Projet de réaménagement de la cellule n ° 6 au centre de traitement de Stablex

Objet : Complément d'information pour l'acceptabilité du projet - Dossier Stablex (3211-21-014)

Expéditeur : Pierre Légo, Stablex Canada Inc.

Date: 18 septembre 2023

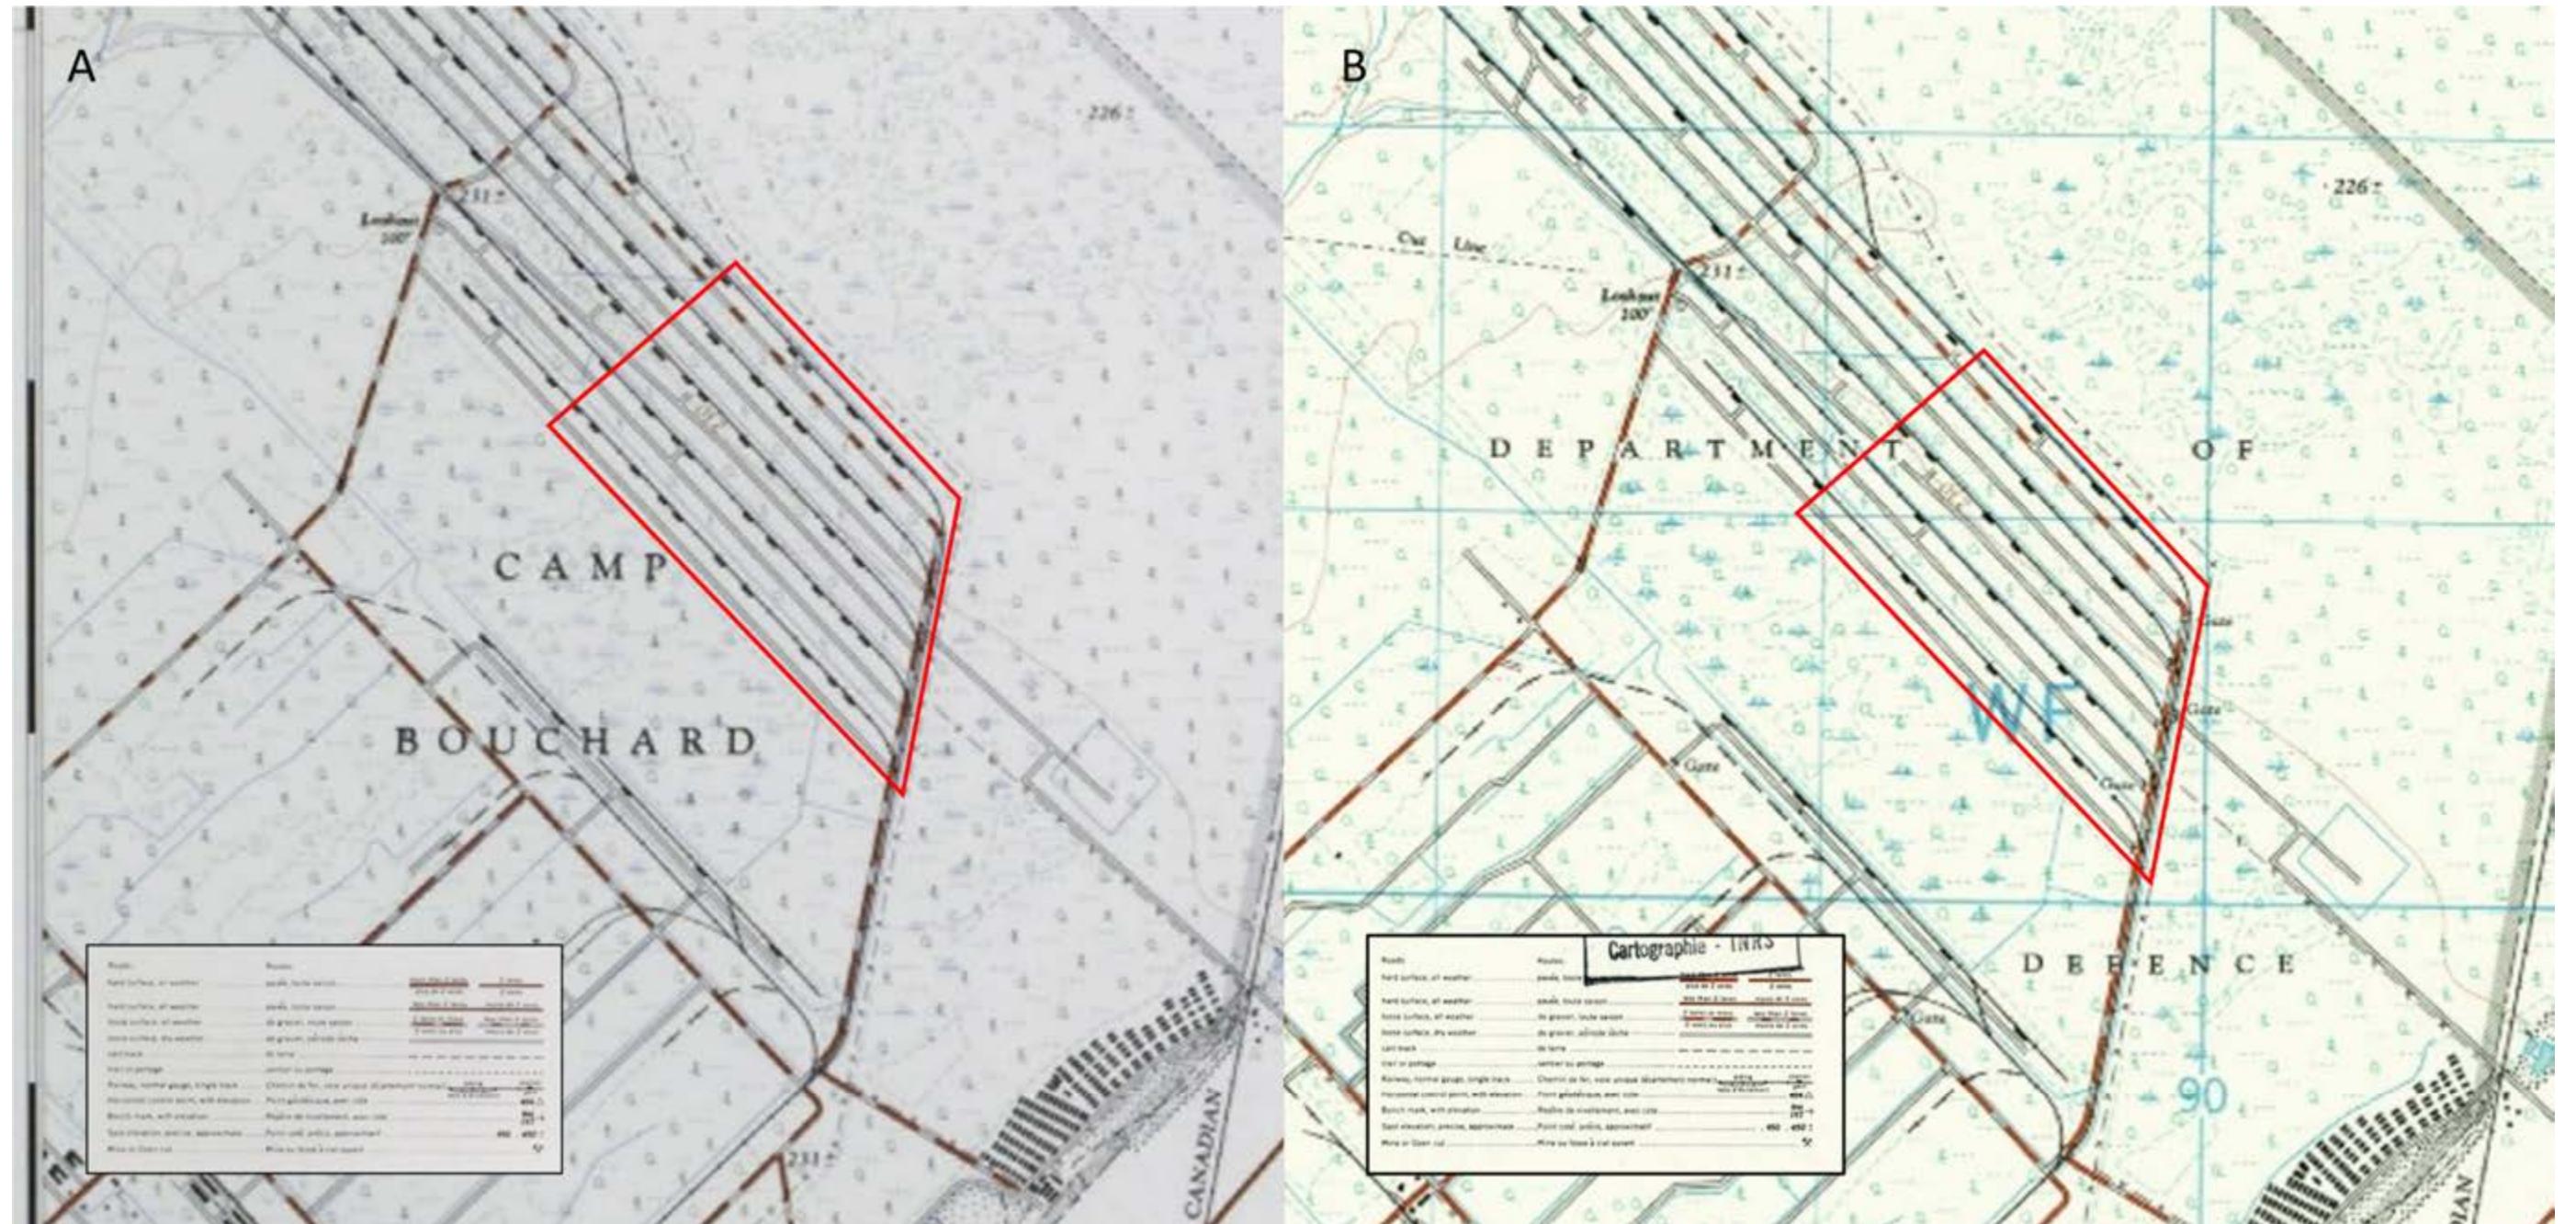
Figure 5 Cartes du Service topographique de l'Armée de 1961 (A) et 1966 (B) illustrant l'existence de 38 « stations » dans la zone d'étude (en rouge)

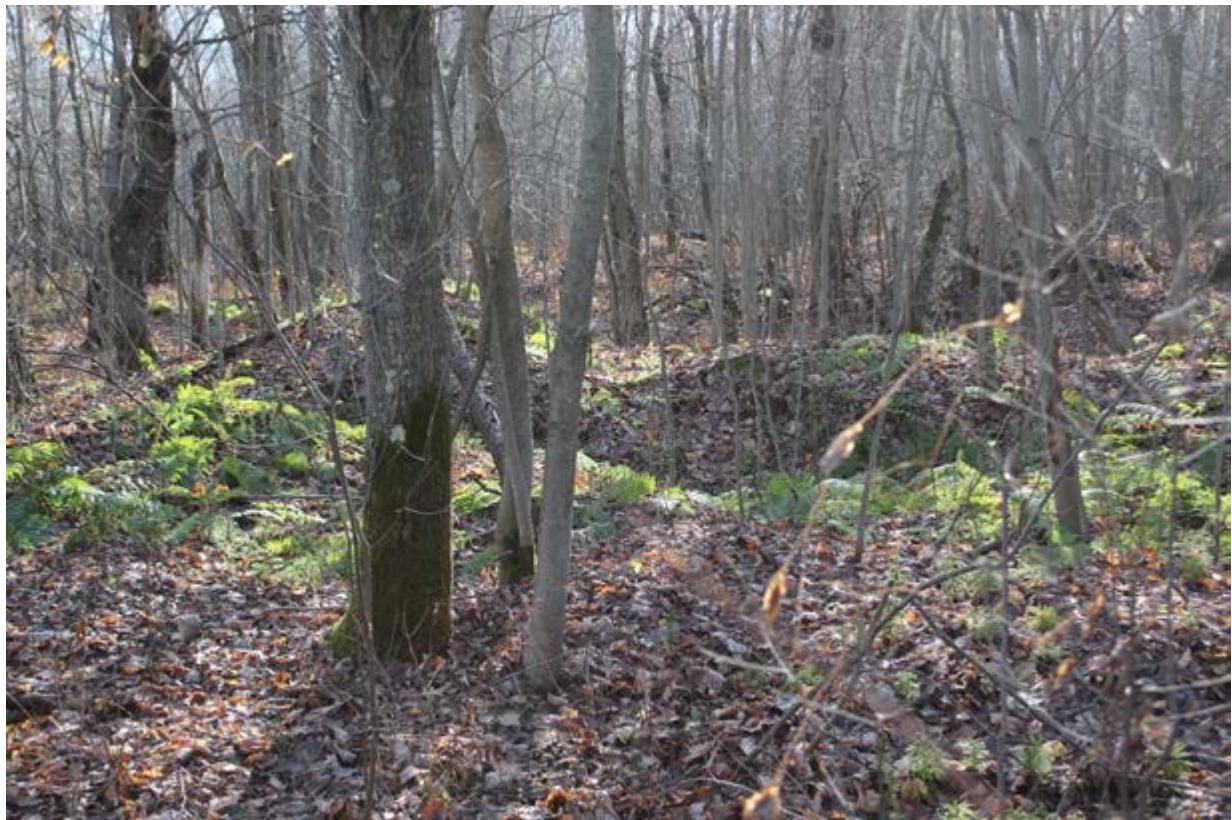
Figure 12 Terrain accidenté typique entre les zones perturbées caractérisées en tant qu'ancien milieu humide asséché (vue depuis le nord-est entre les lignes B et C)

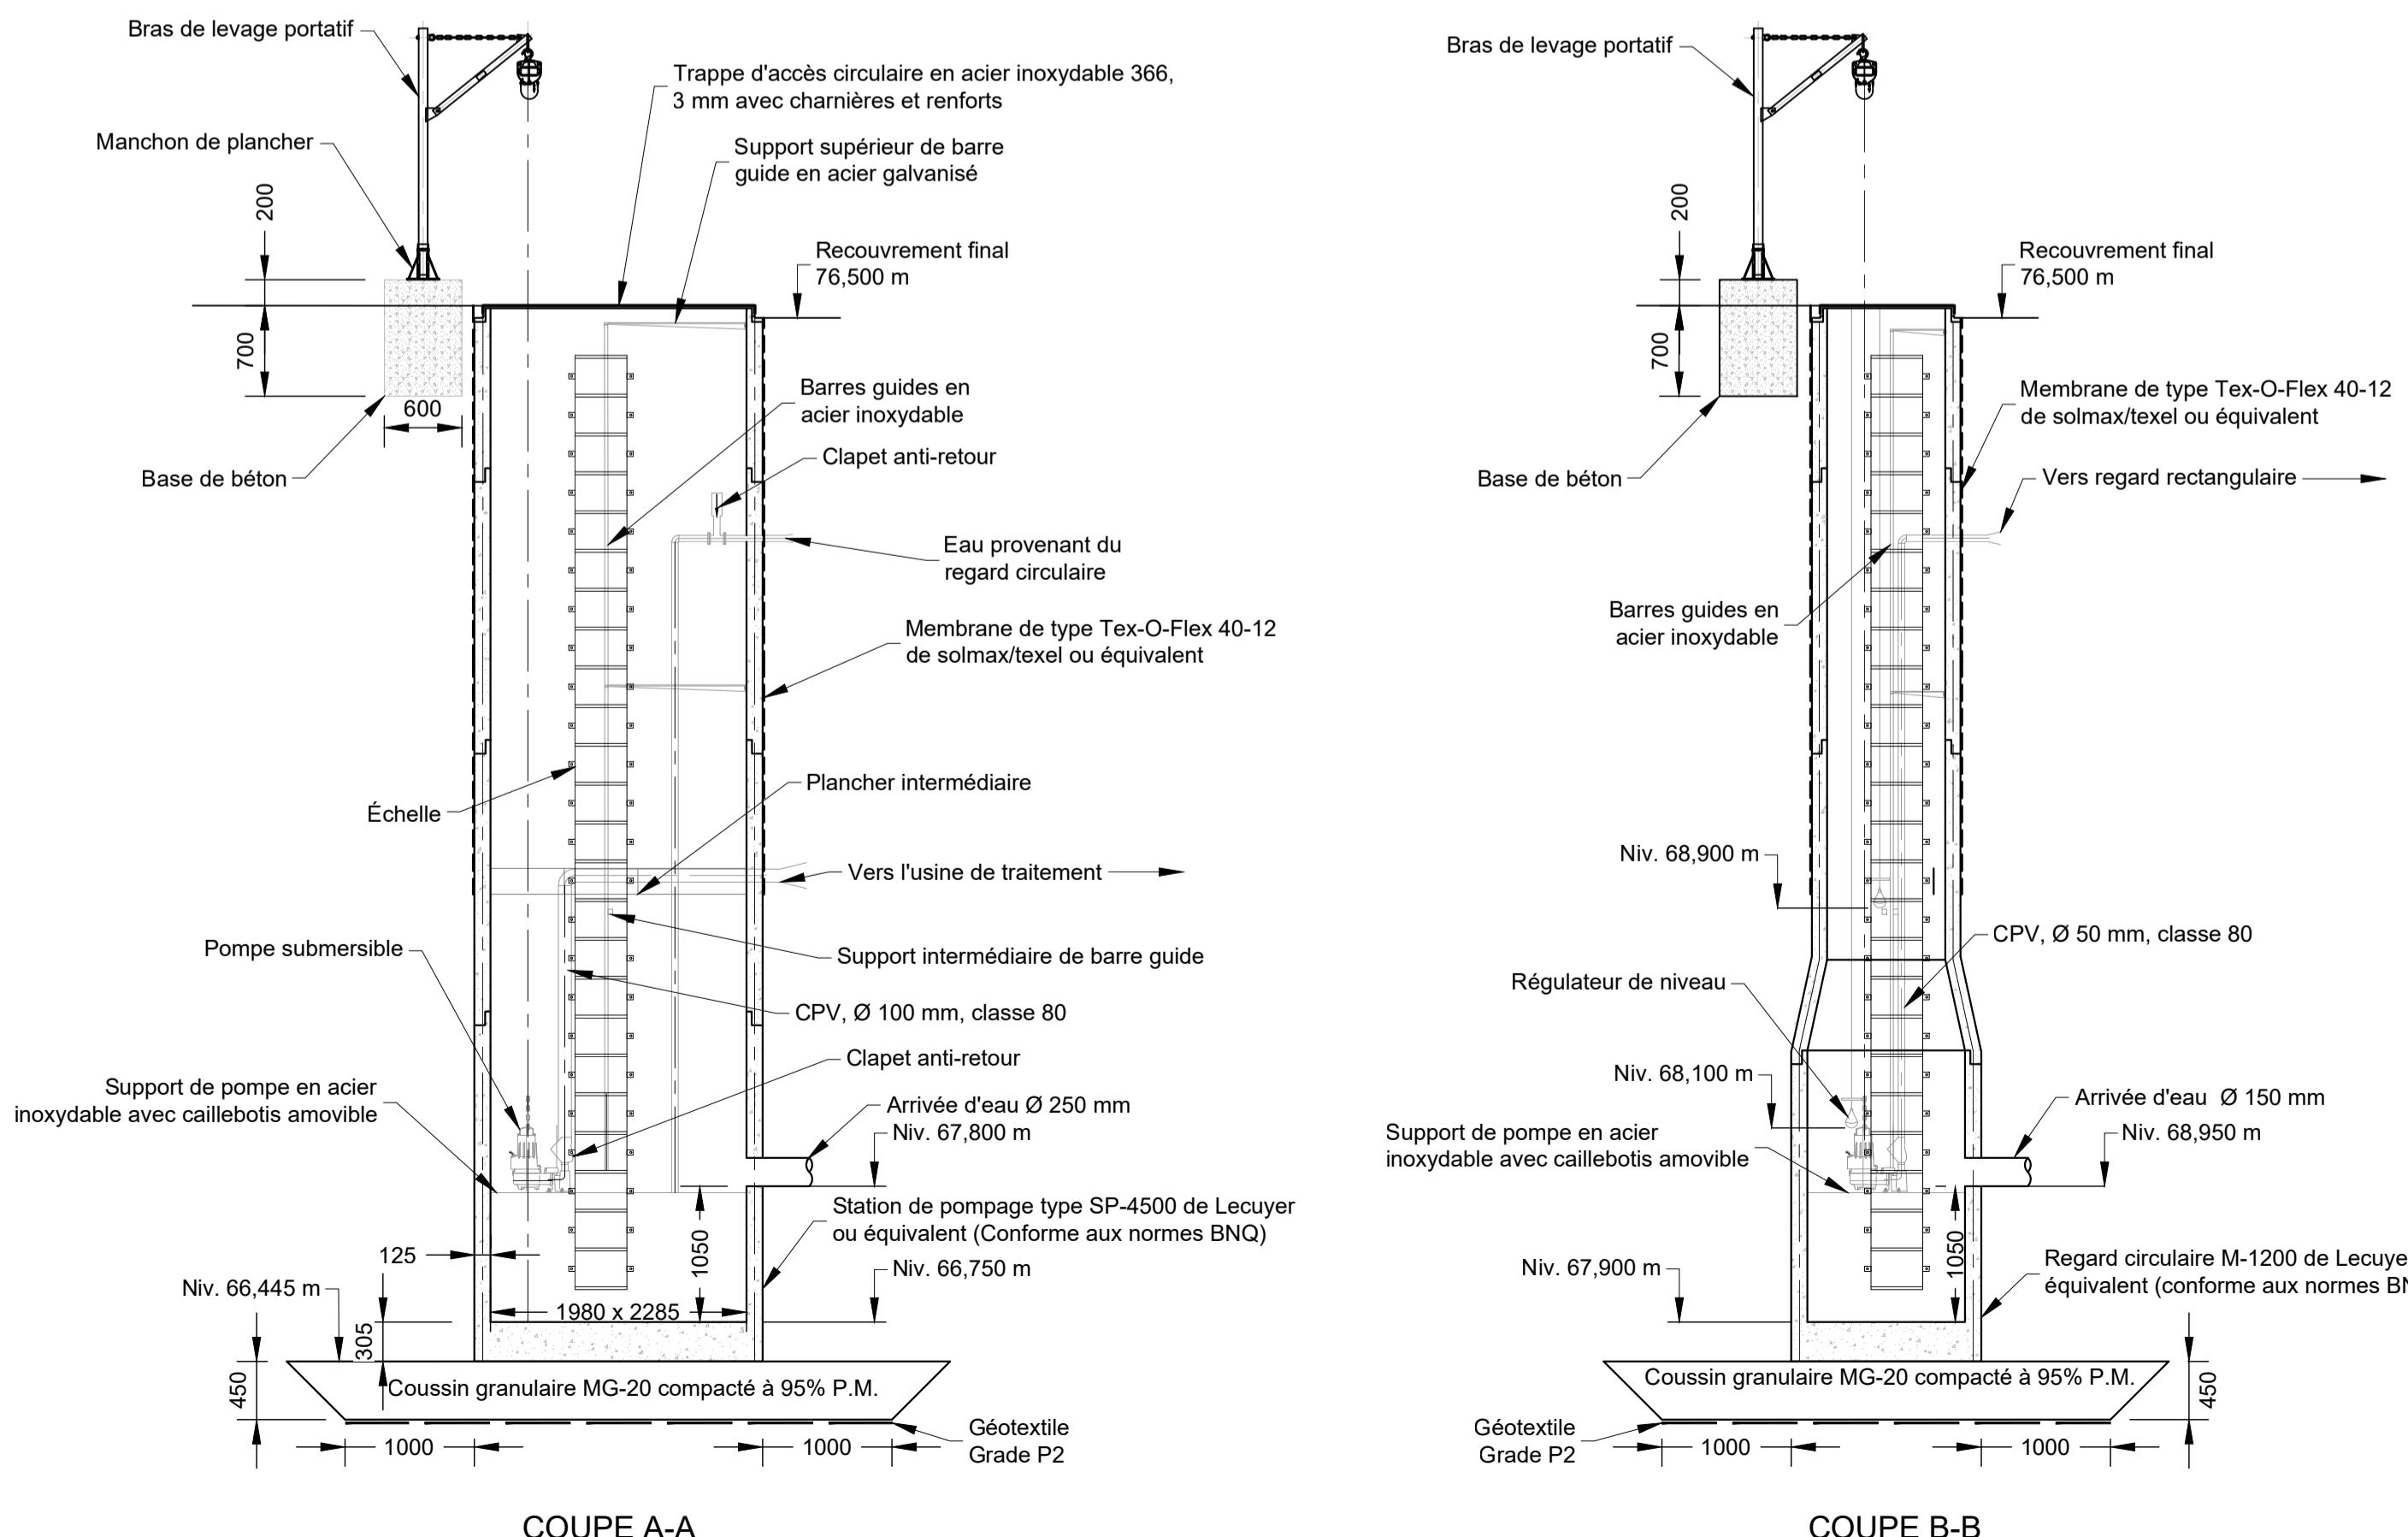
COUPE A-A
ÉCHELLE : 1:50

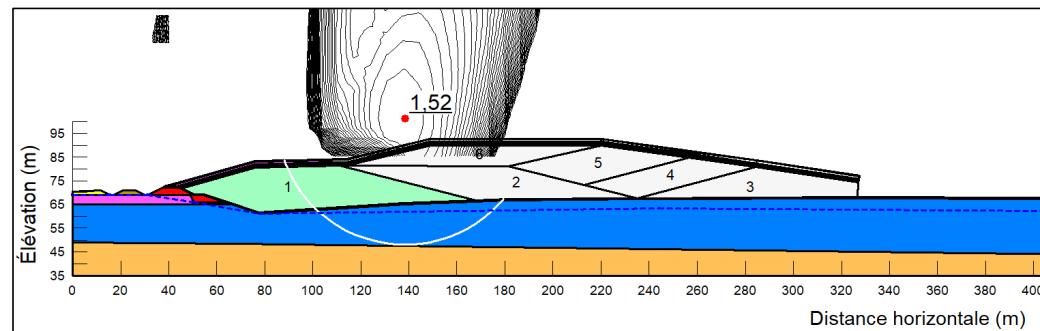
No1: Stabilité du front de déposition no 1 en condition non drainée

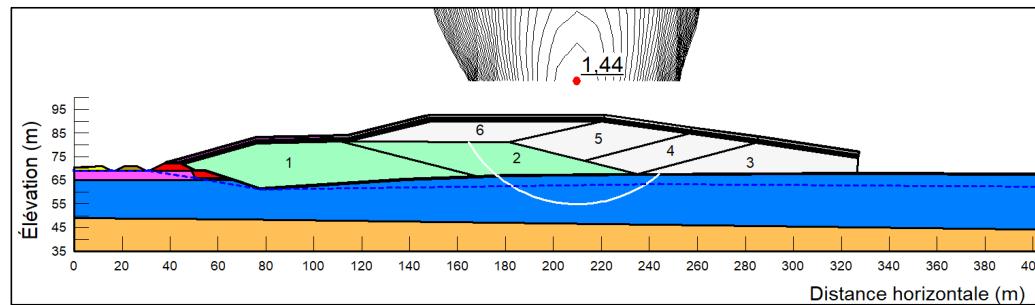
No2: Stabilité du front de déposition no 2 en condition non drainée

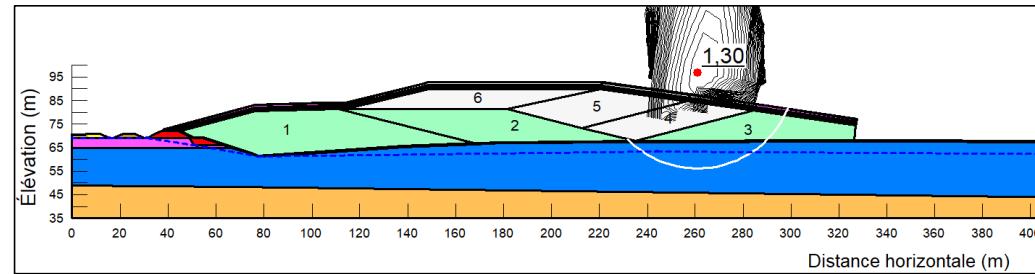
No3: Stabilité du front de déposition no 3 en condition non drainée

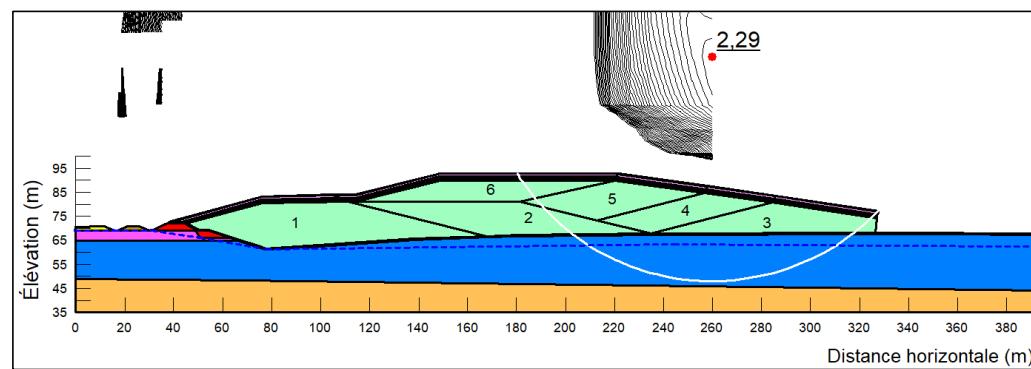
Globale versants ouest et est: Stabilité globale des versants périphériques en condition non drainée

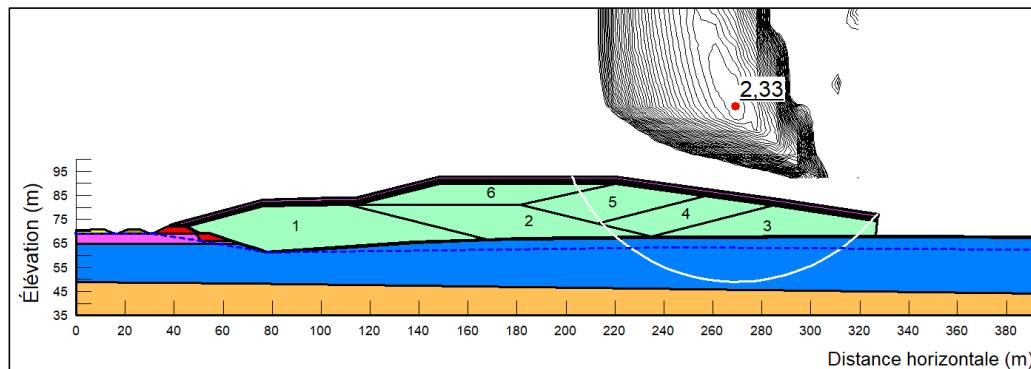
Globale versants de la vallée centrale: Stabilité globale des versants périphériques en condition non drainée

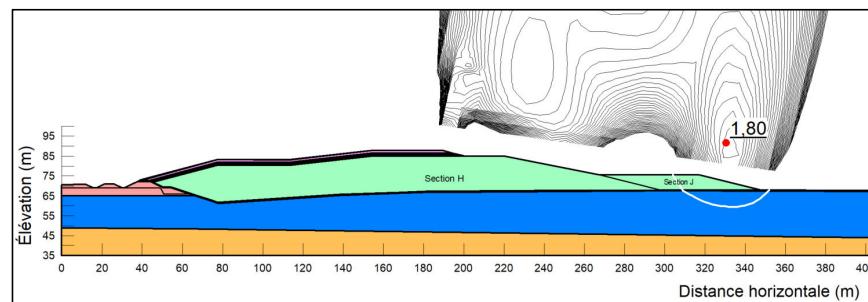
J: Stabilité du front de déposition de la section J en condition non drainée

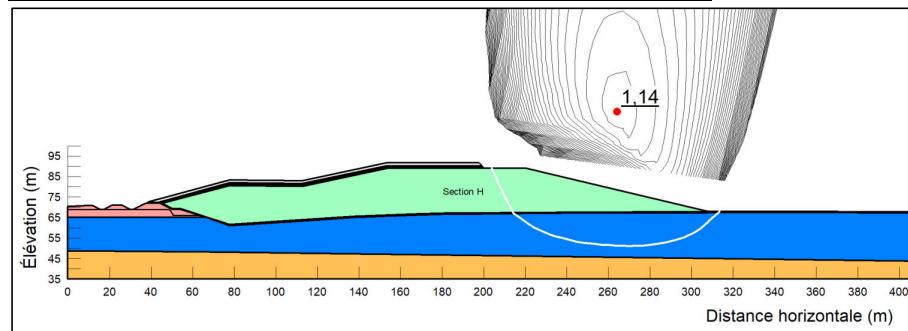
H: Stabilité du front de déposition de la section H en condition non drainée

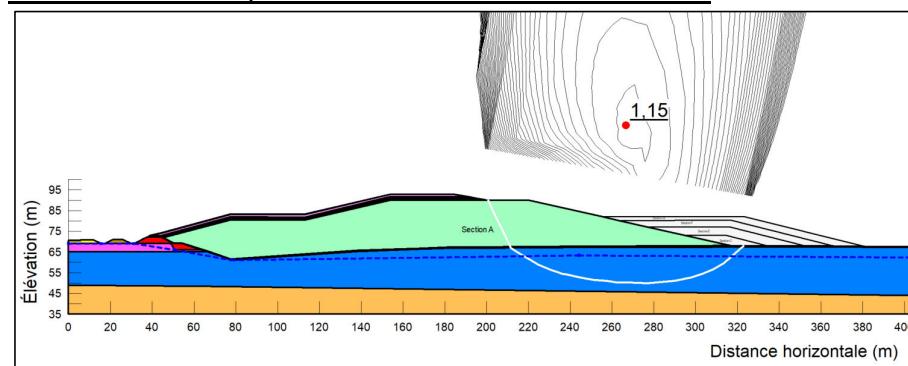
A: Stabilité du front de déposition de la section A en condition non drainée

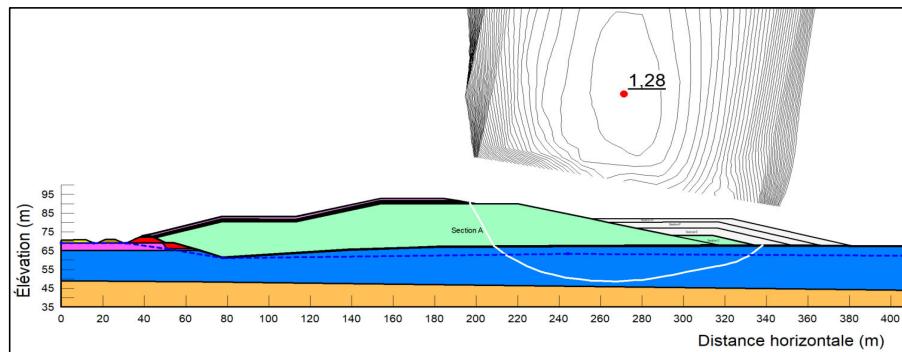
C: Stabilité du front de déposition de la section C en condition non drainée

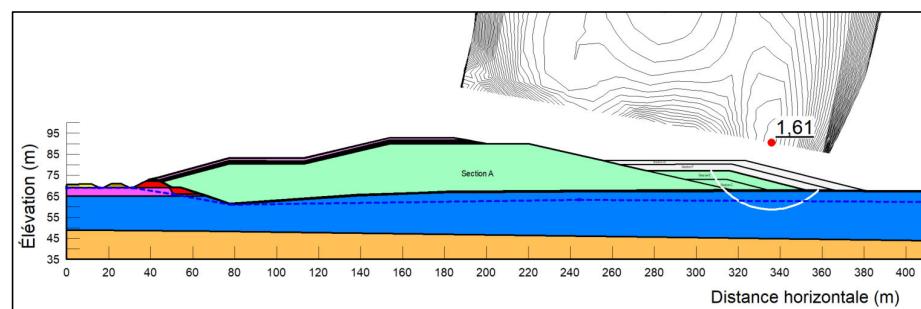
E: Stabilité du front de déposition de la section E en condition non drainée
