Mise à jour de l'Étude d'impact sur l'environnement (EIE) datée de décembre 2010 visant à permettre la poursuite de l'exploitation du lieu d'enfouissement technique de Saint-Nicéphore sur la phase 3B

Rapport principal

Octobre 2019

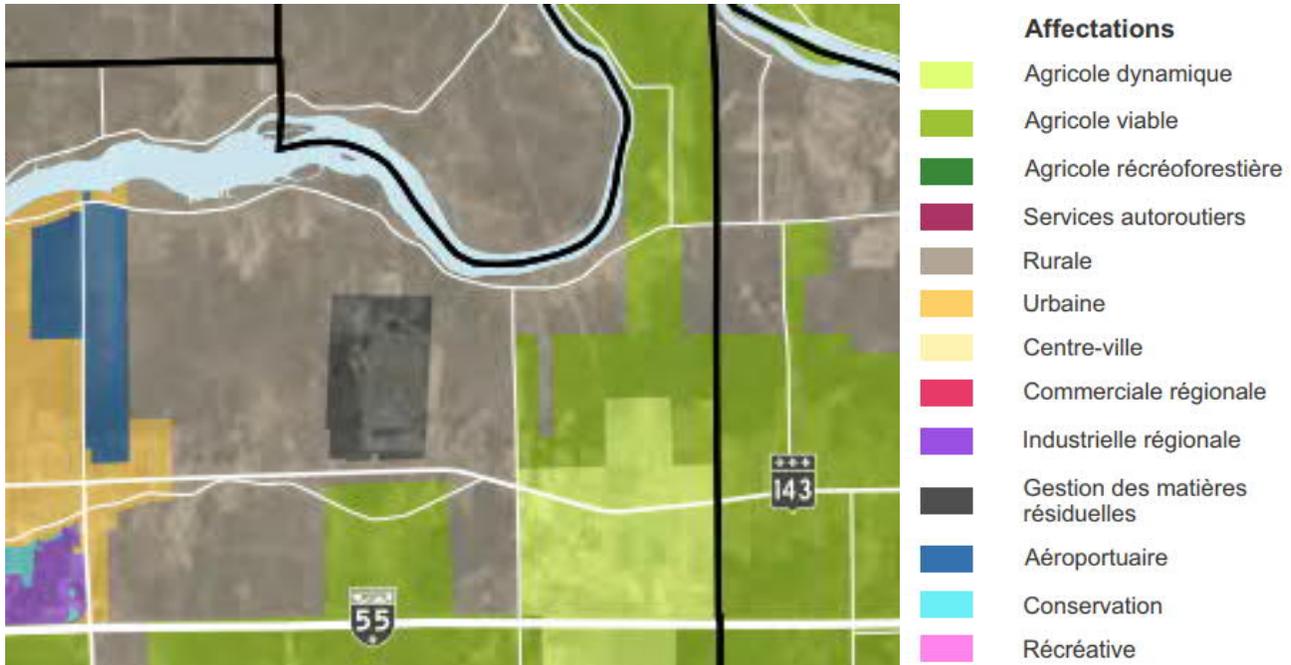
Figure 2.2 Affectations du territoire à l'endroit et aux alentours de la propriété de WM

Ainsi, selon le Schéma en vigueur, tel qu'illustré sur la figure 2.2 ci-dessous, la partie de la propriété de WM actuellement exploitée pour l'enfouissement des matières résiduelles et la zone envisagée pour une exploitation future, la phase 3B, sont caractérisées par l'affectation « gestion des matières résiduelles ».

Tel qu'illustré à la figure 2.2, la partie nord et nord-est de la propriété de WM et ses alentours sont caractérisés par l'affectation « rurale ». La partie nord-est de la propriété de WM accueille un complexe de serres de tomates exploitées par Les productions horticoles Demers inc., alimenté par l'énergie produite à partir des biogaz du lieu d'enfouissement (voir section 2.4.2 du présent document).

Précisons que l'aire dédiée à l'affectation « gestion des matières résiduelles » du Schéma en vigueur (2017, dernière révision 2018), tel qu'illustré sur la figure 2.2 ci-dessus, se calque à l'aire de gestion des matières résiduelles identifiée au Plan de gestion des matières résiduelles (PGMR) de la MRC de Drummond adopté en 2015, qui est localisée à la figure 2.3. Rappelons que cette aire de gestion des matières résiduelles est identique à celle qui avait été intégrée au précédent schéma à la suite d'une modification apportée en 2012 et qui est entrée en vigueur le 15 février 2013. Le PGMR stipule que dans cette aire de gestion des matières résiduelles, seuls les constructions et les usages reliés à la gestion des matières résiduelles sont autorisés.

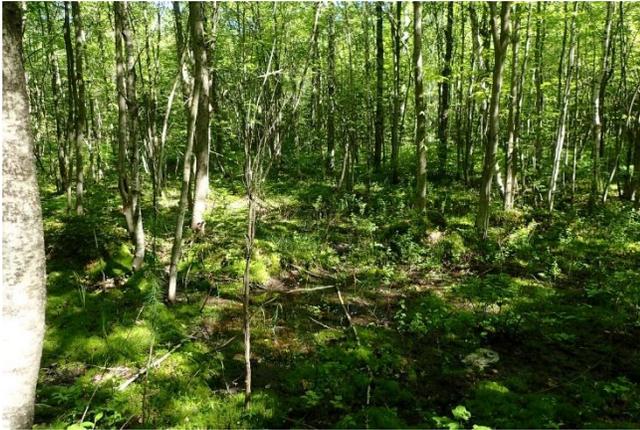
Photo 5.1 Marécage arborescent dans la zone d'étude (18 juin 2019)

Les complexes de milieux humides sont des associations de différents types de milieux humides qui sont hydroconnectés. Les milieux humides MH2, MH10 et MH12 sont des complexes composés de deux types de milieux humides et le MH5 est un complexe composé de quatre types. Les autres (MH1, MH3, MH4, MH6, MH7, MH8, MH9, MH11 et MH13) sont des milieux humides isolés.

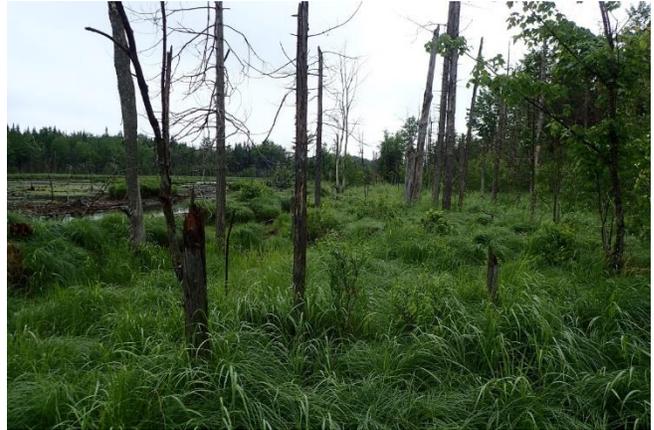
Photo 5.2 Marais dans la zone d'étude (20 juin 2019)

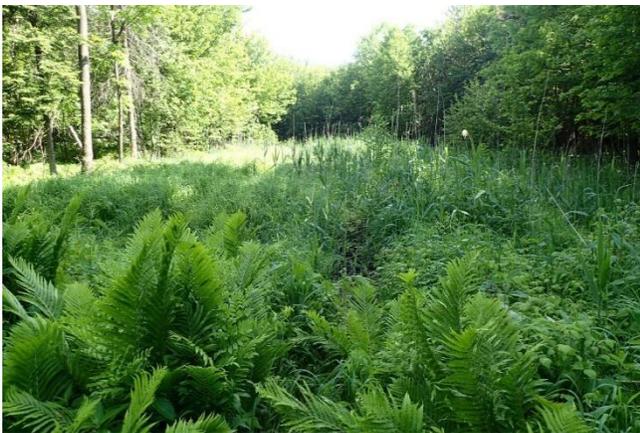
Photo 5.3 Tourbière ouverte dans la zone d'étude (19 juin 2019)

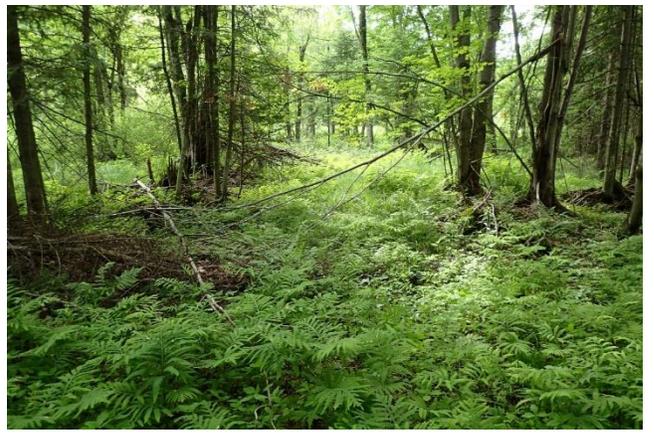
Photo 5.4 Tourbière boisée dans la zone d'étude (18 juin 2019)

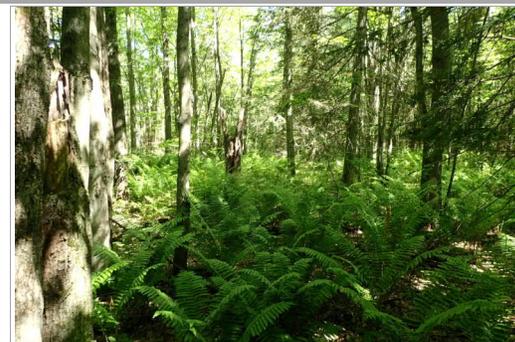
Numéro de station(carto): V01

Horizon organique (tourbe) (cm) : _____ fibrique mésique humique
 Profondeur du roc (si observée)(cm) : _____
 Sol rédoxique (matrice gleyifiée et mouchetures marquées) : (cm) : _____
 Sol réductique (complètement gleyifié) (cm) : _____
 Cas complexes: sols rouges texture sableuses Ortstein Fragipan
 Profondeur de la nappe (cm): -
 Classe de drainage : 5
 Présence de drainage interne oblique :

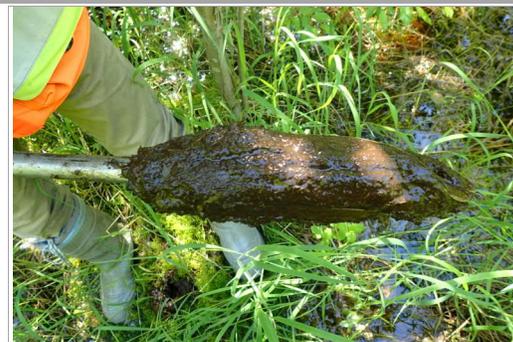
Numéro de station(carto): V05

Horizon organique (tourbe) (cm) : 35 fibrique mésique humique
 Profondeur du roc (si observée)(cm) : _____
 Sol rédoxique (matrice gleyifiée et mouchetures marquées) : (cm) : _____
 Sol réductique (complètement gleyifié) (cm) : _____
 Cas complexes: sols rouges texture sableuses Ortstein Fragipan
 Profondeur de la nappe (cm): 0
 Classe de drainage : 6 photos (obligatoire):
 Présence de drainage interne oblique :

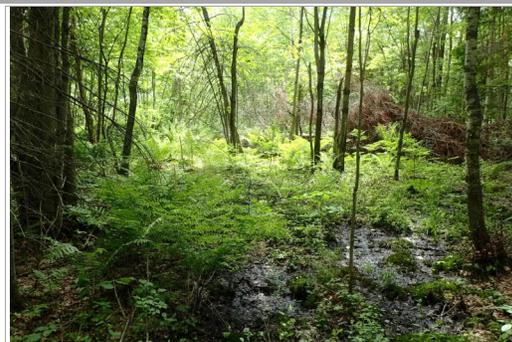
Numéro de station(carto): V22

Horizon organique (tourbe) (cm) : _____ fibrique mésique humique
 Profondeur du roc (si observée)(cm) : _____
 Sol rédoxique (matrice gleyifiée et mouchetures marquées) : (cm) : _____
 Sol réductique (complètement gleyifié) (cm) : _____
 Cas complexes: sols rouges texture sableuses Ortstein Fragipan
 Profondeur de la nappe (cm): 5
 Classe de drainage : 5 photos (obligatoire):
 Présence de drainage interne oblique :

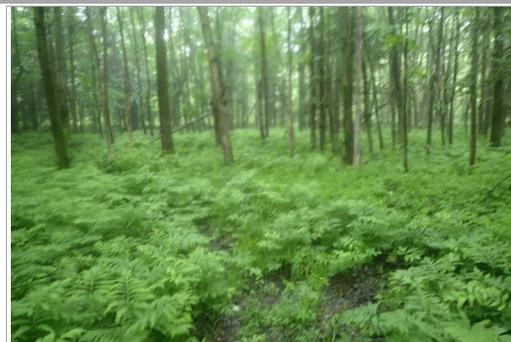
Numéro de station(carto): V23

Horizon organique (tourbe) (cm) : _____ fibrique mésique humique
 Profondeur du roc (si observée)(cm) : _____
 Sol rédoxique (matrice gleyifiée et mouchetures marquées) : (cm) : _____
 Sol réductique (complètement gleyifié) (cm) : _____
 Cas complexes: sols rouges texture sableuses Ortstein Fragipan
 Profondeur de la nappe (cm): 25
 Classe de drainage : 5
 Présence de drainage interne oblique :

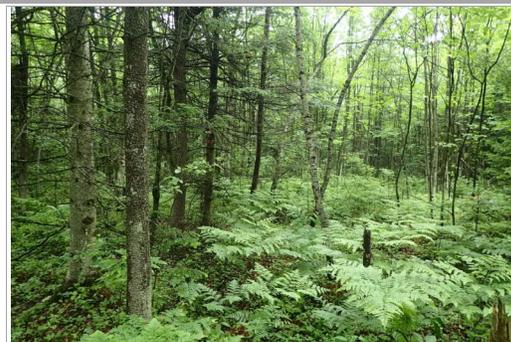
Numéro de station(carto): V24 Carte (# de feuillet) _____ Numéro de milieu (carto): _____

Horizon organique (tourbe) (cm) : _____ fibrique mésique humique
 Profondeur du roc (si observée)(cm) : _____
 Sol rédoxique (matrice gleyifiée et mouchetures marquées) : (cm) : _____
 Sol réductique (complètement gleyifié) (cm) : _____
 Cas complexes: sols rouges texture sableuses Ortstein Fragipan
 Profondeur de la nappe (cm): -
 Classe de drainage : 3
 Présence de drainage interne oblique :

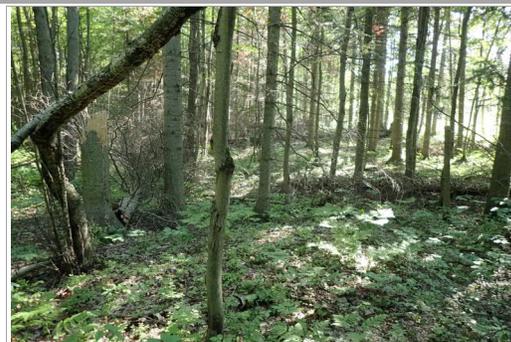
Numéro de station(carto): V25 Carte (# de feuillet) _____ Numéro de milieu (carto): _____

Horizon organique (tourbe) (cm) : _____ fibrique mésique humique
 Profondeur du roc (si observée)(cm) : _____
 Sol rédoxique (matrice gleyifiée et mouchetures marquées) : (cm) : _____
 Sol réductique (complètement gleyifié) (cm) : _____
 Cas complexes: sols rouges texture sableuses Ortstein Fragipan
 Profondeur de la nappe (cm): - _____
 Classe de drainage : 4
 Présence de drainage interne oblique :

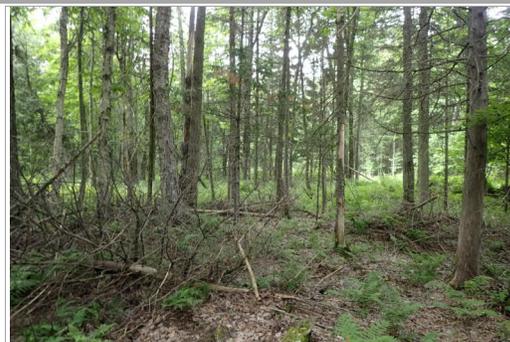
Numéro de station(carto): V26

Horizon organique (tourbe) (cm) : _____ fibrique mésique humique
 Profondeur du roc (si observée)(cm) : _____
 Sol rédoxique (matrice gleyifiée et mouchetures marquées) : (cm) : _____
 Sol réductique (complètement gleyifié) (cm) : _____
 Cas complexes: sols rouges texture sableuses Ortstein Fragipan
 Profondeur de la nappe (cm): -
 Classe de drainage : 5 photos (obligatoire):
 Présence de drainage interne oblique :

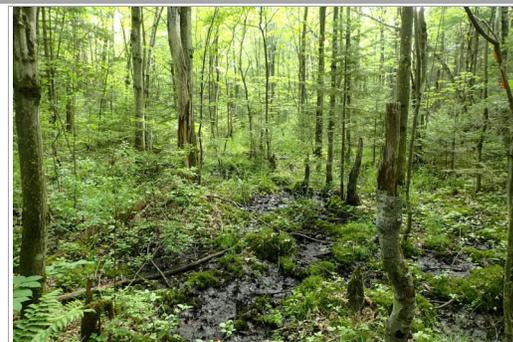
Numéro de station(carto): V27

Horizon organique (tourbe) (cm) : _____ fibrique mésique humique
 Profondeur du roc (si observée)(cm) : _____
 Sol rédoxique (matrice gleyifiée et mouchetures marquées) : (cm) : _____
 Sol réductique (complètement gleyifié) (cm) : _____
 Cas complexes: sols rouges texture sableuses Ortstein Fragipan
 Profondeur de la nappe (cm): 0
 Classe de drainage : 5 photos (obligatoire):
 Présence de drainage interne oblique :

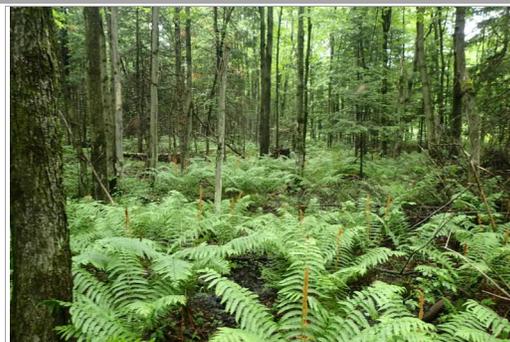
Numéro de station(carto): V28

Horizon organique (tourbe) (cm) : _____ fibrique mésique humique
 Profondeur du roc (si observée)(cm) : _____
 Sol rédoxique (matrice gleyifiée et mouchetures marquées) : (cm) : _____
 Sol réductique (complètement gleyifié) (cm) : _____
 Cas complexes: sols rouges texture sableuses Ortstein Fragipan
 Profondeur de la nappe (cm): 25
 Classe de drainage : 5
 Présence de drainage interne oblique :

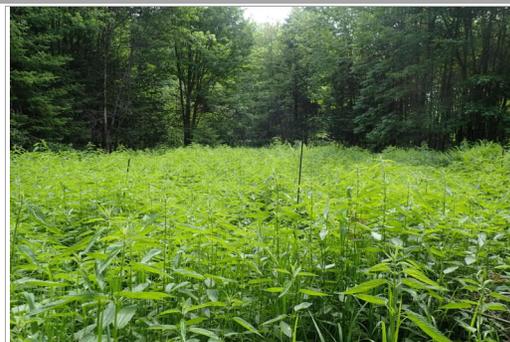
Numéro de station(carto): V29 Carte (# de feuillet) _____ Numéro de milieu (carto): MH5-2

Horizon organique (tourbe) (cm) : _____ fibrique mésique humique
 Profondeur du roc (si observée)(cm) : _____
 Sol rédoxique (matrice gleyifiée et mouchetures marquées) : (cm) : _____
 Sol réductique (complètement gleyifié) (cm) : _____
 Cas complexes: sols rouges texture sableuses Ortstein Fragipan
 Profondeur de la nappe (cm): 20
 Classe de drainage : 5 photos (obligatoire):
 Présence de drainage interne oblique :

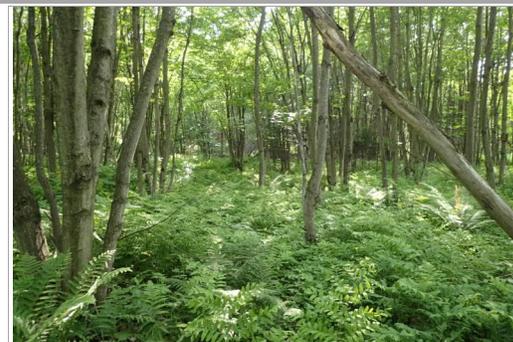
Numéro de station(carto): V30

Horizon organique (tourbe) (cm) : _____ fibrique mésique humique
 Profondeur du roc (si observée)(cm) : _____
 Sol rédoxique (matrice gleyifiée et mouchetures marquées) : (cm) : _____
 Sol réductique (complètement gleyifié) (cm) : _____
 Cas complexes: sols rouges texture sableuses Ortstein Fragipan
 Profondeur de la nappe (cm): -
 Classe de drainage : 4 photos (obligatoire):
 Présence de drainage interne oblique :

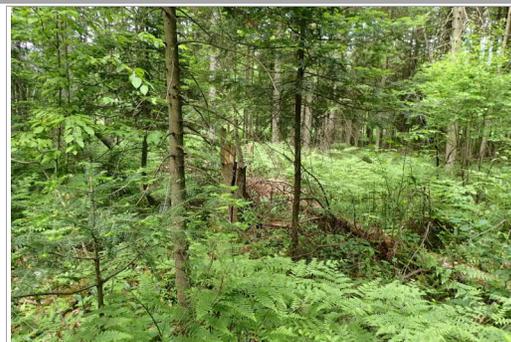
Numéro de station(carto): V31 Carte (# de feuillet) _____ Numéro de milieu (carto): _____

Horizon organique (tourbe) (cm) : _____ fibrique mésique humique
 Profondeur du roc (si observée)(cm) : _____
 Sol rédoxique (matrice gleyifiée et mouchetures marquées) : (cm) : _____
 Sol réductique (complètement gleyifié) (cm) : _____
 Cas complexes: sols rouges texture sableuses Ortstein Fragipan
 Profondeur de la nappe (cm): -
 Classe de drainage : 4
 Présence de drainage interne oblique :

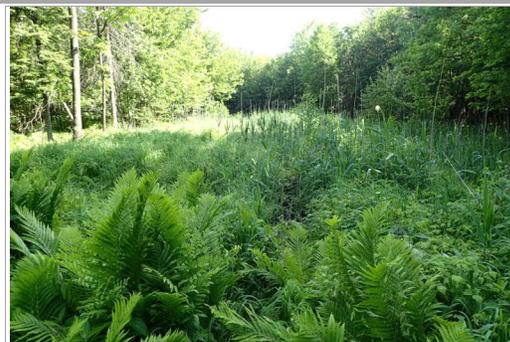
Numéro de station(carto): V32 Carte (# de feuillet) _____ Numéro de milieu (carto): MH5-3

Horizon organique (tourbe) (cm) : >50 fibrique mésique humique
 Profondeur du roc (si observée)(cm) : _____
 Sol rédoxique (matrice gleyifiée et mouchetures marquées) : (cm) : _____
 Sol réductique (complètement gleyifié) (cm) : _____
 Cas complexes: sols rouges texture sableuses Ortstein Fragipan
 Profondeur de la nappe (cm): -
 Classe de drainage : 6 photos (obligatoire):
 Présence de drainage interne oblique :

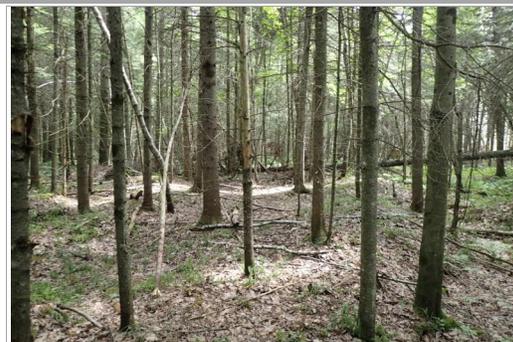
Numéro de station(carto): V33 Carte (# de feuillet) _____ Numéro de milieu (carto): _____

Horizon organique (tourbe) (cm) : _____ fibrique mésique humique
 Profondeur du roc (si observée)(cm) : _____
 Sol rédoxique (matrice gleyifiée et mouchetures marquées) : (cm) : _____
 Sol réductique (complètement gleyifié) (cm) : _____
 Cas complexes: sols rouges texture sableuses Ortstein Fragipan
 Profondeur de la nappe (cm): - _____
 Classe de drainage : 4
 Présence de drainage interne oblique :

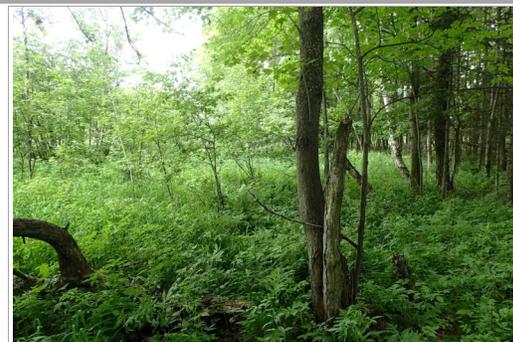
Numéro de station(carto): V34

Horizon organique (tourbe) (cm) : _____ fibrique mésique humique
 Profondeur du roc (si observée)(cm) : _____
 Sol rédoxique (matrice gleyifiée et mouchetures marquées) : (cm) : _____
 Sol réductique (complètement gleyifié) (cm) : _____
 Cas complexes: sols rouges texture sableuses Ortstein Fragipan
 Profondeur de la nappe (cm): -
 Classe de drainage : 4 photos (obligatoire):
 Présence de drainage interne oblique :

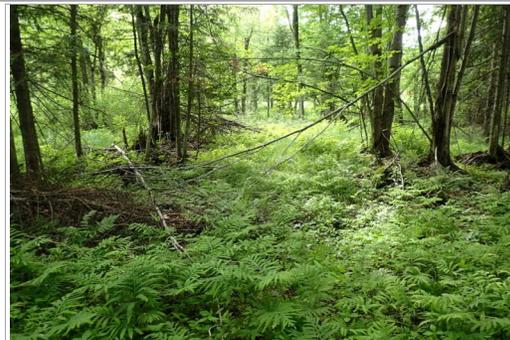
Numéro de station(carto): V35

Horizon organique (tourbe) (cm) : >50 fibrique mésique humique
 Profondeur du roc (si observée)(cm) : _____
 Sol rédoxique (matrice gleyifiée et mouchetures marquées) : (cm) : _____
 Sol réductique (complètement gleyifié) (cm) : _____
 Cas complexes: sols rouges texture sableuses Ortstein Fragipan
 Profondeur de la nappe (cm): 20
 Classe de drainage : 6 photos (obligatoire):
 Présence de drainage interne oblique :

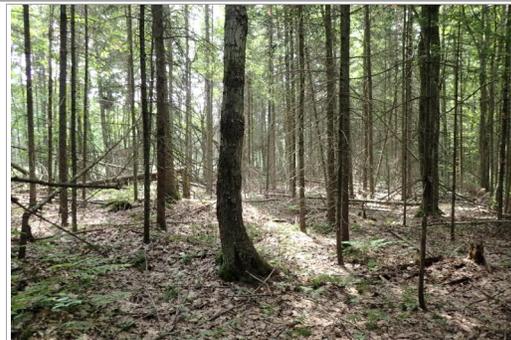
Numéro de station(carto): V36 Carte (# de feuillet) _____ Numéro de milieu (carto): _____

Horizon organique (tourbe) (cm) : _____ fibrique mésique humique
 Profondeur du roc (si observée)(cm) : _____
 Sol rédoxique (matrice gleyifiée et mouchetures marquées) : (cm) : _____
 Sol réductique (complètement gleyifié) (cm) : _____
 Cas complexes: sols rouges texture sableuses Ortstein Fragipan
 Profondeur de la nappe (cm): - _____
 Classe de drainage : 4
 Présence de drainage interne oblique :

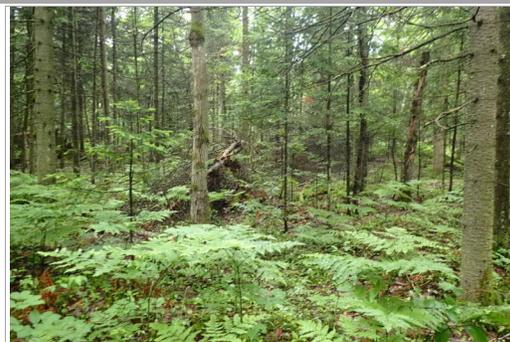
Numéro de station(carto): V37 Carte (# de feuillet) _____ Numéro de milieu (carto): _____

Horizon organique (tourbe) (cm) : _____ fibrique mésique humique
 Profondeur du roc (si observée)(cm) : _____
 Sol rédoxique (matrice gleyifiée et mouchetures marquées) : (cm) : _____
 Sol réductique (complètement gleyifié) (cm) : _____
 Cas complexes: sols rouges texture sableuses Ortstein Fragipan
 Profondeur de la nappe (cm): -
 Classe de drainage : 4
 Présence de drainage interne oblique :

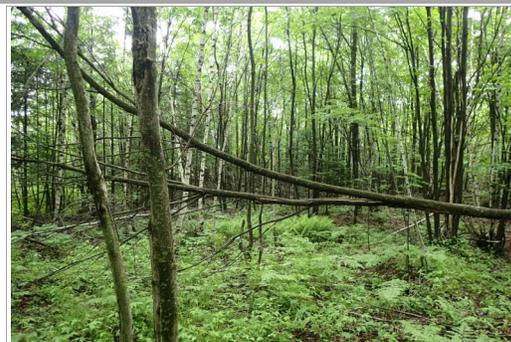
Numéro de station(carto): V38 Carte (# de feuillet) _____ Numéro de milieu (carto): _____

Horizon organique (tourbe) (cm) : _____ fibrique mésique humique
 Profondeur du roc (si observée)(cm) : _____
 Sol rédoxique (matrice gleyifiée et mouchetures marquées) : (cm) : _____
 Sol réductique (complètement gleyifié) (cm) : _____
 Cas complexes: sols rouges texture sableuses Ortstein Fragipan
 Profondeur de la nappe (cm): - _____
 Classe de drainage : 4
 Présence de drainage interne oblique :

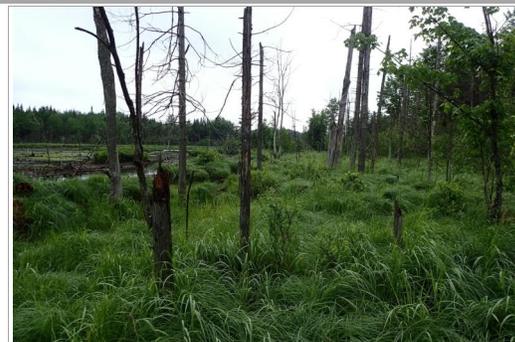
Numéro de station(carto): V39

Horizon organique (tourbe) (cm) : _____ fibrique mésique humique
 Profondeur du roc (si observée)(cm) : _____
 Sol rédoxique (matrice gleyifiée et mouchetures marquées) : (cm) : _____
 Sol réductique (complètement gleyifié) (cm) : _____
 Cas complexes: sols rouges texture sableuses Ortstein Fragipan
 Profondeur de la nappe (cm): -
 Classe de drainage : 4 photos (obligatoire):
 Présence de drainage interne oblique :

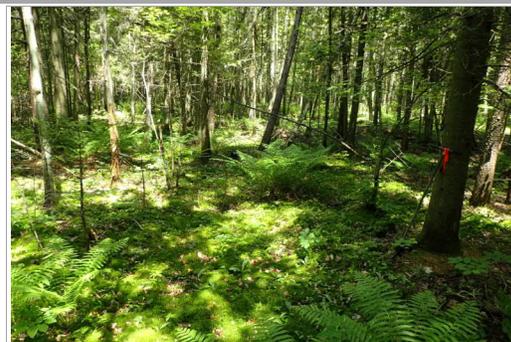
Numéro de station(carto): V40

Horizon organique (tourbe) (cm) : _____ fibrique mésique humique
 Profondeur du roc (si observée)(cm) : _____
 Sol rédoxique (matrice gleyifiée et mouchetures marquées) : (cm) : _____
 Sol réductique (complètement gleyifié) (cm) : _____
 Cas complexes: sols rouges texture sableuses Ortstein Fragipan
 Profondeur de la nappe (cm): 10
 Classe de drainage : 5 photos (obligatoire):
 Présence de drainage interne oblique :

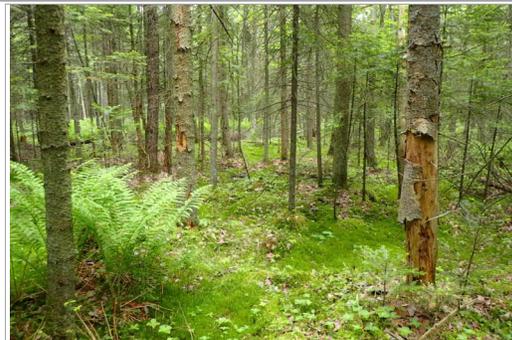
Numéro de station(carto): V41

Horizon organique (tourbe) (cm) : _____ fibrique mésique humique
 Profondeur du roc (si observée)(cm) : _____
 Sol rédoxique (matrice gleyifiée et mouchetures marquées) : (cm) : _____
 Sol réductique (complètement gleyifié) (cm) : _____
 Cas complexes: sols rouges texture sableuses Ortstein Fragipan
 Profondeur de la nappe (cm): 5
 Classe de drainage : 5 photos (obligatoire):
 Présence de drainage interne oblique :

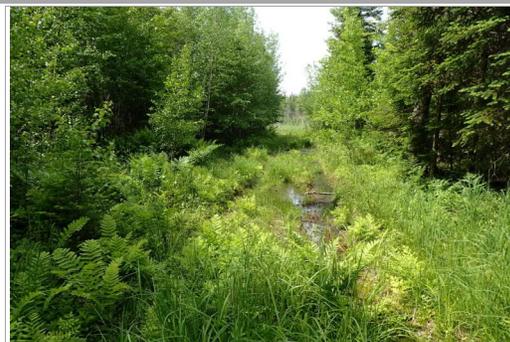
Numéro de station(carto): V42

Horizon organique (tourbe) (cm) : _____ fibrique mésique humique
 Profondeur du roc (si observée)(cm) : _____
 Sol rédoxique (matrice gleyifiée et mouchetures marquées) : (cm) : _____
 Sol réductique (complètement gleyifié) (cm) : _____
 Cas complexes: sols rouges texture sableuses Ortstein Fragipan
 Profondeur de la nappe (cm): 0
 Classe de drainage : 5 photos (obligatoire):
 Présence de drainage interne oblique :

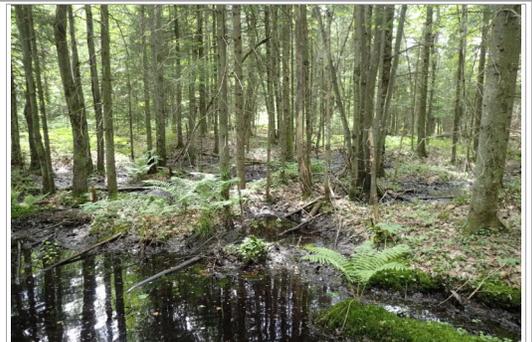
Numéro de station(carto): V43

Horizon organique (tourbe) (cm) : _____ fibrique mésique humique
 Profondeur du roc (si observée)(cm) : _____
 Sol rédoxique (matrice gleyifiée et mouchetures marquées) : (cm) : _____
 Sol réductique (complètement gleyifié) (cm) : _____
 Cas complexes: sols rouges texture sableuses Ortstein Fragipan
 Profondeur de la nappe (cm): 0
 Classe de drainage : 5
 Présence de drainage interne oblique :

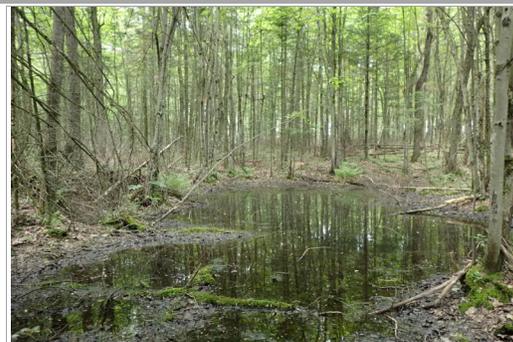
Numéro de station(carto): V44

Horizon organique (tourbe) (cm) : _____ fibrique mésique humique
 Profondeur du roc (si observée)(cm) : _____
 Sol rédoxique (matrice gleyifiée et mouchetures marquées) : (cm) : _____
 Sol réductique (complètement gleyifié) (cm) : _____
 Cas complexes: sols rouges texture sableuses Ortstein Fragipan
 Profondeur de la nappe (cm): 0
 Classe de drainage : 5 photos (obligatoire):
 Présence de drainage interne oblique :

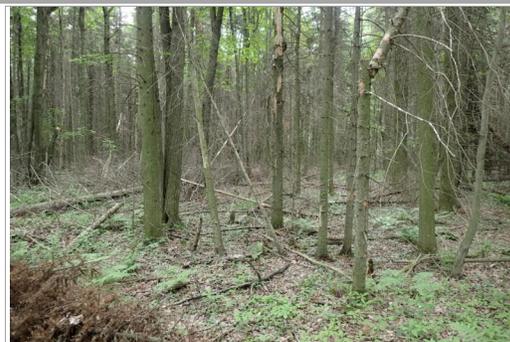
Numéro de station(carto): V45 Carte (# de feuillet) _____ Numéro de milieu (carto): _____

Horizon organique (tourbe) (cm) : _____ fibrique mésique humique
 Profondeur du roc (si observée)(cm) : _____
 Sol rédoxique (matrice gleyifiée et mouchetures marquées) : (cm) : _____
 Sol réductique (complètement gleyifié) (cm) : _____
 Cas complexes: sols rouges texture sableuses Ortstein Fragipan
 Profondeur de la nappe (cm): - _____
 Classe de drainage : 4
 Présence de drainage interne oblique :

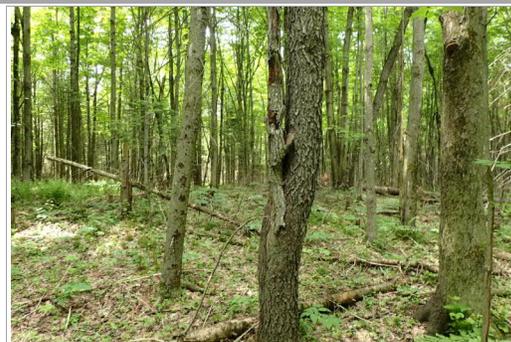
Numéro de station(carto): V46 Carte (# de feuillet) _____ Numéro de milieu (carto): _____

Horizon organique (tourbe) (cm) : _____ fibrique mésique humique
 Profondeur du roc (si observée)(cm) : _____
 Sol rédoxique (matrice gleyifiée et mouchetures marquées) : (cm) : _____
 Sol réductique (complètement gleyifié) (cm) : _____
 Cas complexes: sols rouges texture sableuses Ortstein Fragipan
 Profondeur de la nappe (cm): - _____
 Classe de drainage : 3
 Présence de drainage interne oblique :

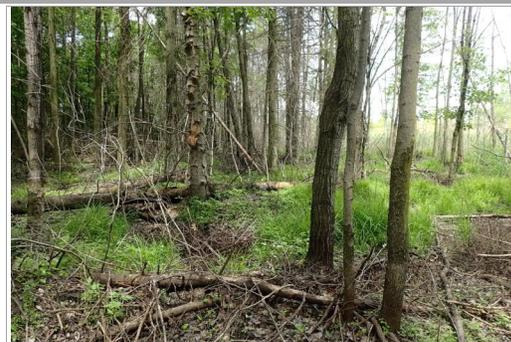
Horizon organique (tourbe) (cm) : _____ fibrique mésique humique
 Profondeur du roc (si observée)(cm) : _____
 Sol rédoxique (matrice gleyifiée et mouchetures marquées) : (cm) : _____
 Sol réductique (complètement gleyifié) (cm) : _____
 Cas complexes: sols rouges texture sableuses Ortstein Fragipan
 Profondeur de la nappe (cm): 25
 Classe de drainage : 5 photos (obligatoire):
 Présence de drainage interne oblique :

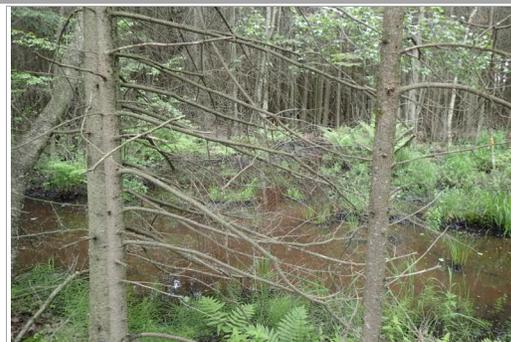
Horizon organique (tourbe) (cm) : _____ fibrique mésique humique
 Profondeur du roc (si observée)(cm) : _____
 Sol rédoxique (matrice gleyifiée et mouchetures marquées) : (cm) : _____
 Sol réductique (complètement gleyifié) (cm) : _____
 Cas complexes: sols rouges texture sableuses Ortstein Fragipan
 Profondeur de la nappe (cm): 0
 Classe de drainage : 5 photos (obligatoire):
 Présence de drainage interne oblique :

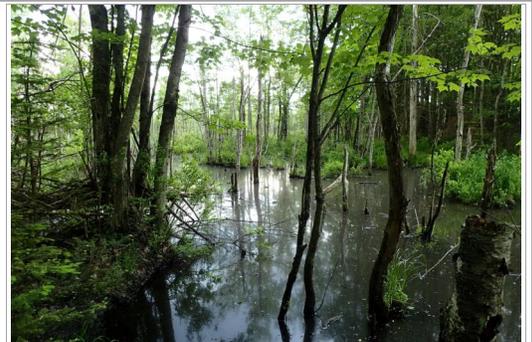
photos (obligatoire):

Horizon organique (tourbe) (cm) : _____ fibrique mésique humique
 Profondeur du roc (si observée)(cm) : _____
 Sol rédoxique (matrice gleyifiée et mouchetures marquées) : (cm) : _____
 Sol réductique (complètement gleyifié) (cm) : _____
 Cas complexes: sols rouges texture sableuses Ortstein Fragipan
 Profondeur de la nappe (cm): 0
 Classe de drainage : 5
 Présence de drainage interne oblique :

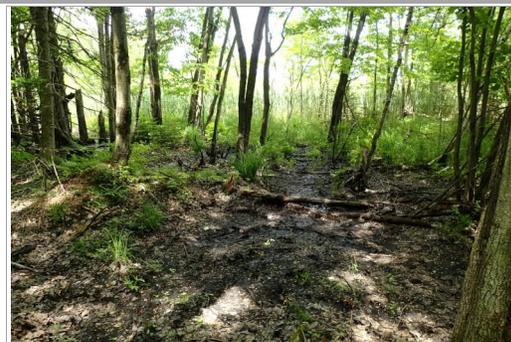
Horizon organique (tourbe) (cm) : _____ fibrique mésique humique
 Profondeur du roc (si observée)(cm) : _____
 Sol rédoxique (matrice gleyifiée et mouchetures marquées) : (cm) : _____
 Sol réductique (complètement gleyifié) (cm) : _____
 Cas complexes: sols rouges texture sableuses Ortstein Fragipan
 Profondeur de la nappe (cm): 25
 Classe de drainage : 5 photos (obligatoire):
 Présence de drainage interne oblique :

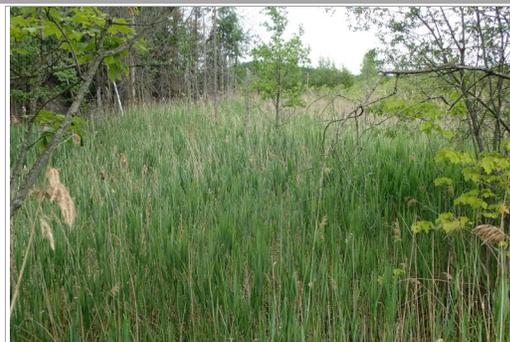
photos (obligatoire):

Horizon organique (tourbe) (cm) : _____ fibrique mésique humique
 Profondeur du roc (si observée)(cm) : _____
 Sol rédoxique (matrice gleyifiée et mouchetures marquées) : (cm) : _____
 Sol réductique (complètement gleyifié) (cm) : _____
 Cas complexes: sols rouges texture sableuses Ortstein Fragipan
 Profondeur de la nappe (cm): 0
 Classe de drainage : 5
 Présence de drainage interne oblique :
