PR5.3 (2 de 2) Réponses aux questions  
et commentaires - Annexes J à Q

## **ANNEXE M**

### **Description de la technologie d'épuration de biogaz**

## **ANNEXE N**

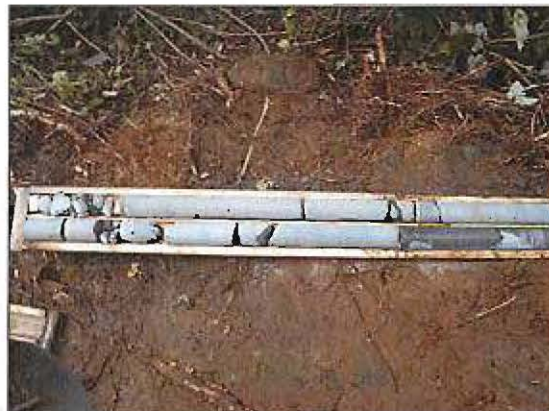
# Rapport de forage

COUPE STRATIGRAPHIQUE			ÉCHANTILLON			ESSAI	PIEZOMÈTRE		REMARQUE		
Élévation (m)	Profondeur (m)	Description	Stratigraphie	Nappe souterraine	État	Type et numéro	Récupération %	Indice "N" (%) ou RQD (%)		Élévation (m)	Profondeur (m)
		188.29 m (élévation au niveau du sol)							189.13 188.29		
187.69	0.6	Végétation et terre noire.		profondeur : 0.58 m		CF-1	50	3	187.71 187.52	0.58 0.77	Granulométrie w = 3.14%
187.21	1.08	Sable fin gris, traces de silt (humide) (till).				CF-2	80	35			
		Roc Anorthosite				CR-3	80	0	186.91	1.38	
2						CR-4	100	96	185.78	2.51	
3						CR-5	100	100			
4						CR-6	100	100	184.26 184.12	4.03 4.17	
184.12	4.17 m	Fin du forage									
5

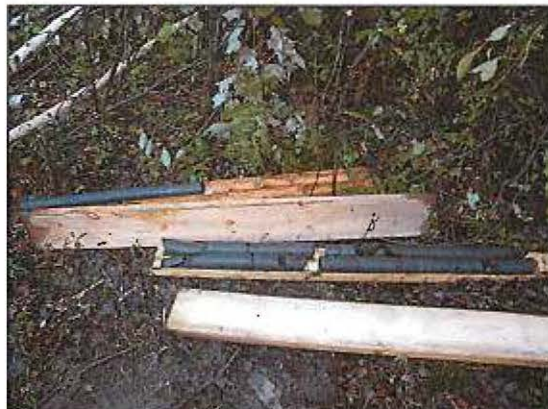
# Rapport de forage

Élévation (m)	Profondeur (m)	COUPE STRATIGRAPHIQUE		Nappe souterraine	ÉCHANTILLON				PIEZOMÈTRE		REMARQUE
		Description	Stratigraphie		État	Type et numéro	Récupération %	Indice "N" (%) ou RQD (%)	Élévation (m)	Profondeur (m)	
196.43	0.15	Végétation et terre noire.				CF-1	100	7	197.43 196.58		
						CR-2	100	75	196.28	0.3	
	1					CR-3	100	79			
	2	Roc Anorthosite				CR-4	100	96	196.66 194.42	2.02 2.16	
	3										
192.76	4	3.82 m Fin du forage							192.90 192.76	3.68 3.82	
	5

$K = 3.3 \times 10^{-5} \text{ cm/s}$   
ou  
 $2.0 \times 10^{-5} \text{ m/min}$

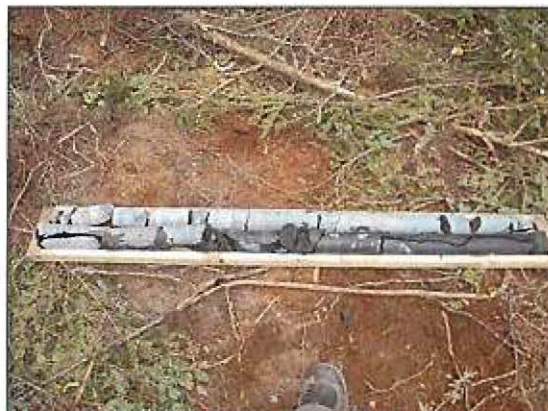
# Rapport de forage

COUPE STRATIGRAPHIQUE			ÉCHANTILLON				PIEZOMÈTRE		REMARQUE		
Élévation (m)	Profondeur (m)	Description	Stratigraphie	Nappe souterraine	État	Type et numéro	Récupération %	Indice "N" (%) ou RQD (%)		Élévation (m)	Profondeur (m)
198.58	0.1	198.68 m (élévation au niveau du sol) Végétation et terre noire.	XXXXX			CF-1	100	3	199.52 198.68		
1						CR-2	100	77	197.92 197.59	0.76 1.09	
2		Roc Anorthosite		profondeur : 1.09 m		CR-3	100	86	196.63 195.52	2.05 3.16	
3									194.97	3.71	
4		3.71 m Fin du forage									
5

$K = 4.3 \times 10^{-5} \text{ cm/s}$   
ou  
 $2.6 \times 10^{-5} \text{ m/min}$

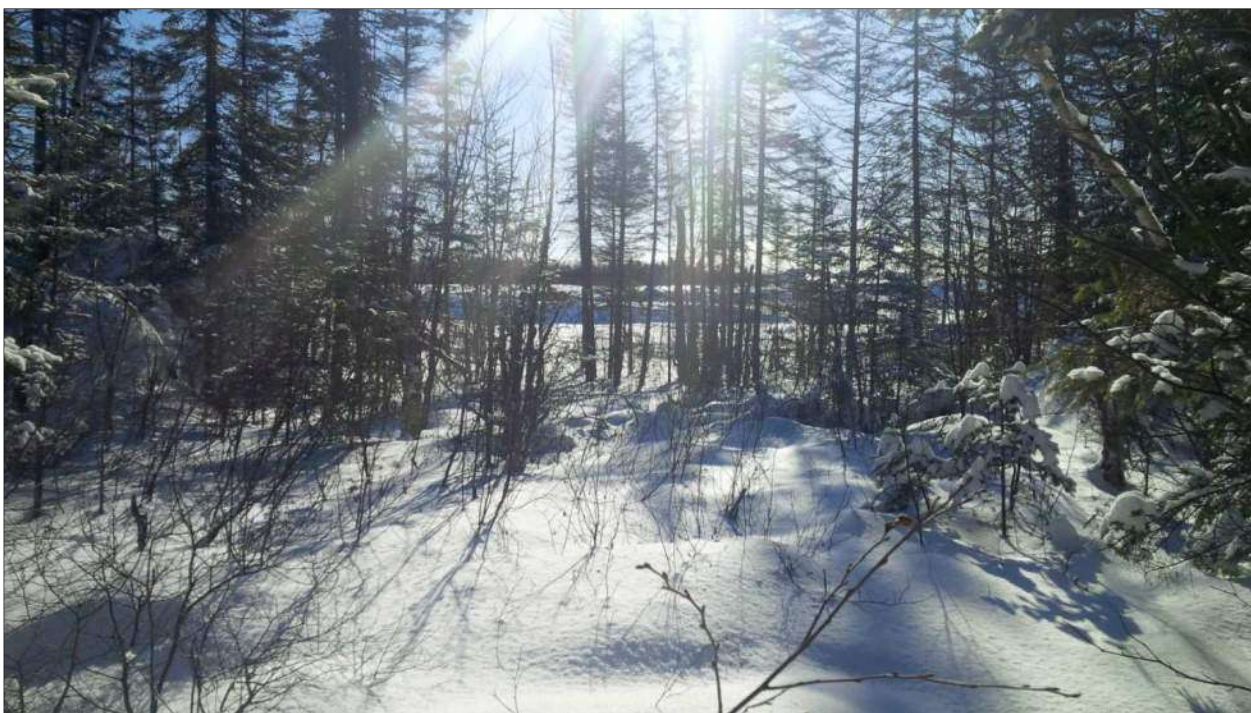
### **Photo 2.3 Zone de dépression centrale à la limite ouest de la prochaine cellule no. 6**

Photo 2.3: Visée en direction est de la dépression centrale étroite à partir de la limite ouest de la prochaine cellule no.6 (mars 2016)

Cependant, à partir de la limite ouest de la prochaine cellule no. 6, cette zone de dépression centrale devient étroite, de l'ordre de 10 mètres de largeur.

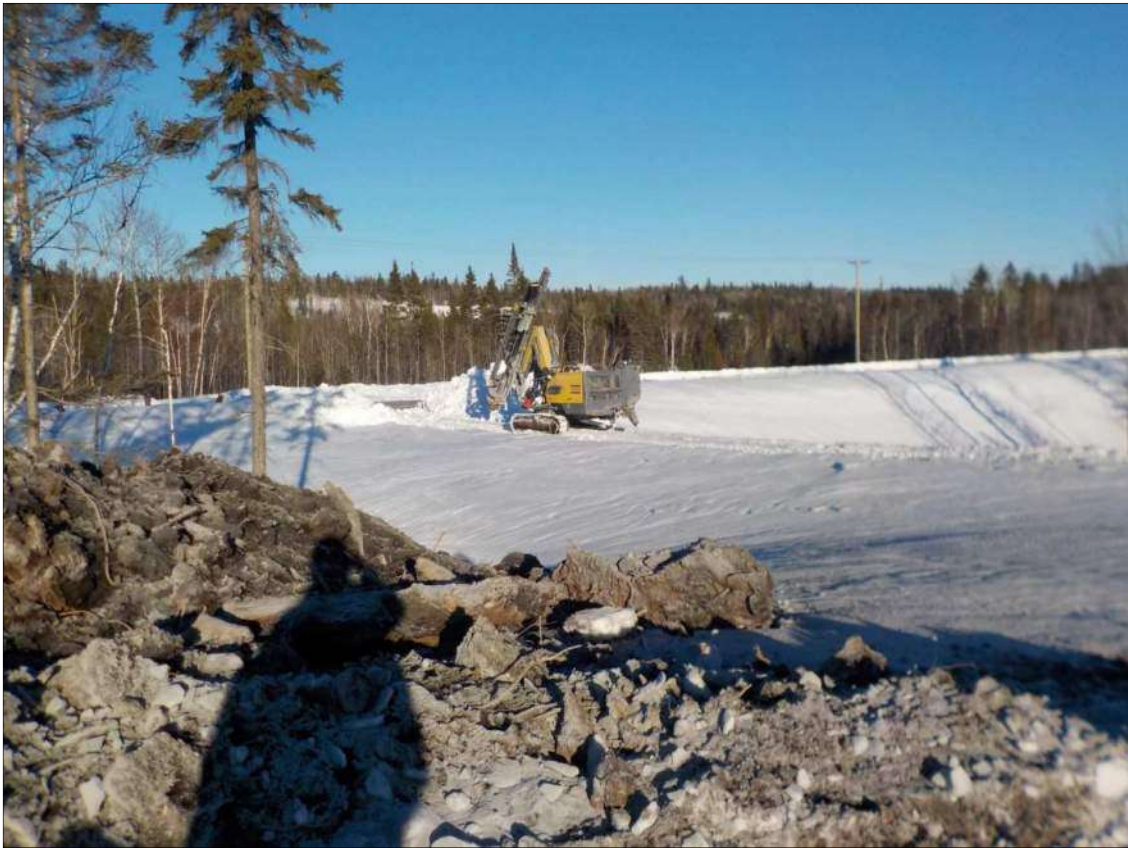
**Photo 3.1 Foreuse hydraulique pour forage de puits de roc (F)**

Photo 3.1: Vue, à partir de F43, de la foreuse Atlas Copco D9 de ERM en mobilisation du forage F44 vers le chemin principal.

Tous ces forages ont été foncés au moyen de trépan de 4 ½" de diamètre (114mm). Ces forages ont été foncés de sorte d'atteindre l'élévation-cible fixée à 180 mètres. Les profondeurs ont alors été établies à partir des informations topographiques disponibles à ce moment, i.e. les courbes d'élévations géodésiques au mètre interprétées à partir des relevés réalisés par la firme Caouette Thériault de Roberval.

Ces forages étant destructifs, toutes les informations pouvant être récupérées relativement à la fissuration du roc, ont été notées. Ainsi, cette foreuse étant munie d'un système d'acquisition de certains paramètres de forage (la profondeur, la verticalité et la vitesse de pénétration), certains de ces paramètres ont été notés lors de la réalisation de ces forages.

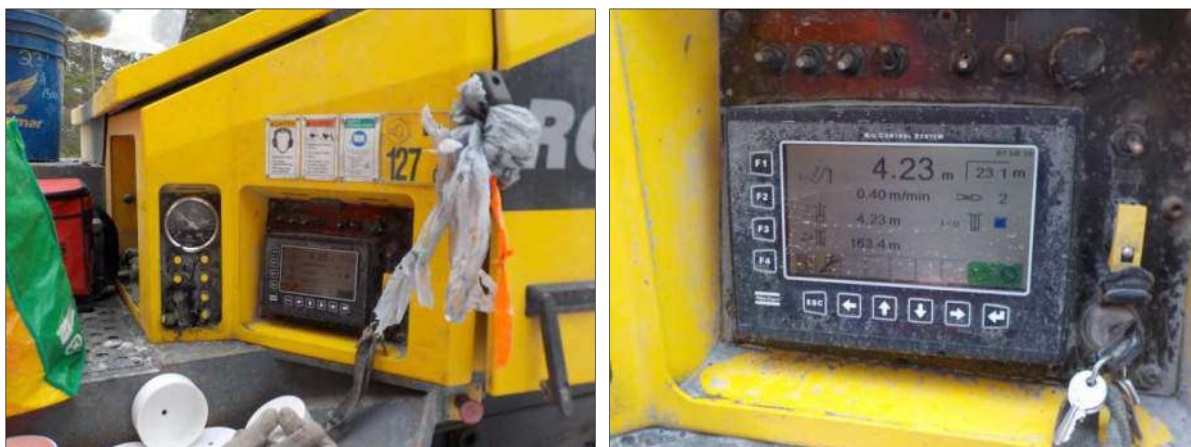
Photos 3.2: Système d'instrumentation des paramètres de forage sur foreuse Atlas Copco Roc D9.

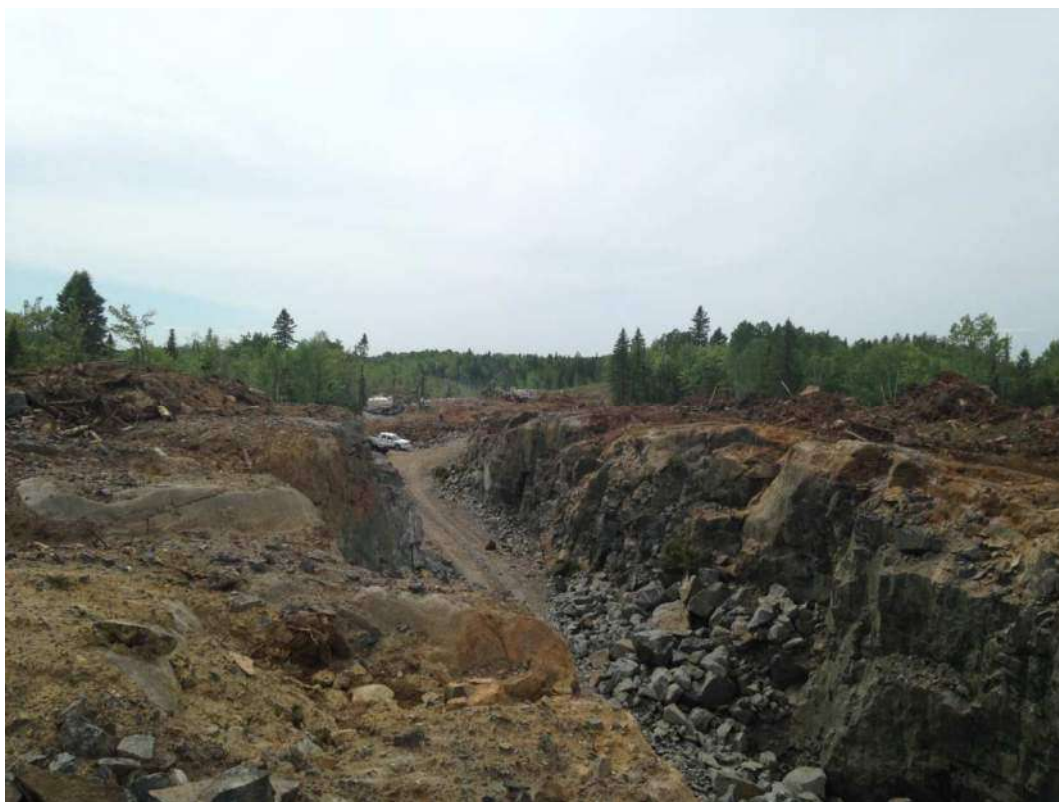
Photo no 1 – Visée ouest en direction des cellules à partir de l'emplacement de la balance (côté sud chemin d'accès). Importants déblais de roc, présence occasionnelles de nappes perchées d'étendue locale en surface.

- 3) *Chemin d'accès* : Le même constat a également été fait lors des travaux de construction du chemin d'accès, lorsque des zones de dépression localisées ont été interceptées dans les tronçons en déblai de roc dans l'emprise du tracé et de la balance (photo 1).

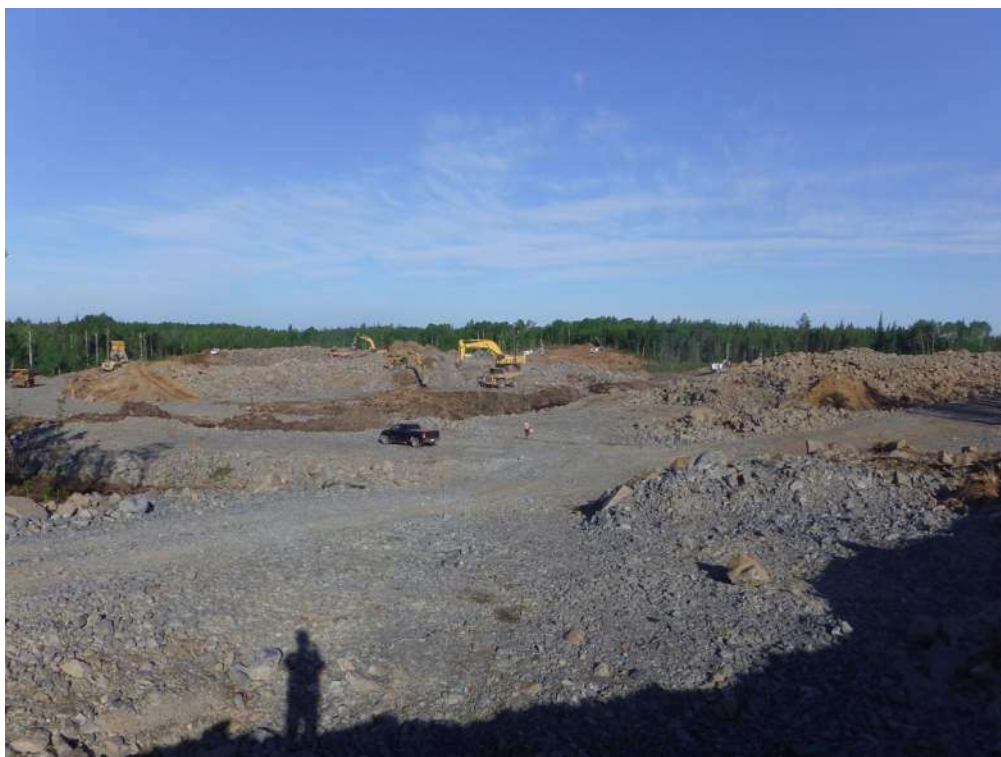
Photo no 2 – Visée en direction ouest à partir de l'entrée du site vers les portions des premières cellules recoupées par la dépression centrale (zone de nappe perchée en surface). L'élévation de l'eau dans cette dépression est estimée à  $\pm 191$  mètres.

Il est cependant important de réitérer que ce constat généralisé n'a cependant pas été observé dans l'emprise de la dépression centrale qui recoupe à peu près toute la zone d'étude, y compris les cellules nos 1 à 5 (voir photos 2, 3 et 4).

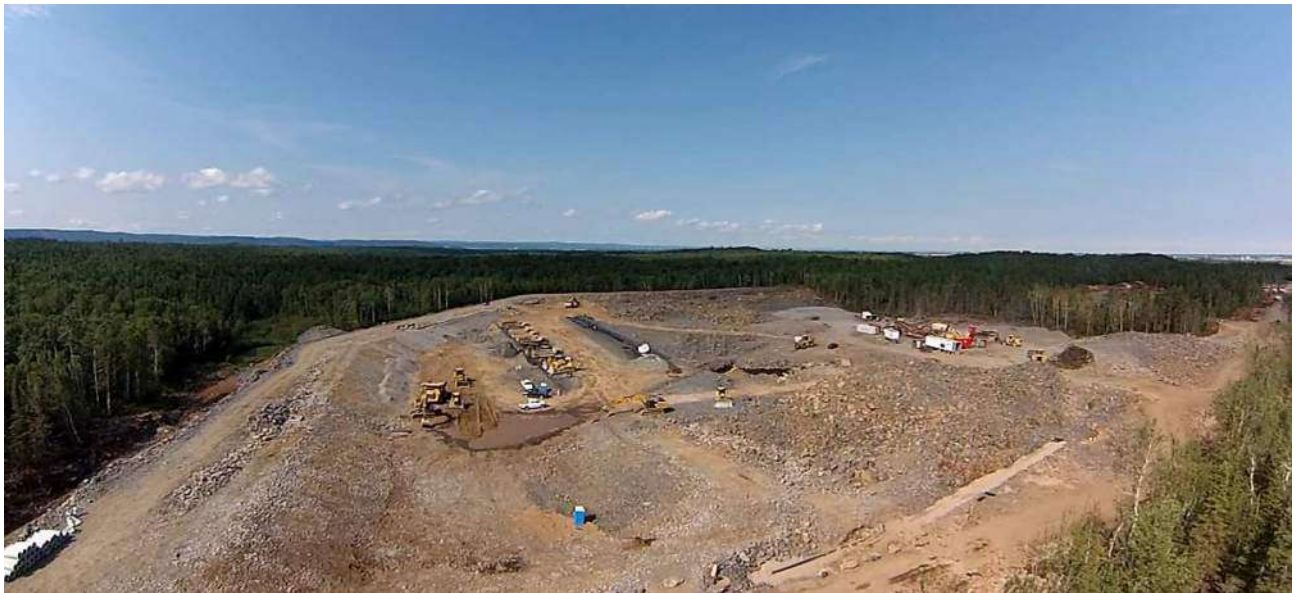
Photo no 3 – Vue aérienne prise par drone en direction sud-est du secteur nord des cellules 1 à 5. Les zones d'eau présentes correspondent à l'intersection de la dépression profonde avec les premières cellules.

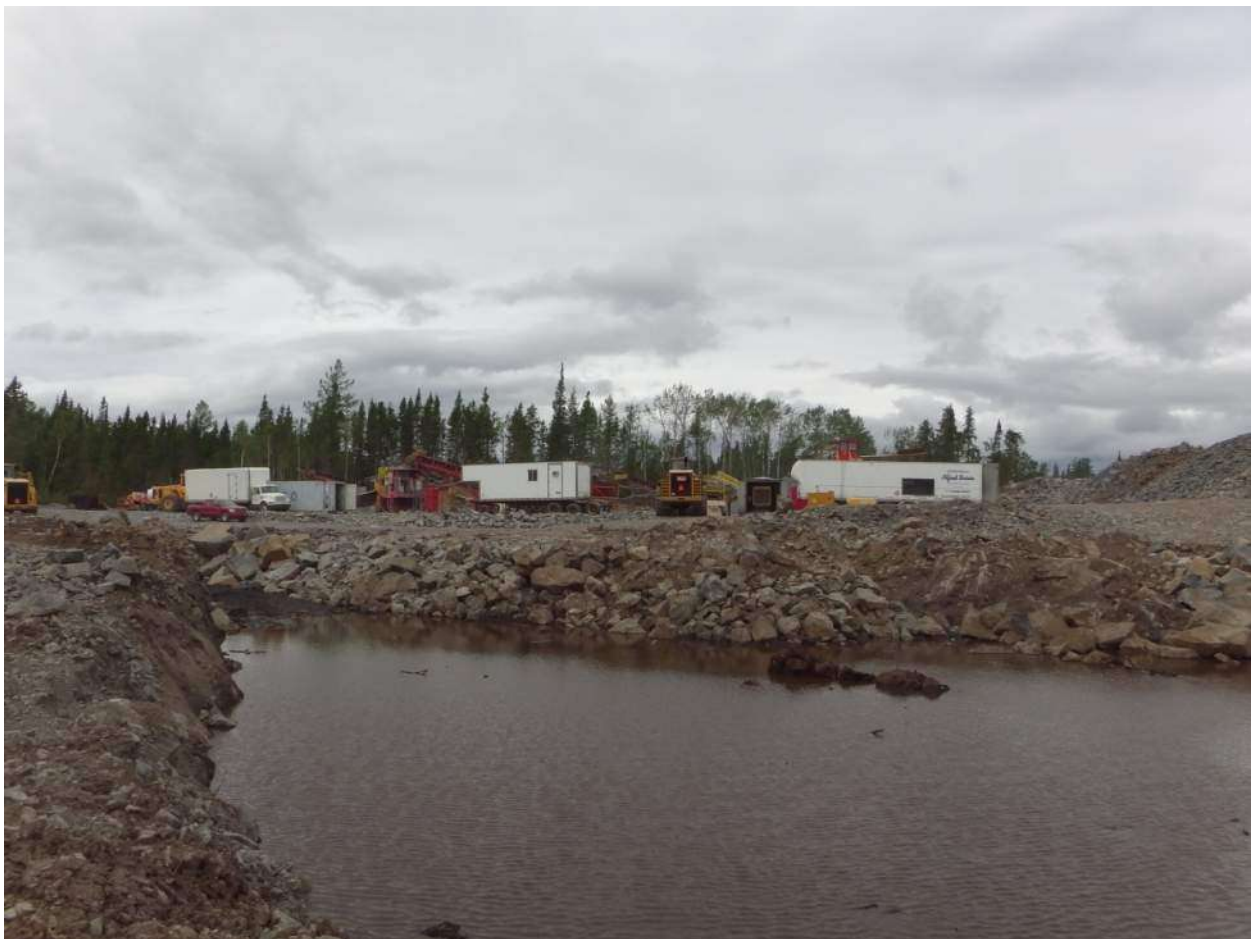
Photo no 4 – Excavation et remblayage de la partie de la cellule no. 3 recoupée par la dépression profonde à l'été 2014.

A l'intérieur de ces 5 premières cellules, le niveau du roc dans la dépression centrale était plus profond que le niveau d'implantation des cellules (192m). Selon les informations qui nous ont été fournies, la préparation de l'assise de ces premières cellules dans l'emprise de la zone de dépression ont consisté à l'excavation des sols organiques et autres déblais de 2<sup>ème</sup> classe (plutôt mous) pour être substitués par des remblais de pierre dynamitée. Le niveau de l'eau souterraine dans la zone de dépressions sous les 5 premières cellules se trouverait, selon les informations disponibles, aux environs de l'élévation 191 mètres (voir photo 4).

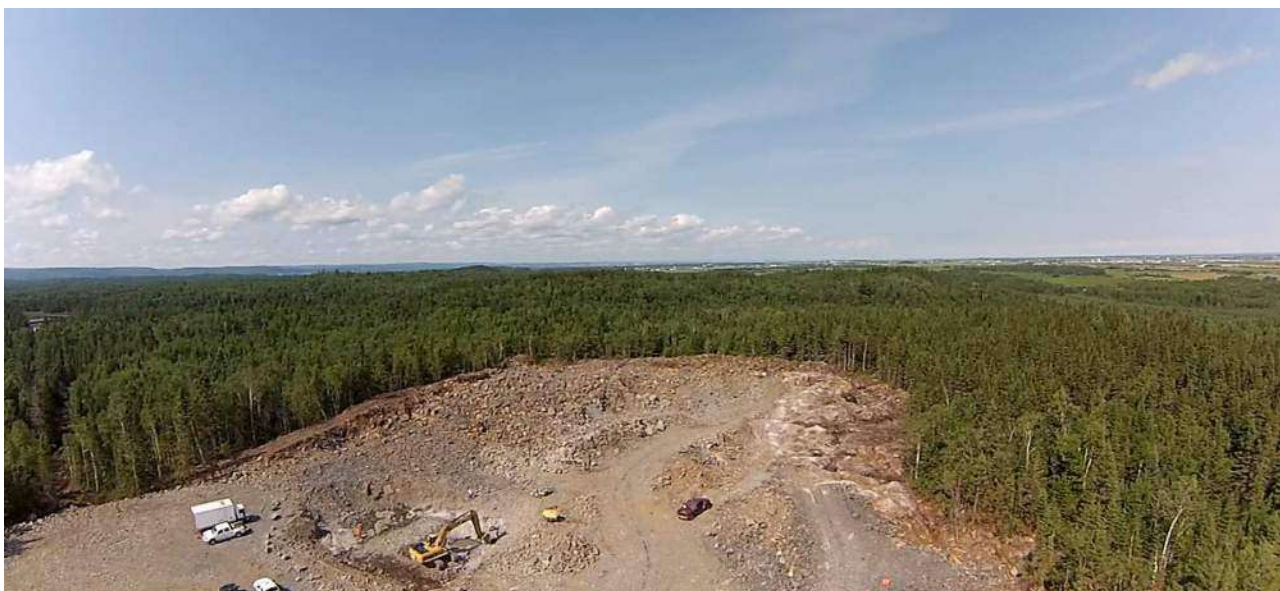
Photo no 5 – Vue aérienne prise par drone en direction ouest de l'usine de traitement et du bassin d'accumulation des lixiviats. Secteur de colline rocheuse dont l'élévation du terrain initial se trouvait à  $\pm 196\text{m}$ .

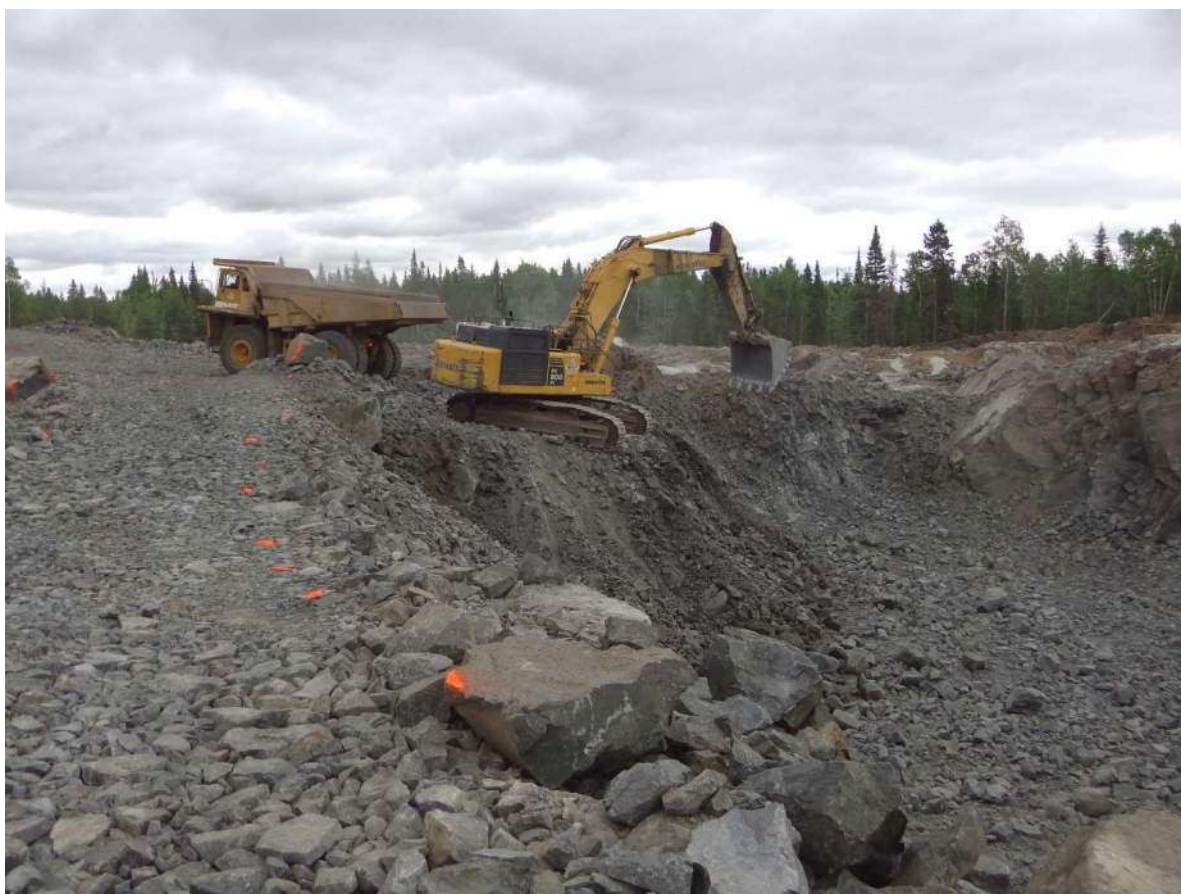
Photo no 6 – Aménagement du bassin d'accumulation des lixiviats en déblai dans le roc sur près de 7 mètres d'épaisseur en moyenne au cours de l'été 2014.

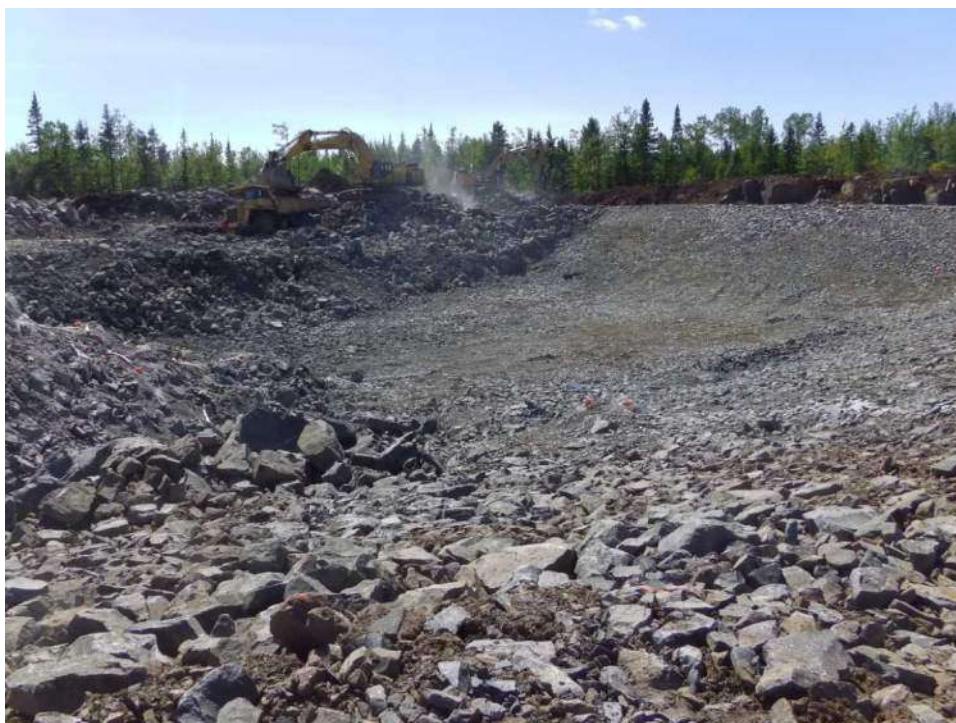
Photo no 7 – Bassin d'accumulation des lixiviats en cours de profilage avec fond implanté à l'élévation 190,7m. Les forages et puits d'observations d'avant-projet dans ce secteur (F-7-12, F-8-12 et PO-8-11) avaient pourtant identifié le niveau des eaux souterraines à des élévations variant entre 193,4m et 195,8m.

Lors de la construction en 2014, aucune infiltration, écoulement ou évidence d'eaux souterraines n'a été observée lors des excavations dans le roc, malgré que le fond du bassin d'accumulation se trouve à **190,7m**. Il en est de même pour les fondations de l'usine de traitement, implantées à **192,59m** (voir photo 8).

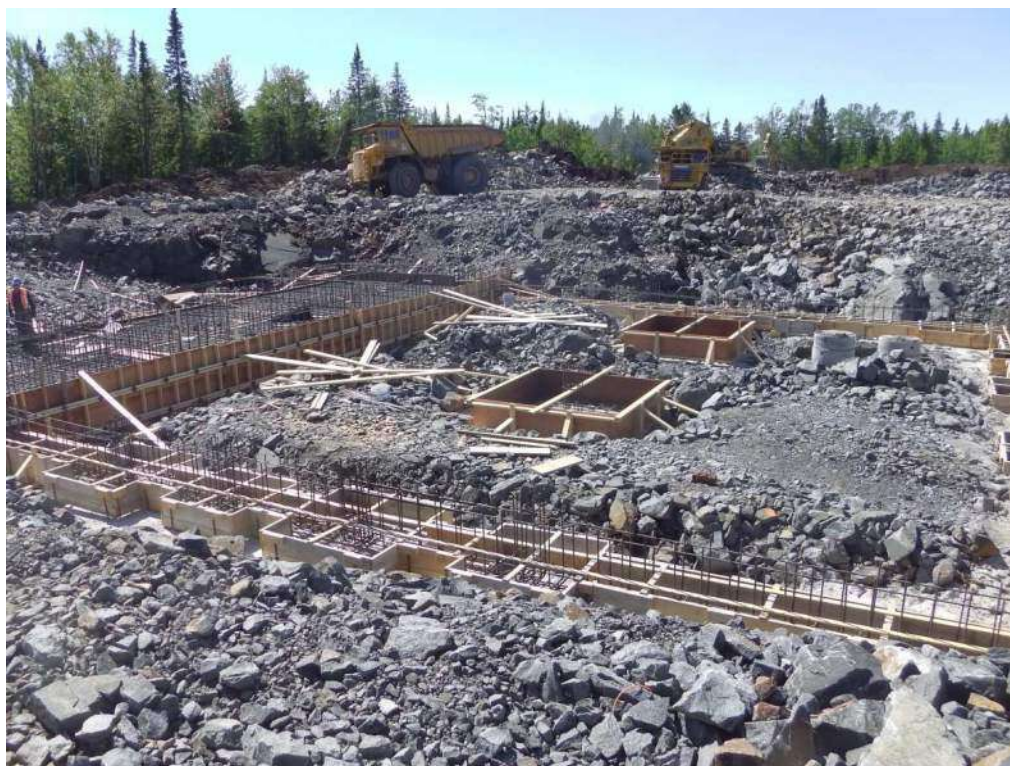
Photo no 8 – Fondations de l'usine de traitement des lixiviats se trouvant à l'élévation 192,59m. A proximité de ce bâtiment se trouvait le forage F-7-12 dont le niveau de la nappe avait été établi à 195,8m en avant-projet en 2012.

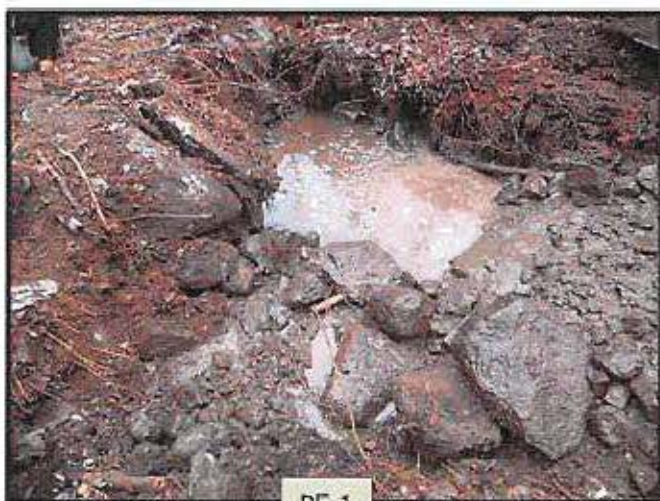
PE-1

1	Végétation et terre noire.
2	Cailloux et blocs avec terre, eau souterraine à 0.4 m.
3	Silt argileux gris.
4	Roc ou gros blocs.

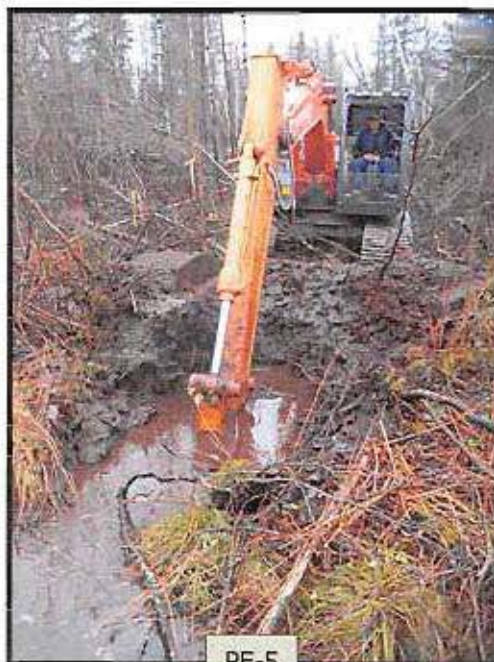
PE-5

1	Sphaigne (tourbe).
2	Sable fin avec lit d'argile, eau souterraine à 0.6 m.
3	Roc ou gros blocs.

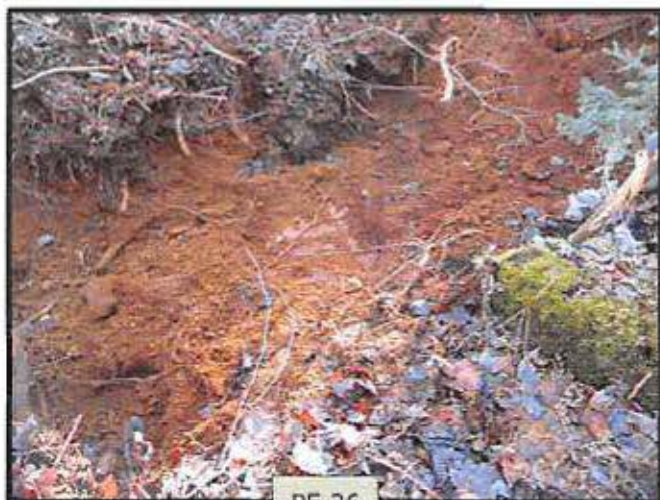
PE-26

1	Sphaigne et tourbe.
2	Sable fin silteux gris bleuté, eau souterraine à 0.5 m.
3	Bloc de roc.

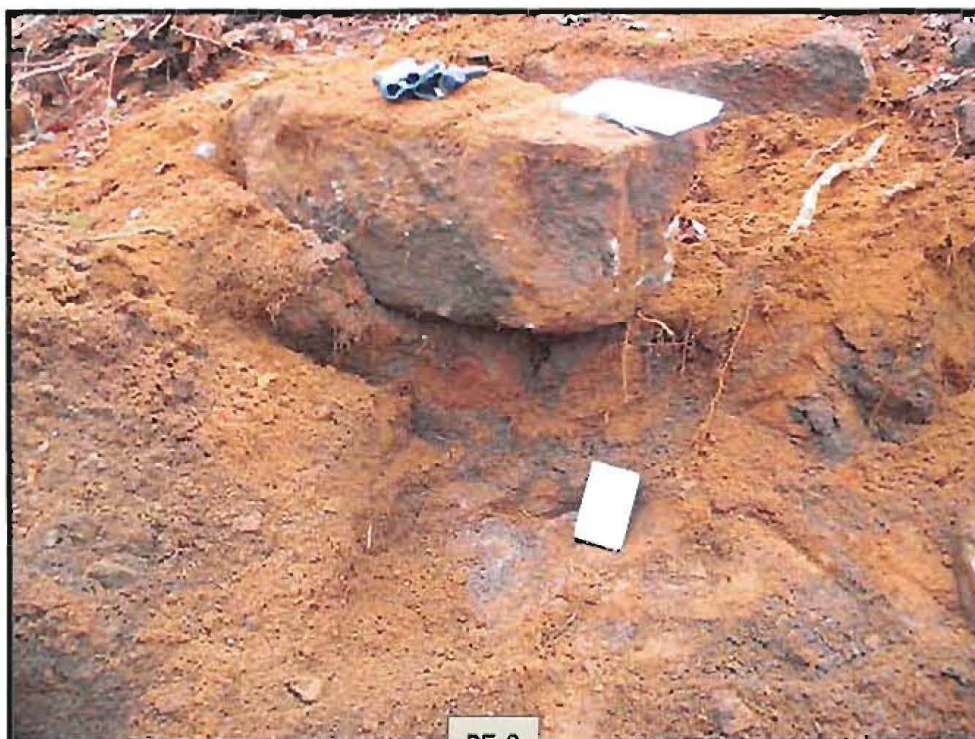
PE-8

1	Végétation et terre noire.
2	Blocs et cailloux, sec.
3	Till : sable fin à moyen compact, sec.
4	Roc.

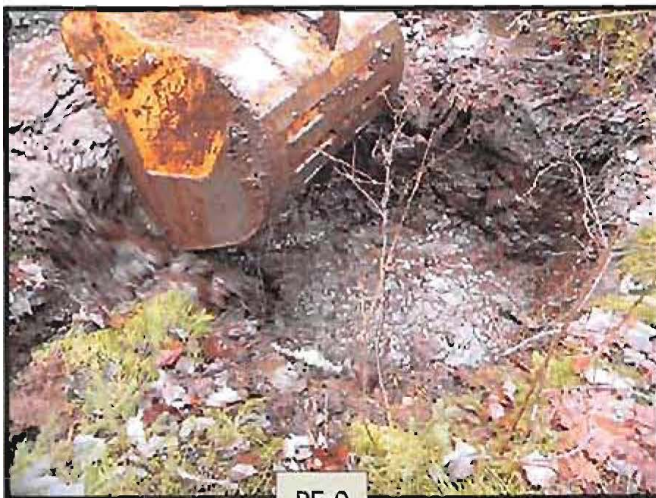
PE-9

| 1 | Végétation et terre noire. |
| 2 | Blocs > 1m de diamètre et cailloux avec till argileux, nappe à 0.7 m. |

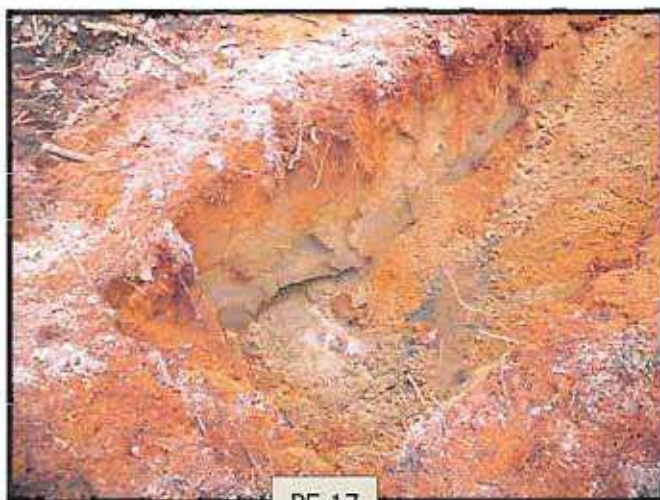
PE-17

| 2 | Sable fin brun, venue d'eau au contact sol-roc. |
| 3 | Roc. |

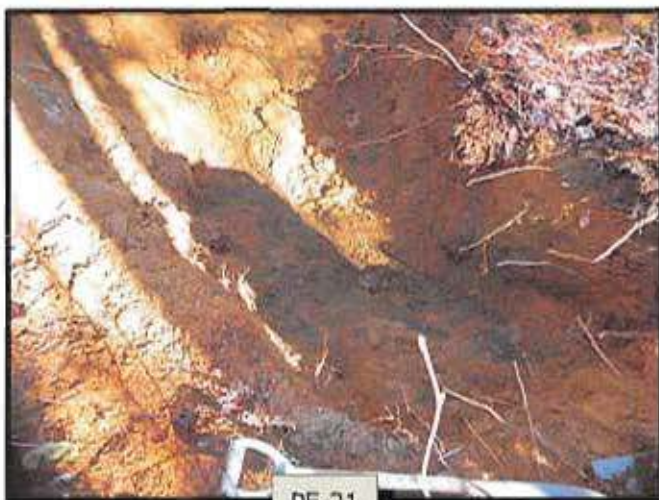
PE-21

1	Tourbe.
2	Sable fin silteux gris, nappe à environ 1.0 m.
