# Projet d'agrandissement du lieu d'enfouissement technique de Sainte-Sophie — Zone 6

Étude d'impact sur l'environnement  
Réponses aux questions et commentaires du ministère de  
l'Environnement et de la Lutte contre les changements climatiques —  
Dossier 3211-23-88

Juin 2019

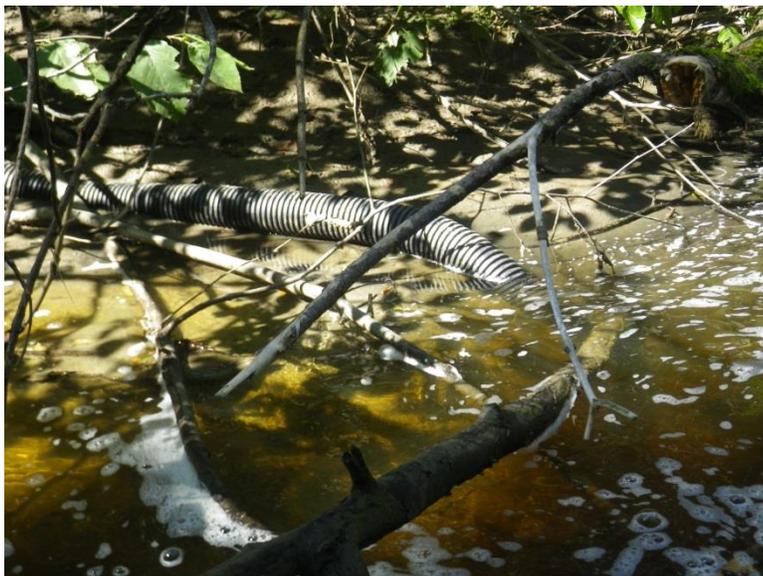
**Photo QC-27-1**  
Tuyau de drainage se déversant dans  
le ruisseau aux Castors, en amont du  
point de confluence avec la rivière  
Jourdain

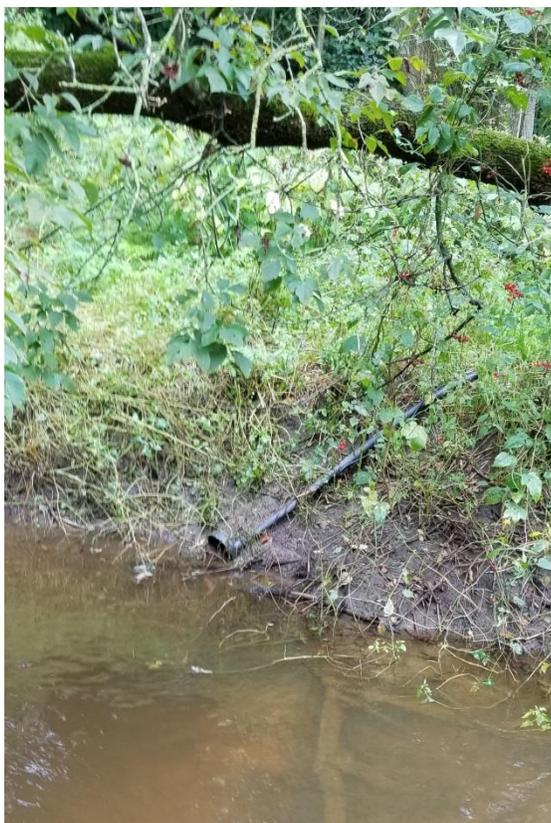
**Photo QC-27-2**  
Tuyau de drainage se déversant dans  
le ruisseau aux Castors

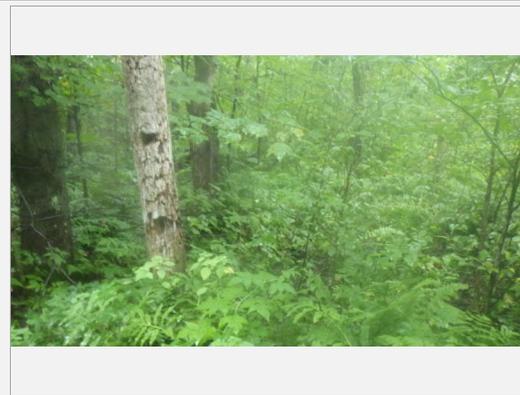
Numéro de station(carto): MB571 Carte (# de feuillet) \_\_\_\_\_ Numéro de milieu (carto): \_\_\_\_\_

Remarques : 542 a 563 patch antrisque et matheusie

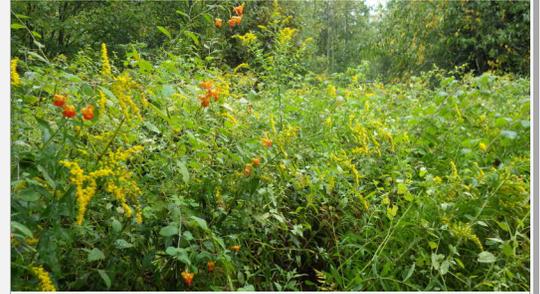
Numéro de station(carto): nh1feuille4 Carte (# de feuille) \_\_\_\_\_ Numéro de milieu (carto): Terrestre

Remarques : prairie humide pcq ouverture anthropique ancienne,type=prairie humide

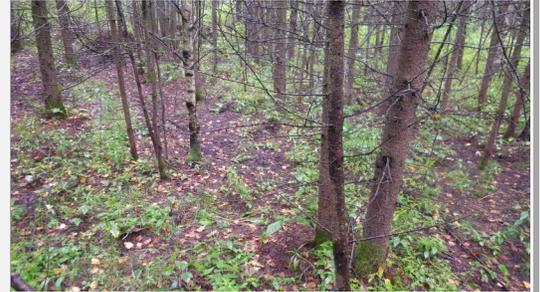
Numéro de station(carto): nh266 Carte (# de feuillet) \_\_\_\_\_ Numéro de milieu (carto): ????

Remarques : indicateurs=1secondaires, sol hydro=ooui,station mh=marécage arborescent, type=marécage arborescent

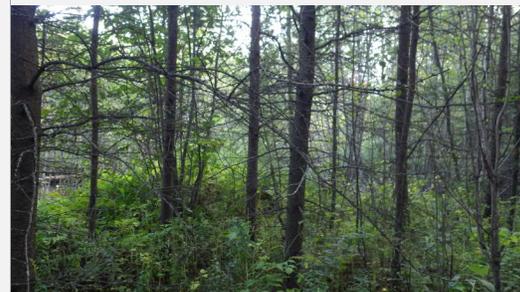
Numéro de station(carto): nh302 Carte (# de feuillet) \_\_\_\_\_ Numéro de milieu (carto): ????

Remarques : indicateurs=1 seconcaire, sol hydro=ooui, station mh=ooui, type=marécage arborescent

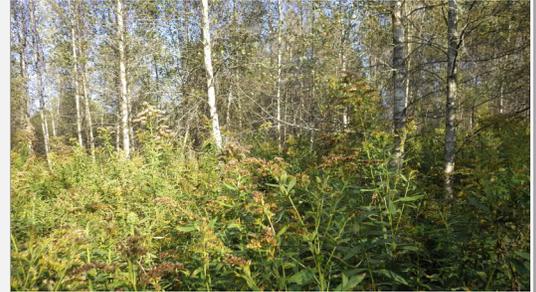
Numéro de station(carto): nh350 Carte (# de feuillet) \_\_\_\_\_ Numéro de milieu (carto): \_\_\_\_\_

Remarques : indicateur=0,sol hydro=non,type=terrestre

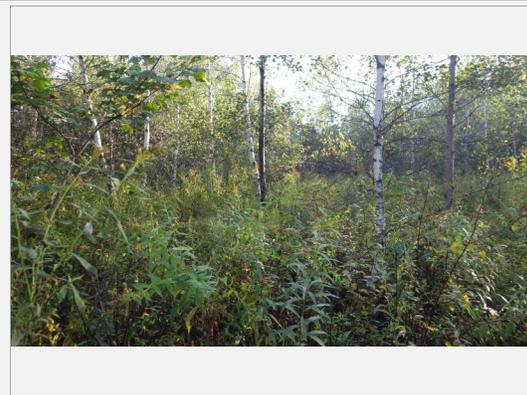
Numéro de station(carto): nh605 Carte (# de feuillet) \_\_\_\_\_ Numéro de milieu (carto): \_\_\_\_\_

Remarques : végé humide=non, indicateur=0,sol hydro= 20-50 avec peu de moucheture, type=terrestre

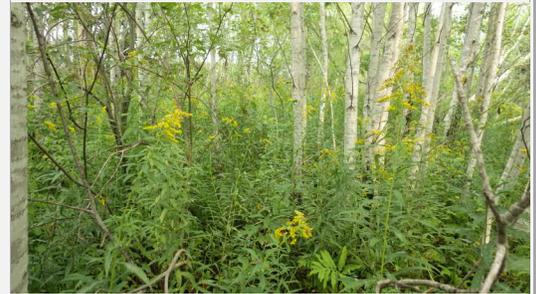
Numéro de station(carto): nh607 Carte (# de feuillet) \_\_\_\_\_ Numéro de milieu (carto): \_\_\_\_\_

Remarques : indicateur=0, sol hydro=non,type=terrestre

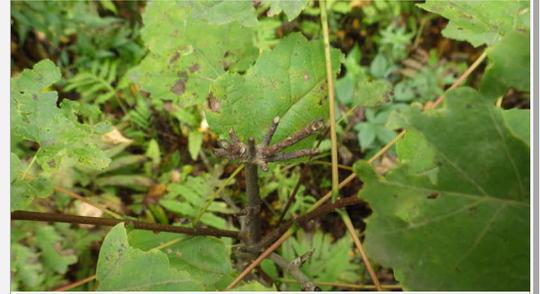
Numéro de station(carto): nh613 Carte (# de feuillet) \_\_\_\_\_ Numéro de milieu (carto): \_\_\_\_\_

Remarques : station mh=oui, indicateur=0, sol hydro=oui, type=marécage arborescent

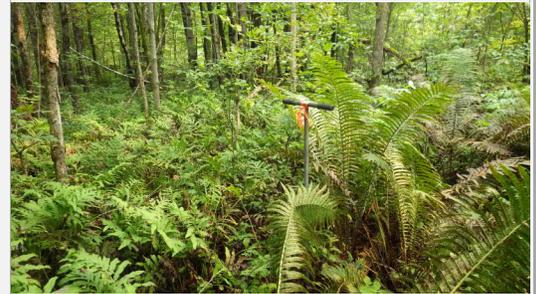
Numéro de station(carto): nh615 Carte (# de feuillet) \_\_\_\_\_ Numéro de milieu (carto): \_\_\_\_\_

Remarques : indicateur=0,sol hydro= oui,station mh= oui ,type=marécage arborescent

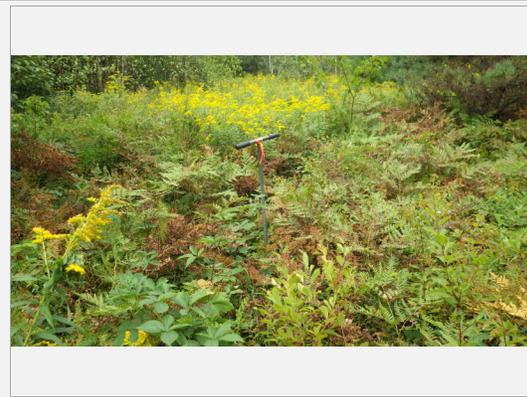
Numéro de station(carto): nh692 Carte (# de feuillet) \_\_\_\_\_ Numéro de milieu (carto): \_\_\_\_\_

Remarques : indicateur=0,sol hydro=non, type=terrestre

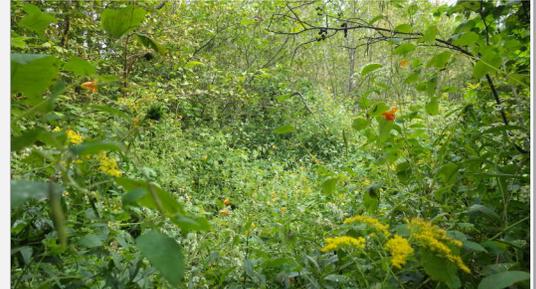
Numéro de station(carto): nhSO3 Carte (# de feuillet) \_\_\_\_\_ Numéro de milieu (carto): \_\_\_\_\_

Remarques : indicateur=0,sol hydro=oui, station mh=oui ,type=marécage arbustif

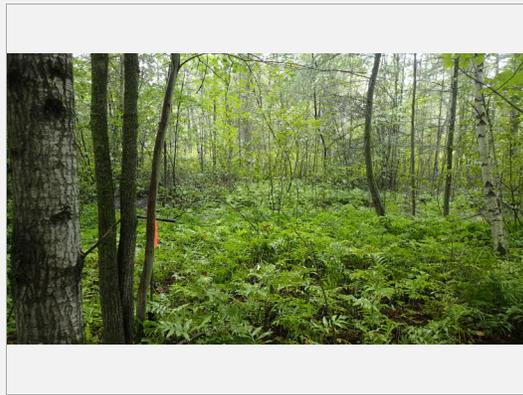
Remarques : type= marécage arborescent

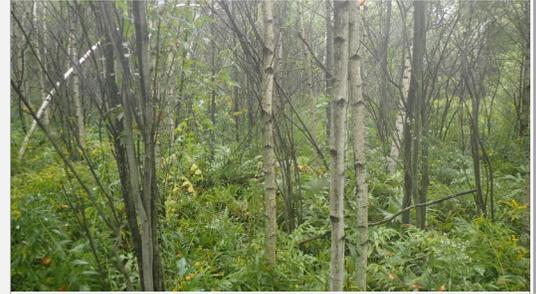
Remarques : type=marécage arborescent

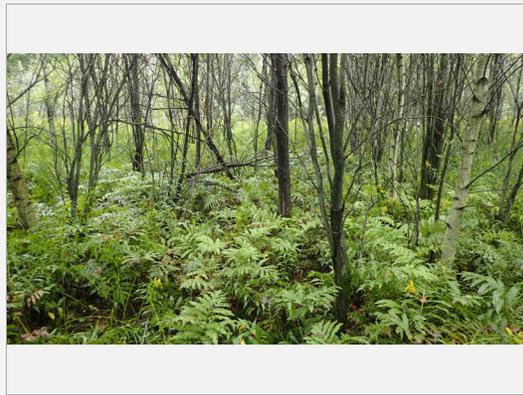
Remarques : type=marécage arborescent

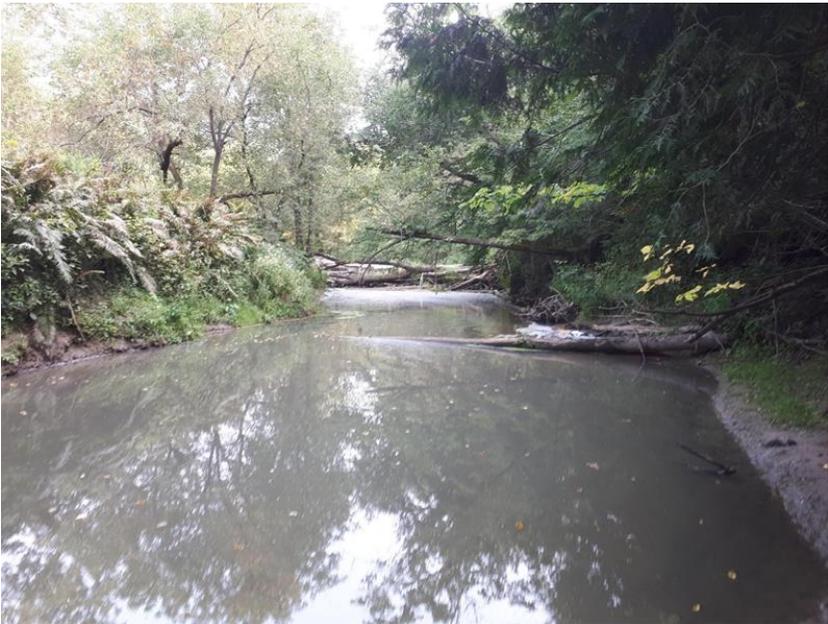
Rapport n° :	2018-01				
Date :	2018-08-24				
Heure :	11 :03				
Visite faite par :	Marc-Olivier Locas				
<b>Observations journalières</b>					
Débit rejeté :	978 m <sup>3</sup> /j				
Niveau du cours d'eau :	Très bas <input checked="" type="checkbox"/>	Bas <input type="checkbox"/>	Normal <input type="checkbox"/>	Haut <input type="checkbox"/>	Très haut <input type="checkbox"/>
Émissaire :	Submergé <input type="checkbox"/>		Apparent <input checked="" type="checkbox"/>		Couvert glacé <input type="checkbox"/>
Remarques :	Niveau d'eau bas Aucune érosion significative apparente				
Photographie

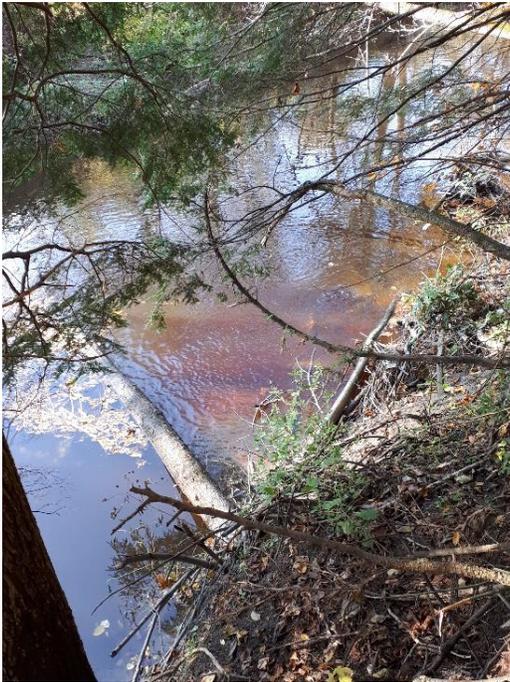
Rapport n° :	2018-02				
Date :	2018-10-09				
Heure :	16 :06				
Visite faite par :	Gabriel Rondeau				
<b>Observations journalières</b>					
Débit rejeté :	1 233 m <sup>3</sup> /j				
Niveau du cours d'eau :	Très bas <input type="checkbox"/>	Bas <input type="checkbox"/>	Normal <input checked="" type="checkbox"/>	Haut <input type="checkbox"/>	Très haut <input type="checkbox"/>
Émissaire :	Submergé <input checked="" type="checkbox"/>		Apparent <input type="checkbox"/>		Couvert glacé <input type="checkbox"/>
Remarques :	Aucune érosion apparente				
Photographie

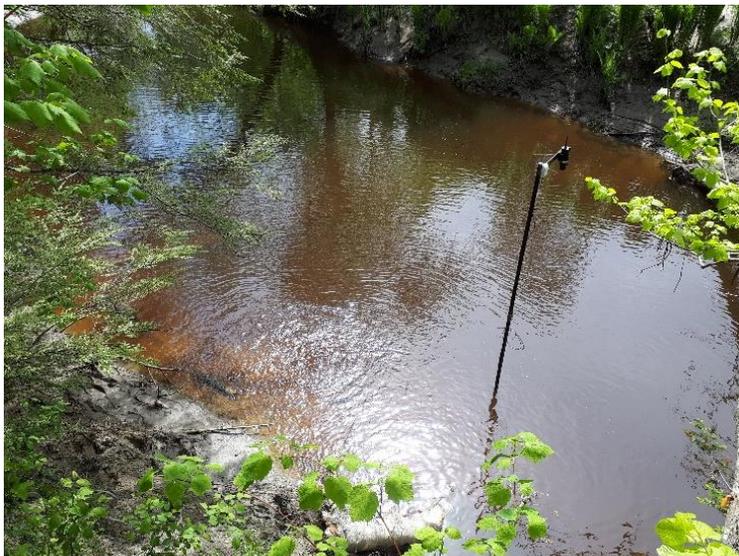
Rapport n° :	2019-03				
Date :	2019-05-30				
Heure :	14 :52				
Visite faite par :	Marc-Olivier Locas				
<b>Observations journalières</b>					
Débit rejeté :	1 184 m <sup>3</sup> /j				
Niveau du cours d'eau :	Très bas <input type="checkbox"/>	Bas <input type="checkbox"/>	Normal <input checked="" type="checkbox"/>	Haut <input type="checkbox"/>	Très haut <input type="checkbox"/>
Émissaire :	Submergé <input type="checkbox"/>		Apparent <input checked="" type="checkbox"/>		Couvert glacé <input type="checkbox"/>
Remarques :	Niveau d'eau bas Aucune érosion significative apparente Niveau de la rivière : 794mm				
Photographie

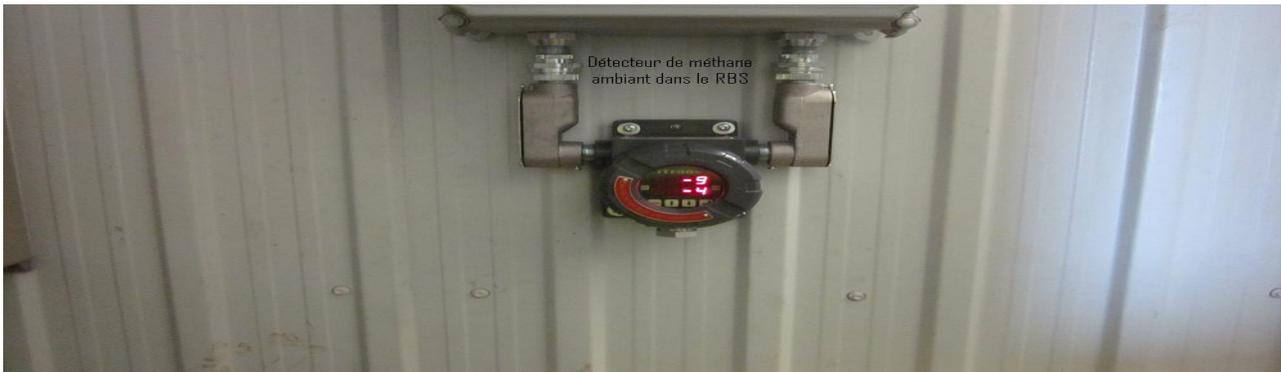
Un analyseur de méthane relié à deux sondes infrarouges est installé dans le SAS du bassin du côté du laboratoire. Dès que ce dernier détecte 10 ppm de méthane, il enclenche automatique la mise en marche des gyrophares et de témoins lumineux et sonores installés à l'intérieur du bassin ainsi que dans la salle du chauffage.

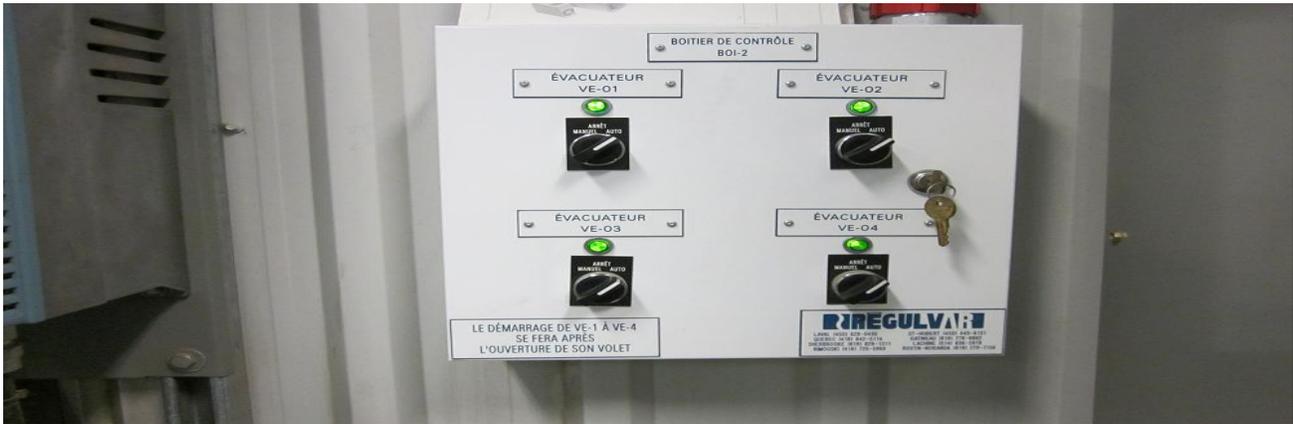
mettez les sélecteurs qui se trouvent sur le boîtier à droite du PLC 1 en mode manuel et attendez les instructions de la personne que vous avez avisée lors du déclenchement des alarmes.
