Étude hydrogéologique et géotechnique

Agrandissement du lieu d'enfouissement technique (LET) de Bury

Régie du centre de valorisation des matières résiduelles du Haut-Saint-François et de Sherbrooke

VLR-004

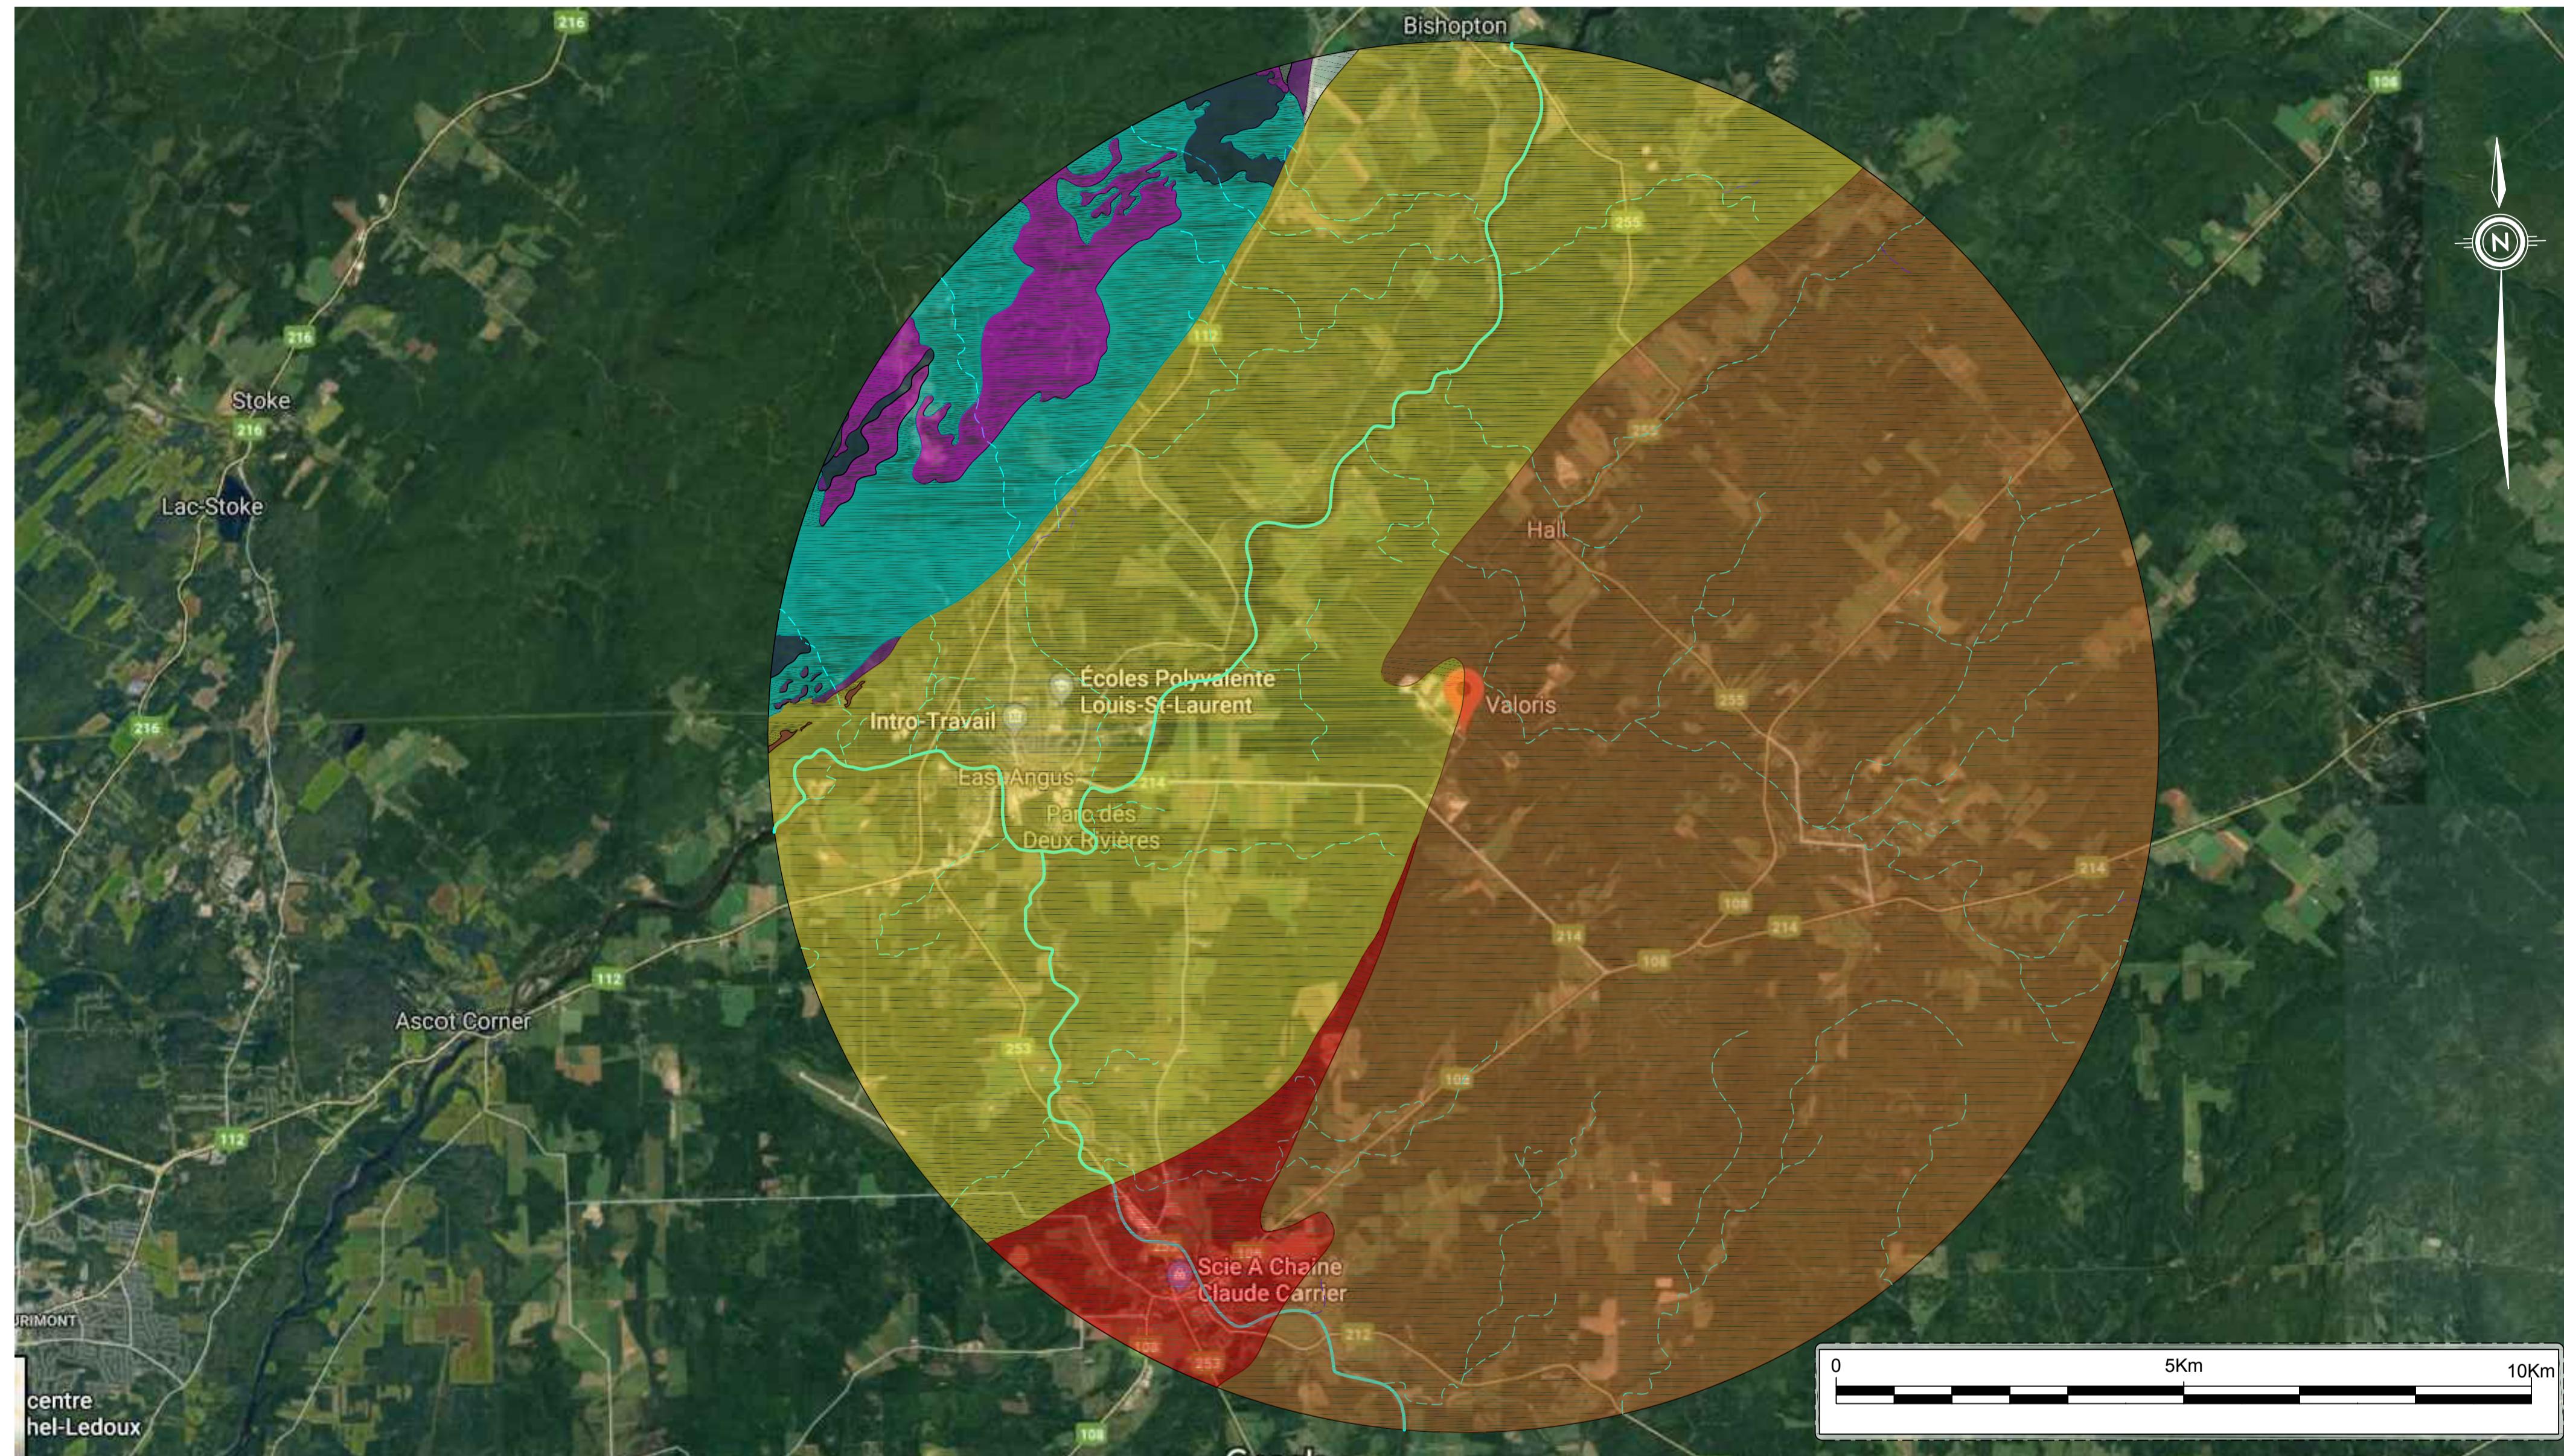
Annexe 2.1 : Carte de la géologie régionale dans un rayon de 10 km du site à l'étude

- ARÉNITE GRISÂTRE LAMINÉE EN LITS MÉTRIQUES AVEC INTERLITS DE MUDSLATE, ARDOISE GRIS-NOIR
- CALCAIRE ARENACÉ, MUDSLATE CALCAREUX
- GRÈS CALCAIREUX, CALCAIRE ARGILEUX, SCHISTE ARDOISIER GRIS ET GRÈS BRUNÂTRE
- GRANITE, TONALITE ET ROCHE GRANITIQUE À TEXTURE CATACLASTIQUE
- TUF FELSIQUE, RHYOLITE PORPHYRIQUE À QUARTZ, BRÈCHE RHYOLITIQUE, SCHISTE À QUARTZ SÉRICITE
- BASALTÉ, BASALTE COUSSINÉ, SCHISTE À CHLORITE-ALBITE, UN PEU DE JASPILITE
- CALCAIRE SILTEUX, CALCAIRE MASSIF FOSSIFÈRE
- CONGLOMÉRAT POLYGÉNIQUE, GRÈS LITHIQUE, SILSTONE ET ARGILITE
- DOLOMIE MASSIVE, GRÈS DOLOMITIQUE, CONGLOMÉRAT À BLOCS
- MÉTAGABBRO
- COURS D'EAU

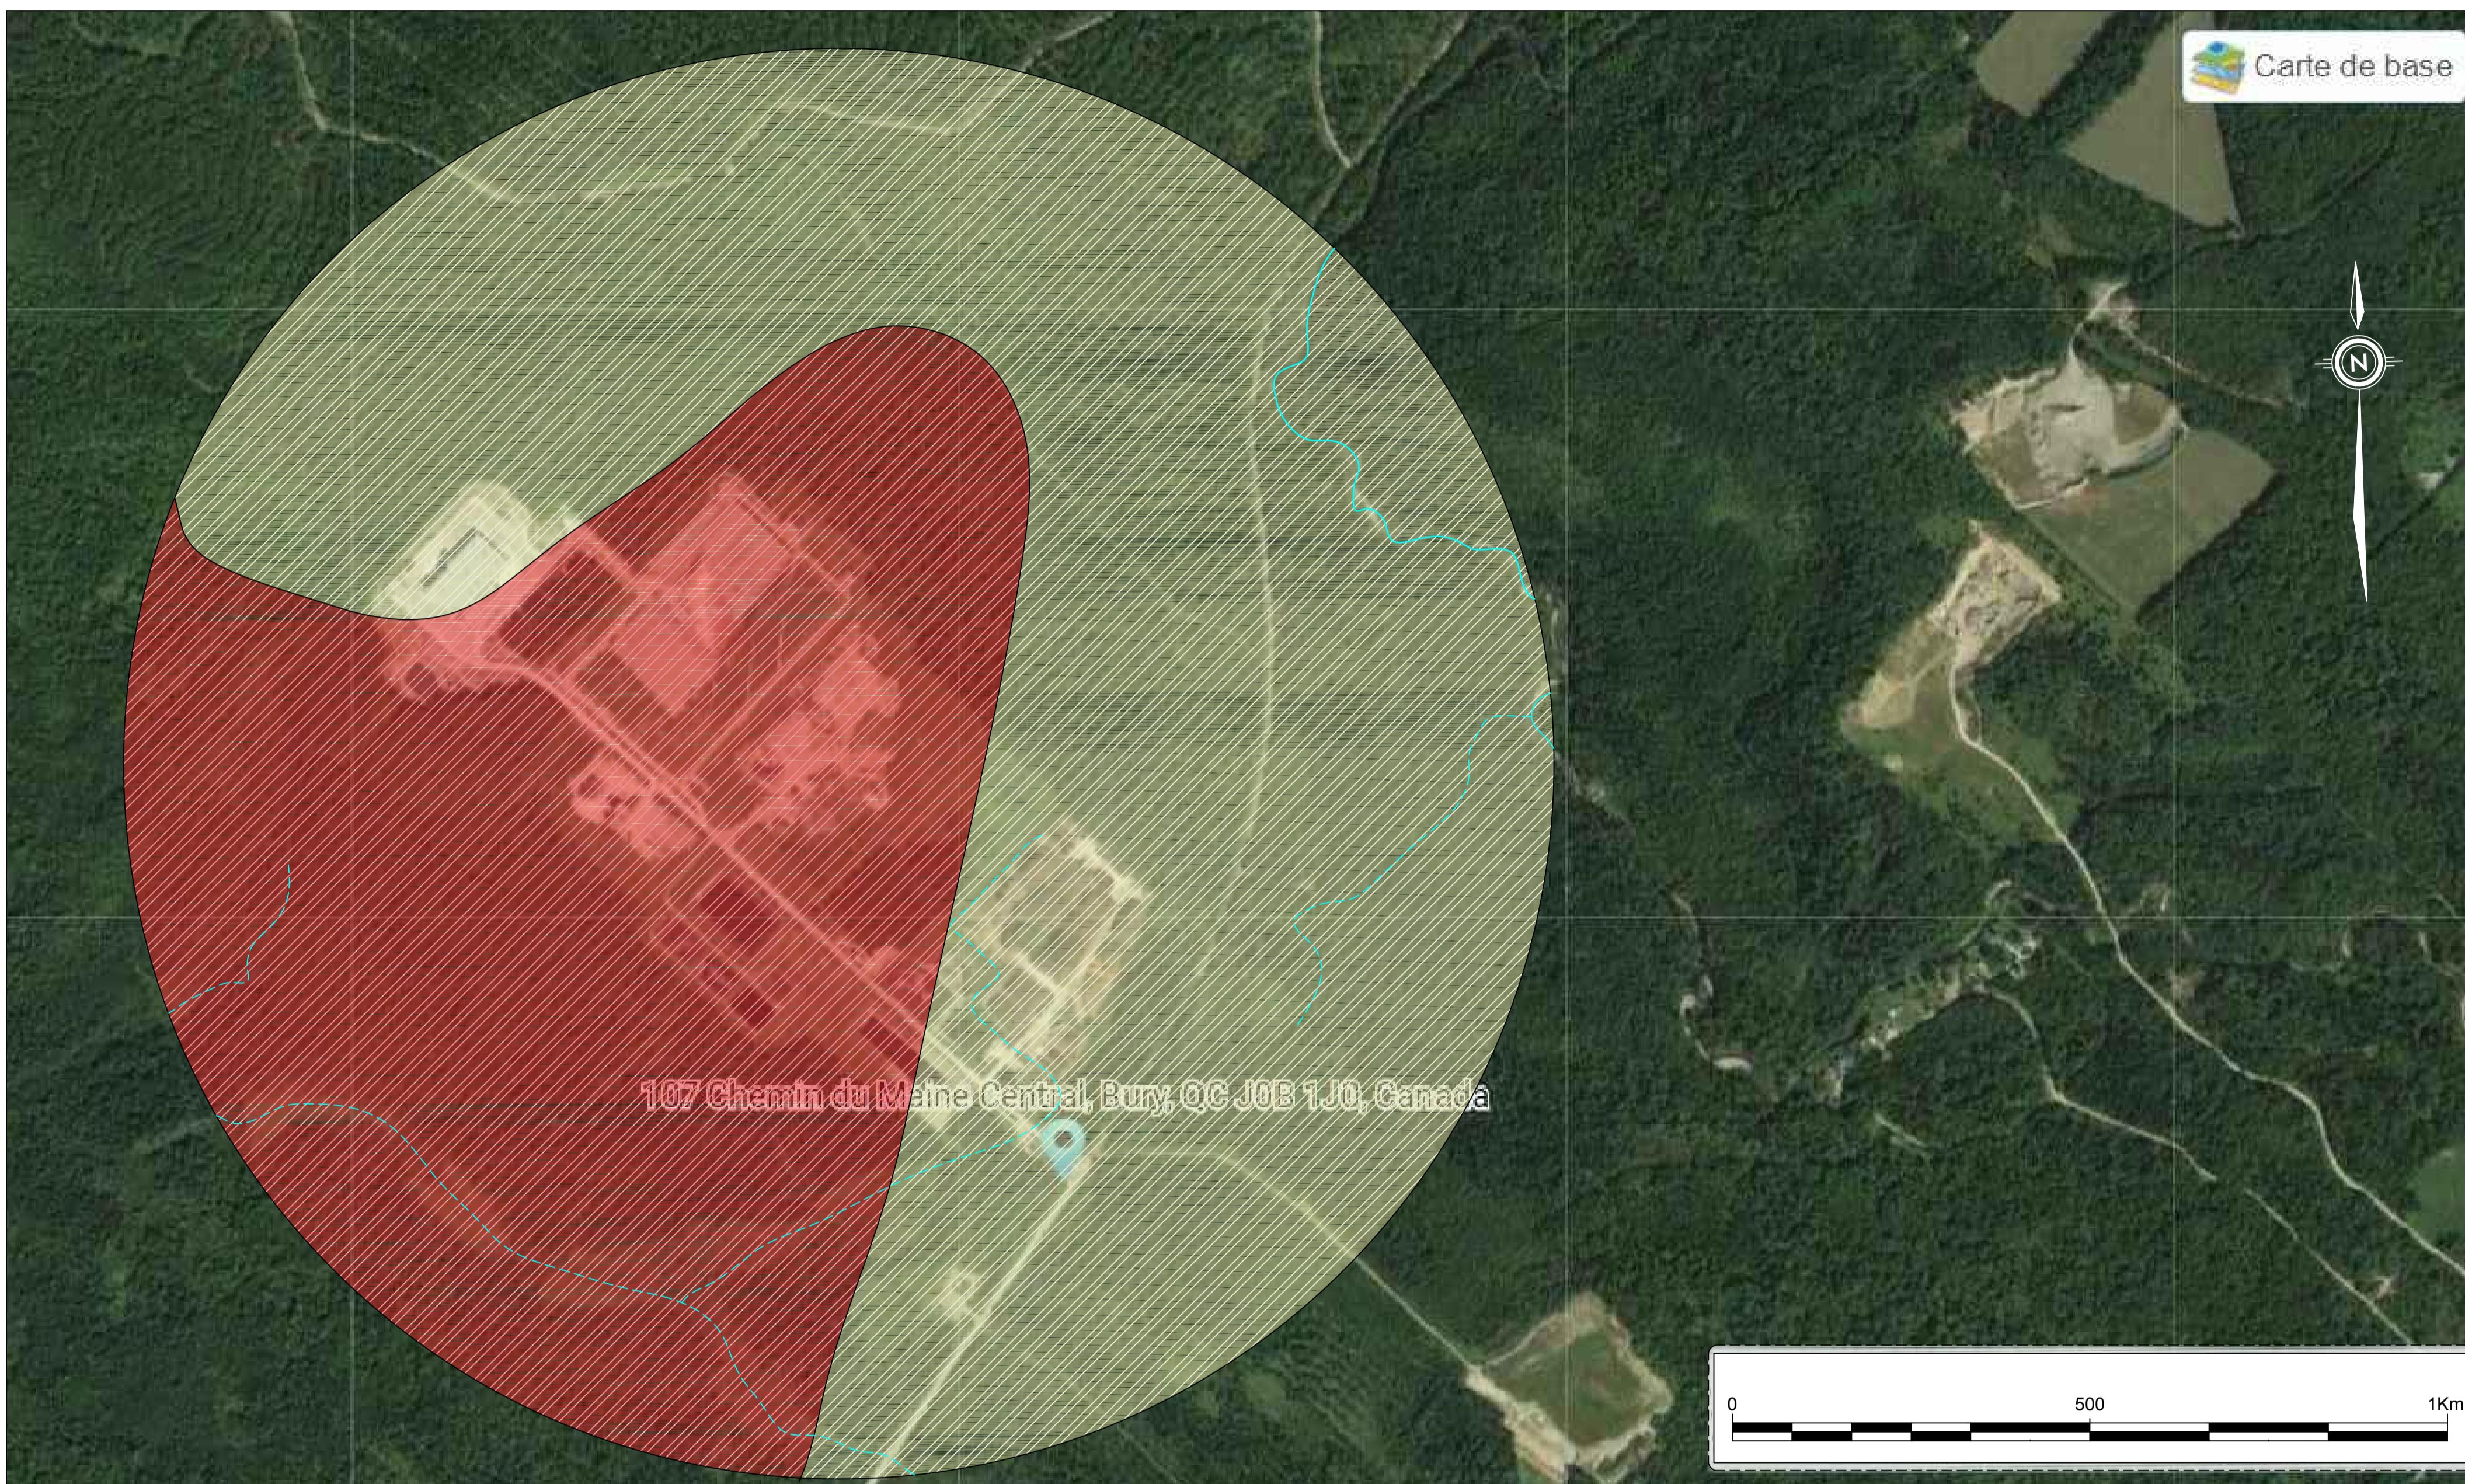
Annexe 2.2 : Carte de la géologie locale dans un rayon de 1 km du site à l'étude

ARÉNITE GRISÂTRE LAMINÉE EN LITS MÉTRIQUES AVEC INTERLITS DE MUDSLATE, ARDOISE GRIS-NOIR

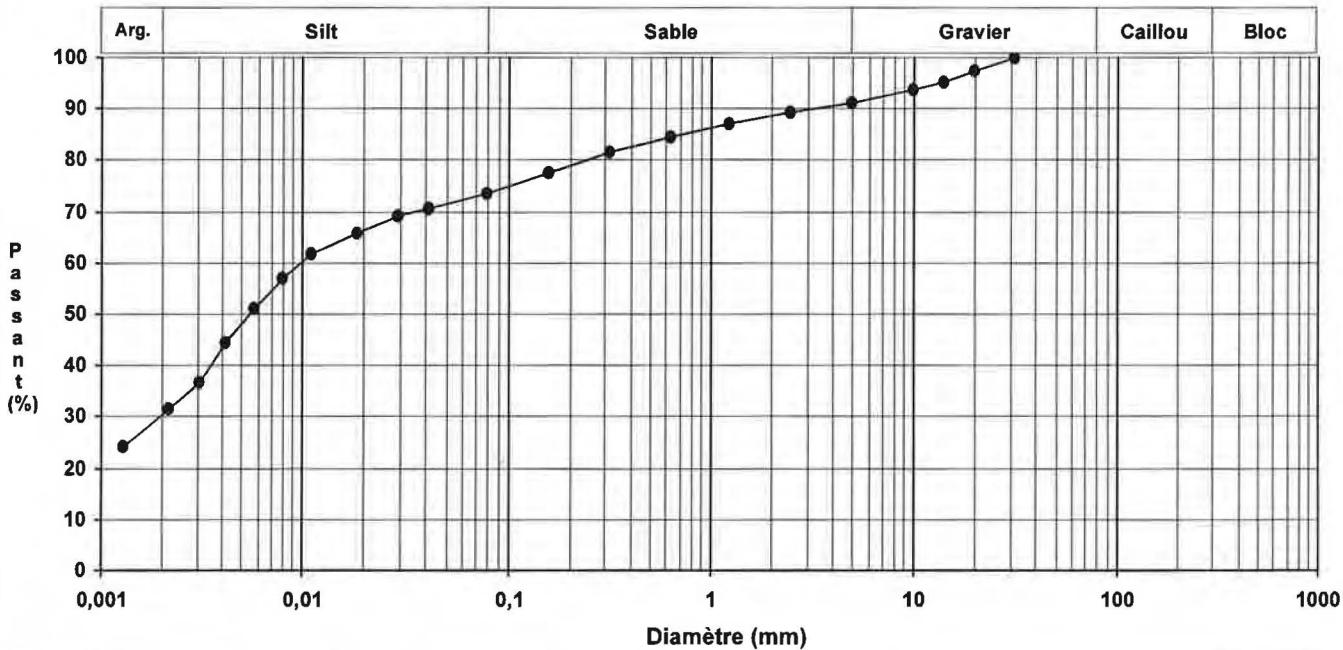
COURBE GRANULOMÉTRIQUE

REMARQUE : Silt argileux avec un peu de sable fin à grossier et traces de gravier.

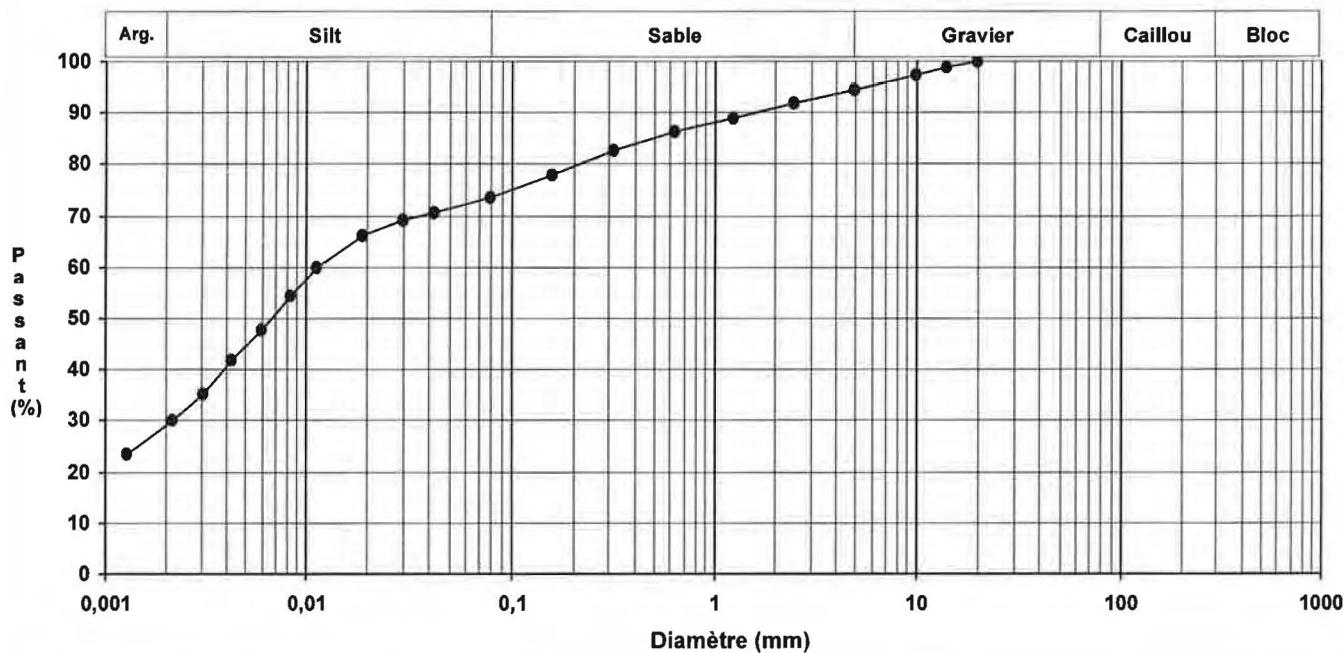
COURBE GRANULOMÉTRIQUE

REMARQUE : Silt argilo-sableux avec traces de gravier.

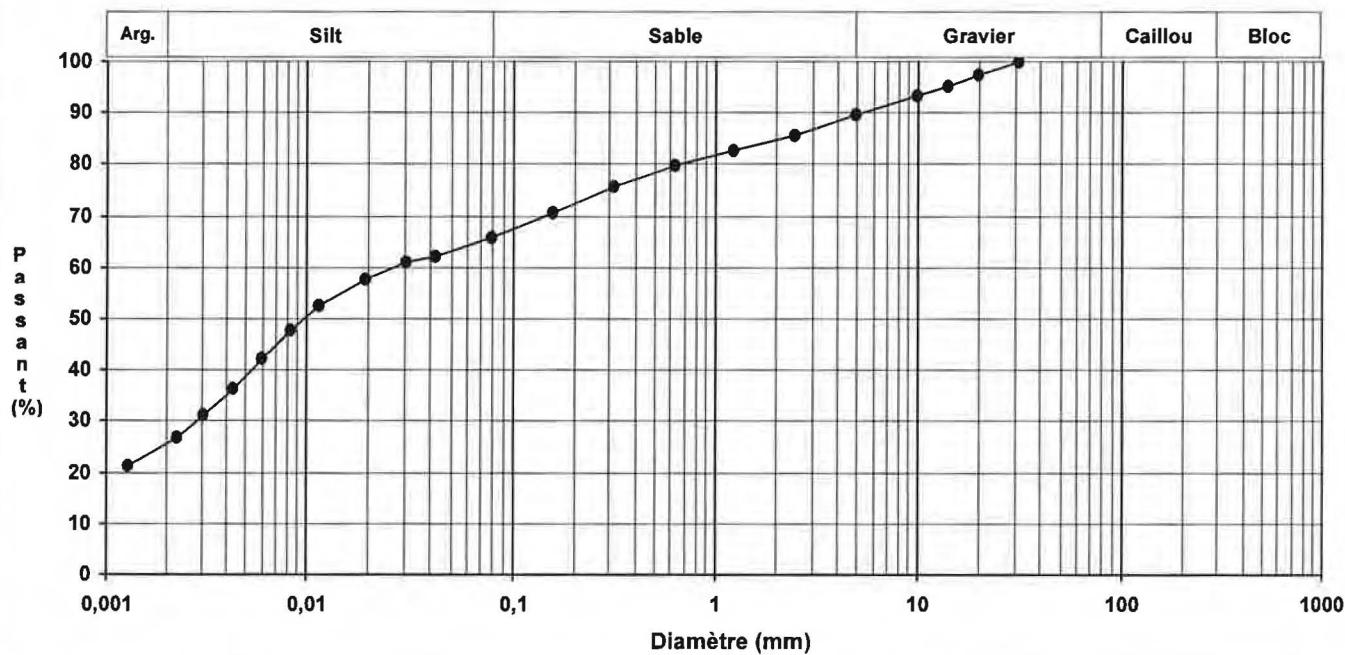
COURBE GRANULOMÉTRIQUE

REMARQUE : Silt argilo-sableux avec un peu de gravier.

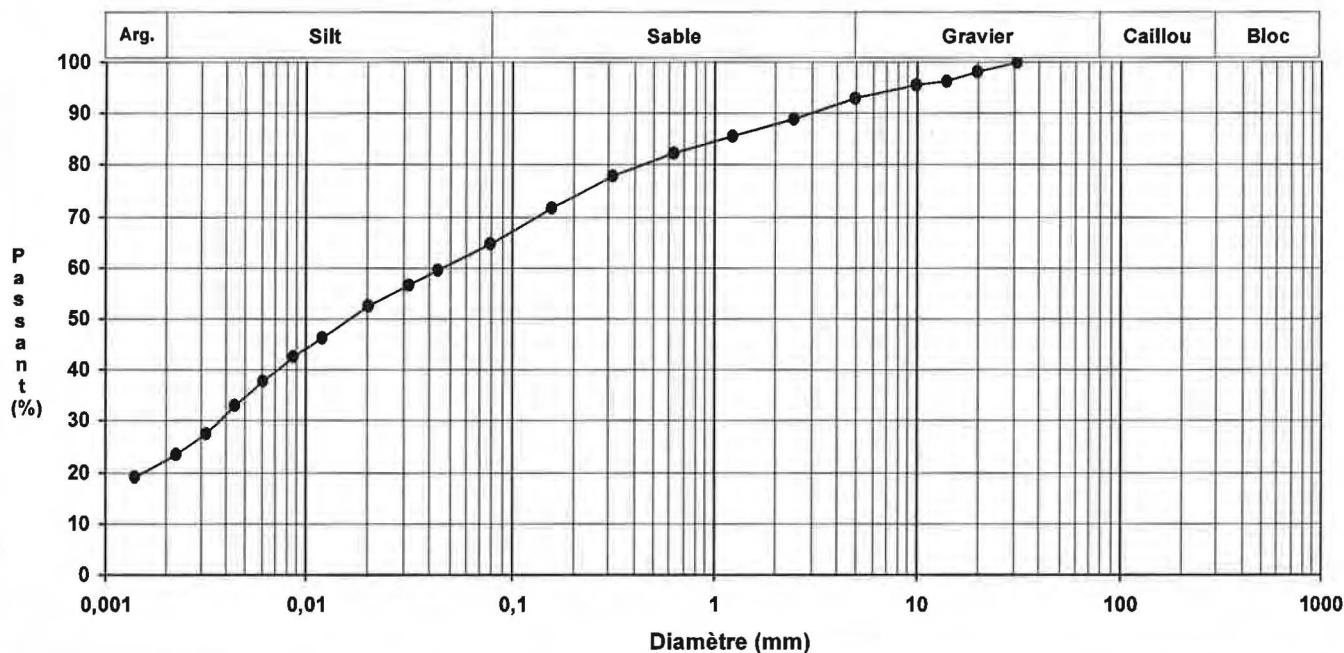
COURBE GRANULOMÉTRIQUE

REMARQUE : Silt sablo-argileux avec traces de gravier.

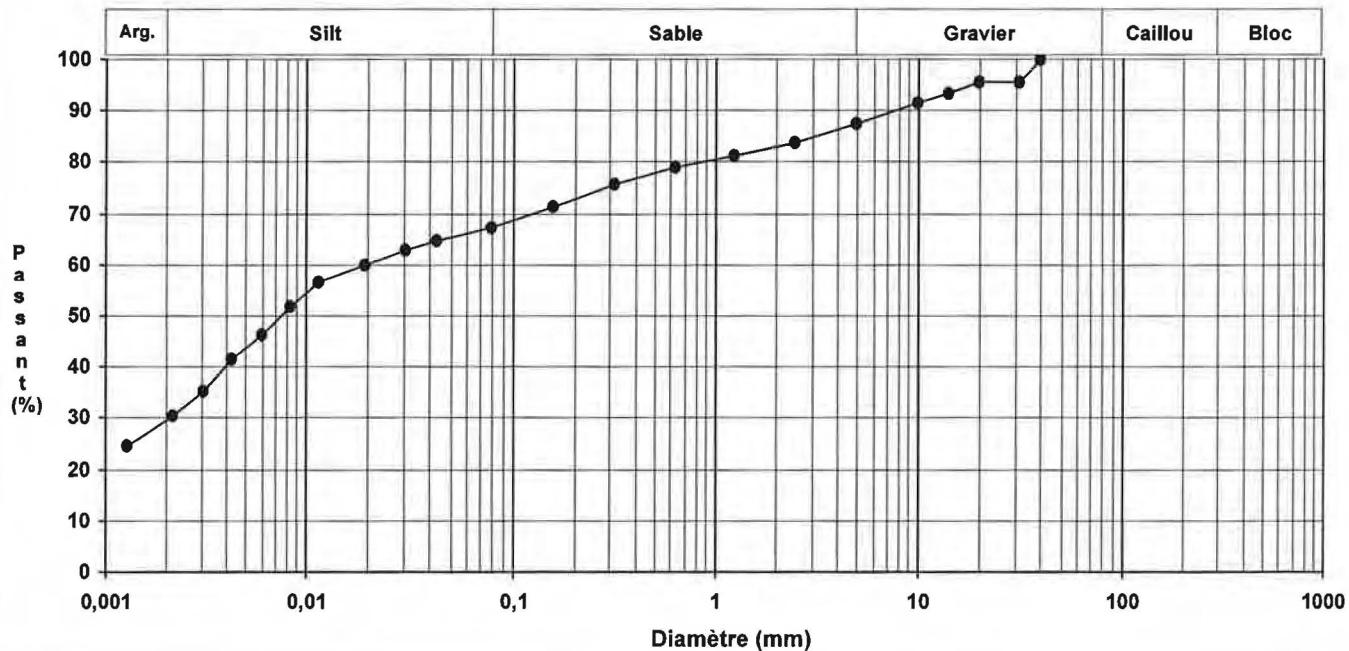
COURBE GRANULOMÉTRIQUE

REMARQUE : Silt argilo-sableux avec un peu de gravier.

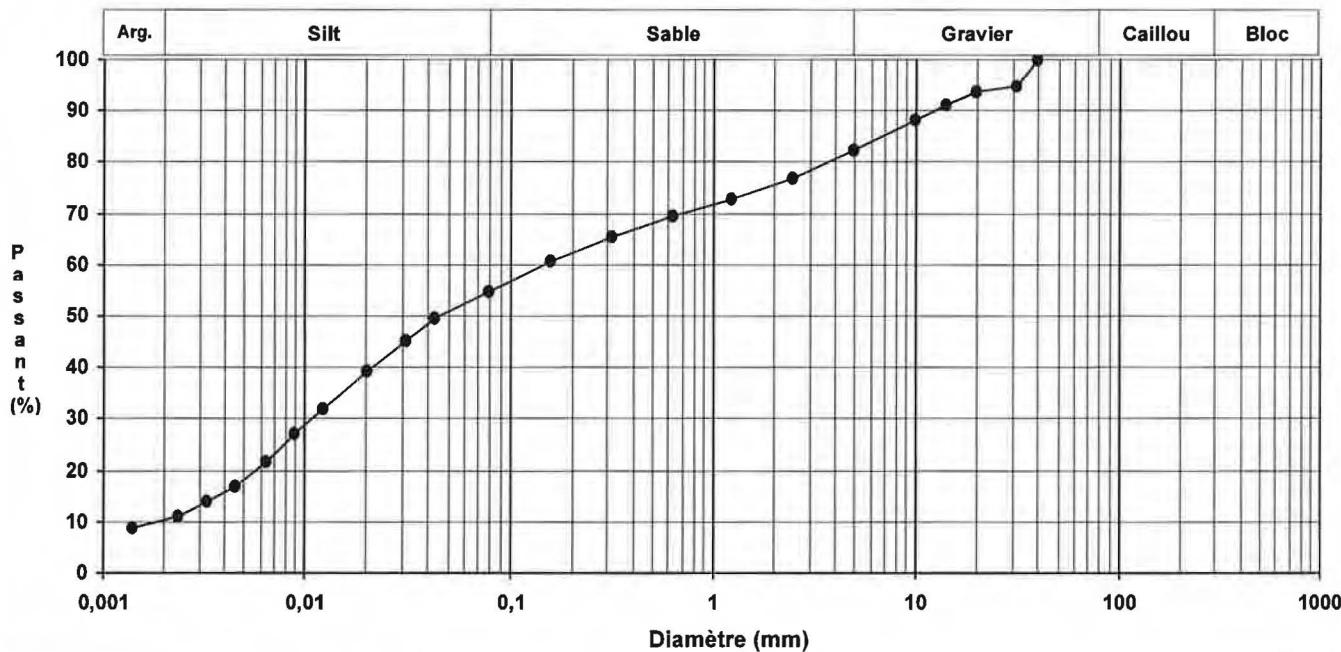
COURBE GRANULOMÉTRIQUE

REMARQUE : Silt sableux avec un peu de gravier et un peu d'argile.

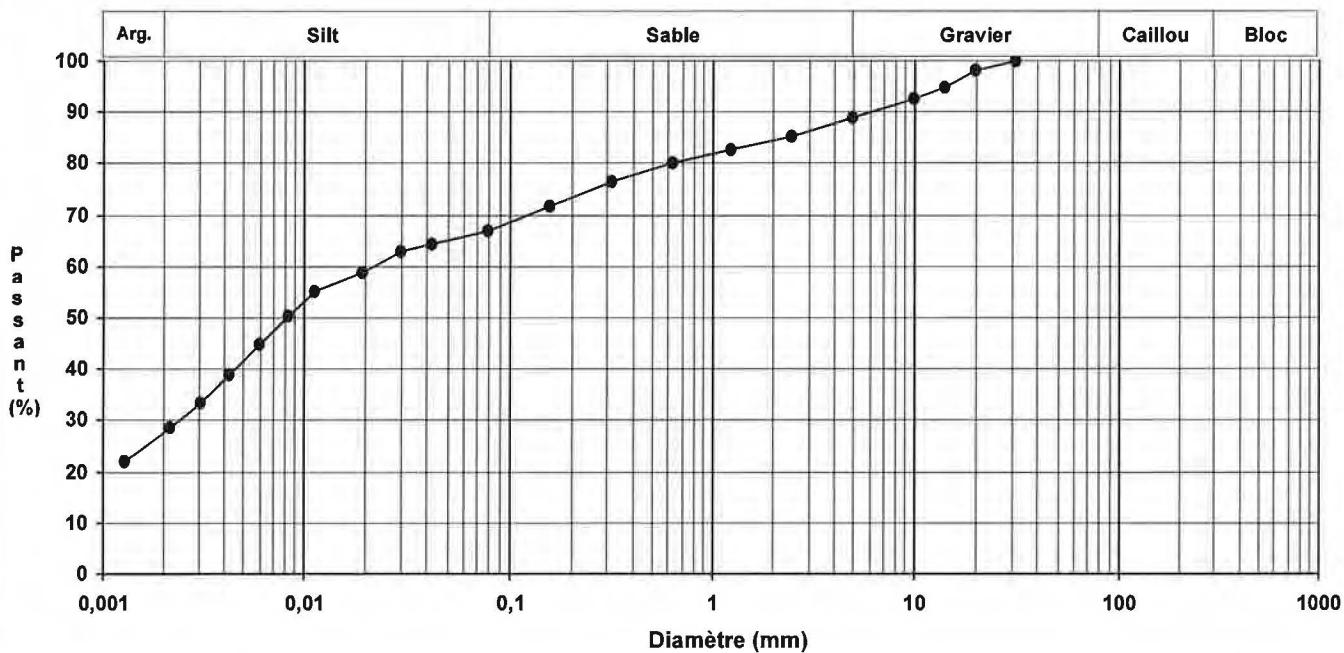
COURBE GRANULOMÉTRIQUE

REMARQUE : Silt argilo-sableux avec un peu de gravier.

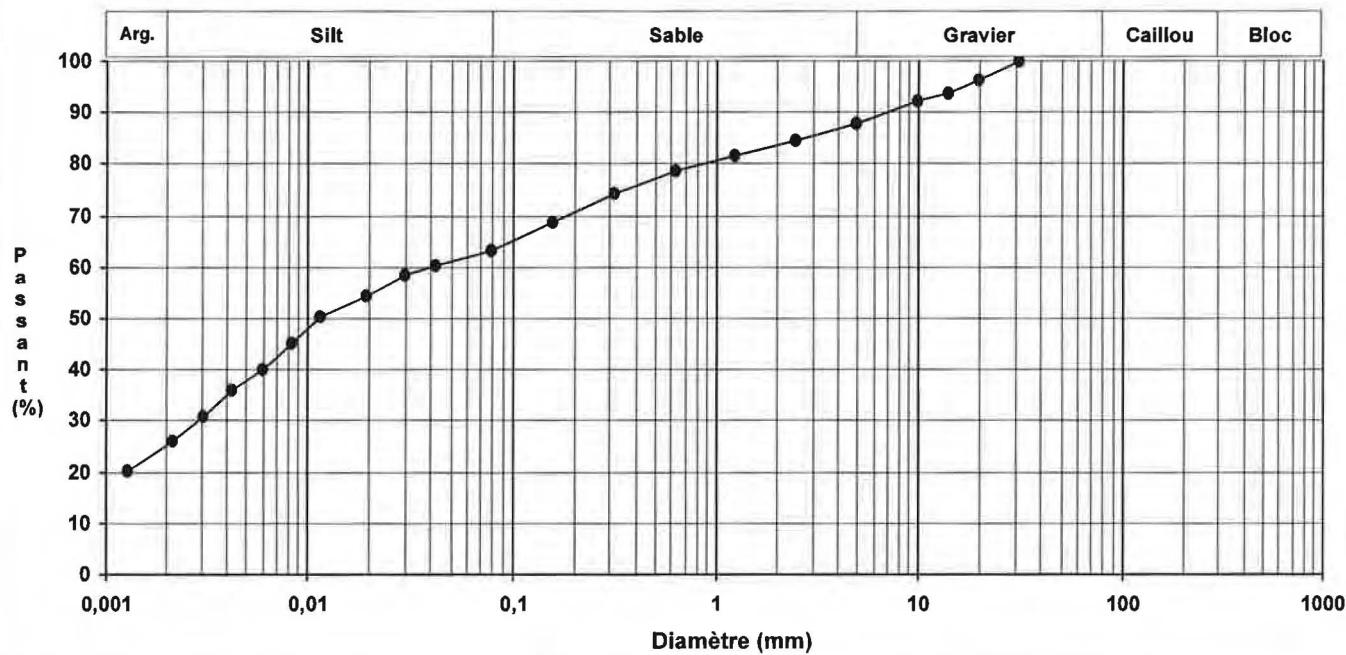
COURBE GRANULOMÉTRIQUE

REMARQUE : Silt argilo-sableux avec un peu de gravier.

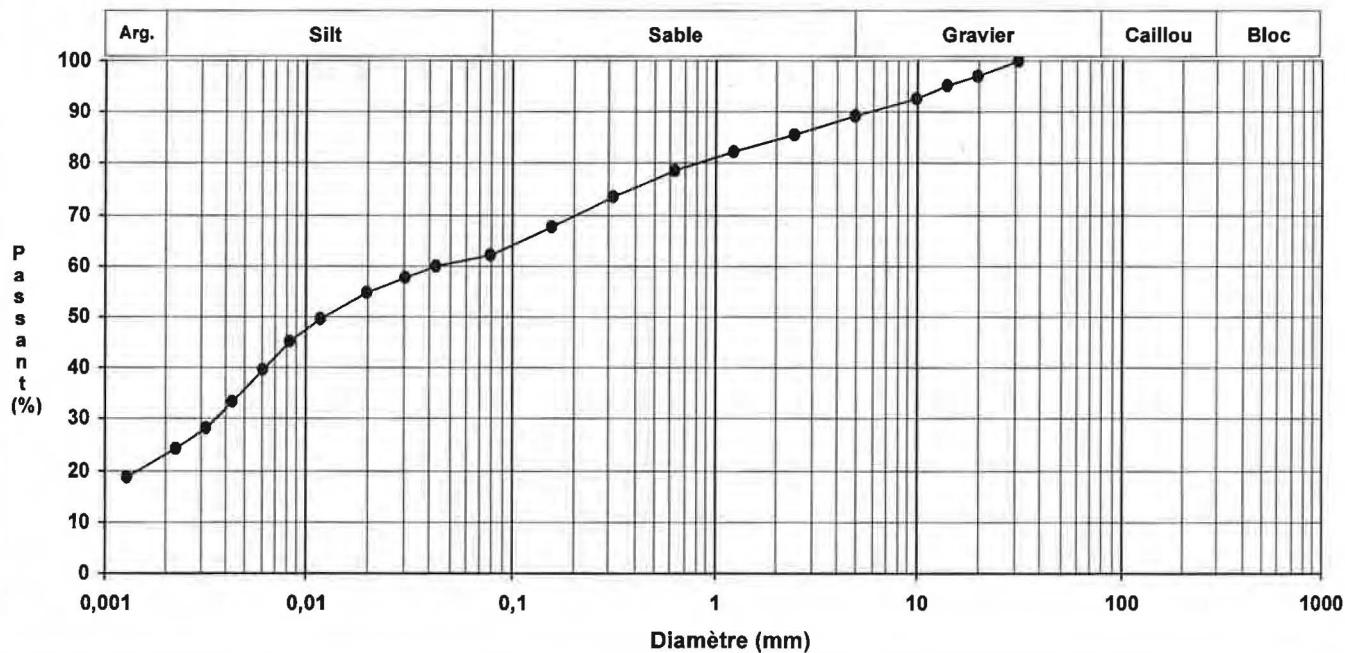
COURBE GRANULOMÉTRIQUE

REMARQUE : Silt sablo-argileux avec un peu de gravier.

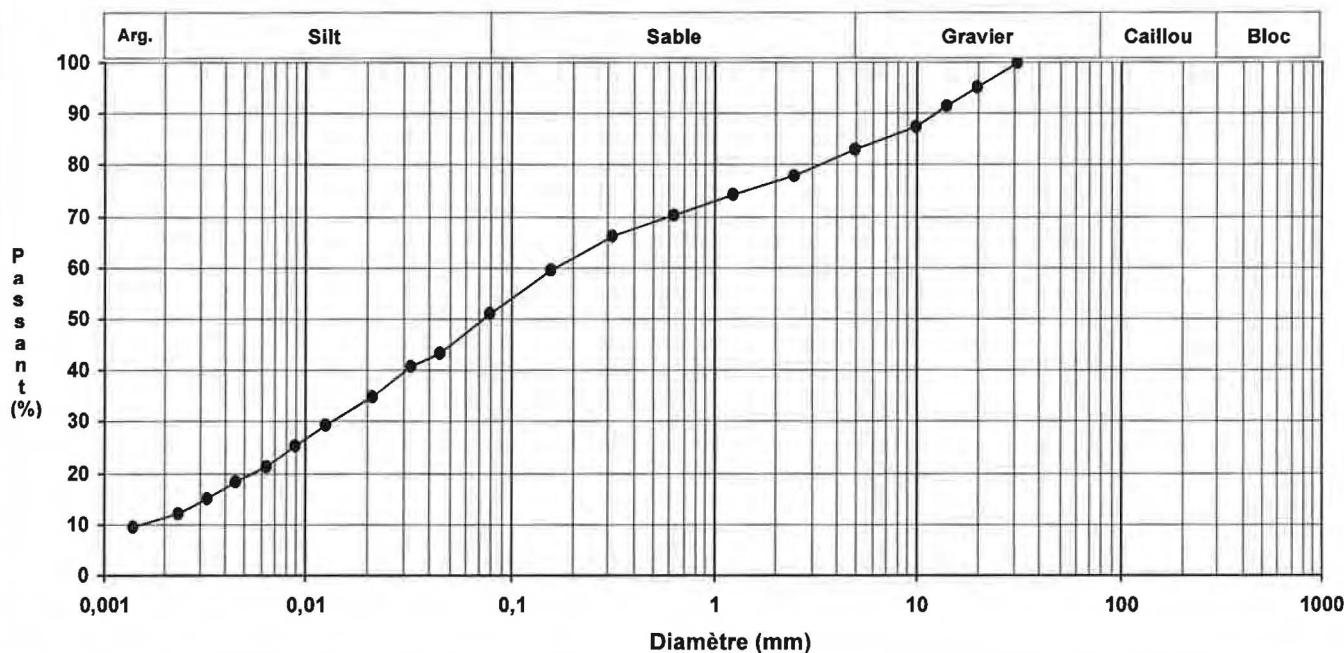
COURBE GRANULOMÉTRIQUE

REMARQUE : Silt sableux avec un peu de gravier et un peu d'argile.

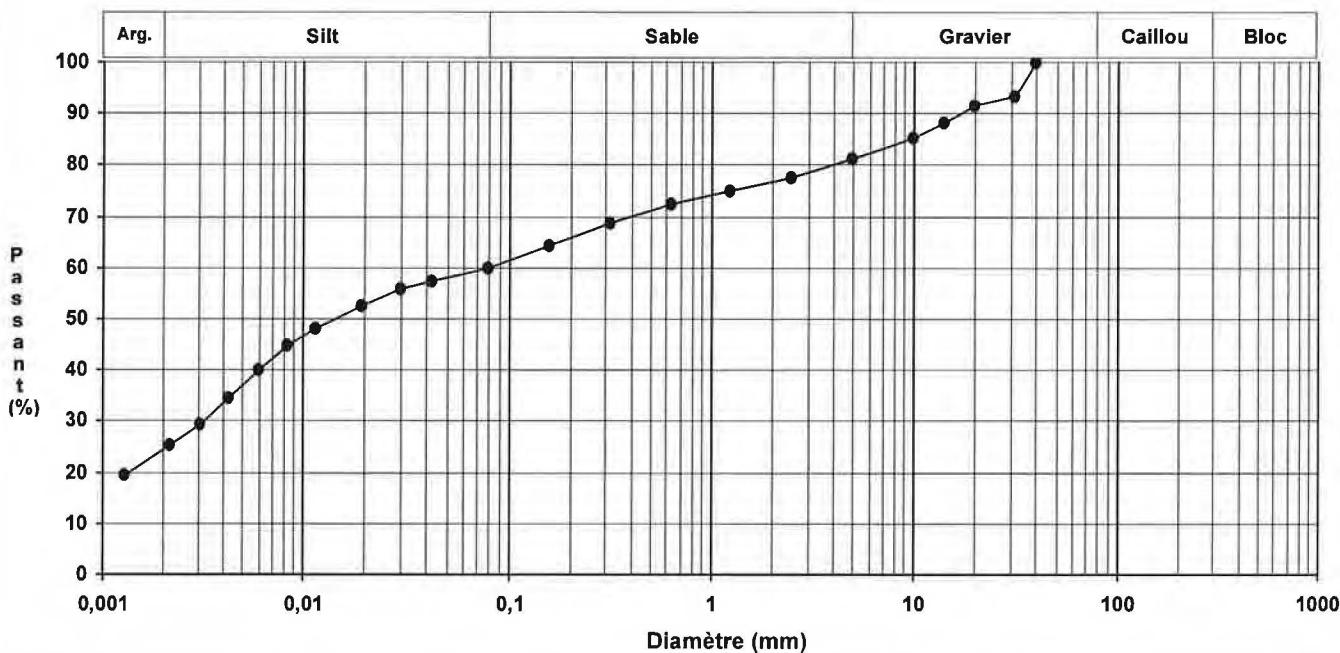
COURBE GRANULOMÉTRIQUE

REMARQUE : Silt argilo-sableux avec un peu de gravier.

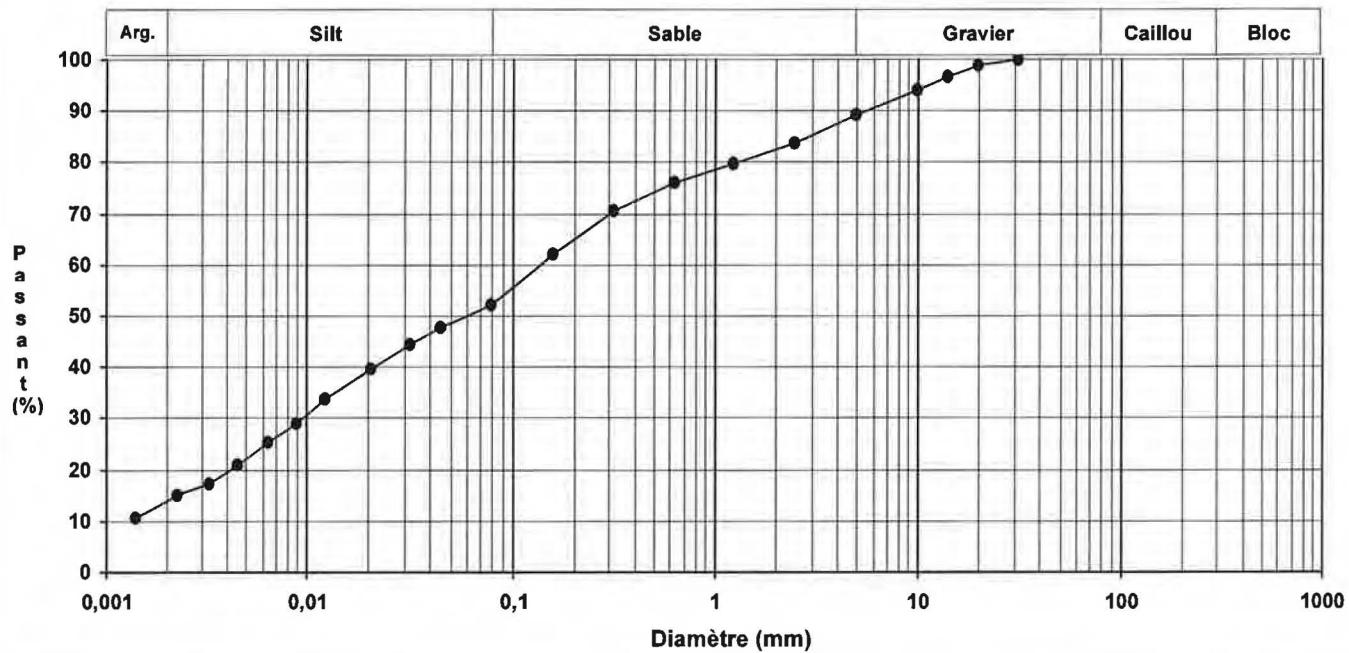
COURBE GRANULOMÉTRIQUE

REMARQUE : Silt et sable fin à grossier avec un peu d'argile et un peu de gravier.

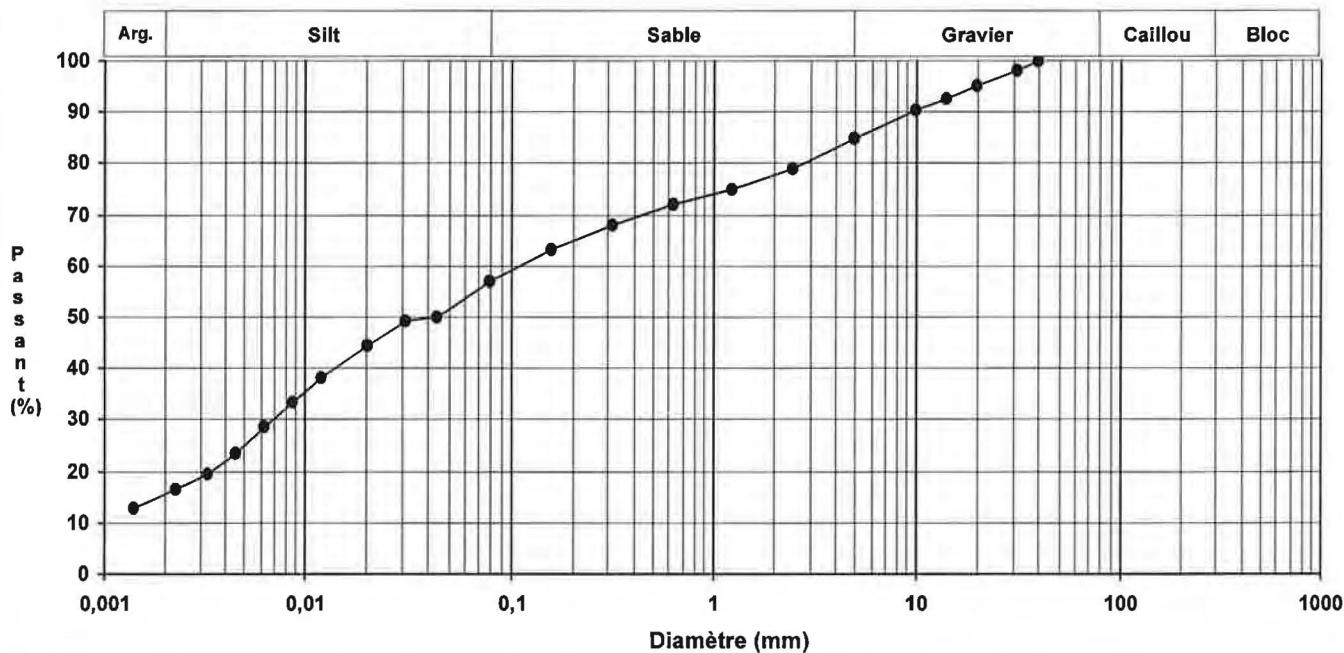
COURBE GRANULOMÉTRIQUE

REMARQUE : Silt sableux avec un peu d'argile et un peu de gravier.

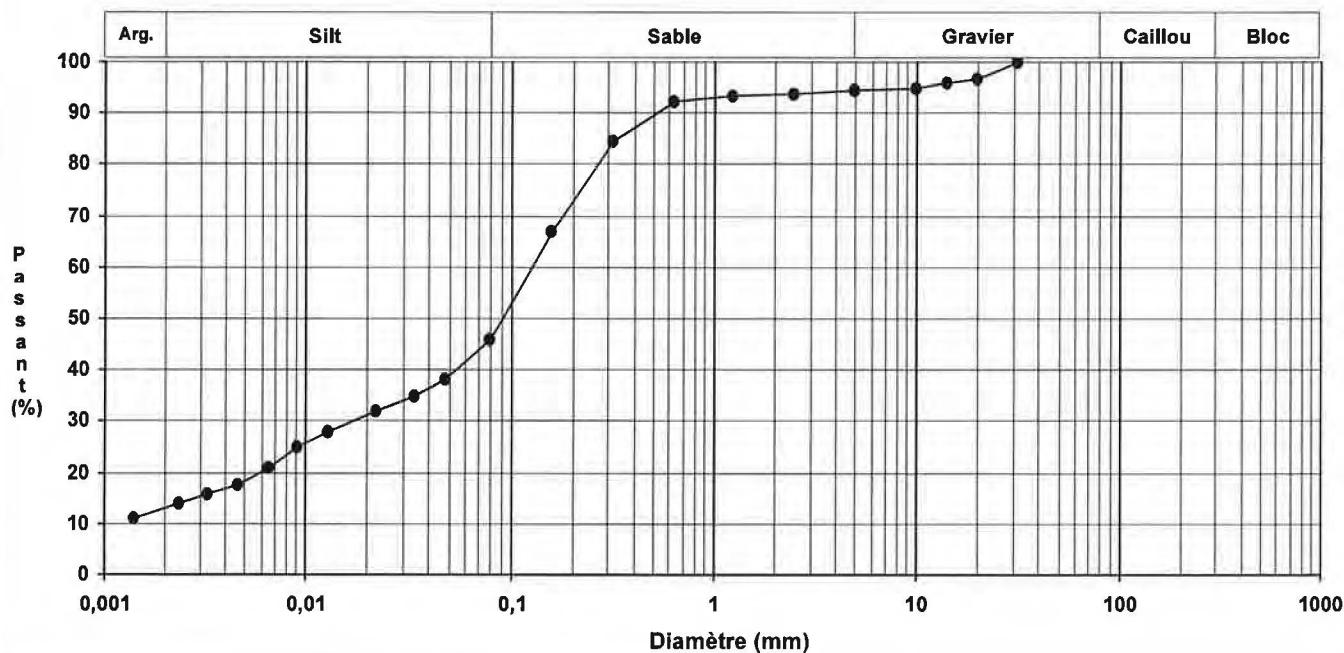
COURBE GRANULOMÉTRIQUE

**REMARQUE :** Sable fin à grossier silteux avec un peu d'argile et traces de gravier.

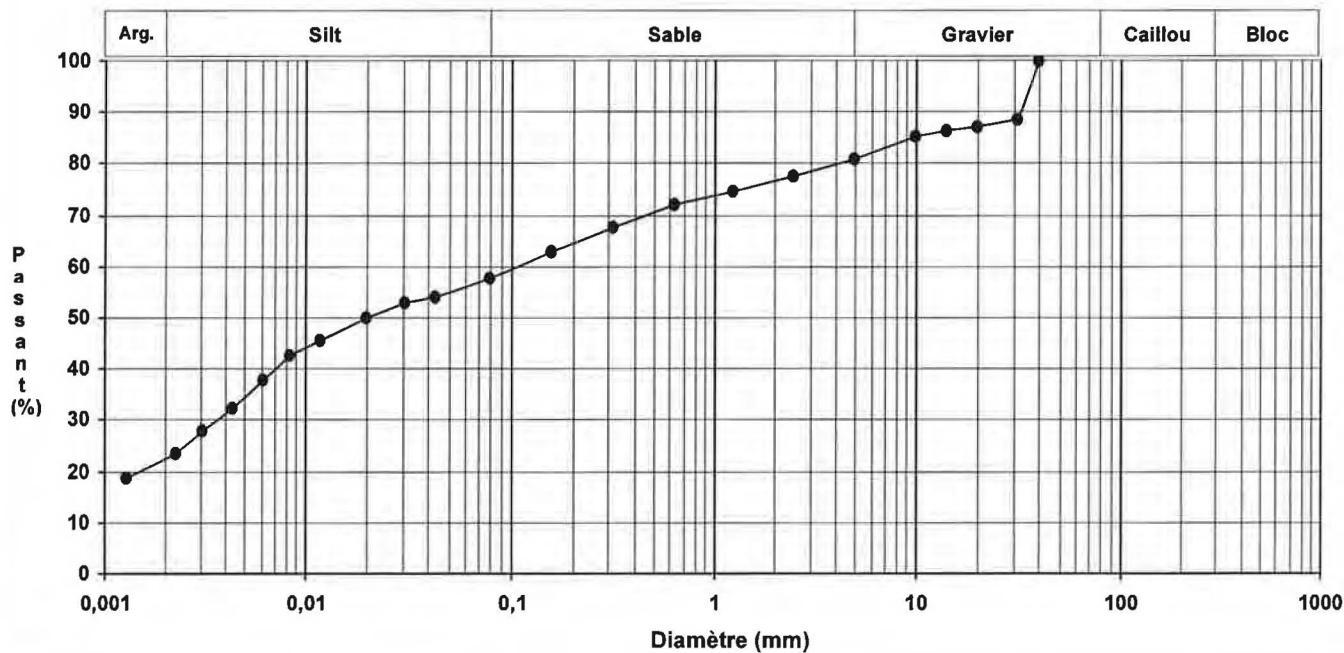
COURBE GRANULOMÉTRIQUE

REMARQUE : Silt sablo-argileux avec un peu de gravier.

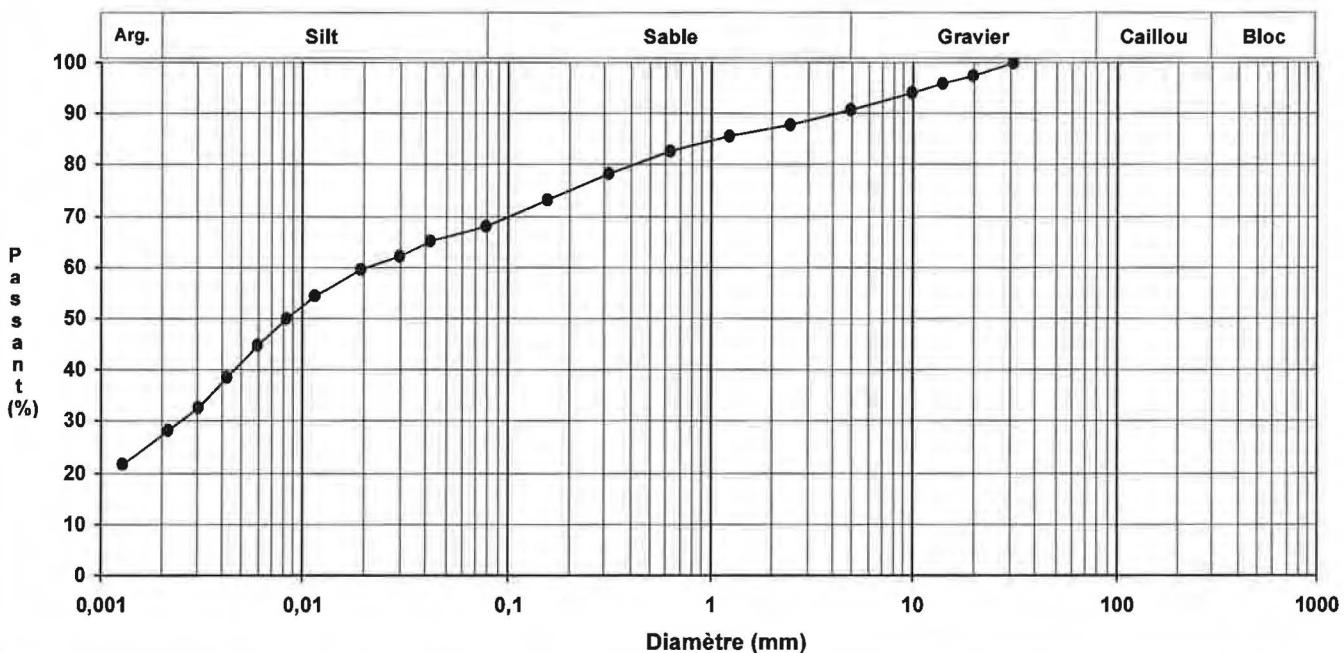
COURBE GRANULOMÉTRIQUE

REMARQUE : Silt argilo-sableux avec traces de gravier.

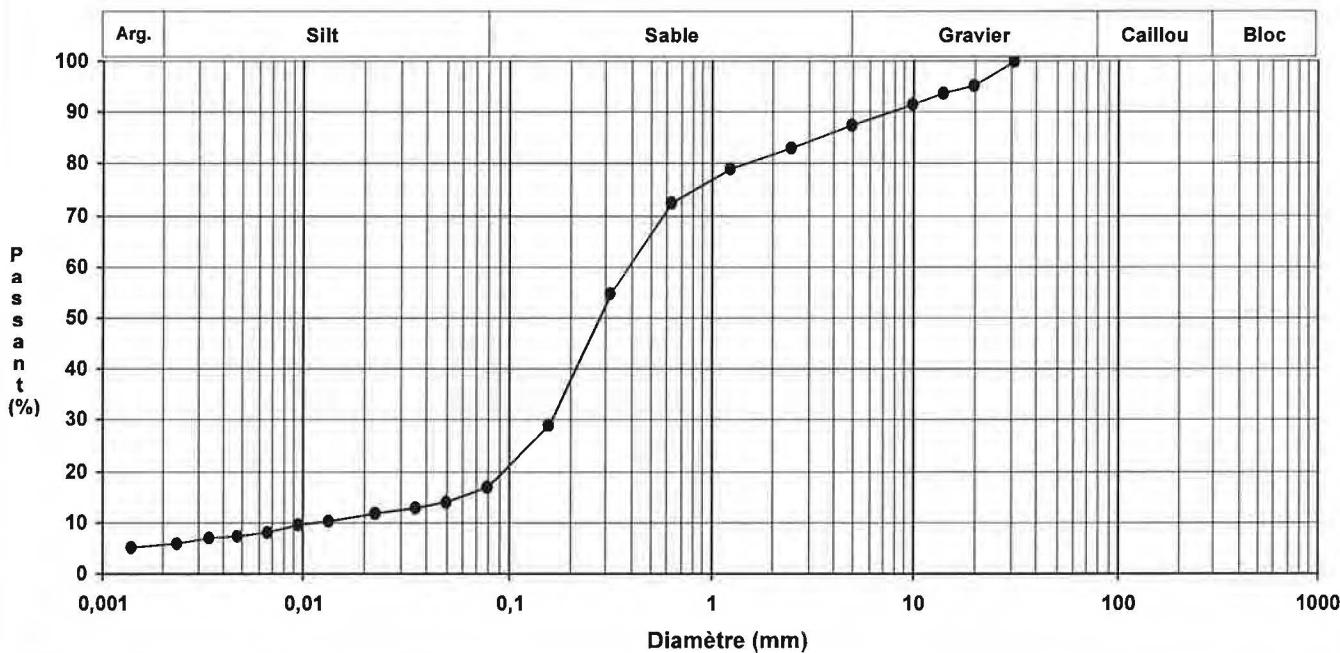
COURBE GRANULOMÉTRIQUE

REMARQUE : Sable fin à grossier avec un peu de gravier avec traces de silt et traces d'argile.
