Étude hydrogéologique et géotechnique

Agrandissement du lieu d'enfouissement technique (LET) de Bury

Régie du centre de valorisation des matières résiduelles du Haut-Saint-François et de Sherbrooke

VLR-004

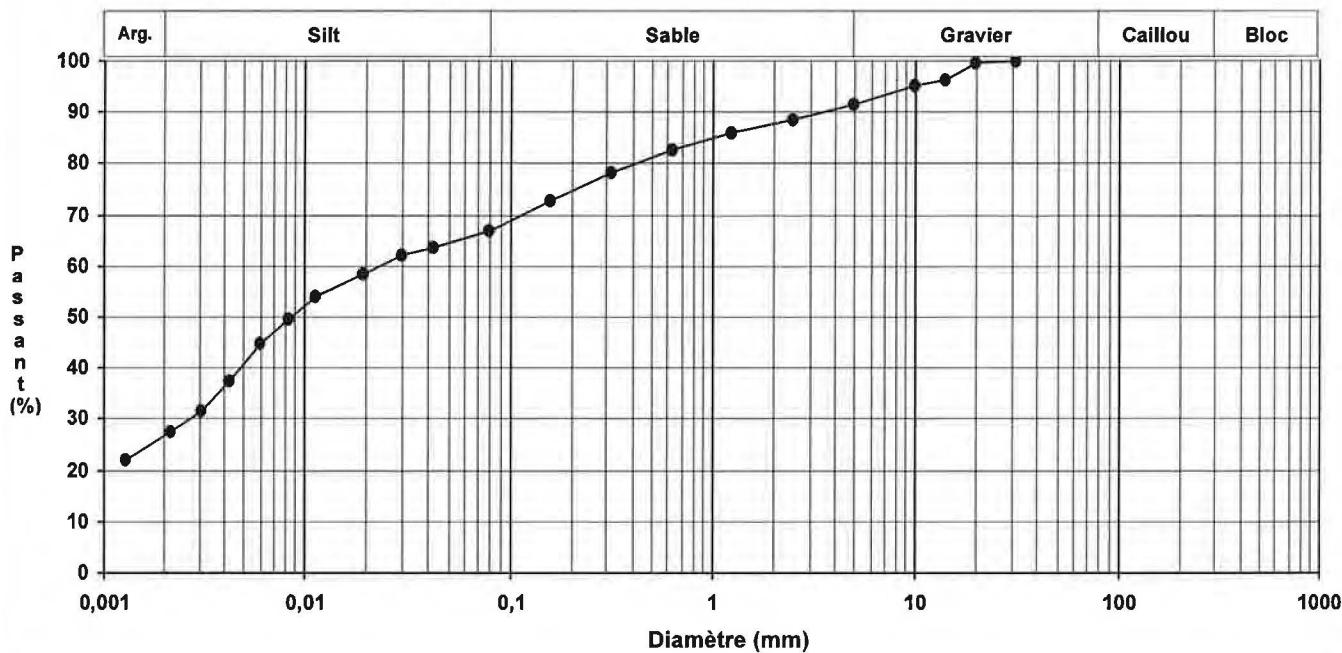
COURBE GRANULOMÉTRIQUE

REMARQUE : Silt argilo-sableux avec traces de gravier.

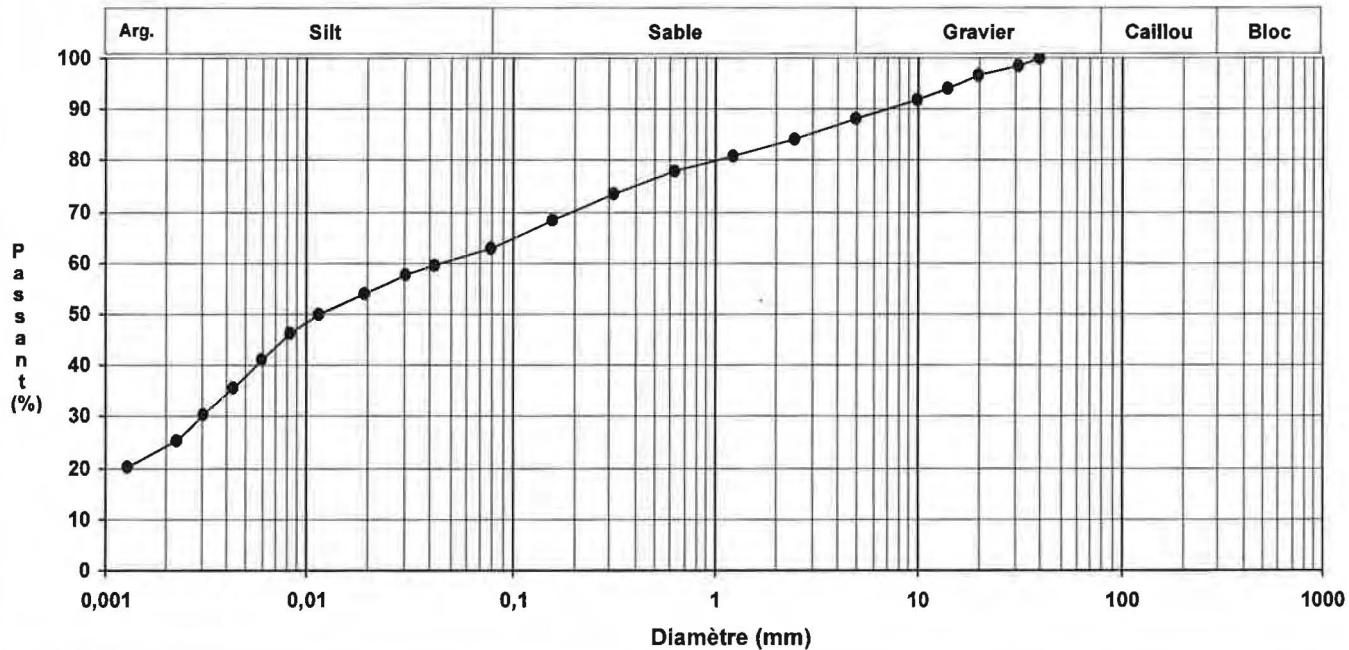
COURBE GRANULOMÉTRIQUE

REMARQUE : Silt sablo-argileux avec un peu de gravier.

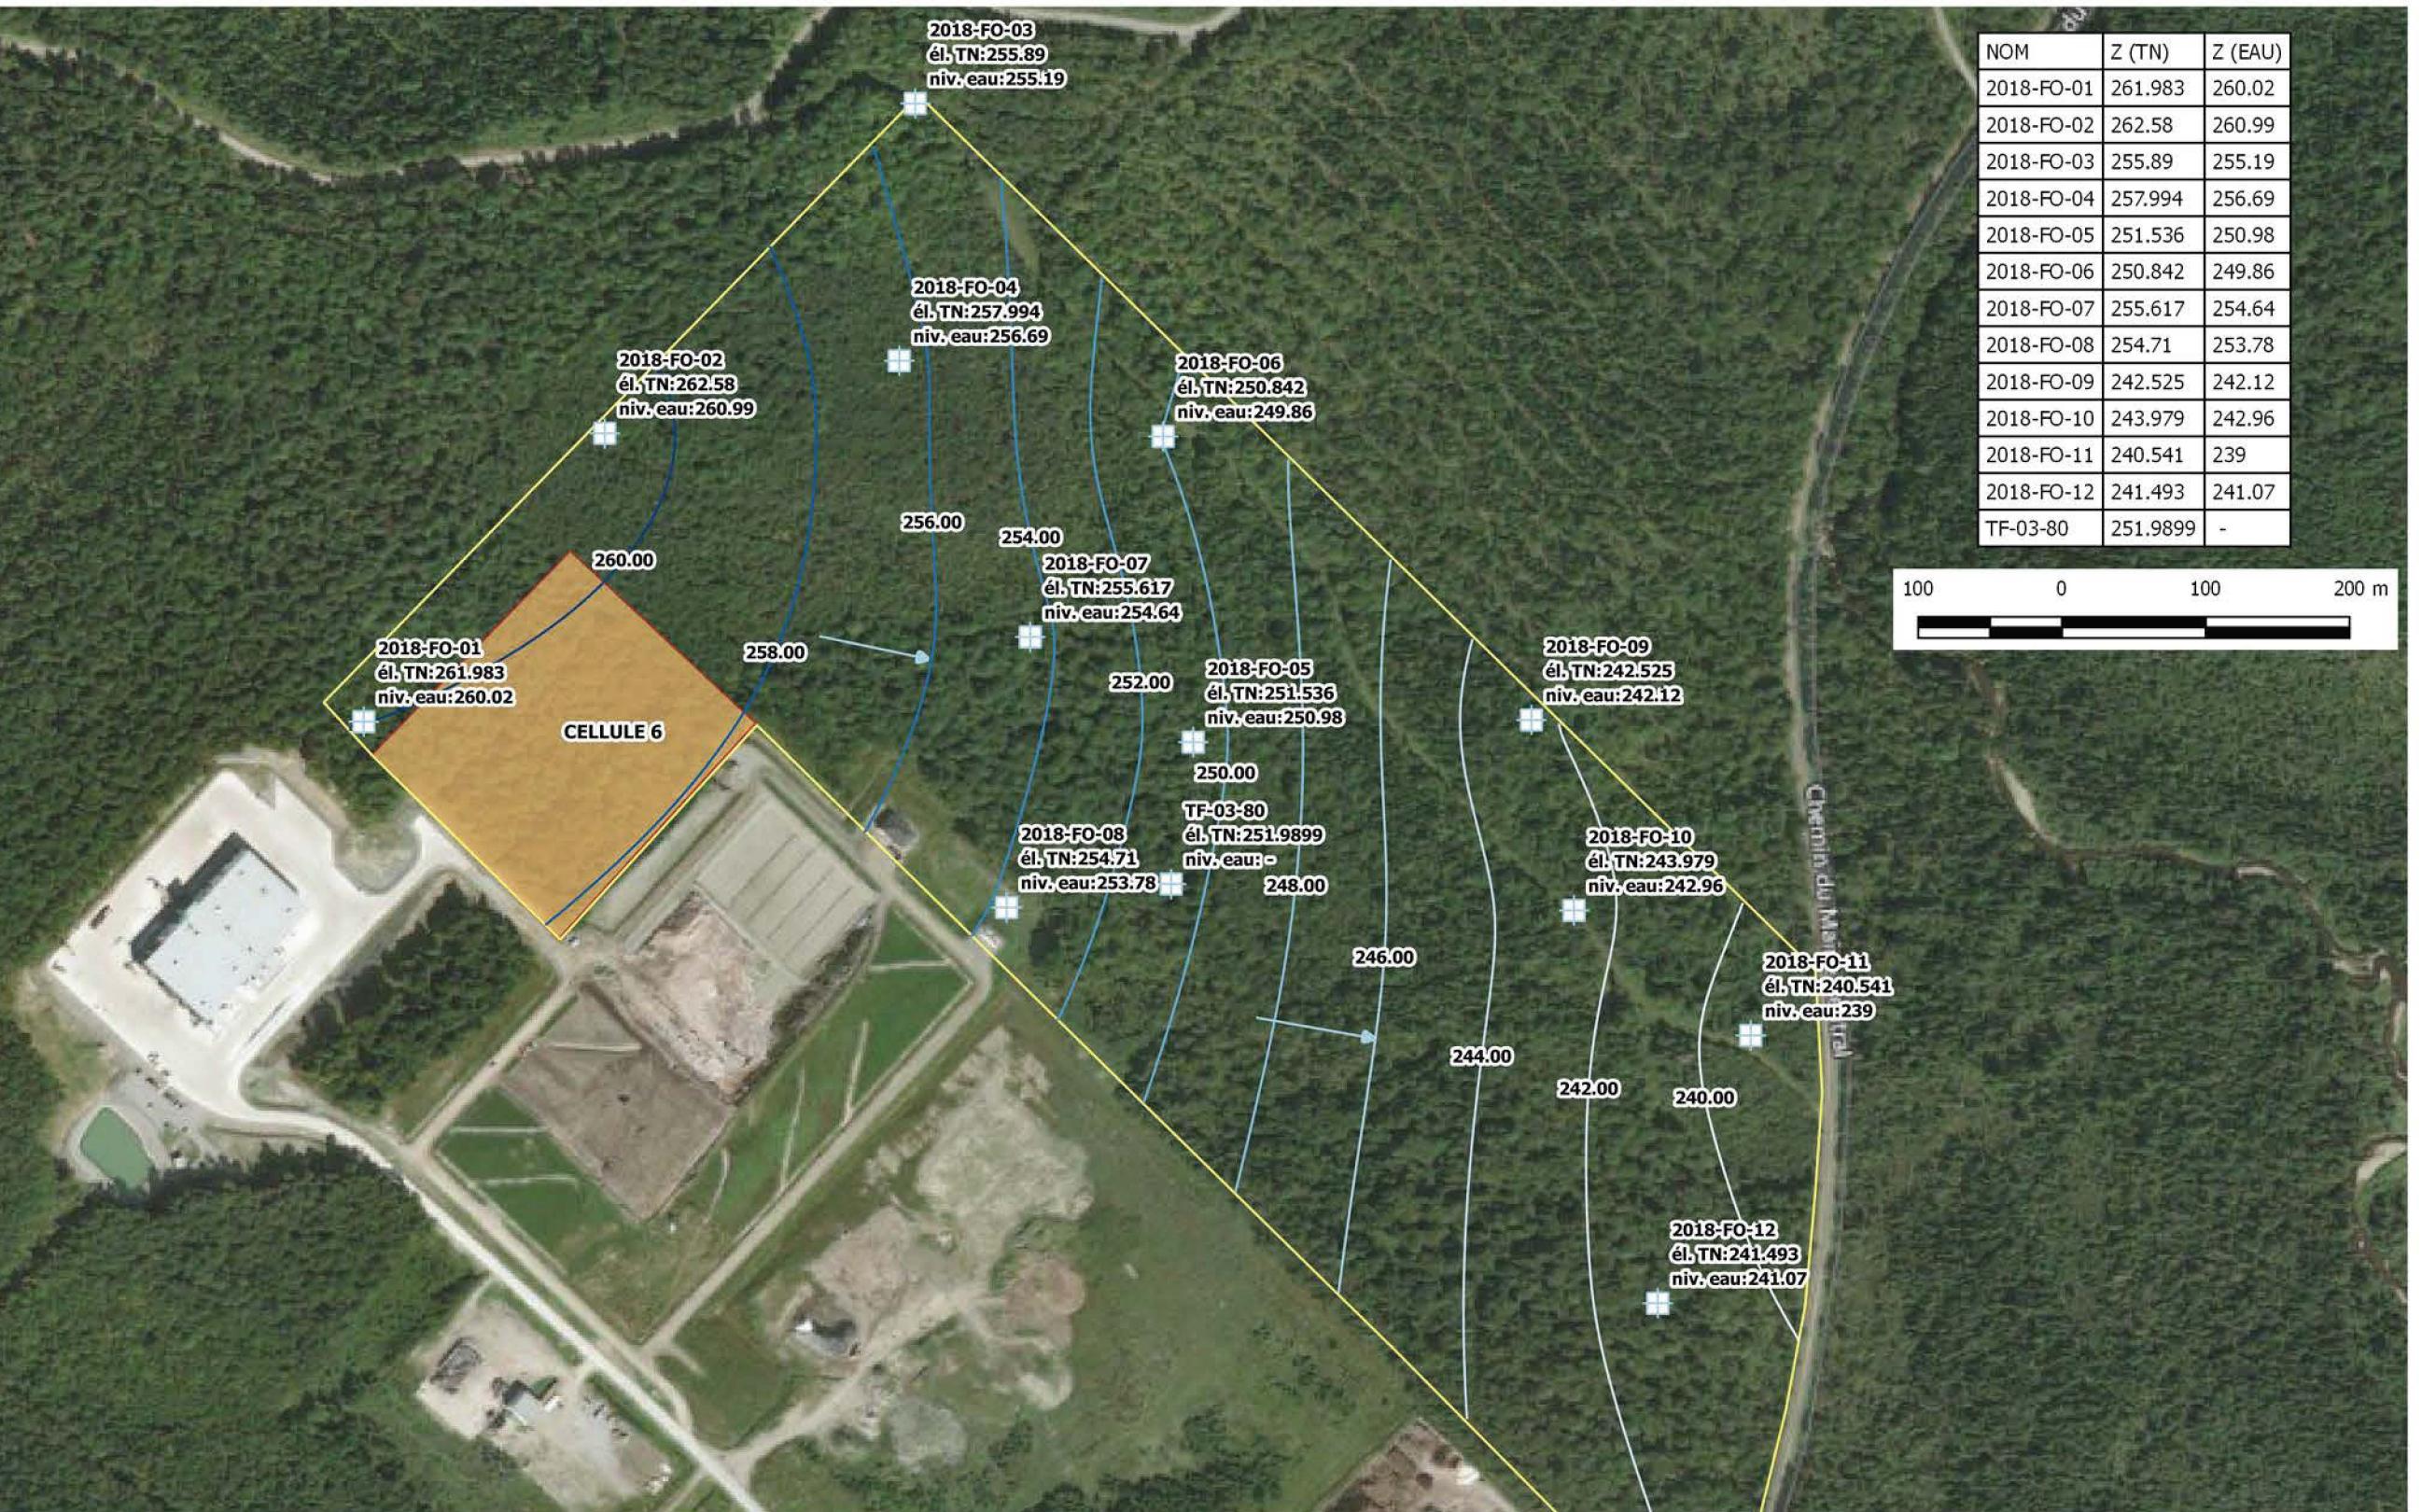
Annexe 6.1 : Carte piézométrique – Mai 2018

NOM	Z(TN)	Z(EAU)
2018-FO-01	261.983	-
2018-FO-02	262.58	-
2018-FO-03	255.89	255.26
2018-FO-04	257.994	256.24
2018-FO-05	251.536	250.78
2018-FO-06	250.842	249.64
2018-FO-07	255.617	254.25
2018-FO-08	254.71	253.23
2018-FO-09	242.525	242.02
2018-FO-10	243.979	242.82
2018-FO-11	240.541	238.82
2018-FO-12	241.493	240.71
TF-03-80	251.9899	-

L'écoulement de l'eau souterraine dans l'unité hydrostratigraphique des dépôts meubles se fait de façon généralement radiale des points hauts du site vers les points bas, avec modifications de la direction selon la continuité ou non (horizon mince ou absent) de cet horizon des dépôts meubles. Des points hauts se situent entre autres, proches de divers aménagements tels que les cellules d'enfouissement des déchets, et influent ainsi sur l'écoulement local.

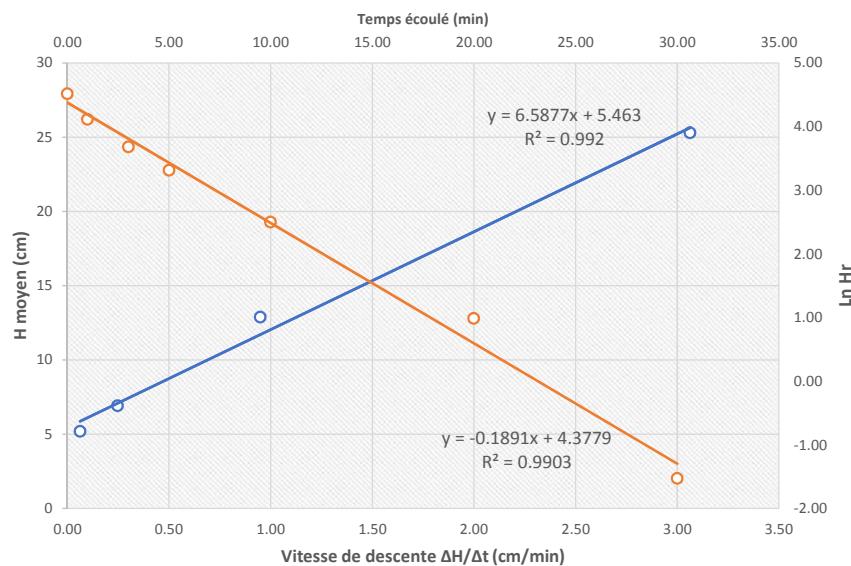
$$k = p'A/6000C = 1.43E-06 \text{ m/s}$$

Des essais de perméabilité en bout de tubage ont été effectués dans les puits F0-01-18, FO-02-18, FO-03-18 et FO-11-18 lors du carottage du roc afin de déterminer la perméabilité du roc fracturé. Cet essai consiste, premièrement, à s'ancre dans le roc. Par la suite, le tubage est rempli avec de l'eau et la variation du niveau d'eau a été mesurée avec un *Levellogger M10* de Solinst. Seule la variation d'eau dans le forage FO-03-18 a été mesurée à l'aide d'une sonde à niveau d'eau.

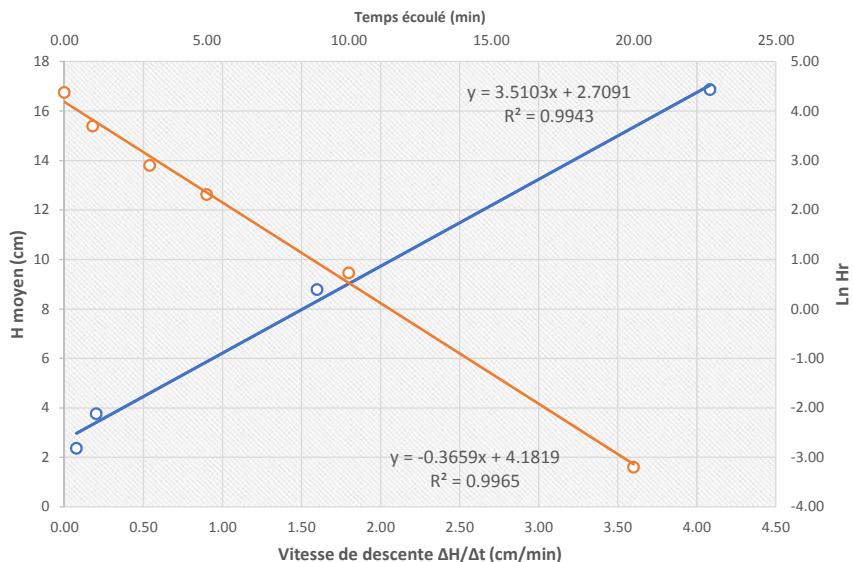
$$k = p'A/6000C = 2.81E-06 \text{ m/s}$$

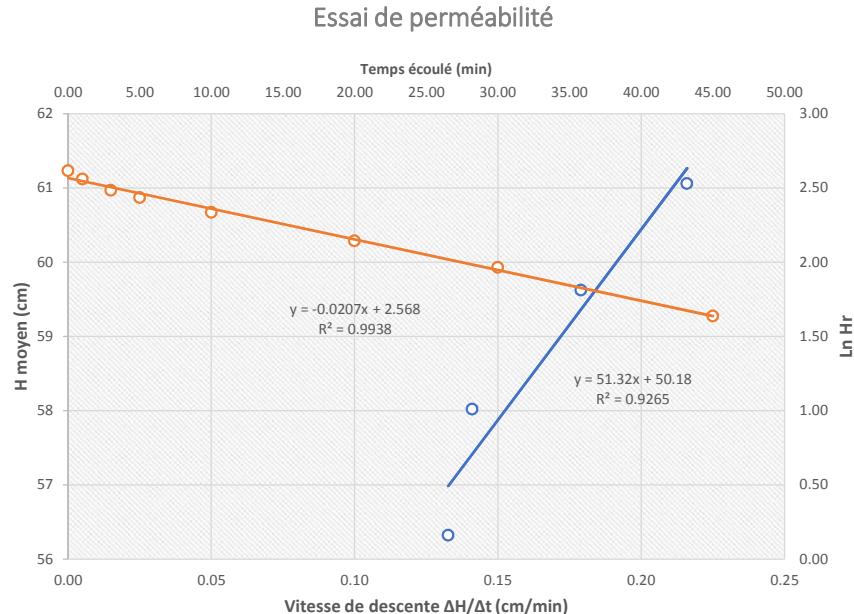
$$k \equiv n' A / 6000 C = 2.67 \times 10^{-7} \text{ m/s}$$

Appareil de mesure des niveaux d'eau:		Étanchéité des joints:			
Précision:					
Remarques: La pente de la droite H moyen en fonction de $\Delta H/\Delta t$ ainsi que Ho ont été interpolés des 4 premiers points du graphique.					
Fait par:	Bruno Abbott	Calculé par:	Bruno Abbott	Vérifié Par:	
Date:	12-06-2018	Date:	19-06-2018	Date:

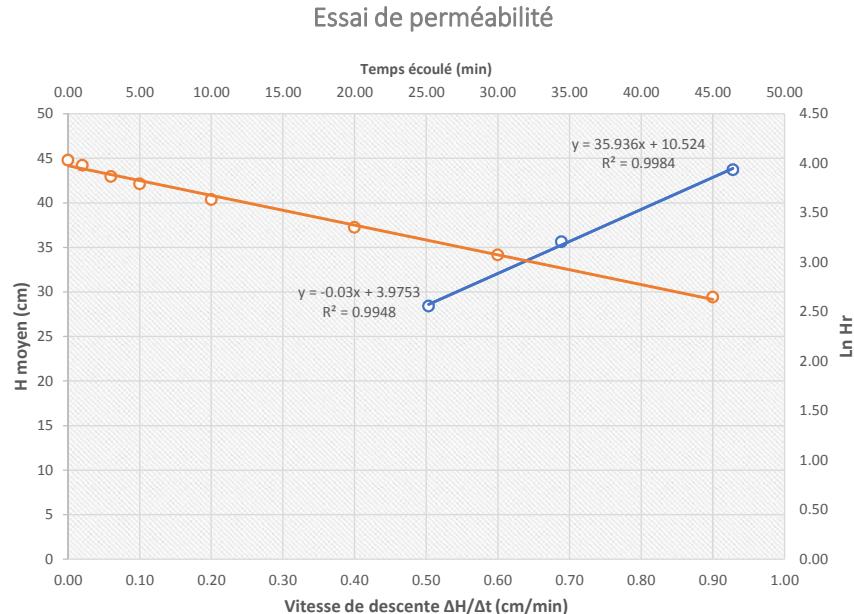
$$k = p'A/6000C = 2.55E-07 \text{ m/s}$$

Appareil de mesure des niveaux d'eau:		Étanchéité des joints:			
Précision:					
Remarques: La pente de la droite H moyen en fonction de $\Delta H/\Delta t$ ainsi que Ho ont été interpolés des 3 premiers points du graphique.					
Fait par:	Bruno Abbott	Calculé par:	Bruno Abbott	Vérifié Par:	
Date:	12-06-2018	Date:	19-06-2018	Date:

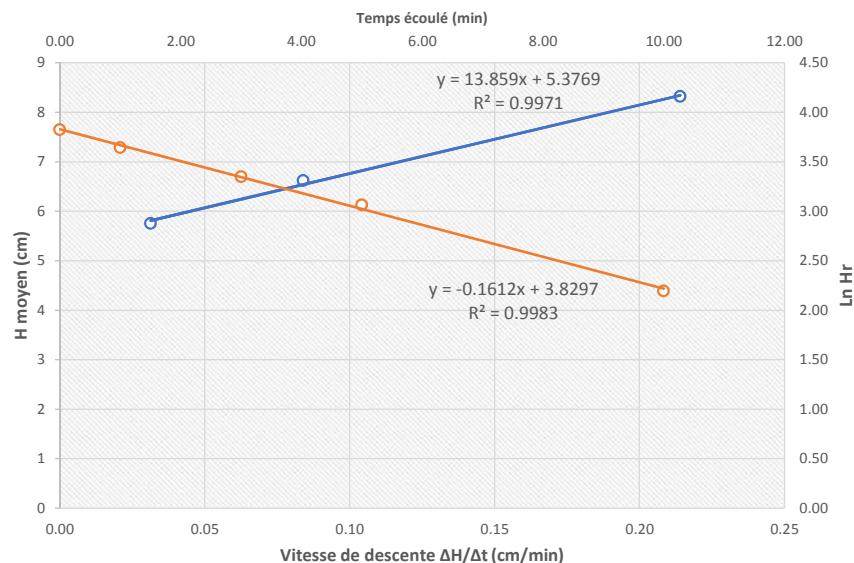
$$k = p'A/6000C = 9.96E-07 \text{ m/s}$$

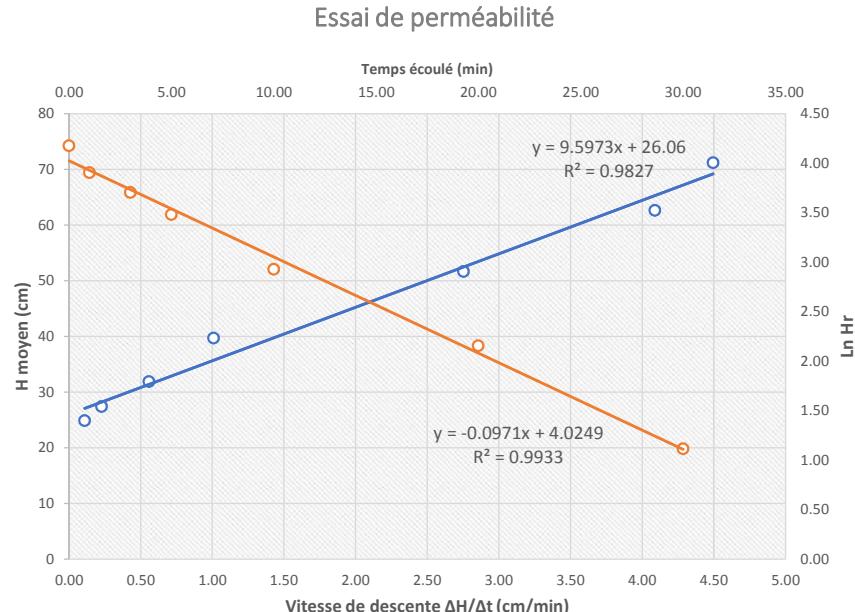
$$k = p'A/6000C = 8.41E-07 \text{ m/s}$$

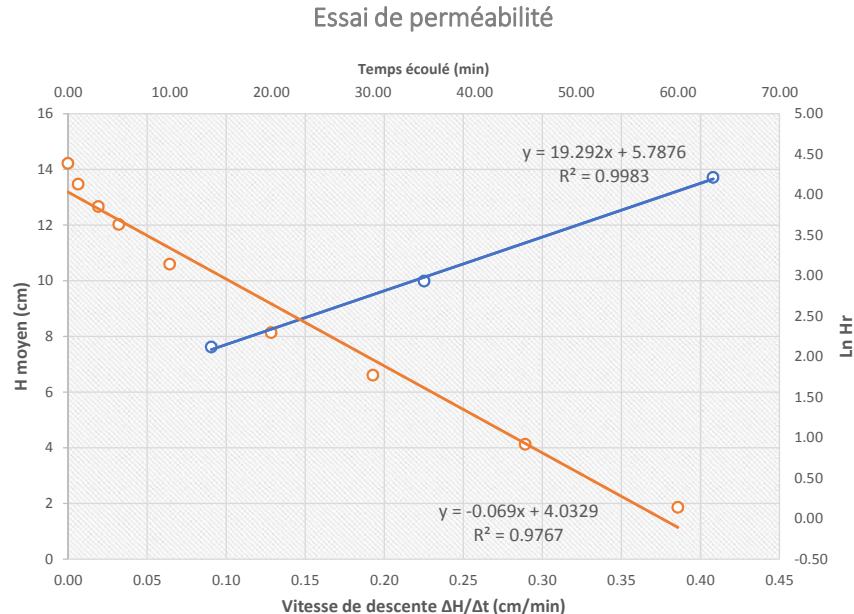
$$k = p'A/6000C = 2.09E-07 \text{ m/s}$$

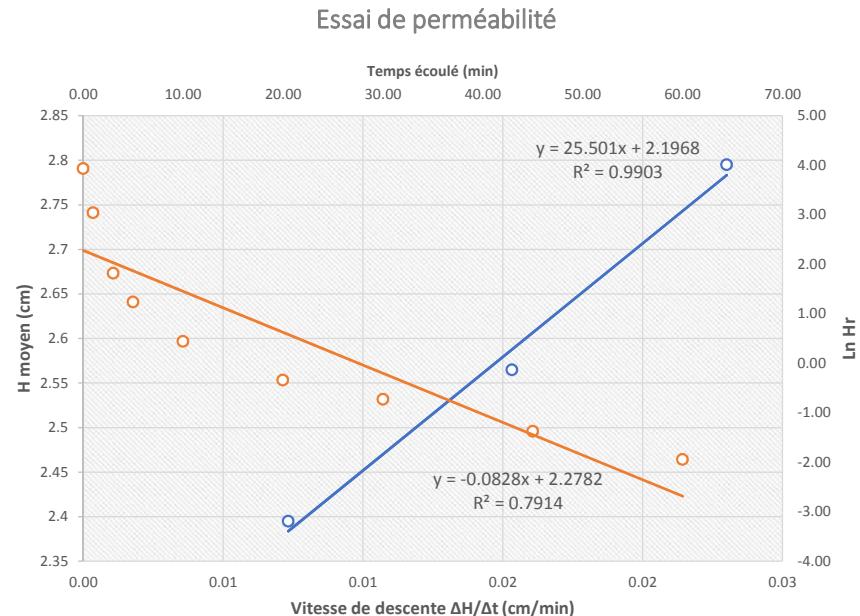
$$k \equiv n' A / 6000 C = 6.85 \times 10^{-7} \text{ m/s}$$

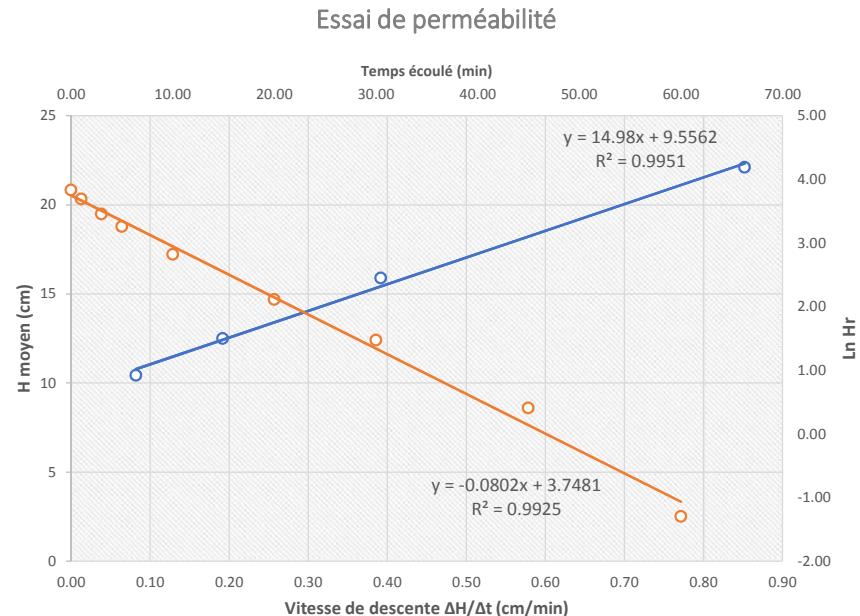
$$k = p'A/6000C = 4.02E-07 \text{ m/s}$$

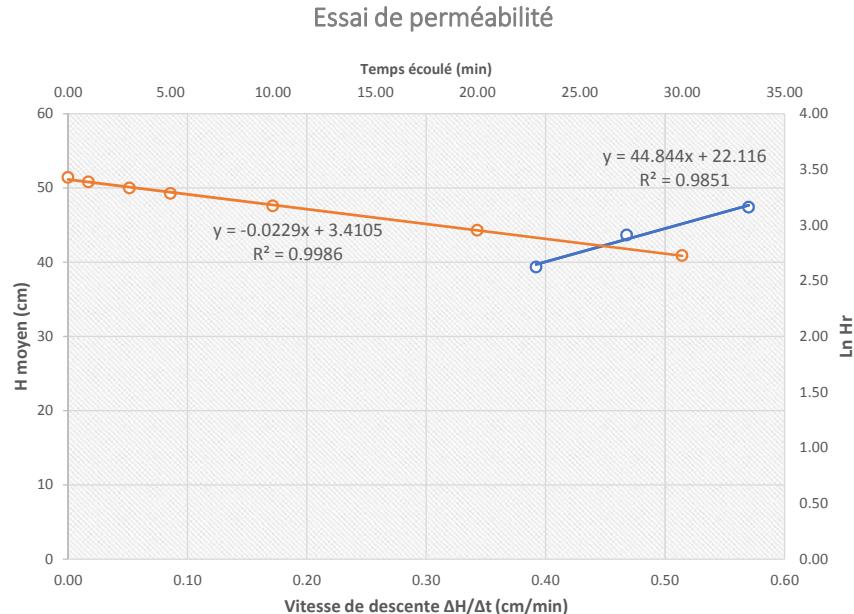
$$k \equiv p' A / 6000 C \equiv 1.74 \times 10^{-7} \text{ m/s}$$
