Fiche de caractérisation des milieux hydriques dans le cadre d'une demande d'analyse d'autorisation environnementale

Numéro de station d'inventaire :	FO140-S01	Date :	2025-05-07
Point GPS	45°45'16.4543", -73°33'3.9463"	Nom évaluateur(s) :	Arianne Bissonnette
Système de référence :	WGS84 - EPSG: 4326		
Longeur du tronçon (m) :		Numéro échantillon(s) :

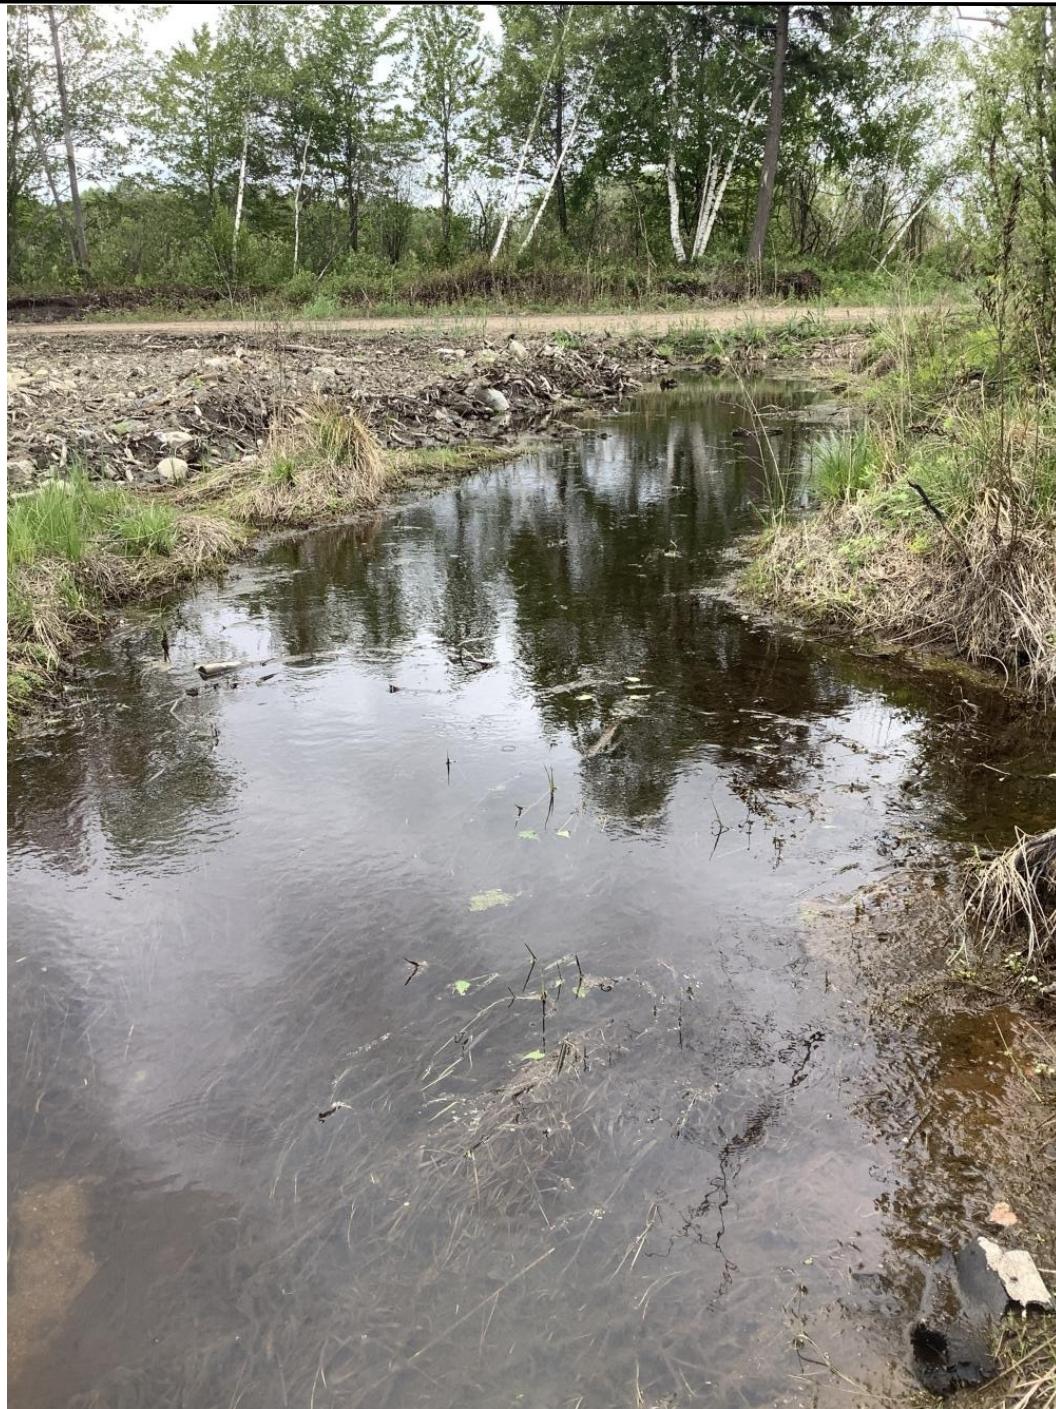
STATION FO140-S02-12
PHOTOGRAPHIES - AMONT

Description :	Rive droite	Rive gauche
Présence d'une zone inondable cartographiée :	Non	
Présence d'une zone inondable non cartographiée :	Non	
Présence de milieux humides :	Oui	
Hauteur du talus (m) :	0	0.5
Pente (%) :	2-5%	5-10%
Largeur de la rive (m) :	10	10
Érosion (%) :	100	75
Perturbations en rive (%) :	100	50
Types de perturbation :	s/o	EEE, remblai
Recouvrement végétale naturelle (%) :	0-66	0-66
Sol perturbé ou végétation absente (%) :	Plus de 66	0-66
Végétation herbacée coupée (%) :	Plus de 33	Plus de 33
Présence de végétation (%) :	2	80
Arborescentes :	0	5
Arbustives :	0	0
Herbacées :	0	75
Espèces exotiques envahissantes :	Oui	Non
Espèces végétales dominantes :	s/o	Roseau commun, bouleau gris
Autres commentaires :	Remblai complet rive droite
