AVIS D'INFRACTION

Objet : Déchets sous le pylône d'Hydro-Québec
Lot P-132, cadastre de la Paroisse de Lachenaie

RAPPORT D'INSPECTION

Vérifier la construction d'une ligne de 120 KV et travaux de démantèlement en milieu humide par Hydro-Québec

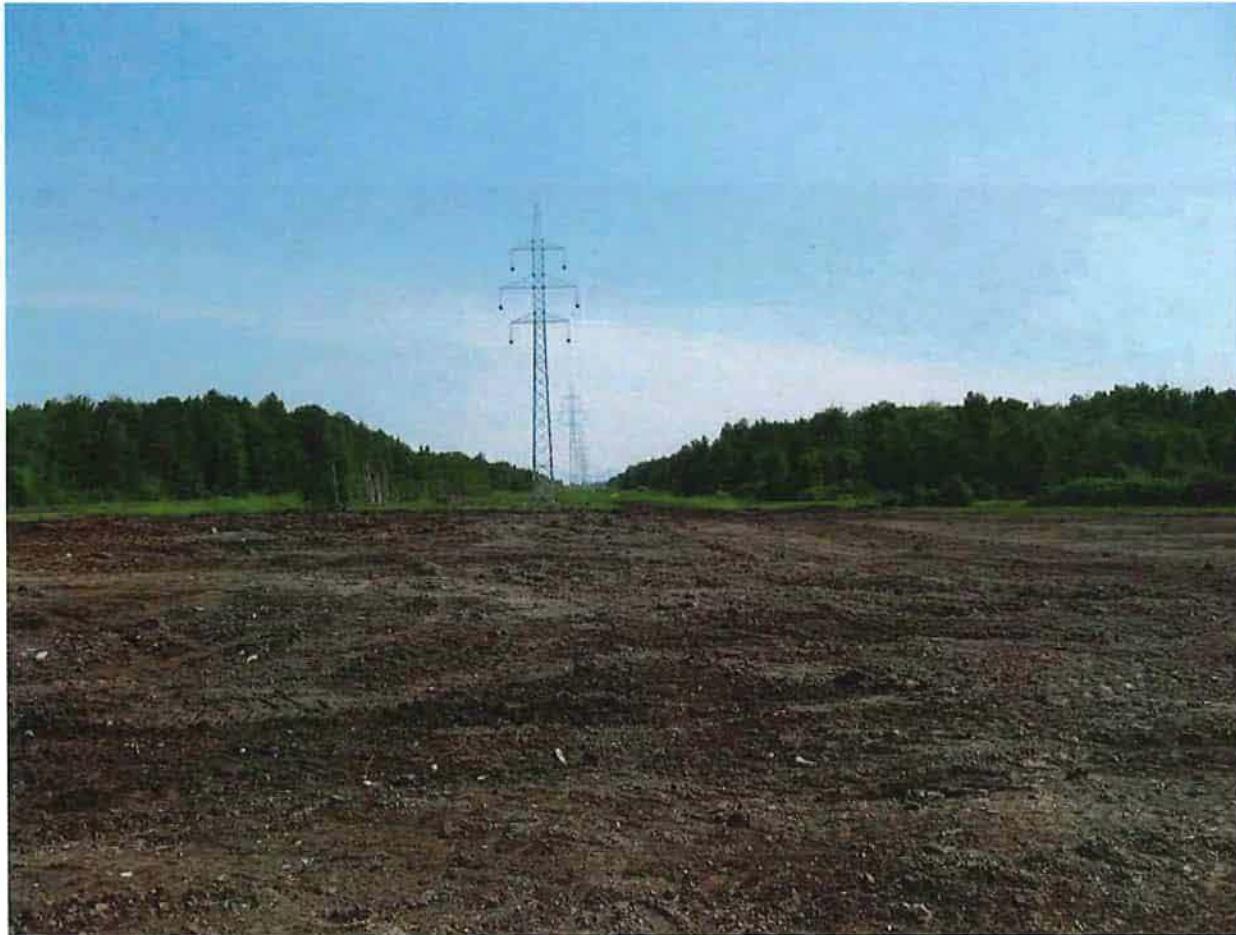
Photo 1

Nous débutons donc l'inspection en allant au pylône #23 (photo 1). À cet endroit, des panneaux indiquant la présence du milieu humide et le mode de coupe de la végétation sont présents à la limite de la zone de travail (photo 2). La responsable m'explique que ces panneaux ainsi que la surface visible de la zone de travail sont suffisants pour éviter les empiètements accidentels dans le milieu humide adjacent. On m'explique également que sur ce site, la matière organique à la surface (top soil) a été prélevée et entreposées pour être étendue après les travaux, lors de la remise en état du site (photo 3).

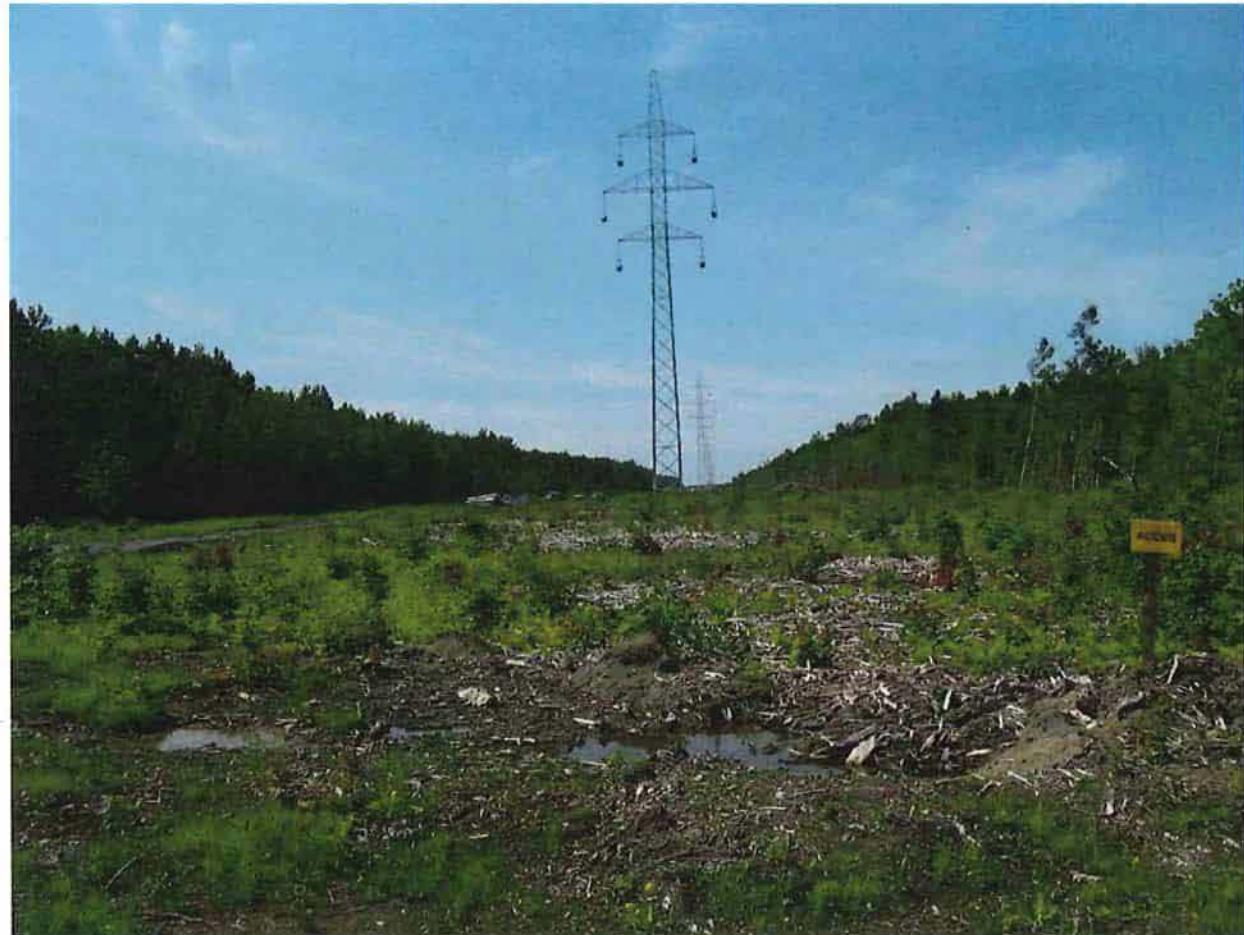
Photo 4

Par la suite, nous nous sommes rendus au pylône #26 qui est situé dans un écosystème prioritaire d'importance régionale, le boisé des Terres noires. Ce site est disposé sensiblement de la même façon que le site précédent, mais je remarque que beaucoup d'eau est présente au sol. La responsable de l'environnement m'explique alors que l'aménagement du chemin d'accès a créé une retenue d'eau du côté du pylône. À cet endroit, la responsable m'indique également qu'une partie du matériel de surface avait été ré étendu sur le site, mais des pierres utilisées pour l'aménagement de la zone de travaux doivent encore être sorties du site avant le reste des travaux de remise en état des lieux (photo 4 et 5).

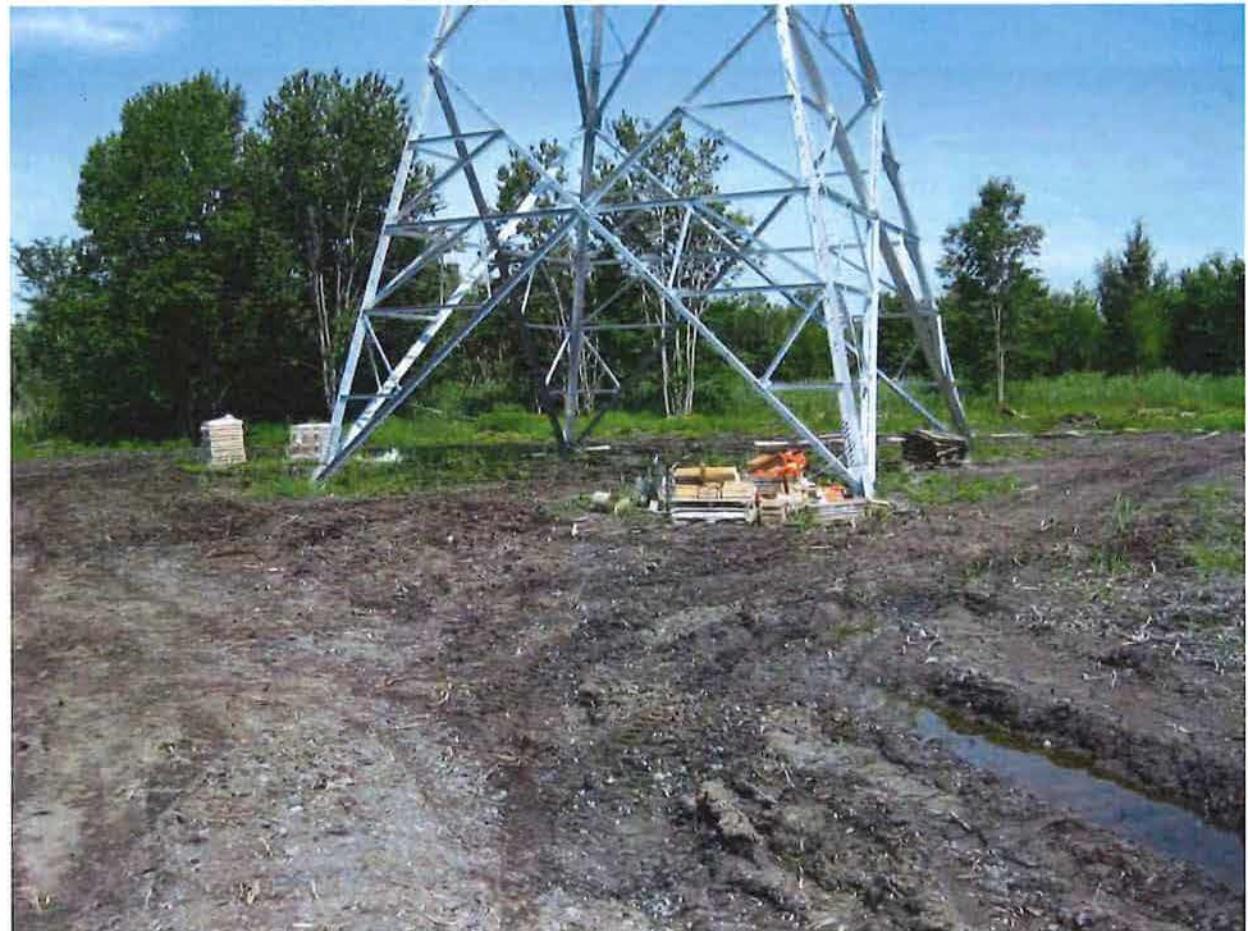
2015-06-30 020 (Large).jpg
Photo 6

Nous avons donc vérifié les pylônes 2, 3, 5 et 7. La situation des quatre sites est similaire, les pylônes sont installés dans des milieux humides composés principalement par du roseau commun (phragmite). Au moment de l'inspection, les travaux de remise en état des lieux ne sont pas encore réalisés, mais les sites commencent déjà à être envahis par les plantes indigènes, particulièrement par le roseau commun qui est toujours présent en grande densité autour des surfaces de travail de ce secteur (photos 6, 7, 8 et 9).

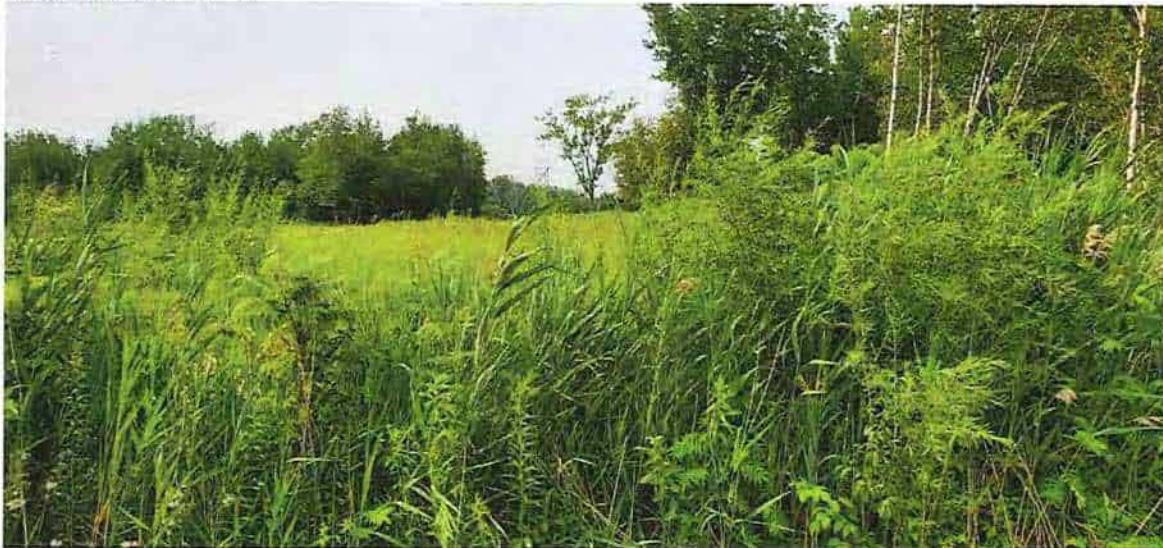
Photo 1.jpg

L'exploitation de sable sur les lots 4 914 616, 4 914 617 et 4 914 619 s'est terminée en 1992. La restauration de la couverture végétale et le réglage du terrain d'une manière horizontale se sont achevée en 1994. Les observations faites sur le terrain corroborent avec les déclarations de l'exploitant de ces lots.

Végétation herbacée et arborée du lot 4 914 616

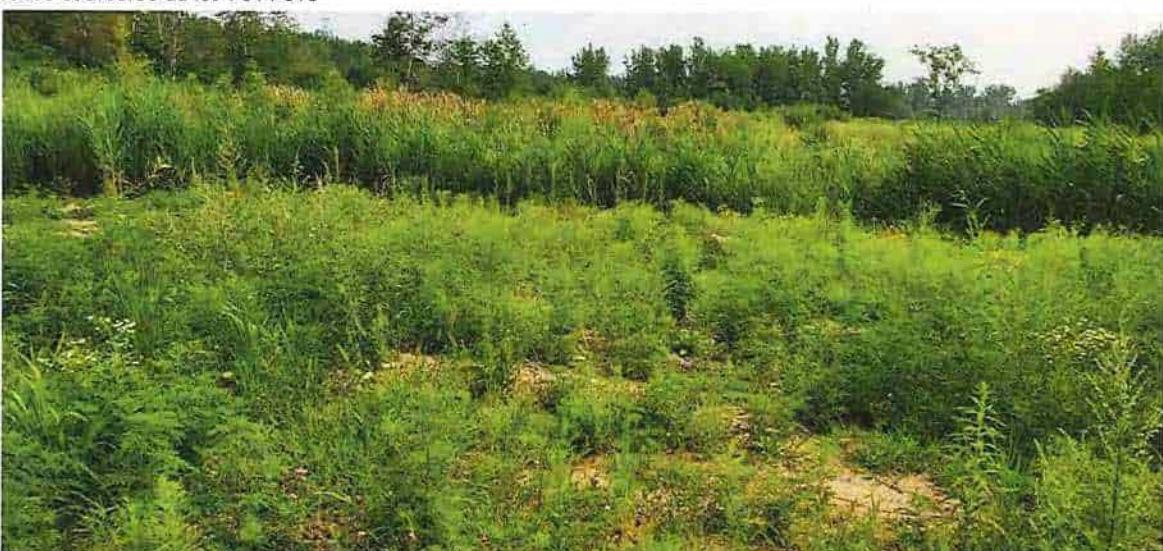
Photo 2.jpg

Lot 4 914 617 revégétalisé

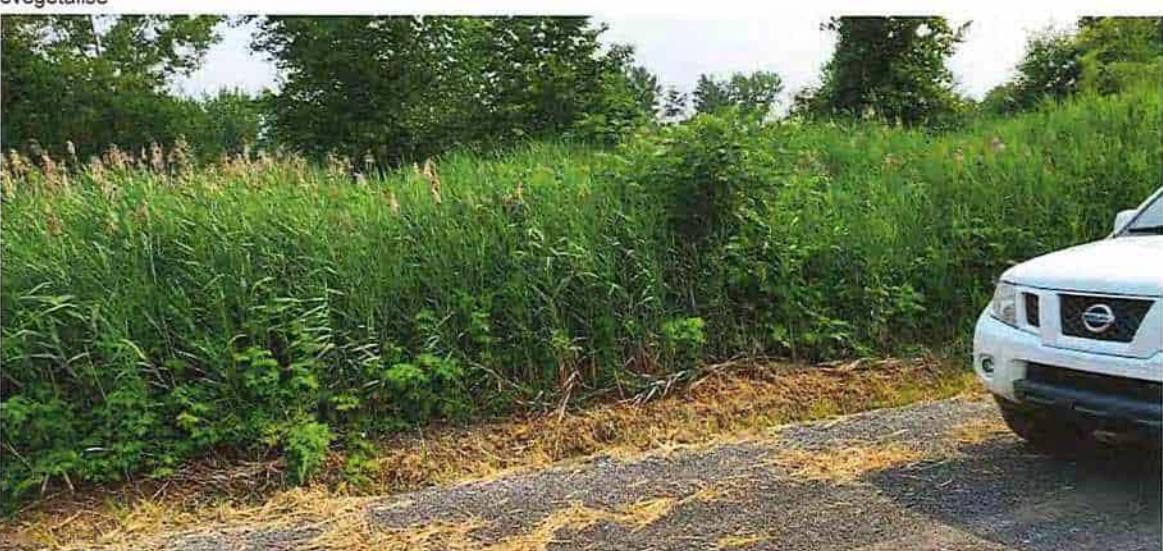
Photo 3.jpg

Lot 4 914 619 revégétalisé

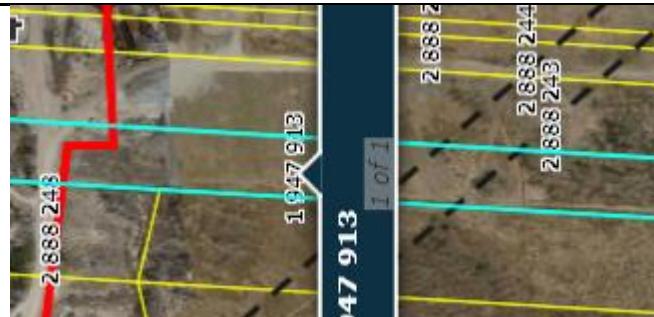
#	lot	portion	
1	1 947 908	la partie Sud de ce lot	droit acquis livraison différée, encore en exploitation
2	1 947 913	la partie Sud de ce lot lot situé parallèlement au chemin 2 du côté ouest, drainage effectué en automne 2020 et au printemps 2021, végétaliser sous forme de semis sur les aires ouvertes*	droit acquis à livrer

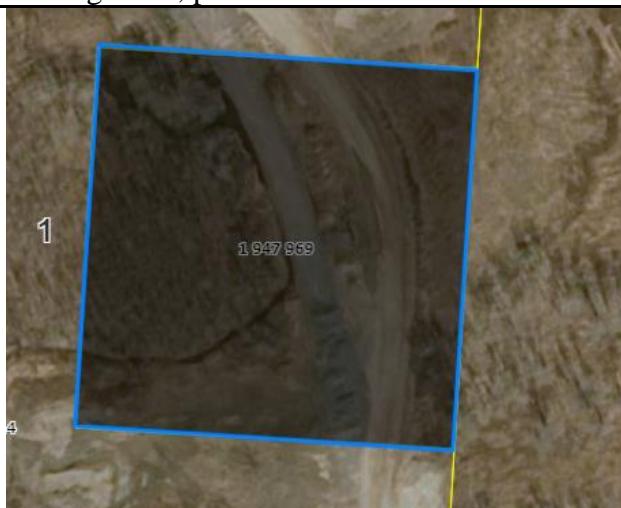
3	1 947 969	au complet	droit acquis à livrer
		lot carré situé au centre dans l'enlignement du chemin 2, drainage assuré vers l'est par le biais d'un ponceau, avec un chemin de gravier, partiellement ensemencé*	
	13 600 m ²

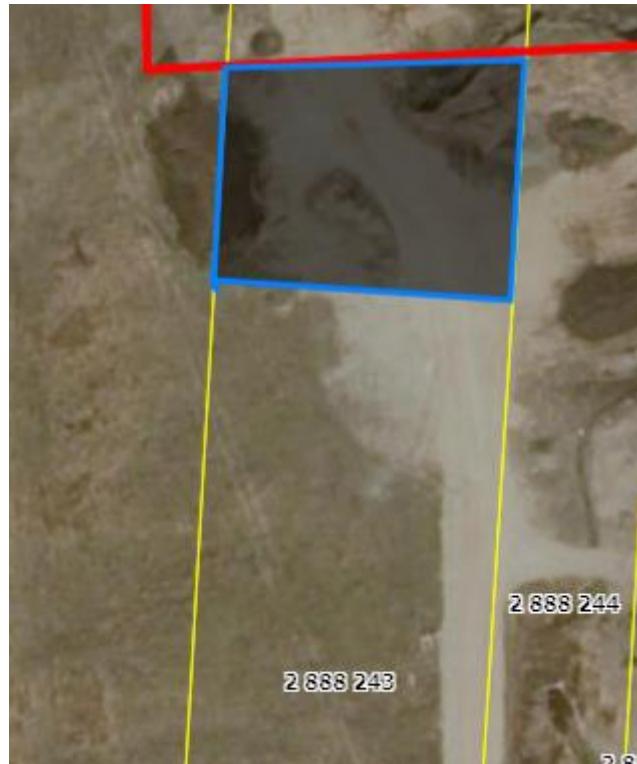
4 2 888 243 la partie Sud de ce lot droit acquis à livrer partiellement tout sauf 2 920 m², zone d'entreposage; ouest du chemin 2, lot boisé sur plus de 50% de sa surface, drainage vers le nord-est, ensemencé dans la portion nord

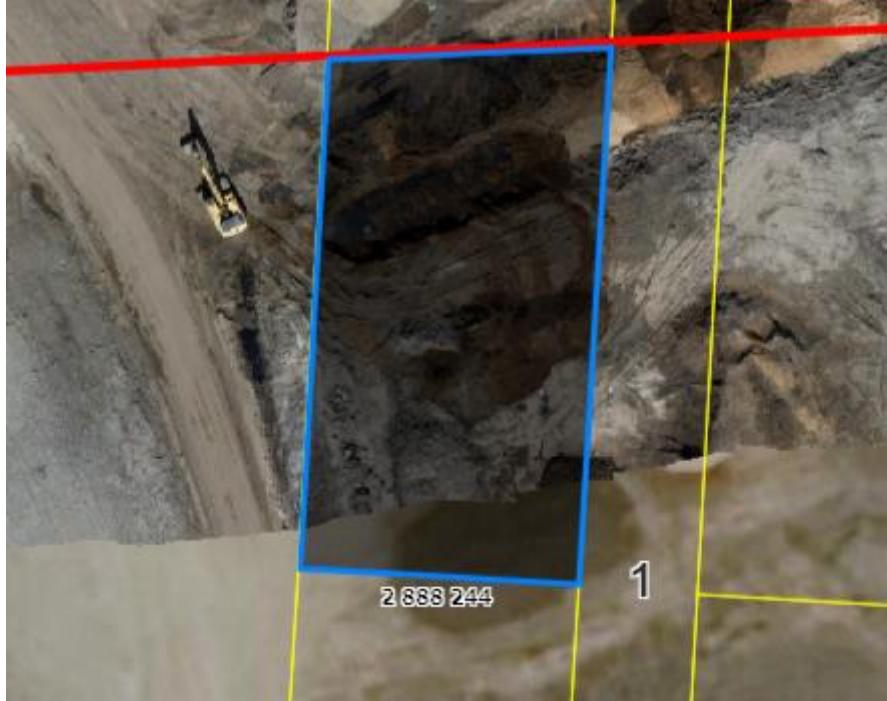
5 2 888 244 la partie Sud de ce lot droit acquis à livrer partiellement tout sauf 1 590 m², zone d'entreposage; lot étroit, moins de 30m de large, portion nord occupée par le chemin 2, avec fossés latéraux longitudinaux et ponceaux, portion sud boisée.

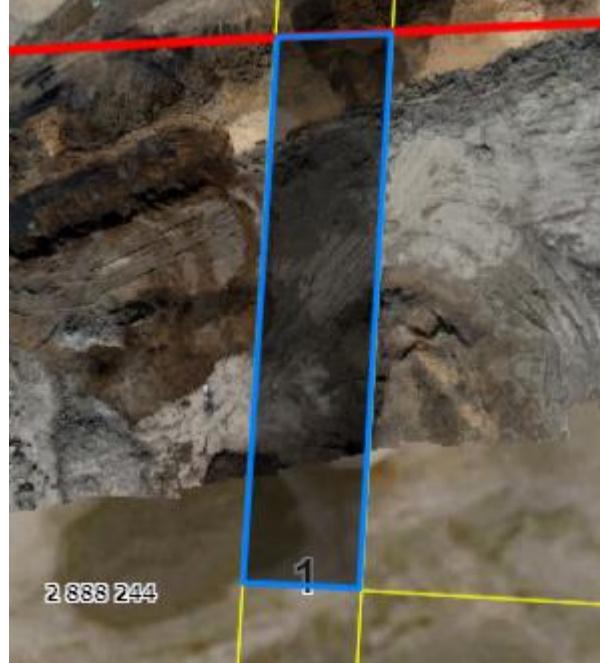
6 2 888 245 la partie Sud de ce lot droit acquis à livrer partiellement tout sauf 685 m², zone d'entreposage; lot étroit (10m) à l'est du précédent, situation similaire au précédent.

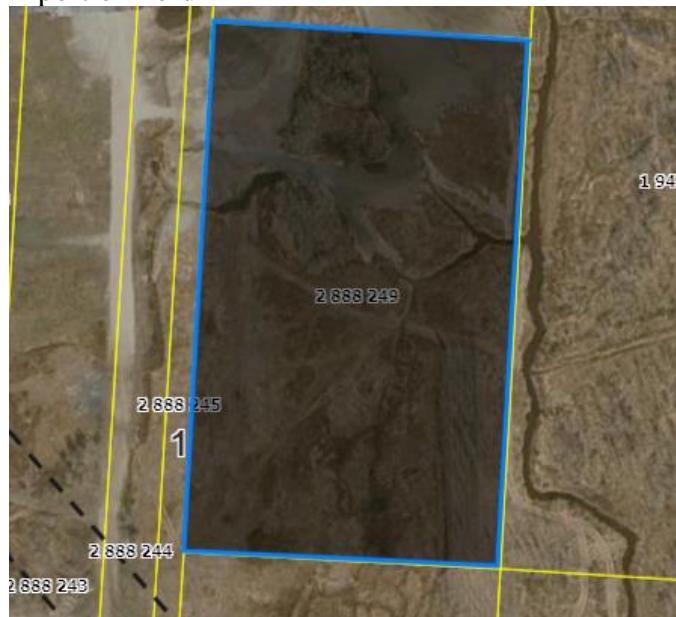
9	2 888 249	au complet lot entre chemin 2 et ruisseau, fossé de drainage creusé dans la portion nord	droit acquis	à livrer
---	-----------	---	--------------	----------

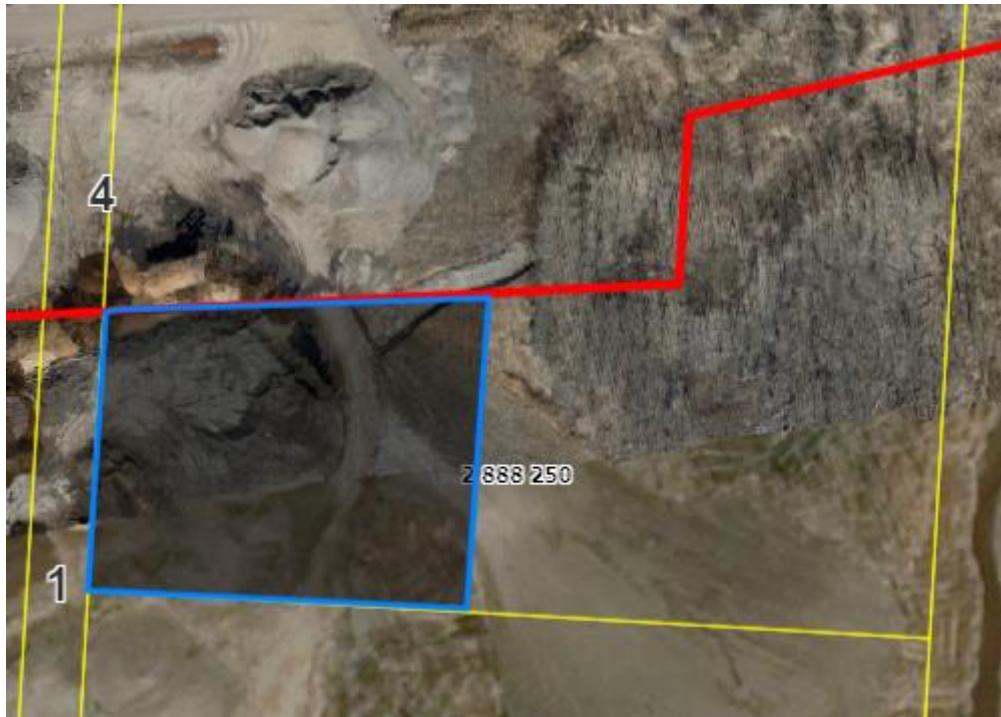
10 2 888 250 la partie Sud de ce lot droit acquis à livrer partiellement
4 870 m² en moins, zone d'entreposage; lot boisé au nord-est
(plantation de trembles), partie sud régale, fossé de drainage au
nord-ouest

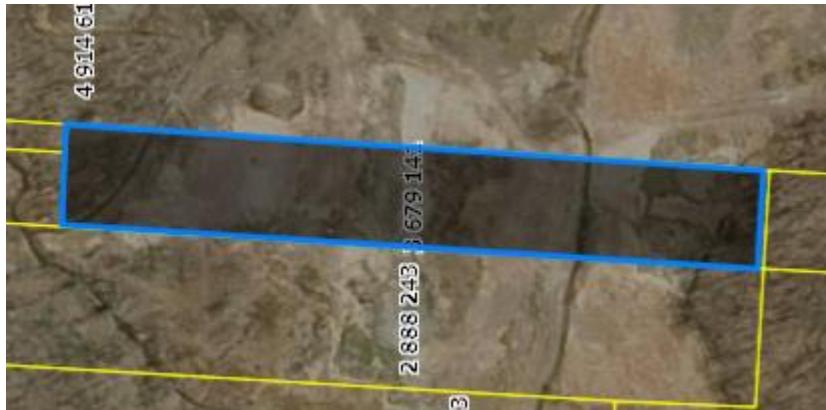
11 3 679 141 au complet à livrer
lot récemment régalé, deux principaux fossés drainant vers l'est, vers fossé de route, non ensemencé, nivelage récent dans la partie sud

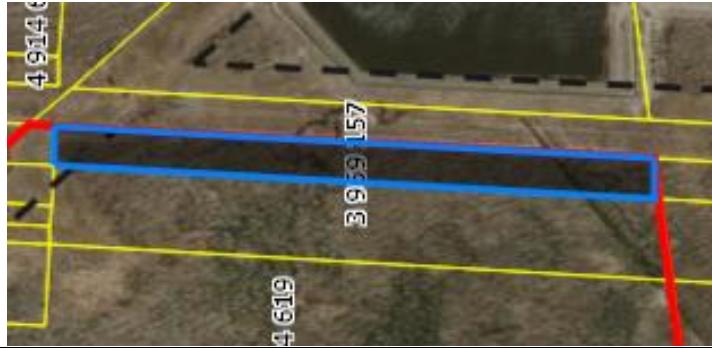
13 3 969 157 au complet à livrer
lot analogue au précédent, limite sud-est de zone

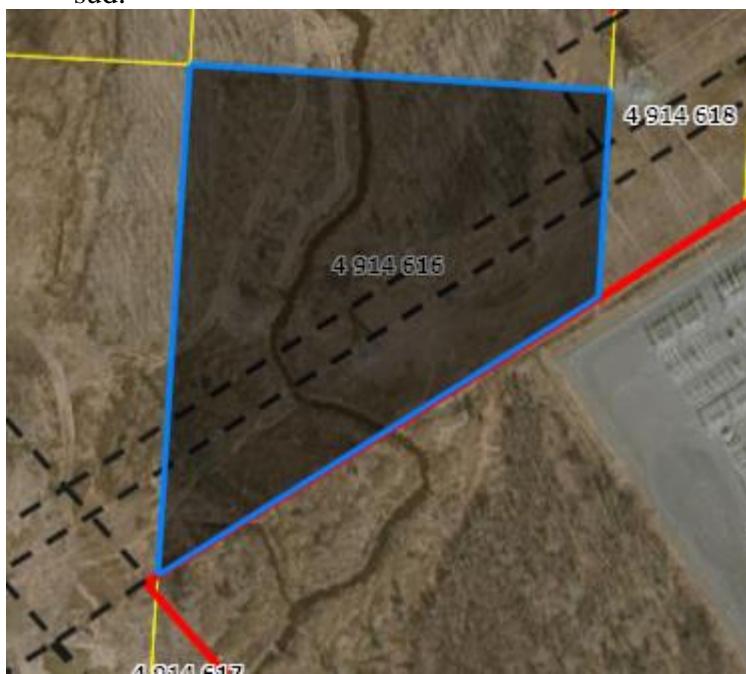
15 4 914 616 au complet certificat 1107 à livrer
lot médian au nord du poste HQ, ruisseau au centre, servitude au sud.

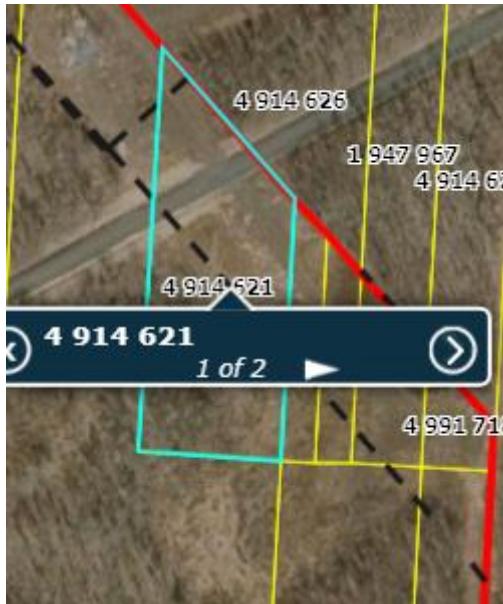
20 4 914 621 au complet certificat 1105 à livrer
petit lot, moitié nord sous servitude, boisé au sud, friche herbacée

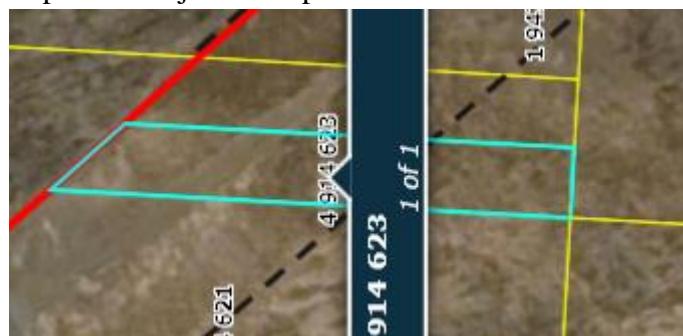
22 4 914 623 au complet certificat 3789 à livrer
petit lot adjacent au précédent

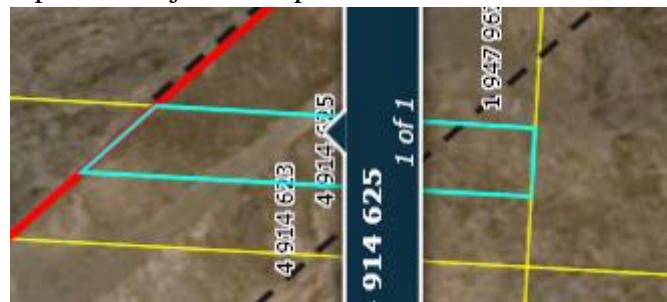
24 4 914 625 au complet certificat 3789 à livrer
petit lot adjacent au précédent

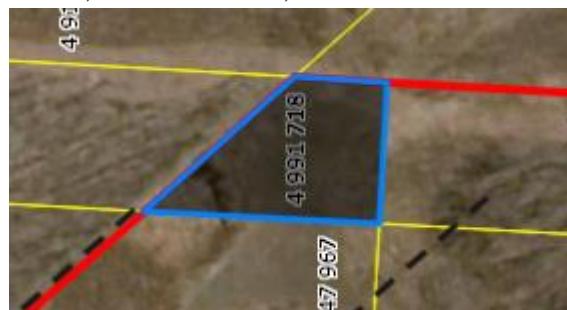
27 4 991 718

petit lot, sous servitude, friche herbacée sur l'ensemble

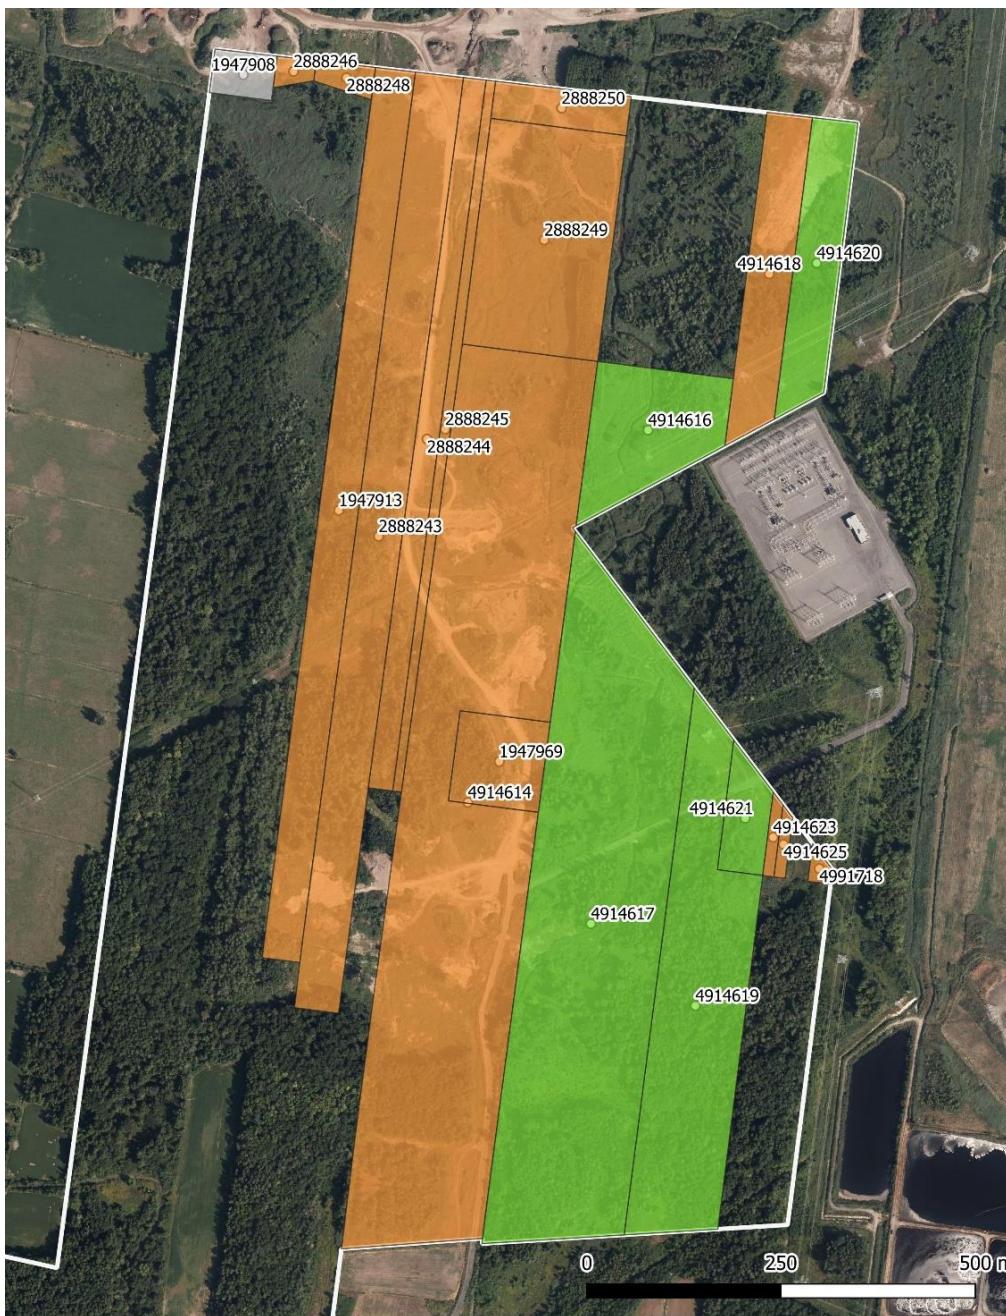
Lors des visites, il a été constaté que la plupart des lots exploités (voir figures 1 et 3) ne l'ont pas été dans leur totalité. Ainsi, plusieurs de ces lots comportaient des portions encore naturelles et peu perturbées. Pour la majorité des lots, les exigences de restauration n'ont pas été remplies, tel que présenté plus précisément au tableau de l'annexe 4 et illustré à la figure 16. Notamment, la présence de milieux humides dans les lots exploités a mené à la présence d'espèces typiques et indicatrices de ces milieux. De plus, aucune plantation de conifère n'a été trouvée sur le site, et plusieurs endroits ne semblent pas avoir été ensemencés.

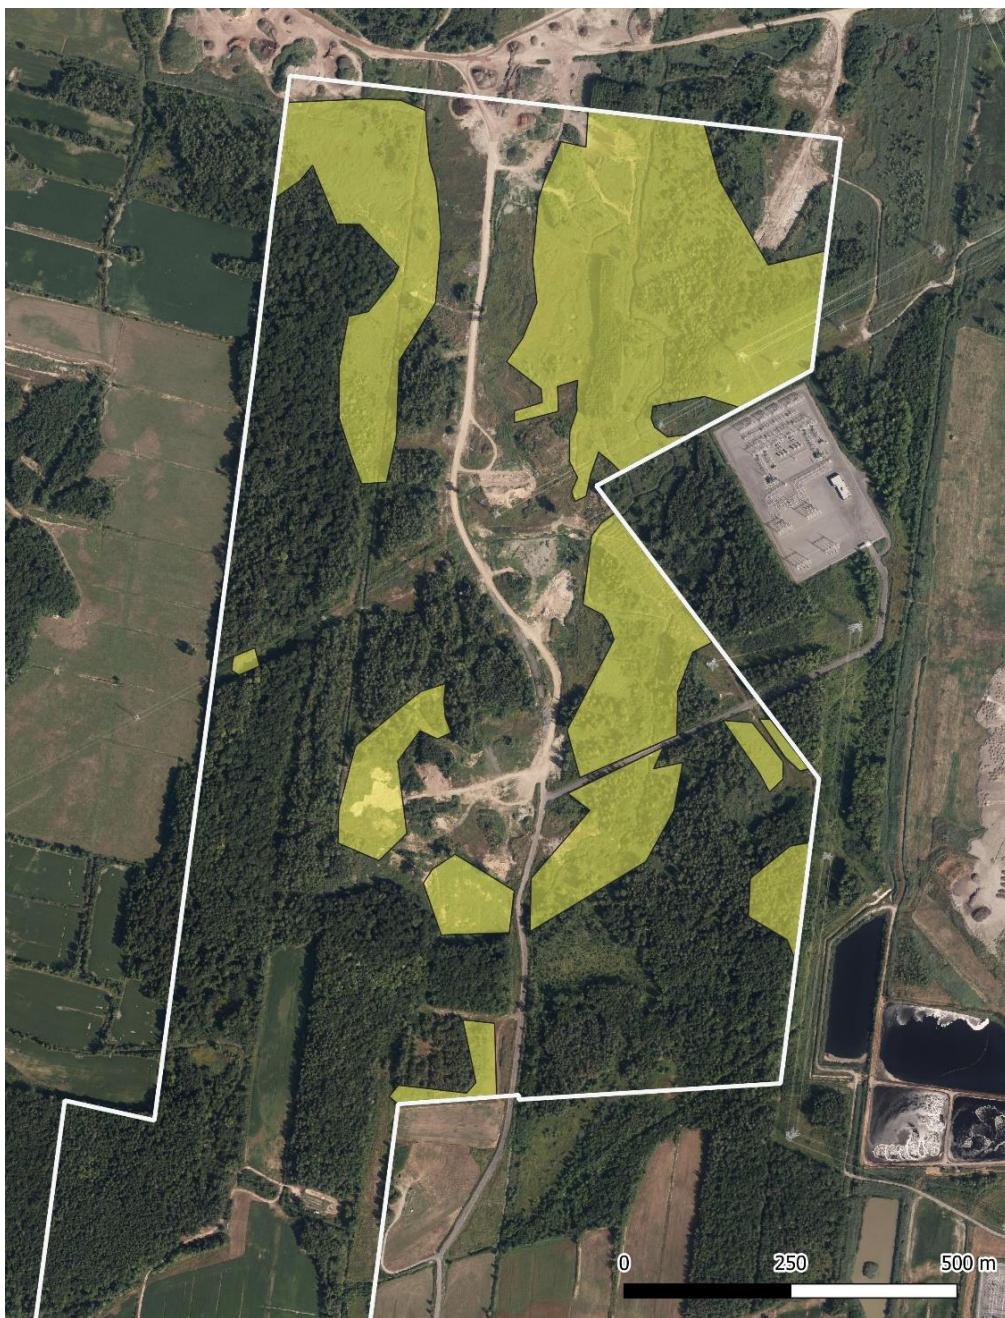
Figure 17. Principales colonies de roseau commun recensées dans l'aire d'étude.

La fin de l'exploitation de la sablière a permis l'implantation de plusieurs espèces exotiques envahissantes, particulièrement le roseau commun. L'envahissement par cette espèce est très important, et ce, partout dans l'aire d'étude. La figure 17 illustre l'étendue approximative des colonies de roseau commun les plus denses. Au total, ces colonies couvrent une superficie d'environ 36 ha. La plante est aussi présente ailleurs dans l'aire d'étude, mais est moins abondante. L'envahissement est d'ailleurs tout aussi répandu sur le terrain de Complexe Enviro Connexions.

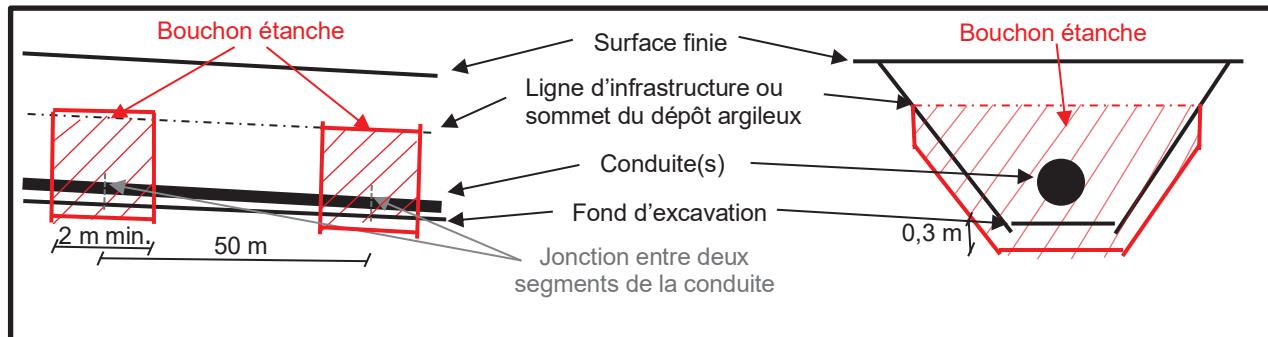
Par ailleurs, dans le cas présent, les déblais des sols du dépôt argileux seront possiblement réutilisables. À cet effet, le potentiel de réutilisation devra être approuvé par un géotechnicien. Advenant que les matériaux en place ne puissent être densifiés adéquatement, il faudra alors utiliser des matériaux d'emprunt argileux prélevés hors du site. Si tel est le cas, une recherche de banc d'emprunt devra être réalisée. Idéalement, ce banc d'emprunt devra être localisé à proximité du site des travaux afin de réduire les coûts de transport. Il sera également possible d'utiliser des bouchons de bentonite. Cette intervention s'avère nécessaire afin d'éviter que l'assèchement du dépôt argileux engendre une consolidation dudit dépôt et, éventuellement, une déformation de la surface et des structures adjacentes.

Figure II : Mise en place de bouchons étanches
