**DEMANDE D'ATTESTATION AU NON-ASSUJETTISSEMENT – DÉNOYAGE  
DES FOSSES J-4 et 87**

AVRIL 2019

**Troilus Gold Corp.**

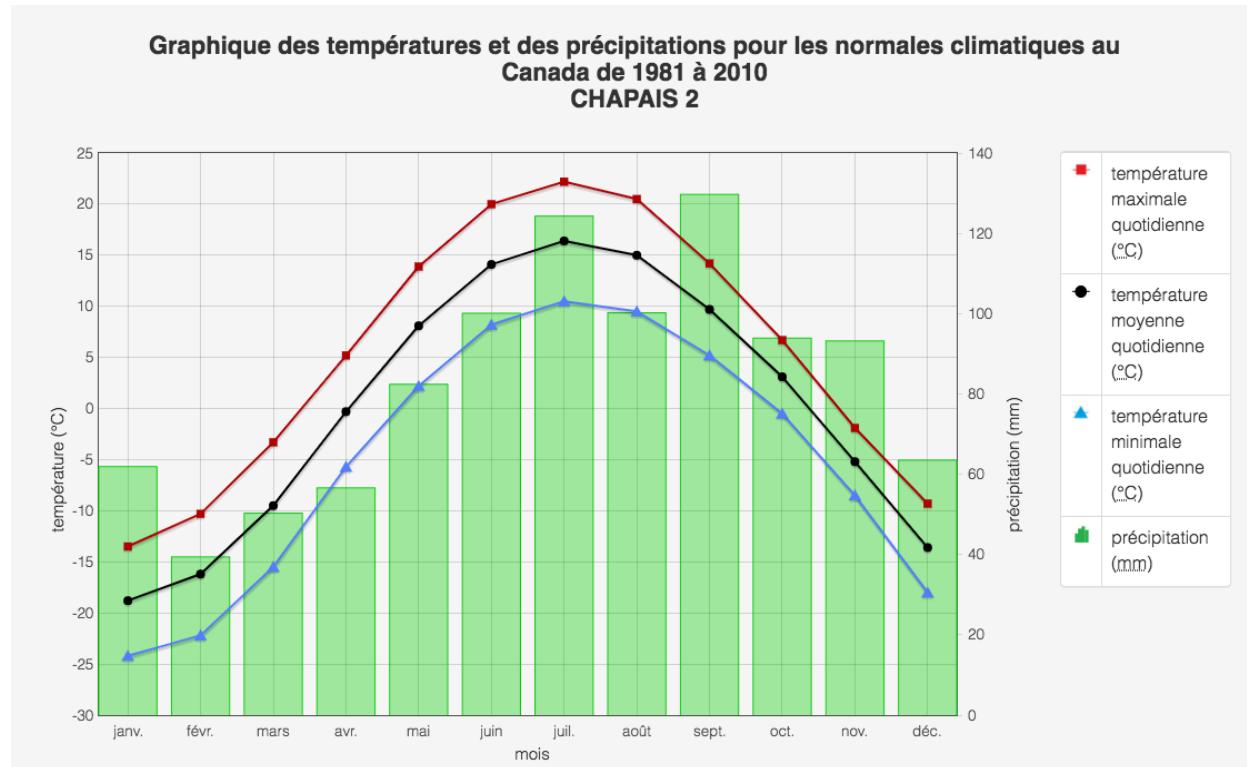
En termes de précipitation, il tombe annuellement environ 995,8 mm par an à Chapais dont 684,5 mm sous forme de pluie. Le graphique de la figure 2.3 montre l'évolution des précipitations et des températures mensuelles.

Figure 2.3 Graphique des températures et précipitations pour les normales climatiques à Chapais 2<sup>1</sup>

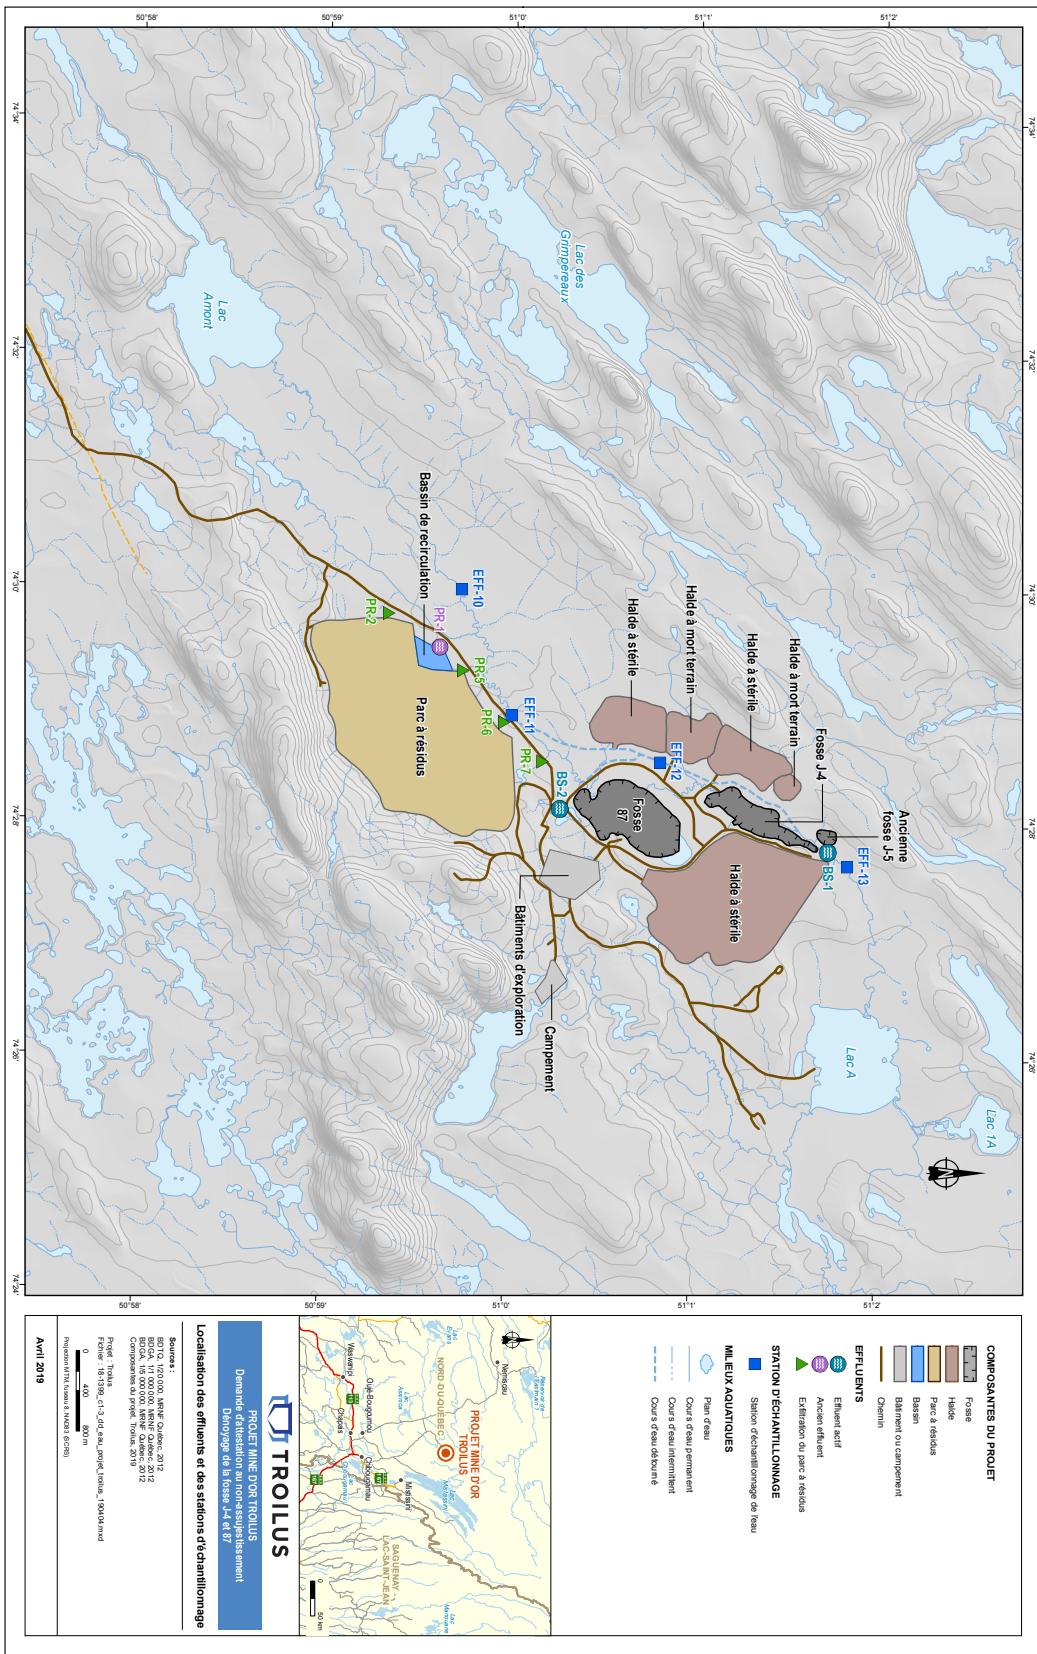
Figure 2.4 Localisation des effluents de la mine en opération et des stations d'échantillonnage

Pendant l'opération, les stations EFF10, EFF11, EFF12 et EFF13 étaient échantillonnés régulièrement dans le cadre des suivis pour les ESEE du Règlement sur les effluents des mines de métaux (REMM) et les suivis provinciaux. Les stations sont situées dans le ruisseau sans nom qui circule sur le site minier entre les lacs Amont et A. Le point EFF-10 est situé en amont du site minier et constitue un point de référence. Le point EFF-11 est situé après le parc à résidus et il permet de mesurer l'effet du rejet des eaux du parc sur le ruisseau. Le point EFF-12 est situé à la hauteur de F87 et permet de mesurer l'effet du parc et du dénoyage des fosses à l'époque. Enfin, le point EFF-13 permet de connaître les effets de l'ensemble du site minier sur le milieu récepteur. Plusieurs données historiques sont disponibles et sont présentées dans les rapports de Genivar (2009 et 2010). La figure 2.4 montre la localisation des stations d'échantillonnage et des points de rejet lorsque la mine était en opération.

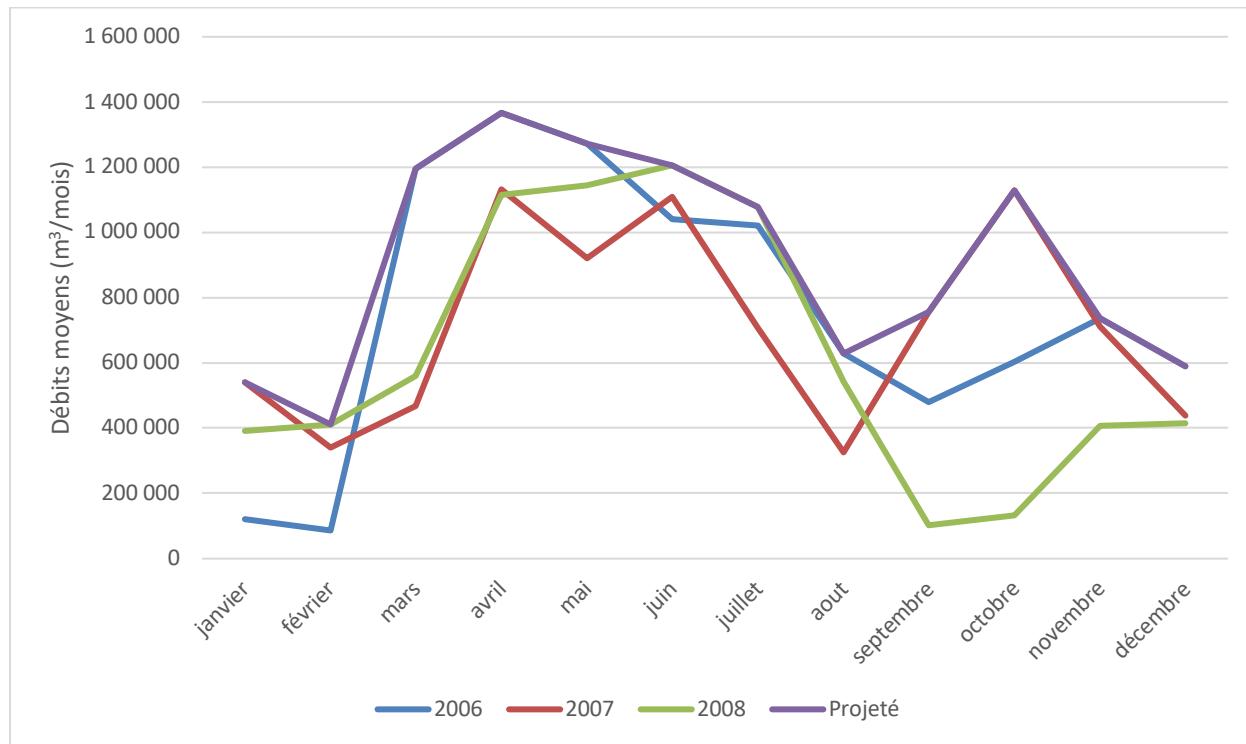
La figure 3.1 illustre les débits en fonction des mois et montre la courbe du débit mensuel qui est proposé de pomper. En procédant ainsi, on évalue que le débit de dénoyage augmenterait le débit à l'exutoire de l'ordre de 20 à 40%. Les deux pointes observées aux mois de mars et avril indiquent qu'à ce moment, pendant l'opération, il était important de diminuer le niveau d'eau dans le parc à résidus afin de libérer de l'espace pour la crue printanière. Ce que ces chiffres indiquent principalement est que le lac A, son affluent et son effluent ont reçu bien plus que la capacité moyenne d'écoulement pendant l'opération de la mine Troilus sans qu'il y ait détérioration sensible de l'environnement (érosion importante). Le tableau 3.3 présente les débits moyens mensuels et non pas les extrêmes. Le cours d'eau peut donc recevoir des valeurs de pointe significativement plus élevées que des valeurs moyennes ce qui permet d'expliquer que Mine Troilus pouvait rejeter des débits importants pendant deux mois d'étiage d'hiver sans pour autant « détruire » les cours d'eau récepteurs. Ceci permet de croire qu'il serait possible de dénoyer les fosses avec un débit supérieur à ce qui est proposé dans ce document à la suite d'une étude hydrologique du cours d'eau sans nom.

Figure 3.1 - Comparaison des débits moyens mensuels pour trois années d'opération et débits mensuels projetés pour le dénouage

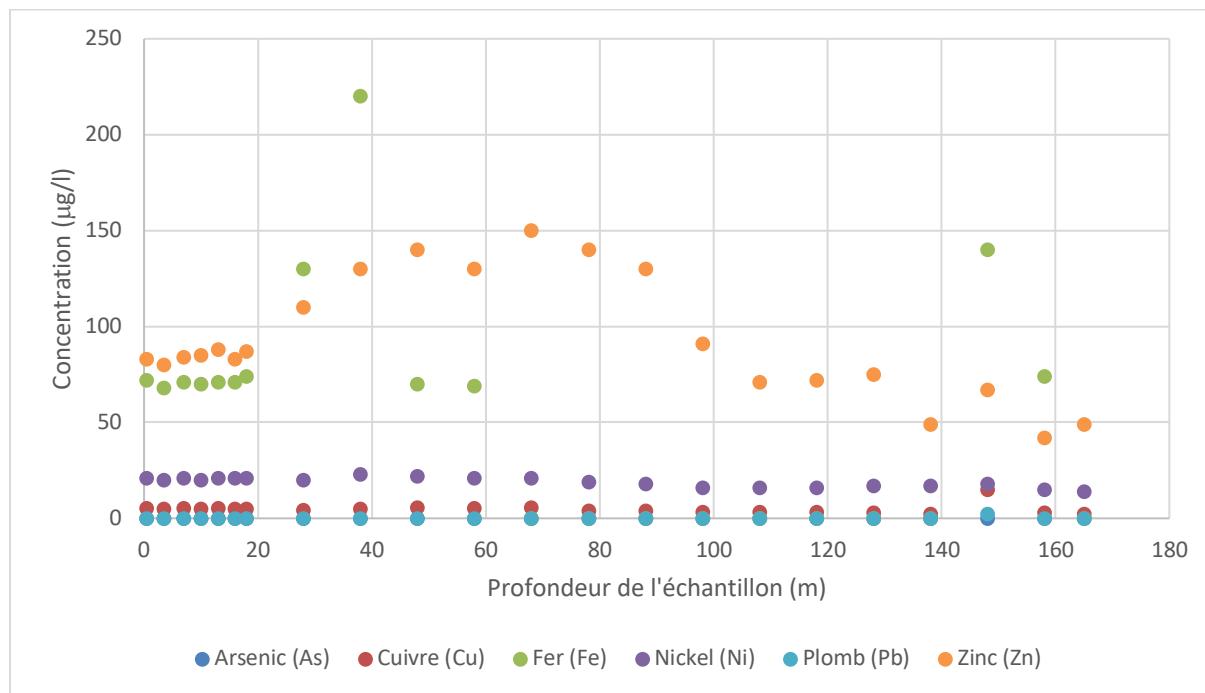
Figure 3.2 - Concentrations de différents métaux en relation avec la profondeur dans la fosse J4

Les concentrations de tous les paramètres mesurés sont sous les limites de la Directive 019. Trois valeurs extrêmes ont été enlevées des graphiques car elles ne représentaient pas des conditions probables. Cependant, elles respectaient tout de même les critères de la Directive 019. Elles sont présentées dans le rapports de Wachii à l'annexe D mais elles auraient dû faire l'objet d'une deuxième vérification au laboratoire. Il s'agissait de deux valeurs en fer dans la fosse J4 et une valeur en zinc dans la fosse 87.

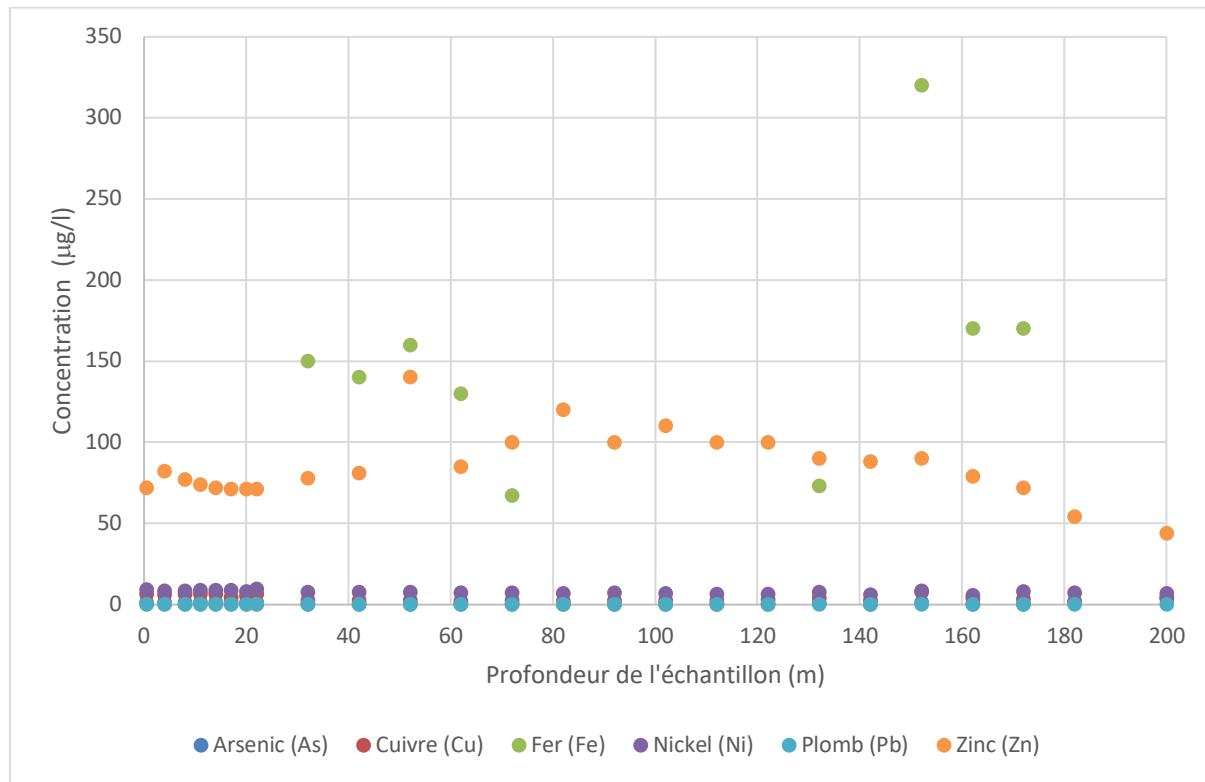
Figure 3.3 : Concentrations de différents métaux en relation avec la profondeur dans la fosse 87

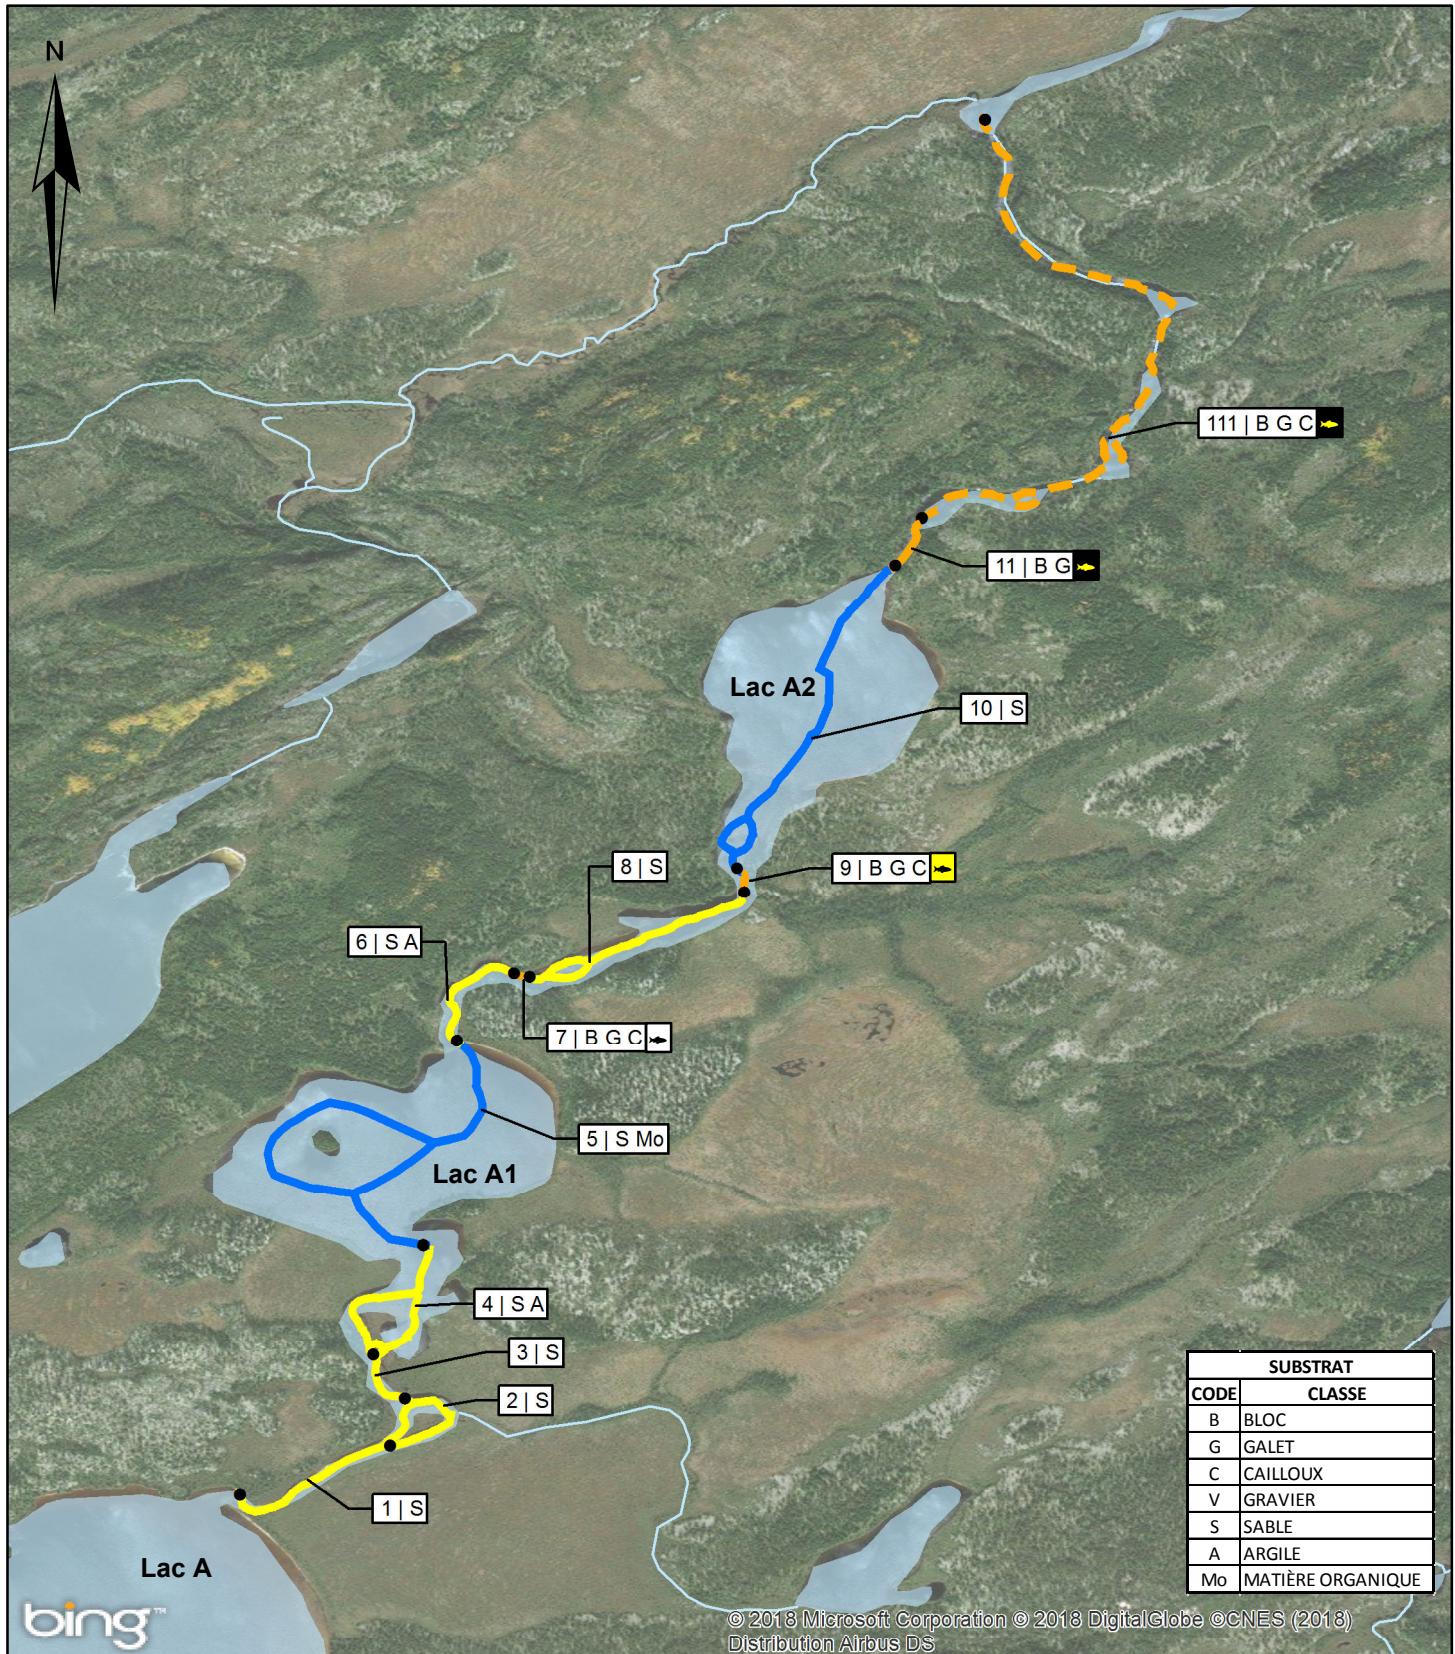
L'émissaire du Lac A (carte 2) débute par un chenal sablonneux d'une largeur moyenne de 10 m à la ligne des hautes eaux (segment 1), puis se rétrécit à environ 5 m jusqu'à une petite île (segment 2).

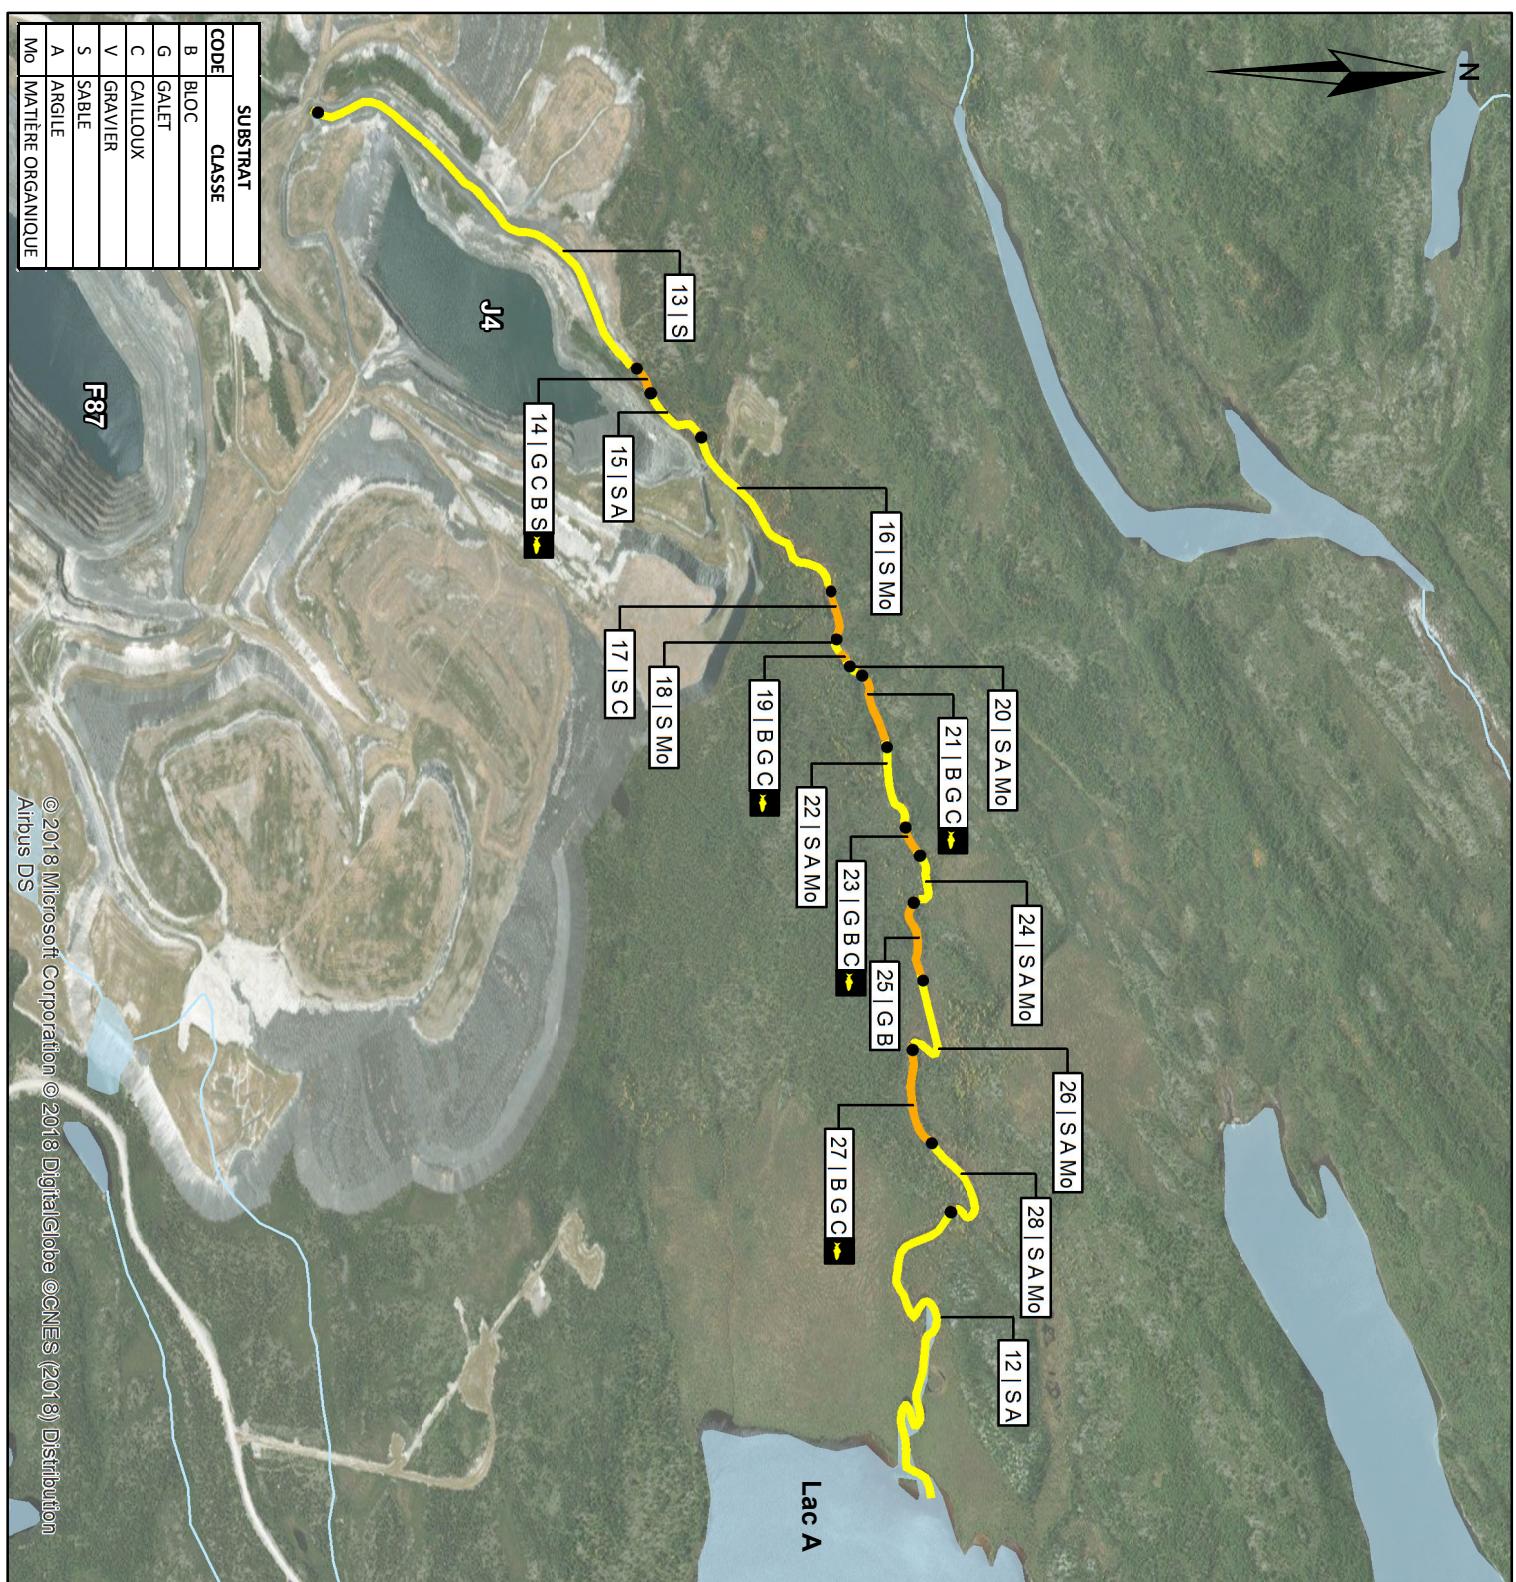
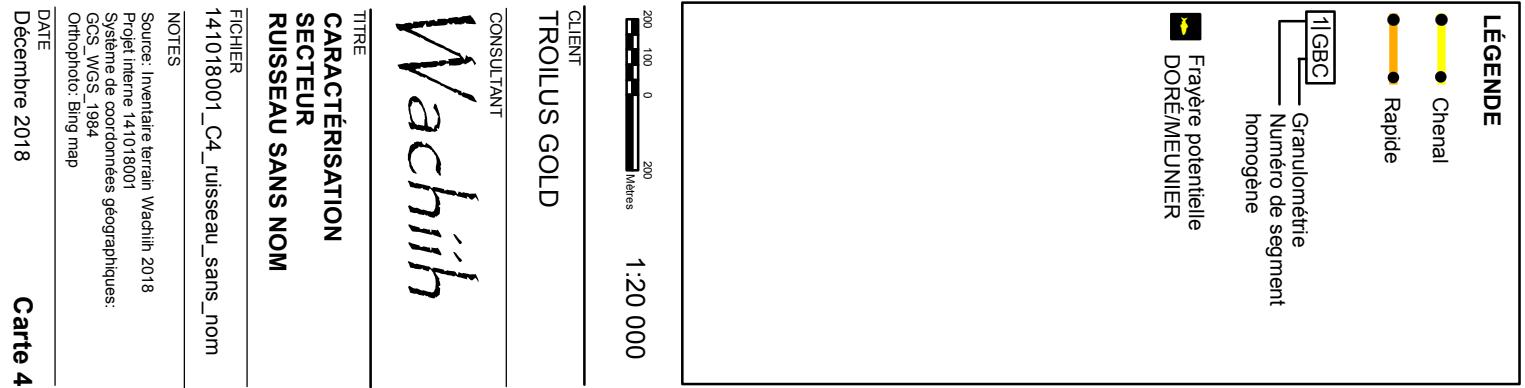
Le ruisseau sans nom (carte 4), tributaire du lac A, débute avec une zone naturelle au sud-ouest de la zone minière et est alimenté par le ruissellement de l'eau des montagnes au sud de son bassin versant. Il longe ensuite les fosses F87 et J4. Cette portion du cours d'eau a été déviée de son lit naturel pour lui faire contourner la zone d'exploitation minière. À cet endroit, les rives sont stabilisées en enrochement (section 13). La rivière reprend son apparence naturelle à l'extrémité nord de la fosse J4, débutant avec un petit rapide d'une largeur de 5 m à la ligne des hautes eaux et d'une profondeur moyenne de 0,70 m (segment 14). La rivière se transforme en chenal calme entrecoupé de deux petits rapides (segments 17 et 19), puis de quatre longs rapides (segments 21, 23, 25, 27). Après le premier long rapide (segment 21), le cours d'eau s'élargit à 15 m sur une distance de 20 m puis retrouve sa largeur moyenne de 5 m. À la fin du dernier rapide (segment 27), une île divise la rivière en deux chenaux créant un élargissement notable de 20 m à la ligne des hautes eaux. Le courant principal passe sur la rive gauche. La rivière reprend sa forme de chenal (segment 28) avant de se transformer en méandre jusqu'au lac A (segment 12).

Tableau 5. Caractérisation du ruisseau sans nom tributaire du lac A (segments 12-29)
