PROJET MINIER ROSE LITHIUM-TANTALE

**DEMANDE DE MODIFICATION DU CERTIFICAT
D'AUTORISATION POUR L'APPROBATION DU CAMPEMENT DE
TRAVAILLEURS ET POUR L'AJOUT DE BANCS D'EMPRUNT**

RÉPONSES AUX QUESTIONS DU MELCCFP

RÉF. WSP : CA-WSP-231-01762-00

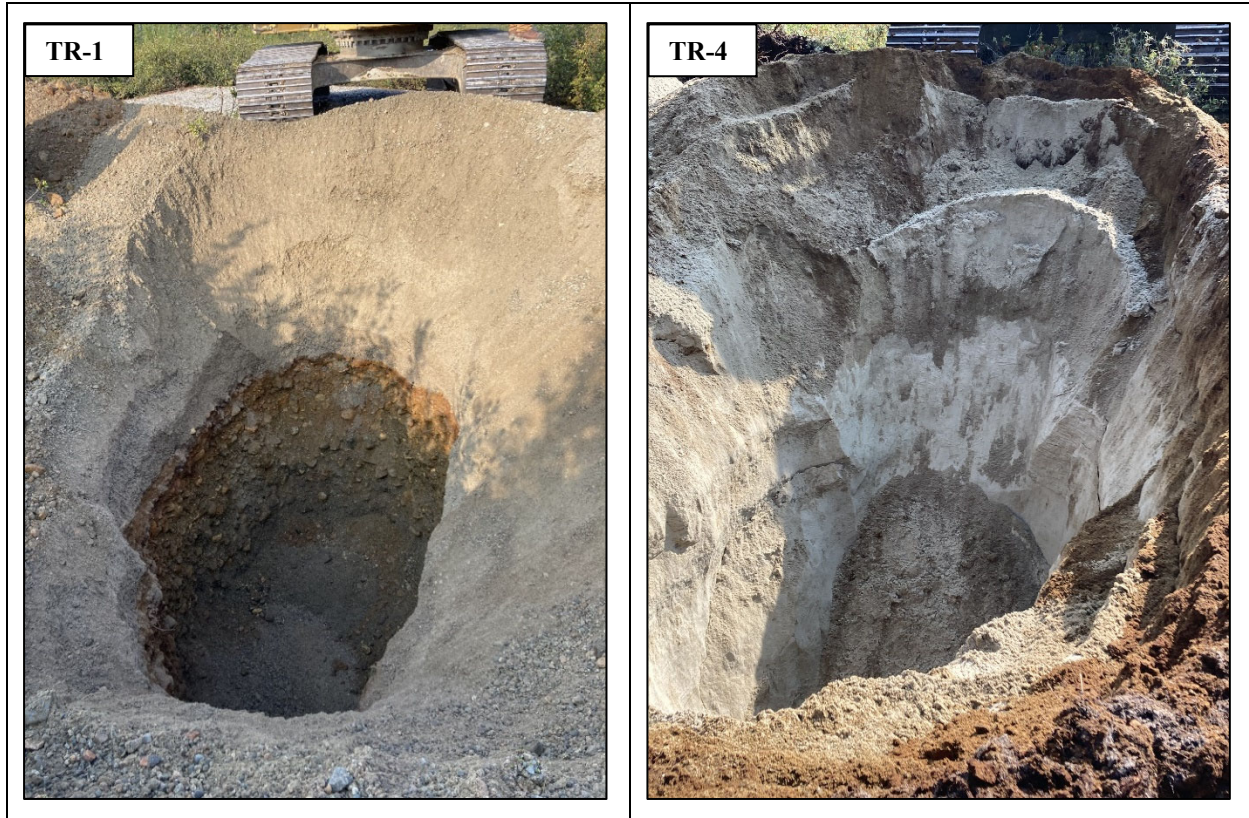
Figure 2 Banc B-3 : Deux unités sédimentaires dans la tranchée TR-1 et une seule unité sableuse dans la tranchée TR-4.

Bien qu'aucune tranchée n'ait été effectuée à cet endroit précisément, la continuité des couches sédimentaires permet de croire que ce sédiment aurait des caractéristiques similaires à l'unité naturelle retrouvée en profondeur à la tranchée TR-1. En ce qui a trait au reste du banc (TR-2, TR-3, TR-4 et TR-5), les essais en laboratoire indiquent que celui-ci est principalement composé de sable (78,6 % à 92,5 %; figure 2). Le roc et la nappe phréatique n'ont pas été rencontrés dans aucune des tranchées effectuées. Le matériel de ces tranchées serait conforme à un MG 112, mais serait peu porteur.

Le banc initial B-3 ne montre pas de potentiel en termes de matériaux granulaires, mis à part pour le monticule de déblai à son extrémité *est*. Cette zone au sud-est offrirait un volume approximatif entre 4312 m³ et 9702 m³ en respectant une distance de 45 m ou moins des milieux humides à proximité. En considérant une distance minimale de 60 m des milieux humides, le volume approximatif varierait alors entre 4159 m³ et 9358 m³. Ce dépôt s'apparente au fuseau granulométrique MG 56 naturel (après tamisage au tamis 80 mm). Il pourrait également servir à la production de MG 20 ou de MG 56 concassé. Par ailleurs, en ajoutant le volume qu'offrirait l'extension nord (non investigué), le banc pourrait alors fournir un volume approximatif de 6 111 m³ à 13 300 m³ (distance de 45 m et moins des milieux humides) ou de 5 958 m³ à 12 956 m³ (distance minimale de 60m des milieux humides). À noter cependant que l'accès à ce banc est limité par la ligne électrique devant être traversée. De plus, l'exploitation se ferait immédiatement à la marge de l'emprise de la ligne.

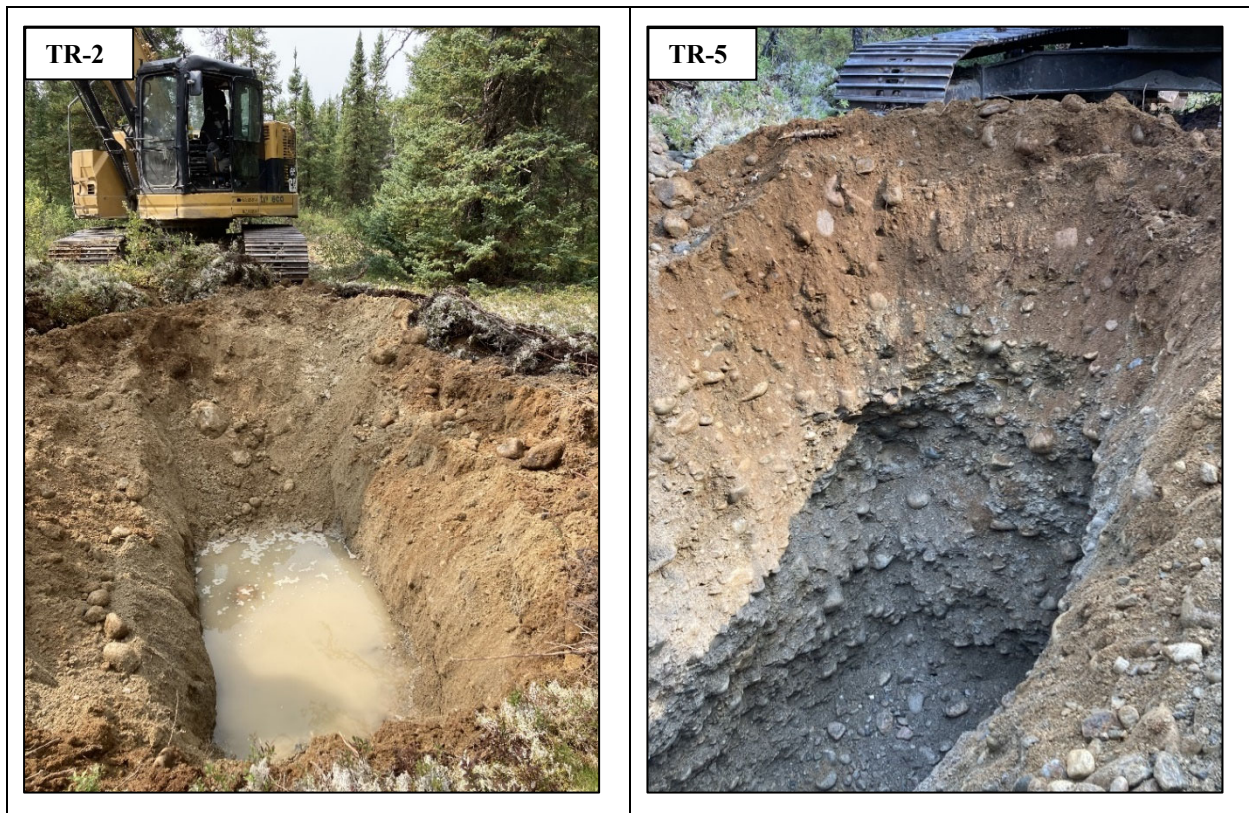
Figure 3 Banc B-4 : Proportion plus faible de matériaux grossiers dans la tranchée TR-2 (à l'est) que dans la tranchée TR-5 (à l'ouest).

D'après les analyses granulométriques, l'esker présente un matériel caractérisé par un sable et gravier avec plus ou moins de cailloux (0 % à 10,6 %) et de silt/argile (3,2 % à 12 %). Les tranchées TR-1 à TR-3 présentent les proportions de sable et de silt/argile les plus importantes, rendant la qualité des matériaux à la limite pour produire un MG 112 (figure 3). Mis à part pour la tranchée TR-3 au centre du banc, l'analyse des puits d'observation révèle la présence d'une seule unité sédimentaire. La proportion de gravier et de cailloux dans cette unité est toutefois plus importante dans la portion ouest du banc (TR-4, TR-5 et TR-6).

Le sédiment naturel dans la portion ouest (TR-4 à TR-6) s'apparente au fuseau d'un MG 56 (après tamisage au tamis 80 mm) ou pourrait servir à la production de MG 20 ou MG 56 concassés. Il est à noter qu'un cours d'eau s'écoule le long de la limite nord de l'esker. La superficie du sédiment exploitable est donc limitée au nord afin de respecter une distance variant de 30 à 60 m du milieu humide accolé au droit du cours d'eau.

De plus, la nappe phréatique a été rencontrée à 1,9 m de profondeur à l'extrémité *est* du banc (TR-1 et TR-2). Sa profondeur augmente vers l'ouest, passant de 2,7 m au centre (TR-4) à 3,4 m à l'ouest (TR-6). La présence de la nappe phréatique limite considérablement l'exploitation des matériaux pour les tranchées TR-1 à TR-3, mais se retrouve à une profondeur plus acceptable pour la portion ouest, soit à partir de TR-4 à TR-6. En respectant des distances minimales de 60 m, 45 m et 30 m des milieux humides, la portion ouest (TR-4 à TR_6) pourrait fournir des intervalles de volume approximatif de 13143 m³ à 39429 m³, de 18125 à 54375 m³ ou de 21245 m³ à 63736 m³ respectivement.

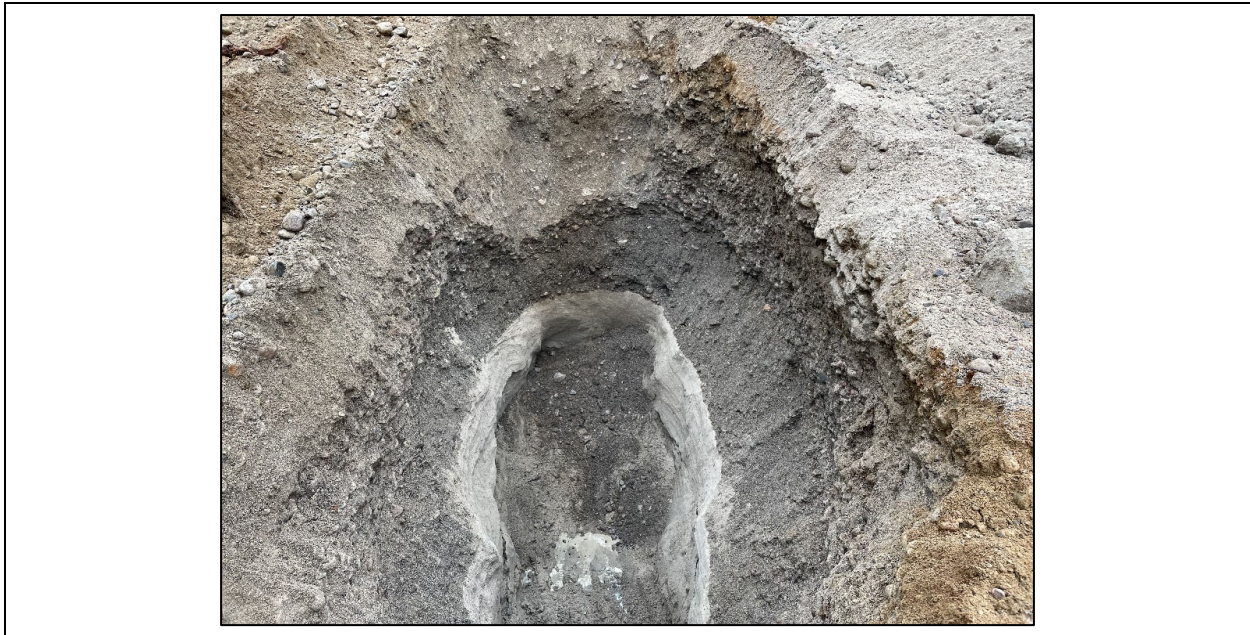
Figure 4 Banc B-6 : Unité de surface composée principalement de sable et gravier surmontant l'unité sableuse sus-jacente (TR-5).

Les analyses granulométriques indiquent que le banc B-6 est composé d'un sable et gravier avec des traces de cailloux (0 % à 9,5 %) et de matériaux fins (silt et argile, 2,2 à 9,4 %). À noter que l'extrémité est du banc (TR-1) contient une plus grande proportion de sédiments fins (9,4 %) et de cailloux (9,5 %). La description des tranchées exploratoires a permis de relever la présence de deux unités sédimentaires. La première unité est rencontrée jusqu'à des profondeurs variant entre 2,5 et 5,5 m et est composée d'un sable et gravier avec plus ou moins de cailloux et de traces de silt (figure 4). L'unité en dessous est quant à elle composée de sable. Le roc probable a été rencontré dans deux tranchées à des profondeurs de 4,0 et 4,2 m. Ce banc offre une proportion considérable de matériel exploitable sur 4 m de profondeur et dans un fuseau conforme au MG 112 (porteur), après déblaiement et tamisage à 112 mm. Aucune volumétrie n'a été calculée pour ce banc étant donné que celui-ci servira de site pour le futur campement.

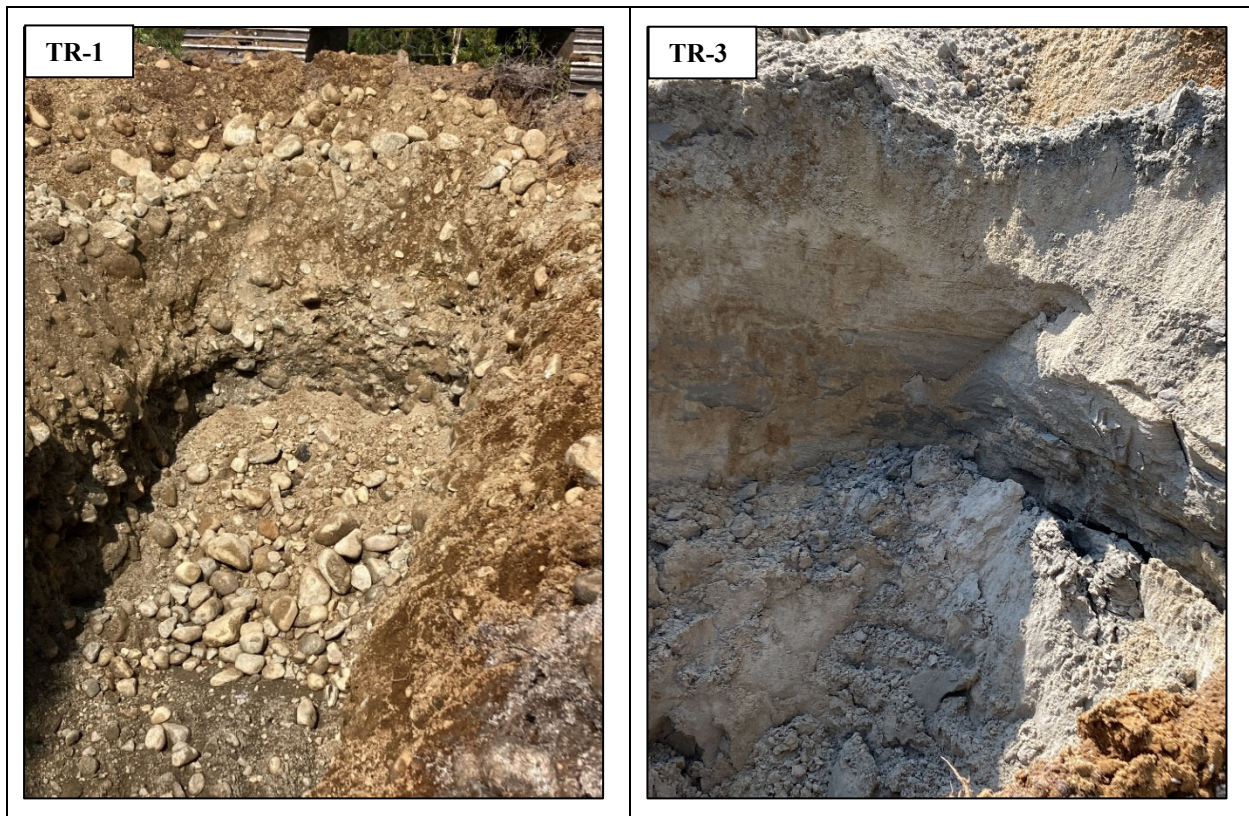
Figure 5 Banc B-8 : Proportion plus grande de matériaux grossiers dans la tranchée TR-1 (à l'ouest) que dans la tranchée TR-3 (à l'est).

Le banc B-8 présente un matériel de qualité principalement dans la portion ouest (TR-1 : gravier et sable avec cailloux [13,2 %]). Toutefois, le sédiment devient plus fin vers l'est (figure 5), passant à un gravier et sable sans cailloux au centre (TR-2) et finalement à un sable et un peu de silt/argile (10,9 %) à l'extrémité est (TR-3). À noter que le roc est atteint entre 2,4 m et 2,7 m de profondeur dans l'ensemble des tranchées exploratoires. Le matériel de qualité est donc retrouvé à l'ouest et au nord de ce banc et s'apparente naturellement au fuseau d'un MG 56 (après tamisage au tamis 80 mm) ou pourrait être utilisé pour la production de MG 20 concassé. En respectant des distances minimales de 60 m, 45 m et 30 m des milieux humides situés à proximité, ce secteur pourrait fournir des quantités variant de 29 378 m³ à 48 963 m³, de 36 552 m³ à 60 919 m³ ou de 41 633 m³ à 69 389 m³, respectivement. Toutefois, il est à noter qu'une incertitude importante est associée aux volumes de matériel exploitable calculés pour ce banc, du fait que seulement deux tranchées ont été effectuées dans cette zone.

Le banc B-8 (annexe A, carte 2-2) est situé à environ 1300 m du chemin principal et présente une végétation clairsemée à sa surface. Il est confiné par des milieux humides qui longent ses limites ouest et sud. Une portion du banc situé à son extrémité nord a déjà été exploitée auparavant. Le long de la limite nord, le sédiment est appuyé sur une crête rocheuse surélevée. Le reste du banc descend en pente douce vers le sud. Ce banc semble avoir subi des modifications anthropiques par endroits (piles de sédiments et revégétalisation).

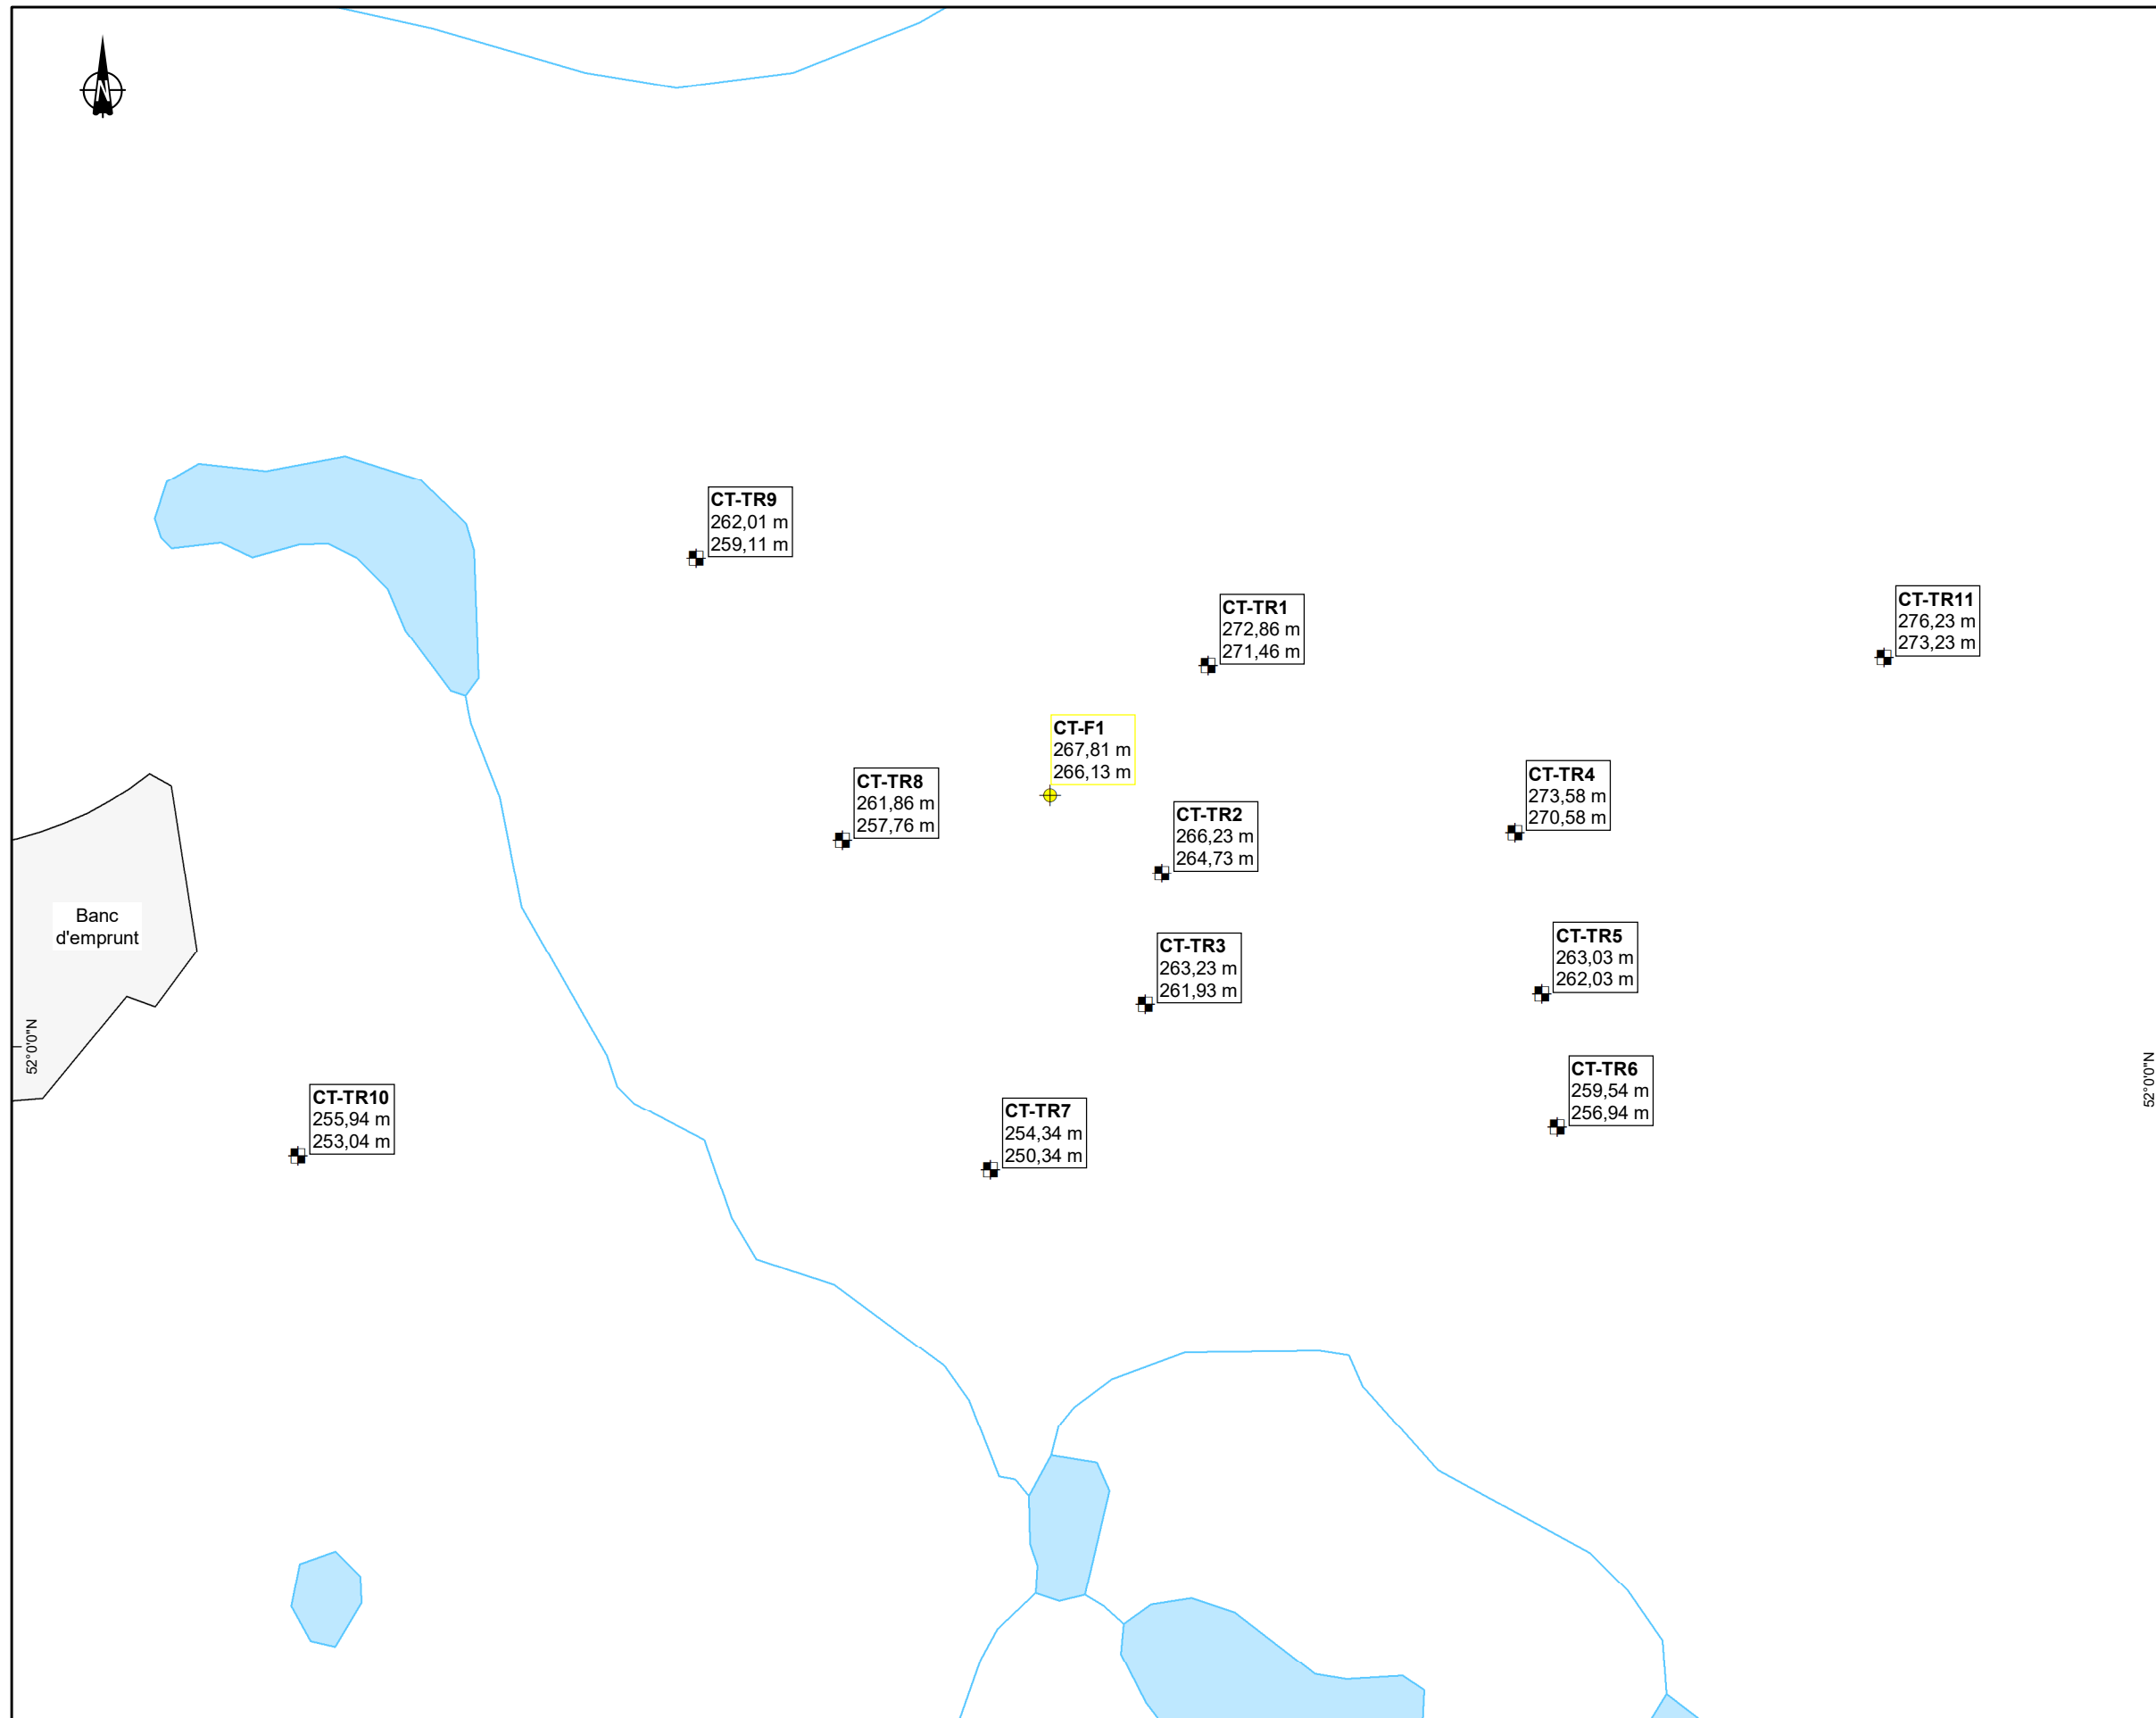
Plan de localisation

- Forage avec piézomètre installé
- Tranchée

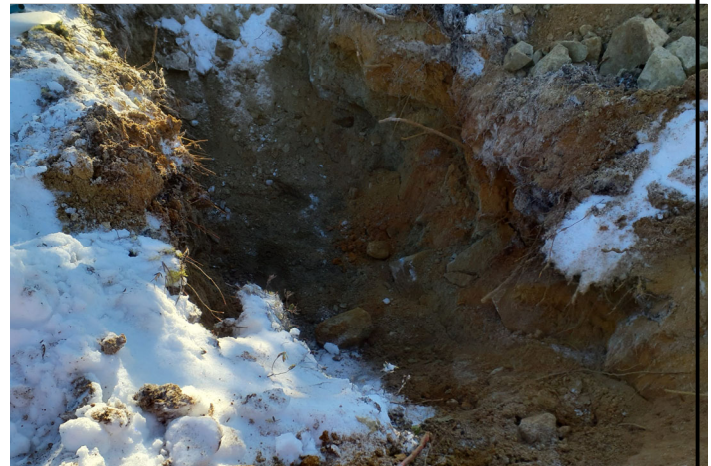
CT-TR2

Nom du projet : **Projet minier Rose Lithium**
 No. de projet : **211-05173-02**
 Localisation civile : **Rose Lithium**
 Entrepreneur : **Blais et Langlois inc.**
 Coordonnées géodésiques (m) X : **422 745,5** Y : **5 761 721,2**
 UTM Zone 18 (NAD83) Z : **266,23**

Sol organique: Silt sableux, traces de gravier, brun foncé, humide et gelé. Présence de matière organique.	VR-1

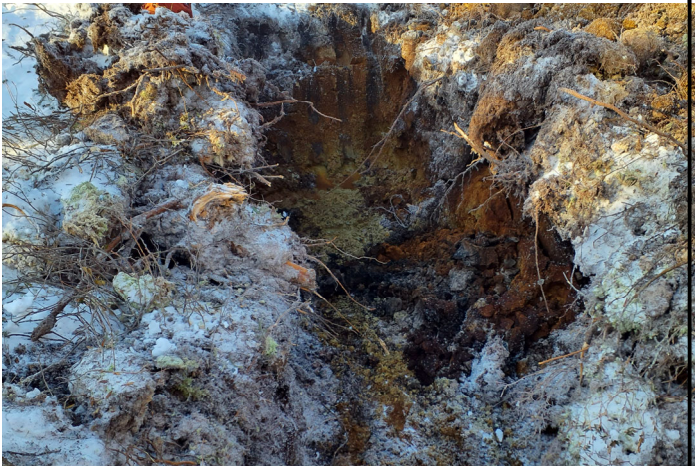
CT-TR3

Nom du projet : **Projet minier Rose Lithium**
 No. de projet : **211-05173-02**
 Localisation civile : **Rose Lithium**
 Entrepreneur : **Blais et Langlois inc.**
 Coordonnées géodésiques (m) X : **422 738,1** Y : **5 761 662,7**
 UTM Zone 18 (NAD83) Z : **263,23**

Sol organique: Silt sableux, traces de gravier, brun foncé, humide. Présence de matière organique.	VR-1

Sol naturel: Sable, un peu de gravier, brun oxydé, d'apparence lâche, humide. Présence de cailloux (2-5%) et blocs (2-5%).	VR-2

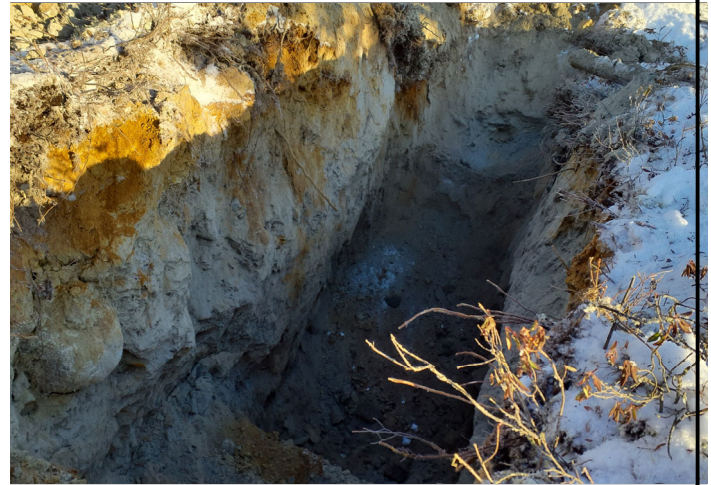
CT-TR4

Nom du projet : **Projet minier Rose Lithium**
 No. de projet : **211-05173-02**
 Localisation civile : **Rose Lithium**
 Entrepreneur : **Blais et Langlois inc.**
 Coordonnées géodésiques (m) X : **422 902,3** Y : **5 761 739,3**
 UTM Zone 18 (NAD83) Z : **273,58**

PROF. (m)	NIVEAU (m)	SYMBOLE	DESCRIPTION STRATIGRAPHIQUE	ÉCHANTILLONS		INF	ESSAIS DE LABORATOIRE ET IN SITU
				TYPE NO.	ÉTAT		
	273,58		Niveau				
	0,00 273,48		Sol organique: Silt sableux, traces de gravier, brun foncé, humide. Présence de matière organique.	VR-1			AG $W_N = 6.2\%$
0,5	0,10 273,28 0,30		Till: Sable silteux et graveleux, brun oxydé, d'apparence lâche à compact, humide. Présence de cailloux (2-5%) et blocs (2-5%). Devenant gris.	VR-2			
1,0	272,58 1,00		Devenant d'apparence compact.	VR-3			
2,0	271,58 2,00		Devenant avec présence de cailloux (15-20%)	VR-4			
3,0	270,78 2,80		Fin de la tranchée sur bloc ou roc probable.

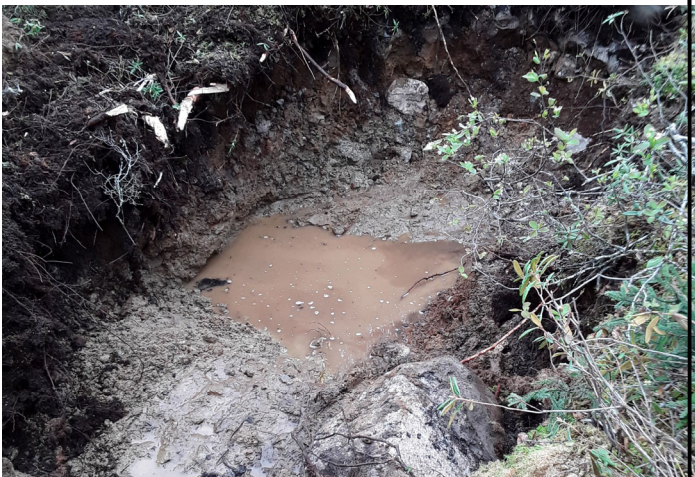
CT-TR5

Nom du projet : **Projet minier Rose Lithium**
 No. de projet : **211-05173-03**
 Localisation civile : **Rose Lithium**
 Entrepreneur : **Blais et Langlois inc.**
 Coordonnées géodésiques (m) X : **422 914,3** Y : **5 761 667,4**
 UTM Zone 18 (NAD83) Z : **263,03**

Sol organique: Silt sableux, traces de gravier, brun foncé, humide. Présence de matière organique.	VR-01

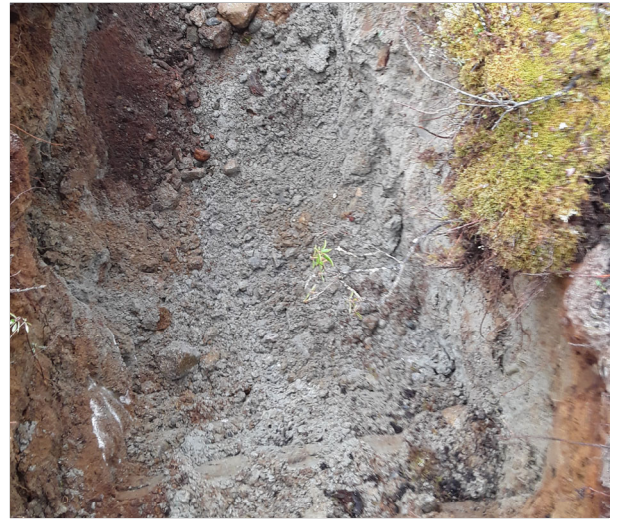
CT-TR6

Nom du projet : **Projet minier Rose Lithium**
 No. de projet : **211-05173-03**
 Localisation civile : **Rose Lithium**
 Entrepreneur : **Blais et Langlois inc.**
 Coordonnées géodésiques (m) X : **422 921,2** Y : **5 761 608,1**
 UTM Zone 18 (NAD83) Z : **259,54**

Sol organique: Silt sableux, traces de gravier, brun foncé, humide. Présence de matière organique.	VR-01

Till: Sable silteux, traces de gravier, brun oxydé, d'apparence compact, humide. Présence de cailloux (15-20%) et blocs (15-20%).	VR-02

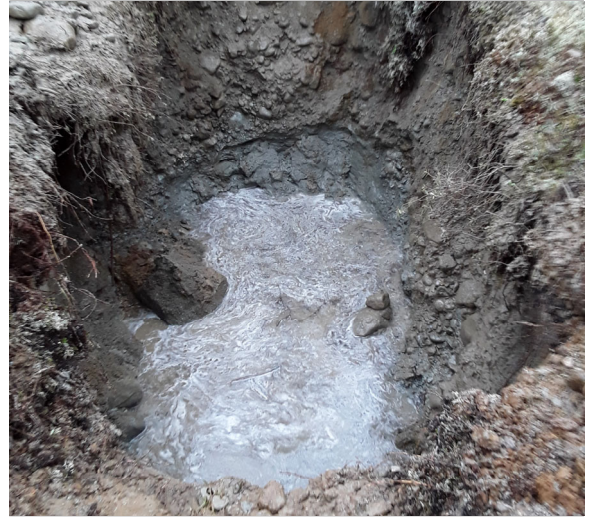
Nom du projet : **Projet minier Rose Lithium**
 No. de projet : **211-05173-03**
 Localisation civile : **Rose Lithium**
 Entrepreneur : **BlaisBlais et Langlois inc.**
 Coordonnées géodésiques (m) X : **422 669,2** Y : **5 761 589,3**
 UTM Zone 18 (NAD83) Z : **254,34**

Sol organique: Silt sableux, traces de gravier, brun foncé, humide. Présence de matière organique.	VR-01

Sol naturel: Sable silteux, un peu de gravier, brun oxydé, d'apparence compact, humide.	VR-02

Till: Gravier sableux, gris, d'apparence dense, humide. Présence de cailloux (30-40%) et blocs (30-40%).	VR-03

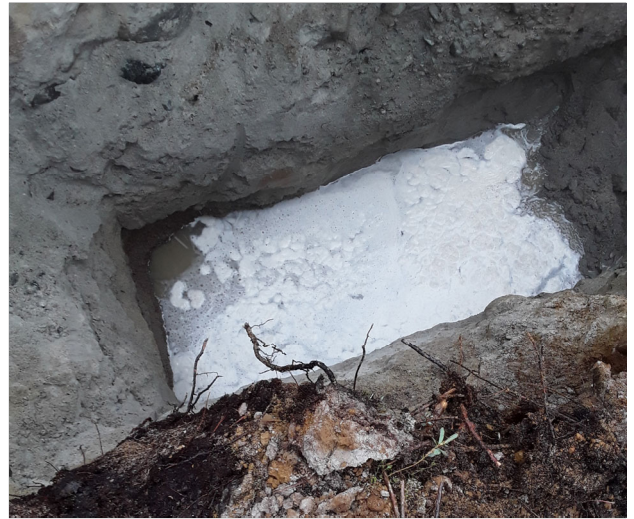
CT-TR9

Nom du projet : **Projet minier Rose Lithium**
 No. de projet : **211-05173-03**
 Localisation civile : **Rose Lithium**
 Entrepreneur : **Blais et Langlois inc.**
 Coordonnées géodésiques (m) X : **422 538,5** Y : **5 761 861,2**
 UTM Zone 18 (NAD83) Z : **262,01**

Sol organique: Silt sableux, traces de gravier, brun foncé, humide. Présence de matière organique.	VR-01

Till: Sable graveleux, brun oxydé, d'apparence compact, humide. Présence de cailloux (5-10%) et blocs (5-10%).	VR-02

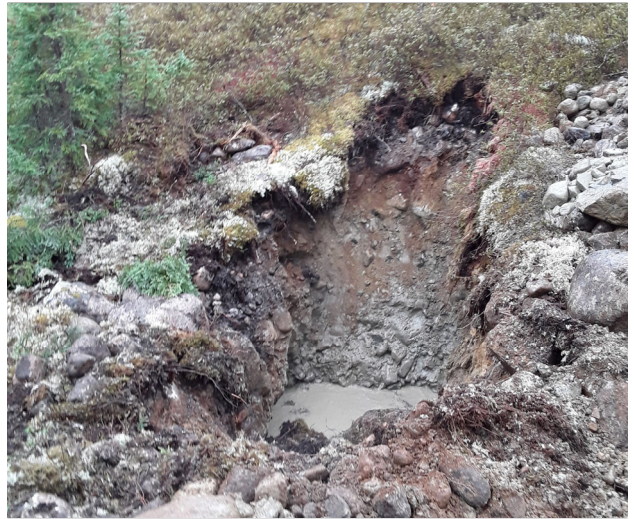
Nom du projet : **Projet minier Rose Lithium**
 No. de projet : **211-05173-03**
 Localisation civile : **Rose Lithium**
 Entrepreneur : **Blais et Langlois inc.**
 Coordonnées géodésiques (m) X : **422 361,3** Y : **5 761 595,5**
 UTM Zone 18 (NAD83) Z : **255,94**

PROF. (m)	NIVEAU (m)	SYMBOLE	DESCRIPTION STRATIGRAPHIQUE	ÉCHANTILLONS		INF	ESSAIS DE LABORATOIRE ET IN SITU
				TYPE NO.	ÉTAT		
	255,94		Niveau				
	0,00		Sol organique: Silt sableux, traces de gravier, brun foncé, humide.	VR-01

255,74		Présence de matière organique.				
	0,20		Till: Gravier sableux, traces de silt, brun oxydé, d'apparence compact, humide.				
0,5	255,44		Présence de cailloux (>50%) et blocs (>50%).	VR-02

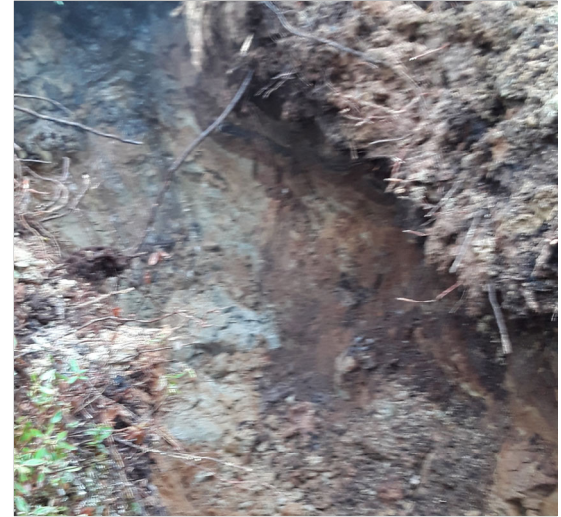
CT-TR11

Nom du projet : **Projet minier Rose Lithium**
 No. de projet : **211-05173-03**
 Localisation civile : **Rose Lithium**
 Entrepreneur : **Blais et Langlois inc.**
 Coordonnées géodésiques (m) X : **423 066,5** Y : **5 761 817,0**
 UTM Zone 18 (NAD83) Z : **276,23**
