New Thermal Generating Station in the Northern Village of Kangiqsujaq

**Environmental and social impact
assessment statement**

Volume 2 – Appendixes

September 2023

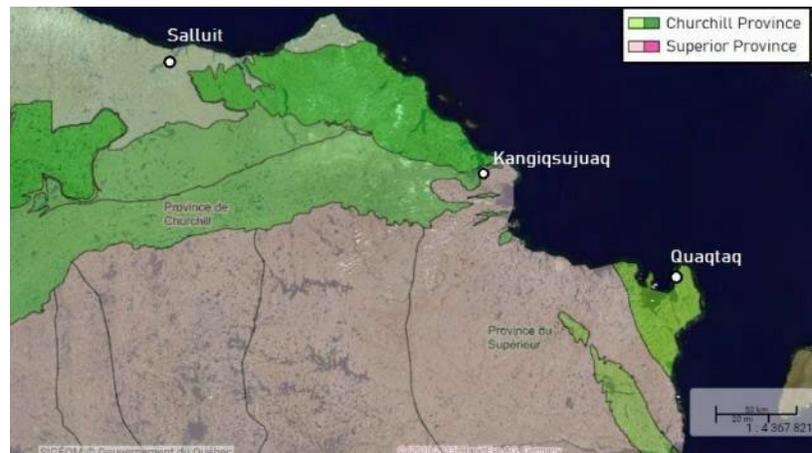
Figure 4 Geological provinces, Kangiqsujuaq region (SIGÉOM, modified).

Overall, Kangiqsujuaq is geologically characterised by its bedrock of granite, tonalitic gneiss, and granodiorites⁷ (i.e. coarse-grained igneous rock consisting of essential quartz, plagioclase feldspar, alkali feldspar, biotite and hornblende, with accessory sphene, apatite, and magnetite)⁹, with some gabbro, mudstone and dolomite⁷.

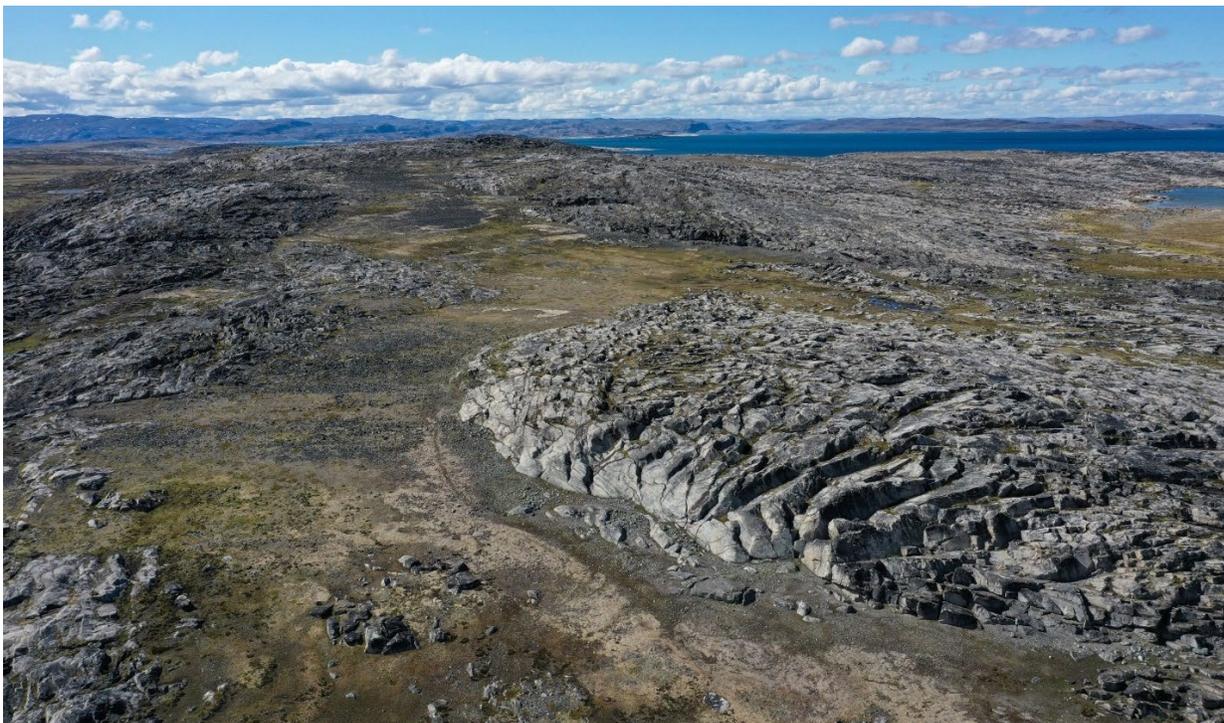
Figure 6 Post glacial landscape, south of Kangiqsujaq: eroded bedrock, boulder fields and raised beaches. Aerial view. (Photo: Elsa Cengic / ACI, 2022).

The Last Ice age period, also known as the Wisconsin glaciation, lasted from approximately 80,000 to 10,000 years BP. During this period, roughly half of North America was covered by the Laurentide Ice Sheet (LIS). During the Last Glacial Maximum (LGM), around 18,000 to 13,000 BP, the LIS was at its greatest extent and Quebec was then covered with ice estimated to have reached 2 km thick in Northern Quebec¹⁰⁻¹² (Fig. 5). Eskers, drumlins and till deposits can be observed in the region, resulting from that last glacial episode. The polished bedrock in Kangiqsujuaq and its glacial striations (scored lines and scratches in the rock surface) testify to the movements of the glaciers (Fig. 6).

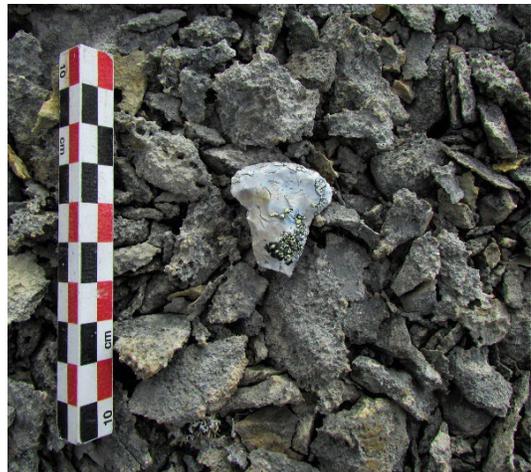
Figure 8 Predorset end-scraper (JIGv-21:41), *in situ* (Photo: Elsa Cencig / ACI, 2014).

Tuniit Sivullingit (Predorset) occupied Nunavik from at least 4,400 to about 2,400 BP. The surviving material record indicates a very sparse and mobile population who occupied sites for short periods (leaving a lighter footprint) and produced well-finished microlithic tools (Fig. 8). They appear to have been highly adapted to a nomadic way of life, moving according to the seasonal availability of animals, and inhabited small tents with interior hearths²⁰. Poorer organic preservation in the shallow archaeological deposits means that fewer organic tools and animal bones have survived in comparison to later Arctic cultures. The information that has survived indicates that they exploited caribou, musk ox (where available), birds, fish and seals, but did not appear to have been technologically adapted to hunt large sea mammals such as walrus and whales²⁰.

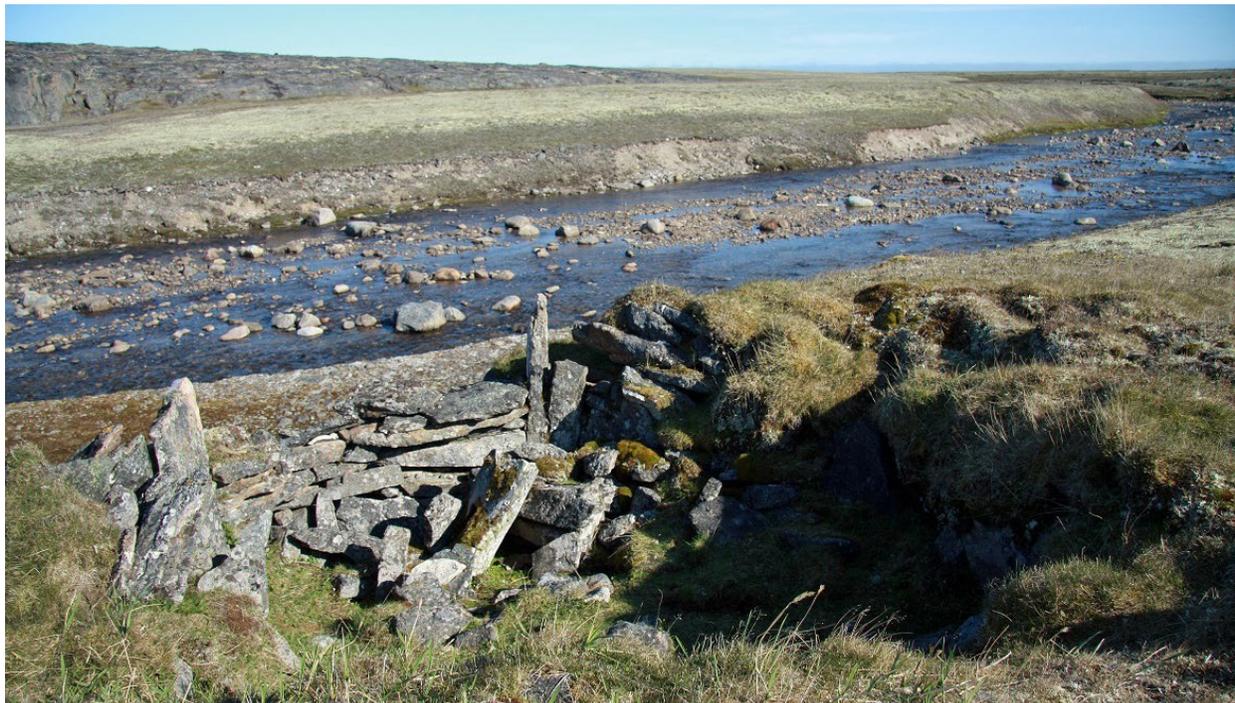
Figure 10 Qarmak on Qujjutuuq (Charles Island), Hudson Strait (Photo: Elsa Cencig / ACI, 2015).

Inuit Sivullingit archaeological sites are characterized by heavier, more substantial architecture in comparison to Tuniit sites. The most impressive structures from the Thule Inuit occupations are the qarmait (sing. qarmak) (Fig. 10). These cold season semi-subterranean houses with entrance tunnels and cold traps are easily recognizable by their upright stones and roof supports of whale bone and/or wooden poles^{20,40}. Tents were used during summertime, while heavy tent rings and sometimes qarmait were probably occupied during the transitional period in the fall. The use of snowhouses gradually replaced qarmait over time, but it is difficult to establish when this began as they have left no archaeological traces. Knowledge of their early use extends only as far back as historically documented sources allow.

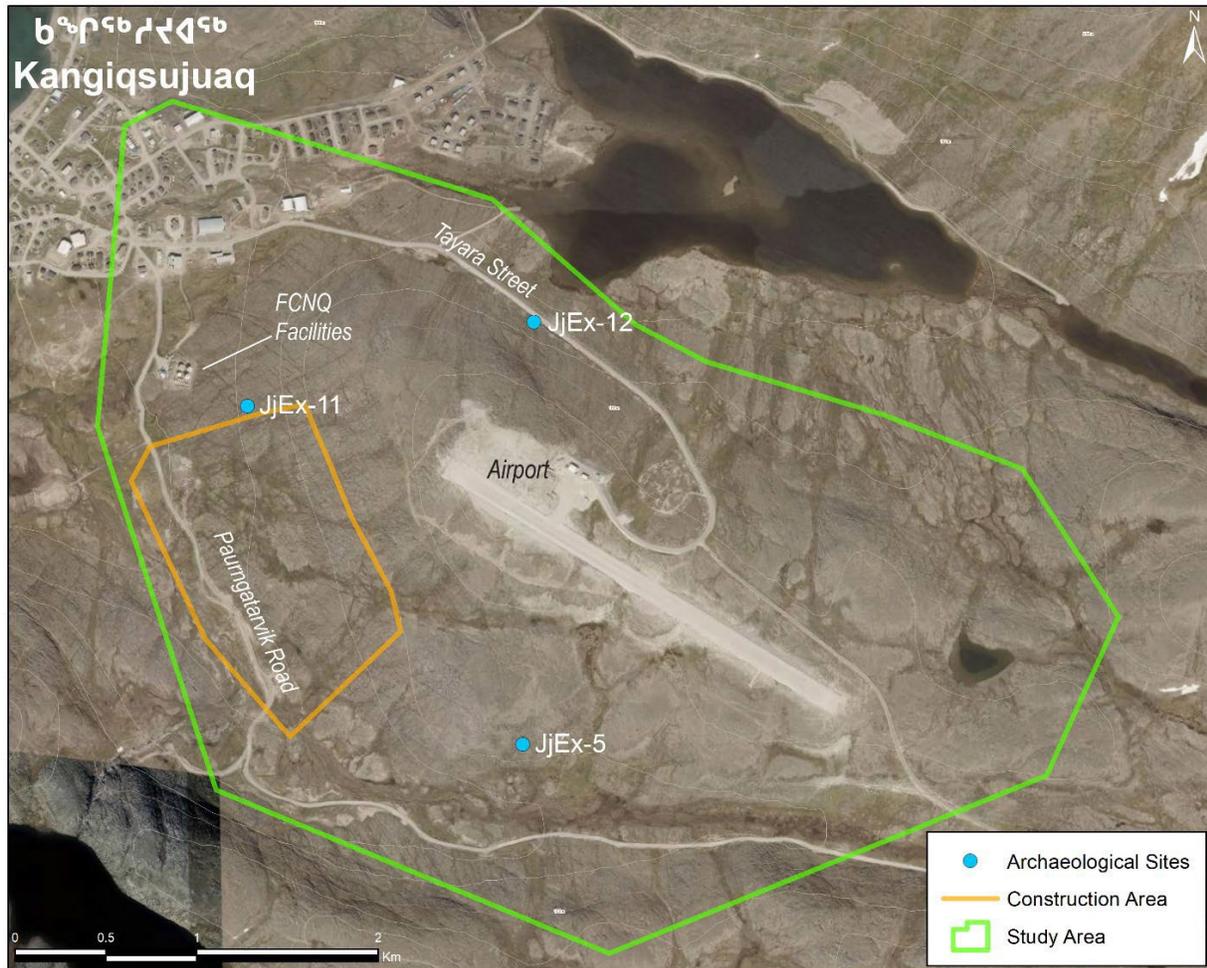
Figure 21 Study area, construction area and archaeological sites comprised in the study area.

The study area covers the sector of the municipal airport of Kangiqsujuaq, and the eastern part of the urbanized area of the community. It includes Tayara Street, also known as Airport Road, along the northern side of the Airport Hill, and Paurngatarvik Road on the southern bound of the hill. The construction area, i.e., sector targeted for the construction of the new power station, is located along Paurngatarvik Road, beside FCNQ's facilities (Garage, Office and Tank Farm) (Fig. 21). The study area covers a total area of 3.68 km²; the construction area, included in the study area, represents 0.35 km².

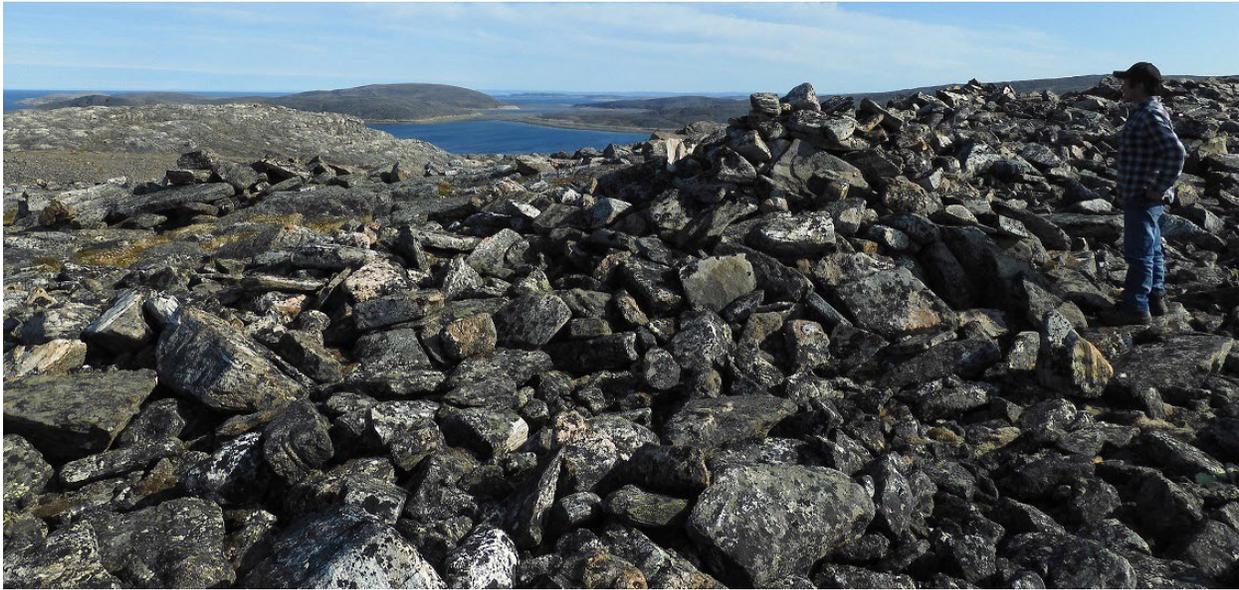
Figure 22 Large fox trap (next to archaeologist standing), built in a boulder field, south of Kangiqsujuaq (JjEw-10, view towards south-west) (Photo: Elsa Cencig / ACI, 2019).

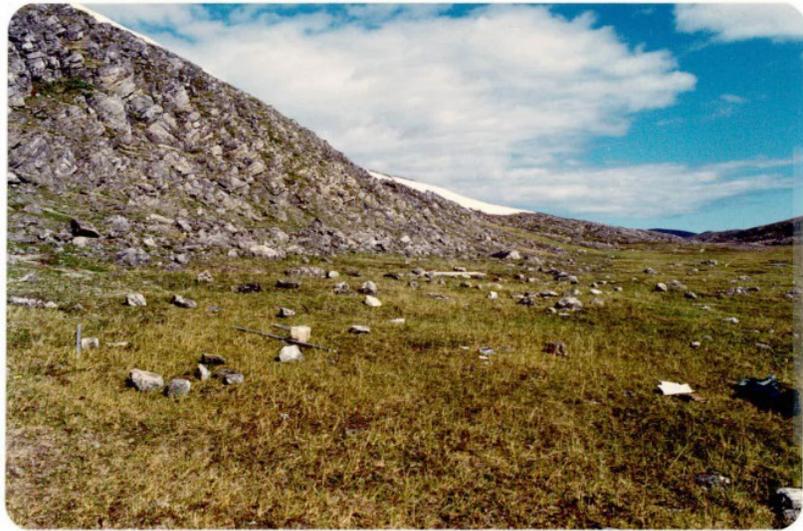
JjEx-5 is an Inuit summer campsite counting two tent rings. According to photographs and map in ACI (1988), the site is located on a small terrace, at an elevation of 62 m.a.s.l., between the hill side and a creek (Fig. 24), north of Paurngatarvik Road (Fig. 21). The two tent rings (450 x 450 cm and 470 x 470 cm) had guy ropes, placing their cultural affiliation to historic times. They were set near one another and both made of angular boulders, loosely arrayed on vegetated surface. Local hunters were known to still use this area in 1986⁸². Location and state of preservation needed confirmation.

Figure 23 Eastern view of JjEx-5 (Photo: Luc Litwinionek/ ACI, 1988: Annex, Photo 10).

To find JjEx-5 and JjEx-11, the team compared the actual landscape with photographs and site plans from 1986. JjEx-5 should be located on a small green terrace, with two ponds and a creek nearby (Fig. 24). From the photo inspection, it was also estimated that JjEx-5 should be situated west from a small valley that dissects the hill, oriented north-south. The team distinguished a small green terrace, traversed by a four-wheeler trail, with some stones rolled over (moved) and detritus sparsely scattered. This is probably the area that held JjEx-5. No remaining archaeological features were observed.

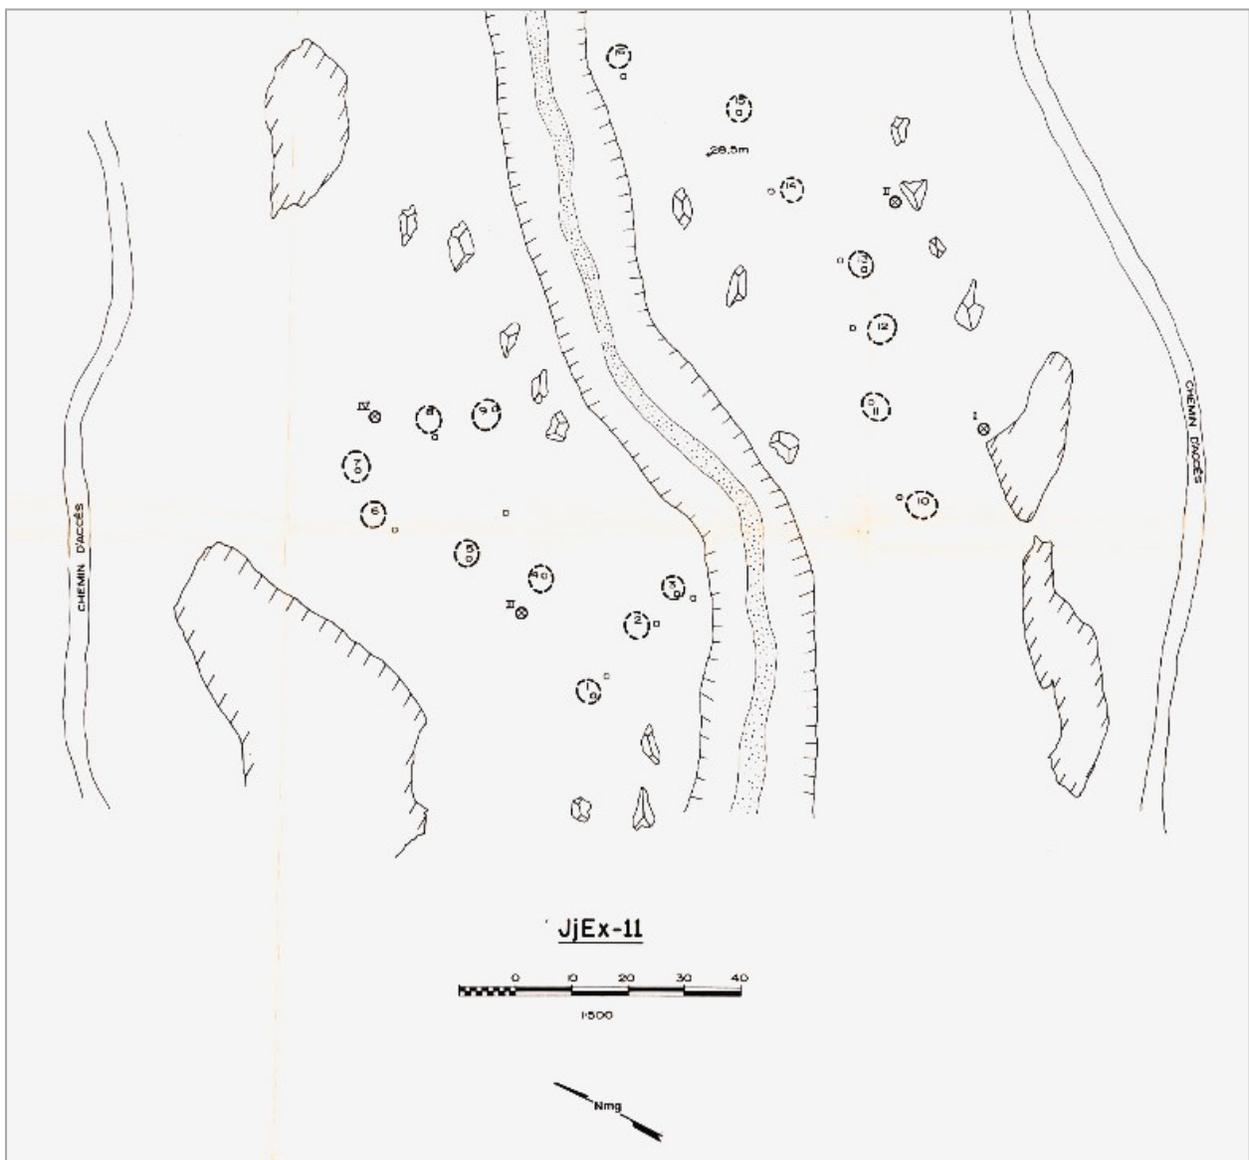
JeEx-11 is a Tuniit camp site located on a raised beach ridge, on the western end of the study area (Fig. 21). According to photographs and site plan from ACI (1988), the site is situated between 2 access roads (most likely four-wheeler trail) and a small creek dividing JjEx-11 into two areas (Fig. 25). A total of 16 oval Tuniit tent features were identified, with diameters ranging from 240 x 270 cm to 350 x 388 cm. They were composed of partially buried and ill-defined borders of well-rounded boulders of varying sizes. In 1986, 20 test pits were dug in and around the various tent features but surprisingly recovered no material⁸², which is quite unusual for a large Tuniit site. Additionally, 4 caches were recorded⁸². The precise location of JjEx-11 is quite unclear, since the area has experienced significant change since 1986 with the construction of Paurngatarvik Road, the installation of FCNQ facilities and also water infrastructures. Archaeological survey was needed to confirm its location and state of preservation.

Figure 25 Site plan of JjEx-11 (ACI, 1988, Annex, Map: *Site JjEx-11*).

According to ACI (1988), JjEx-11 should be located between two trails, with a small creek intersecting the site (Fig. 25). This area had changed radically since the 1980s. The creek was located, several trails observed, and through comparison with the original photographs, all clues suggest that JjEx-11 was probably located between FNCQ facilities and the construction area, at the junction of Paurngatarvik Road and the access road to the cemetery. However, similarly to JjEx-12, there are questions remaining regarding the initial archaeological identification of JjEx-11⁸². Finally, no archaeological remains were located.

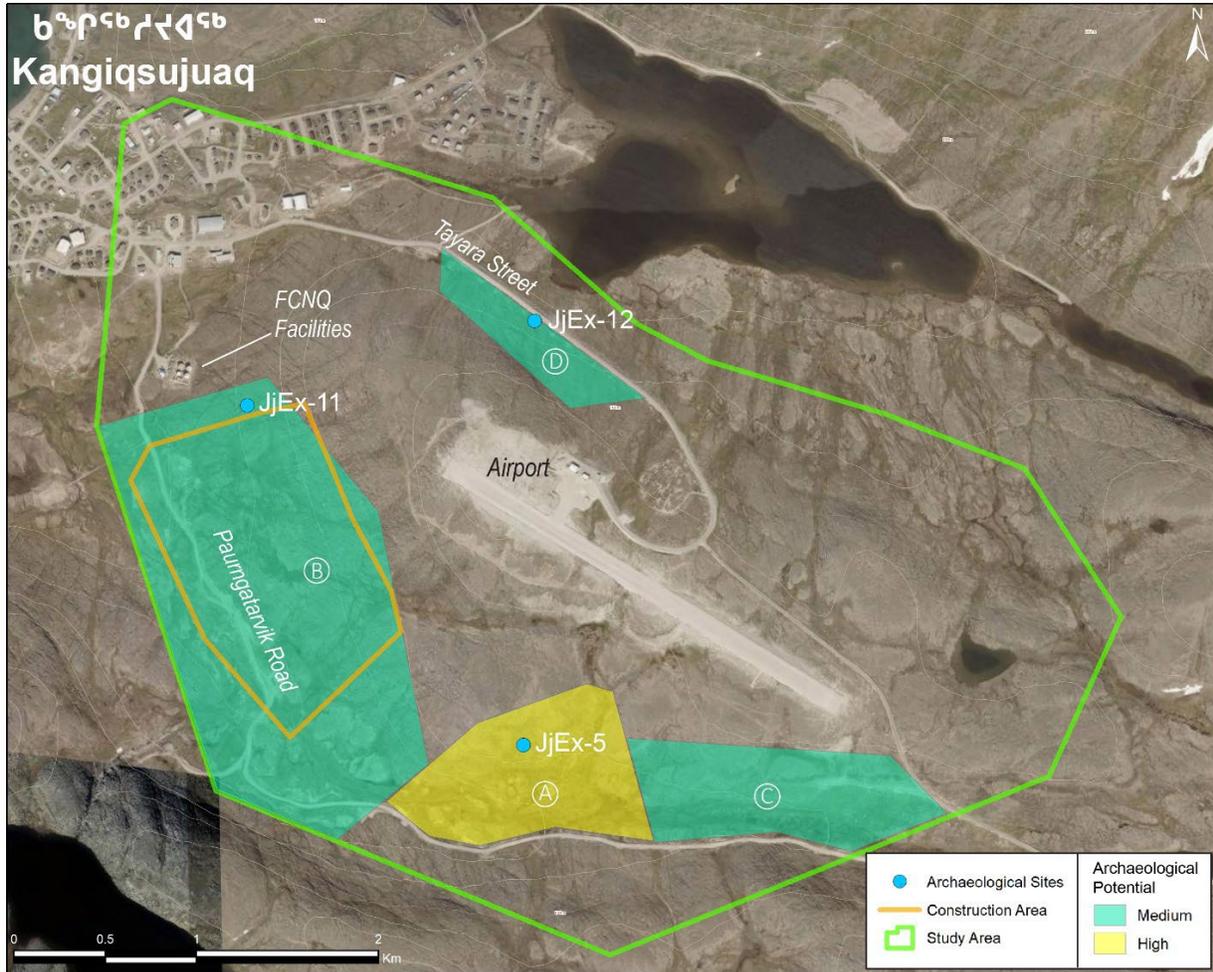
Figure 31 Archaeological potential zones within study area (High – A, Medium – B, C, D), and archaeological sites. Archaeological site’s locations are from original coordinates.

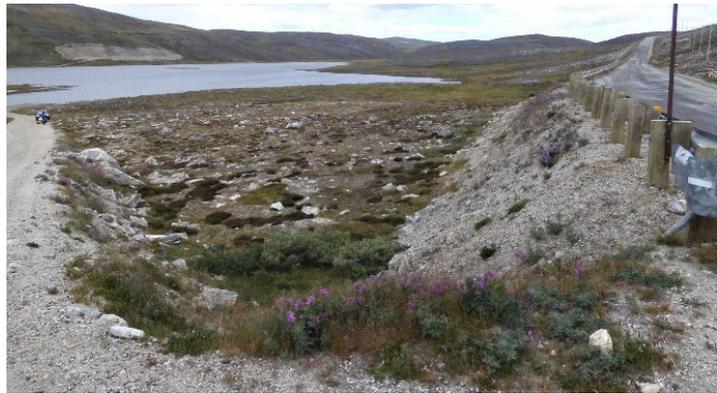
The team inspected both sides of Tayara Street, which runs between the airport hill and Tasieluk (lake), connecting the community to the airport. They surveyed this sector and attempted to locate JjEx-12. The foothill area, between the street and the hill, was estimated to hold some archaeological potential. But on site, it was obvious that this zone is quite disturbed and destroyed in some parts. It would be unlikely to find JjEx-12 there. On the other side of the road, the terrain extends down to the shore of Tasieluk and has many large stones and angular boulders buried in the ground. There is a small terrace remaining, not very obvious and dissected by an access road that goes to Tasieluk. After reviewing photographs and descriptions from 1986, JjEx-12 would have been located on a small terrace overlooking Tasieluk, around the intersection of Tayara Street and the access road to Tasieluk (Fig. 32, 33, 34). No structures were apparent and the area is

Figure 32 Probable location of JjEx-12 (view towards north-west) (Photo: Elsa Cencig / ACI, 2022).

quite disturbed, indicating that JjEx-12 is most likely now destroyed. However, some lingering questions concerning JjEx-12 are: the fact that the tent features were described as very slightly visible, the original photographs semi-conclusive and all 8 test pits were negative. This leads to the impression that JjEx-12 may have consisted of natural formations rather than archaeological. Overall, the team inspected both sides of Tayara Street and Tasieluk access road, and the shore of Tasieluk: no archaeological evidence was found.

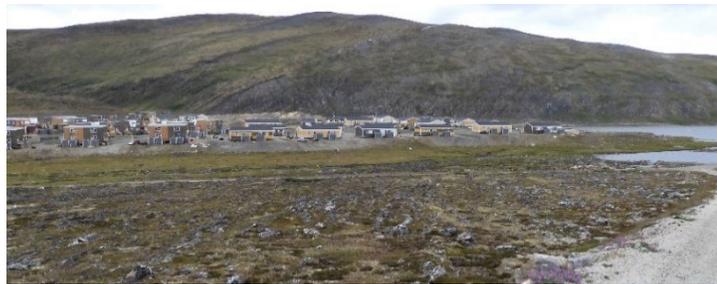
Figure 33 Probable location of JjEx-12 (view towards north-east) (Photo: Elsa Cencig / ACI, 2022).

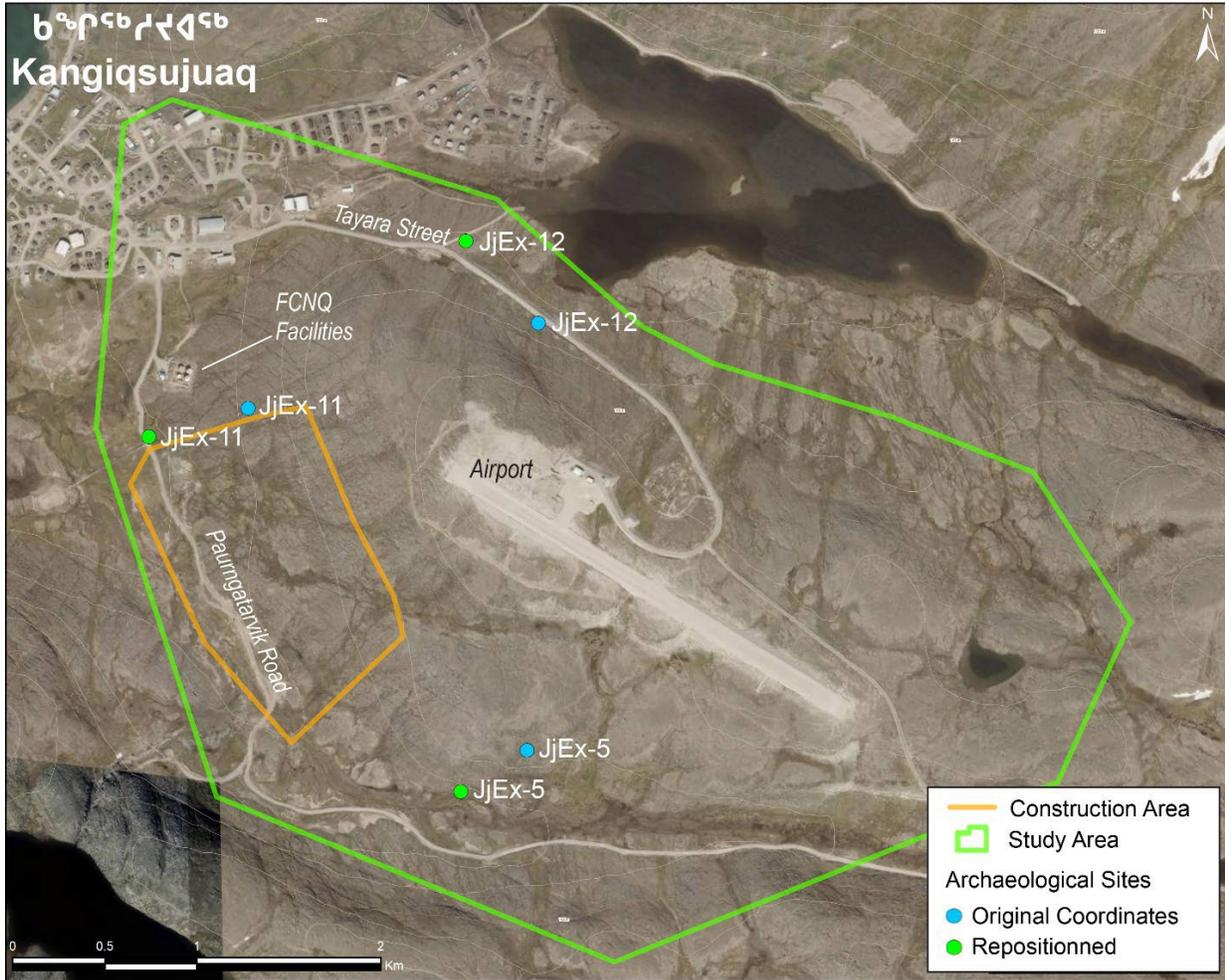
Figure 34 Archaeological sites in the study area repositionned (estimated locations), results from archaeological survey.

On site, the archaeological survey revealed that these three sites are now most likely destroyed as a result of municipal developments over the last 30 years. Their precise locations were estimated from descriptions and old photographs, which were then compared to the current landscape. No archaeological features were found in the study area. There are no additional steps to be taken for archaeology prior to construction. As a result, Hydro-Québec may initiate construction of the new power plant in Kangiqsujuaq.

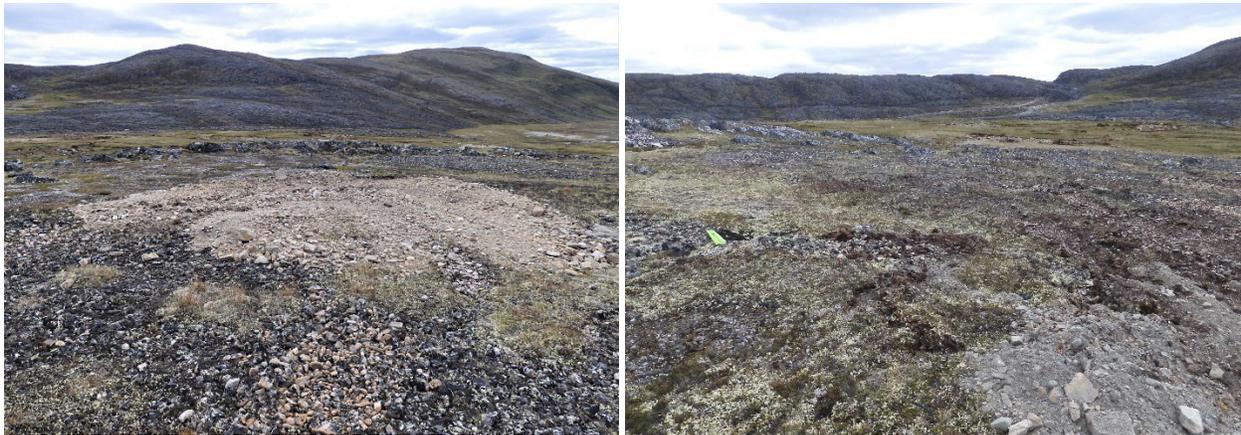
Figure 35 (left) General view of the construction area (view towards south-west) (Photo: Elsa Cencig / ACI, 2022).

Figure 36 (right) General view of the construction area (view towards south-east) (Photo: Elsa Cencig / ACI, 2022).

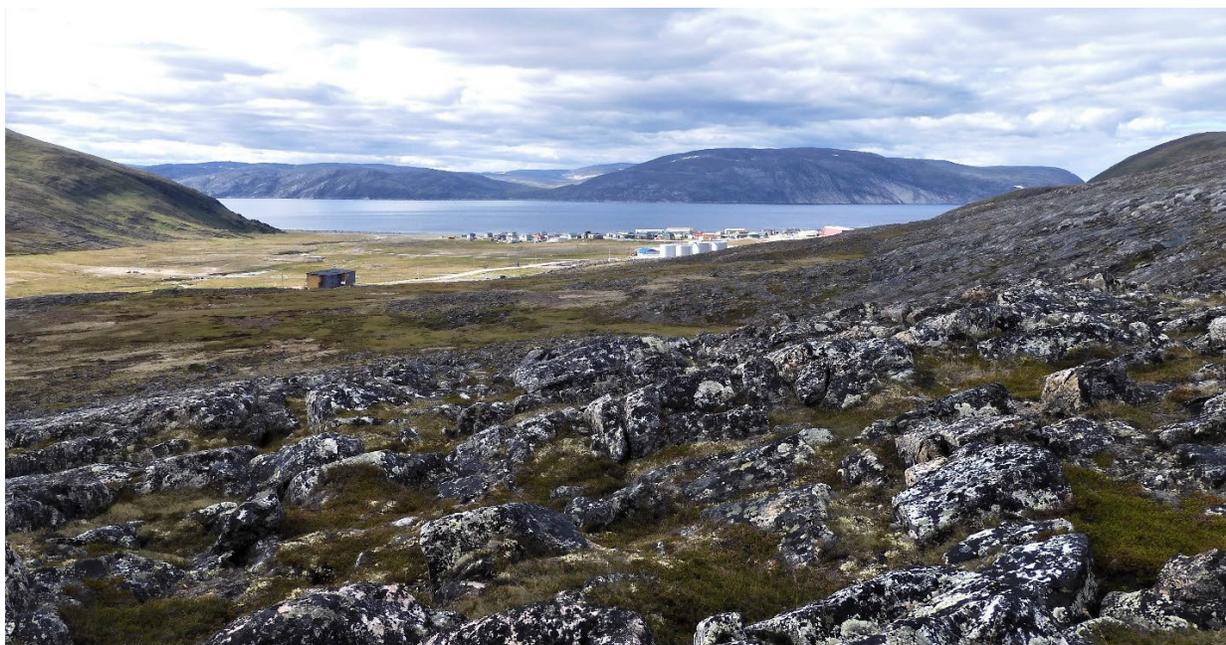
Figure 37 General view of the sector of Paurngatarvik Road (view towards south-west) (Photo: Elsa Cencig / ACI, 2022).

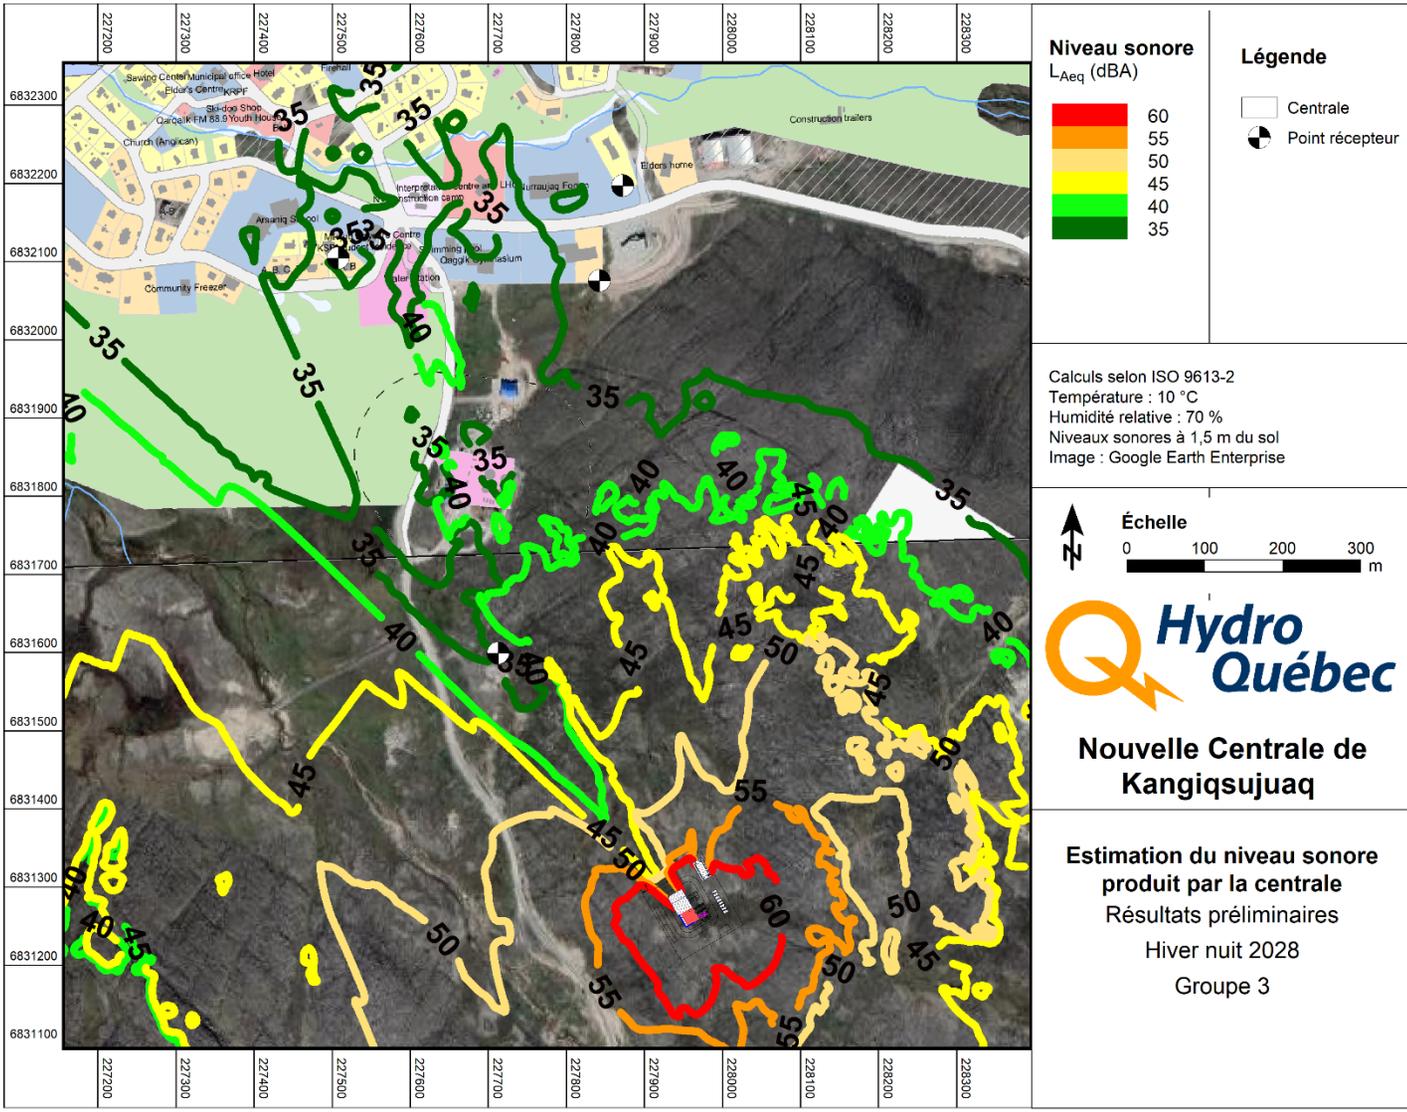
Figure 2 : Estimation du bruit produit par la centrale, l’hiver, la nuit, en exploitation normale

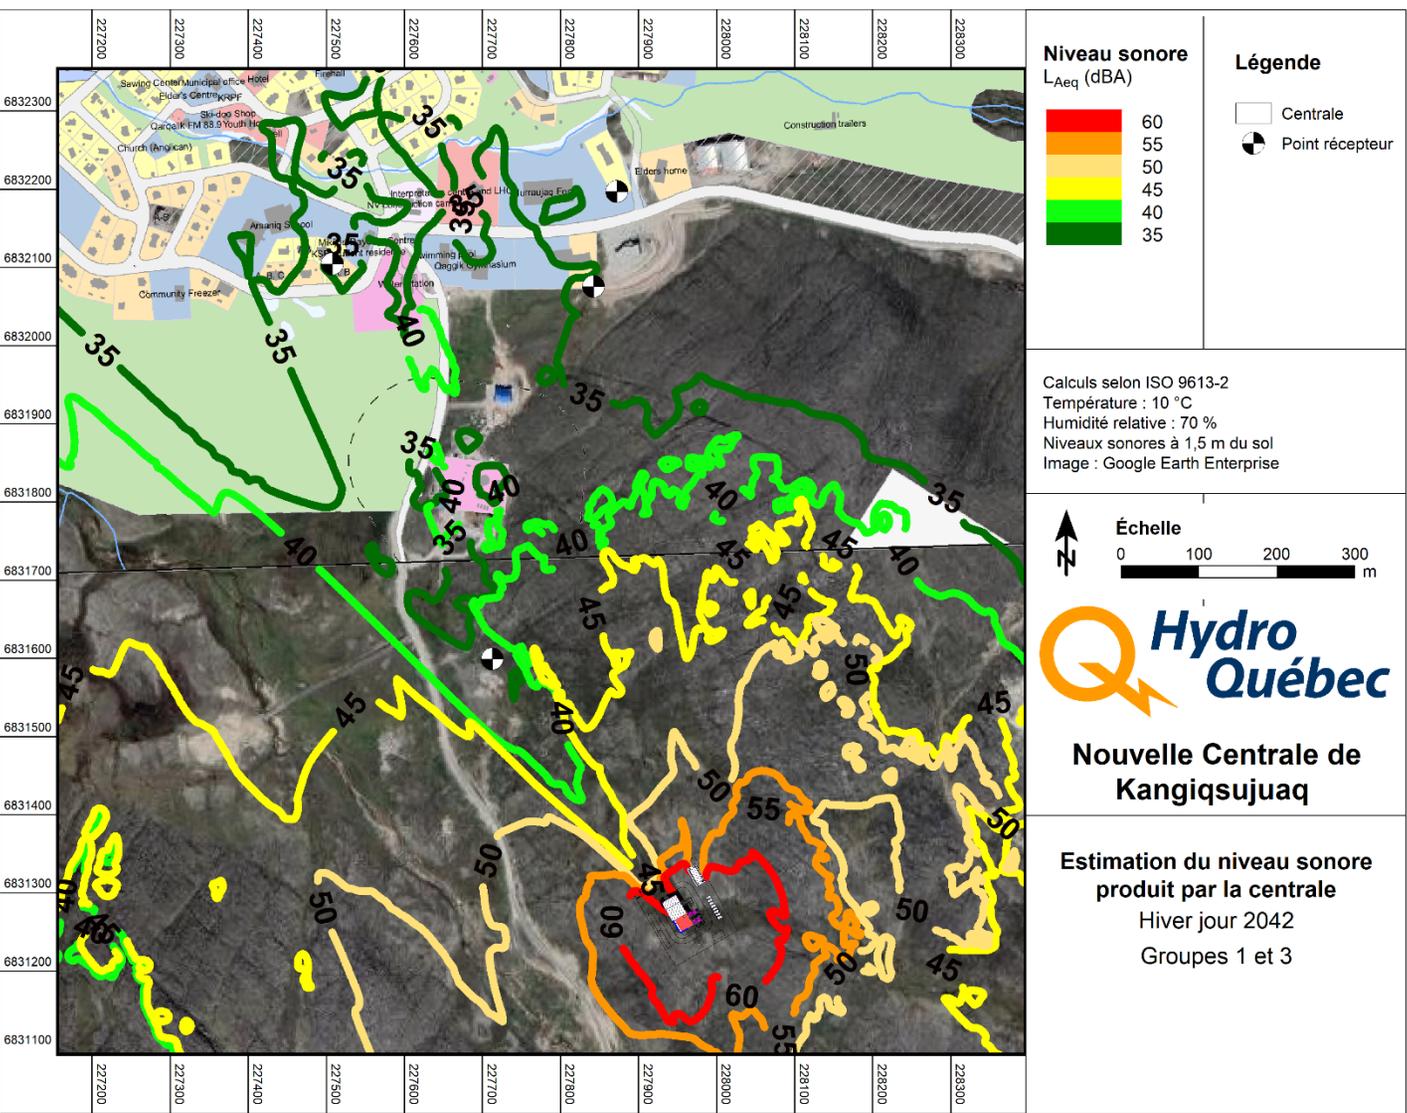
Figure 3 : Estimation du bruit produit par la centrale, l'hiver, le jour, en exploitation normale

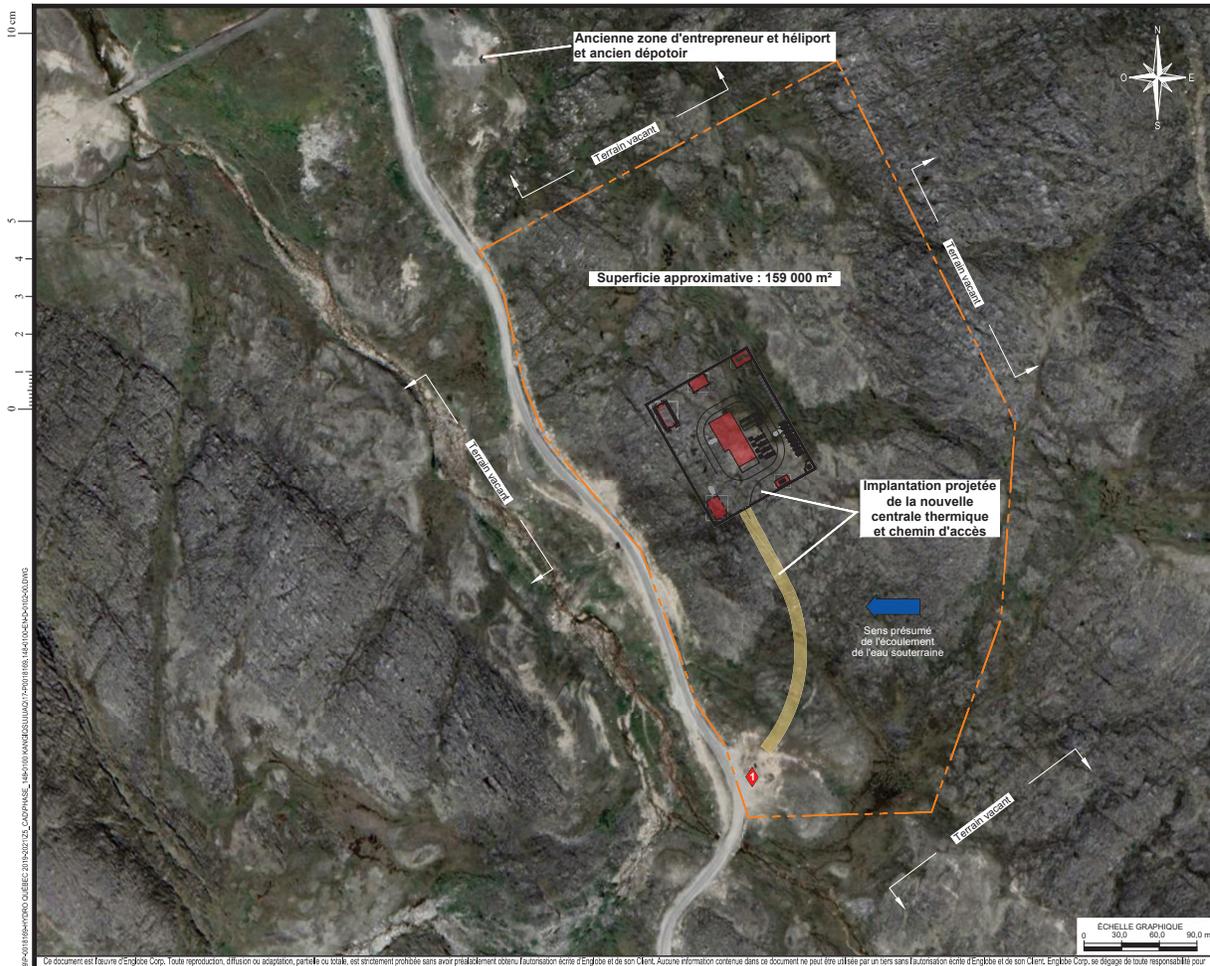
- Parcelle de terrain exploitée dans la portion sud du site à l'étude. Selon les informations recueillies lors de la visite de site, le secteur sud sert à entreposer temporairement du sable.

- Limite du site à l'étude
- Risque environnemental**
- ◆ Parcelle servant à l'entreposage temporaire du sable

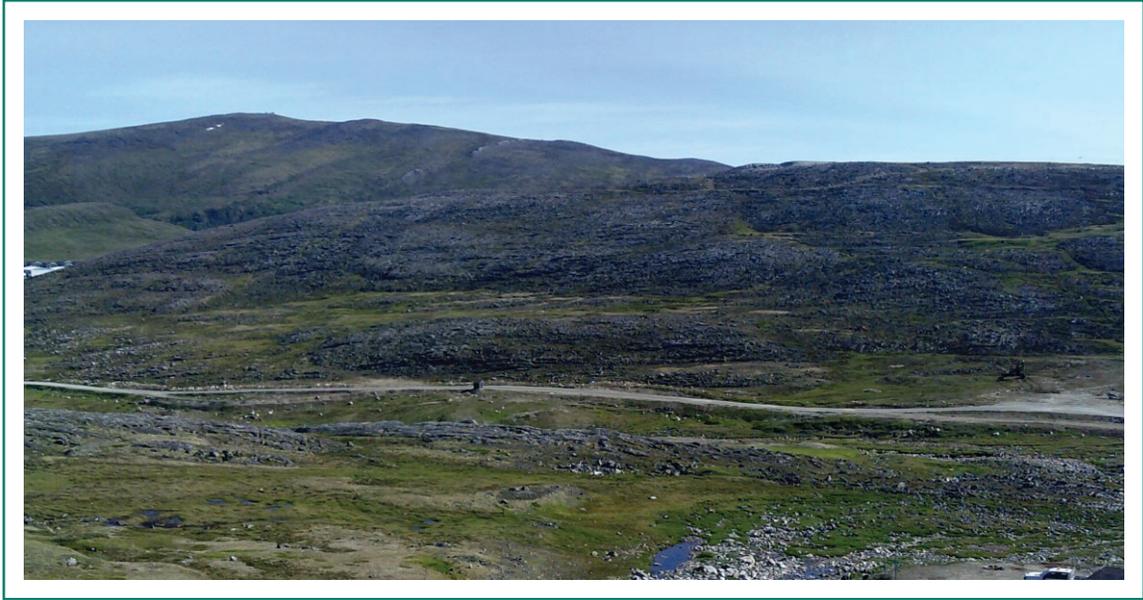
Photo 1 : Vue générale du site à l'étude présent au-delà de la route.
Vue vers le nord-est (21 juillet 2022).

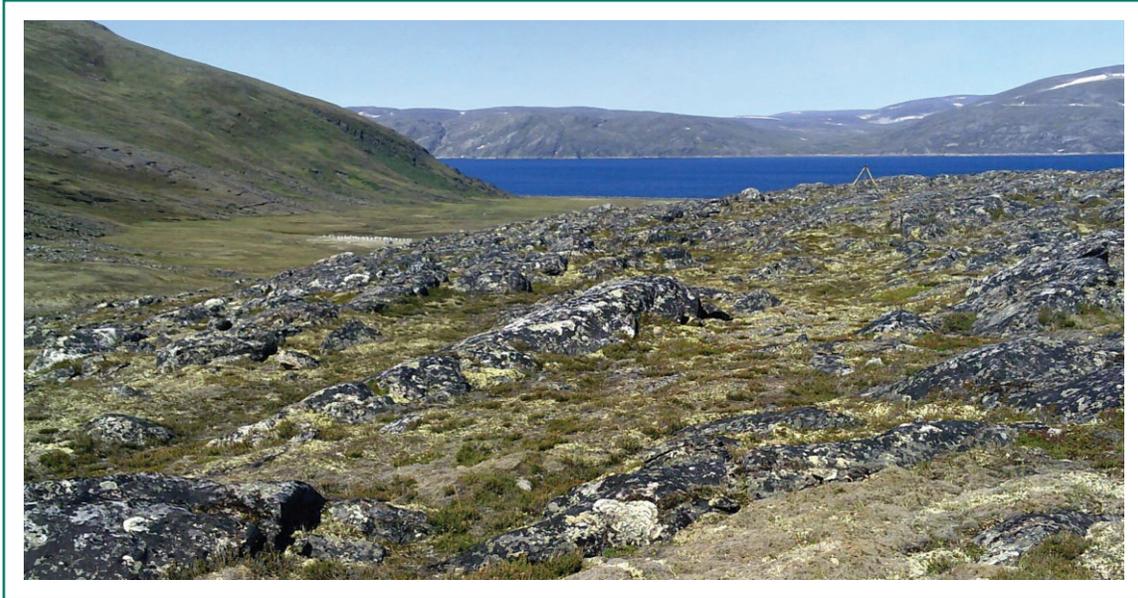
Photo 3 : Vue générale de la portion nord du site à l'étude. Vue vers le nord-ouest (21 juillet 2022).

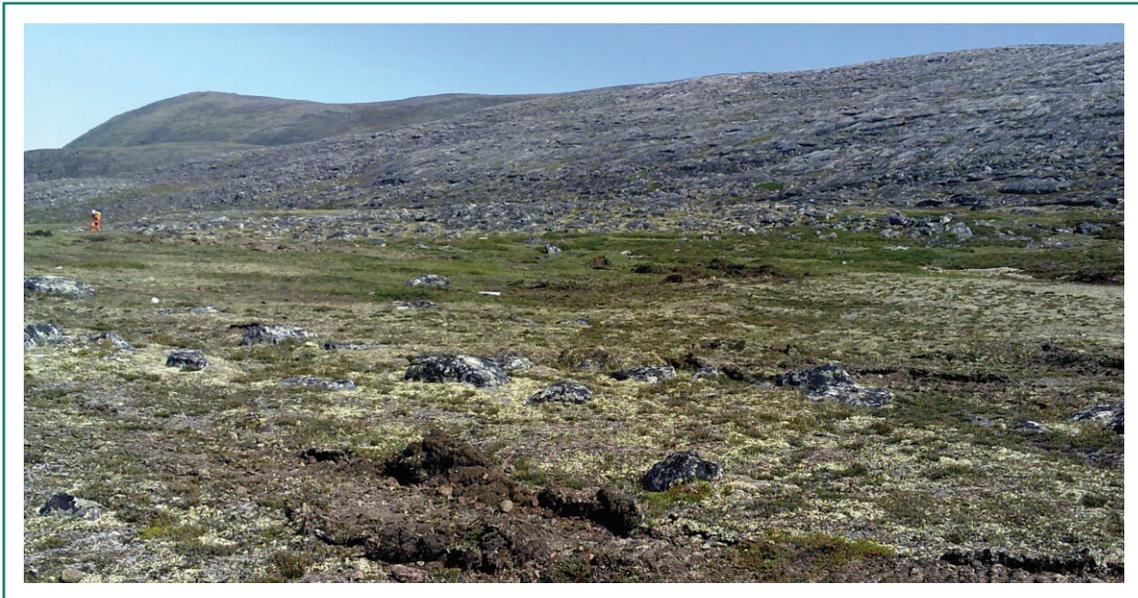
Photo 4 : Vue générale de la portion nord-est du site à l'étude. Vue vers le nord-est (21 juillet 2022).

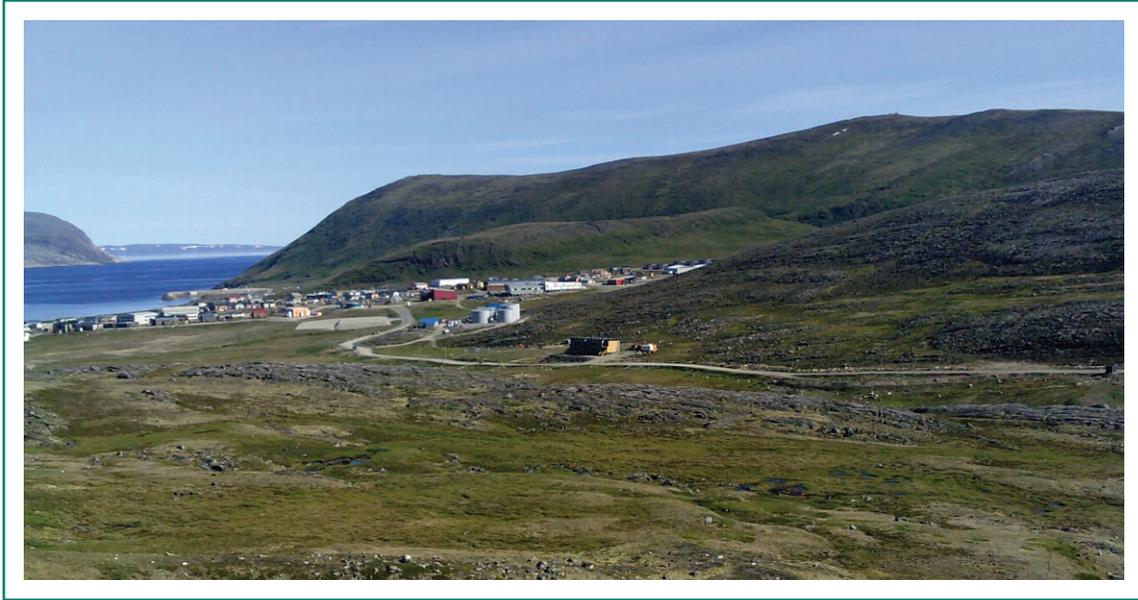
Photo 5 : Vue générale du secteur voisin au nord du site à l'étude. Vue vers le nord (21 juillet 2022).

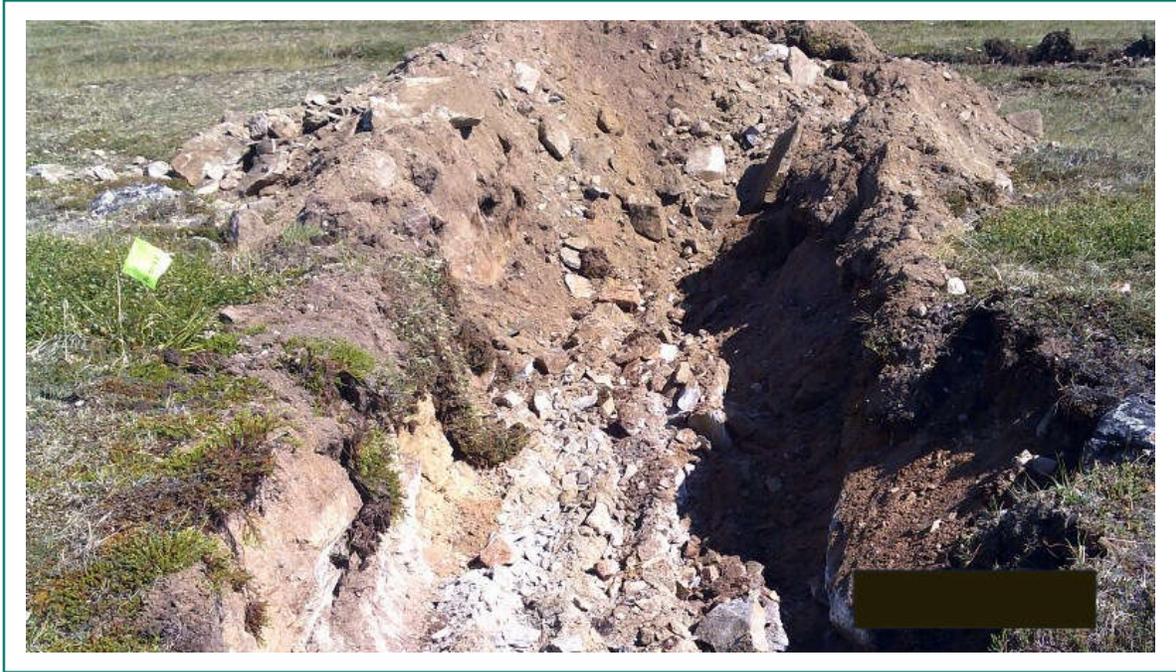
Photo 1 : Vue du roc et des matériaux présents au sein du puits d'exploration PU-01-22 (21 juillet 2022).

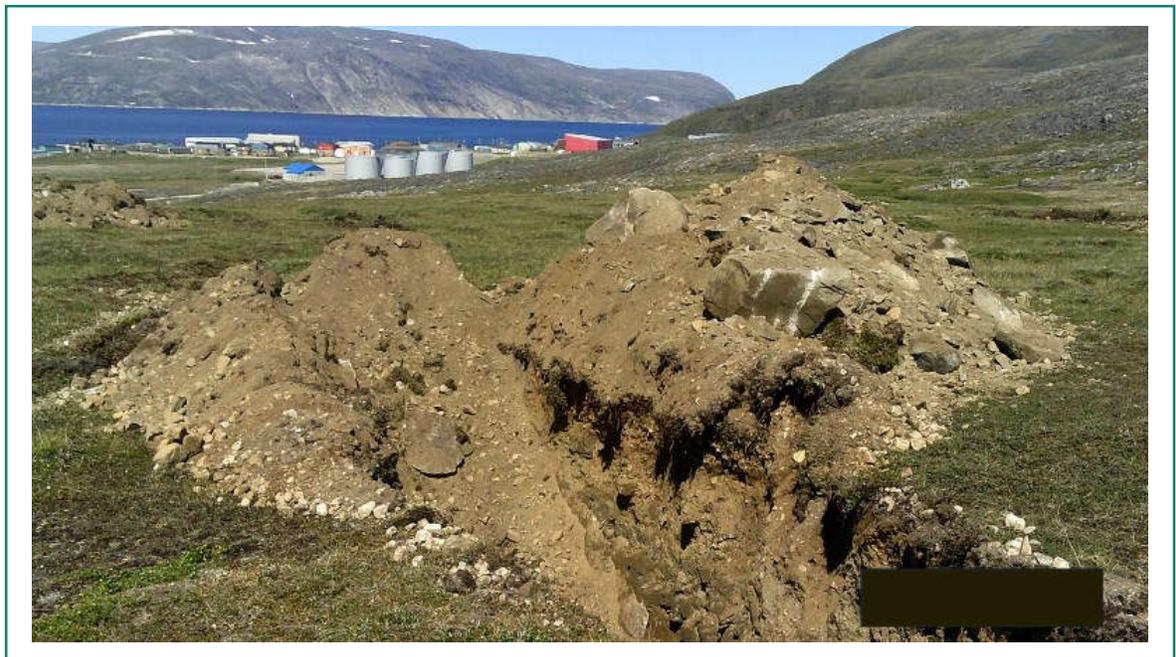
Photo 2 : Vue de l'emplacement et des matériaux présents au sein du puits d'exploration PU-04-22.
Vue vers le nord-ouest (21 juillet 2022).

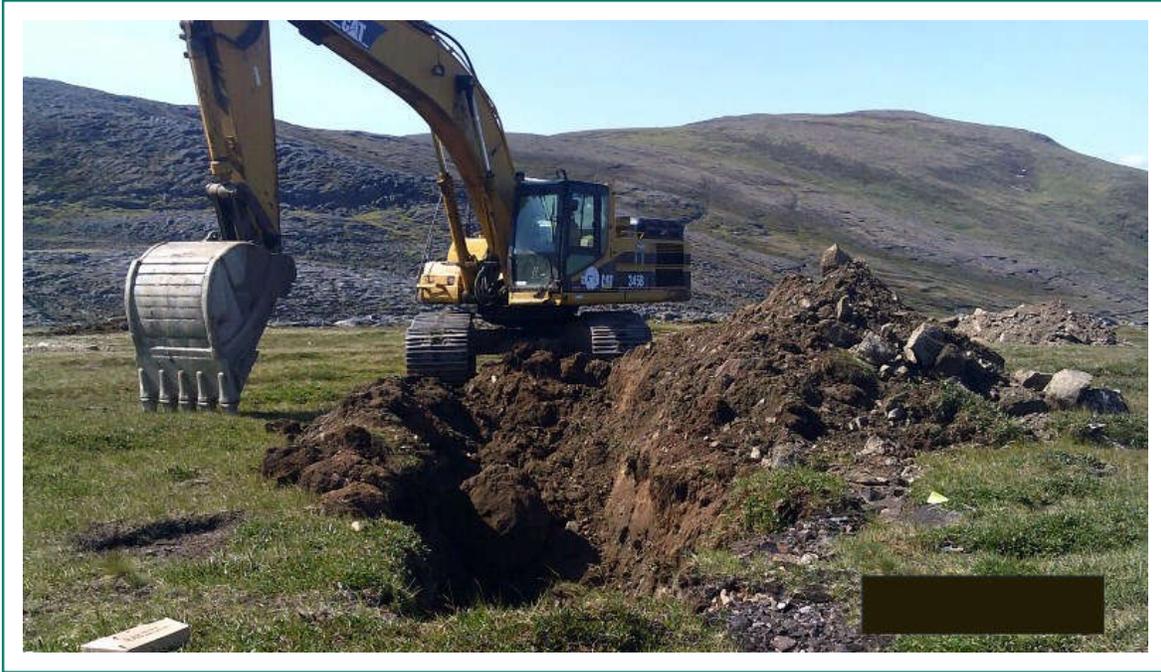
Photo 3 : Vue de l'emplacement et de l'excavation du puits d'exploration PU-07-22.
Vue vers le nord-est (21 juillet 2022).
