New Thermal Generating Station in the Northern Village of Kangiqsujaq

**Environmental and social impact
assessment statement**

Volume 2 – Appendixes

September 2023

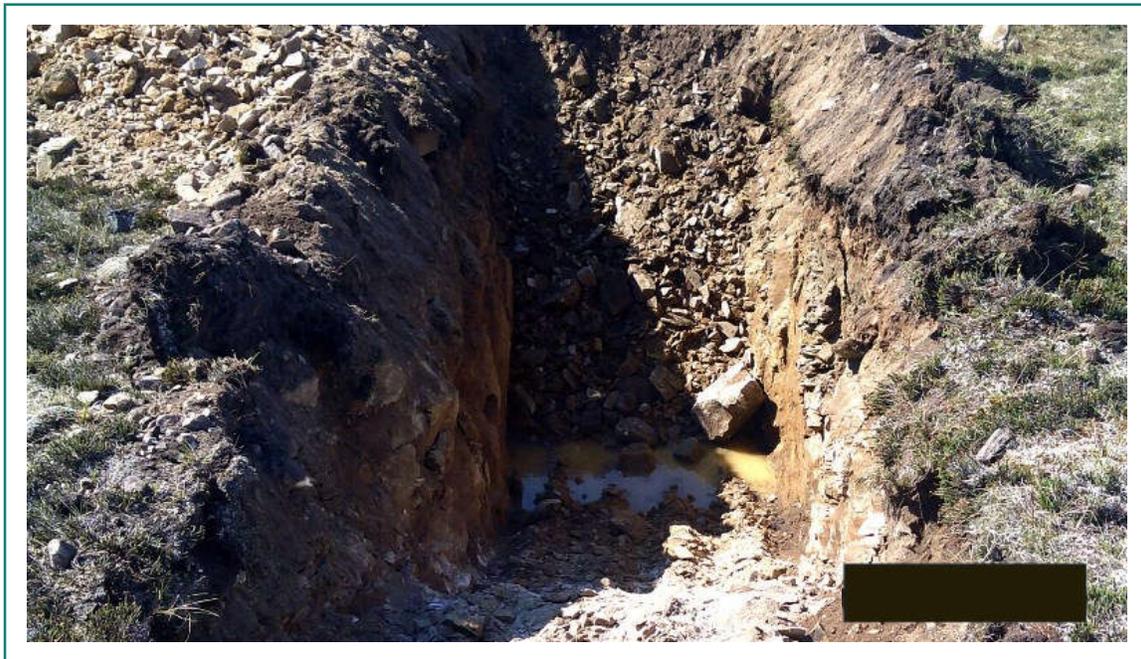
Photo 4 : Vue du roc et des matériaux présents au sein du puits d'exploration PU-09-22 (21 juillet 2022).

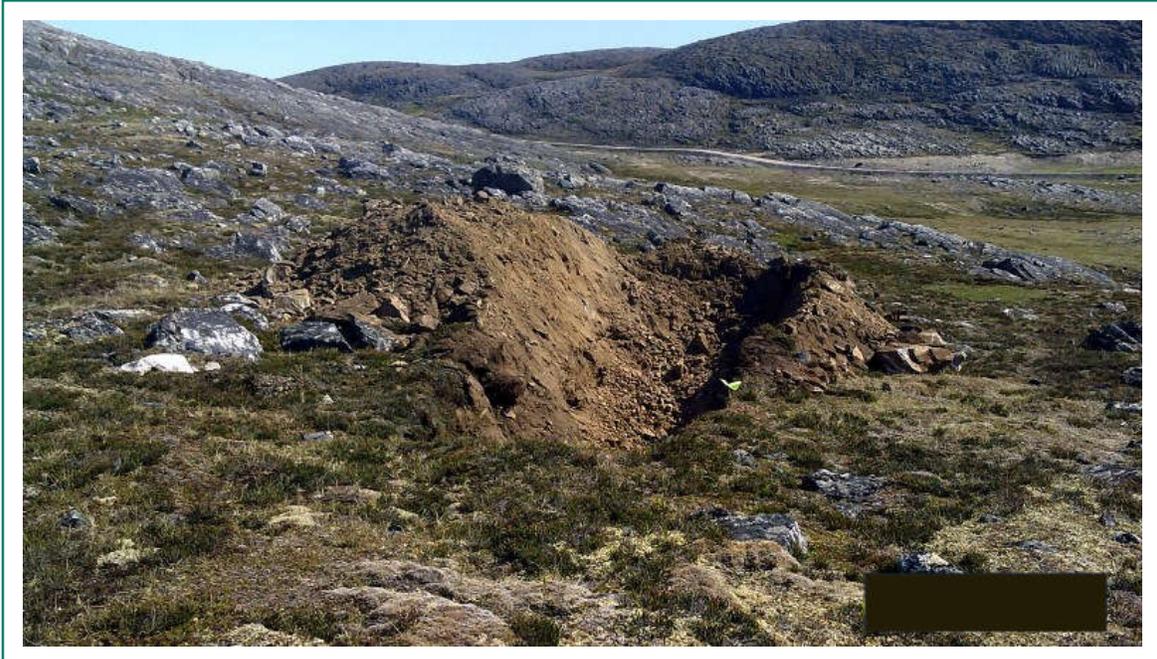
Photo 5 : Vue de l'emplacement et des matériaux présents au sein du puits d'exploration PU-11-22.
Vue vers le sud-ouest (21 juillet 2022).

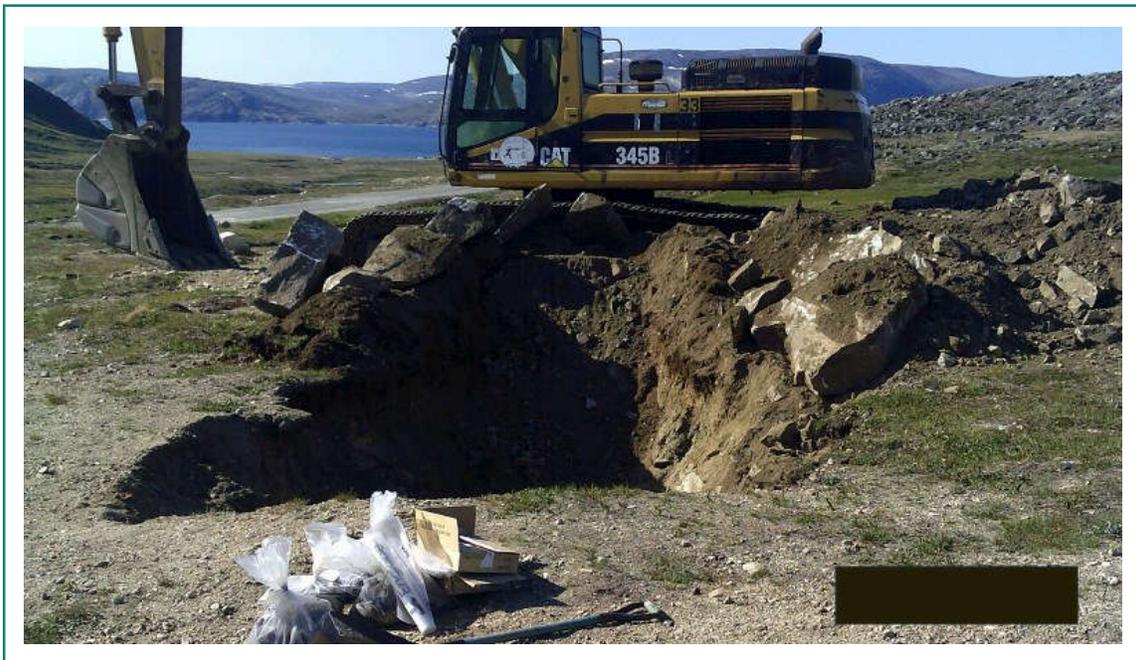
Photo 6 : Vue de l'emplacement et de l'excavation du puits d'exploration PU-13-22.
Vue vers le nord-ouest (21 juillet 2022).
