ANNEXE 8
RAPPORT R.0235 - MODÉLISATION NUMÉRIQUE DES
CONDITIONS HYDRO-SÉDIMENTAIRES

PROJET DE PROTECTION LITTORALE DE LA PLAGE DE POINTE-AUX-OUTARDES

MODÉLISATION NUMÉRIQUE DES CONDITIONS HYDRO-SÉDIMENTAIRES

RAPPORT R.0235

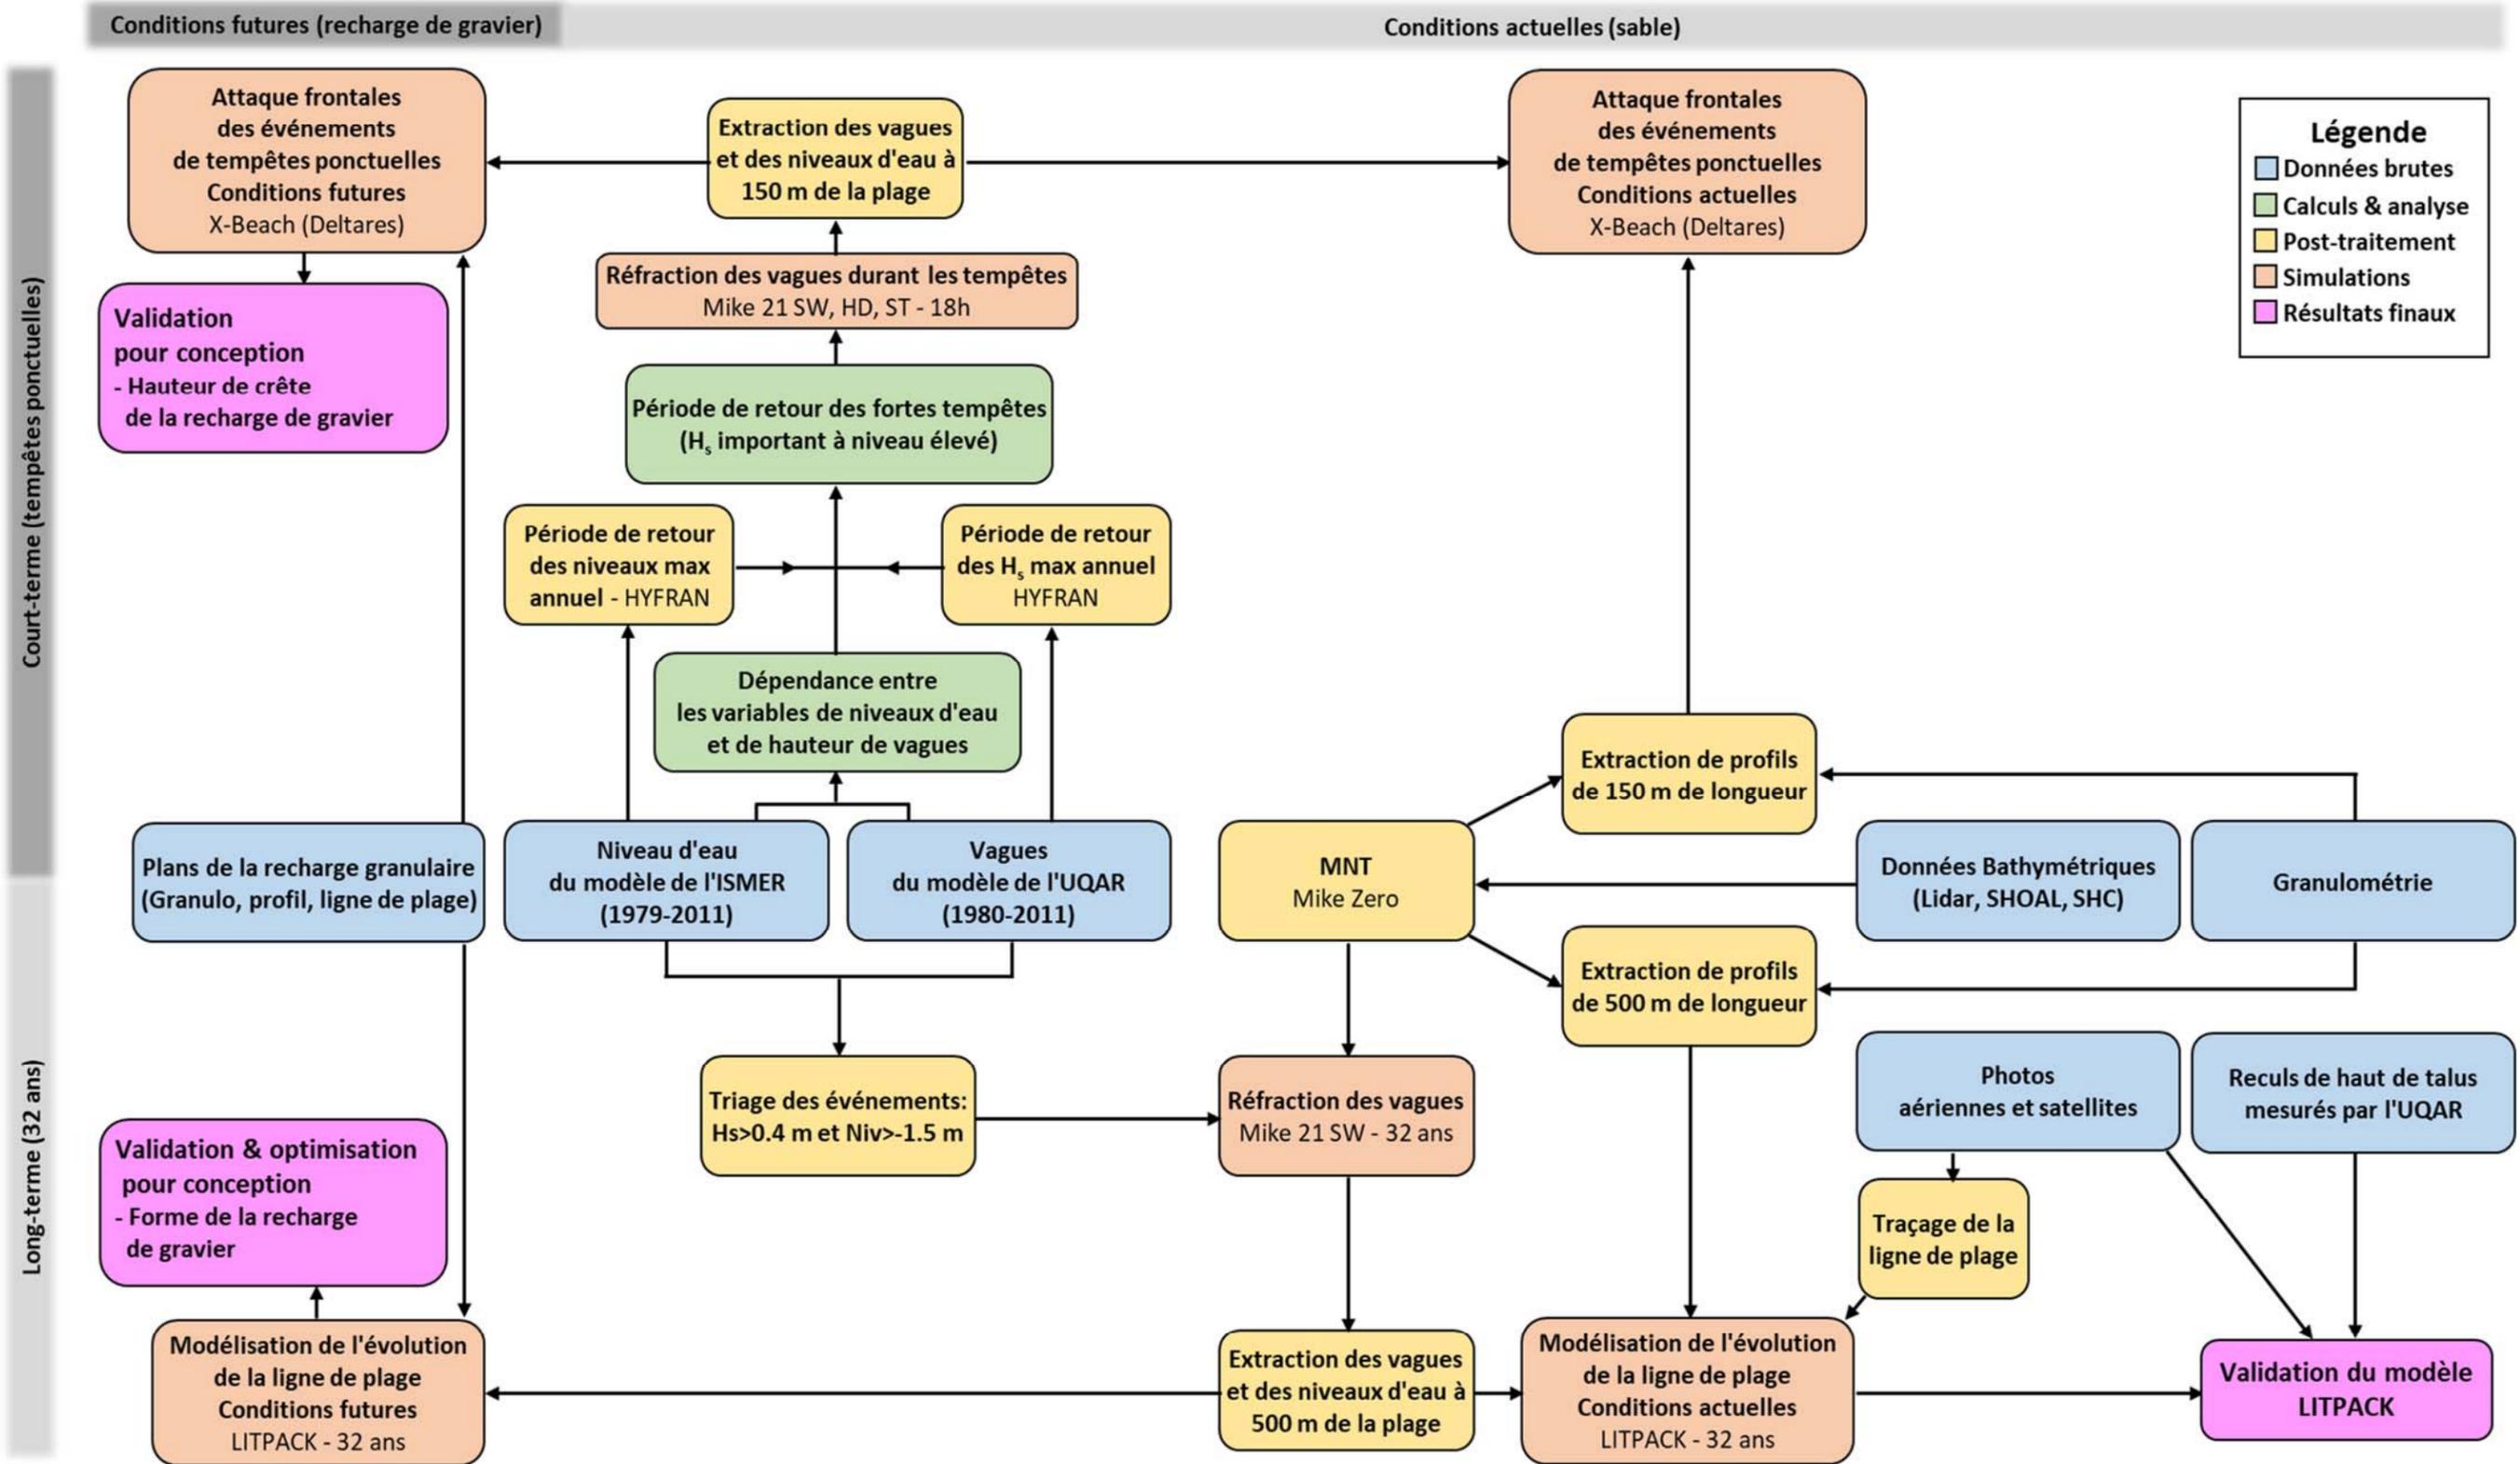
Figure 3.1 : Résumé de la méthodologie employée

Le schéma illustré sur la figure 3.1 résume les principales étapes de l'étude hydro-sédimentaire permettant de valider et d'optimiser les caractéristiques de la recharge granulaire. L'analyse a porté sur l'aspect du court-terme (réponse pendant les tempêtes ponctuelles) ainsi que sur le long-terme (évolution de la position de la ligne de plage sur plusieurs années) et ce, autant en conditions actuelles (plage de sable) que futures (avec recharge granulaire).

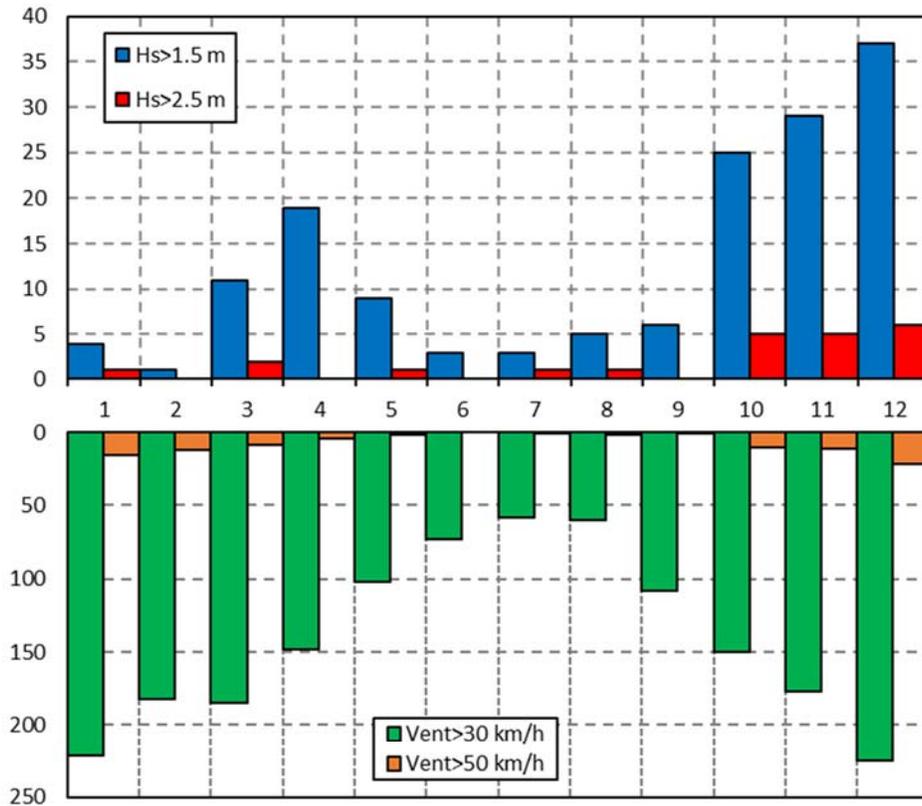
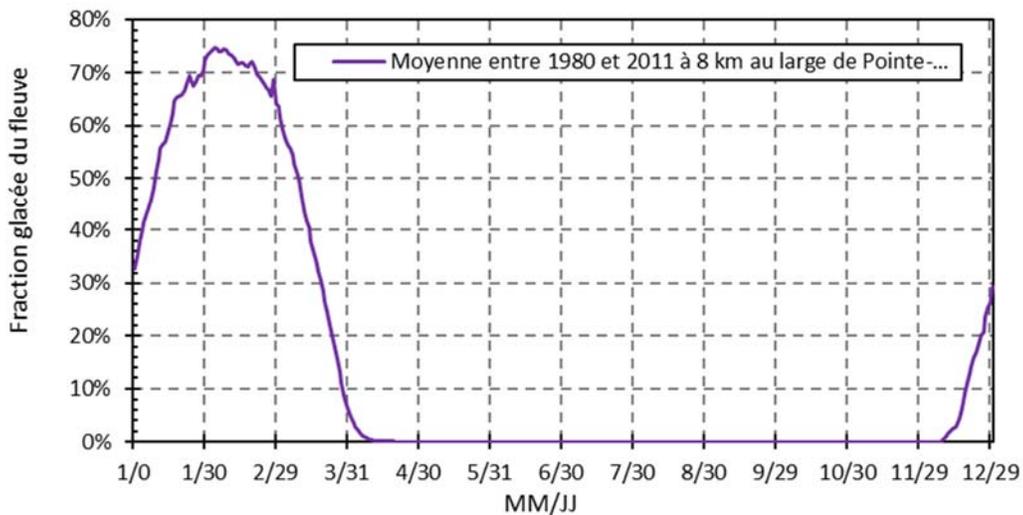
Figure 5.5 : : Nombre de tempête à Pointe-aux-Outardes en fonction du mois de l'année et fraction glacée du fleuve Saint-Laurent en fonction du temps de l'année

La figure 5.5a illustre la variation du nombre de tempêtes en fonction du mois de l'année. Deux saisons de tempêtes (hauteur de vagues importantes) peuvent ainsi être identifiées : la première au printemps (mars-mai) et la seconde en automne (octobre-décembre). C'est la saison d'automne qui présente les tempêtes les plus énergétiques.

En effet, la figure 5.5b affiche une fraction glacée non-négligeable du Saint-Laurent entre les mois de janvier et mars. À ce sujet, le rapport d'étude de l'ISMER sur la modélisation du régime des vagues du golfe de Saint-Laurent [6] mentionne que la glace est considérée présente dans le Saint-Laurent lorsque la concentration dépasse le seuil du 10%. Ce même rapport considère aussi une atténuation complète des vagues lorsque la concentration dépasse le seuil du 50%. En guise d'illustration, la figure 5.6 affiche l'ampleur de la glace à la dérive sur le golfe du Saint-Laurent par le biais d'une image satellite qui a été prise le 9 février 2015.

a) Nombre de tempêtes entre 1980 et 2011 en fonction du mois de l'année

b) Fraction glacée du fleuve Saint-Laurent en fonction du temps

La génération de la glace dans le golfe du Saint-Laurent entre les mois de janvier et mars constitue donc un mécanisme naturel d'atténuation d'énergie des vagues pour la période considérée. Toutefois, les projections climatiques prévoient, à partir de 2025, une diminution linéaire de la durée d'englacement pour finalement devenir nulle en 2100 [6]. Ainsi selon les résultats de ces projections climatiques, la saison des tempêtes d'automne (octobre-décembre) sera prolongée vers le mois de janvier alors que la saison des tempêtes de printemps (mars-mai) sera étendue vers le mois de février. À plus long-terme, soit en 2100, il est prévu que la saison des tempêtes d'automne rejoigne celle des tempêtes de printemps en raison de l'absence de glace dans le golfe du Saint-Laurent. Ainsi, la saison des tempêtes s'étendra entre les mois d'octobre et mai, laissant place à une accalmie de seulement 4 mois (juin-septembre).

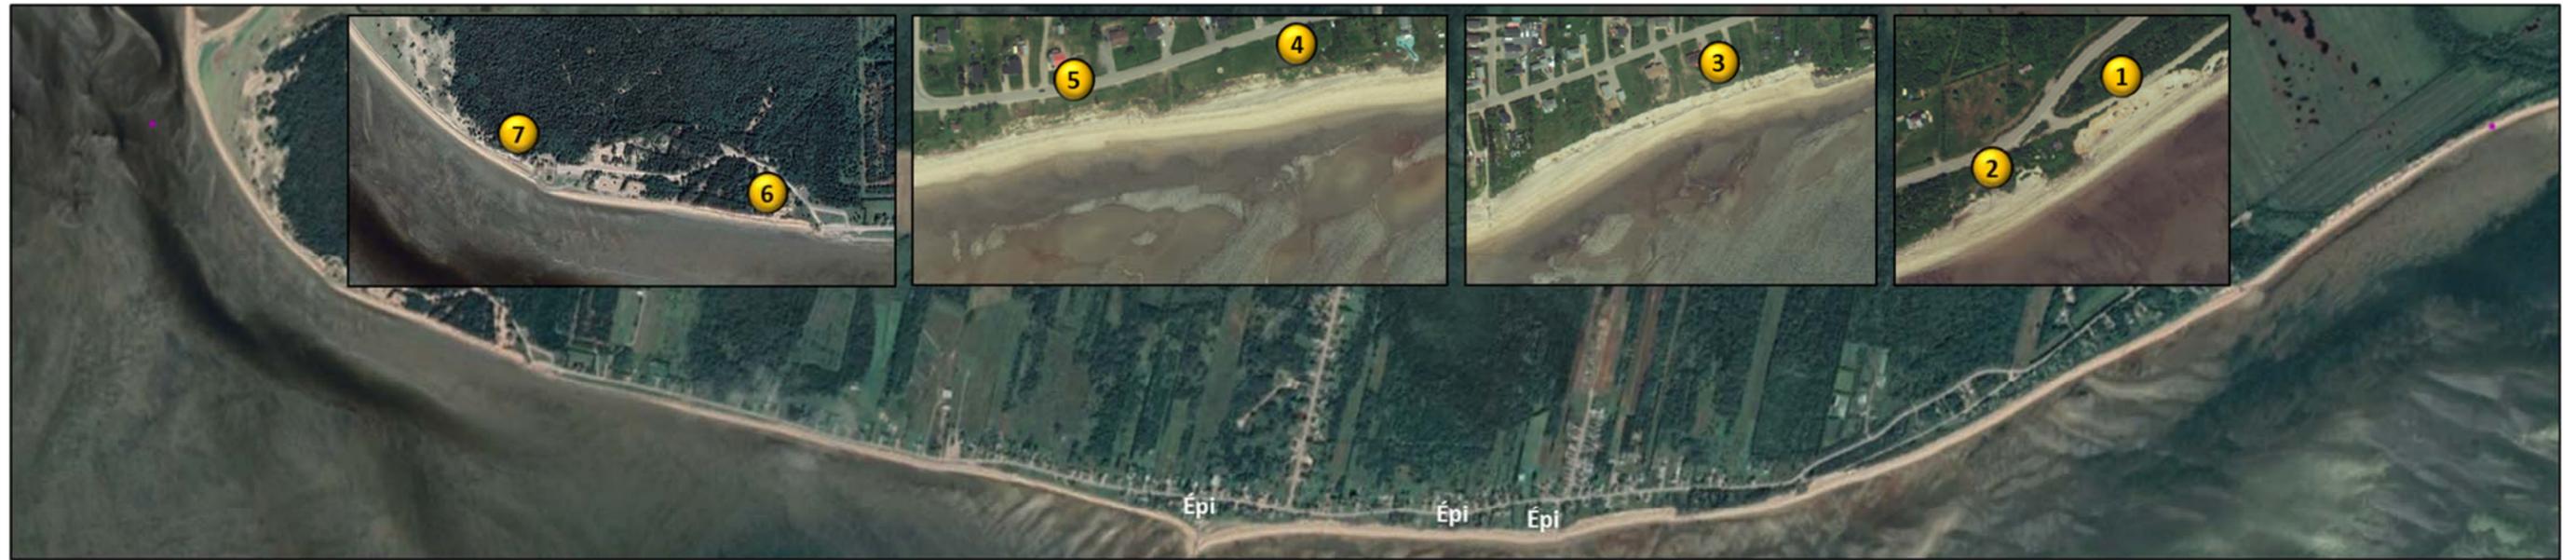
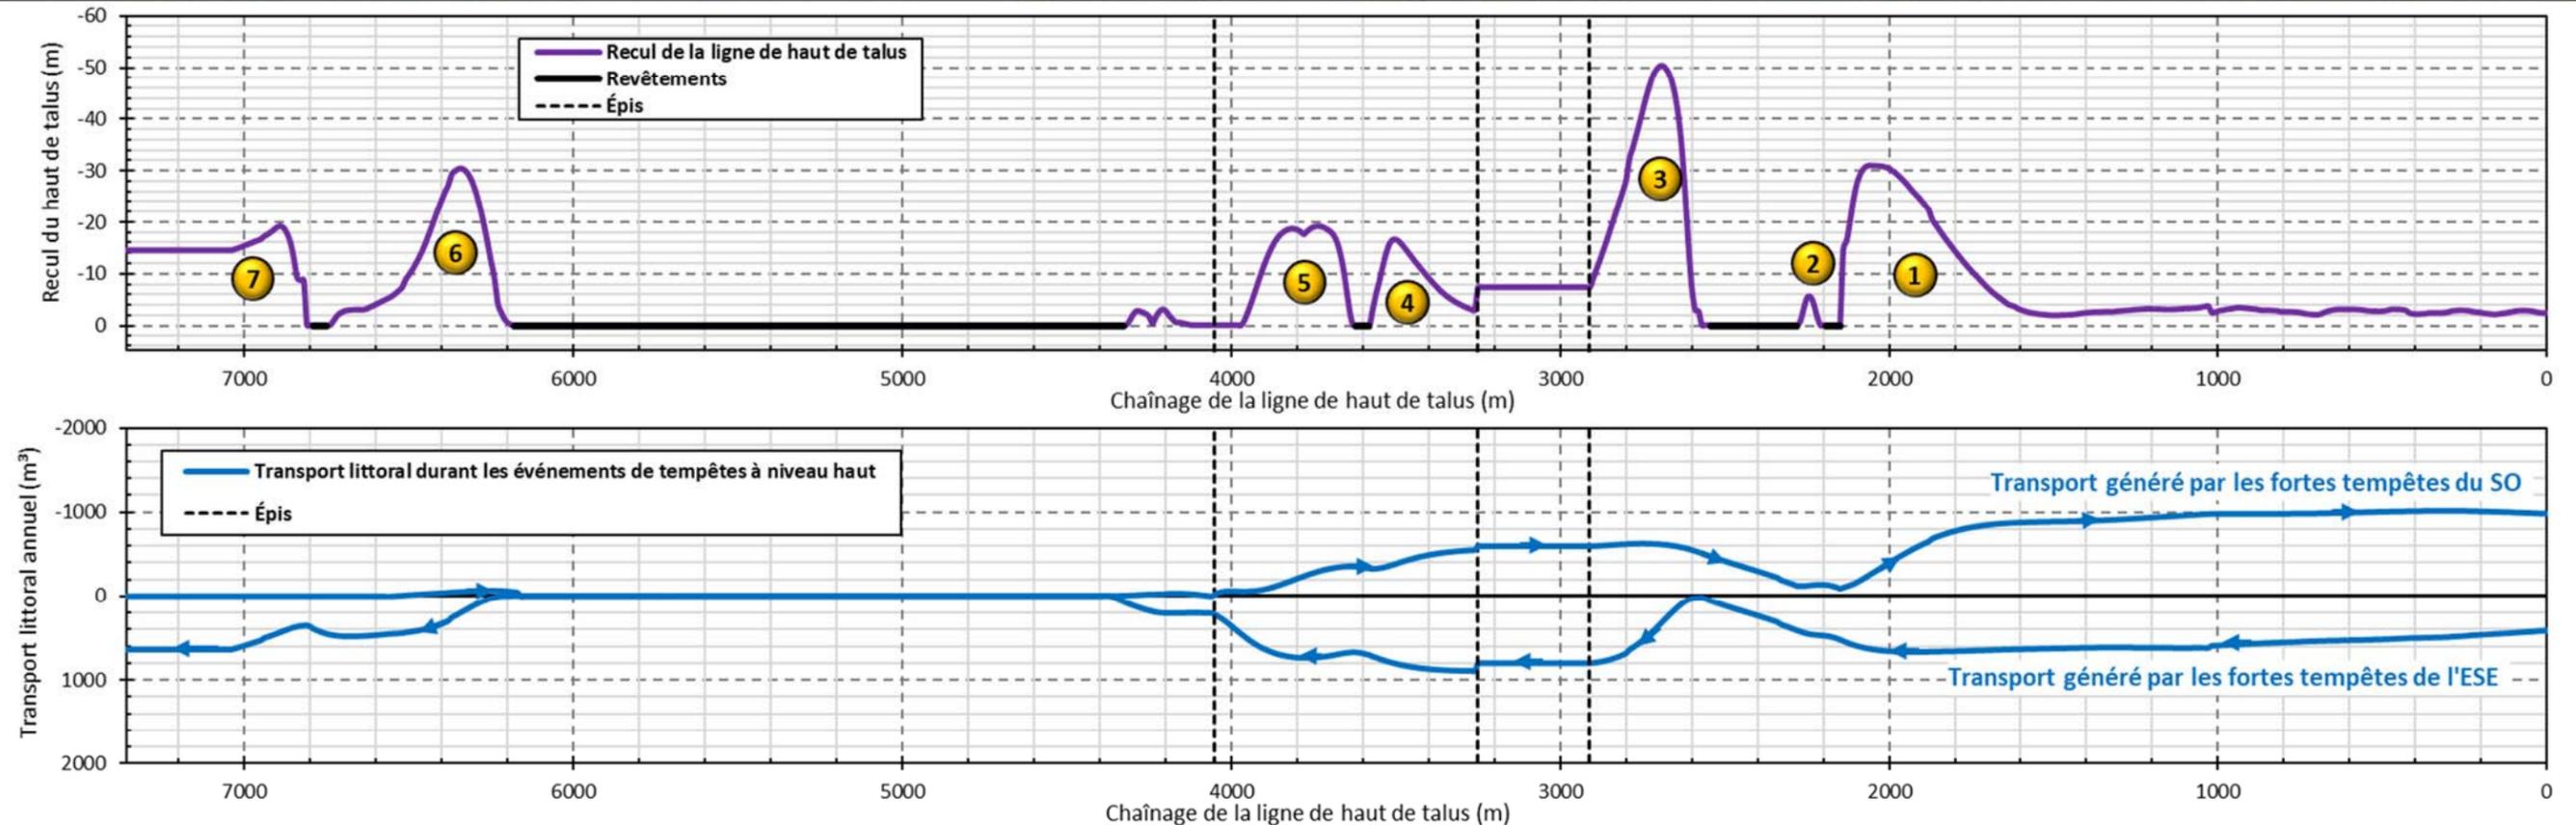
Figure 6.16 : Résultats de modélisation du recul de la ligne de haut de talus entre 1980 et 2011 (32 ans) – Conditions actuelles

Note: Seuls les événements de tempêtes survenant durant un niveau d'eau de plus de 1.5 m sont considérés dans le calcul

Ainsi, les résultats de modélisation des conditions actuelles concordent avec l'analyse historique de la dynamique sédimentaire (section 6.1) : les résultats montrent qu'il y a un léger recul général de la ligne de plage en l'absence de structure (épi et perrés en enrochement) et que ces dernières ont contribué à accentuer ce phénomène d'érosion. Les déficits de sédiments engendrés par la présence de perrés en enrochement conduisent à concentrer l'érosion sur les tronçons non protégés aux extrémités des perrés, ce qui se traduit par des reculs importants tel qu'observés.

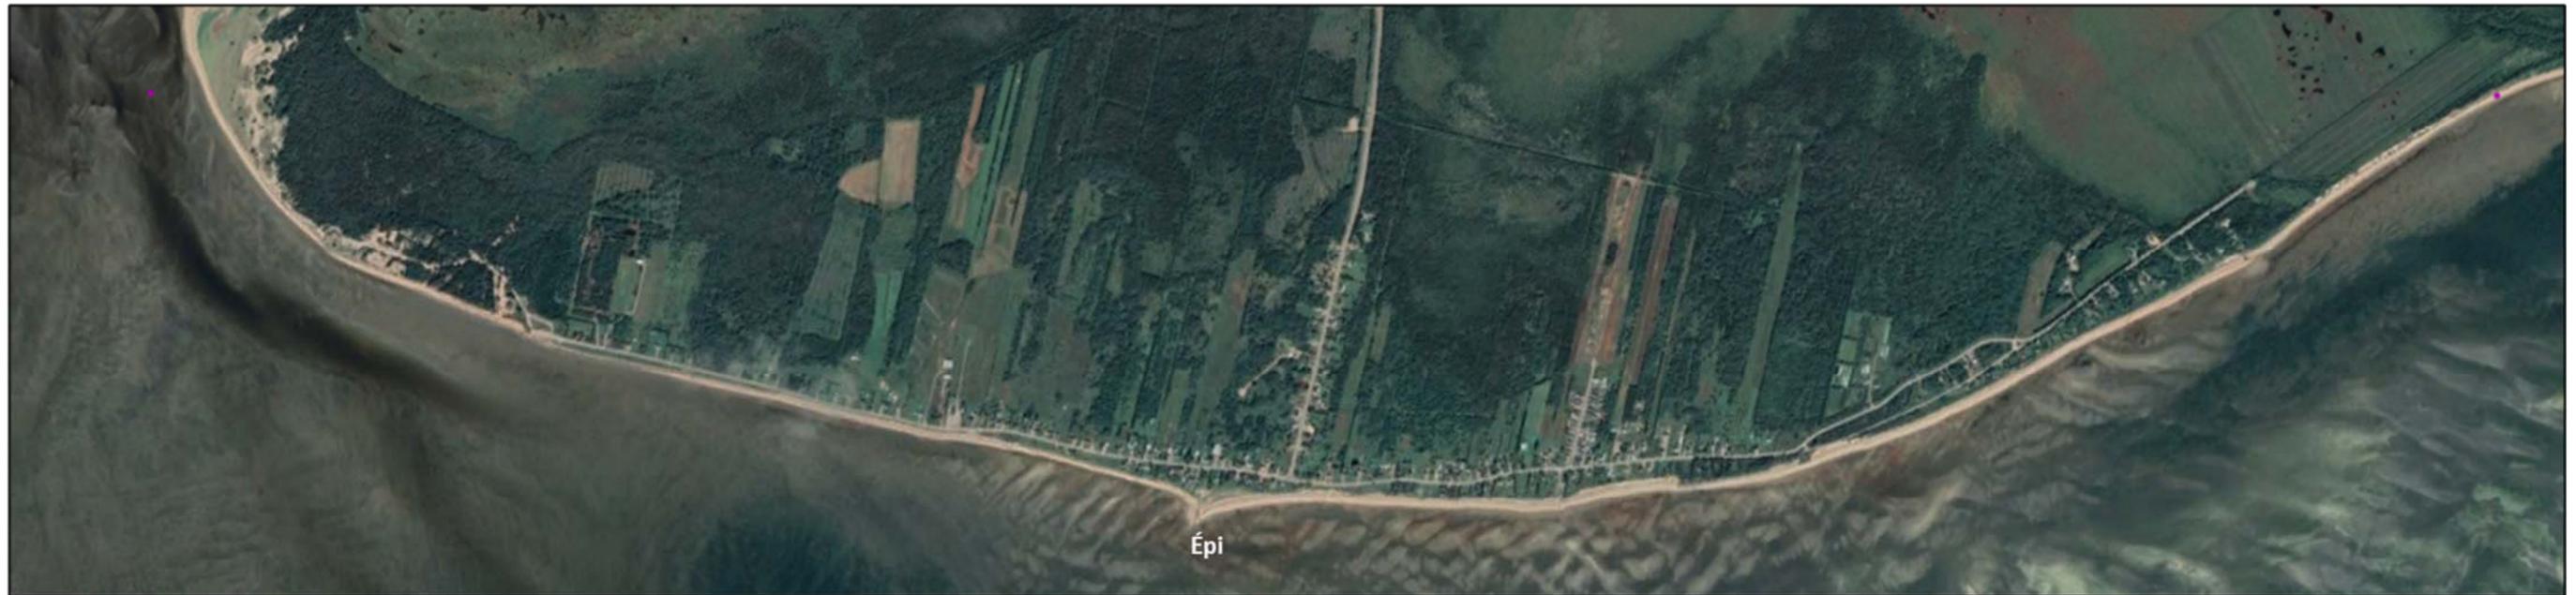
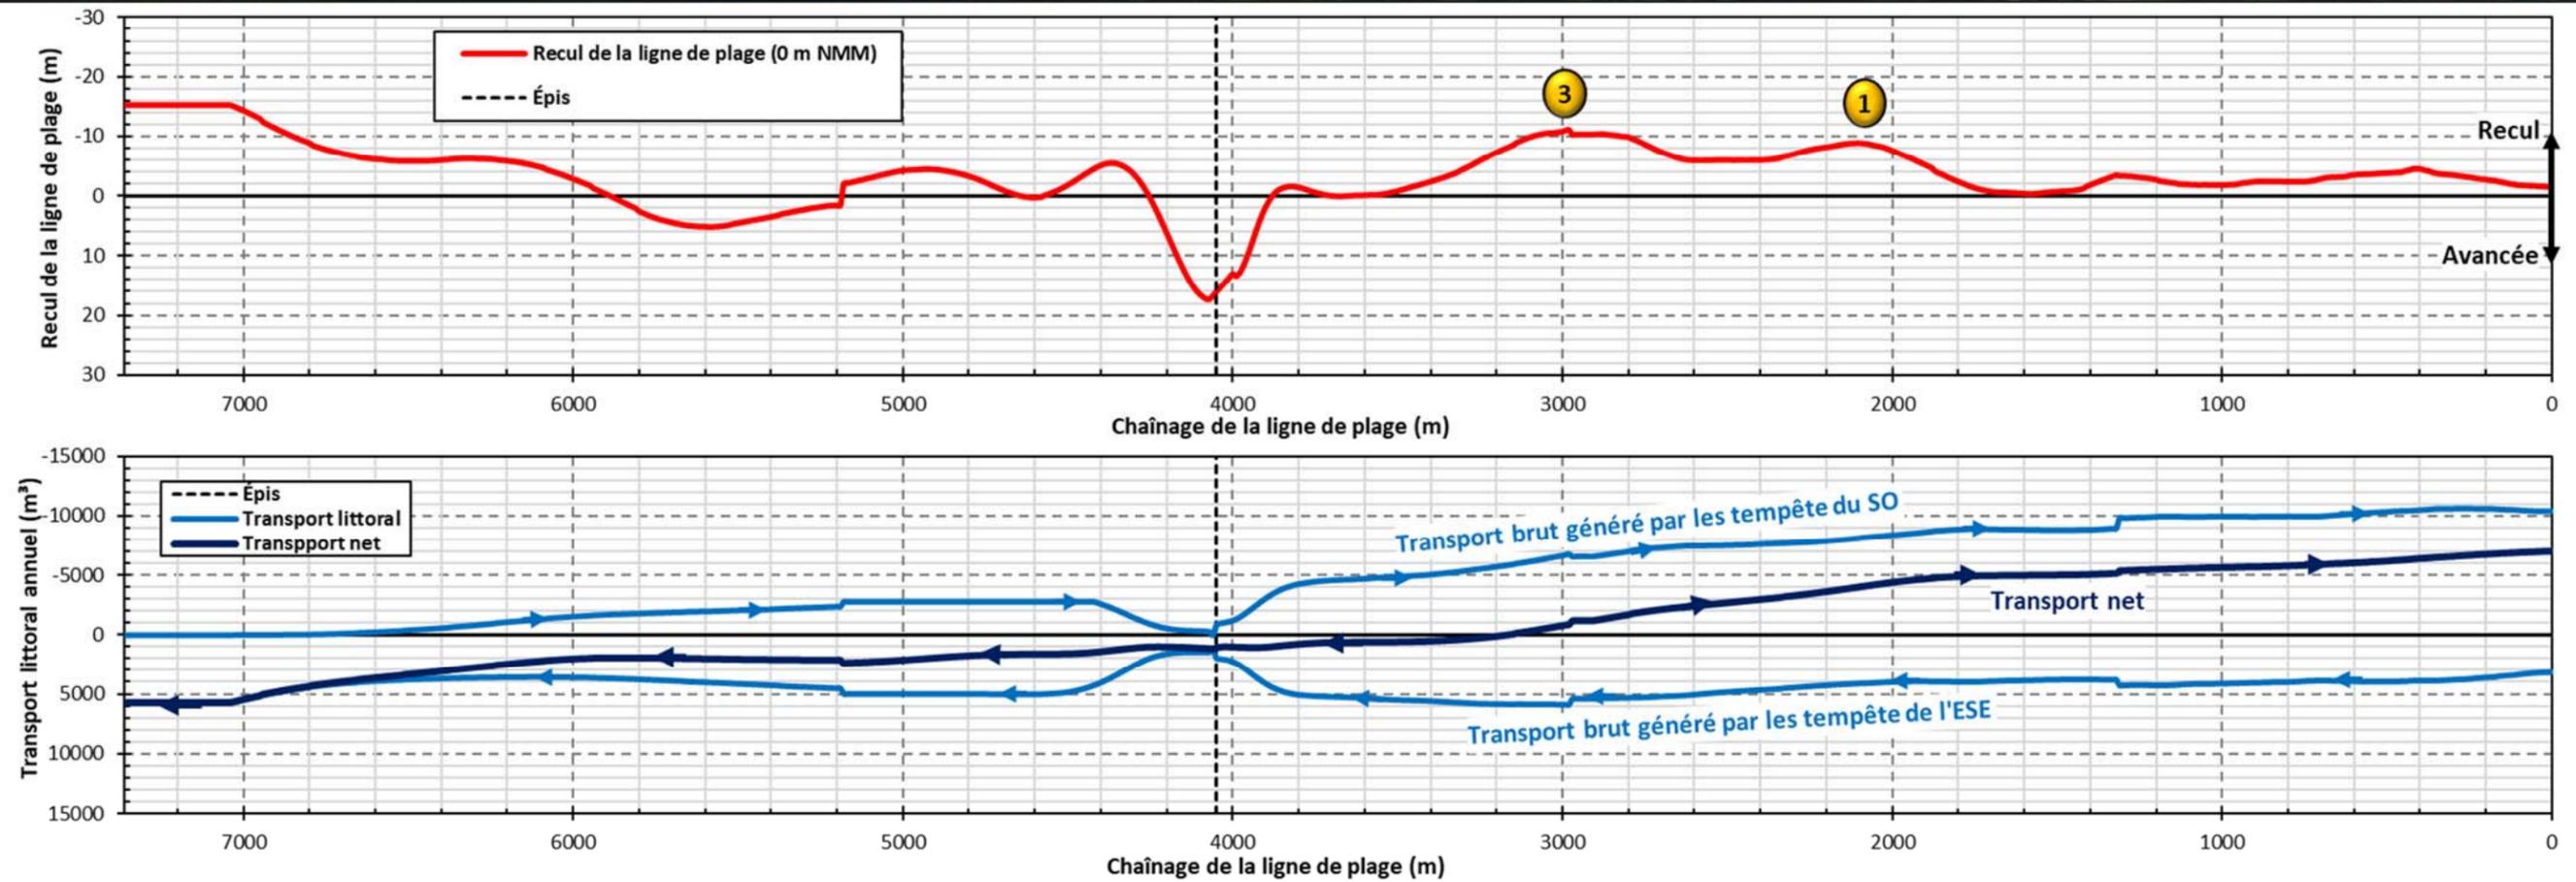
Figure 6.17: Résultats de modélisation du recul de la ligne de plage entre 1980 et 2011 (32 ans) – Conditions historiques (avant la mise en place de murs en enrochement)

La figure 6.17 montre qu'une zone d'érosion est observée à l'ouest de l'épi de la mise à l'eau en raison d'un gradient de transport positif engendré par l'interception des sédiments en provenance de l'est par cet épi. Toutefois, le recul maximal modélisé est de 5 m en 32 ans, soit six fois plus faible que le taux de recul modélisé pour la ligne de haut de talus (environ 30 m) à l'extrémité ouest de la zone d'étude.

Note: Les discontinuités aux chaînages 1300 m, 3000 m et 5200 sont dues à la jonction des 4 modèles de transport littoral à long-terme (LITPACK)

- En conditions historiques (avant la mise en place des perrés en enrochements), le gradient de transport littoral net est positif (transport croissant de l'est vers l'ouest) ce qui résulte en un recul de la ligne de plage (érosion). Le modèle de transport littoral à long terme (LITPACK) calcule des reculs pouvant atteindre 10 m en 32 ans à 1 km à l'est de l'épi de la mise à l'eau.

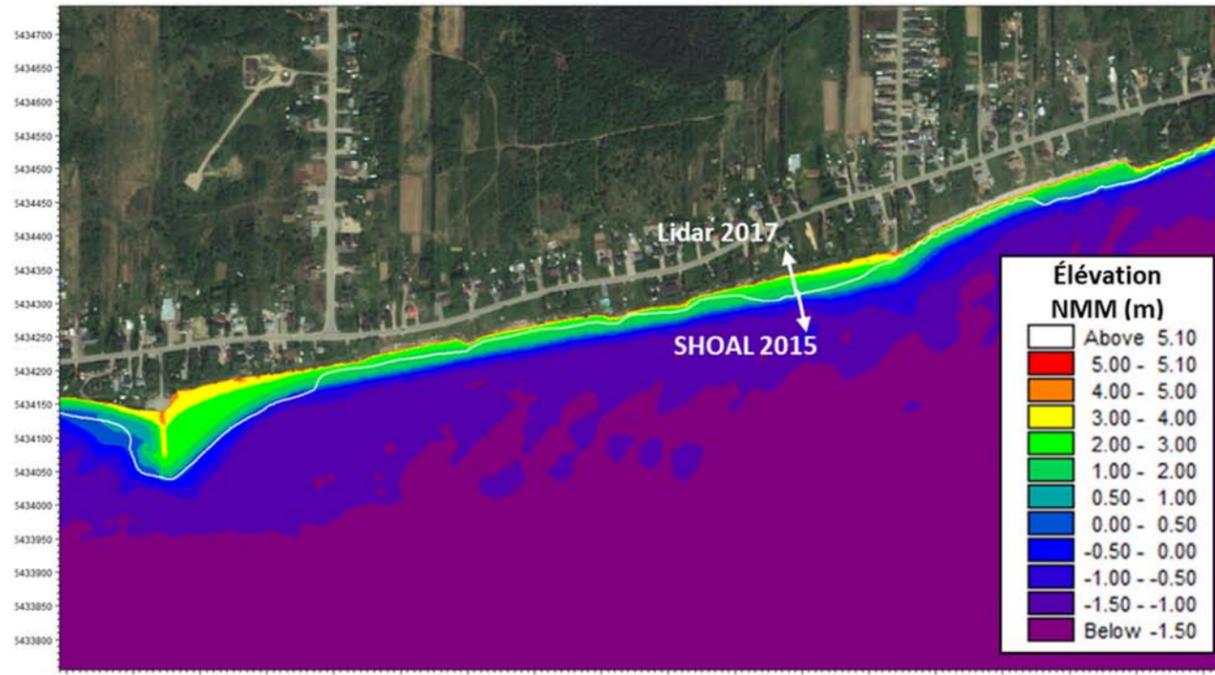
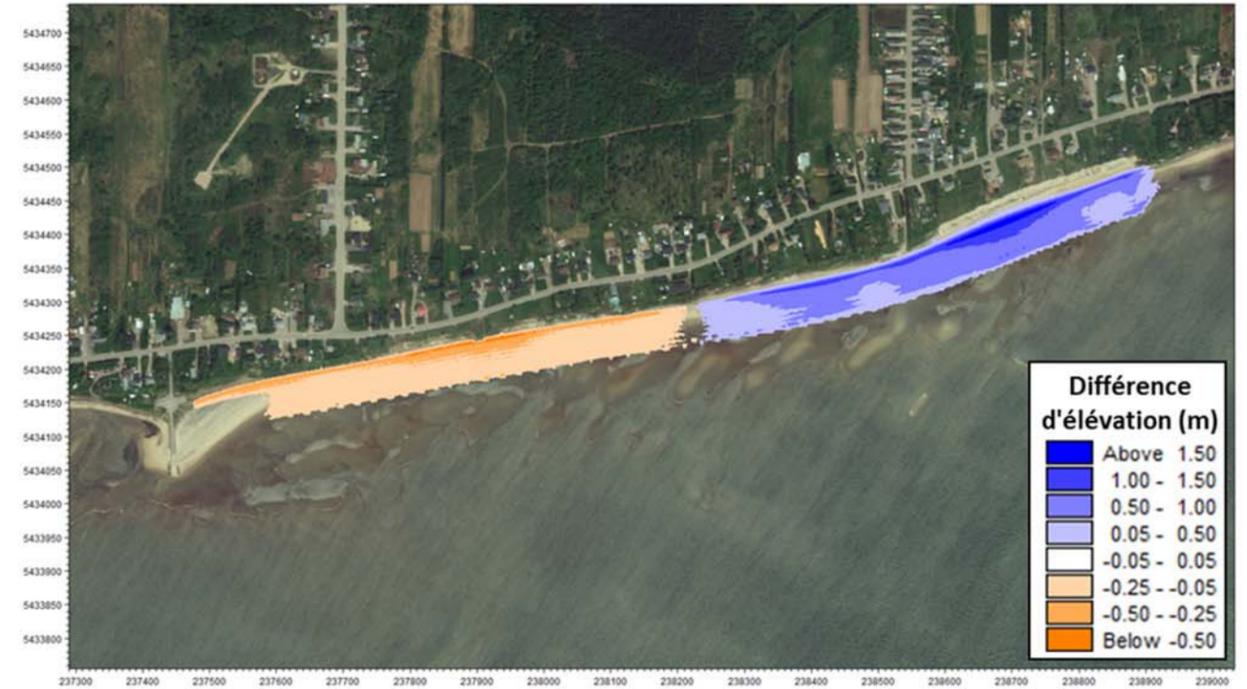
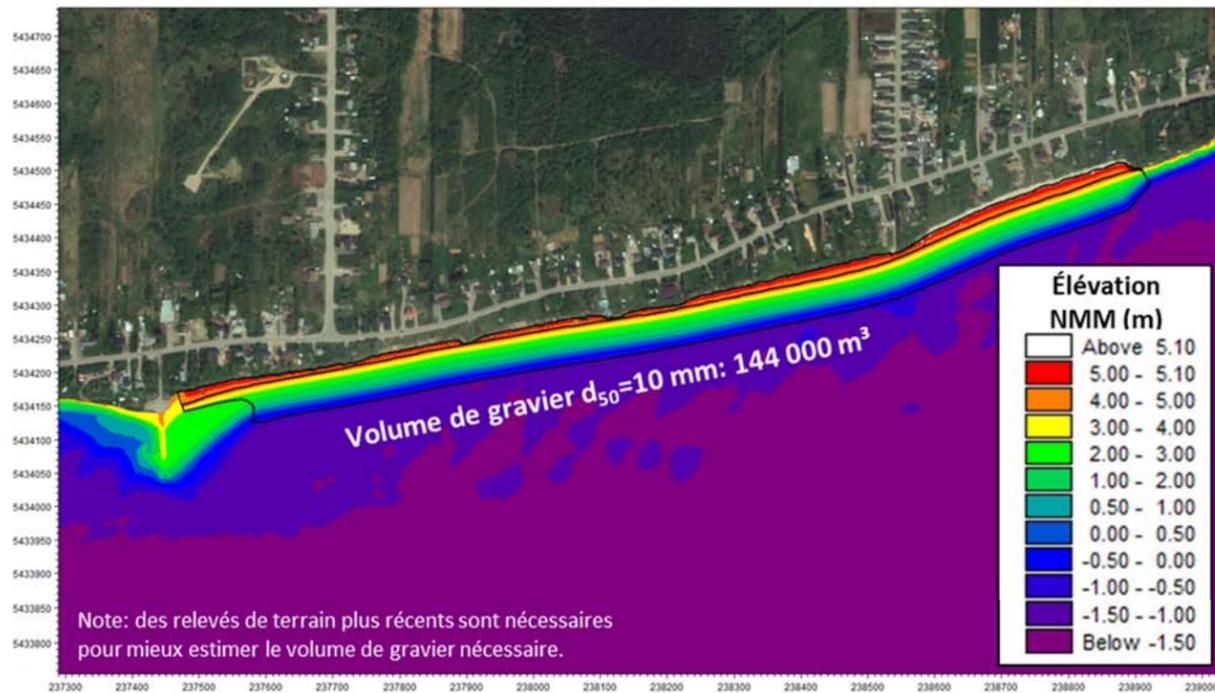
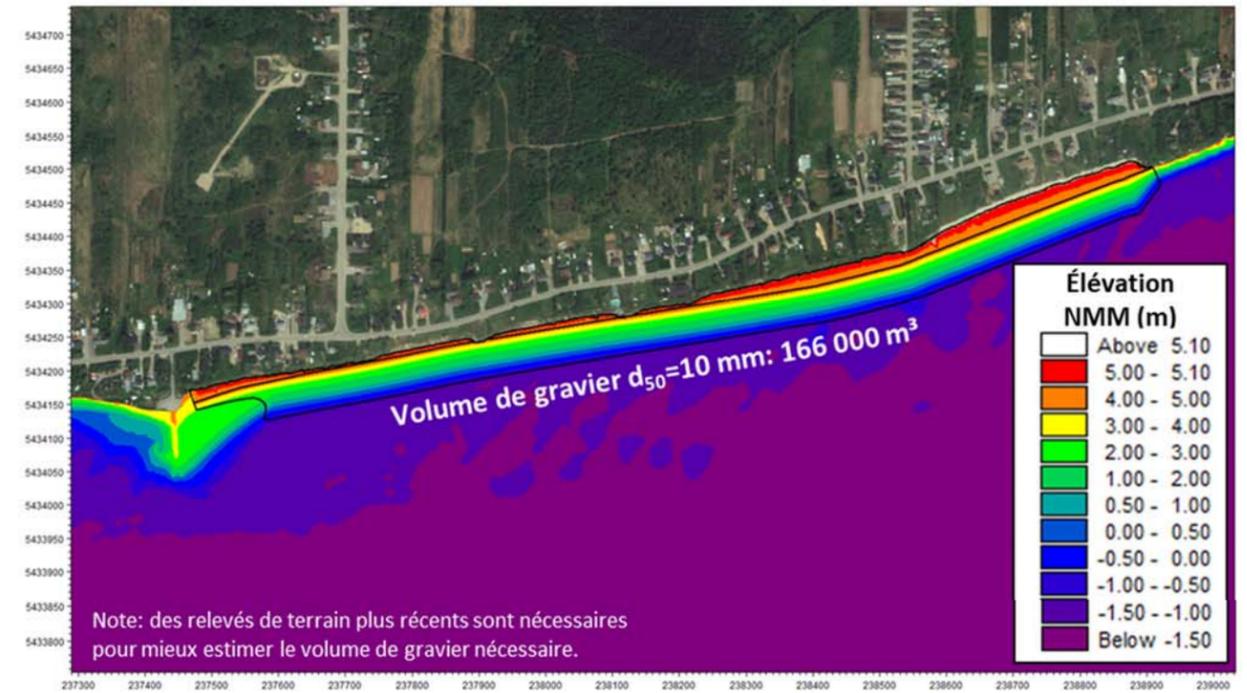
Figure 7.1 : Présentation des variantes V1 et V2 des recharges de gravier

a) Bathymétrie en conditions actuelles (Lidar 2017 et SHOAL 2015)

c) Différence entre les recharges granulaires V2 et V1

b) Bathymétrie en conditions futures (Recharge granulaire V1)

d) Bathymétrie en conditions futures (Recharge granulaire V2)

La présente section explique en détails les travaux d'optimisation ayant mené à la variante V2 à partir de la variante V1. La performance de ces deux variantes est évaluée sur une échelle à long terme (bilan sédimentaire sur plusieurs dizaines d'années) ainsi que sur le court terme (attaque frontale des vagues durant les tempêtes ponctuelles). La présence (ou l'absence) des impacts de la recharge de gravier sur la flèche sableuse à l'extrémité ouest de la plage de Pointe-aux-Outardes est également discutée dans cette section.

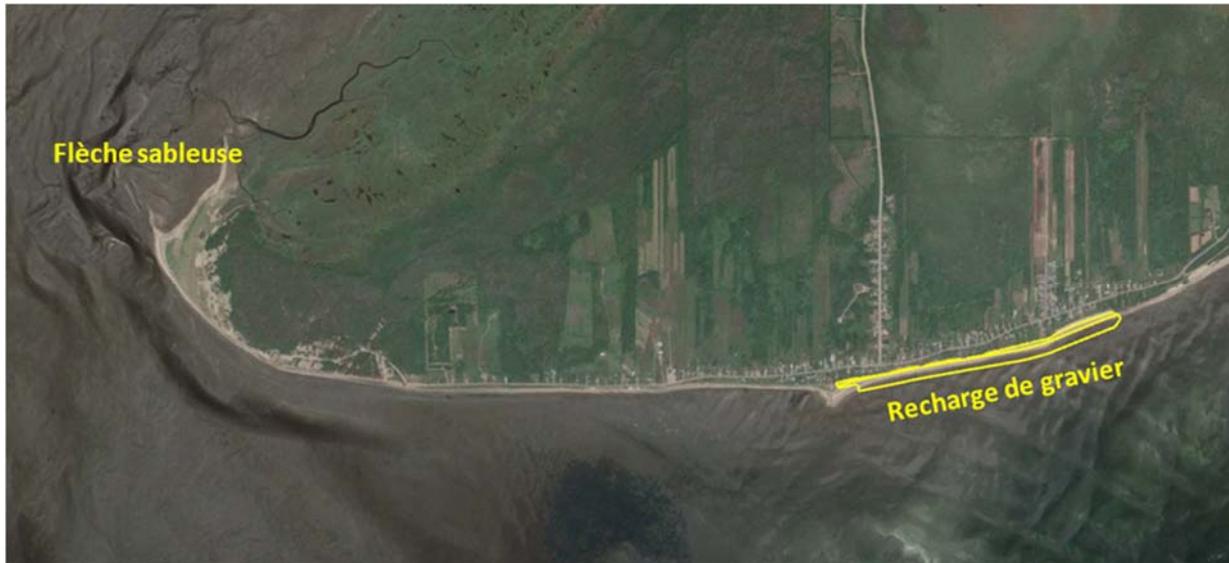
Figure 7.7 : Localisation de la flèche sableuse

Étant donné la composition des matériaux de la recharge de gravier (d_{50} de 10 mm), il est prévu que le transport littoral subisse une diminution dans la zone visée par la recharge de gravier ainsi qu'à proximité de celle-ci. La présente section a pour but d'analyser l'emprise de la zone affectée par la diminution du transport littoral à l'ouest de la recharge de gravier. Plus spécifiquement, cette section vise à déterminer si la flèche sableuse, localisée à 4 km à l'ouest de la recharge de gravier (voir figure 7.7), subira une diminution d'apport sédimentaire et, si c'est le cas, de quantifier cette diminution.

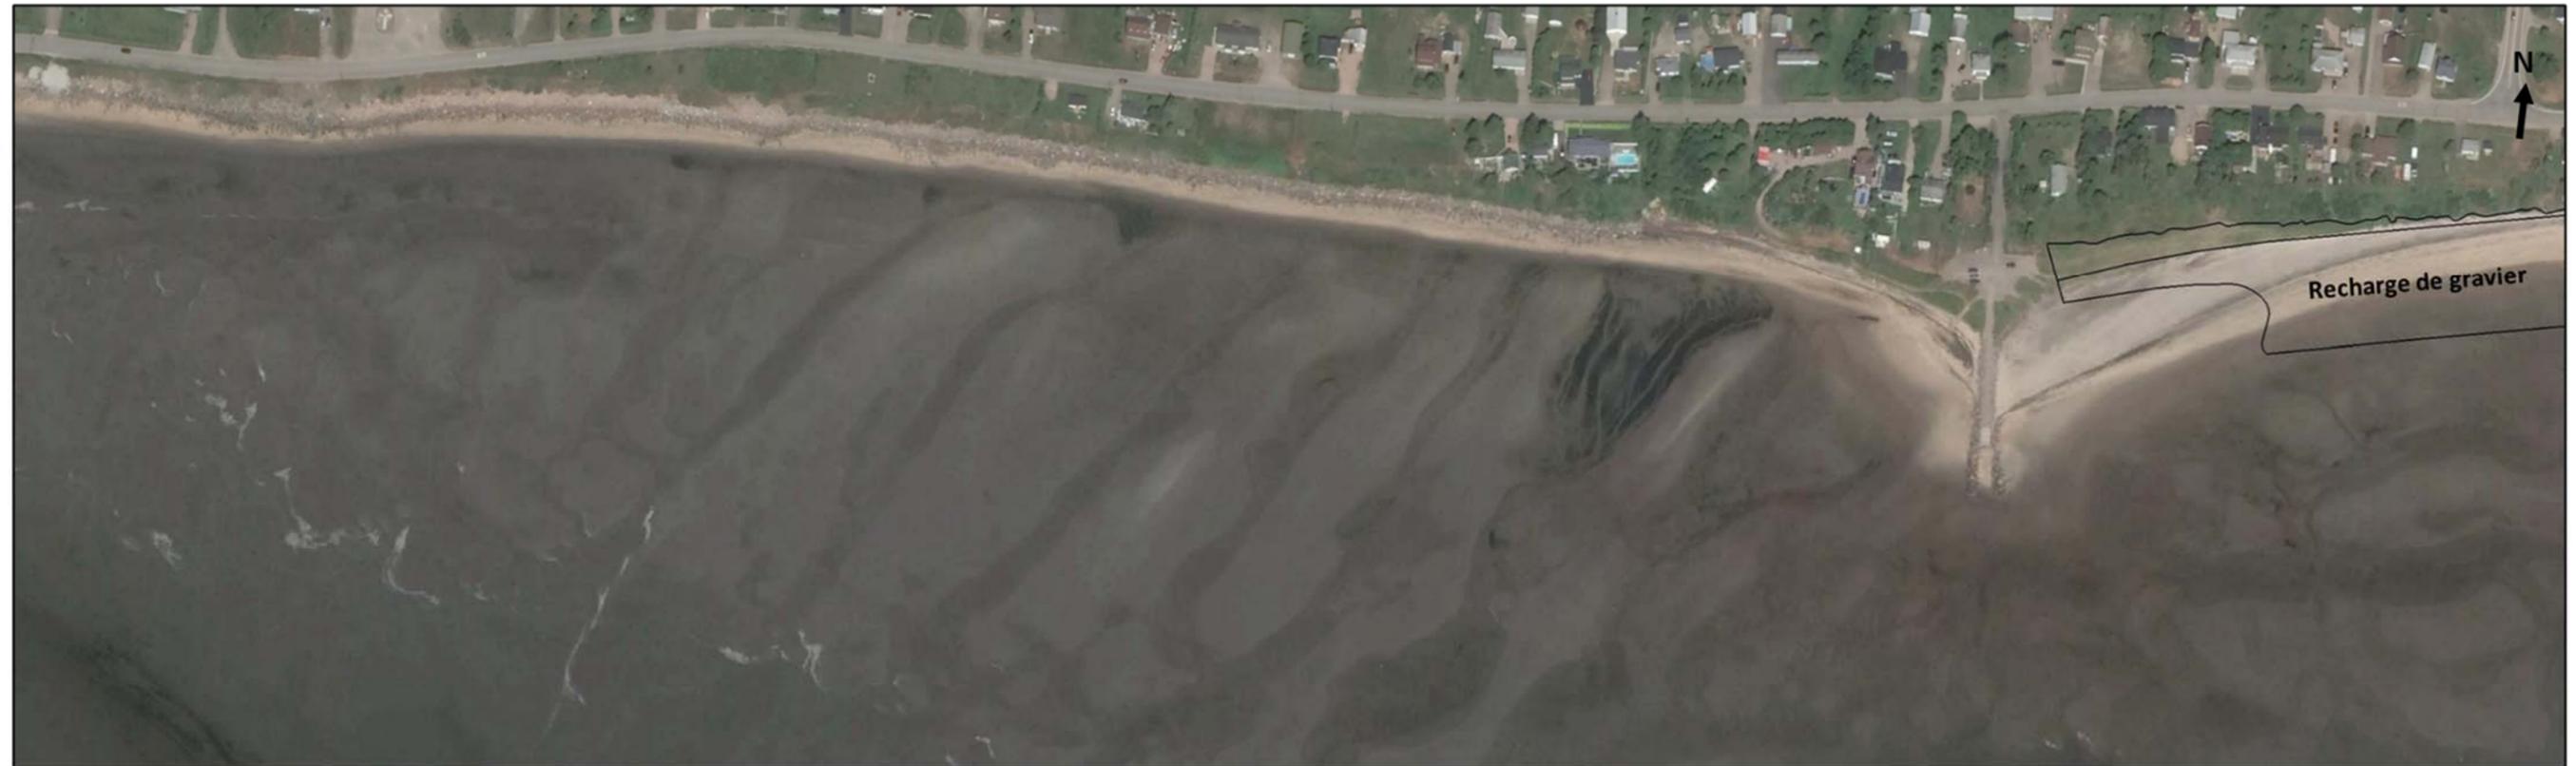
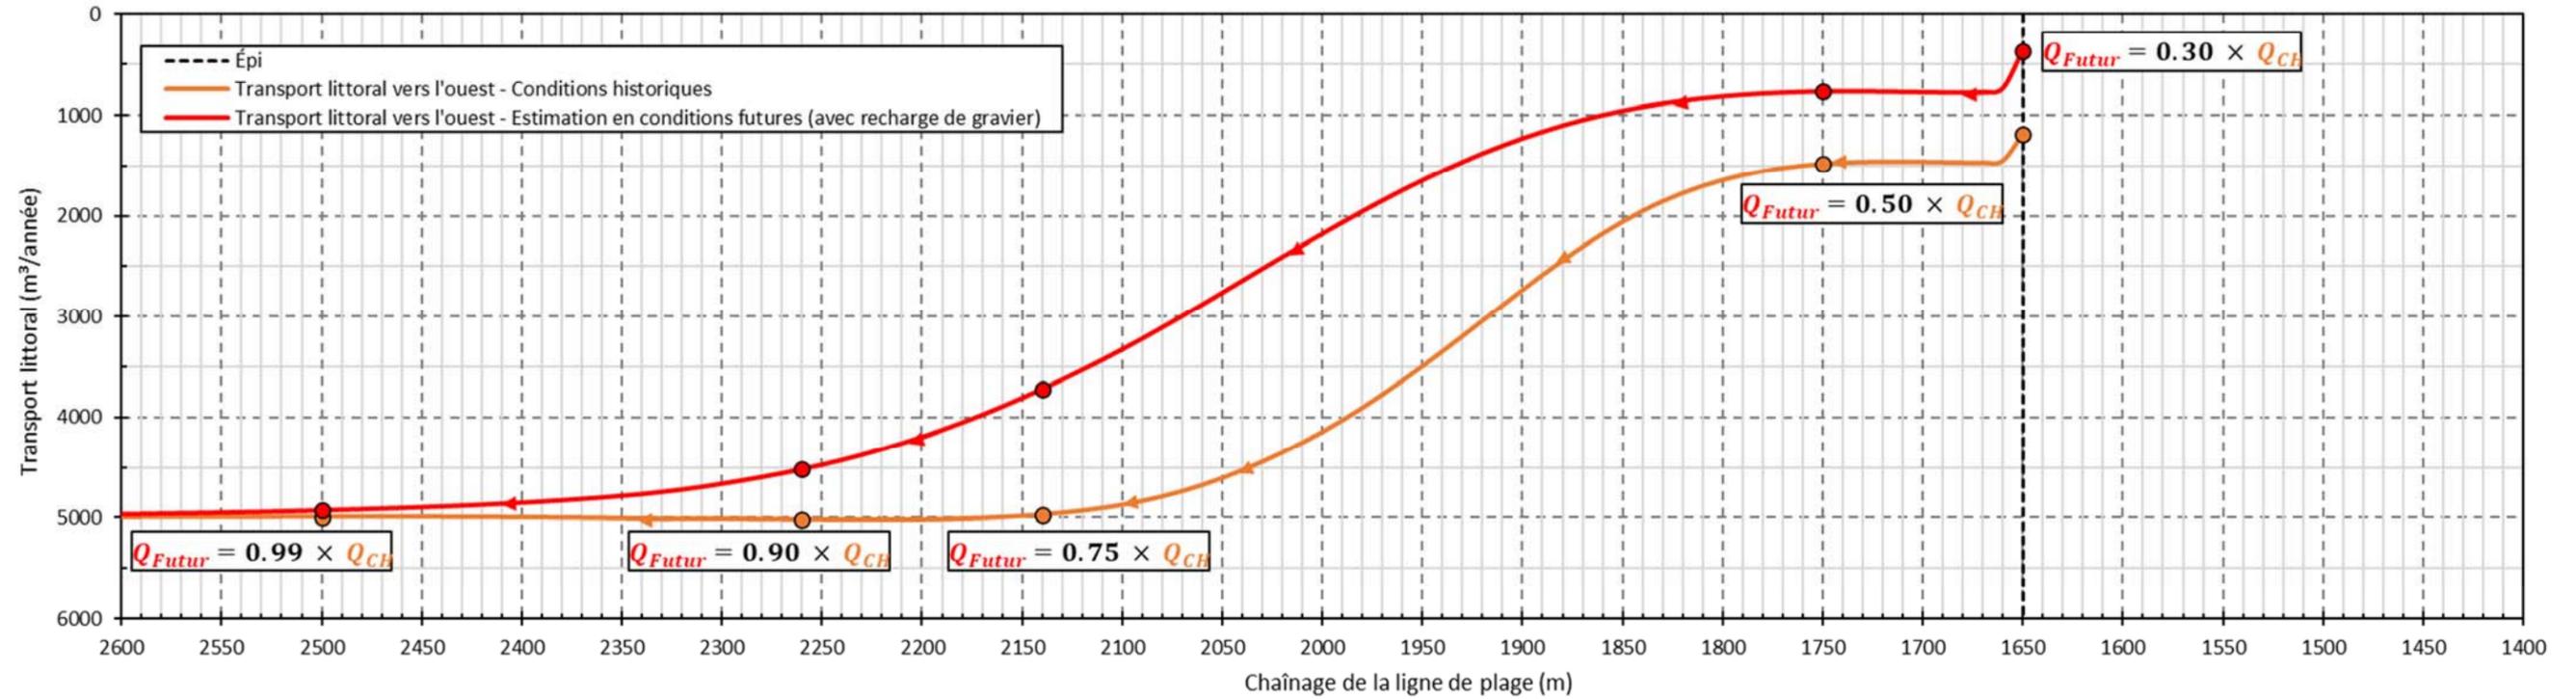
Figure 7.8 : Évaluation de l'emprise de la zone impactée par la recharge granulaire V2

Ainsi sur un horizon de 32 ans, il est prévu que la recharge de gravier engendre un impact, soit une diminution au niveau du transport littoral, sur une distance de 1 km à l'ouest de la recharge. Or, cette distance est quatre fois plus faible que celle qui sépare la recharge de la flèche sableuse (4 km à l'ouest). Il n'est donc pas prévu, sur un horizon de 32 ans, que la recharge granulaire engendre un impact significatif sur la flèche sableuse.
