État de la nidification de l'Hirondelle à front blanc en 2014 au pont de l'Île-aux-Tourtes et recommandations de gestion pour 2015

Version finale Dossier : 8505-13-AC03-M2
Contrat : 154070638

Décembre 2014

Rapport présenté au **Ministère des Transports du Québec**

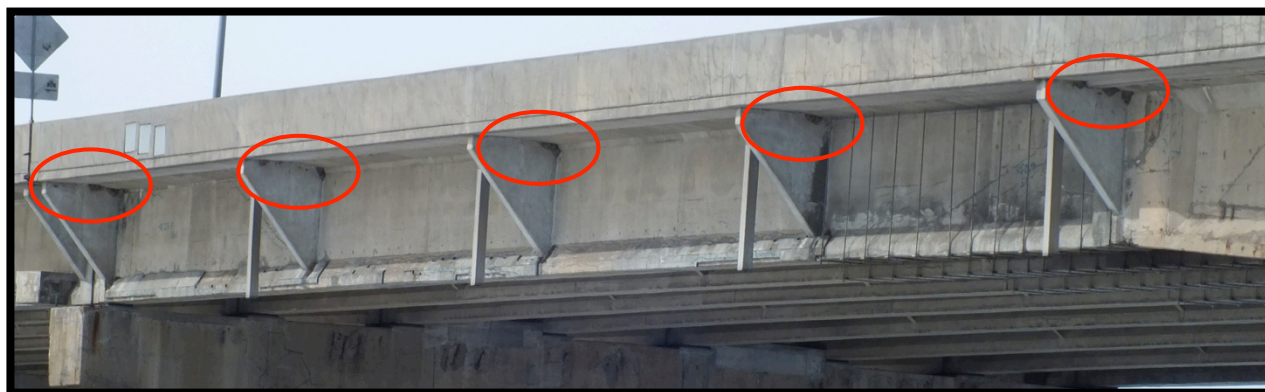
Figure 2. Exemple de nids d'hirondelle au niveau des corbeaux de la poutre de rive au pont de l'Île-aux-Tourtes en 2014

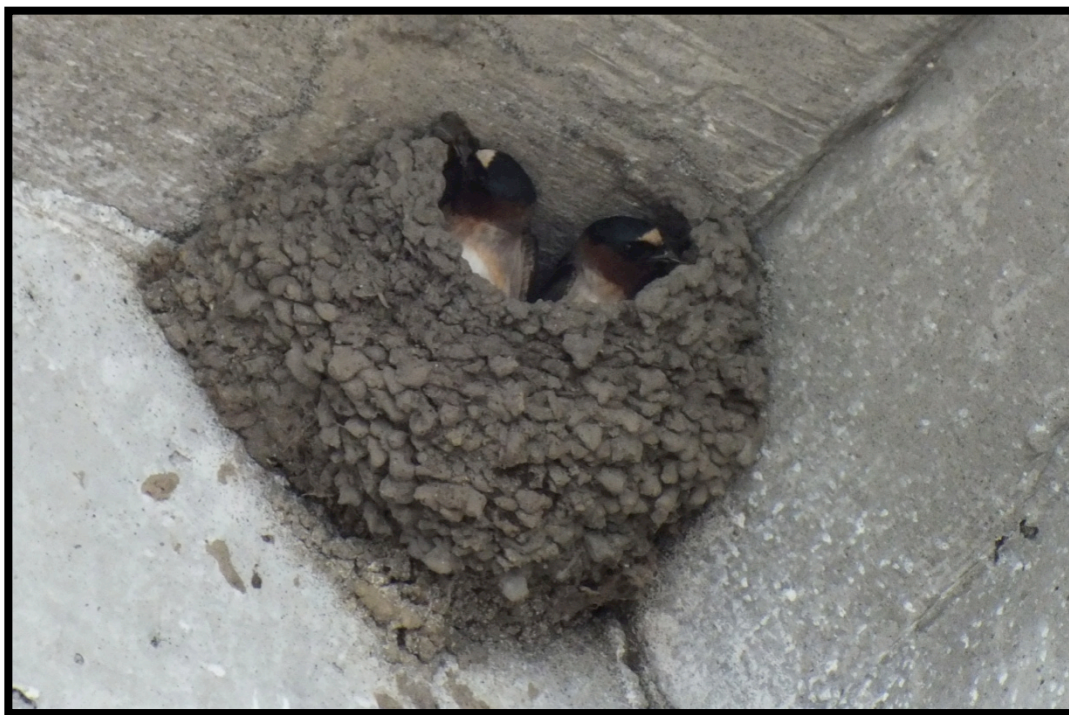
Puisque le suivi a eu lieu au début du mois de juin, il se peut que les hirondelles observées aient été en train de couvrir des œufs ou bien de prendre soin d'oisillons, selon la date de début de leur nidification. Aussi, le couple d'hirondelles vivant dans ce nid travaillait probablement à la confection du nid ou peut-être à la réfection de celui-ci puisqu'il n'était pas complet (Figure 3). C'est pourquoi la période couverte était vraisemblablement l'incubation des œufs (plutôt que le développement des oisillons comme estimé). Par contre, il y avait toujours une hirondelle au nid suggérant que des œufs avaient été pondus et qu'ils étaient couvés.

Figure 3. Hirondelles à front blanc adulte en train d'achever la construction d'un nid au pont de l'Île-aux-Tourtes en 2014

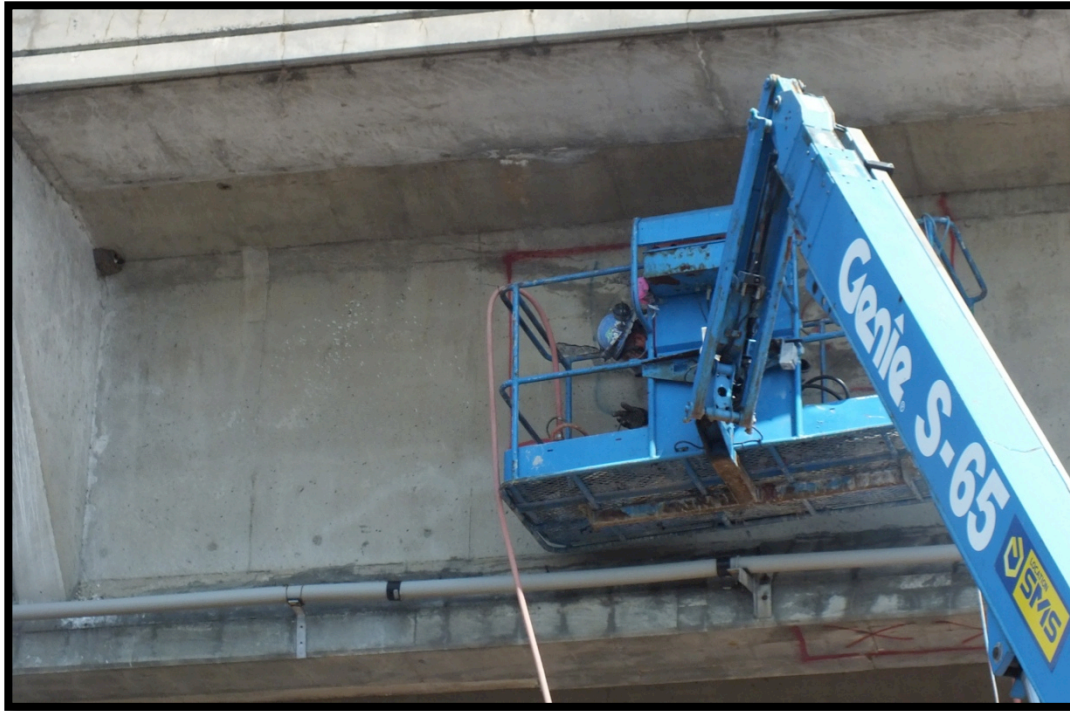
Figure 4. Travaux en cours à 2 m d'un nid d'Hirondelle à front blanc au pont de l'Île-aux-Tourtes en juin 2014

Tout d'abord, le nid était situé à environ deux mètres de la zone où il y a eu des tests de travaux à la travée 7 (Figure 4). Lorsque la nacelle a commencé à monter pour que les travailleurs puissent procéder à leurs travaux, il y a eu de l'agitation au nid de la part des deux hirondelles, dont de nombreux piailllements. Par la suite, l'une des hirondelles a quitté le nid. Lorsque les travaux ont commencé, l'autre hirondelle du couple est restée au nid pendant plusieurs minutes. Elle surveillait l'évolution des travaux, mais retournait tout de même, à l'occasion, dans le fond du nid, probablement pour couvrir ses œufs. Puis, cette hirondelle a fini par quitter le nid et a volé dans les environs pour plus de cinq minutes sans jamais se poser. Elle a tenté de revenir au nid à plusieurs reprises, mais semblait intimidée par les travaux, les travailleurs ou la machinerie. Elle est finalement

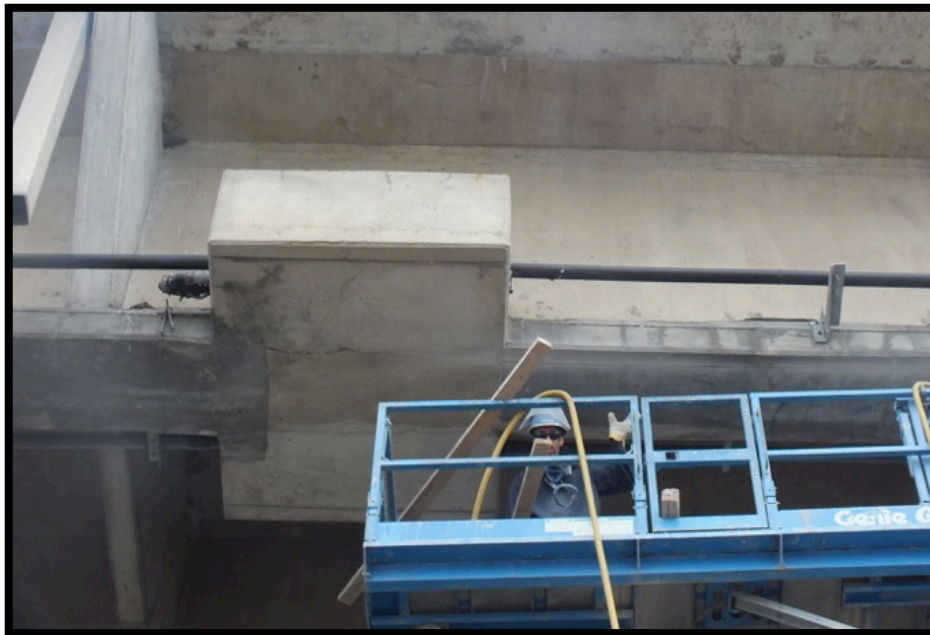
Figure 5. Travaux en cours à 10 m d'un nid d'Hirondelle à front blanc au pont de l'Île-aux-Tourtes en juillet 2014

Ce suivi s'inscrit dans le cadre du développement des oisillons au nid et s'est déroulé à la travée 8, à environ 10 m des travaux (Figure 5). Deux jeunes se chamaillaient la place devant l'ouverture du nid pour recevoir la nourriture apportée par les parents (Figure 6). Les allées et venues (une dizaine observée) étaient d'ailleurs principalement dédiées à cette tâche; nourrir les jeunes. Les deux hirondelles adultes le faisaient malgré les travaux à proximité. Les hirondelles adultes ont toutefois augmenté la cadence des allées et venues lorsque les travaux ont cessé.

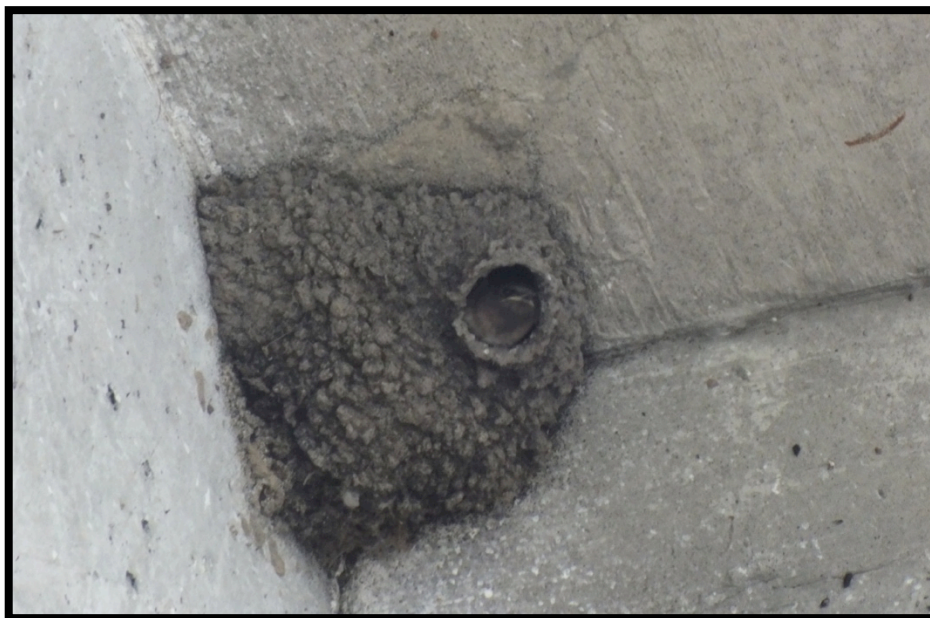
Figure 6. Jeune Hirondelle à front blanc attendant d'être nourrie par ses parents au pont de l'Île-aux-Tourtes en 2014

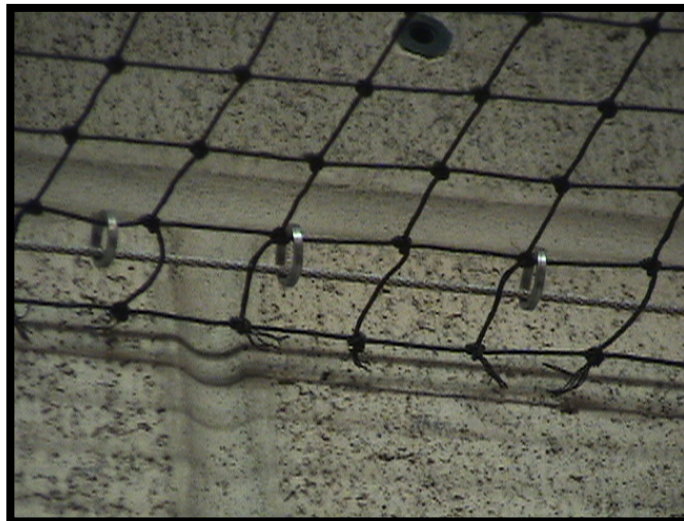
Figure 7. Exemple de pose d'un système de filets avec câbles et anneaux

Lorsqu'il s'agit de petites surfaces ou de quelques travées seulement, un système de filet aux mailles de $\frac{1}{2}$ ou $\frac{3}{4}$ de pouce pourra être installé sur les surfaces touchées seulement sous le tablier. Dans le cas d'une travée complète, les filets devraient être installés d'une poutre de rive à l'autre. À noter qu'il est possible d'installer des fermetures éclair sur le filet pour que les travailleurs continuent d'avoir accès à la structure au besoin. Les filets sont généralement installés avec un système de câbles, de tendeur et d'anneaux (Figure 7).

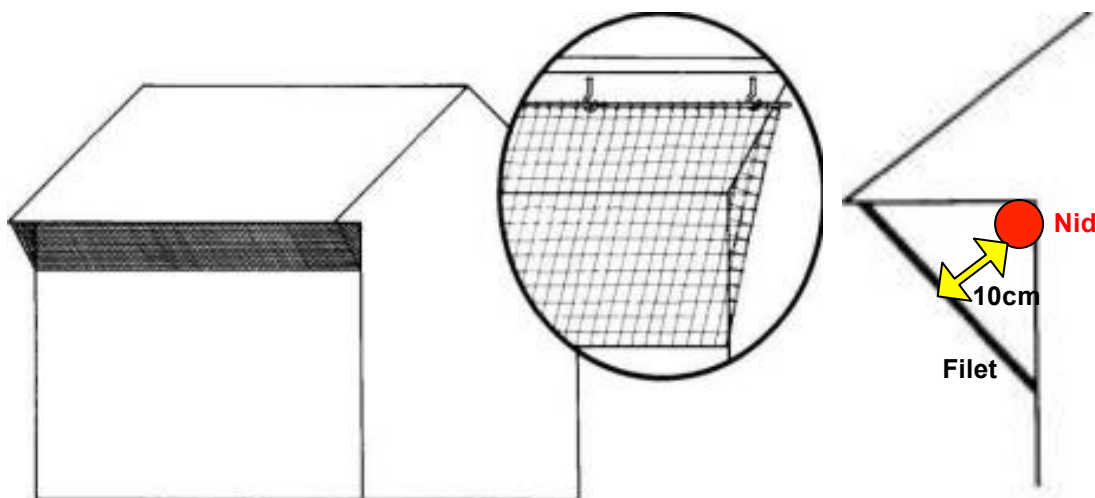
Figure 8. Exemple d'une bonne installation d'un système de filets

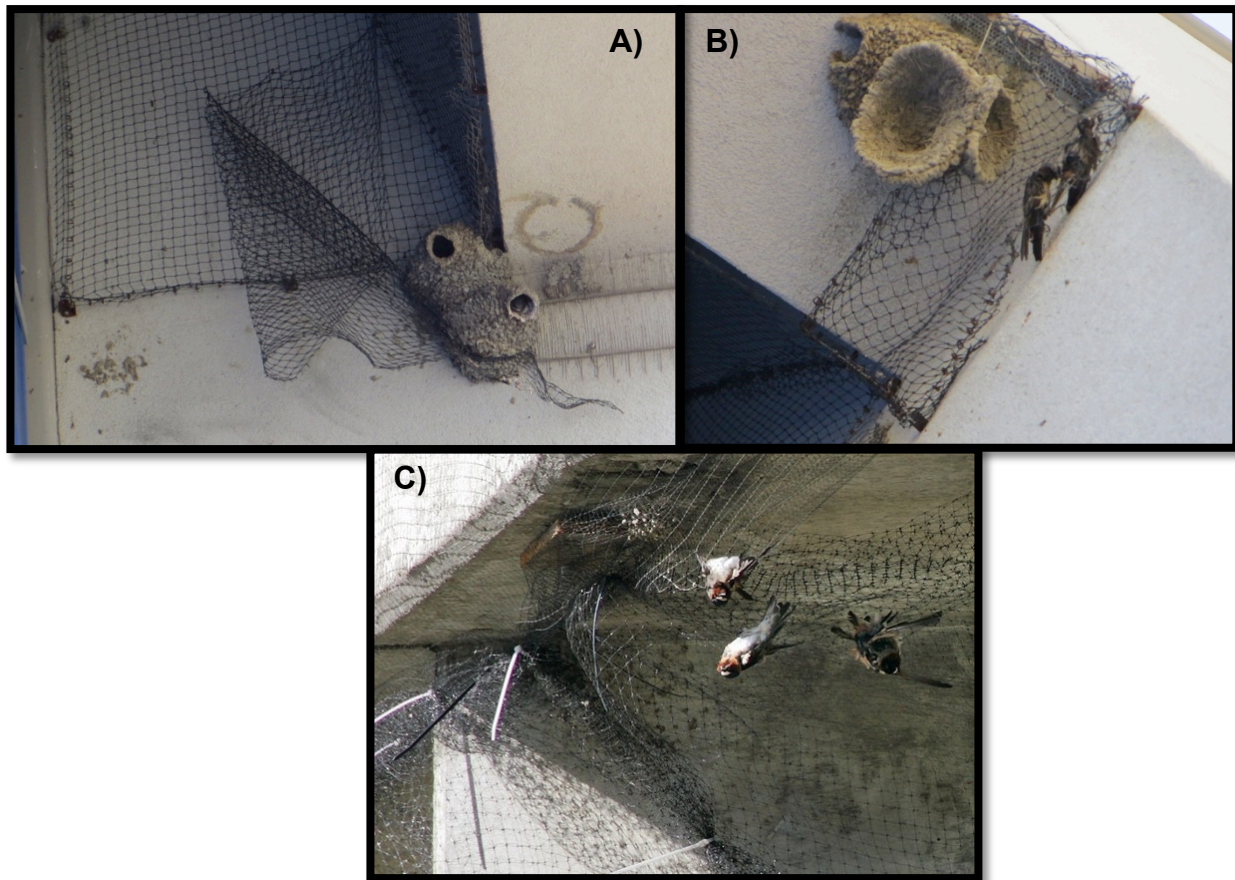
Figure 9. Exemple de mauvaises installations d'un système de filets

A) Le filet touche la surface à bloquer, B) Les hirondelles sont restées prises dans des ouvertures et C) Les hirondelles se sont prises dans les poches du filet

- Les filets ne doivent laisser aucune ouverture pour les hirondelles, autrement, elles réussissent à se faufiler entre le filet et la structure, mais ne peuvent retrouver la sortie et y meurent (Figure 9B).

- Les filets doivent être bien tendus, c.-à-d. qu'ils ne doivent pas présenter trop de zones lâches une fois installés, sinon les oiseaux peuvent s'y empêtrer, rester coincés et y mourir. C'est pour cela que des tendeurs sont normalement utilisés pour fixer les câbles qui servent de soutien et de structure au filet (Figure 9C).

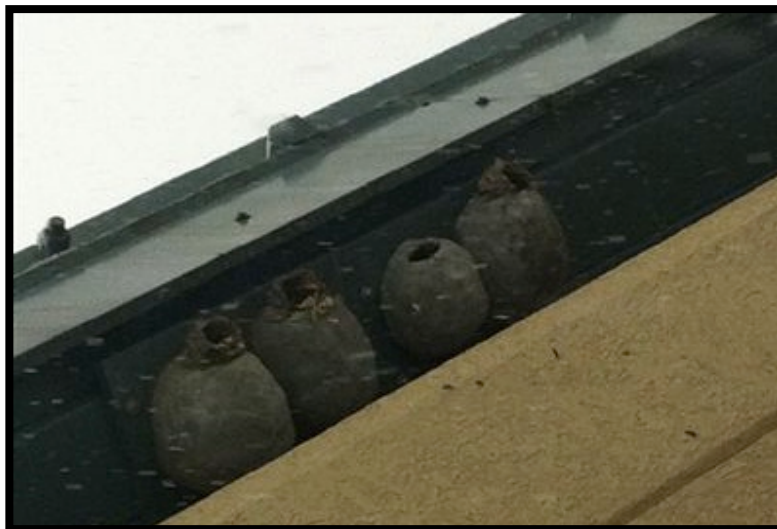
Figure 10. Prototype de nichoir artificiel pour l'Hirondelle à front blanc au Fairmont Château Lake Louise en Alberta

Il est à noter qu'aucun modèle de nichoir artificiel pour la nidification de l'Hirondelle à front blanc n'est encore reconnu. Un prototype a déjà été utilisé ailleurs au Canada, au Fairmont Château Lake Louise en Alberta (Figure 10), et il serait possible de collaborer avec les créateurs de ce prototype afin de conceptualiser un nid artificiel facile à construire et à installer, qui serait adopté par les hirondelles. Il est également recommandé d'engager un biologiste spécialiste de l'Hirondelle à front blanc pour la conception de prototypes de nichoirs artificiels.

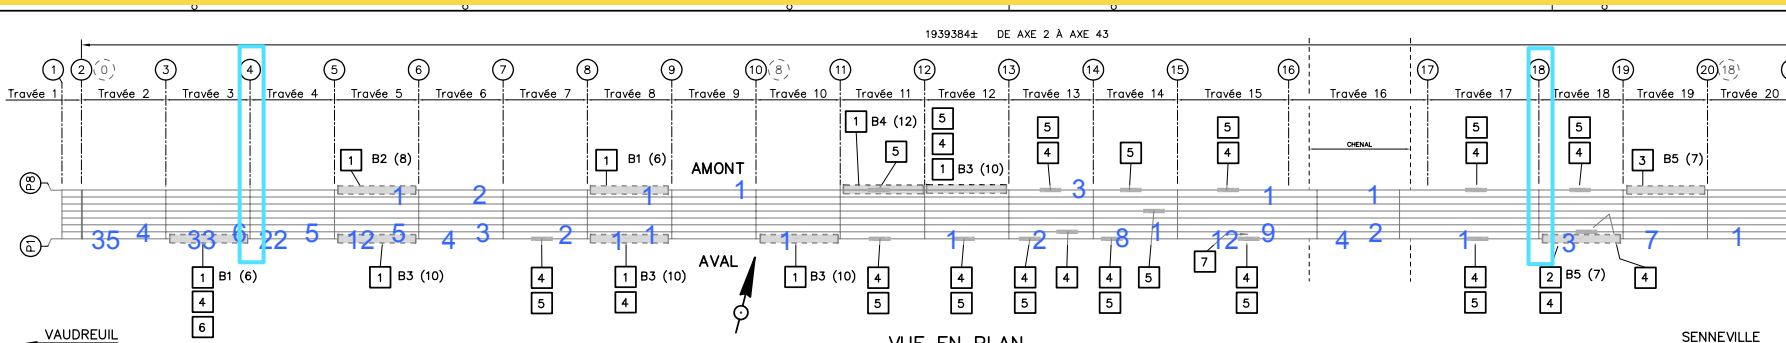
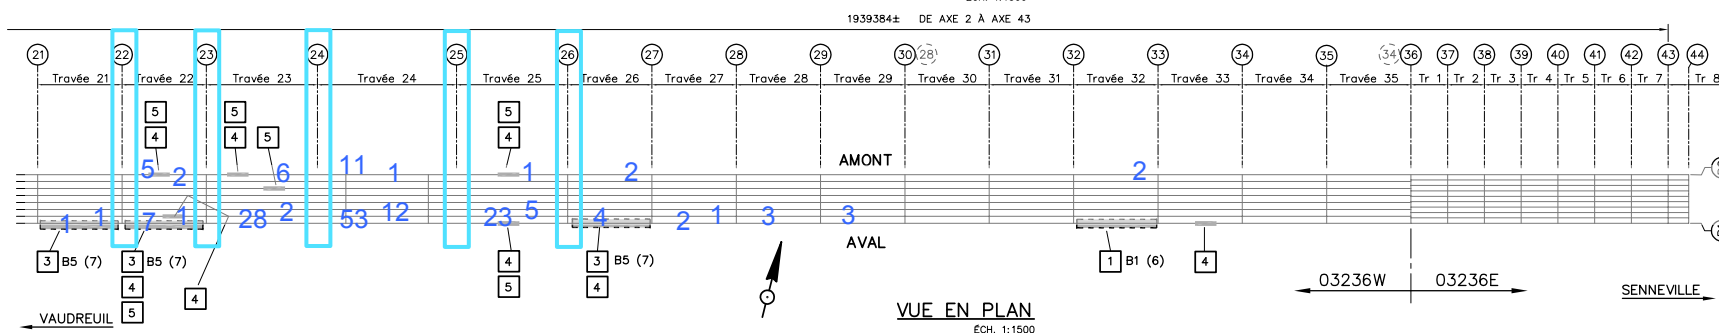
Annexe 1. Distribution des nids d'Hirondelles à front blanc (avril 2014) au pont de l'île-aux-Tourtes selon les travaux de 2014 et 2015

À noter qu'en annexe se trouvent les plans de distribution des nids (Annexe 1).

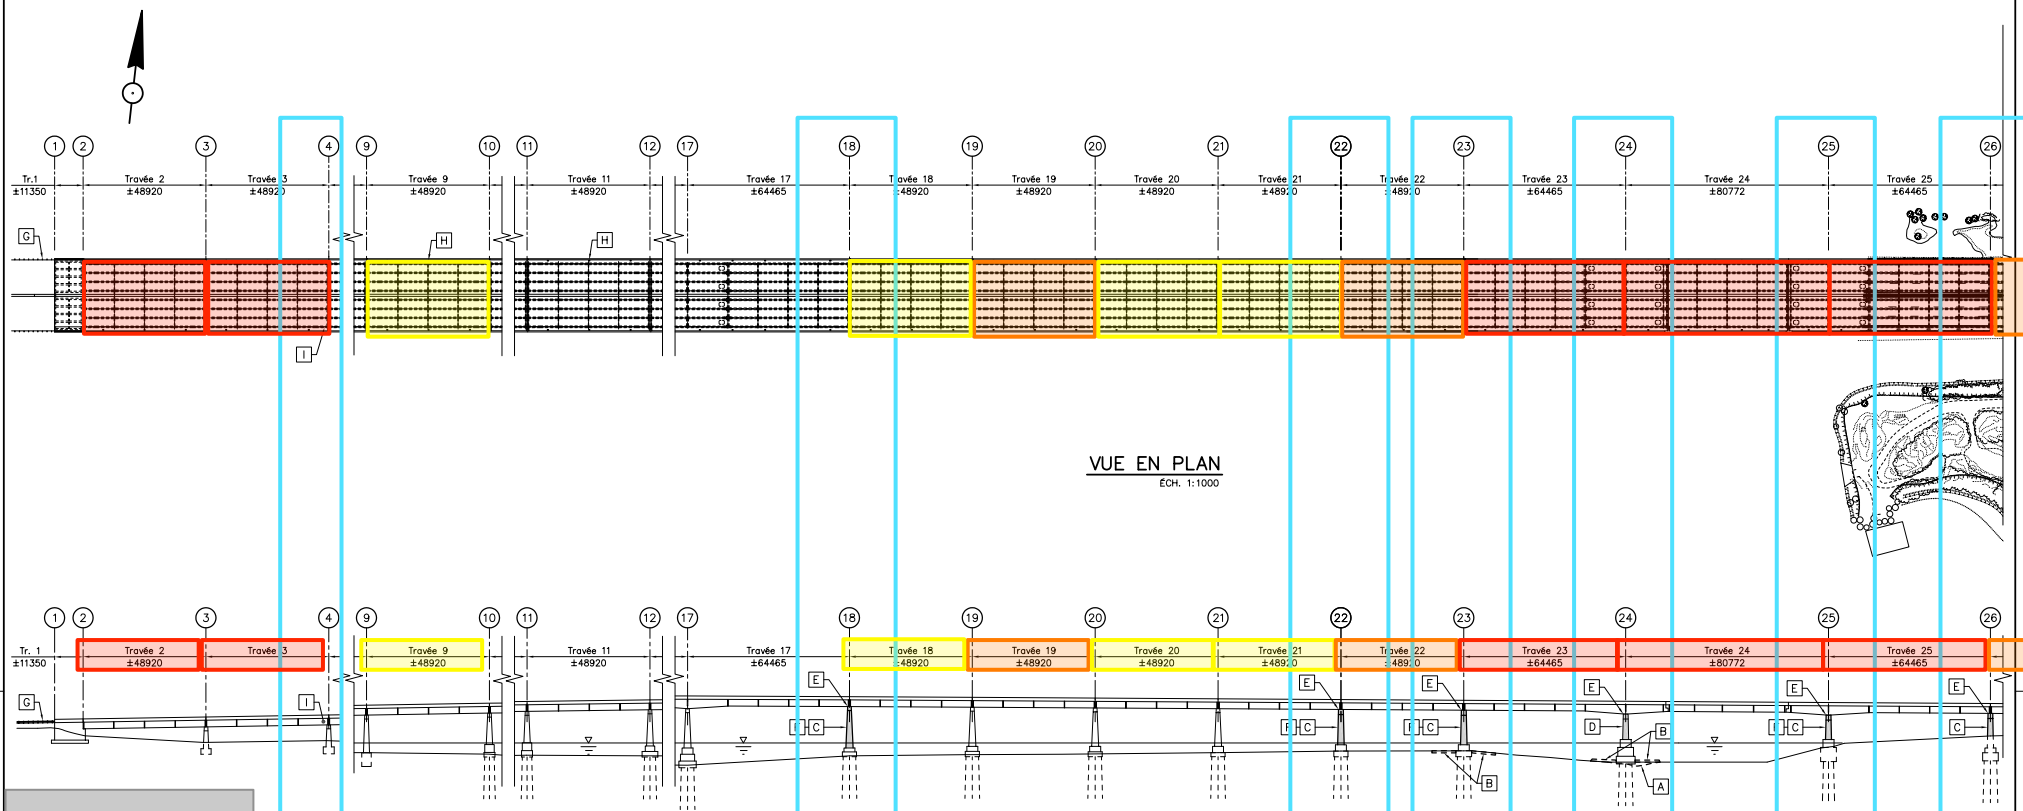
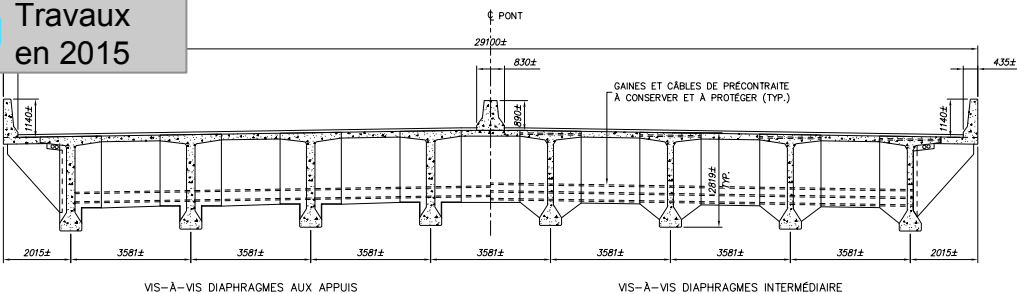
Annexe 2. Densité de nids d'Hirondelles à front blanc (avril 2014) au pont de l'île-aux-Tourtes selon les travaux prévus en 2015
