11 Septembre 2019

SUIVI DE LA FONCTIONNALITÉ ET DE L'EFFICACITÉ DU CANAL PISCICOLE

DANS LE CADRE D'UN PROJET DE COMPENSATION

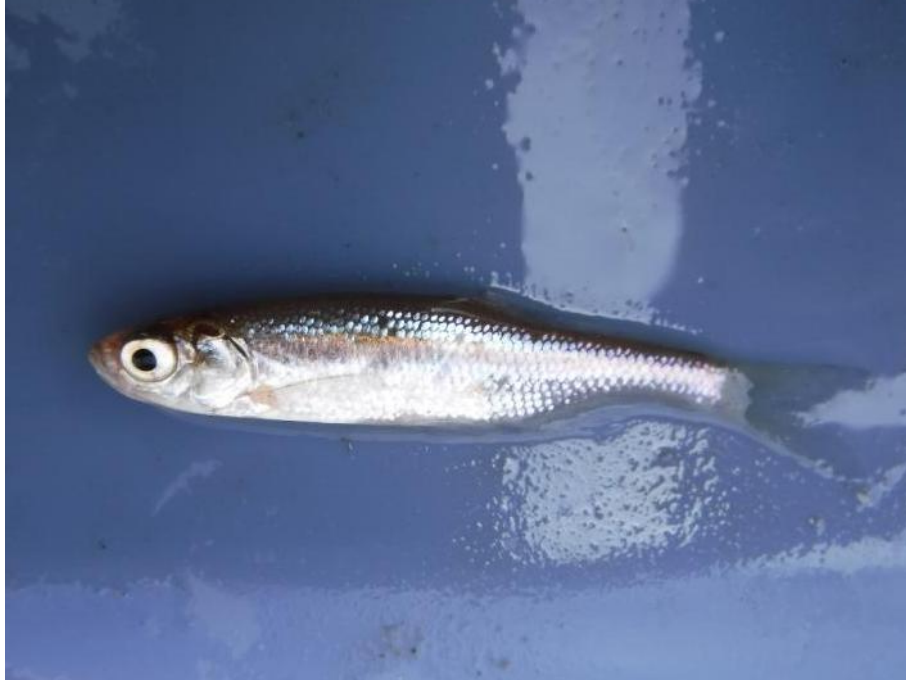
Figure 5. Mené émeraude prélevé sur le site
