Rio Tinto Fer et Titane inc.

Aménagement de l'habitat du poisson à Sorel-Tracy

Suivi de l'efficacité de l'aménagement compensatoire

- Année 2015 -

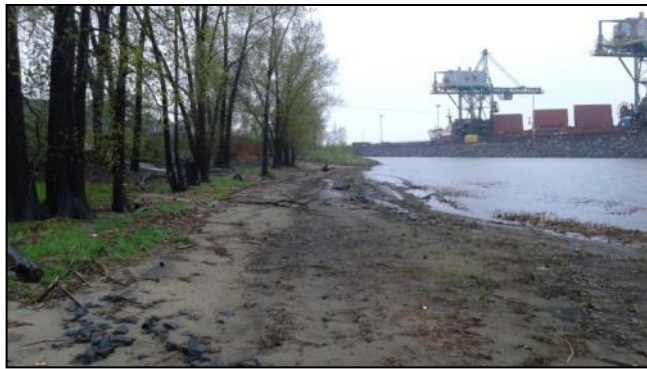
De manière générale, la pente de la plage est régulière et ne présente pas d'irrégularité qui témoignerait d'un processus d'érosion ou d'ensablement majeur (Annexe 1, Photo 1 et Photo 2). Le processus d'érosion rapporté sur les racines des arbres matures en 2013, entre les piquets 5 et 6, s'est stabilisé et ne s'est pas aggravé (Annexe 1, Photo 3). Une partie des racines d'un seul arbre étaient à découvert (Annexe 1, Photo 4).

En haut de plage, le substrat est composé de sable (Annexe 1, Photo 1, Photo 2 et Photo 10) qui provenait des travaux de déblais réalisés en 2012 et qui ont été déposés à cet endroit pour le reprofilage des berges. On retrouve également sur ces mêmes photos, une couverture de matière organique (feuilles mortes, brindilles, etc.) accompagnée de cailloux et de gravier un peu plus bas, près de la limite de l'eau.

Photo 1 Le profil de la plage est régulier. Sable, matière organique et gravier. (11/05/2015)

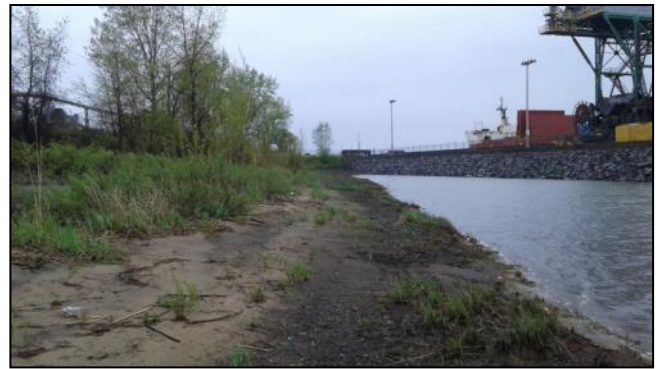
Photo 2 Le profil de la plage est régulier. Sable, matière organique et gravier. (11/05/2015)

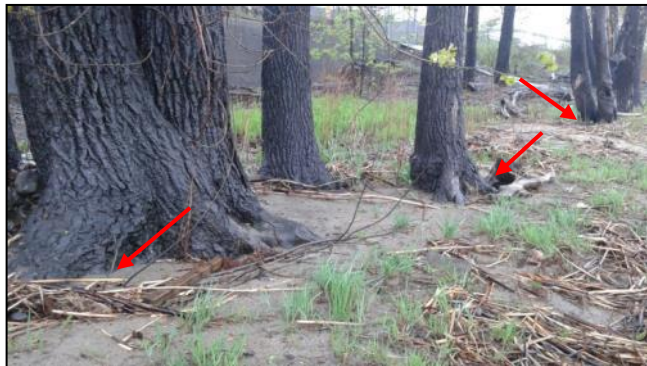
Photo 3 Racines des arbres matures entre les piquets 5 et 6. (11/05/2015)

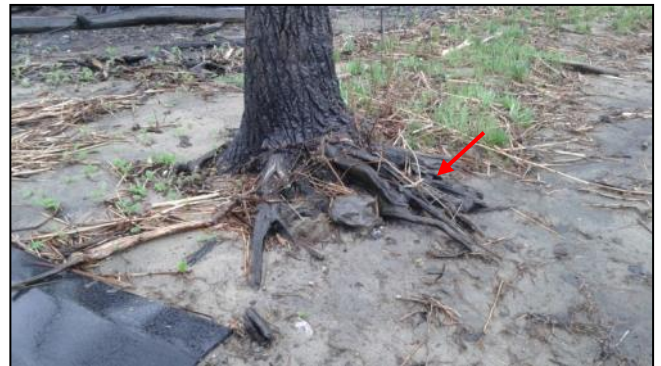
Photo 4 Les racines d'un seul arbre étaient à découvert dans le secteur de la descente pour les estacades. (11/05/2015)

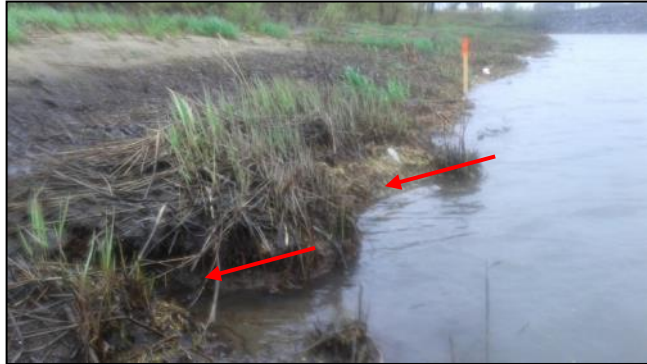
Le couvert végétal et les systèmes racinaires contribuent au maintien de la stabilité de l'aménagement. Au moment de notre visite, des signes d'érosion mineurs ont été observés sur une courte distance (<5 m), dans le secteur du piquet 3 (Annexe 1, Photo 5). À la limite inférieure des talles de poacées, un changement notable d'élévation a permis de remarquer que le système racinaire retenait le substrat en place, ce qui démontre que l'herbier joue son rôle dans la prévention de l'érosion.

Photo 5 Signes d'érosion mineurs (piquet 3) démontrant l'effet stabilisant du système racinaire des plantes. (11/05/2015)

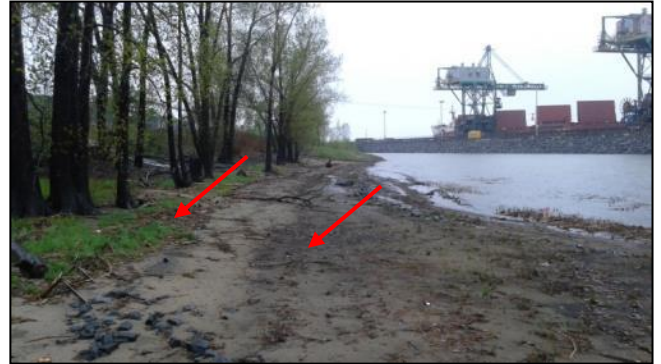
Tel qu'observé en 2013, une partie des fagots et des bourrelets de pierres, mis en place en août 2012, est toujours partiellement ensablée. À proximité de l'empierrement du système de traitement des eaux pluviales (*stormceptor*), du côté ouest, la rangée la plus basse de fagots est entièrement ensablée (Annexe 1, Photo 6), alors que l'ensablement est moins important sur la rangée de fagots la plus haute. Par contre, le processus d'ensablement à cet endroit est stable depuis les visites de 2013.

Photo 6 Emplacement des rangées de fagots qui sont partiellement ou entièrement ensevelies entre les piquets 5 et 6. (11/05/2015)

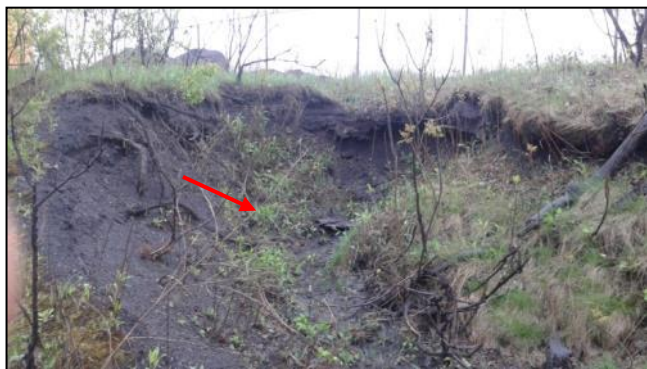
Un affaissement a été repéré dans le talus situé entre la clôture de RTFT et la berge (piquet 2), à l'extérieur des limites des travaux. L'absence d'indice ne permet pas d'identifier clairement la cause de cet affaissement. Selon les observations, il est probable qu'un arbre de forte dimension ait été déraciné avant d'être vraisemblablement emporté par les glaces. (Annexe 1, Photo 9). La présence d'herbacées sur le substrat laisse présager que l'affaissement se serait produit au cours de l'année 2014.

Photo 9 Affaissement du talus entre la clôture de RTFT et la berge dans le secteur du piquet 3. (11/05/2015).

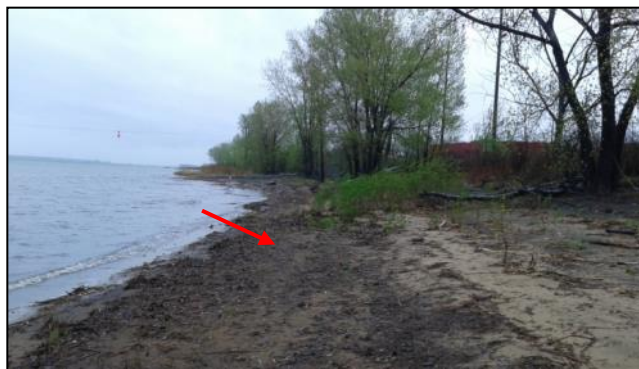
Photo 10 Présence de sable, de matière organique et de gravier sur la plage dans le secteur du piquet 4. (11/05/2015).

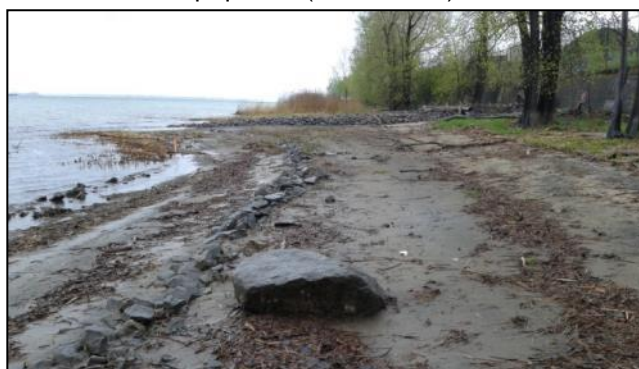
Photo 12 Recouvrement végétal d'environ 5% dans le secteur rapproché du *stormceptor*. (11/05/2015)

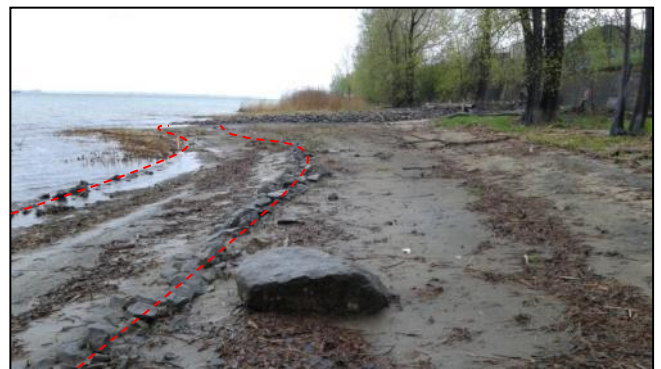
Photo 26 Bourrelets de pierres toujours présents en bas de plage du côté ouest du *stormceptor* (piquets 5 et 6). (11/05/2015)

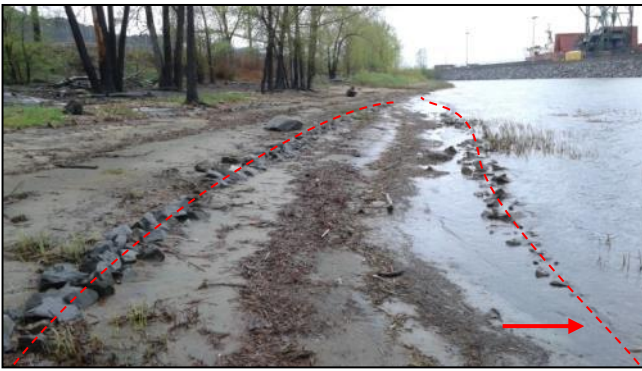
Photo 27 Bourrelets de pierres toujours présents en bas de plage du côté ouest du *stormceptor* (piquets 5 et 6). La flèche pointe une section qui n'est plus visible. (11/05/2015)

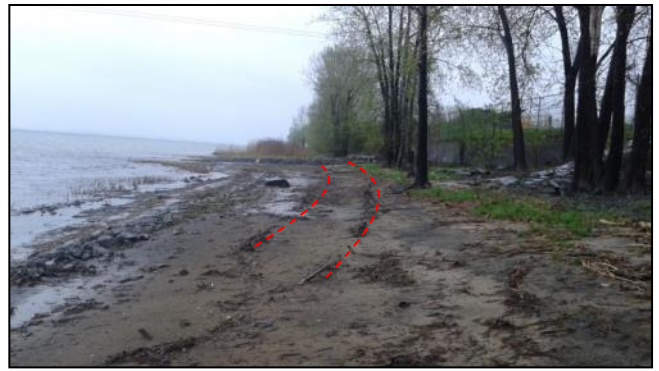
Photo 28 Deux rangées de fagots ensevelies du côté ouest du *stormceptor* (piquets 5 et 6). (11/05/2015)

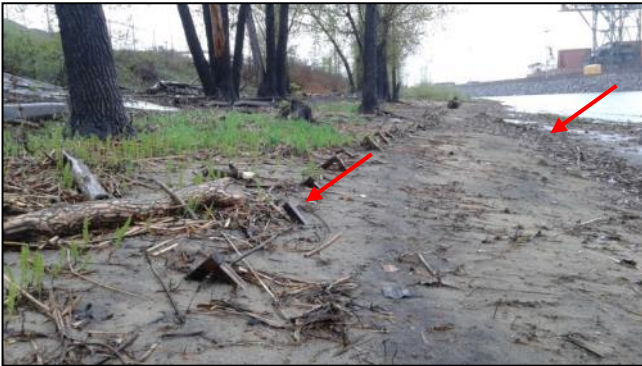
Photo 29 Deux rangées de fagots ensevelies du côté ouest du *stormceptor* (piquets 5 et 6). (11/05/2015)

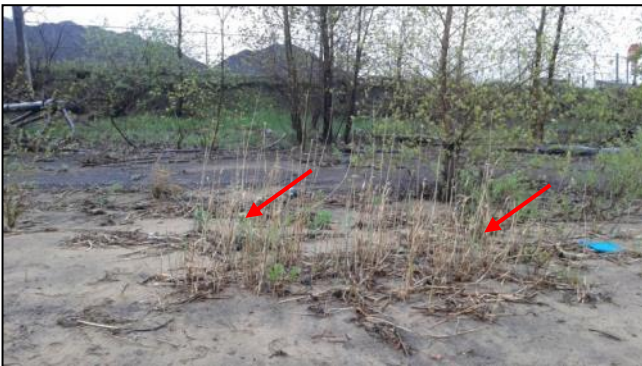
De plus, cinq talles de roseaux communs, de plus petites superficies, ont été recensées. La première, recensée pendant les suivis de 2013 et le suivi en période de crues 2015, se trouve entre les piquets 4 et 5 sur une superficie de 2,0 m X 3,0 m, à environ 170 m de la clôture du fond de la baie (Annexe 1, Photo 31). Les quatre autres talles semblent s'être installées récemment à cause du faible nombre de tiges. En effet, moins d'une dizaine de tiges ont pu être observées dans chacune des talles localisées entre les piquets 3 et 5. La Figure 5.1 indique la localisation des secteurs où le roseau commun a été observé.

Photo 31 Talle de roseaux communs occupant une superficie de 2 m X 3 m à une distance d'environ 170 m de la clôture du fond de la baie. (11/05/2015)

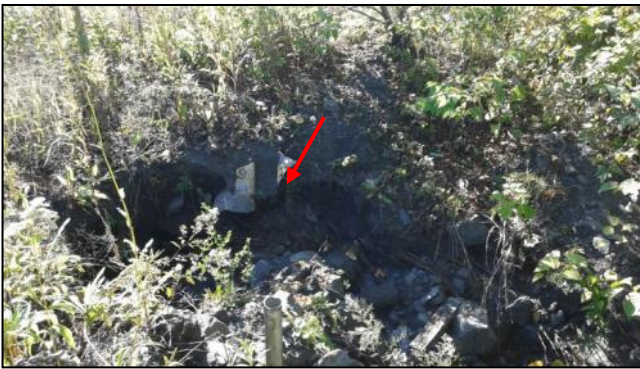
Au moment de notre visite, des signes de ruissellement (rigoles, granulométrie grossière) (Annexe1, Photo 39, Photo 40) et un affaissement (Annexe1, Photo 41) ont été observés dans le haut de la plage et du talus (cote d'élévation marégraphique > 1,5 m) entre les piquets 4 et 5. En effet, un surplus d'eau a laissé des traces de ruissellement provenant de l'aire d'entreposage située plus haut qui s'étendent sur une surface de 10 mètres par 10 mètres.

Photo 41 affaissement dans le haut du talus, entre les piquets 4 et 5. (25/09/2015)

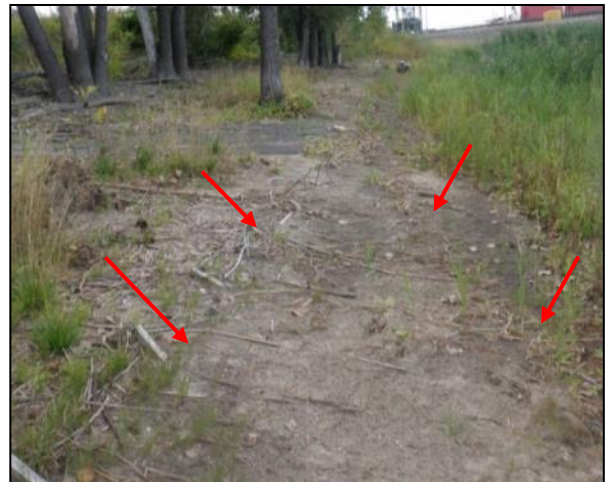
Tel qu'observé en 2013, une partie des fagots et des bourrelets de pierres, mis en place en août 2012, est toujours partiellement ensablée. À proximité du *stormceptor*, du côté ouest, la rangée la plus basse de fagots est entièrement ensablée (Annexe 1, Photo 44), alors que l'ensablement est moins important sur la rangée de fagots la plus haute. Par contre, le processus d'ensablement à cet endroit est stable depuis les visites de 2013.

Photo 44 Fagots ensevelis ne montrant pas de signe de reprise. (25/09/2015)

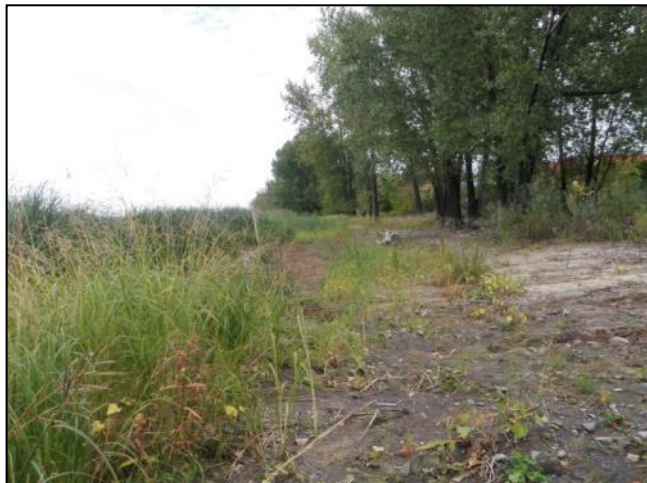
Sur la plage, dans le secteur du piquet 5, la végétation couvre approximativement 30% et est principalement composée de poacées, de scirpes des étangs et de lampourdes de Chine (Annexe 1, Photo 49). La végétation se trouve principalement en bas de plage (cote marégraphique 0,6 m à 1,0 m) laissant la partie en milieu de plage dépourvue de végétation. Trois frênes de Pennsylvanie ont également été recensés (Annexe 1, Photo 50) dont un paraissant en mauvaise condition à en juger par son feuillage épars et l'apparence du tronc (Annexe 1, Photo 51). Ces arbres avaient été plantés en 2012.

Photo 49 Recouvrement végétal approximatif de

30% (piquet 5). (25/09/2015)

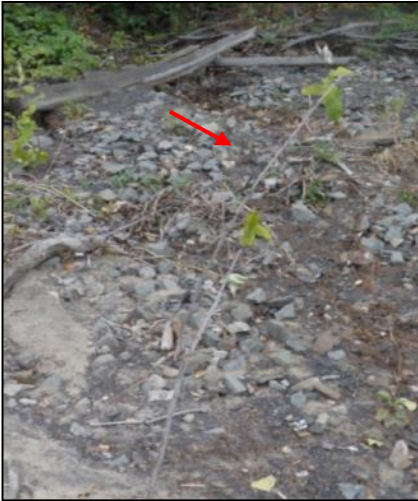
Photo 51 Frêne de Pennsylvanie qui semble en mauvais état dans le secteur du piquet 5. (25/09/2015)

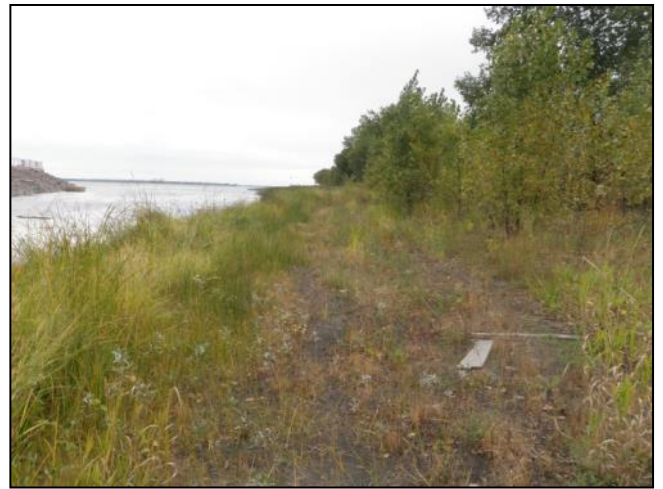
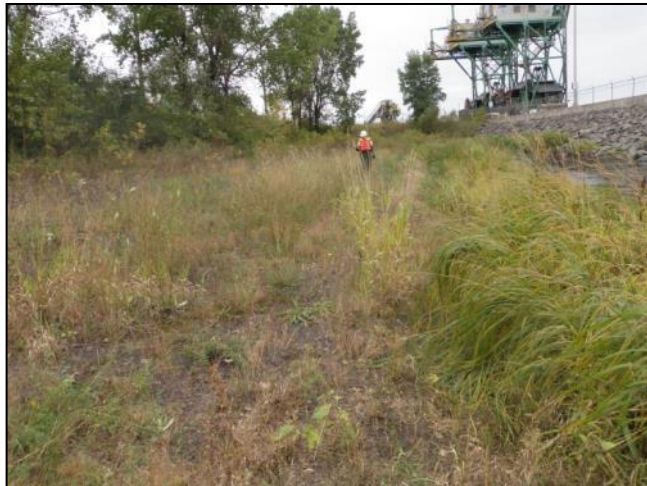
Le recouvrement végétal est d'environ 70% dans le secteur du piquet 2. Le saule de l'intérieur, la spartine pectinée, la léersie faux Riz, le scirpe fluviatile et le phalaris roseau (*Phalaris arundinacea*) sont les espèces dominantes qui colonisent ce secteur (Annexe 1, Photo 58 et Photo 59). La végétation est répartie uniformément sur l'ensemble de la superficie du secteur.

Photo 58 Recouvrement végétal approximatif de 70% dans le secteur du piquet 2. (25/09/2015)

Photo 59 Recouvrement végétal approximatif de 70% dans le secteur du piquet 2. (25/09/2015)

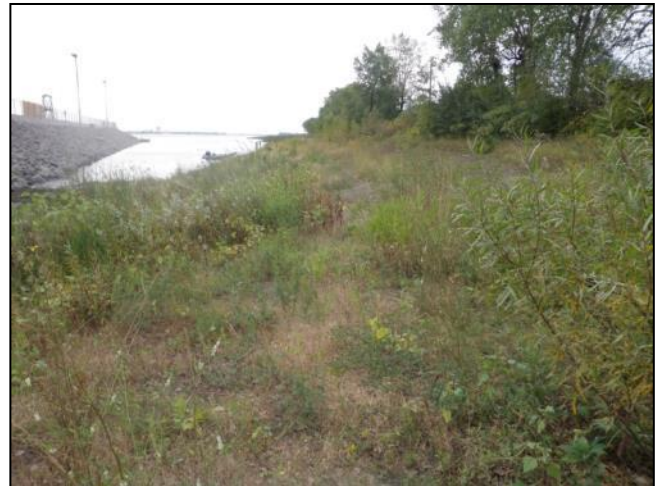
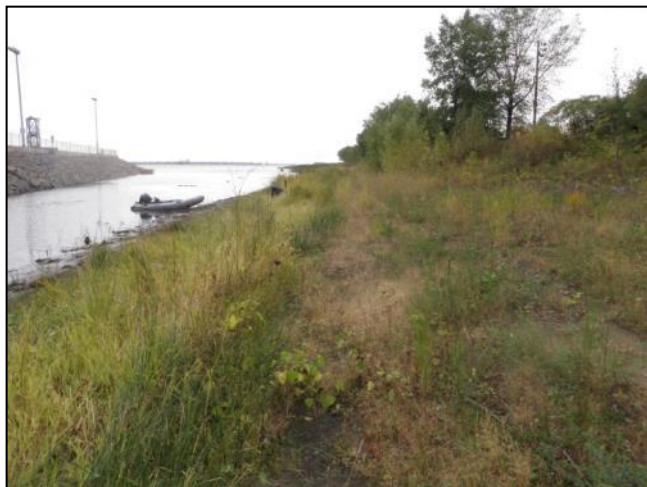
Dans le fond de la baie (piquet 1), la couverture végétale est d'environ 70% (Annexe 1, Photo 60 et Photo 61). Les espèces dominantes sont le saule de l'intérieur, le phalaris roseau, la lampourde de Chine, le scirpe fluviatile, le bident feuillu (*Bidens frondosa*) et la renouée à feuille de Patience (*Polygonum lapathifolium*).

Photo 60 Recouvrement végétal approximatif de 70% dans le secteur du piquet 1. (25/09/2015)

Photo 61 Recouvrement végétal approximatif de 70% dans le secteur du piquet 1. (25/09/2015)

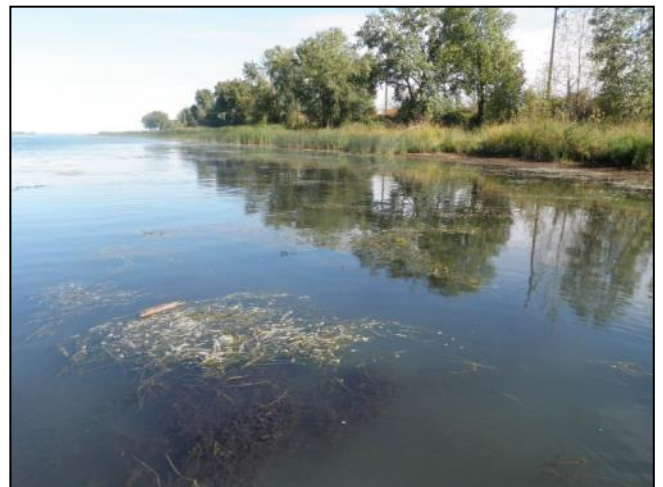
Dans un premier temps, une évaluation de la répartition de la végétation submergée a été réalisée à partir de l'embarcation. Ce premier tour d'horizon a permis de constater qu'un grand herbier aquatique dense avait colonisé la zone d'étude submergée (Annexe 1, Photo 62 et Photo 63). L'herbier a ensuite été délimité en fonction de la densité de plantes aquatiques qui s'y trouvait :

Photo 62 Herbier aquatique dense à l'intérieur de la zone d'étude. (25/09/2015)

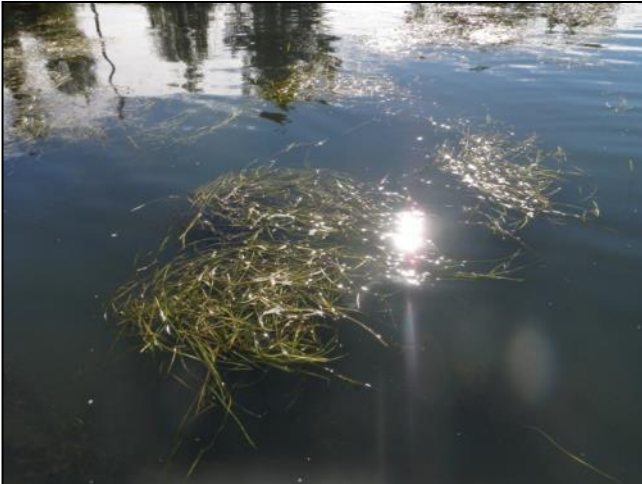
Photo 63 Feuilles de vallisnérie d'Amérique et d'élodée du Canada à l'intérieur de la zone d'étude. (25/09/2015)

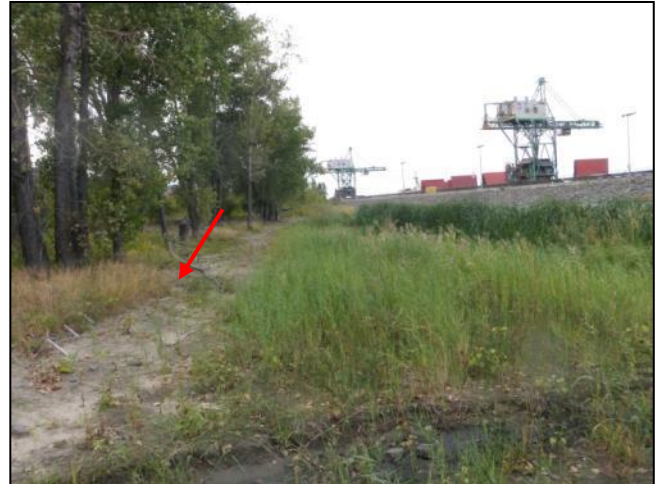
Entre les piquets 6 et 5, près de la cote d'élévation marégraphique de 1,5 m, une bande végétale d'environ deux mètres de largeur a une couverture d'environ 10%. (Photo 64). Cette bande se densifie jusqu'à un recouvrement d'environ 20% et s'élargit jusqu'à atteindre environ 10 mètres dans le secteur du piquet 5 (Photo 65).

Photo 64 Recouvrement approximatif de 10% entre les piquets 5 et 6 (Élévation marégraphique entre 1,2 m et 1,5 m). (25/09/2015)

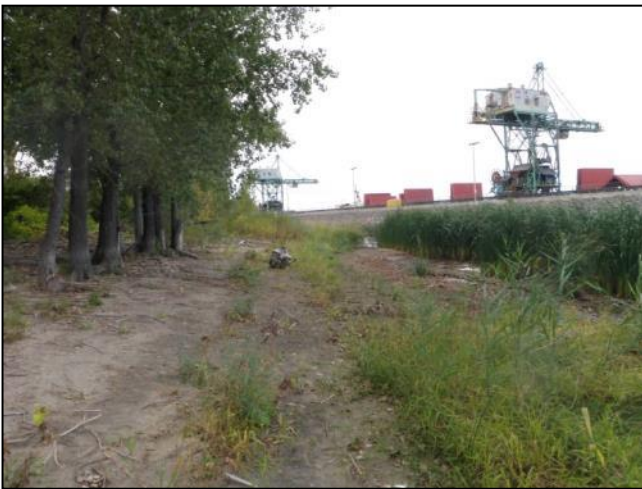
Photo 65 Recouvrement approximatif de 20% dans le secteur du piquet 5 (cote d'élévation marégraphique entre 0,6 m et 1,5 m). (25/09/2015)

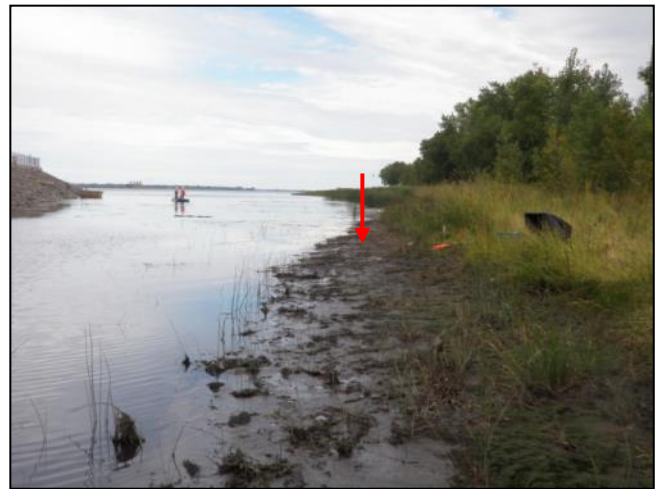
Une bande d'une largeur de 2 m ayant un recouvrement approximatif de 5% s'étend sur une longueur de 250 m entre les piquets 1 et 5 (Annexe 1, Photo 66). Cette bande se situe entre les cotes d'élévation marégraphique de 0,6 m et 0,5 m.

Photo 66 Recouvrement approximatif de 5% entre les piquets 1 et 5 (cote d'élévation marégraphique entre 0,5 m et 0,6 m). (25/09/2015)

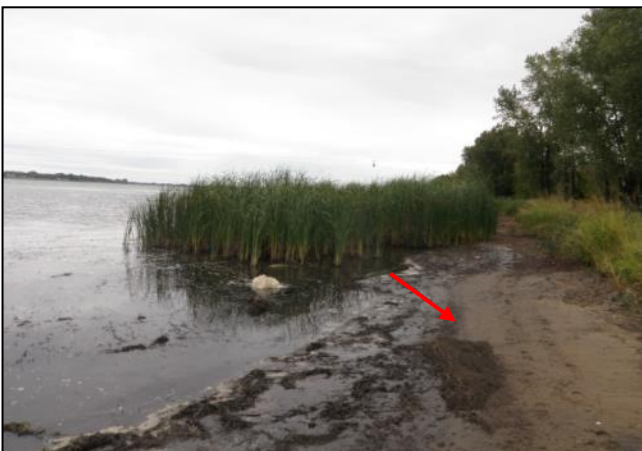
Photo 67 Recouvrement approximatif de 5% dans le

secteur du piquet 5 (cote d'élévation marégraphique entre 0,5 m et 0,6 m).
(25/09/2015)

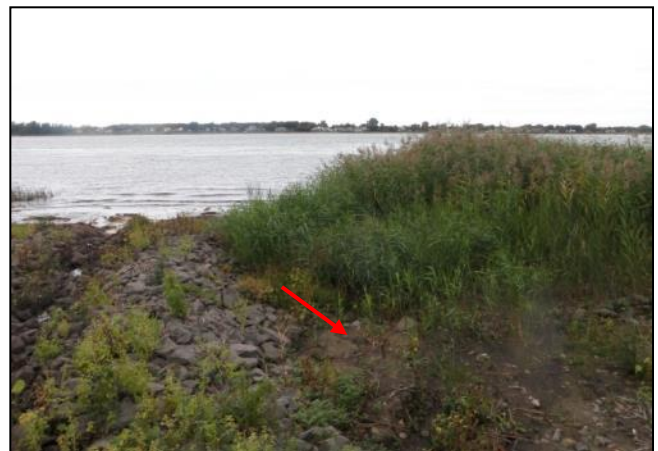
À l'est du système de traitement des eaux pluviales (*stormceptor*), les quatre bourrelets de pierres mis en place sont toujours ensablés ou déplacés. De plus, la colonie de roseaux communs a maintenant envahi ce secteur, aidant au maintien en place du substrat (Annexe 1, Photo 68). Aucune bouture de saule de l'intérieur (*Salix interior*) qui avait été plantée dans les interstices des bourrelets de pierres à l'automne 2012 n'ont pu être observées.

Photo 68 Les bourrelets de pierres sont ensevelis ou

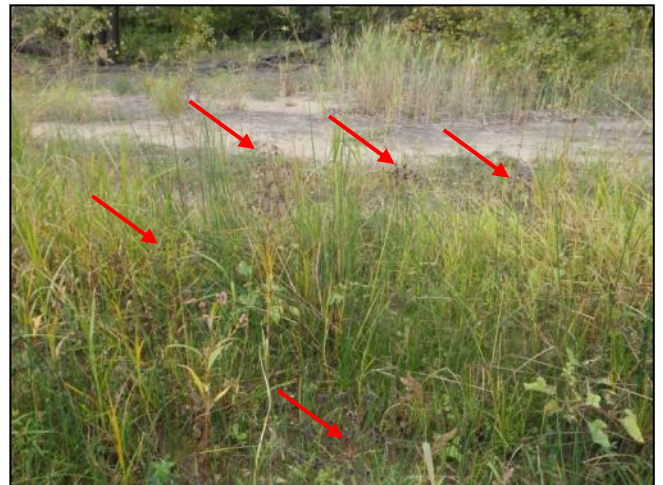
Des tiges de butome à ombelle ont également été recensées, principalement dans la zone de la cote d'élévation marégraphique avoisinant (0,6 m) surtout dans le secteur du fond de la baie, mais aussi quelques tiges dans les secteurs des piquets 3, 4 et 5 (Annexe 1, Photo 72). Cette espèce envahit les milieux aquatiques de faible profondeur et soulève des préoccupations, particulièrement au Québec et en Ontario selon la Fédération canadienne de la faune (Fédération canadienne de la faune, 2013).

Photo 72 Butomes à ombelle dans le secteur du piquet 3.
(25/09/2015)

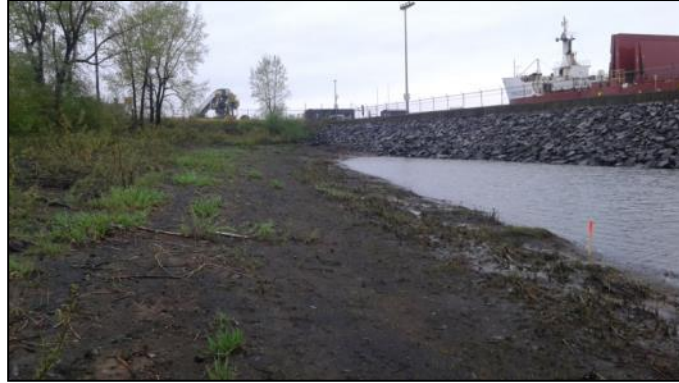
Photo 101 Suivi période de crue 2015.
(11/05/2015)

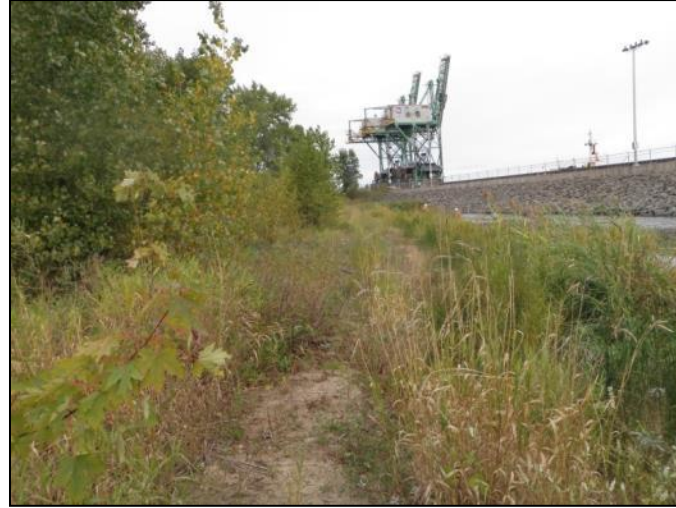
Photo 102 Suivi période d'étiage 2015.
(25/09/2015)
