## **BERGES ET AMÉNAGEMENTS CONTIGUS DE LA BAIE SAINT-FRANÇOIS – COMPENSATION DU POISSON**

**PROPOSITION D'UN PROJET DE COMPENSATION DE  
L'HABITAT DU POISSON**

**SALABERRY-DE-VALLEYFIELD, QUÉBEC**

RAPPORT (VERSION FINALE)

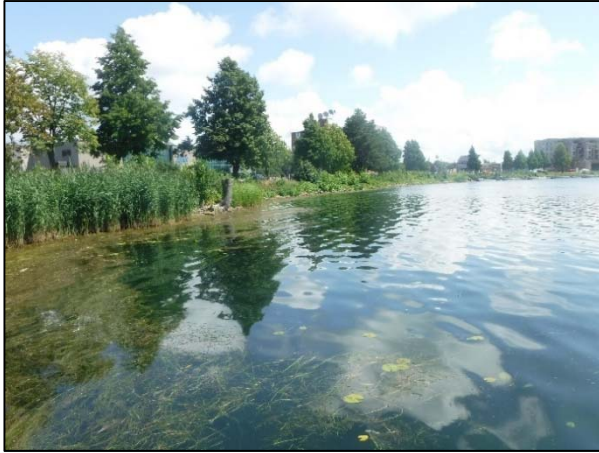
**Photo 1** Vue générale de la station C01 en direction de l'avenue du Centenaire

L'habitat aquatique a été caractérisé de façon plus précise à une station (localisation sur la carte 1 et photos 1 à 3). Le lit était complètement recouvert de plantes submergées (myriophylle sp. et potamot sp.). Quelques nénuphars étaient aussi présents à la surface de l'eau, mais la majorité du couvert végétal était formé d'une accumulation de débris végétal. Plusieurs poissons de différentes espèces ont été observés, dont des carpes, des crapets et des chabots. La bande riveraine était enrochée et presque entièrement recouverte de roseau commun.

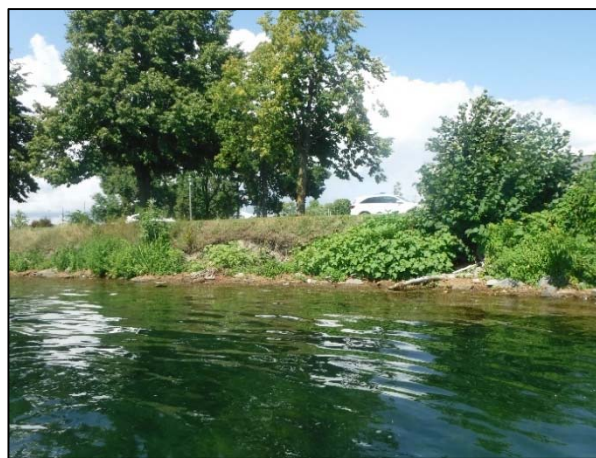
**Photo 8 Segment S02**

La carte 1, le tableau 3 et les photos 7 à 13 présentent la segmentation de la bande riveraine comprise dans le secteur à l'étude. Dans le premier segment (S01), le talus est complètement enroché et recouvert de vigne de rivage. En haut de talus, quelques arbres matures sont présents. Toutefois, cette zone est majoritairement gazonnée (à noter que le gazon n'est pas inclus dans le recouvrement herbacé). Au segment S02, la rive est encore enrochée, mais il y a présence de décrochage du talus dans le littoral. Le haut de talus est aussi gazonné avec la présence d'arbres matures. Le segment S03 est caractérisé par un recouvrement herbacé dense et naturel qui avance dans le littoral. Une colonie de roseau commun recouvre une importante portion de la bande riveraine et s'avance dans le littoral au segment S04. Le haut de talus demeure gazonné avec quelques arbres matures. Au segment S05, de l'érosion est présente au niveau du talus, le littoral est peu profond et est recouvert de plantes aquatiques émergentes. Le haut de talus demeure gazonné. Le segment S06 est semblable au précédent, à l'exception du recouvrement de plantes aquatiques émergentes qui est plus faible. Finalement, le segment S07 présente un couvert arborescent complet qui surplombe une partie importante du littoral. Le bas de talus est très abrupt et érodé.

Comme la qualité de la bande riveraine longeant l'avenue du Centenaire s'est révélée relativement faible, il est proposé d'étendre les travaux d'amélioration des berges déjà prévus à cette portion de la baie. Il s'agirait essentiellement des mêmes types d'interventions que ceux proposés dans l'étude d'impact pour la zone 3, soit de stabiliser le talus et de regarnir ce secteur avec des végétaux appropriés. Dépendamment des conditions existantes (densité des herbiers déjà en place, exposition au vent, présence d'enrochement et mur de soutènement) des

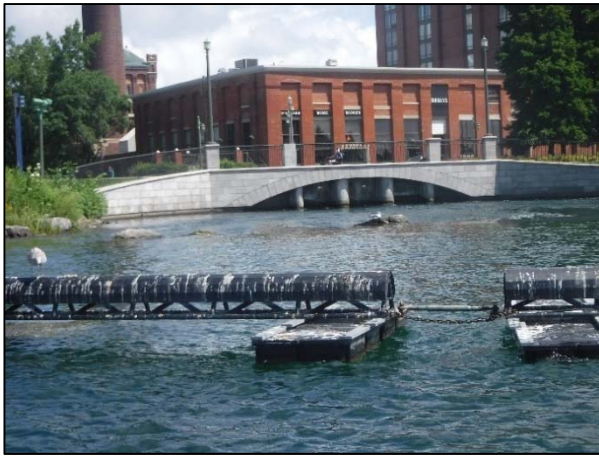
Ce site est localisé au fond de la baie-Saint-François; où la principale prise d'eau de la ville est située. De plus, l'eau de la baie se décharge dans la rivière Saint-Charles en empruntant un ponceau qui traverse l'avenue du Centenaire sur une longueur de plus de 50 m. La configuration du ponceau est très peu propice à la migration des poissons. À son entrée, une série d'estacades suivie d'un seuil en enrochement sont présents. L'eau emprunte ensuite le ponceau sous la forme d'une prise d'eau (photo 14). À la sortie du ponceau, l'eau s'écoule de façon laminaire sur une glissade de béton et la vitesse de l'eau est beaucoup trop élevée pour permettre la montaison des poissons vers l'amont (photo 15). Considérant ces conditions d'écoulement, il est aussi peu probable que les poissons migrent volontairement vers l'aval dans la rivière; ceux-ci risquent davantage d'être aspirés dans la rivière le cas échéant. Une passe migratoire était présente à gauche du ponceau Les prises d'eau de la Ville et l'entrée de la rivière Saint-Charles créent un appel d'eau qui contribuent à attirer les poissons. Le fond de la baie constitue donc en quelque sorte une voie sans issue pour le poisson. Cela expliquerait les nombreuses observations de poisson réalisées lors de la visite du site.

**Photo 14** Vue amont du ponceau de l'avenue du Centenaire

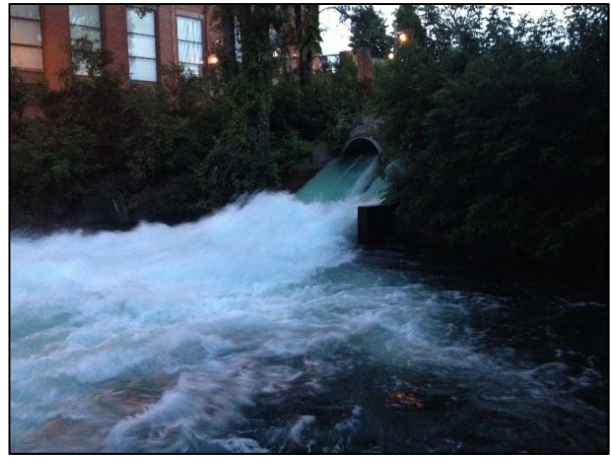
**Photo 15** Vue aval du ponceau de l'avenue du Centenaire

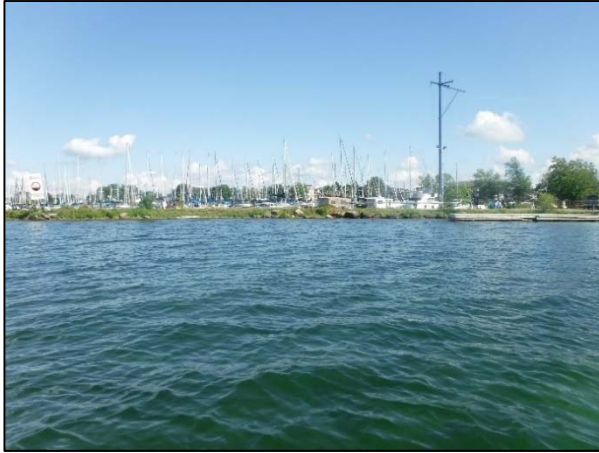
La station de caractérisation C02 a été positionnée dans un secteur où la présence de plantes aquatiques s'est révélée très faible, voire absente. Les photos 16 à 18 montrent divers points de vue de l'endroit. La profondeur de l'eau sous la station était de 1,5 m. Mise à part la présence d'algues vertes qui recouvraient partiellement le substrat, le lit sous la station est complètement dépourvu de plantes aquatiques (photo 17). L'échantillon de substrat observé était composé à 50 % de silt-argile et à 50 % de sable, et la compaction était faible. Le tableau 4 montre les mesures de vitesses de courant de l'eau aux stations C02 et C03. Lors de la prise de mesure, le vent était faible et la hauteur des vagues était d'environ 0,15 m. Le profil de vitesses montre que le courant est très faible et qu'il atteint son maximum, soit 0,06 m/s, à mi-profondeur de la colonne d'eau.

**Photo 16** Vue de la station C02 vers la marina

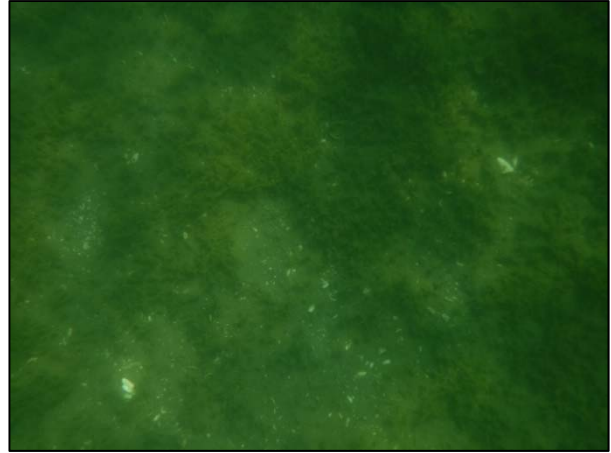
**Photo 17** Vue du substrat de la station C02

végétation (photo 17) ne doit pas être considéré au même titre que les plantes aquatiques constituant la majeure partie des herbiers du secteur.

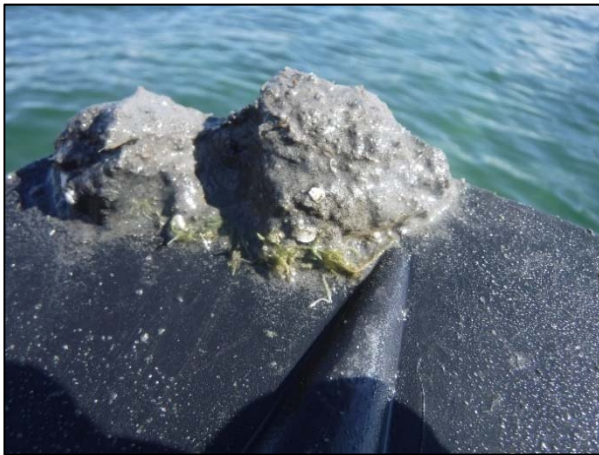
**Photo 18** Le substrat à la station C02 est meuble et composé de silt-argile et de sable

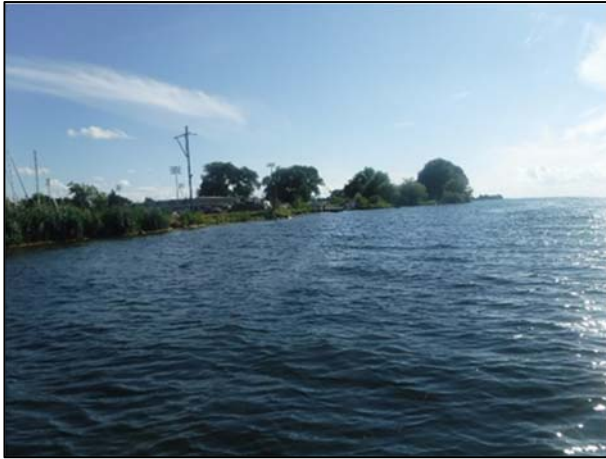
La station de caractérisation C03 a été positionnée dans la zone où l'herbier est présent. Les photos 19 à 21 montrent quelques points de vue de la station. Contrairement à la station C02, le substrat ne pouvait être observé en raison des plantes qui recouvraient la totalité du lit. Quelques sondages ont toutefois permis de constater que le substrat était fin et meuble. Le tableau 4 montre que la vitesse du courant est faible et relativement constante dans la colonne d'eau. La variabilité observée dans le profil est attribuable à la grande sensibilité du courantomètre, aux faibles courants et à la présence de petites vagues. La profondeur de l'eau à cette station était de 1,8 m.

**Photo 19**      **Vue de la station C03 vers la rampe de mise à l'eau**

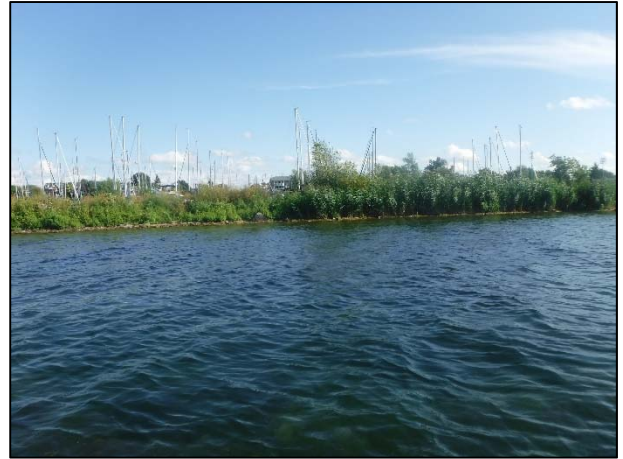
**Photo 20**      **Vue de la station C03 vers la rive**

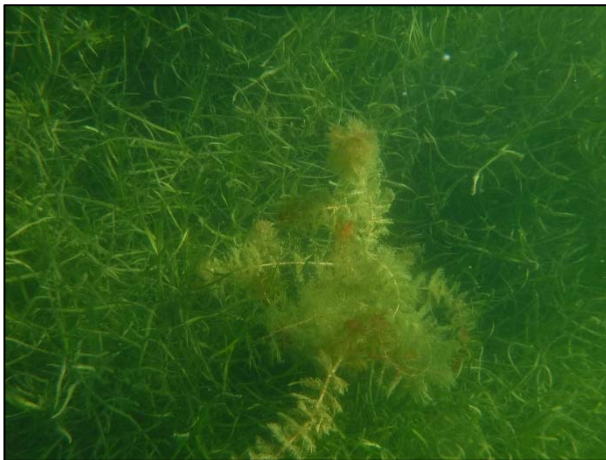
**Photo 21**      **Végétation aquatique à la station C03**

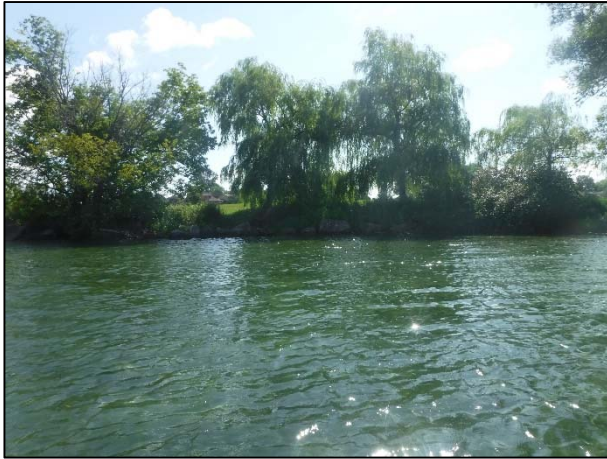
Les photos 24 à 26 montrent différents points de vue de la station de caractérisation C04. Celle-ci a été positionnée de façon à couvrir la zone où l'abondance de plantes aquatiques est faible. La profondeur de l'eau à cet endroit était de 0,8 m. Le substrat était partiellement recouvert d'algues vertes et la granulométrie était composée de 60 % de silt-argile, de 30 % de galet et de 10% de blocs. De plus, la compaction du substrat était faible (photo 26). Au moment de la visite, de petites vagues d'environ 15 à 20 cm de hauteur étaient présentes. La vitesse du courant était faible et en diminution en fonction de la profondeur (tableau 5). Néanmoins, la vitesse moyenne du courant de la station C04 était similaire à celle des stations C02 et C05.

**Photo 24**      **Vue de la station C04 vers la rive**

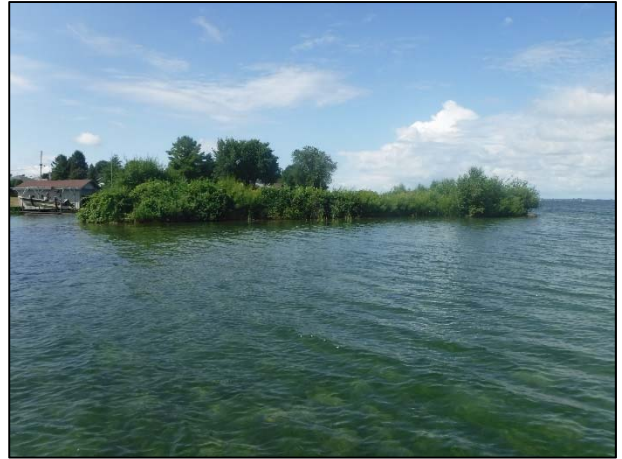
**Photo 25**      **Vue de la station C04 vers l'île**

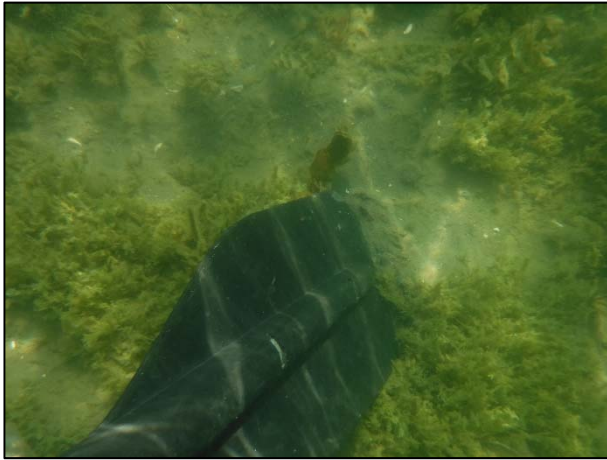
**Photo 26**      **Lit de la baie Saint-François à la station C04**

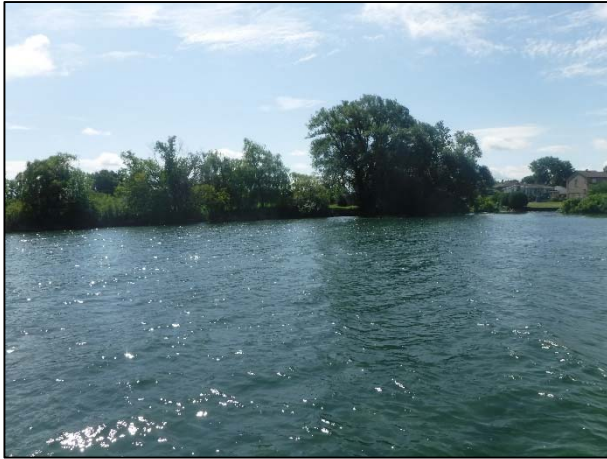
Une seconde station a été caractérisée plus au large, à l'extérieur de la zone protégée par l'île, afin de vérifier l'impact de l'exposition au vent sur la présence de plantes aquatiques et la force des courants (photos 27 à 29). La profondeur de l'eau était de 1,6 m et le substrat alternait entre des matériaux fins (50 % silt-argile-sable) et des matériaux grossiers (20 % cailloux, 20 % galets, 10 % blocs). Le lit était partiellement recouvert d'algues vertes et les plantes aquatiques étaient rares (photo 26). Le secteur était exposé au vent dominant et des vagues, d'une hauteur d'environ 30 cm, étaient présentes. Cela ne semble toutefois pas avoir d'influence significative sur la vitesse du courant puisque la moyenne est demeurée similaire à celle mesurée à la station la plus riveraine et la moins exposée (tableau 5).

**Photo 27**      **Vue de la station C05 vers la rive**

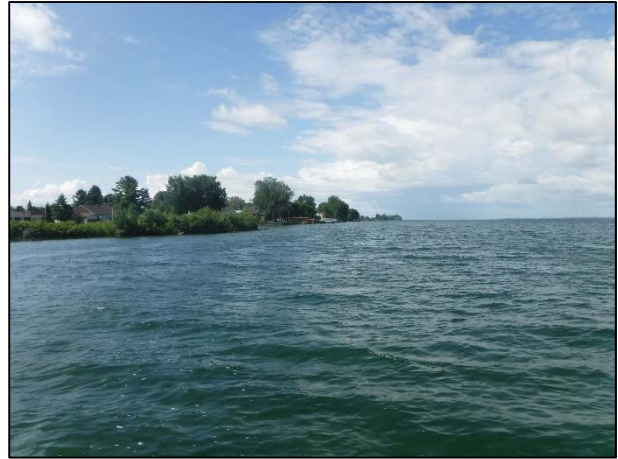
**Photo 28**      **Vue de la station C05 vers l'île et le large**

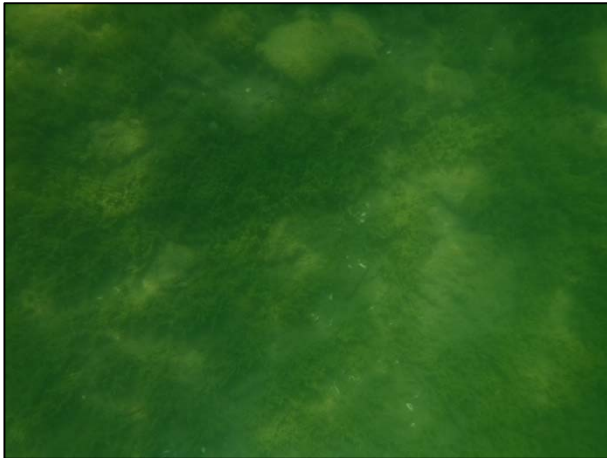
**Photo 29**      **Lit de la baie Saint-François à la station C05**

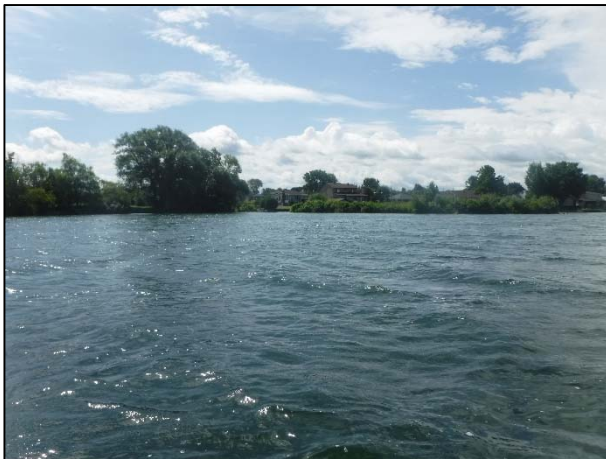
Une dernière station de caractérisation a été effectuée dans ce secteur, mais cette fois-ci en présence d'herbier aquatique (photos 30 à 32). La profondeur de l'eau était de 1,8 m et le lit était totalement recouvert par l'herbier. Le substrat était meuble et la granulométrie était composée de matériaux fins (50 % matière organique, 50 % silt-argile; photo 32). Cette station est très exposée aux vagues, qui avaient une hauteur variant entre 30 et 45 cm au moment de la visite. La vitesse du courant était plus élevée en surface et en profondeur (tableau 5), mais la vitesse moyenne était plus faible qu'aux stations riveraines et sans herbier. Il est aussi possible de remarquer que la vitesse moyenne du courant est plus élevée dans la zone sans herbier comparativement à la station C03 (avec herbier) dans le secteur de la rampe de mise à l'eau. Ce résultat suggère que la présence d'herbier pourrait légèrement diminuer la vitesse du courant. Il faut aussi considérer que les stations réalisées en présence d'herbier sont plus profondes, ce qui a aussi pour effet de diminuer la force du courant. Considérant que la vitesse du courant mesurée à toutes les stations demeure faible, il est peu probable que ce paramètre puisse expliquer la répartition des herbiers dans la baie Saint-François. De plus, le degré d'exposition aux vagues ne semble pas influencer la vitesse du courant.

**Photo 30**      **Vue de la station C06 vers la rive et l'île**

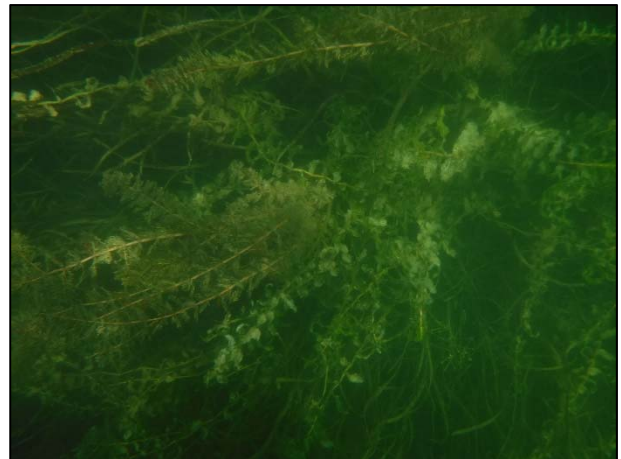
**Photo 31**      **Herbier aquatique à la station C06**

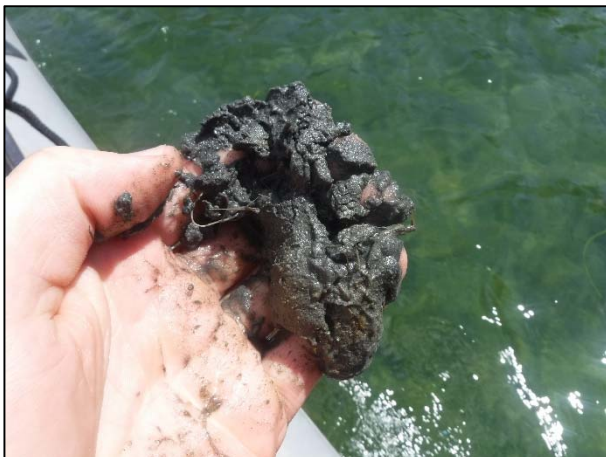
**Photo 32**      **Échantillon de substrat à la station C06**

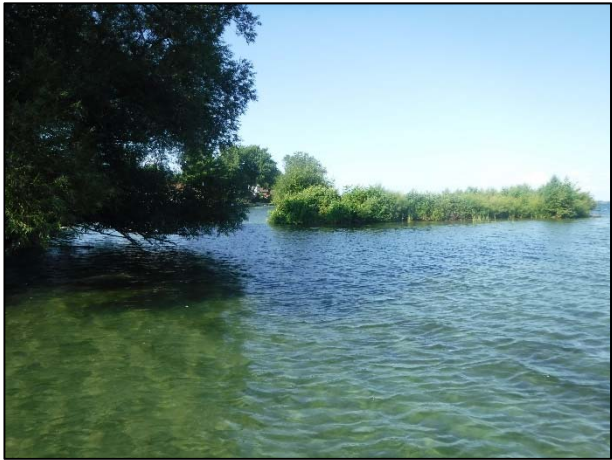
La présence de l'île crée une zone protégée contre les vents dominants provenant de l'ouest (photo 33). La profondeur moyenne dans cette zone est faible, ne dépassant pas 0,5 m et le substrat est composé de silt-argile et de sédiments (photo 34). On retrouve un petit herbier constitué de quenouilles sur la rive ouest de l'île (photo 35). La densité des plantes dans l'herbier est faible et plusieurs quenouilles semblent avoir été coupées ou broutées (photos 35 et 36). D'après la mention d'un riverain, le site est régulièrement visité par de nombreuses bernaches du Canada. Quelques individus ont d'ailleurs été observés à proximité lors de la visite. De plus, la végétation terrestre sur l'île fait aussi l'objet de coupe d'entretien, probablement pour éviter qu'elle ne gagne en hauteur (photo 37). Finalement, le site contient des déchets, tels que des pneus, des morceaux de béton, des conduites, etc. (photo 38).

**Photo 33**      **Vue de la zone protégée des vagues par l'île**

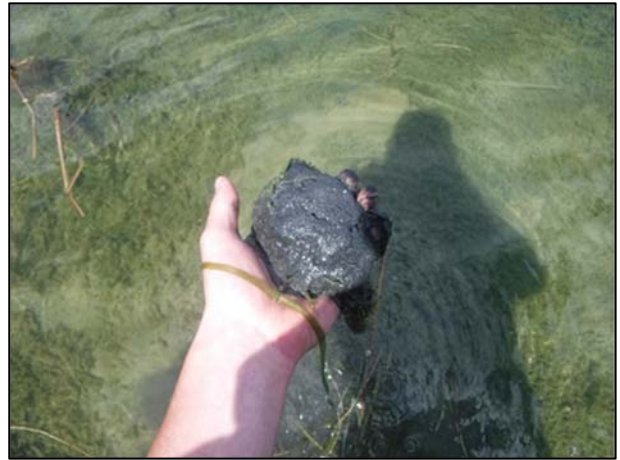
**Photo 34**      **Échantillon de substrat prélevé dans le littoral peu profond à proximité de l'île**

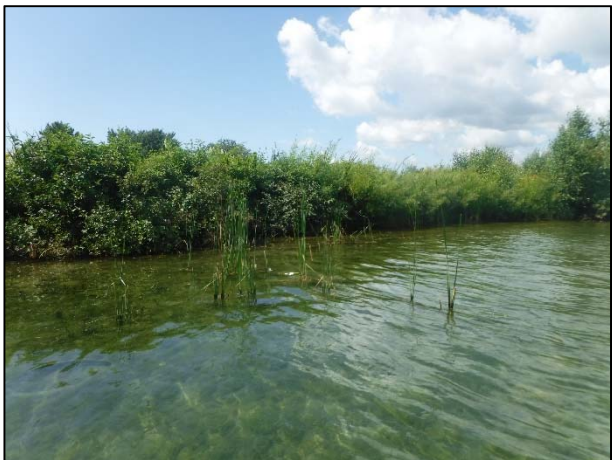
**Photo 35**      **Herbier aquatique sur la rive ouest de l'île**

Les relevés au terrain montrent que la zone littorale peu profonde située en face du parc Marcil (extrémité de la rue Lynch) est pratiquement dépourvue d'herbier aquatique, et ce, même si le substrat demeure propice pour la colonisation par les plantes aquatiques (carte 3). Comme ce secteur présente une forte exposition au vent de l'ouest, l'action des vagues serait également la principale cause limitant l'implantation des plantes aquatiques. La présence de l'île, qui agit comme une barrière de protection contre les vagues, crée toutefois des conditions d'eaux calmes à l'est de celle-ci. Cette zone protégée serait donc propice pour la mise en place d'un herbier aquatique. On retrouve d'ailleurs un petit herbier de quenouilles sur la rive est de l'île (photo 35).

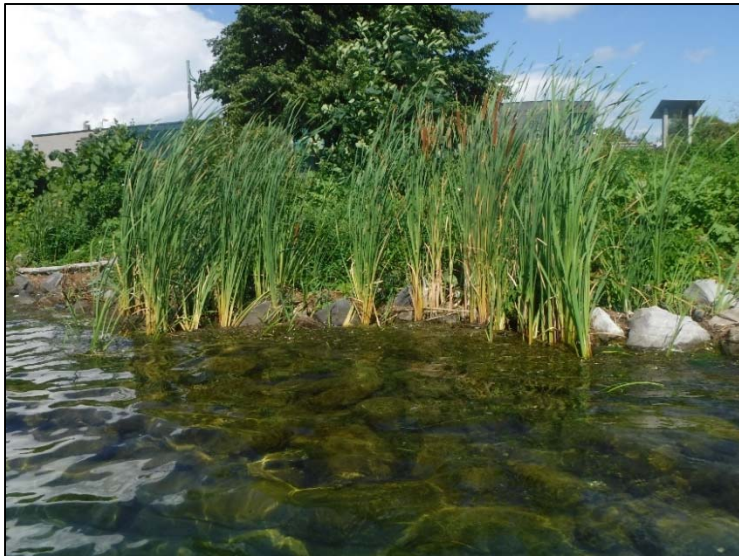
**Photo 39** Îlot de quenouilles poussant dans l'enrochement du segment S01

La topo séquence des plantations proposée dans la zone 3 est présentée à la figure 1. Des herbiers de plantes émergentes, comme la quenouille, pourraient également être mis en place dans les enrochements existants. Quelques petits îlots de quenouilles étaient par ailleurs présents dans l'enrochement du segment S01 (photo 39). Ces interventions pourraient être réalisées en utilisant la méthode suivante :

- Utiliser des plantes de grand calibre (PFD ou en pot);
- Fabriquer une pochette de jute ou une membrane géotextile, y insérer une roche et deux ou trois plants et refermer avec une corde de jute. Il est possible d'ajouter un peu de terreau;
- Déplacer quelques roches de l'enrochement pour former une ouverture et déposer la pochette dans la cavité;
- Les plantes seraient disposées en îlots de trois ou quatre pochettes.

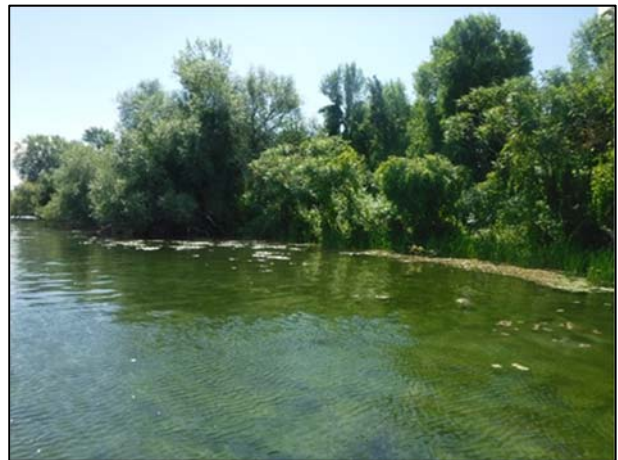
À l'exception de la présence d'importants herbiers dans la baie Saint-François, la zone littorale du secteur est relativement homogène et contient très peu de structures pour fournir des abris à la faune aquatique. Ce constat est attribuable aux activités anthropiques qui ont modifié l'intégrité naturelle des bandes riveraines et à la forte altération de la végétation présente sur les terrains riverains. Les photos 40 et 41 illustrent bien la différence entre les bandes riveraines situées sur les berges artificialisées (qui représentent la très grande majorité des habitats riverains), et celles à l'état naturel.

**Photo 41** Bande riveraine à l'état naturel sur la pointe est de l'île aux Chats dans la baie Saint-François
