SUIVI 2021 DE LA REVÉGÉTALISATION

**Prolongement de l'autoroute 410
Volet 2 (blocs E et F)**

MINISTÈRE DES TRANSPORTS

15 JUIN 2022

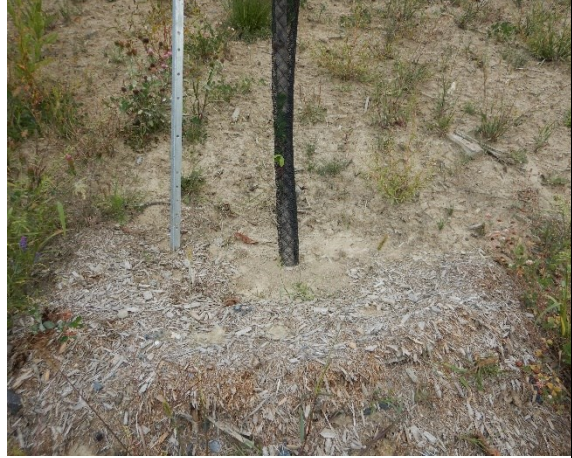
F3-A8	PoB-2 (5), JuC-3 (4), BeP-2 (2), AcR-3 (1), QuR-2 (1), AcR-2 (1), PiG-3 (1) et PiG-2 (2)	Populus balsamifera, Juglans cinerea, Betula papyfera, Acer rubrum, Quercus rubra et Picea glauca	17	Arbre	4	6687 à 6713	Nul	Nul	Faible	Faible	Moyen	Nul	Nul	Broutage fort sur érable rouge et peuplier baumier. État général des noyers: bon.
F3-A9	JuC-3 (2), JuC-2 (4) et AbB-3 (1)	Juglans cinerea et Abies balsamea	7	Arbre	3	6725 à 6740	Faible	Nul	Moyen	Faible	Moyen	Nul	Nul	Fort broutage sur sapin. Pas de chancre sur les noyers. Mauvaise reprise herbacée, ce qui cause sédimentation de certains paillis.
F4-01	CoS-1	Cornus stolonifera (50-60 cm)	156	Arbuste	15	6566 à 6570	Faible	Nul	Faible	Nul	Fort	Nul	Nul	Fort broutage mais plants vigoureux.
F4-02	SpL-2	Spiraea latifolia (PFD)	182	Arbuste	8	6580 à 6585	Nul	Nul	Faible	Faible	Fort	Nul	Nul

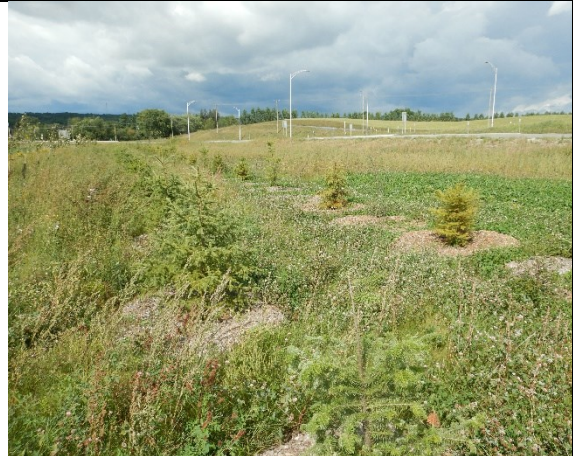
# Massif	Code	Espèce	Qté	Strate	% absolu de recouvrement	Photo(s)	Insectes	Maladies	Dessiccation	Perte prématurée de feuilles ou jaunissement	Broutage	Mortalité	Présence d'EEE	Commentaire
F8-A3	PiG-3 (92), AmC-3 (91) et LaL-3 (30)	Picea glauca, Amelanchier canadensis et Larix laricina	213	Arbre	15	7442 à 7464	Faible	Nul	Faible	Fort	Moyen	Faible	Nul	Mortalité 10% (juste les amélanchiers). Amélanchiers dégarnis et épinettes jaunies, semblent manquer d'eau.
F9-01	CaB	Calamagrostis brachytricha (SP4)	132	Arbuste	15	6891 à 6895	Nul	Nul	Nul	Faible	Nul	Nul	Nul	État général moins bon que dans le reste du feuillet.
F9-02	CaB	Calamagrostis brachytricha (SP4)	268	Arbuste	20	6870 à 6873	Nul	Nul	Nul	Faible	Nul	Nul	Faible	Début d'envahissement par le roseau commun adjacent.
F9-03	RoR	Rosa rugosa	74	Arbuste	10	6864 à 6869	Nul	Nul	Nul	Faible	Fort	Nul	Nul	Plants fortement broutés.
F9-04	CaB	Calamagrostis brachytricha (SP4)	188	Arbuste	20	6861 à 6864	Nul	Nul	Nul	Faible	Nul	Nul	Nul	Bon état général.

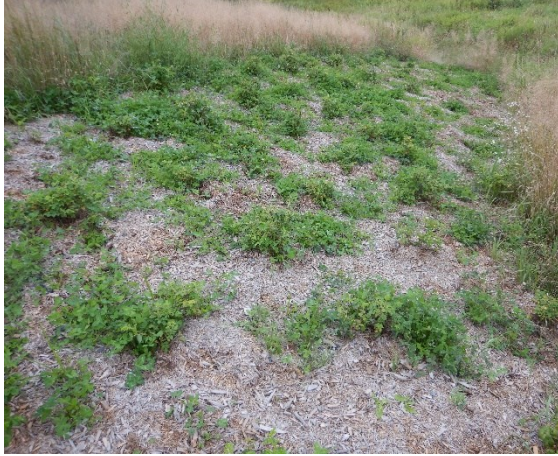
F9-05	RoR	Rosa rugosa	95	Arbuste	10	6854 à 6861	Nul	Nul	Nul	Faible	Fort	Moyen	Nul	Mortalité: 15%. Plants présents fortement broutés.
F9-06	CaB	Calamagrostis brachytricha (SP4)	412	Arbuste	20	6847 à 6853	Nul	Nul	Nul	Faible	Nul	Nul	Nul	Bon état général.
F9-07	CaB	Calamagrostis brachytricha (SP4)	291	Arbuste	30	6874 à 6878	Nul	Nul	Faible	Faible	Nul	Faible	Nul	Environ 5 plants morts seulement.
F9-08	SpB-1	Spiraea bulmada "Crispa" (40-50 cm)	528	Arbuste	25	6879 à 6885	Nul	Nul	Faible	Faible	Nul	Nul	Nul	
F9-09	CaB	Calamagrostis brachytricha (SP4)	268	Arbuste	25	6886 à 6890	Nul	Nul	Faible	Faible	Nul	Faible	Nul	Quelques plants morts seulement.
F9-A1	AcR-3 et QuR-1	Acer rubrum et Quercus rubra	2	Arbre	5	6907 à 6912	Faible	Nul	Nul	Nul	Fort	Nul	Nul	Deux chênes rouges (pas d'érable). Petit: fortement brouté et le grand inaccessible au broutage.
F9-A2	AcR-1 (1), Ti-A-1 (2), QuR-3 (1) et QuR-1 (2)	Acer rubrum, Tilia americana et Quercus rubra	6	Arbre	5	6896 à 6906	Faible	Nul	Nul	Faible	Moyen	Nul	Nul	Tilleul moribond.
