## **Suivi 2022 de la revégétalisation**

**Prolongement de l'autoroute 410  
Volet 2 (blocs E et F)**

**MINISTÈRE DES TRANSPORTS ET DE LA  
MOBILITÉ DURABLE**

**MARS 2023**

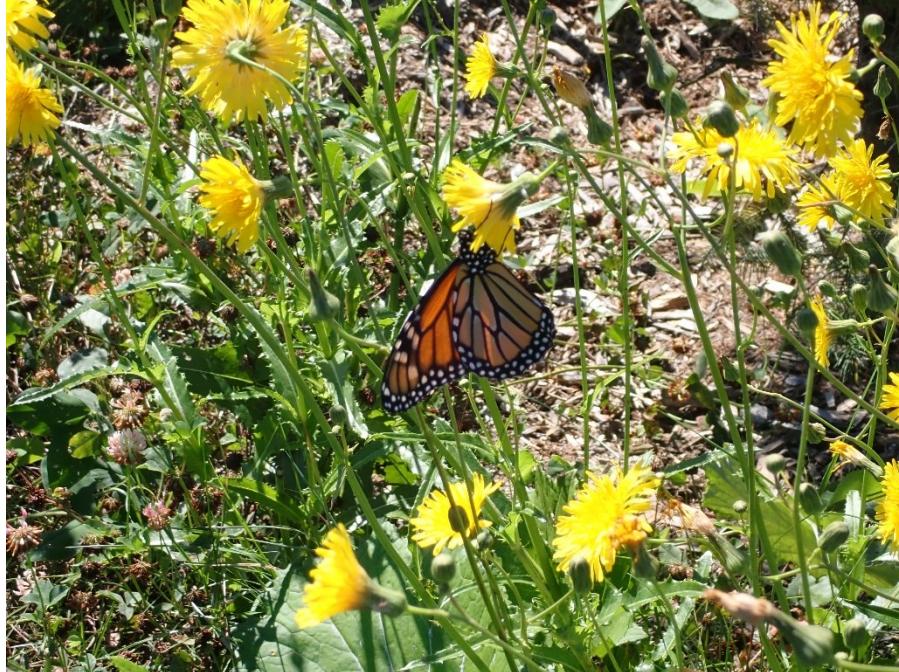
Plusieurs monarques en vol ont été observés à proximité des massifs d'asclépiade commune lors de la visite de septembre 2022 (figure 11). Il est cependant à noter que des plants d'asclépiade sont présents de façon naturelle dans ce secteur, à l'extérieur des massifs de plantations.

**Figure 11 - Monarque observé dans le secteur des plantations du feuillet 8**

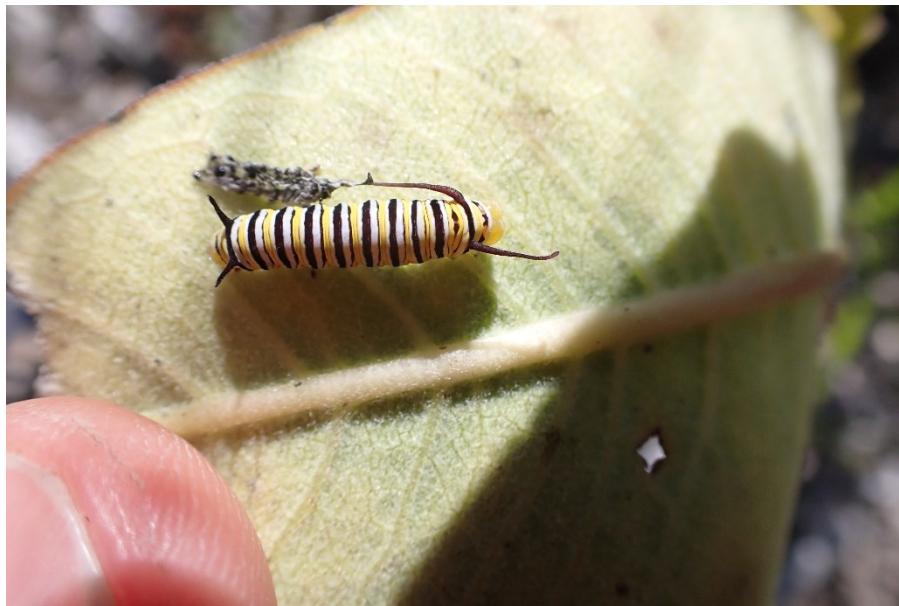
Une recherche rapide a également permis de constater la présence d'une chenille de monarque sur un plant d'asclépiade dans la massif F8-03 (figure 12) et une autre sur un plant du massif F8-05 (figure 13). Les asclépiades plantées dans ces massifs sont donc déjà utilisées par le monarque.

**Figure 12 - Chenille de monarque observée dans le massif F8-03**

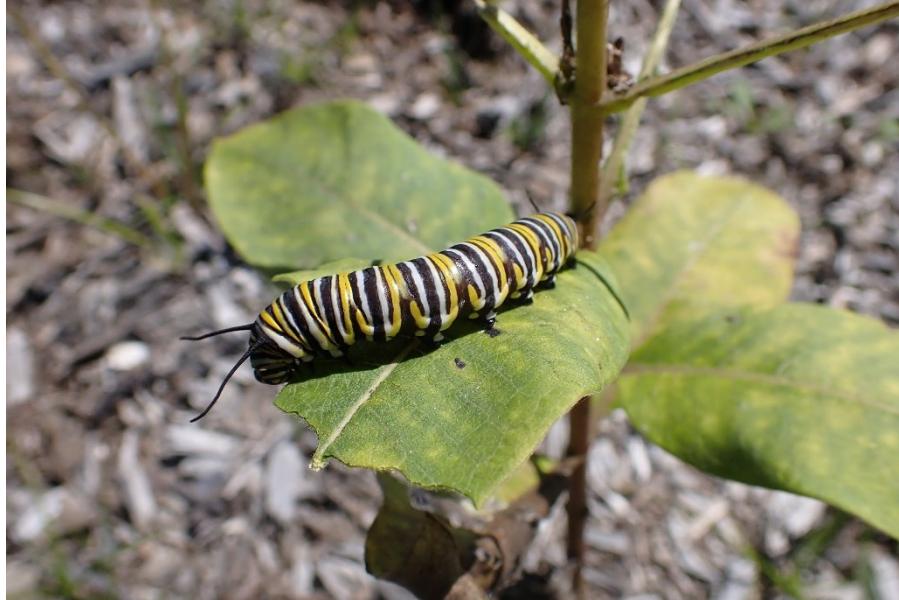
**Figure 13 - Chenille de monarque observée dans le massif F8-05**

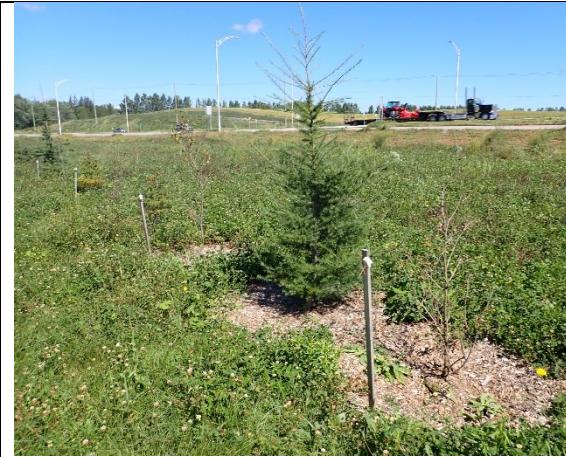
**F8-A2**

F8-A2	PiG-2	Picea glauca (100-125 cm)	122	Arbre	20		Nul	Nul	Faible	Faible	Nul	Nul		Bon état général	1 PiG-2 à remplacer (pas une épinette)
F8-A3	PiG-3 (92), AmC-3 (91) et LaL-3 (30)	Picea glauca, Amelanchier canadensis et Larix laricina	213	Arbre	15		Nul	Nul	Moyen	Moyen	Faible	Nul		Amélanchiers généralement mal en point et d'allure sèche avec peu de feuilles. Mélèzes broutés mais d'apparence vigoureuse. Épinettes petites mais en bon état général	53 AmC-3 à remplacer (plus de 33% mort)
F9-01	CaB	Calamagrostis brachytricha (SP4)	132	Arbuste	50	1209 à 1215	Nul	Nul	Nul	Nul	Nul	Nul		Beaucoup de compétition herbacée (Lactuca)	2 CaB morts ou manquants
F9-02	CaB	Calamagrostis brachytricha (SP4)	268	Arbuste	80	1180 à 1186	Nul	Nul	Nul	Nul	Nul	Nul	roseau	Très bon état	5 CaB morts ou manquants
F9-03	RoR	Rosa rugosa	74	Arbuste	50	1172 à 1179	Nul	Nul	Moyen	Moyen	Faible	Faible	un peu de roseau	Taille des plants variable, souvent jaunis	3 RoR morts ou manquants

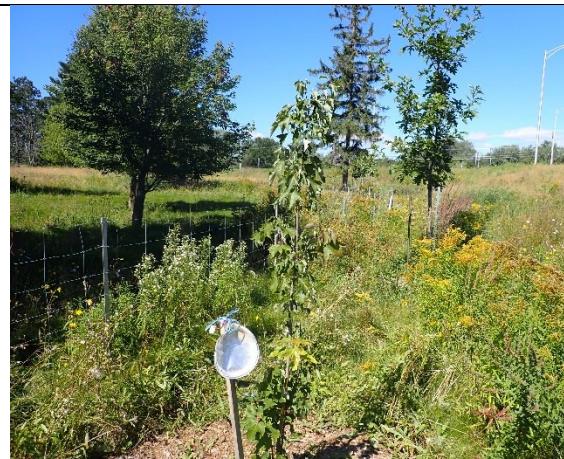
**F9-09**

# Massif	Code	Espèce	Quantité	Strate	% absolu de recouvrement	Photo(s)	Insectes	Maladies	Dessiccation	Perte prématuée de feuilles ou jaunissement	Broutage	Mortalité	Présence d'EEE	Commentaire (sept 2022)	Note - entrepreneur juin 2022
F9-09	CaB	Calamagrostis brachytricha (SP4)	268	Arbuste	60	1203 à 1208	Nul	Nul	Faible	Faible	Nul	Nul		Certains plants plus petits	10 CaB morts ou manquants
F9-A1	AcR-3 et QuR-1	Acer rubrum et Quercus rubra	2	Arbre	5	1226 à 1232	Faible	Nul	Nul	Nul	Faible	Nul		Bon état. 1 érable rouge supplémentaire près du tilleul de F9-A2	
F9-A2	AcR-1 (1), Ti-A-1 (2), QuR-3 (1) et QuR-1 (2)	Acer rubrum, Tilia americana et Quercus rubra	6	Arbre	5	1216 à 1225	Faible	Nul	Faible	Nul	Faible	Nul		Tilleul un peu sec, petit chêne très brouté	1 QuR-1 à remplacer (plus de 33% mort)
F9-A3	TiA-1 (3) et QuR-1 (1)	Tilia americana et Quercus rubra	4	Arbre	5	1140 à 1145	Faible	Nul	Moyen	Moyen	Nul	Nul		Chêne en bon état, tilleuls ont les feuilles sèches

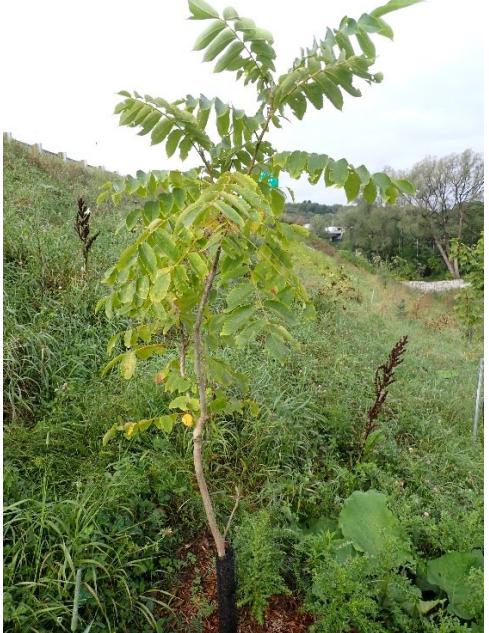
<b>Identifiant</b>	1
	<b>Date de l'évaluation</b>	2022-09-06
	<b># Massif</b>	F3-A1
	<b>Observations</b>	Petit et feuilles un peu jaunes mais pas de chancre
	<b>État général</b>	Bon
	<b>Note de l'entrepreneur juin 2022</b>

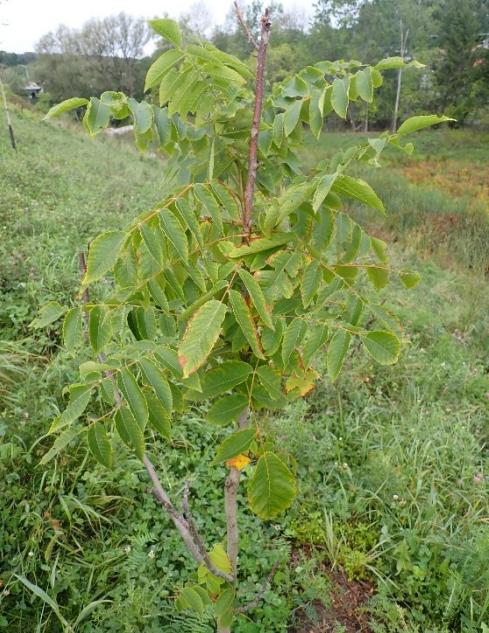
<b>Identifiant</b>	2
	<b>Date de l'évaluation</b>	2022-09-06
	<b># Massif</b>	F3-A2
	<b>Observations</b>	Petit avec signes de chancre
	<b>État général</b>	Mauvais
	<b>Note de l'entrepreneur juin 2022</b>	Manquant, trop petit ou dépéri à plus de 33%

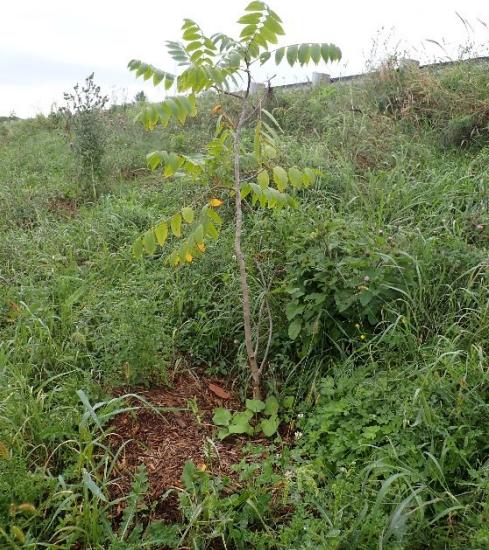
<b>Identifiant</b>	5
	<b>Date de l'évaluation</b>	2022-09-06
	<b># Massif</b>	F3-A4
	<b>Observations</b>	Petit, présence de feuilles jaunes, branches mortes, petites taches noires à la base
	<b>État général</b>	Passable
	<b>Note de l'entrepreneur juin 2022</b>	Manquant, trop petit ou dépéri à plus de 33%

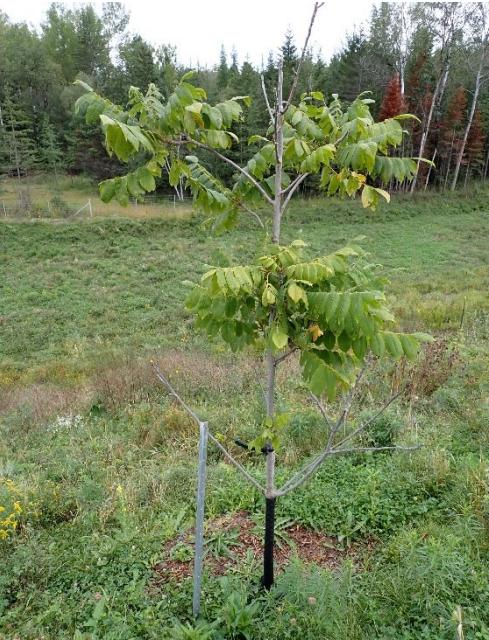
<b>Identifiant</b>	6
	<b>Date de l'évaluation</b>	2022-09-06
	<b># Massif</b>	F3-A4
	<b>Observations</b>	Plusieurs branches mortes, feuilles vertes mais peu abondantes, pas de chancre
	<b>État général</b>	Mauvais
	<b>Note de l'entrepreneur juin 2022</b>

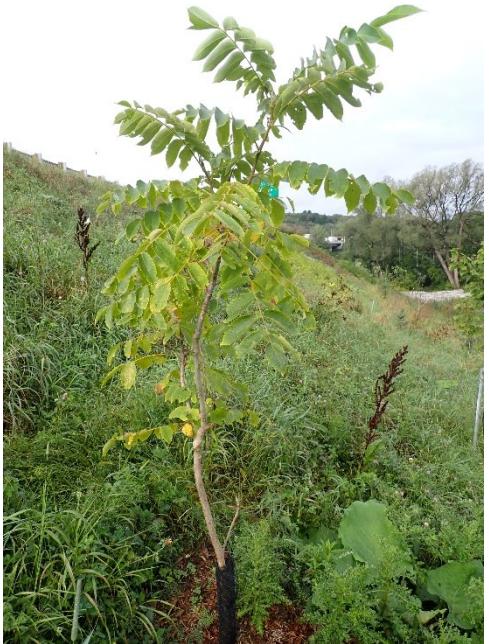
<b>Identifiant</b>	9
	<b>Date de l'évaluation</b>	2022-09-08
	<b># Massif</b>	F3-A6
	<b>Observations</b>	Petit mais bon état, pas de chancre, semble plutôt vigoureux
	<b>État général</b>	Bon
	<b>Note de l'entrepreneur juin 2022</b>

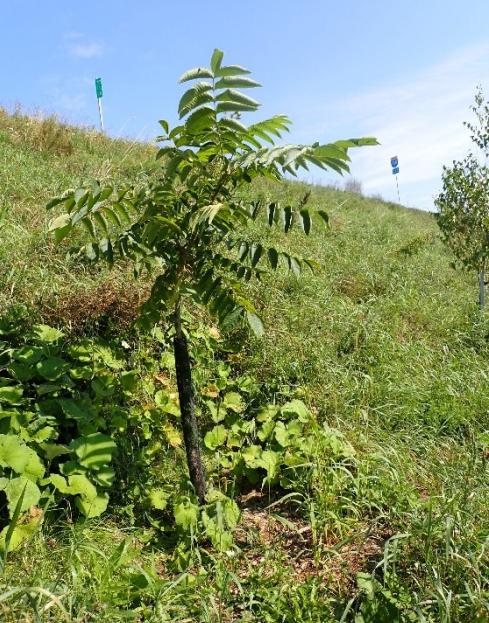
<b>Identifiant</b>	10
	<b>Date de l'évaluation</b>	2022-09-08
	<b># Massif</b>	F3-A6
	<b>Observations</b>	Petit mais bon état, pas de chancre, semble plutôt vigoureux
	<b>État général</b>	Bon
	<b>Note de l'entrepreneur juin 2022</b>

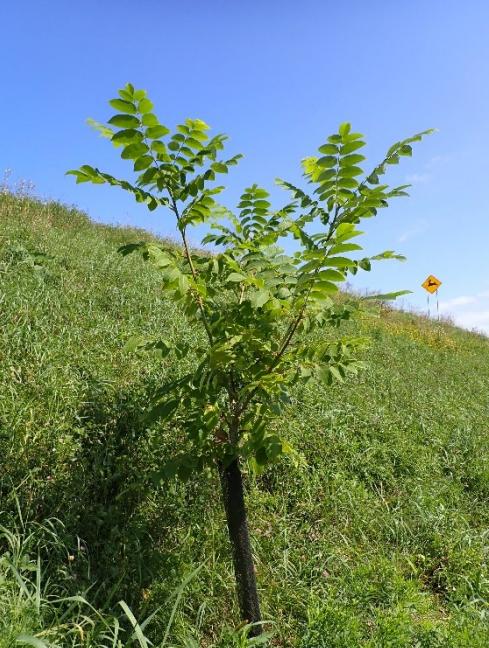
<b>Identifiant</b>	12
	<b>Date de l'évaluation</b>	2022-09-08
	<b># Massif</b>	F3-A8
	<b>Observations</b>	
	<b>État général</b>	Bon
	<b>Note de l'entrepreneur juin 2022</b>

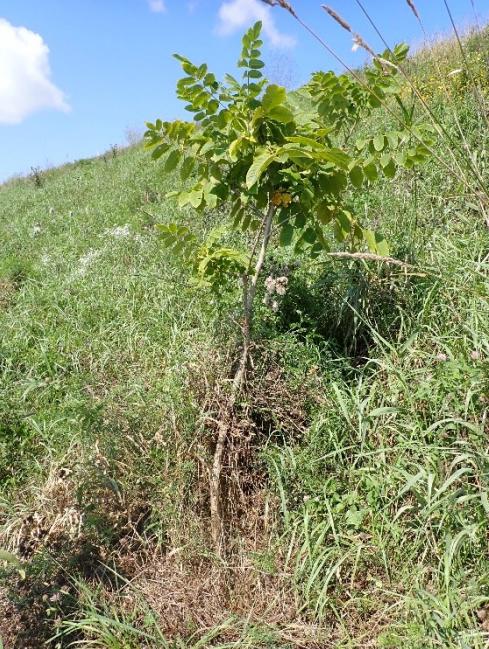
<b>Identifiant</b>	13
	<b>Date de l'évaluation</b>	2022-09-08
	<b># Massif</b>	F3-A8
	<b>Observations</b>	Beaucoup de branches mortes, feuilles jaunes, pas de chancre, petit
	<b>État général</b>	Mauvais
	<b>Note de l'entrepreneur juin 2022</b>	Manquant, trop petit ou dépéri à plus de 33%

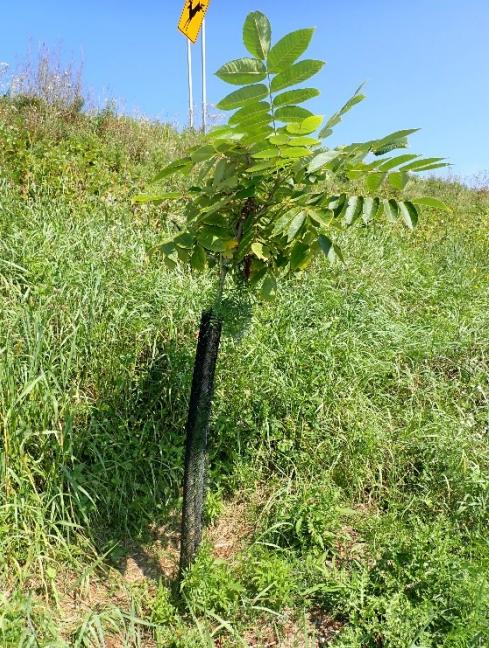
<b>Identifiant</b>	14
	<b>Date de l'évaluation</b>	2022-09-08
	<b># Massif</b>	F3-A8
	<b>Observations</b>	Petit, quelques branches mortes, feuillage vert
	<b>État général</b>	Passable
	<b>Note de l'entrepreneur juin 2022</b>

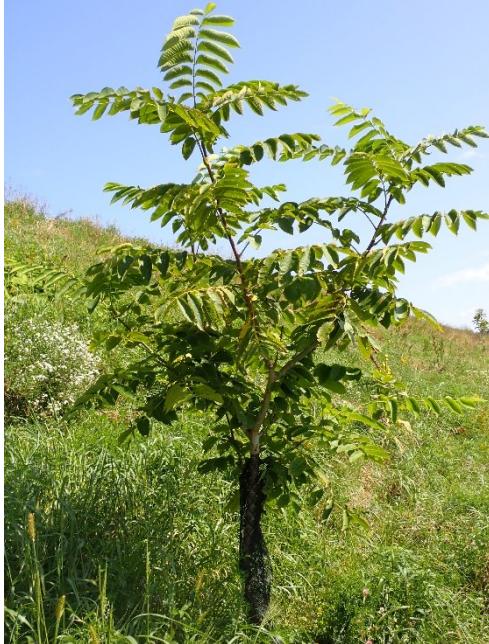
<b>Identifiant</b>	15
	<b>Date de l'évaluation</b>	2022-09-08
	<b># Massif</b>	F3-A8
	<b>Observations</b>	
	<b>État général</b>	Bon
	<b>Note de l'entrepreneur juin 2022</b>

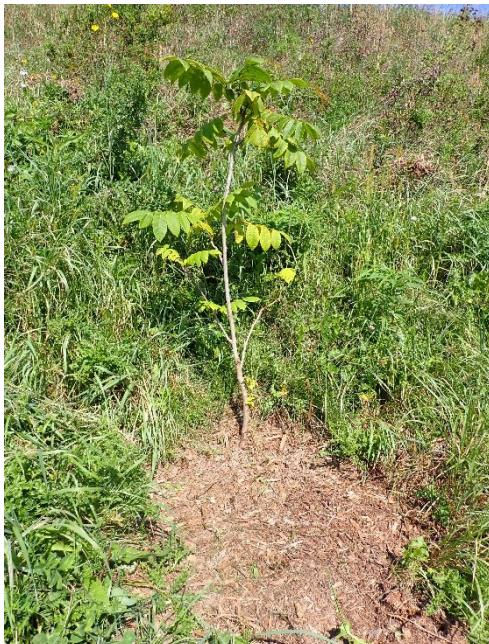
<b>Identifiant</b>	16
	<b>Date de l'évaluation</b>	2022-09-08
	<b># Massif</b>	F3-A9
	<b>Observations</b>	Petit, feuilles jaunâtres
	<b>État général</b>	Passable
	<b>Note de l'entrepreneur juin 2022</b>	Manquant, trop petit ou dépéri à plus de 33%

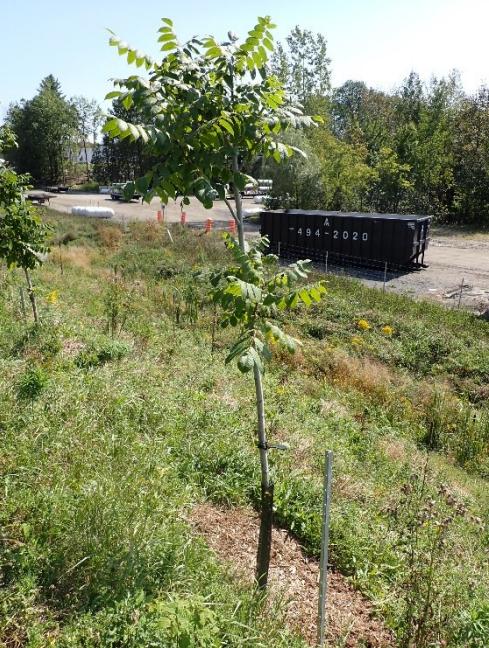
<b>Identifiant</b>	18
	<b>Date de l'évaluation</b>	2022-09-08
	<b># Massif</b>	F3-A9
	<b>Observations</b>	Peu de feuilles mais feuillage vert, une petite branche morte avec points noirs
	<b>État général</b>	Passable
	<b>Note de l'entrepreneur juin 2022</b>	Manquant, trop petit ou dépéri à plus de 33%

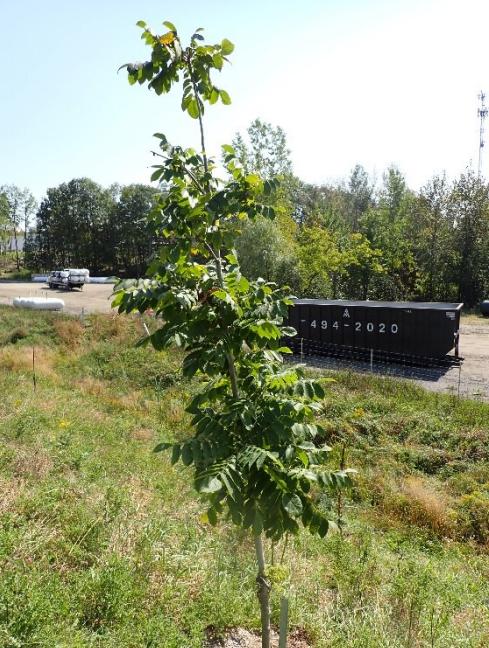
<b>Identifiant</b>	20
	<b>Date de l'évaluation</b>	2022-09-08
	<b># Massif</b>	F3-A9
	<b>Observations</b>	Branches courtes mais feuillage d'apparence vigoureuse, nid d'oiseau
	<b>État général</b>	Bon
	<b>Note de l'entrepreneur juin 2022</b>

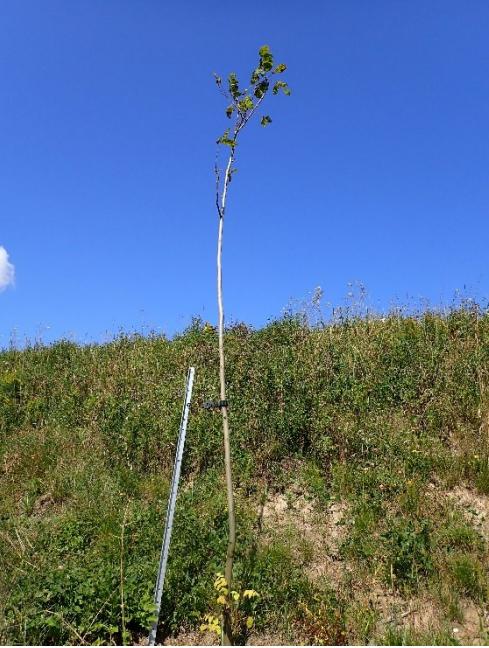
<b>Identifiant</b>	21
	<b>Date de l'évaluation</b>	2022-09-08
	<b># Massif</b>	F3-A9
	<b>Observations</b>	Moribond
	<b>État général</b>	Mauvais
	<b>Note de l'entrepreneur juin 2022</b>	Manquant, trop petit ou dépéri à plus de 33%

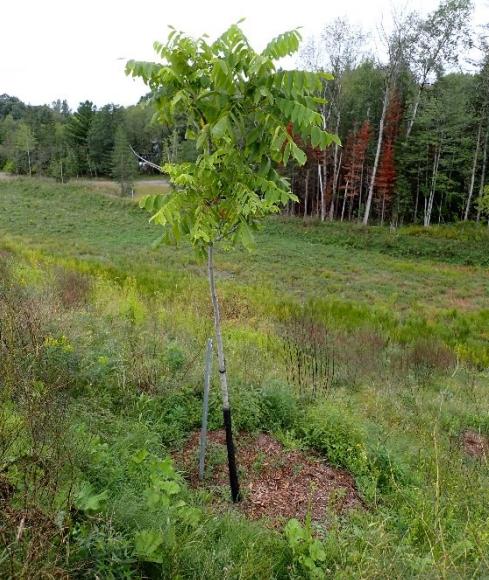
<b>Identifiant</b>	22
	<b>Date de l'évaluation</b>	2022-09-06
	<b># Massif</b>	F4-A1
	<b>Observations</b>	Quelques branches coupées ou mortes, feuilles vertes
	<b>État général</b>	Passable
	<b>Note de l'entrepreneur juin 2022</b>	Manquant, trop petit ou dépéri à plus de 33%

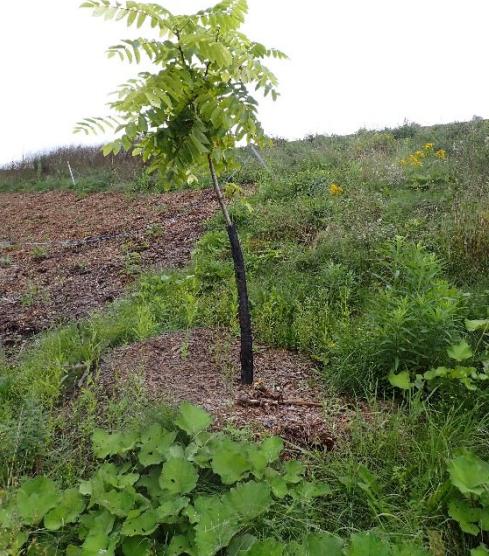
<b>Identifiant</b>	27
	<b>Date de l'évaluation</b>	2022-09-06
	<b># Massif</b>	F4-A2
	<b>Observations</b>	Feuilles abondantes mais décolorées, semble manquer de nutriments
	<b>État général</b>	Passable
	<b>Note de l'entrepreneur juin 2022</b>

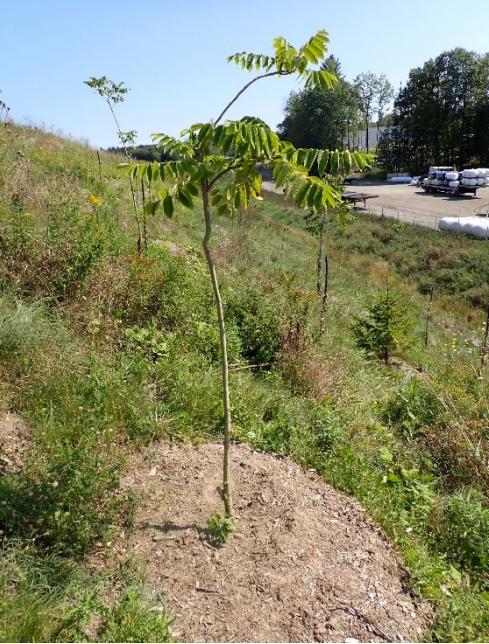
<b>Identifiant</b>	28
	<b>Date de l'évaluation</b>	2022-09-08
	<b># Massif</b>	F4-A3
	<b>Observations</b>	Seulement quelques repousses
	<b>État général</b>	Mauvais
	<b>Note de l'entrepreneur juin 2022</b>	Manquant, trop petit ou dépéri à plus de 33%

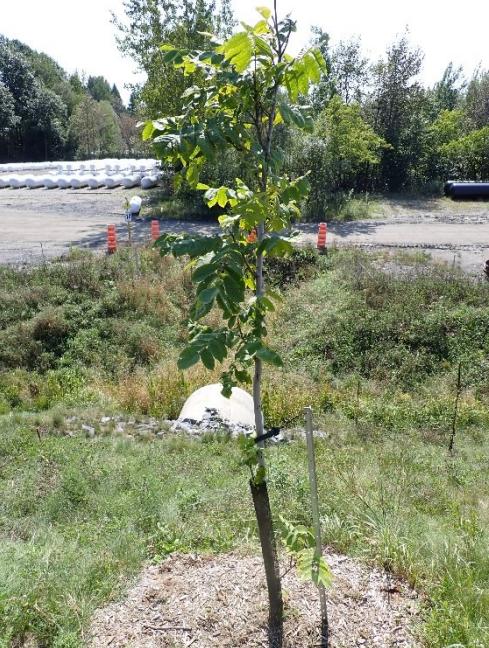
<b>Identifiant</b>	30
	<b>Date de l'évaluation</b>	2022-09-08
	<b># Massif</b>	F4-A3
	<b>Observations</b>	Quelques branches mortes avec points noirs, feuilles jaunâtres
	<b>État général</b>	Passable
	<b>Note de l'entrepreneur juin 2022</b>

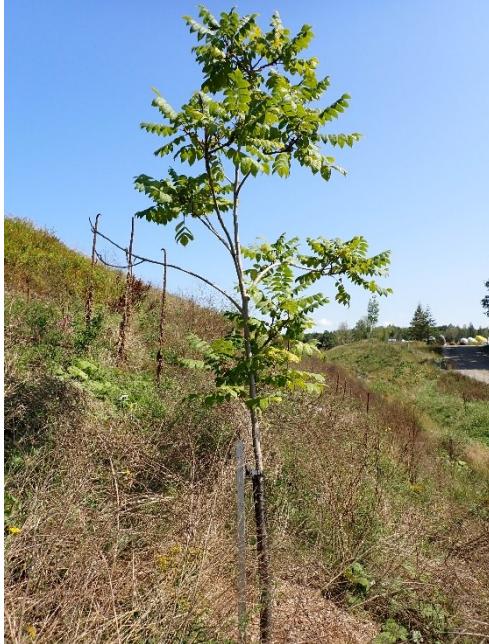
<b>Identifiant</b>	31
	<b>Date de l'évaluation</b>	2022-09-08
	<b># Massif</b>	F4-A4
	<b>Observations</b>	Deux branches mortes, feuillage un peu jaunâtre
	<b>État général</b>	Passable
	<b>Note de l'entrepreneur juin 2022</b>

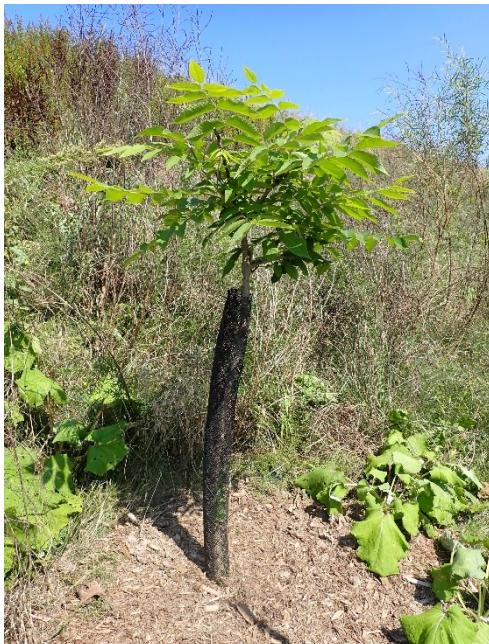
<b>Identifiant</b>	32
	<b>Date de l'évaluation</b>	2022-09-08
	<b># Massif</b>	F4-A4
	<b>Observations</b>	Très petit, feuillage vert
	<b>État général</b>	Passable
	<b>Note de l'entrepreneur juin 2022</b>

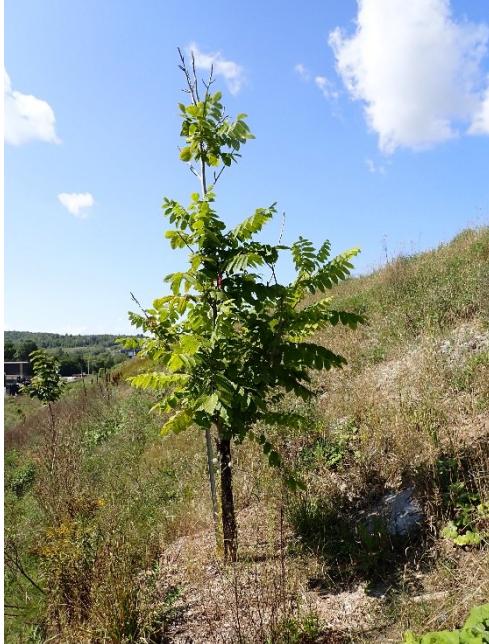
<b>Identifiant</b>	33
	<b>Date de l'évaluation</b>	2022-09-08
	<b># Massif</b>	F4-A4
	<b>Observations</b>	Tête et plusieurs branches sont mortes avec points noirs, mais repousses abondantes, feuilles jaunâtres, paillis colmaté
	<b>État général</b>	Passable
	<b>Note de l'entrepreneur juin 2022</b>	Manquant, trop petit ou dépéri à plus de 33%

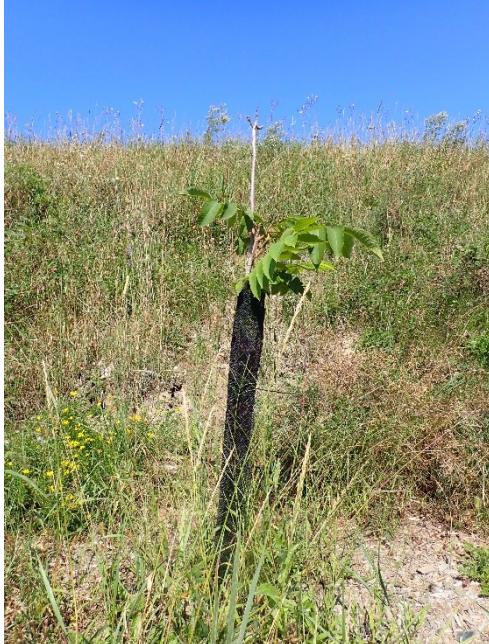
<b>Identifiant</b>	34
	<b>Date de l'évaluation</b>	2022-09-08
	<b># Massif</b>	F4-A4
	<b>Observations</b>	Tête morte, repousse verte mais peu abondante
	<b>État général</b>	Mauvais
	<b>Note de l'entrepreneur juin 2022</b>

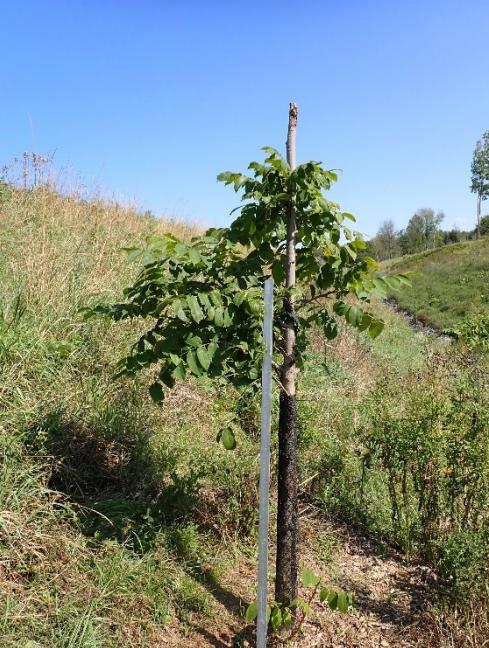
<b>Identifiant</b>	38
	<b>Date de l'évaluation</b>	2022-09-08
	<b># Massif</b>	F4-A6
	<b>Observations</b>	Tête morte (absente), repousse plus bas
	<b>État général</b>	Mauvais
	<b>Note de l'entrepreneur juin 2022</b>

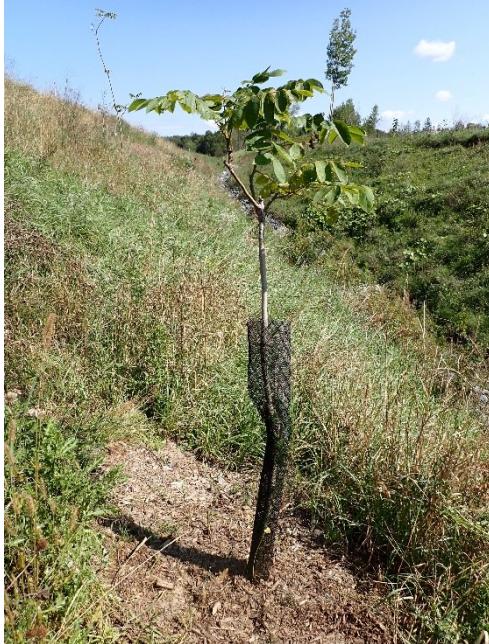
<b>Identifiant</b>	39
	<b>Date de l'évaluation</b>	2022-09-08
	<b># Massif</b>	F4-A6
	<b>Observations</b>	Tête morte, petit
	<b>État général</b>	Mauvais
	<b>Note de l'entrepreneur juin 2022</b>

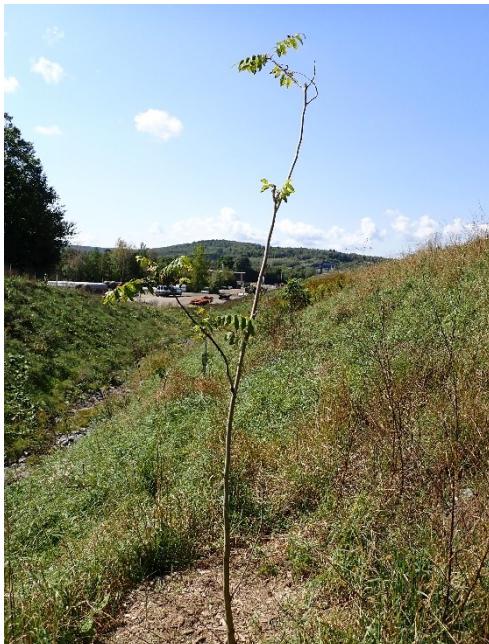
<b>Identifiant</b>	40
	<b>Date de l'évaluation</b>	2022-09-08
	<b># Massif</b>	F4-A6
	<b>Observations</b>	Très peu de feuilles
	<b>État général</b>	Mauvais
	<b>Note de l'entrepreneur juin 2022</b>	Manquant, trop petit ou dépéri à plus de 33%

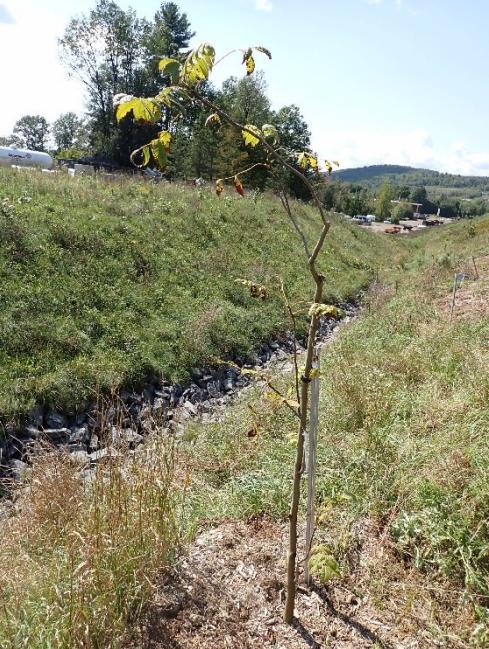
<b>Identifiant</b>	41
	<b>Date de l'évaluation</b>	2022-09-08
	<b># Massif</b>	F4-A7
	<b>Observations</b>	Feuillage peu abondant et sec
	<b>État général</b>	Mauvais
	<b>Note de l'entrepreneur juin 2022</b>	Manquant, trop petit ou dépéri à plus de 33%

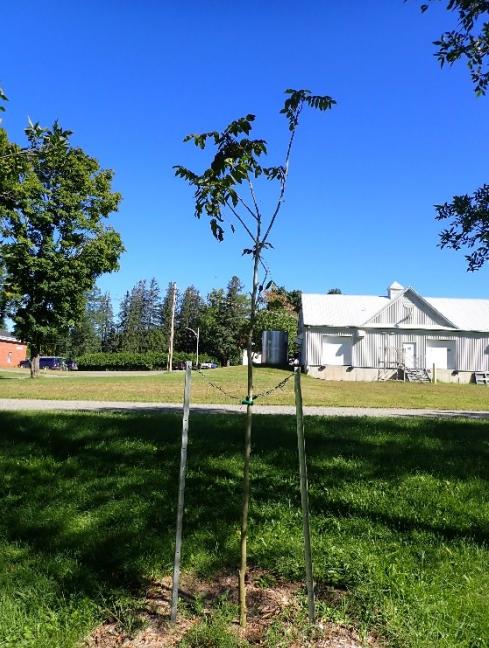
<b>Identifiant</b>	42
	<b>Date de l'évaluation</b>	2022-09-02
	<b># Massif</b>	F10-A2
	<b>Observations</b>	Feuilles peu abondantes et sèches, pas de chancre
	<b>État général</b>	Mauvais
	<b>Note de l'entrepreneur juin 2022</b>	À remplacer (plus de 33 % mort)

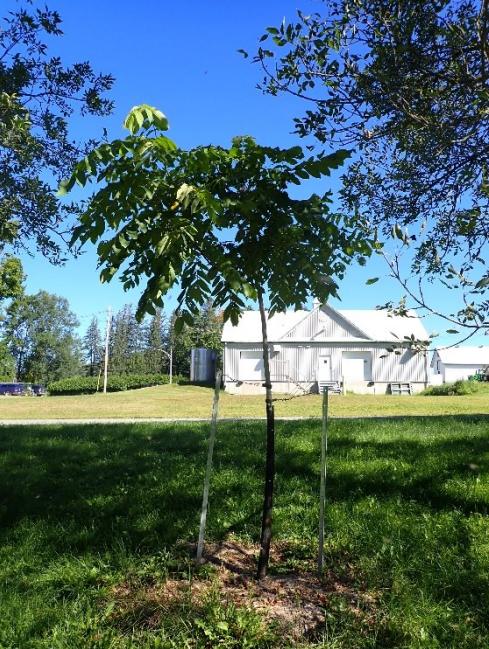
<b>Identifiant</b>	43
	<b>Date de l'évaluation</b>	2022-09-02
	<b># Massif</b>	F10-A2
	<b>Observations</b>	Pas de chancre, un peu de broutage d'insectes
	<b>État général</b>	Bon
	<b>Note de l'entrepreneur juin 2022</b>

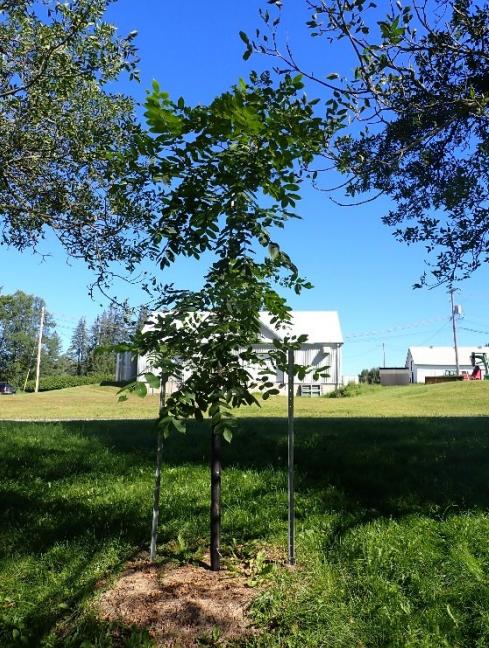
<b>Identifiant</b>	44
	<b>Date de l'évaluation</b>	2022-09-02
	<b># Massif</b>	F10-A2
	<b>Observations</b>	Pas de chancre, un peu de broutage d'insectes
	<b>État général</b>	Bon
	<b>Note de l'entrepreneur juin 2022</b>

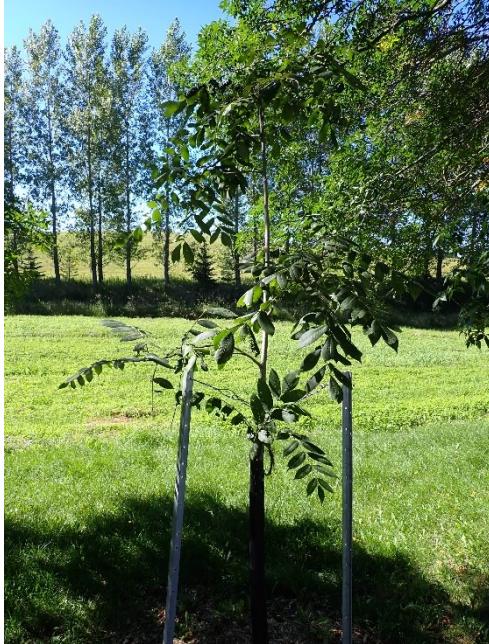
<b>Identifiant</b>	47
	<b>Date de l'évaluation</b>	2022-09-02
	<b># Massif</b>	F10-A2
	<b>Observations</b>	Feuilles vertes, broutage d'insectes, possible broutage de cerf
	<b>État général</b>	Passable
	<b>Note de l'entrepreneur juin 2022</b>	47

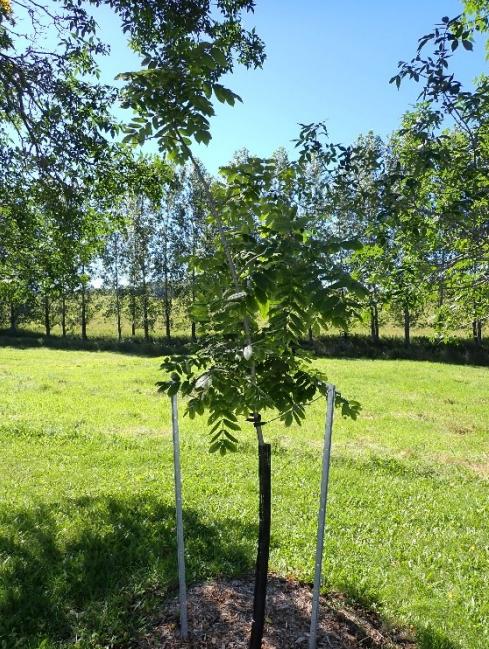
<b>Identifiant</b>	51
	<b>Date de l'évaluation</b>	2022-09-02
	<b># Massif</b>	F10-A2
	<b>Observations</b>	Feuillage vert, un peu jaune, un peu de broutage d'insectes
	<b>État général</b>	Bon
	<b>Note de l'entrepreneur juin 2022</b>

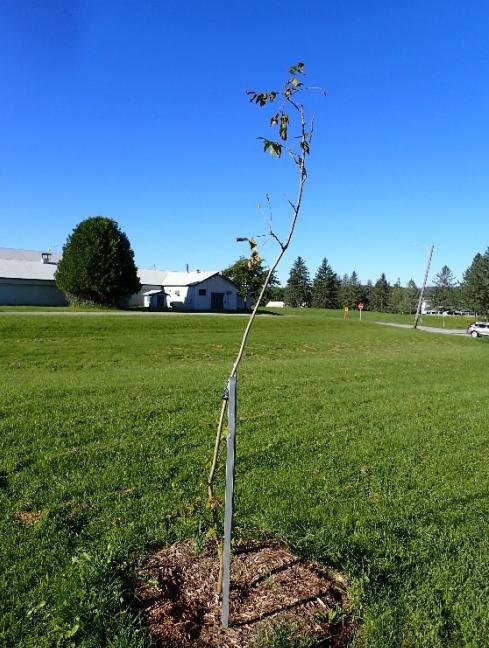
<b>Identifiant</b>	52
	<b>Date de l'évaluation</b>	2022-09-02
	<b># Massif</b>	F11-A2
	<b>Observations</b>	Pas de chancre, peu de feuilles (séchées)
	<b>État général</b>	Mauvais
	<b>Note de l'entrepreneur juin 2022</b>	À remplacer (plus de 33 % mort)

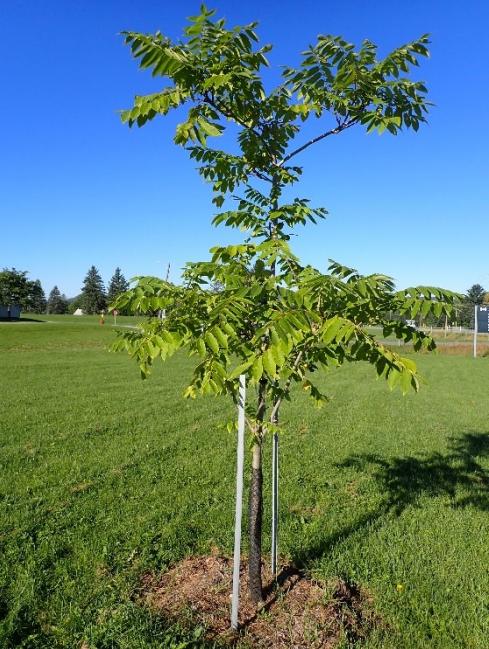
<b>Identifiant</b>	53
	<b>Date de l'évaluation</b>	2022-09-02
	<b># Massif</b>	F11-A2
	<b>Observations</b>	Points noirs et blessures, feuilles vertes mais jaunâtres
	<b>État général</b>	Passable
	<b>Note de l'entrepreneur juin 2022</b>

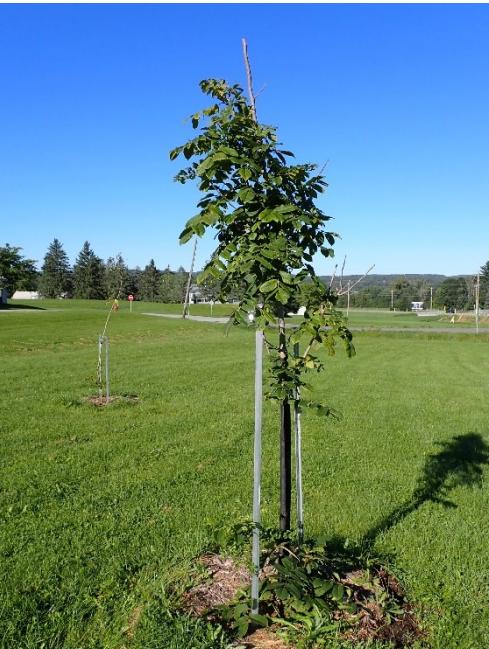
<b>Identifiant</b>	54
	<b>Date de l'évaluation</b>	2022-09-02
	<b># Massif</b>	F11-A2
	<b>Observations</b>	Branches et tête mortes (coupées), repousse à partir de la base et du tronc. Repousses vert foncé, un peu mangées par les insectes. Points noirs.
	<b>État général</b>	Mauvais
	<b>Note de l'entrepreneur juin 2022</b>

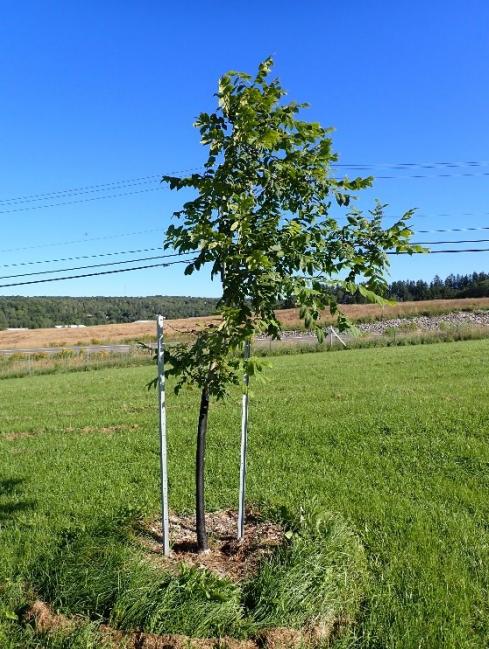
<b>Identifiant</b>	57
	<b>Date de l'évaluation</b>	2022-09-02
	<b># Massif</b>	F11-A2
	<b>Observations</b>	Pas de chancre, pas de branches mortes. Un peu de broutage par les insectes, feuillage vert, un peu jaunâtre
	<b>État général</b>	Bon
	<b>Note de l'entrepreneur juin 2022</b>

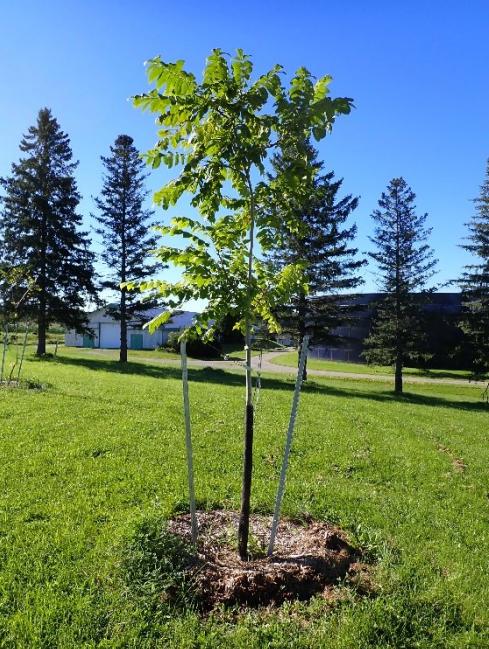
<b>Identifiant</b>	58
	<b>Date de l'évaluation</b>	2022-09-02
	<b># Massif</b>	F11-A2
	<b>Observations</b>	Comme individu 57, mais feuillage un peu plus jaunâtre
	<b>État général</b>	Passable
	<b>Note de l'entrepreneur juin 2022</b>

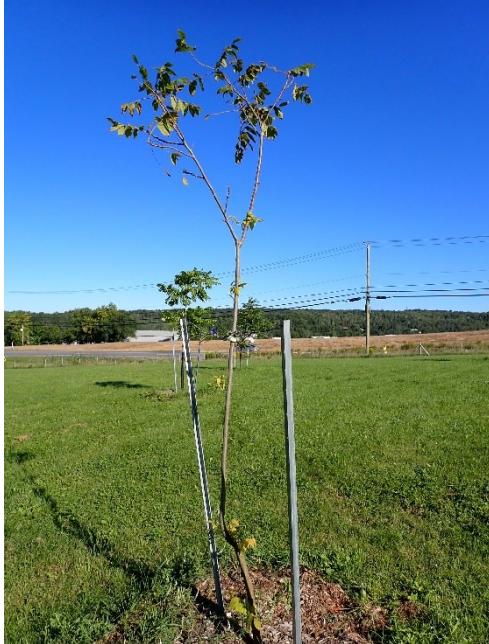
<b>Identifiant</b>	59
	<b>Date de l'évaluation</b>	2022-09-02
	<b># Massif</b>	F11-A2
	<b>Observations</b>	Pas de chancre, peu de feuilles (séchées)
	<b>État général</b>	Mauvais
	<b>Note de l'entrepreneur juin 2022</b>	À remplacer (plus de 33 % mort)

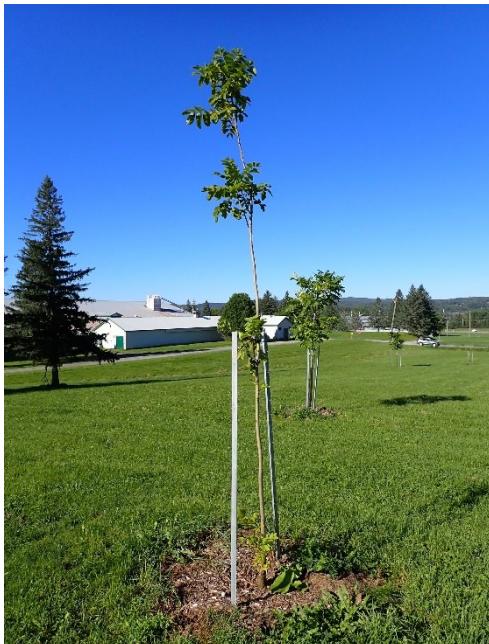
<b>Identifiant</b>	60
	<b>Date de l'évaluation</b>	2022-09-02
	<b># Massif</b>	F11-A2
	<b>Observations</b>	Pas de chancre, feuillage vert mais peu abondant
	<b>État général</b>	Mauvais
	<b>Note de l'entrepreneur juin 2022</b>	À remplacer (plus de 33 % mort)

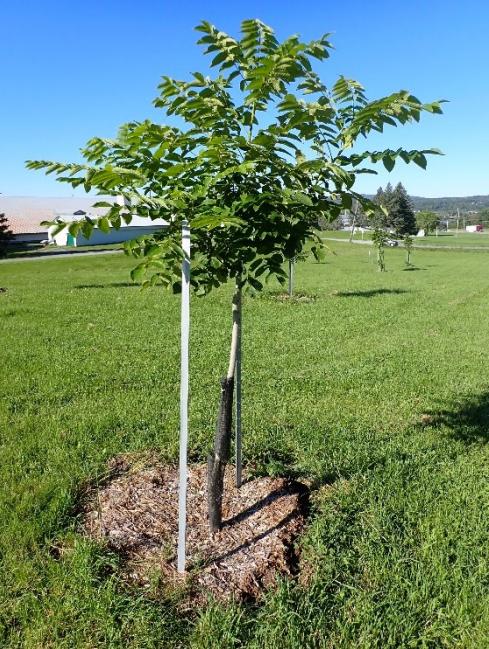
<b>Identifiant</b>	61
	<b>Date de l'évaluation</b>	2022-09-02
	<b># Massif</b>	F11-A2
	<b>Observations</b>	Pas de chancre. Petite taille mais repousse très vigoureuse, feuillage vert
	<b>État général</b>	Passable
	<b>Note de l'entrepreneur juin 2022</b>	À remplacer (plus de 33 % mort)

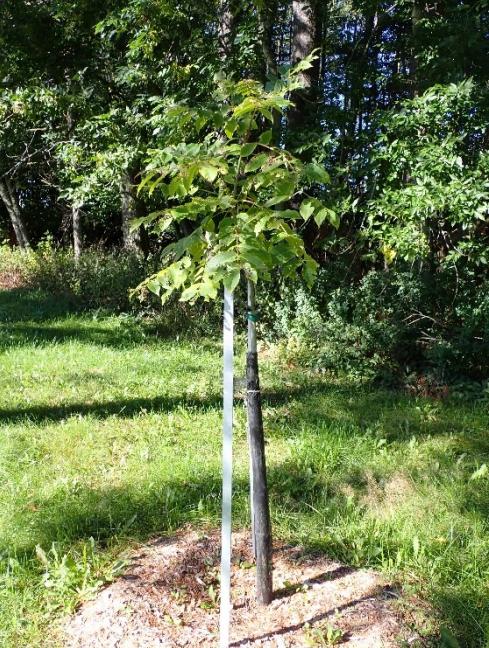
<b>Identifiant</b>	62
	<b>Date de l'évaluation</b>	2022-09-02
	<b># Massif</b>	F11-A3
	<b>Observations</b>	Petit, peu de feuilles, branches mortes avec points noirs, feuillage vert, insectes
	<b>État général</b>	Passable
	<b>Note de l'entrepreneur juin 2022</b>

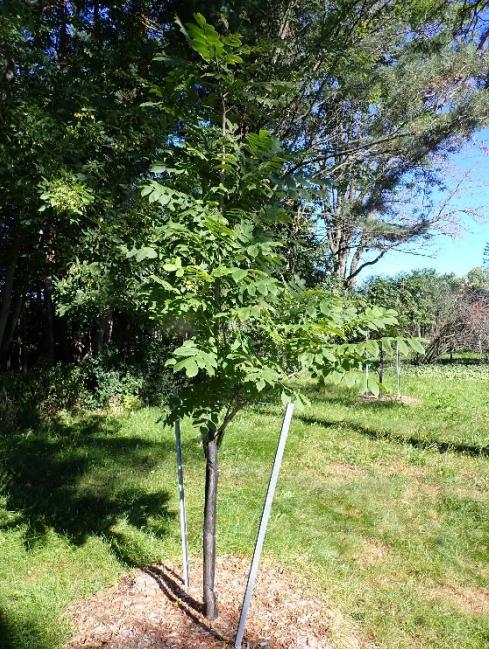
<b>Identifiant</b>	63
	<b>Date de l'évaluation</b>	2022-09-02
	<b># Massif</b>	F11-A3
	<b>Observations</b>	Quelques petites branches mortes avec points noirs, insectes
	<b>État général</b>	Bon
	<b>Note de l'entrepreneur juin 2022</b>

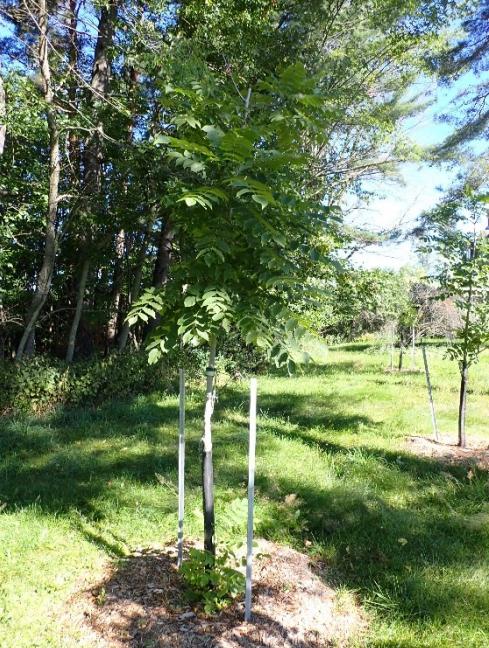
<b>Identifiant</b>	64
	<b>Date de l'évaluation</b>	2022-09-02
	<b># Massif</b>	F11-A3
	<b>Observations</b>	Une branche morte avec points noirs, tête coupée, scarabées
	<b>État général</b>	Bon
	<b>Note de l'entrepreneur juin 2022</b>

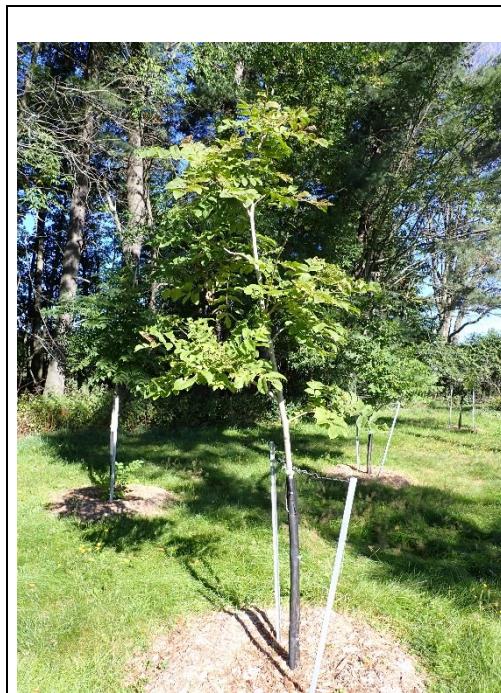
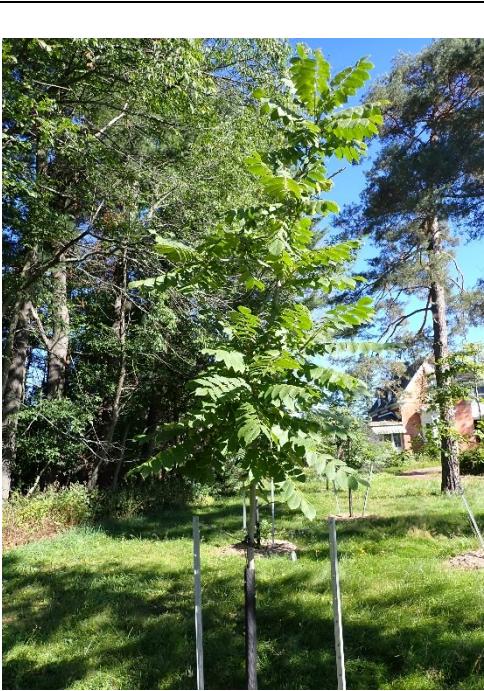
<b>Identifiant</b>	65
<b>Date de l'évaluation</b>	2022-09-02
<b># Massif</b>	F11-A3
<b>Observations</b>	Une branche morte avec points noirs, insectes, quelques feuilles mal développées (petites et denses), feuillage un peu pâle
<b>État général</b>	Passable
<b>Note de l'entrepreneur juin 2022</b>

<b>Identifiant</b>	66
<b>Date de l'évaluation</b>	2022-09-02
<b># Massif</b>	F11-A3
<b>Observations</b>	Une branche morte, un peu de broutage d'insectes, apparence vigoureuse, feuillage vert
<b>État général</b>	Bon
<b>Note de l'entrepreneur juin 2022</b>

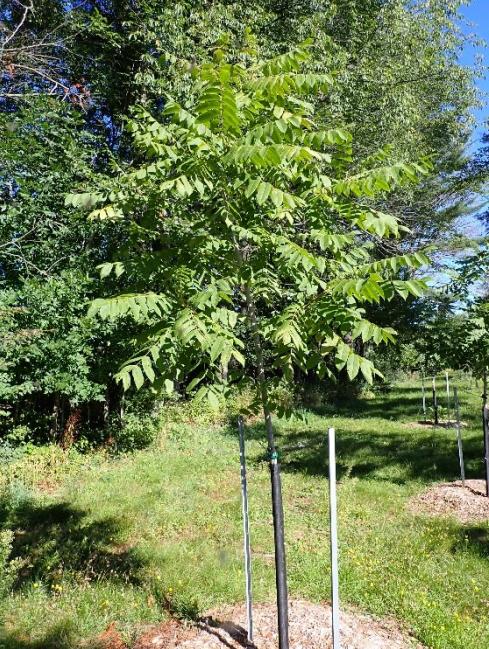
<b>Identifiant</b>	67
	<b>Date de l'évaluation</b>	2022-09-02
	<b># Massif</b>	F11-A3
	<b>Observations</b>	Un peu de broutage d'insectes
	<b>État général</b>	Bon
	<b>Note de l'entrepreneur juin 2022</b>

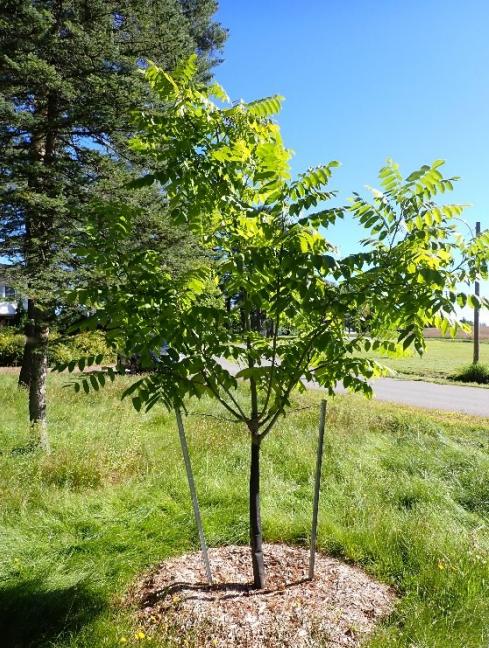
<b>Identifiant</b>	68
	<b>Date de l'évaluation</b>	2022-09-02
	<b># Massif</b>	F11-A3
	<b>Observations</b>	Un peu de broutage d'insectes, large, apparence vigoureuse
	<b>État général</b>	Bon
	<b>Note de l'entrepreneur juin 2022</b>

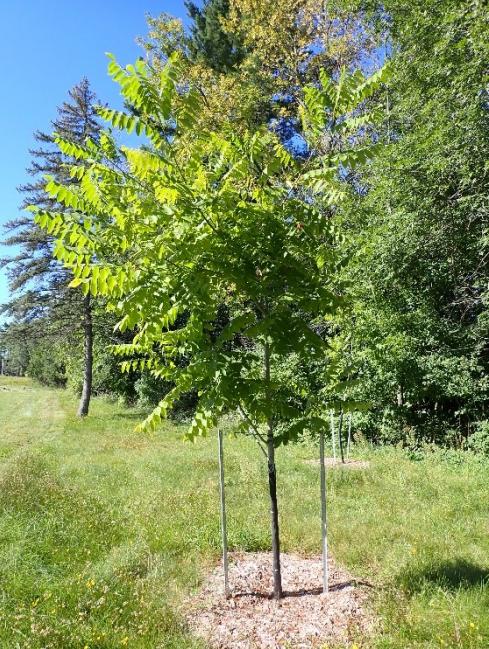
<b>Identifiant</b>	69
	<b>Date de l'évaluation</b>	2022-09-02
	<b># Massif</b>	F11-A3
	<b>Observations</b>	Un peu de broutage d'insectes, large, apparence vigoureuse
	<b>État général</b>	Bon
	<b>Note de l'entrepreneur juin 2022</b>

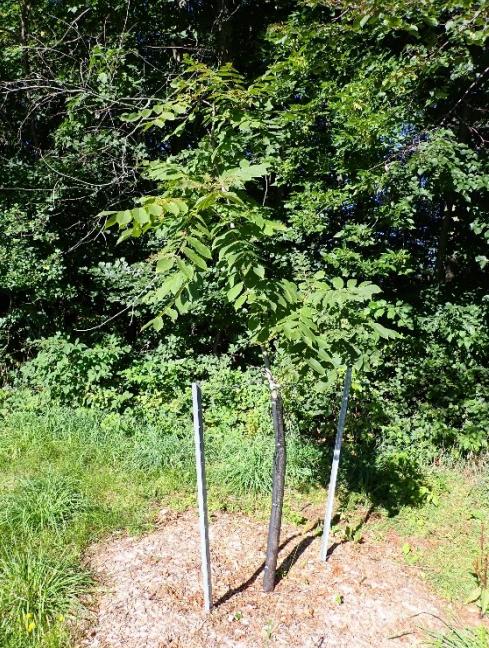
<b>Identifiant</b>	70
	<b>Date de l'évaluation</b>	2022-09-02
	<b># Massif</b>	F11-A3
	<b>Observations</b>	Beaucoup de broutage d'insectes, quelques feuilles mal développées (petites et dense en "chou-fleur"), quelques petites branches mortes avec points noirs
	<b>État général</b>	Passable
	<b>Note de l'entrepreneur juin 2022</b>

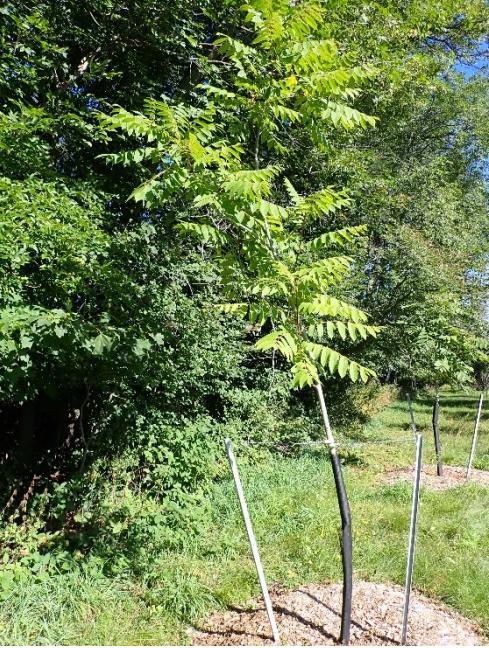
<b>Identifiant</b>	71
	<b>Date de l'évaluation</b>	2022-09-02
	<b># Massif</b>	F11-A3
	<b>Observations</b>	Une peu de broutage d'insectes
	<b>État général</b>	Bon
	<b>Note de l'entrepreneur juin 2022</b>
