## **Suivi 2022 de la revégétalisation**

**Prolongement de l'autoroute 410  
Volet 2 (blocs E et F)**

**MINISTÈRE DES TRANSPORTS ET DE LA  
MOBILITÉ DURABLE**

**MARS 2023**

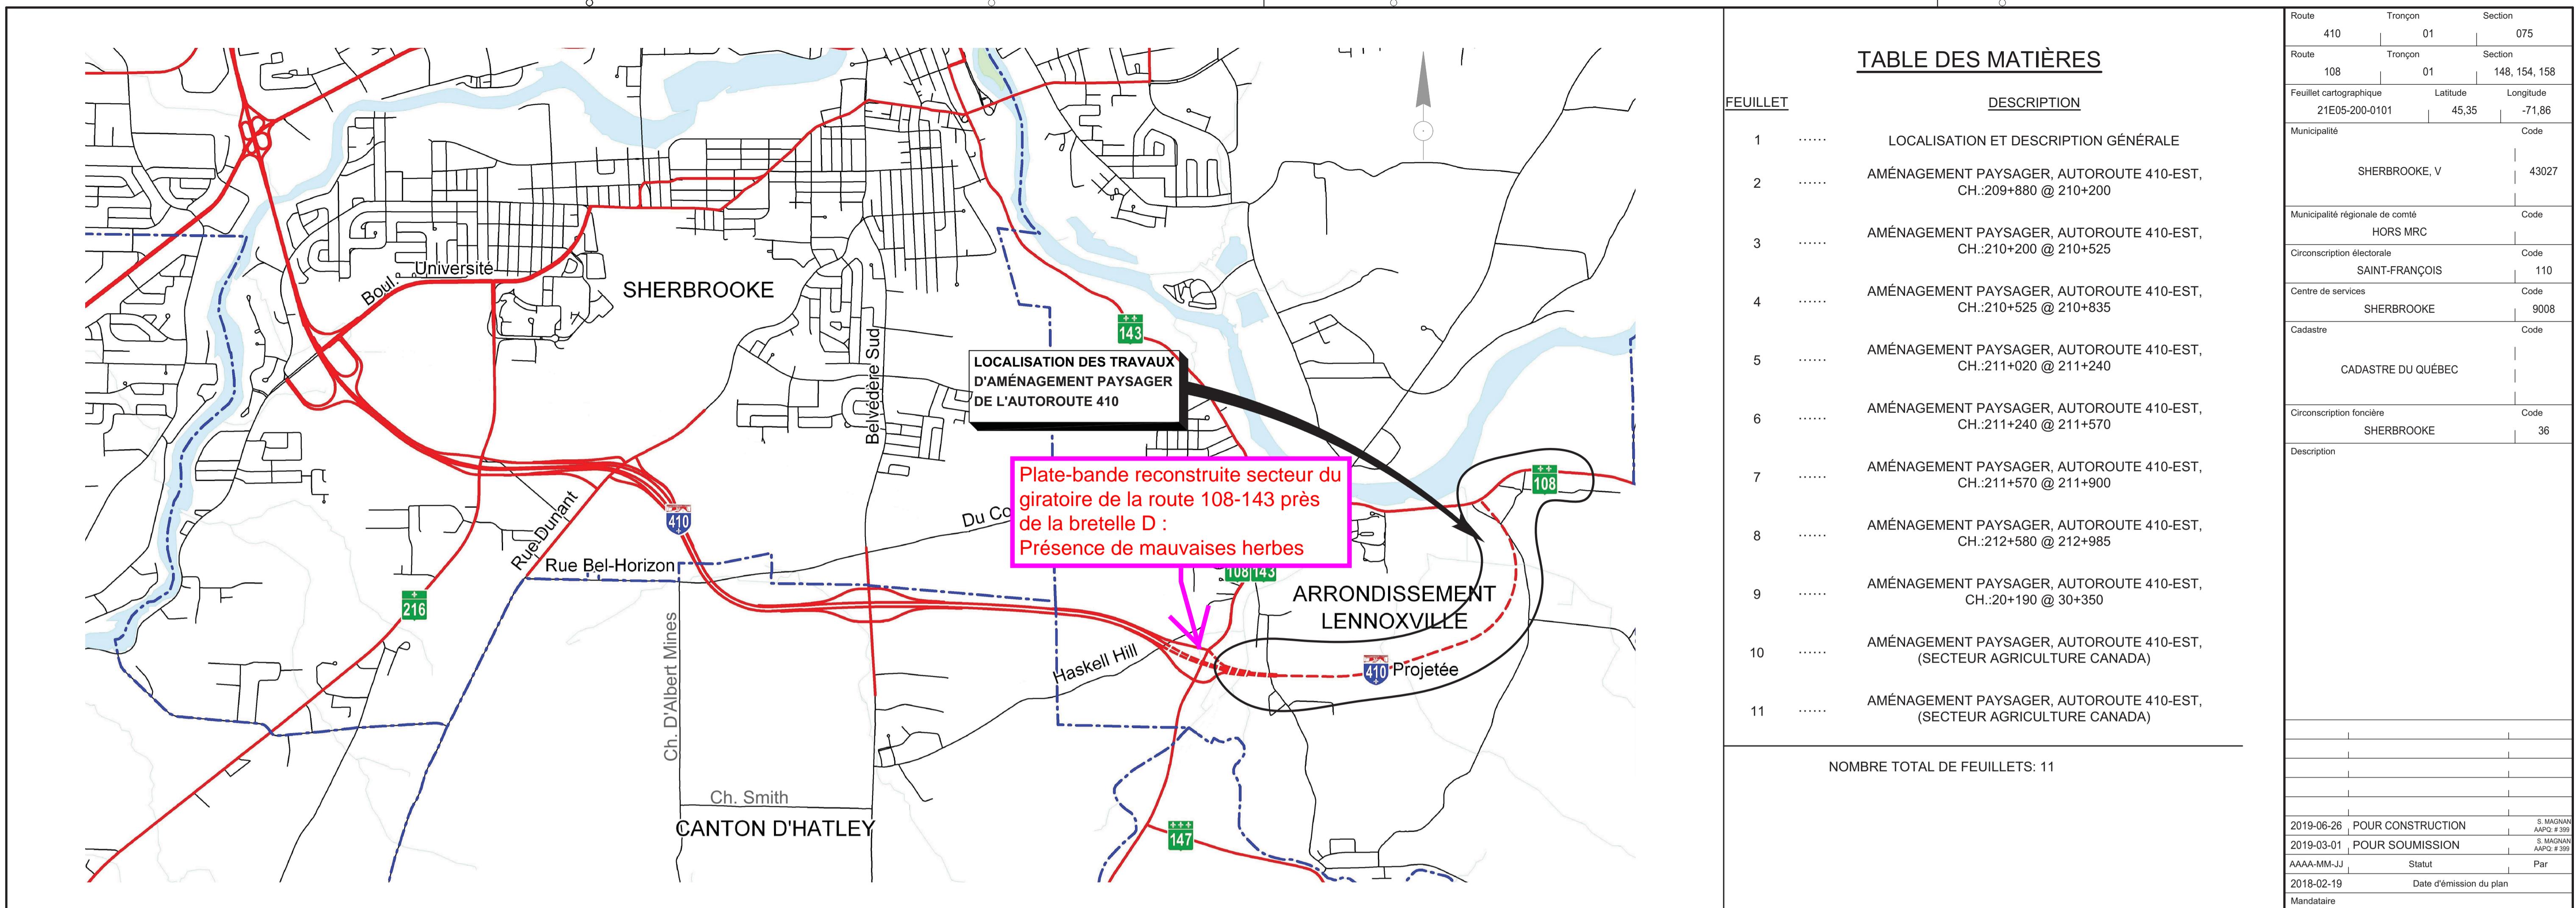
# voie de contournement sud de Sherbrooke - autoroute 410 secteur de la 108-143 à la route 108 plan d'aménagement paysager

En général, il y a beaucoup  
de mauvaises herbes

Note : encadré rouge autour  
des arbres = arbre  
manquant, trop petit ou  
dépérri à plus de 33 %

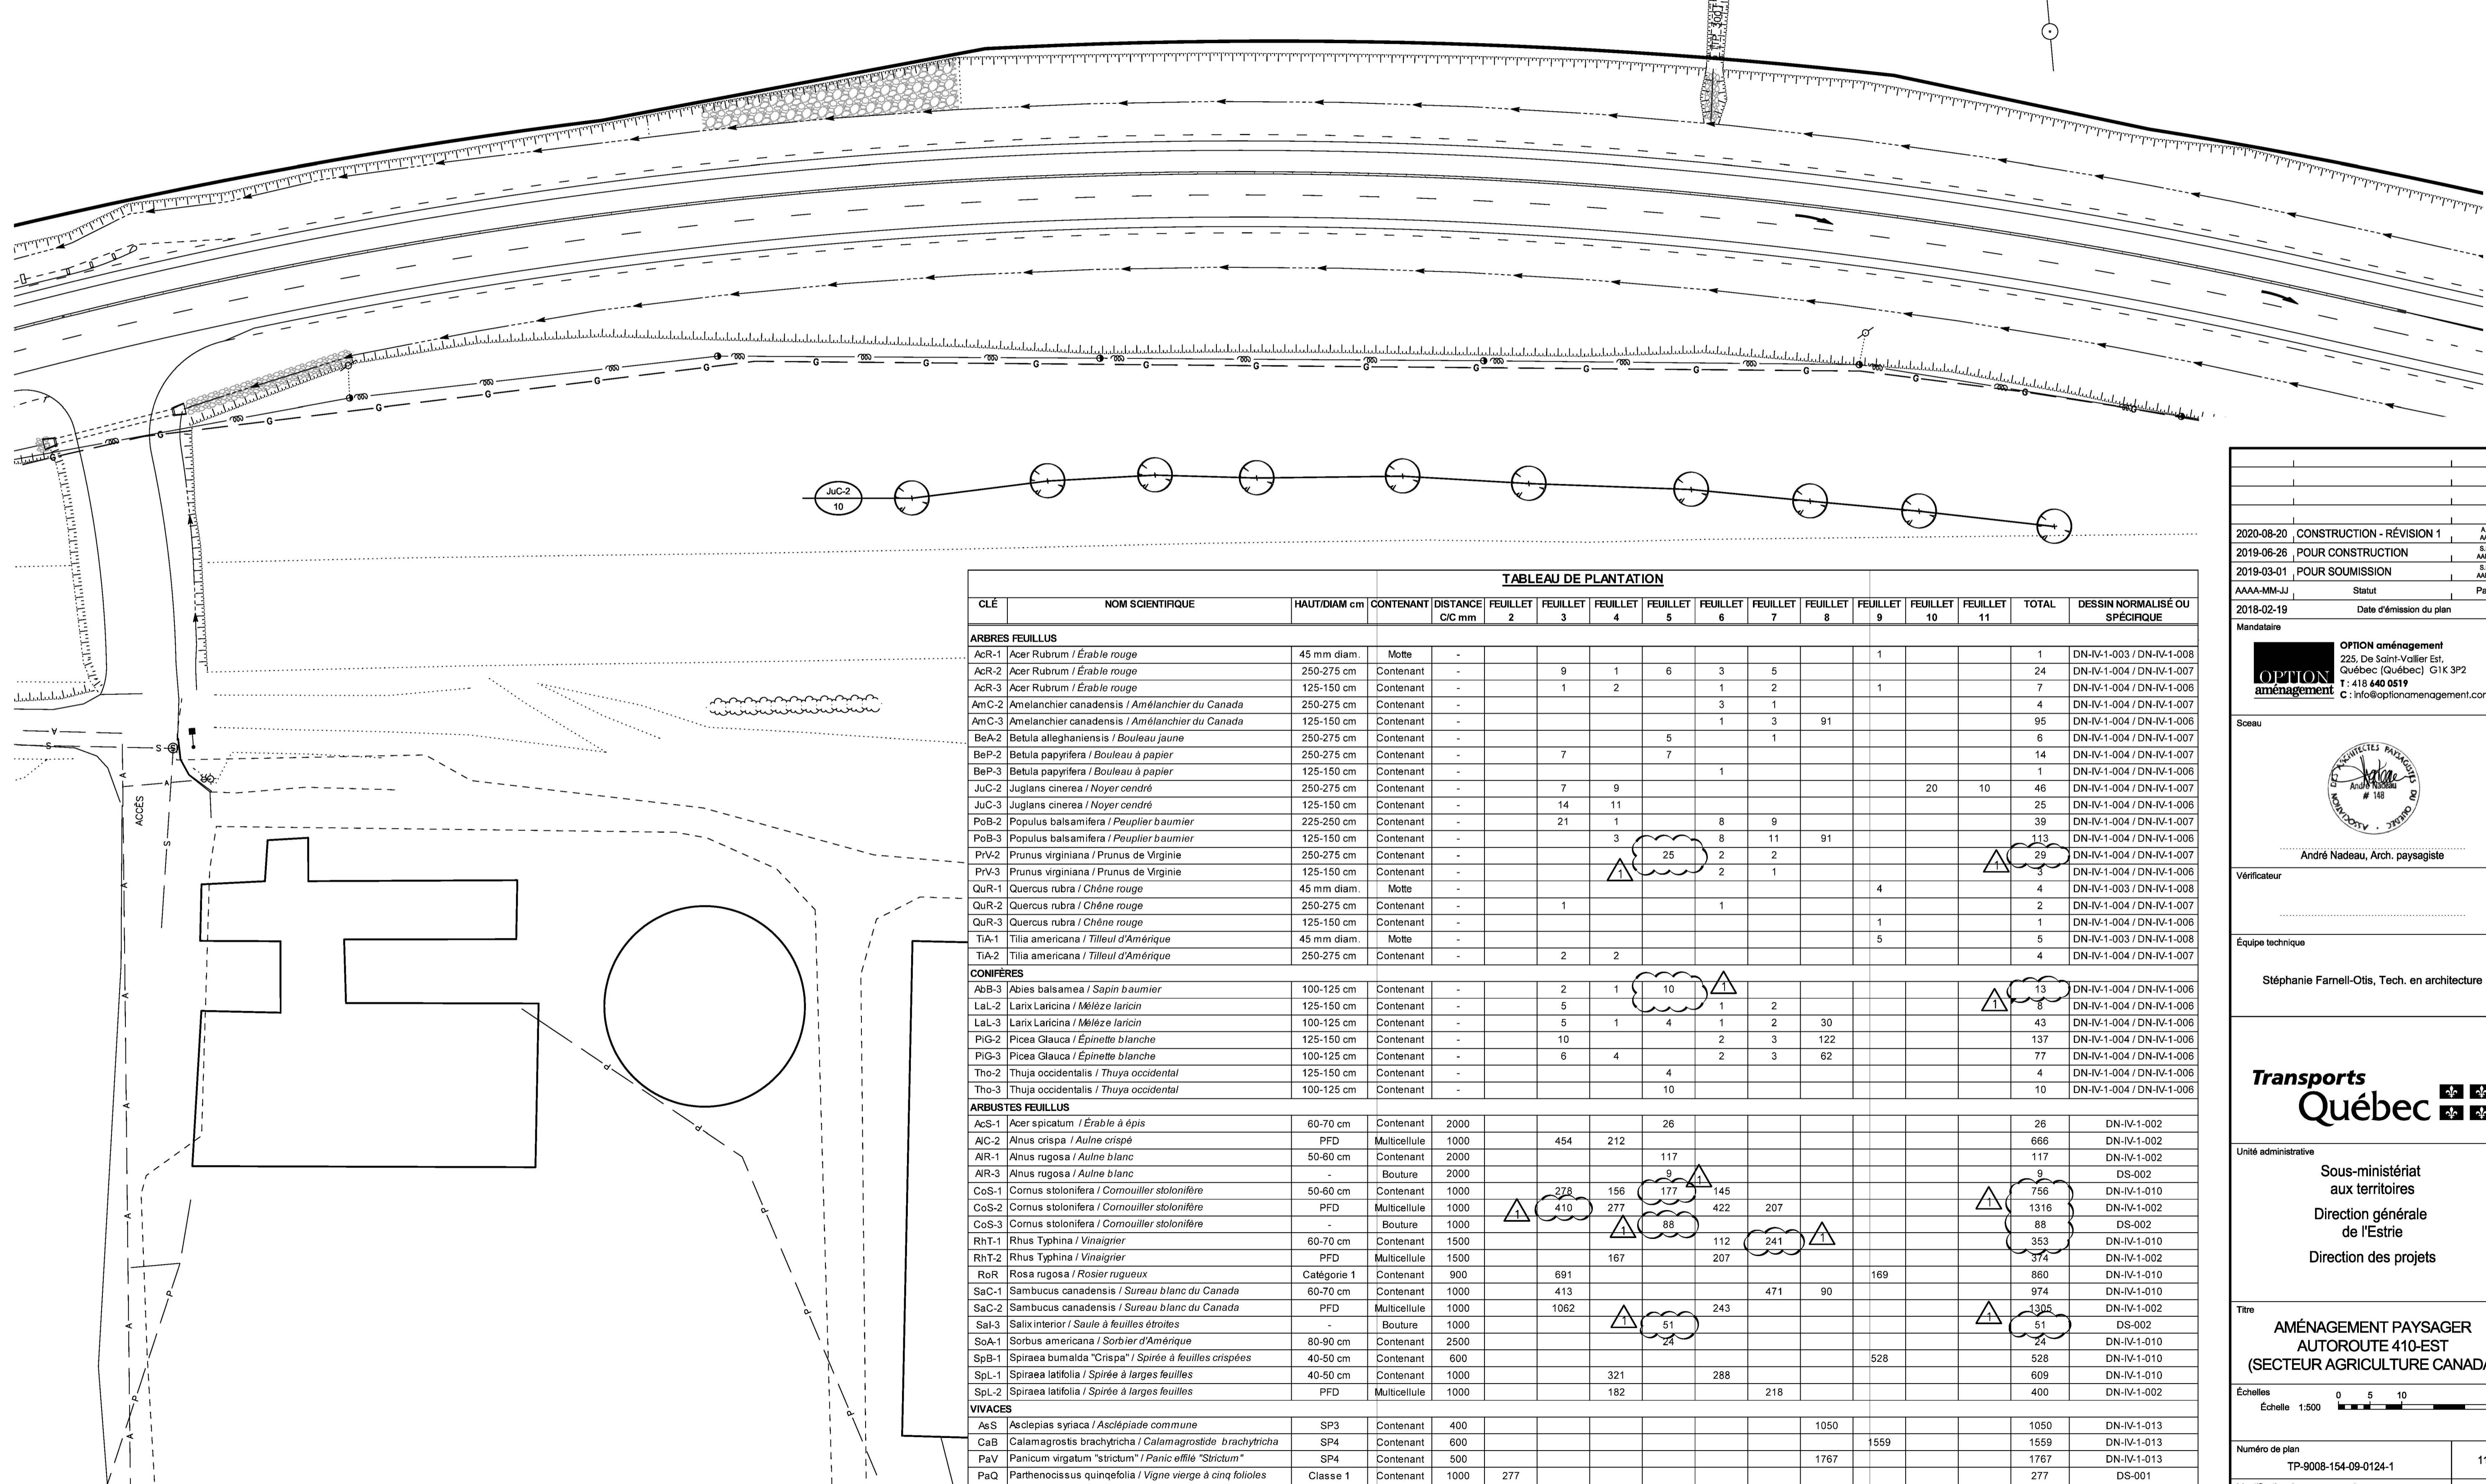
4 JJC-2 à remplacer  
(plus de 33% mort)
