Bilan de sécurité routière

Réaménagement de la route 367

Bilan de sécurité routière Réaménagement de la route 367

14 décembre 2018

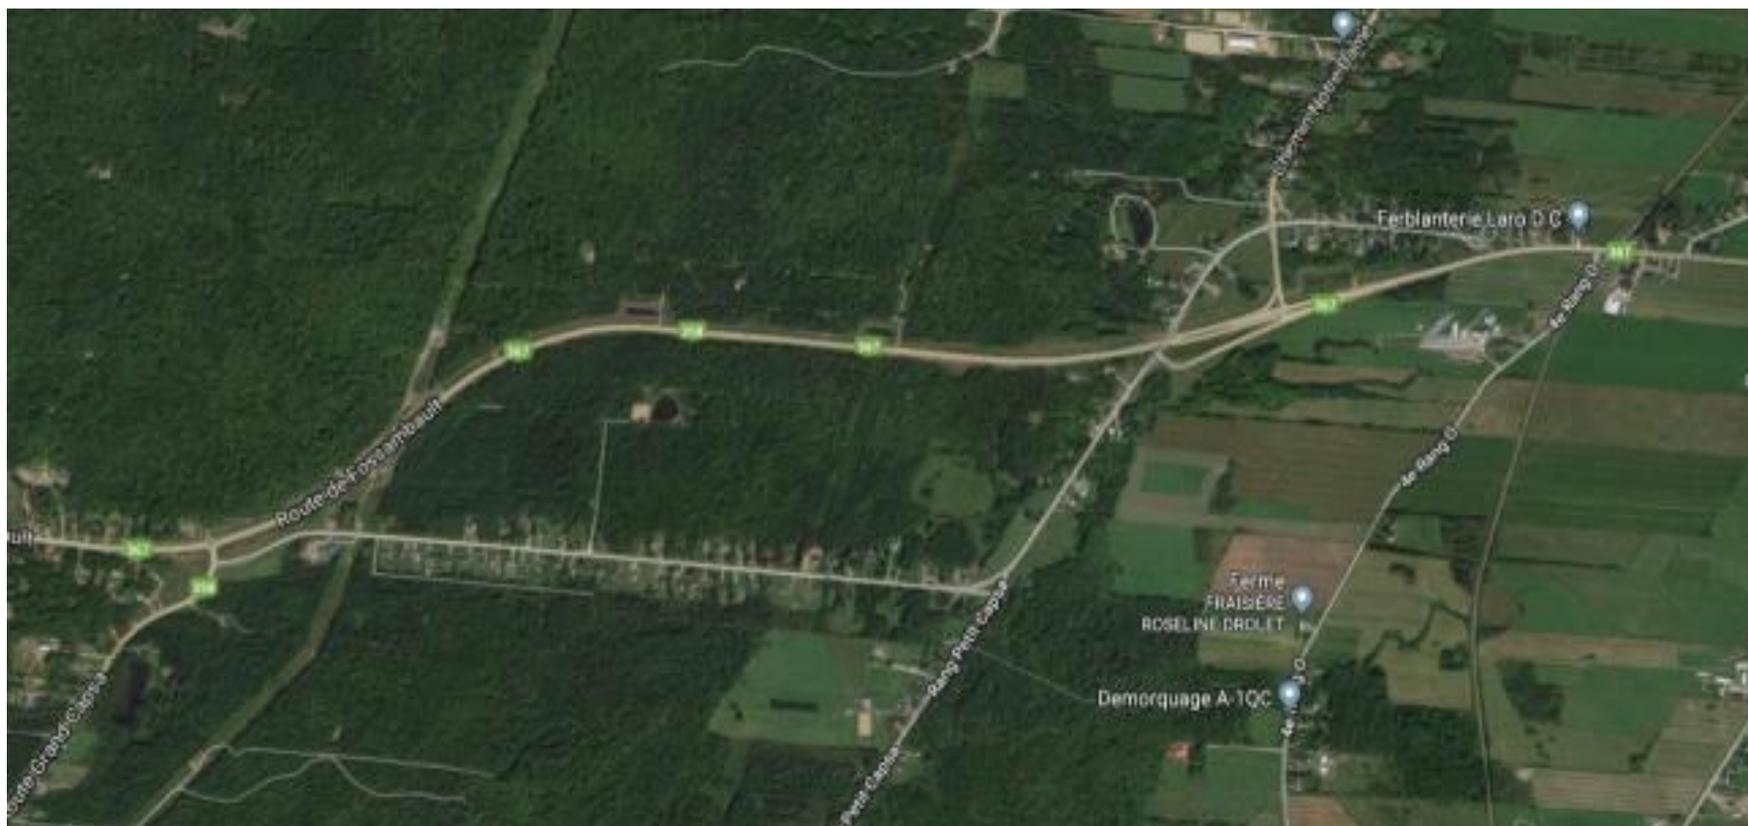
Figure 4 - Vue aérienne après les travaux

Le tracé de contournement retenu pour la route 367 s'étend sur près de 5 km de la voie ferrée (4^e rang Ouest) à la route du Grand-Capsa. Les caractéristiques du projet pour la route régionale 367 et pour l'ancienne route qui supporte la circulation locale sont les suivantes : (figure 4 : Vue aérienne après les travaux).

- Interventions sur la route locale de Fossambault / Ancienne route :
 - Réaménagement du chemin Notre-Dame;
 - Aménagement d'un cul-de-sac au sud du chemin Notre-Dame;

- Croisement avec le pont d'étagement et bretelle d'entrée sur la route 367;
 - Diminution importante de la circulation (300 DJMA environ);
 - Diminution de la vitesse affichée à 70 km/h.

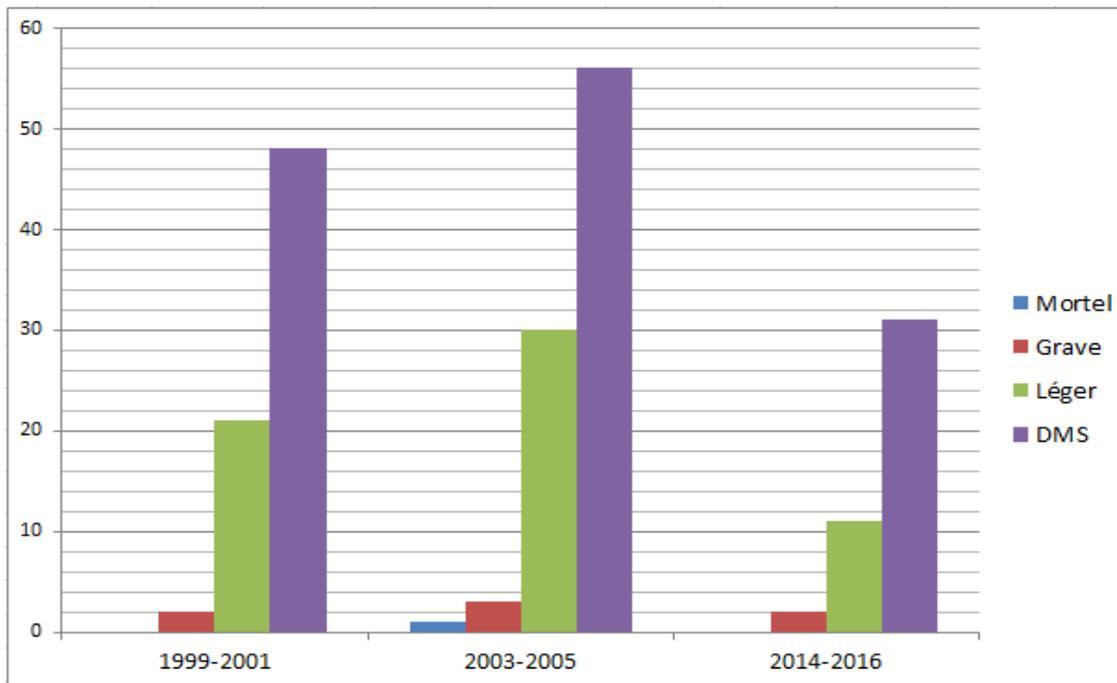
Figure 9 - Évolution du nombre d'accidents par période d'analyse et catégorie

L'analyse des accidents sur l'ensemble du tronçon d'environ 5 km nous permet de constater que les travaux de contournement de la route 367 **auront permis de réduire le nombre d'accidents total de près de 51%**. Le nombre d'accidents corporels est passé de 34 accidents (2003-2005) à 13 accidents (2014-2016) pour la période d'analyse de 3 ans soit une réduction de 62%. Toutefois, le volume de circulation entre les deux périodes d'analyse a augmenté de 15%. Ce bilan positif constaté suite à l'analyse des accidents est d'autant plus notable dû au fait que l'exposition au risque est plus importante avec l'augmentation du débit de circulation.
