SUIVI ENVIRONNEMENTAL 2018

**AMÉNAGEMENT HYDROÉLECTRIQUE
DE LA PÉRIBONKA**

SUIVI DES PLANTATIONS

**RAPPORT FINAL
AVRIL 2019**

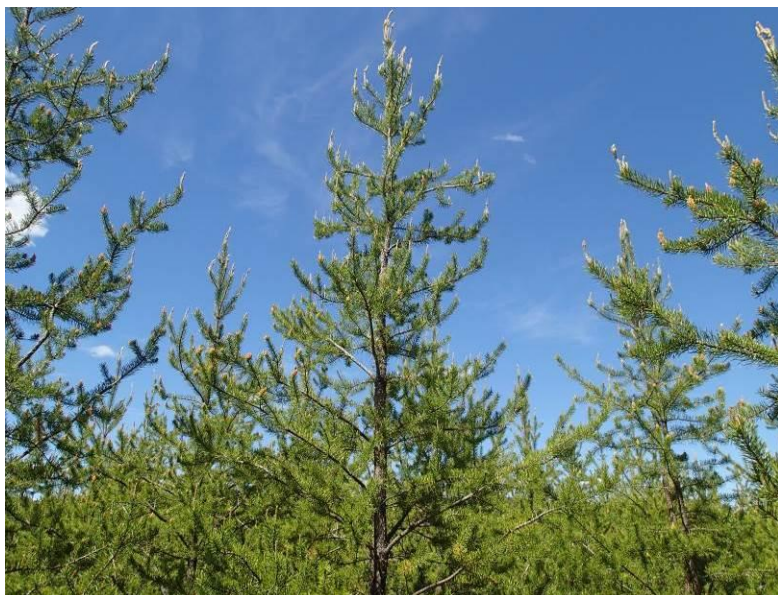
Secteur des aires de service. Site du golf Bauer. Excellente croissance du pin gris. Hauteur moyenne de 410 cm. Flèche terminale de 80 cm.

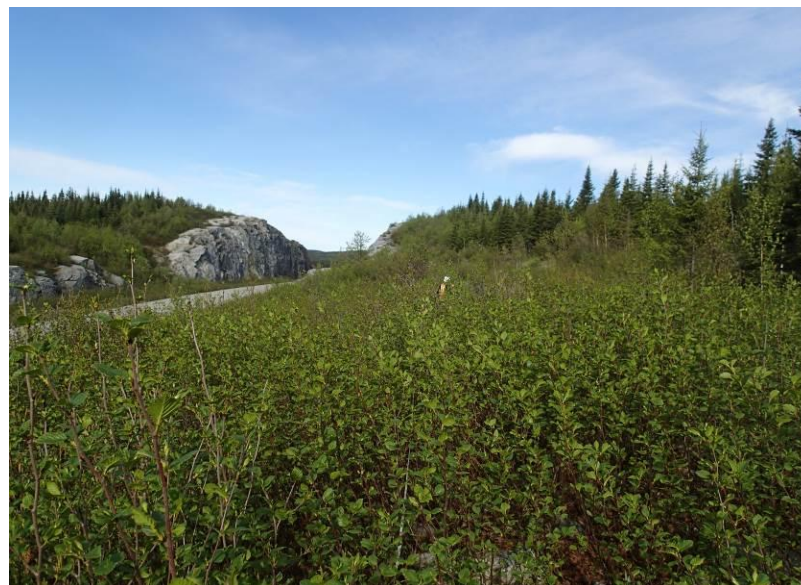
Secteur « Ajouts ». Site des abords de la route permanente. Exemple de site où le couvert très dense d'aulne crispé a remplacé la plantation d'épinette noire.
