Complexe de la Romaine

Suivi des débris ligneux et des tourbières flottantes des réservoirs de la Romaine 1, 2 et 3

Rapport final

Réf. Hydro-Québec : 25135-17006
Réf. AECOM : 60557015

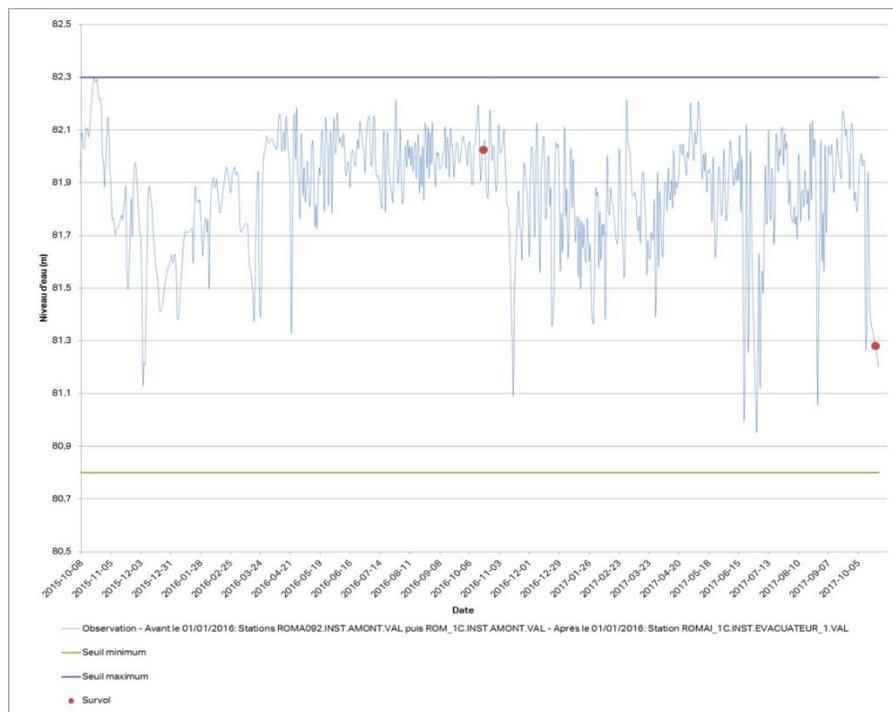
Figure 1 Évolution du niveau d'eau à l'intérieur du réservoir de la Romaine 1 de la mise eau jusqu'au 24 octobre 2017

Au cours de cette période, le niveau du réservoir a atteint son maximum (82,21 m) le 1^{er} mai 2017, ce qui est inférieur à la cote maximale pour ce réservoir (82,3 m). Ensuite, le niveau du réservoir a atteint sa cote la plus basse (80,96 m) le 2 juillet 2017. Le niveau moyen observé était de l'ordre de 81,8 m. Les variations journalières ont été de faible amplitude, de l'ordre de 0,1 m en moyenne (figure 1, courbe bleue); on observe cependant des variations jusqu'à 1 m (par exemple, de l'ordre de 0,9 m pour le 22 juin 2017).

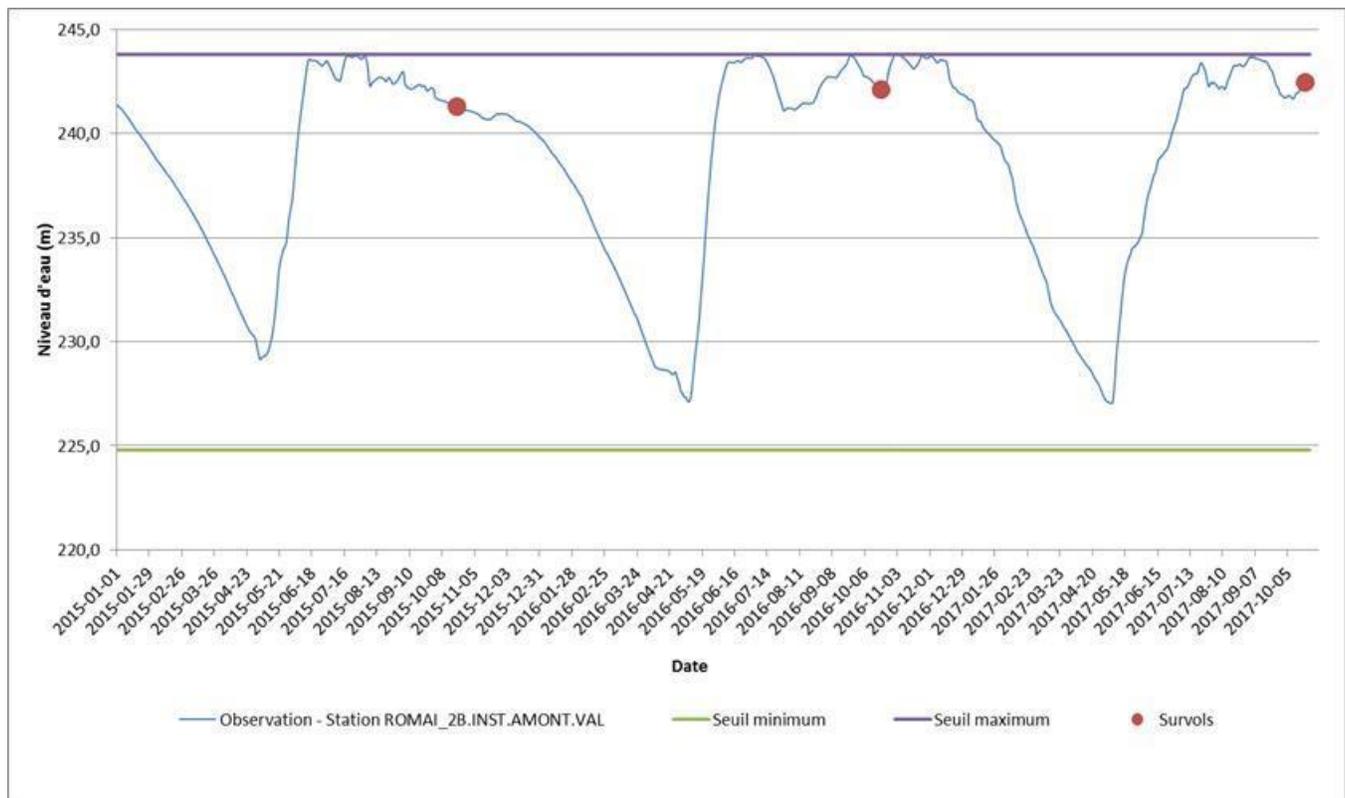
Figure 2 Évolution du niveau d'eau à l'intérieur du réservoir de la Romaine 2 du 1^{er} janvier 2015 au 24 octobre 2017

À l'examen de la figure 2, on constate qu'entre les survols effectués le 20 octobre 2016 et le 20 octobre 2017, le niveau d'eau a atteint son niveau maximum (243,78 m) le 3 novembre 2016, et son niveau le plus bas (227,04 m) le 6 mai 2017. Ces valeurs sont similaires à celles observées lors de la précédente période de suivi annuel (21 octobre 2015/20 octobre 2016; voir figure 2, courbe bleue).

Comme pour les années passées, la baisse du niveau d'eau s'est donc effectuée en grande partie sous couvert de glace, ce qui devrait avoir intensifié le processus de déboisement naturel des peuplements résiduels localisés dans ce réservoir. Le réservoir a ensuite atteint à nouveau son niveau maximal vers la fin du mois de juillet 2017 (figure 2, courbe bleue).

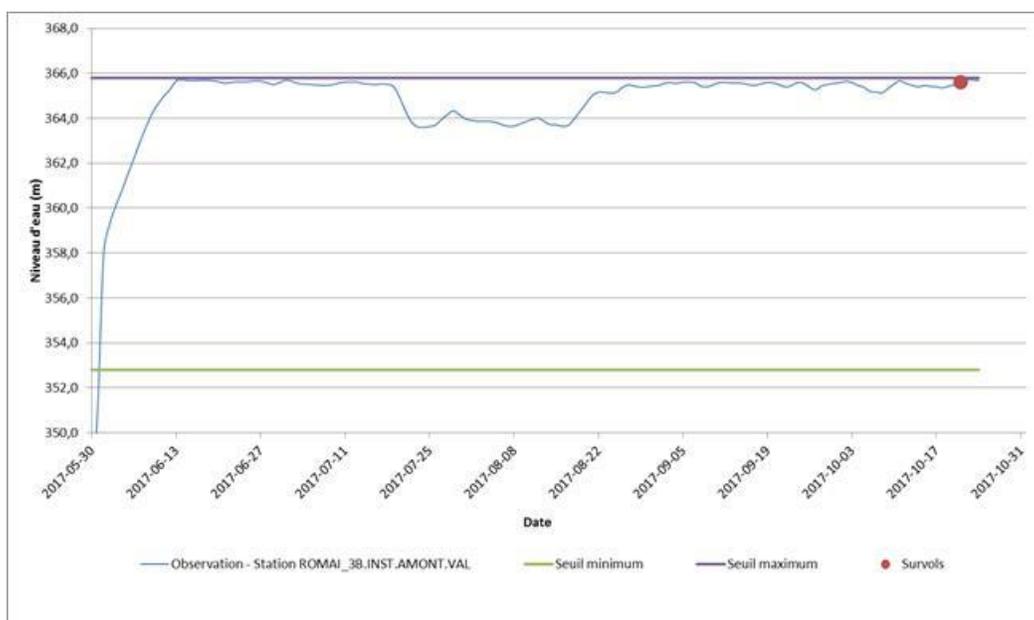
Figure 3 Évolution du niveau d'eau à l'intérieur du réservoir de la Romaine 3, de la mise en eau jusqu'au 24 octobre 2017

La mise en eau du réservoir de la Romaine 3 a débuté en mai 2017 et s'est achevée vers la mi-juin 2017. Le niveau d'eau atteignait quasiment son seuil maximal d'exploitation de 365,8 m. À partir de la mi-juin 2017, le niveau d'eau est resté proche du seuil maximal d'exploitation, sauf entre le 20 juillet et le 20 août 2017, où il a légèrement baissé jusqu'à atteindre sa cote la plus basse (363,6 m le 24 juillet). Il a atteint son niveau maximum (365,71 m) le 22 octobre. Au cours de la période d'analyse, les variations de niveaux d'eau ont été faibles dans ce réservoir (figure 3, courbe bleue), particulièrement en comparaison du réservoir de la Romaine 2 (figure 2, courbe bleue).

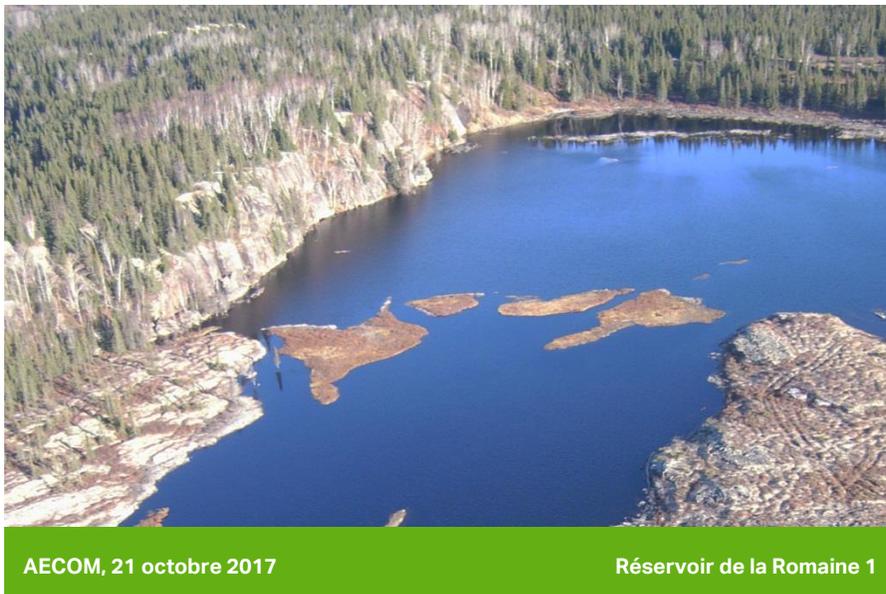
Photo 11 **Tourbières flottantes**

Les tourbières flottantes sont peu présentes et occupent environ 1,13 ha au total. Elles sont réparties en 11 unités distinctes. La tourbière la plus imposante est située au sud-est du PK 54, non loin de la centrale de la Romaine-1(photo 21). On remarque une modification de sa forme et une diminution de sa superficie depuis l'an dernier. Le regroupement de tourbières dans l'anse située au PK 62 (photo 11) est toujours présent.

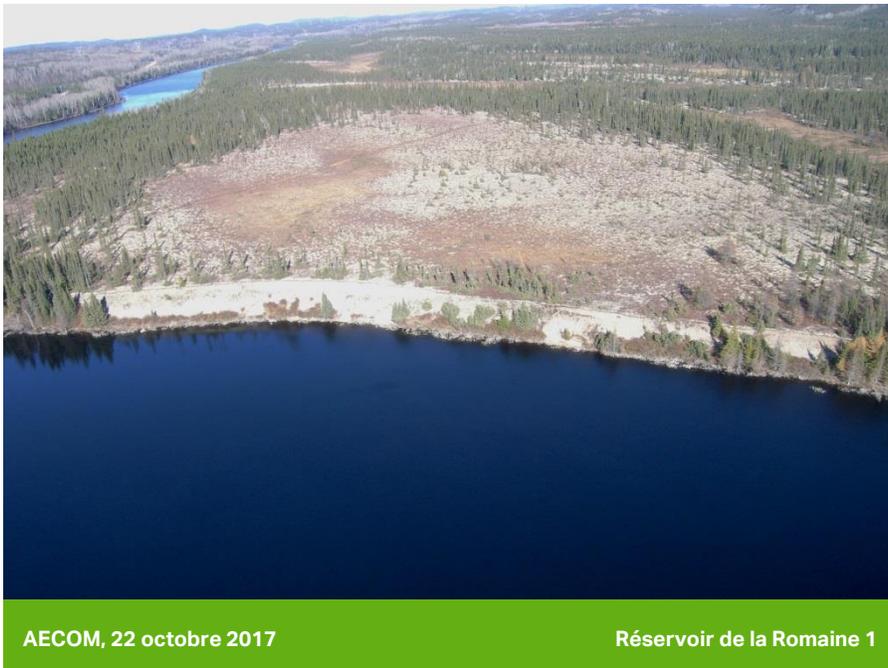
Photo 15 Talus susceptible d'érosion

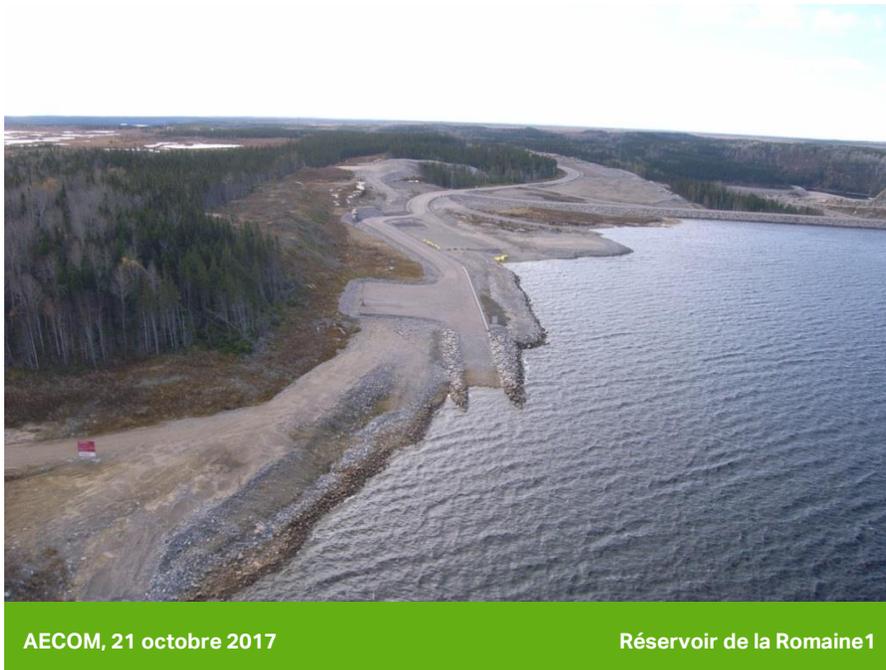
Photo 16 Absence d'accumulation observée au site de la rampe de mise à l'eau – Octobre 2017

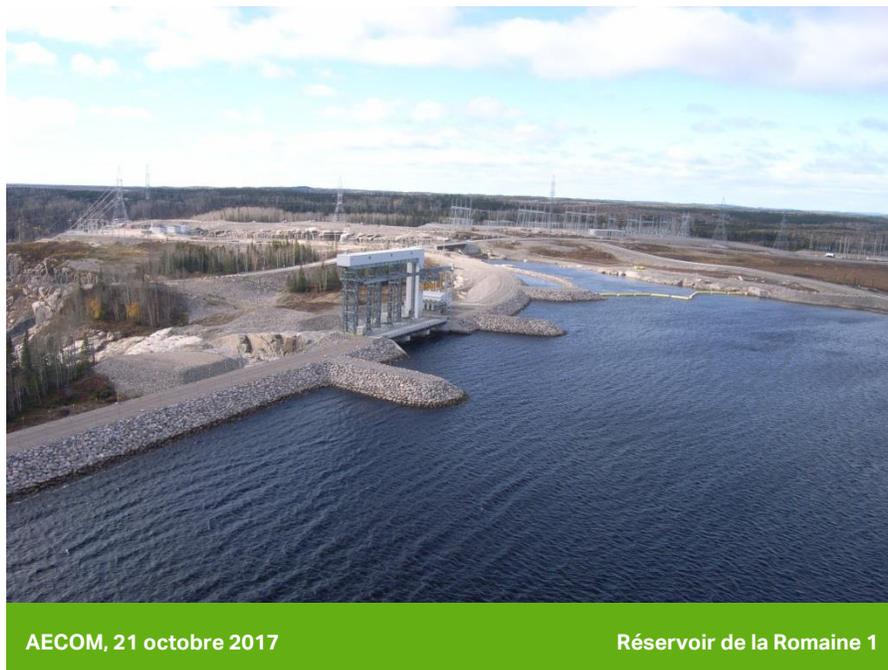
Photo 18 **Absence d'accumulation observée au site de l'évacuateur de crues – Octobre 2017**

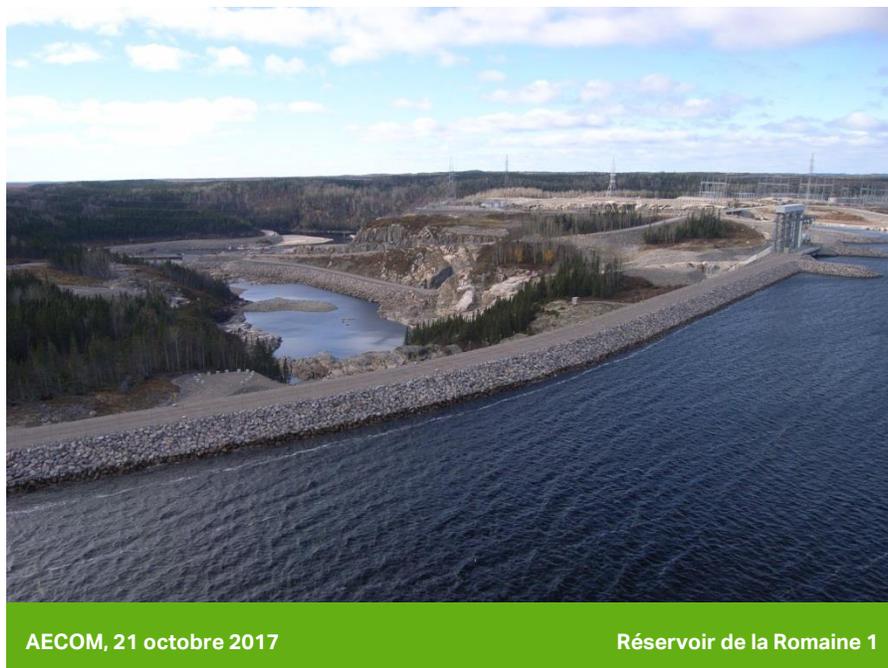
Photo 19 **Absence d'accumulation observée au site du barrage de la Romaine-1 – Octobre 2017**

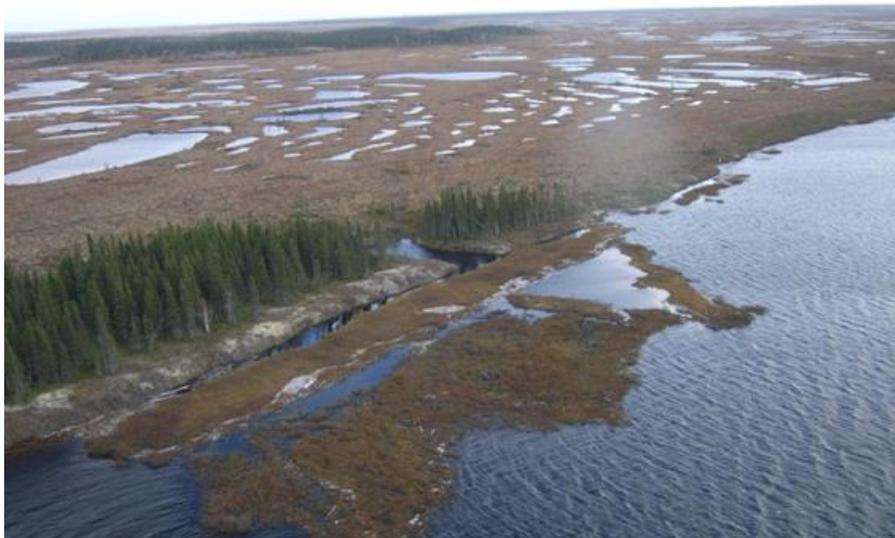
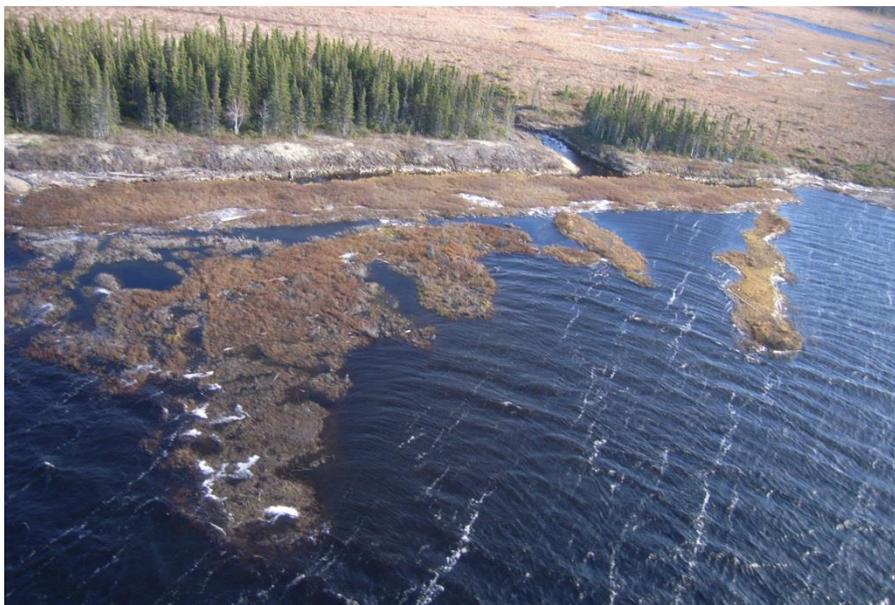
Photo 21 **Tourbières localisées au sud-est du PK 54 dans le réservoir de la Romaine 1 en 2016 et 2017**

Quant aux tourbières flottantes situées à proximité du PK 54, la plus imposante (0,8 ha) a subi d'importants remaniements (photo 21). Quant à la tourbière (photo 22), on peut observer qu'elle s'est légèrement déplacée vers le nord depuis le précédent suivi (de 20 à 25 m).

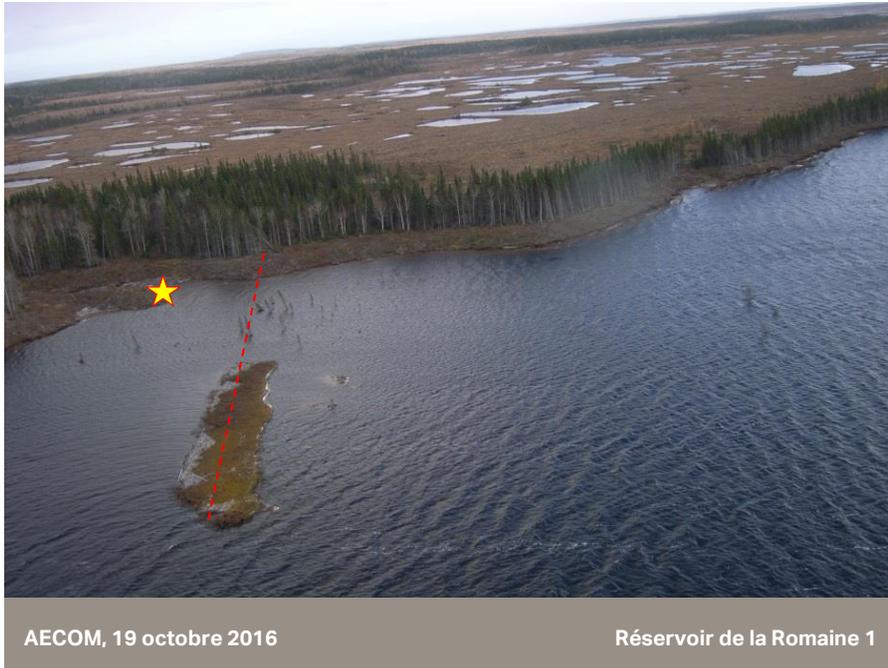
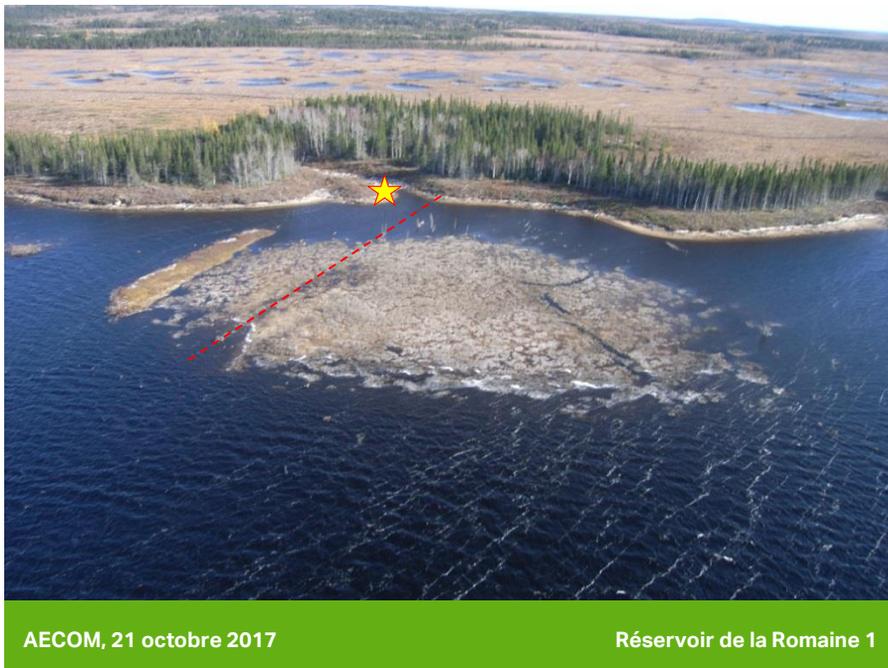
Photo 22

Déplacement 2017 des tourbières localisées près du PK 54 dans le réservoir de la Romaine 1 entre 2016 et 2017

Par conséquent, comme détaillé dans la section 6.1, la principale observation est le déplacement de la tourbière située à proximité du PK 54 (photo 22).

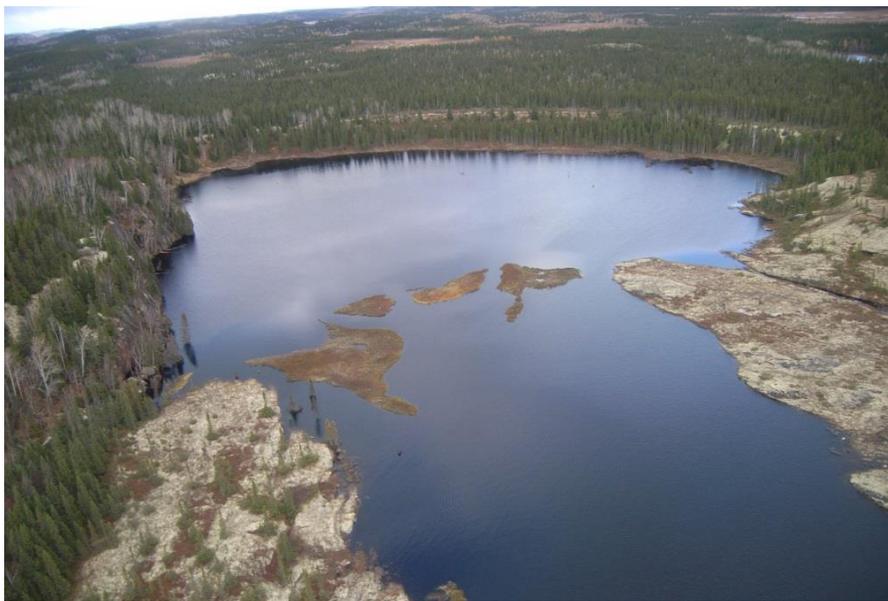
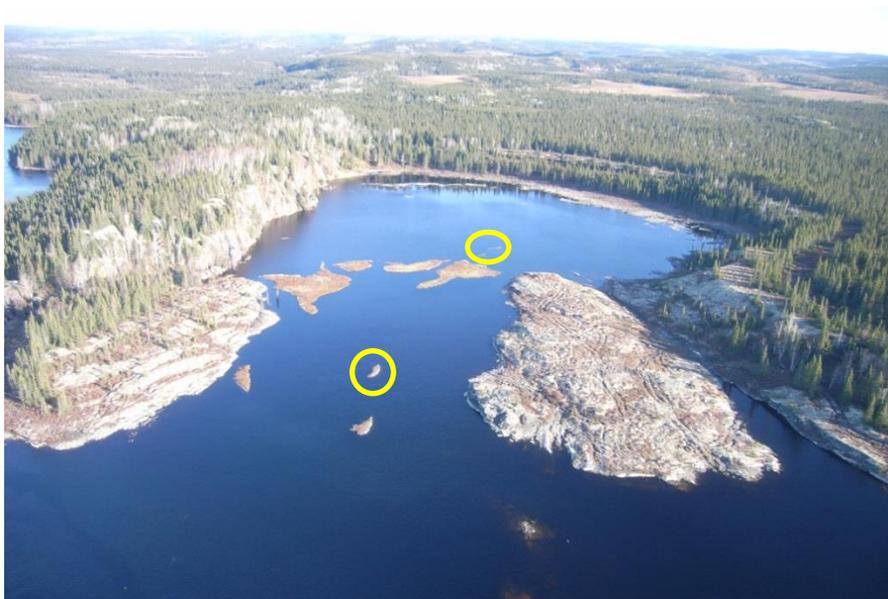
Photo 23 **Tourbières localisées près du PK 62 dans le réservoir de la Romaine 1**

Les tourbières flottantes situées dans la baie à proximité du PK 62 ont peu évolué, si ce n'est l'apparition de deux tourbières de très petite taille (photo 23). Il n'y a pas d'indice de perturbation ni de déplacement de ces tourbières.

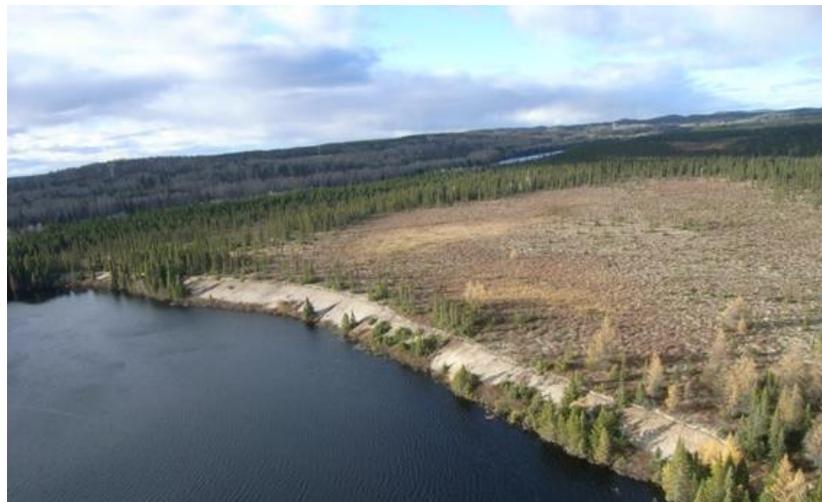
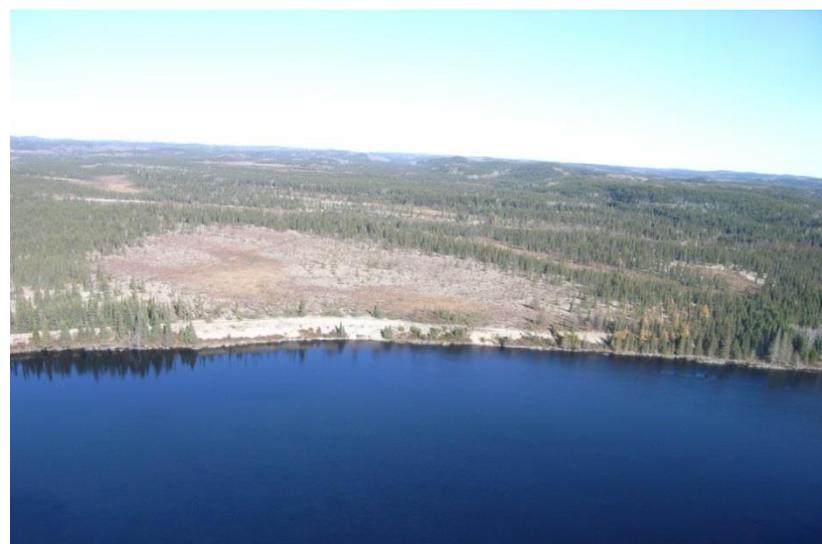
Au total, 9 zones ont été repertoriées dans les limites du réservoir de la Romaine 1, dans lesquelles le talus est susceptible d'érosion, soit 6 de plus que lors du précédent suivi annuel. Chacune des nouvelles zones repertoriées mesure entre 15 et 85 m de longueur (photos 24 à 32). La longueur cumulée de berges affectées dans cette catégorie représente un total de 463 m contre 273 m lors du dernier suivi.

Photo 24 Talus susceptible d'érosion localisé sur la rive est du le réservoir de la Romaine 1 (PK 63,5)

Enfin, en ce qui concerne l'évolution des talus susceptibles d'érosion à l'intérieur de la zone d'étude, on observe peu d'évolution entre 2016 et 2017 pour les zones déjà inventoriées en 2016. Mais, comme signalé auparavant, 6 nouvelles zones sensibles sont apparues à l'intérieur des limites du réservoir. De faible ampleur, elles demeurent toutefois à surveiller (photos 24 à 32).

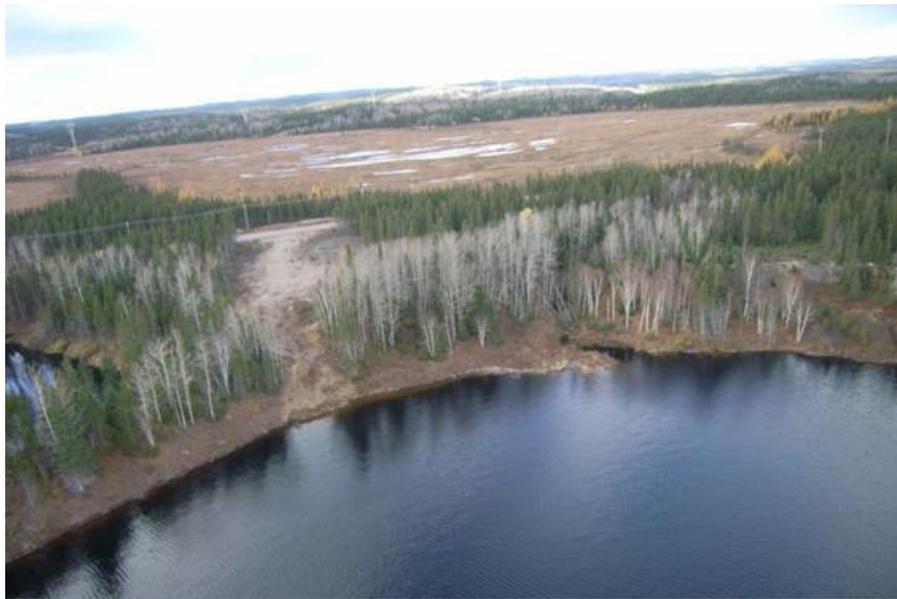
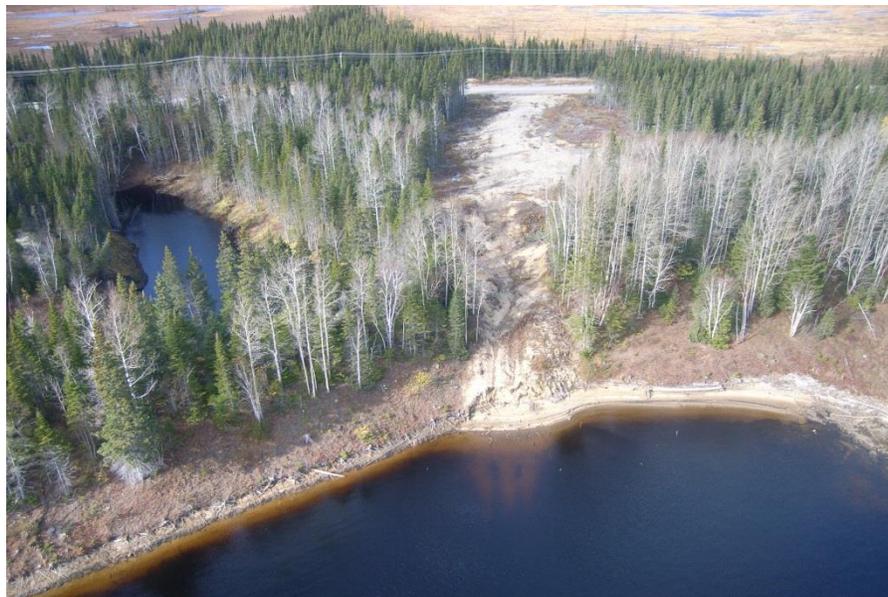
Photo 25 Talus susceptible d'érosion localisé sur la rive ouest du réservoir de la Romaine 1 (PK 61)

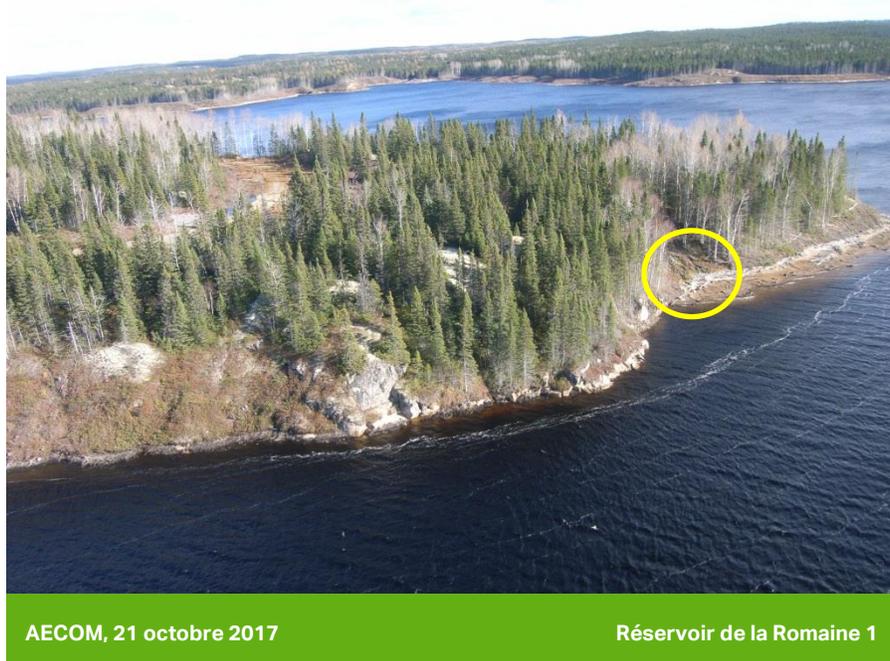
Photo 26 Talus susceptible d'érosion localisé sur la rive est du réservoir de la Romaine 1 (PK 58)

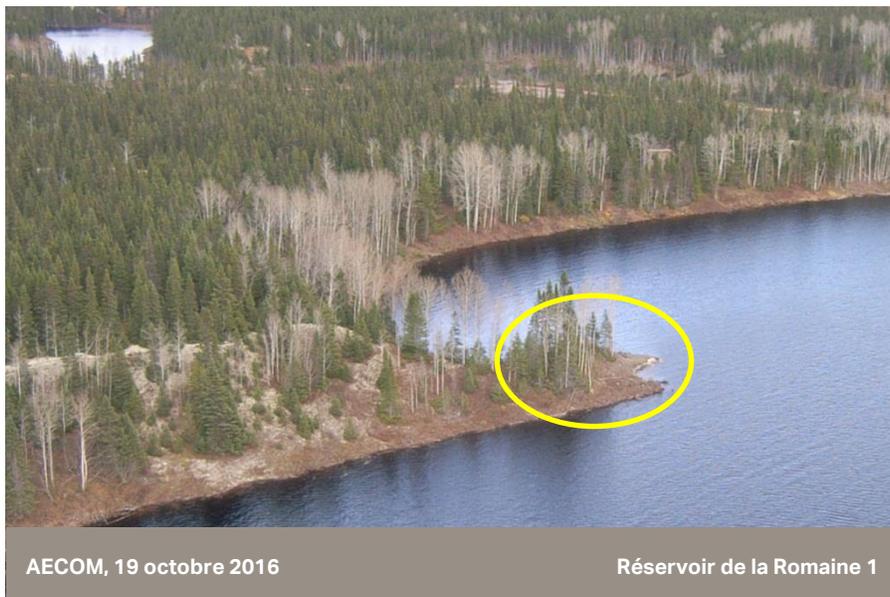
Photo 27 Talus susceptible d'érosion localisé sur la rive est du réservoir de la Romaine 1 (PK 62,1)

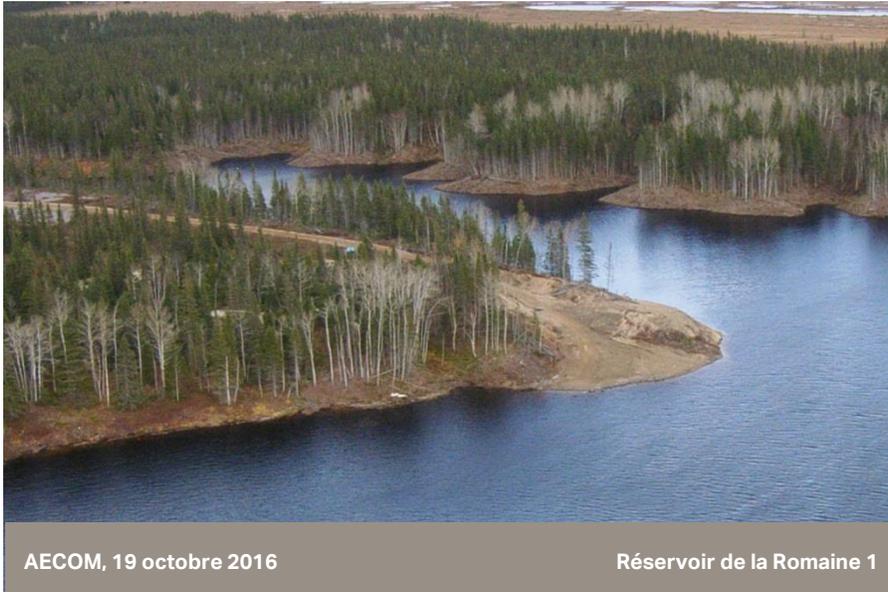
Photo 28 Talus susceptible d'érosion localisé sur la rive est du réservoir de la Romaine 1 (PK 62,2)

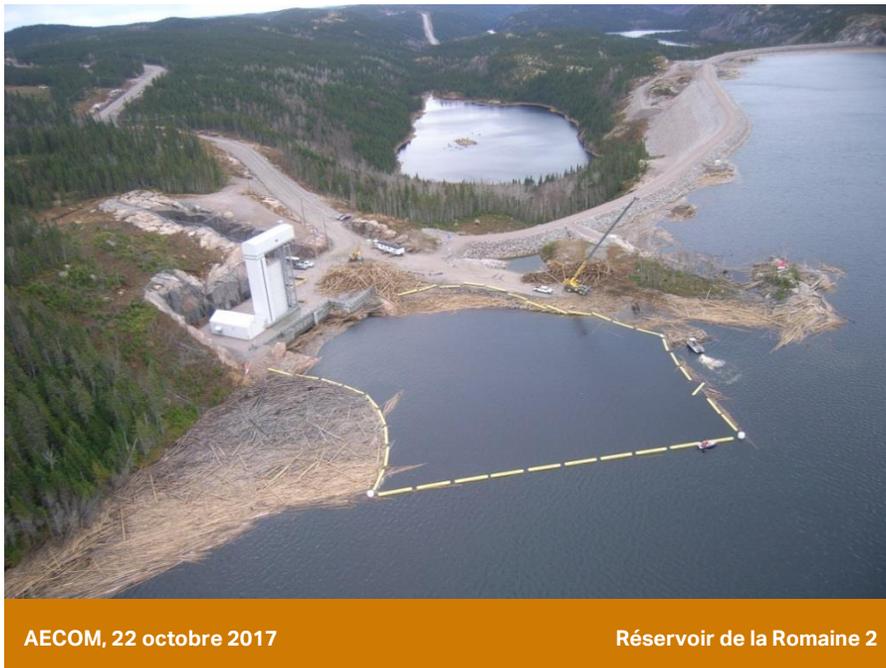
Les travaux de ramassage des débris ligneux flottants avaient lieu sur le réservoir lors du survol, tel qu'illustré sur la photo 35. Le site de stockage des débris ramassés a également été photographié (photo 36).

Photo 35 Travaux de ramassage des débris ligneux sur le réservoir de la Romaine 2 – Octobre 2017

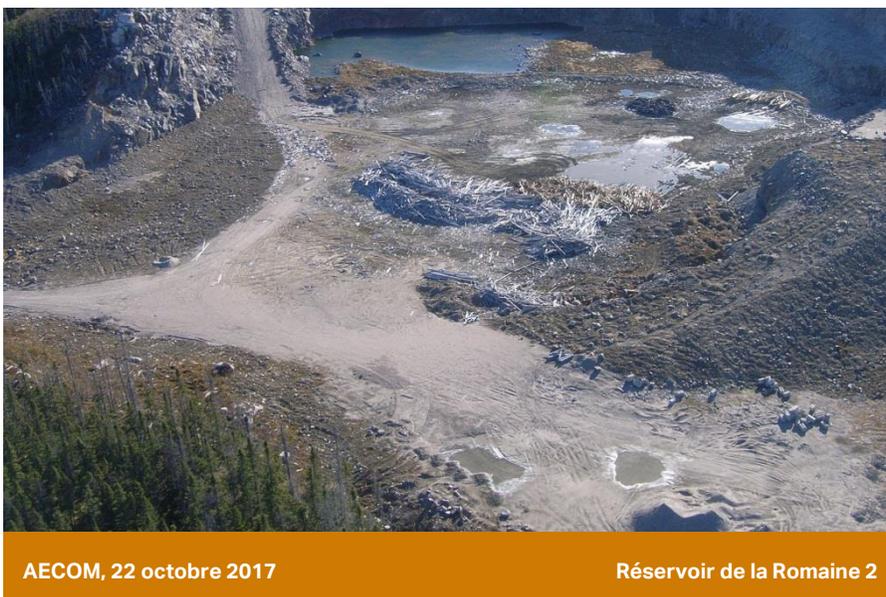
Photo 36 Site de stockage des débris ligneux ramassés sur le réservoir de la Romaine 2 – Octobre 2017

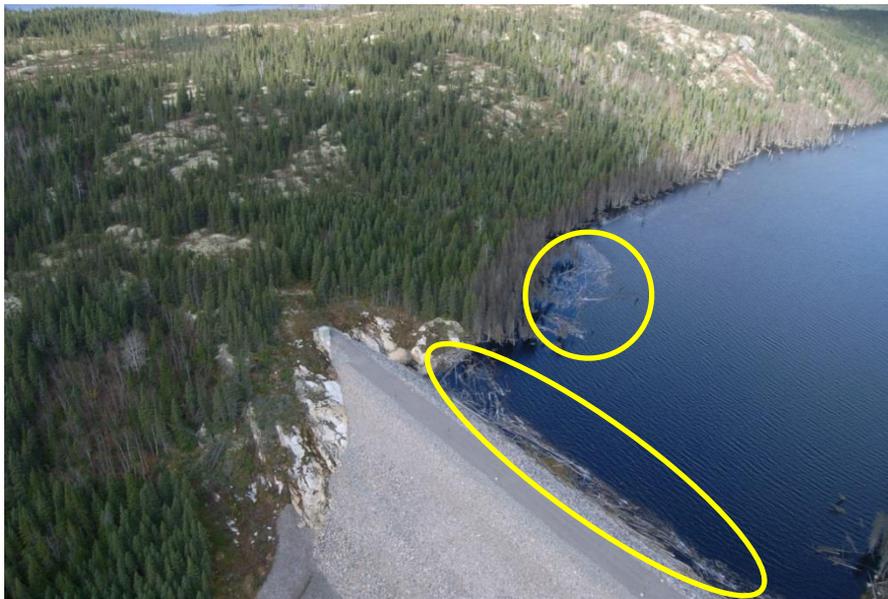
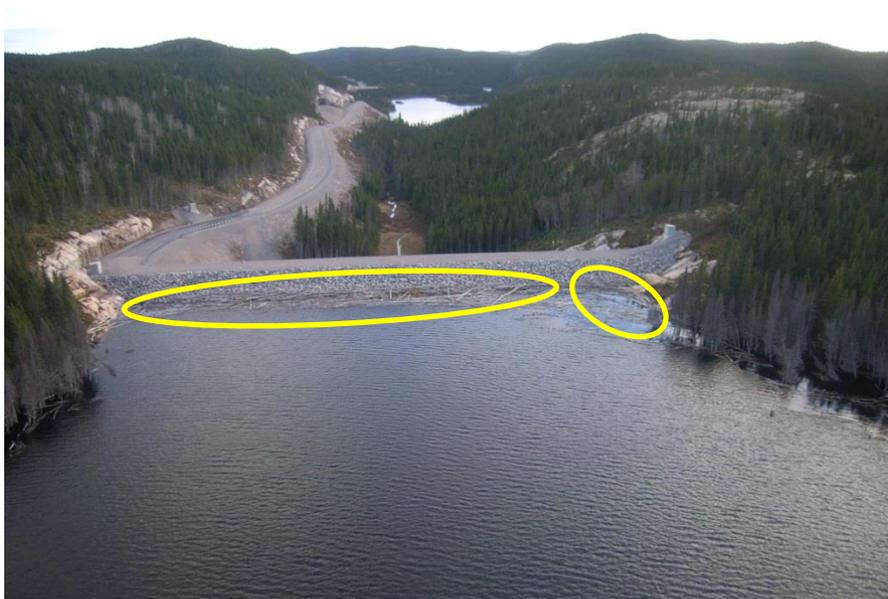
Photo 37 **Accumulations observées au site de la digue A2**

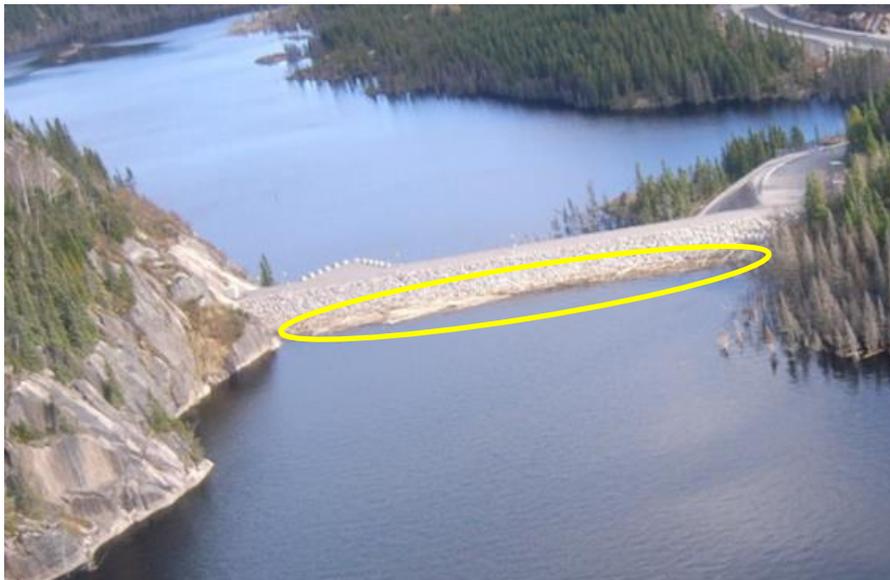
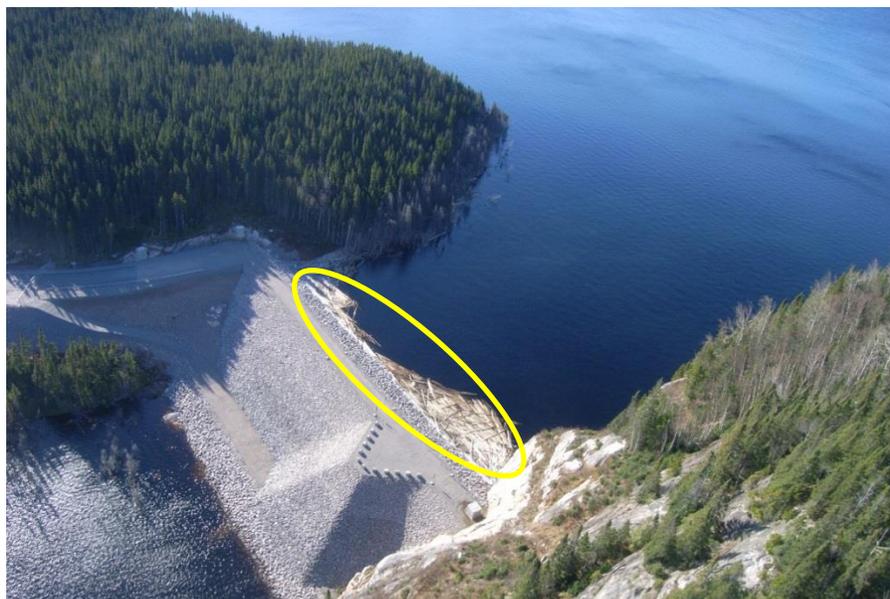
Photo 38 Accumulations observées au site de la digue B2

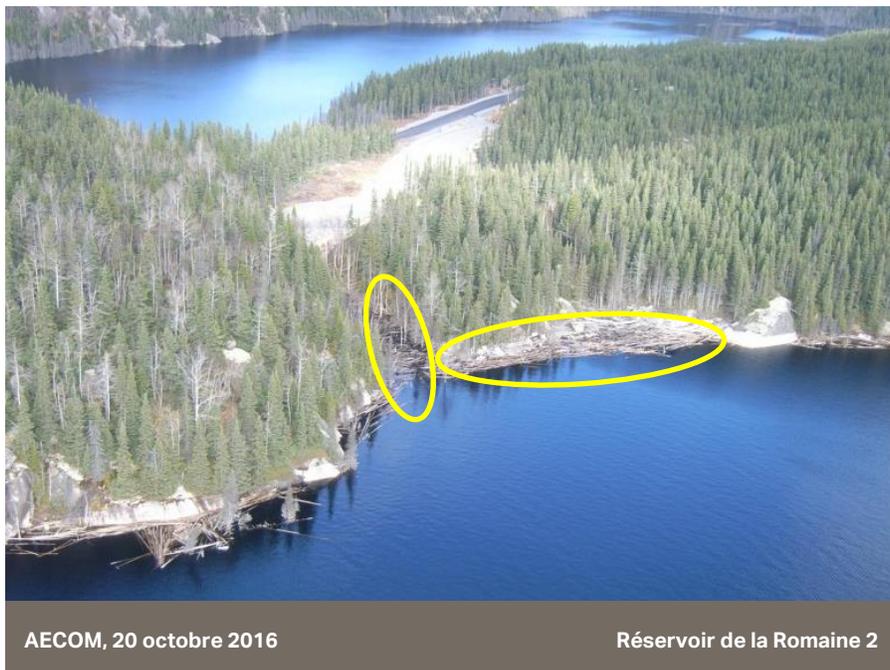
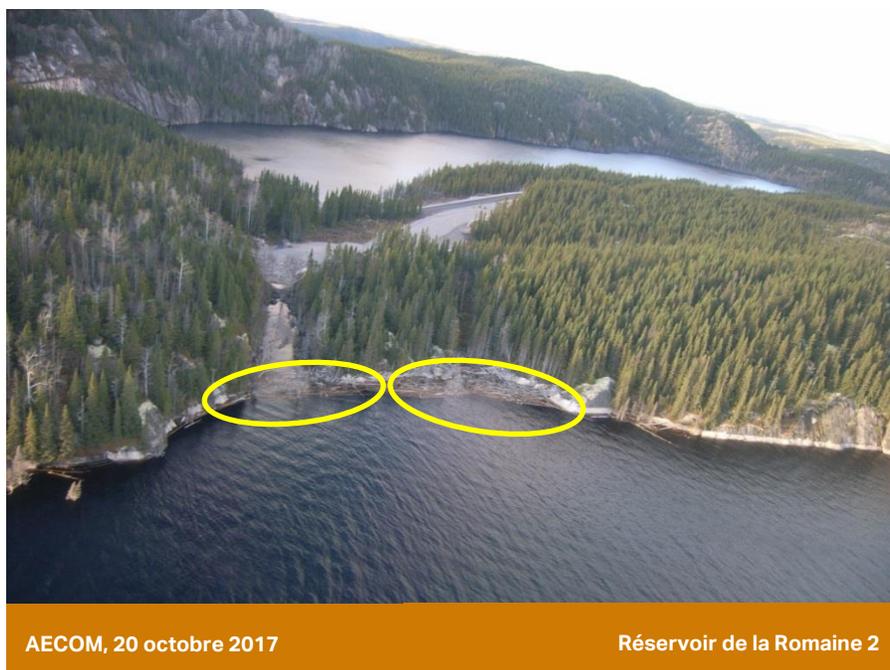
Il y avait, au moment du survol, encore d'importantes accumulations à proximité de la prise d'eau, de l'évacuateur de crues, entre celui-ci et la digue C2 ainsi qu'au niveau de la digue E2. La rampe de mise à l'eau RO-2 amont était légèrement obstruée par la présence de débris ligneux de part et d'autre, alors que l'accès situé à proximité de la digue C2 était complètement obstrué (photos 37 à 47).

Photo 39 **Accumulations observées au site de la digue C2**

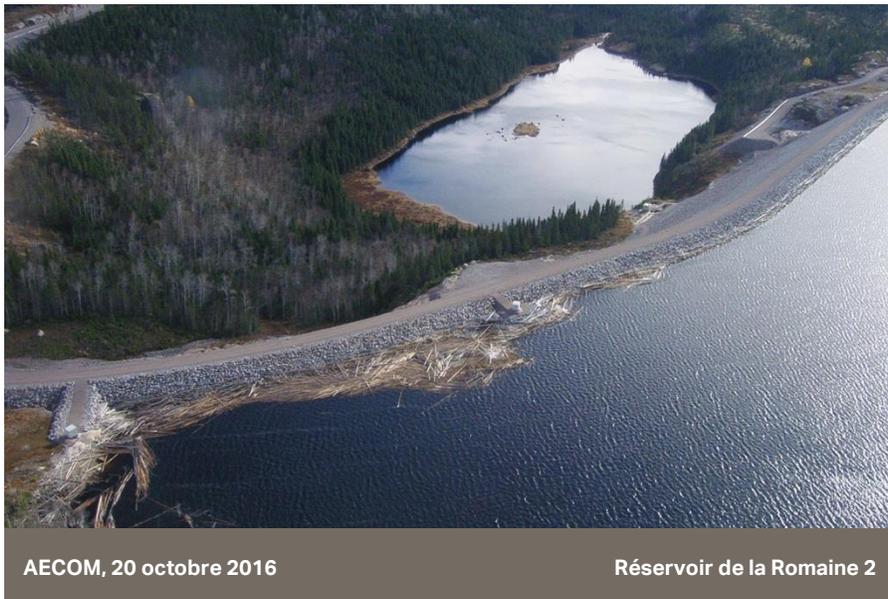
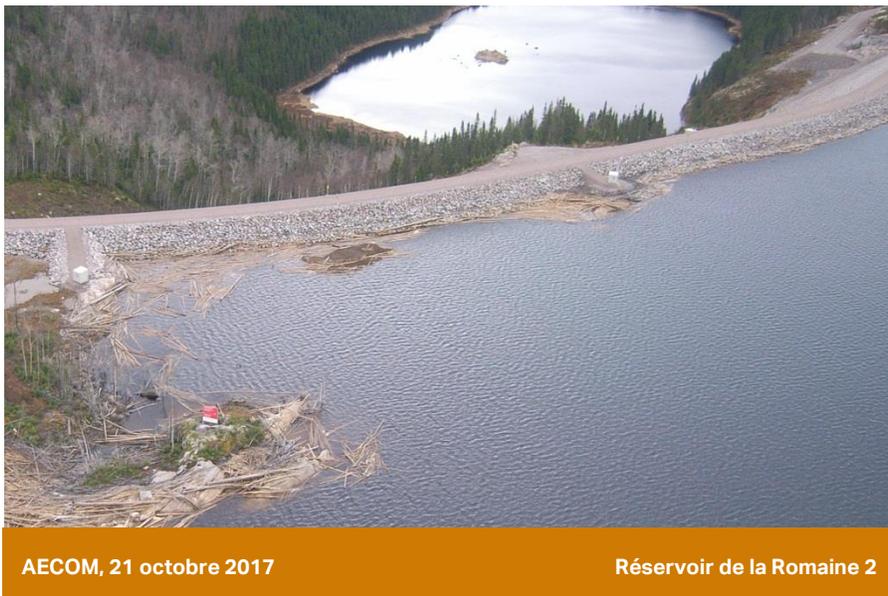
Photo 40 **Accumulations observées au site de la digue D2**

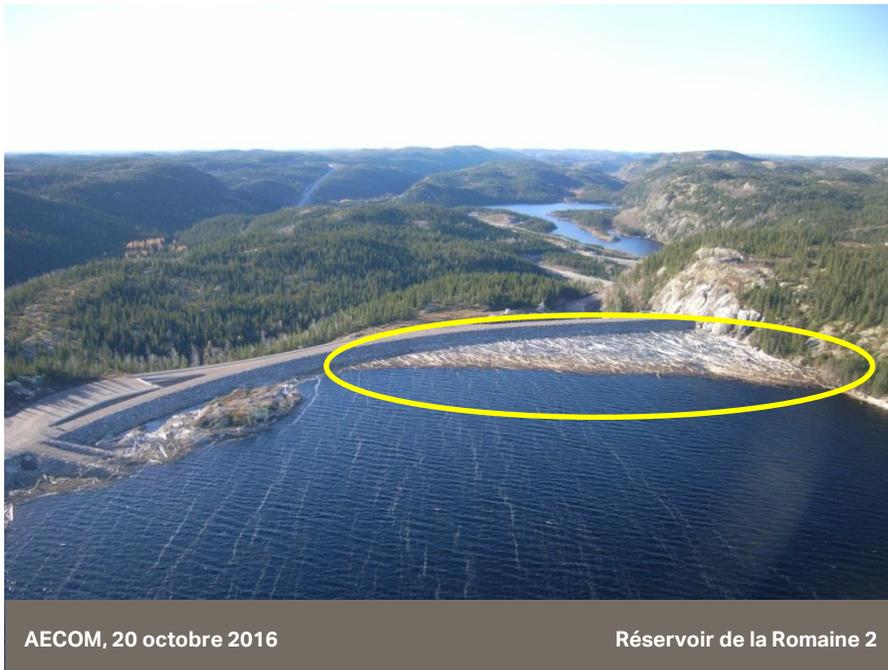
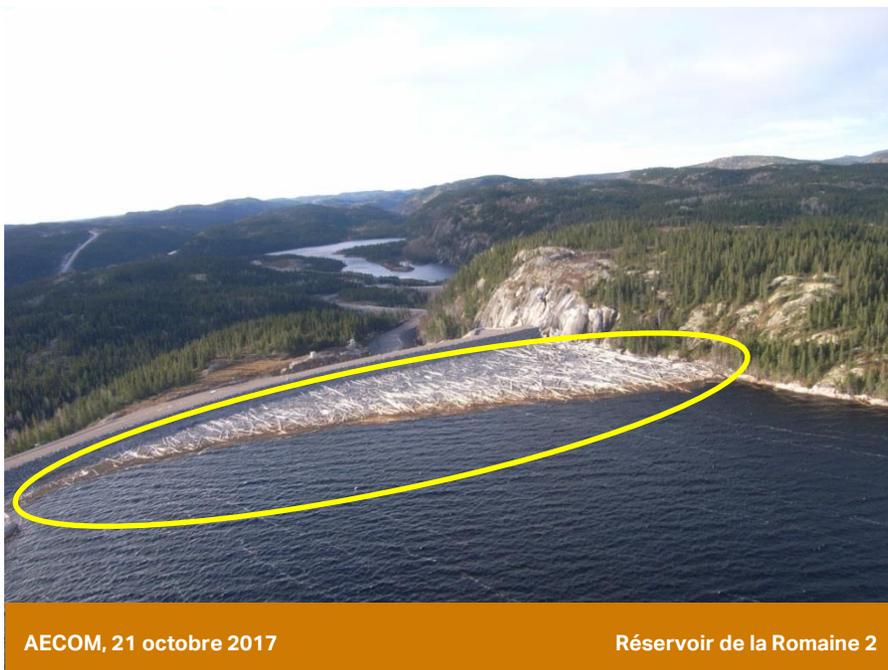
Photo 41 **Accumulations observées au site de la digue E2**

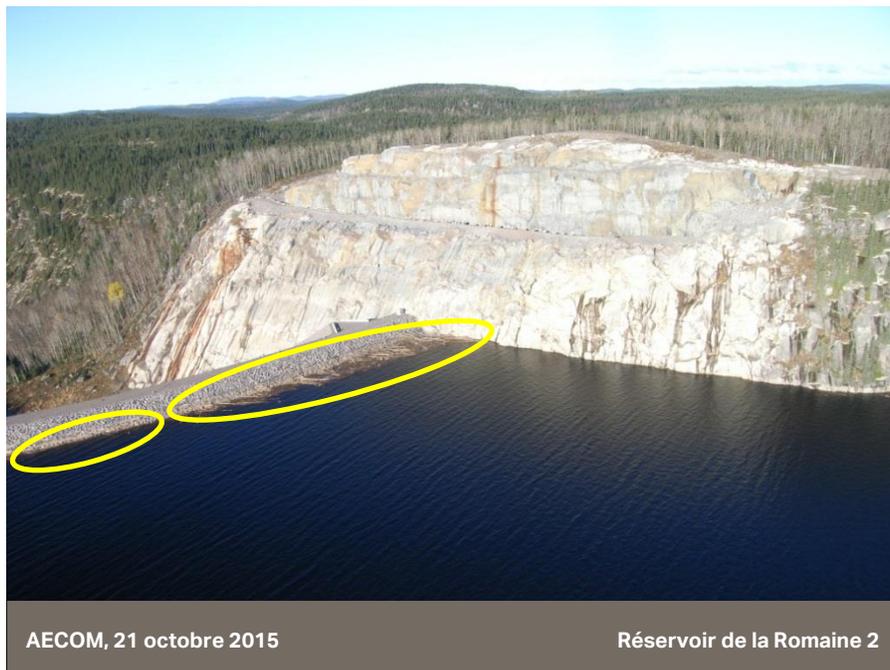
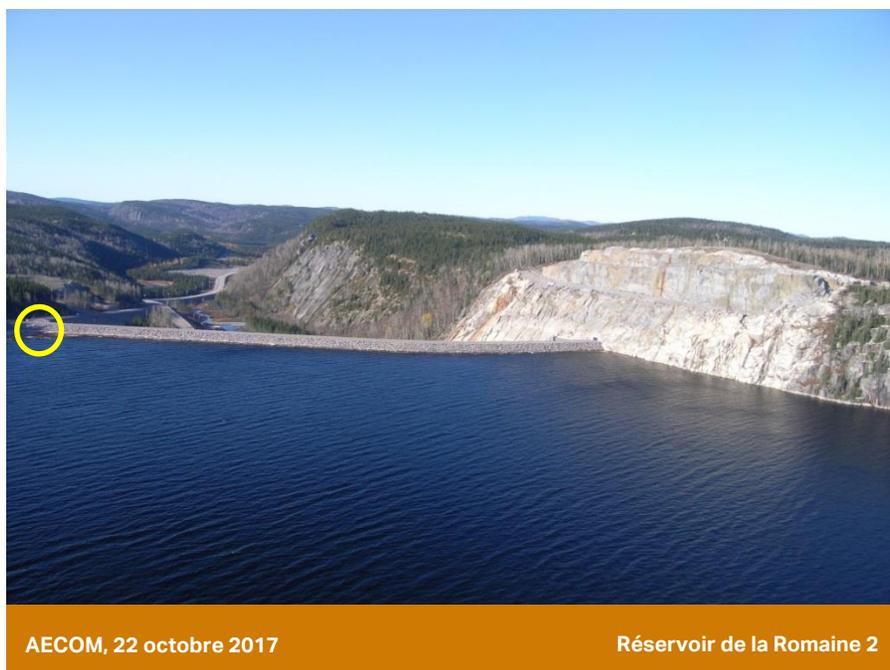
Photo 43 **Accumulations observées au site de la digue F2**

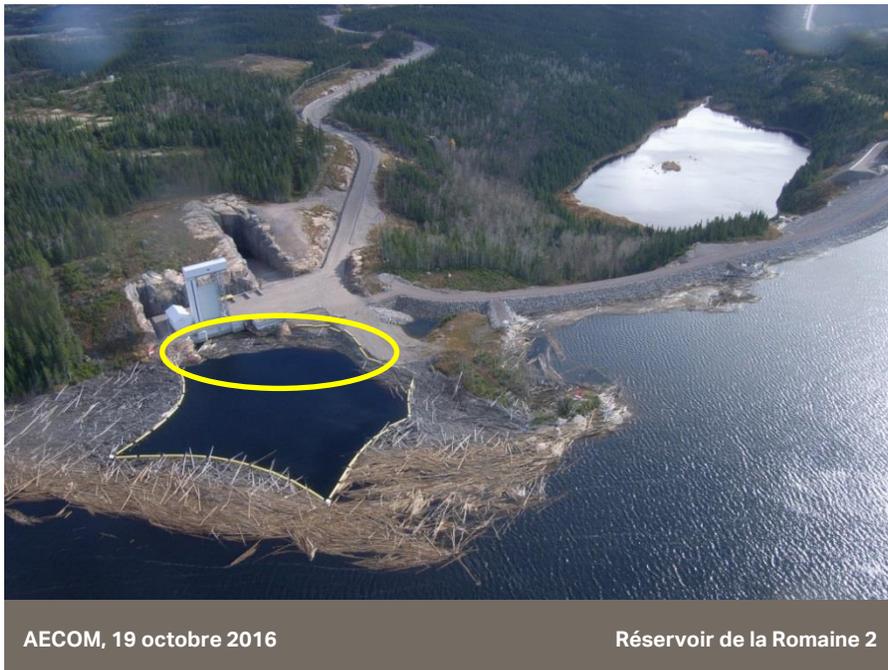
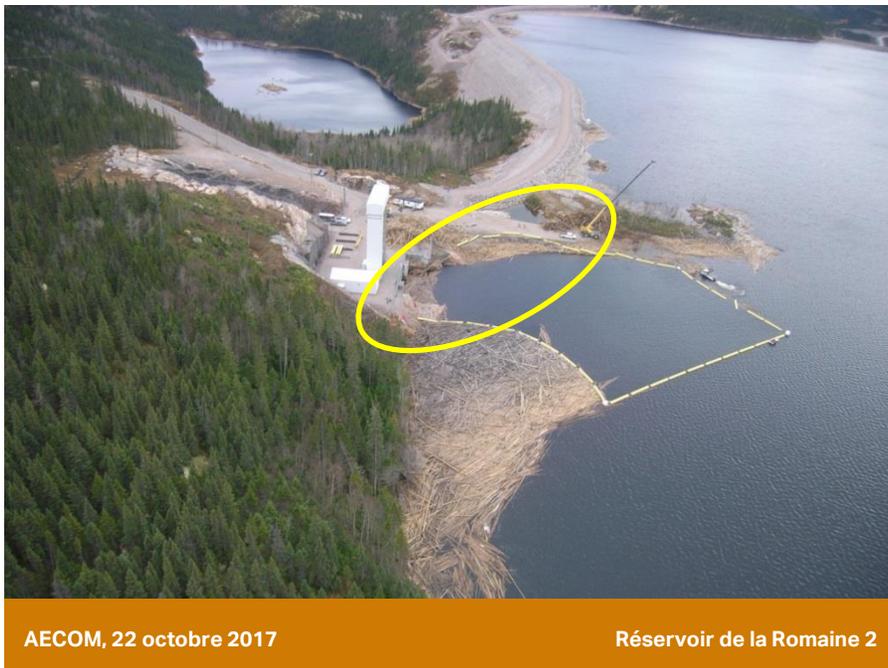
Photo 44 Accumulations observées au site de la prise d'eau
