Complexe de la Romaine

Suivi des débris ligneux et des tourbières flottantes des réservoirs de la Romaine 1, 2 et 3

Rapport final

Réf. Hydro-Québec : 25135-17006
Réf. AECOM : 60557015

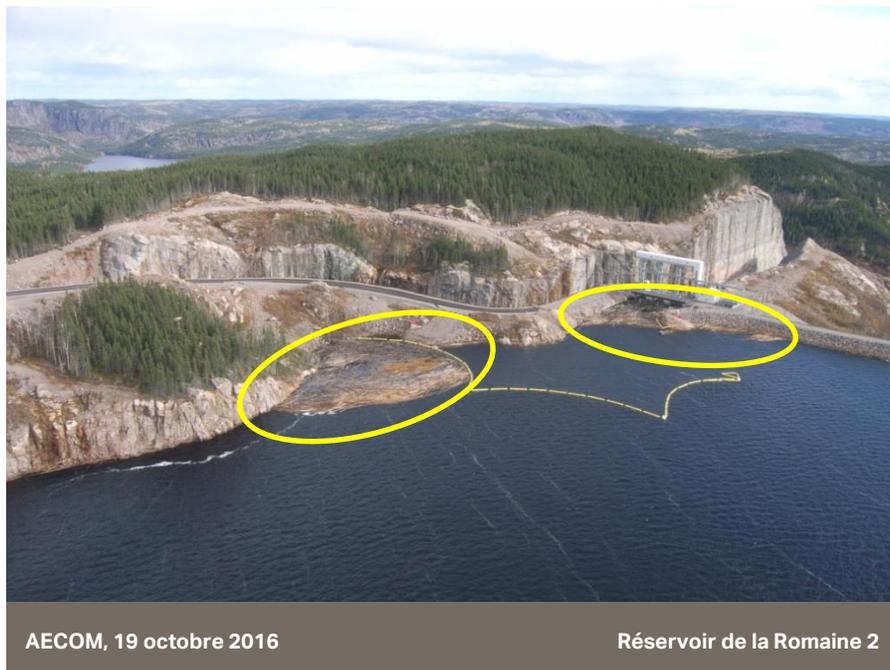
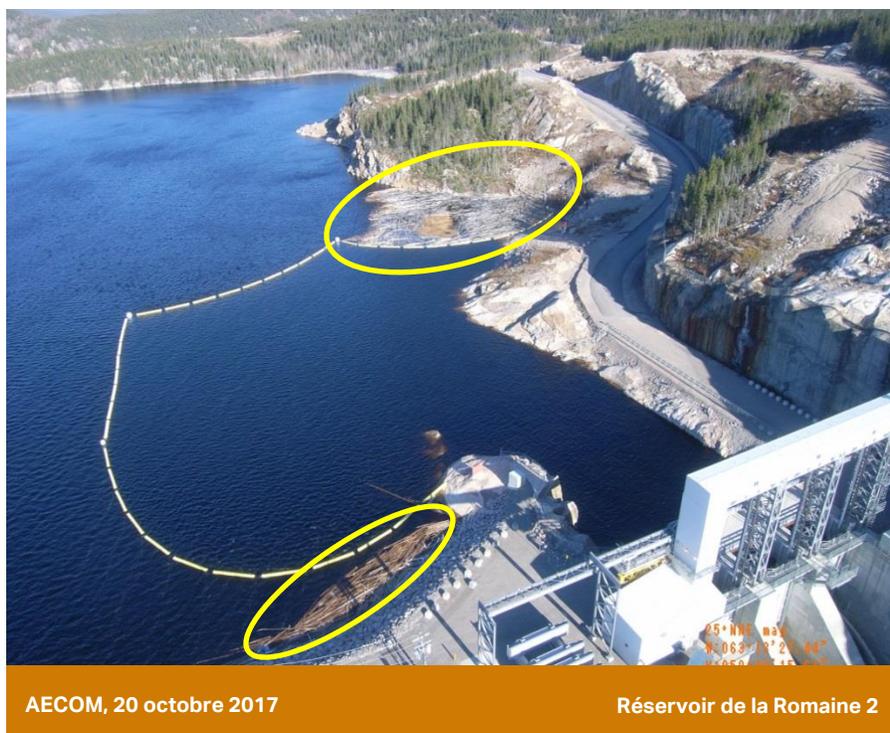
Photo 45 **Accumulations observées au site de l'évacuateur de crues**

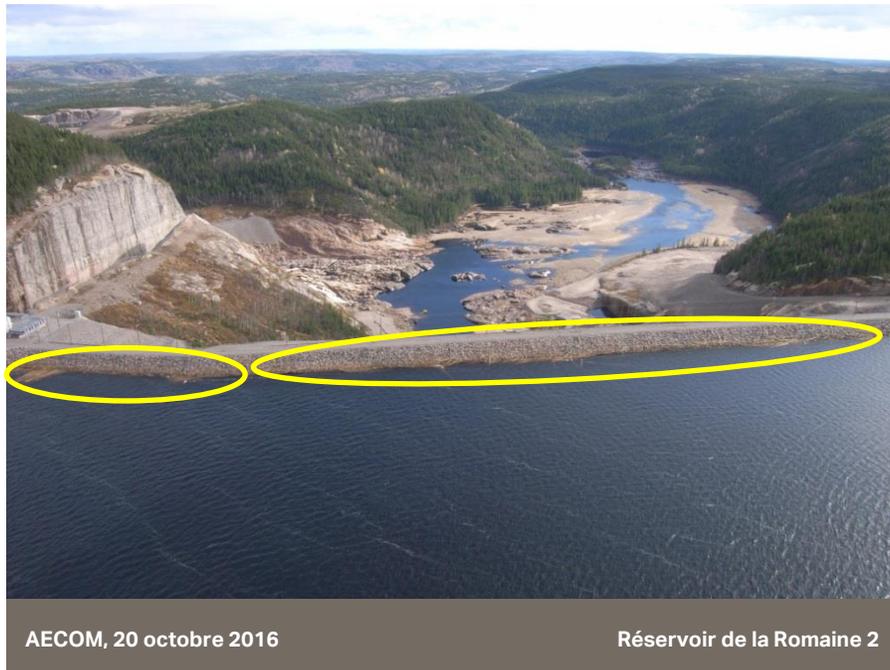
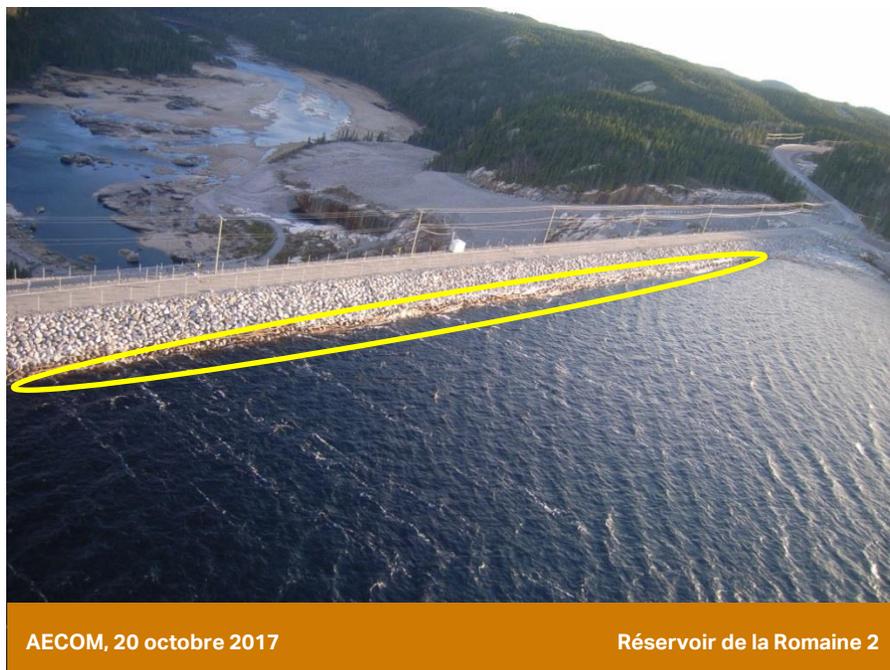
Photo 46 Accumulations observées au site du barrage de la Romaine-2

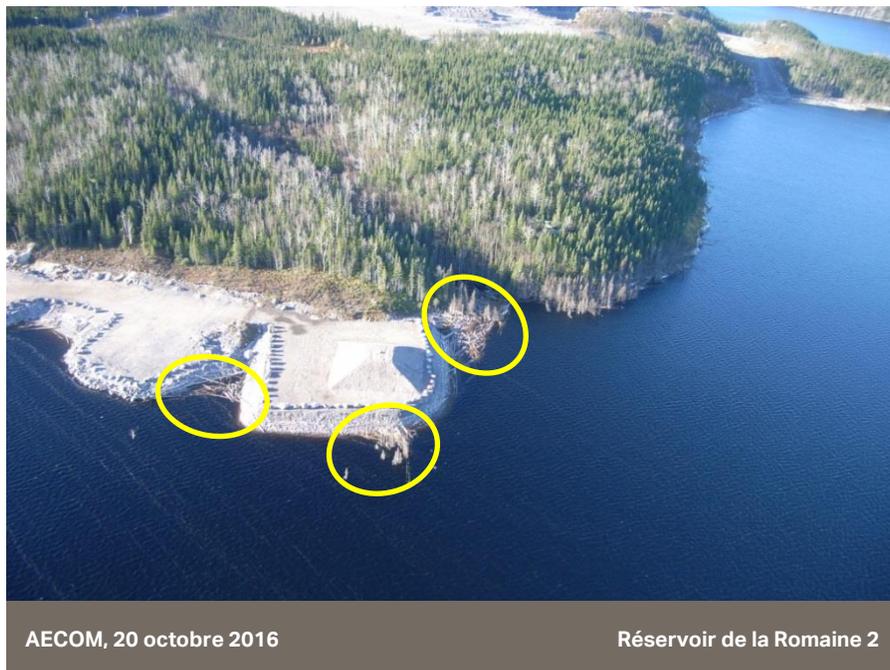
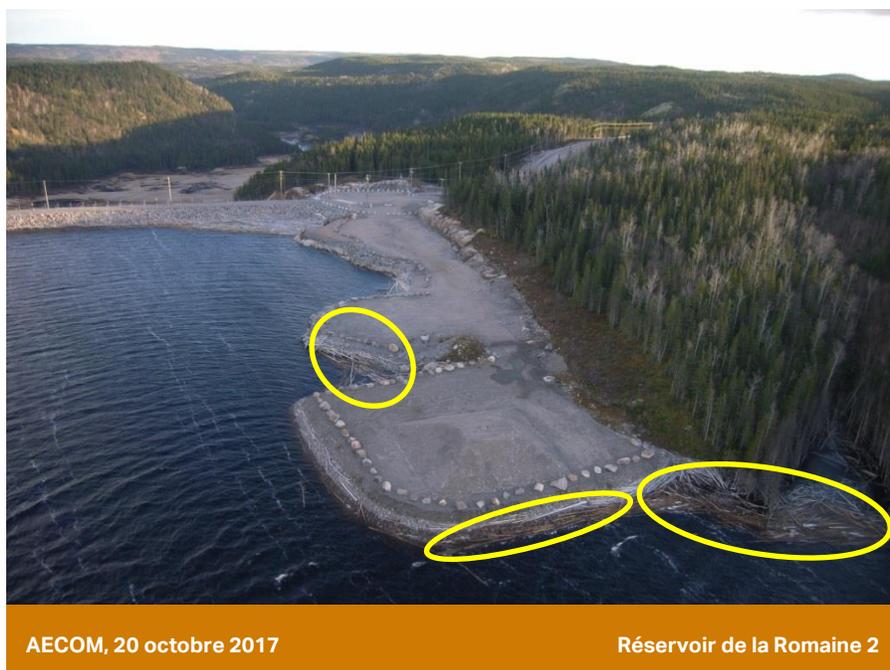
Photo 47 **Accumulations observées au site du puits d'accès**

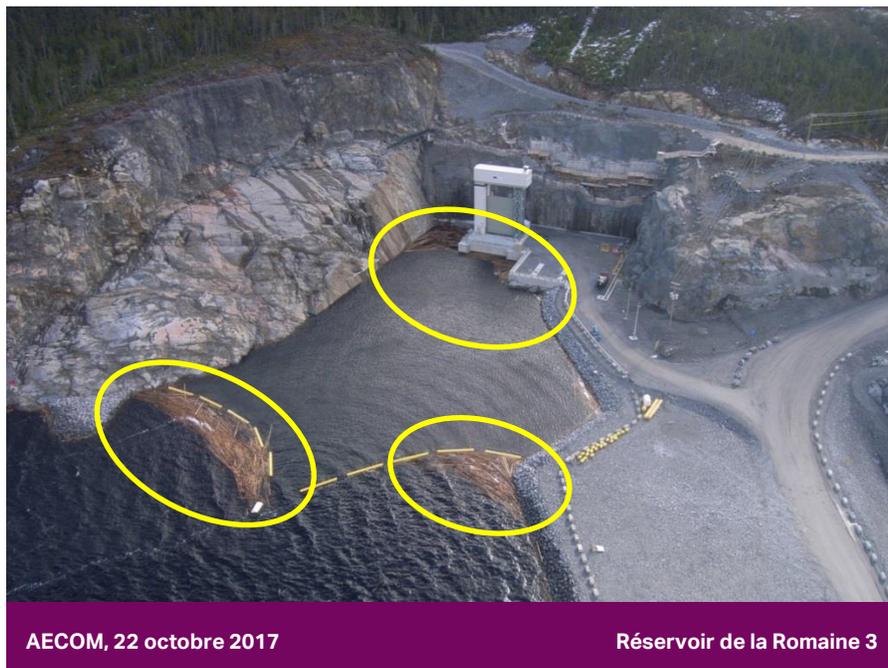
Photo 48 Accumulations observées à proximité de la prise d'eau (réservoir de la Romaine 3)

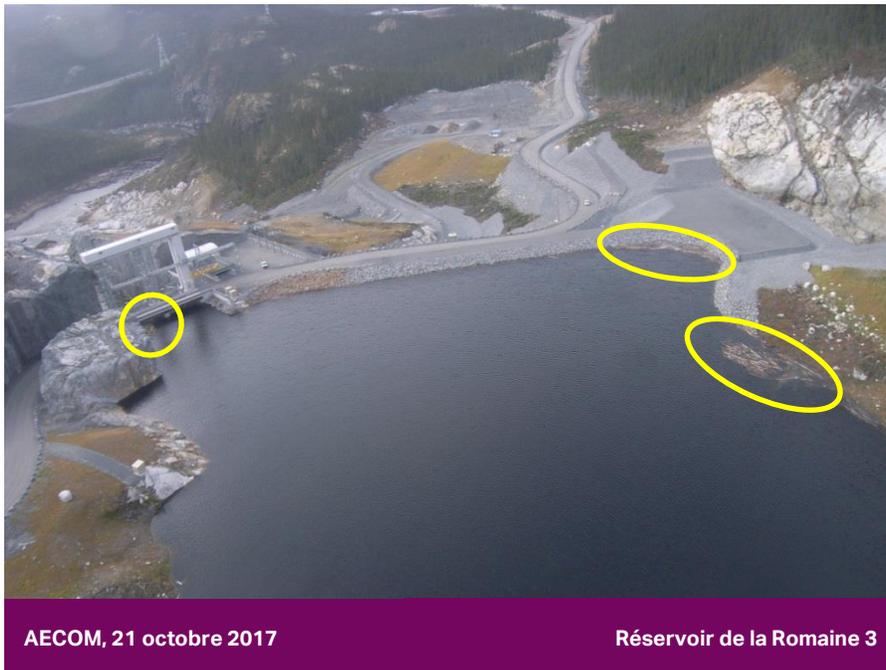
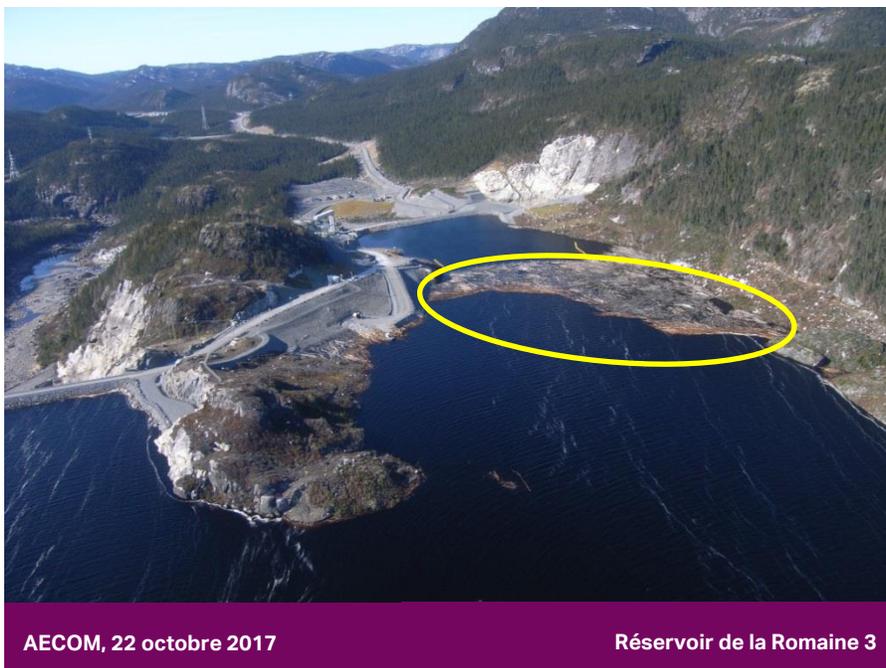
Photo 49 Accumulations observées à proximité de l'évacuateur de crues (réservoir de la Romaine 3)

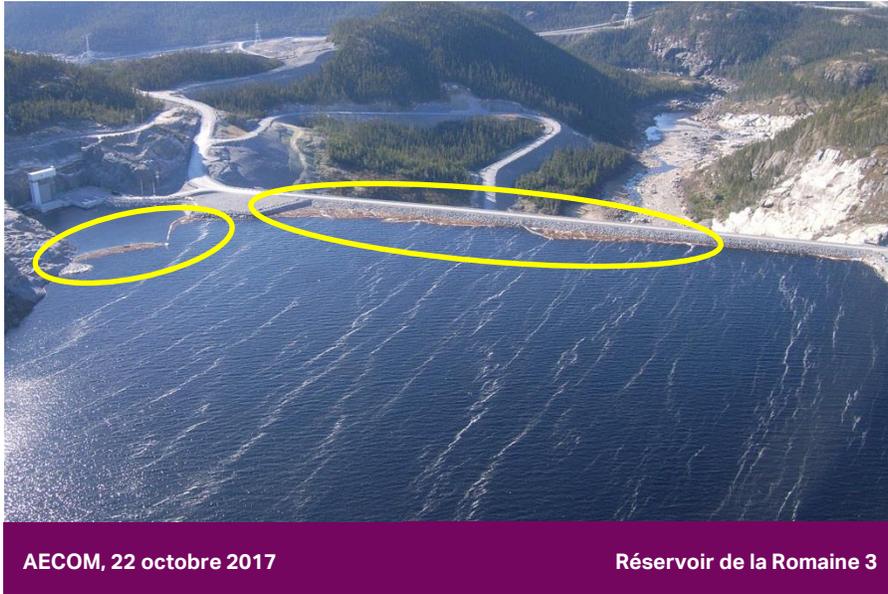
Photo 50 Accumulations observées à proximité du barrage (réservoir de la Romaine 3)

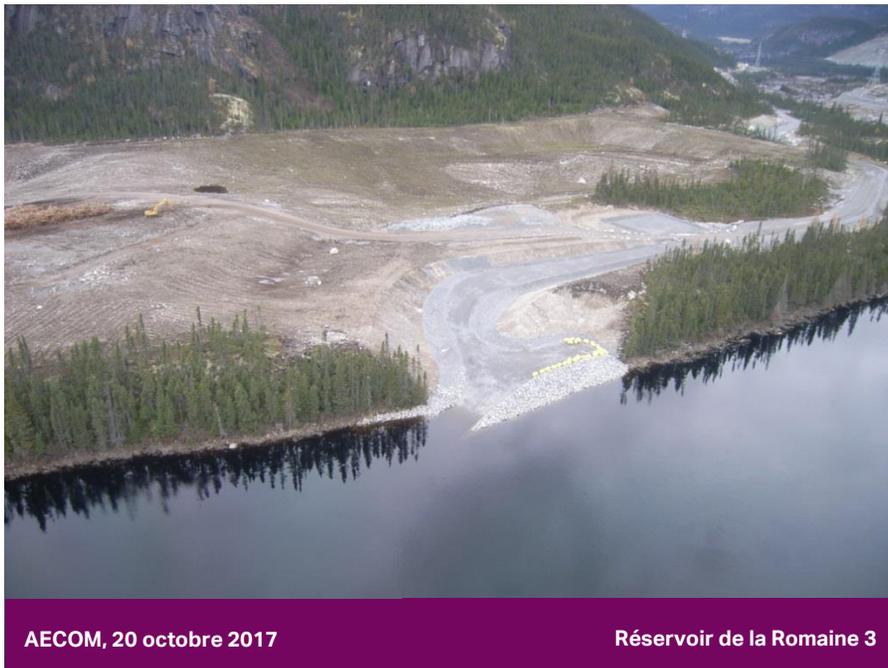
Photo 51 Absence d'accumulation à proximité de la rampe de mise à l'eau RO-3 aval

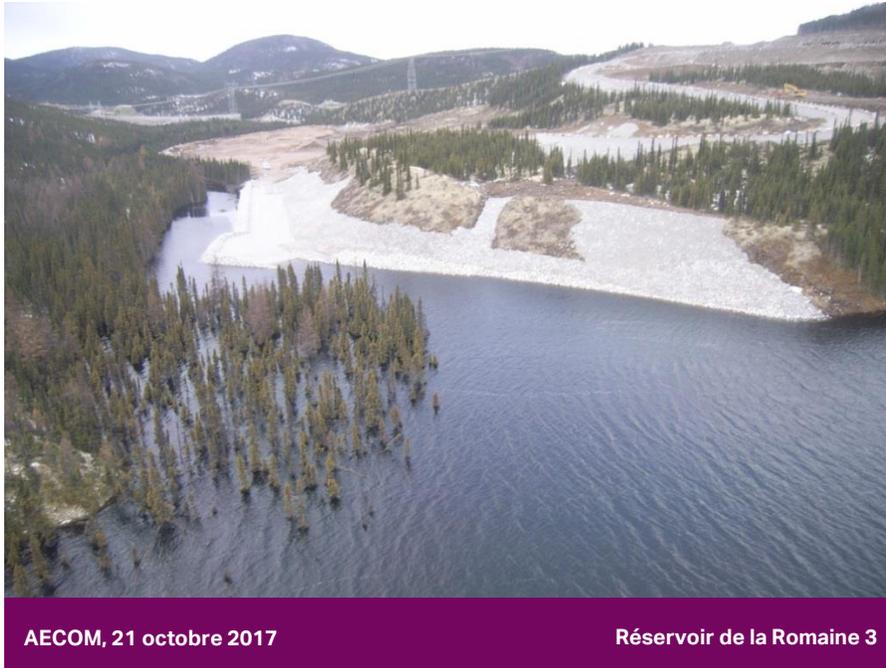
Photo 52 Zones d'arbres émergents à proximité de la rampe de mise à l'eau aval de RO4 située au PK 187,5 (réservoir de la Romaine 3)

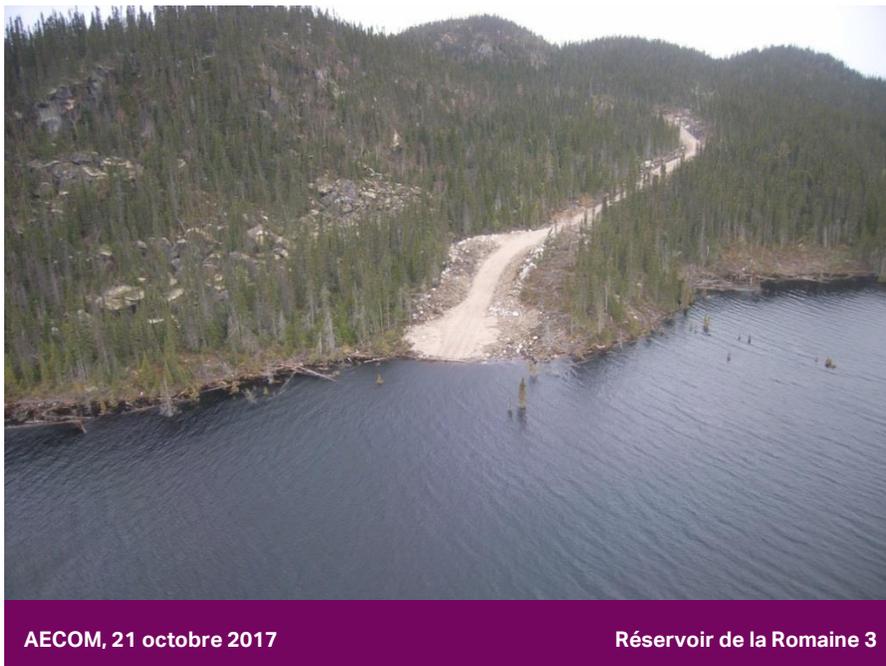
Photo 53 Arbres isolés à proximité d'un chemin d'opération ayant servi au déboisement du réservoir (PK 185,5), localisé sur la rive ouest du réservoir de la Romaine 3

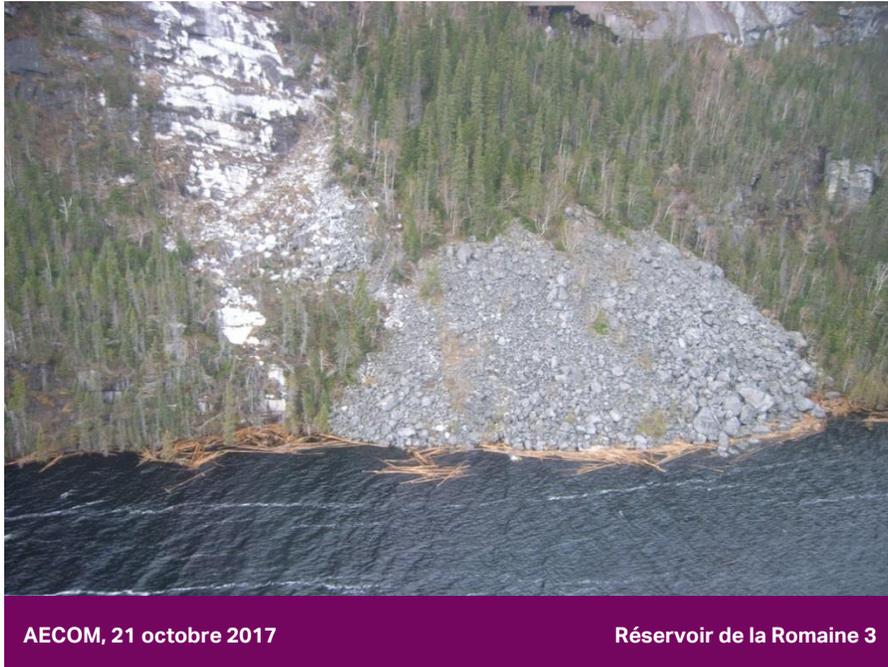
Dans l'ensemble du réservoir, on a pu observer des cordons de débris ligneux flottants discontinus et de taille variable sur la quasi-totalité du pourtour (à l'exception des berges où la paroi rocheuse affleure). Des masses de débris ligneux mesurant parfois plusieurs dizaines de mètres de largeur ont été observées un peu partout en amont du réservoir (photos 52, 55 et 56). De plus, de nombreux peuplements d'arbres émergents ont aussi été observés en amont du réservoir, comme par exemple à proximité de la rampe de mise à l'eau aval de Romaine-4, PK 187,5 (photo 52). Une zone d'éboulement rocheux a aussi été observée à proximité du PK 172 (photo 54).

Photo 54 **Éboulis rocheux à proximité du PK 172 (réservoir de la Romaine 3)**

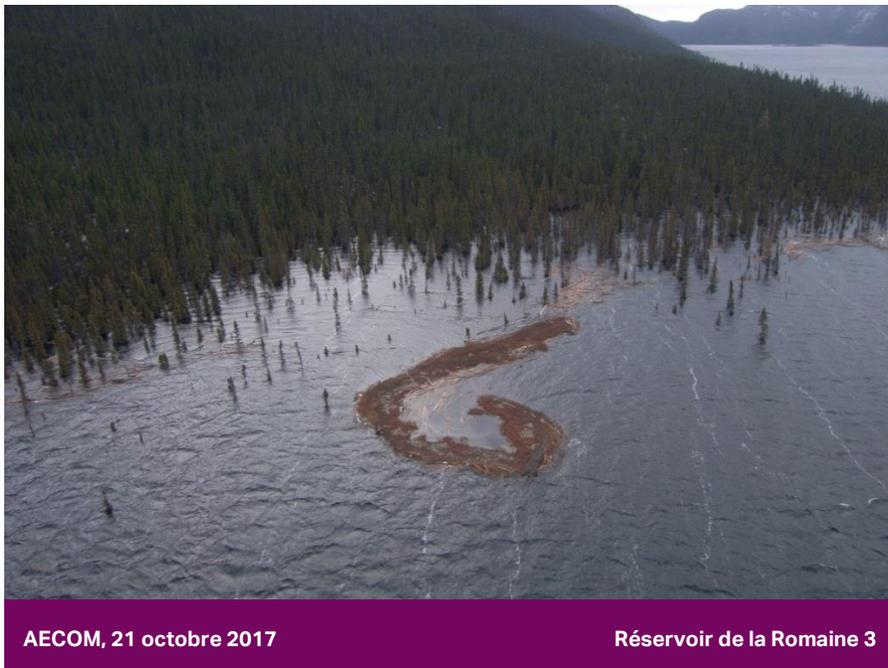
Une seule tourbière flottante a été identifiée au PK 181 (photo 55). Après analyse approfondie, il s'avère que les éléments observés aux PK 164 et PK 165 ne sont pas des tourbières flottantes, mais des îles (microbutons, voir photos 56 et 57).

Photo 55 **Tourbière flottante à proximité du PK 181 (réservoir de la Romaine 3)**

Une seule tourbière flottante a été repérée. Elle occupe environ 0,12 ha (voir photo 55). Localisée à proximité du PK 181, elle ne représente pour le moment aucun danger pour les installations situées au PK 159. L'apparition de nouvelles tourbières n'étant pas à exclure, elles devront toutefois continuer à faire l'objet d'un suivi annuel pour que soit analysée leur évolution.

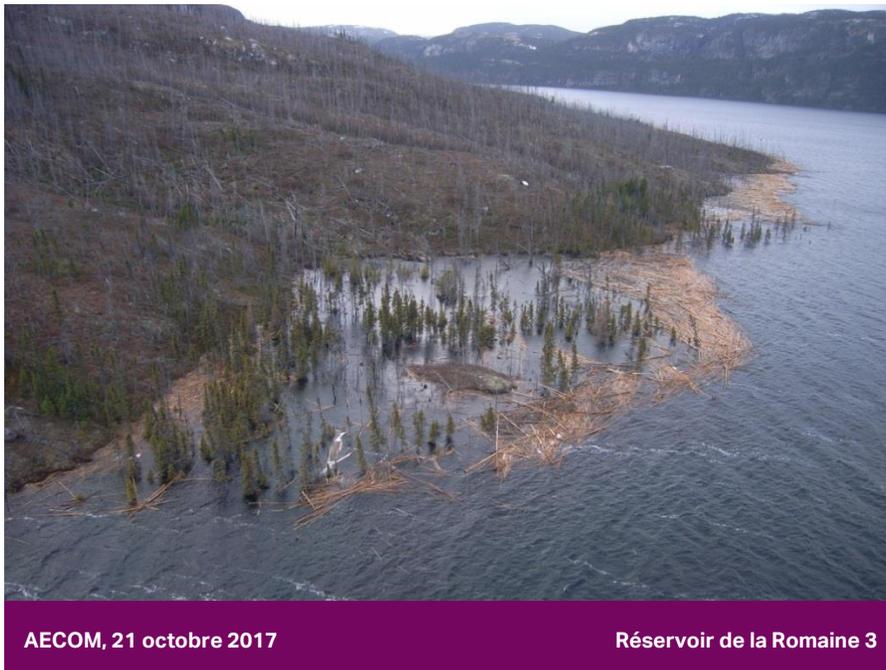
Photo 56 Île à proximité du PK 166 (réservoir de la Romaine 3)

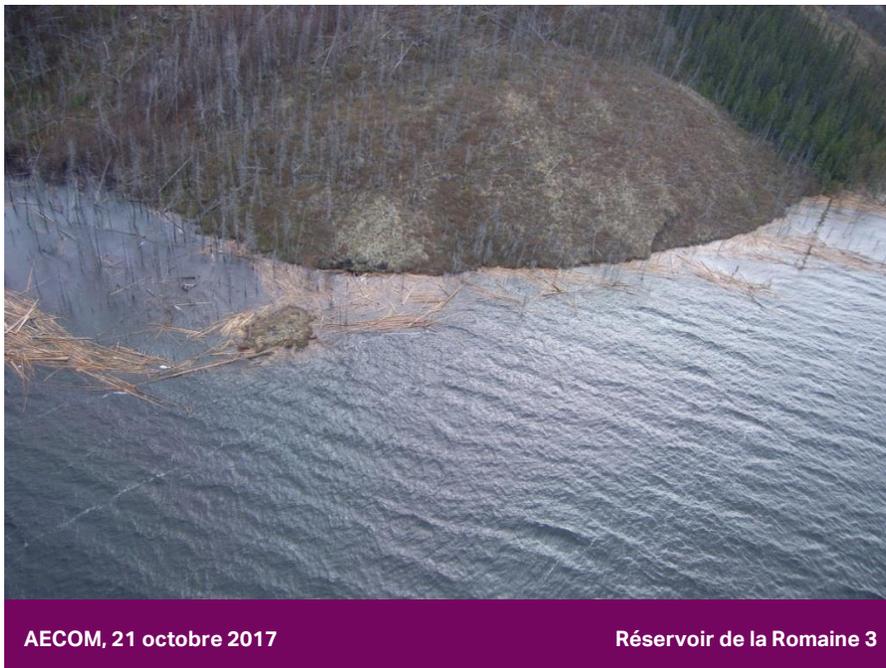
Photo 57 Île à proximité du PK 164 (réservoir de la Romaine 3)

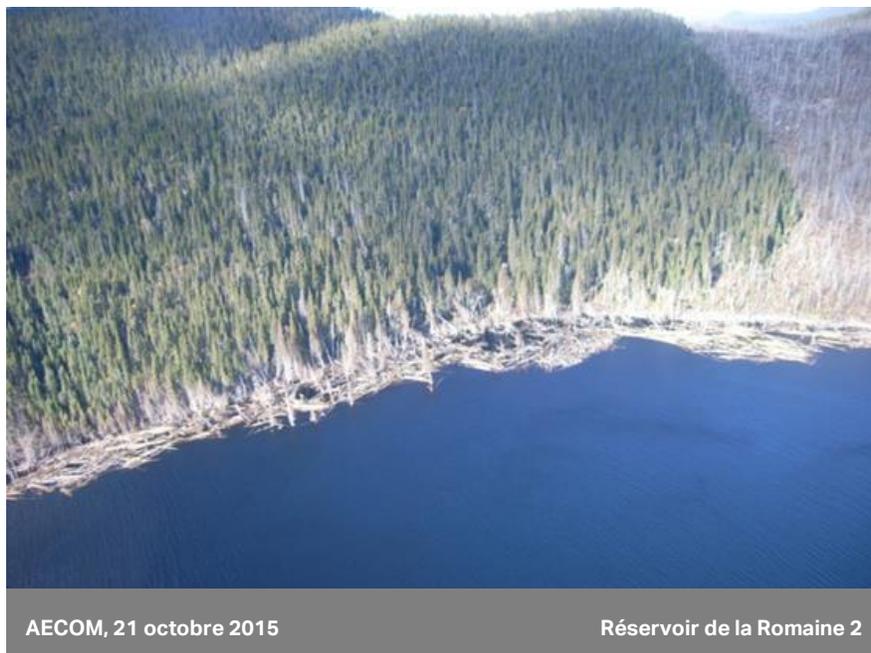
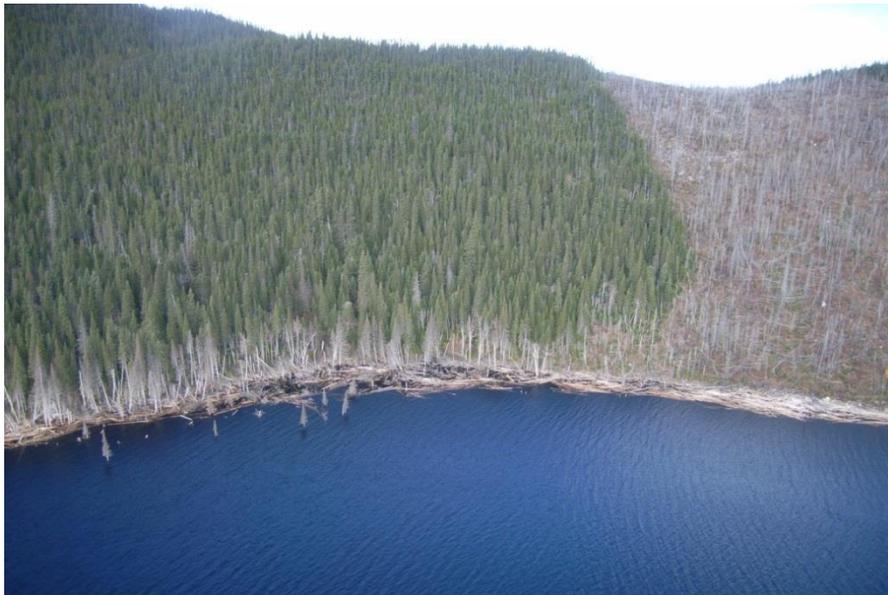
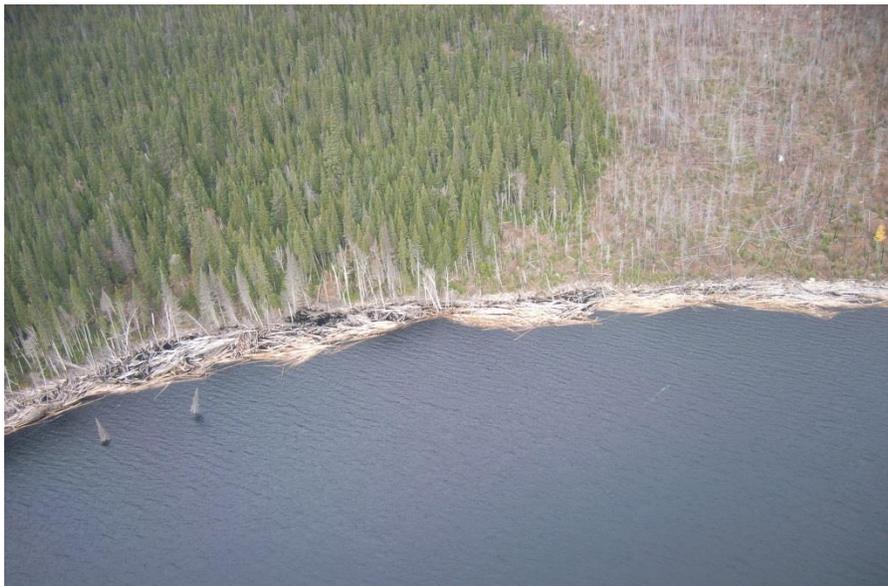
Photo 60 (série) Densification des accumulations de débris ligneux flottants et disparition progressive des arbres émergents résiduels

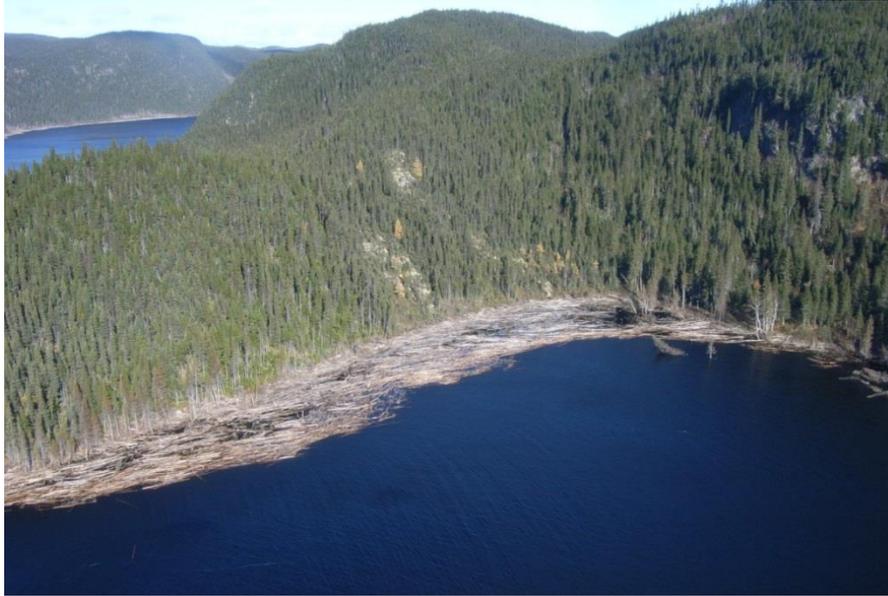
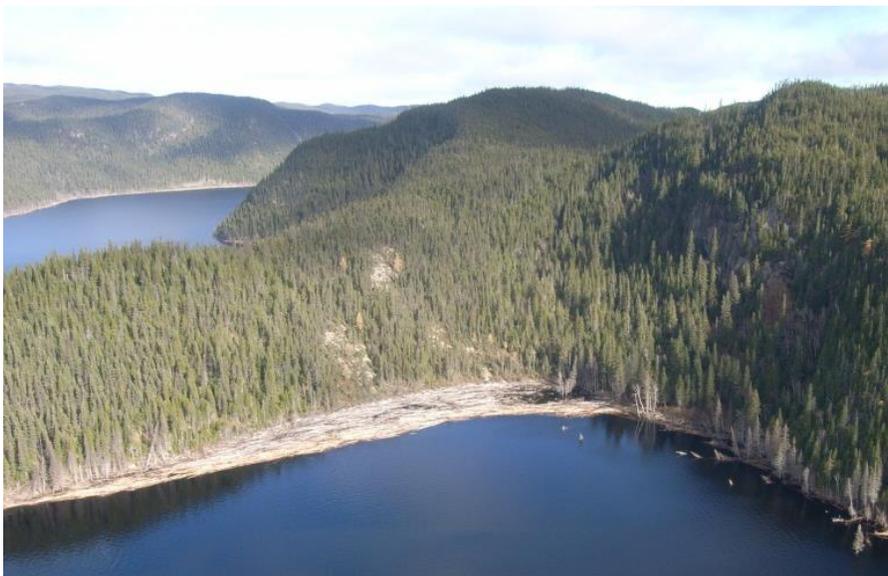
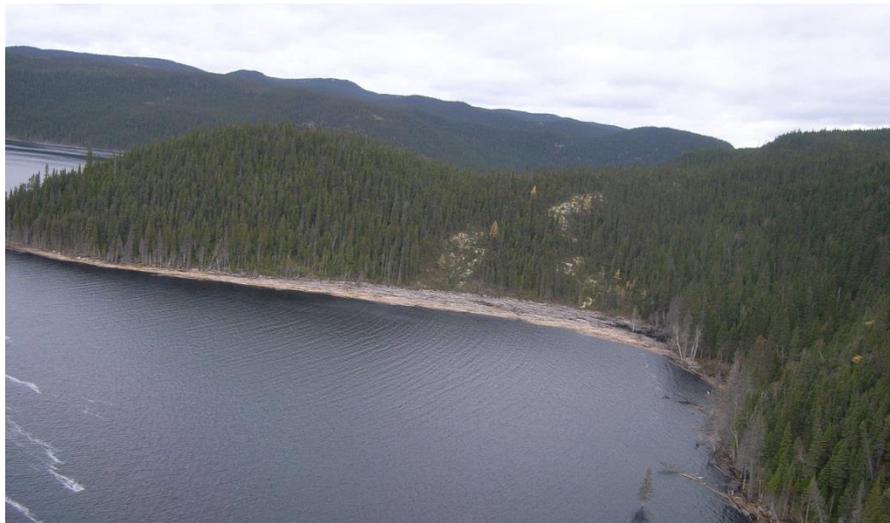
Photo 61 (série)

Diminution des accumulations de débris ligneux flottants par déplacement, densification et stabilisation le long de la berge, disparition progressive des arbres émergents résiduels

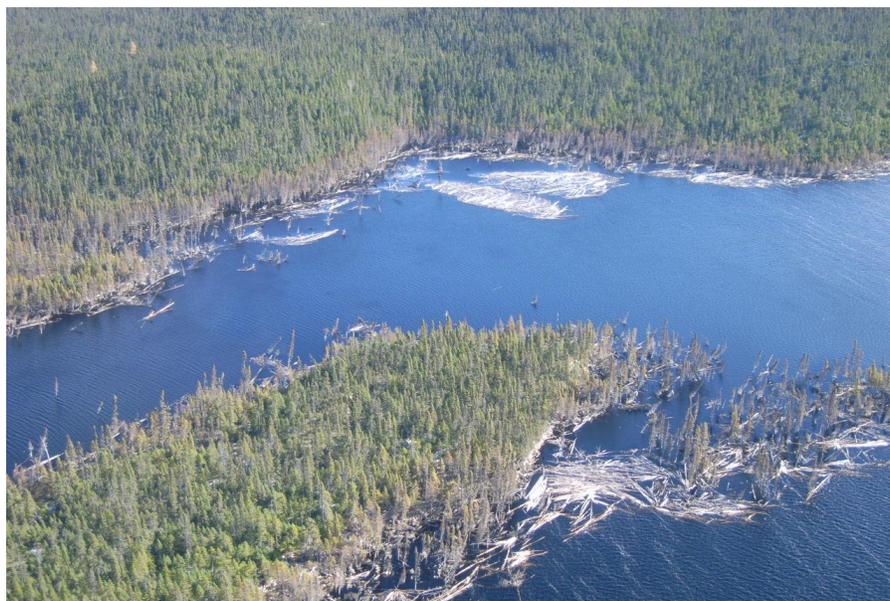
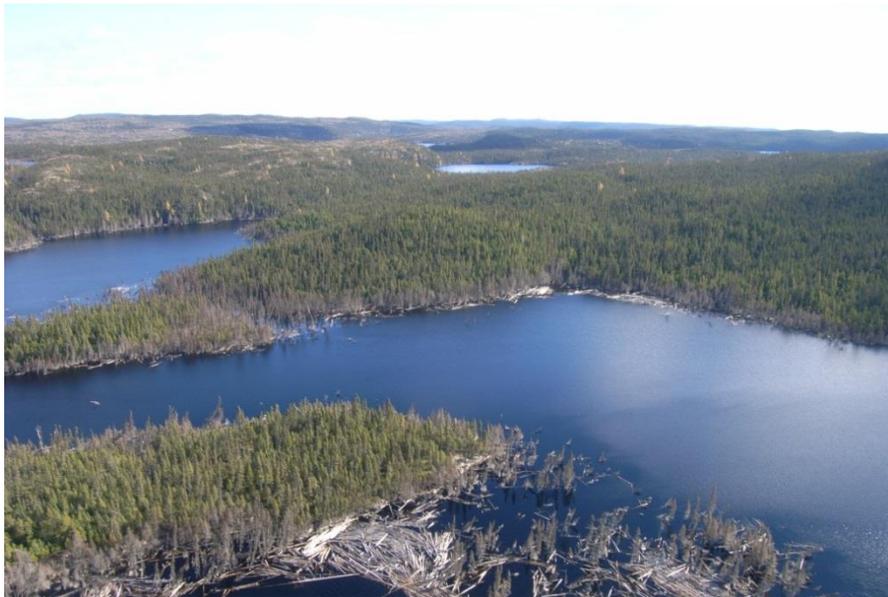
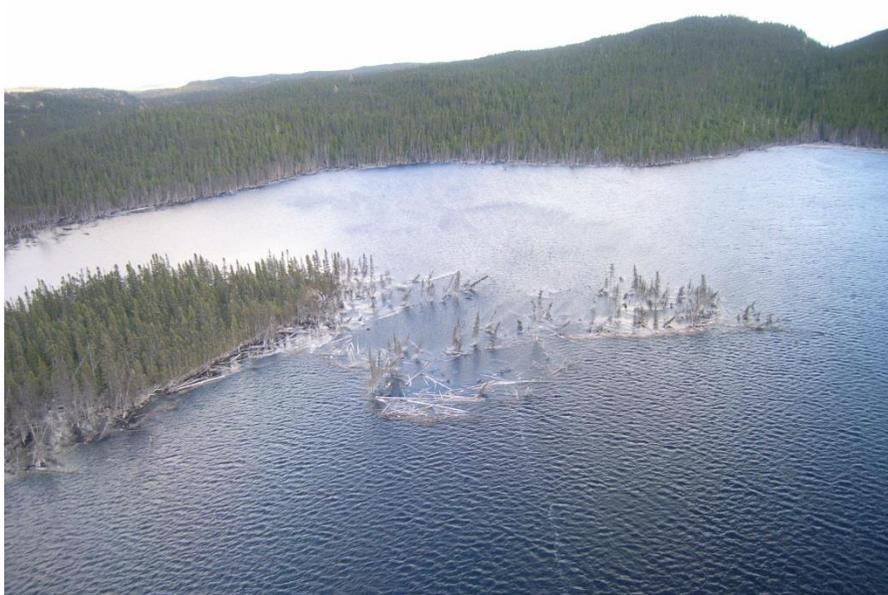
Photo 62 (série)

Disparition et diminution des accumulations de débris ligneux flottants par déplacement, densification et diminution progressive de la densité de tiges résiduelles émergentes

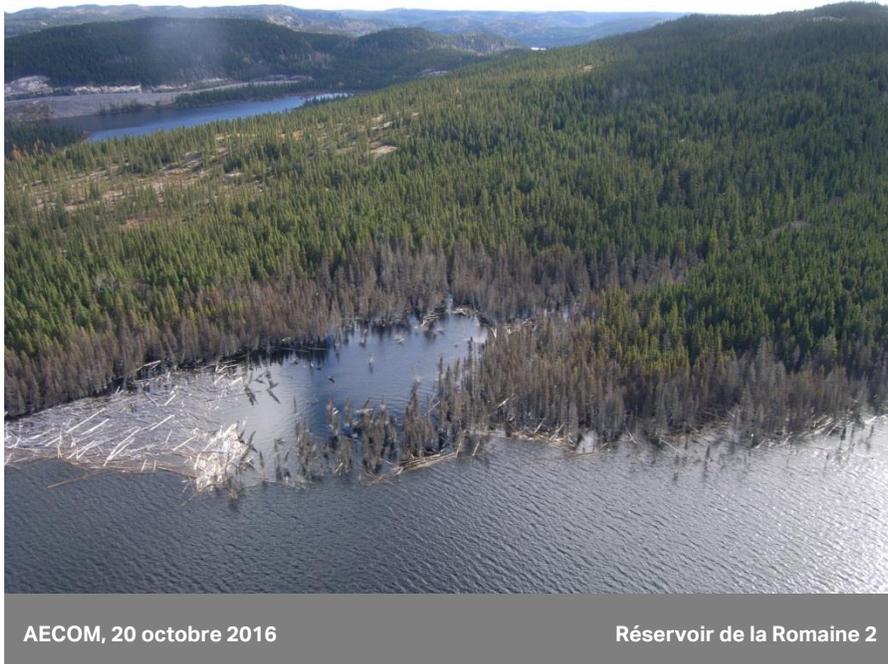
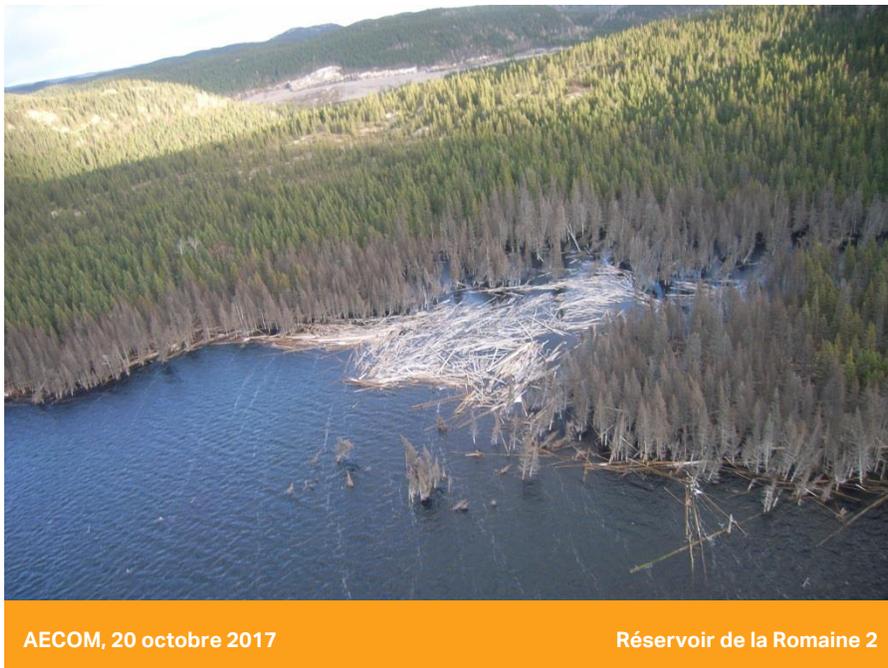
Photo 63

Déplacement des accumulations de débris ligneux flottants, diminution significative de la densité de tiges résiduelles émergentes et peu d'évolution dans la lisière boisée

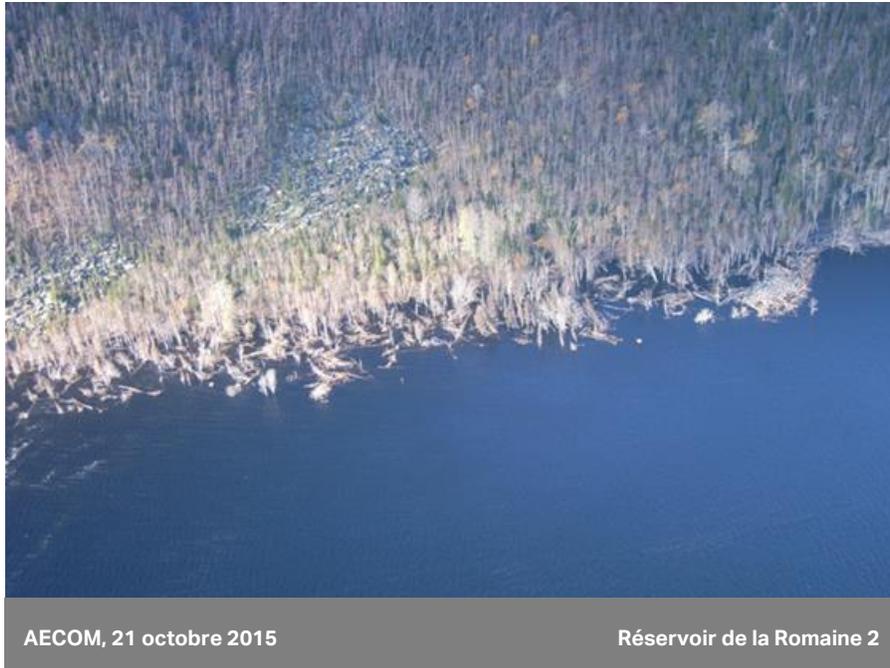
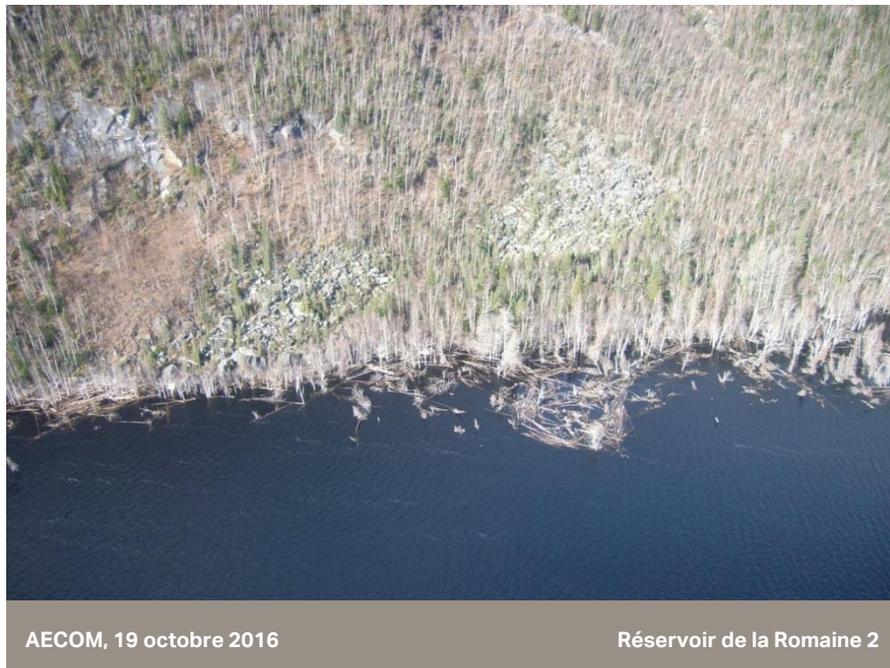
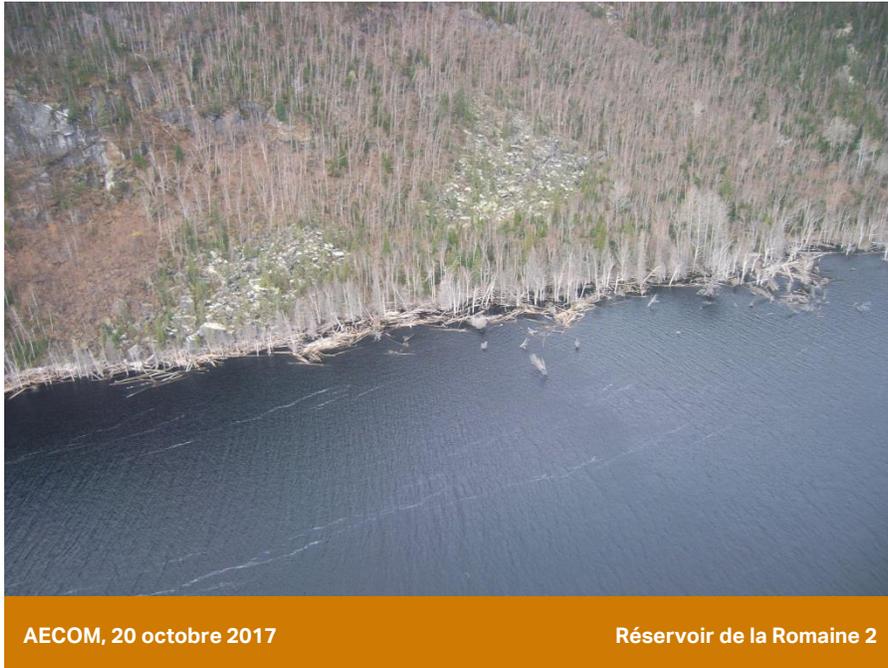
Photo 64 (série)

Rétrécissement de la lisière d'arbres émergents avec débris, diminution de la densité d'arbres résiduels et densification le long des berges

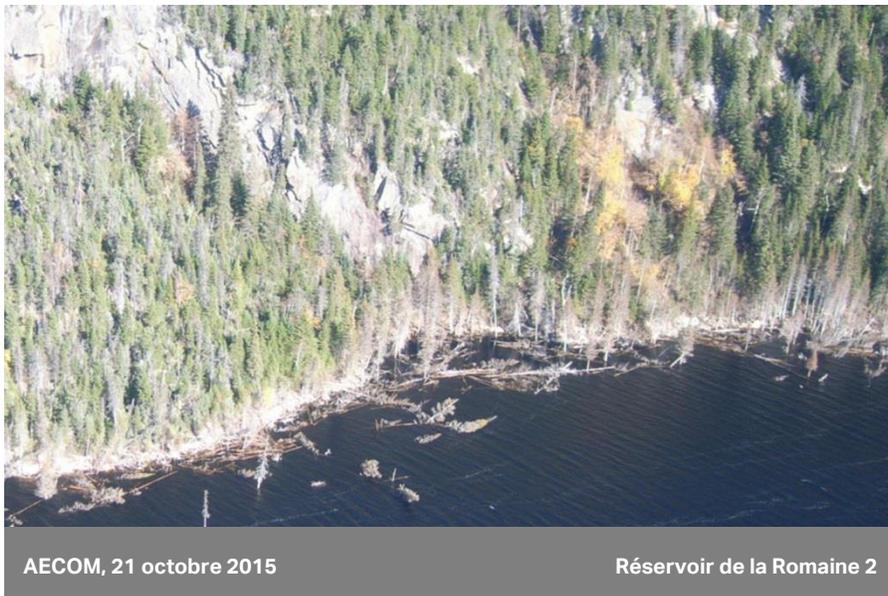
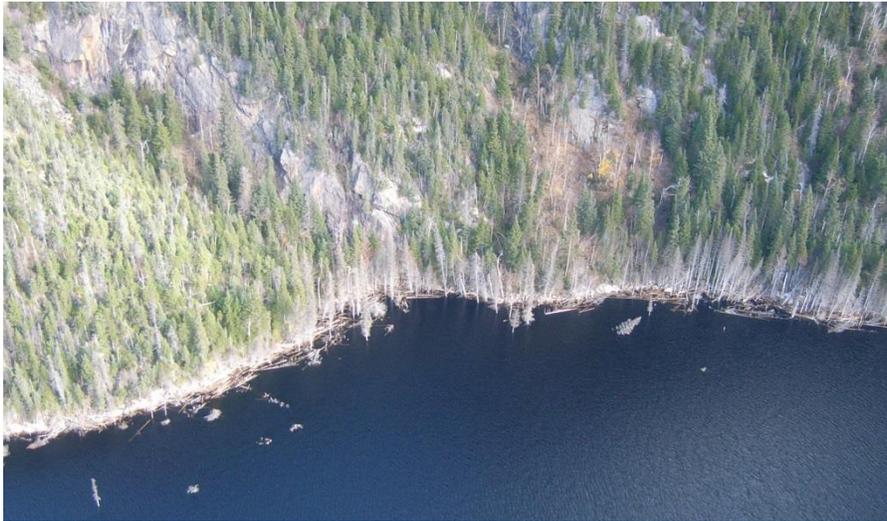
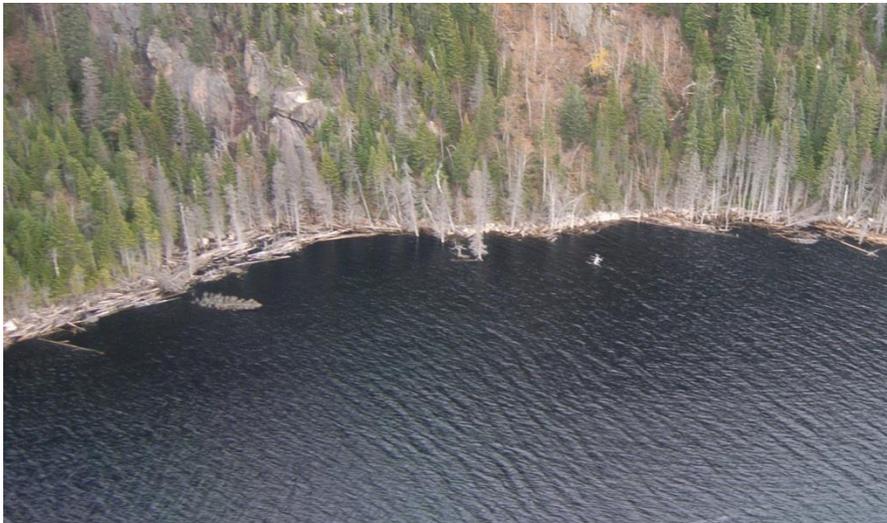
Photo 65 (série)

Rétrécissement de la lisière d'arbres émergents avec débris et diminution de la densité d'arbres résiduels avec déplacement et/ou densification des accumulations de débris ligneux sur la berge

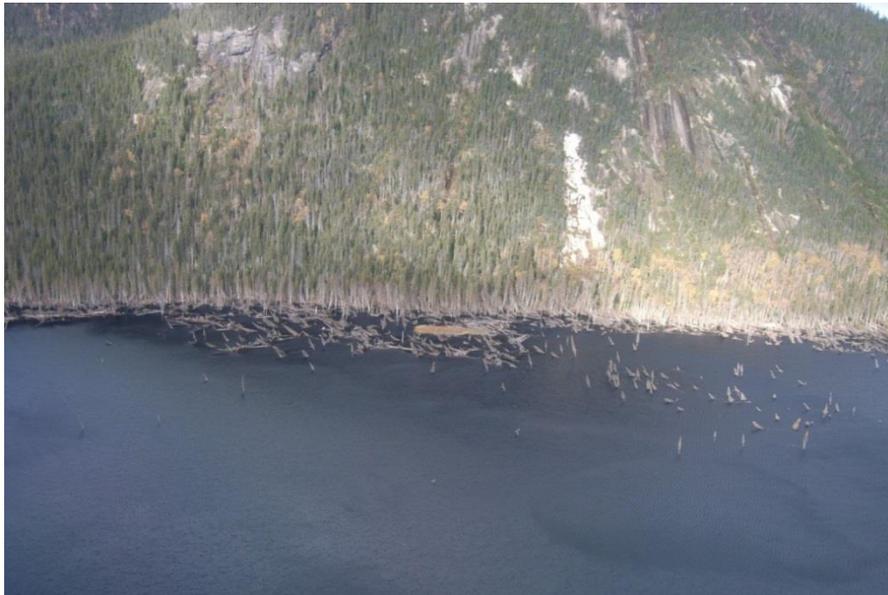
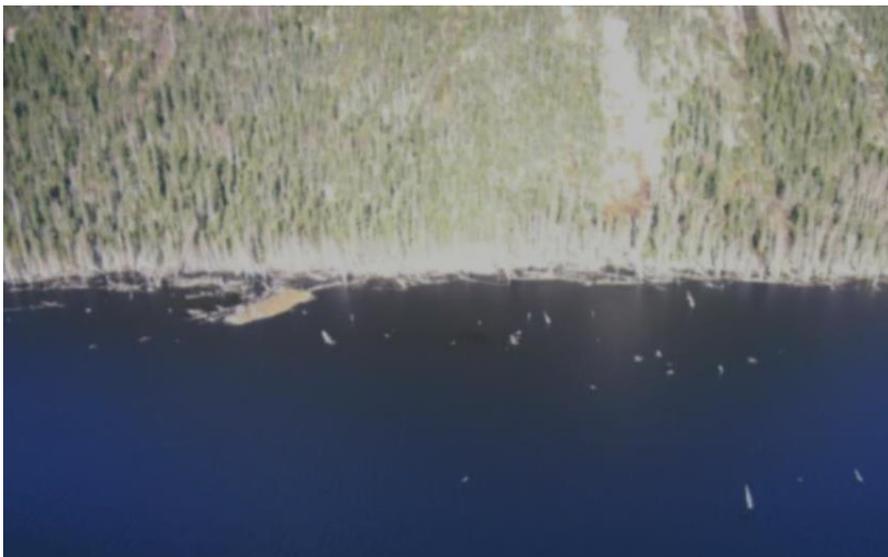
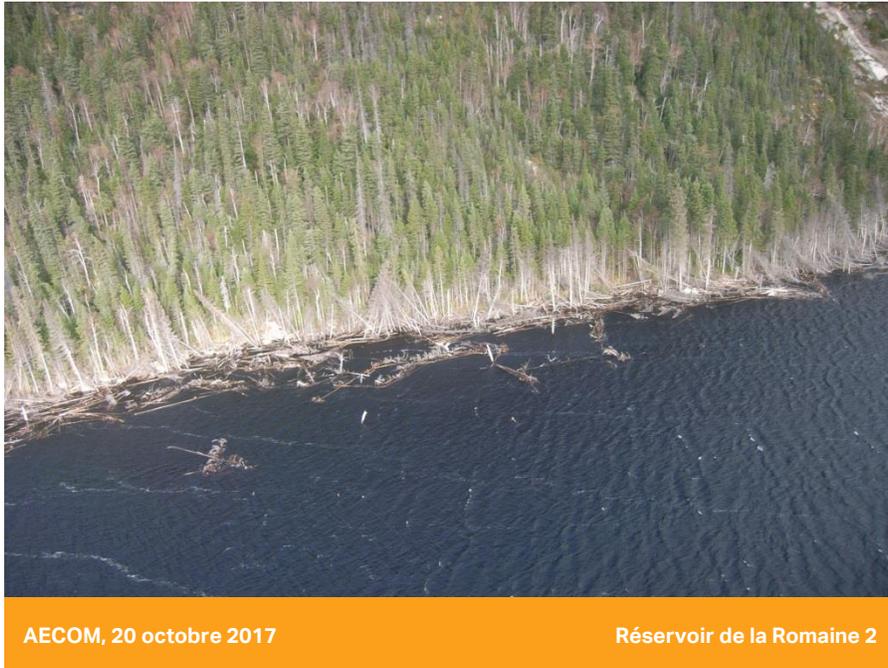
Photo 66 (série)

Disparition progressive de l'étendue d'arbres émergents avec diminution significative de la densité d'arbres résiduels, déplacement et/ou densification des accumulations de débris ligneux sur la berge et déplacement d'une tourbière flottante
