Complexe de la Romaine

Suivi des débris ligneux et des tourbières flottantes des réservoirs de la Romaine 1, 2 et 3

Rapport final

Réf. Hydro-Québec : 25135-17006
Réf. AECOM : 60557015

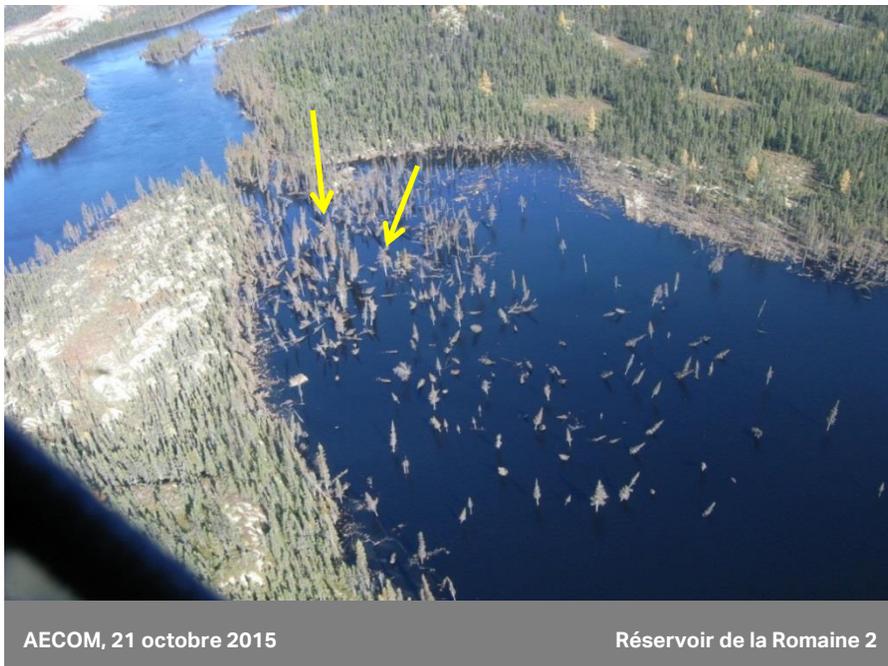
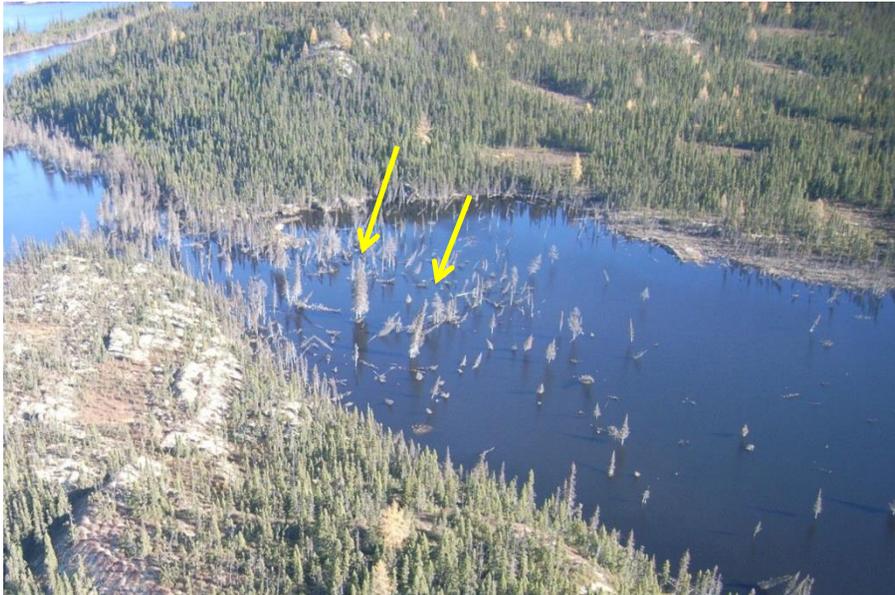
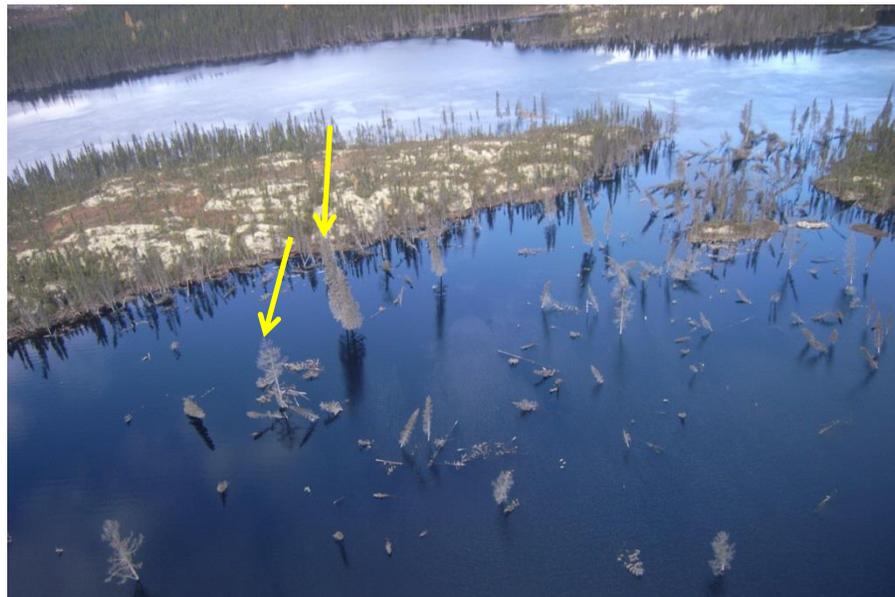
Photo 67 (série)

Diminution de la densité des arbres émergents résiduels à l'intérieur d'une étendue de végétation émergente

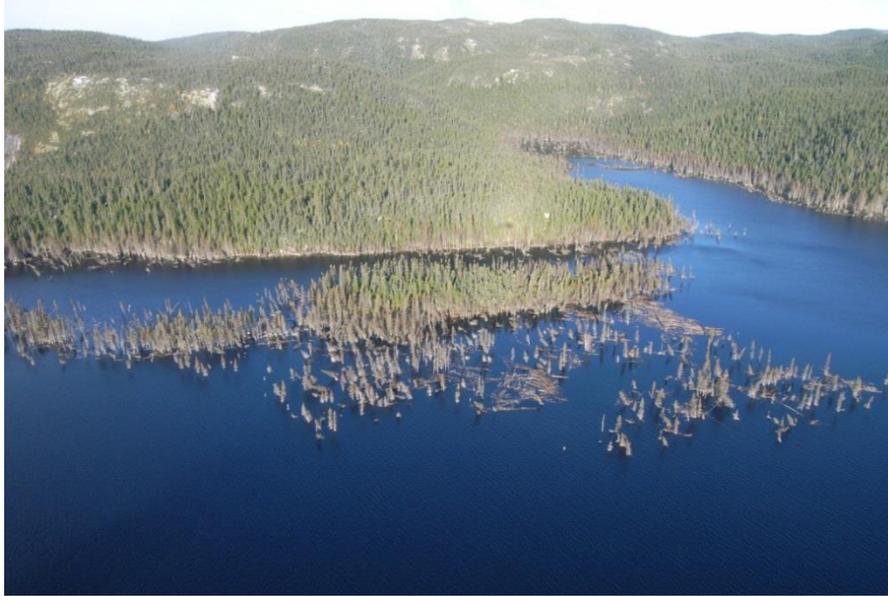
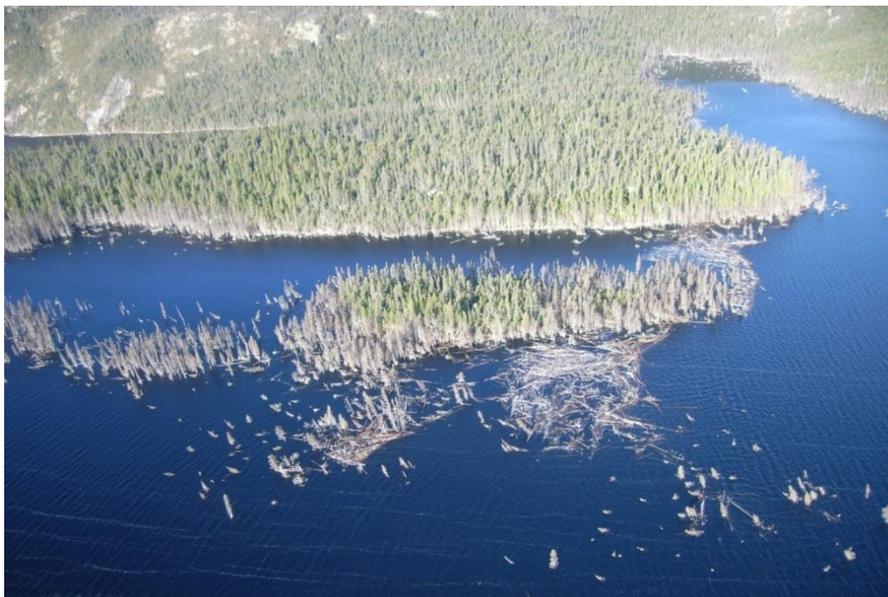
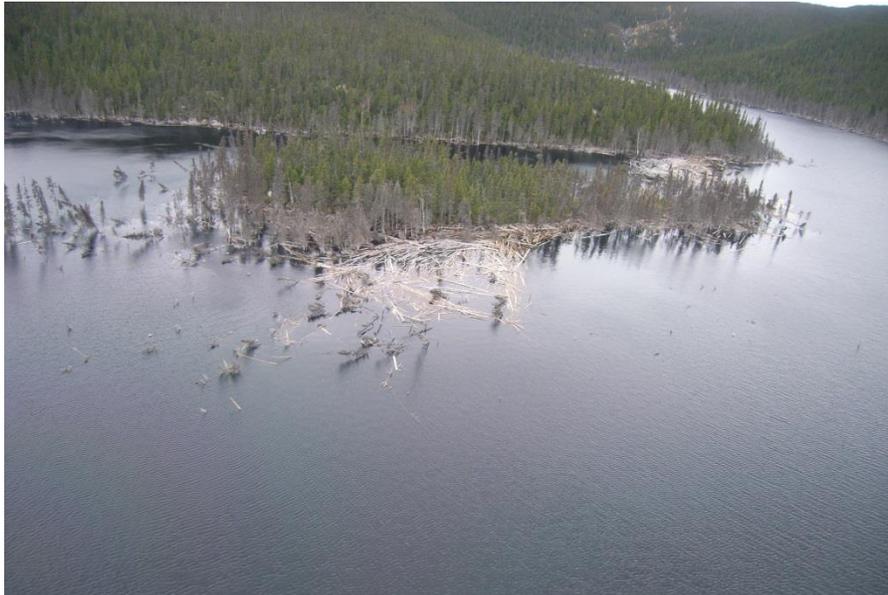
Photo 68 (série)

Diminution significative de la densité des arbres résiduels à l'intérieur d'une étendue de végétation émergente, accumulation et migration de masses de débris ligneux flottants

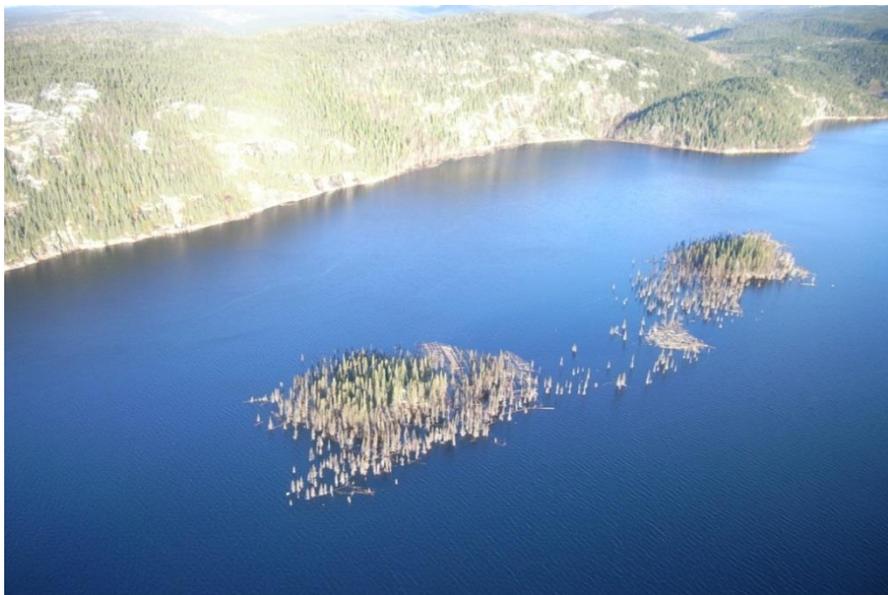
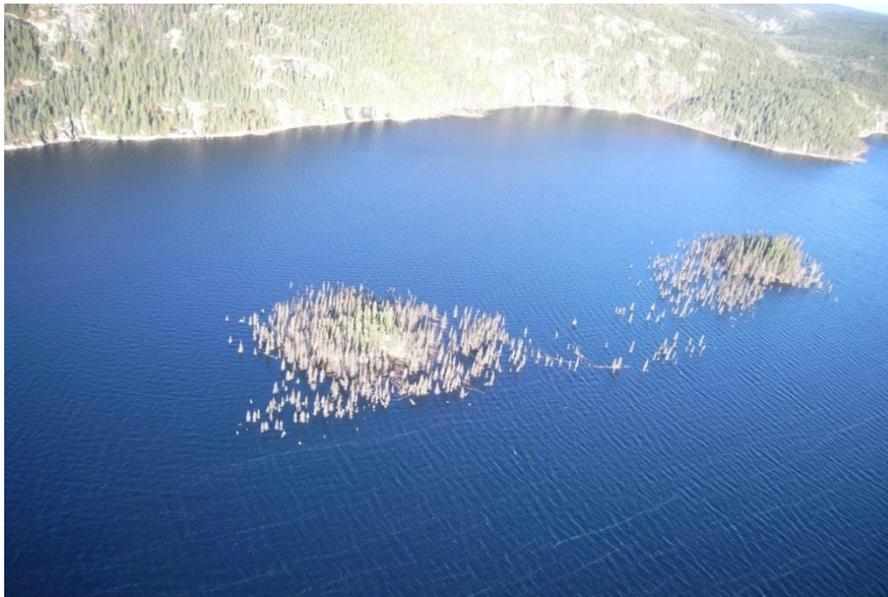
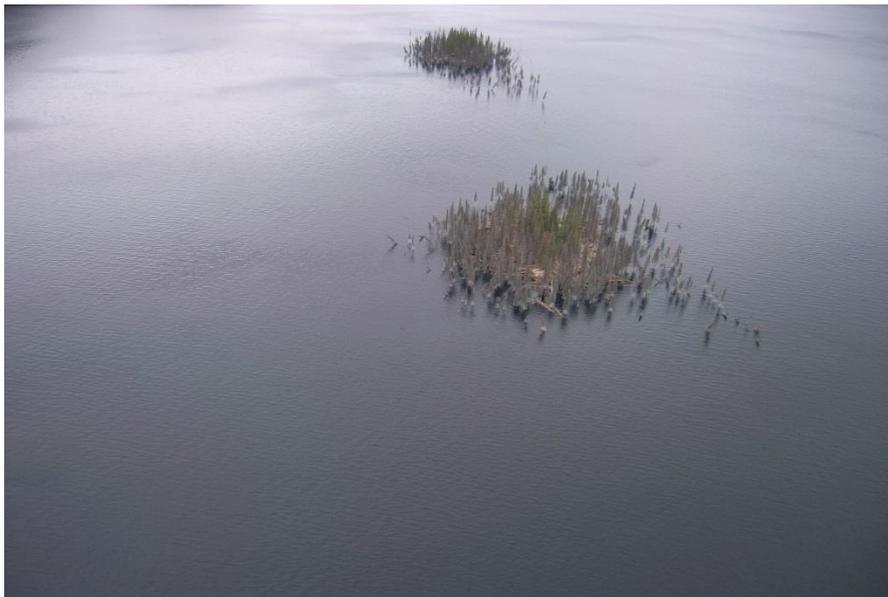
Photo 69 (série)

Diminution progressive de la densité des arbres résiduels à l'intérieur d'une étendue de végétation émergente et disparition d'une masse de débris ligneux flottants

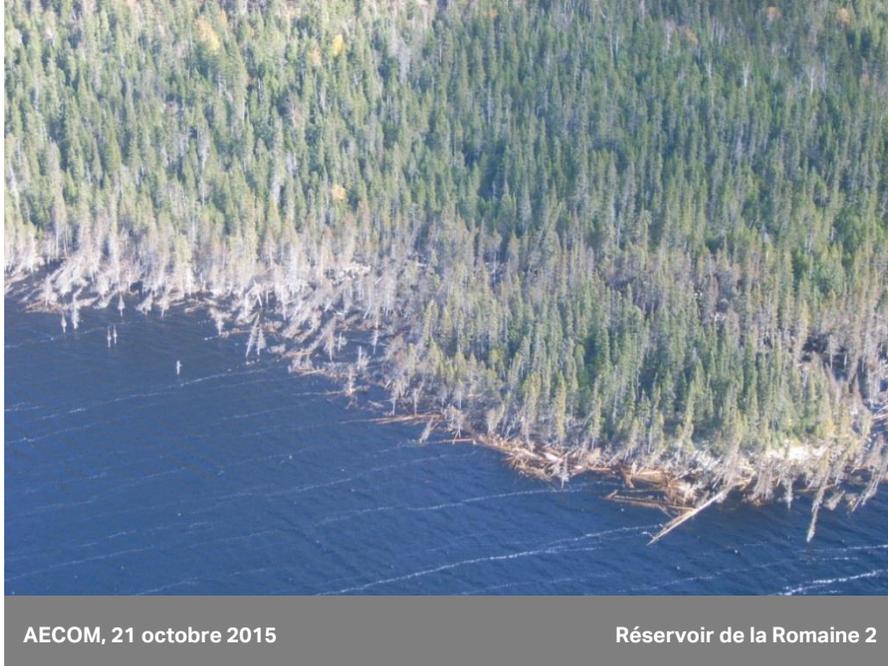
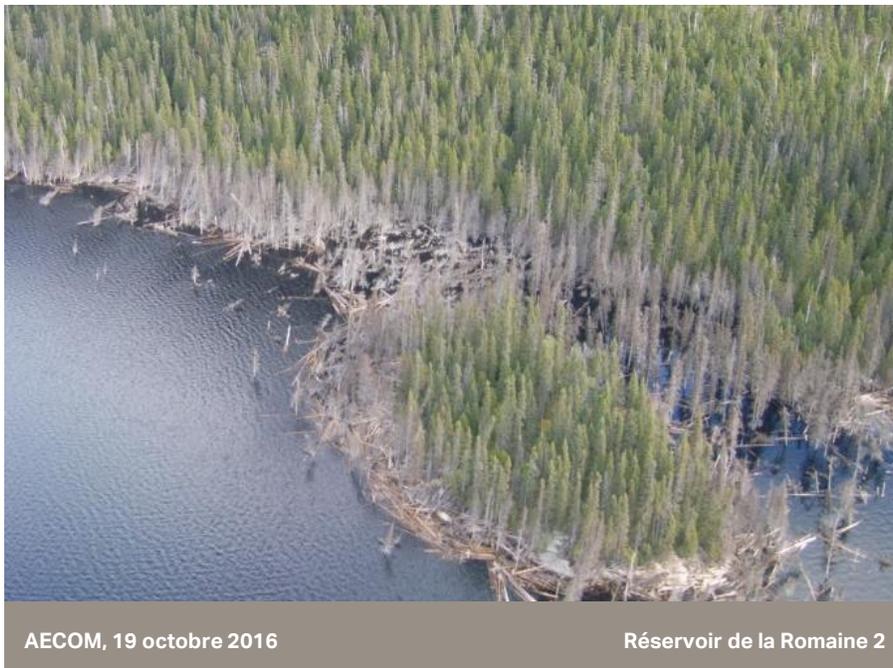
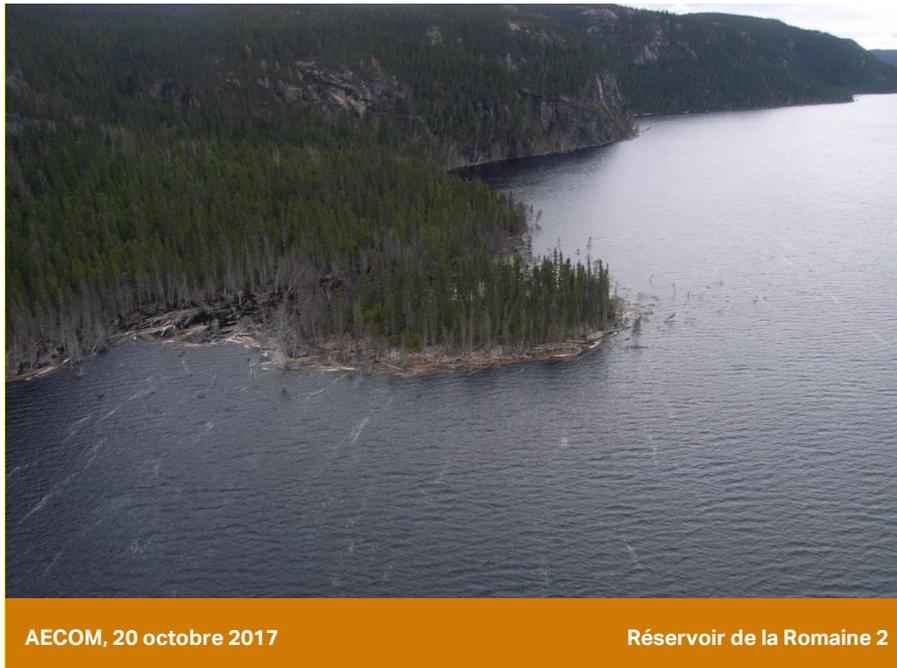
Photo 70 (série)

Rétrécissement de la lisière et disparition des étendues d'arbres émergents avec augmentation et densification des débris sur la berge

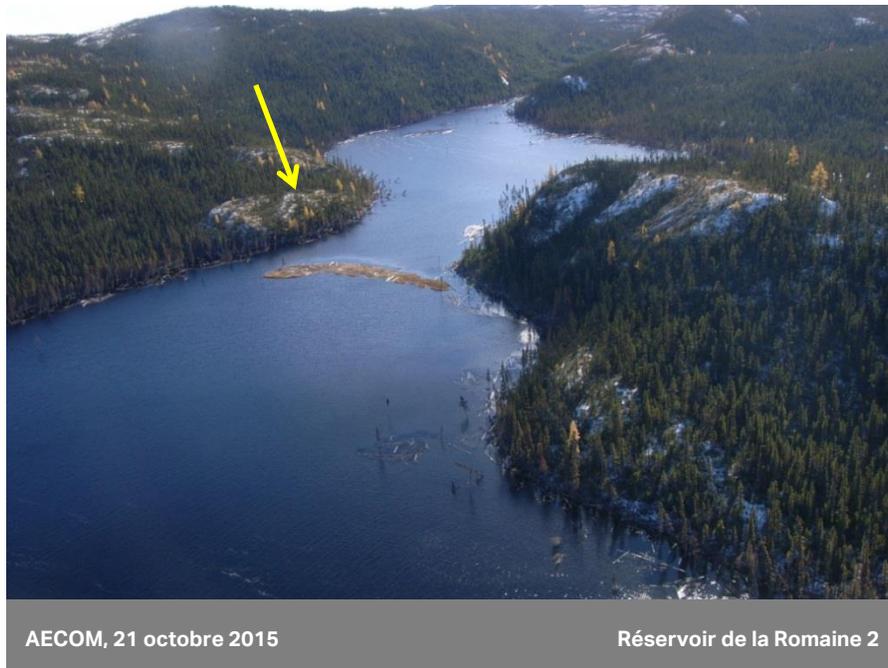
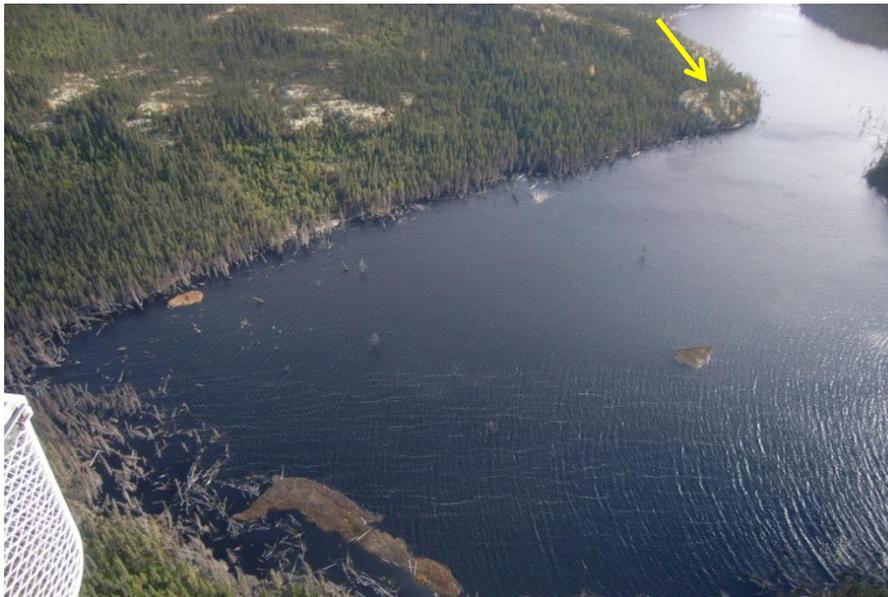
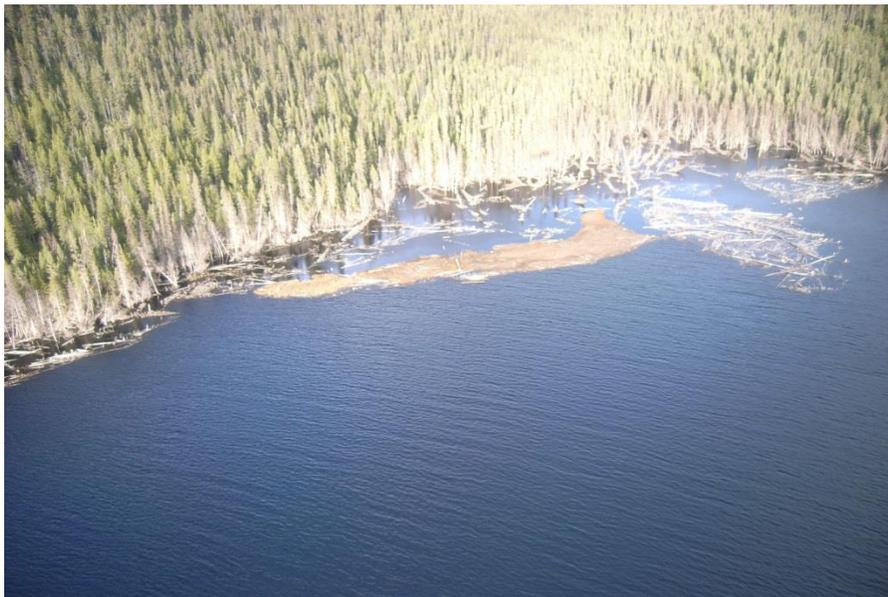
Photo 71 (série)

Tourbière flottante en déplacement puis stabilisée vers l'intérieur d'une baie sous l'effet des vents dominants, disparition progressive des arbres émergents résiduels, création/migration de masses et transformation de masses en cordons sur rive

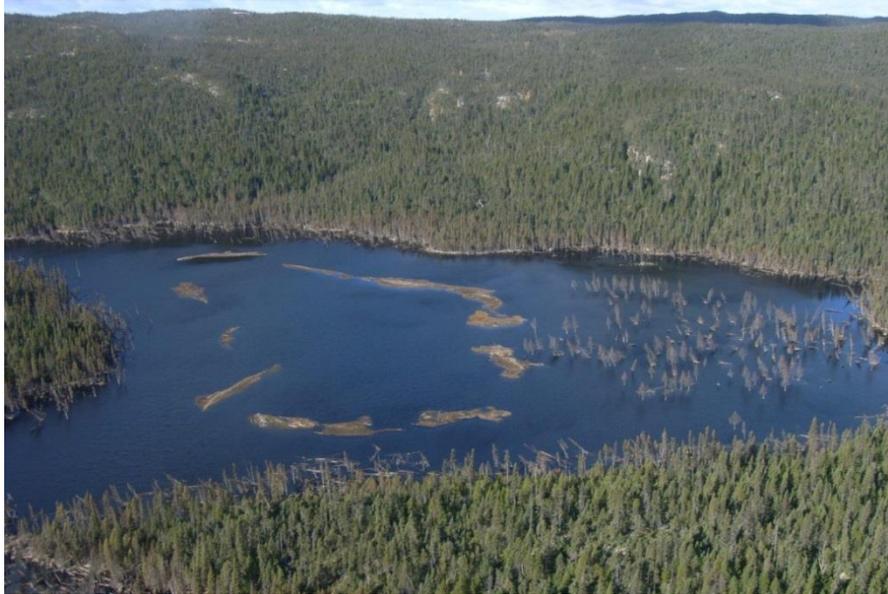
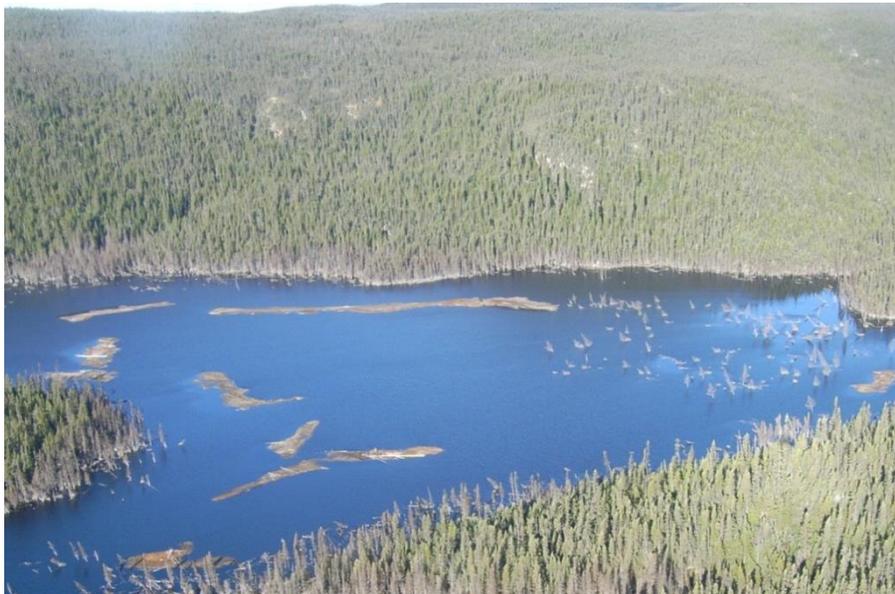
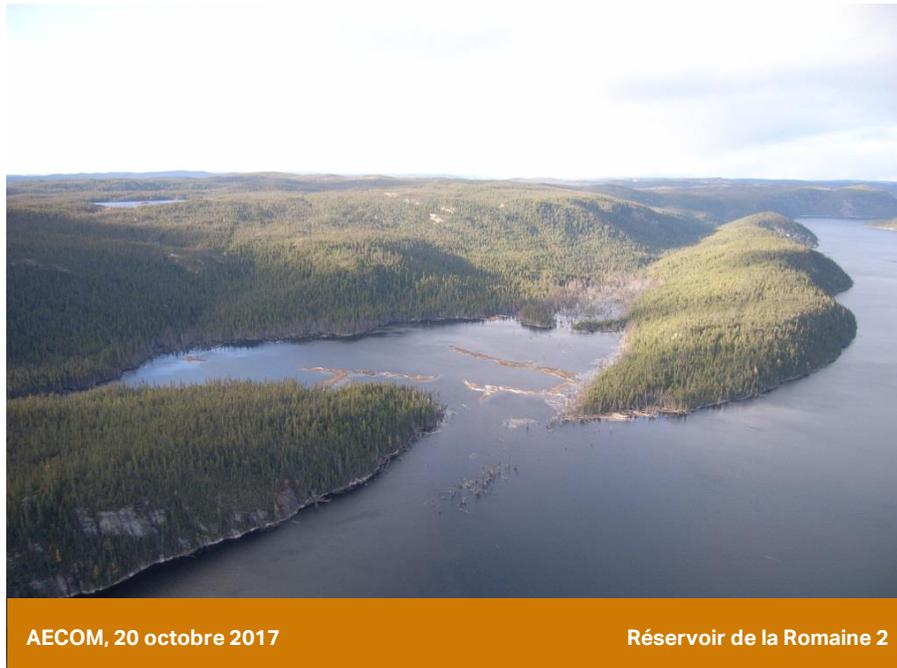
Photo 72 (série)

Tourbières flottantes emprisonnées à l'intérieur d'une baie en déplacement sous l'effet des vents dominants suivant la disparition progressive des étendues d'arbres émergents en périphérie

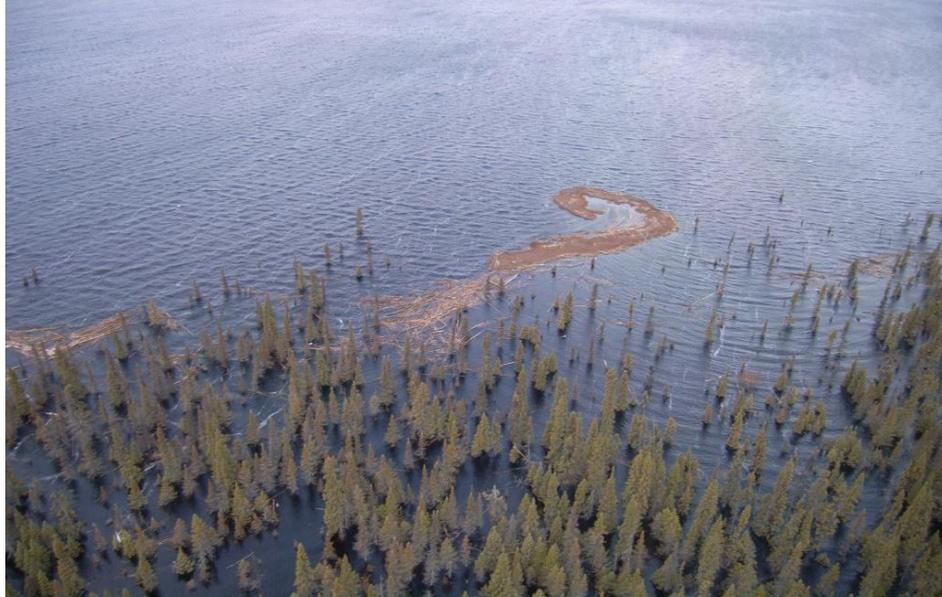
Photo 73

Absence presque totale de mortalité dans un peuplement d'arbres émergents résiduels à proximité d'une tourbière flottante (réservoir de la Romaine 3)

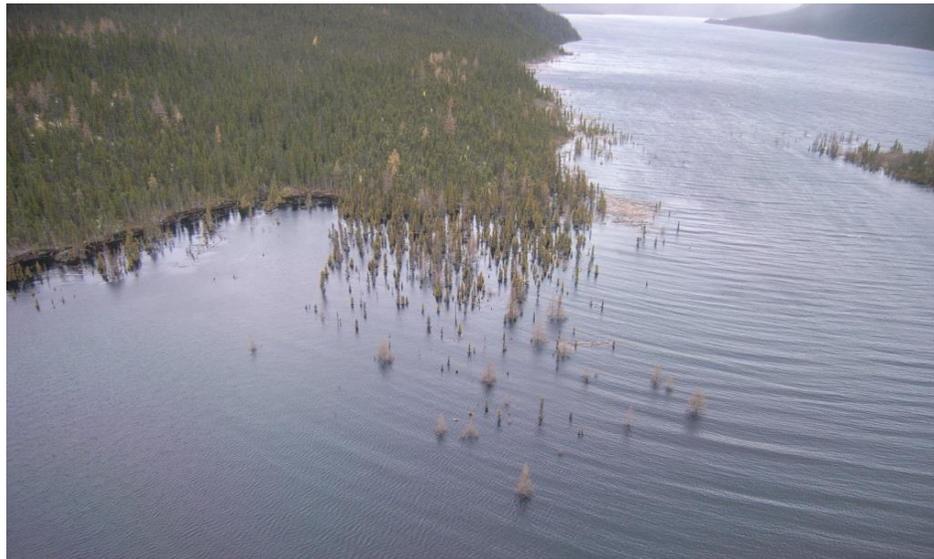
Photo 74

Mortalité faible à moyenne dans un peuplement d'arbres émergents résiduels et dans une lisière d'arbres émergents en arrière-plan (réservoir de la Romaine 3)

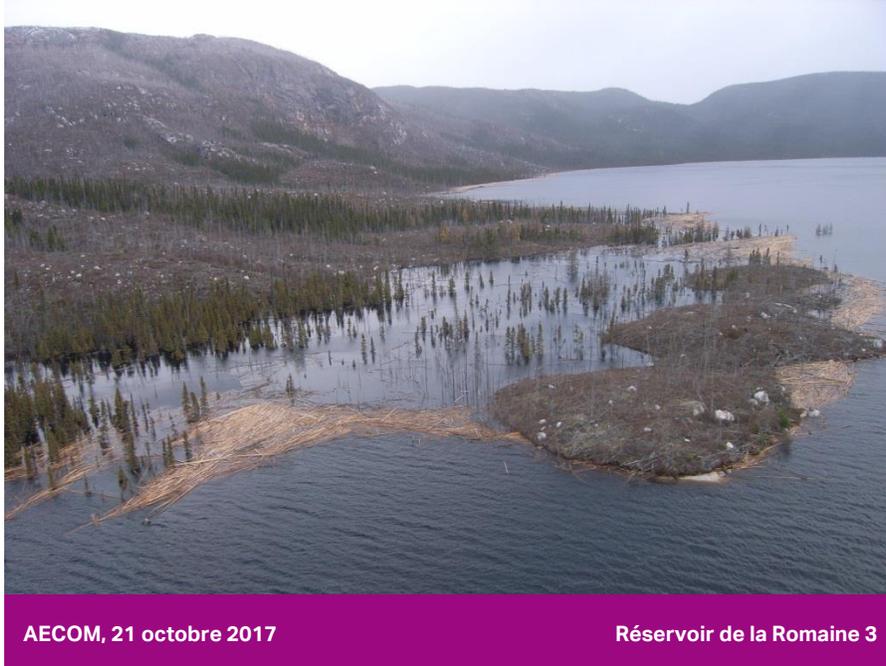
Photo 75 Mortalité moyenne à forte dans un peuplement d'arbres émergents résiduels avec masses de débris ligneux flottants dans une zone déjà fortement perturbée avant la mise en eau (réservoir de la Romaine 3)
