## Complexe de la Romaine

### Suivi des débris ligneux et des tourbières flottantes des réservoirs de la Romaine 1, 2 et 3

**Suivi environnemental 2018 en phase exploitation****Complexe de la Romaine****Suivi des débris ligneux et des tourbières flottantes  
des réservoirs de la Romaine 1, 2 et 3**

Rapport final

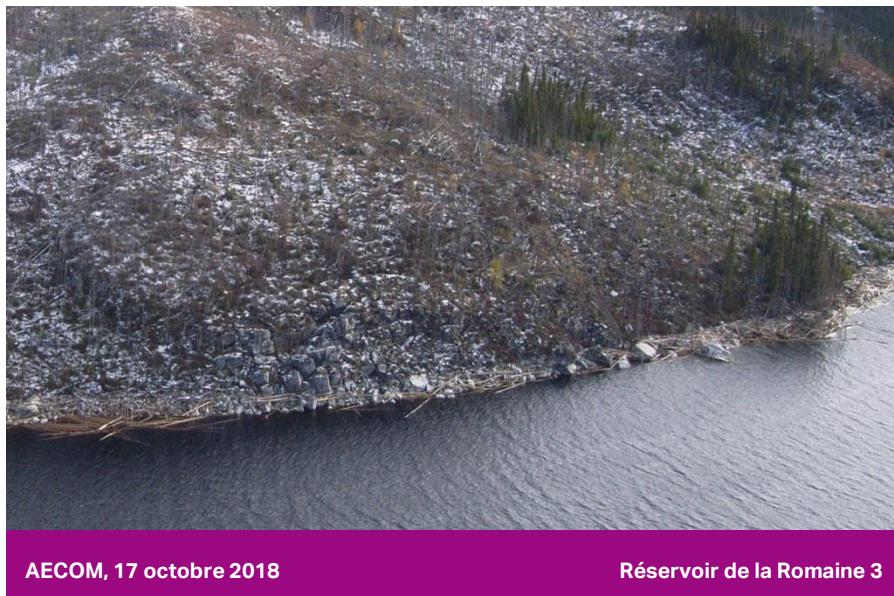
## Photo 1

### **Cordon de débris ligneux discontinu (inférieur à 2 m – épars)**

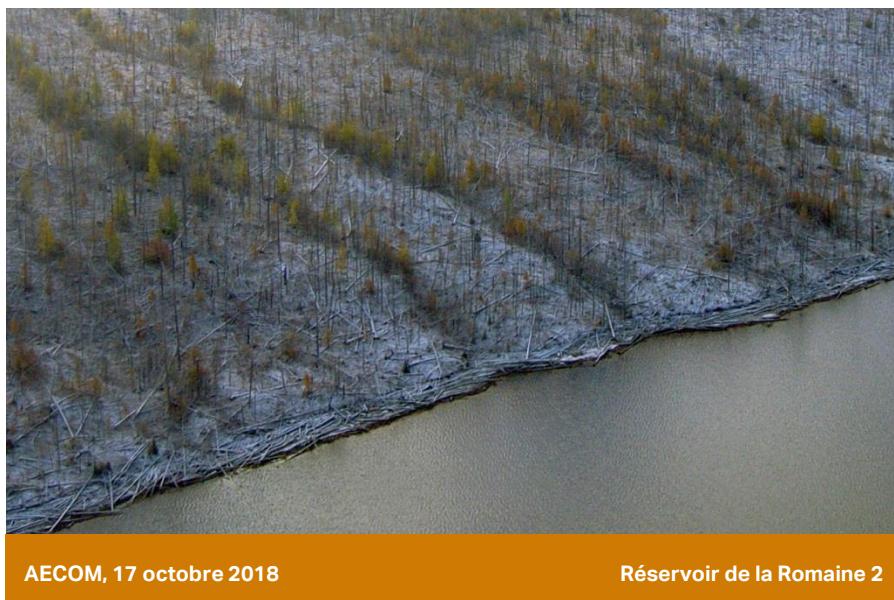
## Photo 2

### **Cordon de débris ligneux continu (2-5 m)**

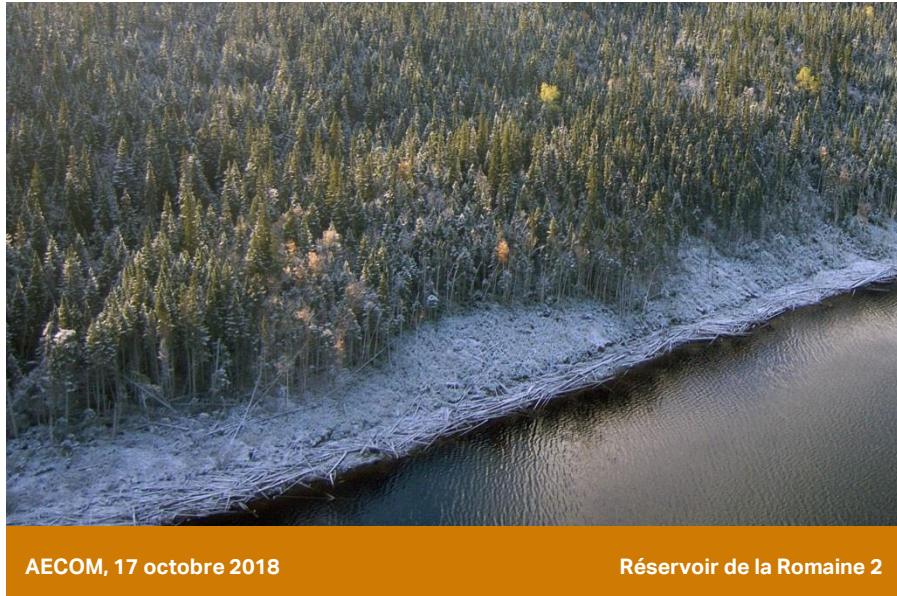
**Photo 3 Cordon de débris ligneux continu (5-10 m)**

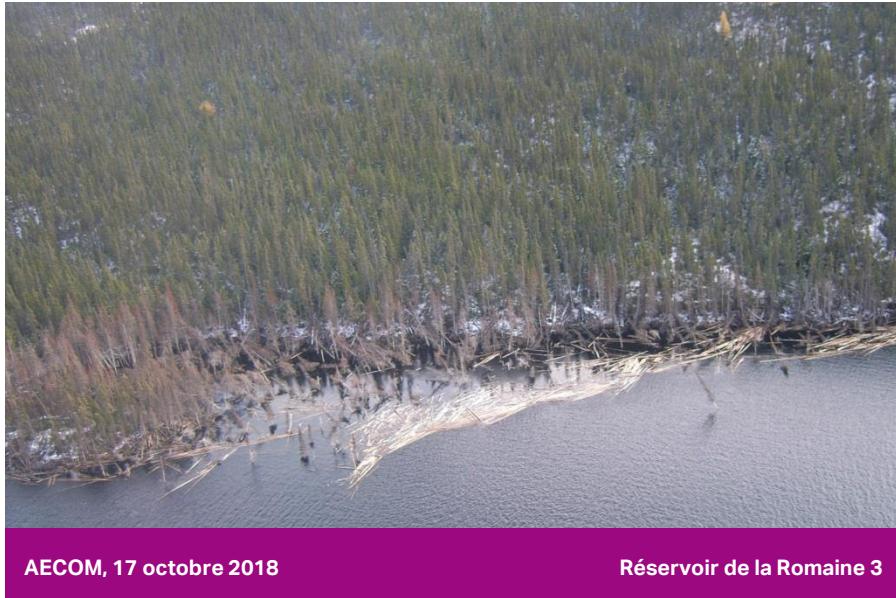
**Photo 5**

**Masse de débris ligneux flottants avec étendue d'arbres émergents en arrière-plan**

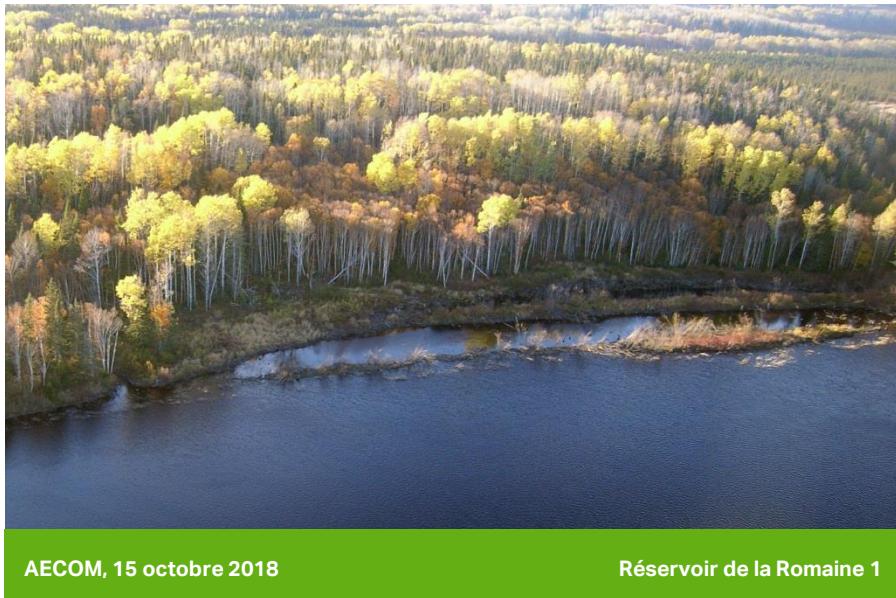
**Photo 6**

**Arbustes émergents**

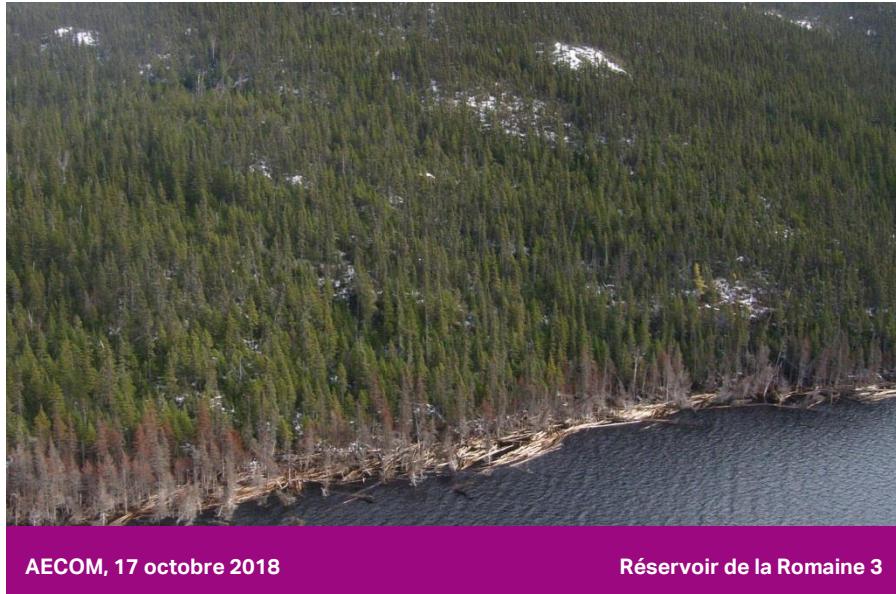
**Photo 7 Lisière d'arbres émergents avec débris ligneux flottants**

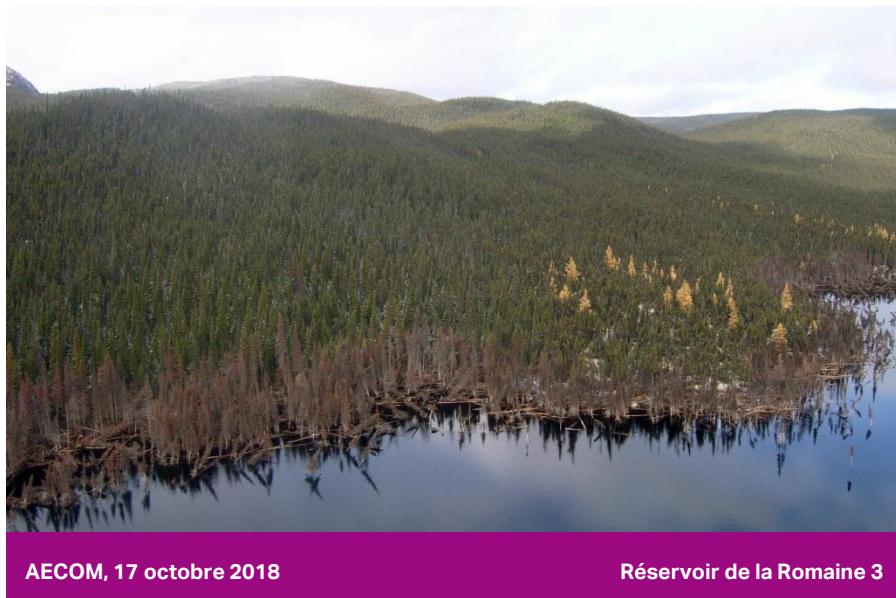
**Photo 8 Étendue d'arbres émergents avec une amorce d'arbres renversés**

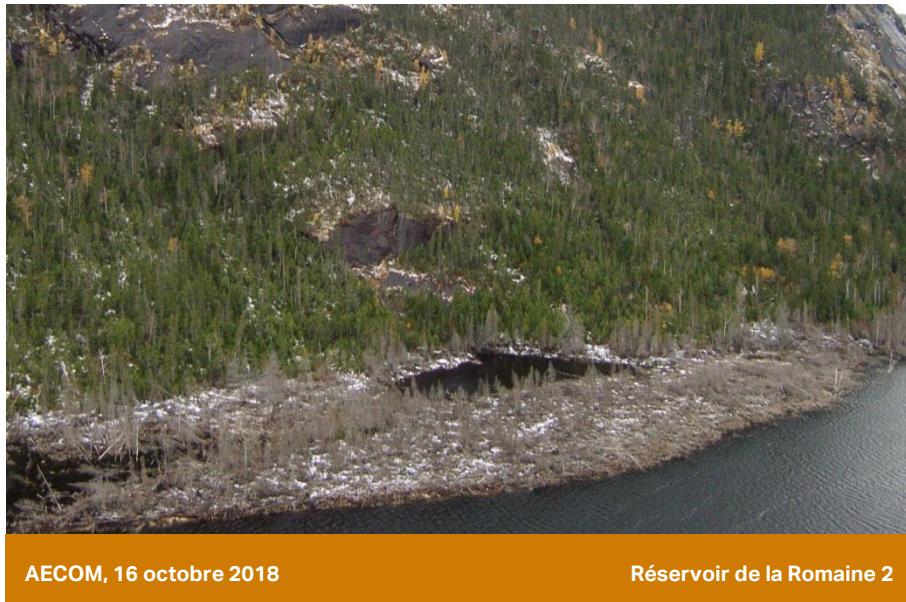
**Photo 11** Arbres morts exondés

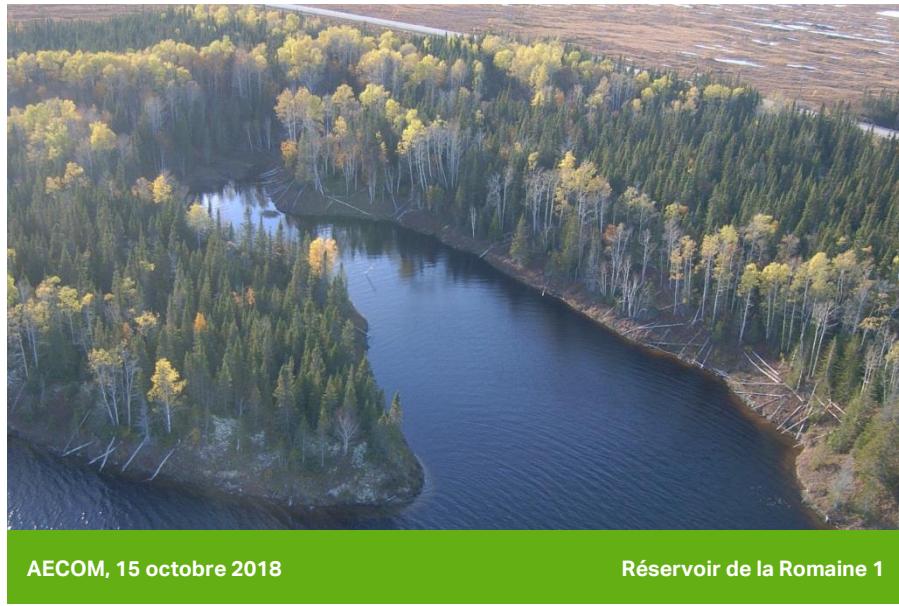
**Photo 13** **Arbres renversés le long de la berge (renversement provoqué par l'action des castors)**

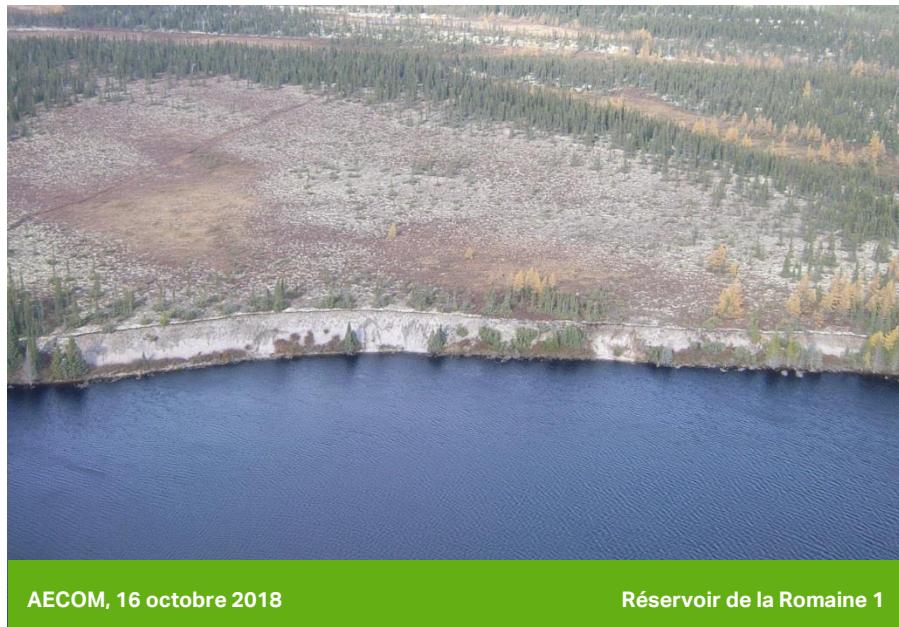
**Photo 14** **Talus susceptible d'érosion**

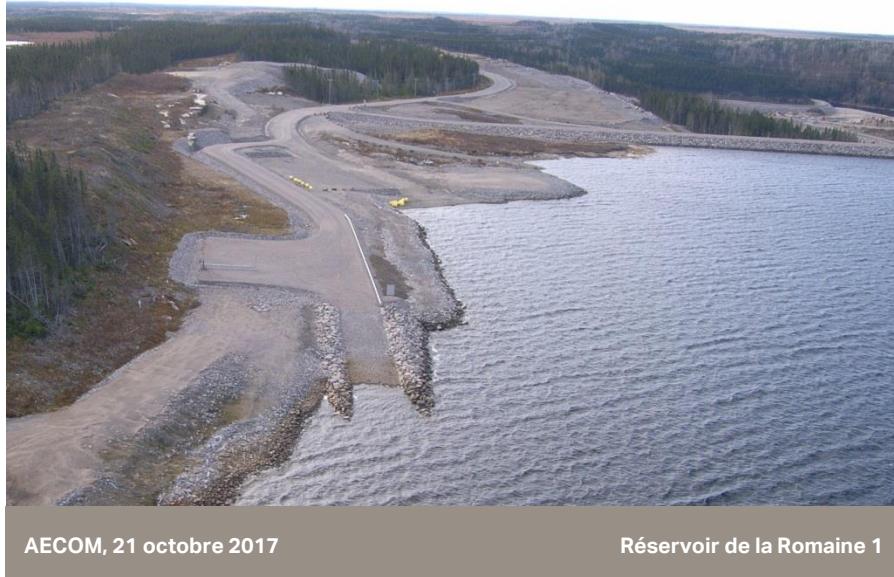
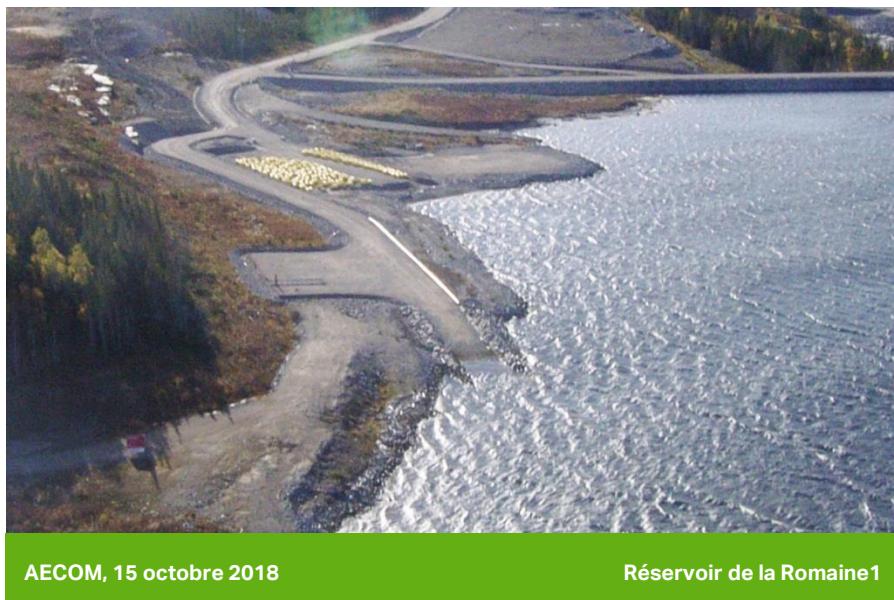
**Photo 15 (série)**

**Absence d'accumulation observée au site de la rampe de mise à l'eau en 2017 et 2018**

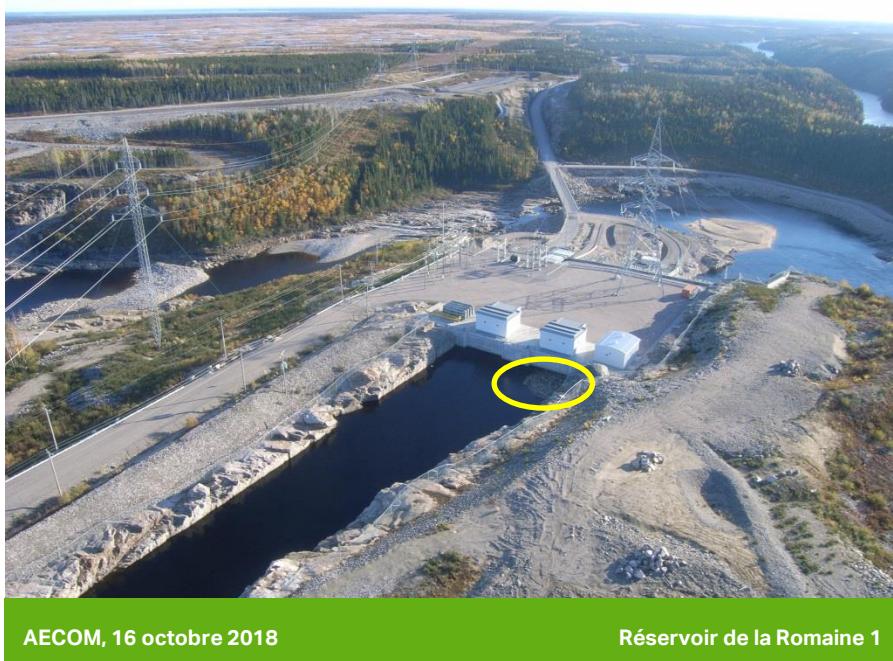
Photo 16 (série)

Petite accumulation observée au site de la prise d'eau en 2017 et 2018

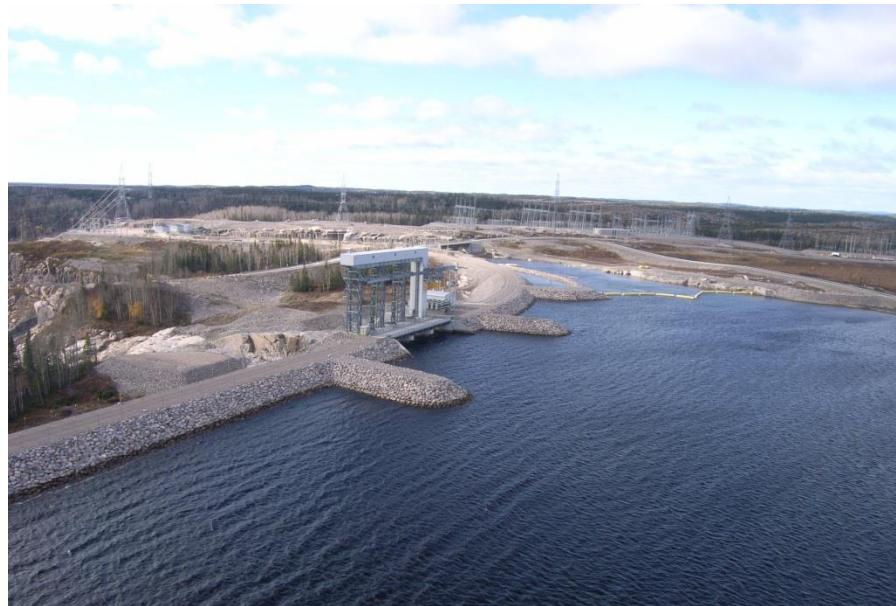
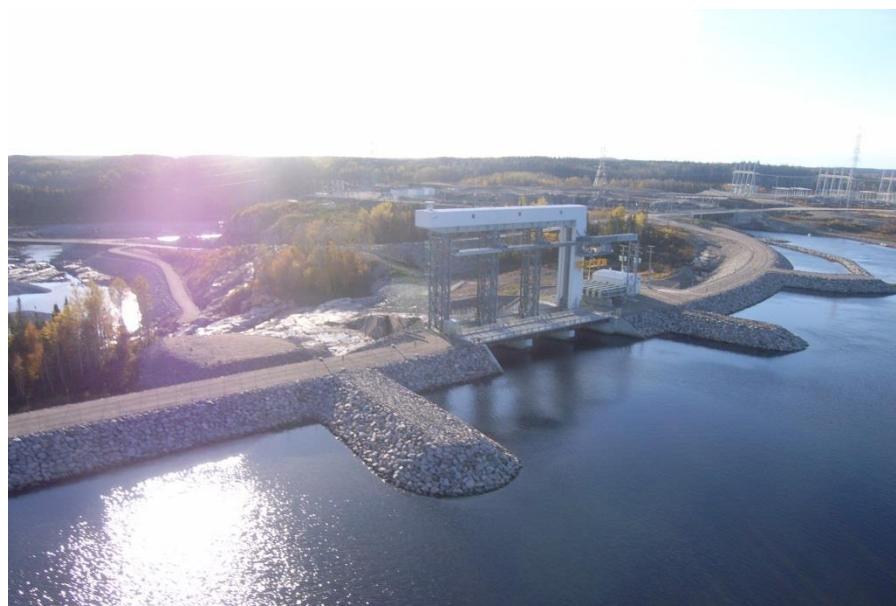
**Photo 17 (série)      Absence d'accumulation observée au site de l'évacuateur de crues en 2017 et 2018**

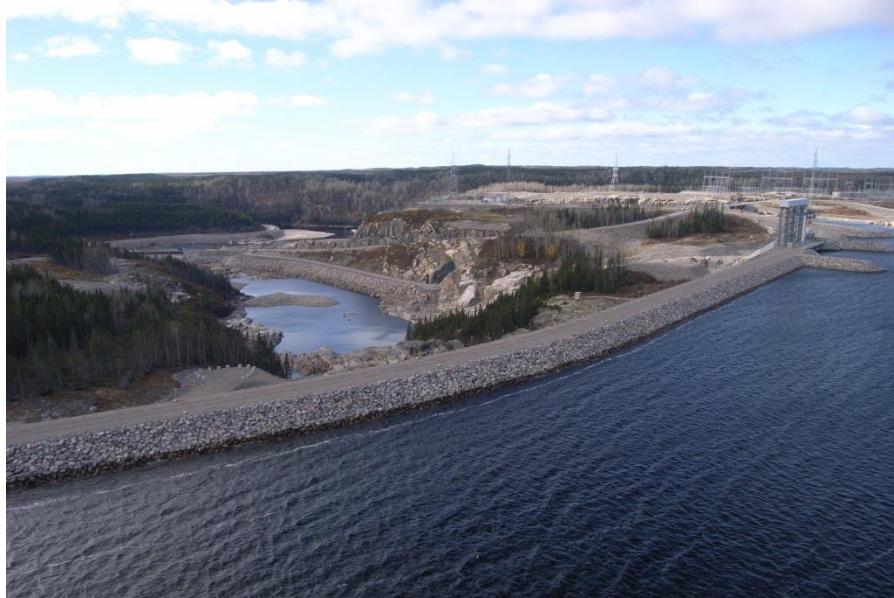
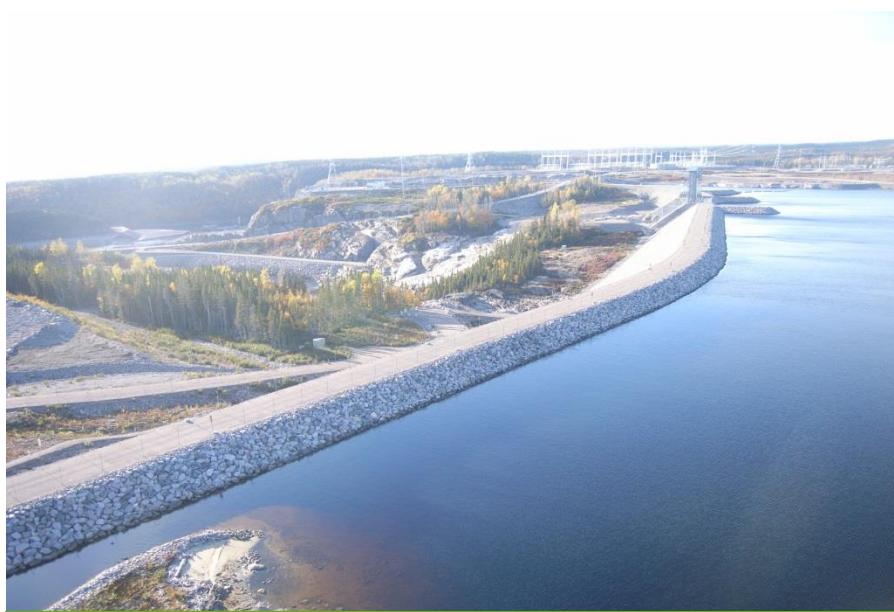
**Photo 18 (série)**

**Absence d'accumulation observée au site du barrage de la Romaine-1 en 2017 et 2018**

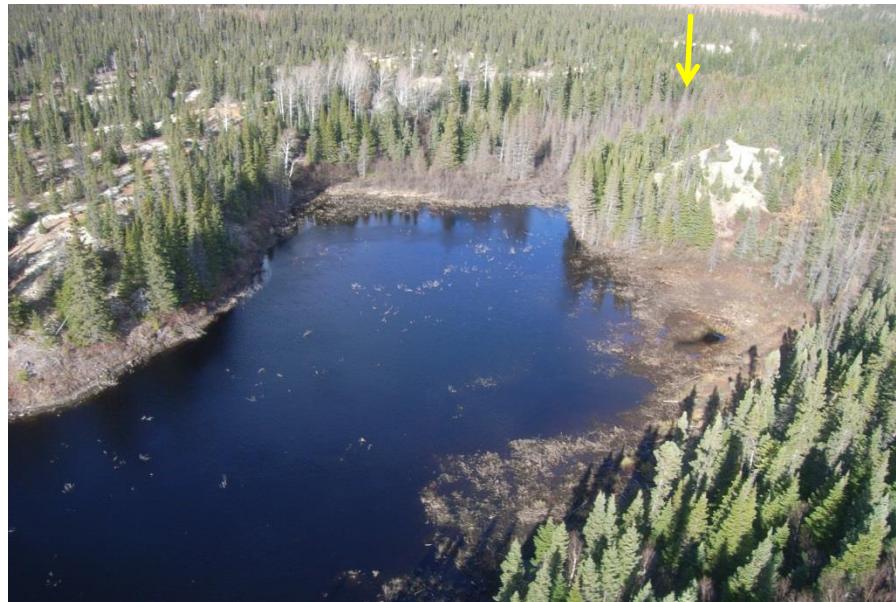
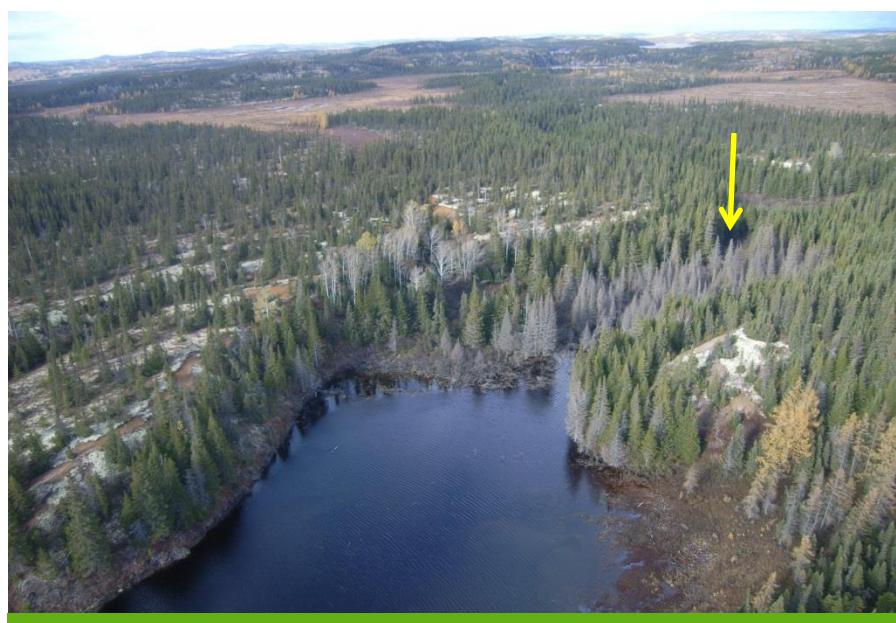
**Photo 19 (série)**

**Peuplement d'arbres morts exondés apparu en 2017 dans le réservoir de la Romaine 1 sans évolution notable entre 2017 et 2018**

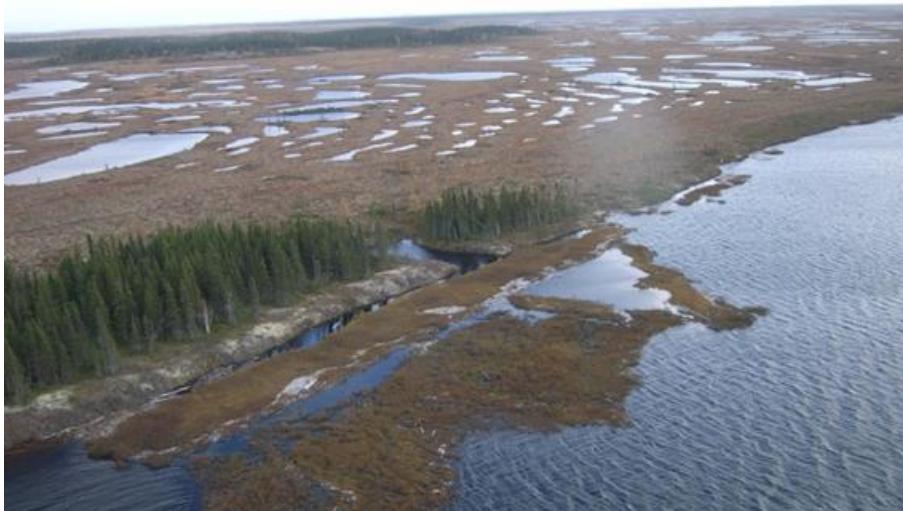
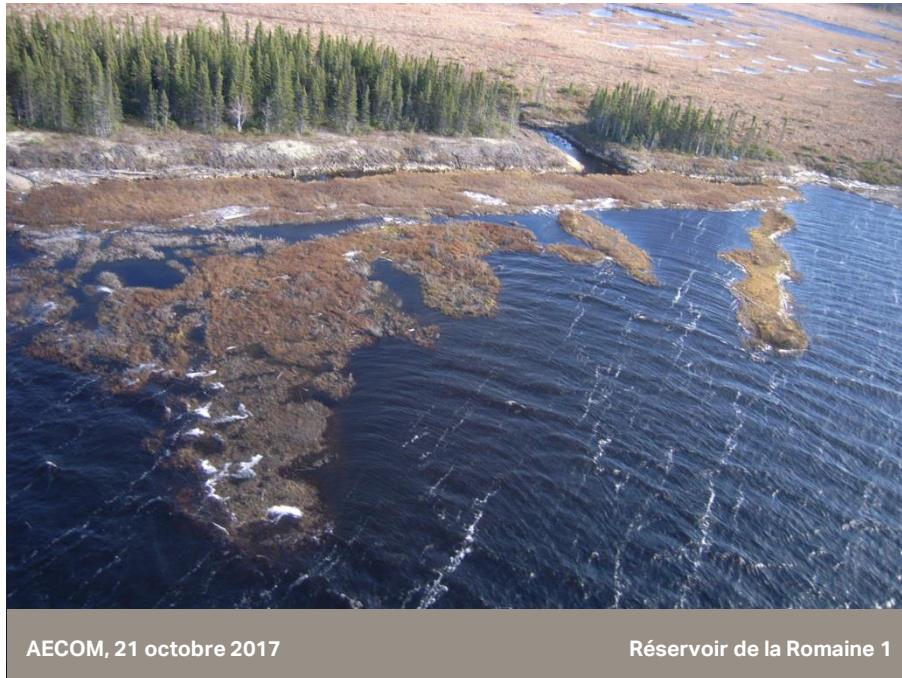
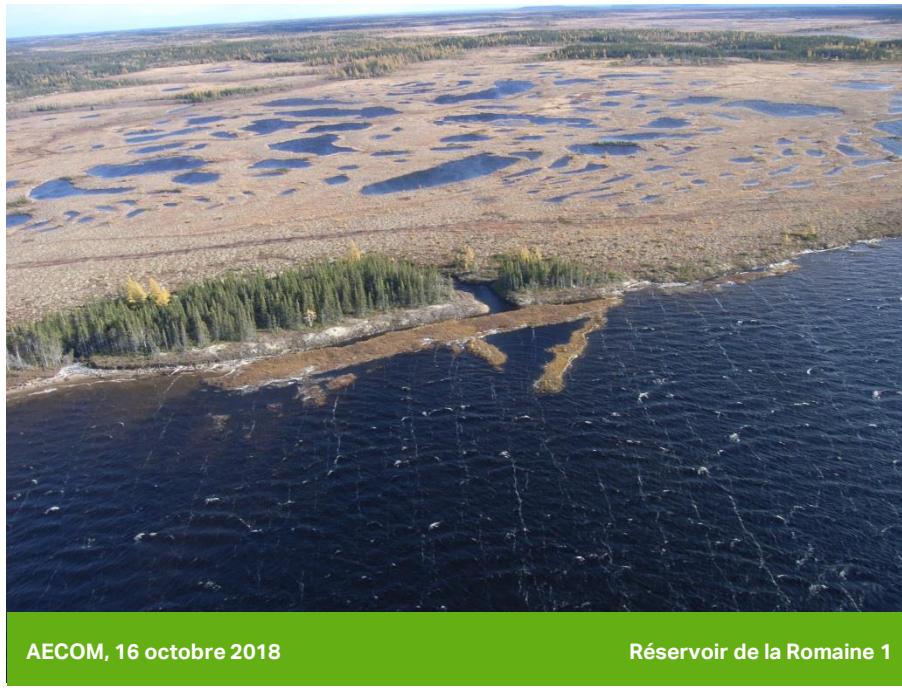
La tourbière la plus imposante est située au PK 53,5, non loin de la centrale de la Romaine-1 (photo 20). On remarque une modification de sa forme et une diminution de plus de sa moitié de sa superficie depuis l'an dernier. En effet, la superficie est passée de 0,78 ha à 0,23 ha en 2018.

**Photo 20 (série)**      **Tourbières localisées au sud-est du PK 54 dans le réservoir de la Romaine 1 en 2016, 2017 et 2018**

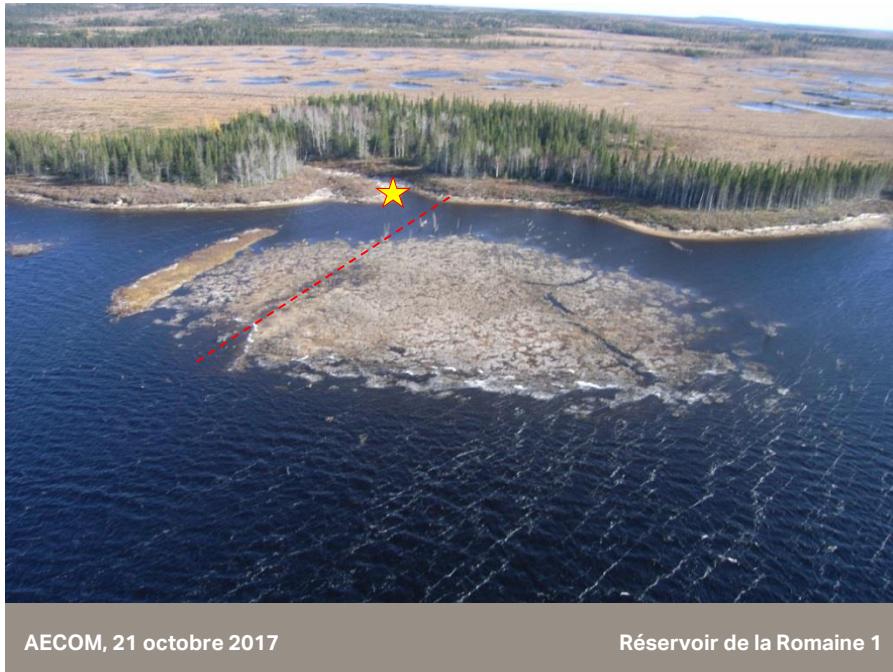
**Photo 21 (série)**

**Déplacement des tourbières localisées près du PK 54 dans le réservoir de la Romaine 1 en 2016, 2017 et 2018**

Les tourbières flottantes situées dans la baie à proximité du PK 62 ont peu évolué (photo 22). Il n'y a pas d'indice de déplacement majeur de ces tourbières. Quant aux tourbières flottantes situées à proximité du PK 54, la plus imposante (0,41 ha) a vu sa surface diminuer de près de moitié. L'analyse comparative des clichés pris dans la zone tend à montrer que cette tourbière aurait plutôt tendance à couler puisque sa surface diminue quel que soit le niveau d'eau. Par ailleurs, aucune trace de fragmentation de cette tourbière n'a été observée; cette hypothèse pourra être vérifiée au cours des prochains suivis.

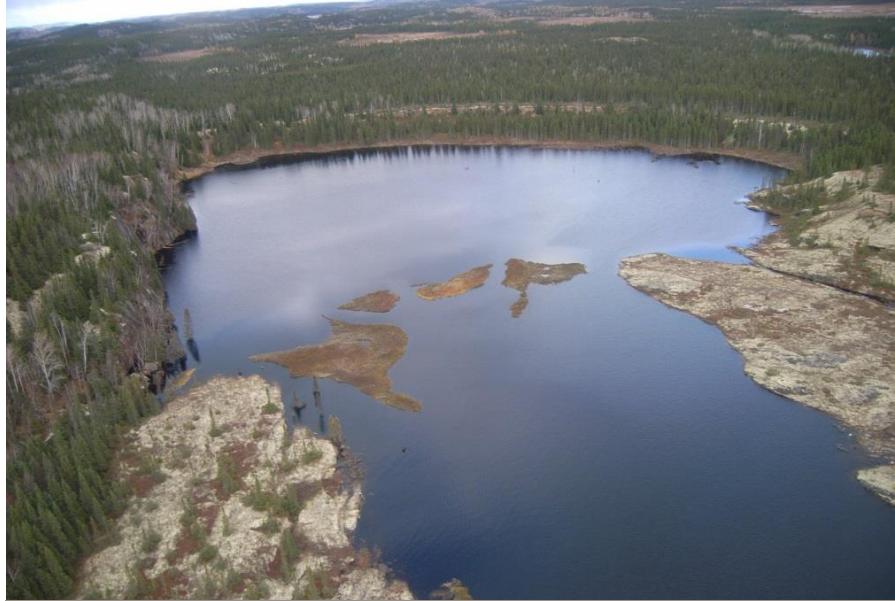
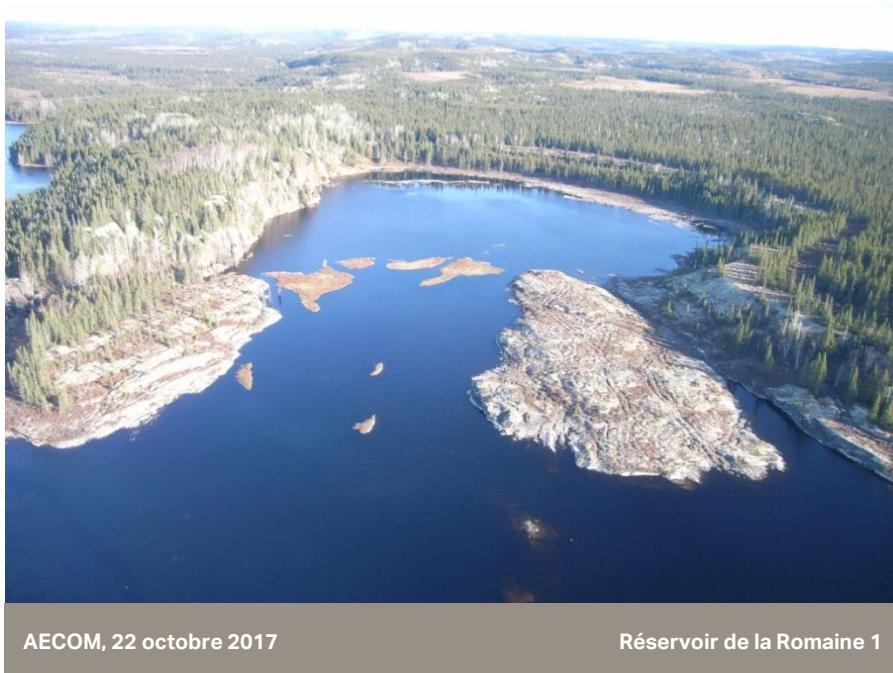
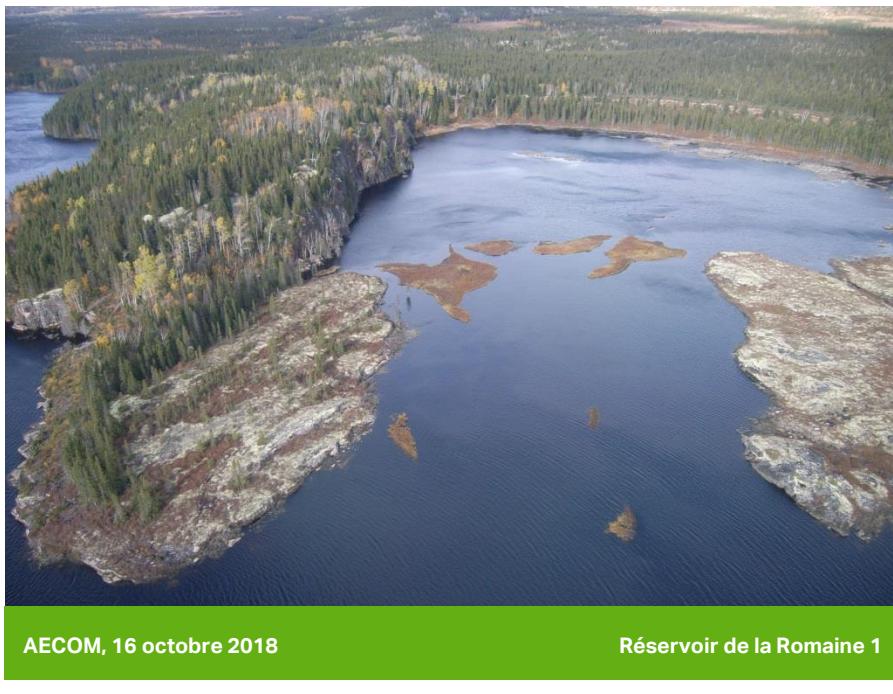
**Photo 22 (série)**

**Tourbières localisées près du PK 62 dans le réservoir de la Romaine 1 en 2016, 2017 et 2018**

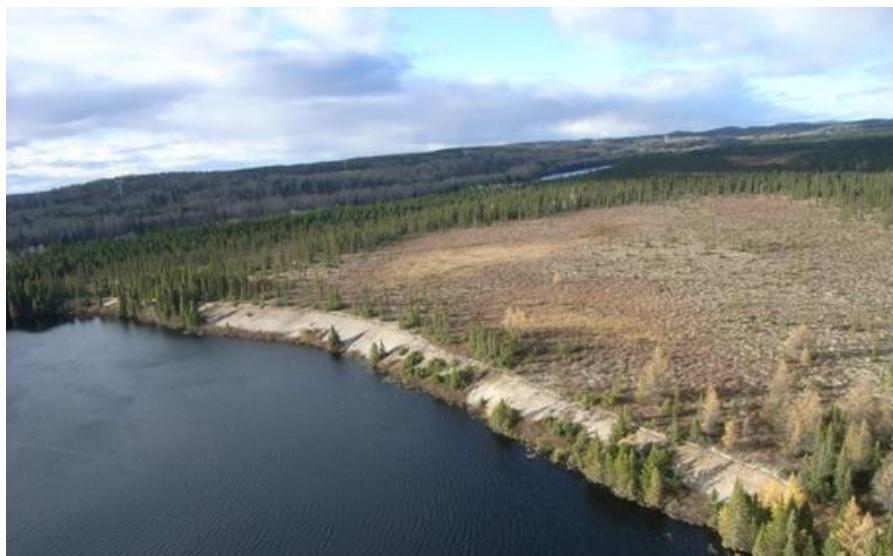
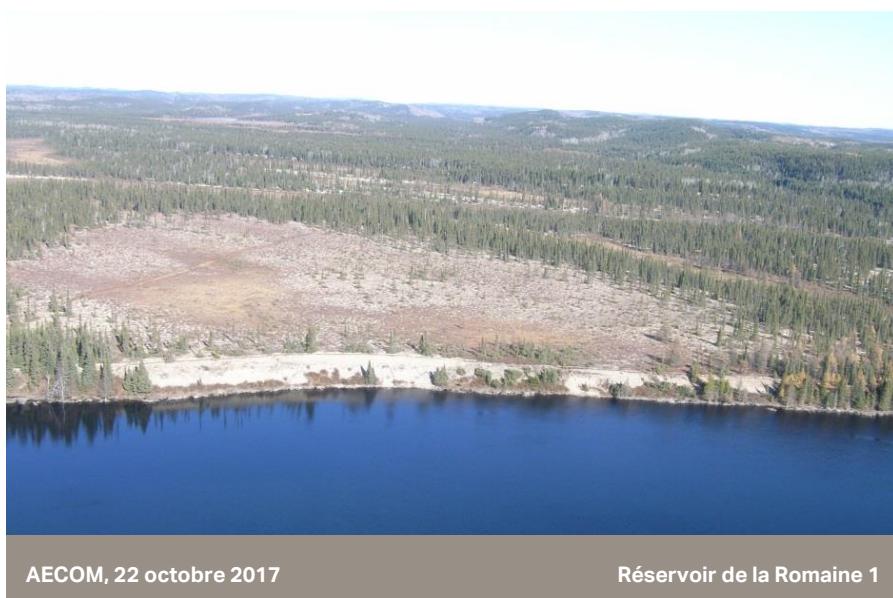
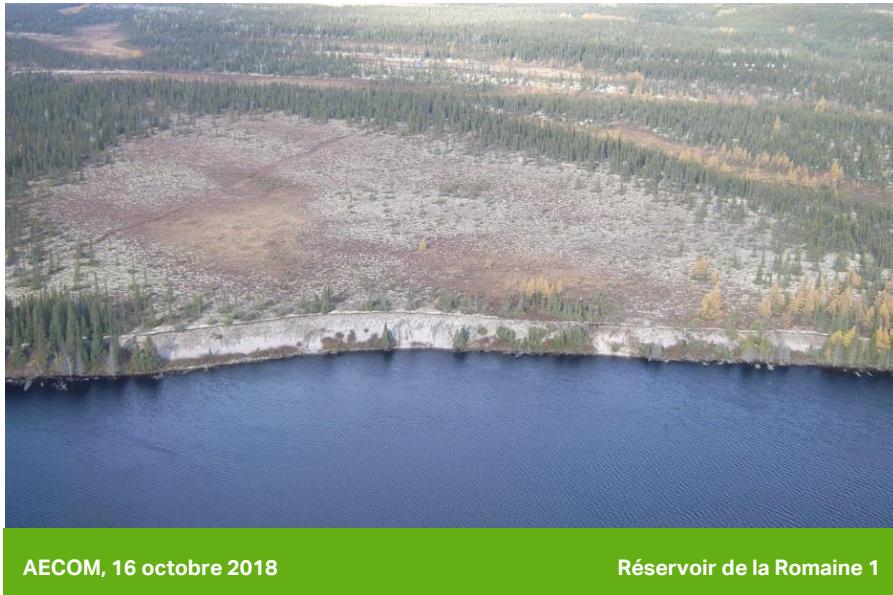
**Photo 23 (série)      Talus susceptible d'érosion localisé sur la rive est du réservoir de la Romaine 1 en 2016, 2017 et 2018 (PK 63,5)**

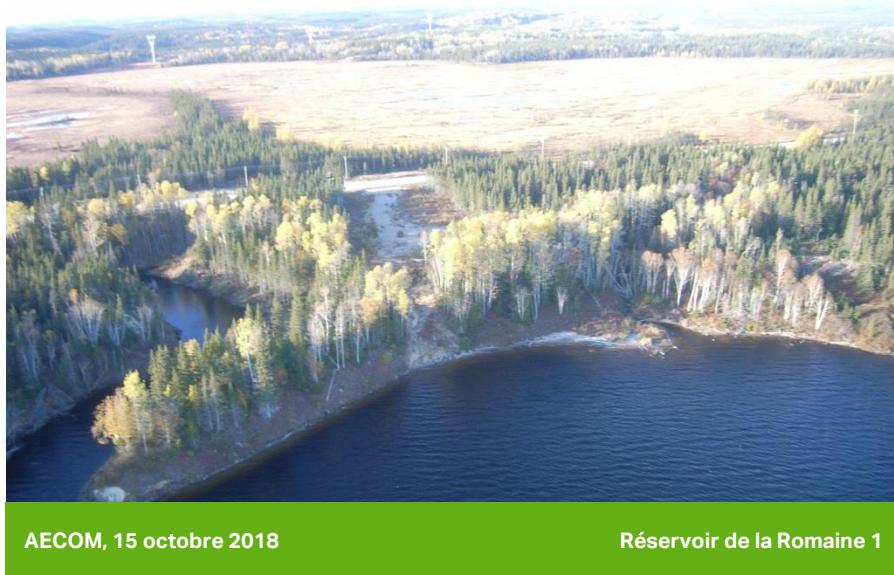
**Photo 24 (série)**

**Talus susceptible d'érosion localisé sur la rive ouest du réservoir de la Romaine 1 en 2017 et 2018 (PK 61)**

Des zones susceptibles d'érosion sont présentes à quelques endroits bien identifiés sur la carte de l'annexe 1 (photos 24 à 35) et continuent d'apparaître. Elles représentent aujourd'hui environ 0,6 % de l'ensemble des berges de ce réservoir. On peut attribuer leur origine à la création du réservoir, même s'il faut remarquer que la sensibilité à l'érosion était présente avant la mise en eau.

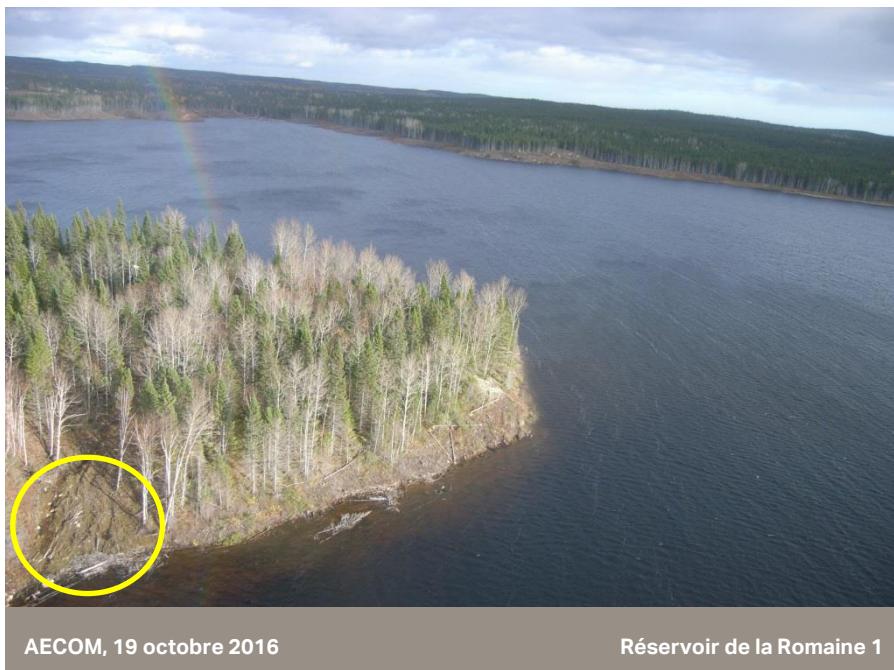
**Photo 25 (série)**

**Talus susceptible d'érosion localisé sur la rive est du réservoir de la Romaine 1 en 2016, 2017 et 2018 (PK 58)**

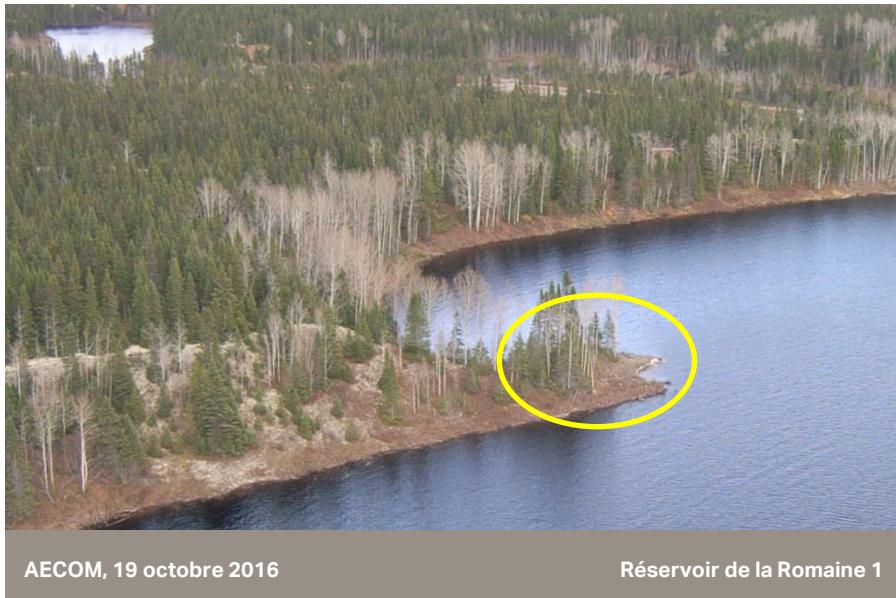
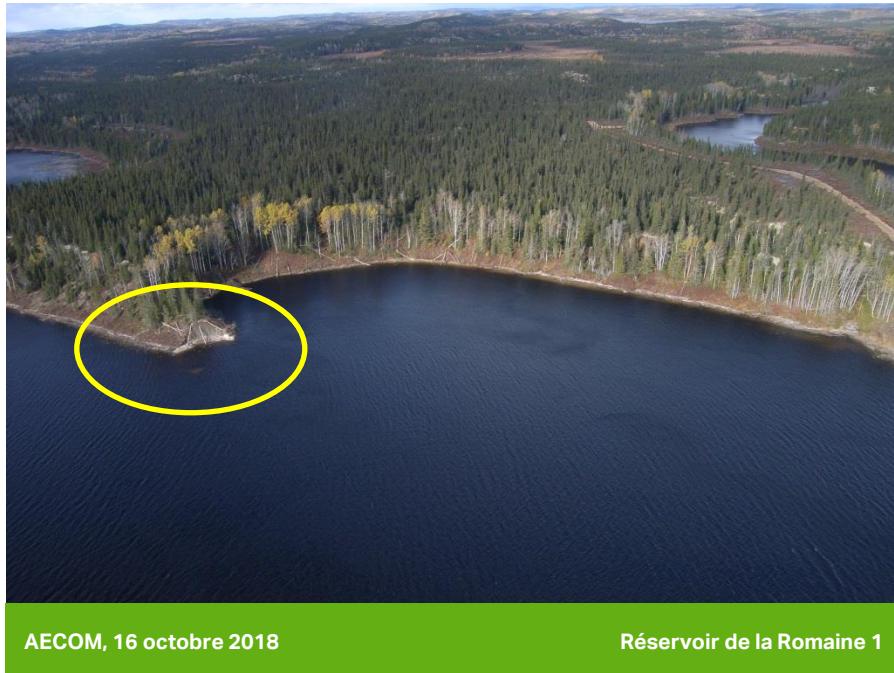
**Photo 26 (série)**

**Talus susceptible d'érosion localisé sur la rive est du réservoir de la Romaine 1 en 2016, 2017 et 2018 (PK 62,1)**

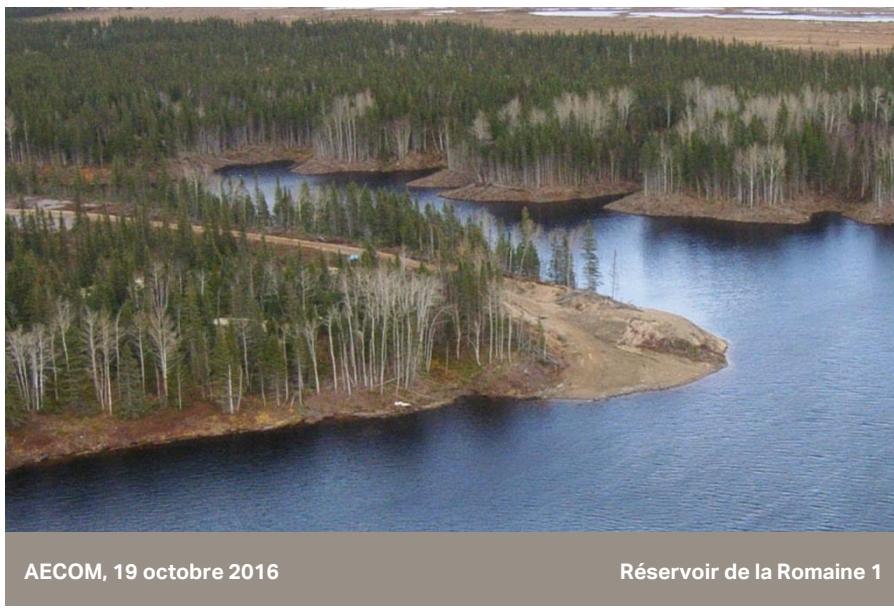
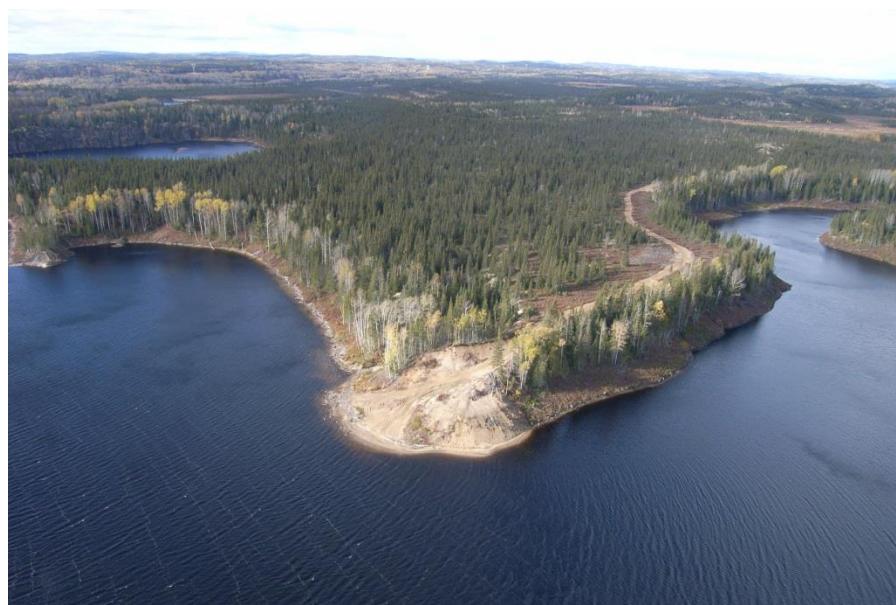
**Photo 27 (série)**

**Talus susceptible d'érosion localisé sur la rive est du réservoir de la Romaine 1 en 2016, 2017 et 2018 (PK 62,2)**

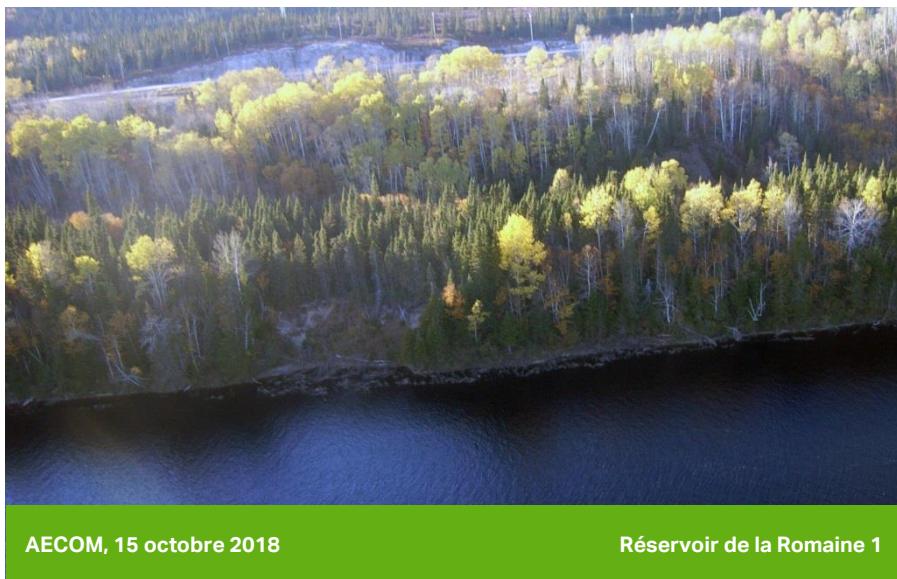
**Photo 28 (série)** **Talus susceptible d'érosion localisé sur la rive ouest du réservoir de la Romaine 1 en 2017 et 2018 (PK 68)**

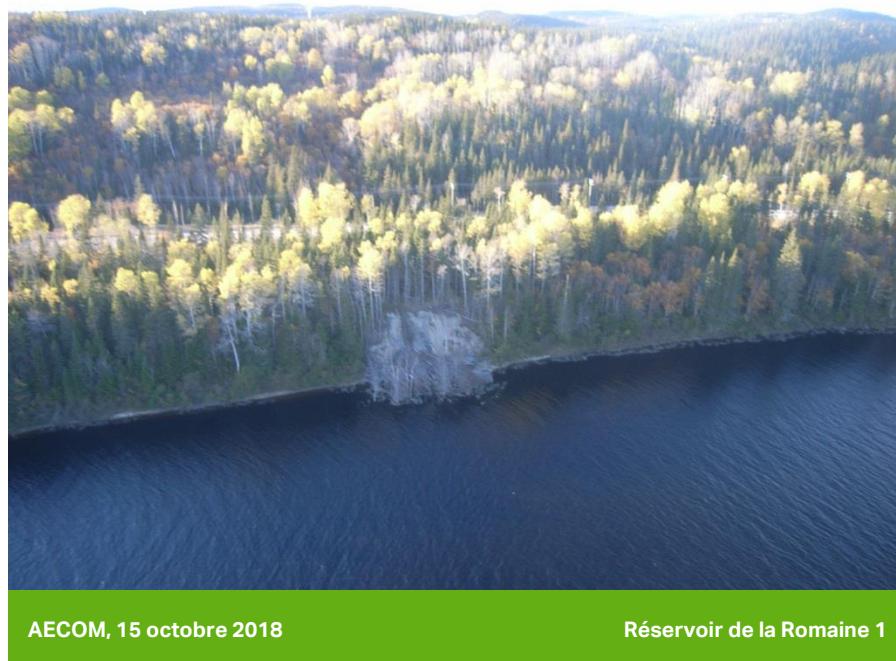
**Photo 29 (série)**

**Talus susceptible d'érosion localisé sur la rive ouest du réservoir de la Romaine 1 en 2017 et 2018 (PK 70)**

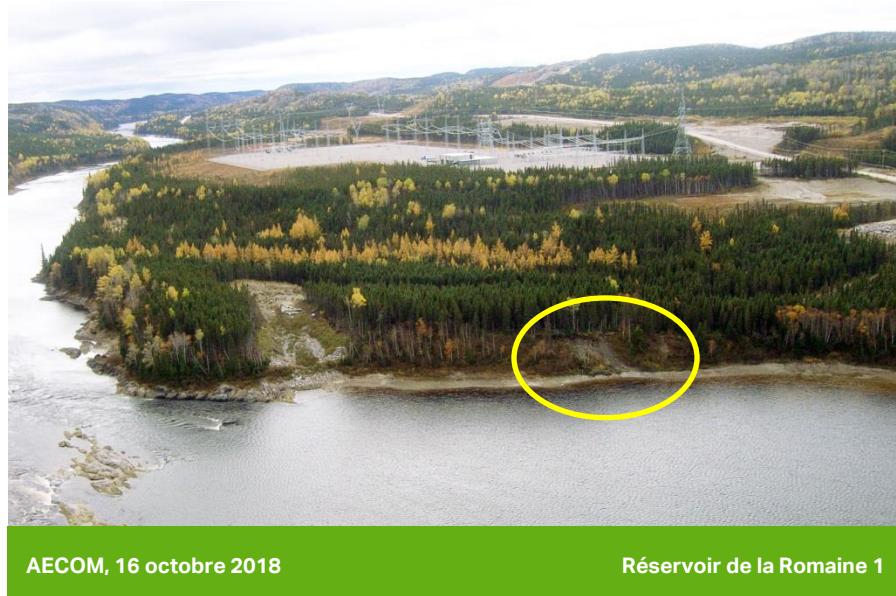
**Photo 30 (série)**

**Talus susceptible d'érosion localisé sur la rive ouest du réservoir de la Romaine 1 en 2017 et 2018 (PK 81,8)**

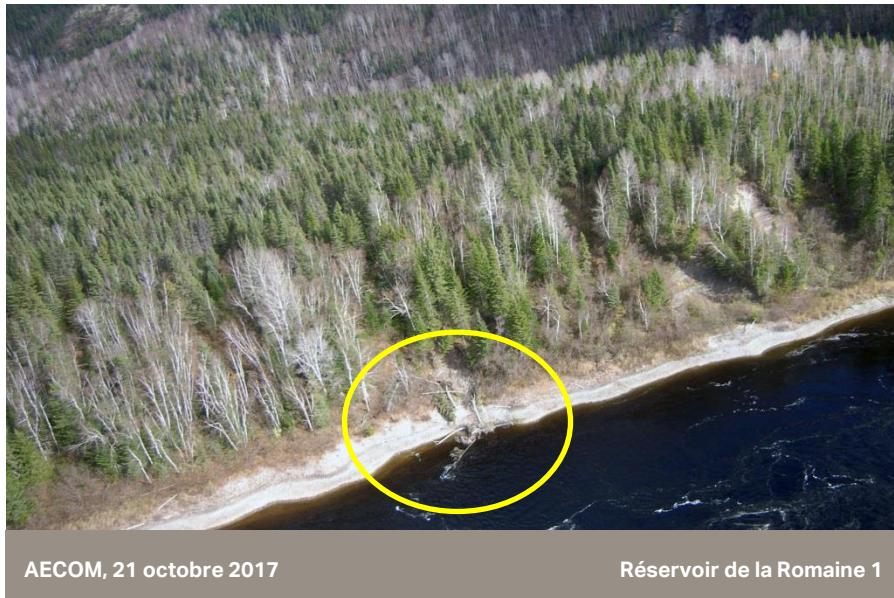
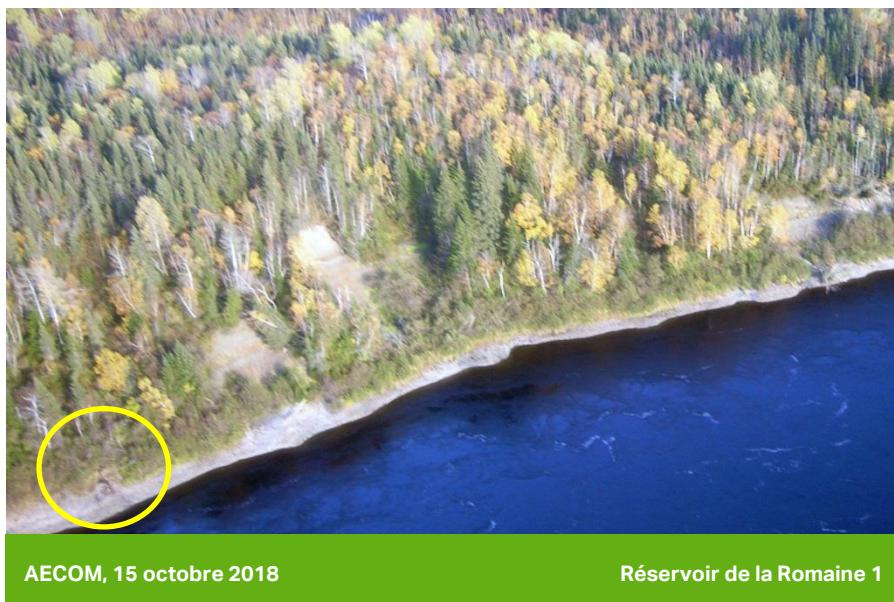
**Photo 31 (série)**

**Talus susceptible d'érosion localisé sur la rive est du réservoir de la Romaine 1 en 2017 et 2018 (PK 81,7)**
