## Complexe de la Romaine

### Suivi des débris ligneux et des tourbières flottantes des réservoirs de la Romaine 1, 2 et 3

**Suivi environnemental 2018 en phase exploitation****Complexe de la Romaine****Suivi des débris ligneux et des tourbières flottantes  
des réservoirs de la Romaine 1, 2 et 3**

Rapport final

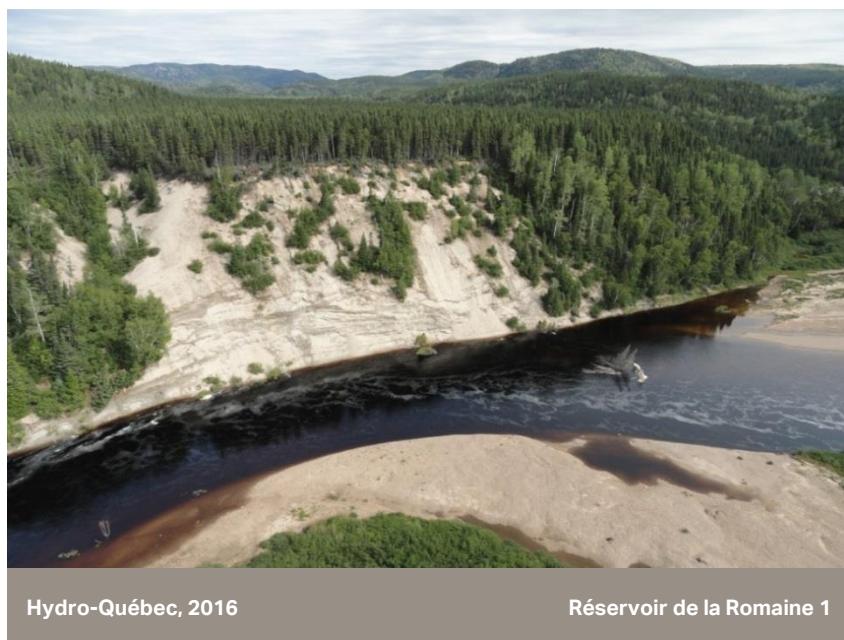
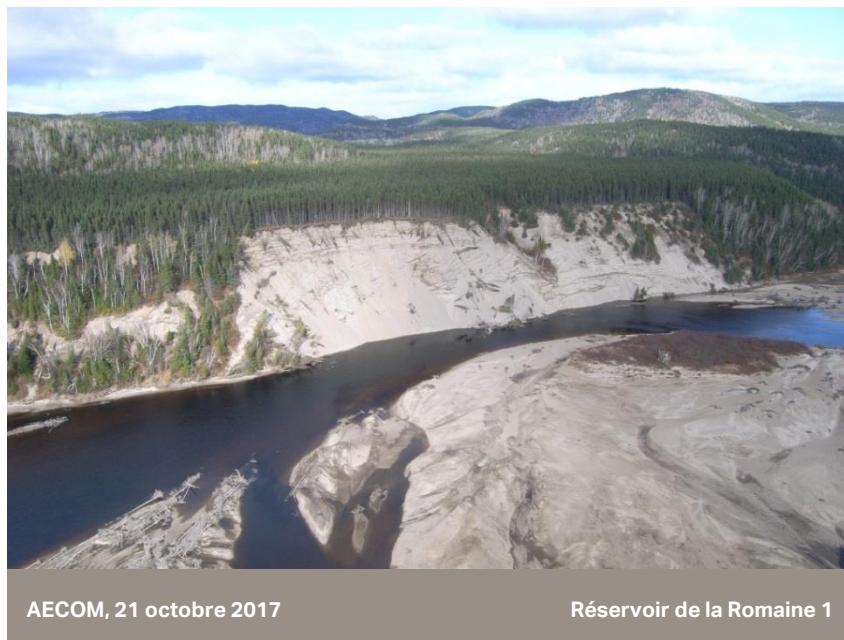
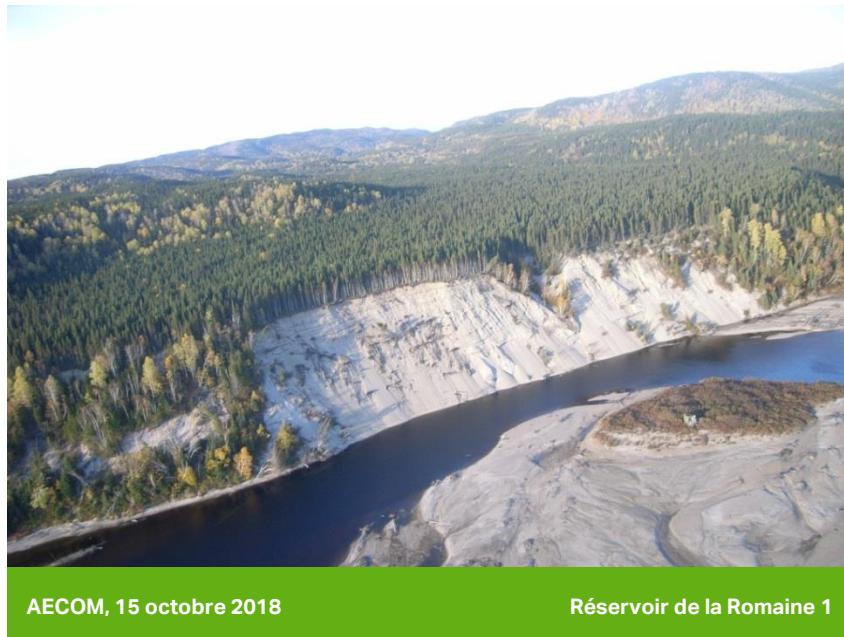
La principale zone d'érosion située dans le bassin des Murailles a été photographiée au cours des survols réalisés en 2017 et 2018 (photo 36). Les deux petits talus susceptibles d'érosion (respectivement 11 m et 12 m de longueur) situés à l'aval du réservoir de la Romaine 1 autour du PK 82 ont également été photographiés (photo 37). Il ne semble pas y avoir eu d'évolution notable concernant l'évolution de ces trois zones.

**Photo 36 (série)** **Zone d'érosion localisée sur la rive est du bassin des Murailles (longueur de 233 m), en amont de la zone d'étude en 2016, 2017 et 2018 (PK 82,5)**

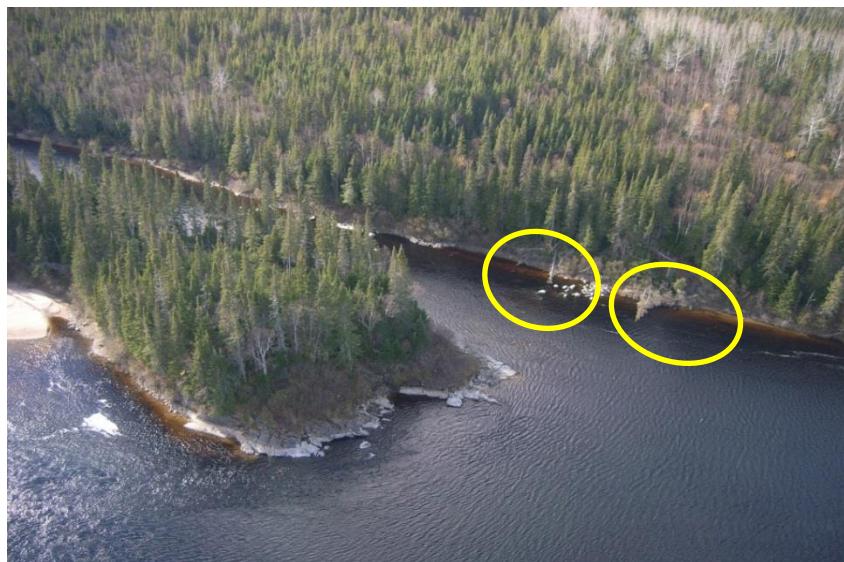
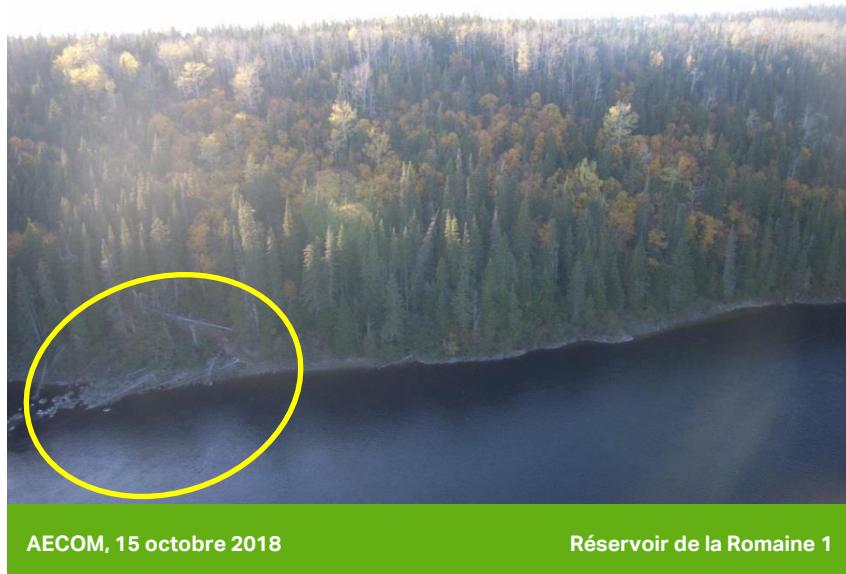
**Photo 37 (série)**

**Talus susceptible d'érosion localisé sur la rive ouest du réservoir de la Romaine 1, en aval de la zone d'étude en 2017 et 2018 (PK 49)**

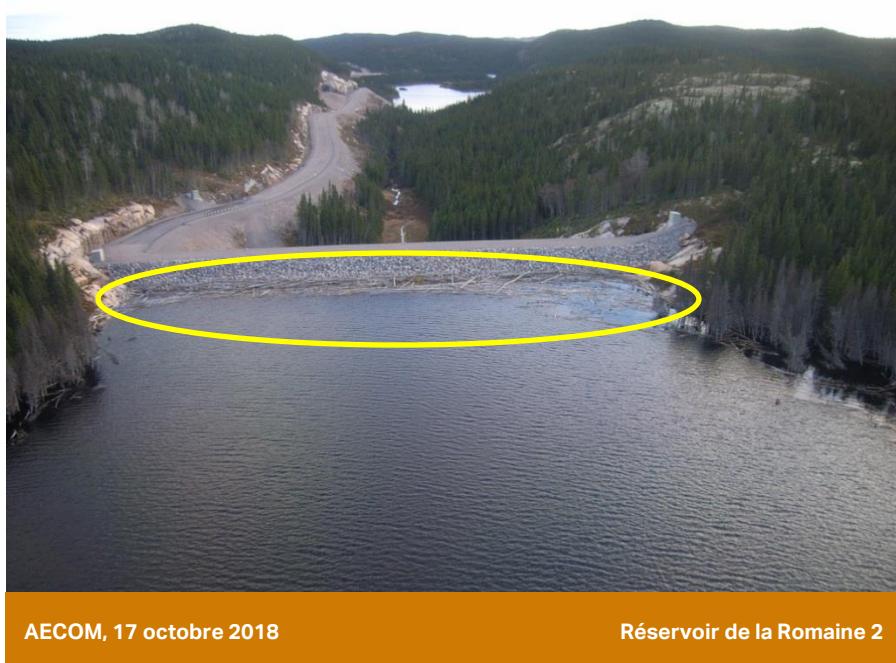
**Photo 38 (série)      Accumulations observées au site de la digue A2**

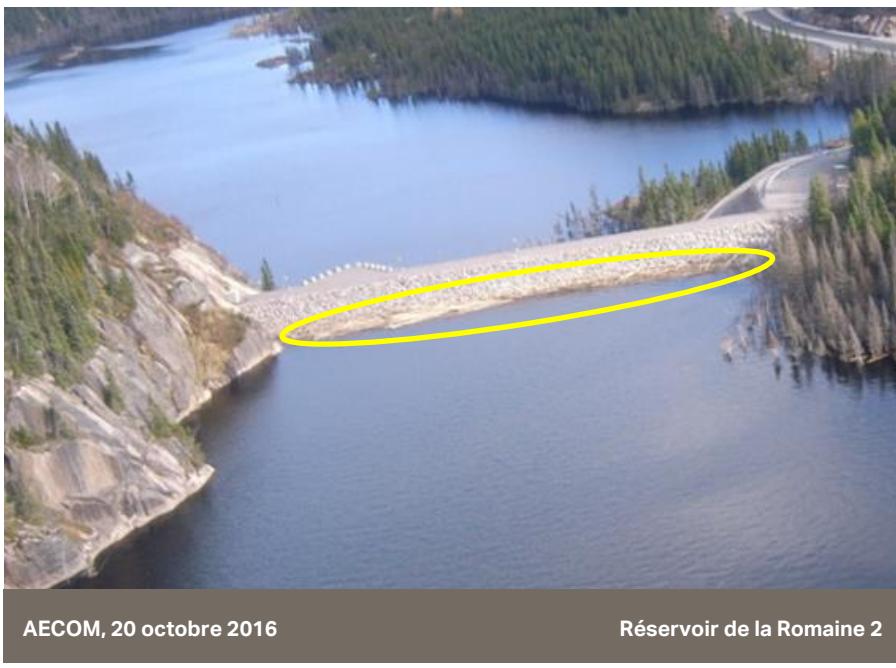
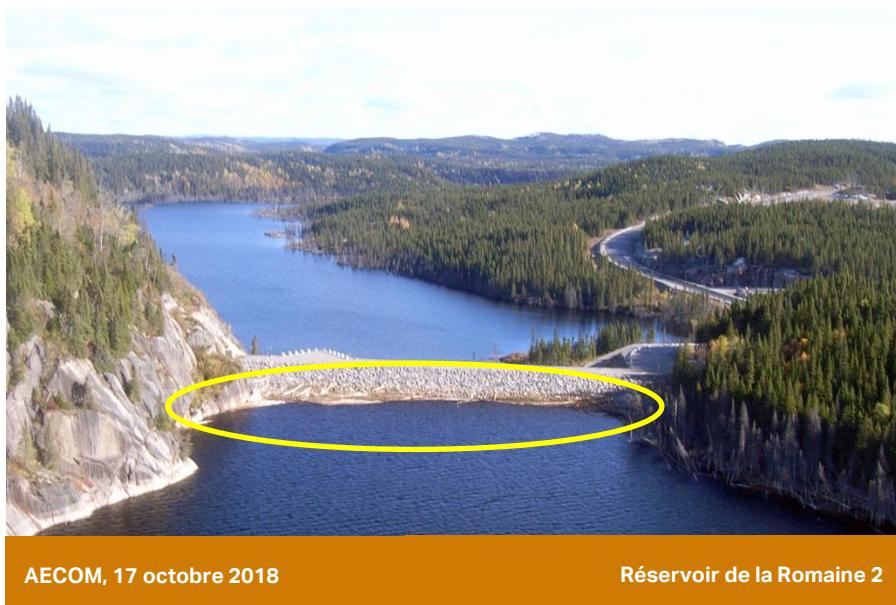
**Photo 39 (série)**    **Accumulations observées au site de la digue B2**

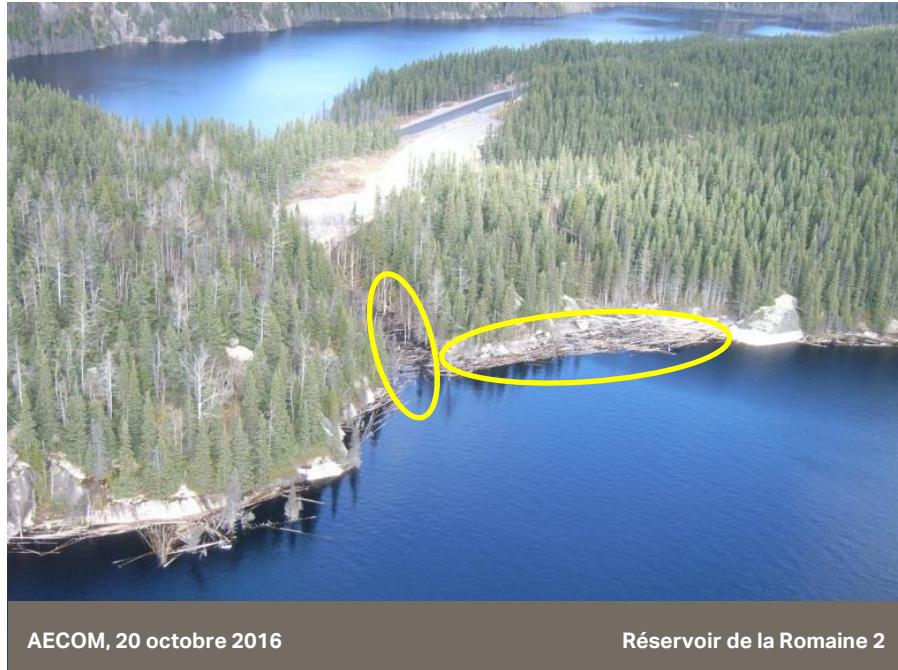
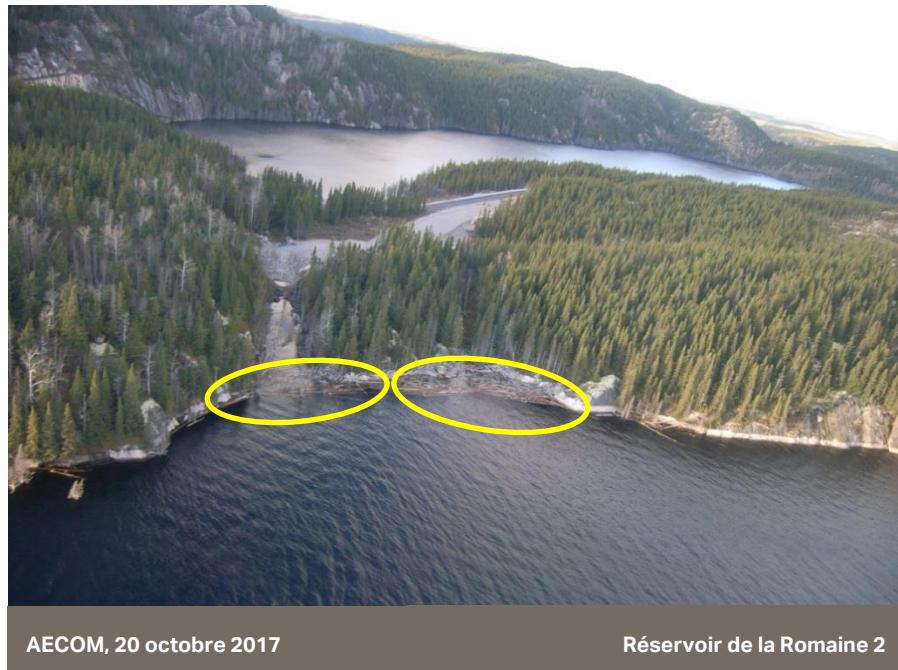
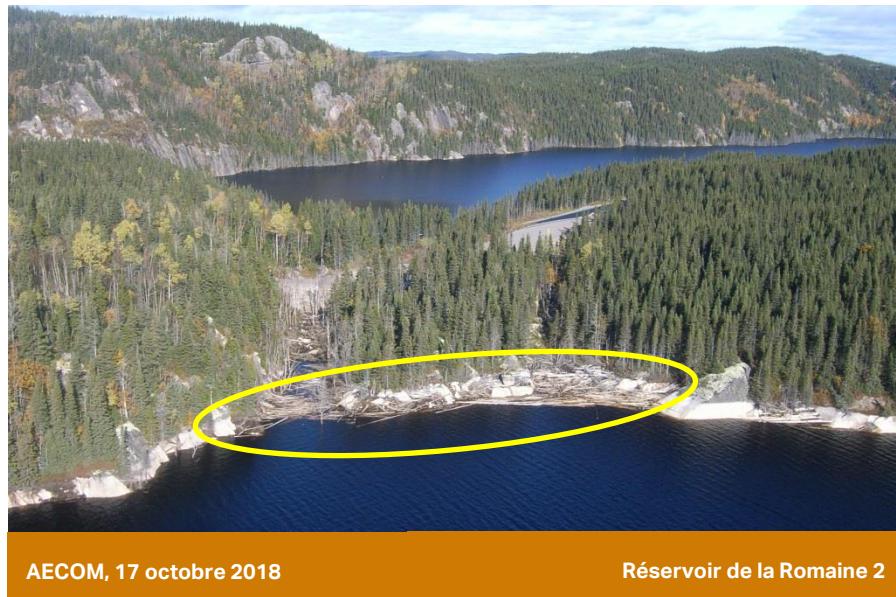
**Photo 40 (série)      Accumulations observées au site de la digue C2**

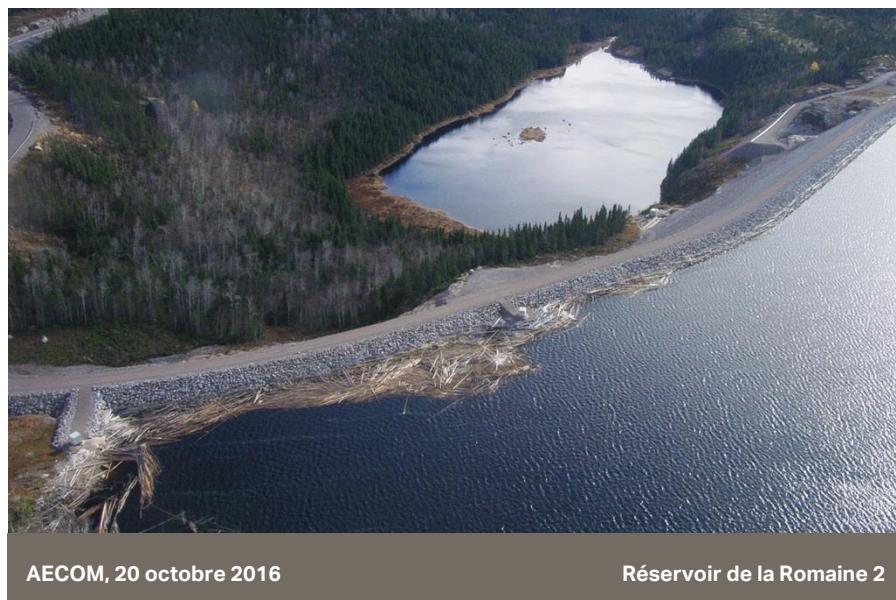
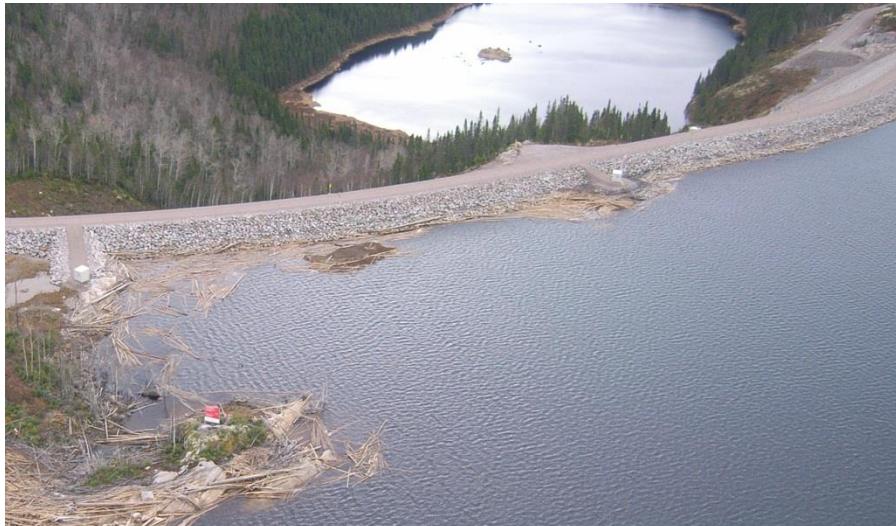
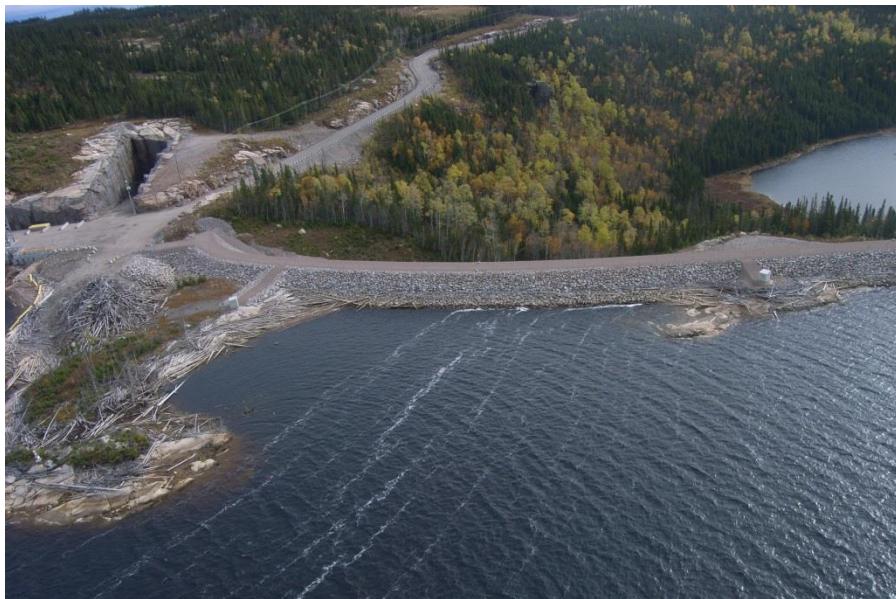
**Photo 41 (série)      Accumulations observées au site de la digue D2**

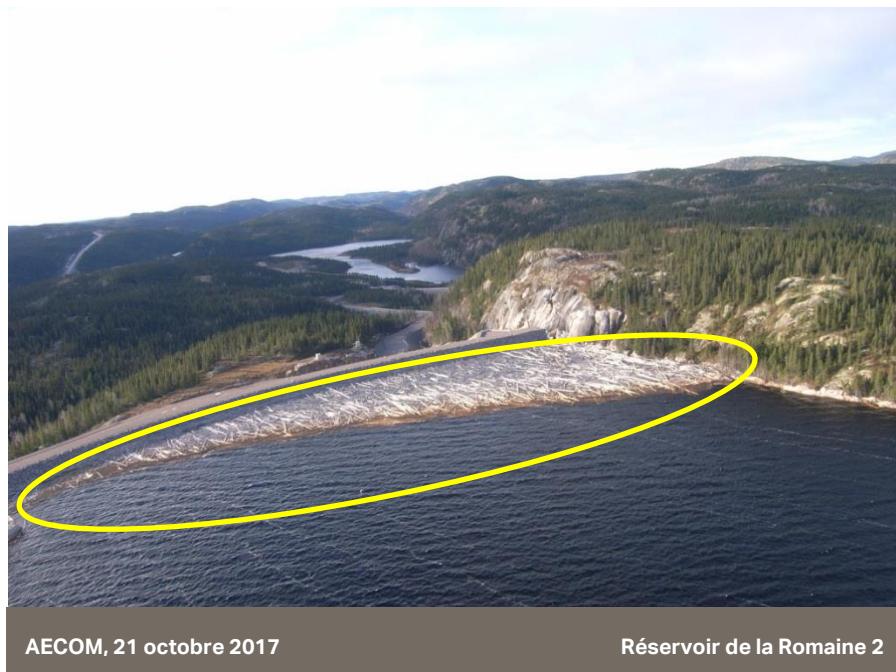
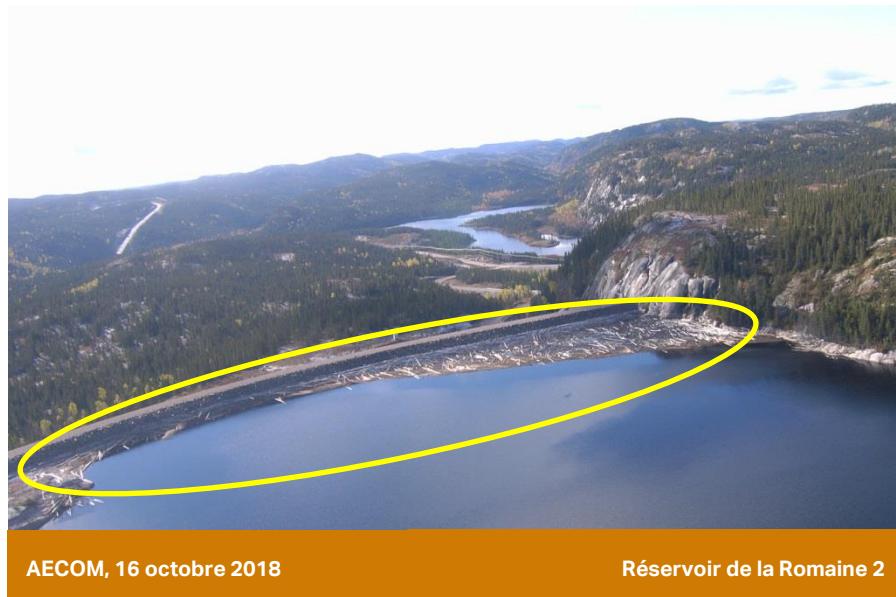
**Photo 42 (série)      Accumulations observées au site de la digue E2**

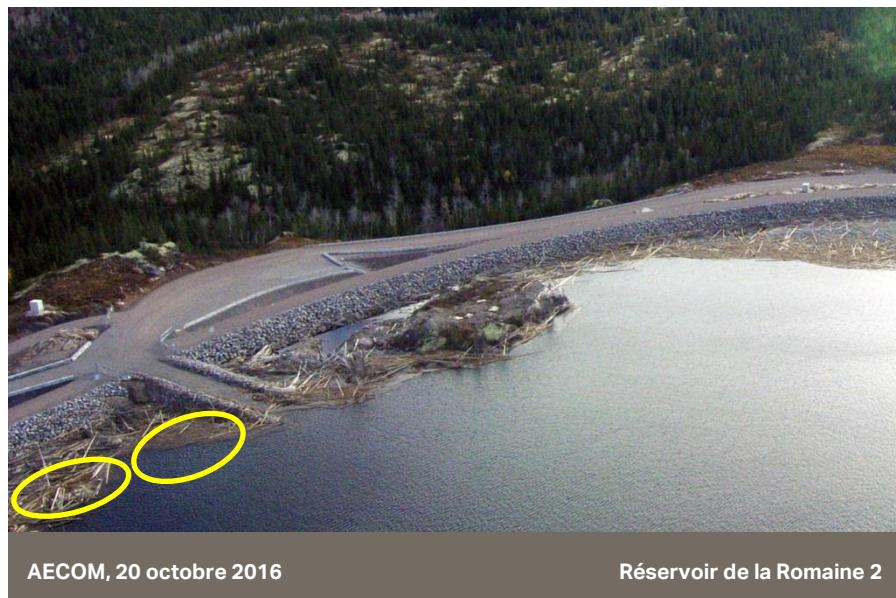
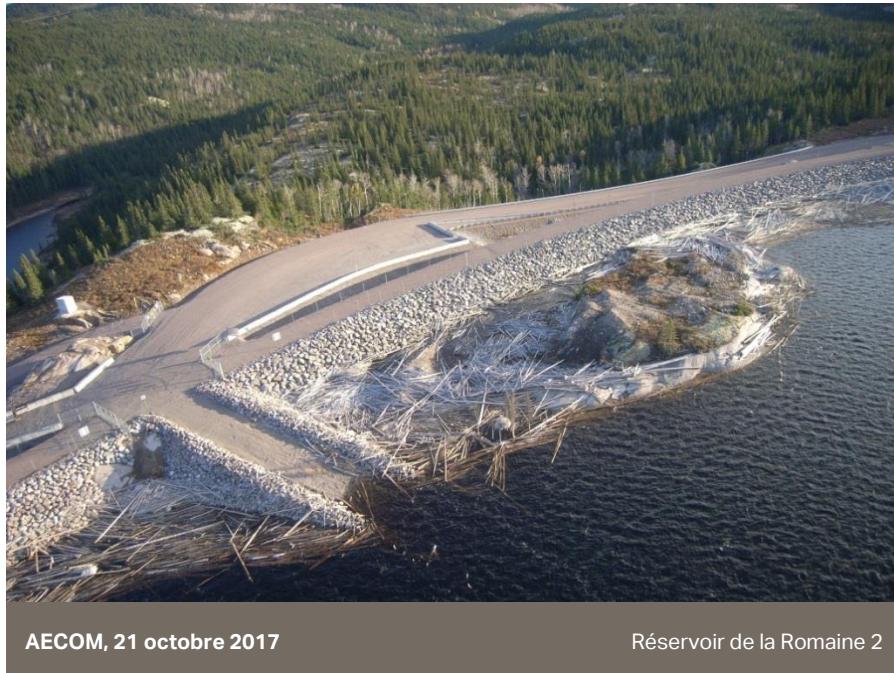
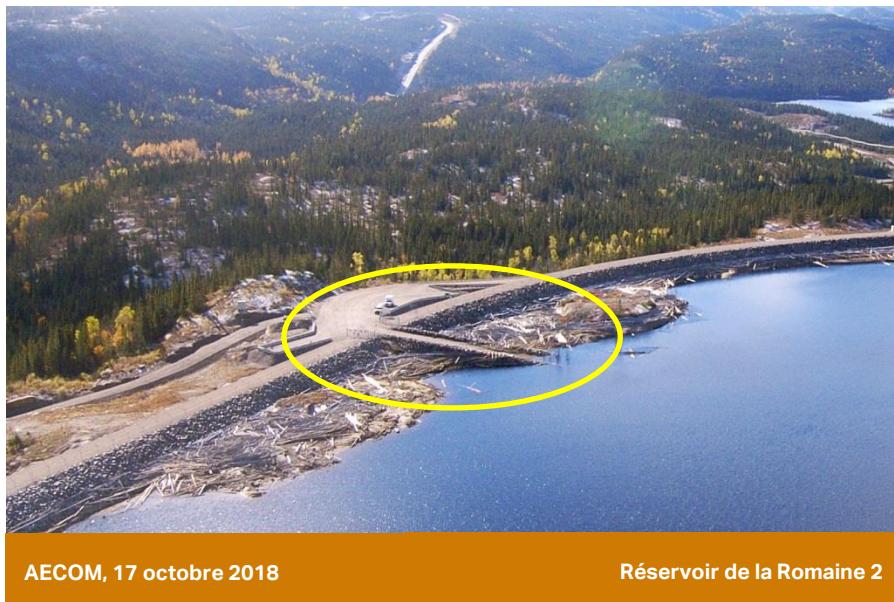
**Photo 43 (série)      Accumulations de débris observées à la rampe de mise à l'eau**

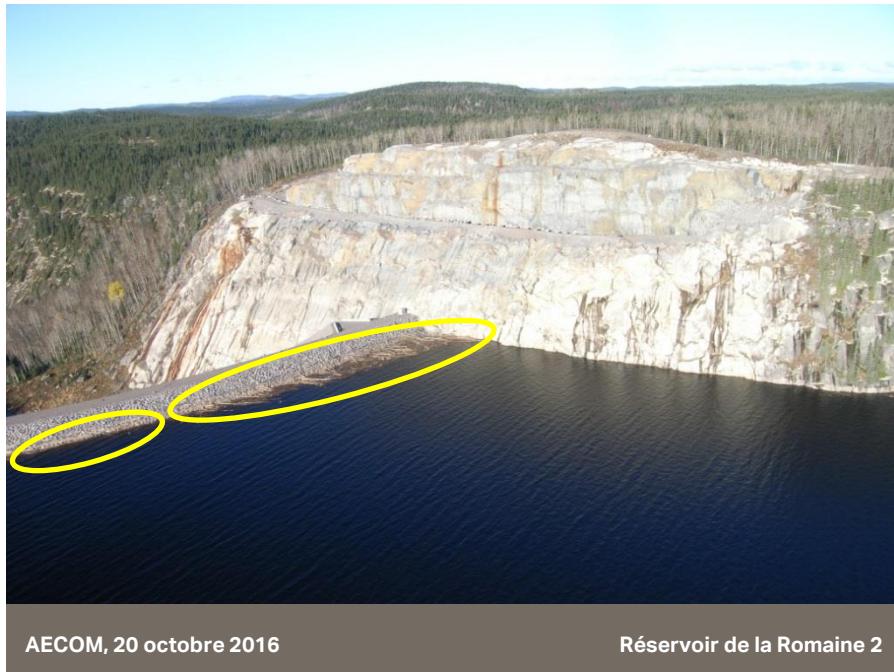
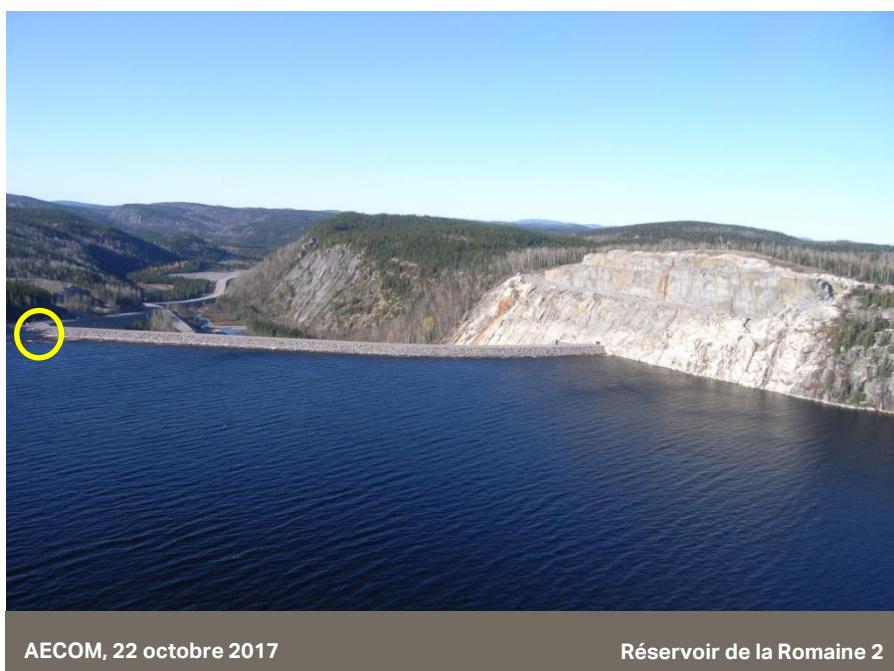
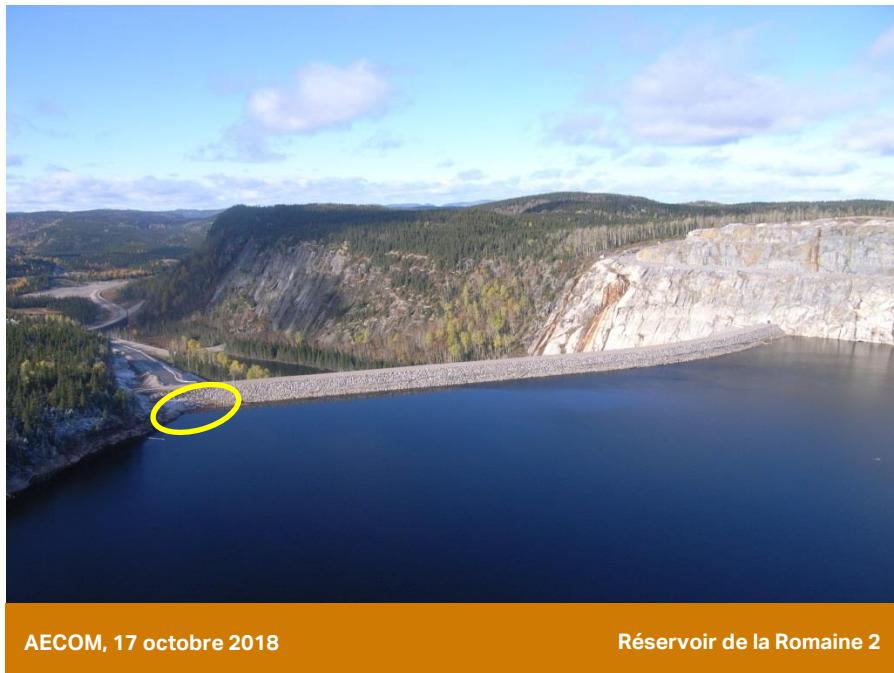
Photo 44 (série)

Accumulations observées au site de la digue F2

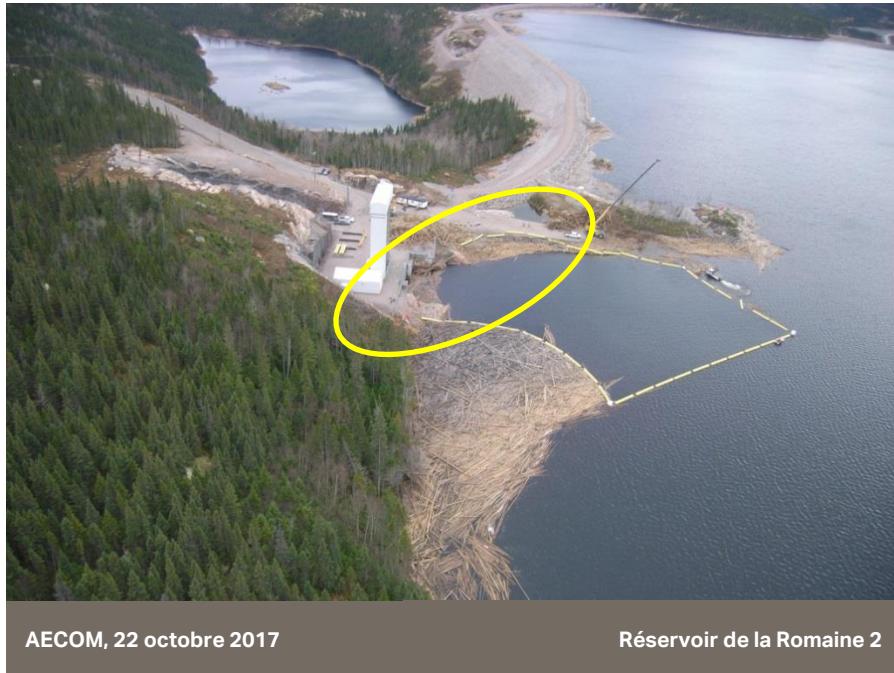
**Photo 45 (série)** Accumulations observées au site de la prise d'eau

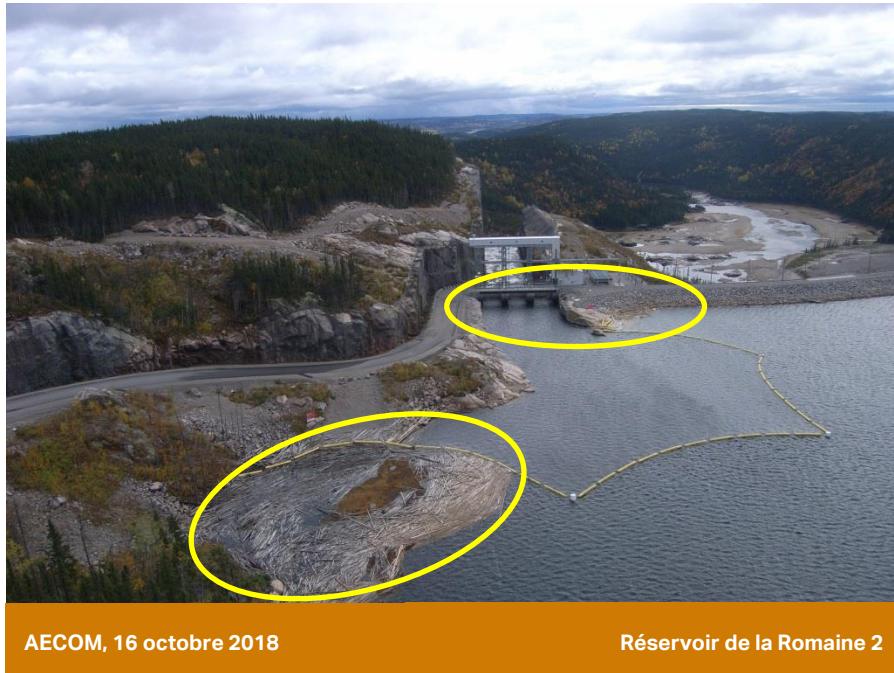
**Photo 46 (série)      Accumulations observées au site de l'évacuateur de crues**

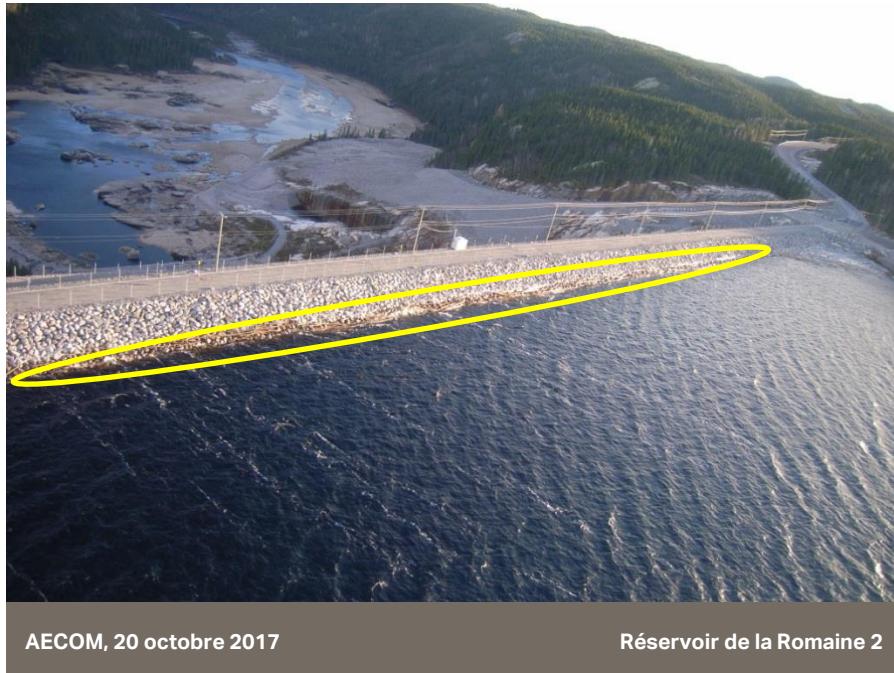
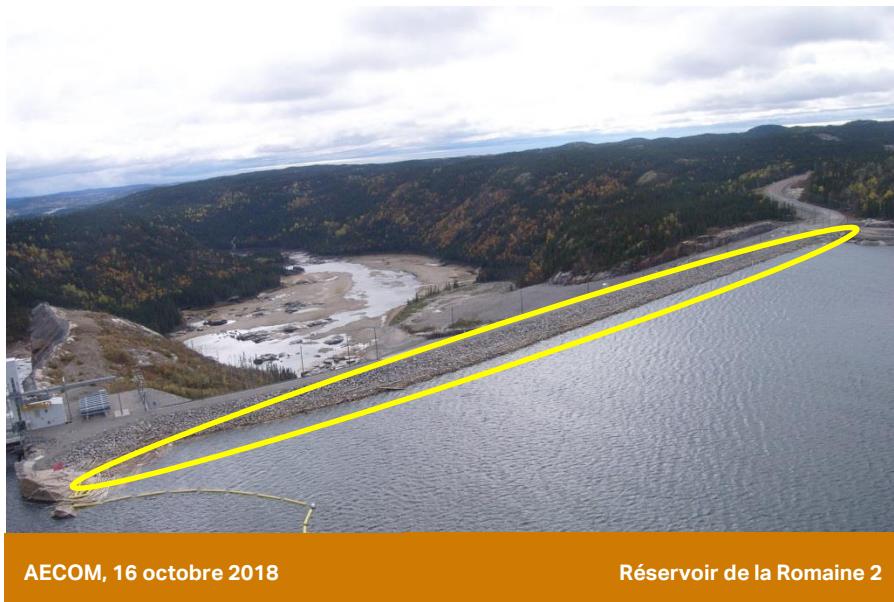
**Photo 47 (série)** Accumulations observées au site du barrage de la Romaine-2

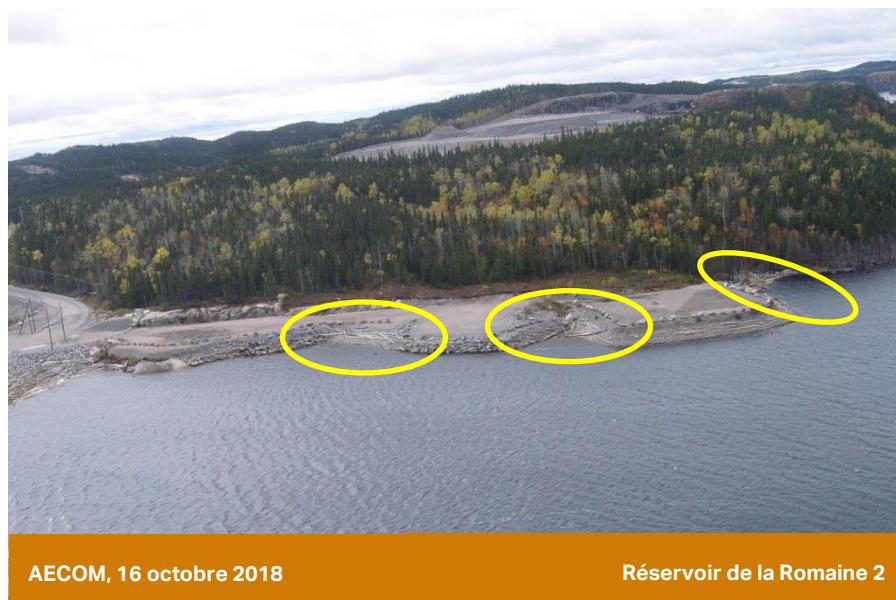
**Photo 48 (série)      Accumulations observées au site du puits d'accès**

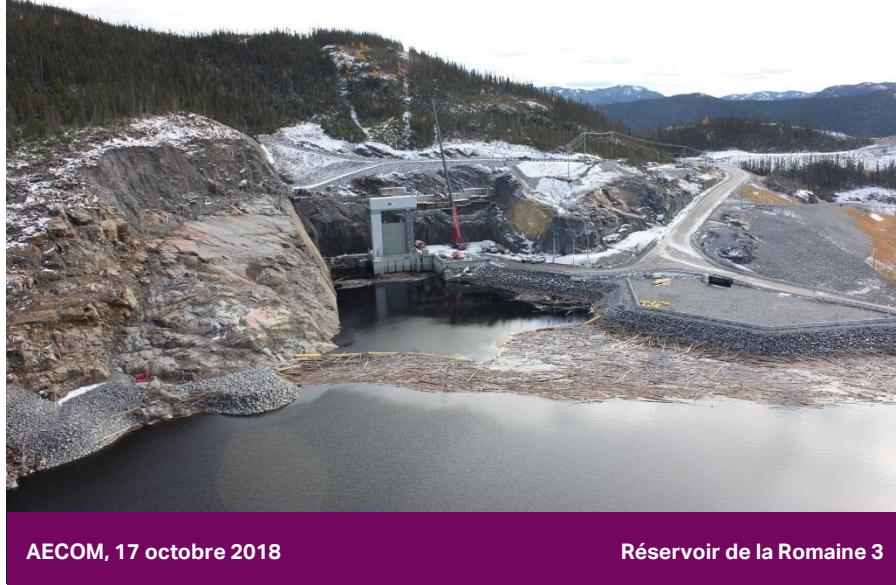
Tous les débris qui étaient présents en octobre 2017 dans la zone de l'évacuateur de crues ont été ramassés à l'automne 2017 et aucune nouvelle activité de ramassage n'a eu lieu depuis. Cependant, des accumulations déjà observées à la prise d'eau et au barrage sont encore présentes et de nouveaux apports y ont lieu (photos 49 à 51). La rampe de mise à l'eau RO-3 aval est libre (photo 52).

**Photo 49 (série)      Accumulations observées à proximité de la prise d'eau – Réservoir de la Romaine 3**

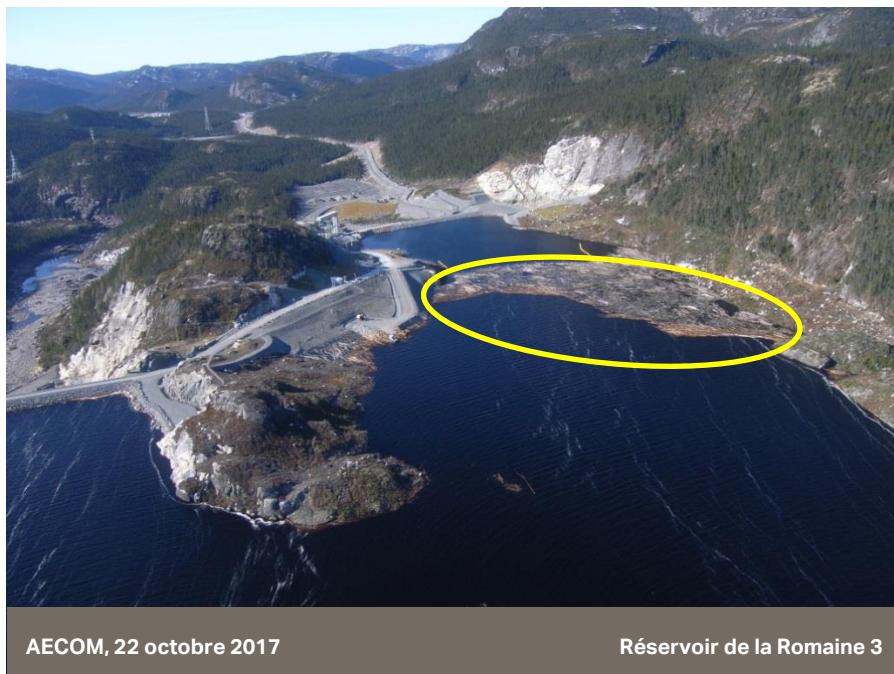
**Photo 50 (série)**

**Accumulations observées à proximité de l'évacuateur de crues – Réservoir de la Romaine 3**

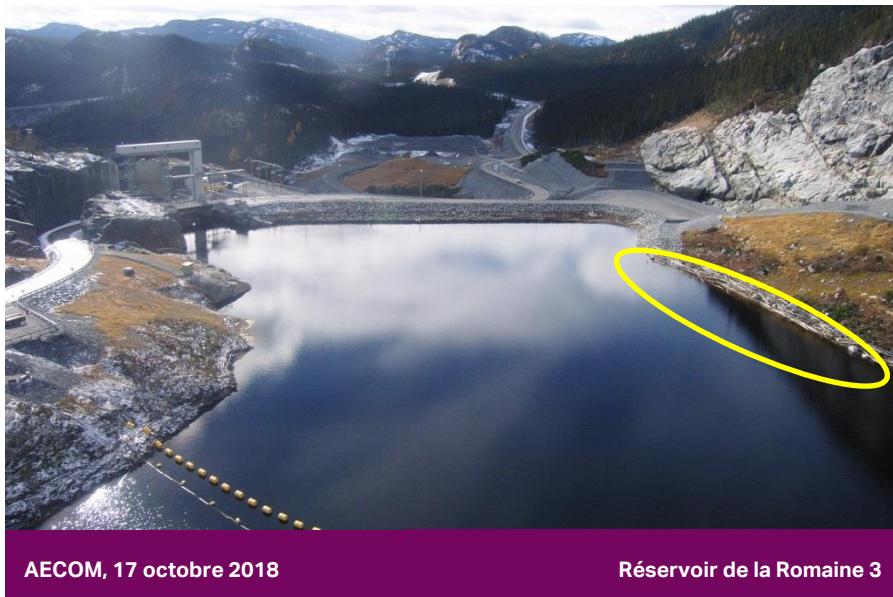
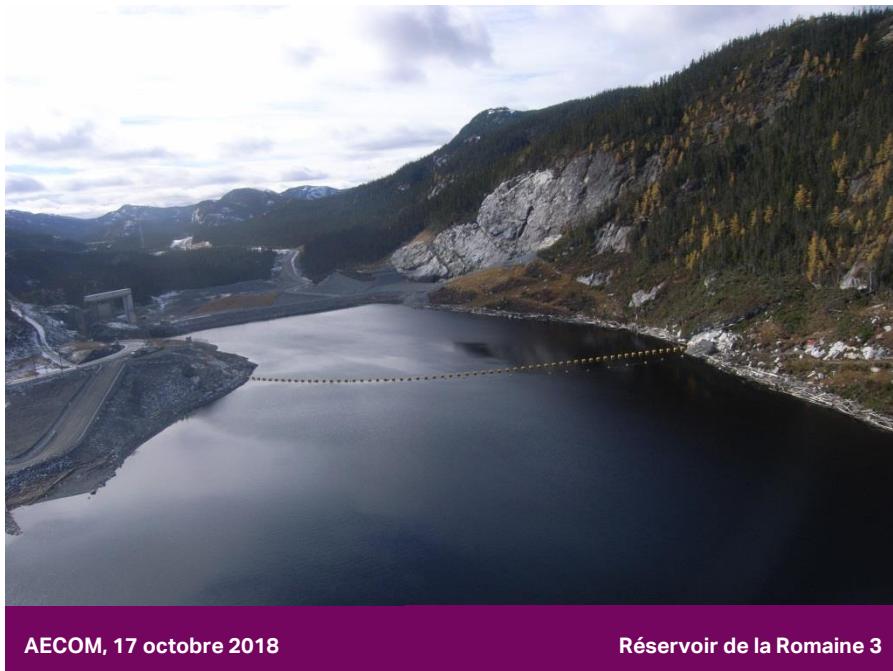
**Photo 51 (série)      Accumulations observées à proximité du barrage – Réservoir de la Romaine 3**

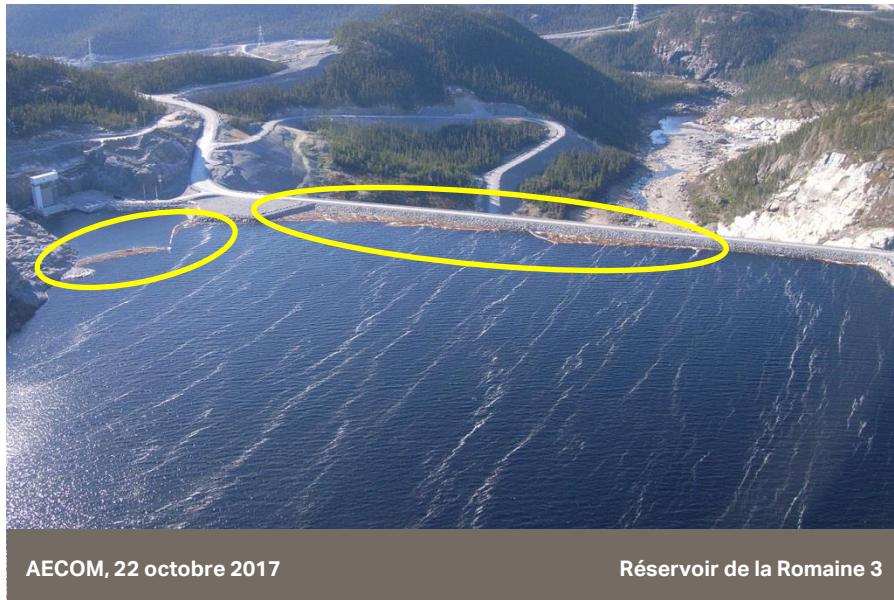
**Photo 52 (série)** **Absence d'accumulation à proximité de la rampe de mise à l'eau RO-3 aval – Réservoir de la Romaine 3**

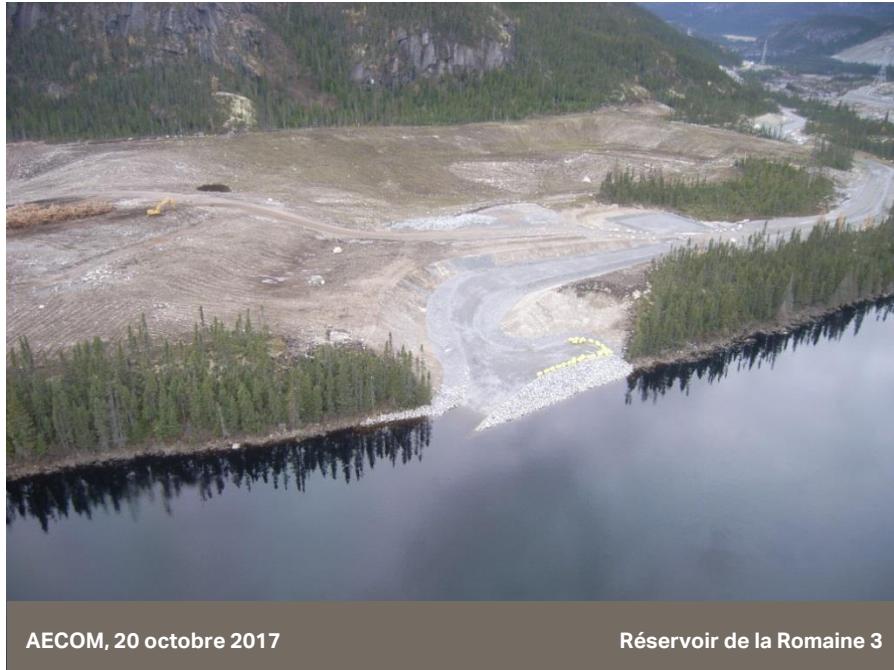
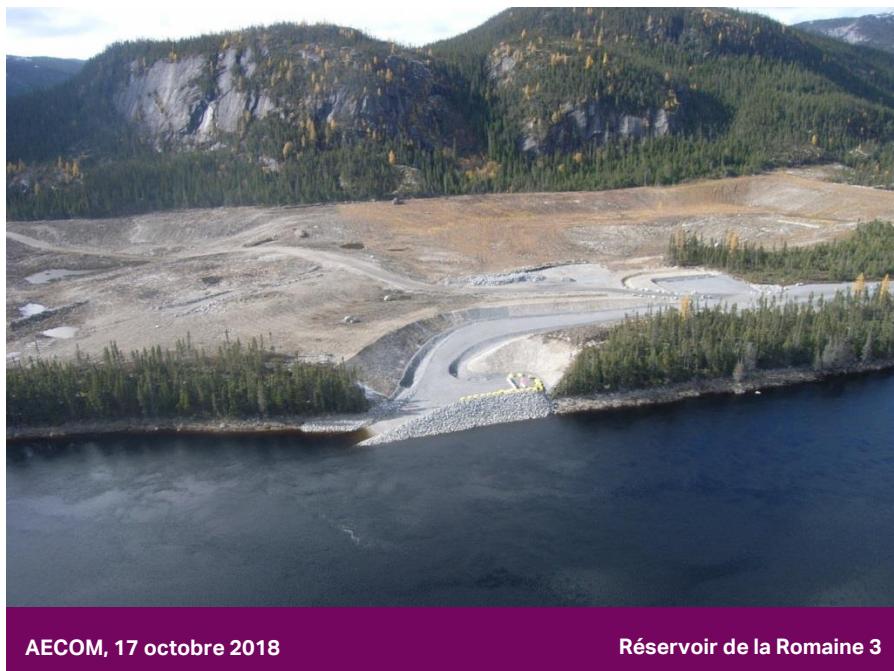
**Photo 53 (série)** **Zones d'arbres émergents à proximité de la rampe de mise à l'eau aval de RO-4  
située au PK 187,5 – Réservoir de la Romaine 3**

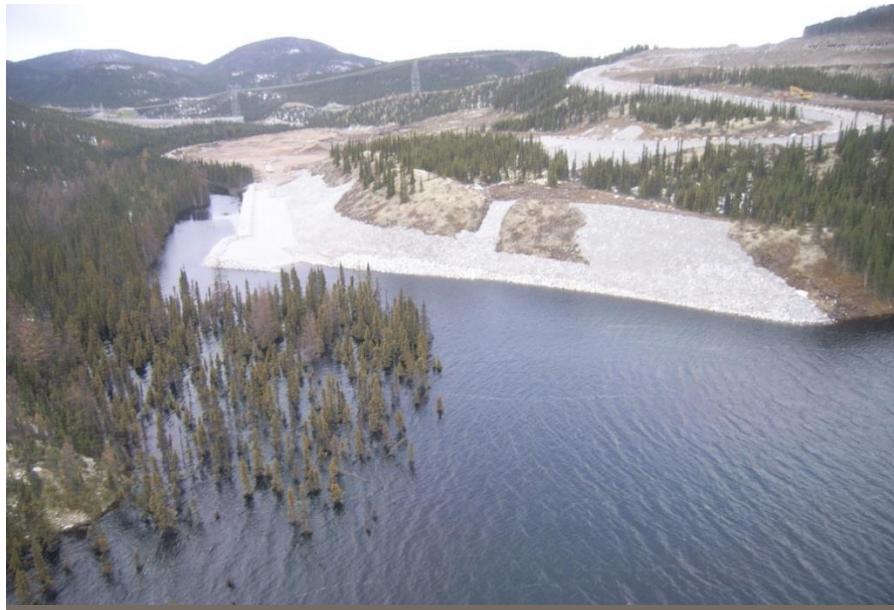
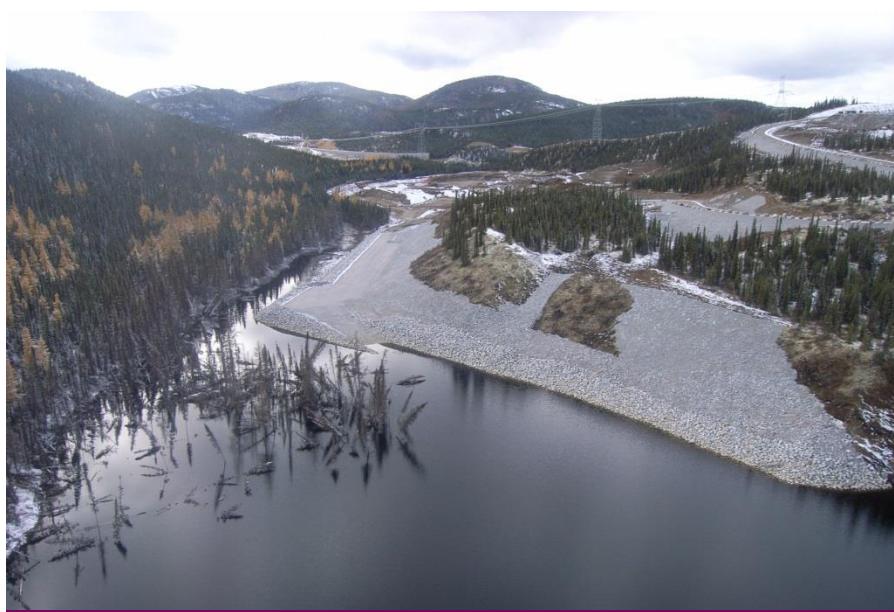
**Photo 54 (série)**

**Disparition d'arbres isolés à proximité d'un chemin d'opération ayant servi au déboisement du réservoir (PK 185,5) localisé sur la rive ouest du réservoir de la Romaine 3**

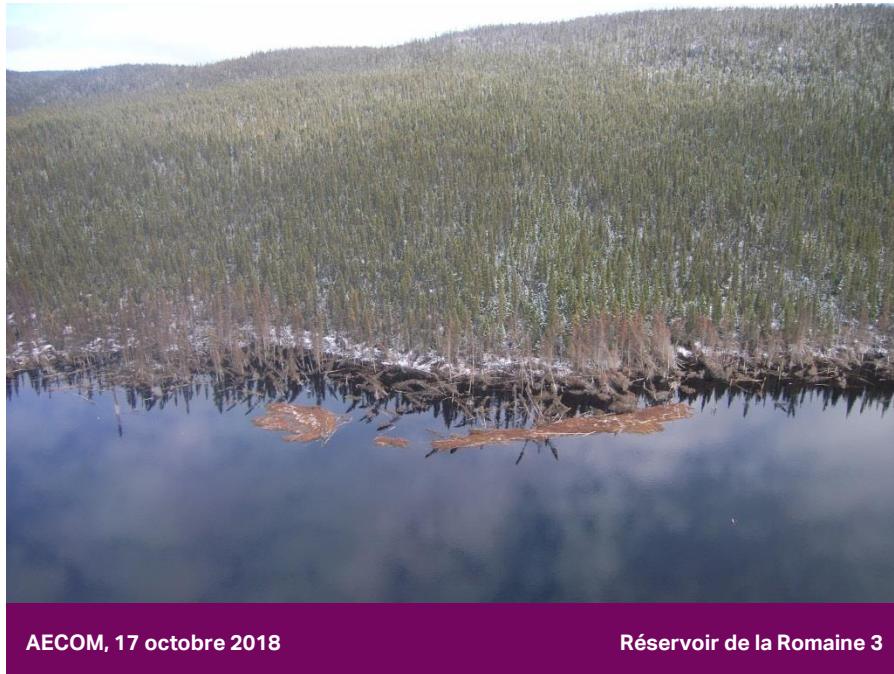
**Photo 57 (série)** Île à proximité du PK 166 – Réservoir de la Romaine 3

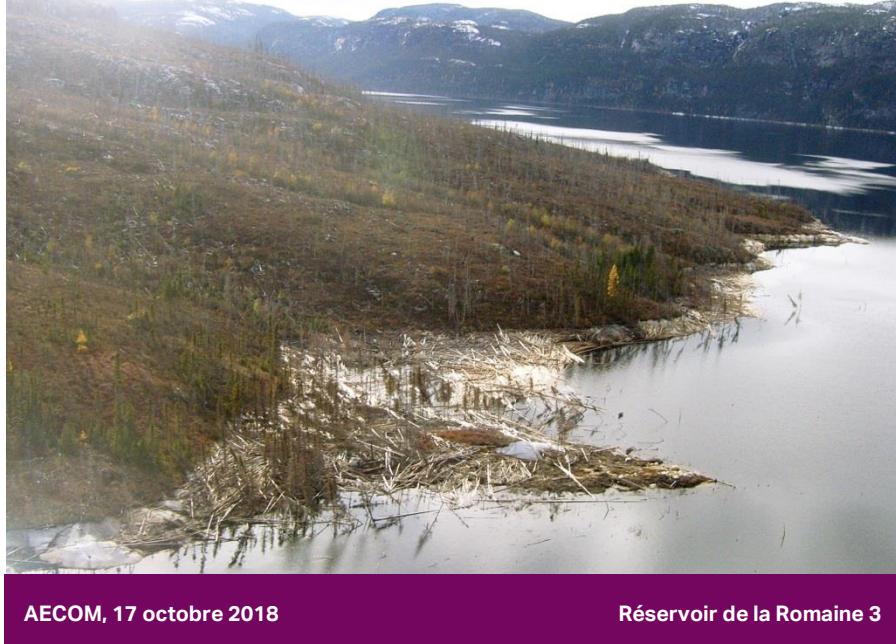
**Photo 58 (série) Île à proximité du PK 164 – Réservoir de la Romaine 3**

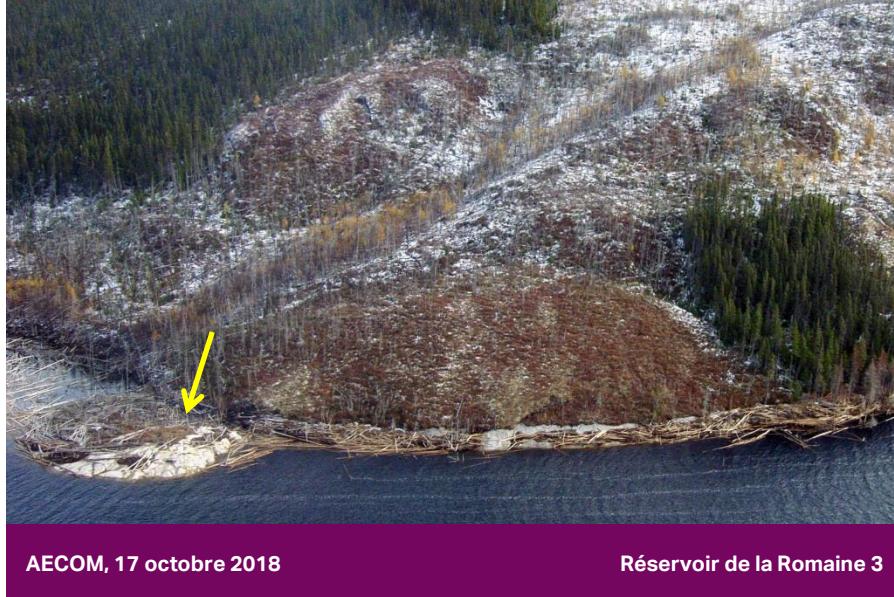
**Photo 59 (série)**

**Végétaion émergente avec débris ligneux et présence de masses de débris dans un  
bras du réservoir, près du PK 173 – Réservoir de la Romaine 3**
