## Complexe de la Romaine

### Suivi des débris ligneux et des tourbières flottantes des réservoirs de la Romaine 1, 2 et 3

**Suivi environnemental 2018 en phase exploitation****Complexe de la Romaine****Suivi des débris ligneux et des tourbières flottantes  
des réservoirs de la Romaine 1, 2 et 3**

Rapport final

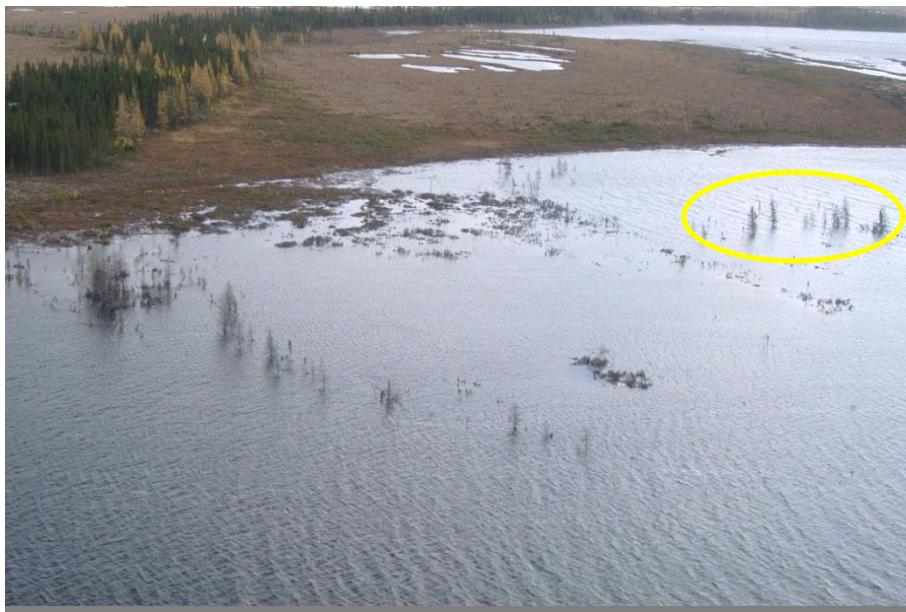
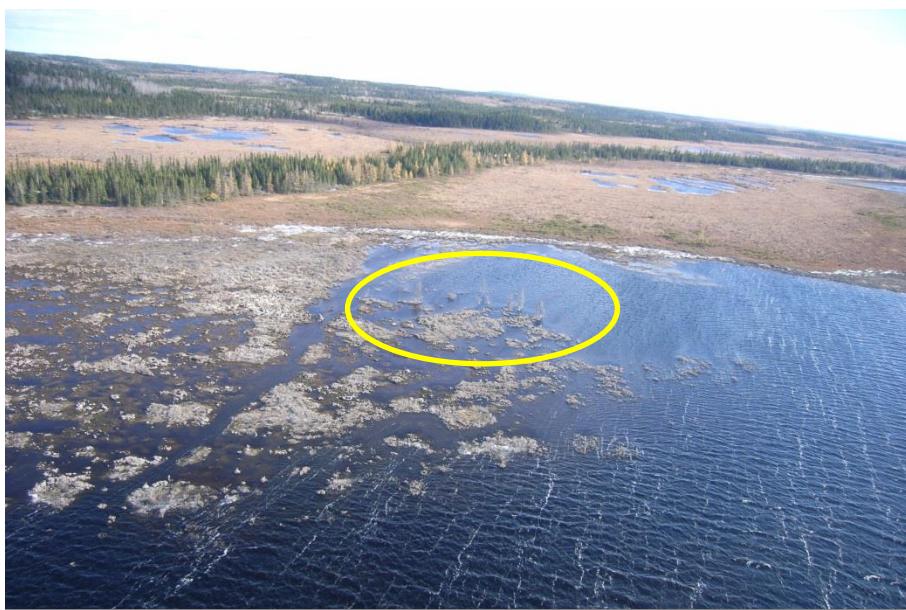
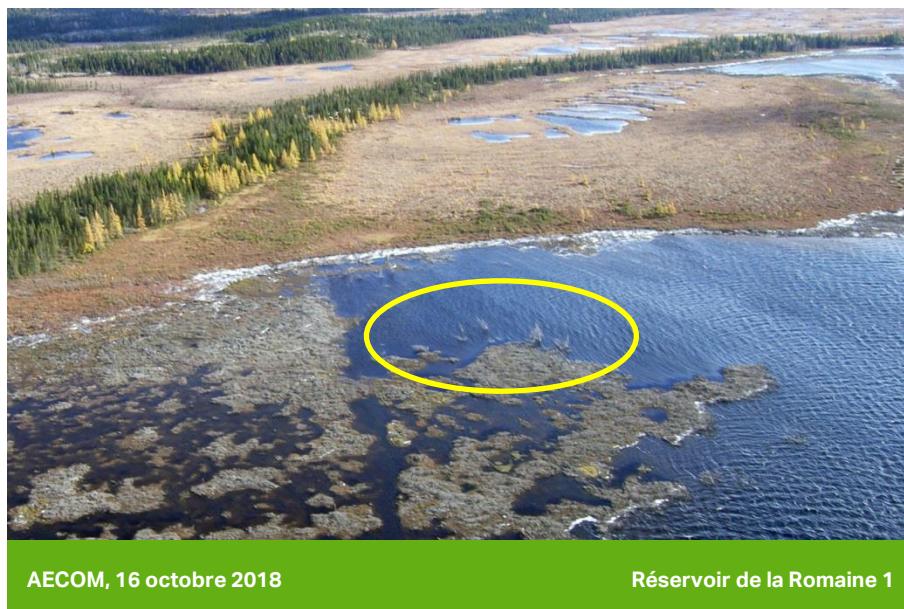
**Photo 60 (série)**

Au cours de l'hiver 2016-2017, la faible amplitude de la baisse du niveau d'eau sous le couvert de glace a probablement eu des effets limités, mais non nuls, sur le déboisement de la végétation émergente. Au cours de l'hiver 2017-2018, l'effet de la glace sur le déboisement y est encore demeuré limité. Compte tenu de la faible amplitude de marnage théorique du réservoir, cette condition devrait se maintenir dans le futur.

**Faible déboisement de la végétation émergente sous l'effet de la glace (réservoir de la Romaine 1)**

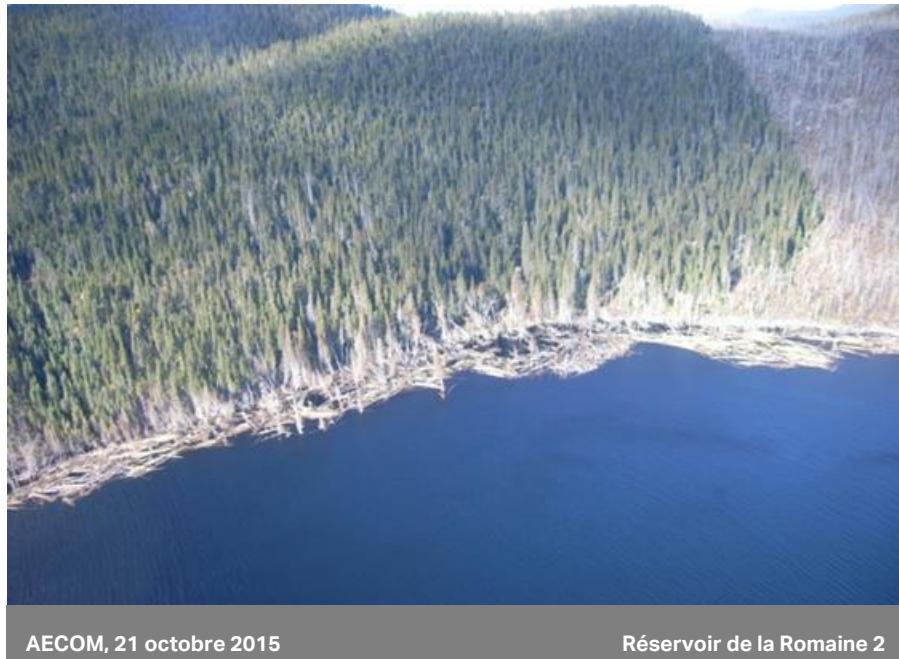
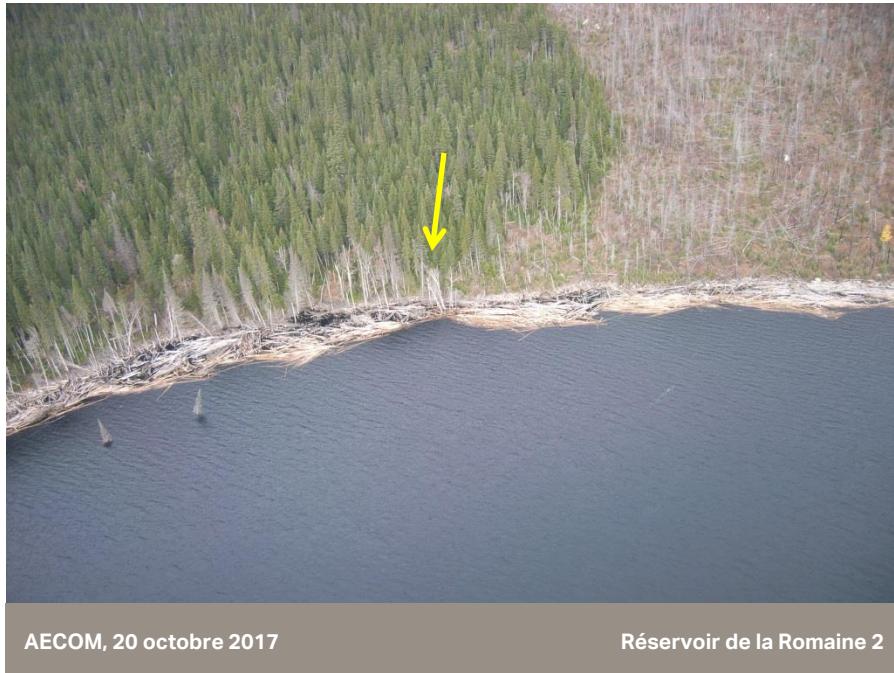
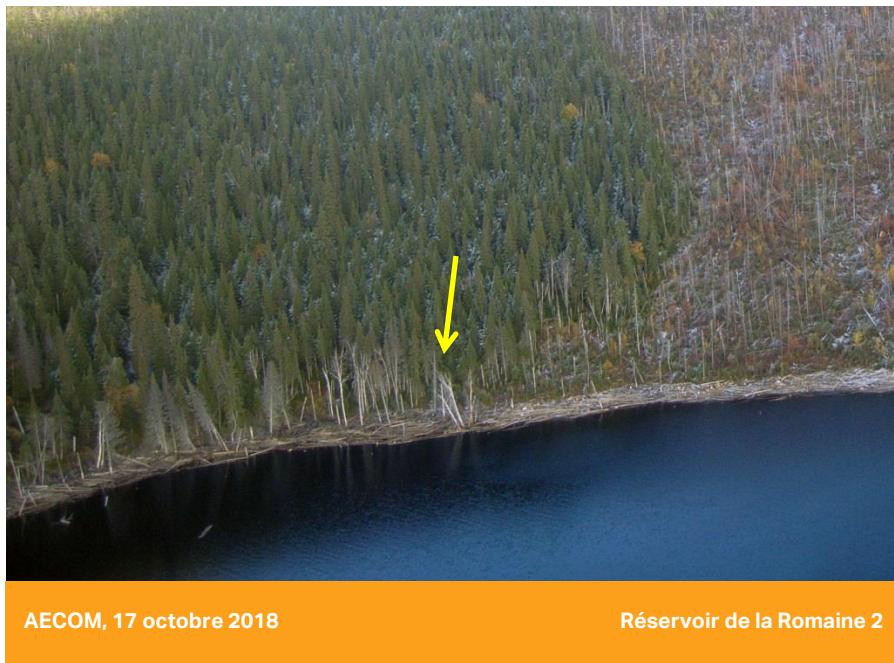
Les photos 61 à 64 illustrent le processus de déboisement de la végétation émergente et du déplacement et/ou reconfiguration des masses de débris par les agents naturels. Pour illustrer ce phénomène, une photo par année (2015, 2016, 2017 et 2018) a été sélectionnée pour quatre sites différents.

**Photo 61 (série)** **Densification des accumulations de débris ligneux flottants et disparition progressive des arbres émergents résiduels**

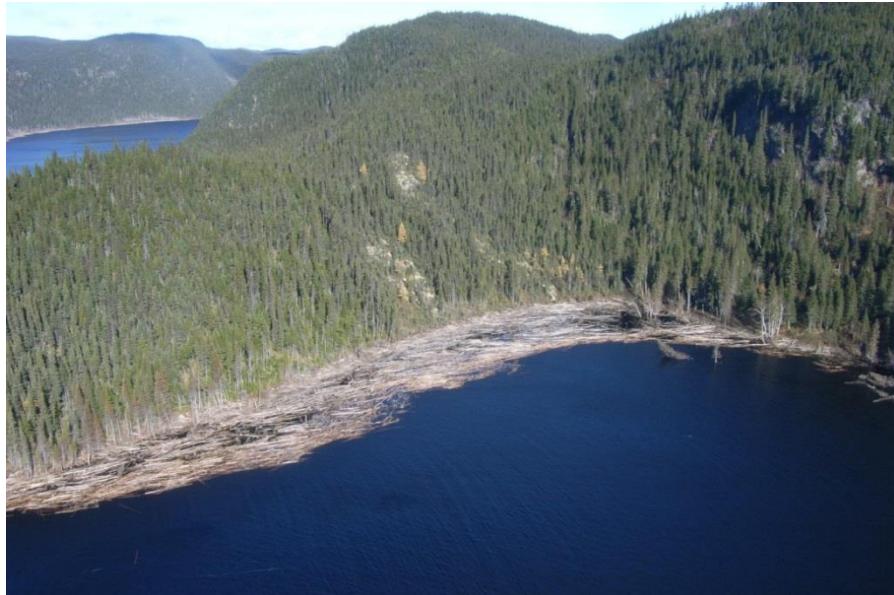
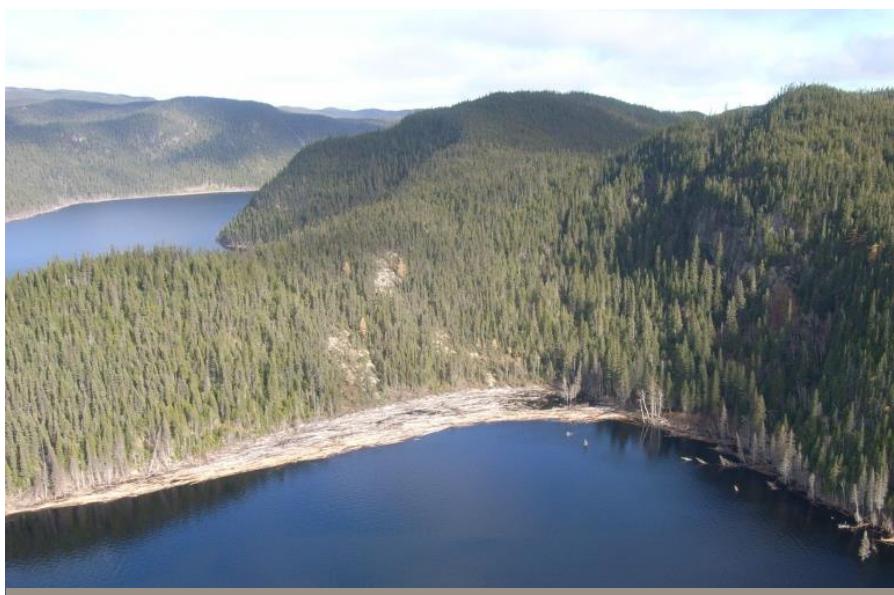
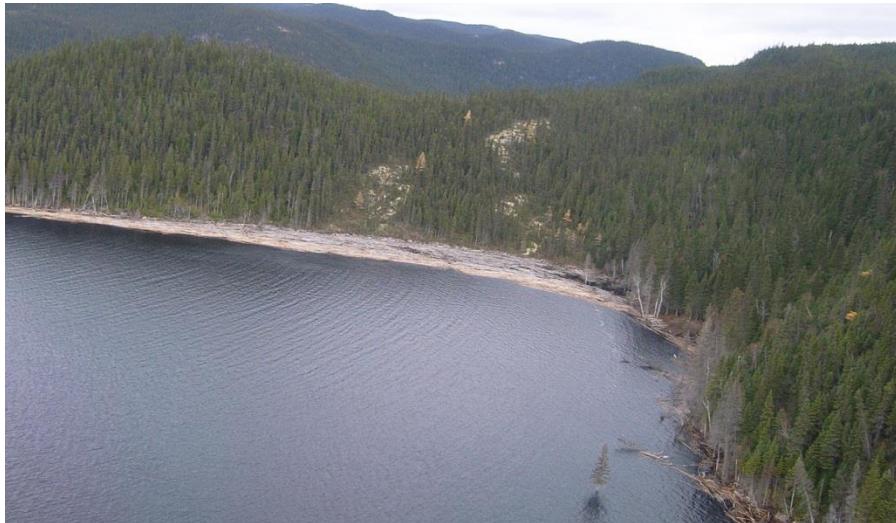
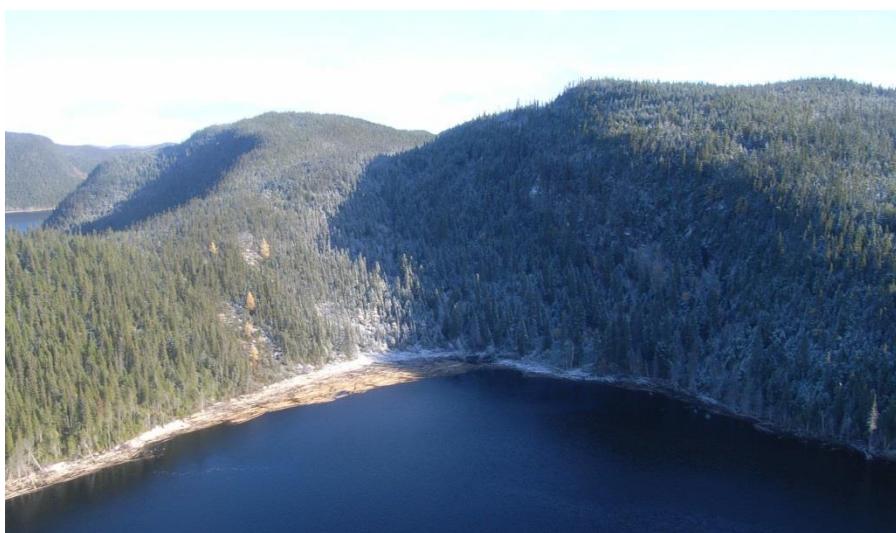
**Photo 62 (série)**

**Diminution des accumulations de débris ligneux flottants par déplacement,  
densification et stabilisation le long de la berge, disparition progressive des arbres  
émergents résiduels**

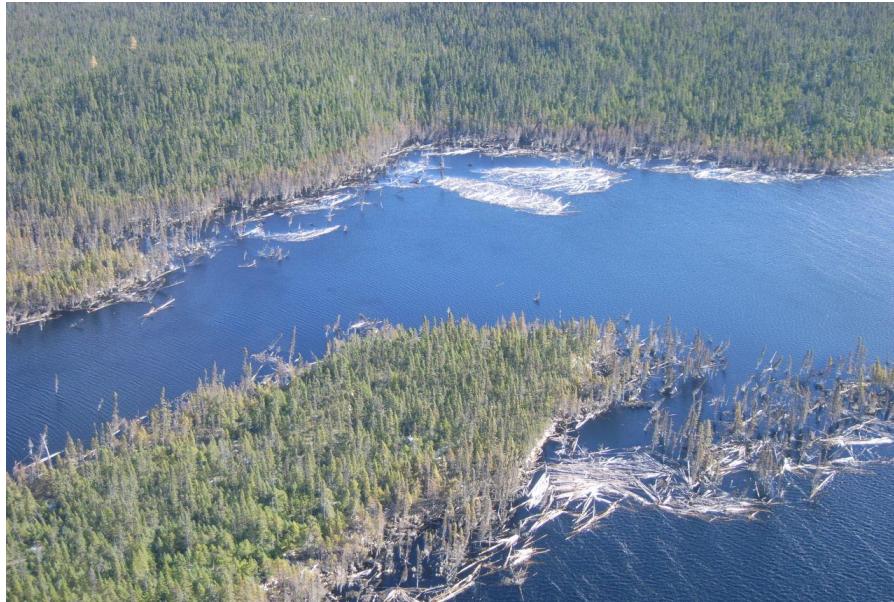
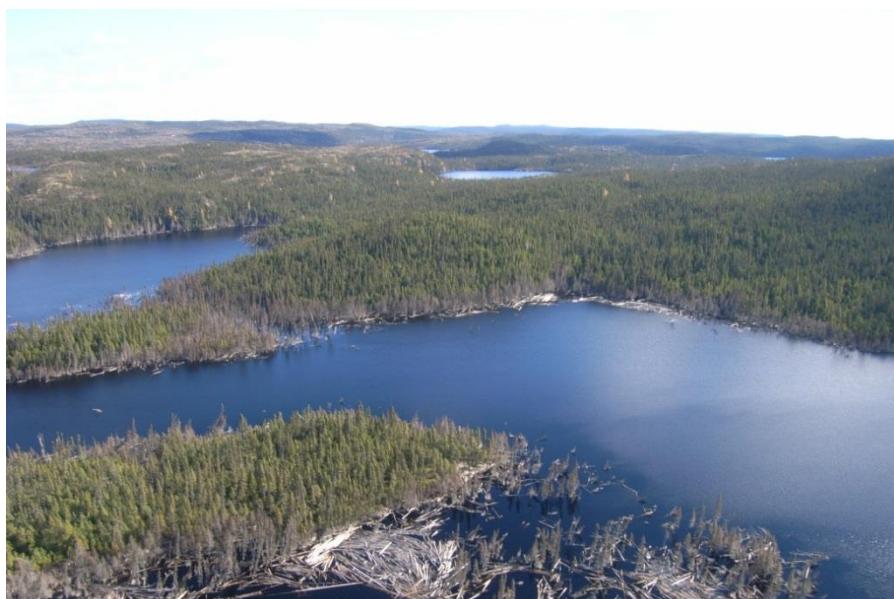
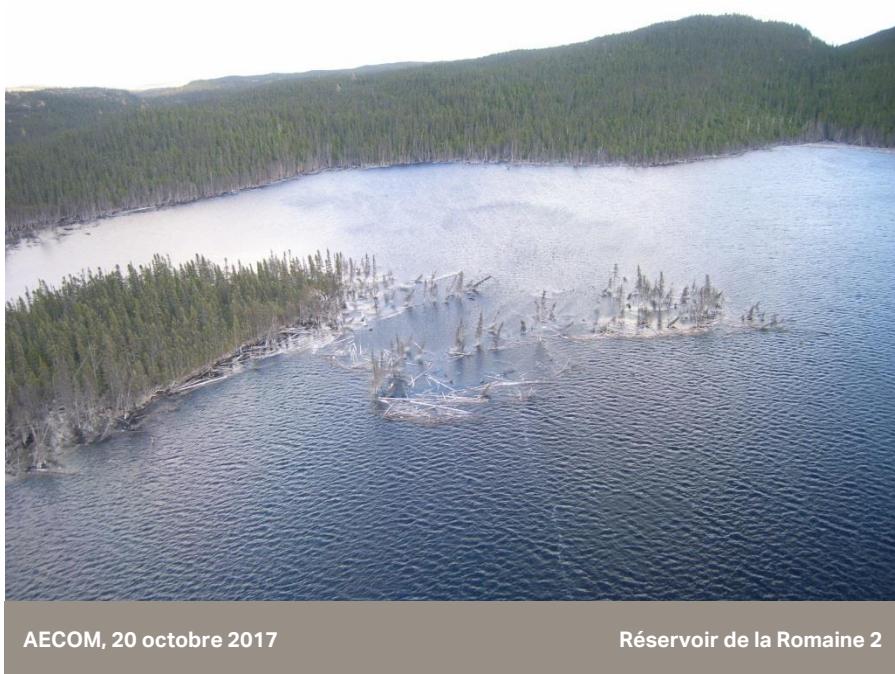
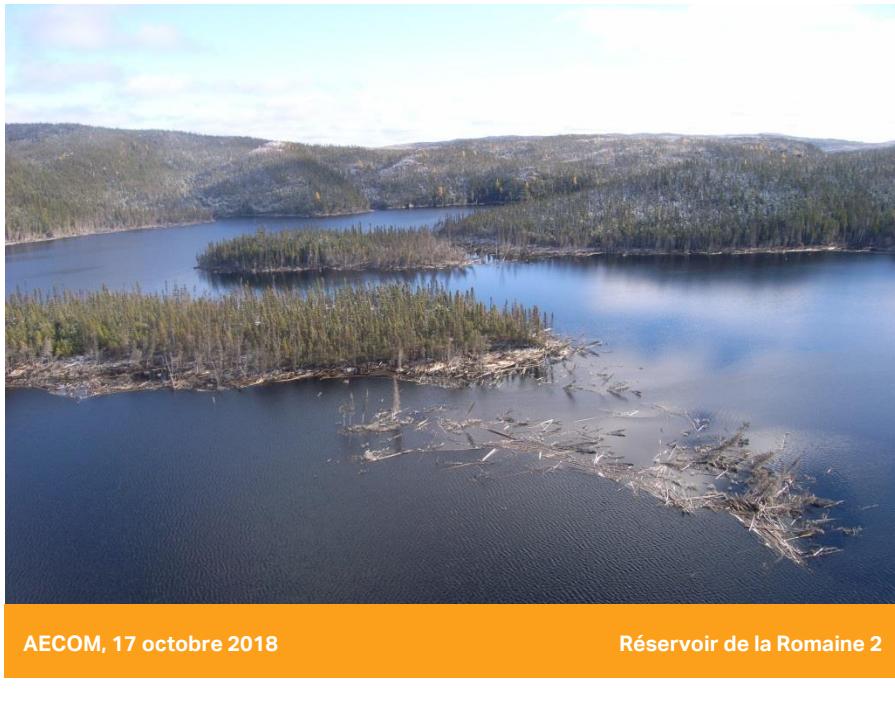
**Photo 63 (série)**

**Disparition et diminution des accumulations de débris ligneux flottants par  
déplacement, densification et diminution progressive de la densité de tiges  
résiduelles émergentes**

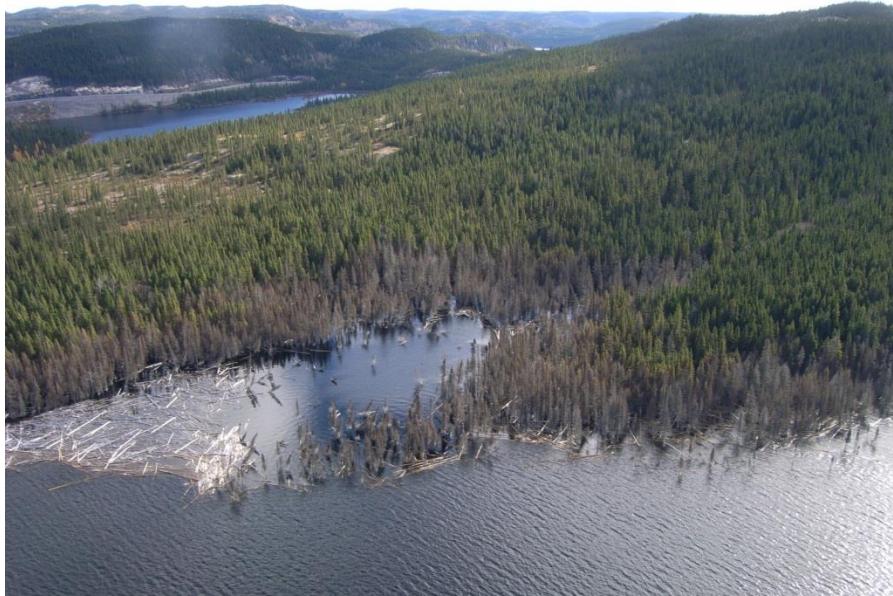
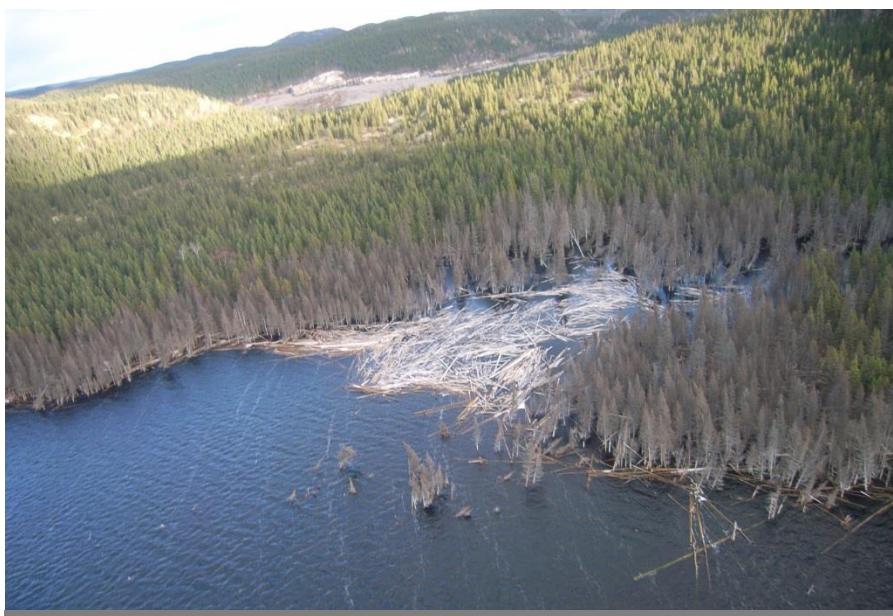
**Photo 64 (série)**

**Déplacement des accumulations de débris ligneux flottants, diminution significative de la densité de tiges résiduelles émergentes et peu d'évolution dans la lisière boisée**

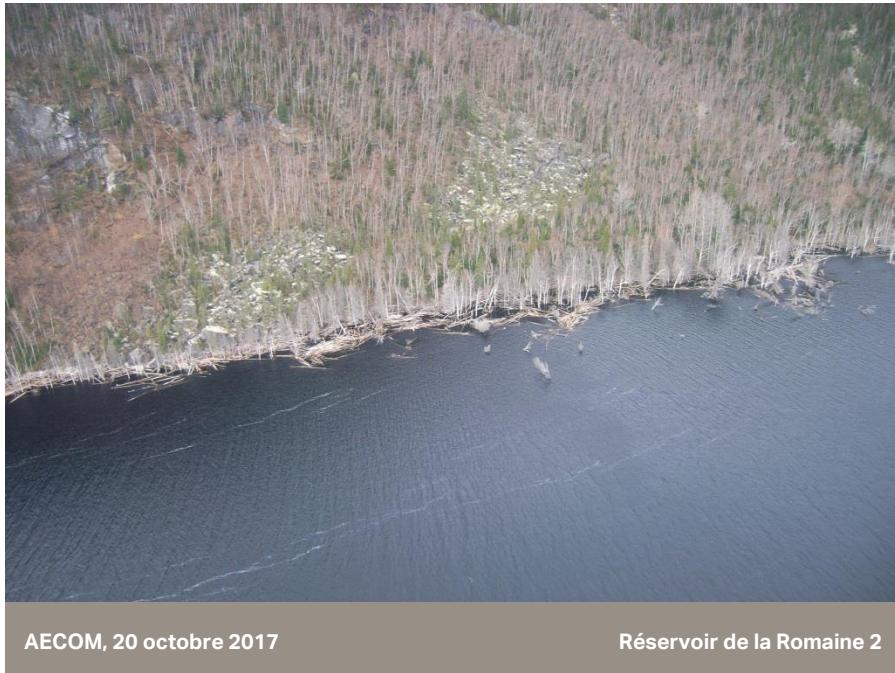
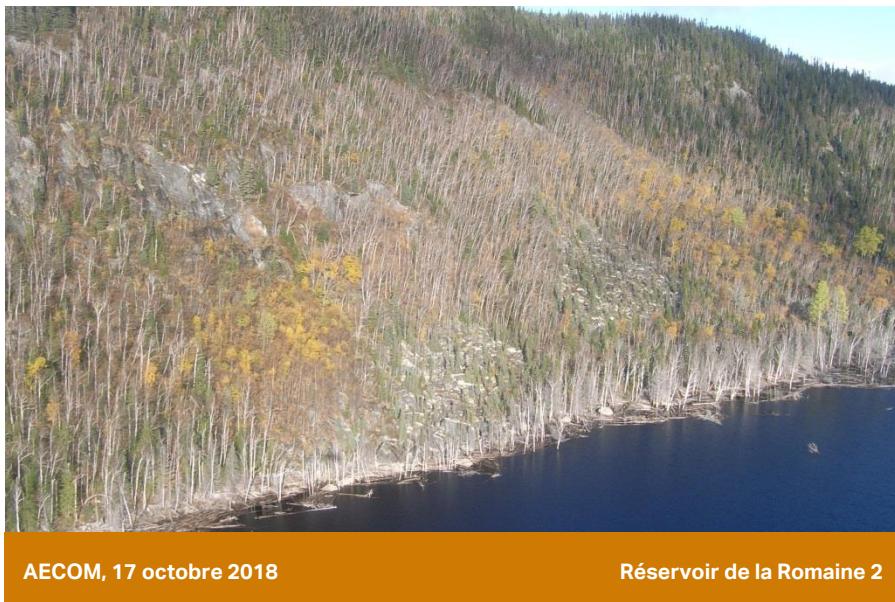
**Photo 65 (série)** Rétrécissement de la lisière d'arbres émergents avec débris, diminution de la densité d'arbres résiduels et densification le long des berges

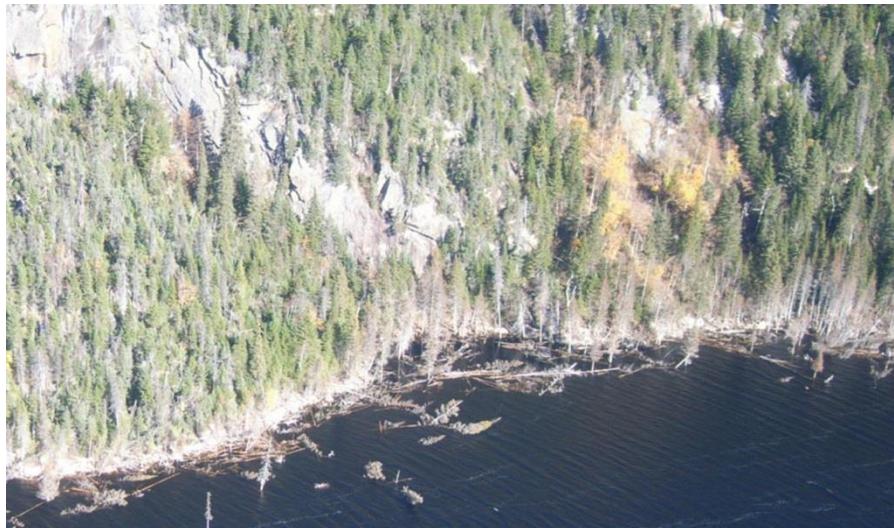
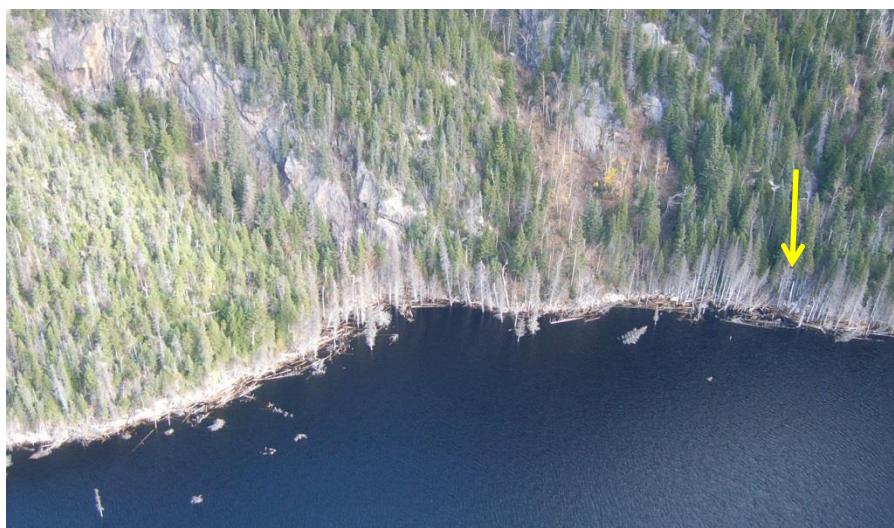
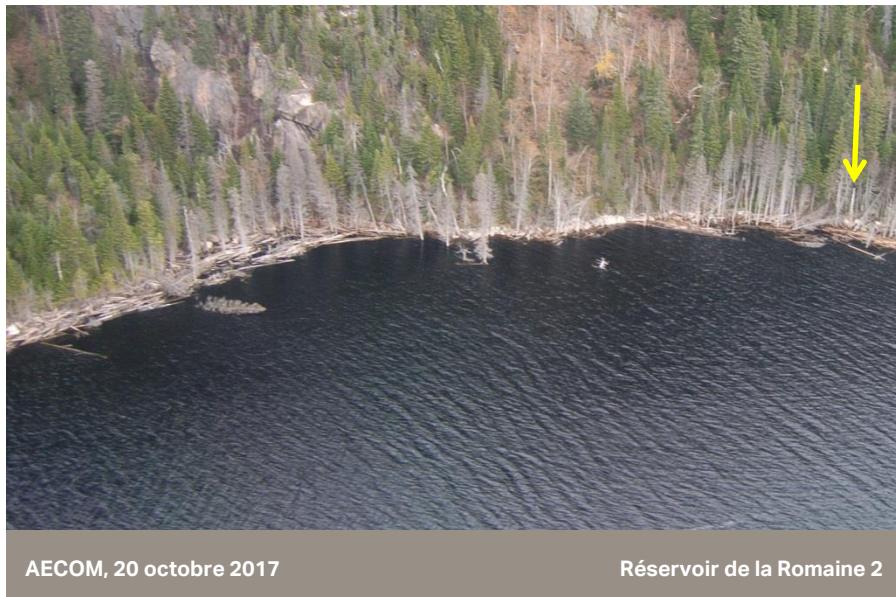
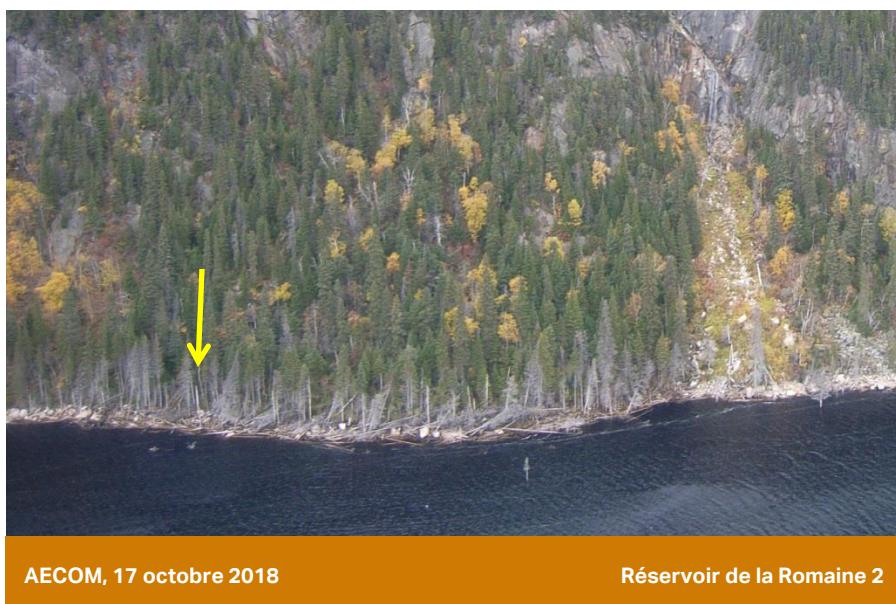
**Photo 66 (série)**

**Rétrécissement de la lisière d'arbres émergents avec débris et diminution de la densité d'arbres résiduels avec déplacement et/ou densification des accumulations de débris ligneux sur la berge**

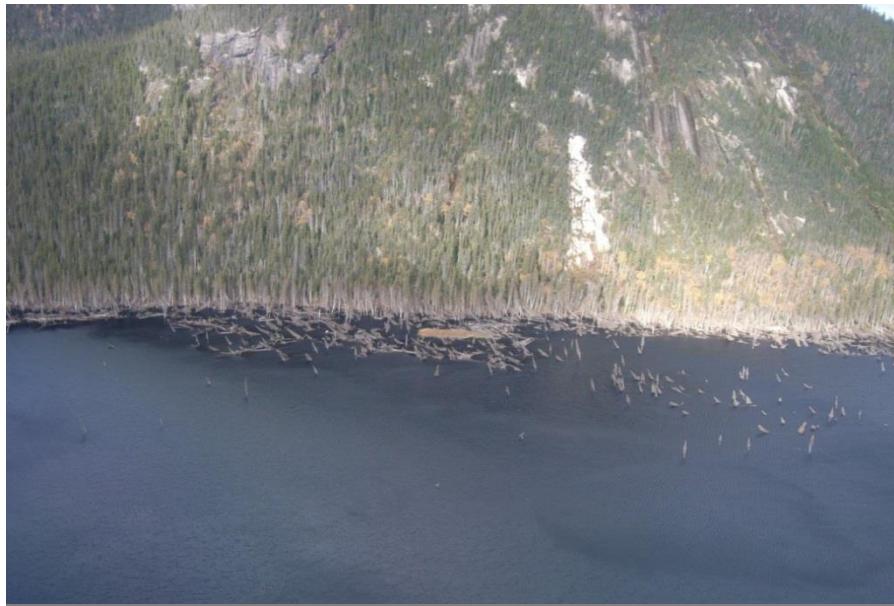
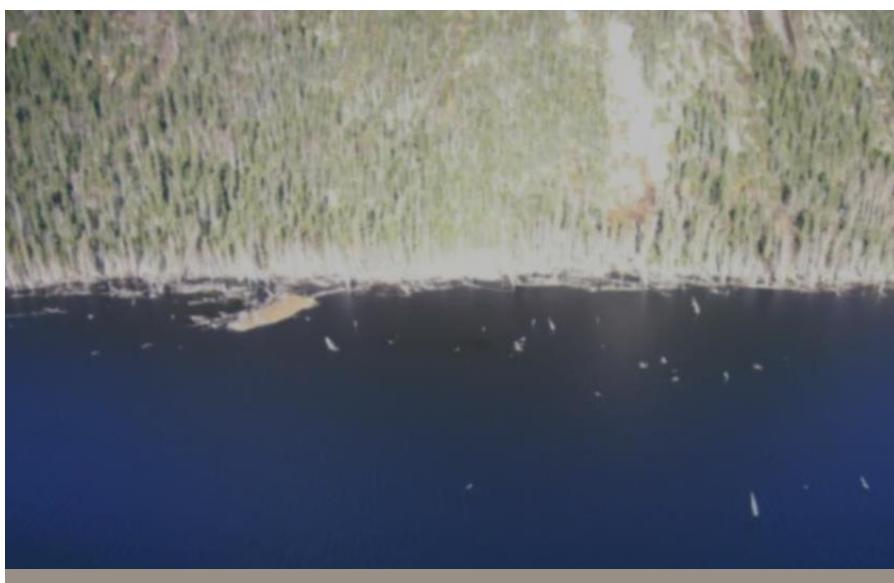
**Photo 67 (série)**

**Disparition progressive de l'étendue d'arbres émergents avec diminution significative de la densité d'arbres résiduels, déplacement et/ou densification des accumulations de débris ligneux sur la berge et déplacement d'une tourbière flottante**

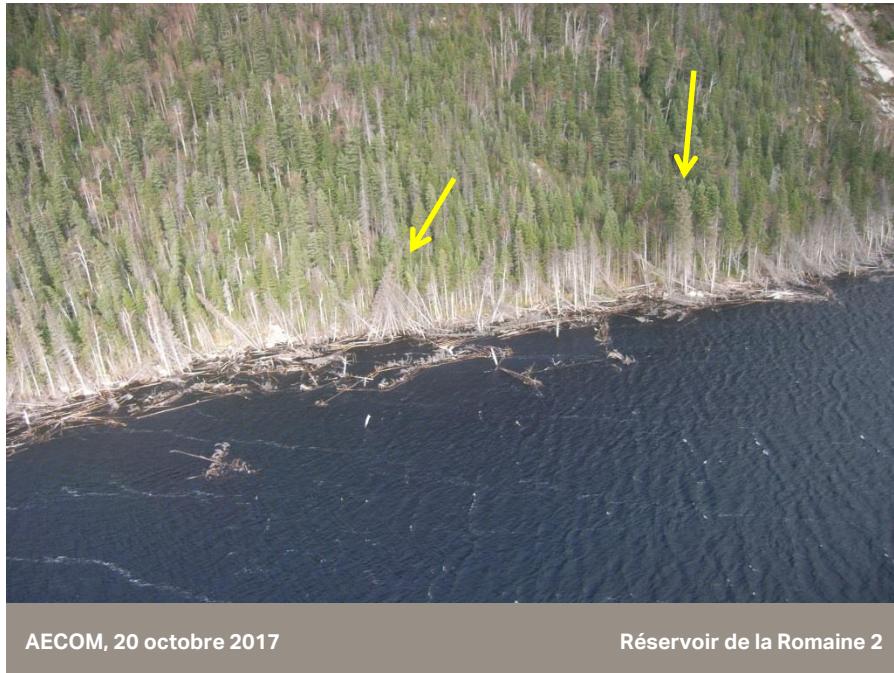
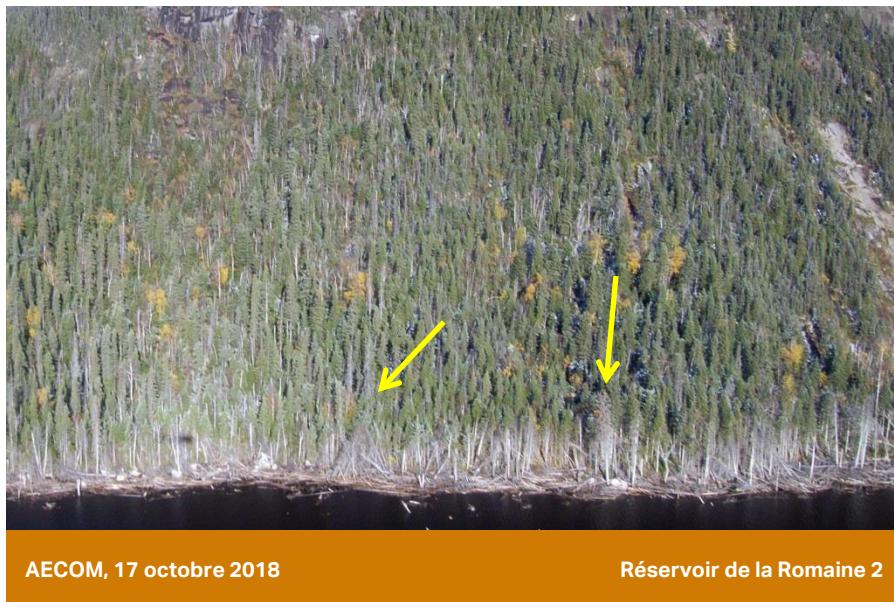
**Photo 68 (série)**

**Diminution de la densité des arbres émergents résiduels**

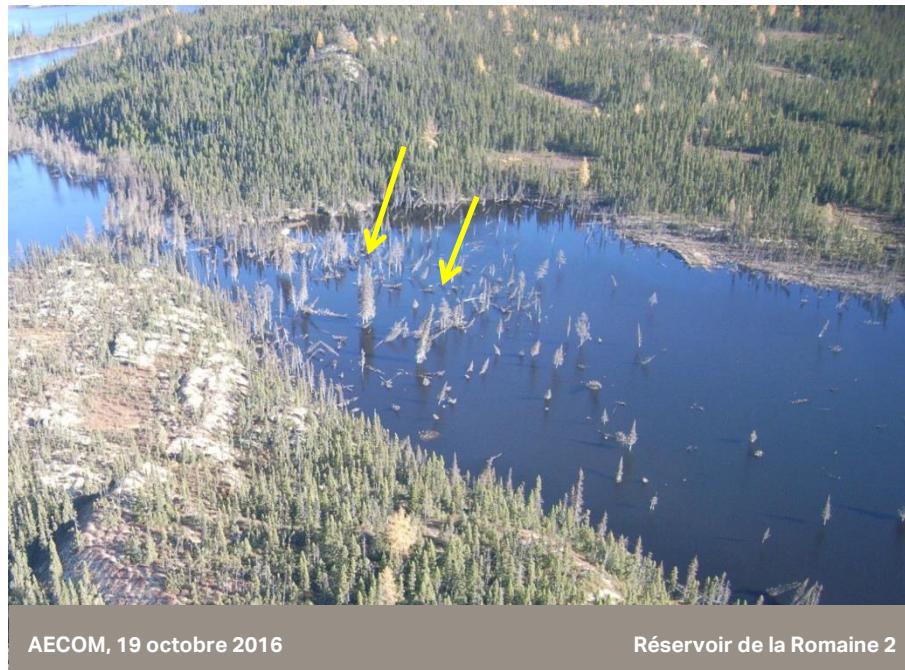
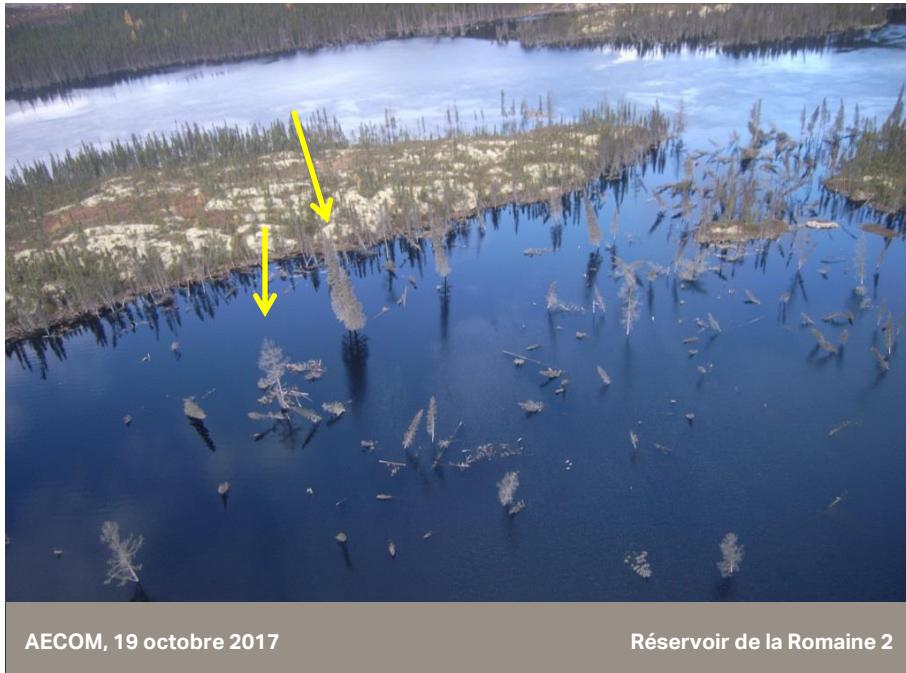
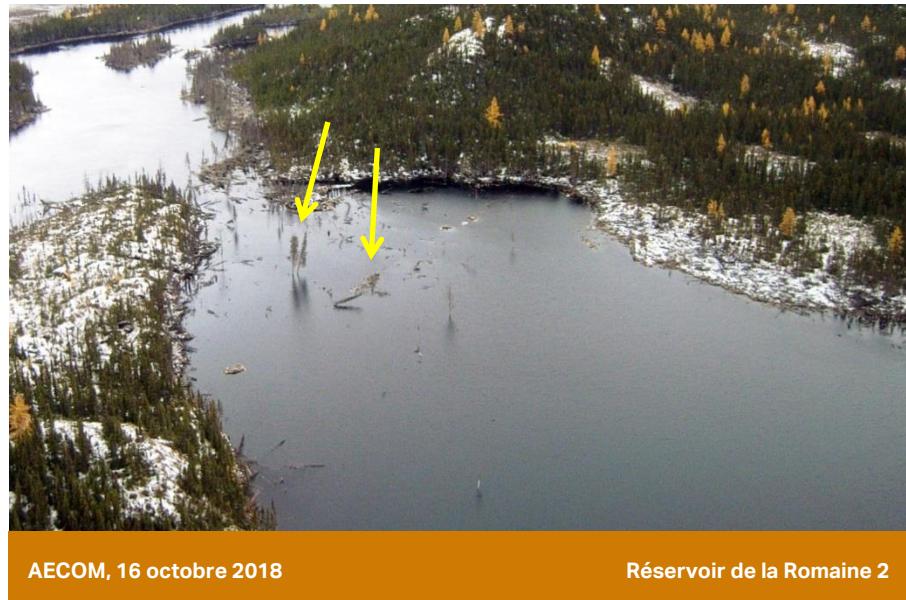
**Photo 69 (série)**

**Diminution significative de la densité des arbres résiduels à l'intérieur d'une étendue de végétation émergente, accumulation et migration de masses de débris ligneux flottants**

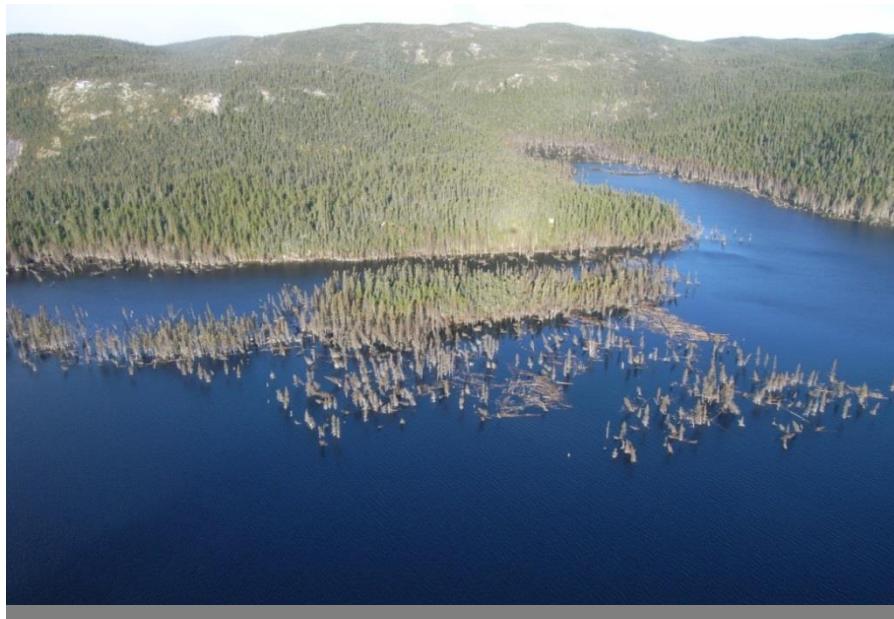
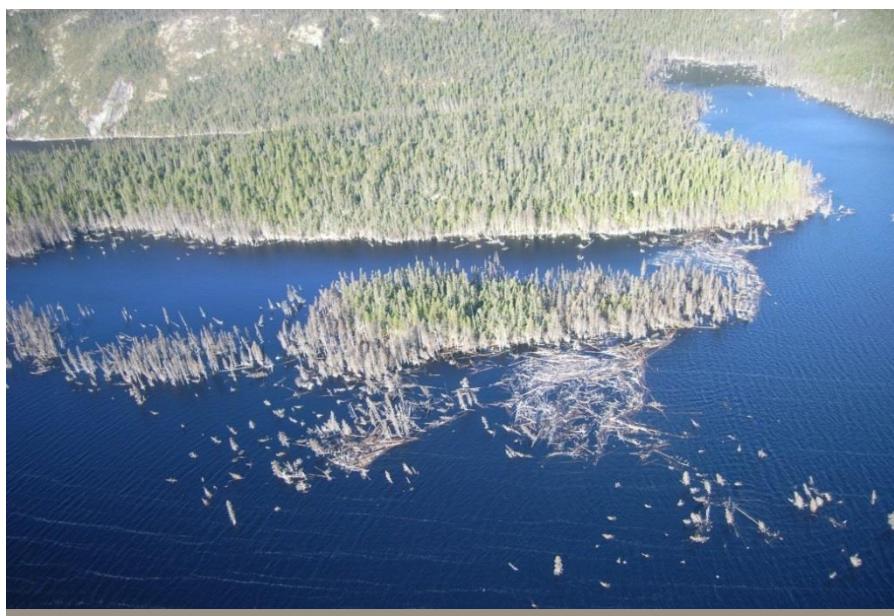
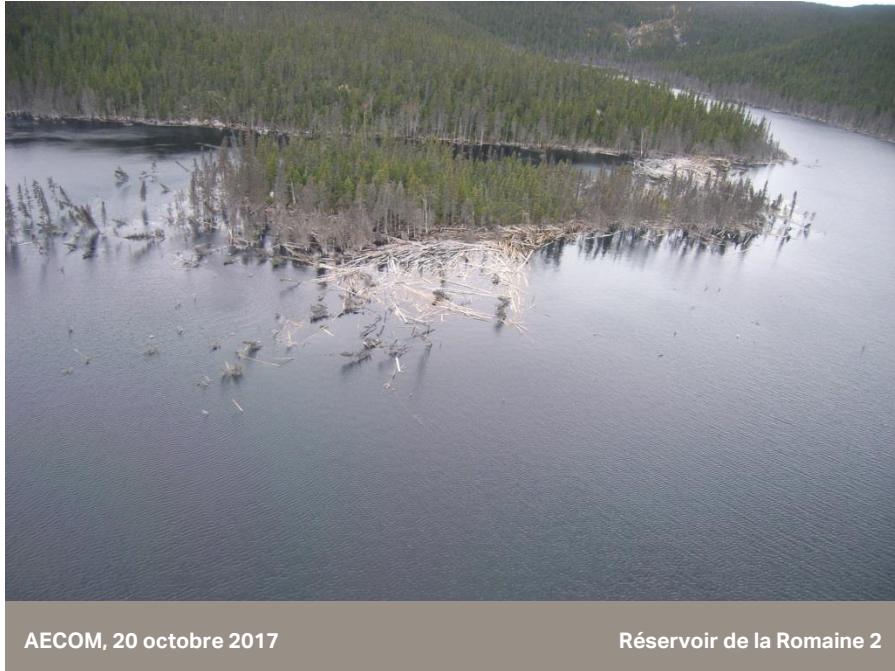
**Photo 70 (série)**

**Diminution progressive de la densité des arbres résiduels à l'intérieur d'une étendue de végétation émergente et disparition d'une masse de débris ligneux flottants**

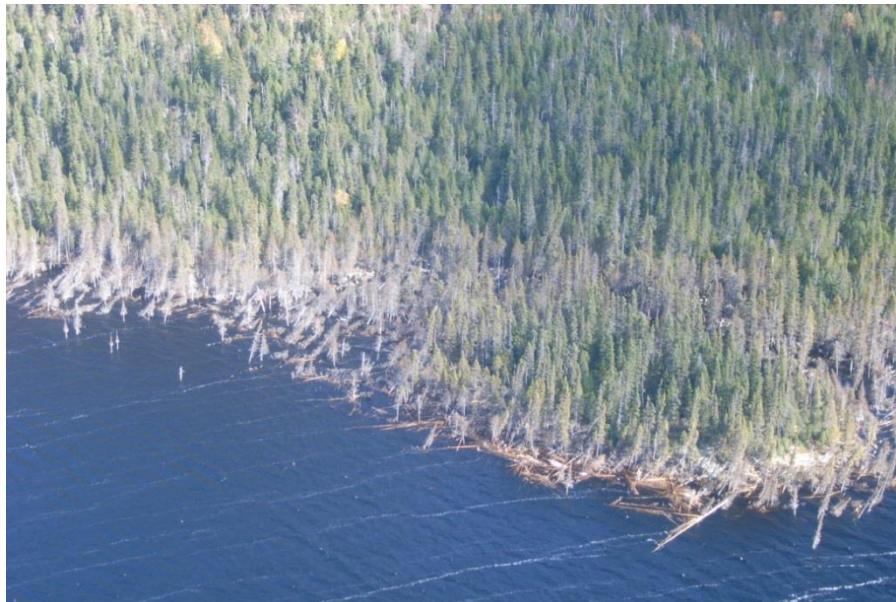
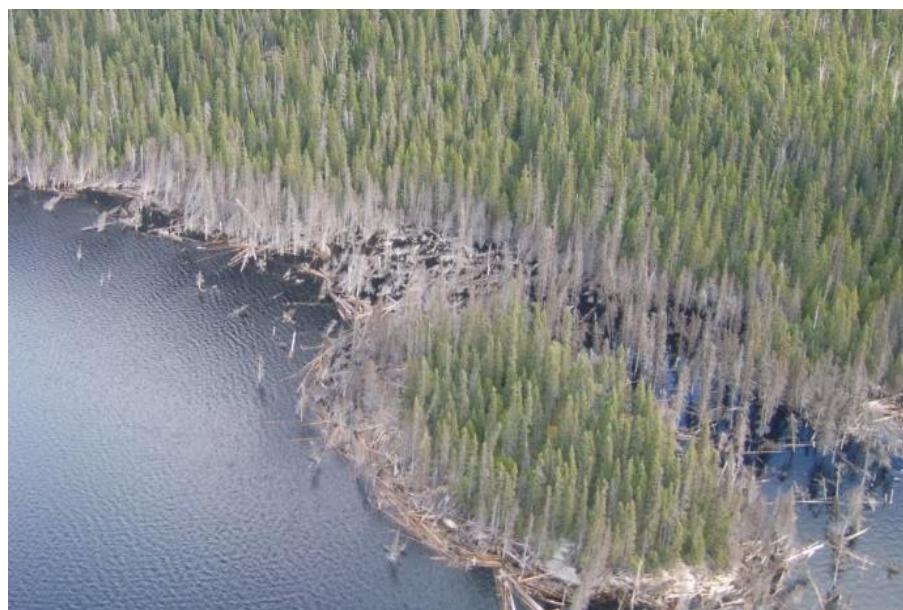
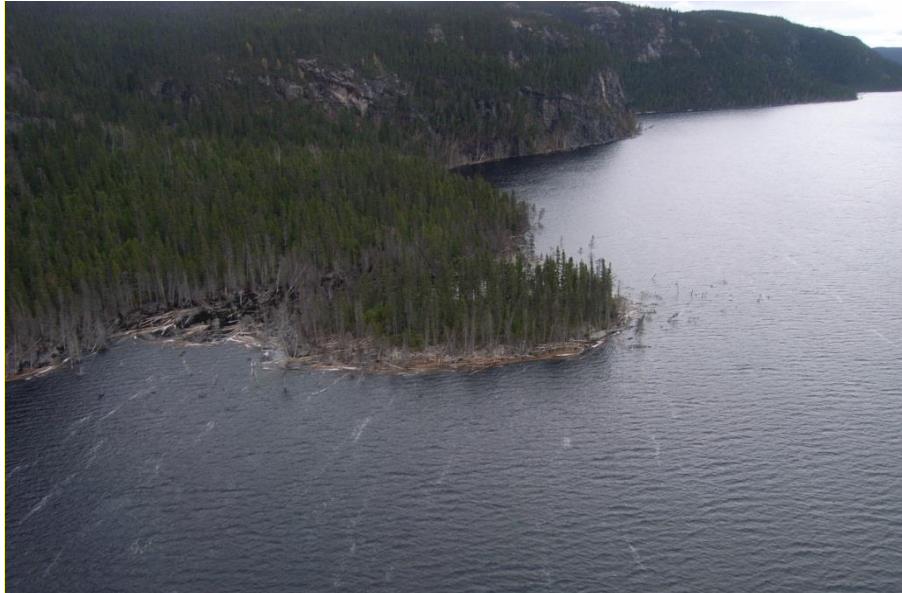
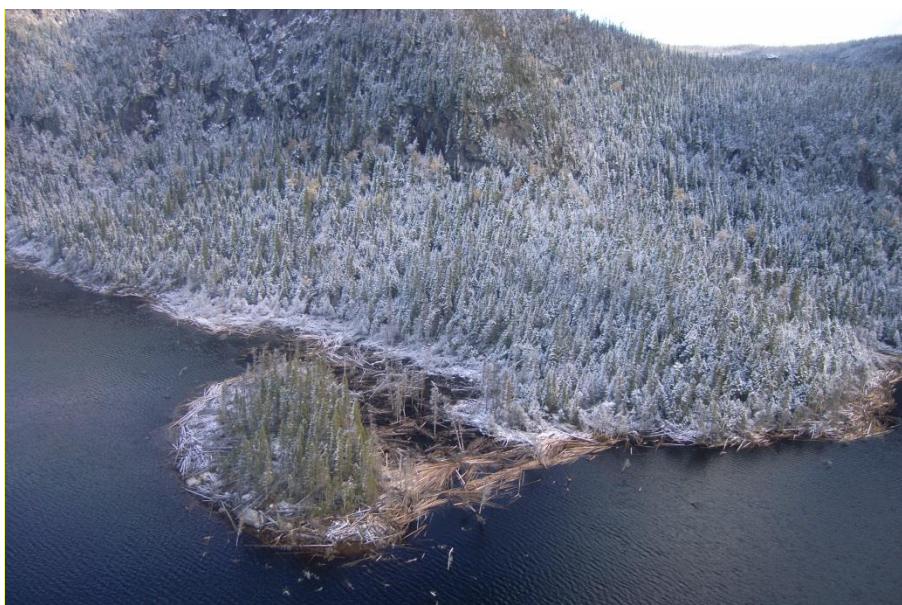
**Photo 72 (série)**

Les photos 72 et 73 présentées dans les pages subséquentes illustrent ces constats.

**Tourbière flottante en déplacement puis stabilisée vers l'intérieur d'une baie sous l'effet des vents dominants, disparition progressive des arbres émergents résiduels, création/migration de masses et transformation de masses en cordons sur rive**

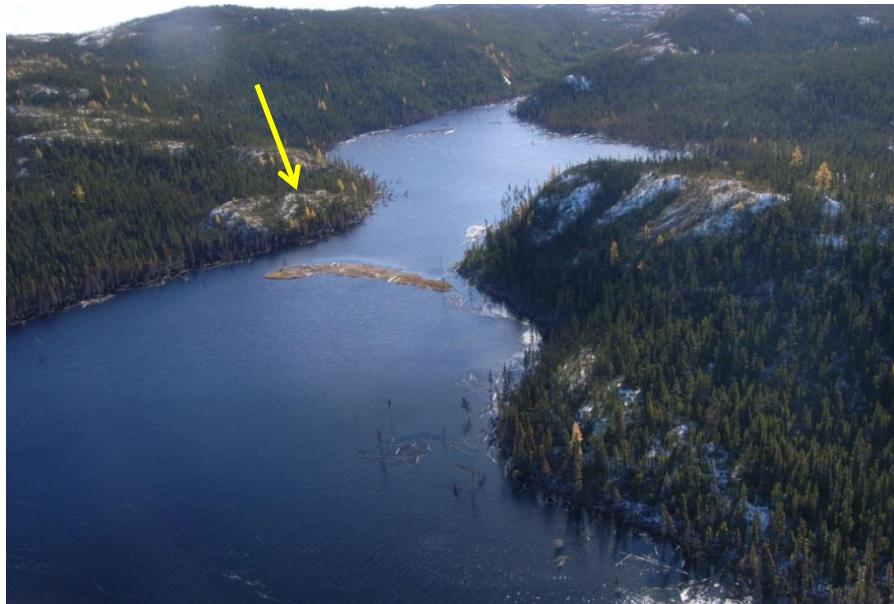
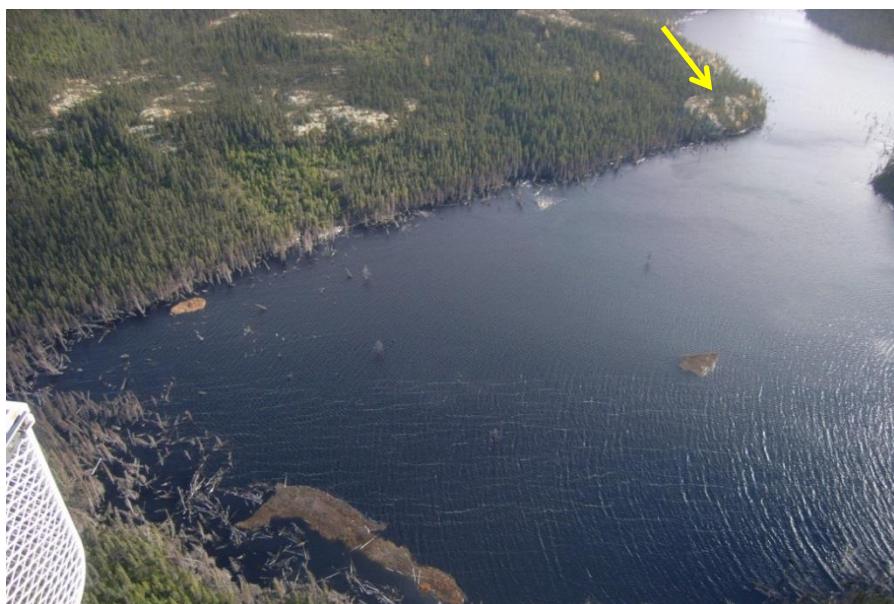
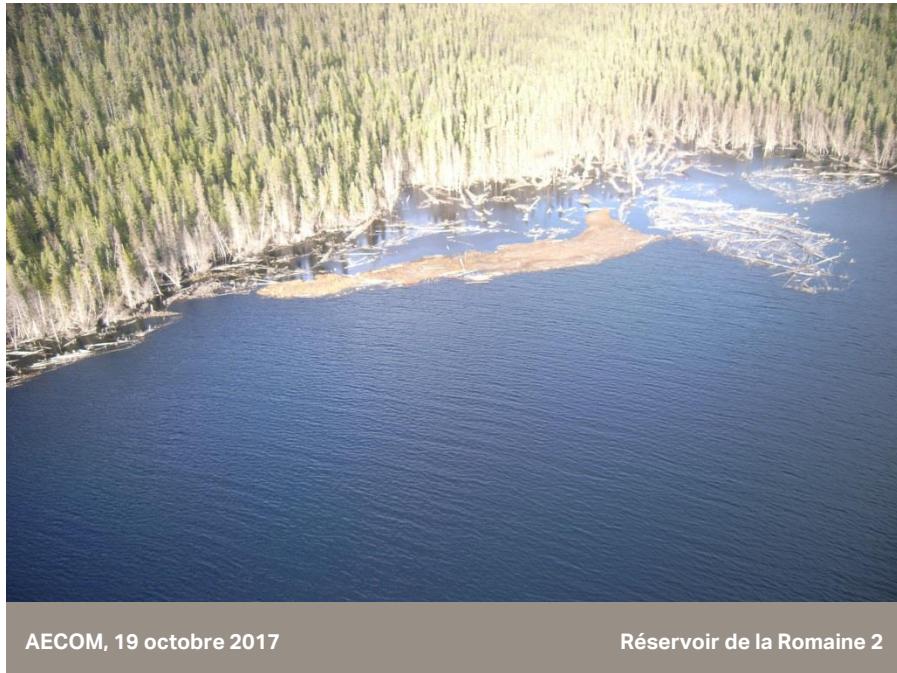
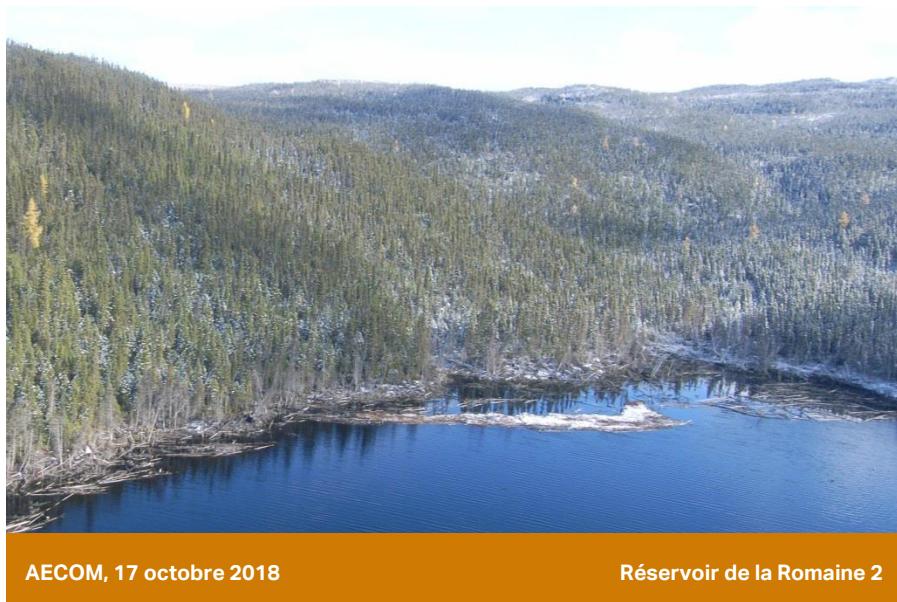
**Photo 73 (série)**

**Tourbières flottantes emprisonnées à l'intérieur d'une baie en déplacement sous l'effet des vents dominants suivant la disparition progressive des étendues d'arbres émergents en périphérie**
