## Complexe de la Romaine

### Suivi des débris ligneux et des tourbières flottantes des réservoirs de la Romaine 1, 2 et 3

**Suivi environnemental 2018 en phase exploitation****Complexe de la Romaine****Suivi des débris ligneux et des tourbières flottantes  
des réservoirs de la Romaine 1, 2 et 3**

Rapport final

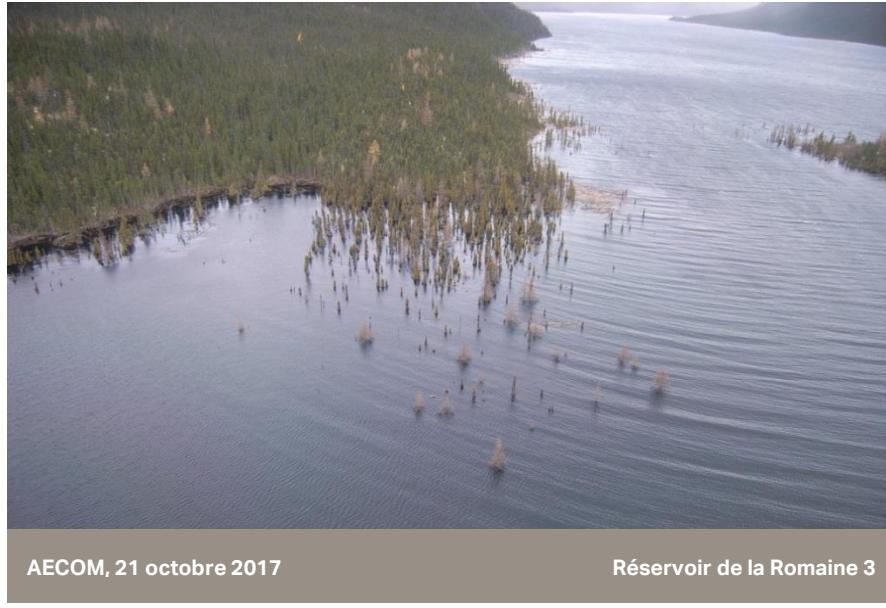
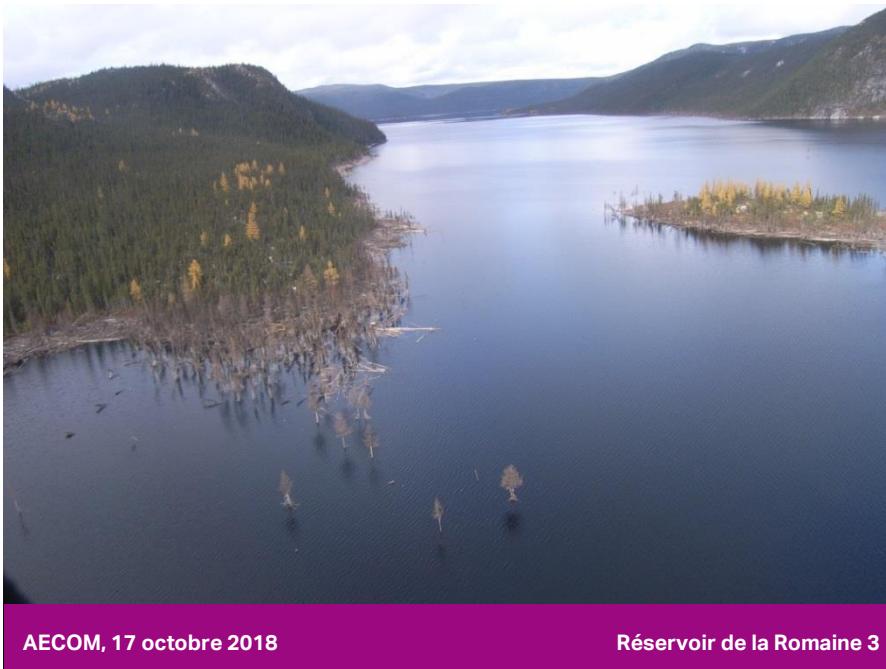
**Photo 76 (série)**

**Évolution d'un peuplement d'arbres émergents résiduels avec masses de débris ligneux flottants dans une zone déjà fortement perturbée avant la mise en eau en 2017 vers la disparition progressive d'arbres émergents (réservoir de la Romaine 3)**

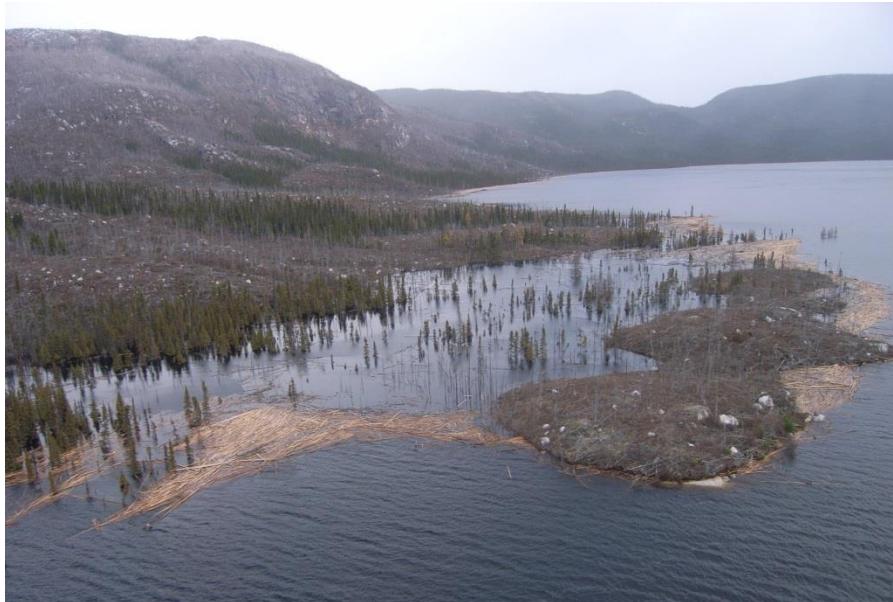
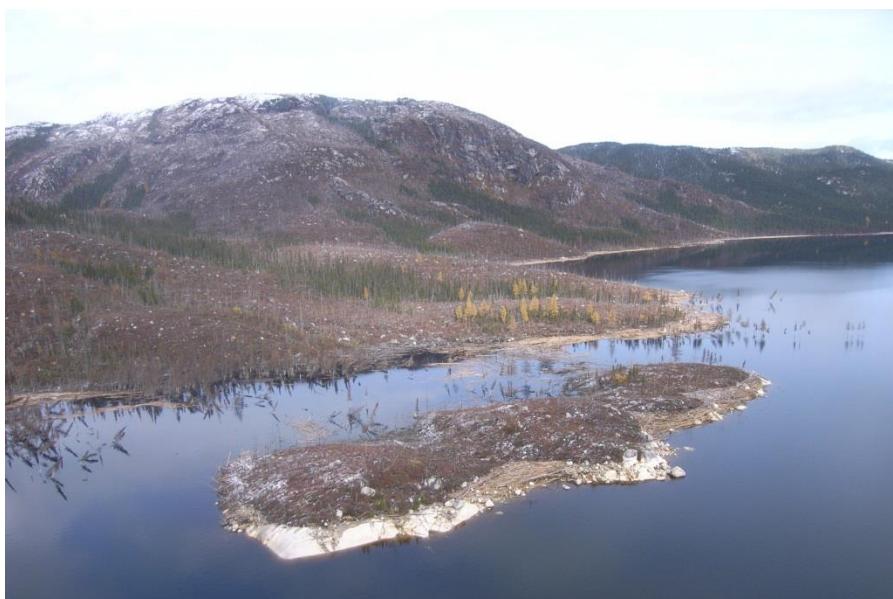
**Photo 77 (série)**

**Illustration du phénomène de l'augmentation des quantités de cordons de débris ligneux de petites dimensions au détriment des masses de débris ligneux (réservoir de la Romaine 3)**

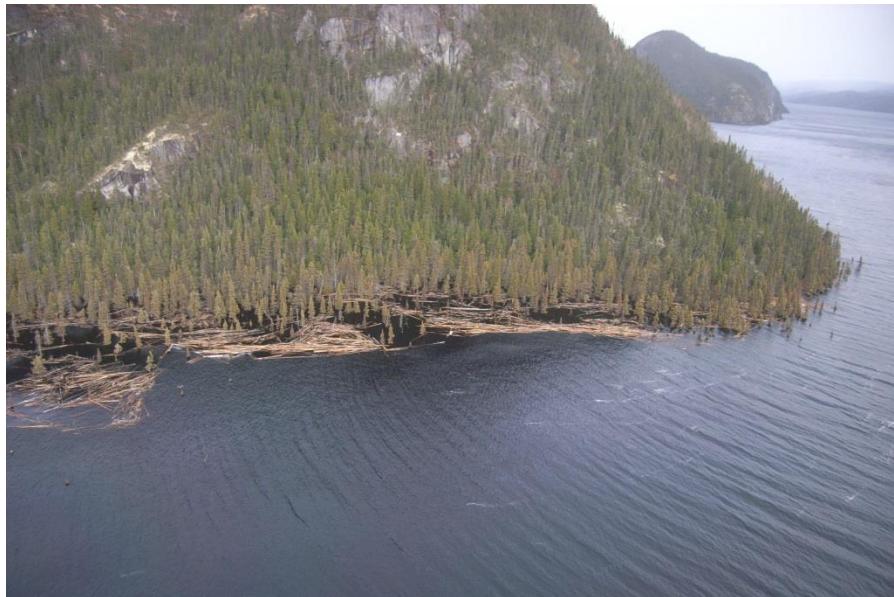
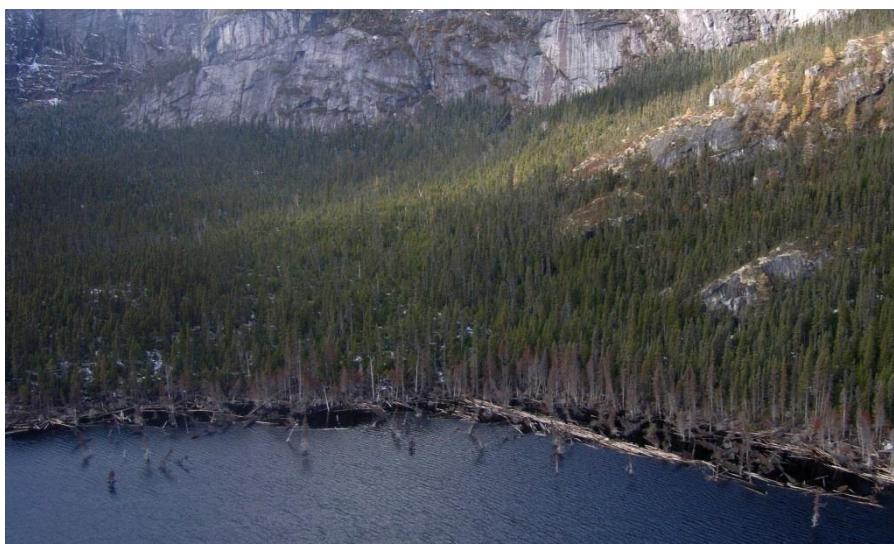
**Photo 78 (série) Apparition d'arbres renversés au fil du temps sans débris (réservoir de la Romaine 3)**
