COMPLEXE DE LA ROMAINE

Dynamique sédimentaire en aval de la centrale de
la Romaine-1: Érosion des rives – Version finale

Version : finale

Date : 14 juillet 2020

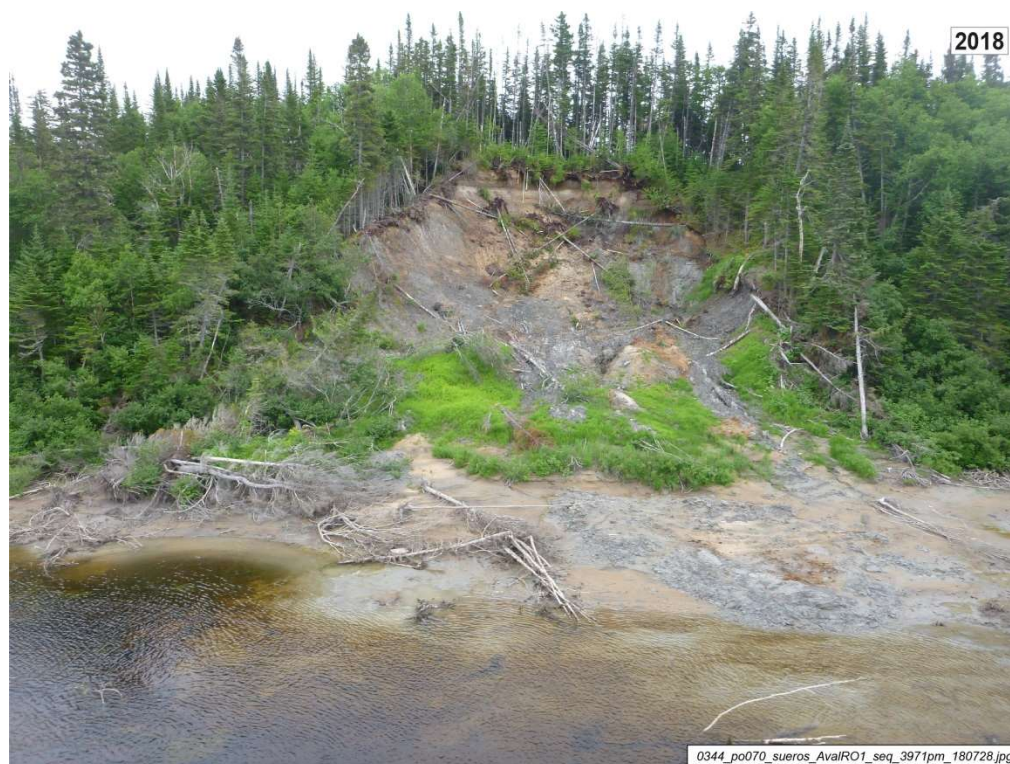
Photo 4: Dans la zone homogène 2, les hauts talus argileux situés sur la rive gauche, en amont du PK ~11,5, sont toujours considérés en érosion en 2018, mais on y signale que très peu de changements. Le seul nouveau glissement survenu depuis 2015 se trouve au PK 13,3 (montré sur la photo).

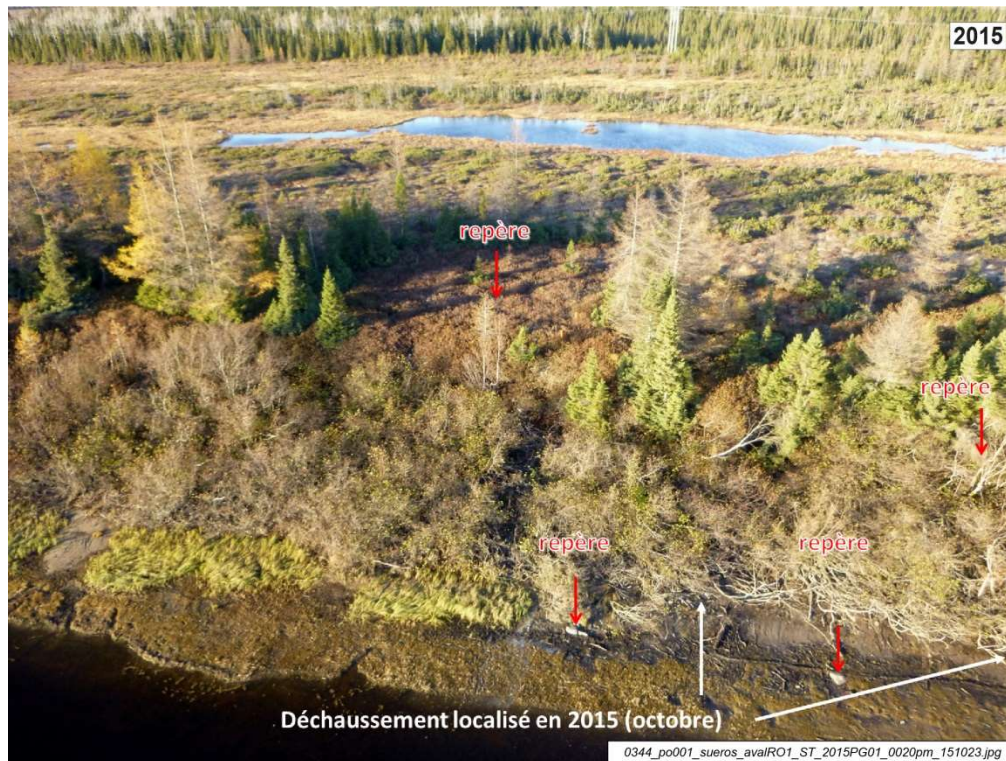
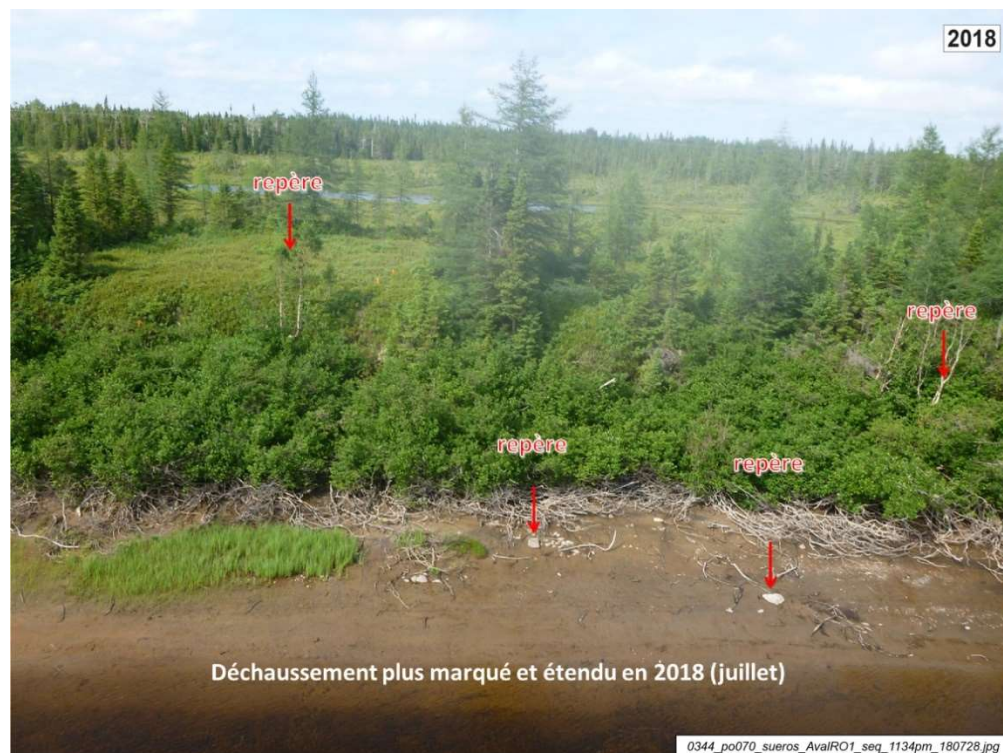
Photos 5 et 6. La nouvelle érosion survenue depuis 2015 dans la zone 2 affecte de courts segments de rive dispersés surtout en rive droite, vers les PK 3, 7, 10 et 14. Il s'agit d'une érosion de faible ampleur : sapement, déchaussement des racines des arbustes et petits éboulements. La photo montre un segment de la rive droite au PK 14, où le déchaussement est clairement plus prononcé qu'il ne l'était en 2015.

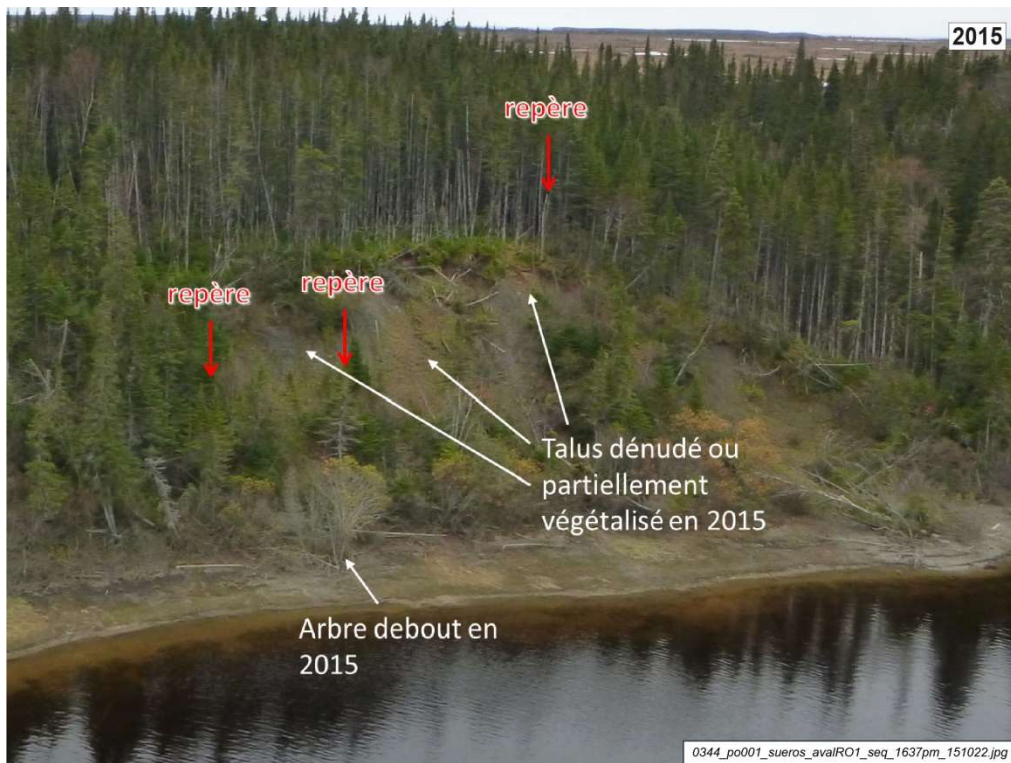
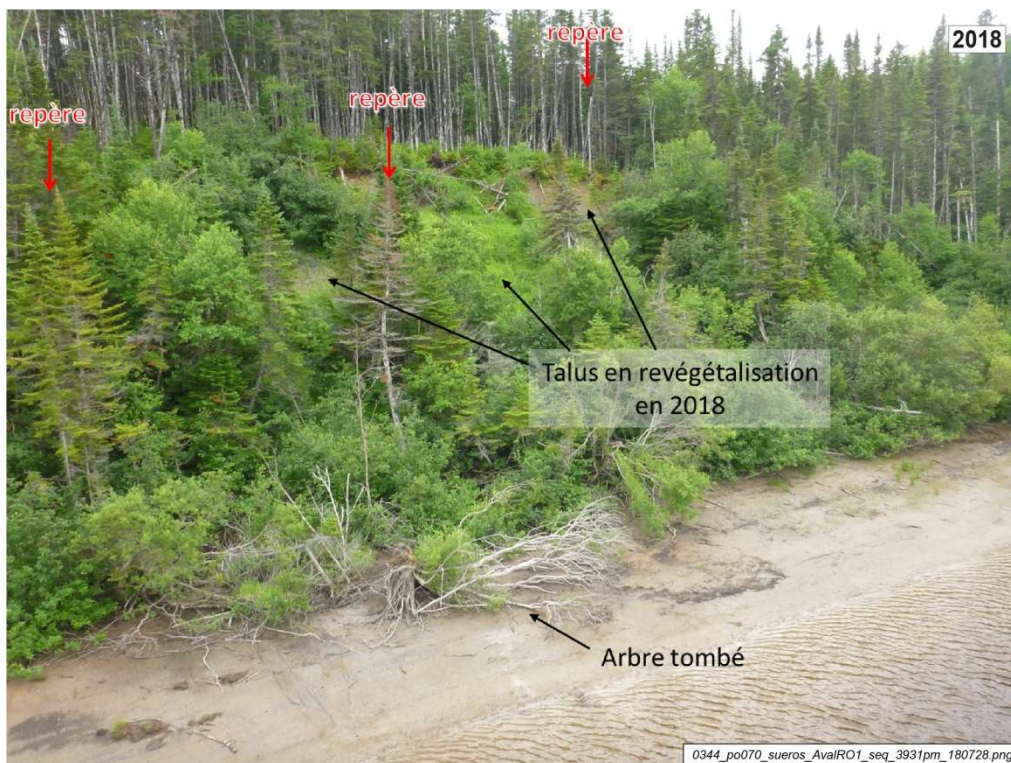
Photos 7 et 8. Dans la zone 2, environ 400 m des talus qui étaient instables en 2015 sont aujourd’hui considérés partiellement stabilisés. Il s’agit de courts segments de rive où la reprise de la végétation a progressé dans les cicatrices d’éboulements ou de glissements de terrain. La photo montre un talus riverain sur la rive gauche, vers le PK 14,5, considéré en voie de stabilisation en juillet 2018.

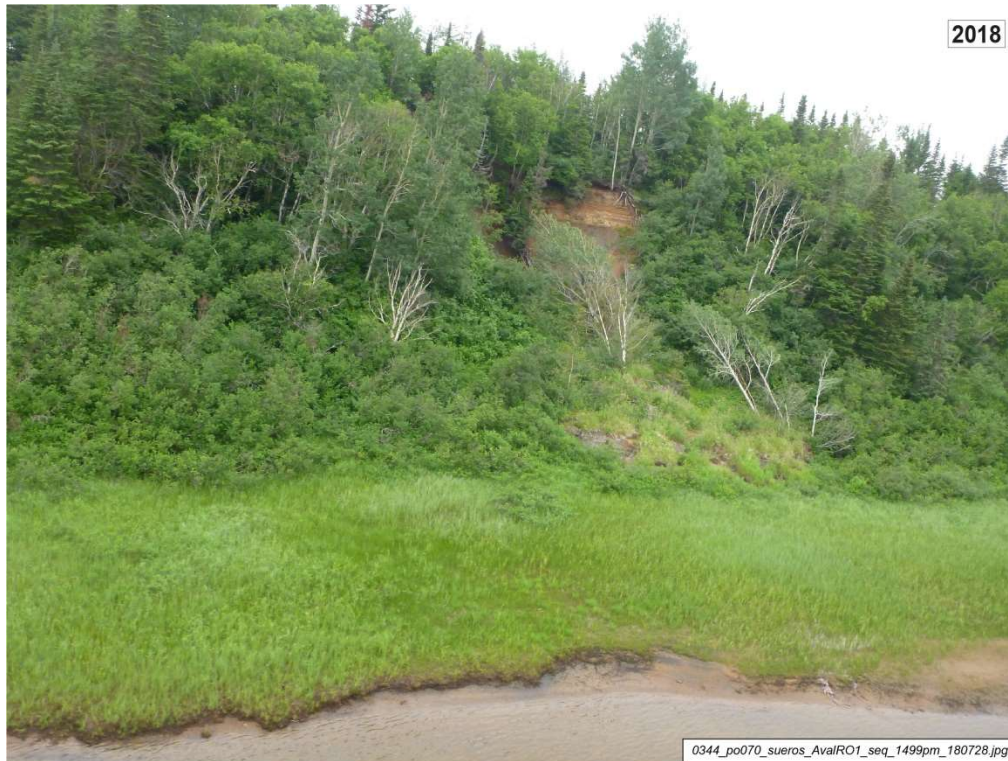
Photo 9. Entre les PK 22 et 25 sur la rive nord de la rivière, les hauts talus riverains sont largement stabilisés. Des éboulements ponctuels (comme celui montré ici, au PK 23,4) se sont cependant produits depuis 2015.

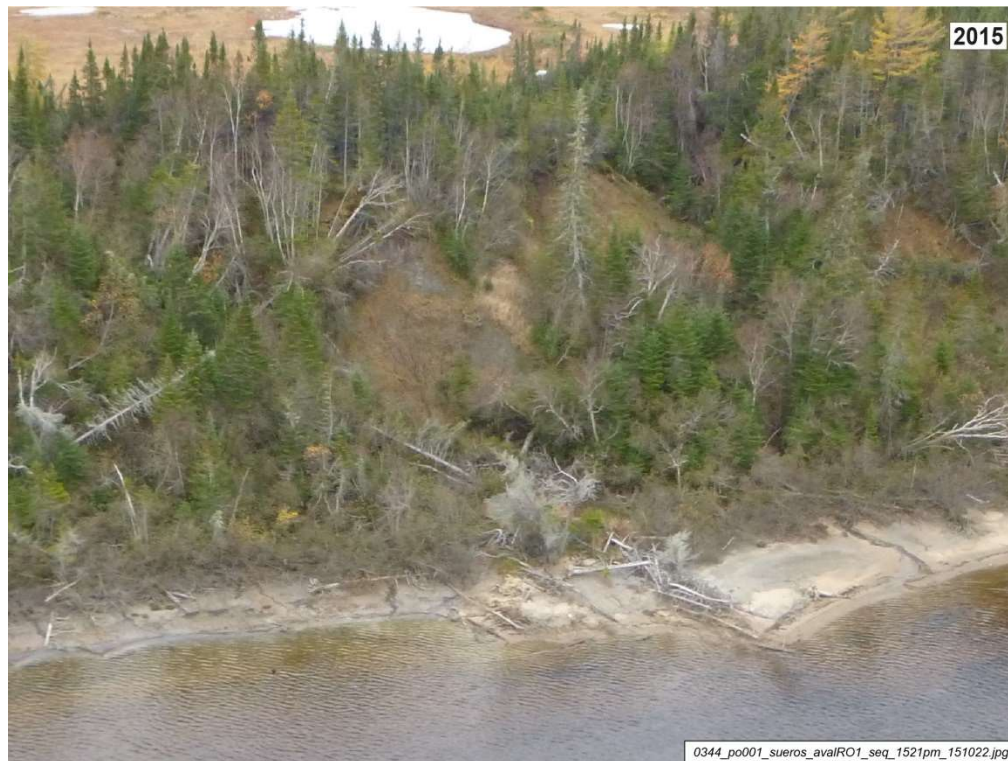
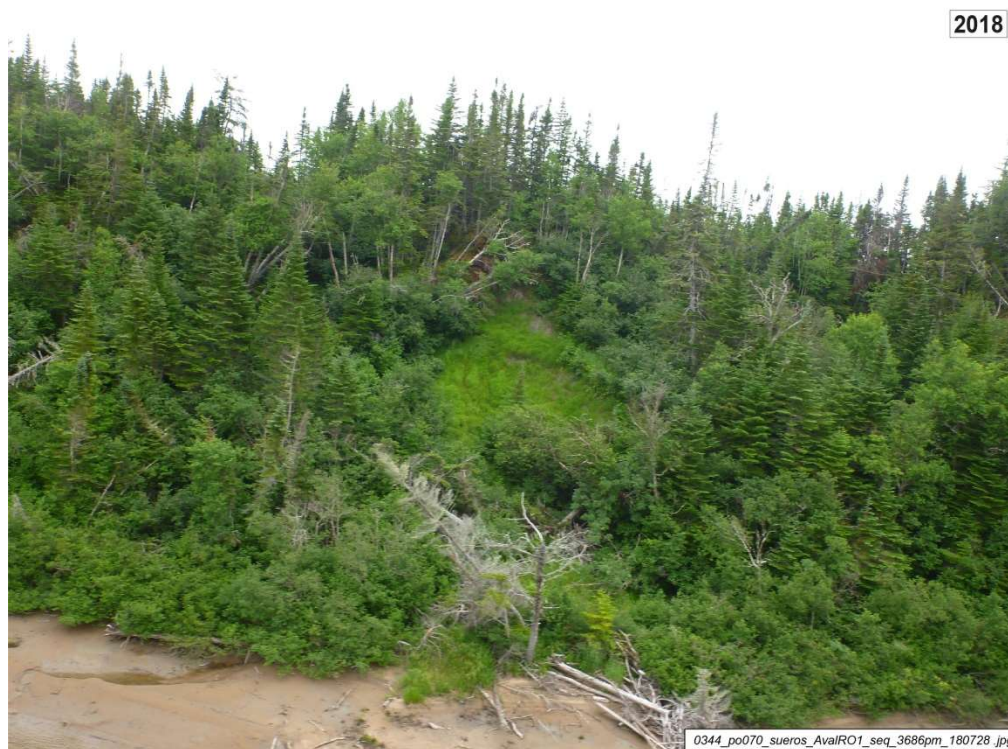
Photos 10 et 11: Dans la zone 3, la tendance à la stabilisation des dernières années est surtout manifeste sur la rive sud, entre les PK 16,5 et 20, où plusieurs segments du haut talus argileux sont maintenant considérés partiellement stabilisés ou stables. La photo montre le site d'un éboulement sur la rive gauche, au PK 19,5, dont le versant est aujourd'hui en grande partie stabilisé.

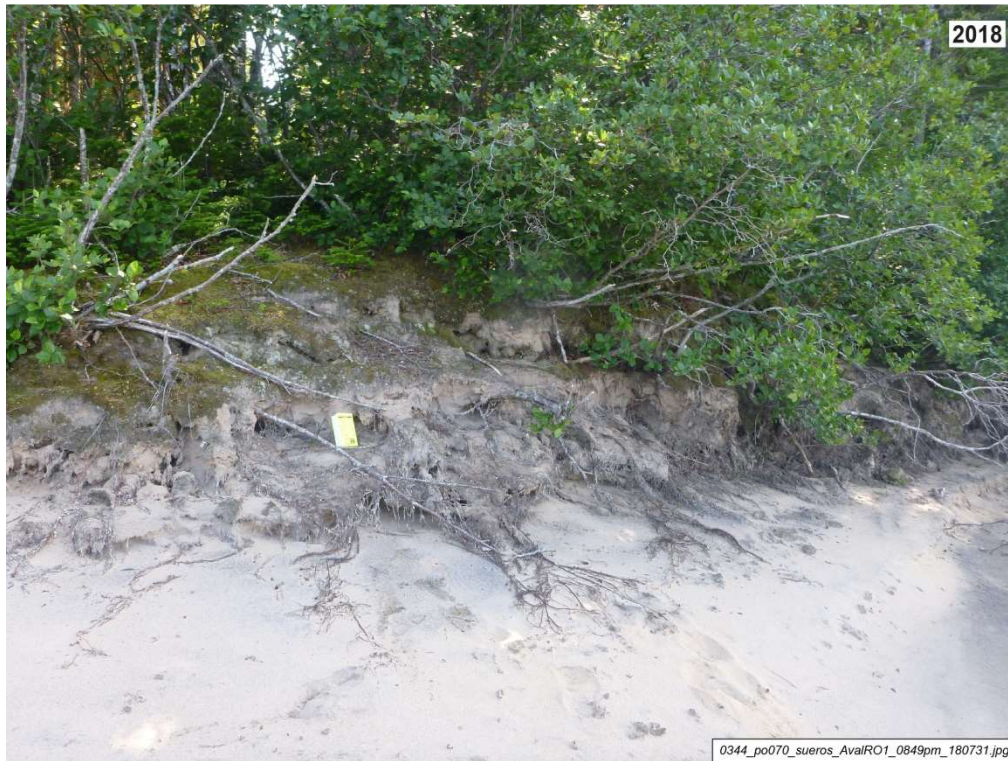
Photo 12: En amont du PK 25, seul un court segment de la rive gauche (montré ici, vers le PK 25,5) semble avoir été déstabilisé depuis 2015. Les autres rives de ce tronçon de rivière sont pour la plupart considérés stables ou en voie de le devenir.

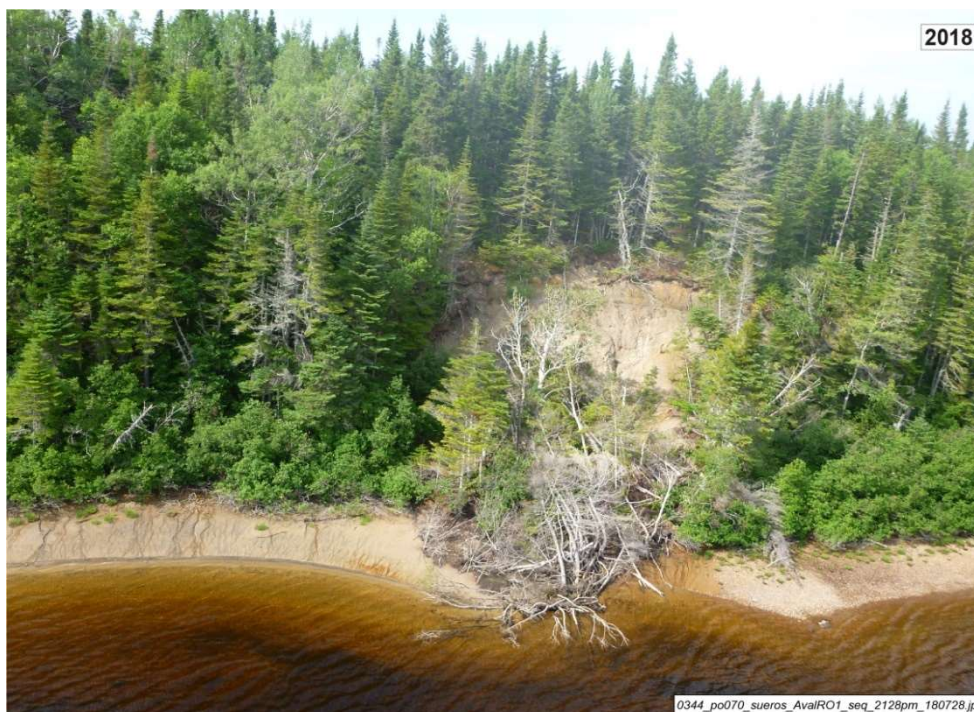
Photo 16: Malgré la tendance générale à la stabilisation dans la zone 5, de courts segments de rive dispersés entre les PK 35 et 43 ont été érodés depuis 2015, par sapement et éboulements. La photo montre un éboulement survenu récemment sur la rive droite, vers le PK 39,7.

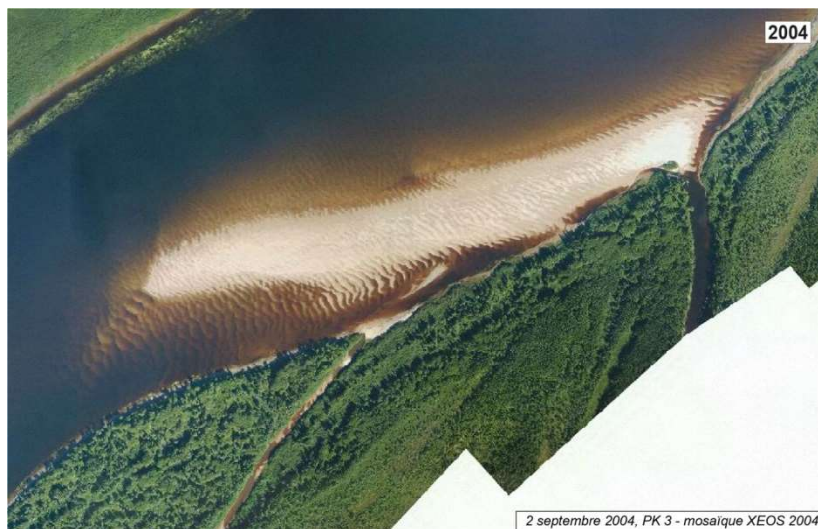
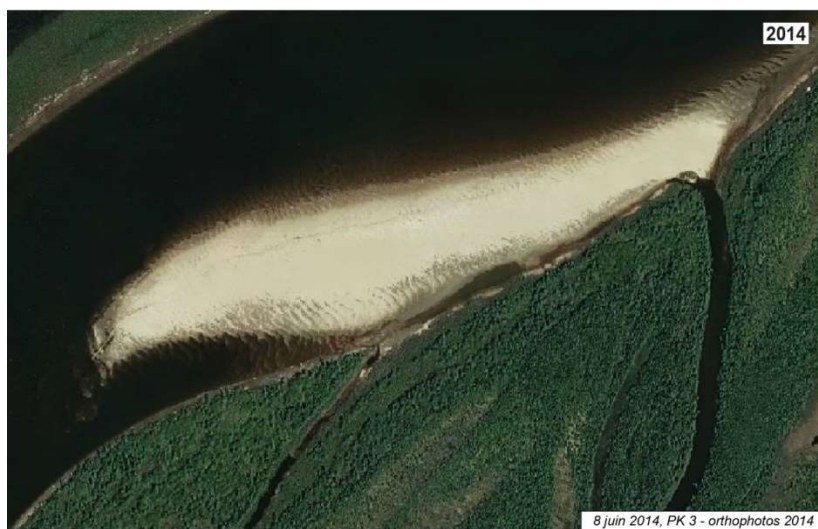
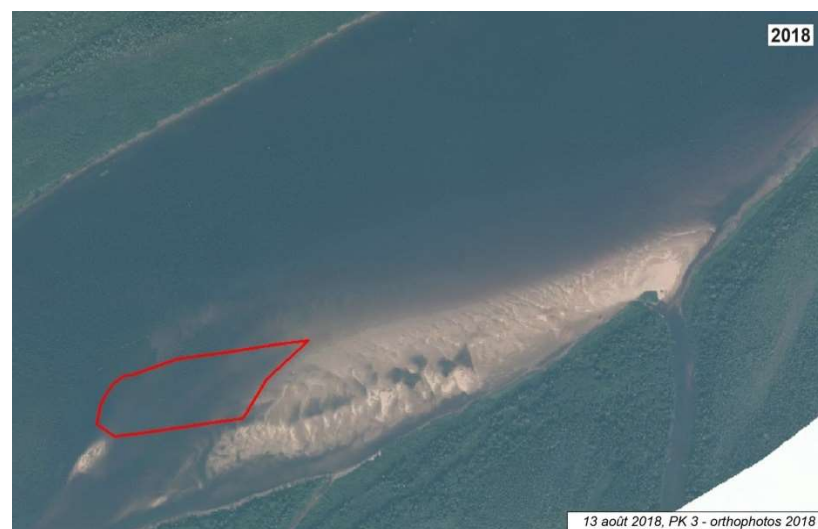
Photos 19, 20 et 21: Les changements notés sur les bancs de sable en 2018 étaient déjà perceptibles en 2014, notamment aux environs des PK 9, 20, 26 et 28. Seule l'extrémité aval du banc de sable situé au PK 3 (montré ici) semble avoir subi une érosion marquée depuis 2014 (zone délimitée en rouge sur la photo 21).

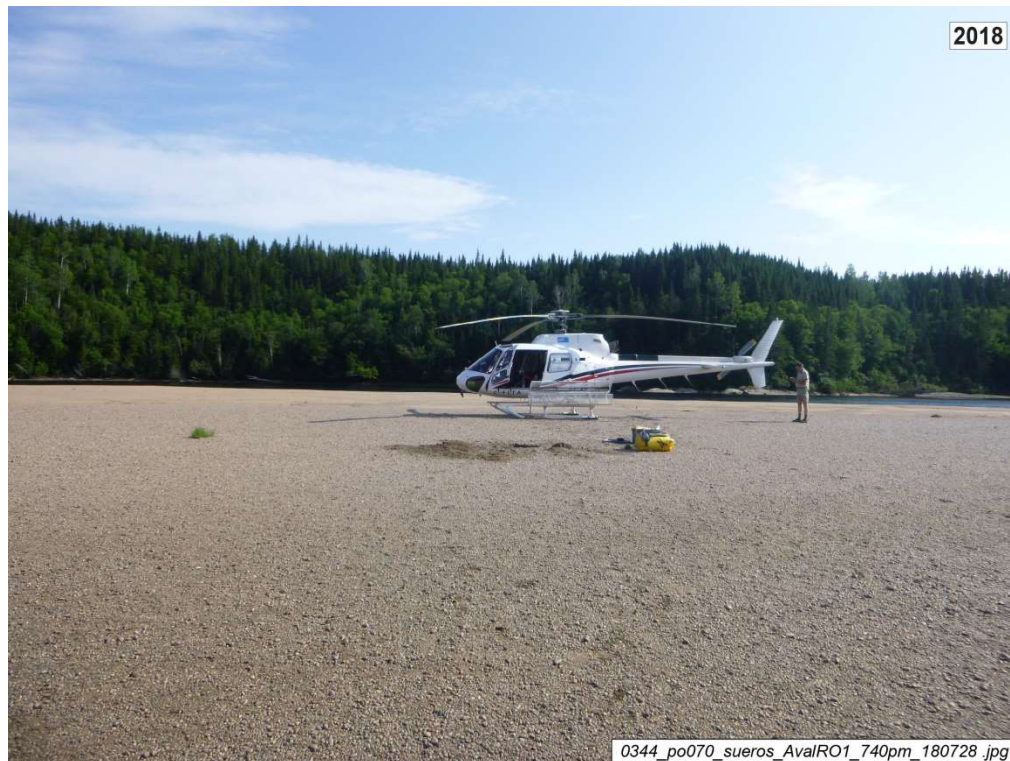
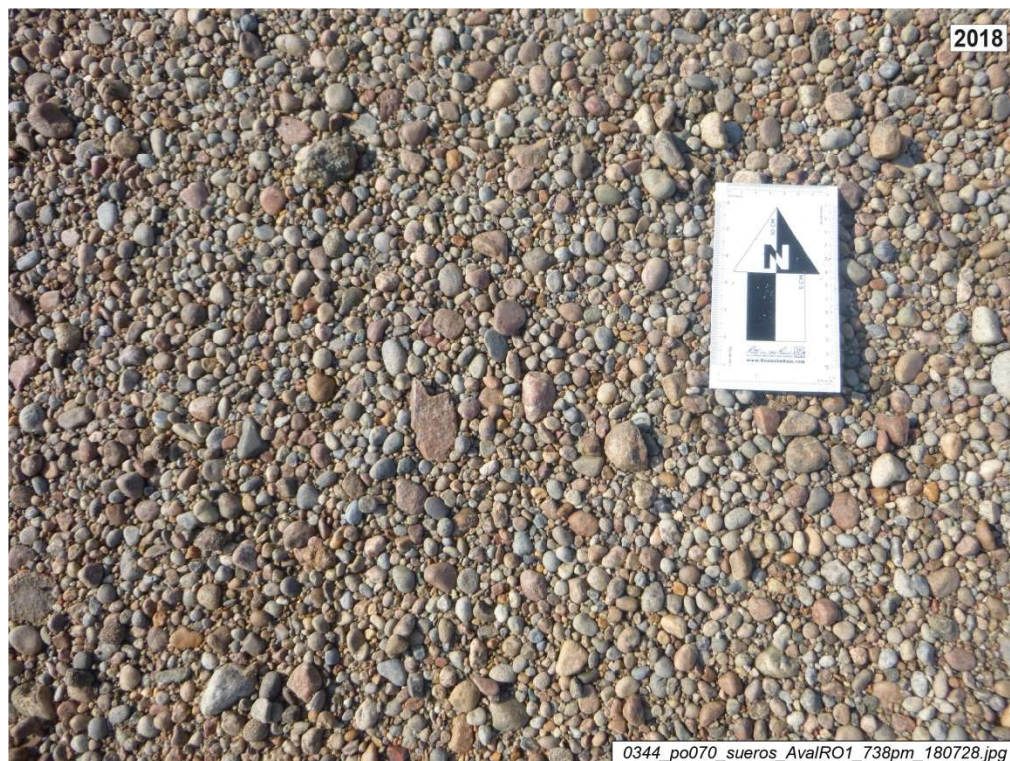
Photos 26 et 27: Partie nord du banc du PK 42,5 en 2018. Les vérifications effectuées en 2018 dans cette partie du banc montrent que la proportion de sable tend à diminuer à la surface du banc et que le pavage de matériaux grossiers est plus continu qu'en 2015.

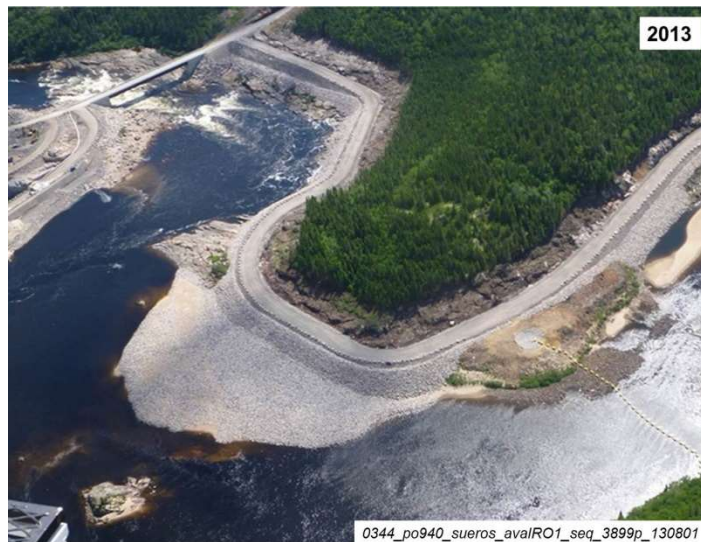
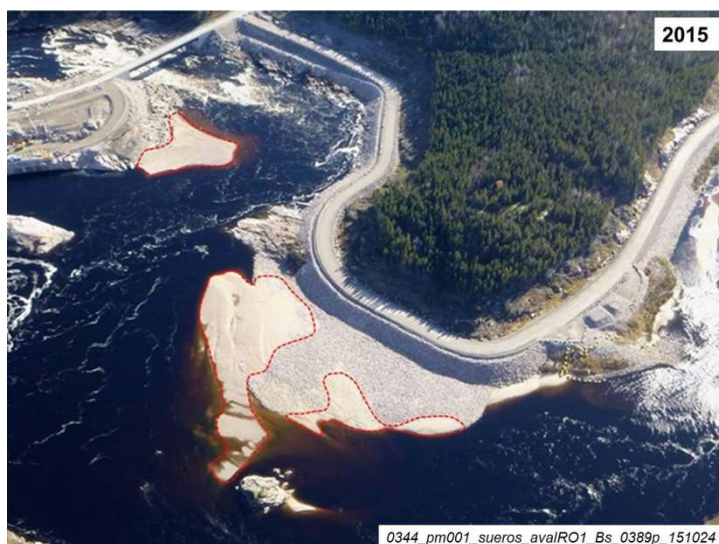
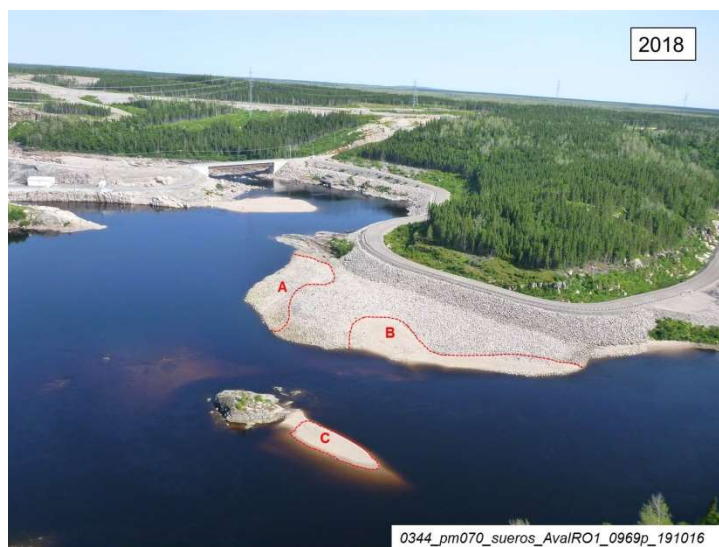
Photos 28 à 30: Photos comparatives du banc de sable enroché sur la rive gauche au PK 51,25, en aval de la centrale de la Romaine-1. Les sables qui s'étaient accumulés dans la partie amont du banc (A) en 2015 semblent aujourd'hui en grande partie décapés. Par contre, la couverture de sable dans la partie aval (B) demeure sensiblement la même. Le banc sableux situé en aval du petit îlot rocheux s'est allongé (C).

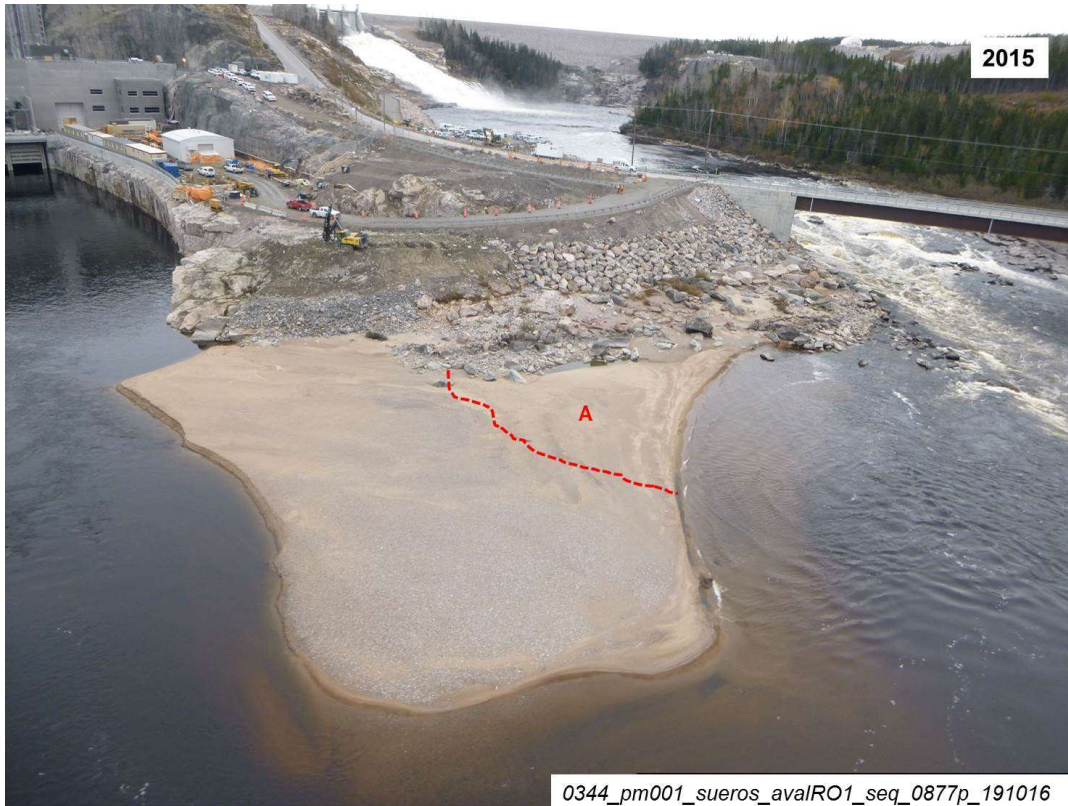
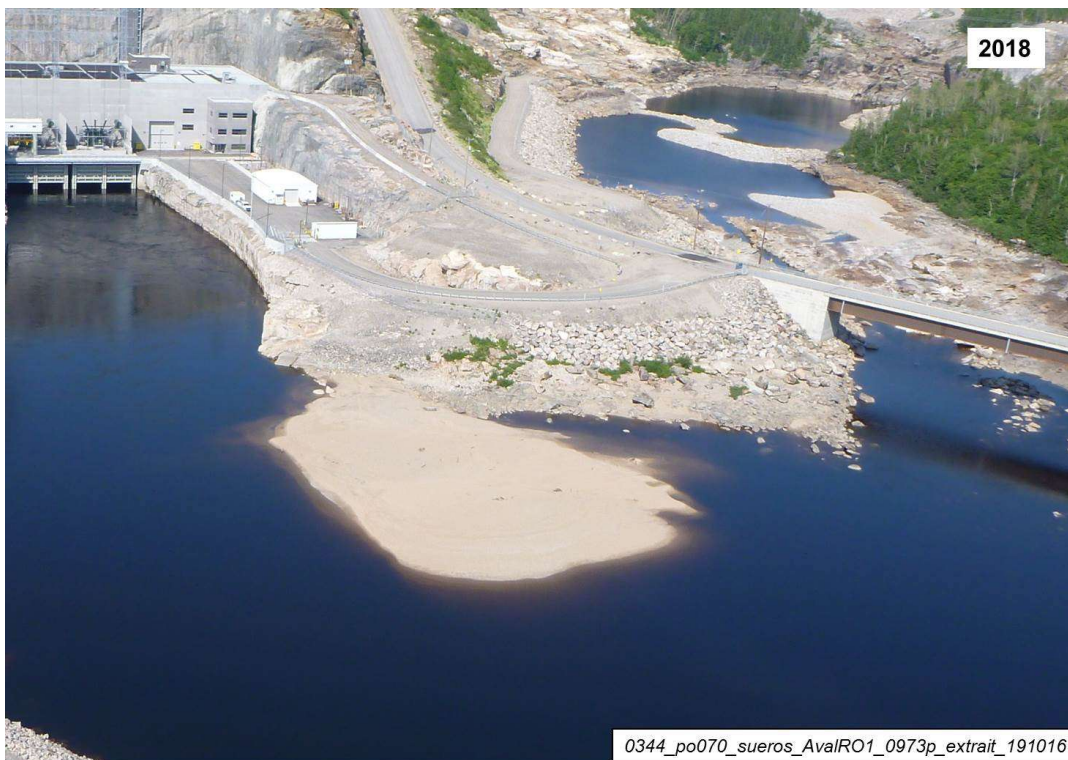
Photos 31 et 32: Photos comparatives du banc qui s'est formé sur la rive droite, à la sortie de la centrale (PK 51,5). La forme générale de ce banc semble avoir peu changé depuis 2015. Il est possible qu'un léger surcreusement se soit produit à la bordure amont du banc (illustré par la lettre A sur la photo 28).

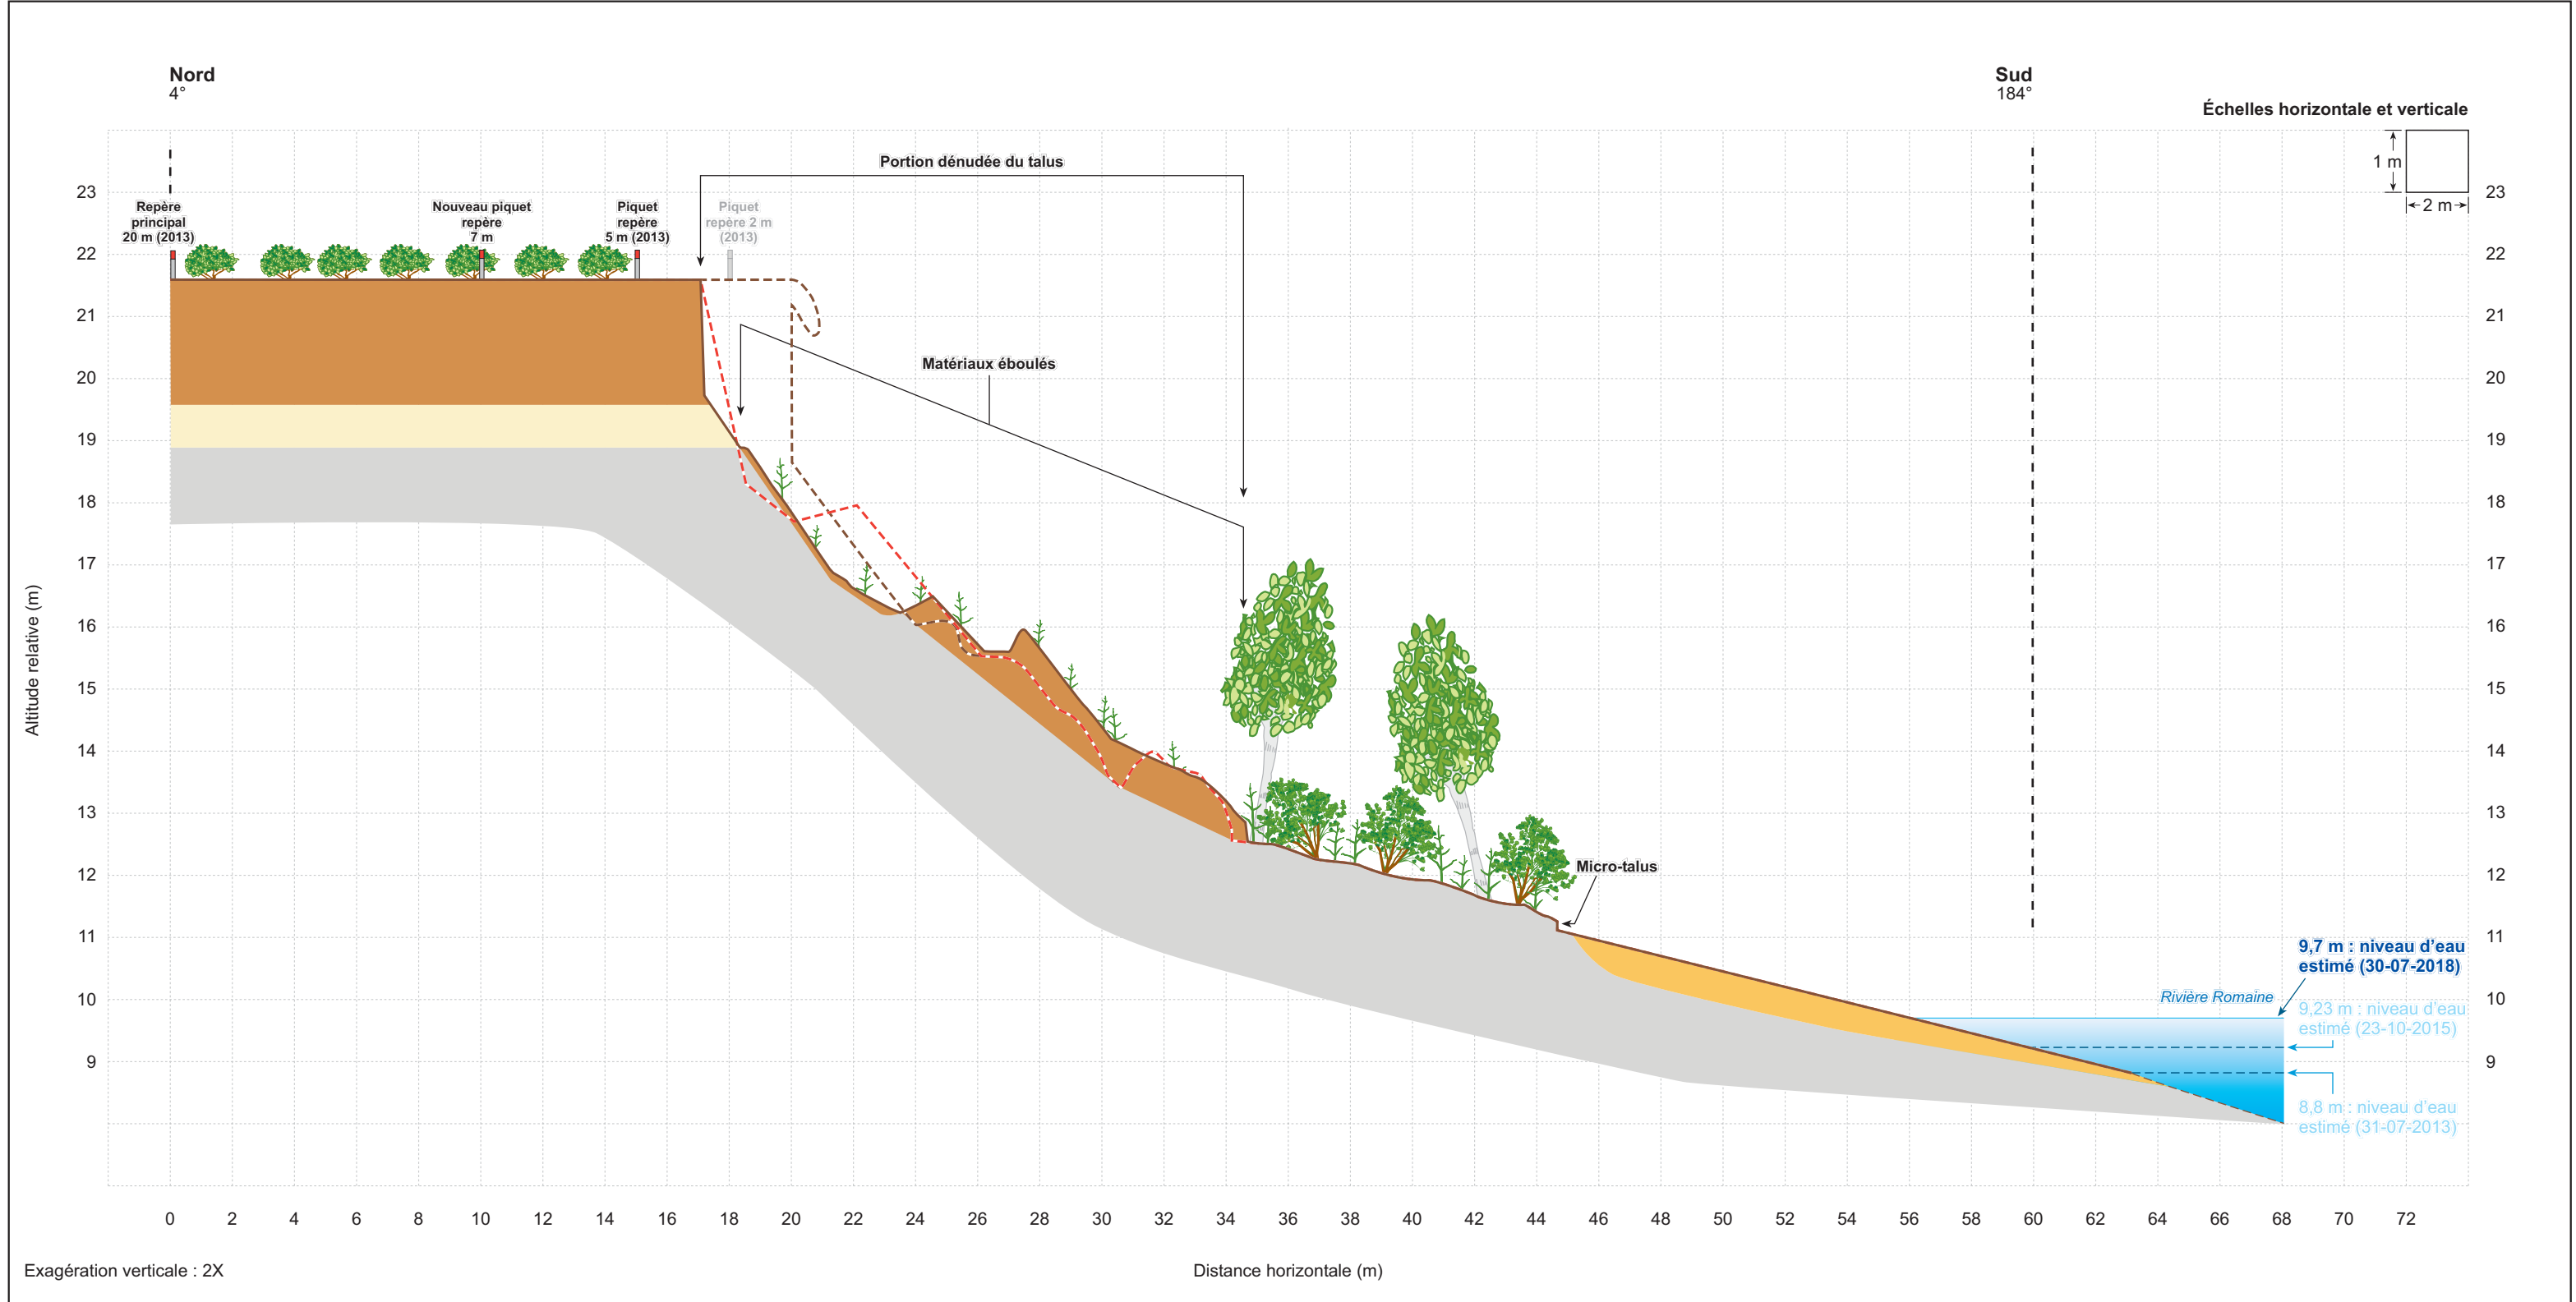
Photo A4 1 à A4-3 : Station témoin 2013-PG-01, rive droite PK 21,4. La station 2013-PG-01 se situe en bordure d'un haut talus argileux recouvert de tourbe, affecté par un glissement qui paraissait récent en 2013. En 2015, un recul de 3 m avait été mesuré au sommet du glissement. Peu de changement se sont produits depuis et l'on note une revégétalisation progressive des surfaces en érosion (zones entourées en tireté rouge sur la photo A4-3).

Photo A4-4 : Station témoin 2013-PG-01, rive droite PK 21,4. Une fissure observée dans la tourbe en 2018 près du rebord du talus et la présence d'un petit éboulement récent à proximité de la station 2013-PG-01 indiquent que le talus est toujours actif dans ce secteur.

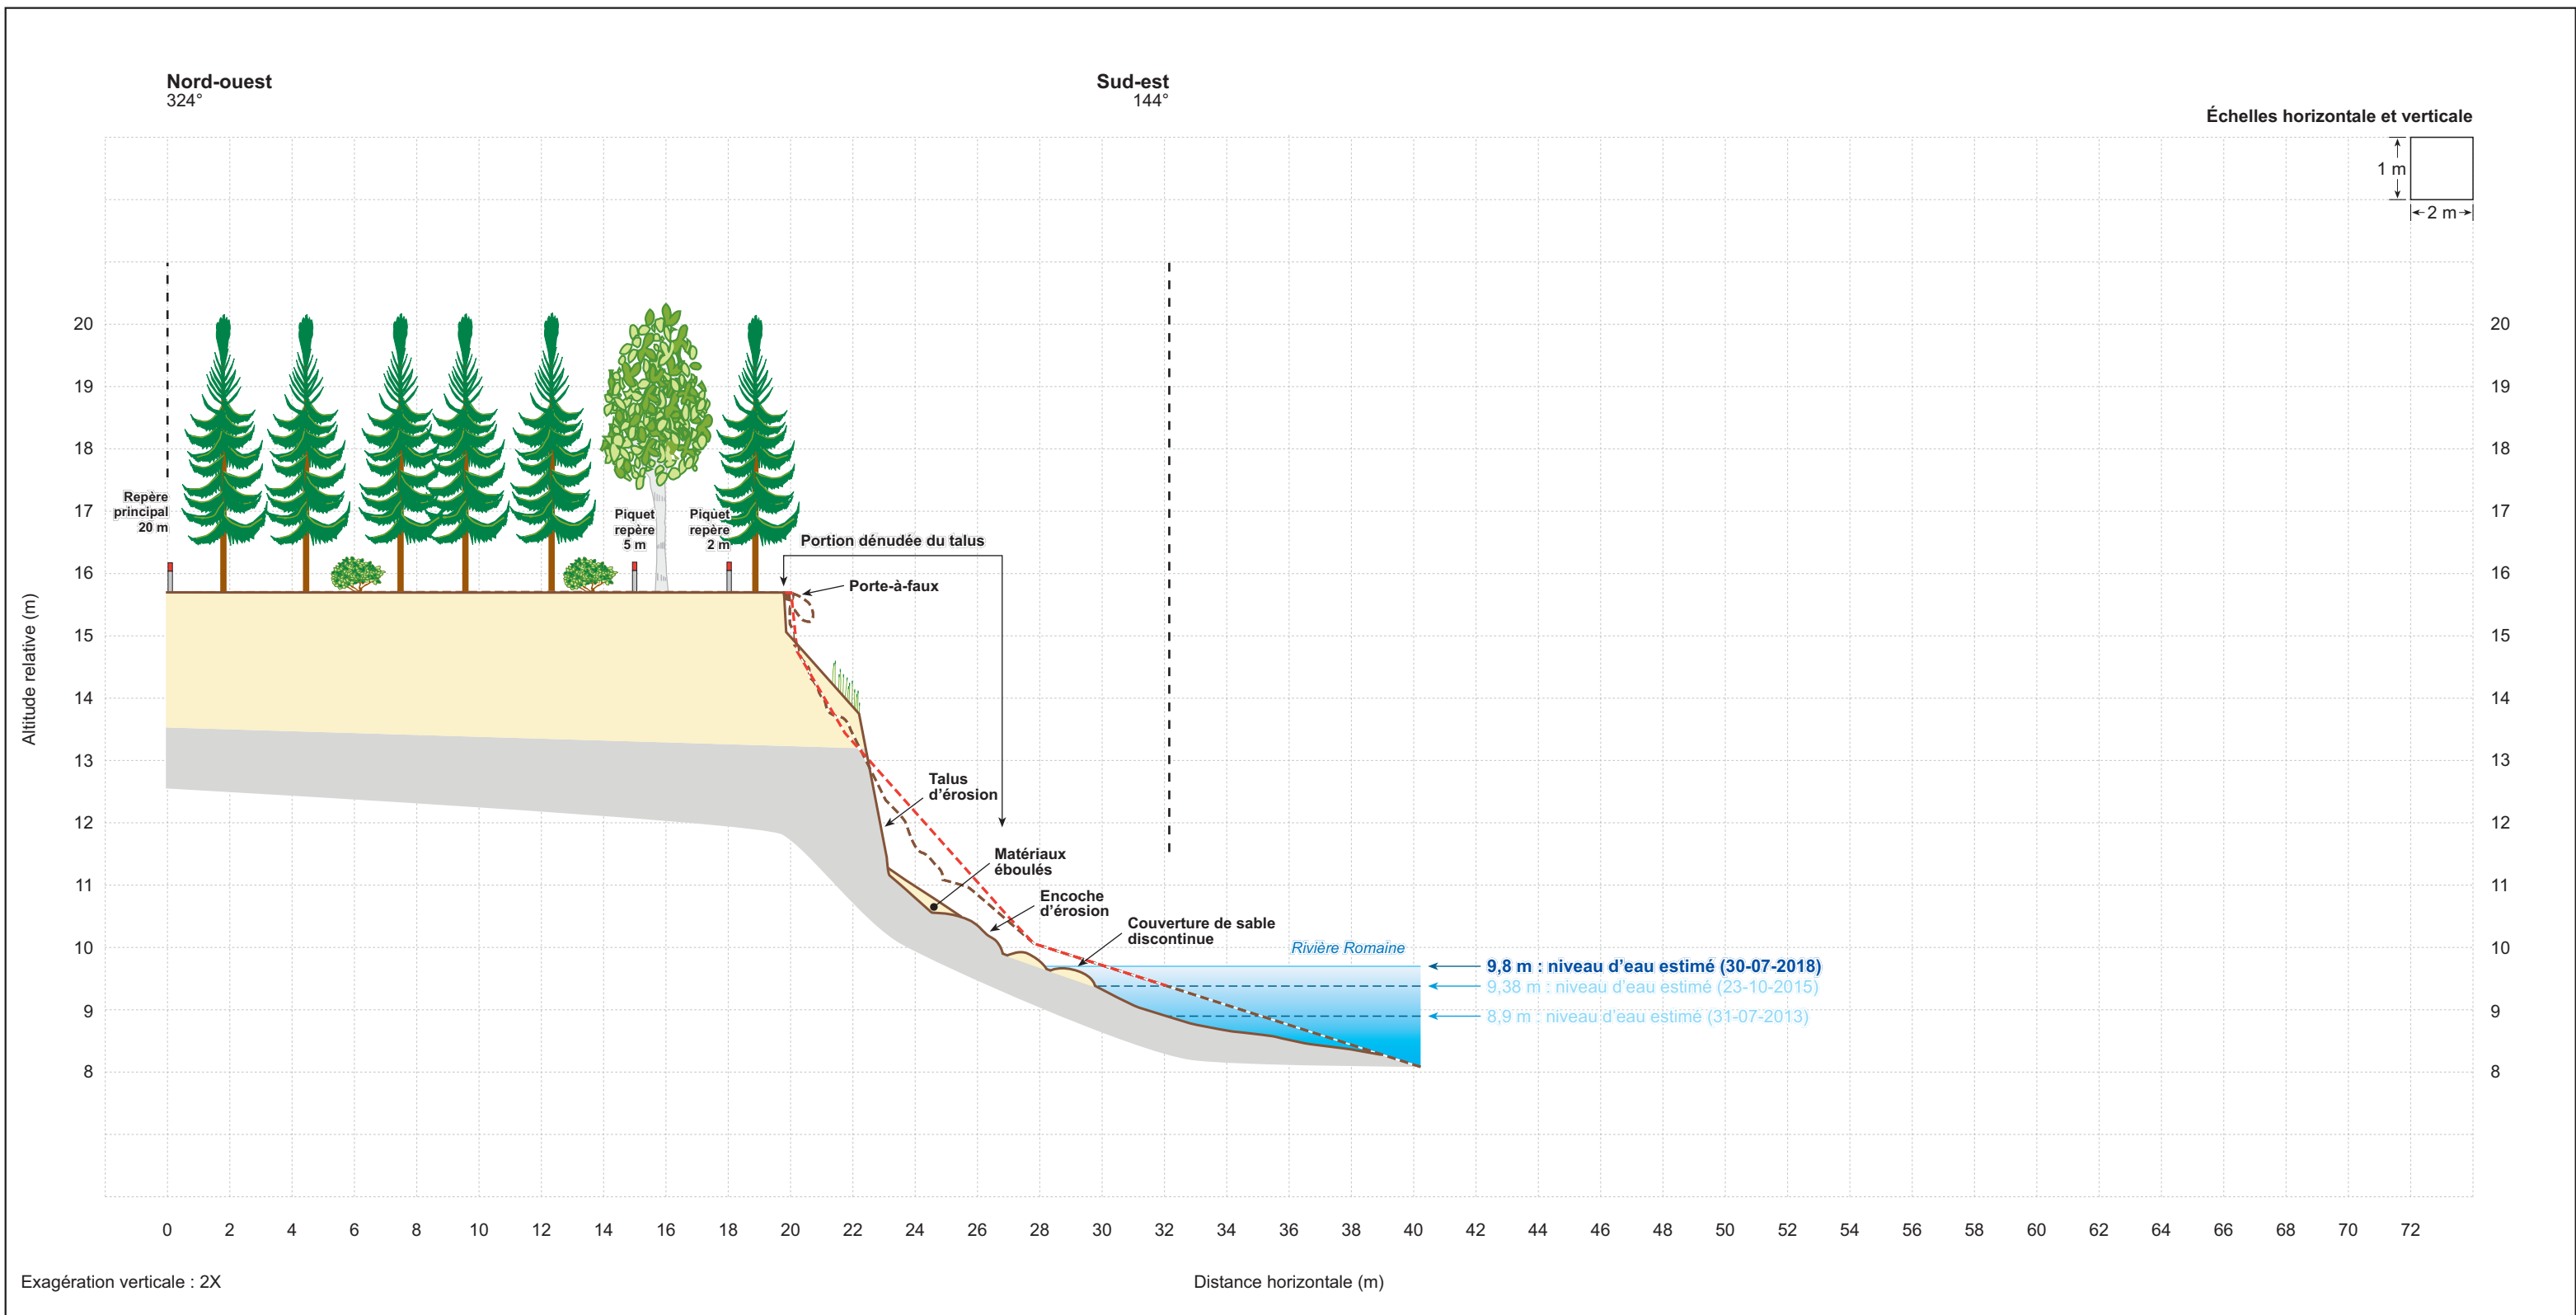
Figure 5

Les observations de 2018 indiquent que le profil de la rive s'est légèrement modifié à cette station (photo A4-7). Bien qu'aucun recul n'ait été mesuré au sommet du talus, un peu de sable s'est éboulé, ce qui a provoqué l'affaissement d'une portion du tapis organique en porte-à-faux. À la base du talus, de nouvelles petites encoches d'érosion se sont formées dans les argiles (photo A4-8), si bien que le profil général du talus est légèrement plus abrupt qu'en 2015 (figure 5). Les sables éboulés qui couvraient la base du talus en 2015 ont été partiellement délavés par le ruissellement et les vagues en périodes de hautes eaux, créant de petits ravins au niveau de la berge. Cette rive est toujours considérée active en 2018.

Photo A4-5 à A4-7 : Station témoin 2013-PG-02, île Mistaministukueetshuan PK 24,5. La station 2013-PG-02 est installée en bordure d'un talus argileux de 5 à 6 m de hauteur recouvert d'une couche de sable. Cette rive était déjà instable en 2013 et l'érosion se poursuit toujours en 2018, plus particulièrement à la base du talus (montré par un tireté noir sur la photo A4-7).
