COMPLEXE DE LA ROMAINE

Dynamique sédimentaire en aval de la centrale de
la Romaine-1: Érosion des rives – Version finale

Version : finale

Date : 14 juillet 2020

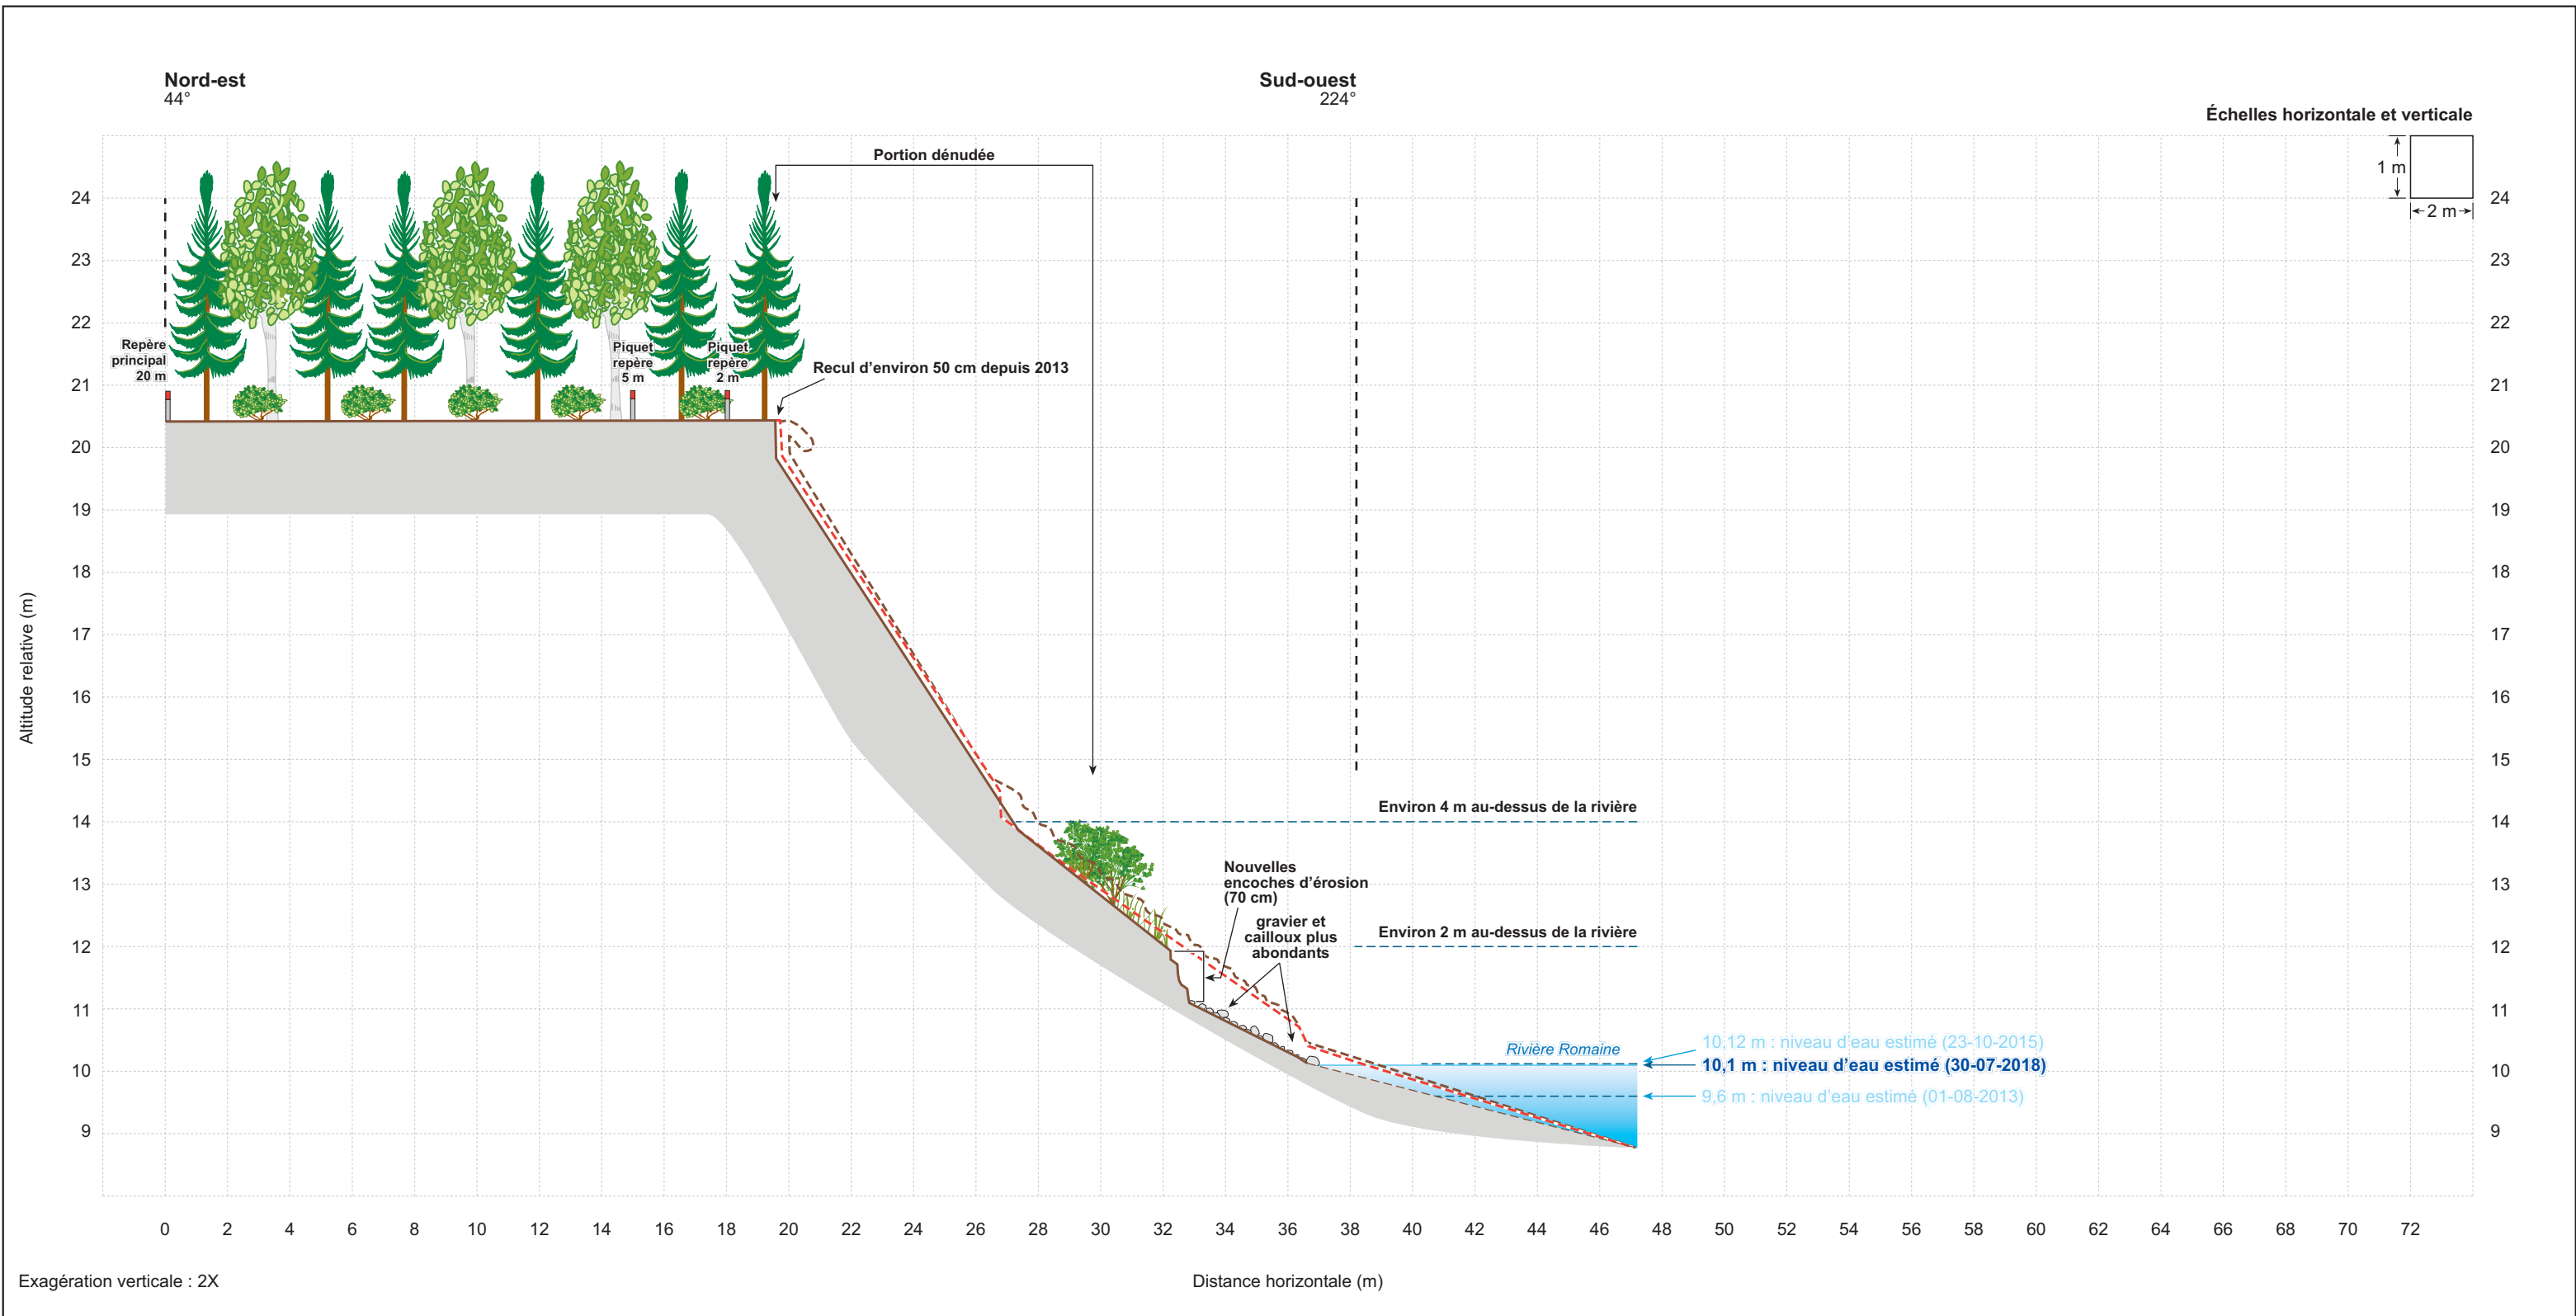
Figure 6

La station témoin 2013-PG-03 se trouve en rive droite aux environs du PK 33,5 dans une petite baie soumise à de forts courants (carte 2) (annexe 4 : figure 6; photos A4-9 à A4-13). La station est installée en bordure d'un éboulement survenu dans un talus argileux d'une dizaine de mètres de hauteur.

En 2018, le rebord supérieur du talus n'a reculé que d'une vingtaine de centimètres et la pente générale du versant est demeurée sensiblement la même. Comme en 2013 et en 2015, la partie supérieure du talus a donc très peu évolué et les signes d'érosion se concentrent dans la partie inférieure de la rive. En 2018, l'érosion se manifeste par contre plus bas sur la berge, à environ 2 m au-dessus du niveau de la rivière, où un nouveau talus d'environ 70 cm de hauteur s'est développé (figure 6 et Photo A4-13). L'encoche d'érosion notée en 2015 n'est plus visible. La pente de la plage est semblable à celle de 2015 (18° en 2018 et 21° en 2015), mais les matériaux y sont maintenant nettement plus grossiers (graviers, cailloux et blocs), ce qui permet de croire que la couche d'argile qui recouvrait encore le till sur la berge en 2015 a été en grande partie décapée. La comparaison de montages de photos de 2015 et de 2018 (photos A4-12 et 13) illustre bien l'ensemble du profil du talus et permet d'évaluer l'érosion qui s'est produite à la base du talus depuis 2015. Une partie du couvert d'herbacées en place en 2015 s'est affaissée suite au recul de la berge.

Photo A4-9 à A4-11 : Station témoin 2013-PG-03, rive droite PK 33,5. La station 2013-PG-03 se situe en bordure d'une petite baie soumise à de forts courants. La station permet de suivre l'évolution d'un talus argileux instable d'environ 10 m de hauteur. Depuis le début du programme de suivi, la partie supérieure du versant a peu évolué. Par contre, le pied du talus s'est transformé au fil du temps.

Photo A4-12 et A4-13 : Station témoin 2013-PG-03, rive droite PK 33,5. La comparaison de ces montages de photos de 2015 et de 2018 permet d'évaluer l'érosion qui s'est produite à la base du talus au cours des trois dernières années. L'érosion des argiles à la base du talus s'est poursuivie de sorte que le till sous-jacent affleure maintenant davantage sur la berge. Une partie du couvert d'herbacées en place en 2015 s'est éboulée sur la berge suite au recul du pied du talus.

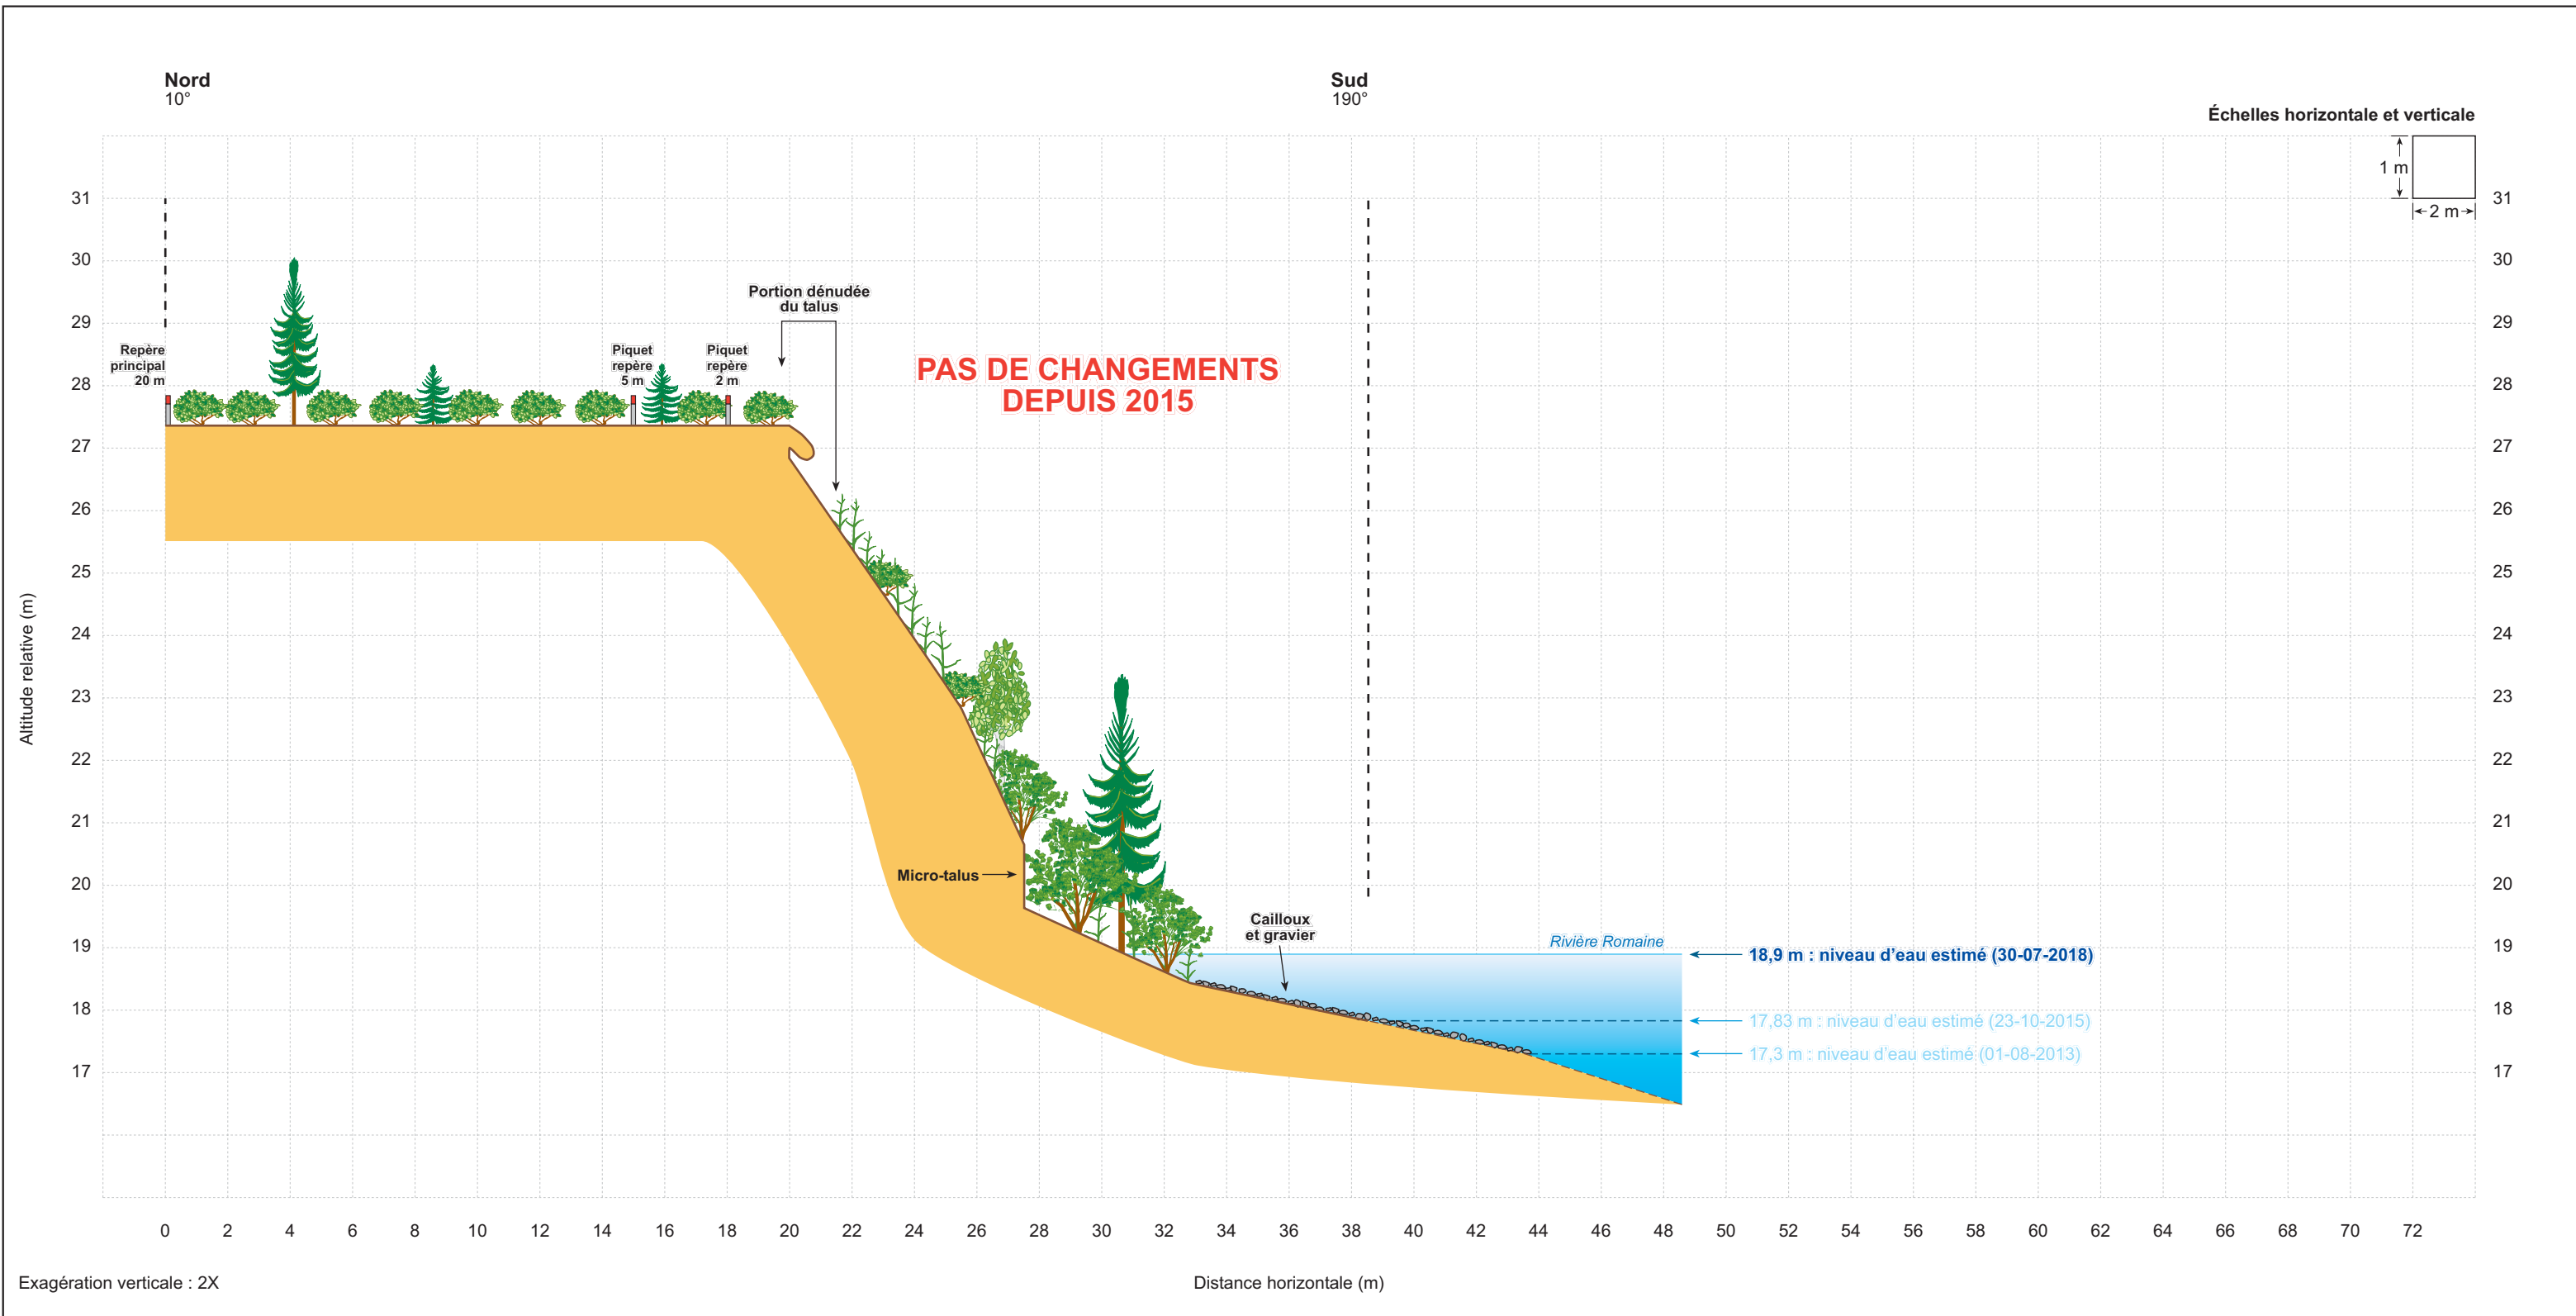
Figure 7

La station 2013-PG-04 a été établie en bordure d'une terrasse de sable graveleux d'une dizaine de mètres de hauteur en rive droite de la rivière près du PK 41,5 (carte 2) (annexe 4 : figure 7 et photos A4-14 à 16). Dans l'axe de la station, le pied du talus, qui présente un micro-talus de ~1,5 m de hauteur, n'est plus sollicité par la rivière depuis un certain temps, mais sa portion supérieure est encore dénudée et évolue probablement encore par petits éboulements. Rappelons que le rebord supérieur des versants sableux ou sablo-graveleux prend souvent du temps à se stabiliser en raison de la faible cohésion des particules, qui ont tendance à s'ébouler par gravité ou sont facilement emportées par le ruissellement après de fortes pluies ou suite à la fonte des neiges.

Photo A4-14 à A4-16: Station témoin 2013-PG-04, rive droite PK 41,3. La station 2013-PG-04 se trouve sur une terrasse de sable graveleux bordée d'un talus d'une dizaine de mètres de hauteur. Le profil du talus n'a pas changé depuis 2013 et le pied du versant ne semble plus rejoint par la rivière. Bien que la portion supérieure du talus demeure partiellement dénudée, sa base est colonisée par une végétation arbustive et arborescente dense. Cette rive est désormais considérée stable.

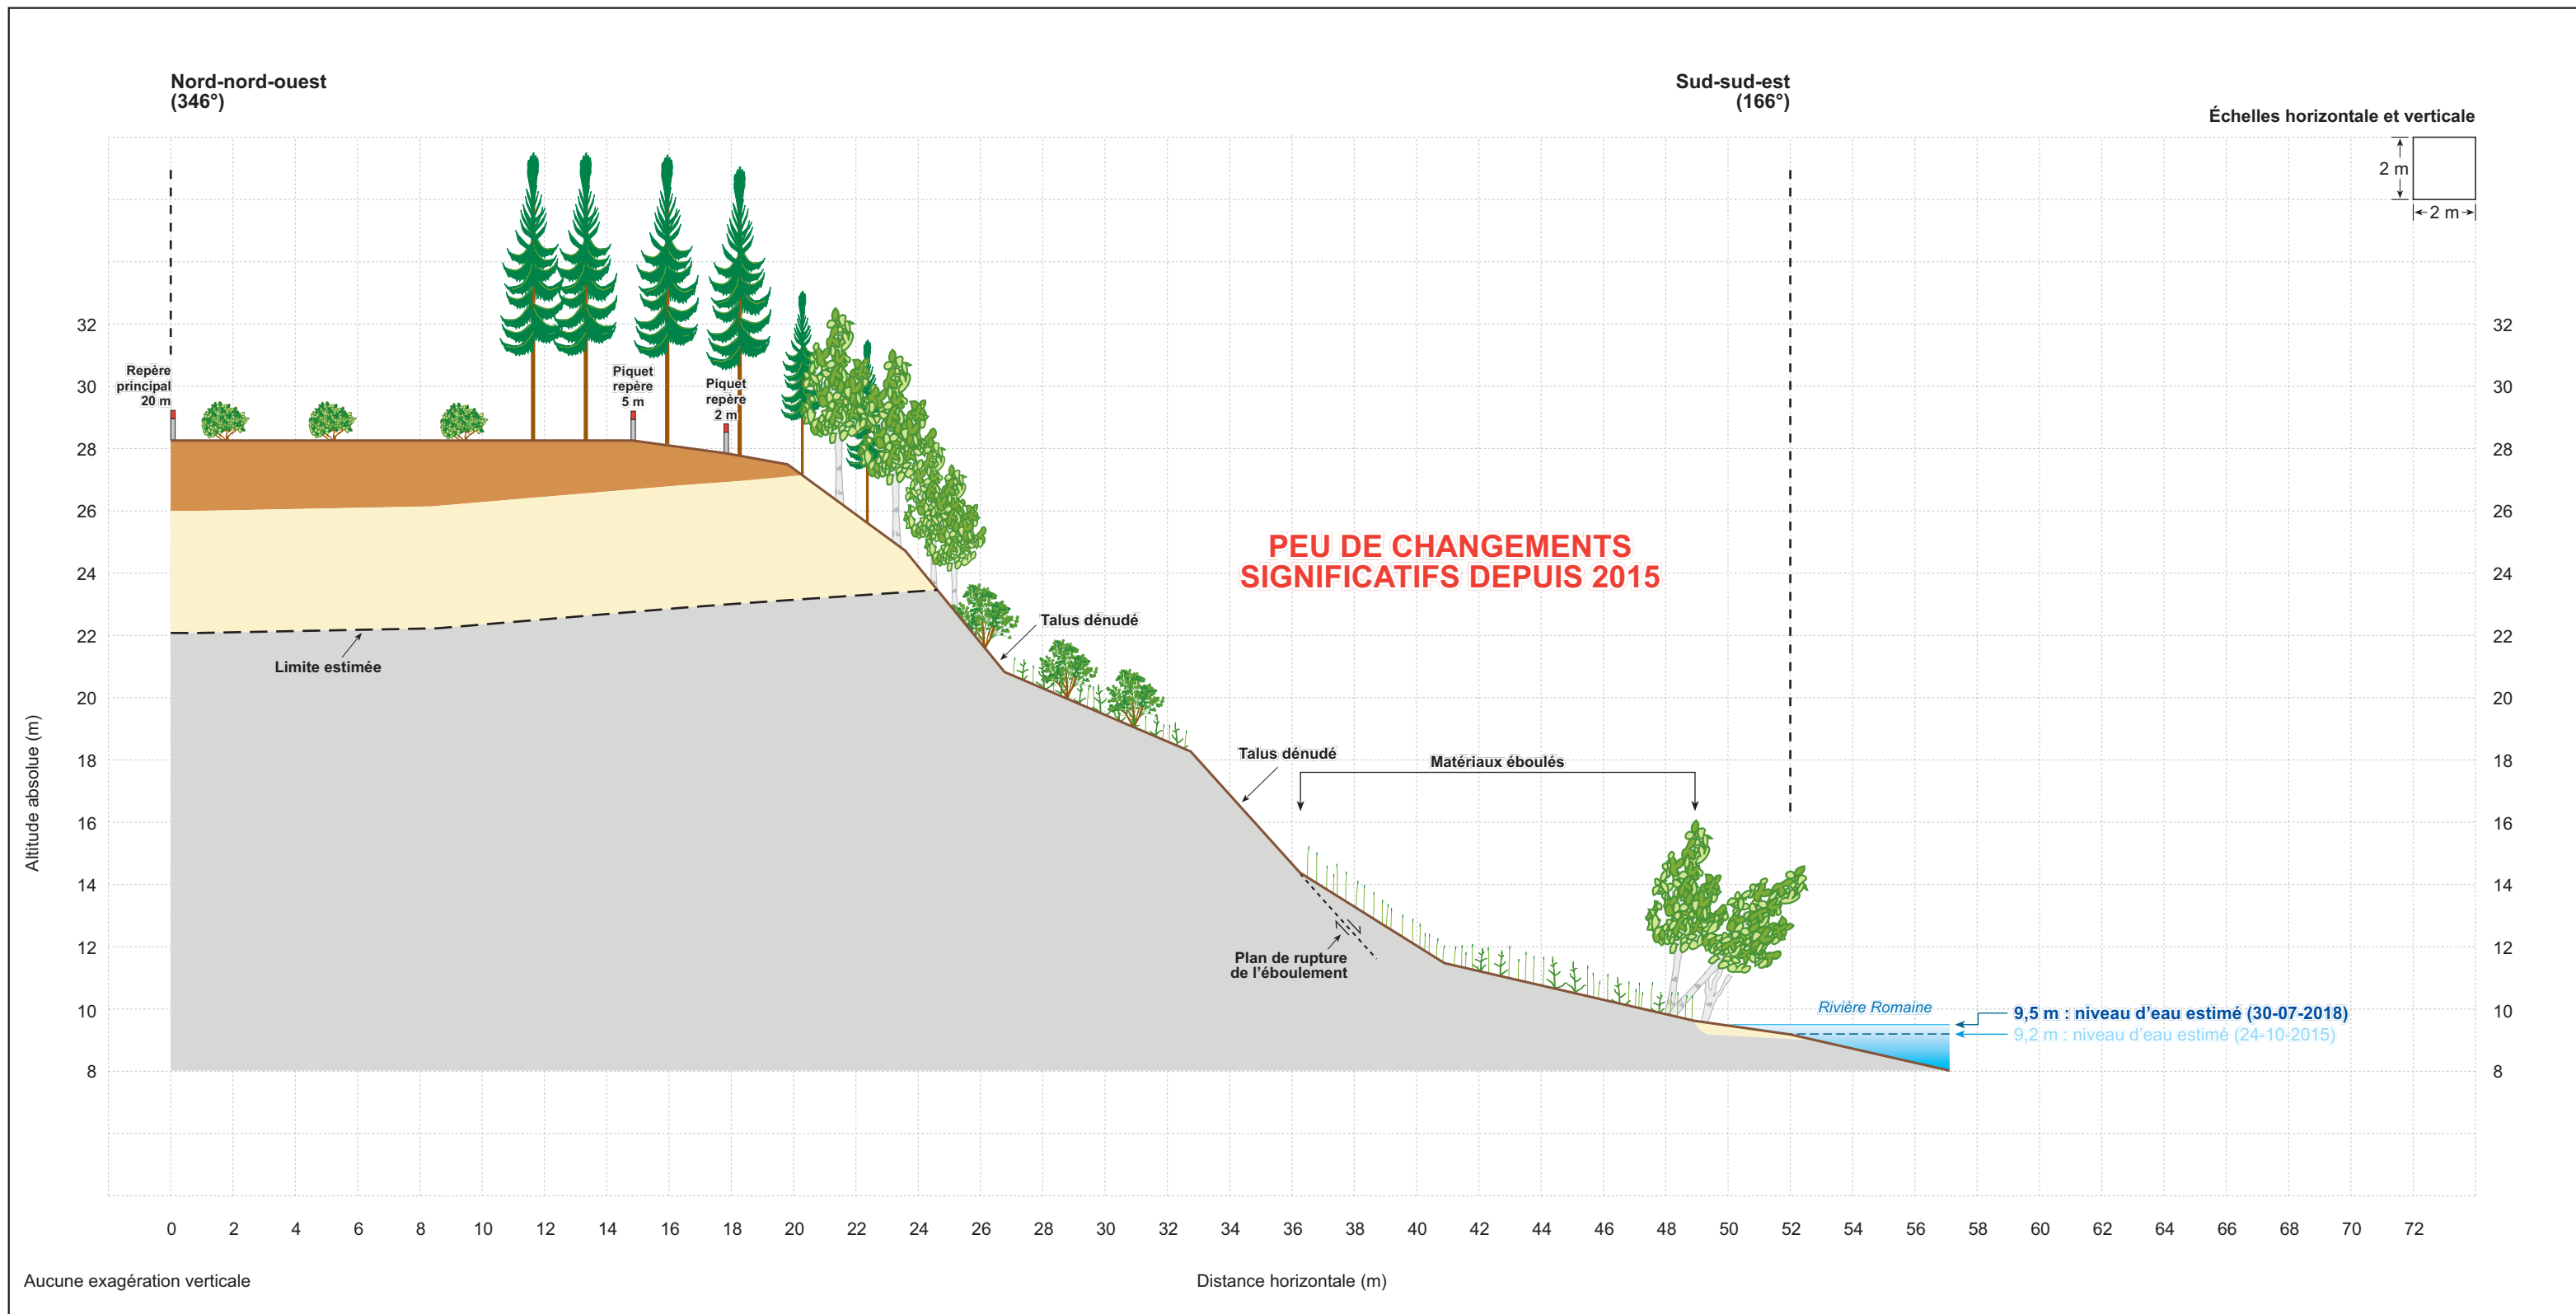
Figure 9

La station 2015-PG-02 a été implantée en 2015 en bordure d'un talus instable de près d'une vingtaine de mètres de hauteur situé en rive gauche, vis-à-vis du PK 19 (carte 2). Les argiles y sont surmontées d'une couche de sable dont l'épaisseur est estimée à plus ou moins 4 mètres et d'une couche de tourbe de 1 à 2 m d'épaisseur. La portion inférieure de ce talus évolue par éboulement. L'évolution du profil du talus depuis 2015 est schématisée sur la figure 9 de l'annexe 4. La figure est accompagnée des photos A4-22 à 24 (également à l'annexe 4) qui comparent le profil naturel du talus en 2013 (avant l'installation de la station témoin) avec celui relevé lors des suivis de 2015 et 2018.

Photo A4-22 à A4-24 : Station témoin 2015-PG-02, rive gauche PK 19. Cette station est installée en bordure d'un talus argileux de près d'une vingtaine de mètres de hauteur, qui était déjà affecté par l'érosion avant 2013. En 2015, un éboulement récent survenu à la base du versant, avait laissé une langue de matériaux et d'arbres basculés dans la Romaine. Depuis 2015, le profil du versant et de la berge semble avoir peu changé vis-à-vis la station, mais de l'érosion récente à proximité (indiquée en rouge sur la photo A4-24) indique que ce rivage demeure très sensible à l'érosion.

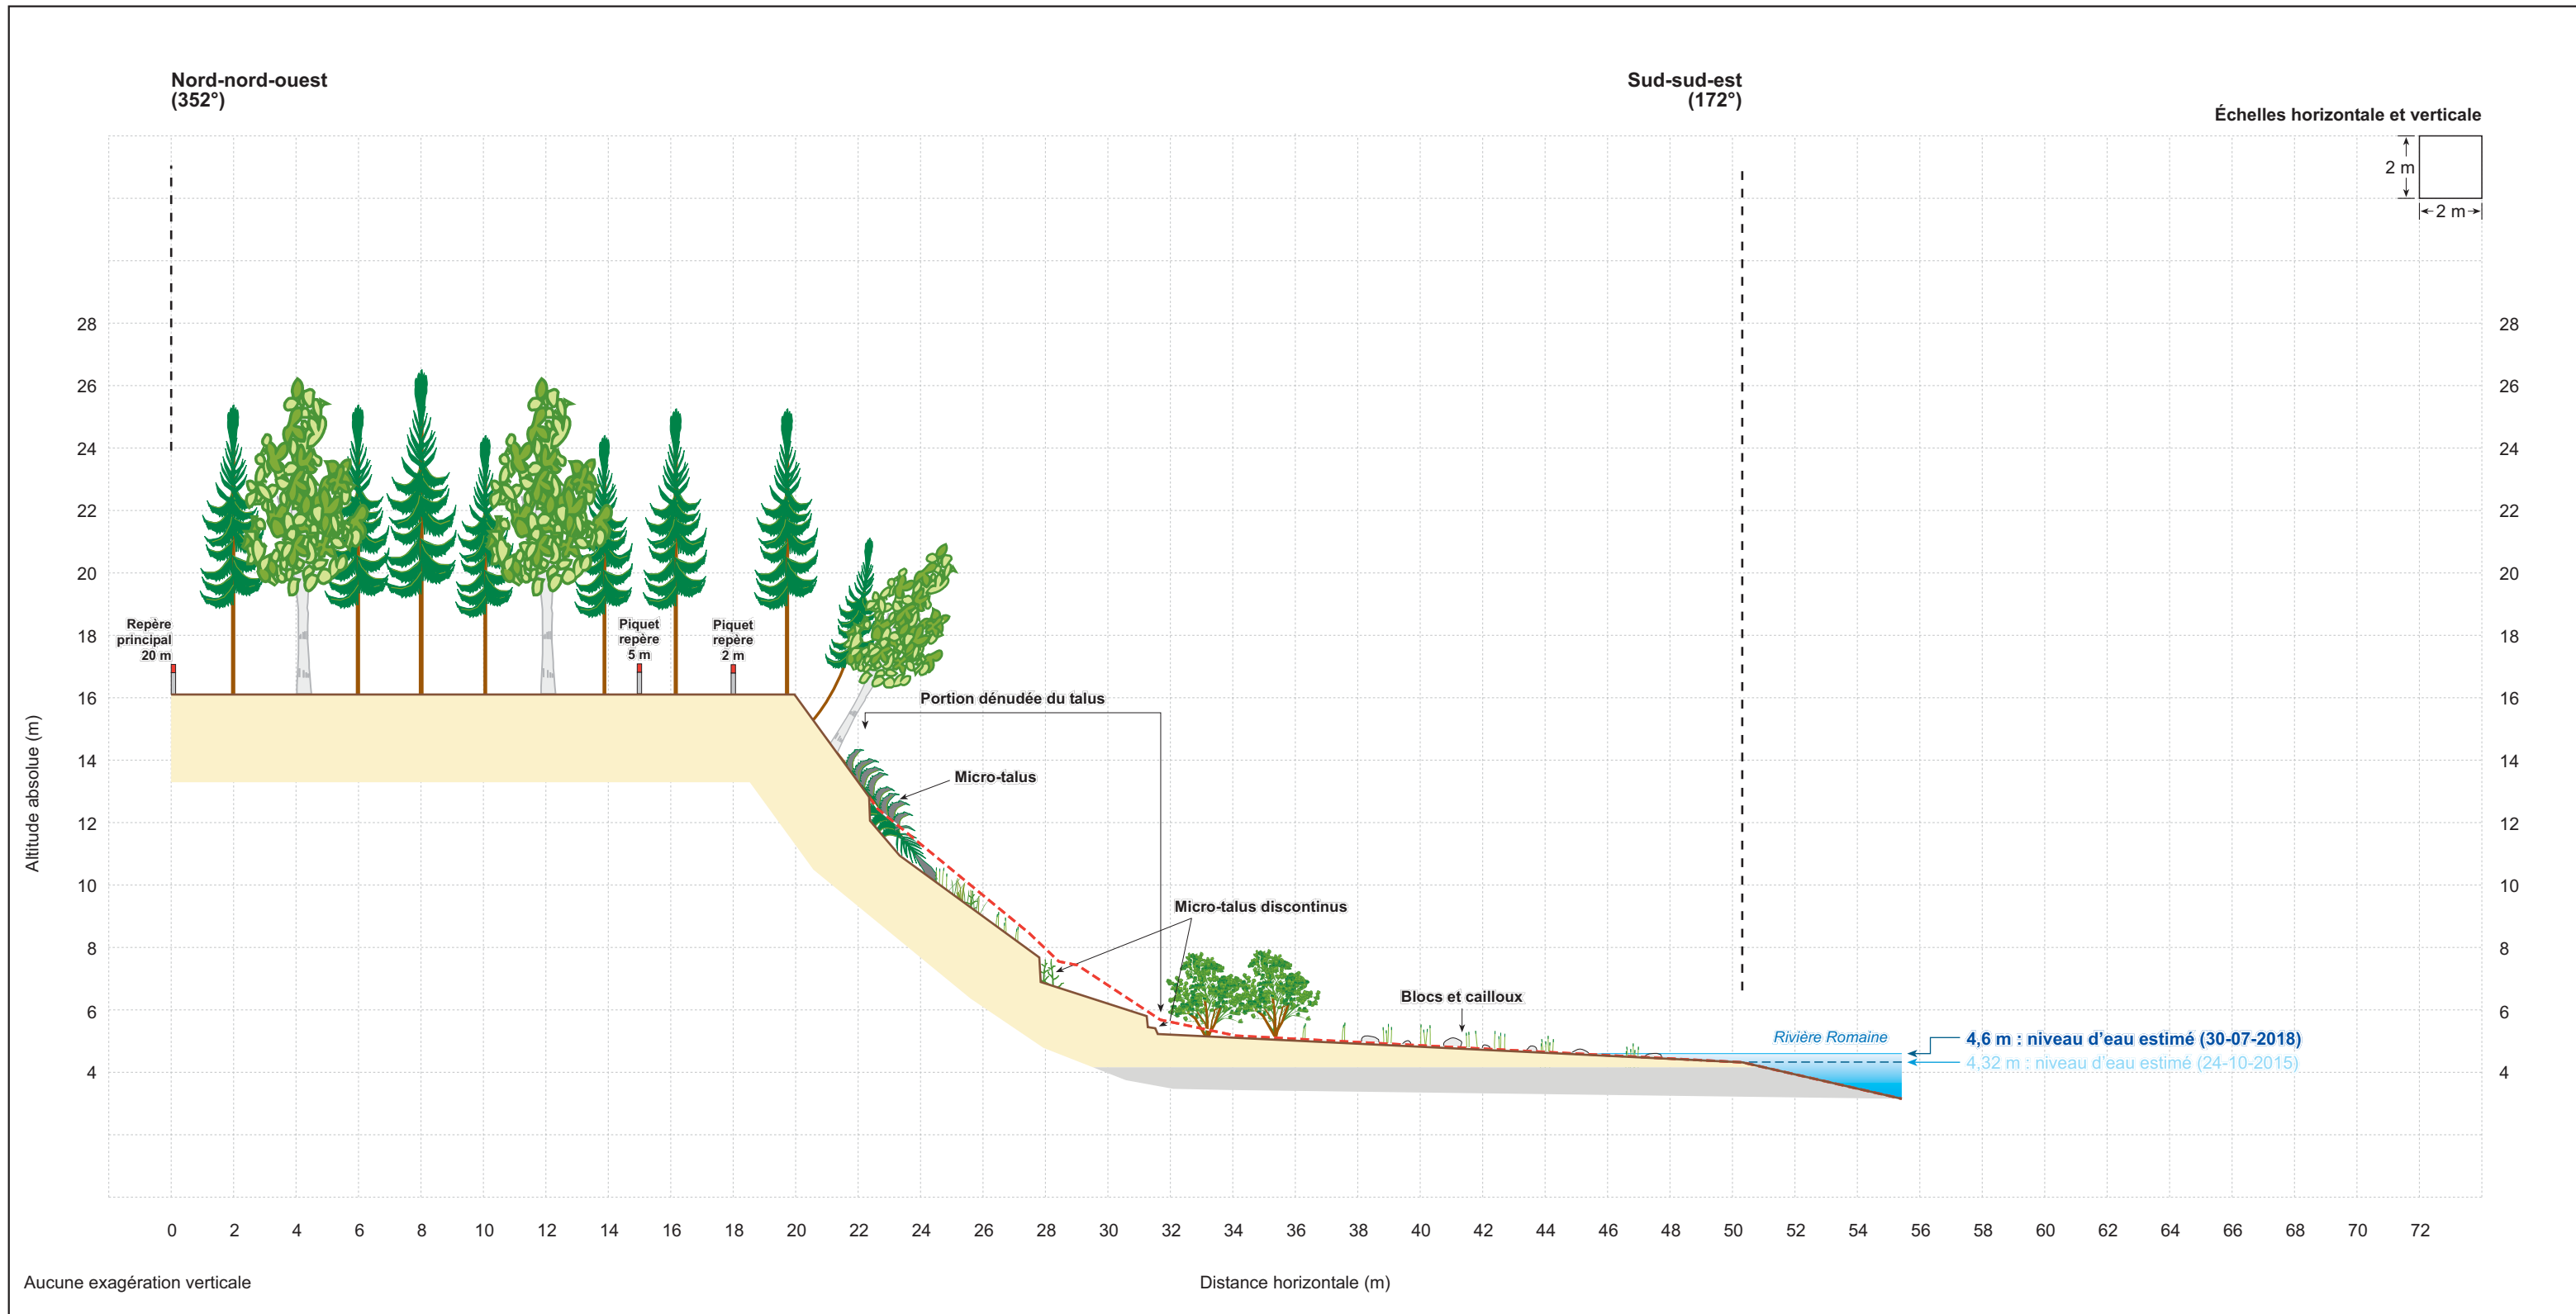
Figure 10

La station 2015-PG-03, installée en 2015, recoupe un talus sableux en érosion situé en rive droite de la Romaine aux environs du PK 6 (carte 2). Le talus qui fait une dizaine de mètres de hauteur est entièrement composé de sable fin. Une forêt d'arbre mature colonise le dessus du talus ainsi qu'une partie de sa portion supérieure, mais la majeure partie du versant est dénudée. Celui-ci évolue par petits éboulements. La berge forme une large platière, qui se compose de silt sableux et d'argile à travers lesquels percent quelques cailloux. La portion supérieure de la platière porte un couvert arbustif assez dense. L'évolution du profil de ce talus depuis 2015 est schématisée sur la figure 10 de l'annexe 4. Les photos A4-25 à 27 permettent de comparer le profil naturel du talus en 2013 (avant l'installation de la station témoin) avec celui relevé lors des suivis de 2015 et 2018. La photo A4-28 montre la rive de plus près.

L'aspect général de la rive ne semble pas avoir changé de façon significative depuis 2013 et 2015 (photos A4-25, 26 et 27). Par contre, les relevés effectués en 2018 indiquent que le profil du talus a subi de légères modifications depuis 2015 (figure 10). Dans la portion supérieure du talus, une encoche haute d'environ 80 cm s'est formée, probablement suite à l'éboulement des sables. Cette encoche est masquée par un arbre tombé dans l'axe du profil (photo A4-28). Au pied du talus principal, de petits talus d'érosion (de 20 à 60 cm de hauteur) se sont développés à différents niveaux sur la berge. Ils résultent probablement de l'attaque des vagues lorsque le niveau de la rivière est élevé (au printemps, en période de crue ou encore pendant les pointes estivales). La comparaison des photos de 2013 et 2018 (prises au même temps de l'année) indique que la bande arbustive riveraine tend à se densifier. On note également une légère reprise de la végétation herbacée dans le talus.

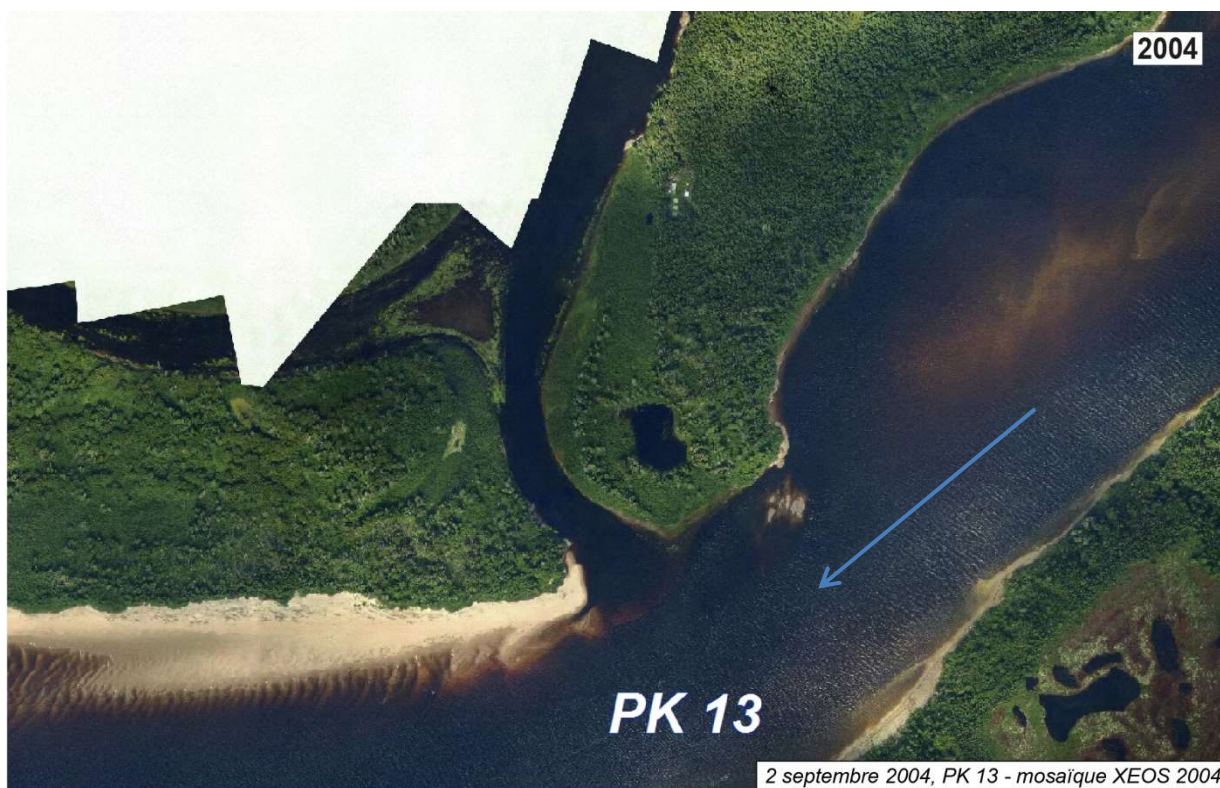
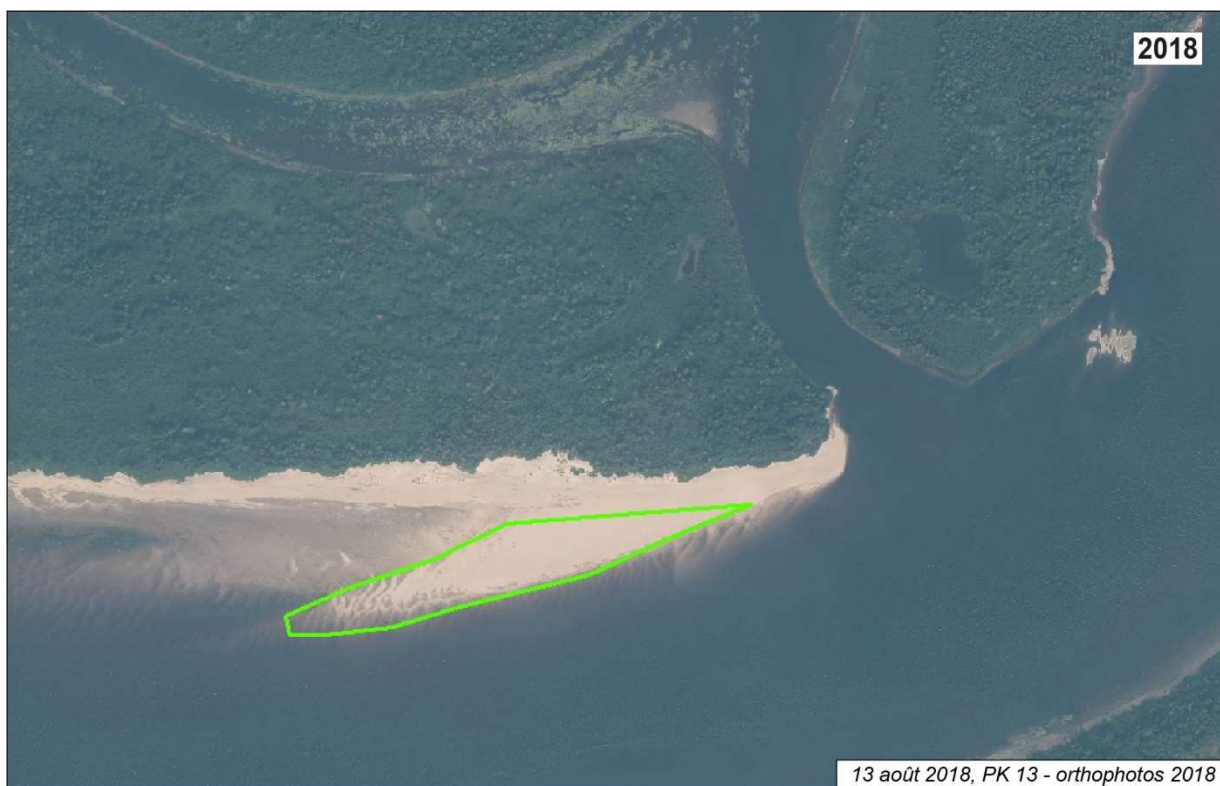
Photo A5- 3 et A5-4 : La configuration du chenal du bras est de la Puyjalon (PK 13) a peu changé depuis 2004. Par contre, on note que la sédimentation s’est accrue sur le banc de sable en aval de l’embouchure (délimité en vert sur la photo A5-4).

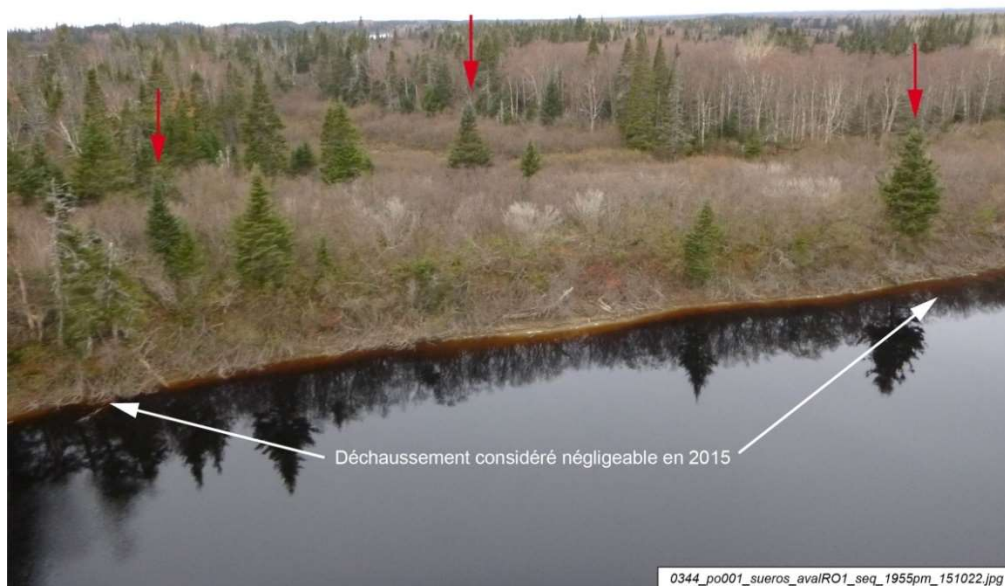
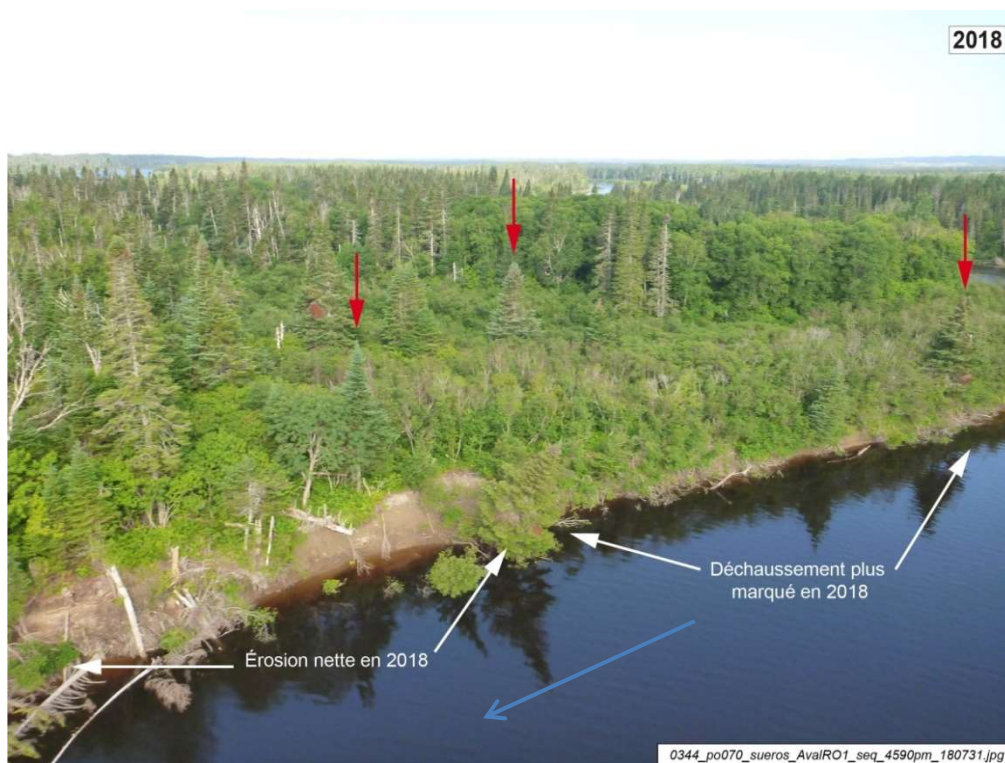
Photo A5-5 et A5-6 : Le survol des rives de l’embouchure du bras est de la Puyjalon indique qu’un segment d’environ 200 m de la rive droite de l’île des Officiers est aujourd’hui en érosion par déchaussement, sapement et petits éboulements.

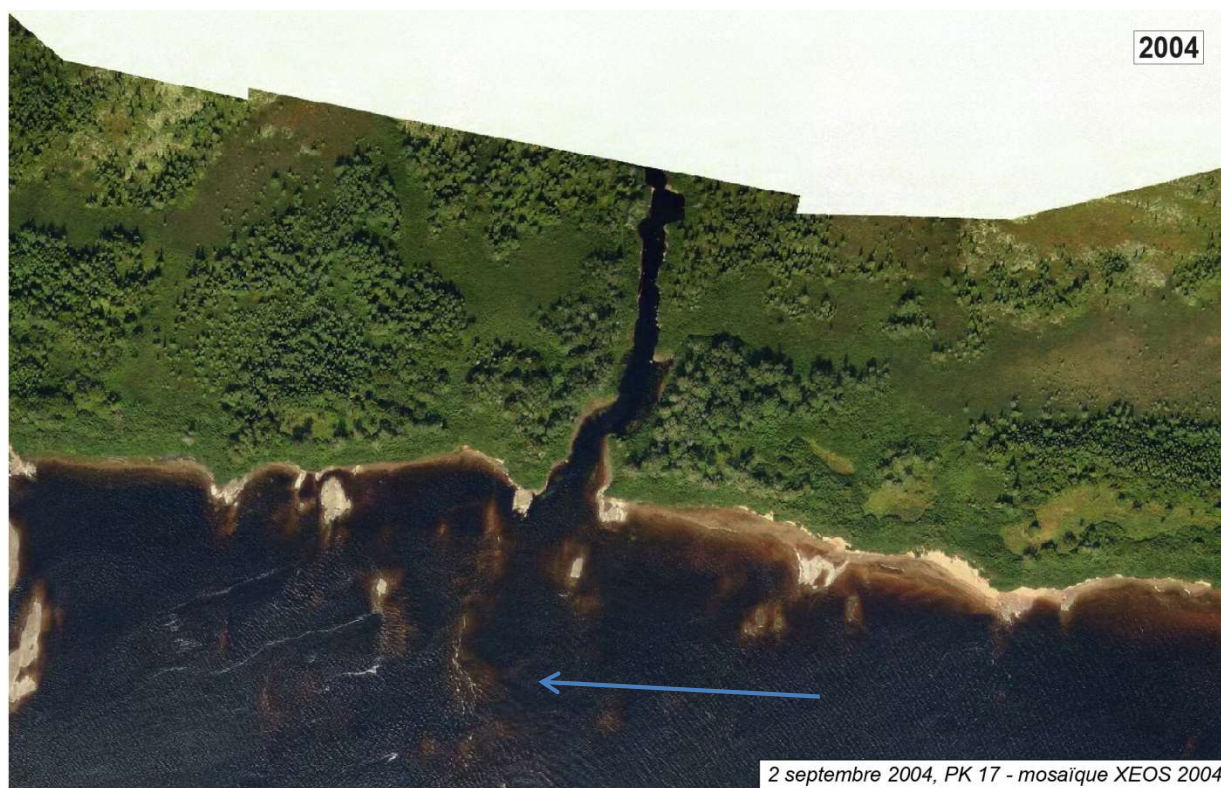
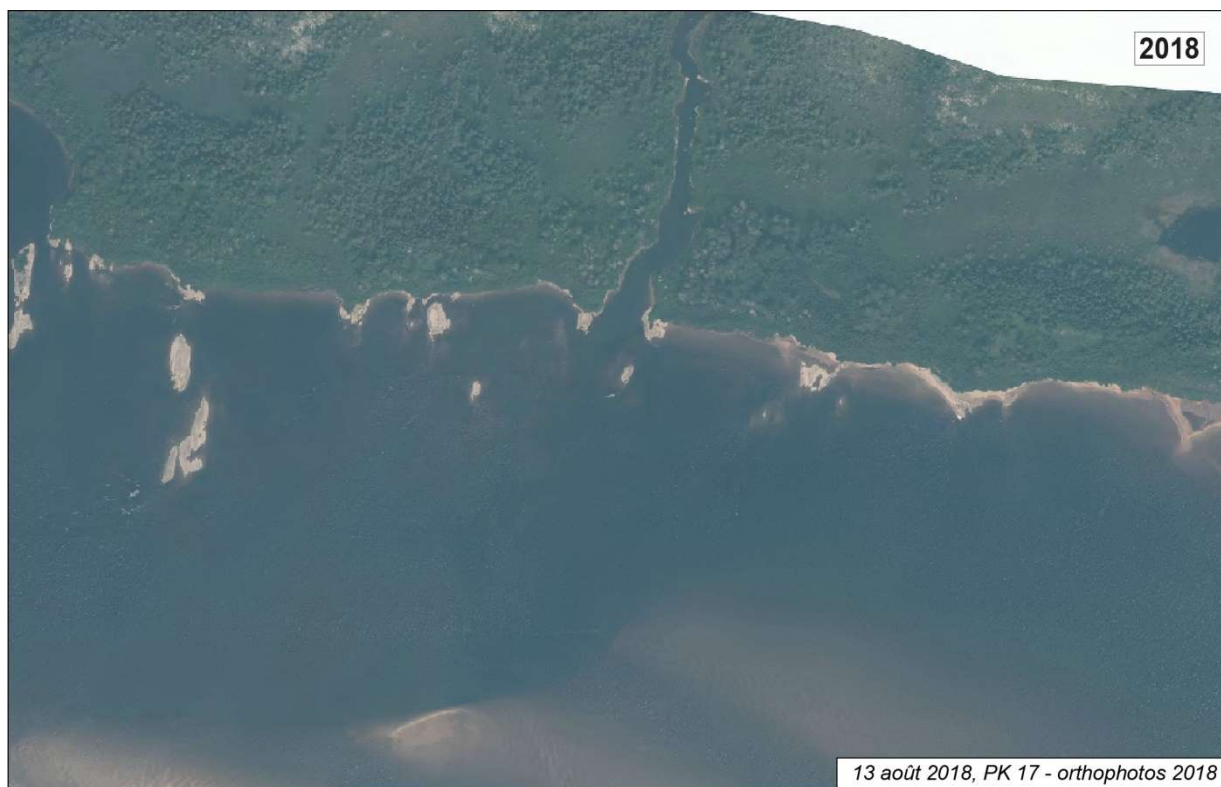
Photo A5-9 et A5-10 : Aucun changement significatif n'est perceptible entre 2004 et 2018 à l'embouchure du tributaire au PK 17 de la Romaine.

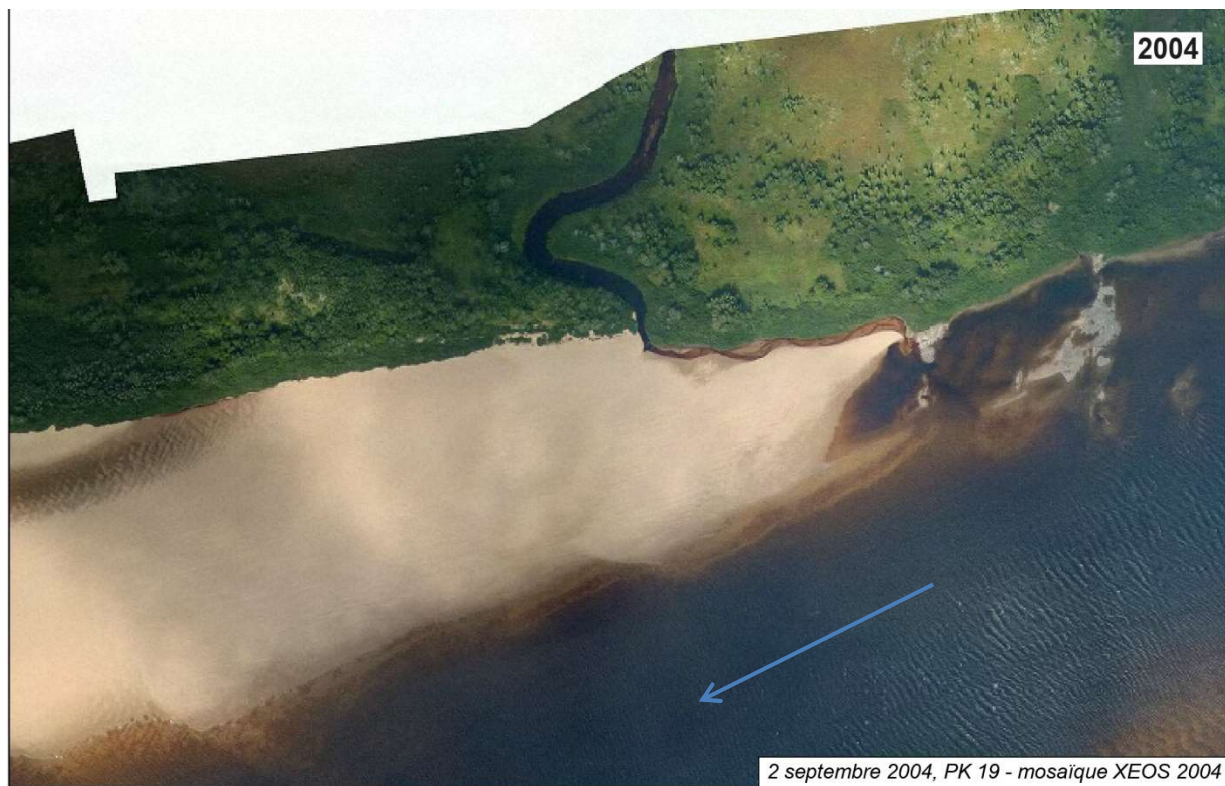
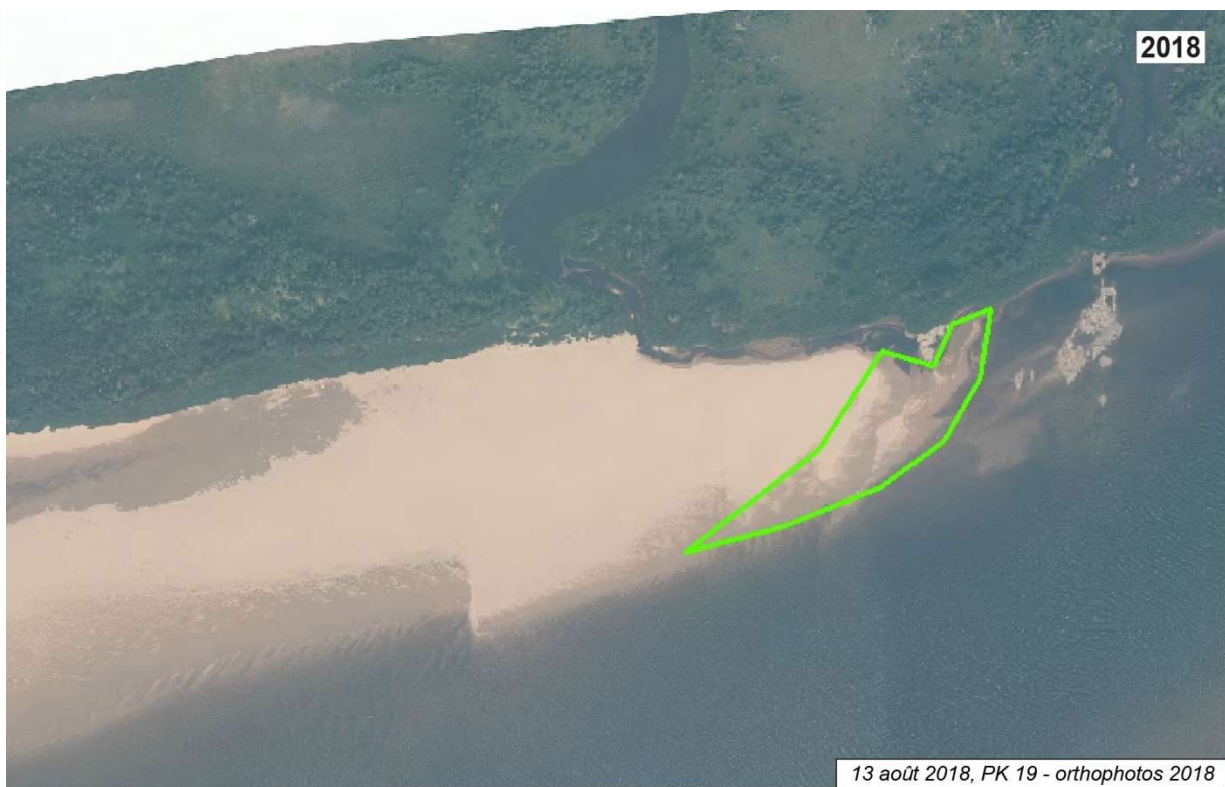
Photo A5-11 et A5-12 : La forme générale du vaste banc de sable qui borde la rive droite du tributaire débouchant vers le PK 19 s'est modifiée quelque peu depuis 2004, notamment à l'embouchure du tributaire, où le banc semble avoir progressé légèrement vers l'amont (zone d'accumulation montrée en vert sur la photo A5-12).
