COMPLEXE DE LA ROMAINE

Dynamique sédimentaire en aval de la centrale de
la Romaine-1: Érosion des rives – Version finale

Version : finale

Date : 14 juillet 2020

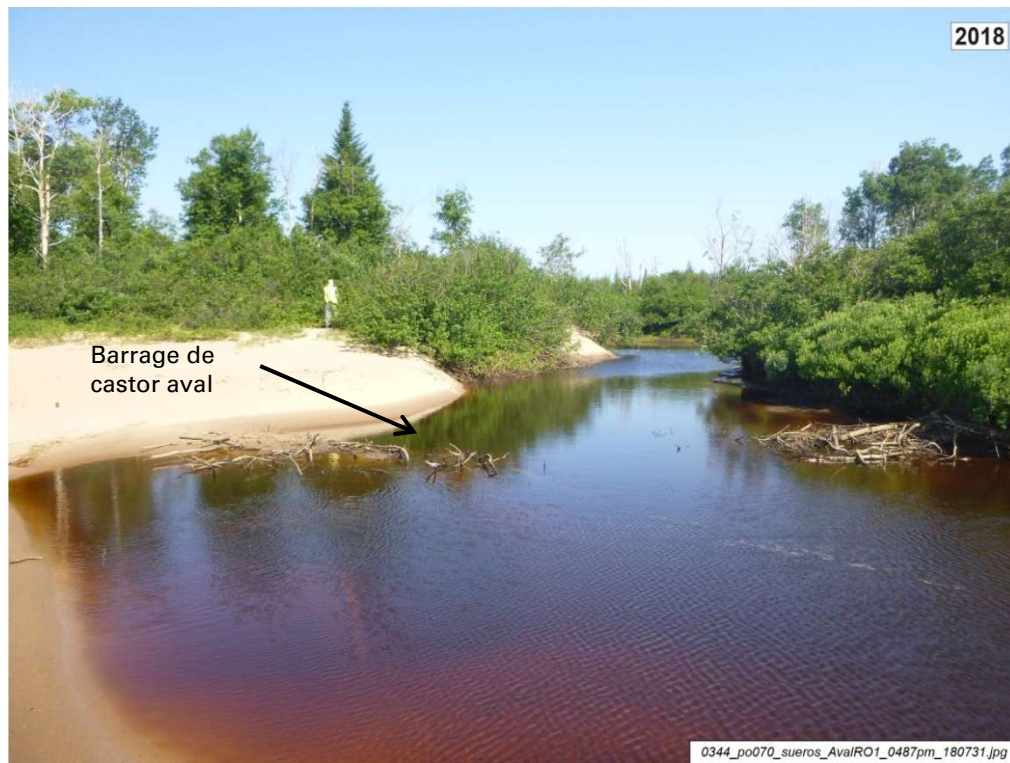
Photo A5-13: Depuis 2004, deux barrages avaient été construits par les castors à l’embouchure de ce tributaire. En 2018, le barrage le plus en amont est toujours en place et agit comme seuil principal. Par contre, le barrage aval (montré sur la photo) s’est détérioré progressivement depuis 2013.

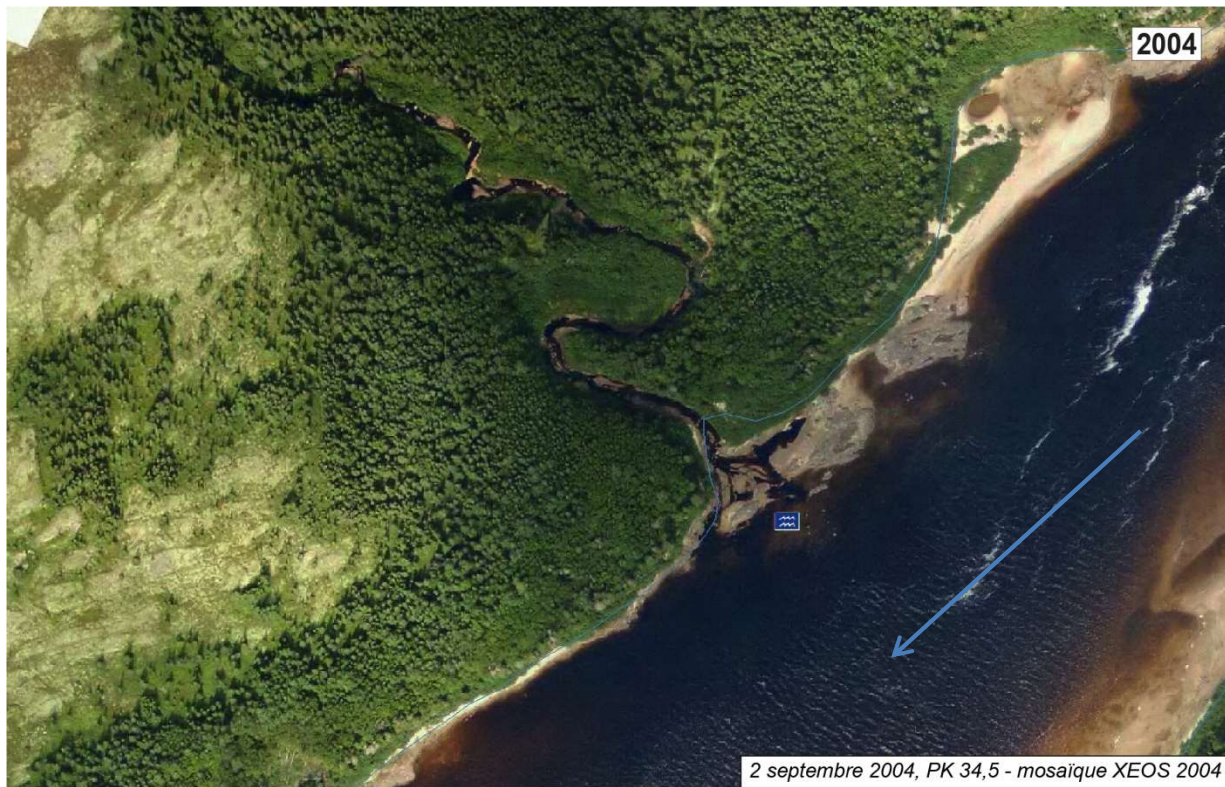
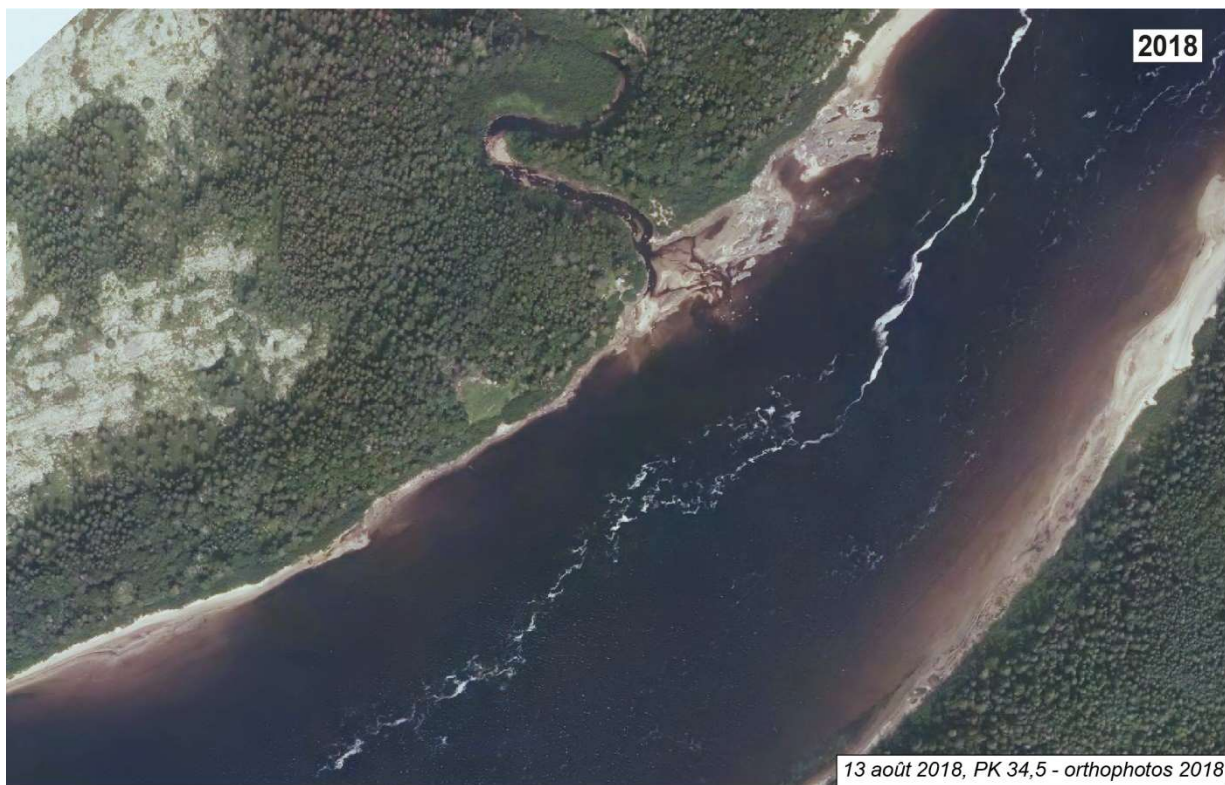
Photo A5-14 et A5-15 : À l'embouchure du tributaire du PK 34,5, le delta et la forme des chenaux se sont légèrement transformés au cours des trois dernières années.

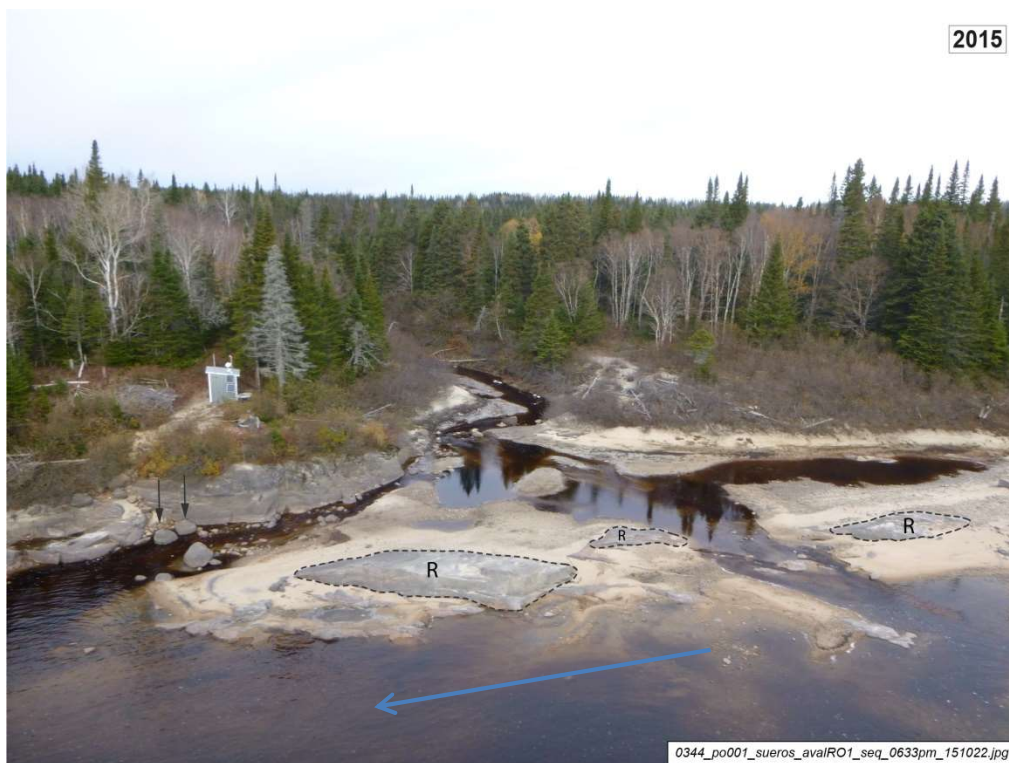
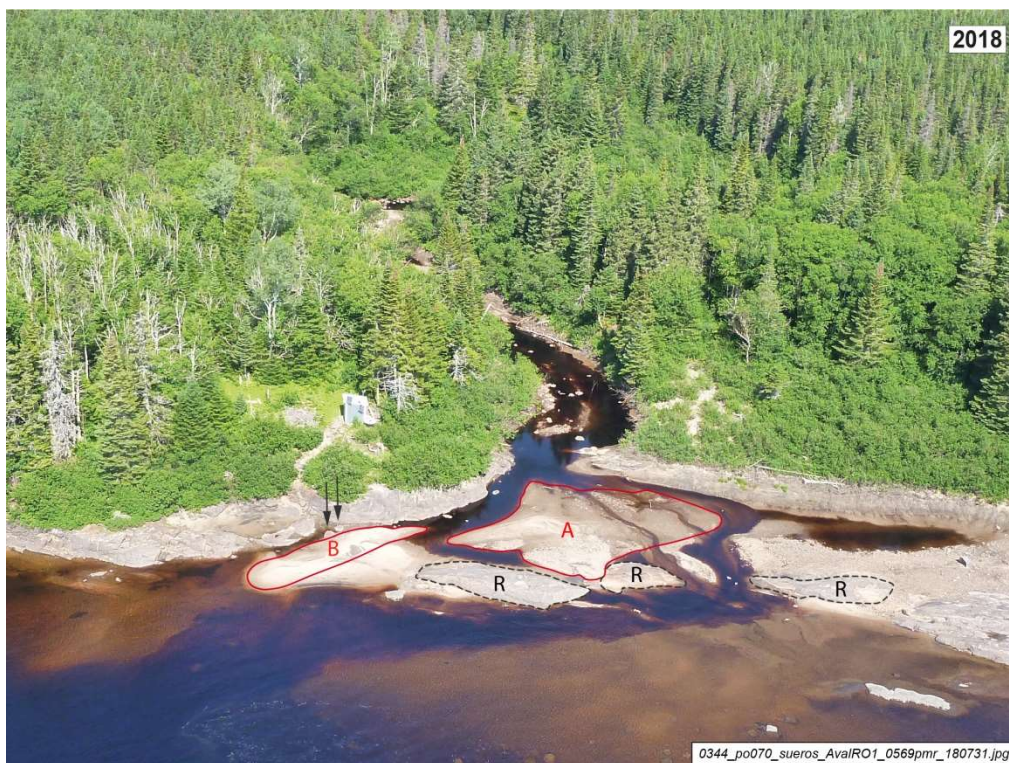
Photo A5-16 et A5-17 : Depuis 2015, des accumulations de sable se sont formées dans l'axe du chenal aval et au centre de l'embouchure du tributaire se jetant vers le PK 34,5 (montrées par les lettres A et B sur la photo A5-17). Ces accumulations ont fait en sorte de dévier l'écoulement entre les aires de roc affleurant et de changer la configuration des chenaux.

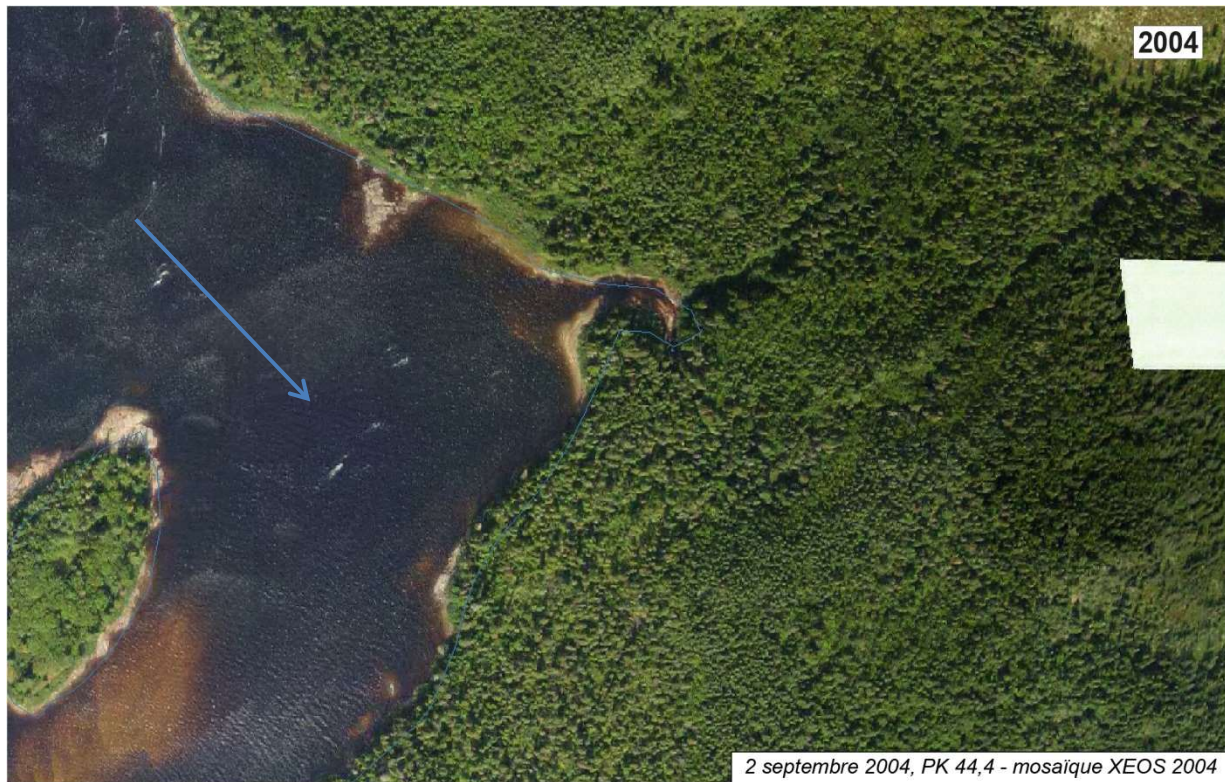
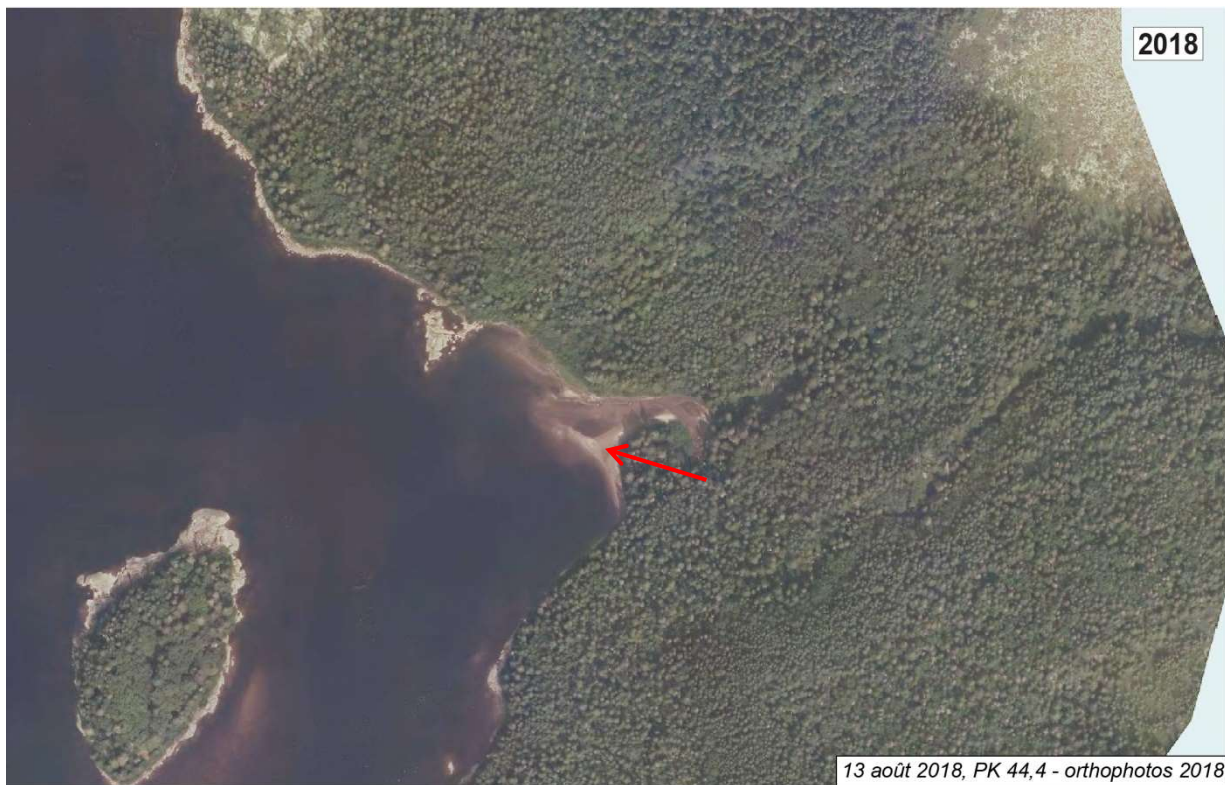
Photo A5-18 et A5-19 : Depuis 2004, un delta s’est formé à l’embouchure du tributaire qui se jette en rive gauche de la Romaine, vers le PK 44,4. Au cours des trois dernières années, le delta a continué de progresser vers l’aval (montré par une flèche sur la photo A5-19).

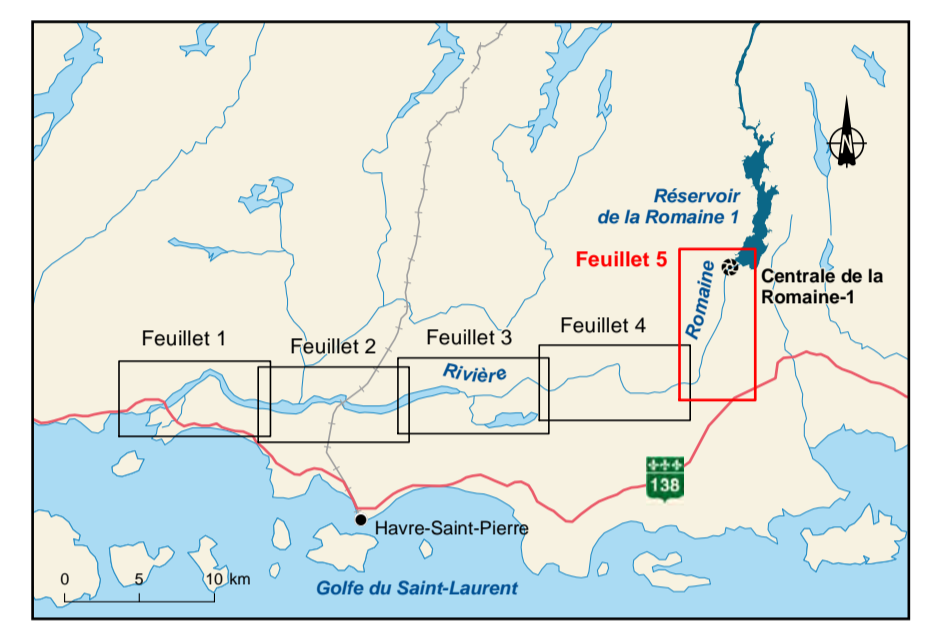
Carte 3
Feuillet 5 de 5

Principales modifications des bancs de sable depuis 2004
