Projet de restauration et de réaménagement  
d'une tourbière à L'Isle-Verte

Rapport Phase V  
Programme de suivi – Année 3

**Présenté à :**  
**Parc éolien Nicolas-Riou S.E.C.**

**Préparé par :**  
**APTHQ**

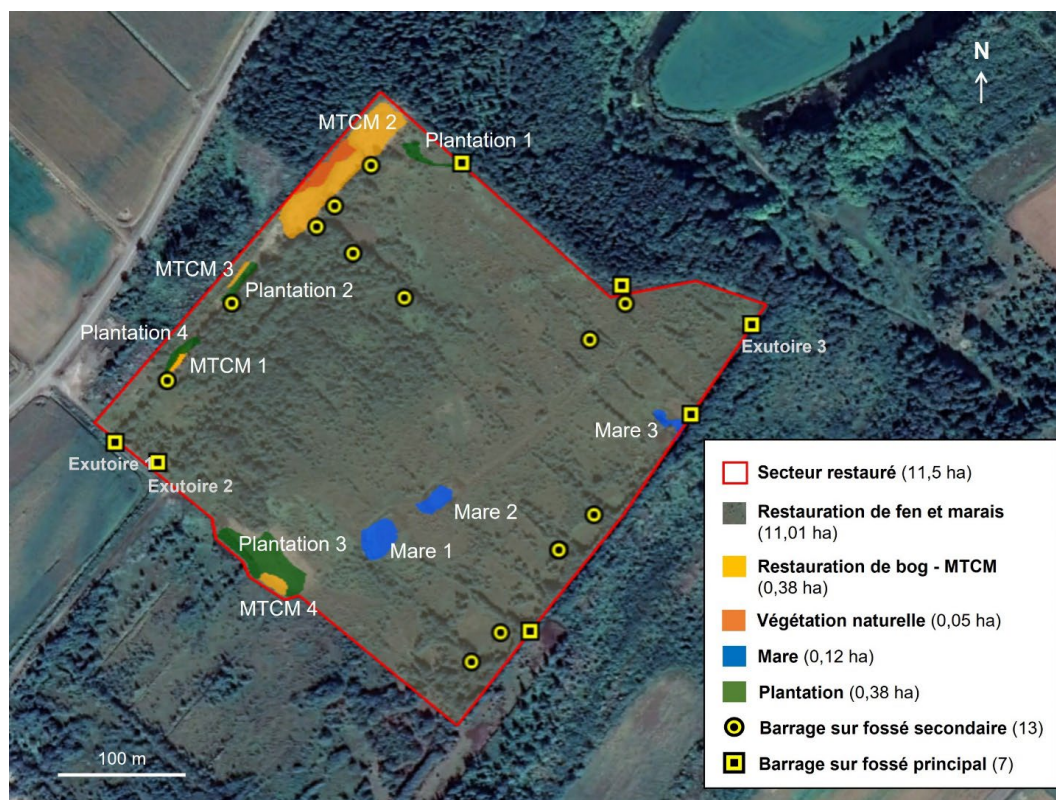
Figure 1 : Plan de la tourbière de l'Isle-Verte et des opérations de restauration réalisées

<b>3) CONDITIONS DES SECTEURS VÉGÉTALISÉS</b>	
MTCM 1	Conditions sèches puisque le secteur est surélevé par rapport au reste de la tourbière.
MTCM 2	Remouillage efficace; comme la microtopographie consiste en une alternance de petites buttes et dépressions, toutes les conditions idéales de croissance des mousses y sont. Pas d'accumulation d'eau. Le tapis muscinal est très bien développé. Impressionnant!
MTCM 3	Conditions sèches puisque le secteur est très surélevé par rapport au reste de la tourbière, et sur fond minéral.
MTCM 4	Conditions très satisfaisantes, on observe un gradient de mouillé à humide et la végétation qui y est associée.
Plantation 1	Comme cette section est sur fond minéral compact, les conditions y sont plus sèches. Les arbres présentent peu de mortalité, mais ne semblent pas pousser aussi vigoureusement et rapidement qu'ailleurs sur sol organique.
Plantation 2	Les arbres et arbustes sont vigoureux et ont bien poussé. Peu / pas de mortalité.

Plantation 3	Les arbres et arbustes sont vigoureux et ont bien poussé. Peu / pas de mortalité. Il devient difficile en marge du secteur de déterminer ce qui a été planté vs ce qui provient d'établissement spontané.
Plantation 4	Les arbres et arbustes sont vigoureux et ont bien poussé. Peu / pas de mortalité.
Plantation autour de la mare 3	Les conditions humides de ce secteur permettent aux plantes de s'établir. Près du fossé, le <i>Scirpus</i> , entre autres, abonde. Il devient très difficile de savoir ce qui a été planté vs ce qui découle d'un établissement spontané.

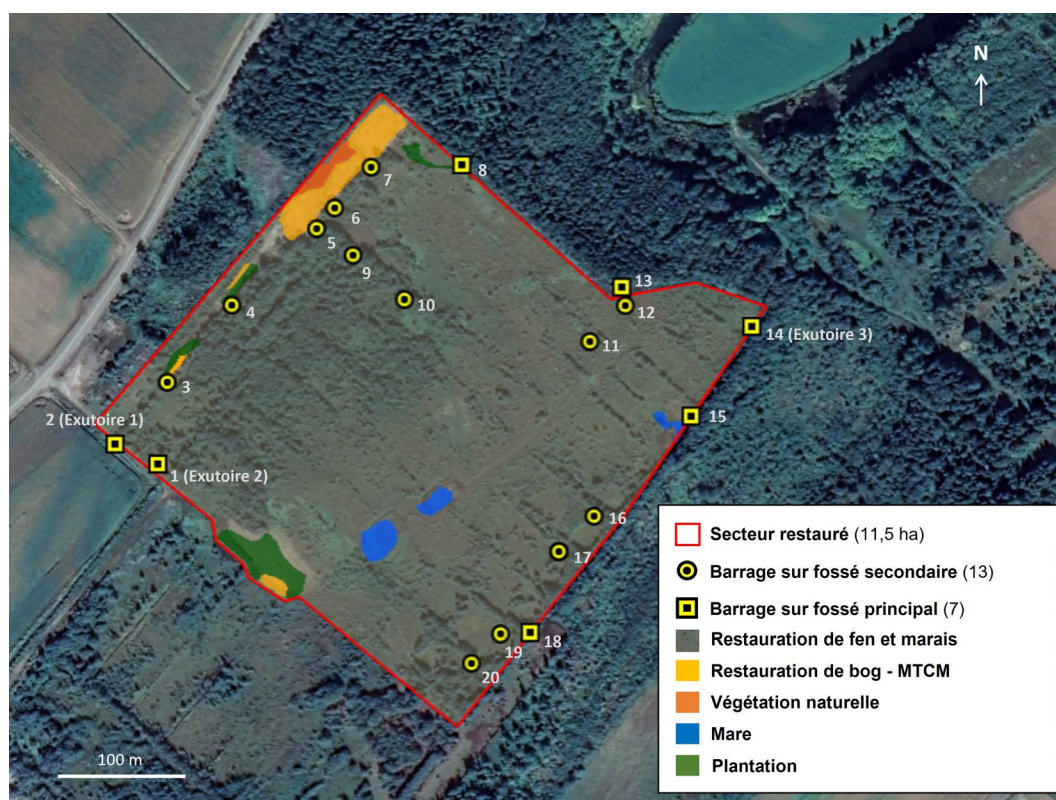
Figure 2 : Plan de la tourbière de l'Isle-Verte et des barrages créés sur les fossés de drainage principaux et secondaires.

<b>2) ÉCOULEMENTS ET ACCUMULATIONS D'EAU</b>	
Partout à travers le site, l'état est très satisfaisant. Quoiqu'il ait plu près de 10mm avant la visite, on constate que le site a bénéficié de conditions favorables tout au long de l'été et que les structures en place (barrages) contribuent efficacement au remouillage du site. Aucun signe d'érosion ou de bris n'est remarqué et aucune mesure corrective n'est nécessaire.

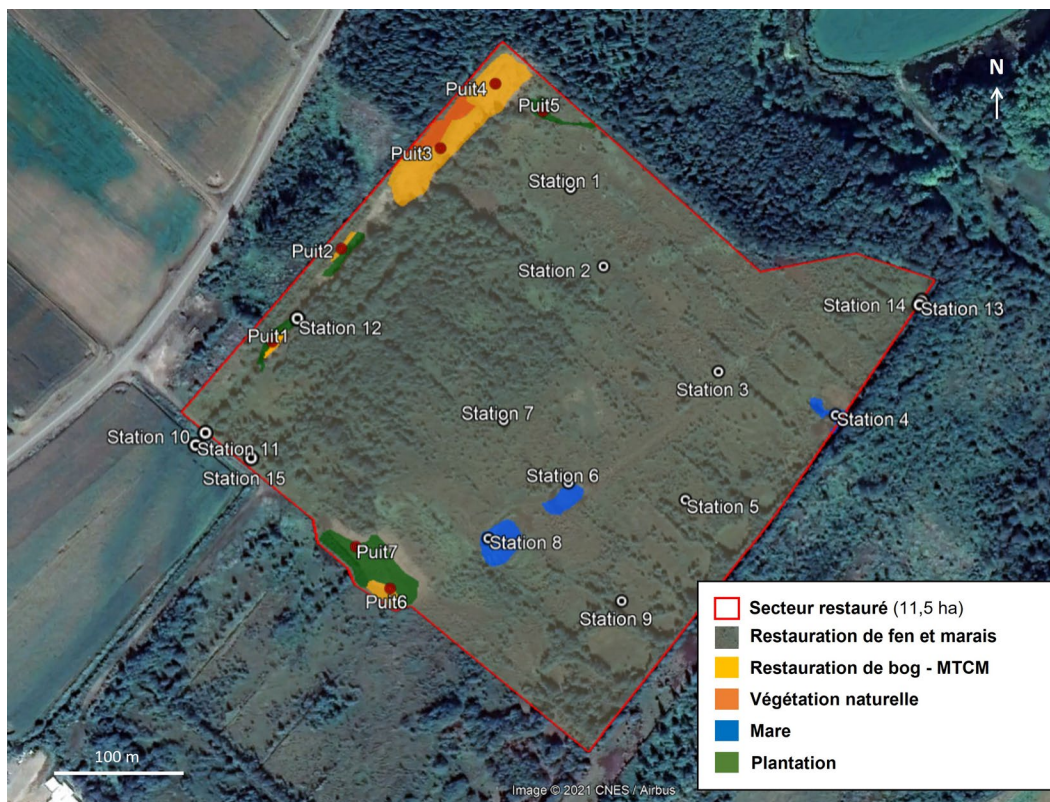
Figure 3: Plan de la tourbière de l'Isle-Verte et des stations et puits de suivi hydrologiques.

L'année 2023 a été particulièrement pluvieuse et lors des deux campagnes de suivis hydrologiques, les conditions sur le site étaient idéales pour la croissance des végétaux. Dans le secteur de restauration en fen et marais, le niveau d'eau est considérablement plus haut qu'avant les opérations de restauration. Dans la plupart des secteurs, l'eau est affleurante à la surface ou maintient le substrat humide, tel qu'attendu dans un écosystème restauré. Les conditions sur le site sont donc très satisfaisantes et prouvent l'efficacité des structures de remouillage (barrages, exutoires).

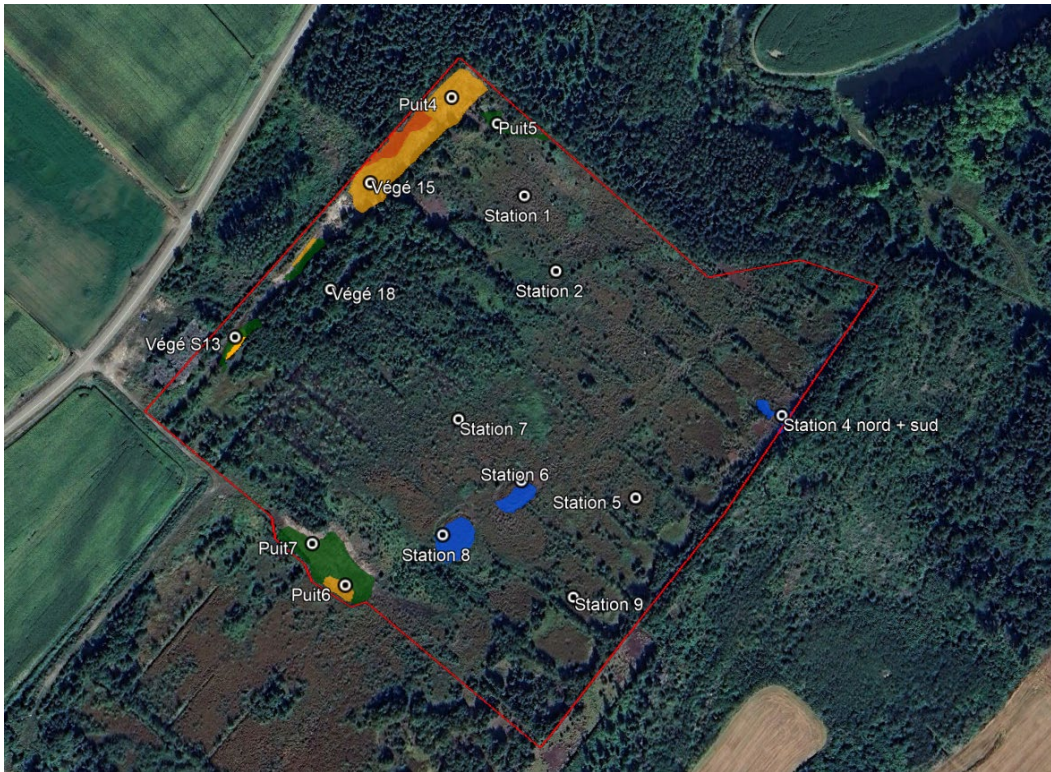
Figure 4 : Plan de la tourbière de l'Isle-Verte et des stations de suivi de végétation.

L'inventaire de végétation réalisé à l'automne 2023 a révélé un établissement remarquable de la végétation, probablement en raison du succès du rétablissement des conditions hydrologiques ainsi que l'été pluvieux, idéal pour la croissance des plantes et l'établissement des mousses. Le recouvrement total de la végétation oscille entre 30% et 90% et témoigne d'une trajectoire d'établissement très satisfaisante. Seule une station d'inventaire (au Puit hydrologique 5) n'est couverte par aucune végétation, en raison de la proximité du substrat minéral (couche de sol organique insuffisante à l'établissement de végétation sur substrat minéral très compact).
