**RAPPORT SUR LES MILIEUX
HYDRIQUES PERTURBÉS
TEMPORAIREMENT DURANT LA
CONSTRUCTION**

Projet éolien Des Cultures

Énergie renouvelable Des
Cultures, s.e.c.

N/Réf. : E2010-26/15580
Février 2022

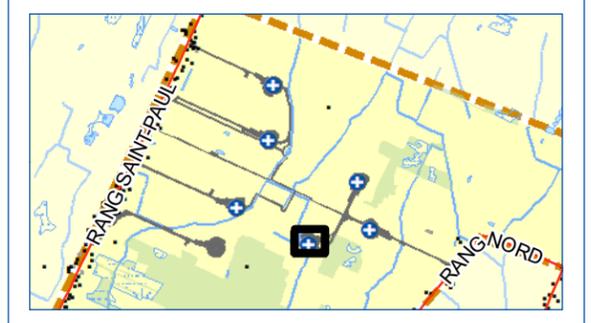
Carte 1 Atteintes temporaires potentielles aux milieux hydriques - zone 1

Deux secteurs de bande riveraine à T6 pouvaient potentiellement être affectés par les travaux de construction. La zone 1 située au sud de l'éolienne T6 et allant de part et d'autre du cours d'eau n'a pas été touchée lors des travaux. Une bande de 10 m a été respectée en tout temps. Le deuxième secteur de bande riveraine situé au nord-ouest de l'éolienne T6 était entièrement situé dans une portion en culture. Un passage de machinerie a eu lieu à une occasion sur la surface cultivée après la récolte. Aucun dommage n'a été fait à la végétation de la bande riveraine.

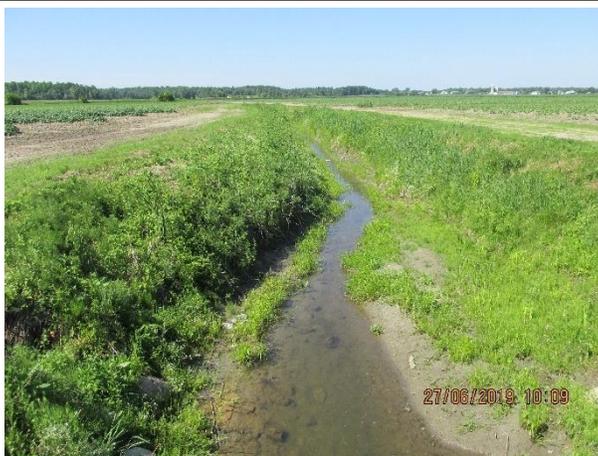
SITE : Traverse collecteur 1

Aux lieux des traverses du réseau collecteur RC-T1 et RC-T2, en 2020 et 2021, des chemins agricoles longeaient le cours d'eau de chaque côté. Ces derniers ont été utilisés par les travailleurs pour circuler afin d'éviter ou de réduire les dommages aux cultures. Aucun travail n'a eu lieu dans les bandes riveraines à ces endroits, et aucun dommage n'a été fait à la végétation des bandes riveraines.

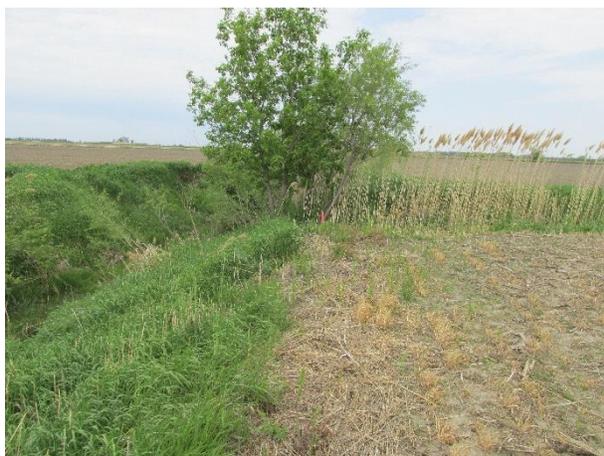
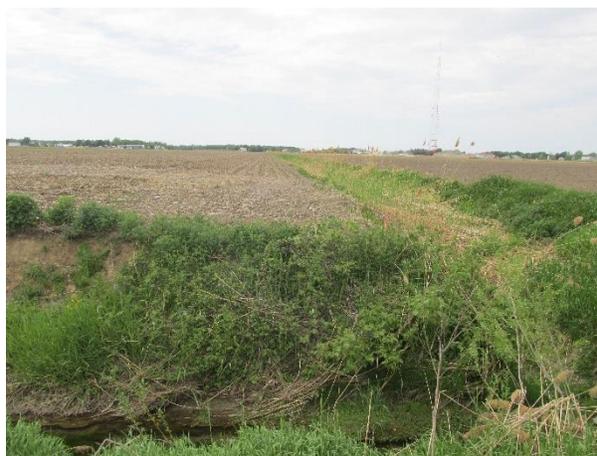
SITE : Traverse collecteur 3

Au lieu de la traverse RC-T3, la superficie cultivée sur chacune des rives se rend jusqu'au haut du talus du cours d'eau. De l'entreposage temporaire de sols a été fait dans la bande riveraine du côté est du cours d'eau à environ 6 m de la ligne naturelle des hautes eaux sur une surface cultivée. Cet entreposage n'a pas causé d'apport en sédiments au cours d'eau et la pile de sols a rapidement été déplacée hors de la bande riveraine. Mis à part cet entreposage, aucun travail n'a eu lieu dans les bandes riveraines, et aucun dommage n'a été fait à la végétation des bandes riveraines.

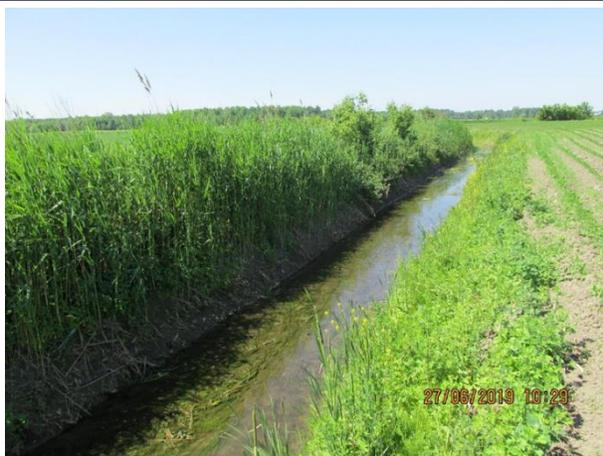
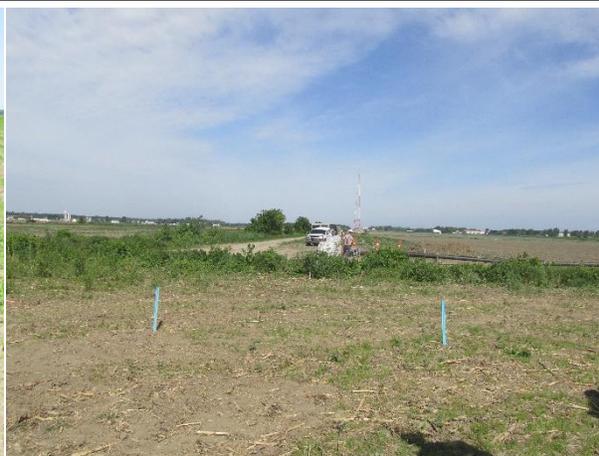
SITE : Traverse collecteur 4 **PHOTOGRAPHIES :** Pré construction

Au lieu de la traverse RC-T4, un chemin agricole longe le cours d'eau sur la rive ouest dans la bande riveraine tandis que la majorité de la bande riveraine est cultivée sur la rive est. Le chemin agricole a été utilisé par les travailleurs pour circuler afin d'éviter ou de réduire les dommages aux cultures. Sur la rive est, de la circulation de machinerie a eu lieu, par inattention, dans les premiers mètres de la bande riveraine dans la portion en culture. Les travailleurs ont été avertis et la situation ne s'est plus reproduite. Aucun travail n'a eu lieu dans les bandes riveraines et aucun dommage n'a été fait à la végétation des bandes riveraines.

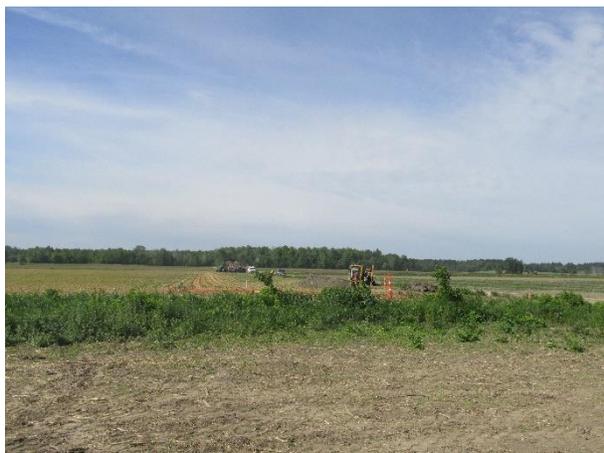
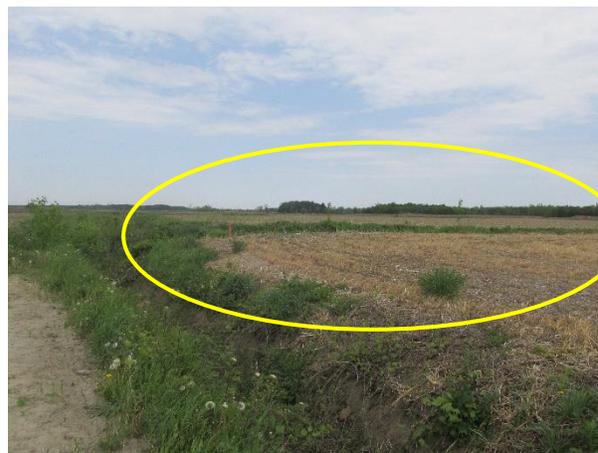
SITE : Traverse collecteur 5 **PHOTOGRAPHIES :** Pré construction

Au lieu de la traverse RC-T5, de la circulation a eu lieu, par inattention dans la bande riveraine sur une surface cultivée du côté nord du cours d'eau. Les travailleurs ont rapidement été avertis. Aucun travail n'a eu lieu dans les bandes riveraines et aucun dommage n'a été fait à la végétation des bandes riveraines.

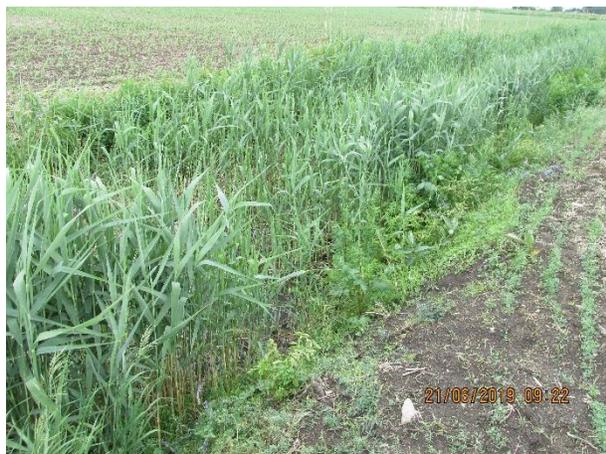
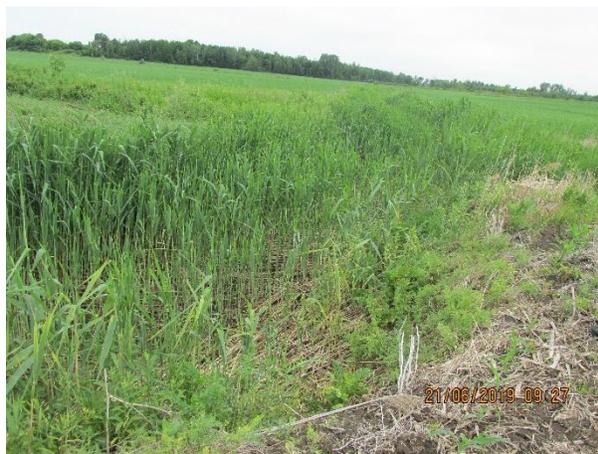
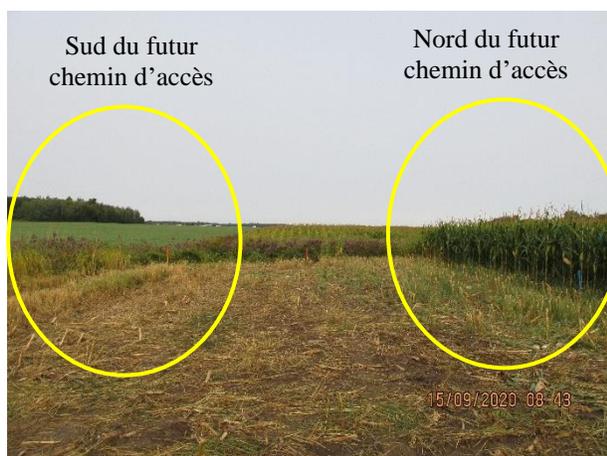
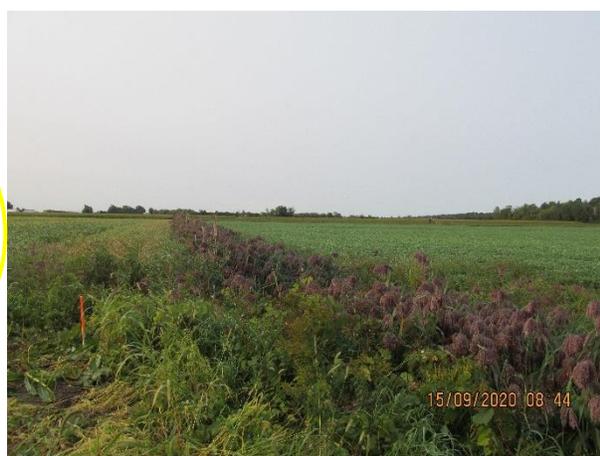
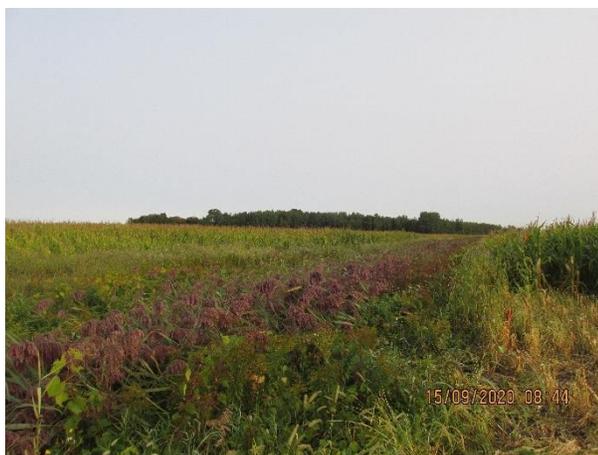
SITE : Traverse de cours d'eau **PHOTOGRAPHIES :** Pré construction

Au lieu de l'installation de la traverse de cours d'eau, des travaux de reprofilage de sol ont eu lieu du côté sud du chemin d'accès afin de permettre le libre écoulement de l'eau vers le fossé et de retrouver le profil du sol présent avant les travaux. Une accumulation de terre en bordure du chemin d'accès sur une portion cultivée avait été causée par la construction du chemin. Ces travaux ont causé le retrait d'une bande d'environ 1,5 m de largeur sur environ 9 m de longueur de végétation de part et d'autre du cours d'eau sur le côté sud. Cette végétation consistait en des plantes herbacées qui ont envahi les anciennes surfaces en culture qui se trouvent désormais enclavées entre le fossé de drainage et le chemin d'accès. Du roseau commun ainsi que du panais sauvage étaient présents. Sur le côté nord du cours d'eau, aucun travail n'a eu lieu dans les bandes riveraines et aucun dommage n'a été fait à la végétation des bandes riveraines.

Seule la végétation des bandes riveraines du côté sud du chemin d'accès sur la rive est et ouest du lieu de traverse de cours d'eau a été affectée par les travaux de construction. Ces travaux ont été effectués tard en saison, et il n'a pas été possible de revégétaliser ces secteurs au moment des travaux. Ces endroits consistent en d'anciens espaces cultivés (2019 et 2020 pré-travaux) qui ont été colonisés par des plantes herbacées et des plantes exotiques envahissantes suite à la mise en place du chemin d'accès en septembre 2020. Le fossé de drainage qui longe ce secteur présentait de nombreuses plantes exotiques envahissantes avant le début des travaux. La végétation affectée correspond à la végétation qui a colonisé ces secteurs pendant les travaux puisqu'aucune végétation indigène n'était présente avant les travaux à ces endroits. La superficie touchée est d'environ 27 m². Puisque la superficie est faible et qu'il s'agit d'une portion de champs anciennement cultivée, mais qui ne pourra pas être remise en culture suite aux travaux, un ensemencement au printemps 2022 à l'aide de semences de plantes herbacées indigènes est recommandé pour éviter que les plantes envahissantes colonisent ces secteurs. Un effort de concertation avec le propriétaire du lot sera fait afin d'éviter de mettre en place des végétaux qui pourraient être nuisibles aux cultures. Puisqu'il s'agit de deux secteurs qui étaient en culture avant les travaux et qui sont ou seront revégétalisés, d'autant plus que ces secteurs se retrouvent enclavés suite à la mise en place du chemin d'accès, le programme de remise en état des milieux hydriques perturbés n'a pas besoin d'être appliqué. Un suivi de ces secteurs par le promoteur sera tout de même fait pour assurer le succès de la revégétation et que des problèmes d'érosion n'apparaissent pas à ces endroits.

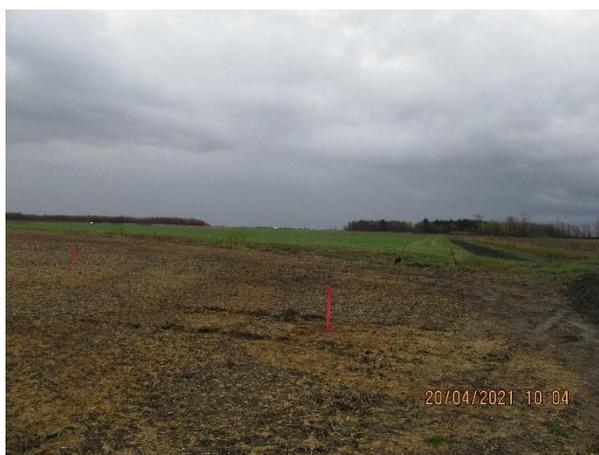
SITE : T3

La portion de bande riveraine qui aurait pu être affectée à l'éolienne T3 consiste principalement en un chemin agricole traversant le cours d'eau. La superficie cultivée de part et d'autre du chemin se rend jusqu'au haut du talus du cours d'eau. À l'ouest du fossé de drainage, aucun travail n'a été effectué. Dans la section est, de la machinerie a circulé dans la portion en culture lors de la mise en place du réseau collecteur. Les travailleurs ont été avertis et des travaux de décompactage avec de la machinerie agricole ont eu lieu dans ce secteur. Aucun dommage n'a été fait à la végétation de la bande riveraine.
