PR3.8 Caractérisation physique du ruisseau Villemaire  
Régie intermunicipale des déchets de La Lièvre  
1064 rue Industrielle  
Mont-Laurier, Québec, J9L 3V6

# Rapport sectoriel Caractérisation physique du ruisseau Villemaire Agrandissement du lieu d'enfouissement technique de Mont-Laurier

Étude d'impact sur l'environnement déposée au ministre de l'Environnement  
et de la Lutte contre les changements climatiques – Dossier 3211-23-091

17 octobre 2022

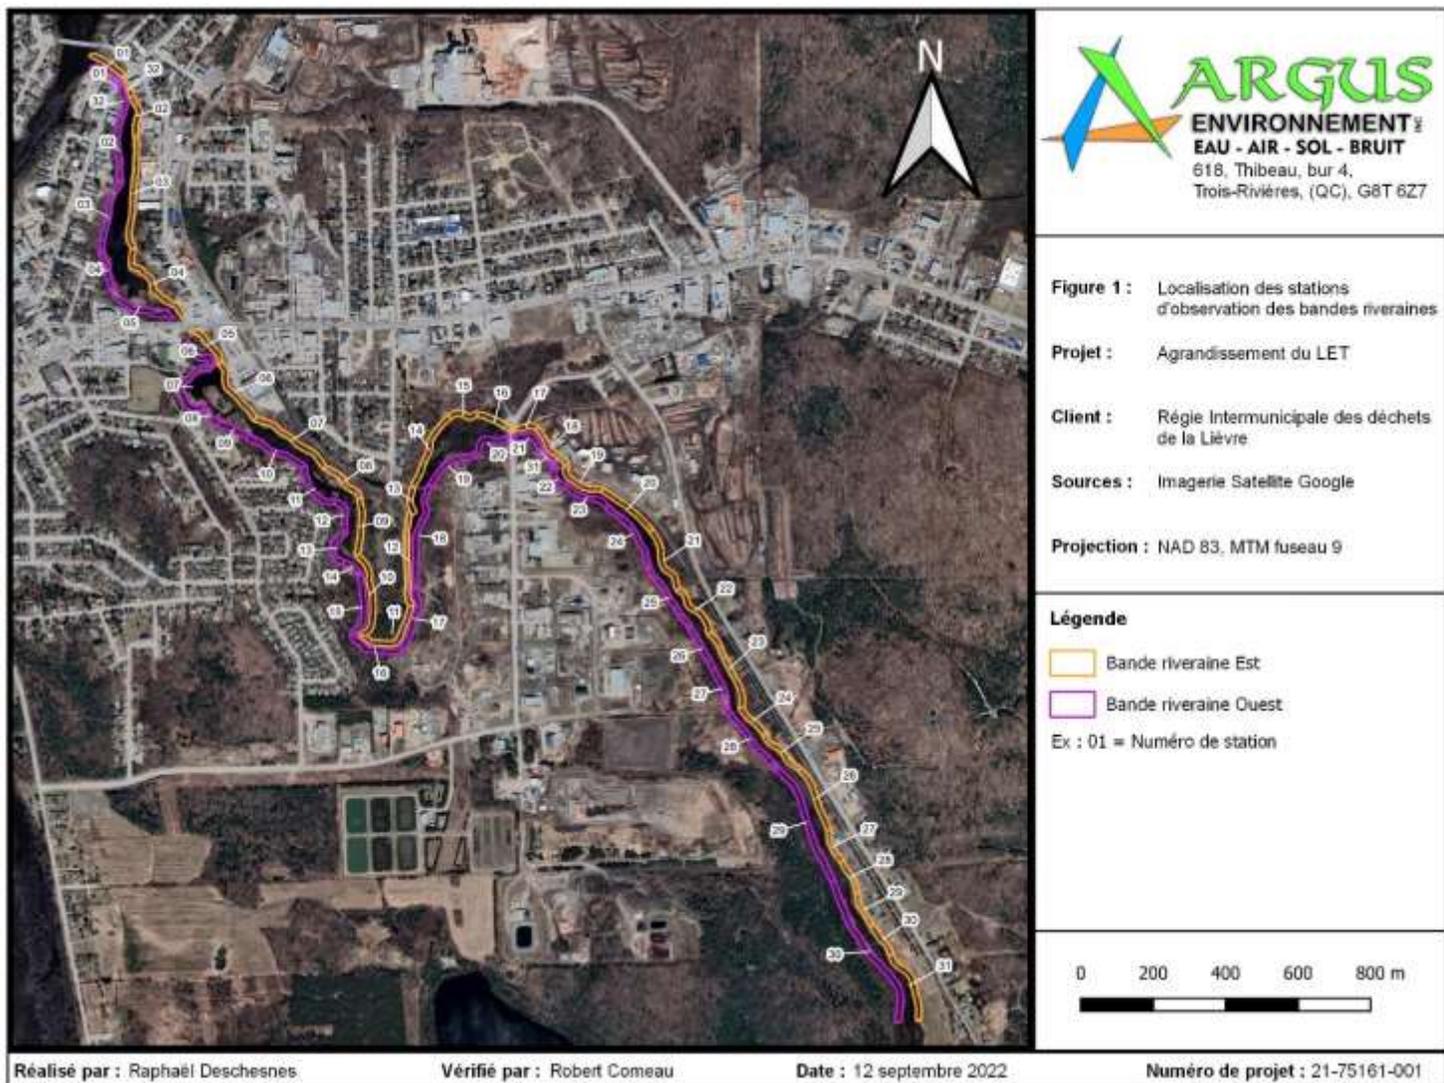
Figure 1 : Localisation des stations d'observation des bandes riveraines

La description de la morphologie du cours d'eau démarre de l'amont vers l'aval en se basant sur les numéros de secteur de la rive Est, soit de 31-E à 1-E. (Voir fig.1 en annexe A). À noter que la largeur du ruisseau a été mesurée au miroir, il s'agit de la largeur à la surface du cours d'eau mesurée perpendiculairement à l'écoulement.

Le point de rejet de l'émissaire du bassin de rétention des eaux de ruissellement du LET se situe à la hauteur de la station 29 (figure 1 annexe A). Il s'agit d'un secteur rectiligne d'une largeur de 3 à 5 m et ne présentant aucun signe d'érosion. De chaque côté du ruisseau, à cet endroit, les rives sont végétalisées. La description générale du ruisseau est la suivante.

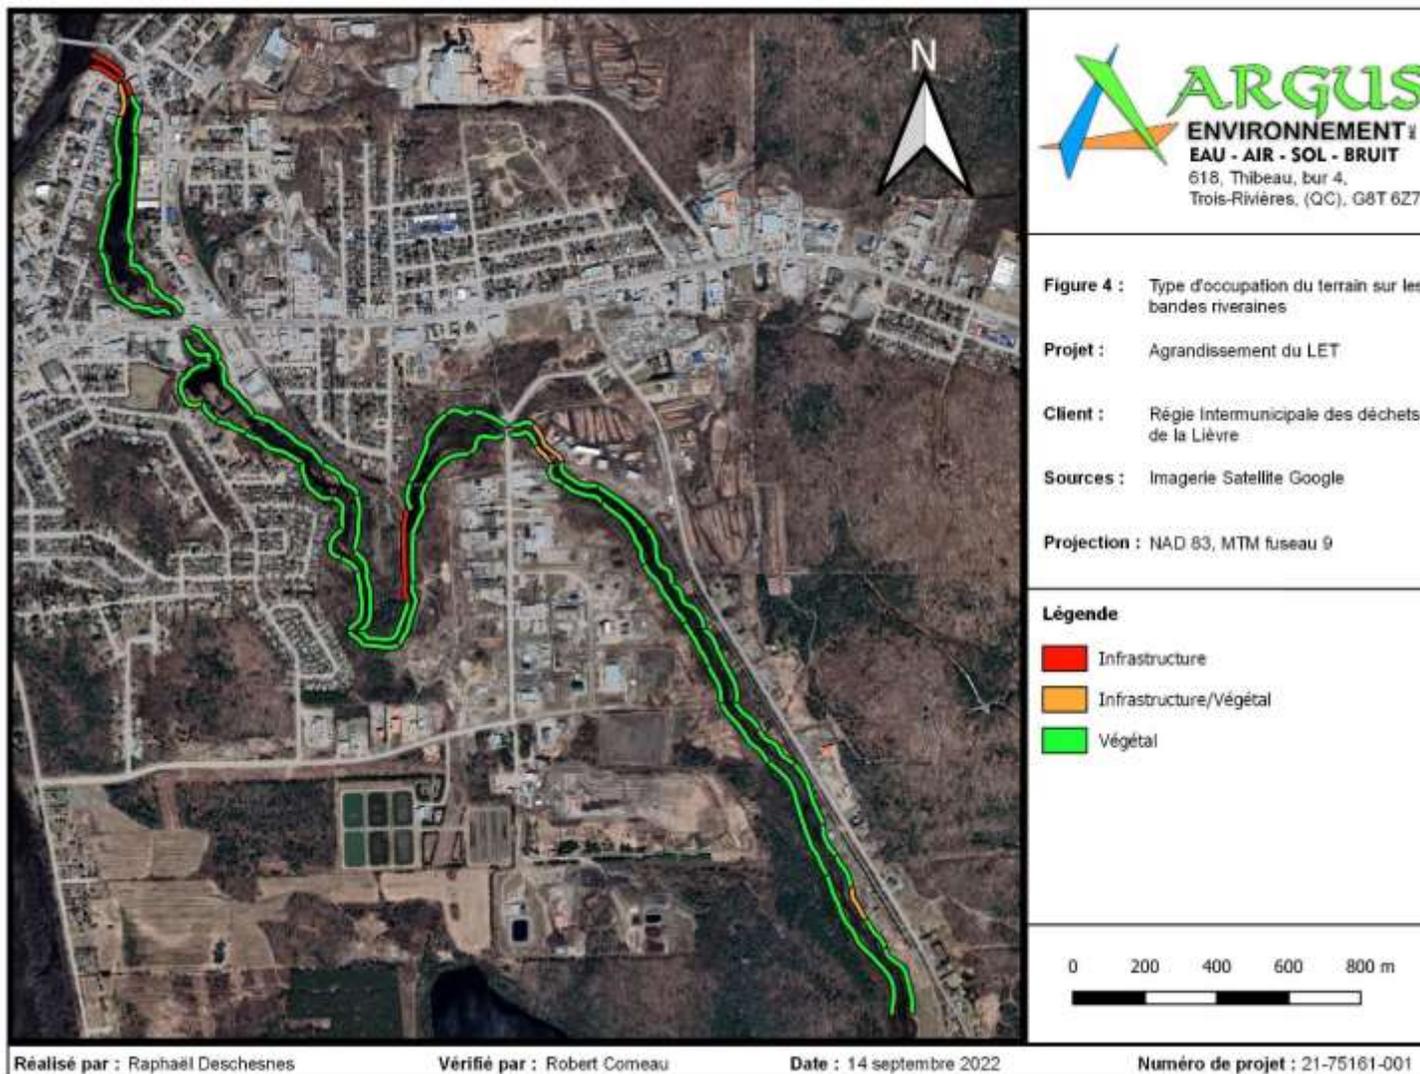
Figure 4 : Type d'occupation du terrain sur les bandes riveraines

Incluant les rives est et ouest, soit 63 secteurs, on observe que 3 de ces secteurs ont moins de 50 % de leur superficie qui est occupée par de la végétation. Il y a 6 secteurs dont 50 % ou plus de leur superficie est occupée par des infrastructures. La figure 5 (annexe A), présente le type de végétation principal dans chacun des secteurs. Les secteurs qui sont majoritairement végétalisés versus ceux occupés par des infrastructures humaines sont présentés à la figure 4 (annexe A).

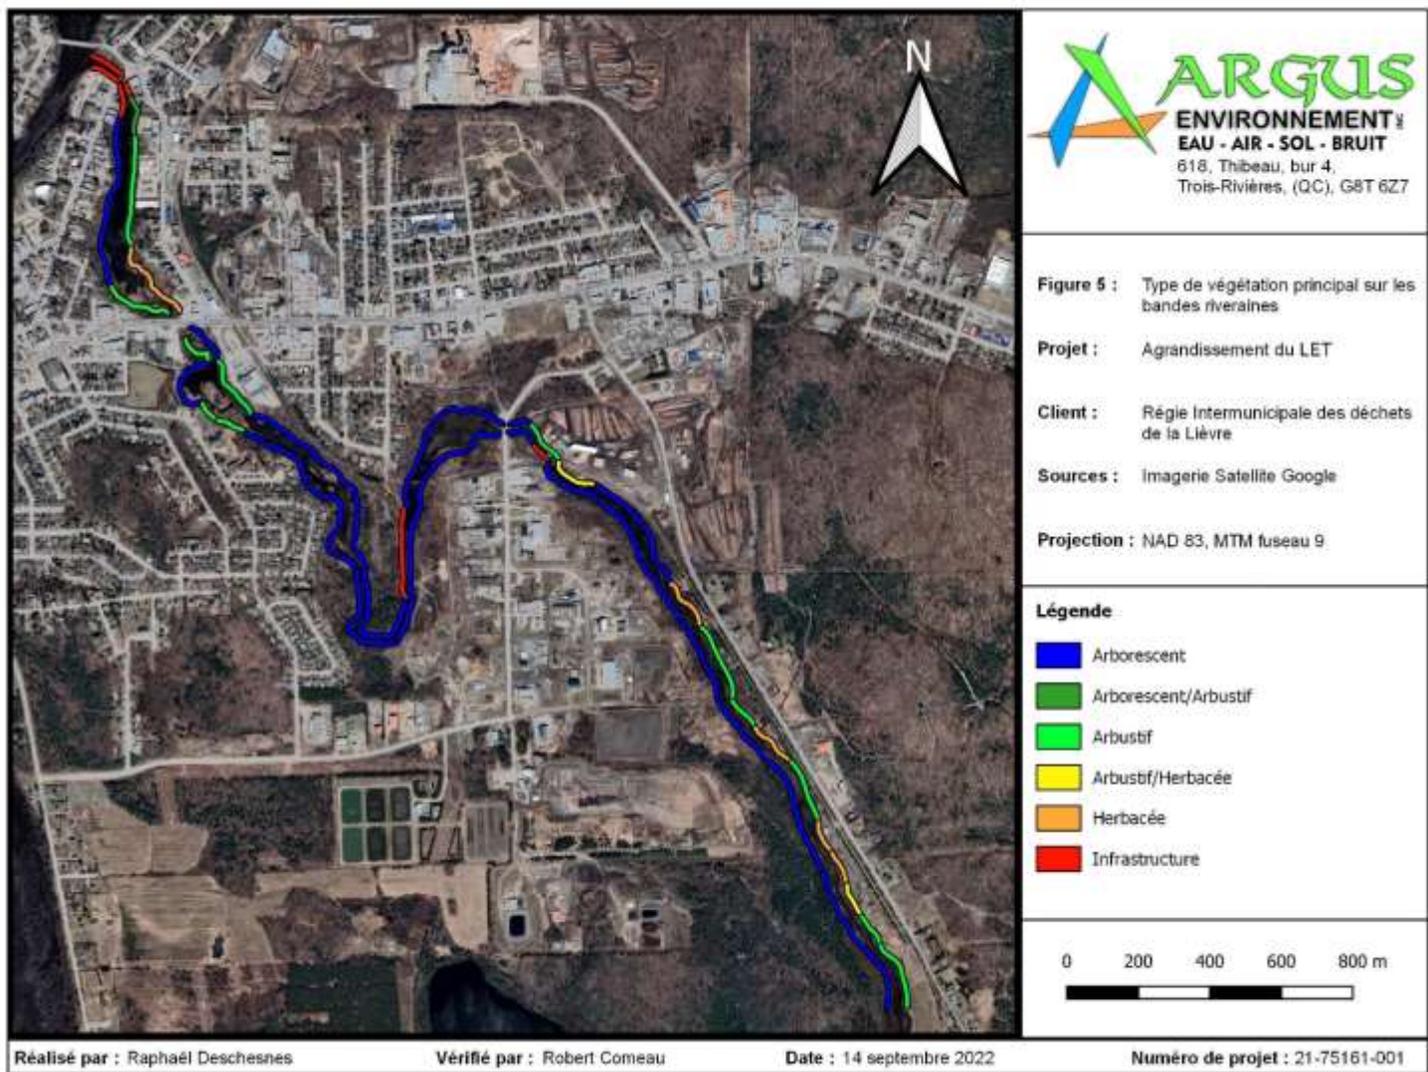
Figure 5 : Type de végétation principal sur les bandes riveraines

Les zones peuvent posséder une catégorie faible, malgré que celles-ci aient une majorité de leur terrain occupé par de la végétation naturelle. Cela s'explique par la présence d'herbacées qui ont un niveau de fonction écologique plus faible que les forêts et les zones arbustives, ainsi que par la présence d'infrastructures (voir figure 5 annexe A).

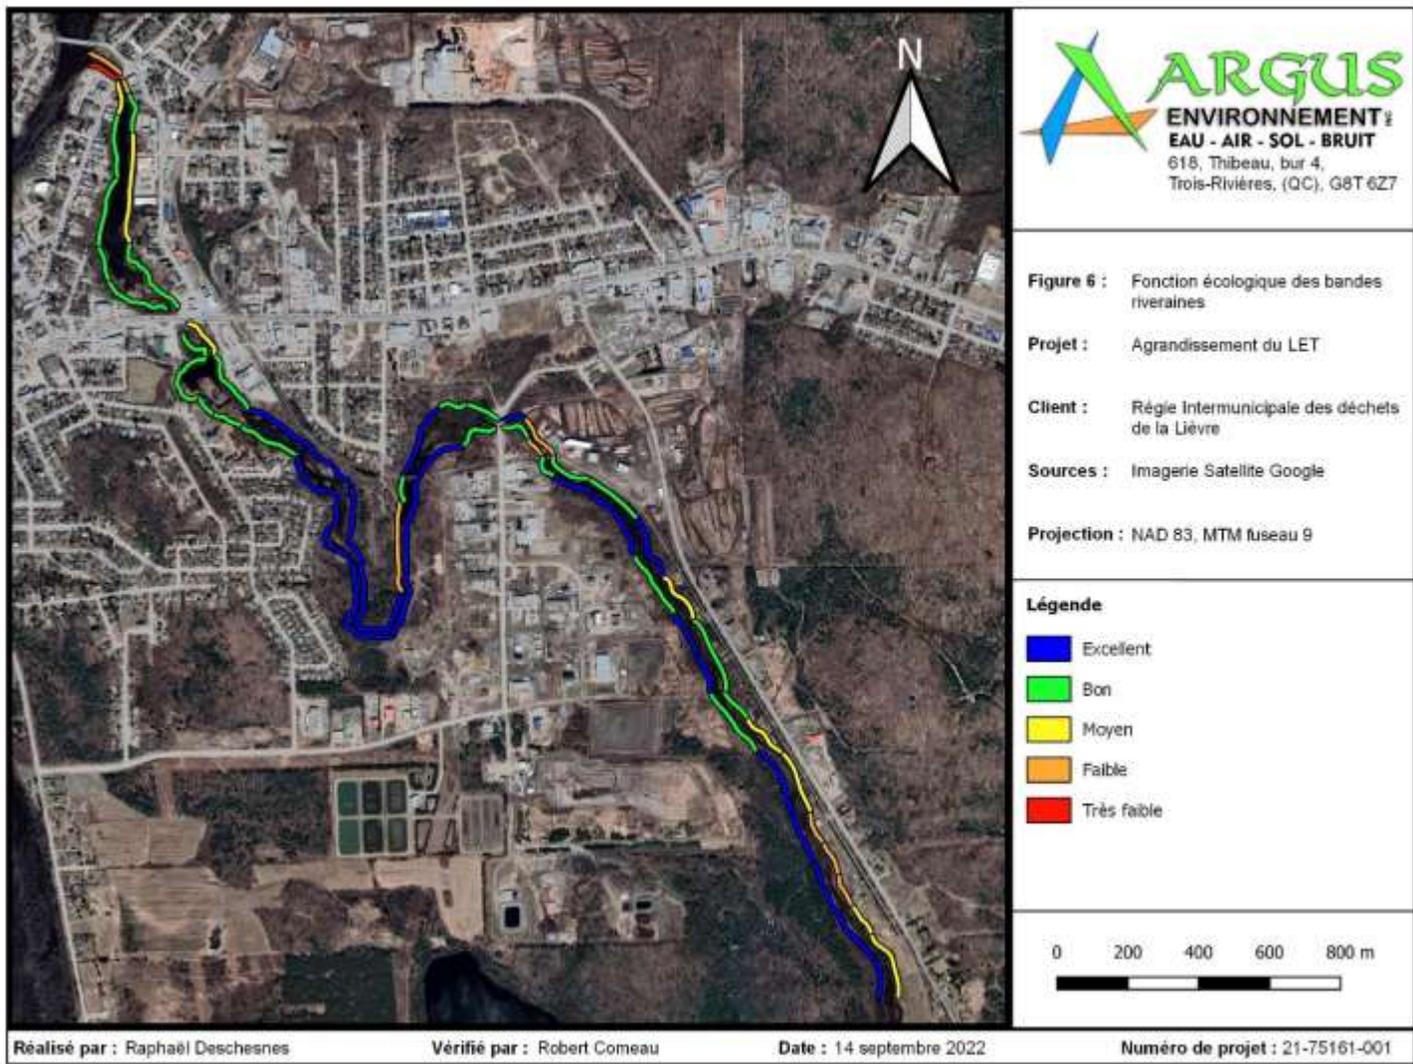
Figure 6 : Fonction écologique des bandes riveraines

En se basant sur le résultat obtenu avec l'IQBR, un classement a été établi pour la fonction écologique. Les catégories ont été sélectionnées en fonction d'un exemple que le MELCC montre sur son site Internet. Ainsi, les résultats allant de 17 à 39 sont considérés très faibles, ensuite 40 à 59 sont faibles, 60 à 74 sont moyens, 75 à 89 sont bons et 90 à 100 est considéré comme excellent. La figure 6 (annexe A) montre, pour chacun des secteurs, le degré de fonction écologique de leurs bandes riveraines. Une grande majorité des secteurs possède une forte classification.
