De: Accès à l'information - Abitibi-Témiscamingue et Nord-du-Qc
<dr08-10acces@environnement.gouv.qc.ca>
Envoyé: 20 octobre 2023 09:52
À: Beaulieu, Julie
Objet: TR: Demande d'accès à l'information-Site Windfall-Réponse
Pièces jointes: 2023-03-03_Autorisation exploitation Banc d'emprunt.pdf; LAI Windfall_Documents officiels_Final.pdf

RAPPORT D'INTERVENTION D'URGENCE
Centre de contrôle environnemental du QuébecDirection régionale de l'Abitibi-Témiscamingue et du Nord-du-Québec
Région : Abitibi-Témiscamingue

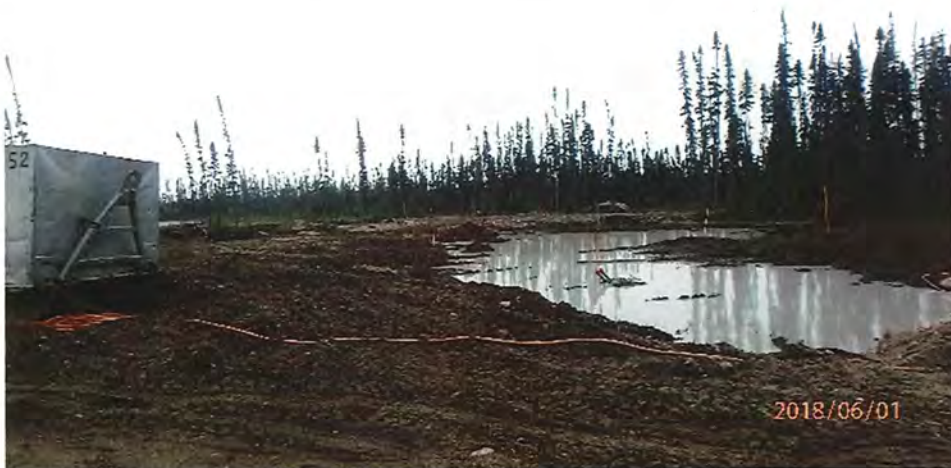
12h : En effectuant son inspection quotidienne, notre technicien découvre que de la boue de forage s'est frayée un chemin à travers la lisière riveraine de 15m de largeur en amont d'un ruisseau permanent (la boue semble être passée dans un chemin préférentiel passant directement sous le couvert de mousse). À ce moment, l'eau propre de la foreuse #97 (en bleu sur la figure) ainsi que la boue de forage et l'eau propre de la foreuse #52 (en jaune sur la figure), situées de part et d'autre du chemin, se déversent sur le plateau en amont de la lisière riveraine. De plus, une faible pluie avait débuté en début d'avant-midi ce jour-là.

Photo 1 : Plateau inondé de boue de forage situé entre la foreuse 52 et le point d'entrée dans le ruisseau sans nom

La première intervention qui fut effectuée a été de transférer immédiatement l'eau de la foreuse #97 de l'autre côté du chemin alors que les activités de la foreuse #52 furent arrêtées le temps de trouver une solution adéquate.

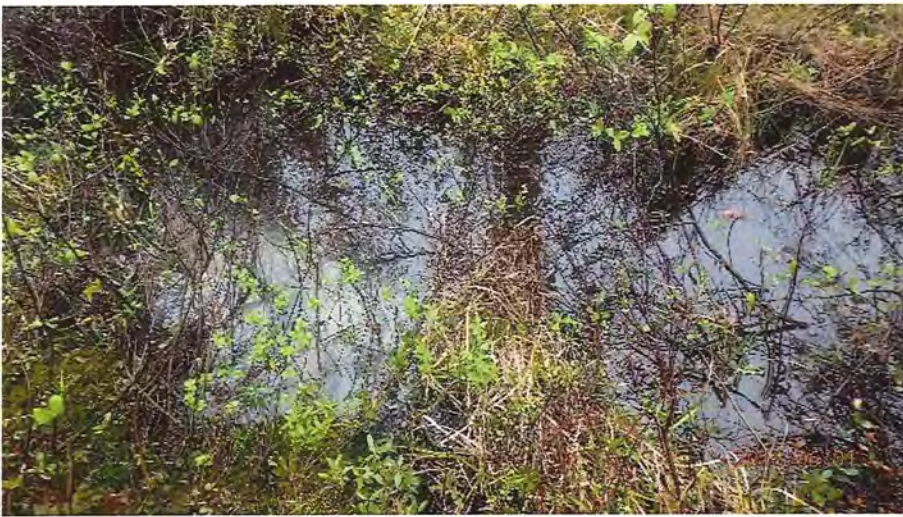
Photo 4: Point d'entrée de la boue dans le ruisseau

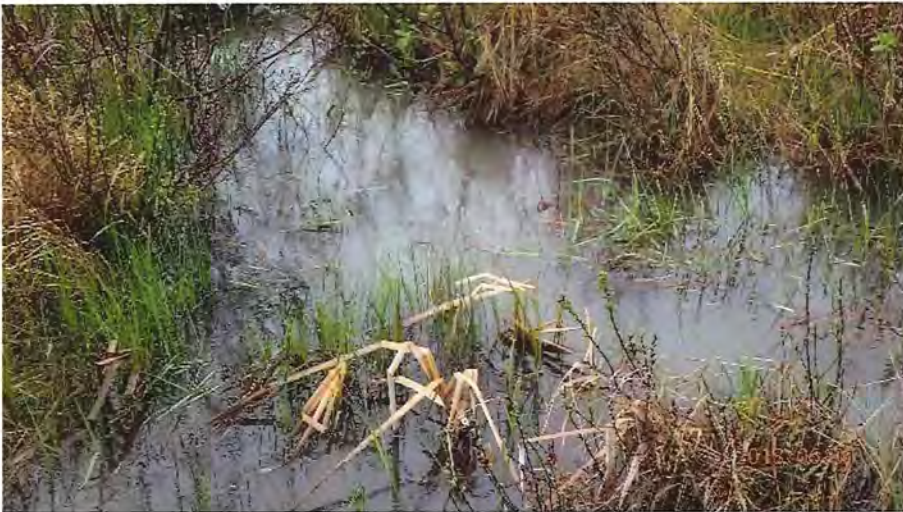
Photo 5: Eau grise à 100m en aval du point d'entrée

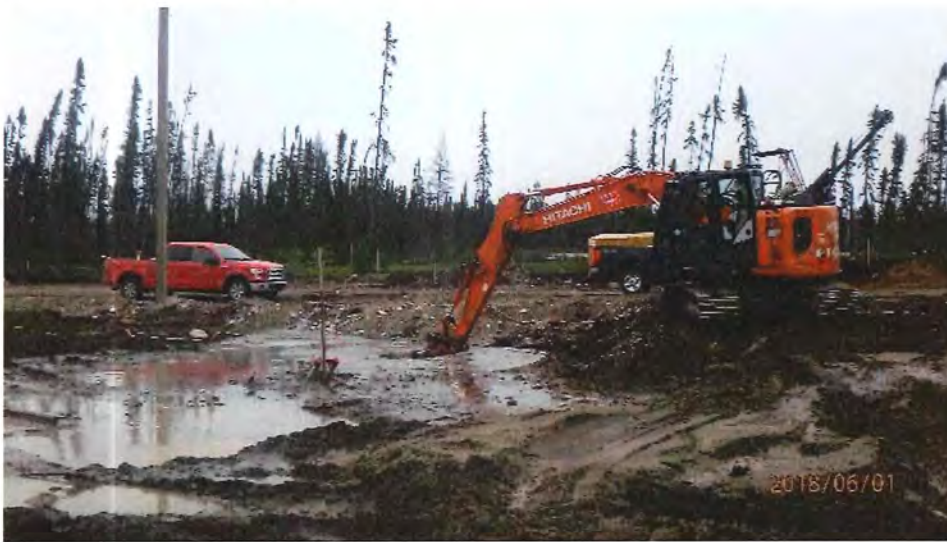
13h à 14h : Une pelle mécanique est dépêchée sur les lieux afin de creuser des bassins de sédimentation sur le plateau inondé. Le fait que cette zone était déjà recouverte en surface d'une mince couche d'ancienne boue de forage n'a probablement pas aidé car, par sa fine granulométrie, la boue a probablement rendu la surface du sol

presque imperméable est c'est pourquoi la nouvelle boue a parcourue une si grande distance. De plus, le sol étant déjà saturé d'eau (la nappe se trouvant à une faible profondeur), l'eau s'écoulant en surface n'avait aucune possibilité de pénétrer dans le sol.

Photo 6: Début de l'excavation des bassins.

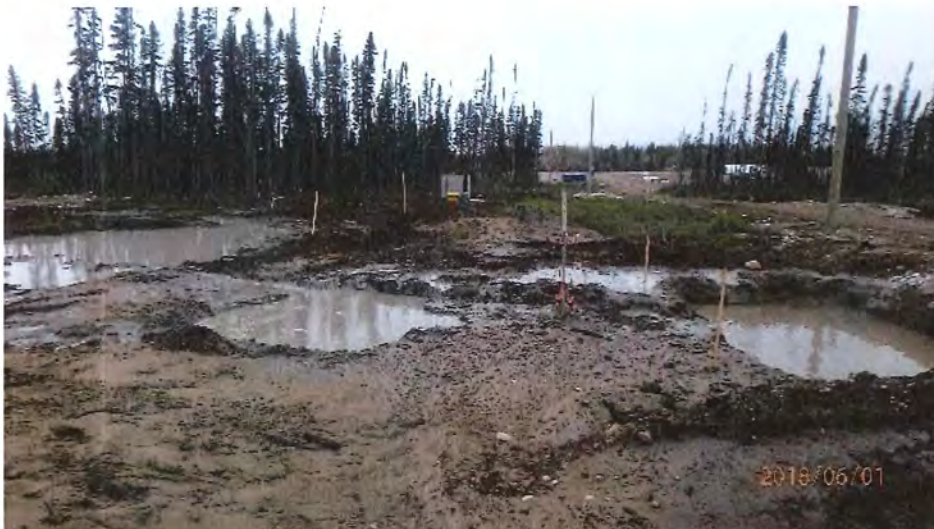
Photo 7: Bassins creusés à proximité de la foreuse #52 de sorte à drainer dans la direction opposée l'eau accumulée en bordure du boisée.

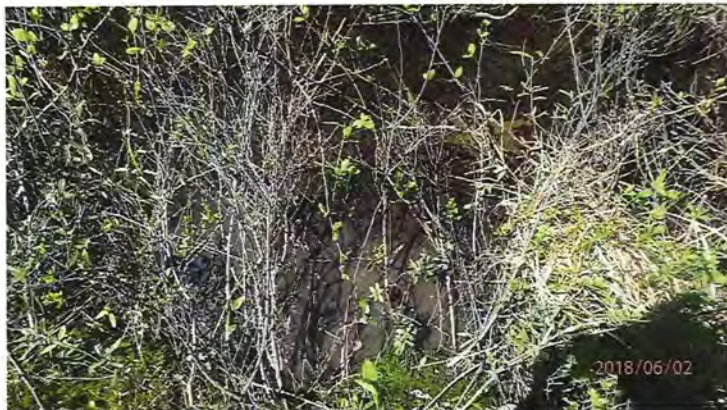
13h30 : L'eau dans les bassins de sédimentation étant rendu très élevée, et en raison du manque de dénivelé entre ceux-ci, la boue de forage se refait un lent chemin vers le ruisseau en passant encore une fois sous le couvert de mousse de la lisière boisée. La foreuse est à nouveau arrêtée le temps de trouver une solution alternative.

Photo 13: Nouvelle intrusion d'eau boueuse

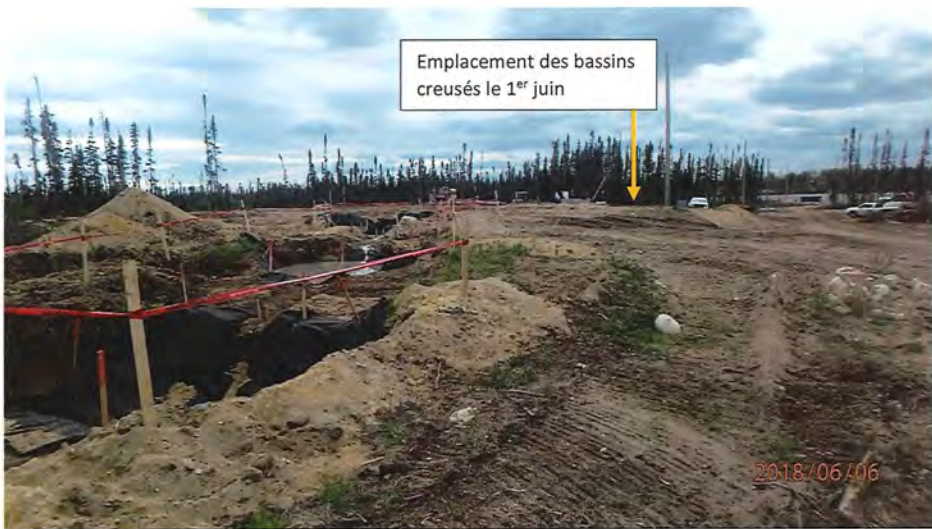
Photo 16: Nouveaux bassins en utilisation depuis le 2 juin

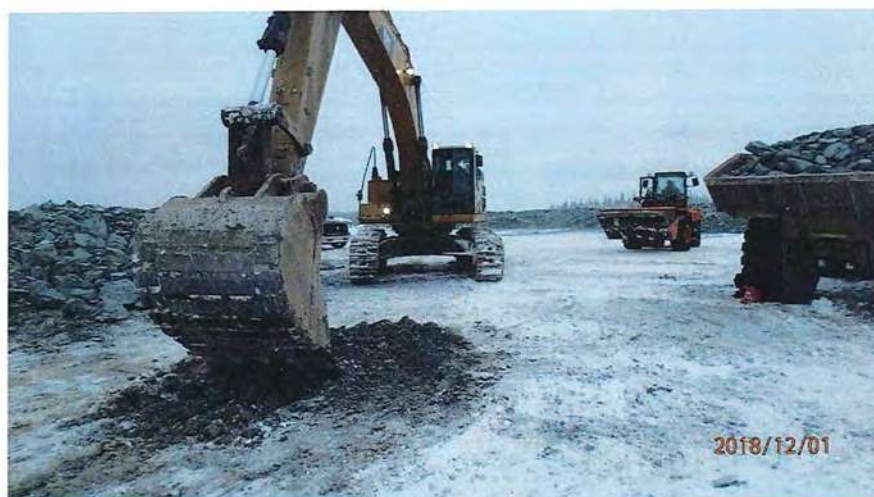
Photo 3 : Excavation de la roche souillée avec pelle mécanique

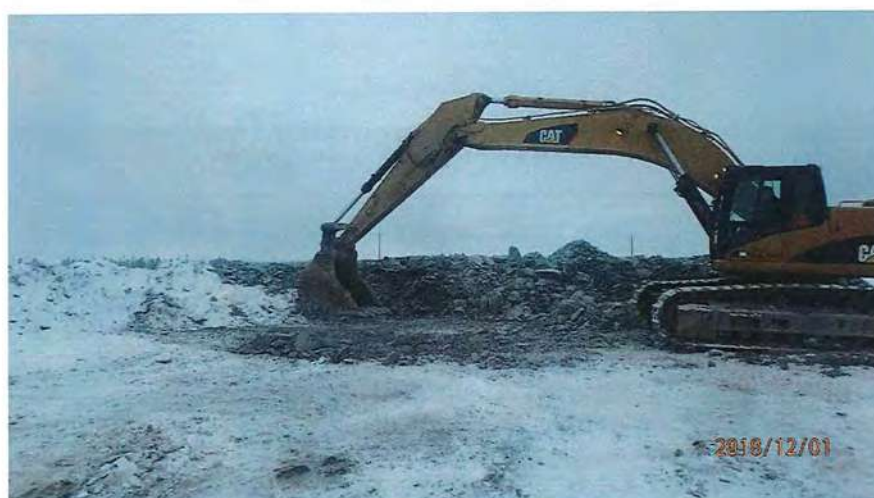
Photo 4 : Excavation finale remplie de roche propre à la fin du nettoyage

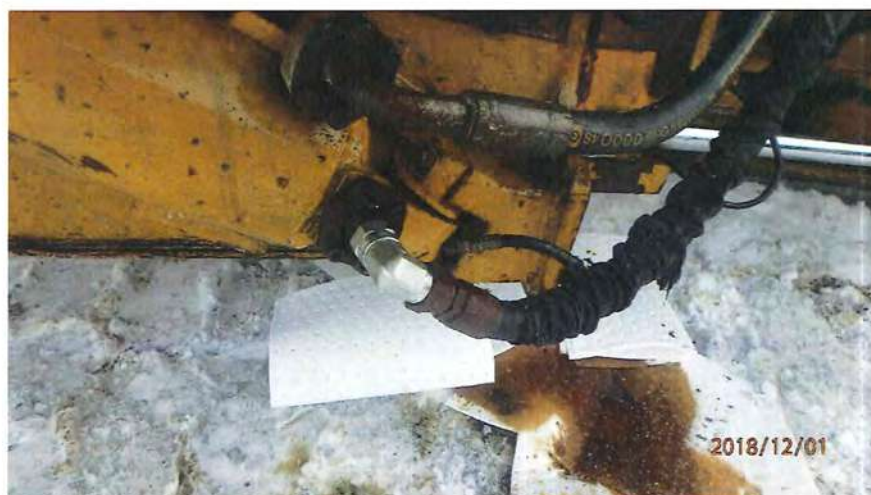
Photo 6: Connecteur réparé sur place

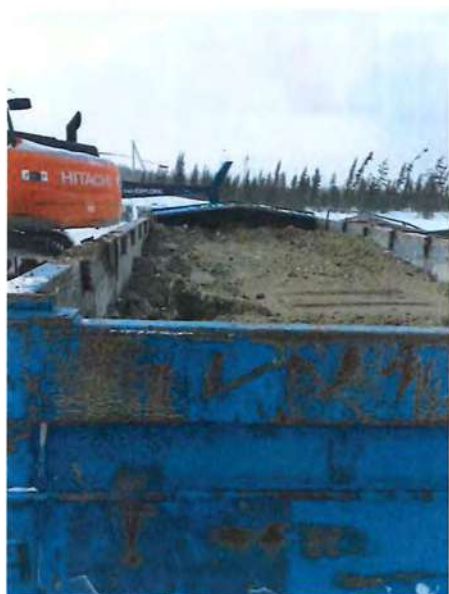
Récupération sol contaminé

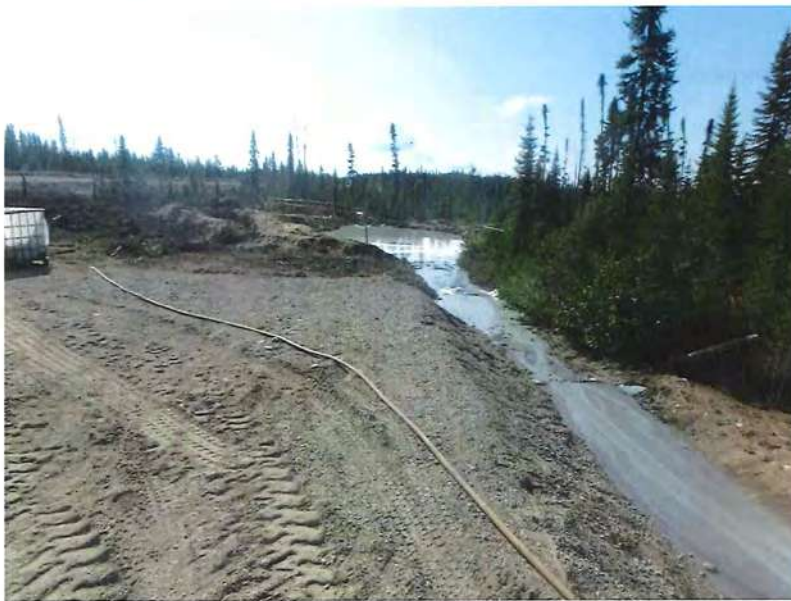
Photo 2: fossé et bassin de rétention d'eau

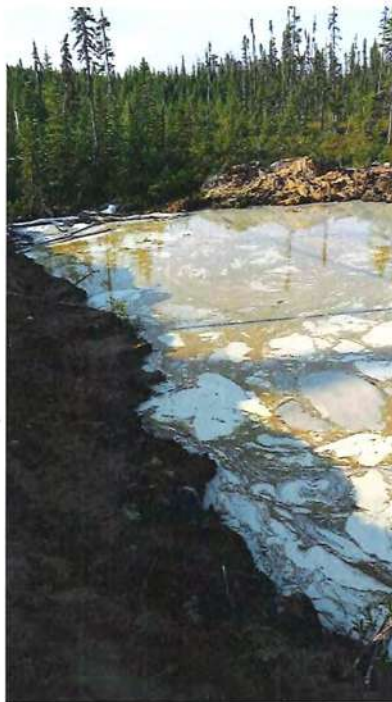
Photo 11: État du bassin de rétention le 8 août à 8h

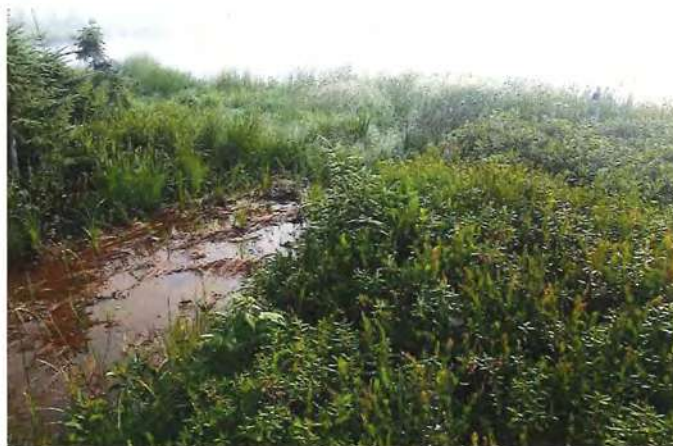
Photo 6 : aucune mousse visible à la fin du fossé de l'effluent au niveau du lac

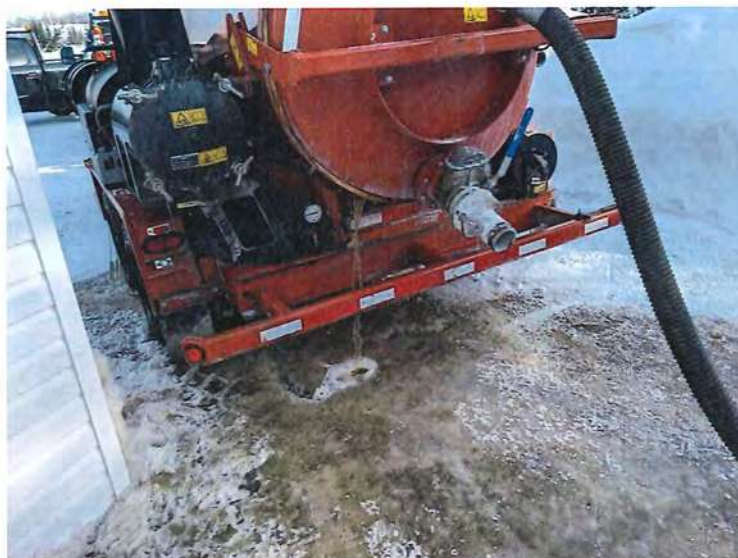
Photo 2: Gros plan sur le joint d'étanchéité qui est sorti de ses gonds

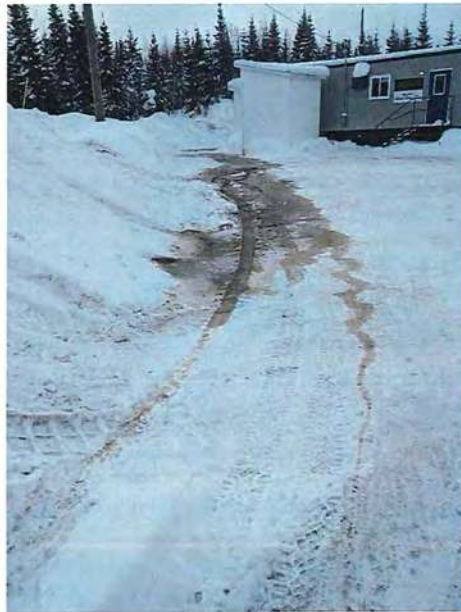
Photo 3: Surface à excaver

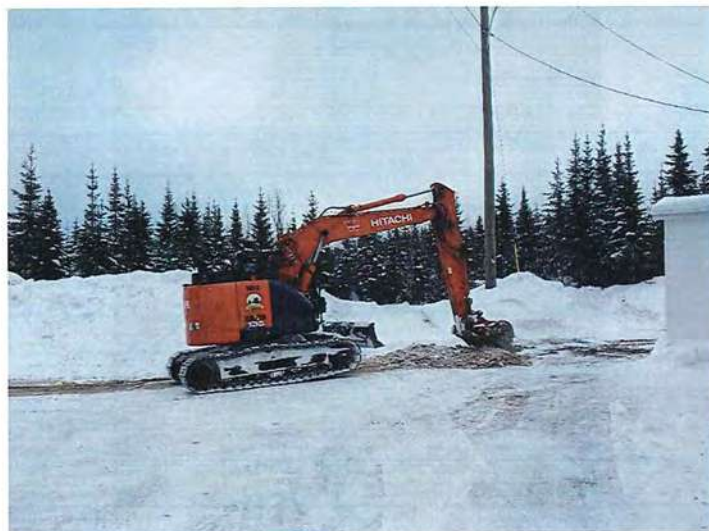
Photo 4: Excavation en cours

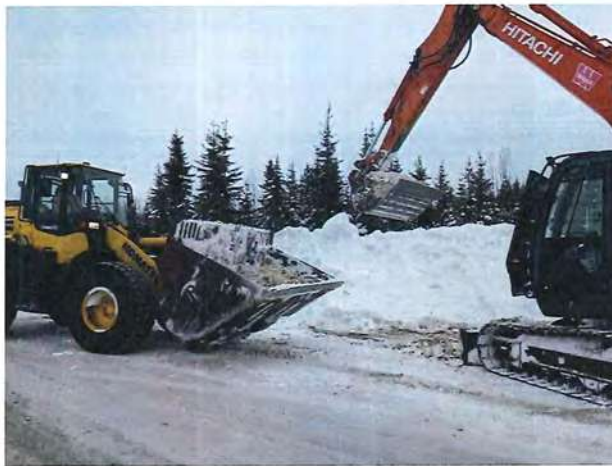
Photo 5: Remplissage d'un godet de 6 verges

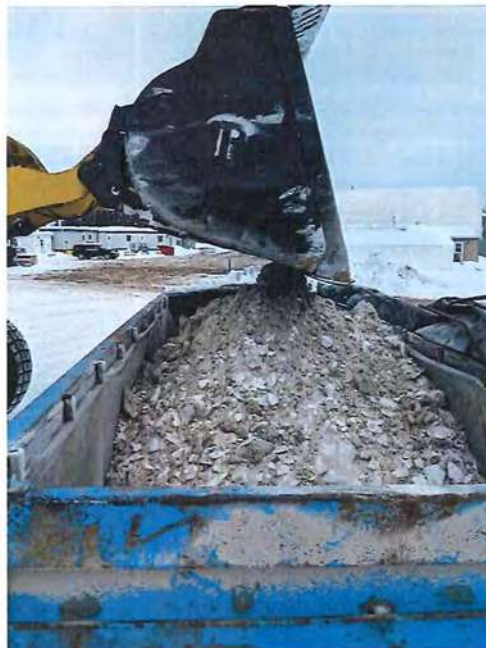
Photo 6 : déchargement du contenu du godet dans le conteneur C-24

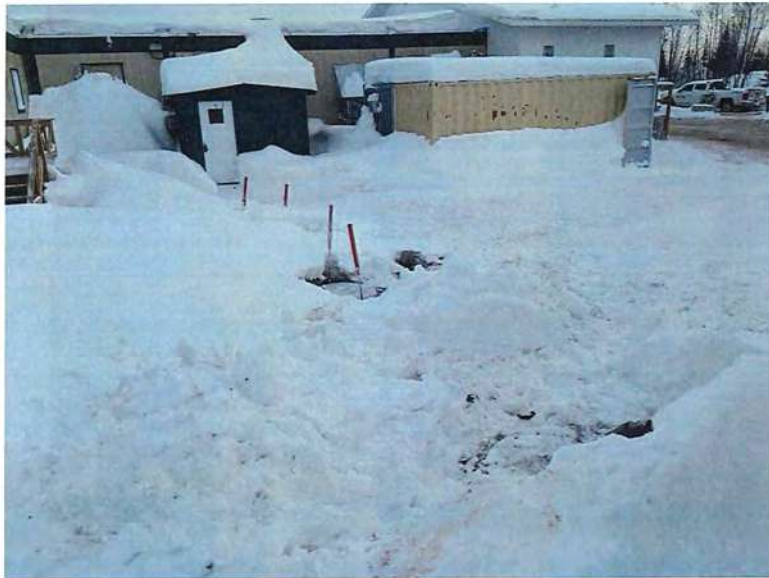
Photo 2: Vue d'ensemble du site principal du déversement (18jan)

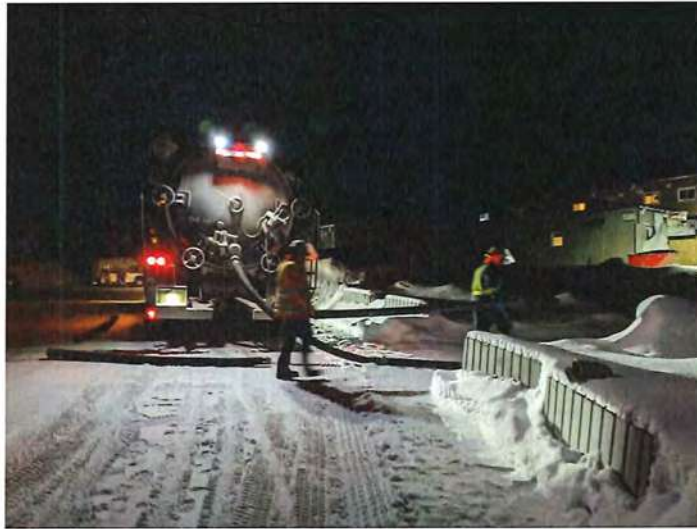
Photo 4 : Aspiration du surplus de boue sanitaire le soir de l'arrivée de Véolia (18jan)

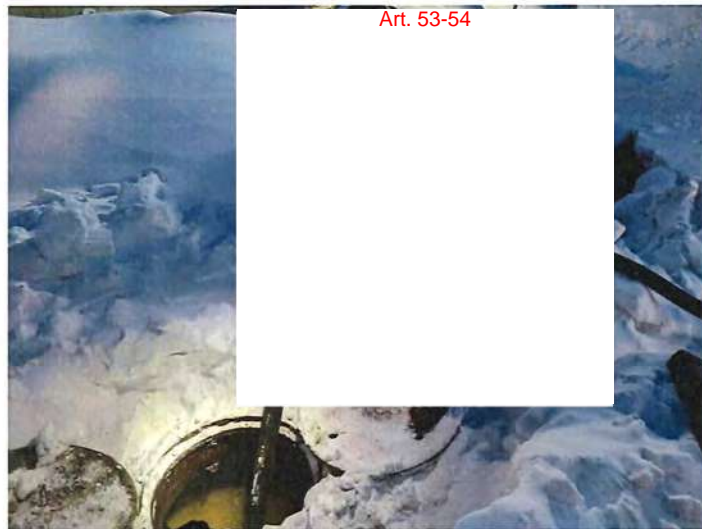
Photo 5: Aspiration de l'eau pour accéder aux conduites à déboucher (19jan)

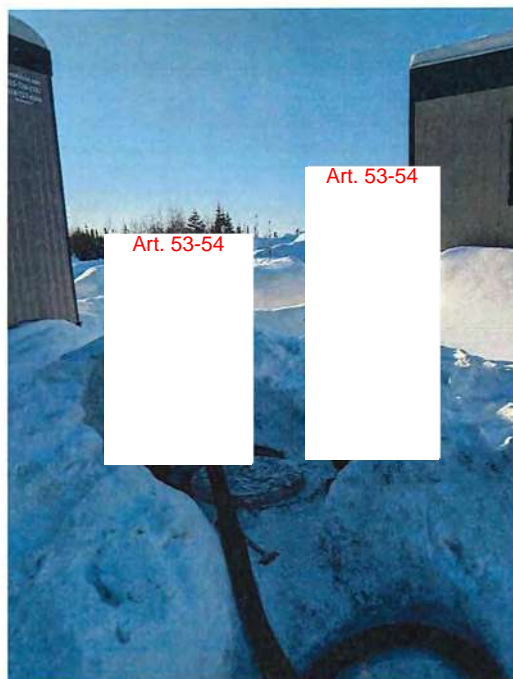
Photo 6 : Déblocage du conduit avec laveuse à pression et de l'eau bouillante (19jan)

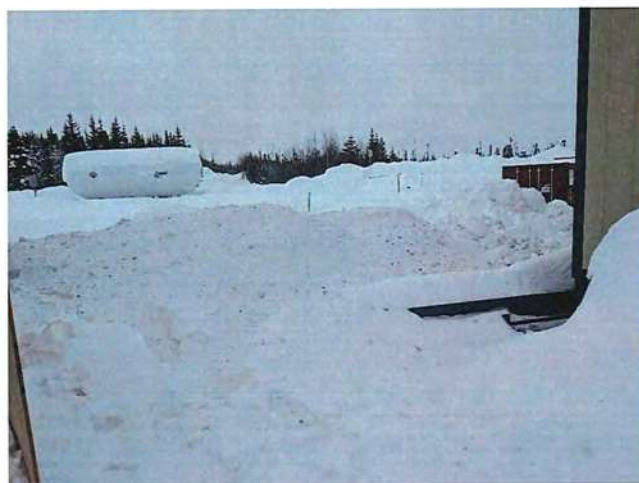
Photo 7: De la neige fut resoufflée sur la zone qui avait été déneigée à proximité de la conduite bouchée (19jan)

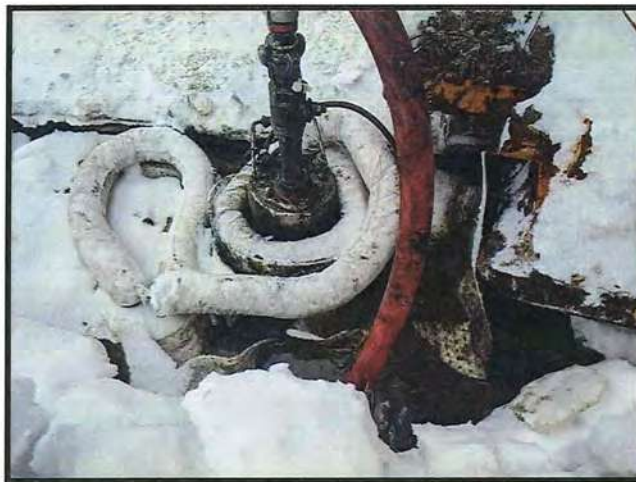
Photo 3 : enrobage préventif de la pompe submersible pour éviter de rejeter des résidus d'huiles plus loin

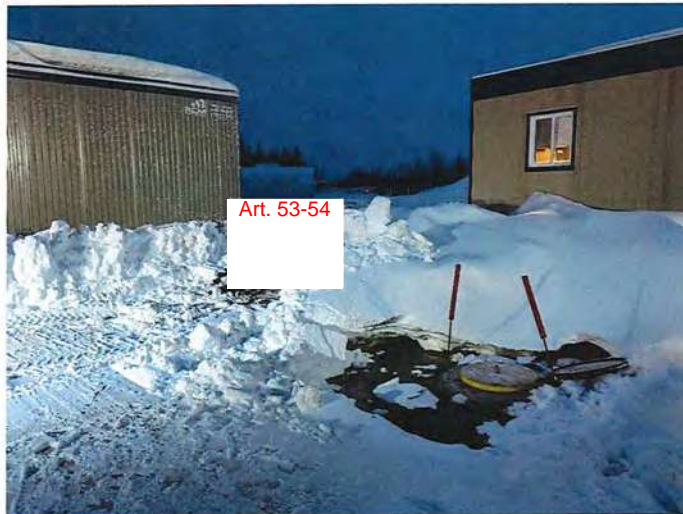
Photo 2: dégagement du 3ème manhole en ligne avec les 2 trappes à graisse

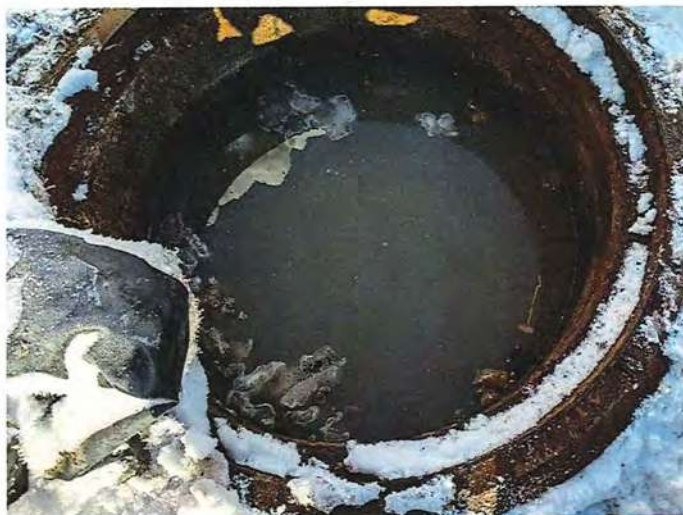
La principale cause de ce débordement a été découverte par Véolia demandé d'urgence sur le site pour vider la partie solide des pré-fosses. Ils ont en effet découvert le 18 mars en AM un gros amas de papier à main bouchant complètement les cloisons entre les sections de la pré-fosse primaire. Une fois ces bouchons retirés, l'eau des trappes à graisse s'est naturellement remise à drainer gravitairement vers la pré-fosse. La cause secondaire serait qu'un petit bouchon de graisse se serait formé dans le tuyau reliant les trappes à graisse à la pré-fosse primaire en raison de la diminution du débit d'écoulement gravitaire dans les jours précédents le bouchage complet de la pré-fosse.

Photo 3: Trou d'homme (en ligne avec les trappes à graisse) bouché et plein d'eau

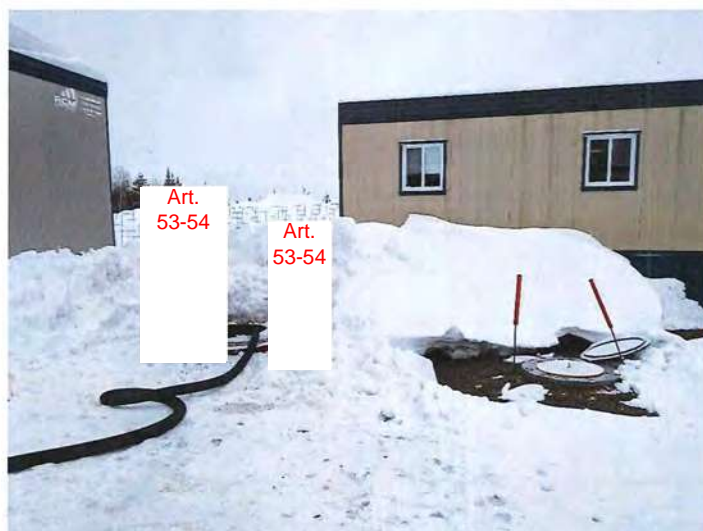
Photo 4: pompage de l'eau dans le 3ème trou d'homme le 17mars au matin pour décolmater le tuyau d'écoulement gravitaire vers la pré-fosse primaire

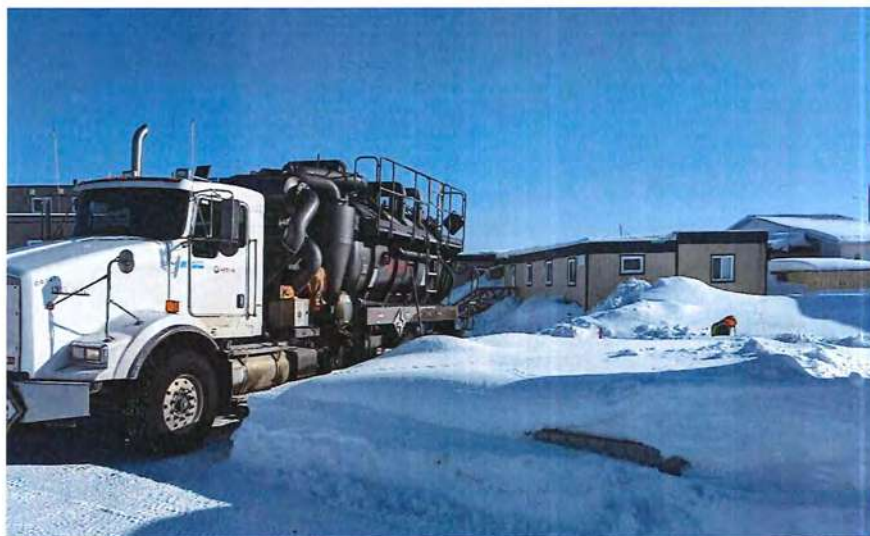
Photo 7: Pompage du solide par la cie Véolia

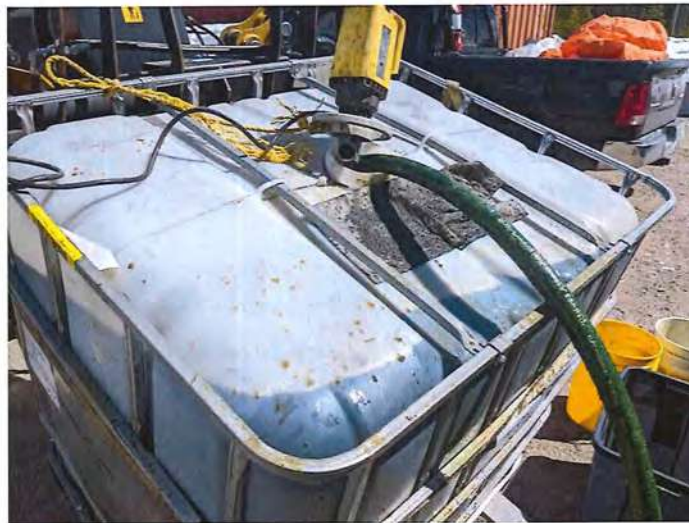
Photo 1 : Boyau débouffé de la pompe

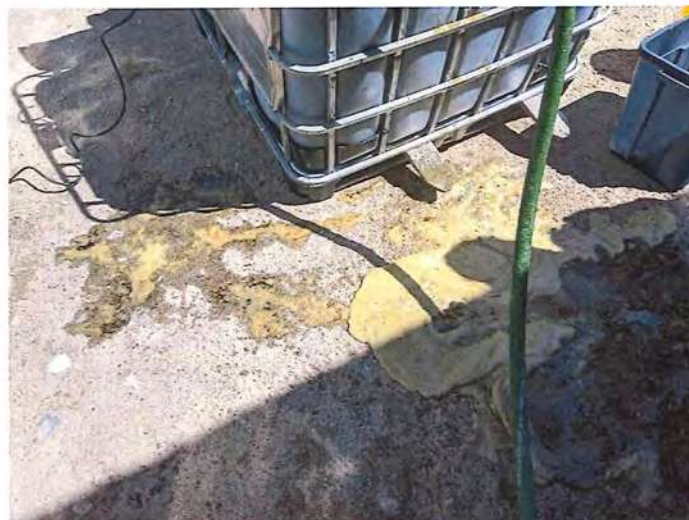
Photo 2: sulfate ferrique réagissant avec le sel de déglacage sur le sol

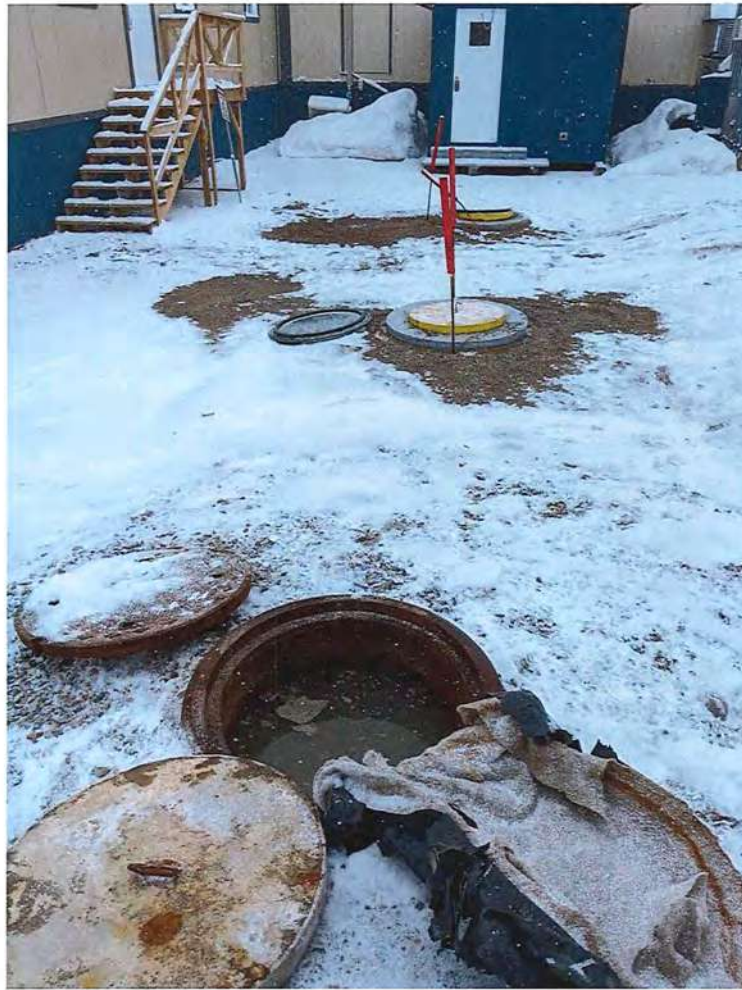
Photo 2: État des lieux tout de suite après le constat de déversement

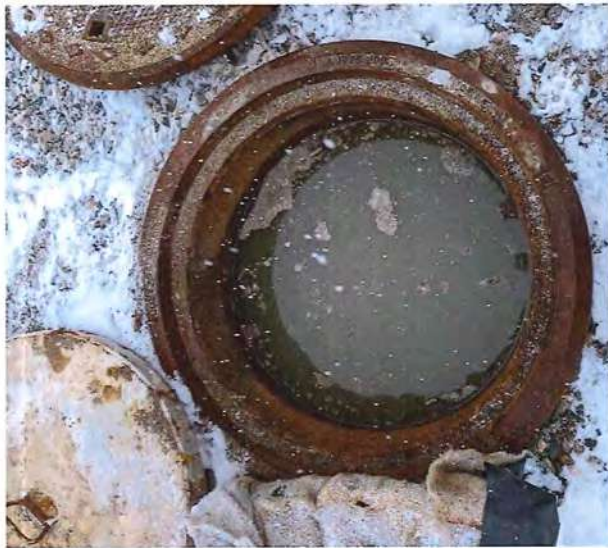
Photo 3: Trou d'homme (en ligne avec les trappes à graisse) plein d'eau car bouché en aval

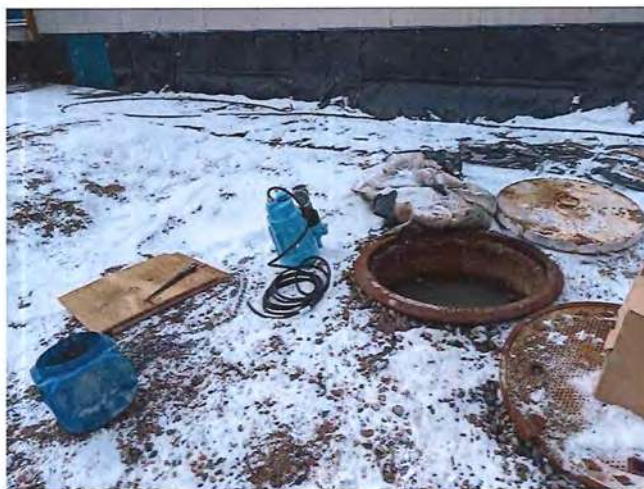
Photo 4: Installation d'une pompe temporaire pour transférer le surplus d'eau pour cesser le déversement.

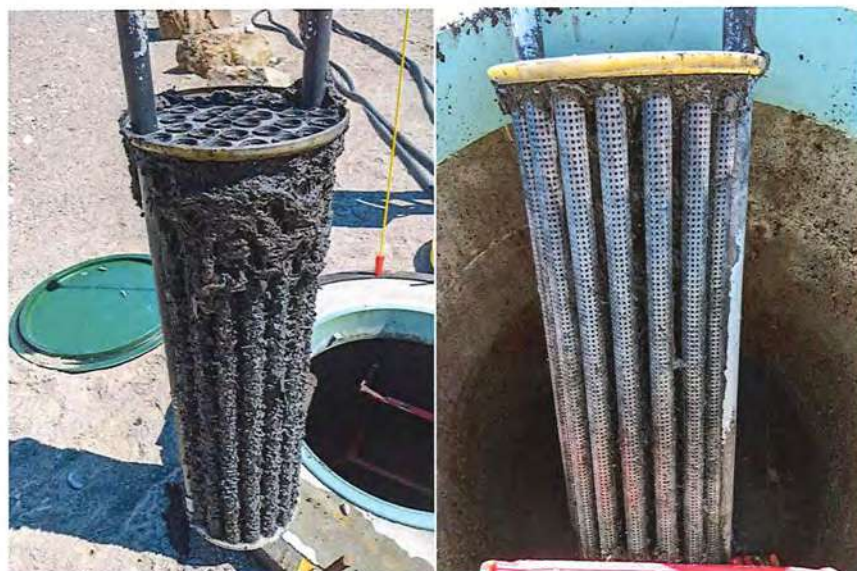
Photo 5: Préfiltre avant et après nettoyage

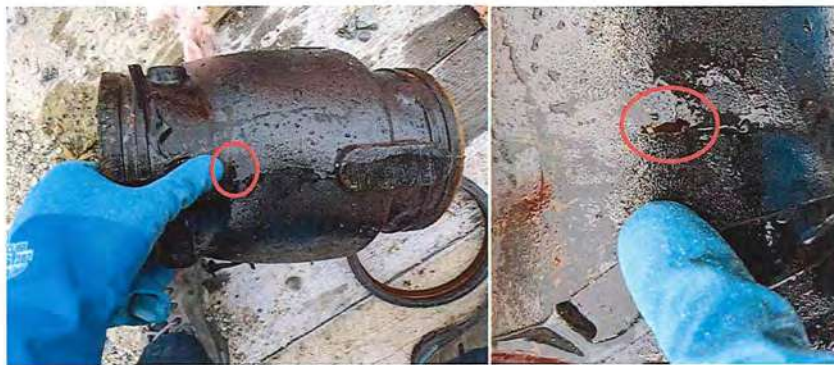
Photos 4 et 5 : Trou de rouille sur valve anti-retour

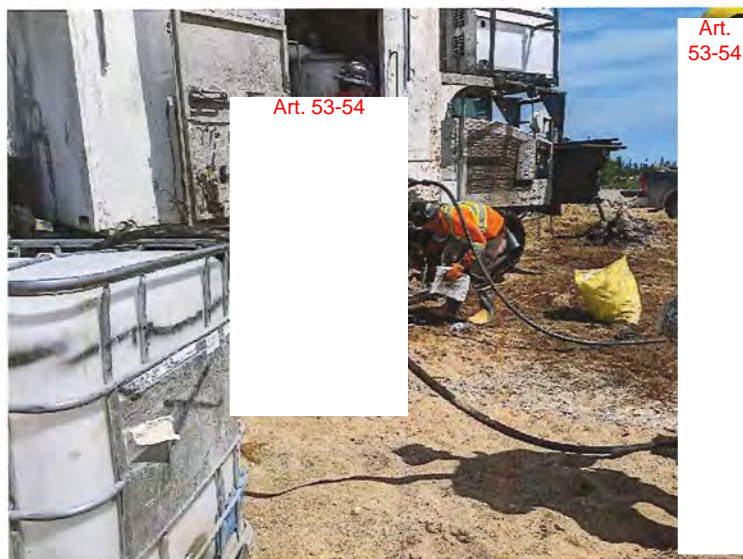
Photo 3 : transfert de l'eau huileuse dans un réservoir m3

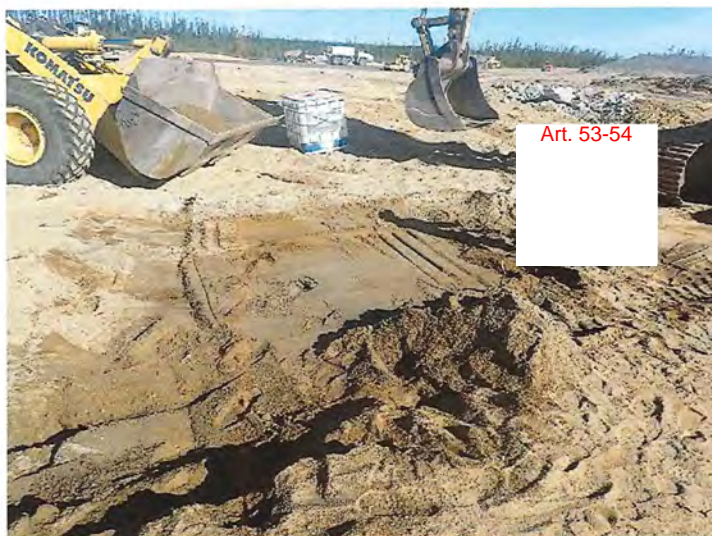
Photo 5: excavation du sol contaminé

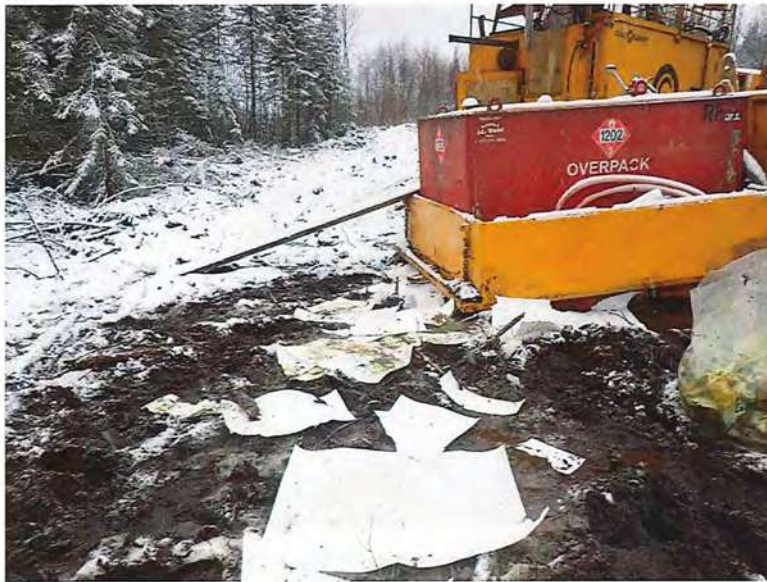
Photo 3: absorbants à l'extérieur de la foreuse

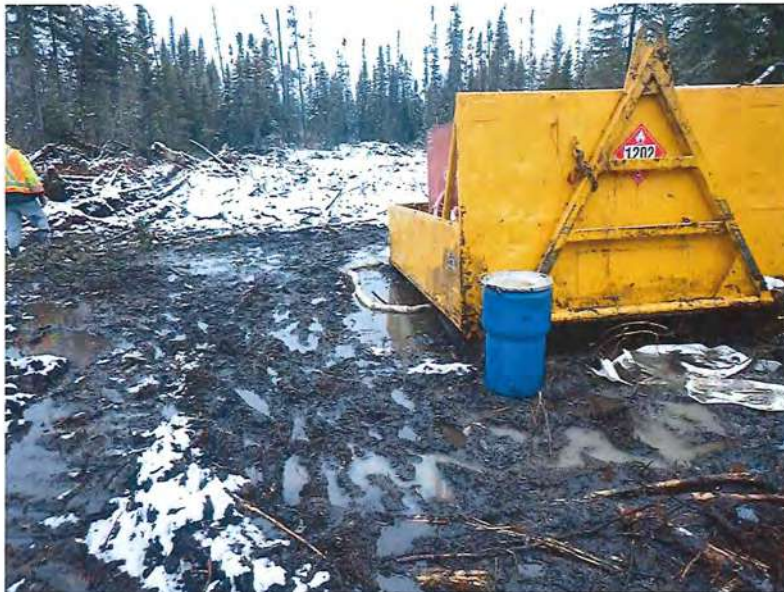
Photo 6: absorbants placés à la fin du nettoyage pour s'assurer qu'il n'y a plus d'huile sous le réservoir de diesel

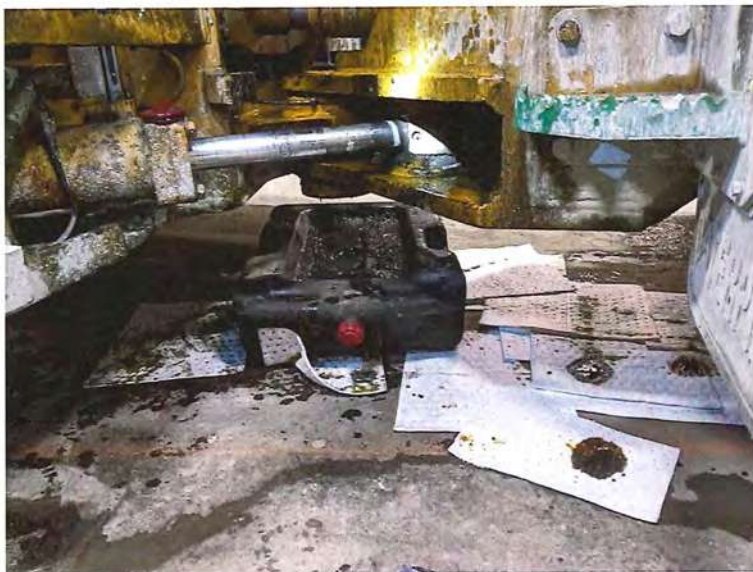
Photo 1: Chargeuse navette en réparation

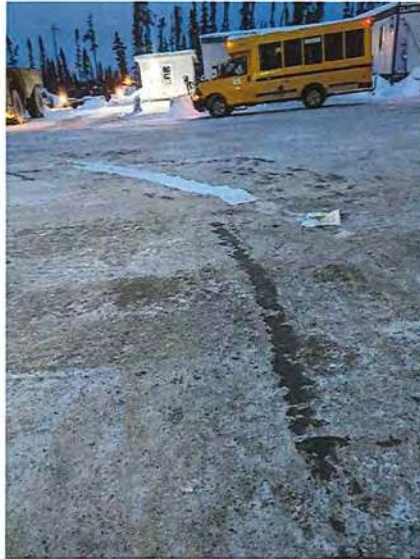
Photo 2 : absorbants en feuilles devant le garage

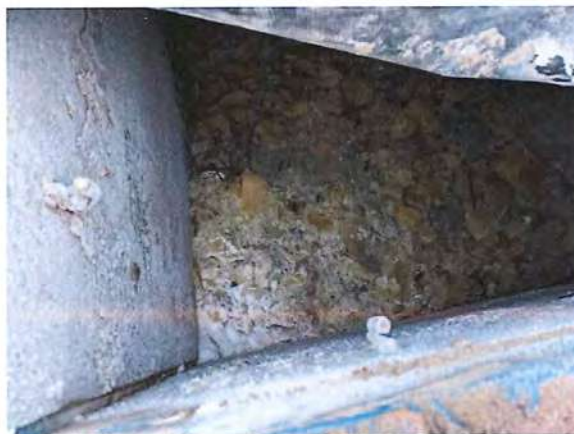
Photo 5: Neige et glace contaminée disposée dans le conteneur à sol contaminé

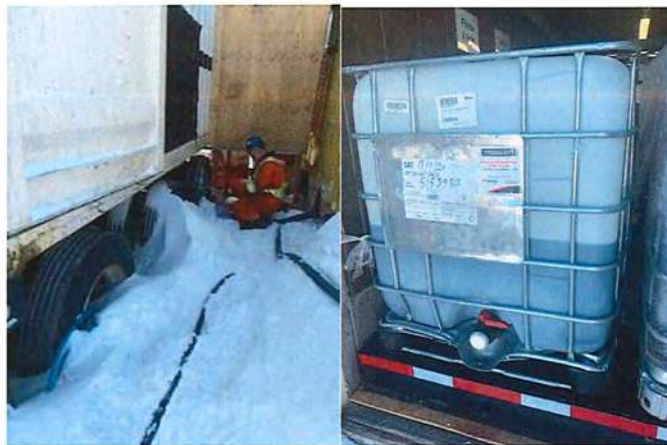
Pompage du carburant (480 litres de récupéré)

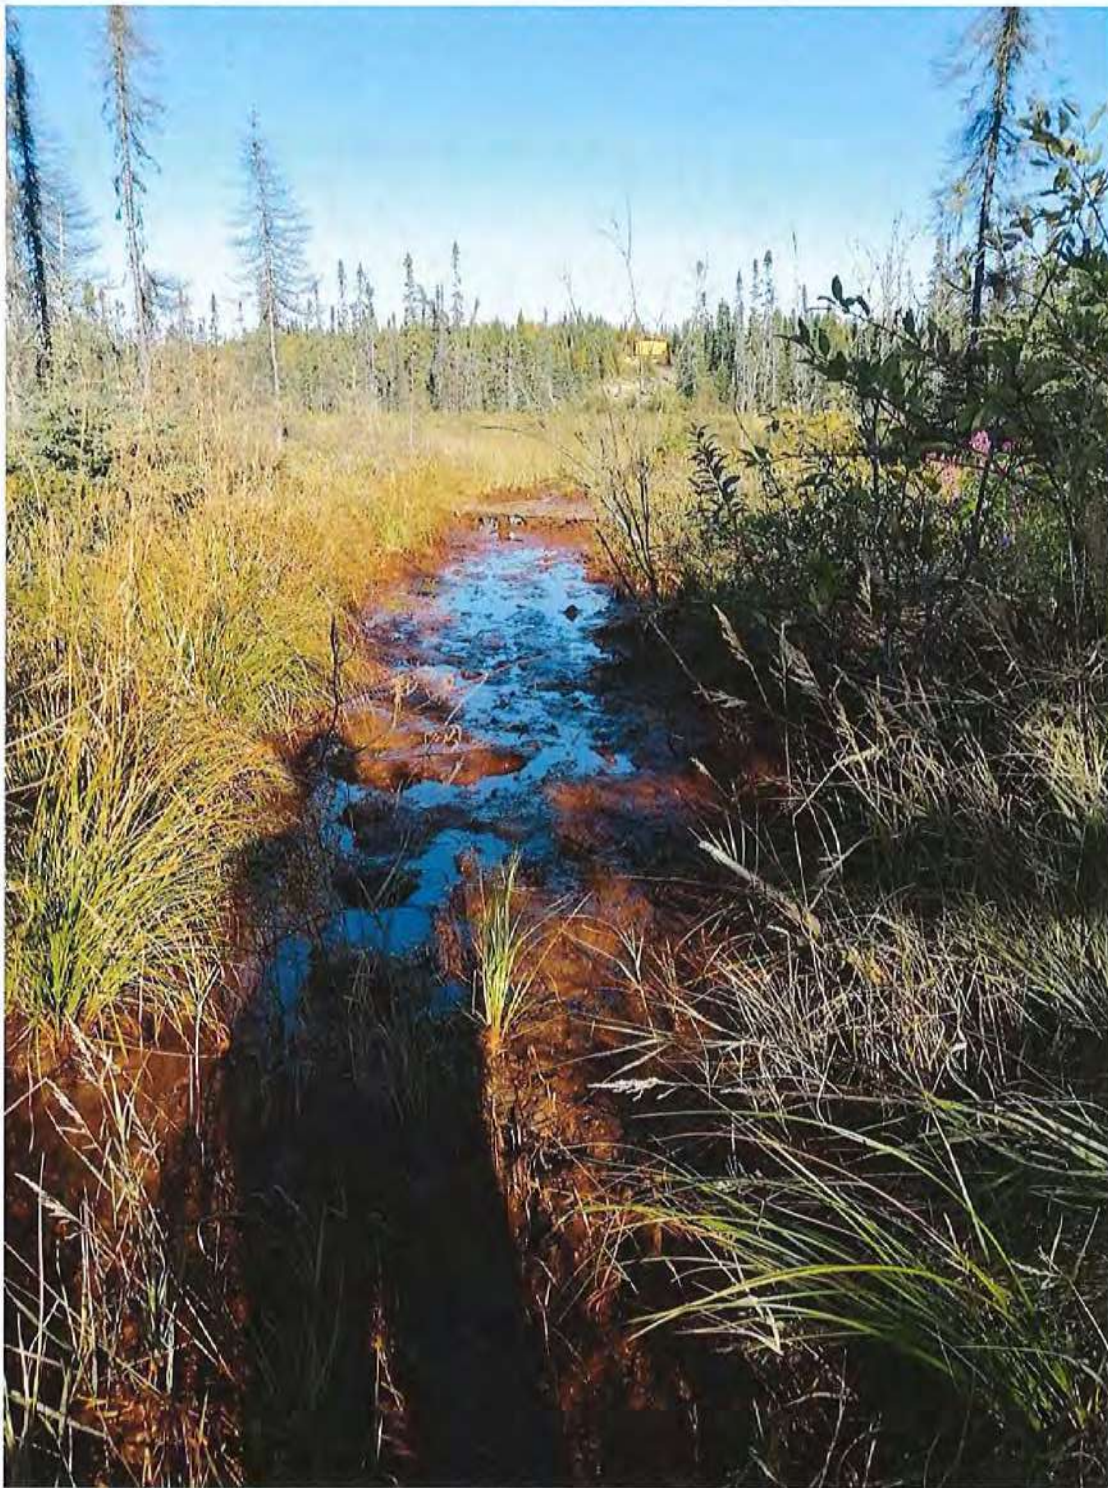
Canal de conduite menant vers le lac

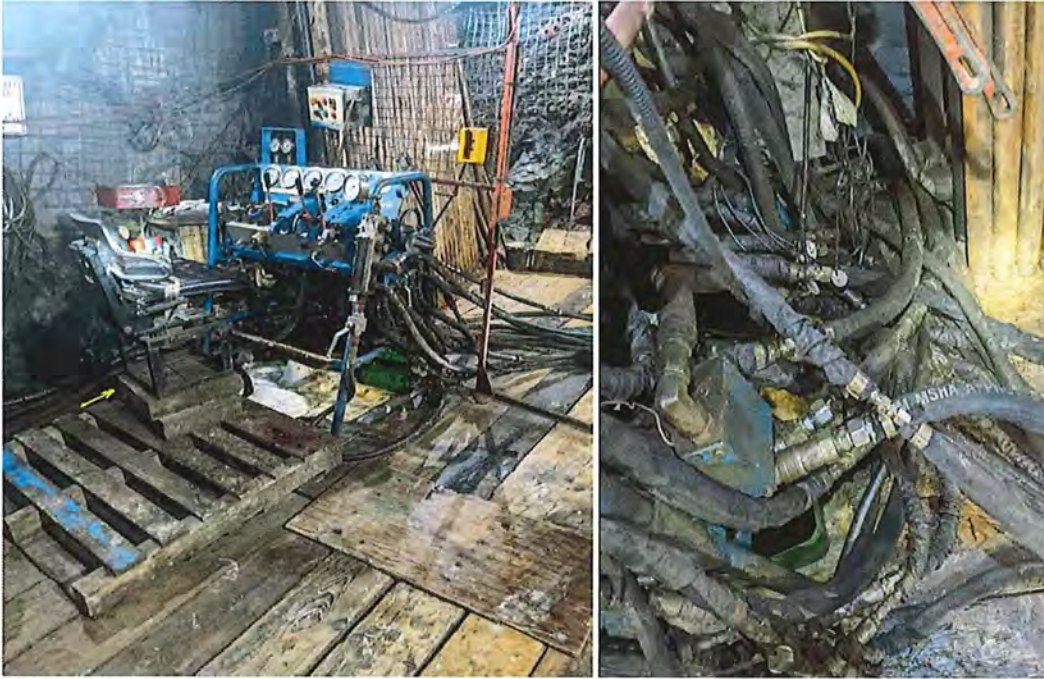
Informations sur le déversement
Description de l'équipement : Foreuse au diamant de Orbit Garant no B20-08 localisé L03-590-BF-S-2.
Description et conséquences du déversement : Dans la nuit du 31 août au 1 ^{er} septembre, la foreuse au diamant no B20-08 de la compagnie d'Orbit Garant est tombée en panne. Lors de l'investigation sur les causes de la panne, le formateur a constaté une baisse du niveau d'huile hydraulique de la foreuse et en a rajouté afin d'identifier la source du bris. Par la suite, il a été découvert un boyau hydraulique fendu difficilement visible et dans la boue à côté du module de contrôle de

Photo 1 . Vue des modules de contrôle. Le boyau fendu était localisé où se trouve flèche jaune

01-09-2022 Colmatage de la fuite. Usage d'absorbants (couches) au site de forage et au puisard afin de récupérer l'huile.

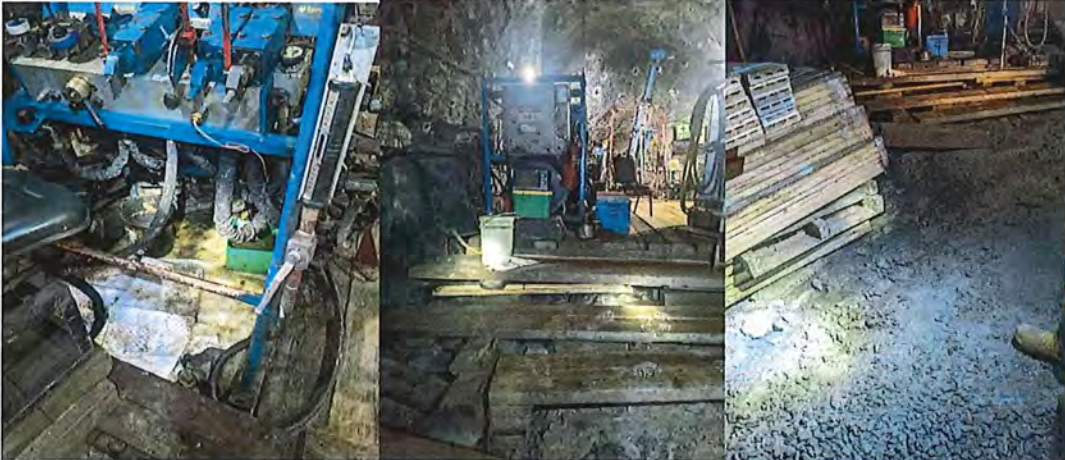
Photo 2. Absorbants et lieu du déversement
