**Aménagement Saint-Timothée**

## **Structure 1- Travaux en urgence**

**Demande de décret de soustraction à la procédure  
d'évaluation et d'examen des impacts en vertu de l'article  
31.7.1 de la *Loi sur la qualité de l'environnement***

**Mars 2020**

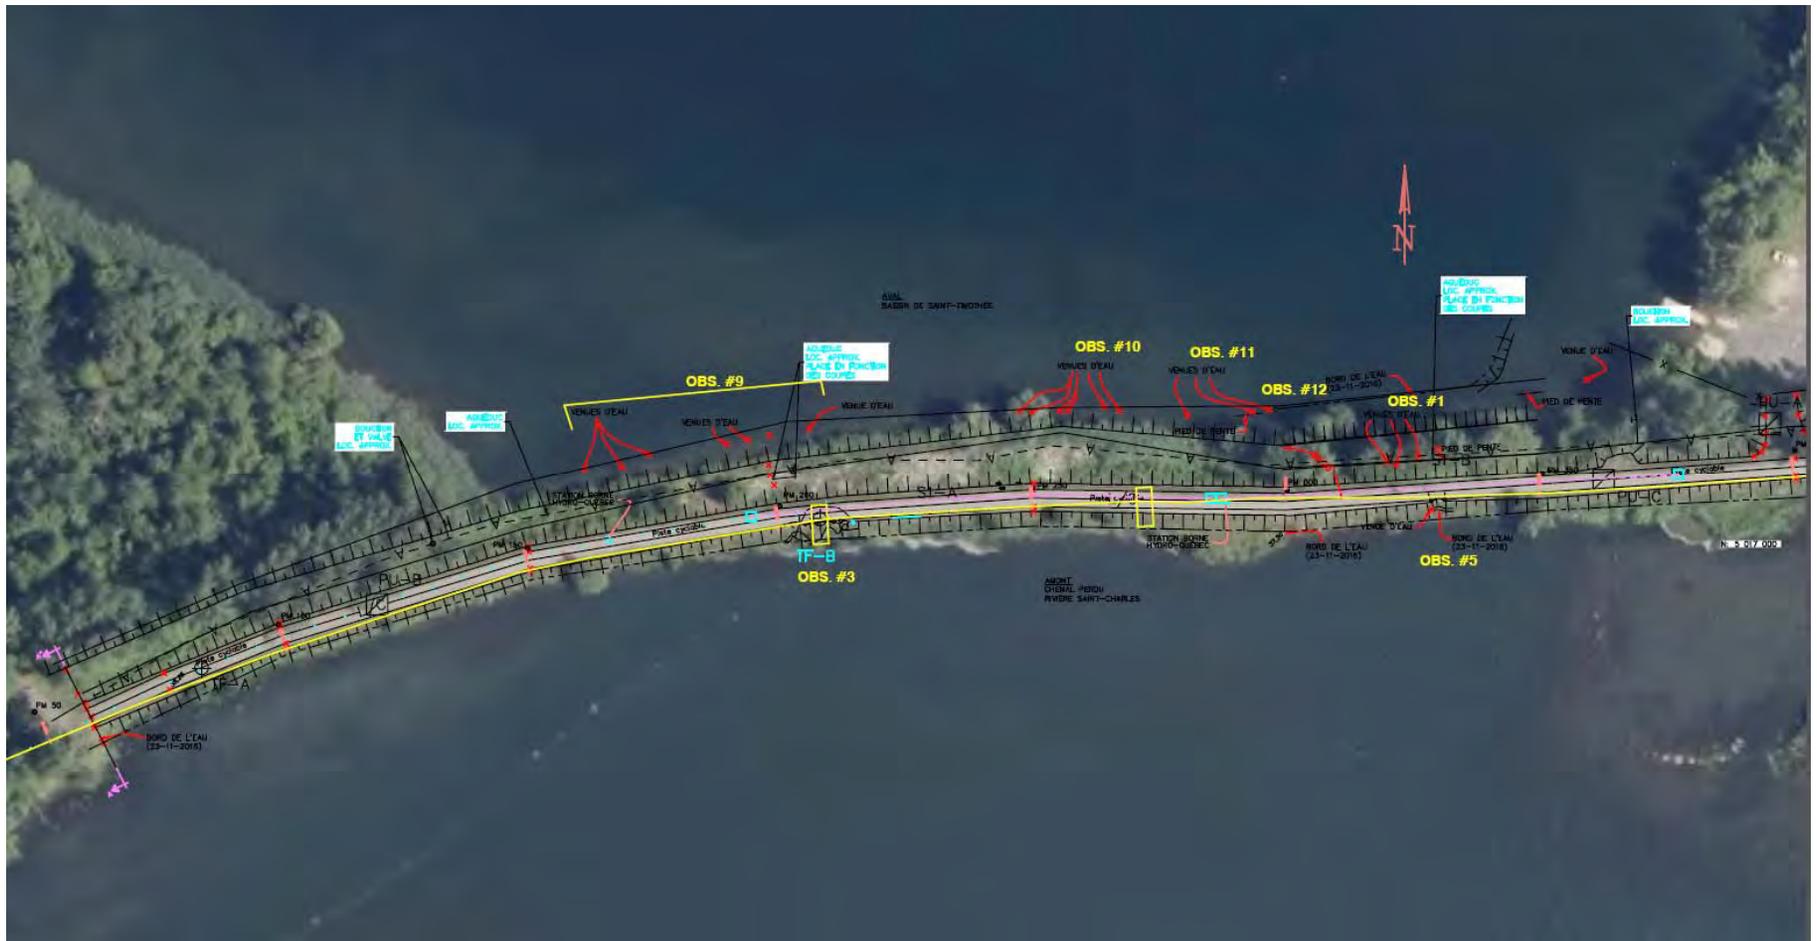
Figure 10 –STRCT 1 – emplacement des observations TDSB

N° d'observation (Rive droite vers la gauche)	Type	Emplacement (PM terrain)	Dimension/débit (L/min)
11	Venue d'eau, ensemble	PM 274 à 286	Grand débit (>20L/min)
10	Venue d'eau, ensemble	PM 250 à 265	Grand débit (>20L/min)
3	Glissement, circulaire	PM 200 à 213	3 m large x 1,5 m haut
9	Venue d'eau, ensemble	PM 180 à 220	Grand débit (>20L/min)

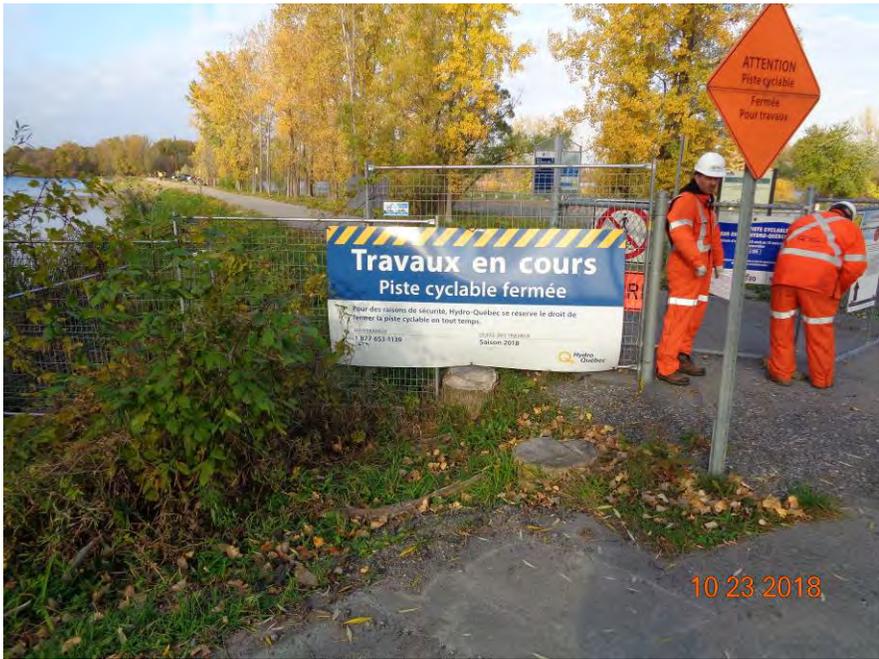
<p><b>Photo A. 1</b></p>

<p><b>Identification :</b></p> <p>Accès</p>	
<p><b>Remarque :</b></p> <p>Le site est clôturé aux citoyens et l'accès est barré en permanence</p>	
<p><b>Photo A. 2</b></p>

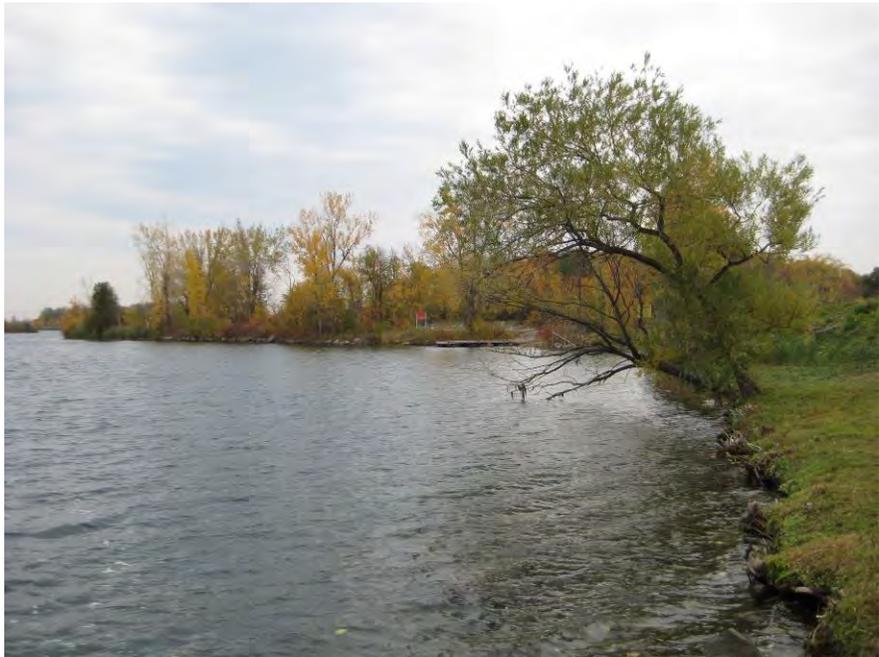
<p><b>Identification :</b></p> <p>Bassin Saint-Timothée</p>	
<p><b>Remarque :</b></p> <p>Bassin plein Niveau aval 35,4 m</p>

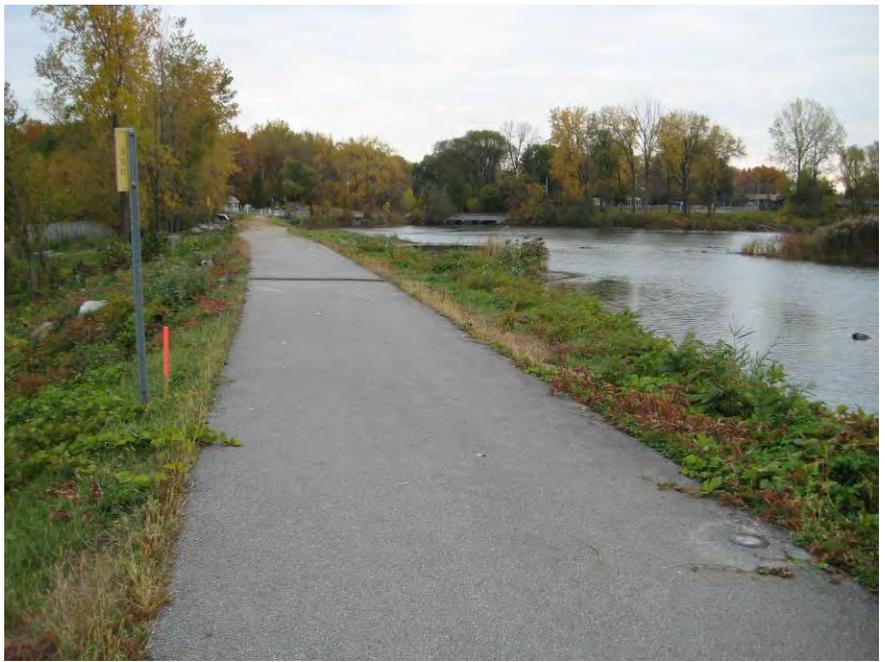
<b>Photo A. 3</b>

<b>Identification :</b> Rivière Saint-Charles	
<b>Remarque :</b> Niveau amont 37,28 m	
<b>Photo A. 4</b>

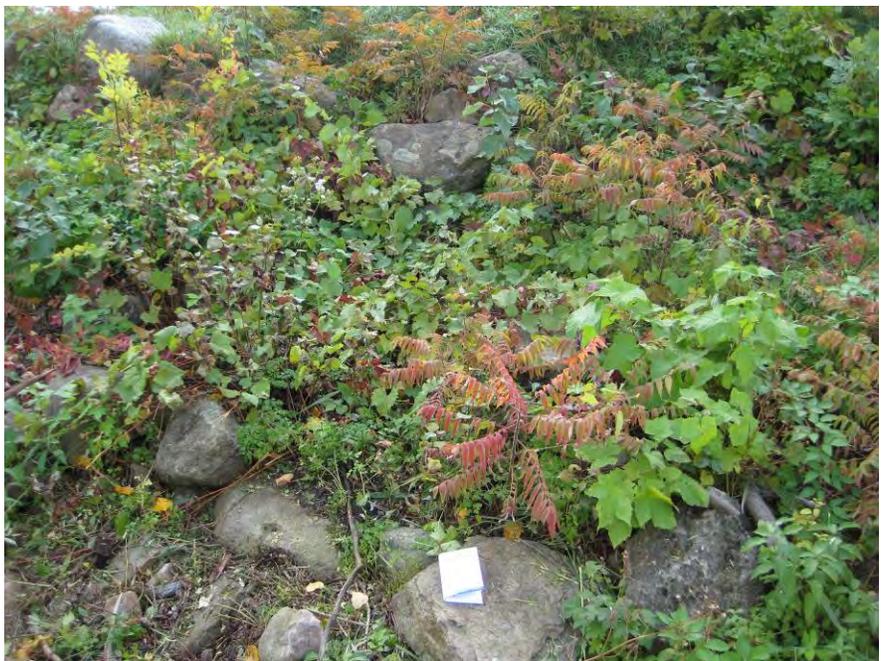
<b>Identification :</b> Corps de l'ouvrage	
<b>Remarque :</b> Massif en enrochement avec blocs de diamètre supérieur à 300 mm

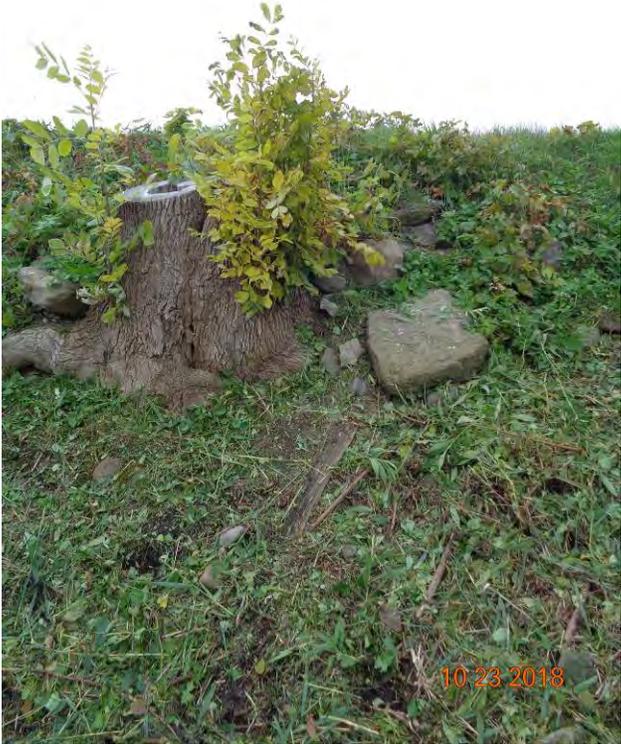
<p><b>Identification :</b> Obs. 1 – PM 320 à 326</p>	
<p><b>Remarque :</b> Parement aval</p>

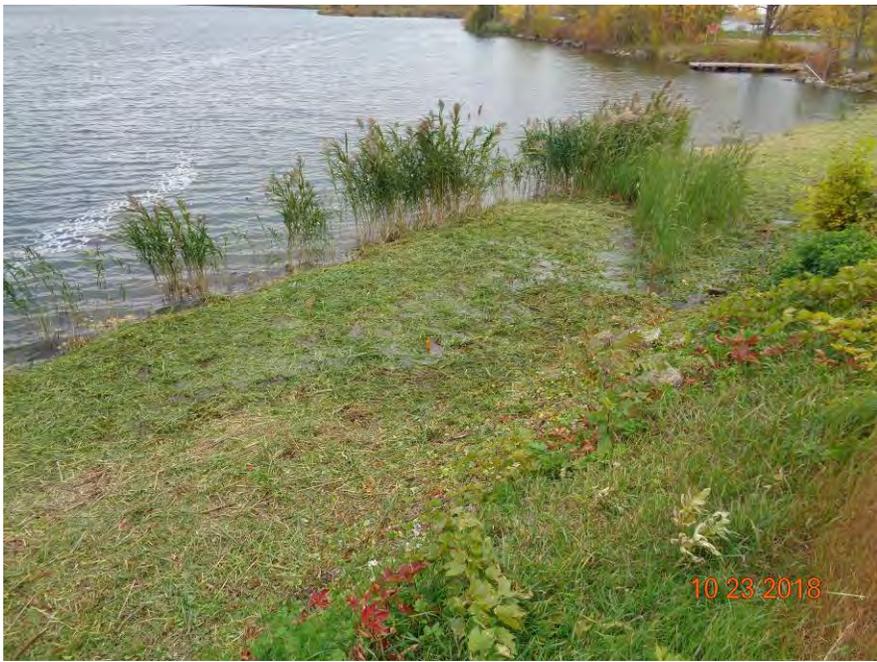
<p><b>Photo A. 7</b></p>

<p><b>Identification :</b> Obs. 1 – PM 320 à 326</p>	
<p><b>Remarque :</b> Vue d'ensemble</p>	
<p><b>Photo A. 8</b></p>

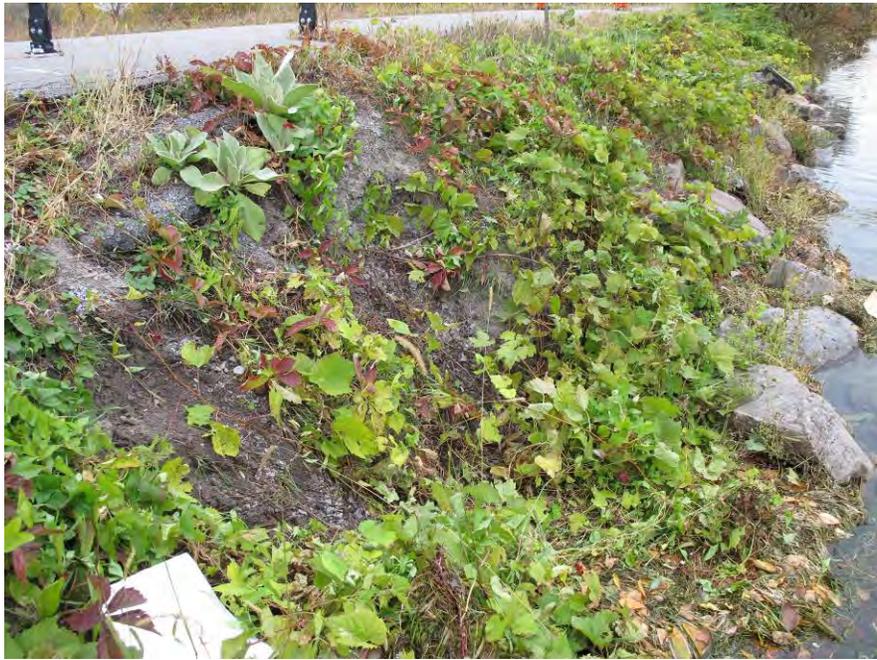
<p><b>Photo A. 11</b></p>

<p><b>Identification :</b> Obs. 5 – PM 330</p>	
<p><b>Remarque :</b> Vue d'ensemble</p>	
<p><b>Photo A. 12</b></p>

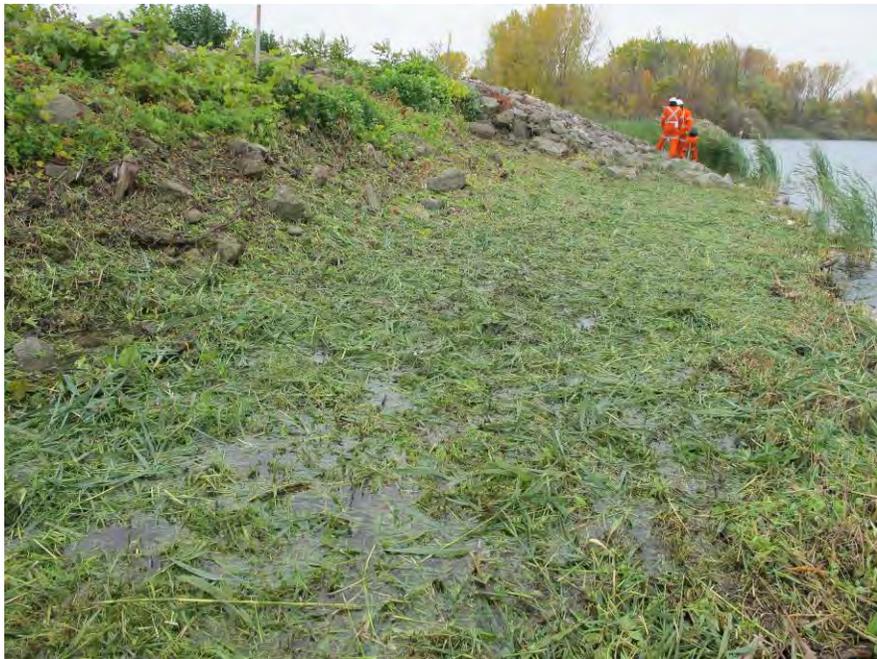
<p><b>Identification :</b> Obs. 11 – PM 274 à 286</p>	
<p><b>Remarque :</b> Vue d'ensemble Aucun glissement sur le parement aval</p>

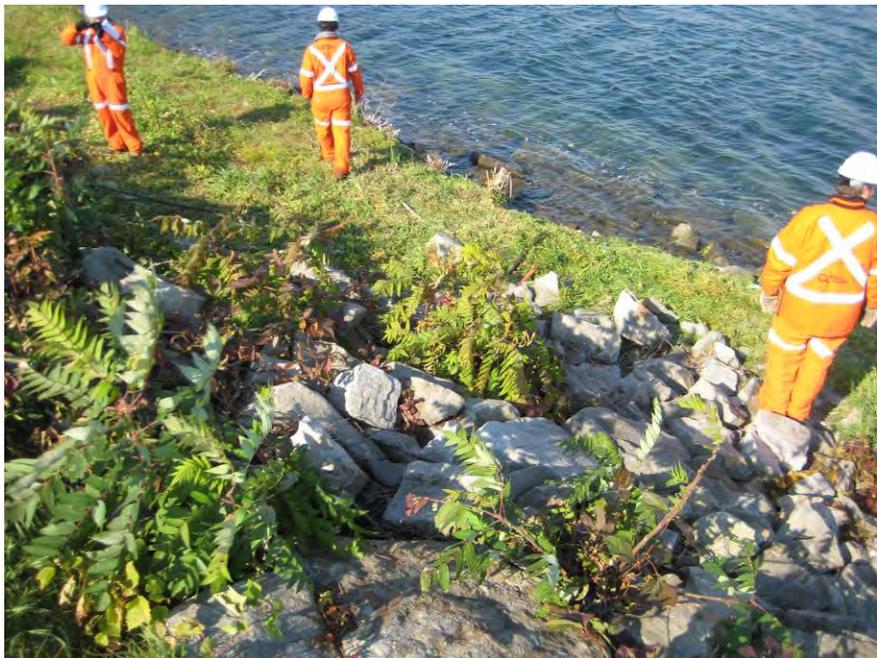
<p><b>Photo A. 19</b></p>

<p><b>Identification :</b> Obs. 9 – PM 180 à 220</p>	
<p><b>Remarque :</b> Vue d'ensemble</p>	
<p><b>Photo A. 20</b></p>

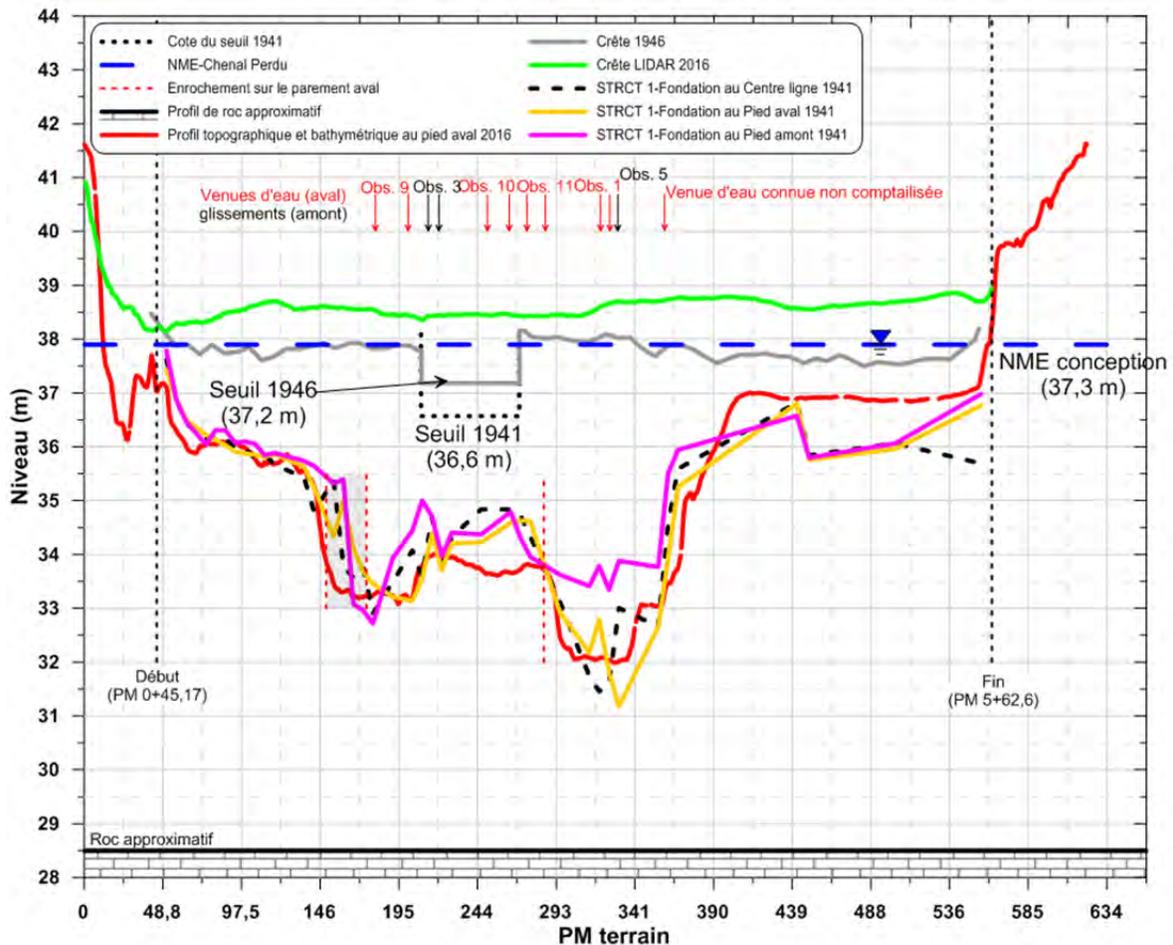
Figure 12 – STRCT1 – coupe longitudinale avec localisation des observations<sup>5</sup>

Comme on peut le constater sur la figure 12, le pied aval de Structure 1 n'est pas égal. Entre les PM 0+150 et 0+290, le terrain naturel du pied aval se retrouve entre le niveau 33 m et 34,5 m et entre les PM 0+290 et 0+360 le niveau du terrain naturel plonge jusqu'au niveau 32 m. les autres sections de l'ouvrage ne sont pas touchés par le bief aval en condition normale estivale et hivernale. Cela signifie que le pied aval pour la première section (PM 150-290) serait atteint 1 à 2 journée après le début de la vidange et la section plus haute de l'ouvrage (PM 290-360) serait atteint après 5 jours.

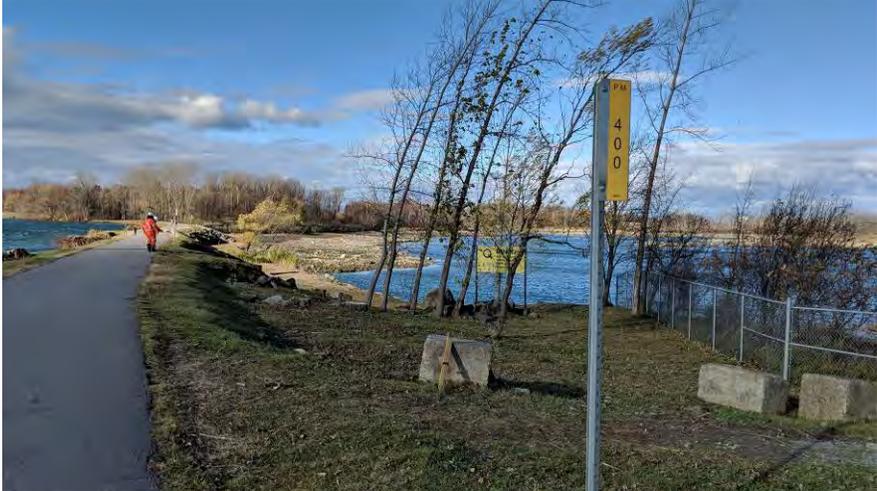
<b>Photo A. 1</b>	
<b>Identification :</b> PM 400	
<b>Remarque :</b> Vue sur le bassin Saint-Timothée en vidange Niveau du bief aval 32,09 m

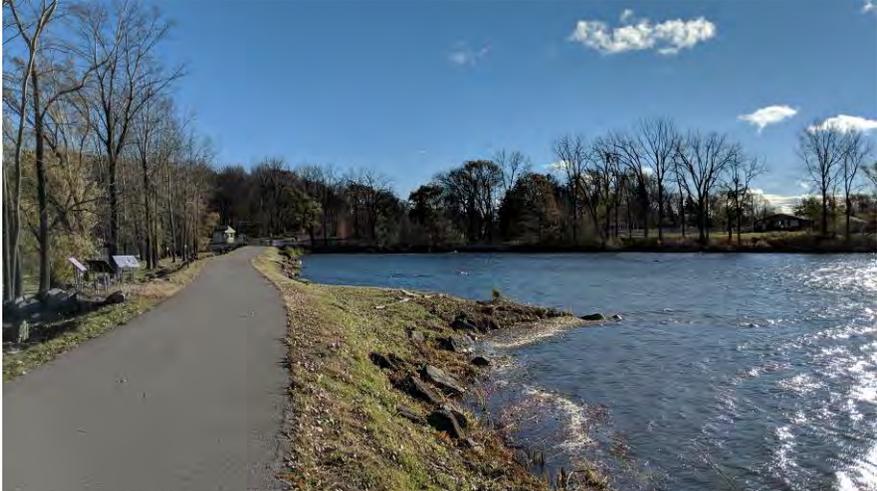
<b>Photo A. 2</b>	
<b>Identification :</b> PM 360	
<b>Remarque :</b> Rivière Saint-Charles Niveau amont 37,29 m Vue vers la droite de l'ouvrage

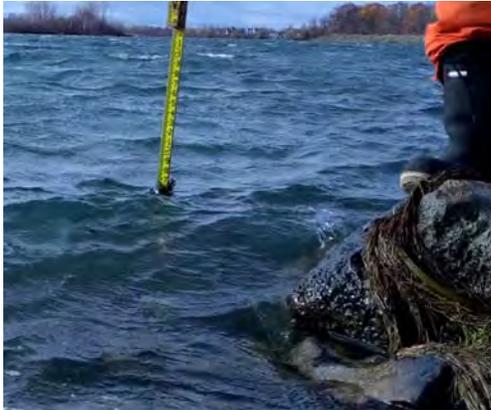
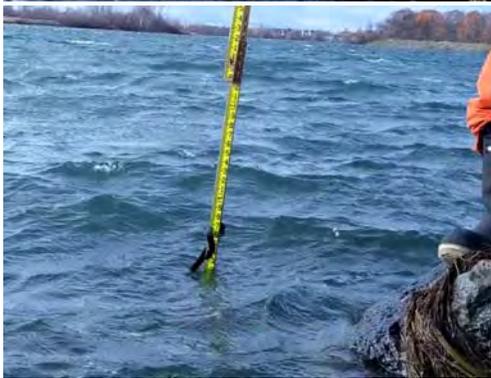
<p><b>Photo A. 3</b></p>

<p><b>Identification :</b> PM 285</p>	
<p><b>Remarque :</b> Mesure de vague : environ 12 cm</p>

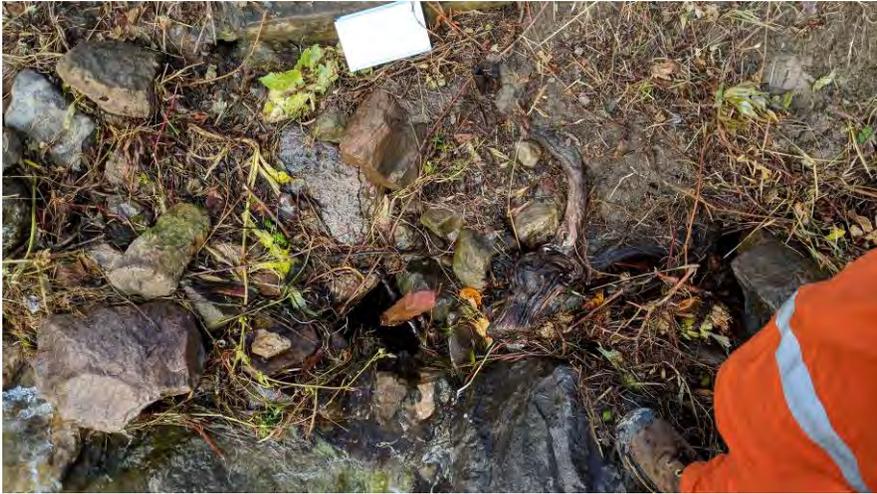
<p>point bas 2/10 de pied</p> <p>point haut : 6/10 de pied</p>
<p><b>Photo A. 4</b></p>	
<p><b>Identification :</b> Obs. #5 – PM 330</p>	
<p><b>Remarque :</b> Cavité Déplacement de certains blocs</p>

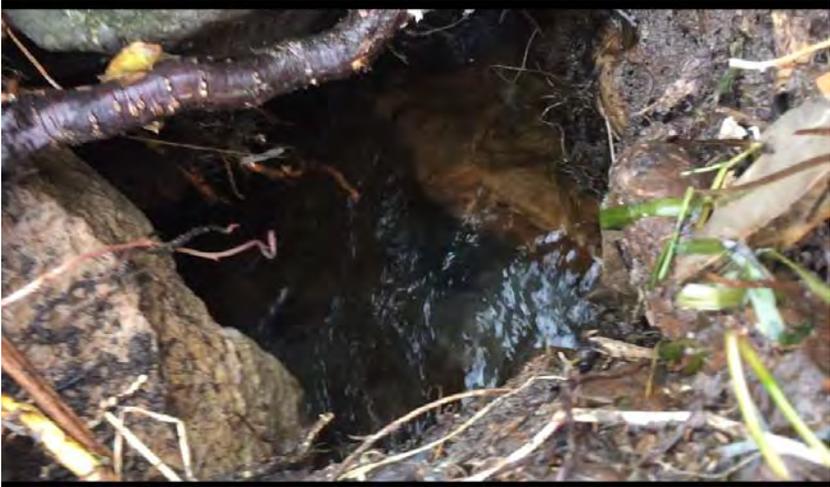
<b>Photo A. 5</b>

<b>Identification :</b> Écoulement à travers l'obs. #5	
<b>Remarque :</b> Vidéo pris lors de l'inspection du 6 novembre 2018	
<b>Photo A. 6</b>

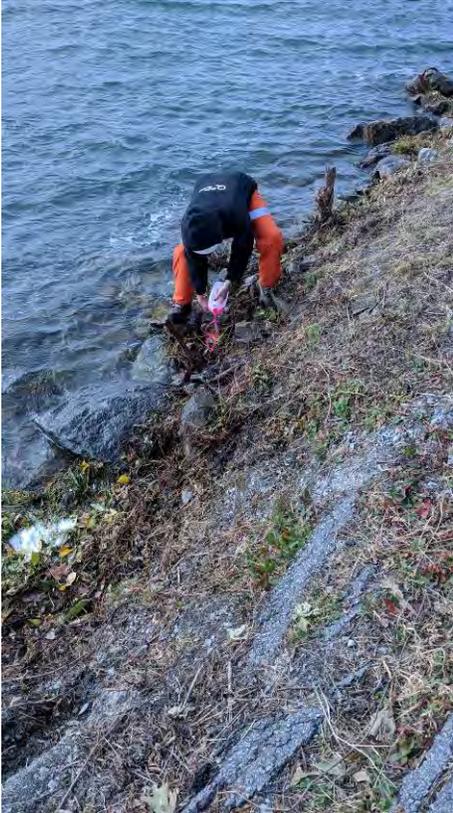
<b>Identification :</b> Obs. #5 – PM 330	
<b>Remarque :</b> Test de fluorescéine #1 Non concluant

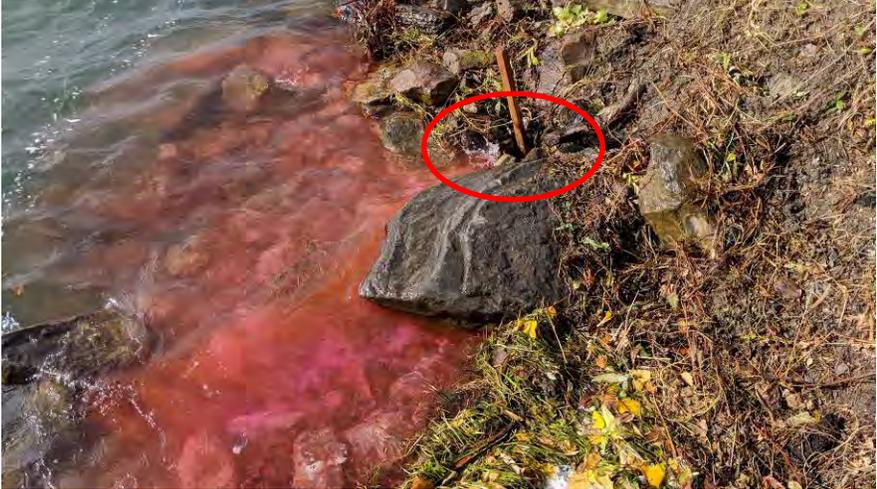
<p><b>Photo A. 7</b></p>

<p><b>Identification :</b> Obs. #5 PM 330</p>	
<p><b>Remarque :</b> Test de fluorescéine #2 Non concluant</p>

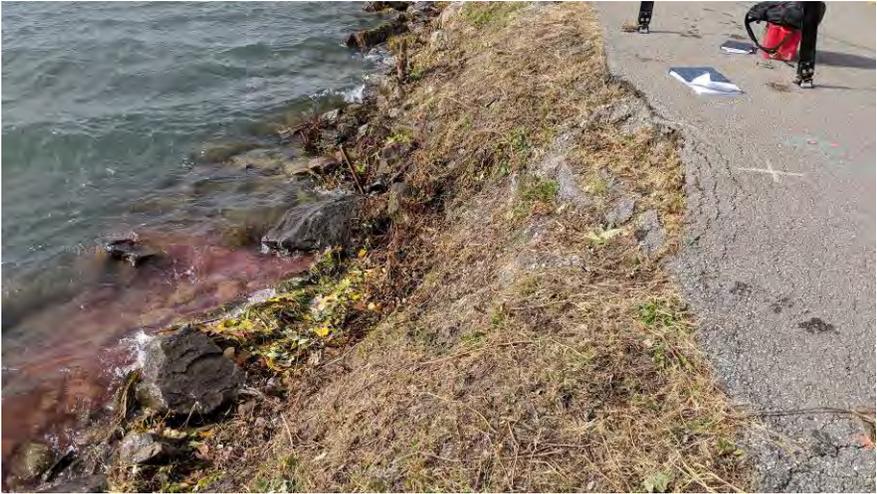
<p><b>Photo A. 8</b></p>	
<p><b>Identification :</b> Obs. #5 PM 330</p>	
<p><b>Remarque :</b> Test de fluorescéine #2 Temps écoulé : 2 minutes Dilution rapide dans la rivière Non concluant</p>

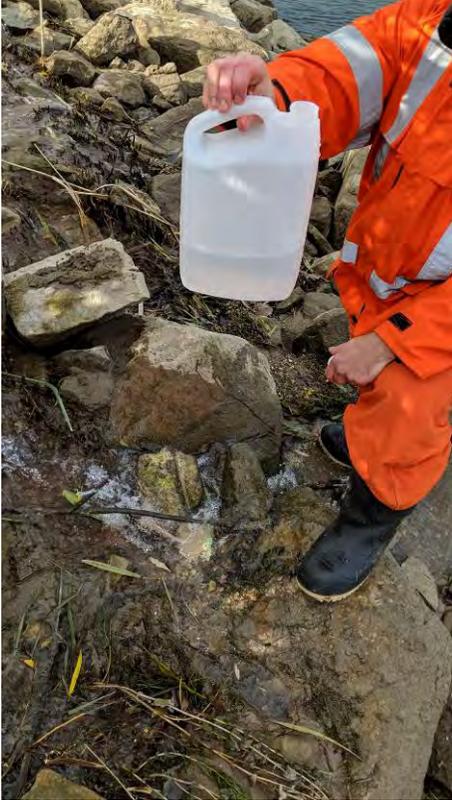
<p><b>Photo A. 9</b></p>

<p><b>Identification :</b> Obs. #5 PM 330</p>	
<p><b>Remarque :</b> Test de fluorescéine #2 Eau au pied aval Temps écoulé : 7 minutes Non concluant</p>	
<p><b>Photo A. 10</b></p>

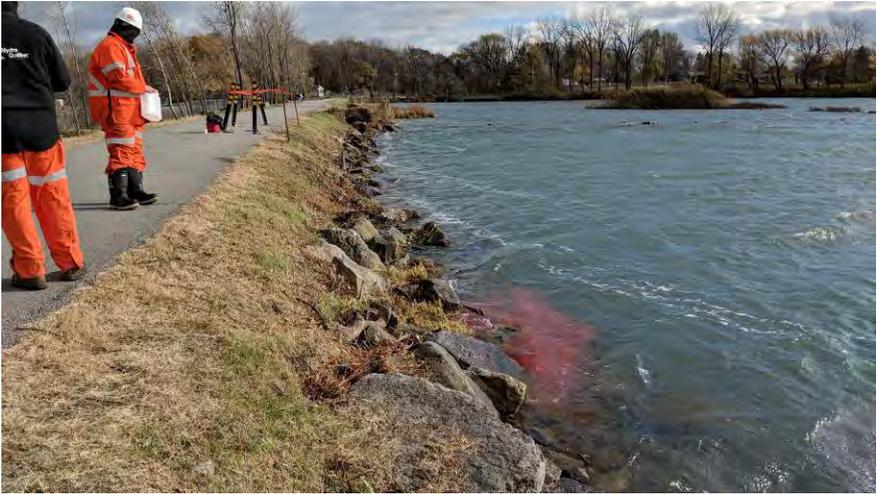
<p><b>Identification :</b> Obs. #5 PM 330</p>	
<p><b>Remarque :</b> Test de fluorescéine #3 Non concluant</p>

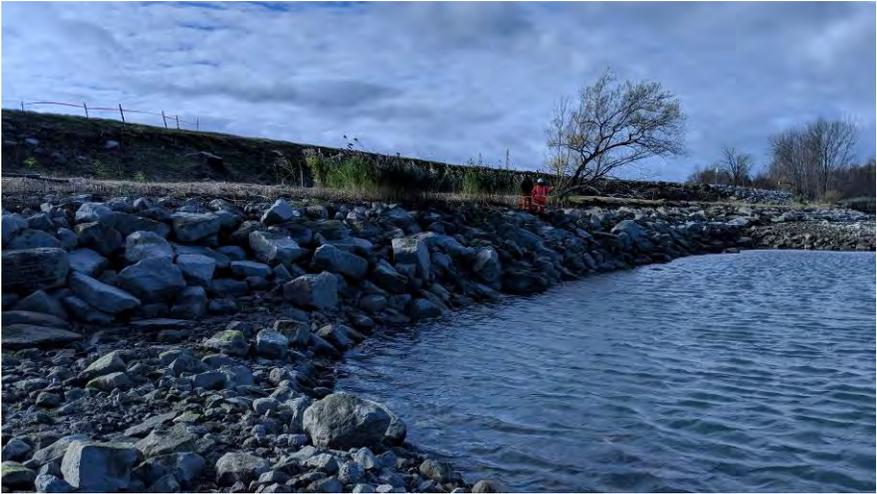
<b>Identification :</b> Obs. #1 – PM 320	
<b>Remarque :</b> Vue du parement aval et de la protection en enrochement avec des blocs de 1-2 m

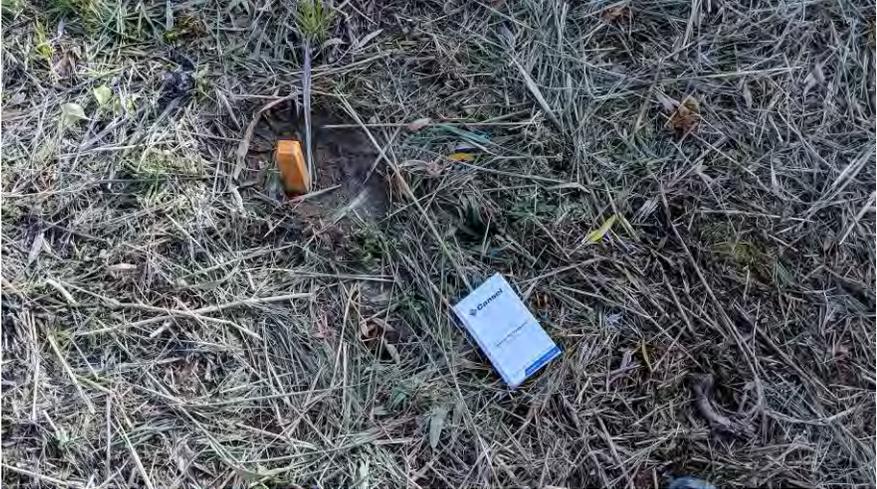
<b>Photo A. 13</b>

<b>Identification :</b> Obs. #1 – PM 320	
<b>Remarque :</b> Ancienne venue d'eau de l'observation #1, maintenant presque sèche	
<b>Photo A. 14</b>

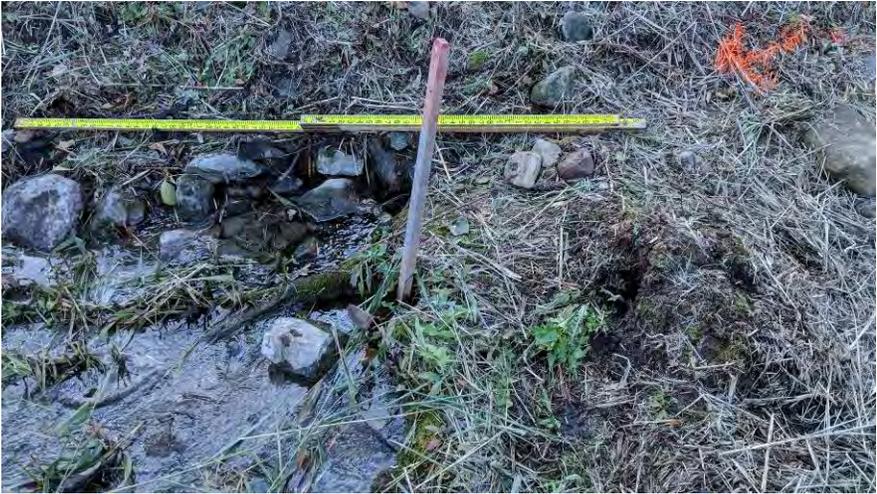
<b>Identification :</b> Obs. #1 – PM 320	
<b>Remarque :</b> Ancien emplacement du bouillonnement maintenant avec un débit réduit

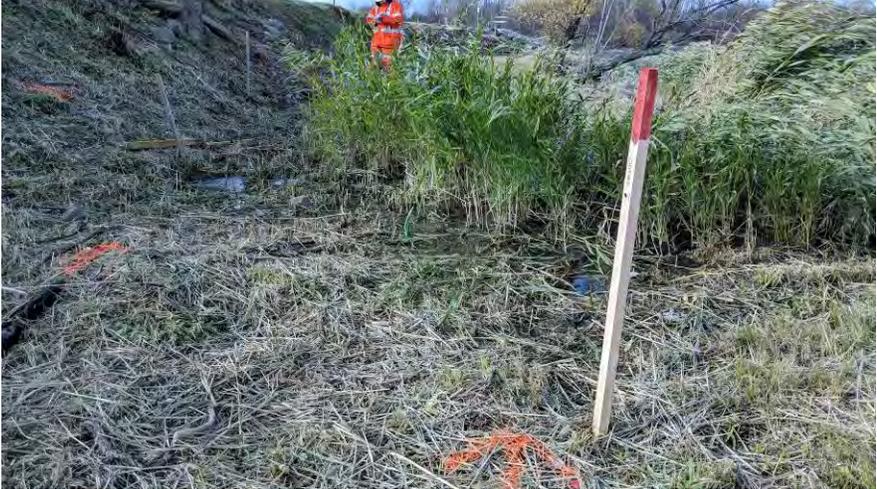
<b>Photo A. 18</b>	
<b>Identification :</b> Obs. #1 – PM 320	
<b>Remarque :</b> L'eau s'écoulant sur l'enrochement aval

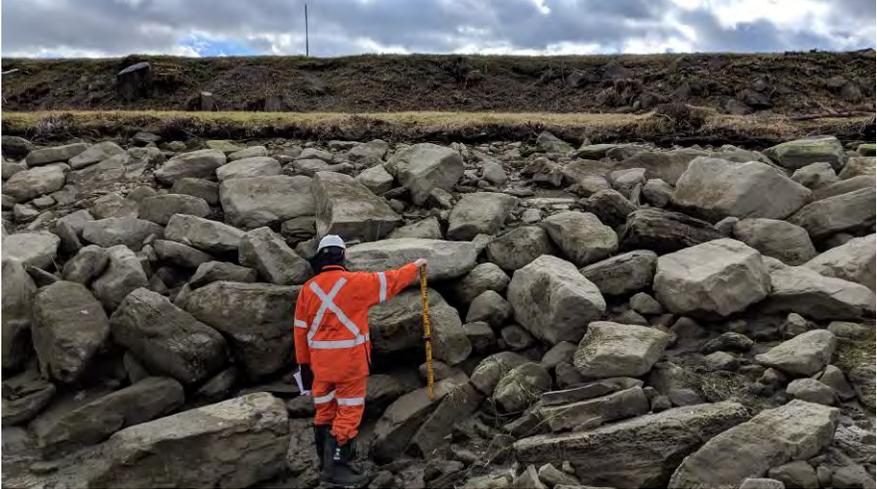
<b>Identification :</b> Obs. #11 – PM 280	
<b>Remarque :</b> L'eau sort plus bas dans le parement aval	
<b>Photo A. 20</b>

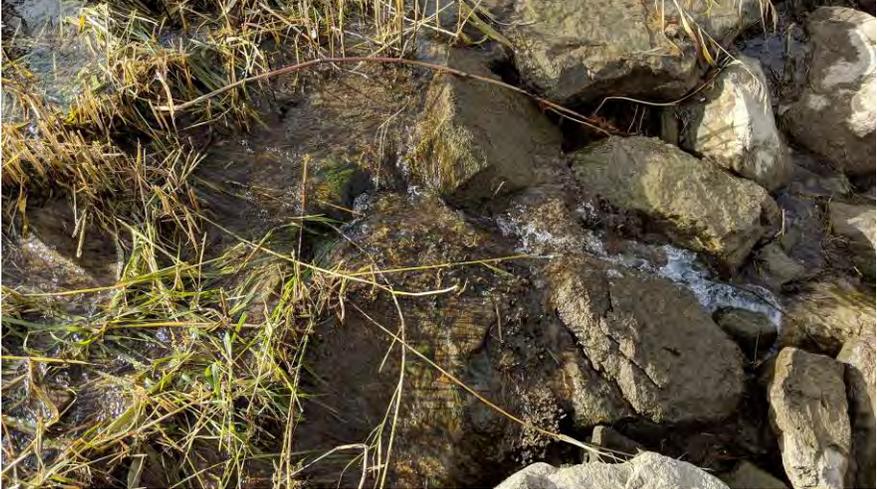
<p><b>Identification :</b> Obs. #10 – PM 260</p>	
<p><b>Remarque :</b> Eau claire</p>	
<p><b>Photo A. 22</b></p>

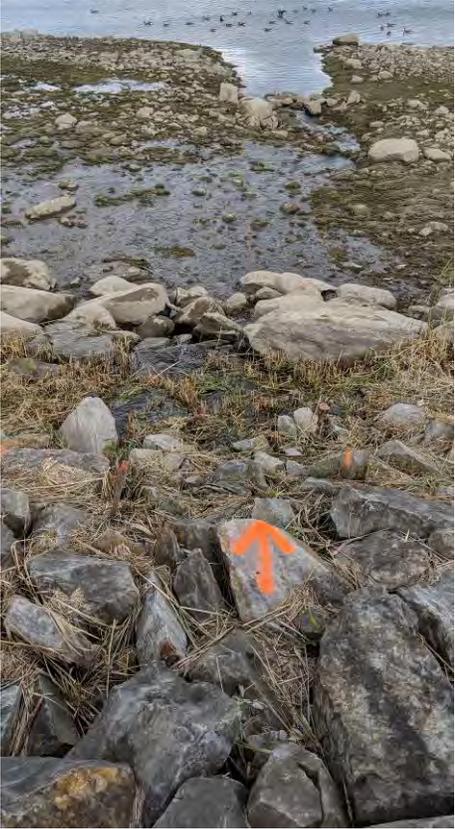
<p><b>Identification :</b> Obs. #10 – PM 260</p>	
<p><b>Remarque :</b> Repère photographique Aucune instabilité du parement</p>

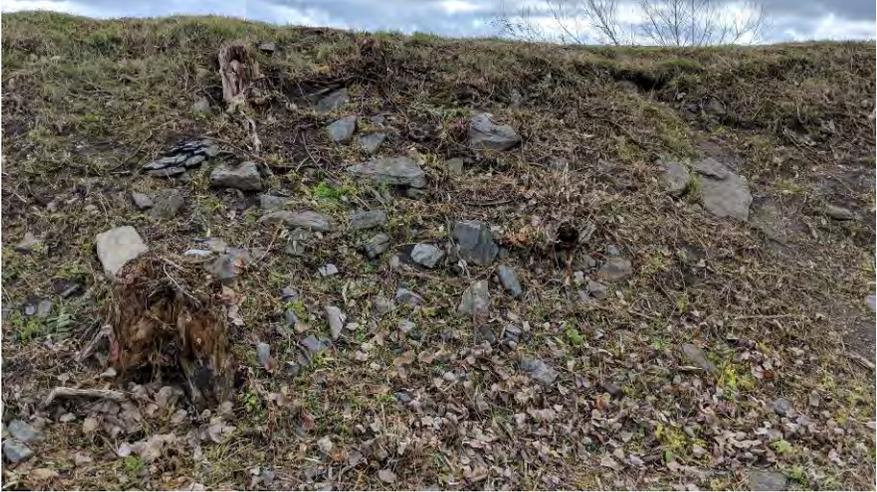
<p><b>Identification :</b> Obs. #9 – PM 175</p>	
<p><b>Remarque :</b> Repère photographique</p>	
<p><b>Photo A. 24</b></p>	
<p><b>Identification :</b> Obs. #9 – PM 175</p>	
<p><b>Remarque :</b> Aucune instabilité du parement aval Remblai de l'aqueduc est sec</p>

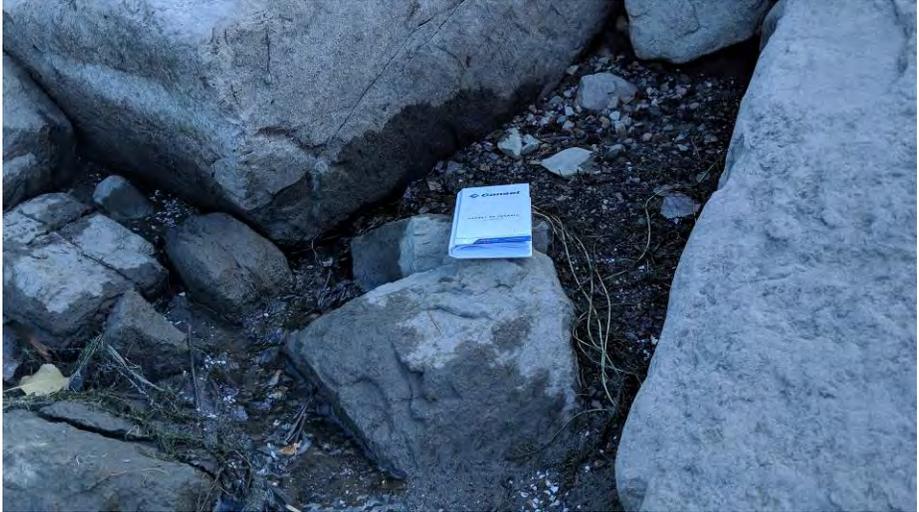
<p><b>Identification :</b> PM 360 – Venue d'eau aval</p>	
<p><b>Remarque :</b> Eau claire et sans sédiment</p>

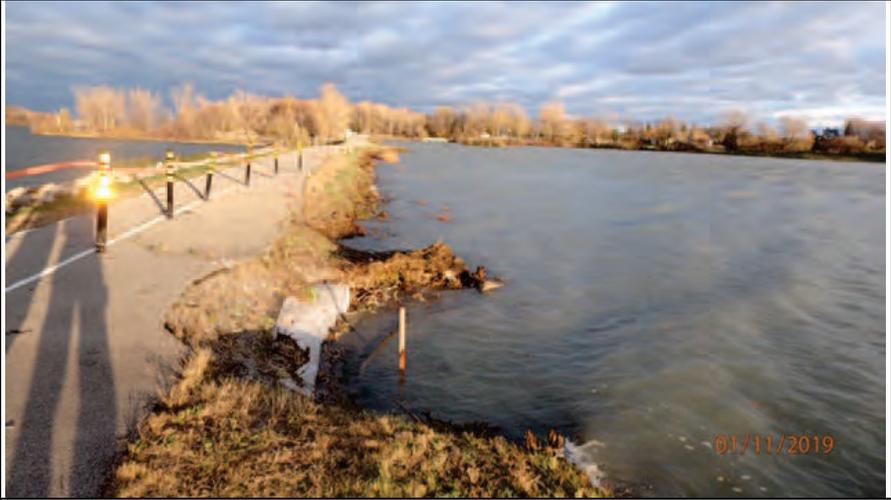
<p><b>Photo 1</b></p>

- Le parement amont est dans une pauvre condition;
- La protection en enrochement dans la zone de marnage est manquante à plusieurs endroits et, puisqu'il est sous-dimensionné, l'érosion de celui-ci progresse avec les nouvelles attaques de vagues;
- Le parement amont doit avoir perdu près de 20% de son étanchéité (estimation visuelle rapide), qui est assurée par un masque amont en argile (voir photo 1);
- Les attaques répétées des dernières années, et plus particulièrement lors des récents événements météorologiques, ont accentué l'érosion de l'argile dans la zone de marnage, permettant à l'eau de s'infiltrer dans le massif d'enrochements formant le corps de l'ouvrage;
- L'augmentation du débit des venues d'eau à l'aval sont la conséquence de cette perte d'étanchéité en amont;

<p><b>Identification :</b> Structure 1</p>	
<p><b>Remarque :</b> Érosion du parement amont</p>	
<p><b>Photo 2</b></p>

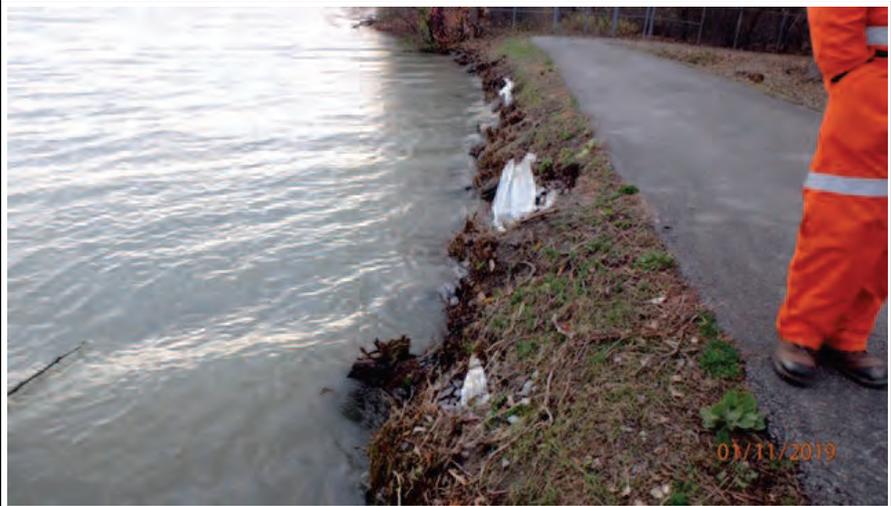
<p><b>Identification :</b> Structure 1</p>	
<p><b>Remarque :</b> Érosion du remblai de la piste cyclable</p>

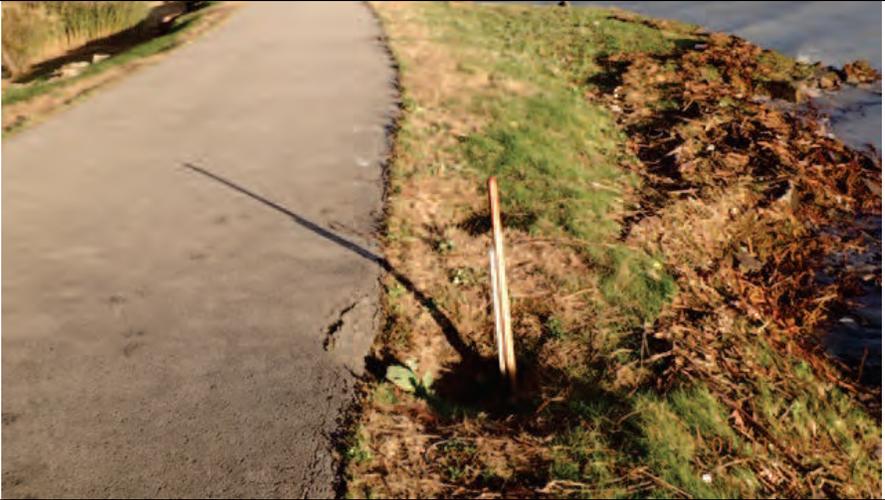
<b>Photo 3</b>

<b>Identification :</b> Structure 1	
<b>Remarque :</b> Nouvelles observations (affaissements)	
<b>Photo 4</b>

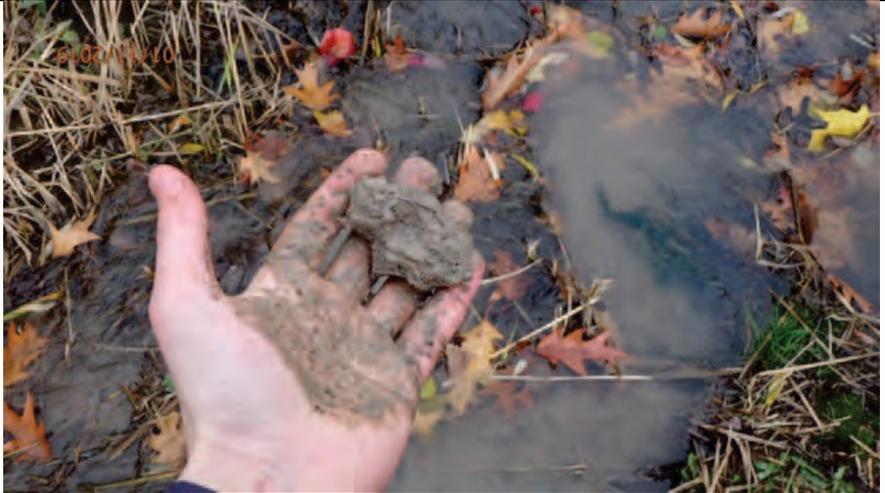
- Il y a maintenant présence d'argile dans les sédiments de l'obs. 1 au pied aval (Photo 4 - PM 325). Ces dépôts d'argile proviennent vraisemblablement du masque amont d'argile maintenant érodé (Obs; 5). Ainsi, il y aurait des cavités assez grandes pour transporter des particules fines, mais peut-être aussi des granules d'argile;

<b>Identification :</b> Structure 1	
<b>Remarque :</b> Argile dans la venue d'eau de l'Obs. 1	
<b>Photo 5</b>

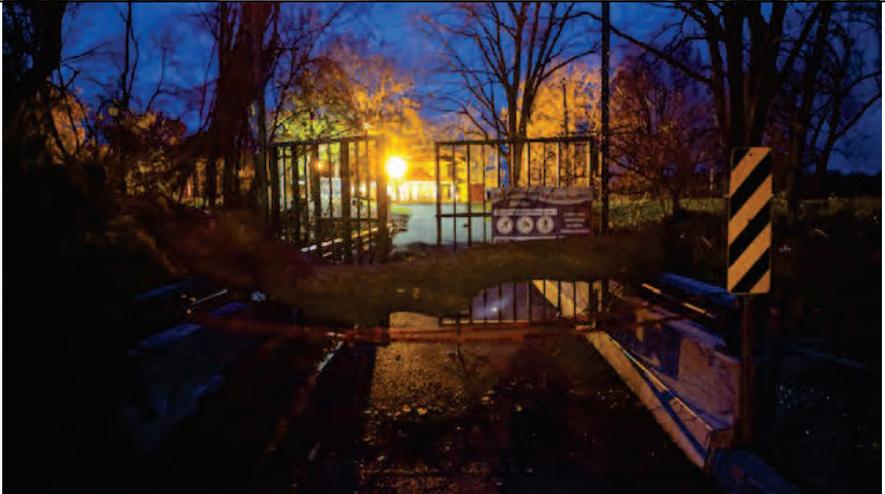
- Un arbre est tombé sur les garde-corps de l'appui droit de la structure (voir photo 5).
- Une branche relativement grosse est restée prise sur le pilier central de l'ouvrage (voir Photo 6).
- Cette branche pose un risque d'embâcle et potentiellement un rehaussement du plan d'eau amont jusqu'au débordement de l'ouvrage.
- Il est recommandé de la retirer le plus rapidement possible.

<b>Identification :</b> Structure 3	
<b>Remarque :</b> Arbre tombé sur le garde- corps de l'appui droit

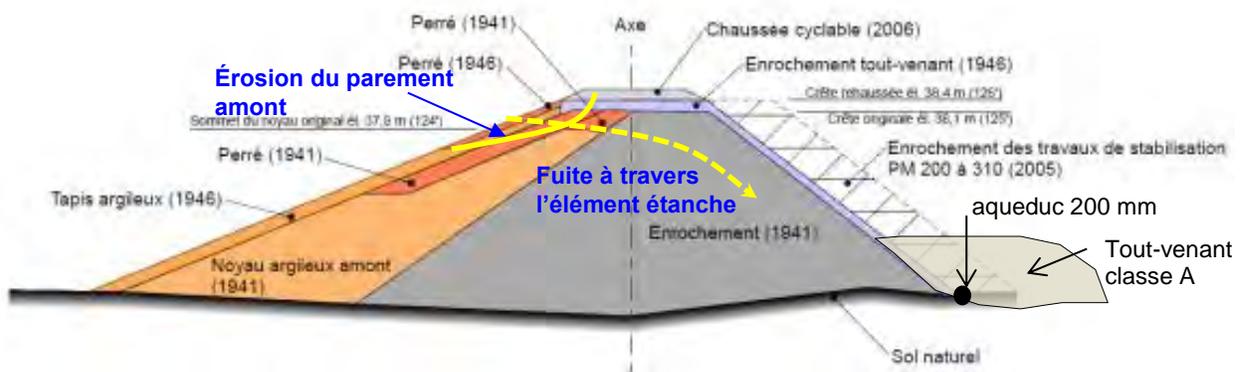
Figure 4 – Coupe type actualisée de la structure 1

L'emplacement des ouvrages régulateurs de la rivière Saint-Charles est présenté à la figure 1. La vue en plan de la structure 1 est présentée à la figure 2, tandis que la coupe longitudinale et la coupe transversale typique sont montrées respectivement aux figures 3 et 4. Les principaux modes de défaillances présentement en cours sont par ailleurs présentés à la figure 4.
