Le 10 février 2021

DESTINATAIRE : Danielle Hubert, Municipalité des Îles-de-la-Madeleine
EXPÉDITRICE : Josée Desgagné, Direction du soutien à la réduction des risques de sinistres
DATE : Le 10 février 2021
OBJET : Appréciation des risques relatifs aux aléas côtiers du secteur de la falaise rocheuse à Cap-aux-Meules aux Îles-de-la-Madeleine

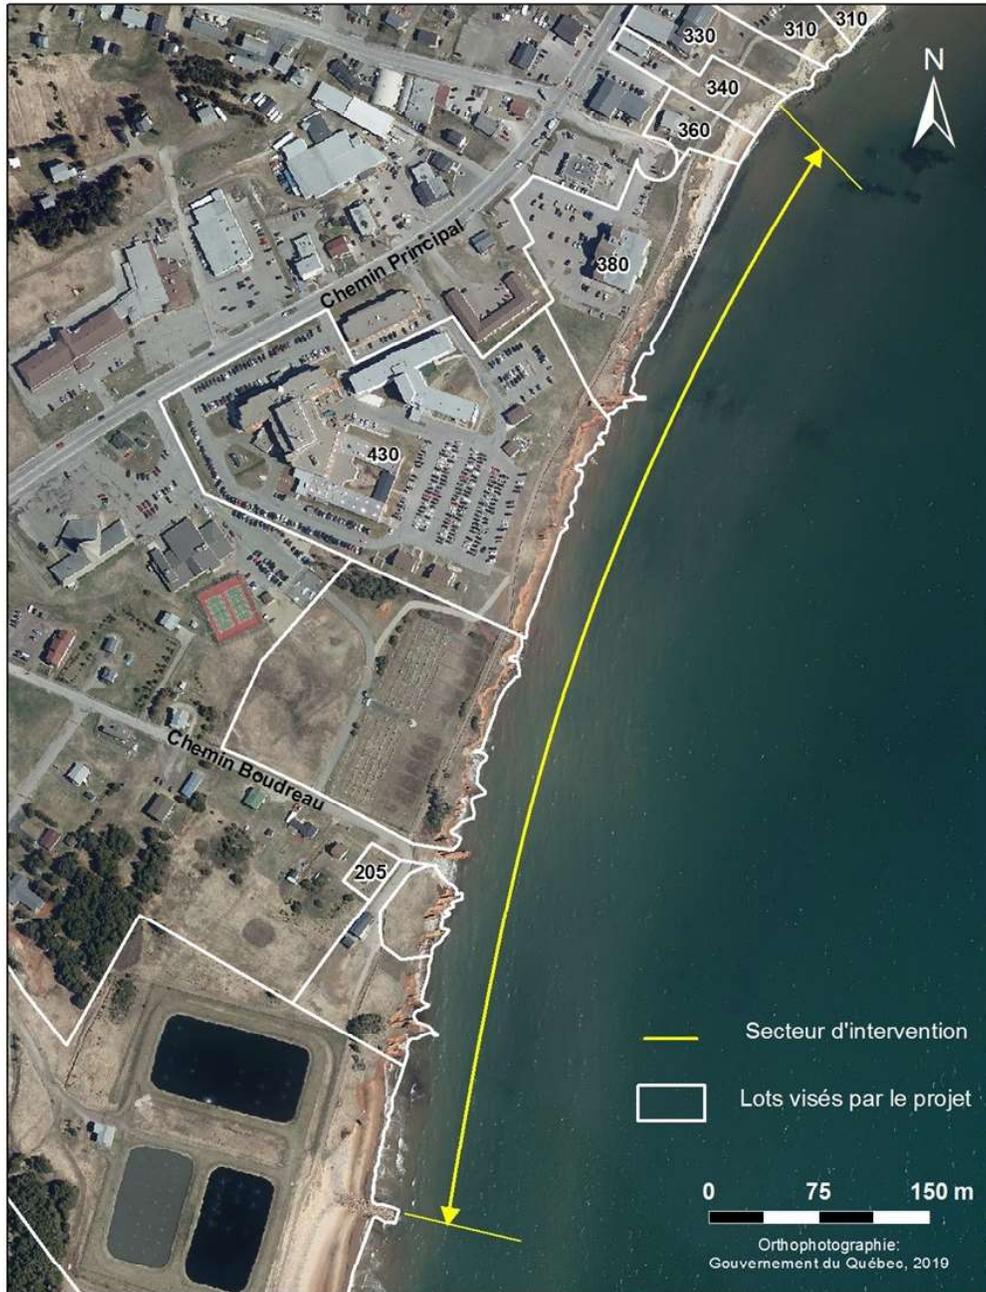
Figure 1. Localisation des travaux

des biens (annexes 8, 9 et 10 de la demande de soustraction). En raison du niveau élevé d'exposition aux différents aléas et de la compréhension de la dynamique côtière, l'ouvrage de protection proposé a été conçu par Consultant Ropars inc., de manière à protéger l'ensemble du secteur. Ainsi, pour bien remplir son rôle, l'ouvrage ne peut être scindé en plusieurs parties. L'intervention sur le littoral vise la protection du cœur admiratif et commercial des Îles-de-la-Madeleine, afin de se prémunir contre des aléas difficiles à prévoir et dont les conséquences peuvent être désastreuses, tout en minimisant les impacts sur l'environnement. La figure 1 présente la zone visée par les travaux de protection côtière.

C'est pourquoi la demande de financement pour la réalisation de travaux de protection de la falaise de Cap-aux-Meules par la Municipalité des Îles-de-la-Madeleine a été jugée prioritaire sur la base de ces analyses, et ce, pour l'ensemble de la zone de 820 m identifiée à la figure 1. La signature d'une entente de financement a été recommandée par le Comité sur la prévention des sinistres naturels aux autorités du MSP.

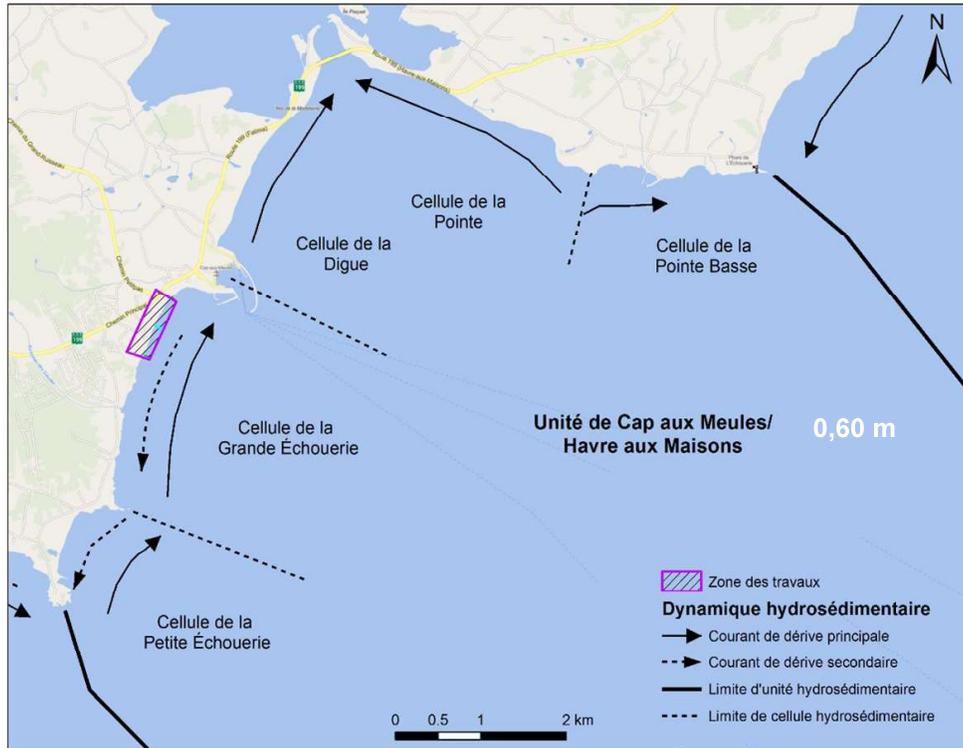
Figure 4. Cellules hydrosédimentaires

Le secteur des travaux se situe dans la cellule hydrosédimentaire de la Grande Échouerie (figure 4). La cellule est délimitée par une pointe rocheuse au sud et par des infrastructures portuaires au nord. La section sud de la cellule de la Grande Échouerie est caractérisée par la présence de plage sableuse à la base des falaises rocheuses et par leur absence dans la section nord où les travaux de stabilisation de la falaise rocheuse sont prévus (figure 5).

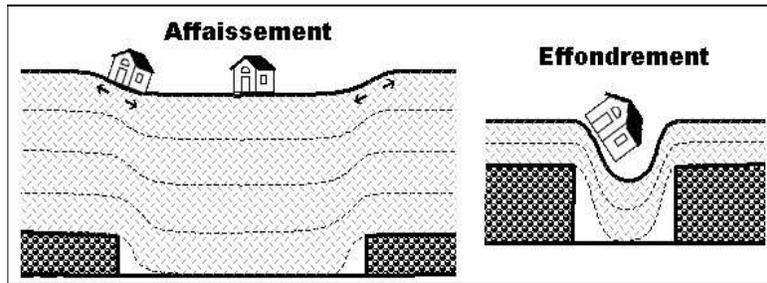
Figure 9. Affaissement et effondrement (Source : Bernatchez 2008)

souterraines (figure 9). Les effondrements sont des ruptures brutales de voûtes de cavités souterraines, sans atténuation par les terrains de surface (figure 9). Il peut également se produire un effondrement du plafond des grottes à une bonne distance de la côte, soit plusieurs dizaines de mètres selon Bernatchez (2008). Selon les informations historiques recueillies et les observations faites, la falaise de Cap-aux-Meules est soumise principalement à l'effondrement subit des toits de grosses cavités. Pour un secteur de centre-ville comme celui visé par les travaux, ce phénomène constitue un aléa catastrophique extrêmement préoccupant pour la sécurité des personnes et des biens et constitue un sinistre appréhendé notamment en raison des conséquences potentielles.

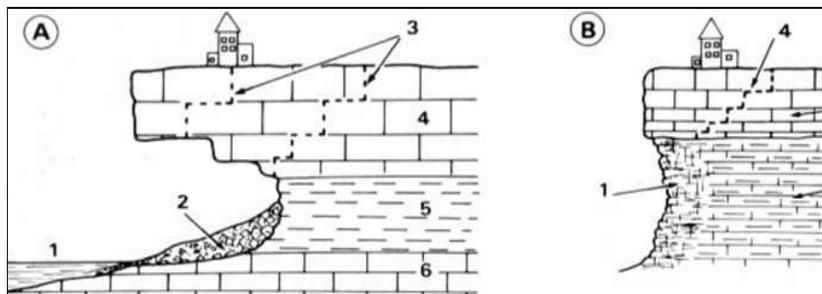
Figure 13. Écroulement rocheux (Source : Bernatchez, 2008)

Tel que décrit précédemment, la falaise de Cap-aux-Meules est très sensible à l'érosion côtière et plusieurs bâtiments et infrastructures ont été évalués très vulnérables aux effondrements rocheux, et ce, particulièrement lors d'événements d'onde de tempête. Durant ces événements, les vagues de tempête provoquent de l'érosion préférentielle dans la partie inférieure de la falaise, laissant des blocs rocheux de différentes tailles en porte-à-faux. Ces blocs finissent par se détacher et à s'écrouler soudainement, emportant ce qui est au sommet de la falaise et écrasant ce qui est à la base. L'écroulement rocheux est un aléa qui représente un danger considérable pour la sécurité des citoyens et constitue un sinistre appréhendé au sens de la *Loi sur la sécurité civile*, avec des conséquences potentiellement désastreuses pour l'ensemble de la zone faisant l'objet des travaux de protection (figure 13).
