OBJET : Demande de décret de soustraction (article 31.7.1, Chapitre Q-2)
Projet de stabilisation de falaise – Secteur de Cap-aux-Meules – Municipalité
des Îles-de-la-Madeleine

Demande de décret de soustraction

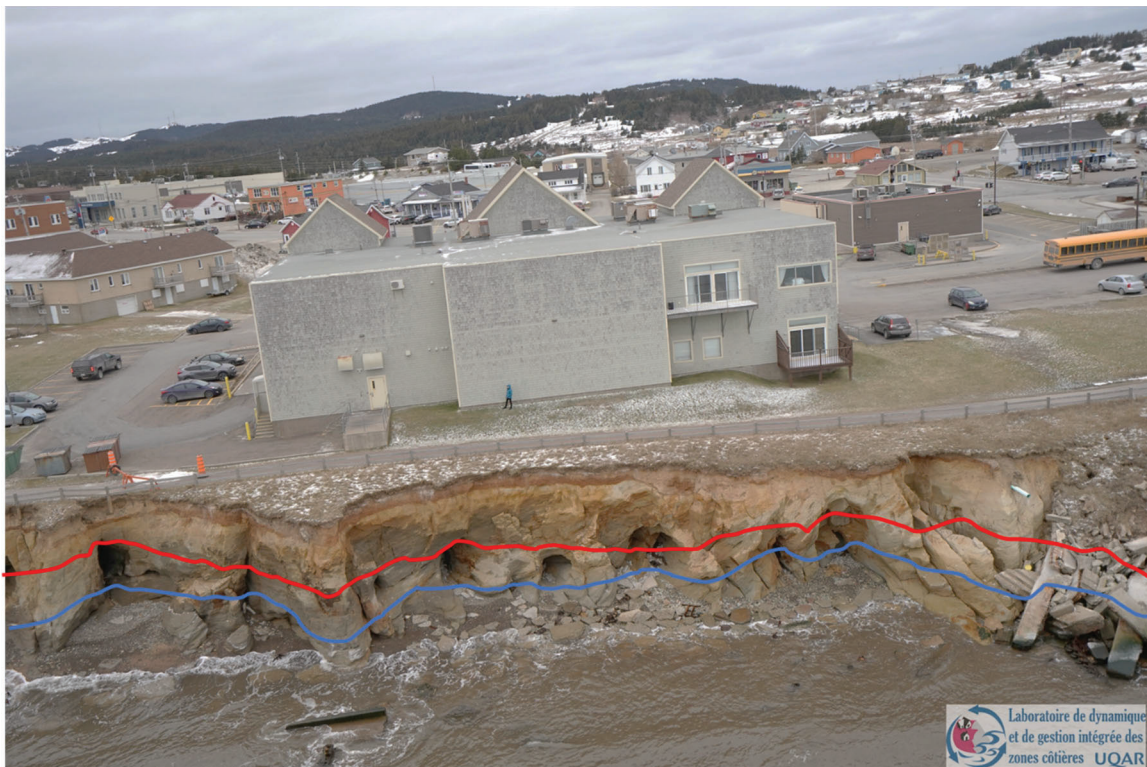
Le niveau de la mer à Cap-aux-Meules atteint une élévation de 1,14 m (NMM) pour une récurrence de un an, de 1,27 m (NMM) pour une récurrence de 2 ans, de 1,48 m (NMM) pour une récurrence de 10 ans, de 1,75 m pour une récurrence de 50 ans puis de 3,33 m avec la remontée de vagues (Roche et al. 2011) (figure 3 et 4). Ces hauteurs d'eau permettent à la mer d'atteindre régulièrement la falaise et de l'exposer au sapement par les vagues. Ces conditions sont favorables à l'érosion préférentielle à la base de la falaise, laissant des blocs rocheux de différentes tailles en porte-à-faux. Ces blocs finissent par se détacher et à s'écrouler soudainement, emportant ce qui est au sommet de la falaise et écrasant ce qui est à la base. L'écroulement rocheux est un aléa qui représente un risque considérable pour la sécurité des citoyens, ainsi qu'un sinistre appréhendé (figure 5 et annexe 3).

Figure 4. Vue oblique de la falaise devant le bâtiment du 380 chemin Principal (cinéma) avec niveau d'eau de récurrence 50 ans (ligne bleue) et remontée de vagues (ligne rouge)

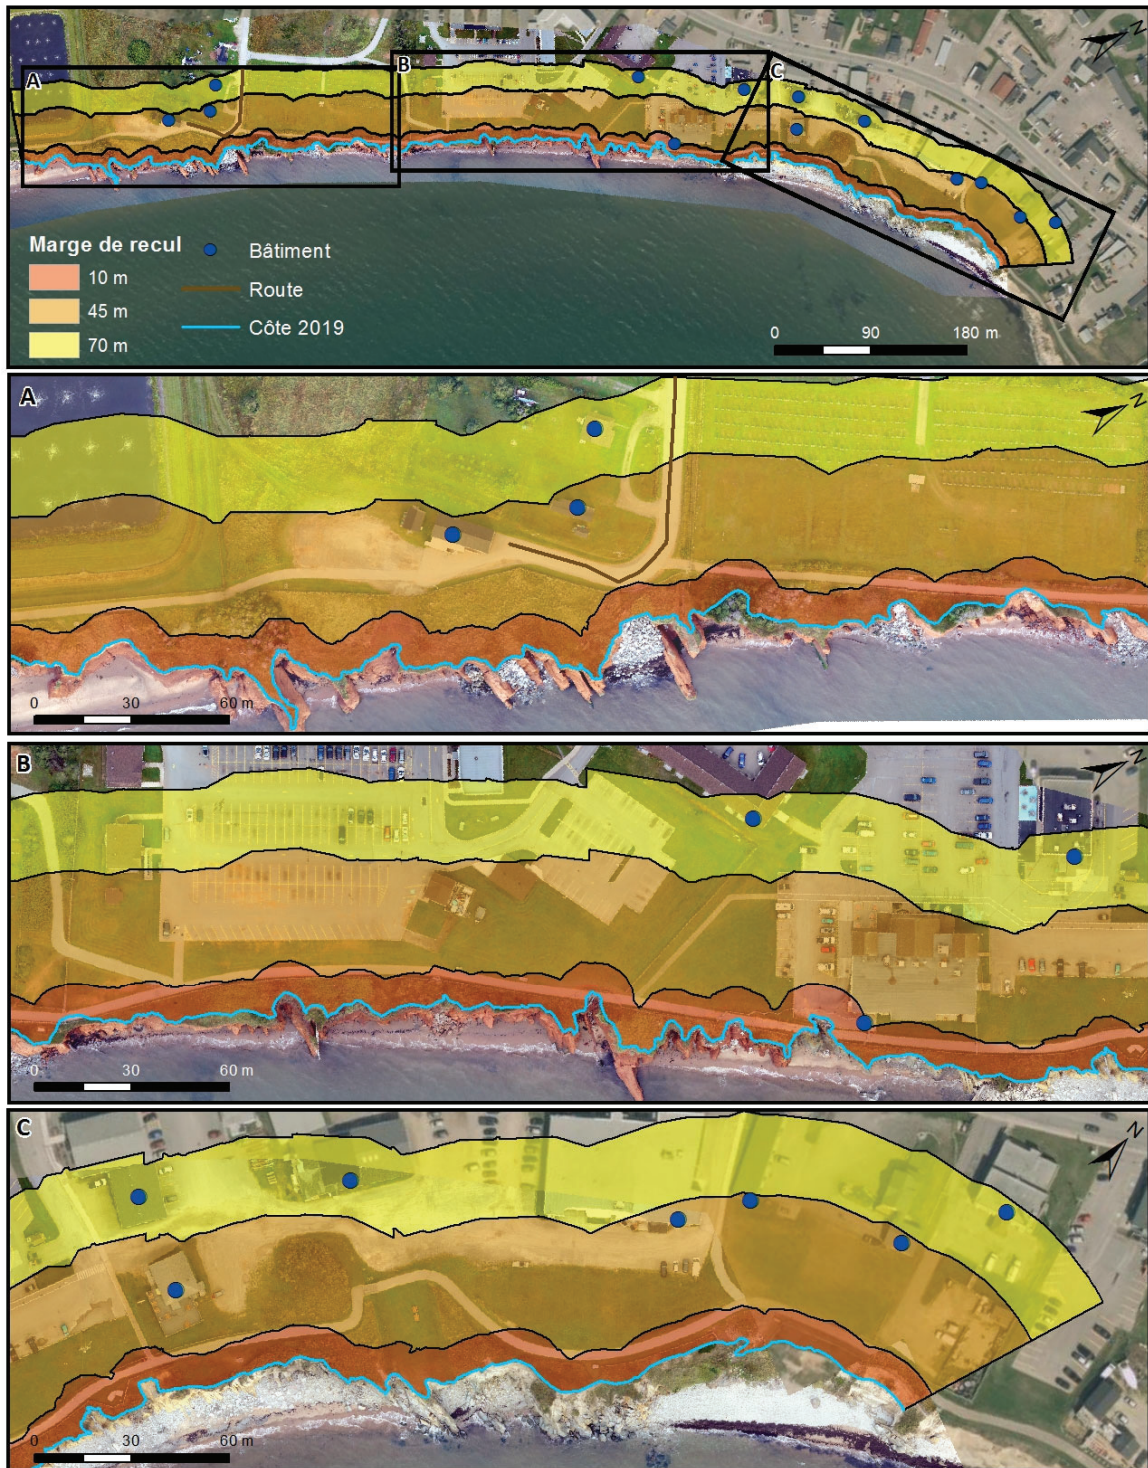
À court et moyen termes, les impacts de l'érosion menacent de se traduire par d'éventuels dommages aux bâtiments, aux équipements et aux infrastructures. Pour tenir compte du risque lié aux aléas côtiers dans la zone visée par les travaux, trois marges de recul ont été superposées au cadre bâti pour évaluer leur vulnérabilité à partir du trait de côte de 2019 (post-Dorian) (figure 8) :

Zone orange : risque à moyen terme dans une marge de 45 m correspondant à la zone rouge + 35 m supplémentaire pour tenir compte du recul maximal projeté pour ce secteur d'ici 2070 en fonction des taux de recul historiques calculés par l'UQAR. Cette zone comprend 6 bâtiments.

Zone jaune : risque à plus long terme dans une marge totale de 70 m correspondant à la profondeur maximale des échancrures dans les falaises de grès aux Îles-de-la-Madeleine. Cette zone comprend 6 bâtiments.

Figure 8. Trois marges de recul dans la zone des travaux

Pour l'ensemble de la superficie qui comprend les trois marges de recul présentées à la figure 8, le risque pour la sécurité des personnes s'avère une préoccupation constante, puisque les écroulements rocheux et les effondrements sont des aléas catastrophiques dont on ne peut prévoir le déclenchement ni l'étendue (figure 7). Ces aléas sont potentiellement mortels.

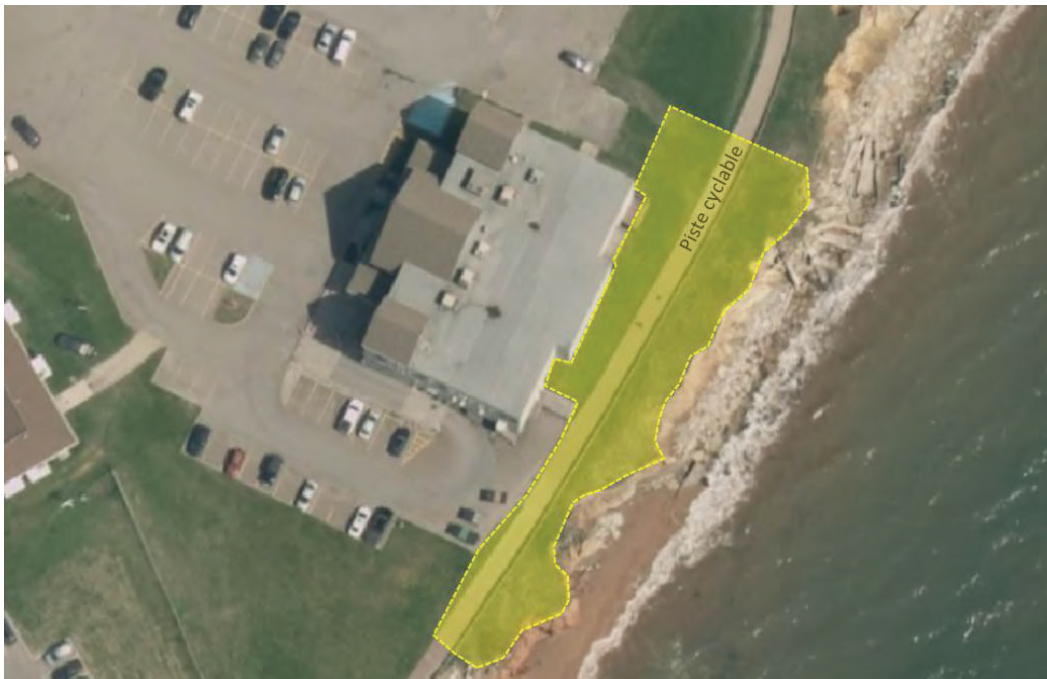
Figure 3. Périmètre de sécurité tel qu'il était aménagé lors de la visite du site.

À la lumière de ces observations, le périmètre de sécurité actuel est suffisamment sécuritaire (figure 3). Il demeure possible de circuler sur le terrain gazonné entre le no 380 et la piste cyclable pour permettre son entretien. La figure 4 illustre le périmètre de sécurité minimal recommandé. Ce périmètre devra être revu à la hausse à moyen terme étant donné que la falaise recule relativement rapidement.

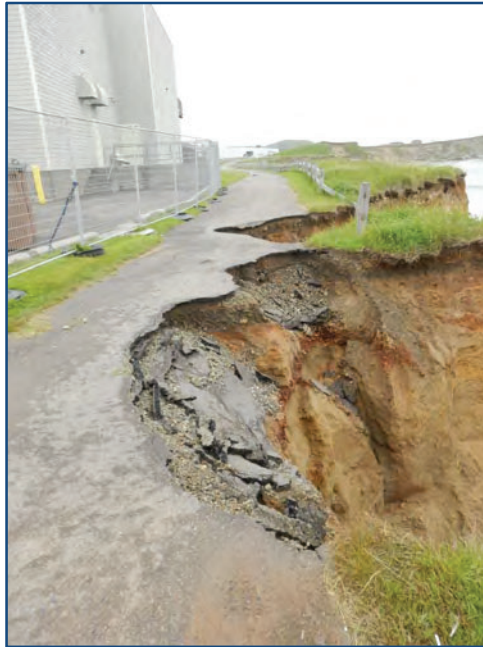
Deux effondrements de terrain contigus ont emporté une portion de la piste cyclable (photos 1 et 2) qui longe la falaise littorale derrière le bâtiment no 380 (figure 1). Ces effondrements ont été constatés par la municipalité le 2 avril 2019.

Photo 1. Effondrements qui ont touché la piste cyclable.

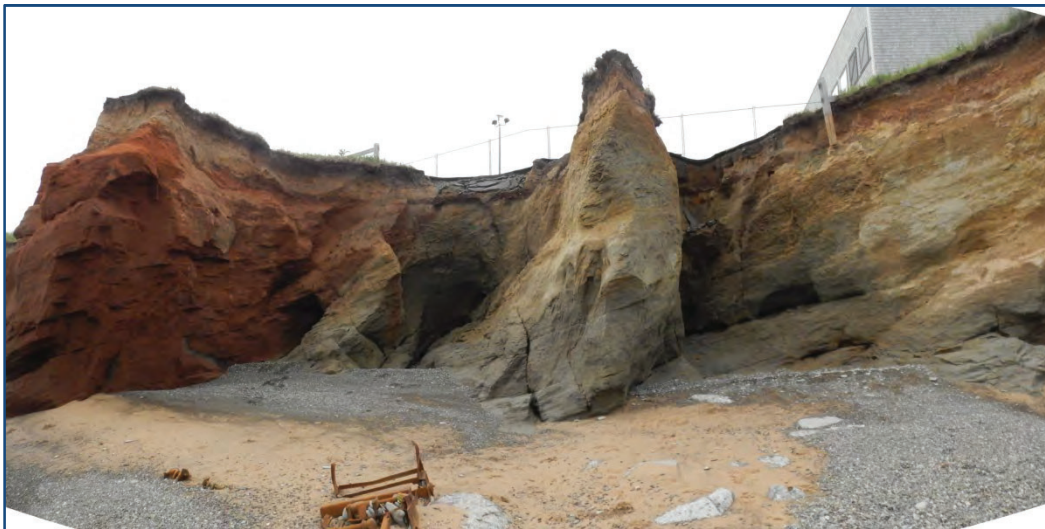
Photo 2. Vue des deux effondrements de la photo 1 prise à partir de la plage. La profondeur de la grotte sous l'effondrement de droite sur la photo atteint 3,5 m.

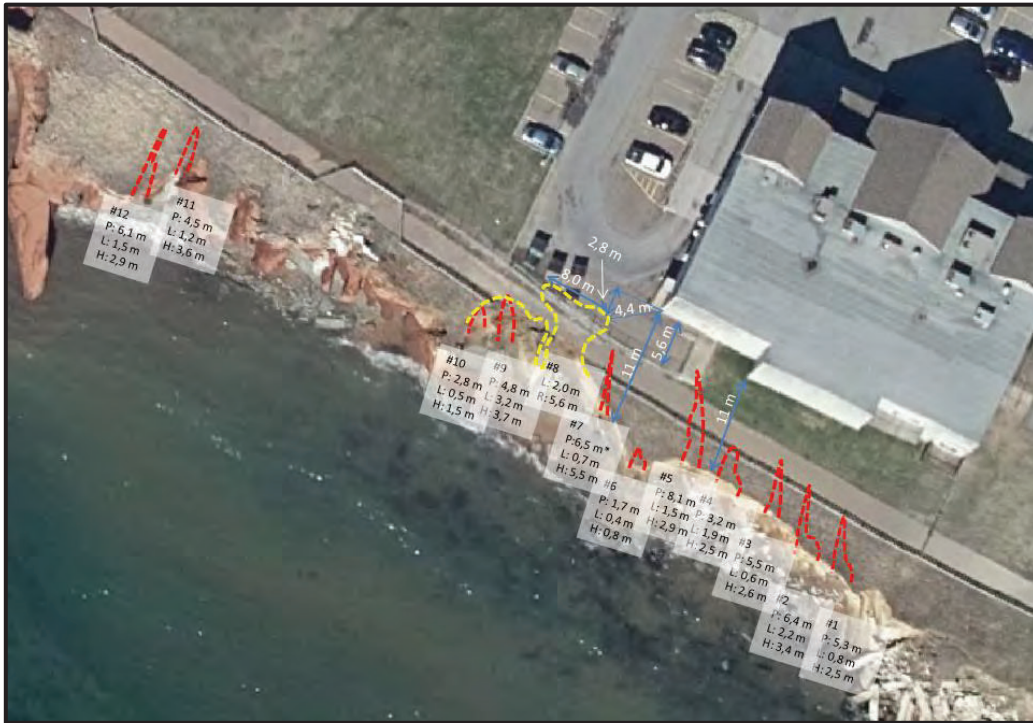
La cavité la plus profonde, la cavité n°5, atteint une profondeur d'environ 8,1 m et se termine approximativement sous le balcon de béton situé à l'arrière du bâtiment (figure 2). Cette mesure confirme que la cavité a progressé d'environ 3 m en un seul événement (l'ouragan Dorian). Le fond de cette cavité est maintenant à une distance

La piste cyclable, touchée par les récents effondrements, est également menacée de façon imminente sur toute la largeur du terrain du bâtiment n°380 par l'effondrement des grottes identifiées à la figure 2.

Figure 2. Localisation et dimensions approximatives des grottes (lignes rouges) et des effondrements (lignes jaunes). Les dimensions dans les encadrés sont notées comme suit : p = profondeur de la grotte, L= largeur maximale entre les parois de la grotte et H= hauteur maximale de l'ouverture.

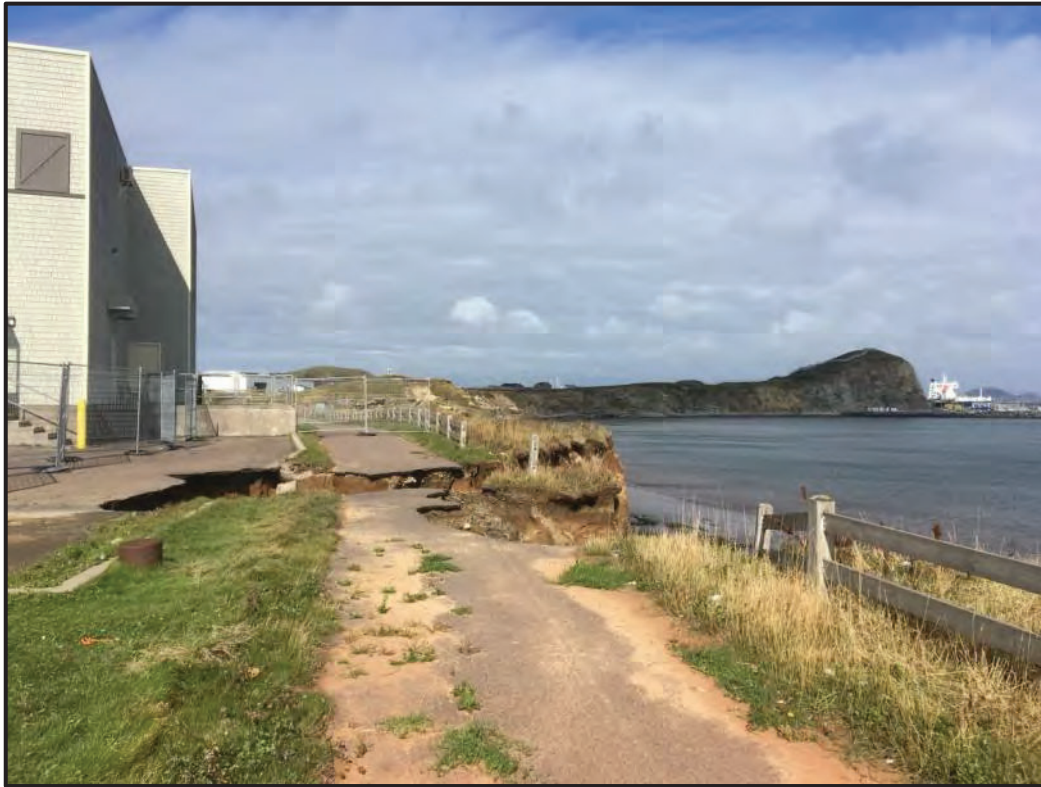
Lors de la visite de la DGG le 12 septembre, le sommet de la falaise au droit de l'effondrement de terrain qui avait été constaté lors de la visite précédente, le 2 juillet, avait subi un recul supplémentaire d'environ 3 m et atteint désormais une portion du stationnement (photos 1, 2 et 8). La dépression résultante a une profondeur d'environ 1 m et se trouve à une distance de 4,4 m du coin du bâtiment n° 380. Cette dépression résulte essentiellement de l'érosion des sols sus-jacents au roc, constitués principalement de matériaux de remblai. La figure 2 montre l'étendue approximative de ce ravinement ainsi que les cavités telles que mesurées lors de la visite du 12 septembre.

Photo 1. Vue vers le nord montrant l'ampleur des effondrements et de l'érosion du remblai qui touchent la piste cyclable et le stationnement.

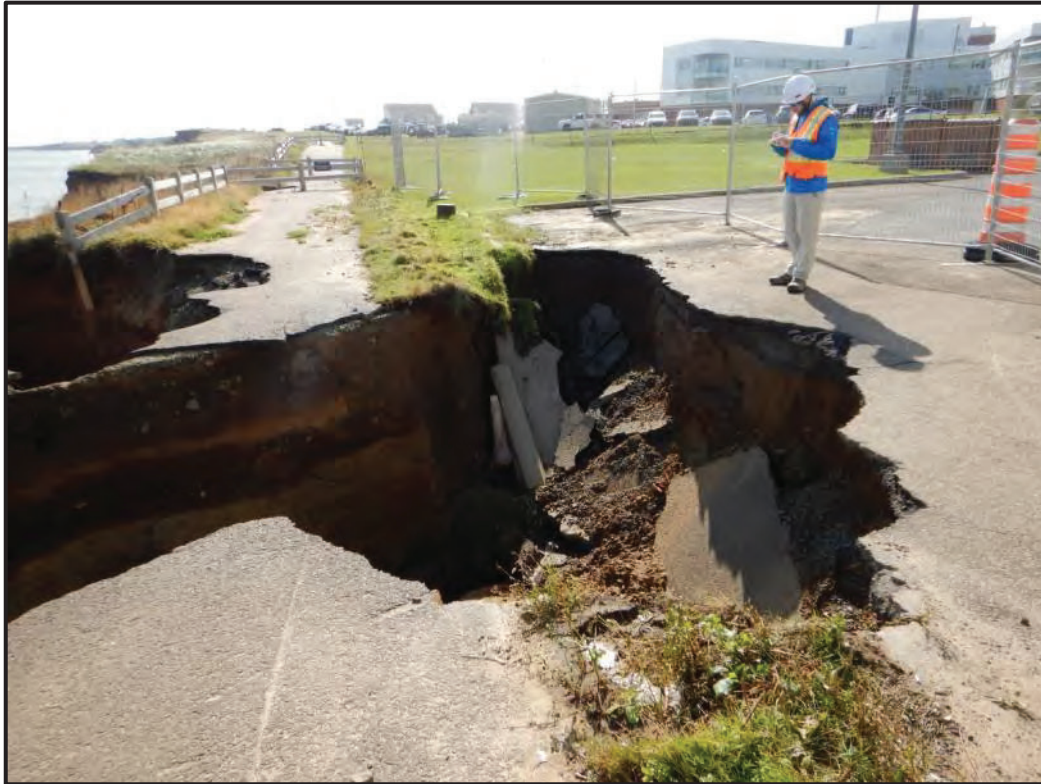
Photo 2. Vue vers le sud du remblai et des sols meubles érodés jusqu'au roc au droit de la piste cyclable et du stationnement.

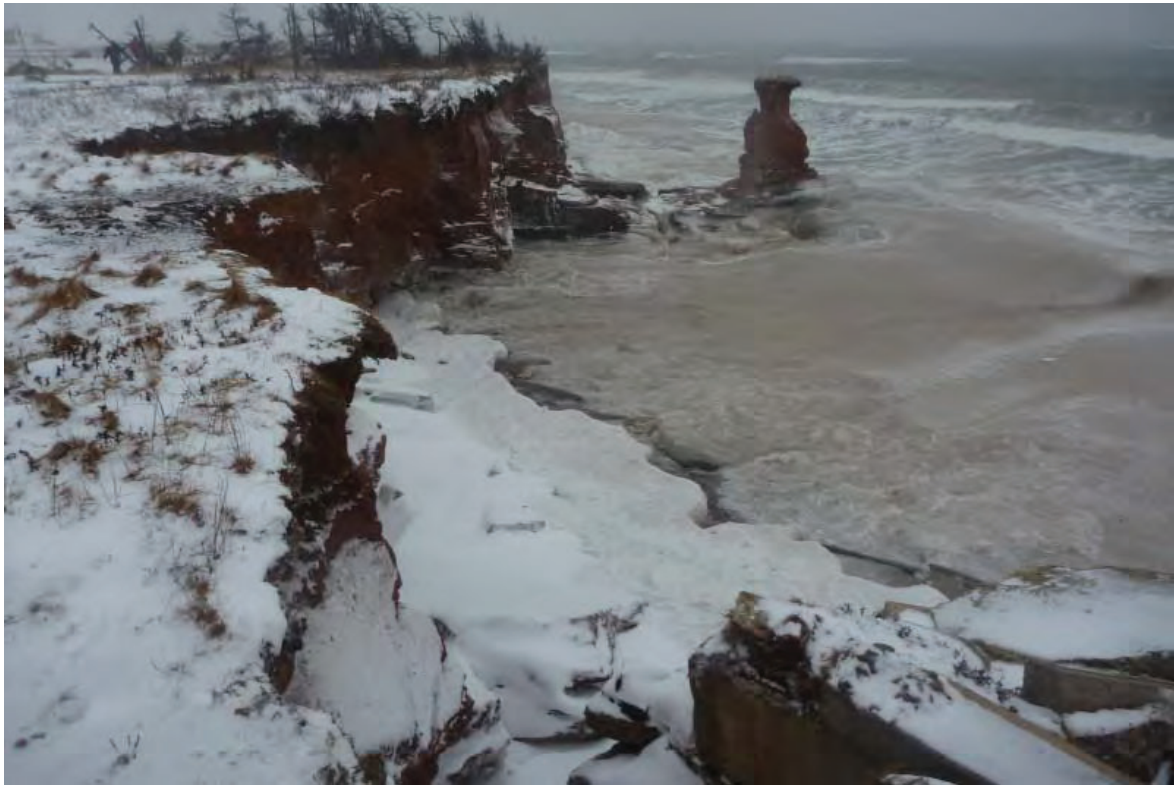
Figure 2.24 Pointe de la Martinique – Falaises en érosion

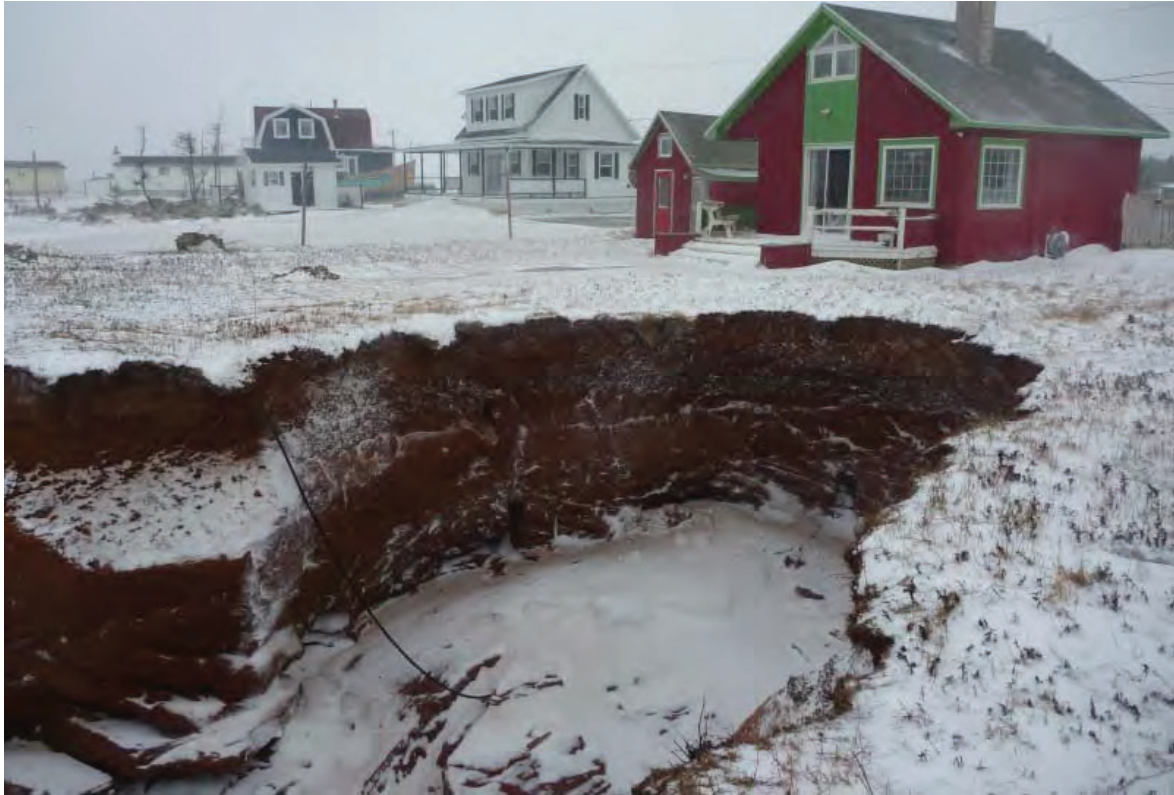
Figure 2.25 Pointe de la Martinique – Érosion de la falaise à proximité d'une maison

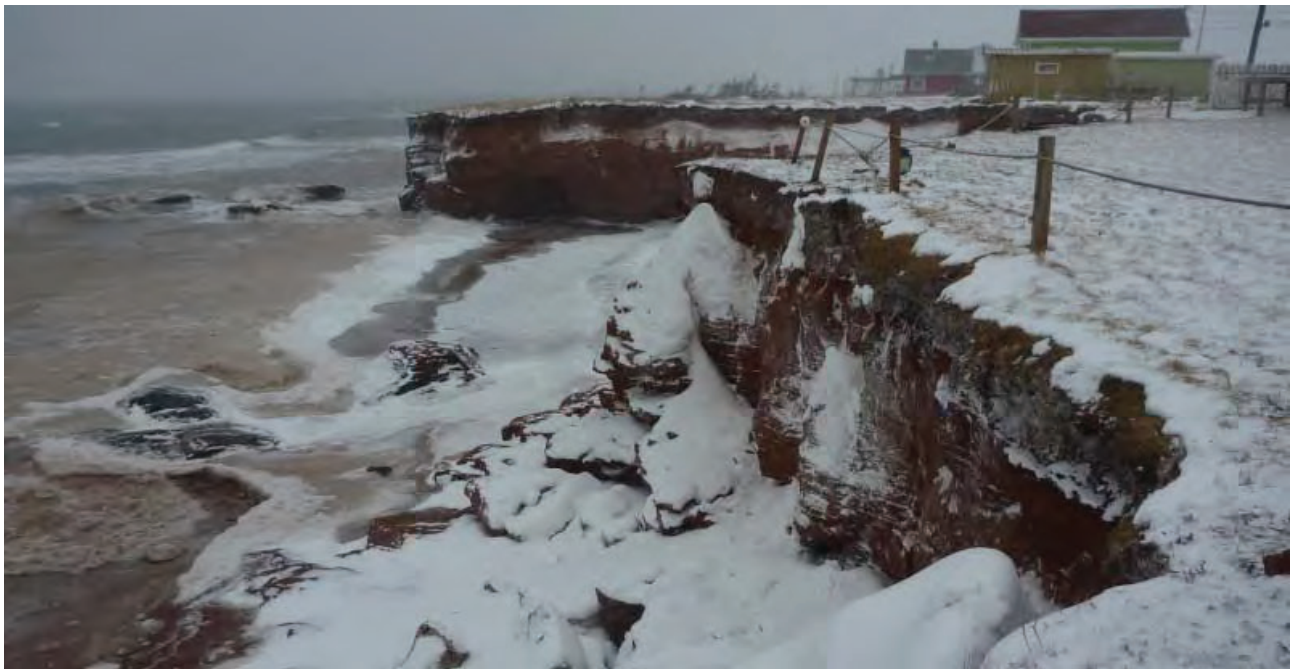
Figure 2.26 Pointe de la Martinique – Érosion de la falaise

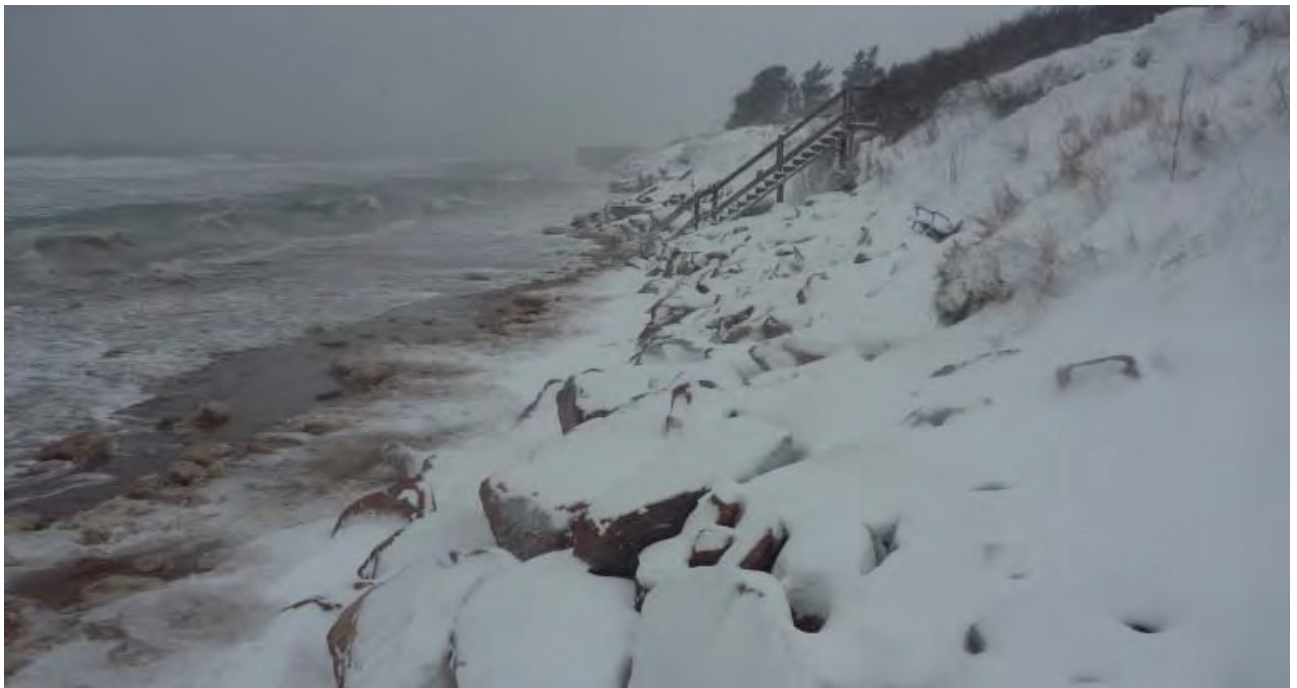
Figure 2.28 Pointe de la Martinique – Protection en enrochement relativement efficace

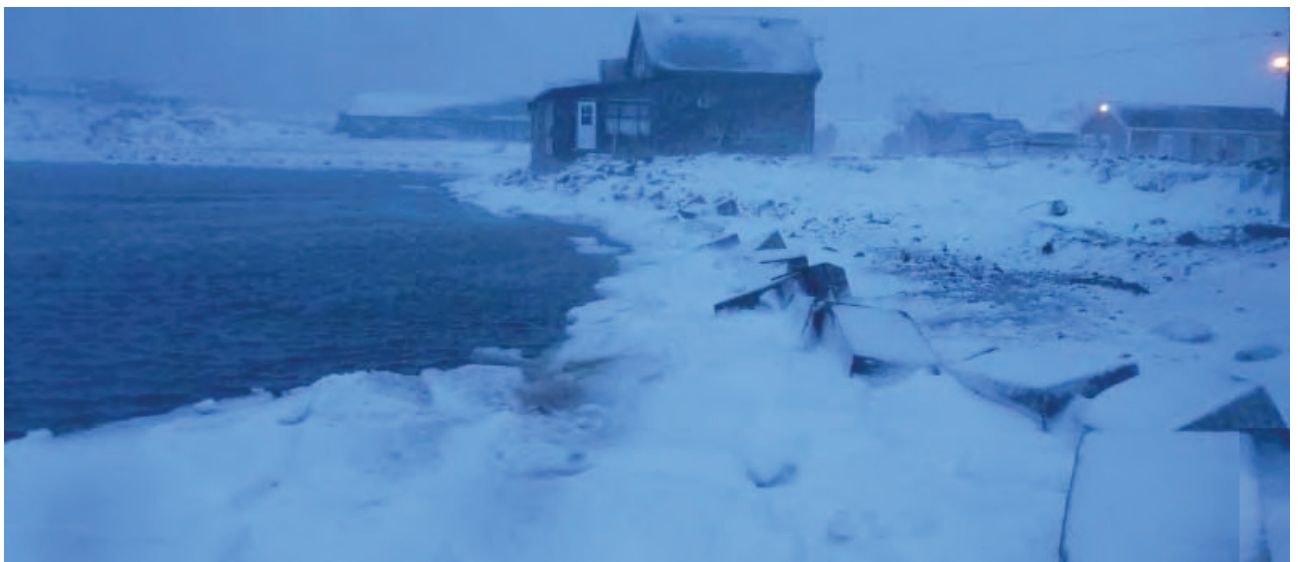
Figure 2.38 Protection de berge improvisée dans la partie orientale de la plage

Des photos prises en 2002 montrent que la maison de la photo précédente était déjà à cette époque protégée par les enrochements que l'on retrouve en 2011.

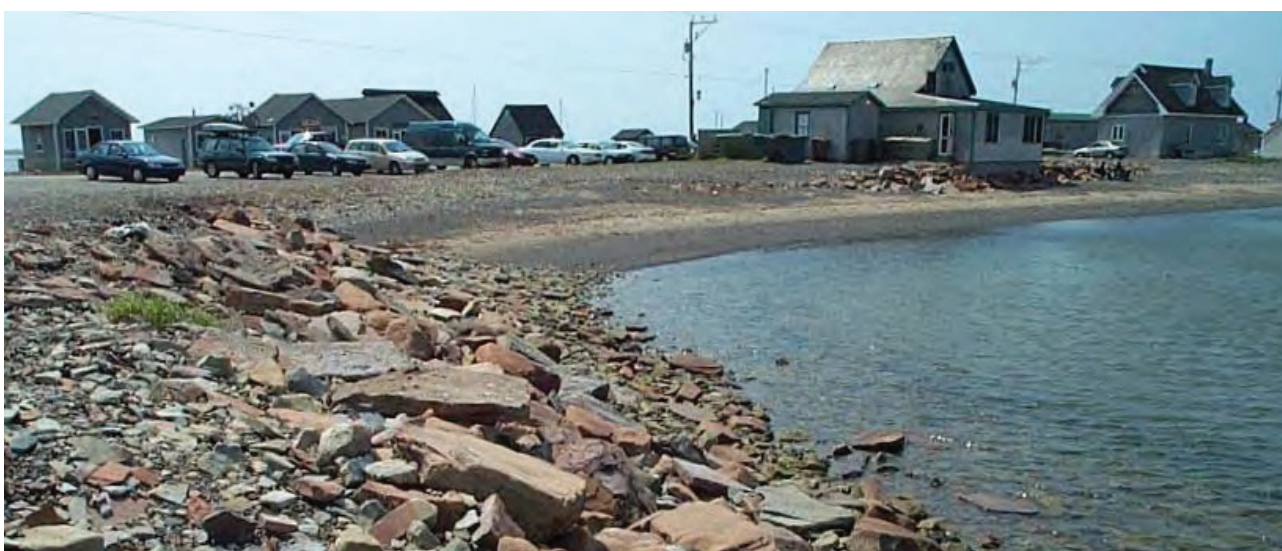
Figure 2.40 Protection de berge devant la maison la plus à l'est sur la plage de La Grave en 2002

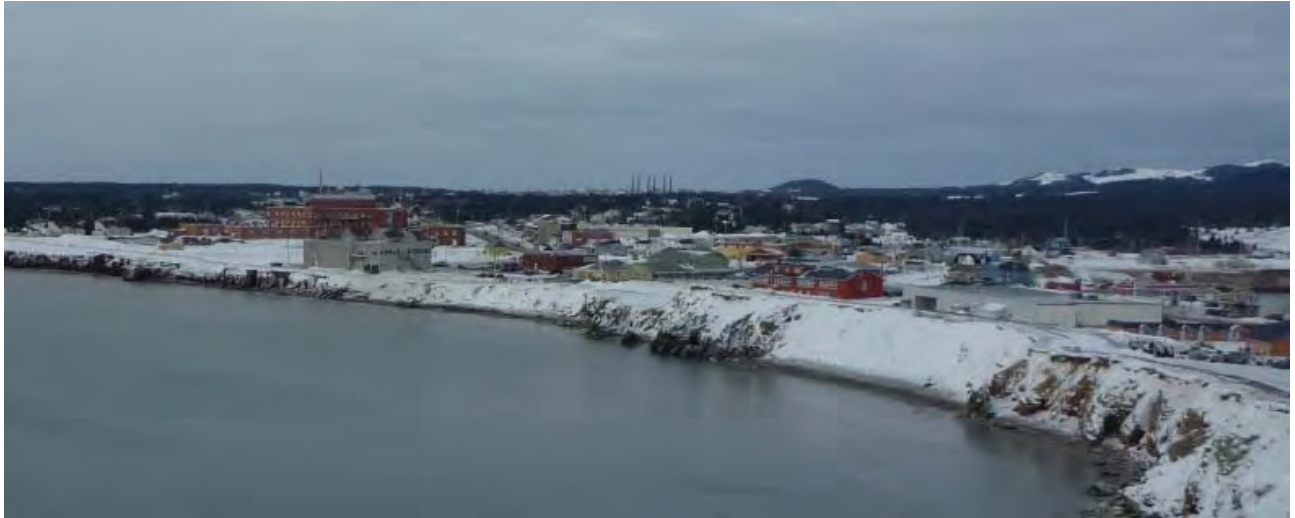
Le secteur de l'hôpital de Cap-aux-Meules est en érosion sévère. Il est remarquable de constater la quasi-absence de plages au pied de ces falaises en érosion. Seules quelques microplages de galets se retrouvent de place en place.

Par endroits, l'érosion de la falaise se fait par effondrement vertical du terrain (cheminées) en retrait de la face externe de la falaise. Ce type d'érosion se retrouve également dans le secteur de la Pointe de la Martinique. Des trous apparaissent régulièrement le long de la promenade. Quelques actions de protection ont été faites au niveau des trous qui menaçaient directement certaines portions de la promenade.

Figure 2.41 Secteur de l'hôpital – Falaises en érosion

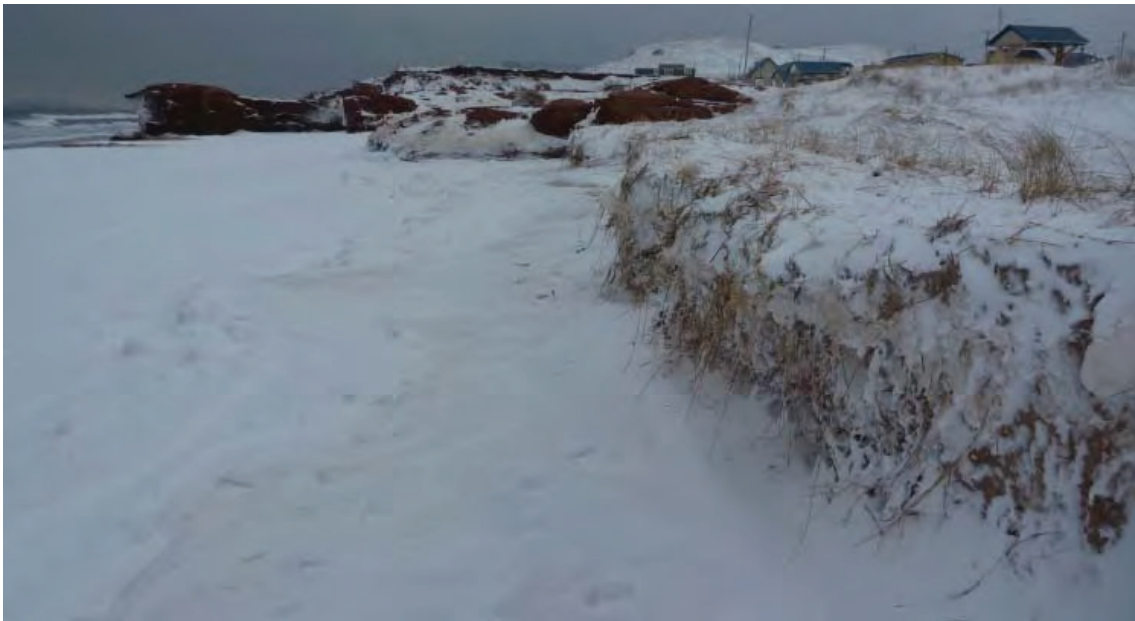
Figure 2.45 Érosion du haut de berge au sud de l'épi de la dune du sud
