# SITES 2014.03.01 ET 93.02.02 – MÉTABETCHOUAN–LAC-À-LA-CROIX ET SAINT-GÉDÉON

## SUIVI TECHNIQUE 2021

RIO TINTO  
PROGRAMME DE STABILISATION DES BERGES DU LAC SAINT-JEAN

FÉVRIER 2022

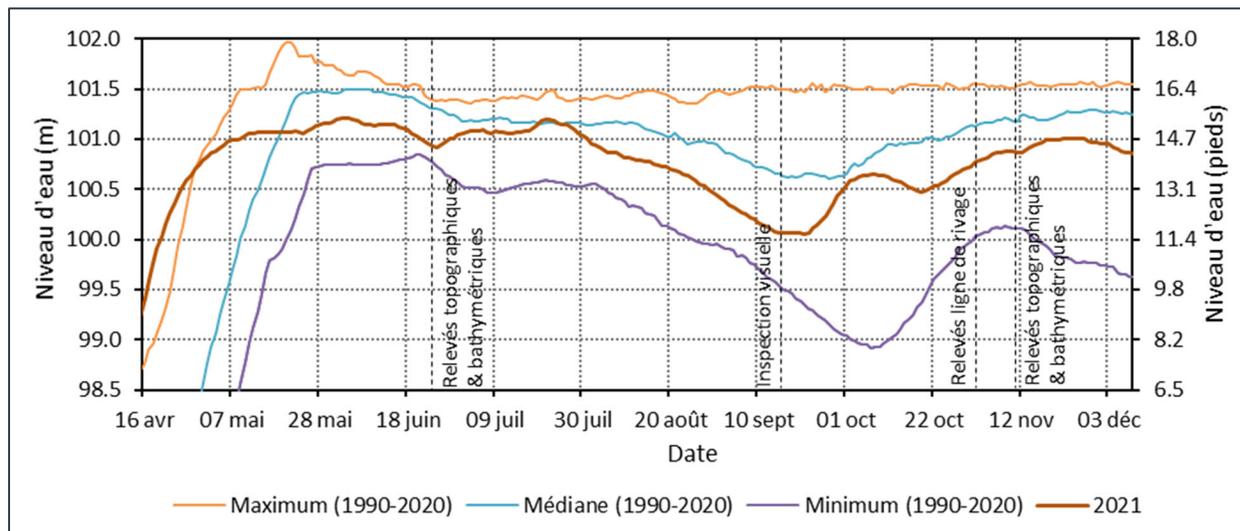
Figure 4.1 Évolution du niveau du lac Saint-Jean pendant la période d'eau libre 2021 (station CEHQ 069214 – Roberval).

La Figure 4.1 présente l'évolution du niveau d'eau dans le lac Saint-Jean entre avril et décembre 2021. La crue printanière a été caractérisée par une montée exceptionnellement précoce du lac Saint-Jean, qui a devancé les crues observées lors des 30 dernières années. Le niveau maximum atteint s'est toutefois limité à 101,21 m (15,4 pieds), soit en deçà des niveaux de crue habituels. Le niveau d'eau est ensuite demeuré inférieur à la moyenne historique pendant le reste de la période d'eau libre.

Il convient de souligner qu'en 2021, le niveau d'eau a atteint l'élévation 100,0 m le 20 avril, soit près de 3 semaines avant la date moyenne (9 mai). Cette élévation revêt une importance particulière, car c'est à partir de ce niveau que les vagues commencent à atteindre la zone de plage de Saint-Gédéon-sur-le-Lac, activant ainsi le transport sédimentaire littoral pouvant contribuer à l'évolution de la flèche de sable à l'embouchure de la rivière Belle Rivière.

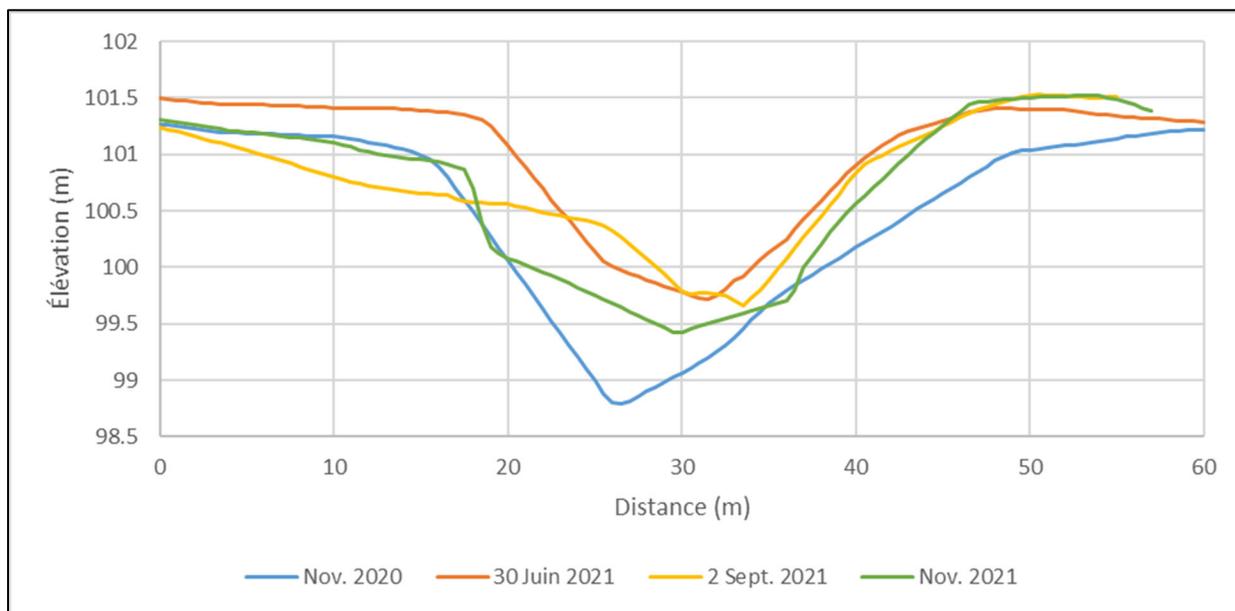
**Figure 5.5 Comparaison des sections transversales du chenal d'écoulement dans le secteur de la flèche de sable (période novembre 2020 à novembre 2021).**

La progression de la flèche de sable vers le sud (vers Métabetchouan-Lac-à-la-Croix) et le rétrécissement du chenal d'écoulement sont bien visibles sur la Figure 5.4. Il est par ailleurs possible de constater une augmentation de la longueur du haut fond. La Figure 5.5 indique pour sa part un élargissement du chenal de 6 m et un approfondissement d'environ 0,3 m entre septembre et novembre 2021. Des points hauts en aval de la section transversale maintiennent toutefois l'élévation maximale du haut fond à 99,9 m. Ces dimensions demeurent par ailleurs 5 m plus étroit et 0,6 m plus haut que celles observées en novembre 2020.

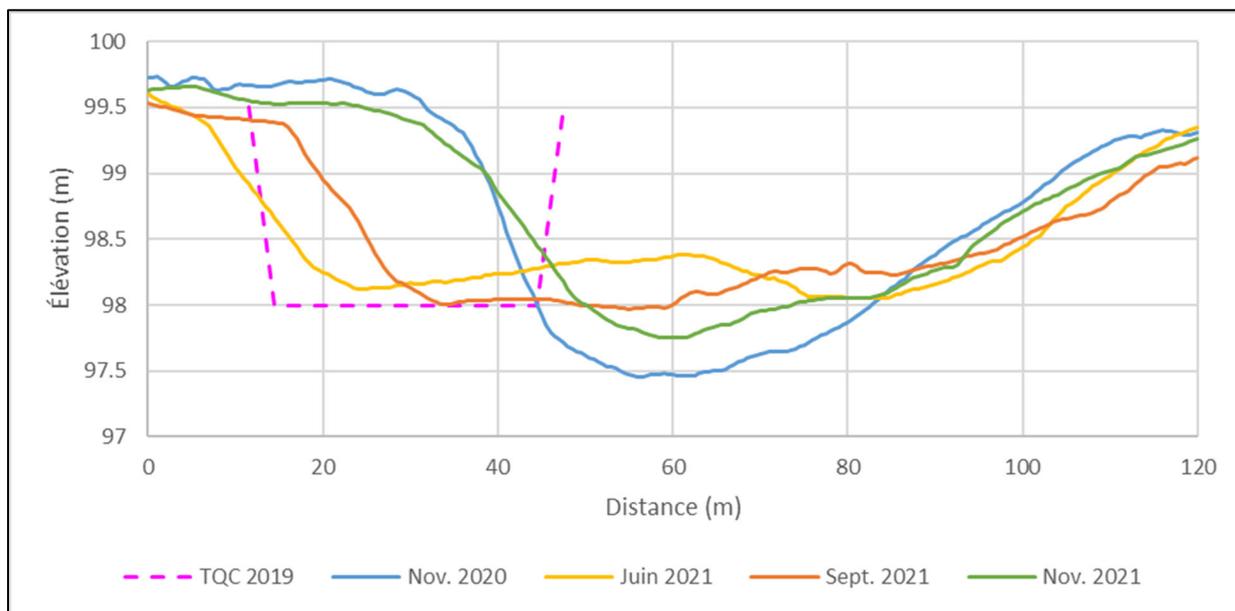
**Figure 5.7 Comparaison des sections transversales du chenal d'écoulement à la sortie de la Belle Rivière (période novembre 2020 à novembre 2021).**

La Figure 5.7 indique pour sa part que le chenal d'écoulement conservait une largeur de 36 m (à l'élévation 98,0 m) et un niveau minimum à l'élévation 97,8 m en novembre 2021. Ces dimensions sont environ 3 m plus étroit (à l'élévation 98,0 m) et 0,3 m plus haut qu'en novembre 2020, mais demeurent 6 m plus large et 0,2 m plus profond que le chenal excavé lors des travaux réalisés en mars 2019.

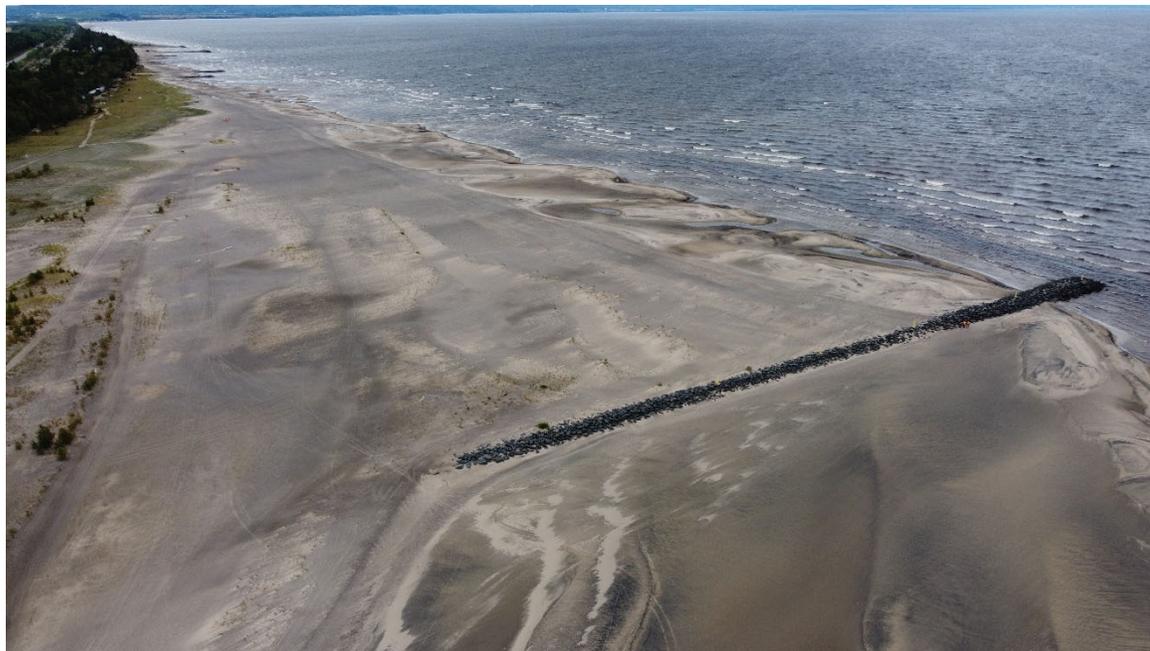
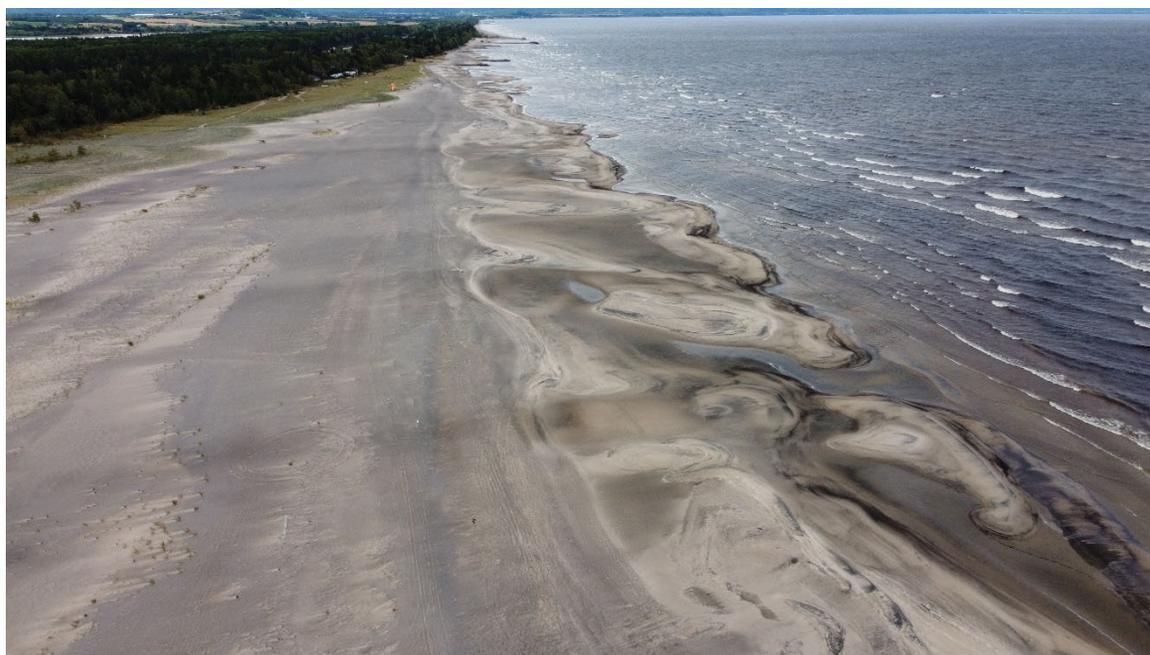
Au sud-ouest de l'épi 9, la partie émergée de la plage s'étendait pratiquement jusqu'à l'extrémité de l'épi (photos 1 et 2). Malgré l'apparence distinctive des lieux, l'inspection visuelle n'a pas permis de constater des changements significatifs par rapport aux suivis précédents (photos 3 à 6). La plage conservait un bon état, avec une largeur importante et une pente relativement douce.

Secteur 3B : Au sud-ouest de l'épi 9 (15 sept. 2021)  
Élévation du lac : 100,08 m (11,7 pi).

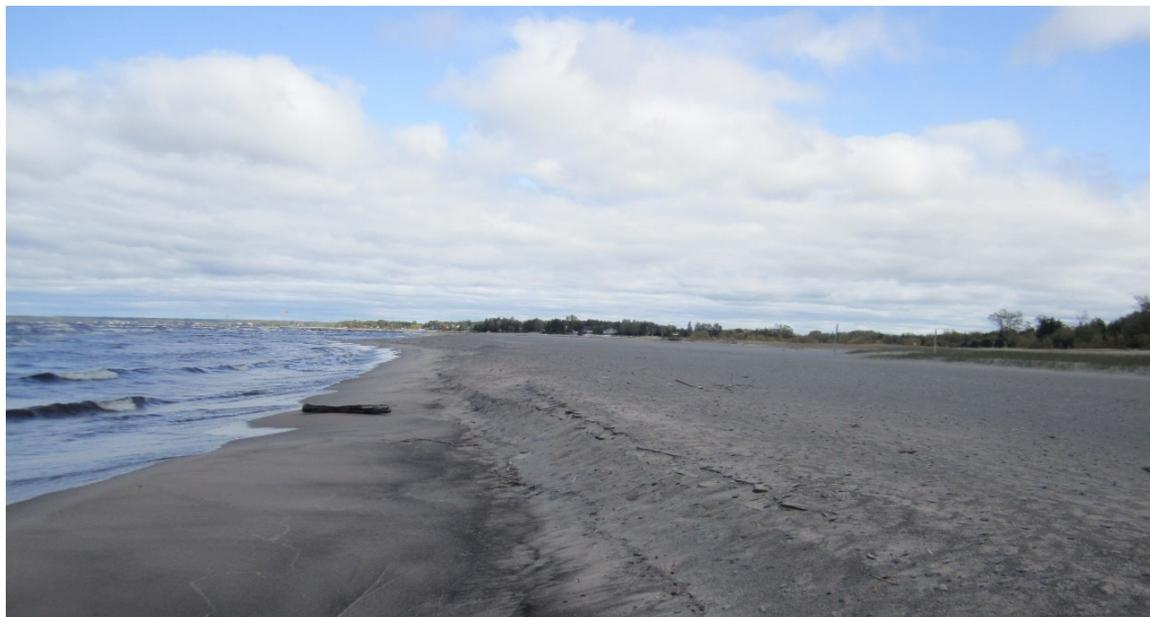
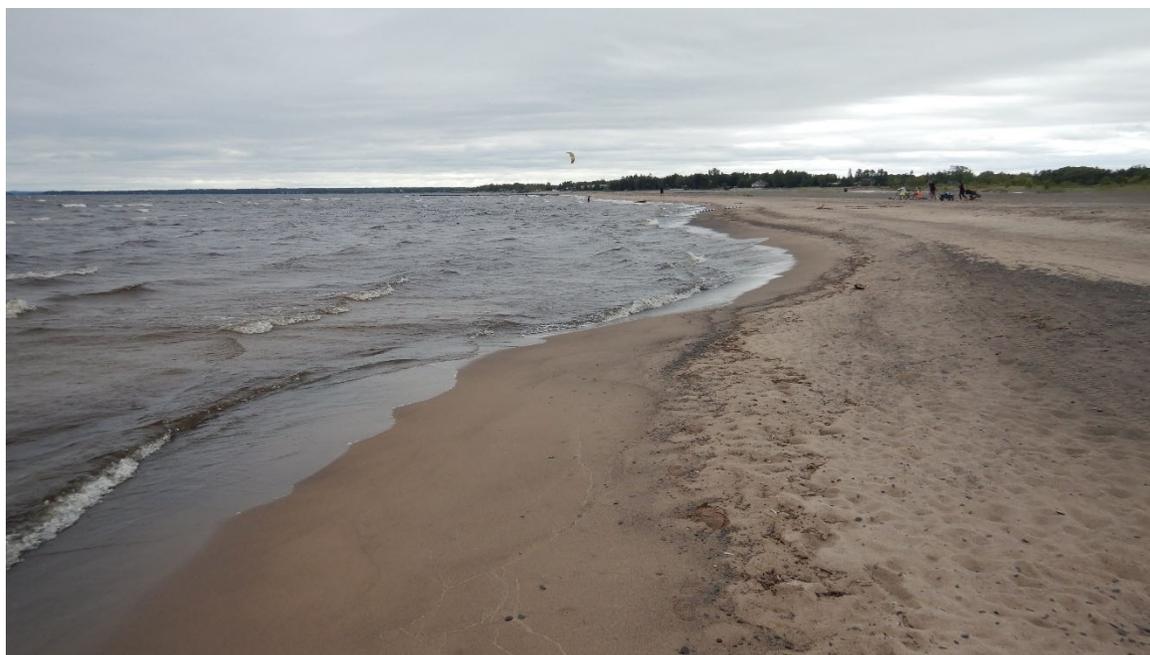
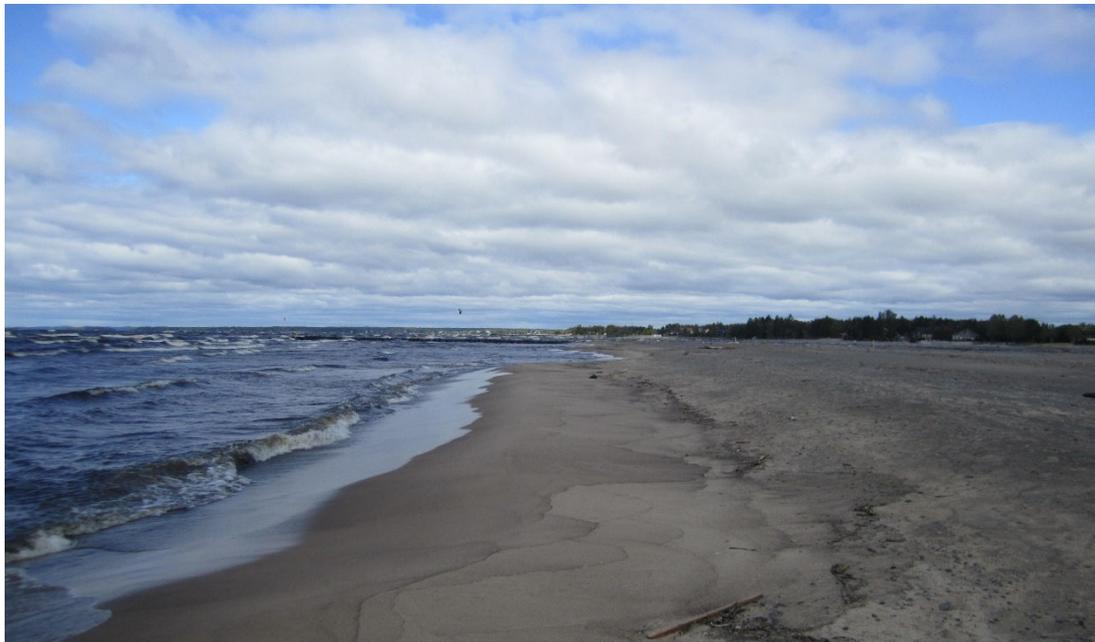
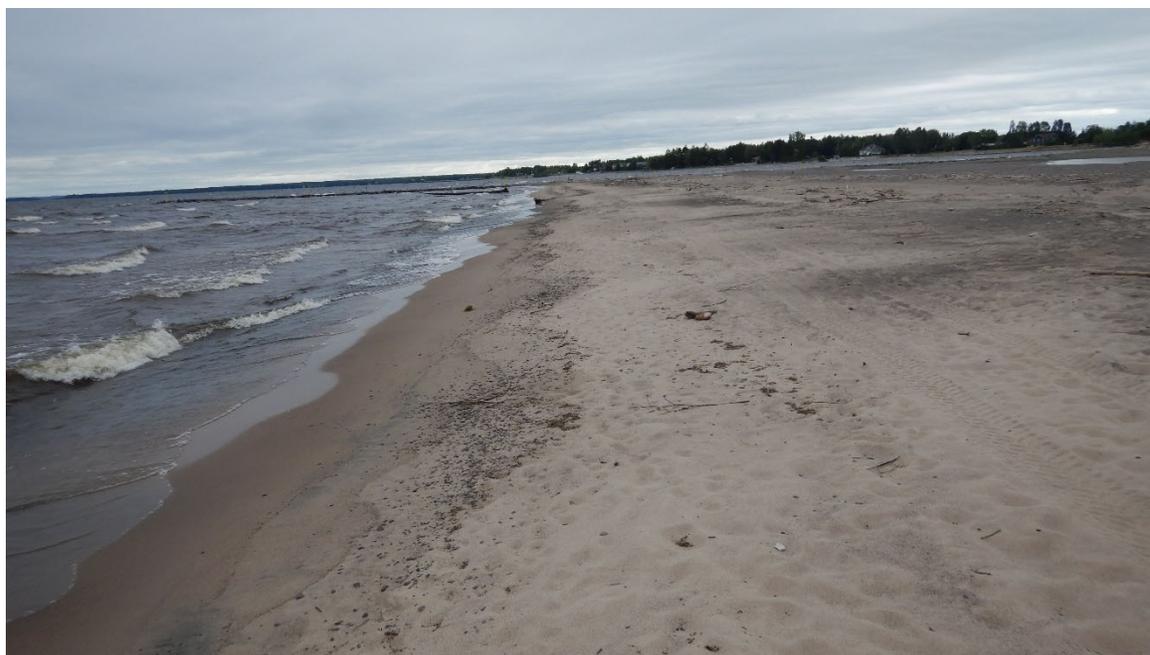
Secteur 3B : Au sud-ouest de l'épi 9 (24 sept. 2020)  
Élévation du lac : 100,94 m (14,5 pi).

Secteur 3B : Au sud-ouest de l'épi 9 (12 juil. 2019)  
Élévation du lac : 101,24 m (15,52 pi).

Secteur 3B : Vue du sud-ouest vers l'épi 9 (24 sept. 2020)  
Élévation du lac : 100,94 m (14,5 pi).

Secteur 3B : Vue du sud-ouest vers l'épi 9 (12 juil. 2019)  
Élévation du lac : 101,24 m (15,52 pi).

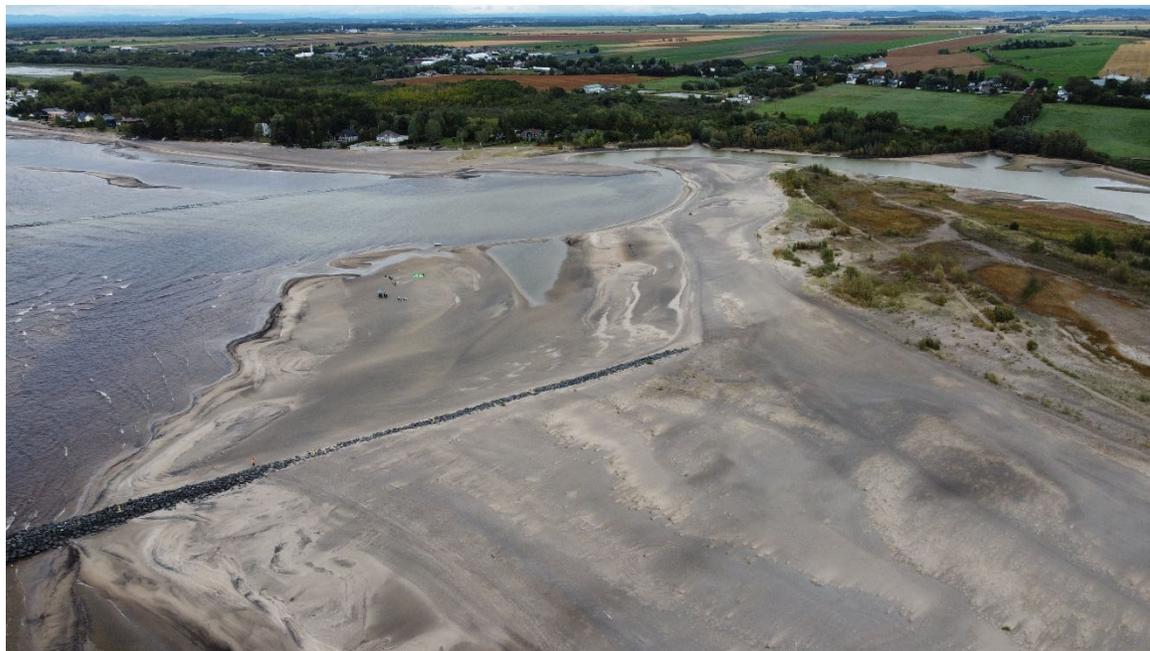
**Photo 7**  
(20210915-JM-36)

Au nord-est de l'épi 9, le faible niveau d'eau révélait la présence d'une large plaine sablonneuse jusqu'au chenal d'écoulement de la Belle Rivière (photo 7). Puisque ce secteur était régulièrement submergé lors des inspections précédentes (photos 8 et 9), il demeure difficile d'y constater des changements dans l'apparence visuelle. La dynamique anticipée dans ce secteur continue malgré tout d'être une perte de sédiments et un remodelage du littoral en raison de l'interruption de la dérive littorale provoquée par la présence de l'épi. Les relevés bathymétriques dans ce secteur indiquent d'ailleurs que le secteur demeure très dynamique.

Secteur 4 : Au nord-est de l'épi 9 (15 sept. 2021)  
Élévation du lac : 100,08 m (11,7 pi).

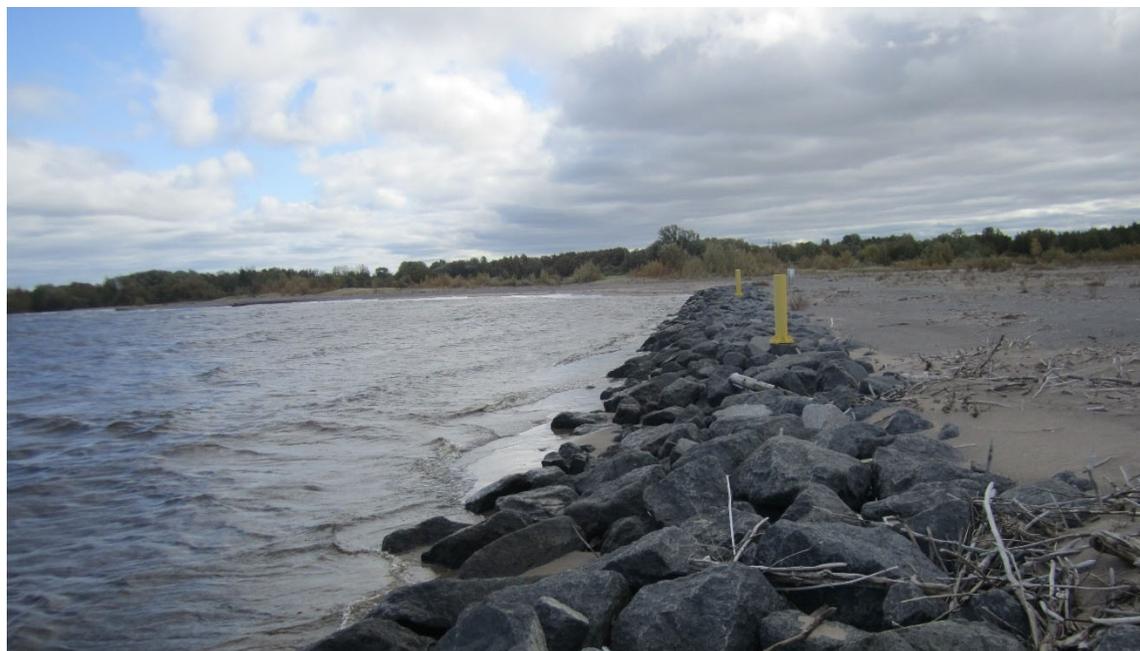
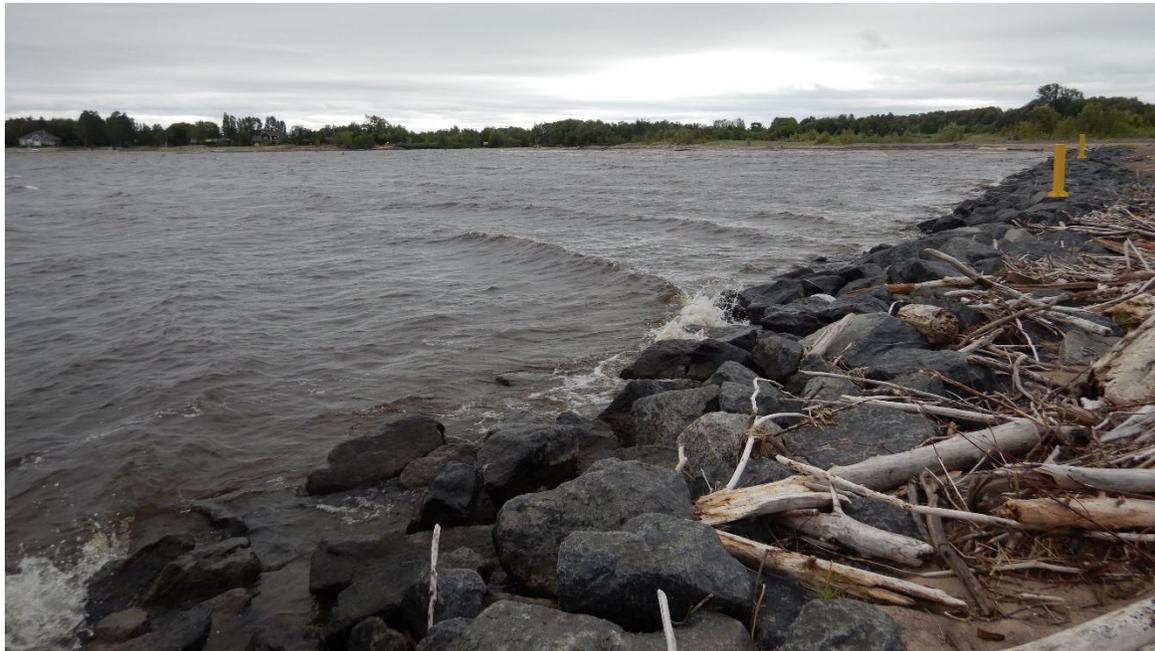
Secteur 4 : Vue de l'épi 9 vers les nord-est (24 sept. 2020)  
Élévation du lac : 100,94 m (14,5 pi).

Secteur 4 : Vue de l'épi 9 vers les nord-est (12 juil. 2019)  
Élévation du lac : 101,24 m (15,52 pi).

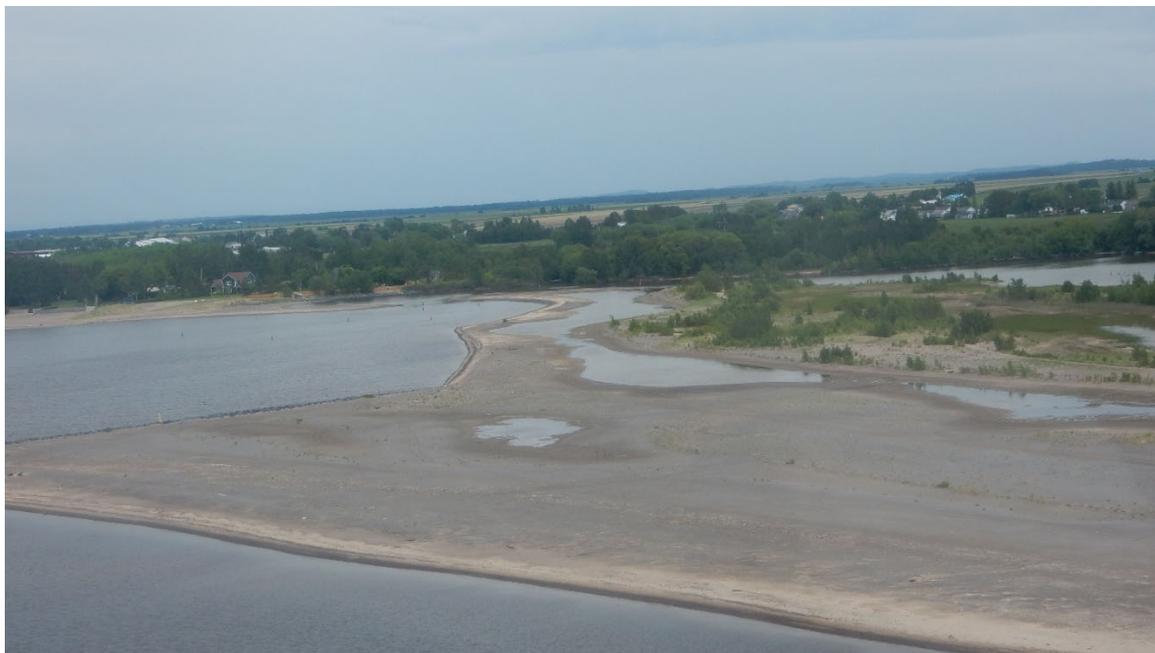
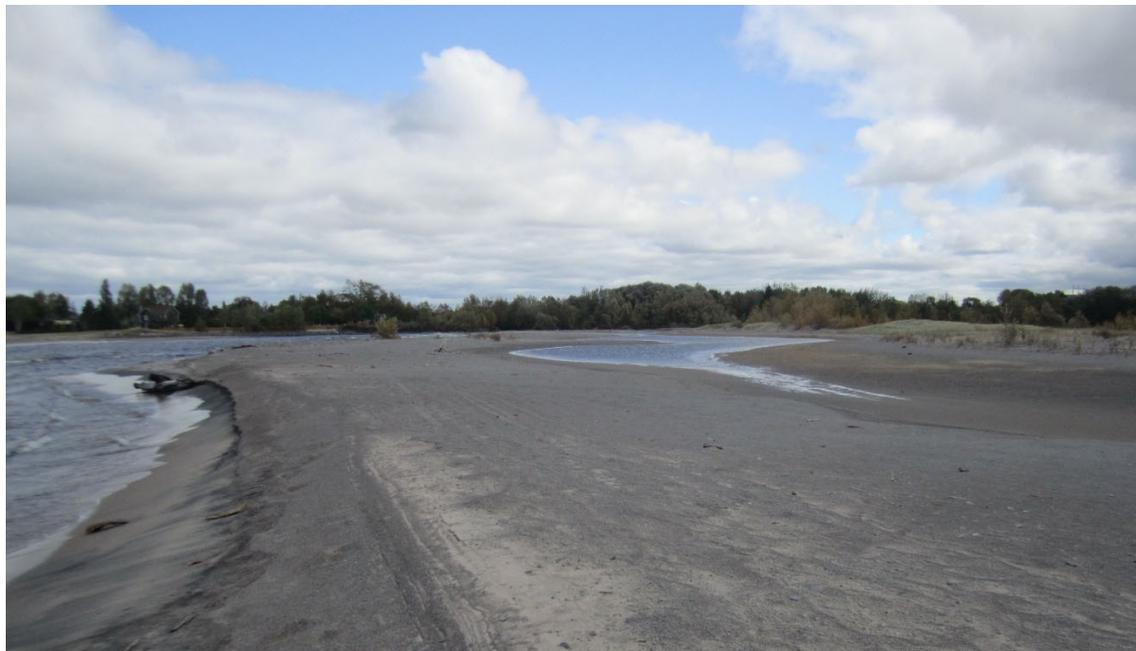
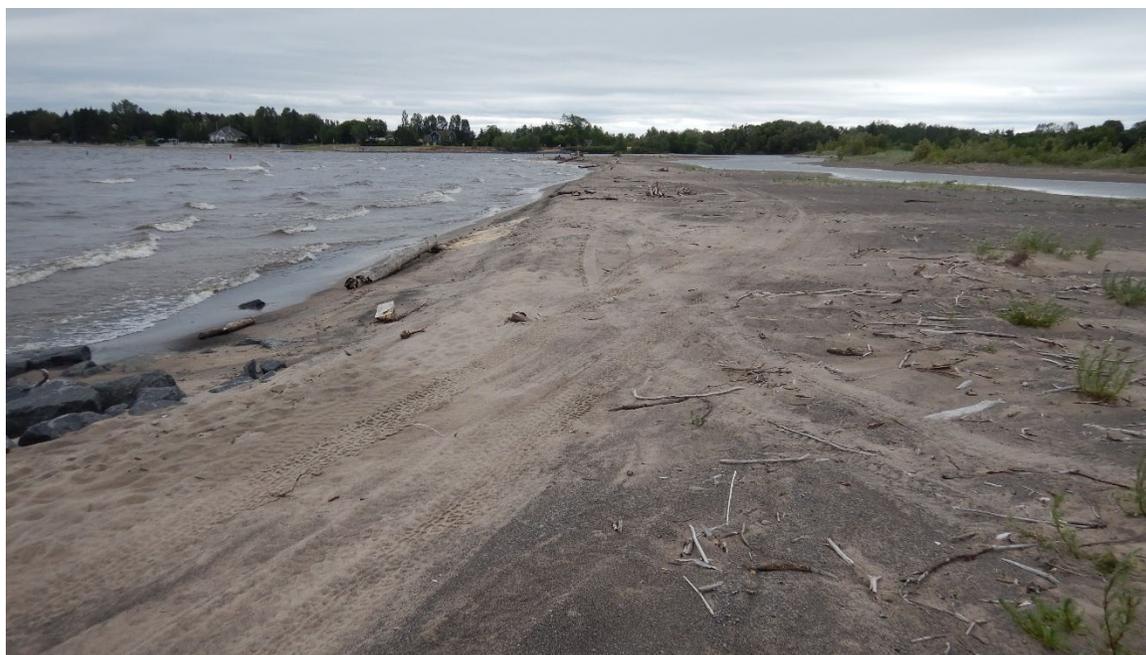
Au niveau de la langue de sable reliant l'épi et l'embouchure de la Belle Rivière (photos 10 à 12), l'absence de repères visuels distinctifs à proximité rendent difficile l'identification de changements morphologiques. Les relevés indiquent malgré tout un recul du haut de la plage.

Secteur 4 : Vue de l'épi 9 vers les nord-est (14 juin 2021)  
Élévation du lac : 101,15 m (15,2 pi).

Secteur 4 : Flèche de sable au nord-est de l'épi 9 (24 sept. 2020)  
Élévation du lac : 100,94 m (14,5 pi).

Secteur 4 : Flèche de sable au nord-est de l'épi 9 (12 juil. 2019)  
Élévation du lac : 101,24 m (15,52 pi).

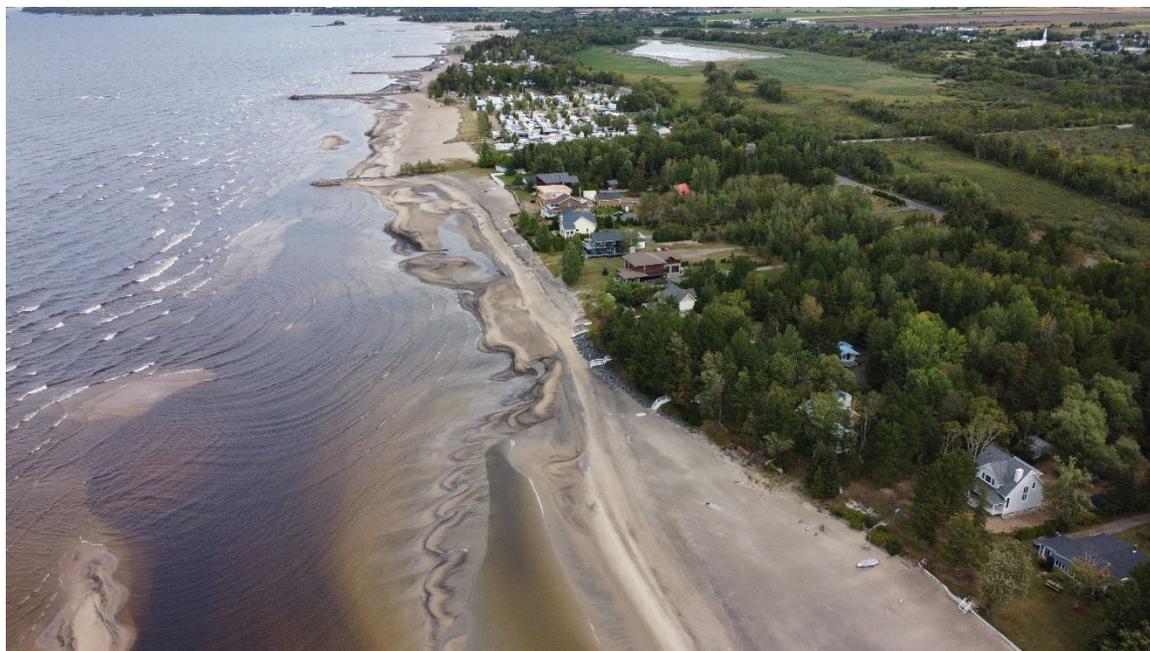
**Photo 13**  
(20210915-JM-047)

Une érosion marquée de la plage a été observée au sud-ouest de l'épi 2 (photos 13 à 18). Un recul du haut de la plage par rapport aux états de 2020 et 2019 pouvait notamment être constaté (photos 19 à 21) et un escarpement d'environ 1 à 1,5 m de hauteur était présent à la limite de régression (photos 16 et 19). Le haut de la plage conservait malgré tout une largeur utile discernable.

Plus au large, des zones d'accumulation étaient visibles sur le remblai de l'ancien chenal d'écoulement de la Belle Rivière (photos 13 et 30).

Secteur 1 : Vue au sud-ouest de l'épi 2 (15 sept. 2021)  
Élévation du lac : 100,08 m (11,7 pi).

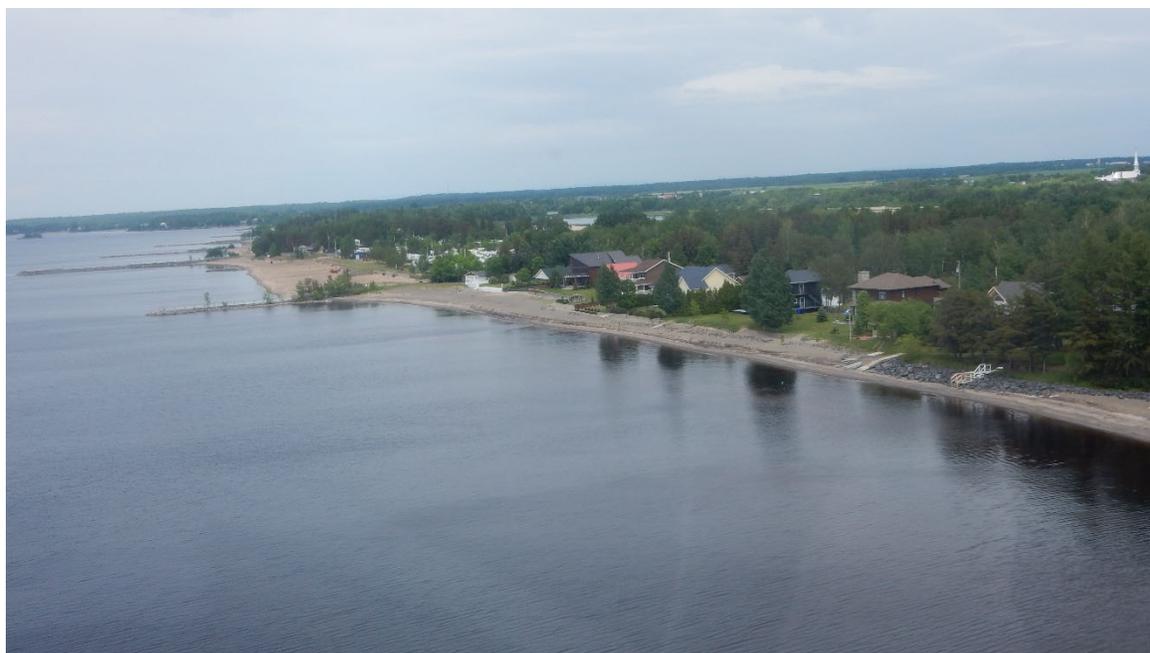
**Photo 14**  
(20210614-RT-3626)

Secteur 1 : Vue au sud-ouest de l'épi 2 (14 juin 2021)  
Élévation du lac : 101,15 m (15,2 pi).

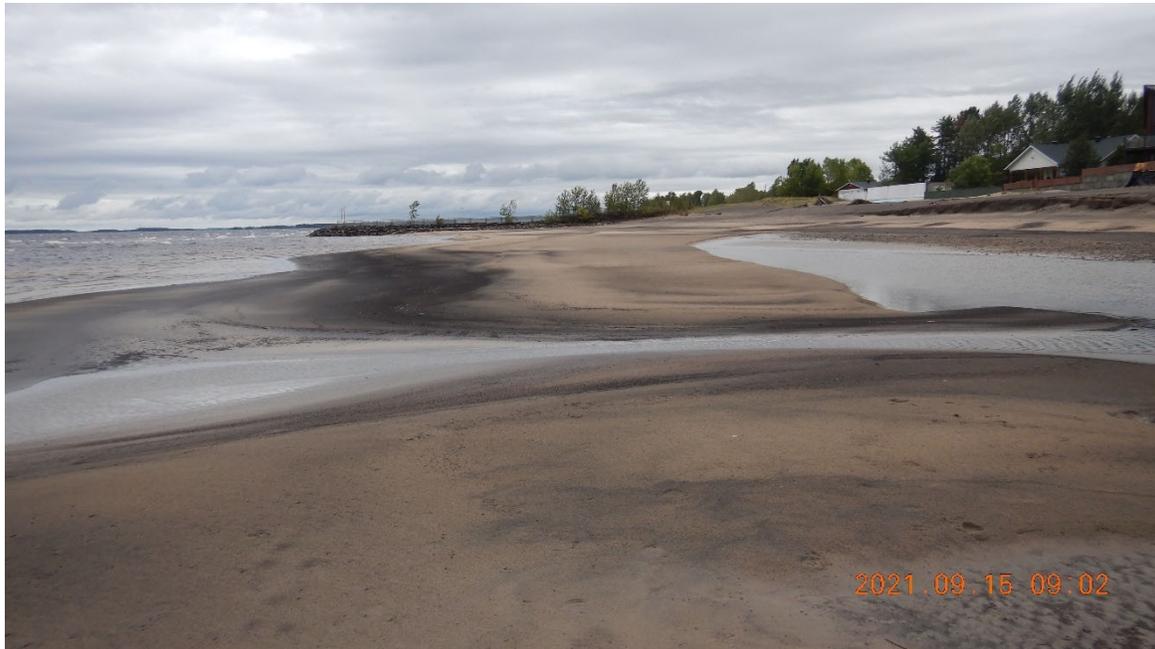
**Photo 15**  
(20210915-JM-1999)

Secteur 1 : Vue au sud-ouest de l'épi 2 (15 sept. 2021)  
Élévation du lac : 100,08 m (11,7 pi).

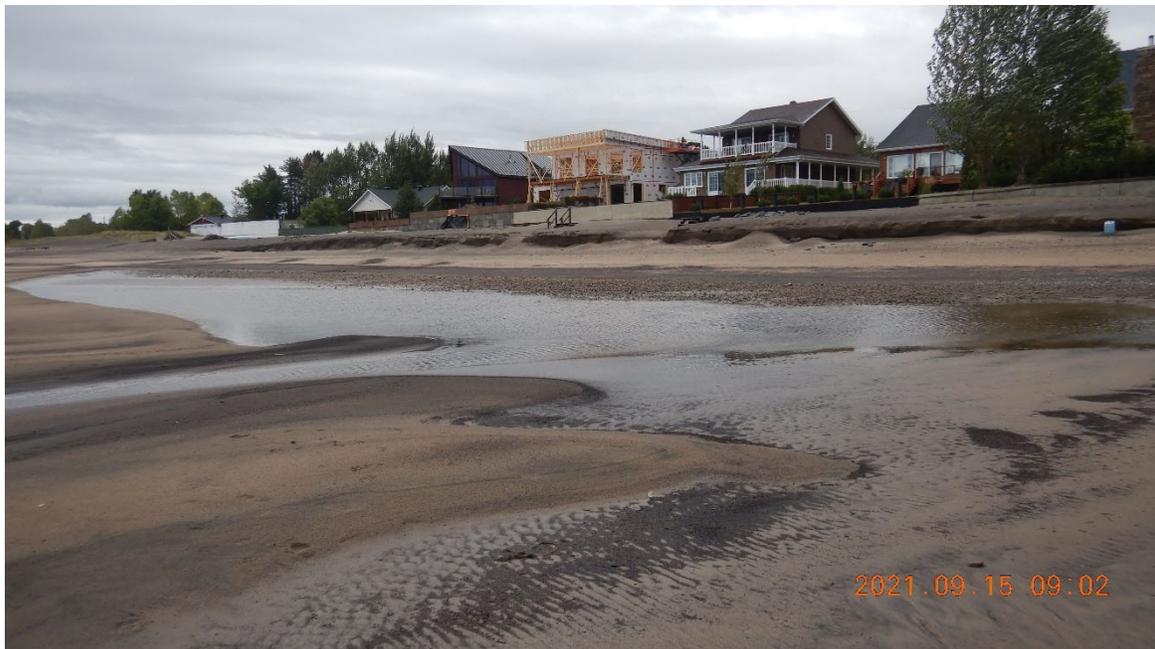
**Photo 16**  
(20210915-JM-2000)

Secteur 1 : Vue au sud-ouest de l'épi 2 (15 sept. 2021)  
Élévation du lac : 100,08 m (11,7 pi).

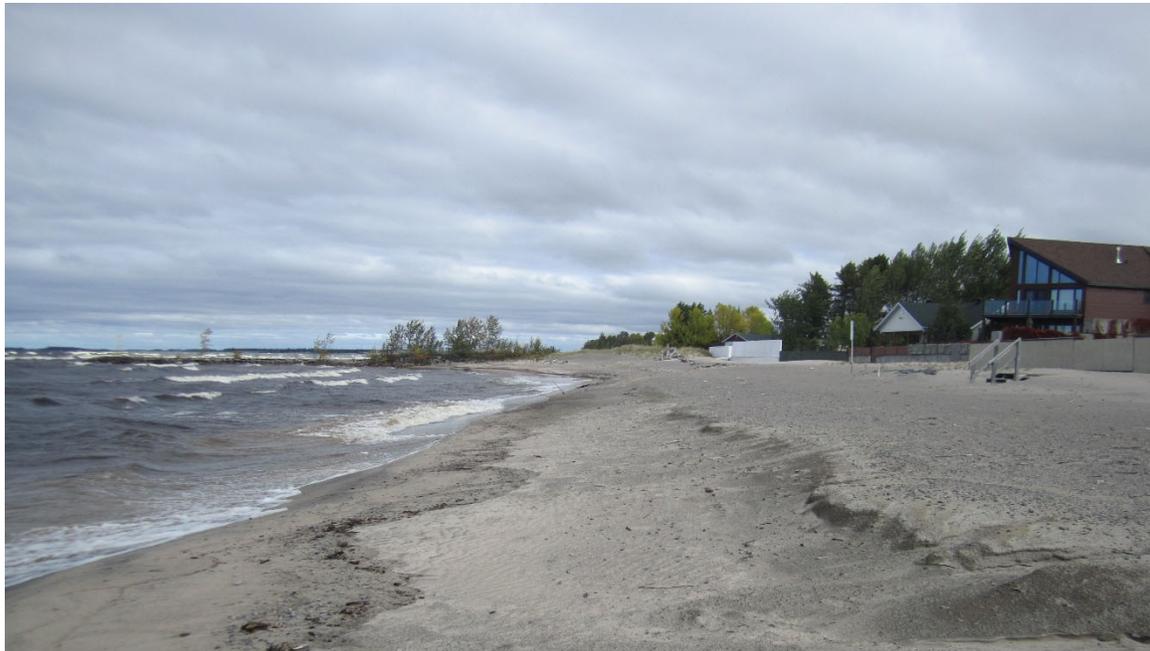
**Photo 17**  
(20200924-NB-232)

Secteur 1 : Vue au sud-ouest de l'épi 2 (24 sept. 2020)  
Élévation du lac : 100,94 m (14,5 pi).

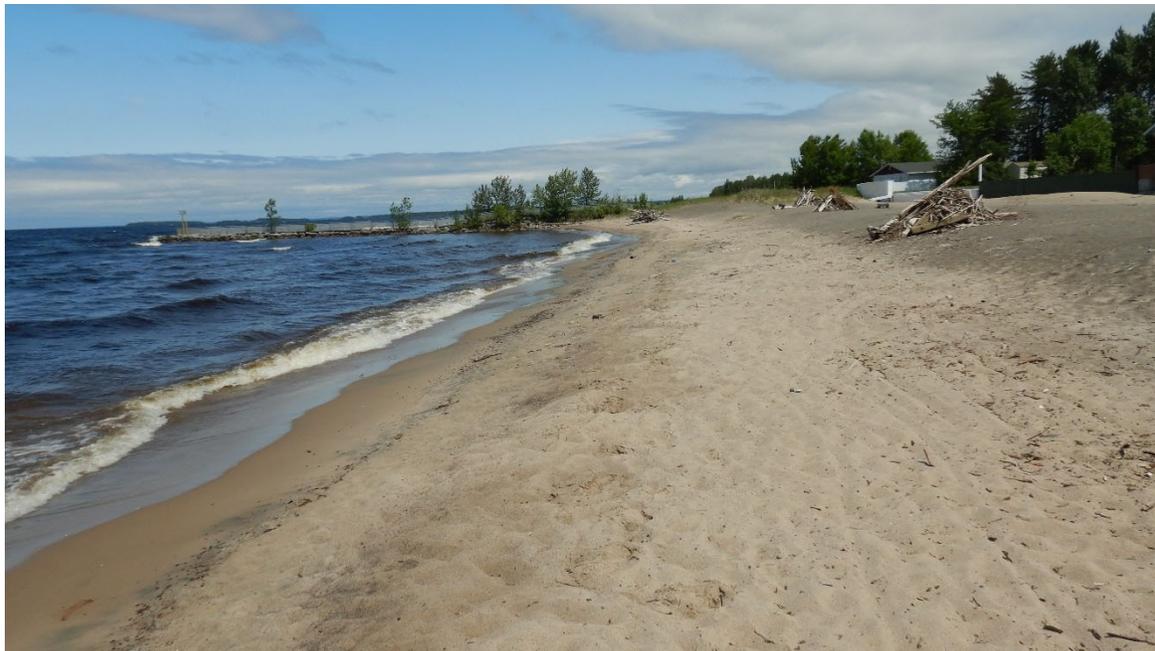
**Photo 18**  
(20190712-JM-1115)

Secteur 1 : Vue au sud-ouest de l'épi 2 (12 juil. 2019)  
Élévation du lac : 101,24 m (15,5 pi).

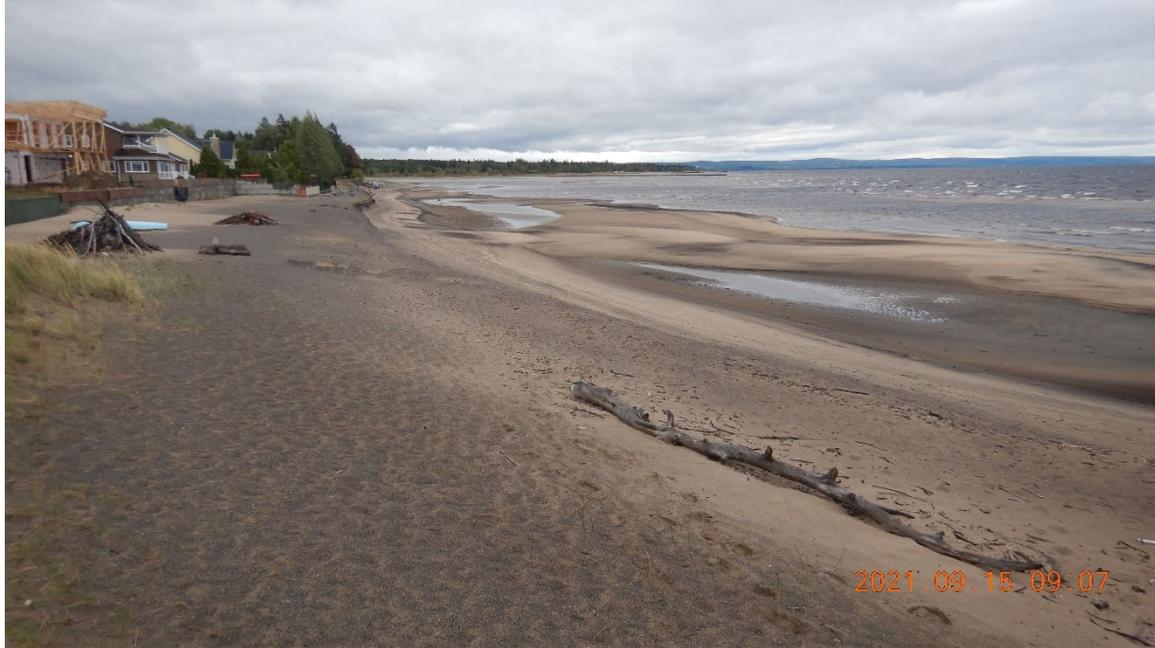
**Photo 19**  
(20210915-JM-2016)

Secteur 1 : Vue au sud-ouest de l'épi 2 (15 sept. 2021)  
Élévation du lac : 100,08 m (11,7 pi).

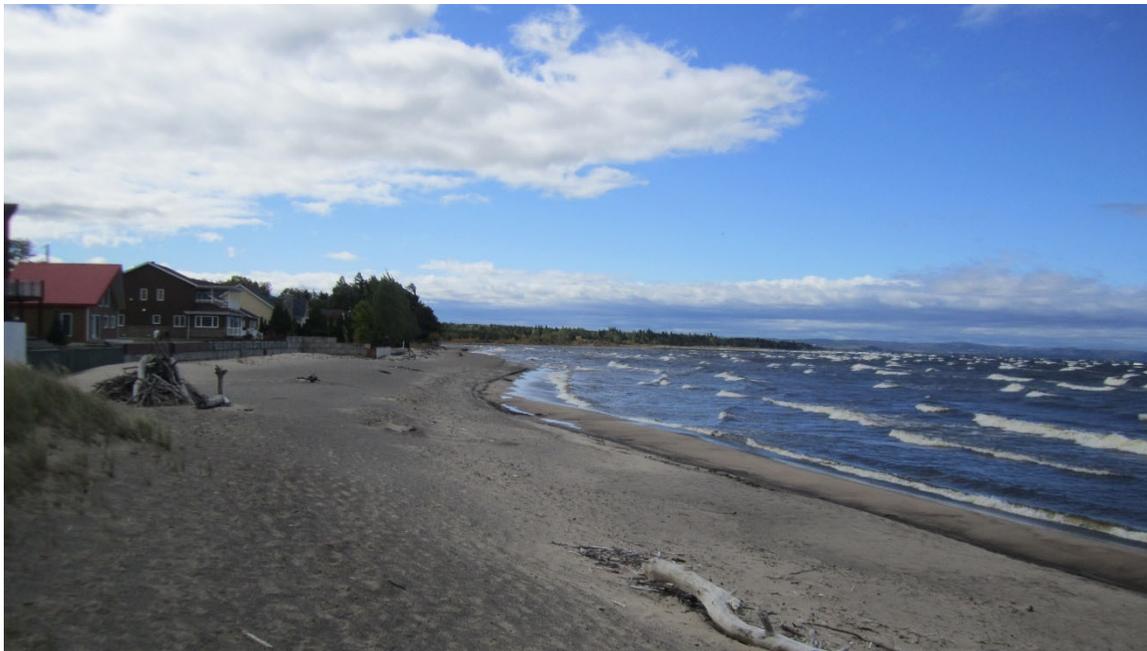
**Photo 20**  
(20200924-NB-251)

Secteur 1 : Vue au sud-ouest de l'épi 2 (24 sept. 2020)  
Élévation du lac : 100,94 m (14,5 pi).

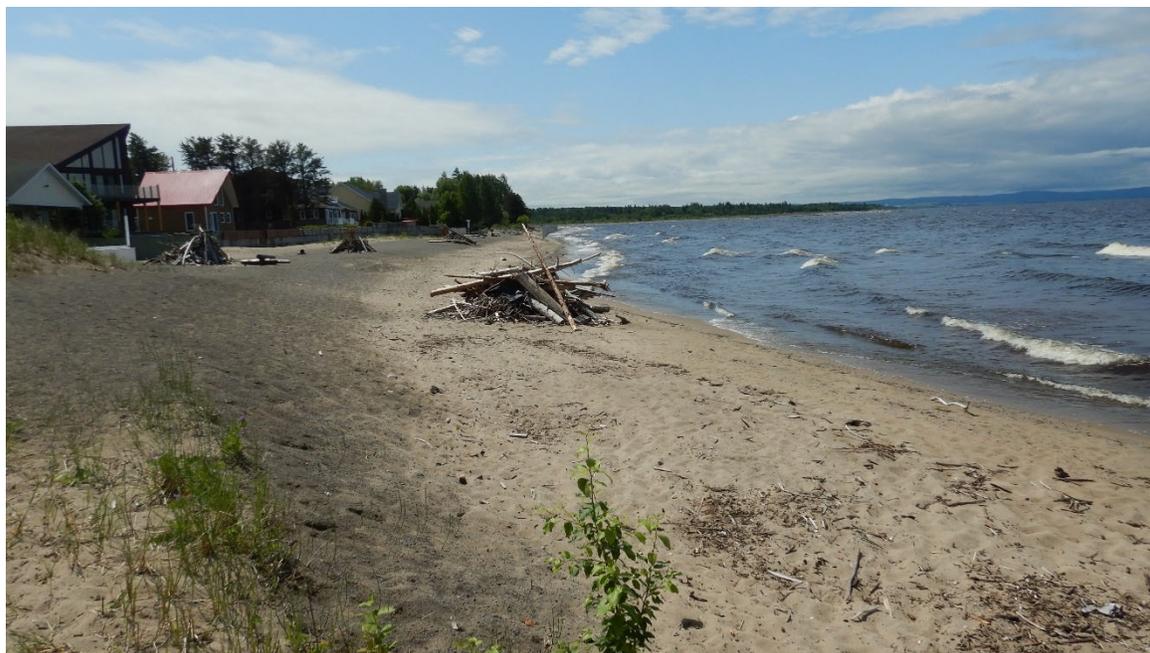
**Photo 21**  
(20190712-JM-1110)

Secteur 1 : Vue au sud-ouest de l'épi 2 (12 juil. 2019)  
Élévation du lac : 101,24 m (15,5 pi).

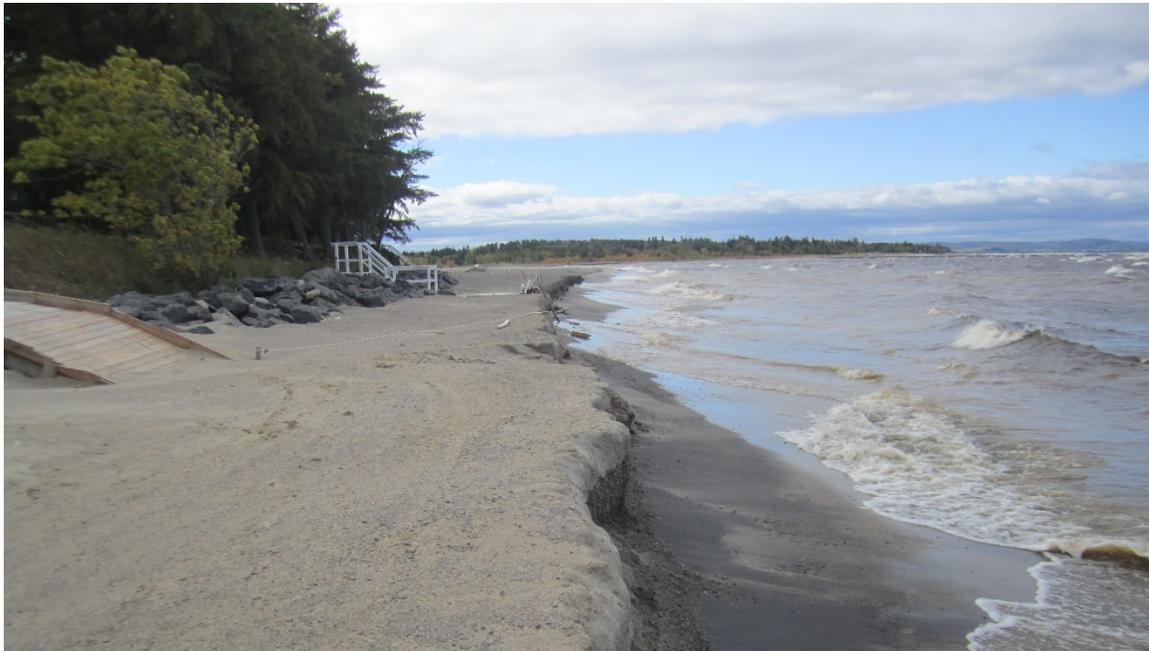
**Photo 23**  
(20200924-NB-219)

Une perte de sédiments a aussi été constatée devant le perré de support (photos 22 à 27). Les pierres de l'ouvrage étaient d'ailleurs très exposées. En présence de niveaux d'eau plus saisonniers (autour de 101,0 m), il semble probable qu'aucune largeur de plage utile ne soit présente entre le perré et le lac. Aucun escarpement n'était cependant présent et la plage au pied du perré conservait une pente douce. Globalement, l'état des lieux paraissait comparable à celui de 2019, voire légèrement plus érodé.

Secteur 2 : Vue devant le perré de support (24 sept. 2020)  
Élévation du lac : 100,94 m (14,5).

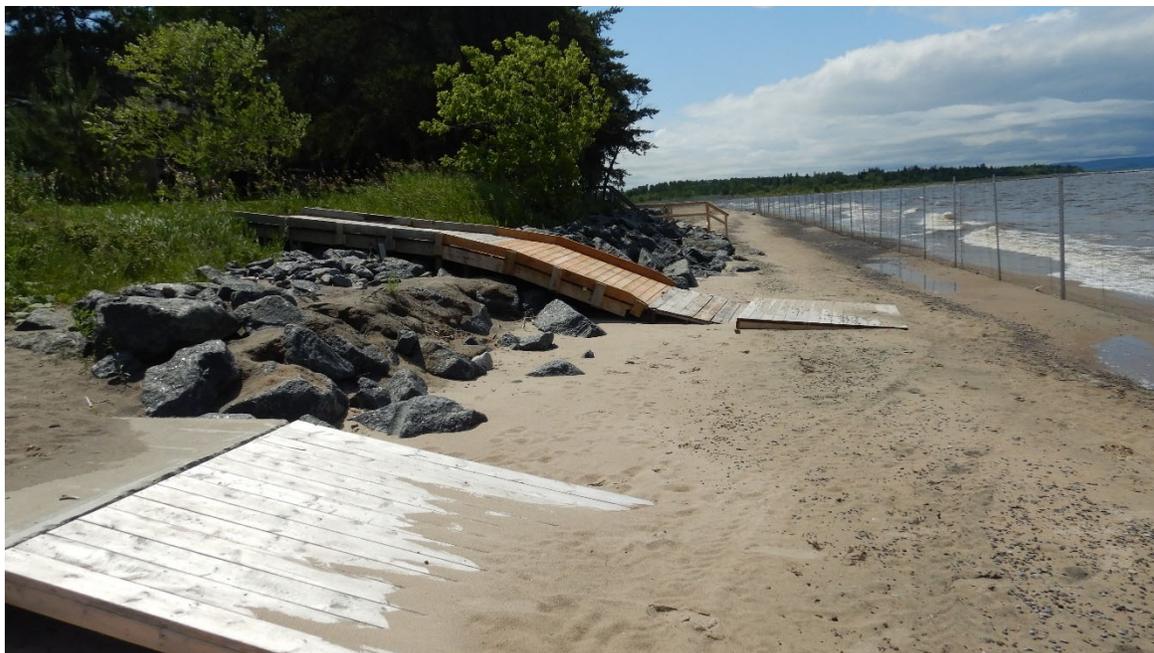
**Photo 24**  
(20190712-JM-1124)

Secteur 2 : Vue devant le perré de support (12 juil. 2019)  
Élévation du lac : 101,24 m (15,5 pi).

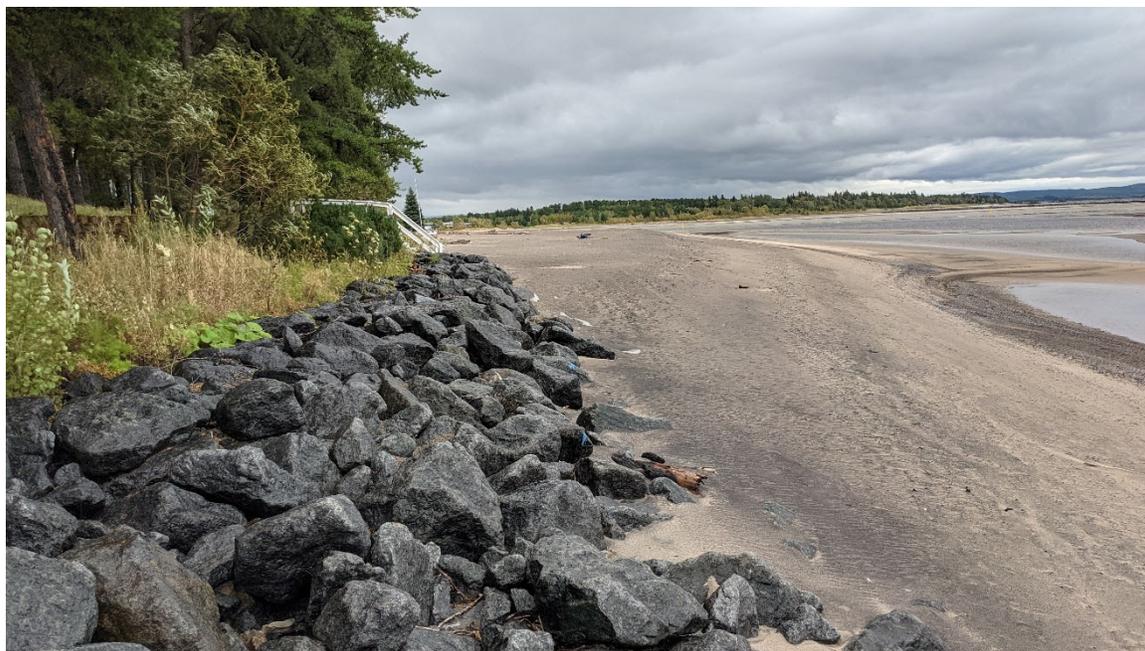
**Photo 25**  
(20210915-JM-7255)

Secteur 2 : Vue devant le perré de support (15 sept. 2021)  
Élévation du lac : 100,08 m (11,7 pi).

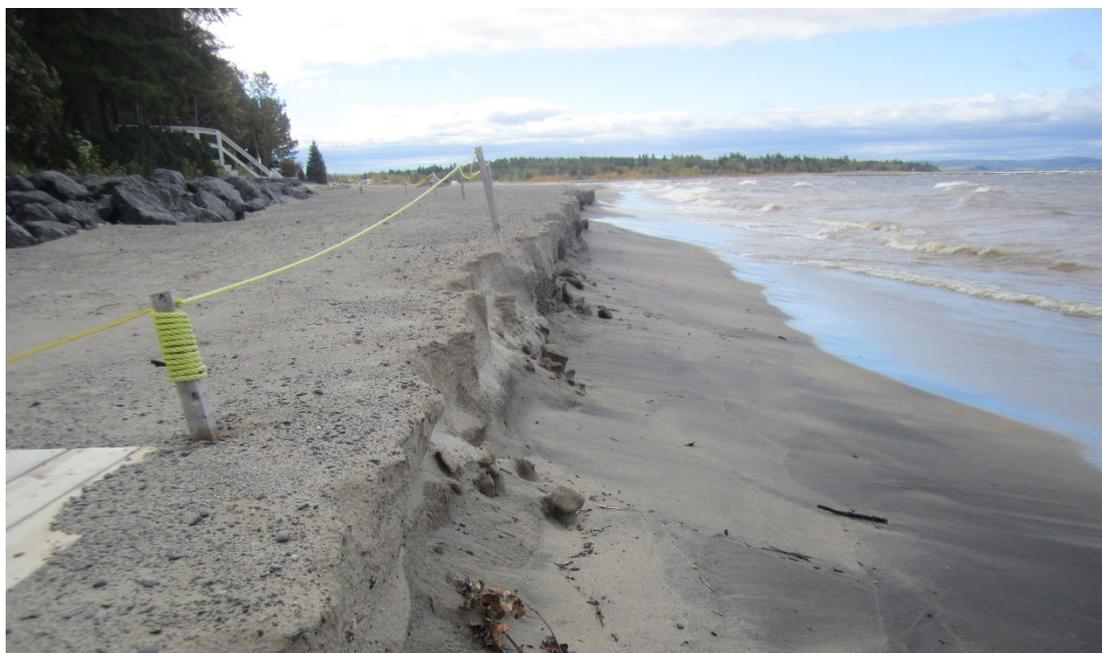
**Photo 26**  
(20200924-NB-215)

Secteur 2 : Vue devant le perré de support (24 sept. 2020)  
Élévation du lac : 100,94 m (14,5 pi).
