# SITES 2014.03.01 ET 93.02.02 – MÉTABETCHOUAN–LAC-À-LA-CROIX ET SAINT-GÉDÉON

## SUIVI TECHNIQUE 2021

RIO TINTO  
PROGRAMME DE STABILISATION DES BERGES DU LAC SAINT-JEAN

FÉVRIER 2022

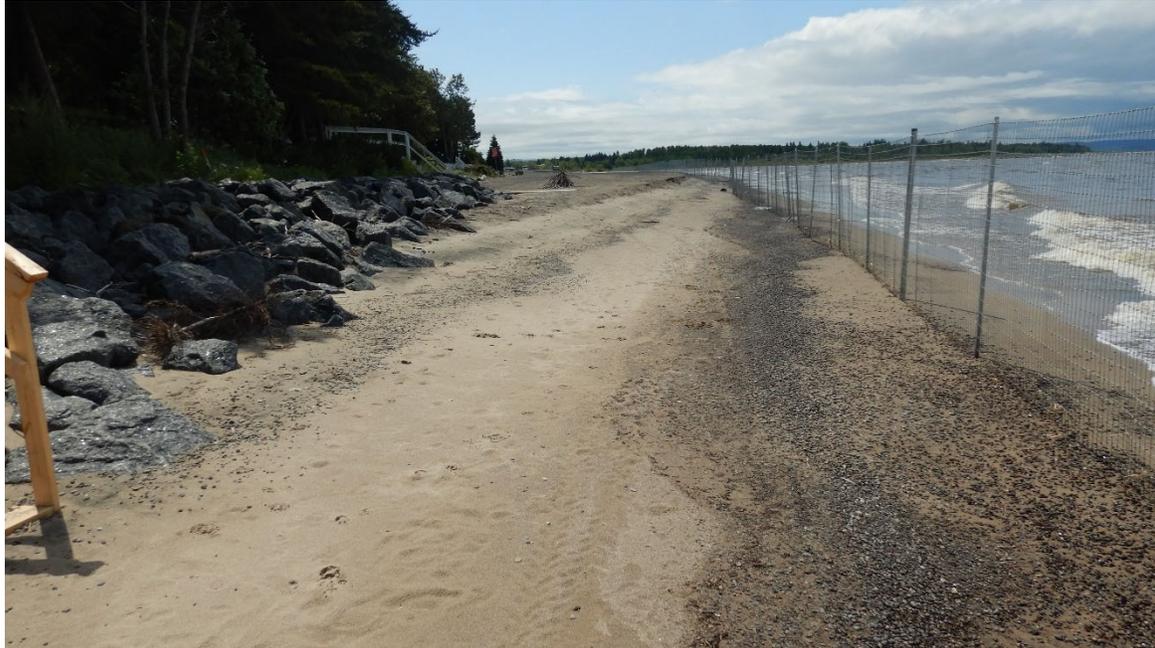
**Photo 27**  
(20190712-JM-1127)

Une perte de sédiments a aussi été constatée devant le perré de support (photos 22 à 27). Les pierres de l'ouvrage étaient d'ailleurs très exposées. En présence de niveaux d'eau plus saisonniers (autour de 101,0 m), il semble probable qu'aucune largeur de plage utile ne soit présente entre le perré et le lac. Aucun escarpement n'était cependant présent et la plage au pied du perré conservait une pente douce. Globalement, l'état des lieux paraissait comparable à celui de 2019, voire légèrement plus érodé.

Plus loin au sud-ouest, la plage demeurait en bon état, avec une largeur importante et une pente relativement douce (photos 27 à 30). L'absence de repères visuels distinctifs à proximité rend difficile l'identification de changements morphologiques, mais les relevés indiquent pour leur part un recul léger du haut de la plage par rapport à 2020.

Secteur 2 : Vue devant le perré de support (12 juil. 2019)  
Élévation du lac : 101,24 m (15,5 pi).

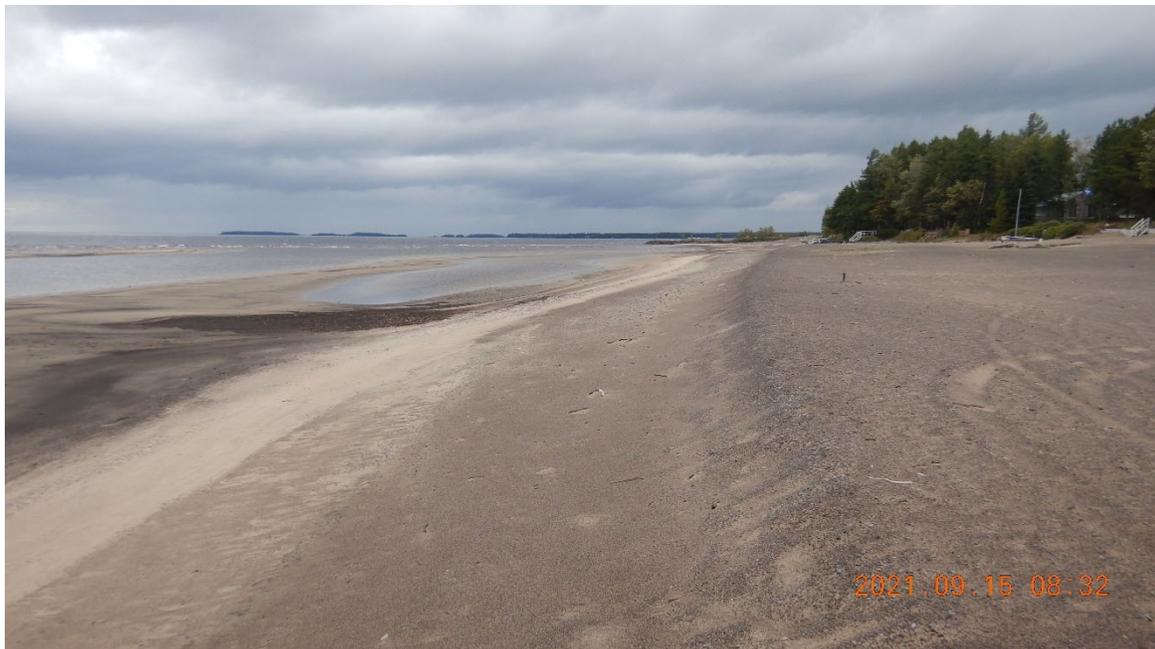
**Photo 28**  
(20210915-JM-1961)

Secteur 3 : Vue au nord-est de la digue submergée (15 sept. 2021)  
Élévation du lac : 100,08 m (11,7 pi).

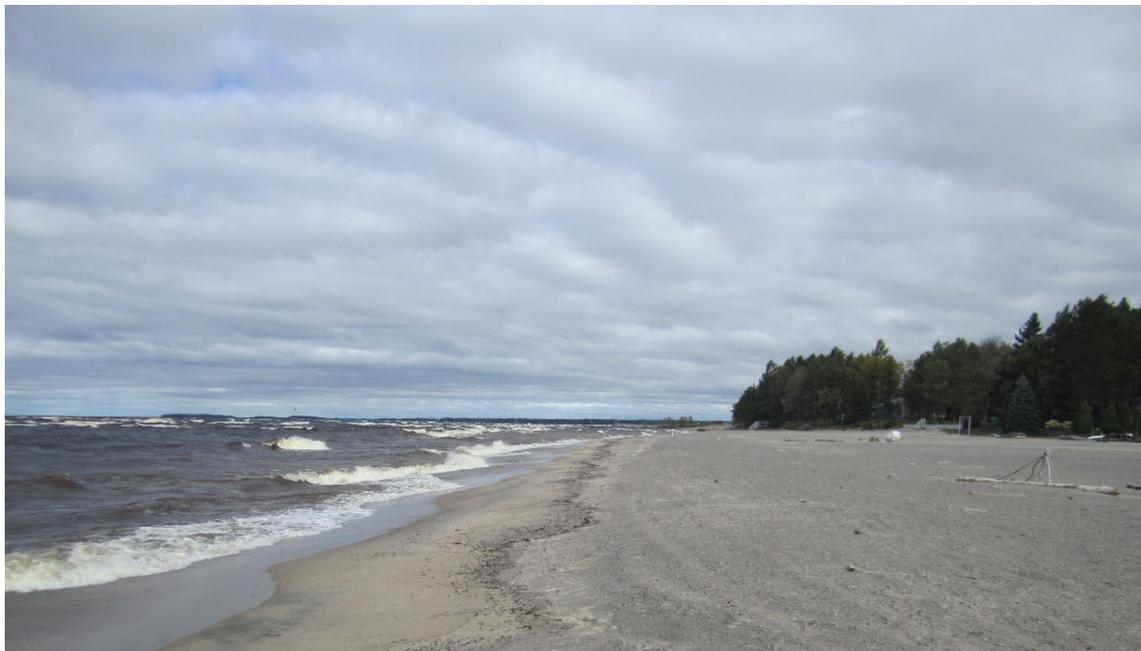
**Photo 29**  
(20200924-NB-194)

Secteur 3 : Vue au nord-est de la digue submergée (24 sept. 2020)  
Élévation du lac : 100,94 m (14,5 pi).

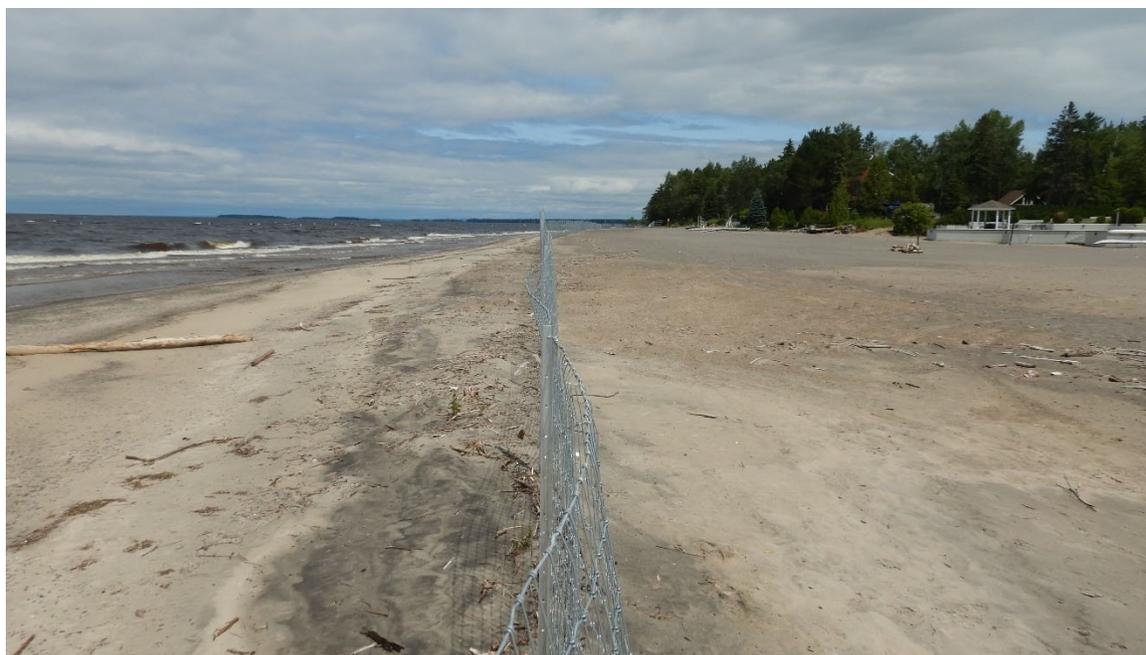
**Photo 30**  
(20190712-JM-1289)

Secteur 3 : Vue au nord-est de la digue submergée (12 juil. 2019)  
Élévation du lac : 101,24 m (15,5 pi).

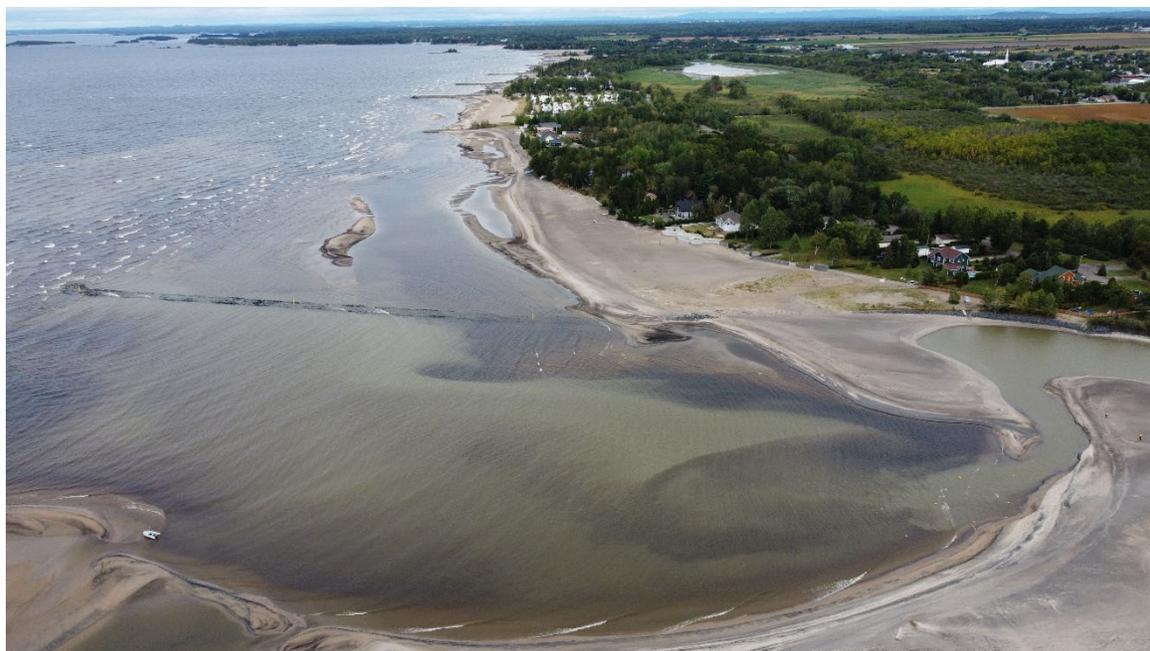
**Photo 30**  
(20210915-JM-043)

À l'été 2021, l'engrèvement de la flèche de sable présente en prolongement de la plage s'est poursuivi (photo 31). Une obstruction complète du chenal s'est même produite sur une courte période à la fin du mois de juillet (photos 32 et 33). En septembre, la flèche de sable conservait un volume significatif et le chenal d'écoulement demeurait étroit (photo 30).

Secteur 3 : Vue nord-est de la digue submergée et embouchure Belle Rivière (15 sept. 2021)  
Élévation du lac : 100,08 m (11,7 pi).

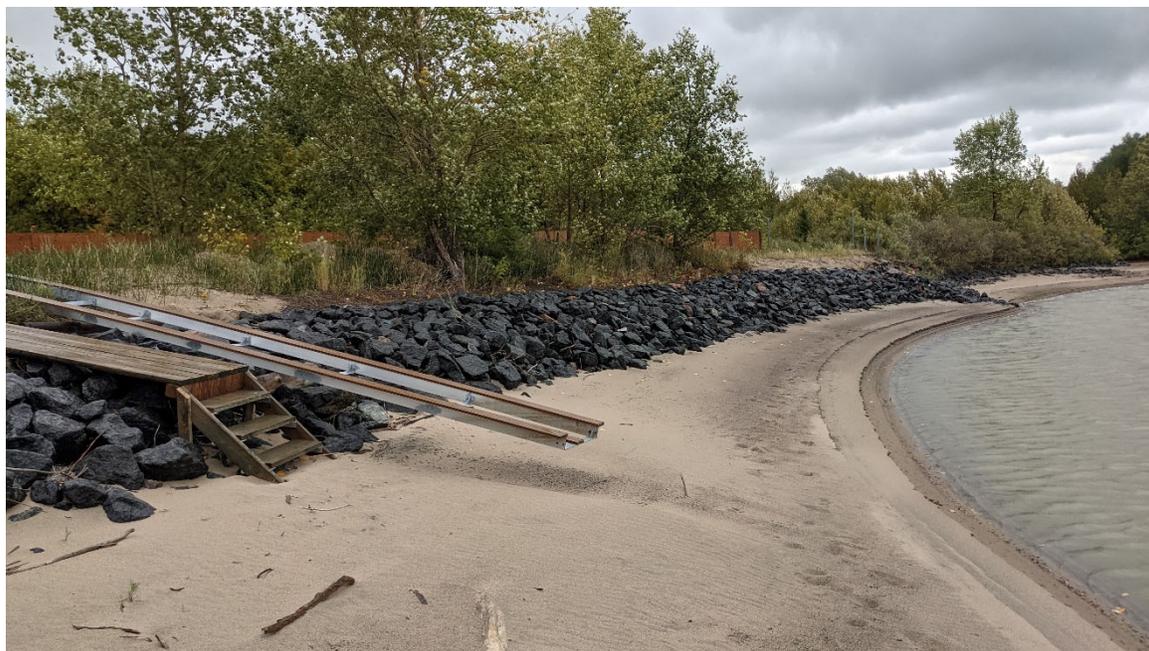
**Photo 34**  
(20210915-JM-9713)

Le perré situé à la base de la digue submergée conservait quant à lui un état satisfaisant (photos 34 à 36). Aucune détérioration n'a été observée par rapport aux inspections précédentes. Une rampe de mise à l'eau artisanale avait toutefois été aménagée par-dessus la crête de l'ouvrage.

Secteur 3 : Perré à la base de la digue submergée (15 sept. 2021)  
Élévation du lac : 100,08 m (11,7 pi).

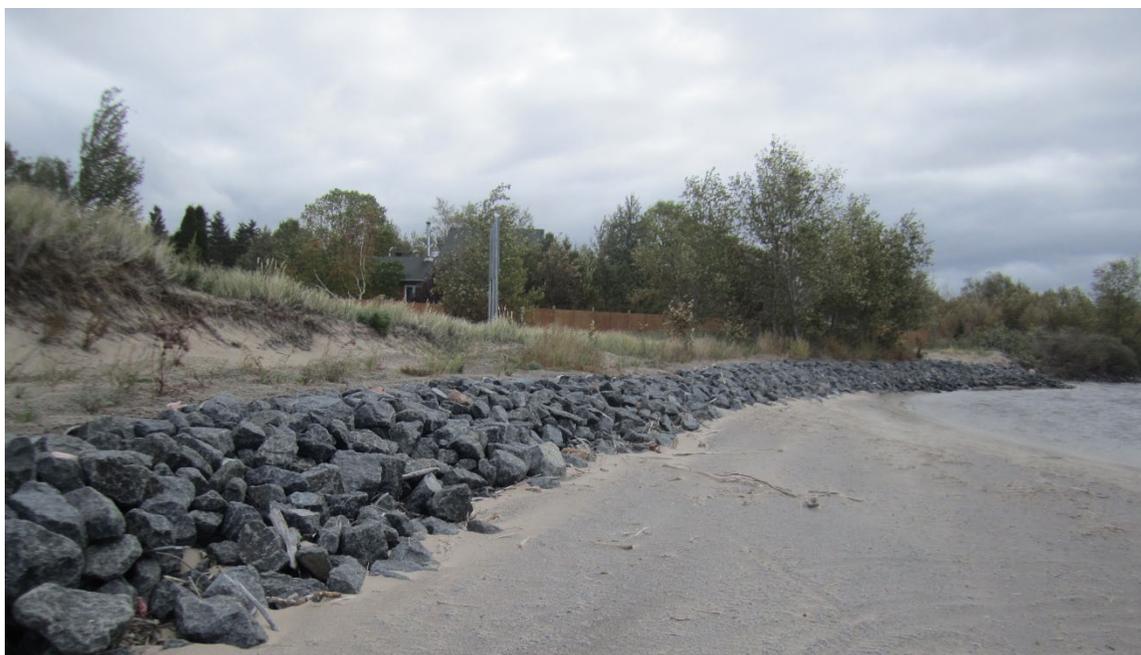
**Photo 35**  
(20200924-NB-170)

Secteur 3 : Perré à la base de la digue submergée (24 sept. 2020)  
Élévation du lac : 100,94 m (14,5 pi).

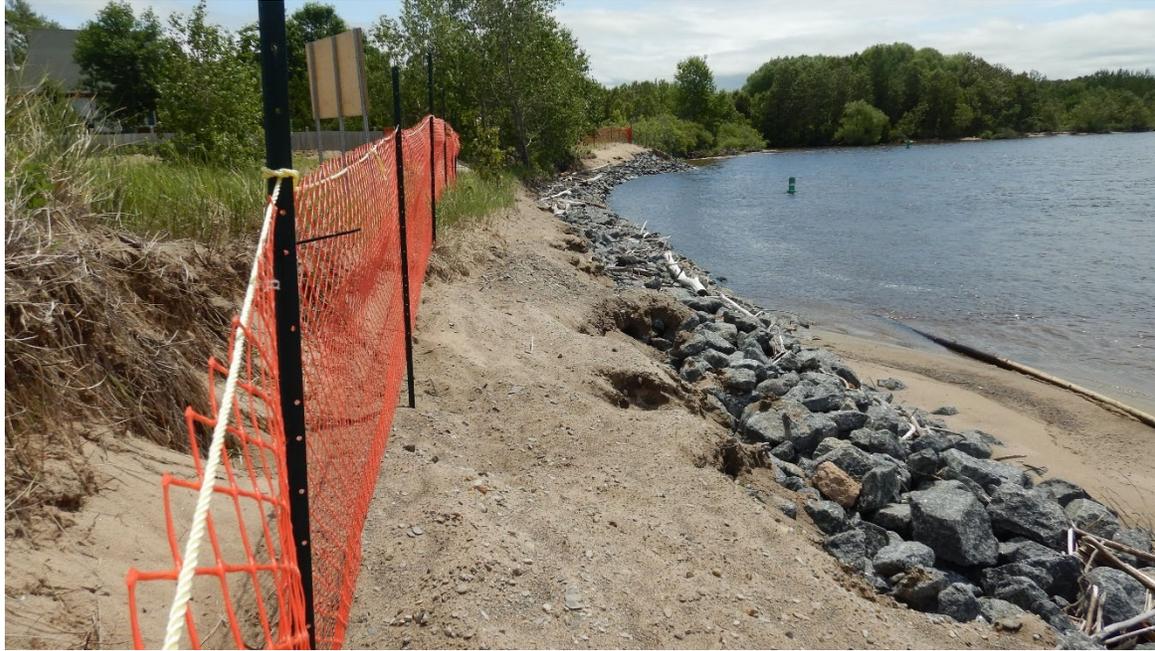
**Photo 36**  
(20190712-JM-1151)

Secteur 3 : Perré à la base de la digue submergée (12 juil. 2019)  
Élévation du lac : 101,24 m (15,52 pi).
