SITES 94.03.01, 2014.03.01 ET 93.02.02 – MÉTABETCHOUAN–LAC-À-LA-CROIX ET SAINT-GÉDÉON

SUIVI TECHNIQUE 2022

RIO TINTO
PROGRAMME DE STABILISATION DES BERGES DU LAC SAINT-JEAN

FÉVRIER 2023

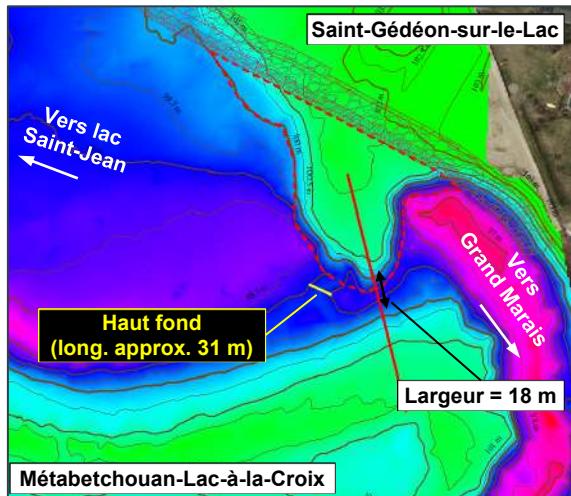
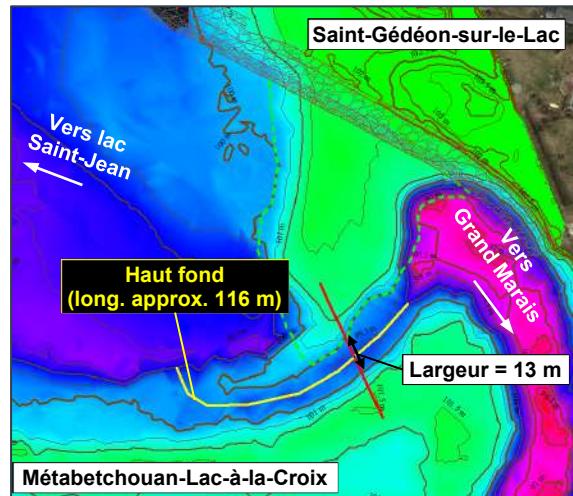
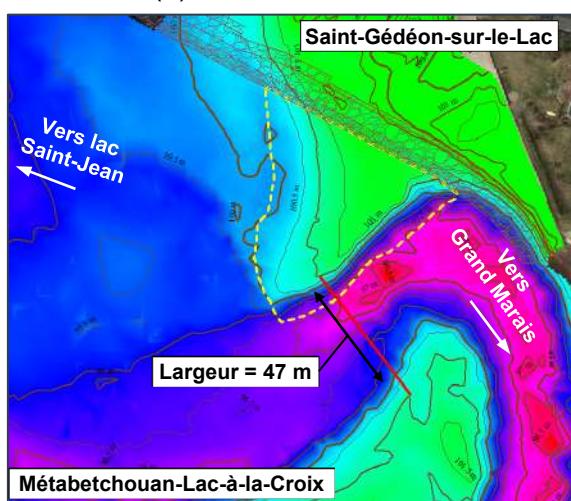
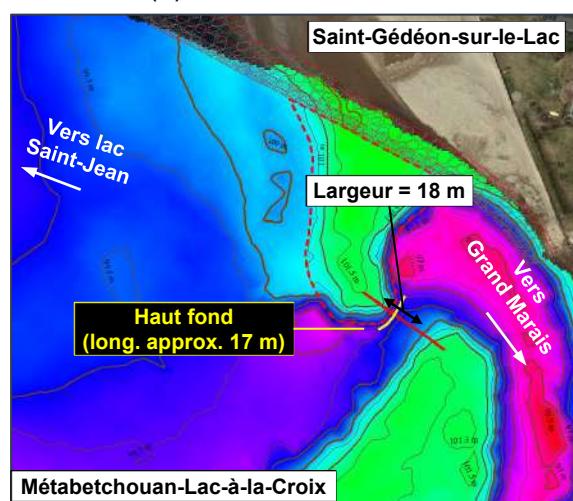
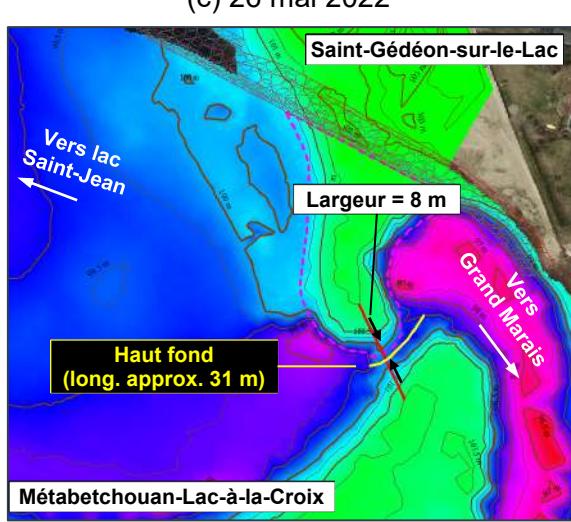
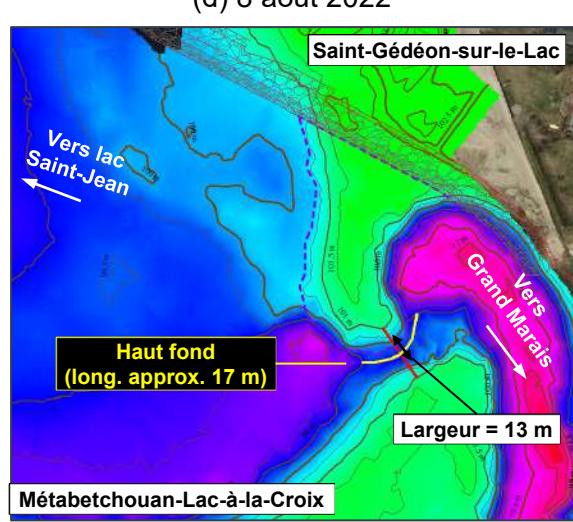
Figure 5.4 Évolution du chenal d'écoulement de la Belle Rivière dans le secteur de la flèche de sable entre novembre 2020 et novembre 2022.

La Figure 5.4 présente l'évolution du chenal d'écoulement de la Belle Rivière dans le secteur de la flèche de sable, entre novembre 2020 et novembre 2022. Les images illustrent par ailleurs l'emplacement de la section transversale considérée pour évaluer la largeur du chenal (trait rouge), ainsi que la longueur approximative du « haut fond » (trait jaune). La Figure 5.5 illustre l'évolution de la flèche de sable de Saint-Gédéon-sur-le-Lac ainsi que de la ligne de rivage du côté de Métabetchouan-Lac-à-la-Croix pour la même période. Enfin, la Figure 5.6 présente une comparaison des sections transversales observée à chaque relevé. Les Tableaux 5.15 et 5.16 consignent quant à eux l'évolution de la superficie de la flèche de sable et les principales caractéristiques du chenal d'écoulement, respectivement.

Les panneaux « b » et « c » de la Figure 5.4 illustrent bien le « nettoyage » du chenal d'écoulement effectué par la crue printanière de la Belle Rivière. Le chenal s'est élargi à 47 m et le haut fond s'est pratiquement effacé. Toutefois, devant la quantité exceptionnelle de sédiments s'y étant accumulés en novembre 2021, la flèche ne s'est effacée que de 18 %.

La formation a continué de s'amincir pendant la période estivale, sous l'effet des vagues, pour atteindre un effacement maximal de 41 % par rapport à novembre 2021. Les matériaux transportés pendant cette période se sont toutefois accumulé l'extrémité de la flèche, empiétant ainsi dans le chenal d'écoulement. En août (panneau « d »), le chenal avait rétréci considérablement et l'ouverture était à nouveau similaire à celle observée en novembre 2020. L'ensablement s'est poursuivi en septembre (panneau « e ») et, selon les témoignages de riverains, une obstruction complète aurait été observée en octobre. Les crues automnales de la Belle Rivière ont malgré tout réussi à nettoyer quelque peu le chenal, qui s'est élargi et approfondit légèrement en novembre (panneau « f »). L'ensablement du chenal à la fin de la période d'eau libre 2022 demeurait largement inférieur à celui observé en 2021, mais était légèrement plus sévère que celui observé en 2020.

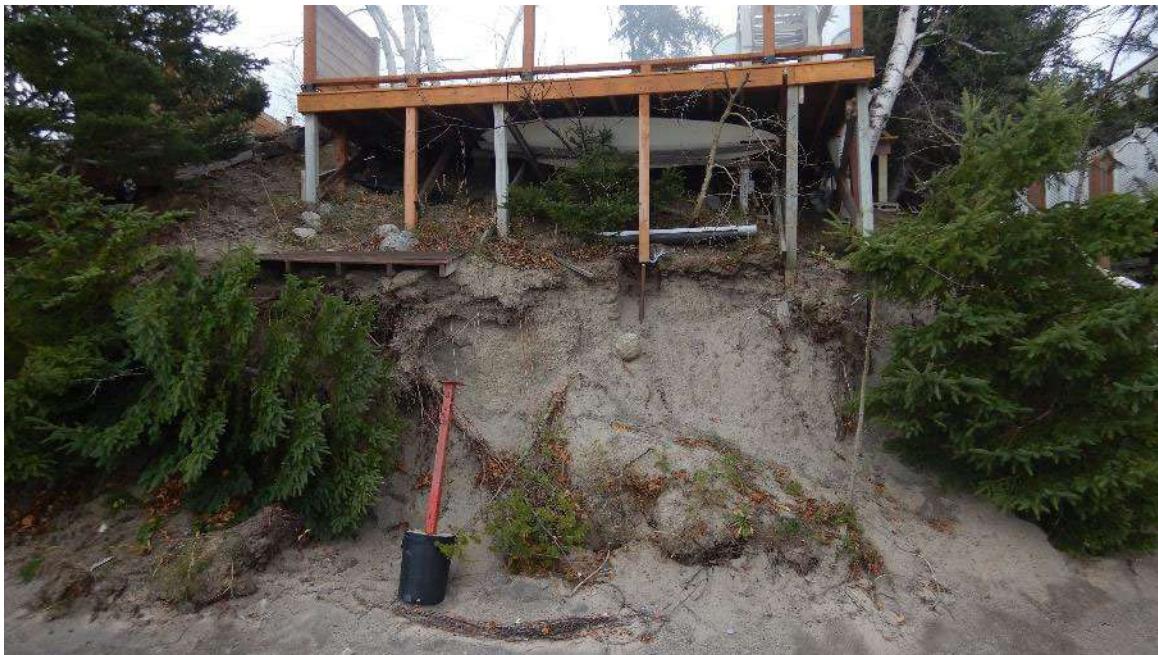
Photo 1
(20221108-JM-2370)

Le secteur situé entre les épis 4 et 5 a été particulièrement affecté par les niveaux d'eau élevés lors de la crue printanière du lac Saint-Jean. Le haut de la plage s'est abaissé et le talus situé derrière a été fortement érodé (photos 1 à 4), provoquant une régression de la ligne de végétation et le déracinement de quelques arbres. Un accès à l'eau (escaliers) a également été endommagé et les pieux supportant un patio ont été déchaussés.

Secteur 3A : Pieux de galerie déchaussés entre les épis 4 et 5 (8 nov. 2022)
Élévation du lac : 100,82 m (14,1 pi).

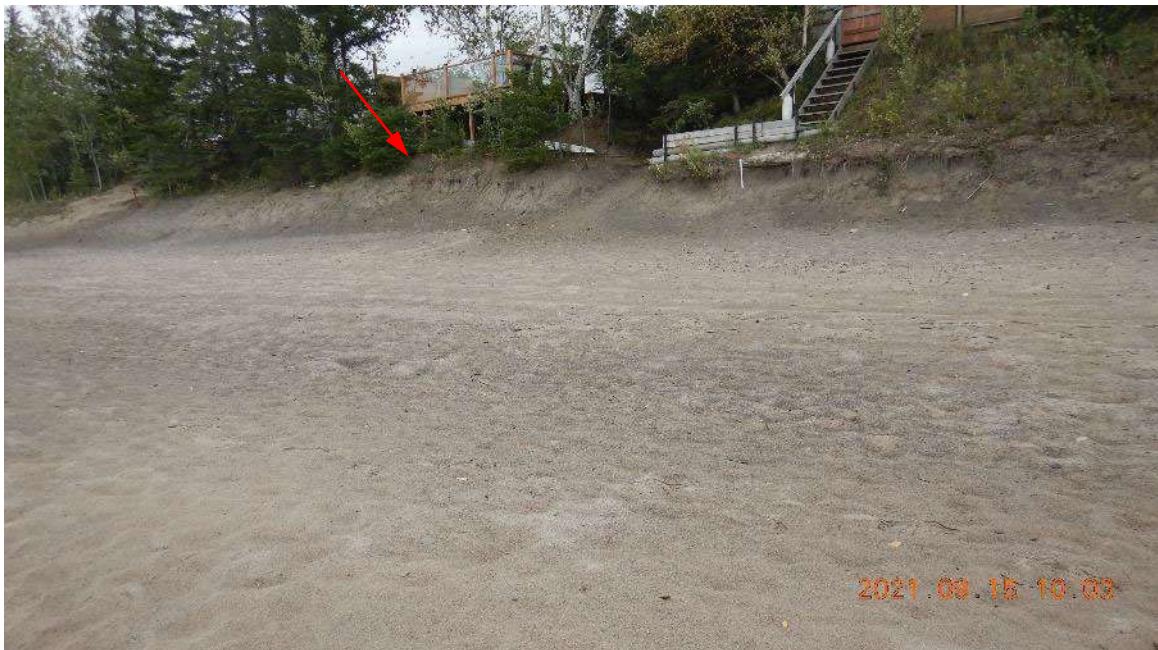
Photo 2
(20210915-JM-2027)

Secteur 3A : Pieux de galerie proche du haut de talus entre les épis 4 et 5 (15 sept. 2021)
Élévation du lac : 100,08 m (11,7 pi).

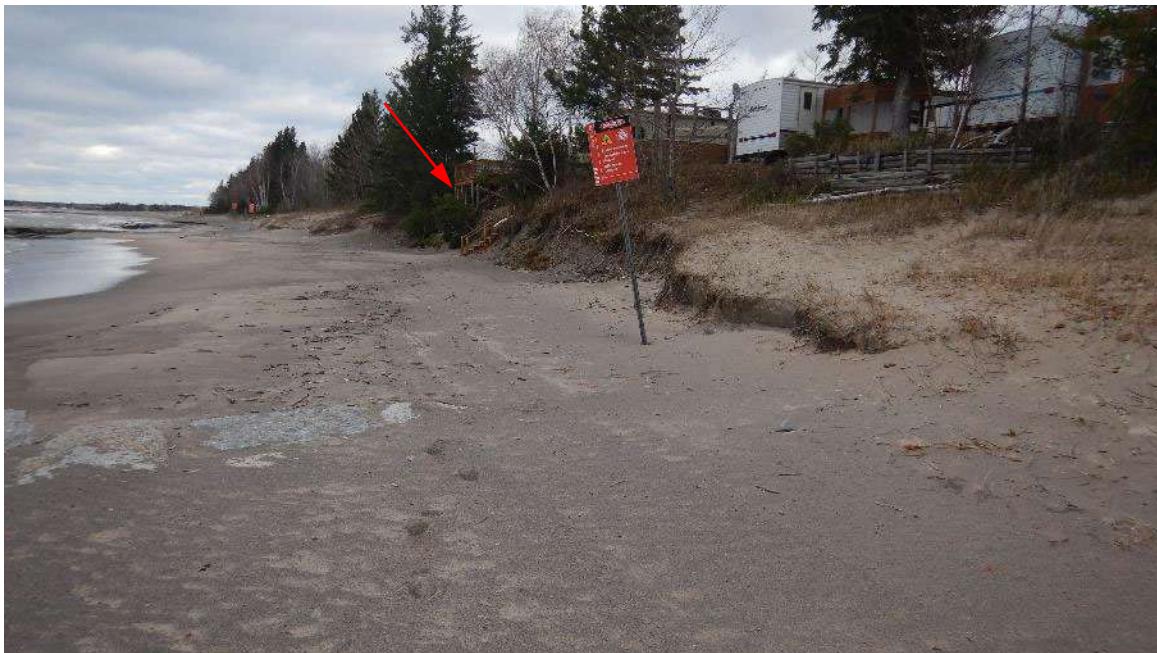
Photo 3
(20221108-JM-2368)

Secteur 3A : Vue de l'épi 4 vers l'épi 5 (8 nov. 2022)
Élévation du lac : 100,82 m (14,1 pi).

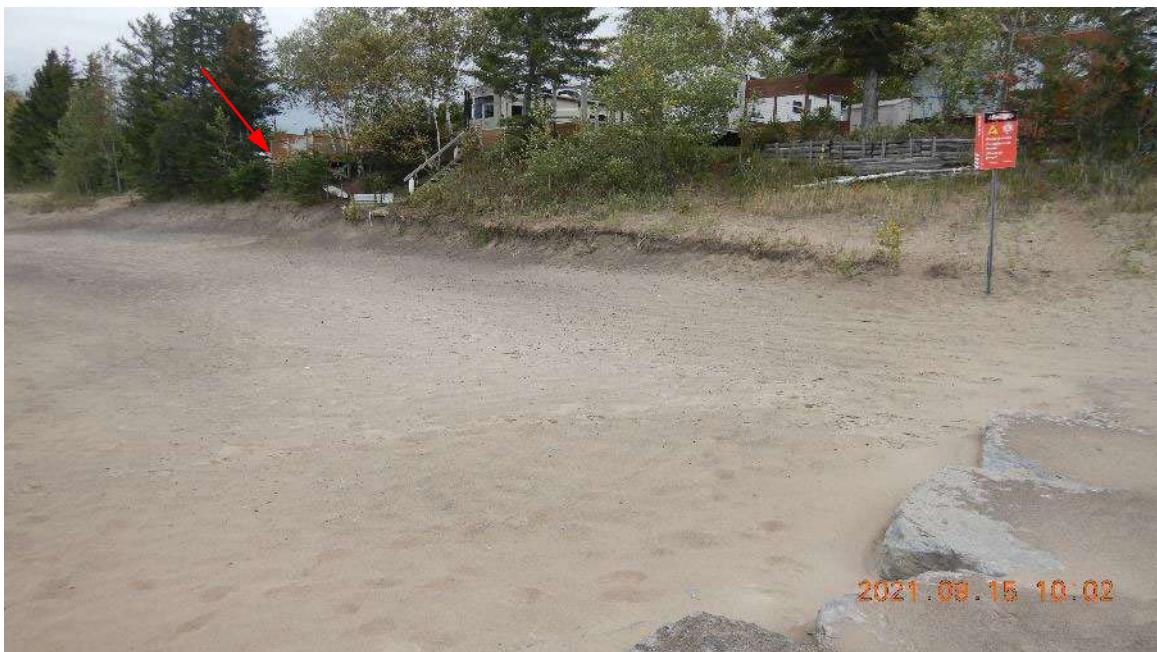
Photo 4
(20210915-JM-2024)

Secteur 3A : Vue de l'épi 4 vers l'épi 5 (15 sept. 2021)
Élévation du lac : 100,08 m (11,7 pi).

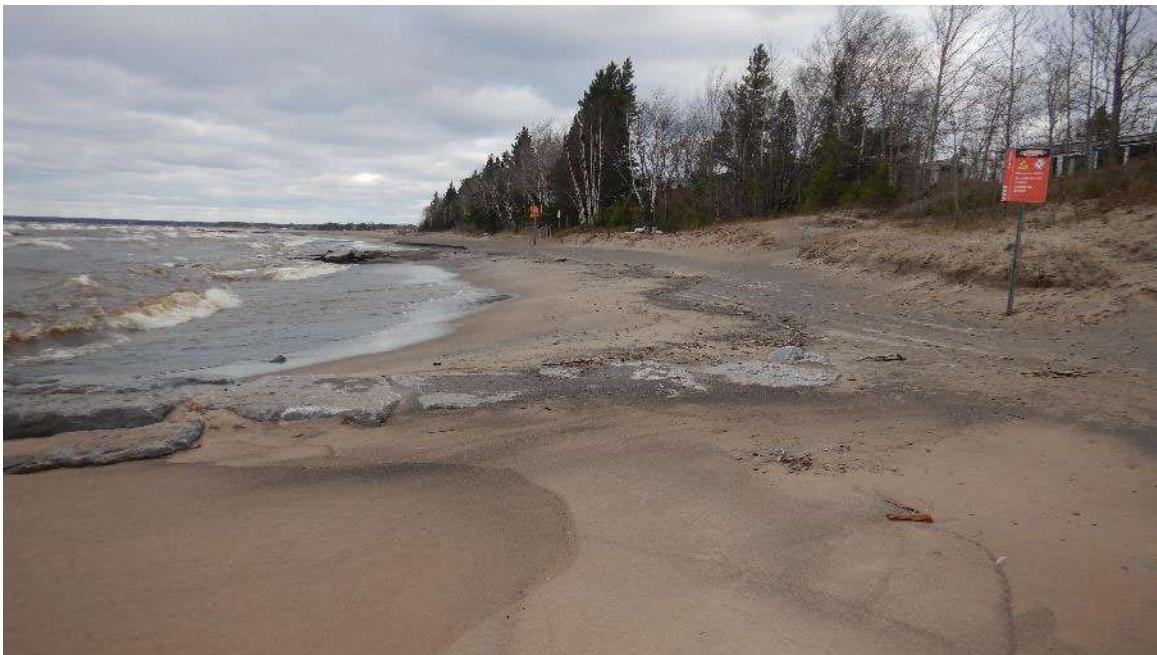
**Photo 5**
(20221108-JM-2373)

Les secteurs 3B et 4A ont fait l'objet d'un recharge de sable à l'hiver 2022. Lors de l'inspection visuelle, les matériaux de recharge pouvaient encore être distingués sur le haut de la plage (photos 5, 9 et 13).

Entre les épis 5 et 6, seule une petite bande de matériaux de recharge demeurait visible (photos 5 à 8). Une grande partie des matériaux semblait quant à elle avoir été emportée lors de la crue printanière du lac Saint-Jean. L'érosion n'a cependant pas atteint le talus derrière la plage et aucun changement distinctif de la ligne de végétation n'était perceptible.

Secteur 3B : Vue de l'épi 5 vers l'épi 6/géotube 1 (8 nov. 2022)
Élévation du lac : 100,82 m (14,1 pi).

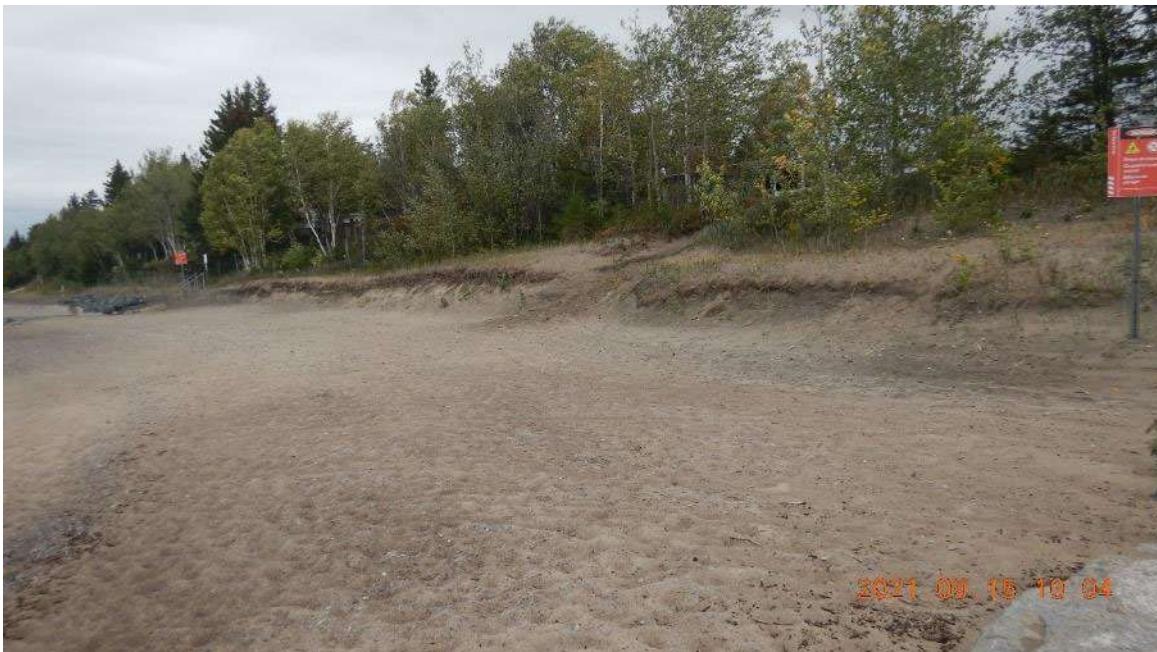
**Photo 6**
(20210915-JM-2031)

Secteur 3B : Vue de l'épi 5 vers l'épi 6/géotube 1 (15 sept. 2021)
Élévation du lac : 100,08 m (11,7 pi).

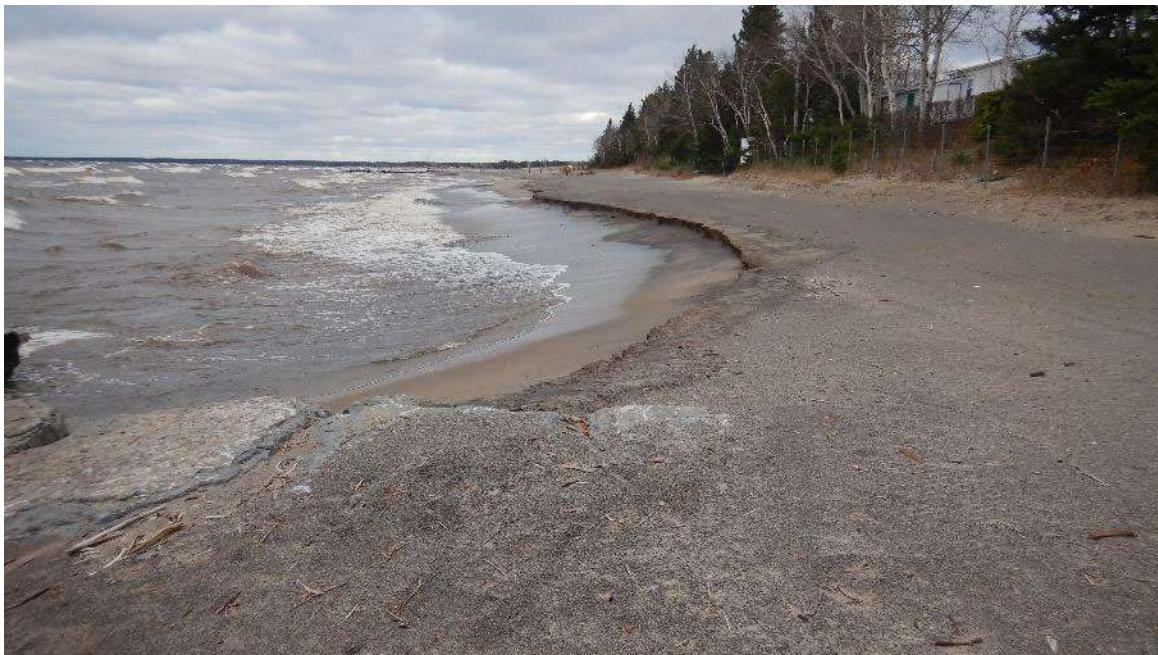
Photo 9
(20221108-JM-2378)

Au nord-est de l'épi 6, une portion plus importante du recharge réalisé à l'hiver 2022 demeurait présente sur le haut de la plage (photos 9 à 20). La bande de matériaux visible était également progressivement plus large vers le nord-est (photos 9, 13 et 17). Le retrait du perré de support pouvait également être remarqué entre l'épi 6 et le géotube 2 (photo 9).

Secteur 4A : Vue au nord-est de l'épi 6/géotube 1 (8 nov. 2022)
Élévation du lac : 100,82 m (14,1 pi).

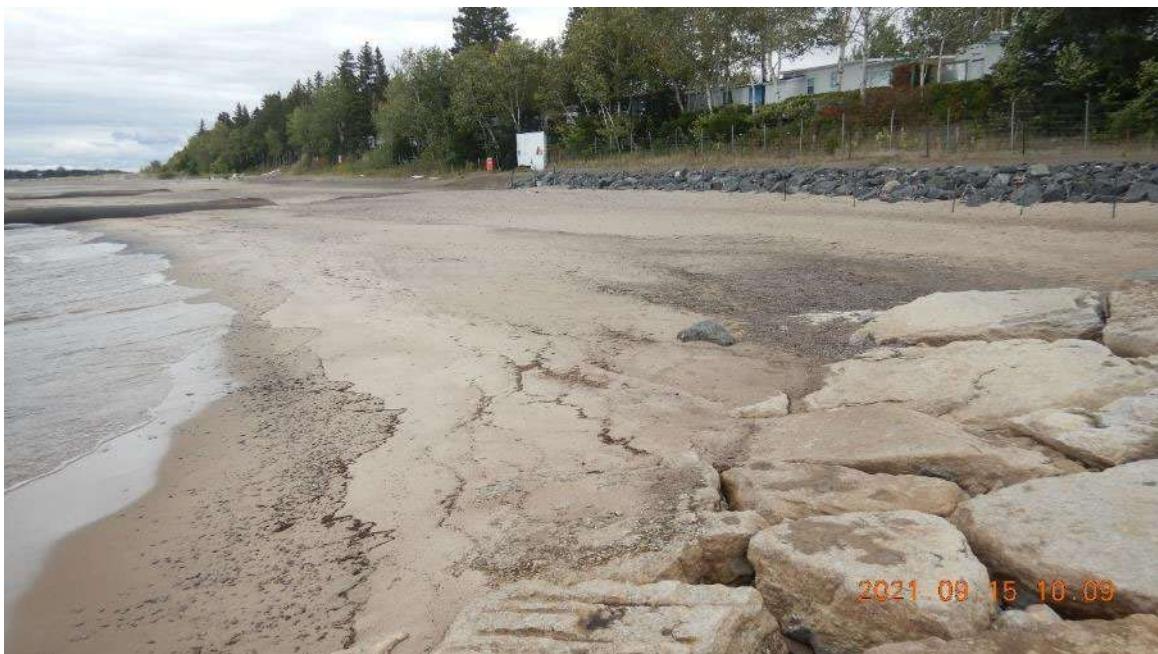
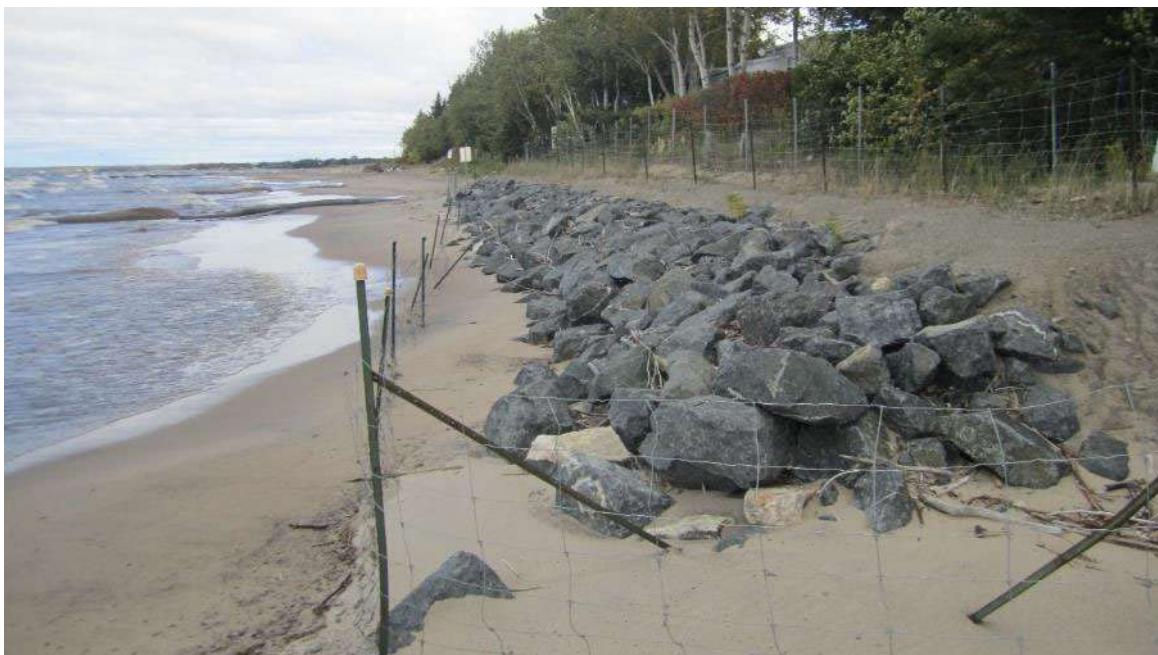
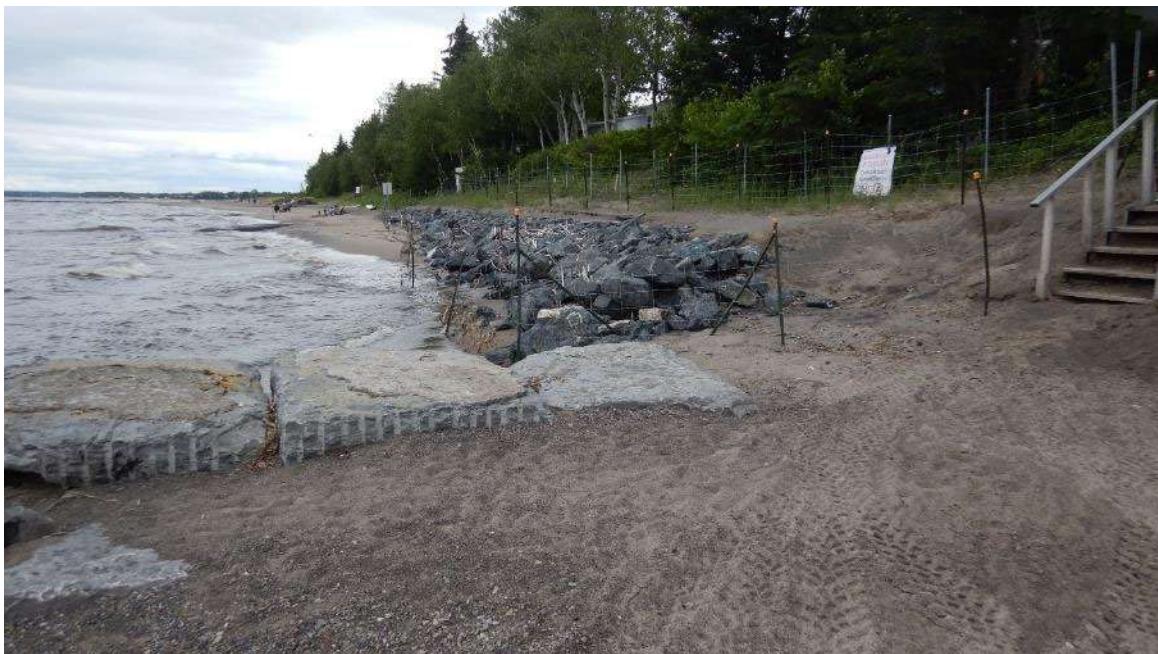
Secteur 4A : Vue au nord-est de l'épi 6/géotube 1 (15 sept. 2021)
Élévation du lac : 100,08 m (11,7 pi).

Secteur 4A : Vue au nord-est de l'épi 6/géotube 1 (24 sept. 2020)
Élévation du lac : 100,94 m (14,5 pi).

Secteur 4A : Vue au nord-est de l'épi 6/géotube 1 (12 juil. 2019)
Élévation du lac : 101,24 m (15,5 pi).

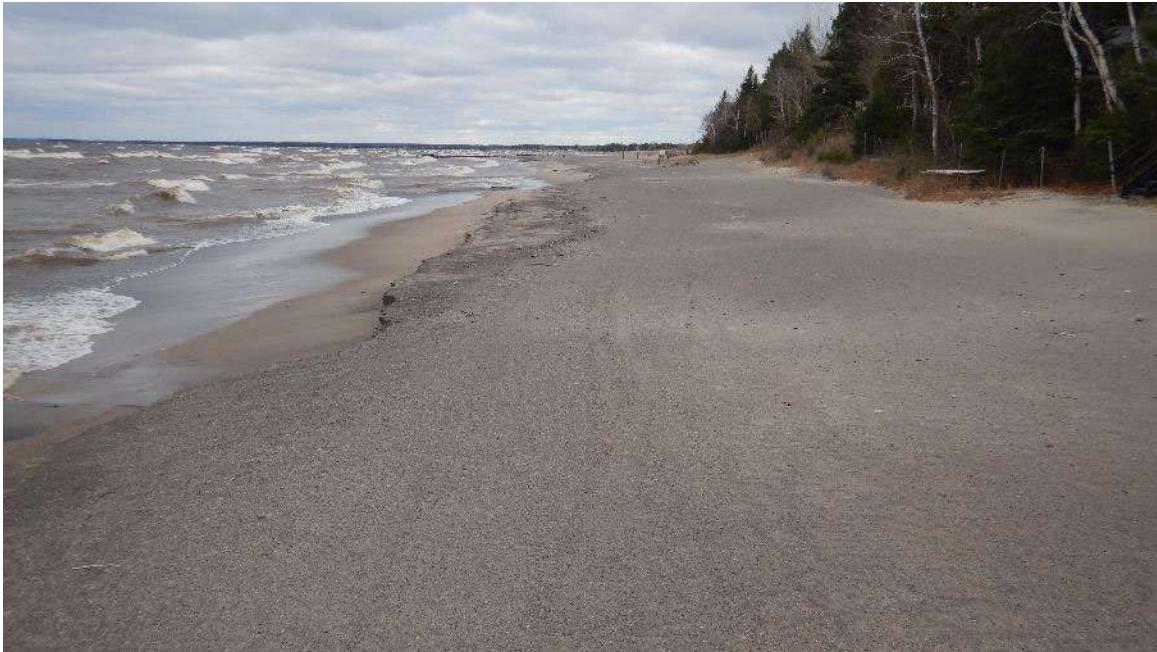
Photo 13
(20221108-JM-2383)

Secteur 4A : Vue au nord-est du géotube 2 (8 nov. 2022)
Élévation du lac : 100,82 m (14,1 pi).

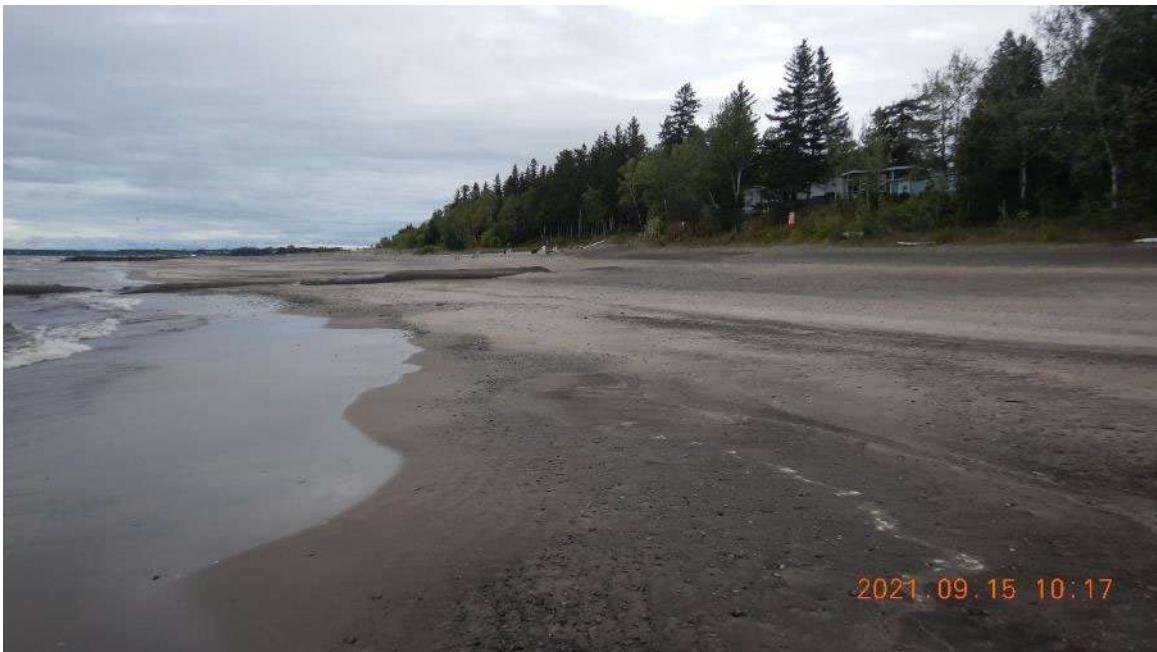
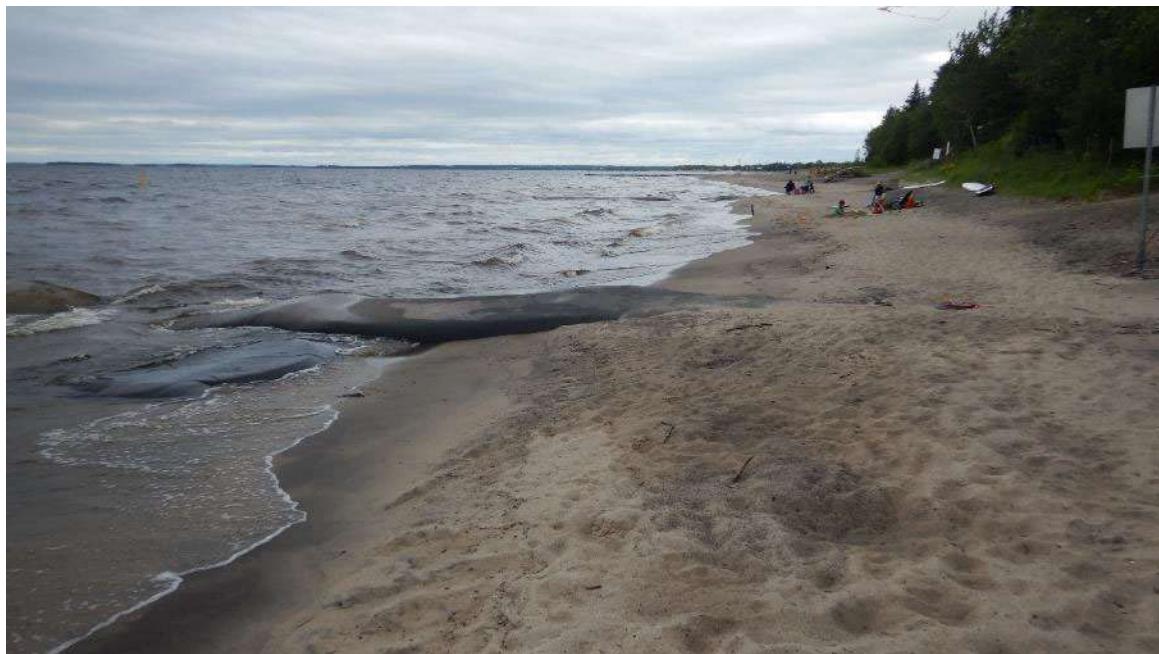
Secteur 4A : Vue au nord-est du géotube 2 (15 sept. 2021)
Élévation du lac : 100,08 m (11,7 pi).

Secteur 4A : Vue au nord-est du géotube 2 (12 juil. 2019)
Élévation du lac : 101,24 m (15,5 pi).

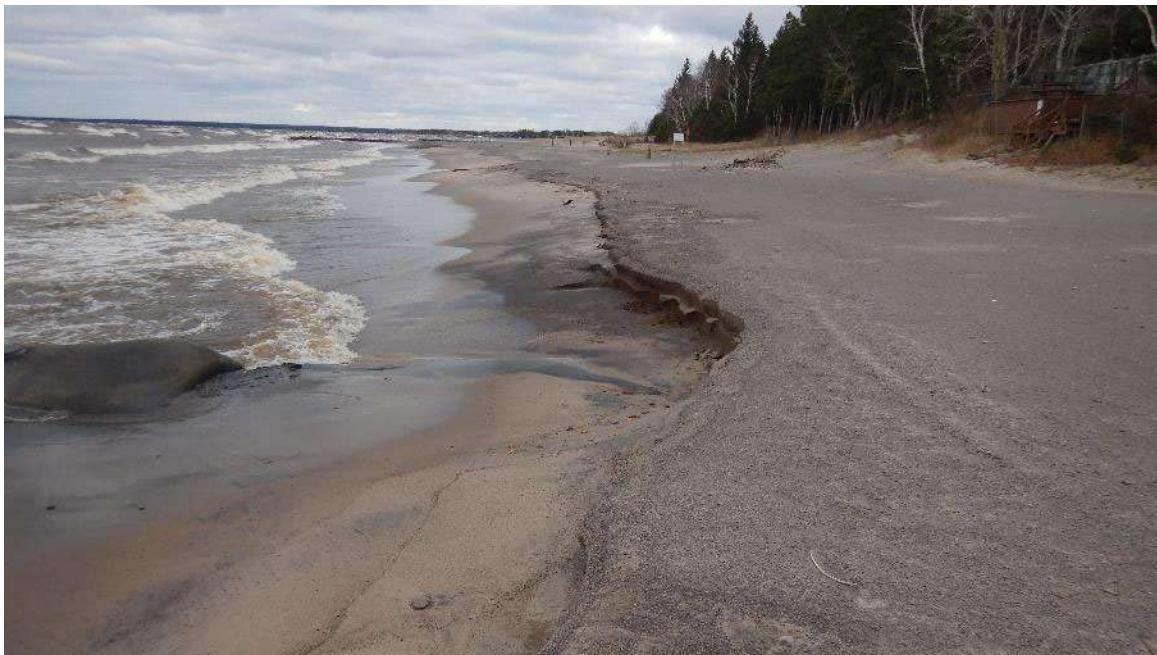
Photo 17
(20221108-JM-2387)

Secteur 4A : Vue au nord-est du géotube 3 (8 nov. 2022)
Élévation du lac : 100,82 m (14,1 pi).

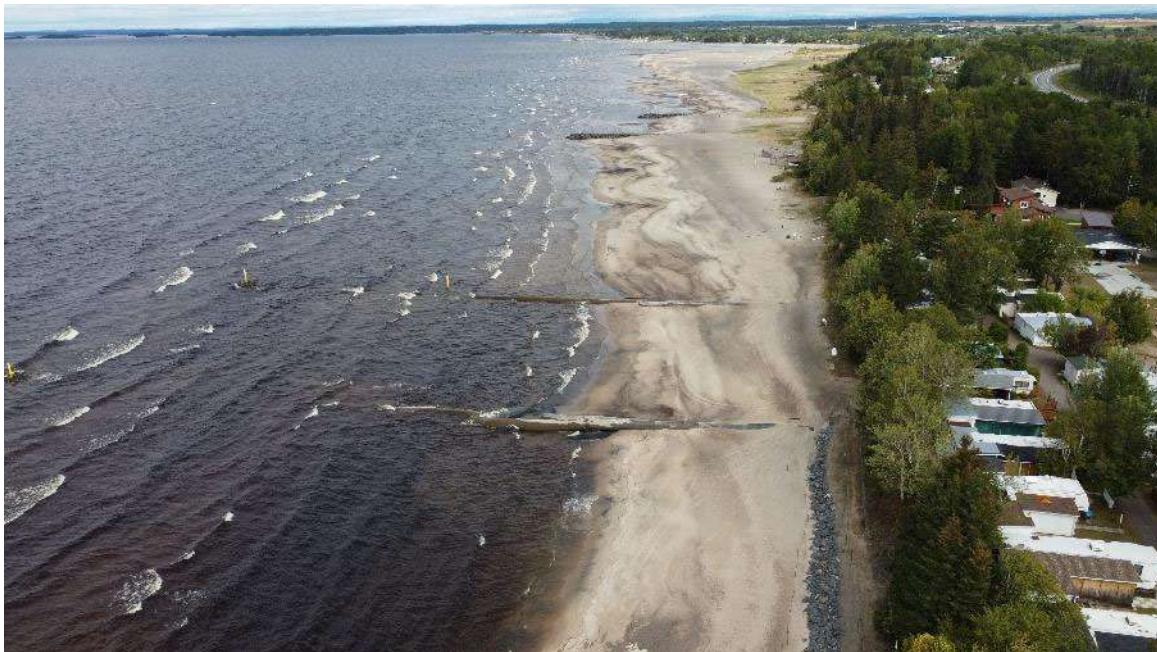
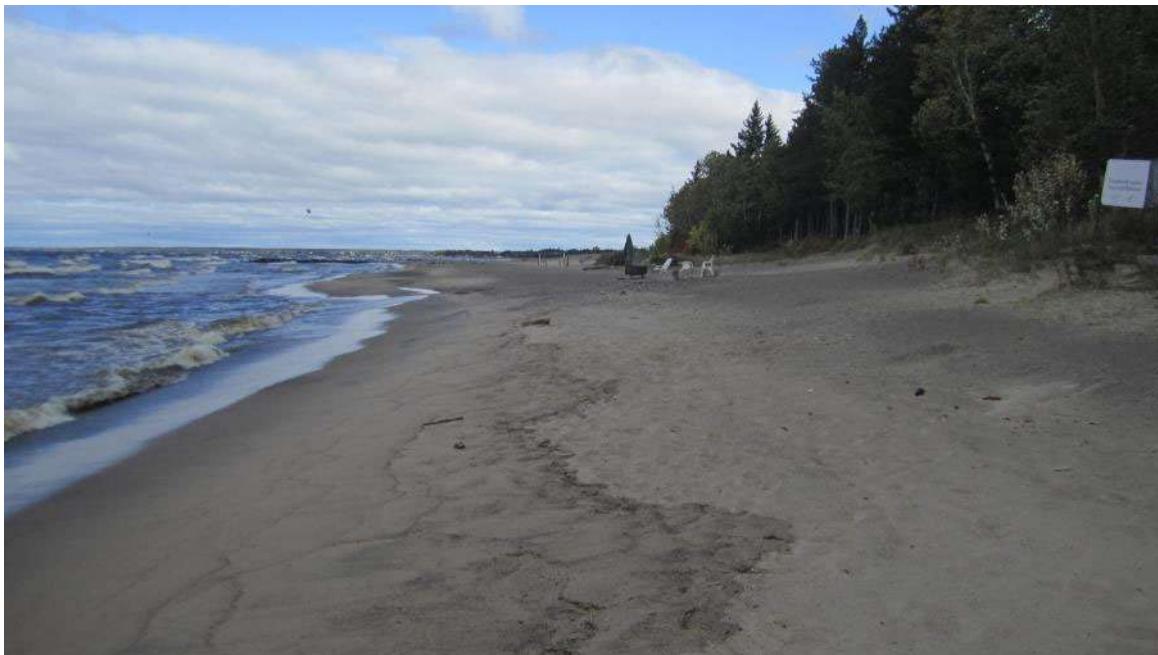
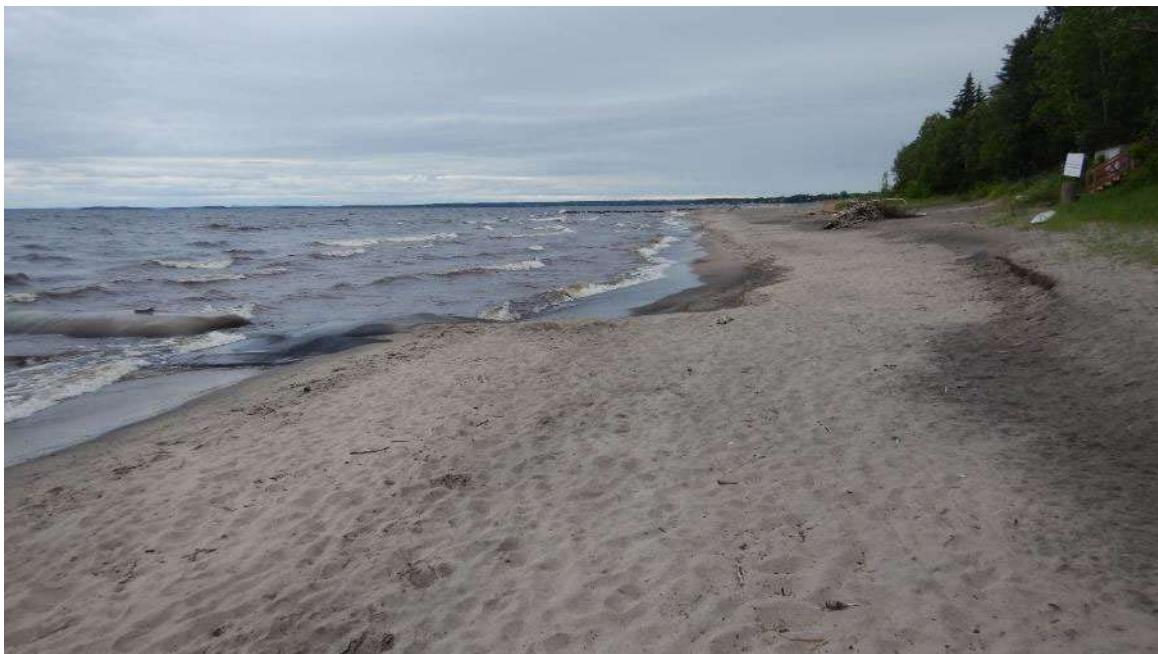
Secteur 4A : Vue au nord-est du géotube 2 (15 sept. 2021)
Élévation du lac : 100,08 m (11,7 pi).

Secteur 4A : Vue au nord-est du géotube 3 (24 septembre 2020)
Élévation du lac : 100,94 m (14,5 pi).

Secteur 4A : Vue au nord-est du géotube 3 (12 juil. 2019)
Élévation du lac : 101,24 m (15,52 pi).

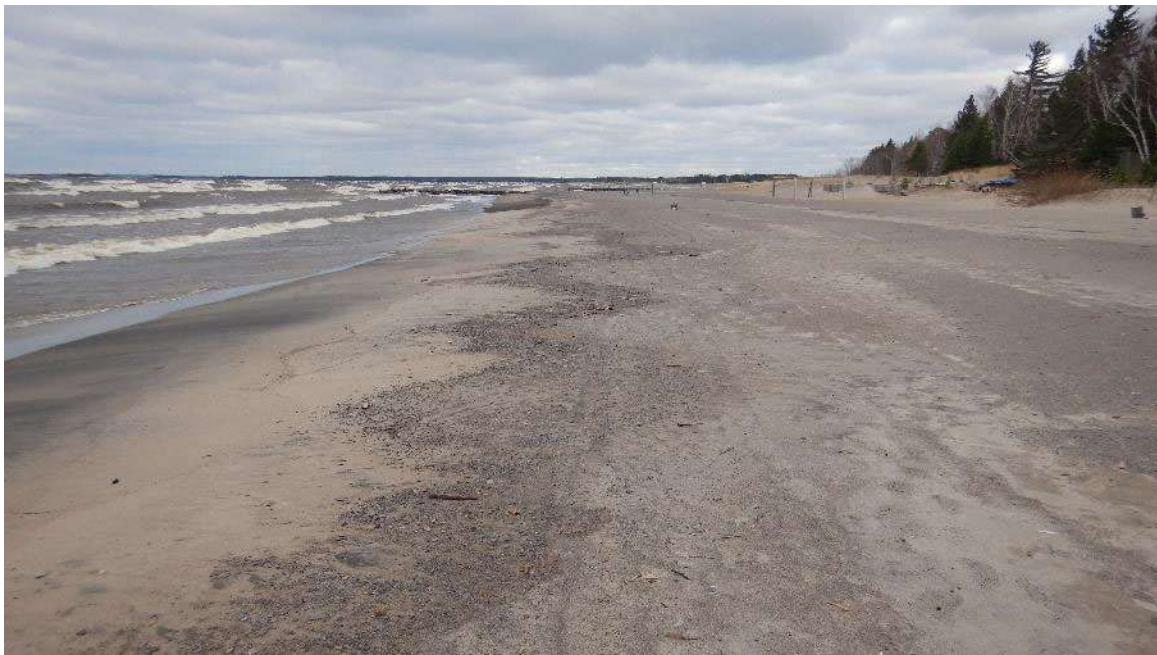
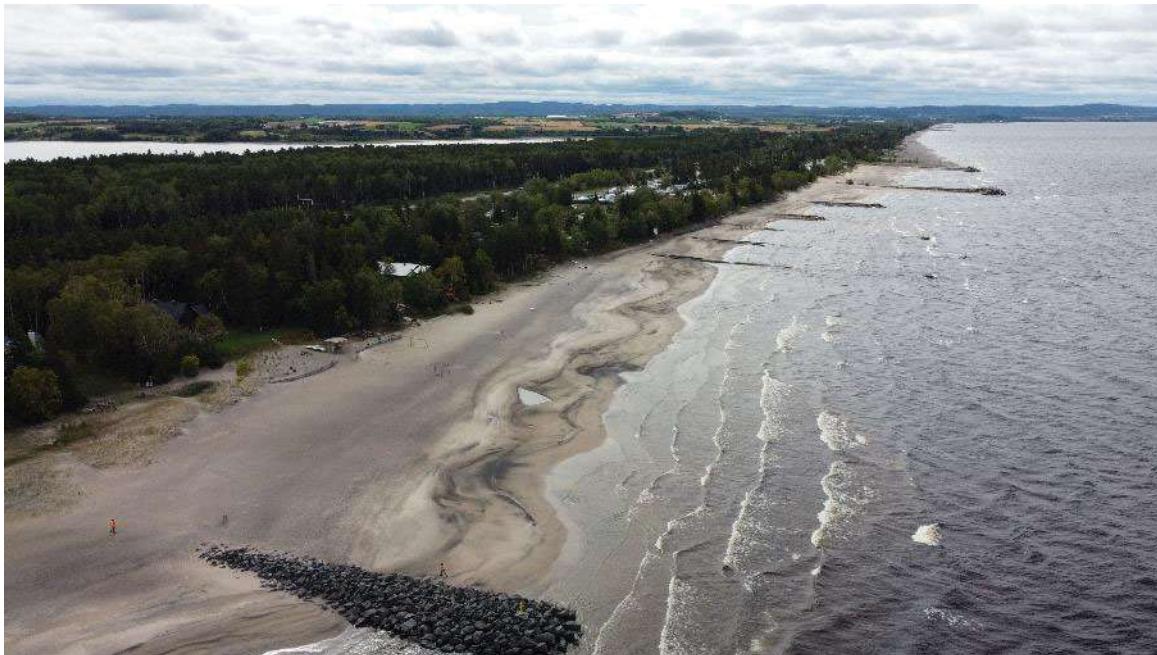
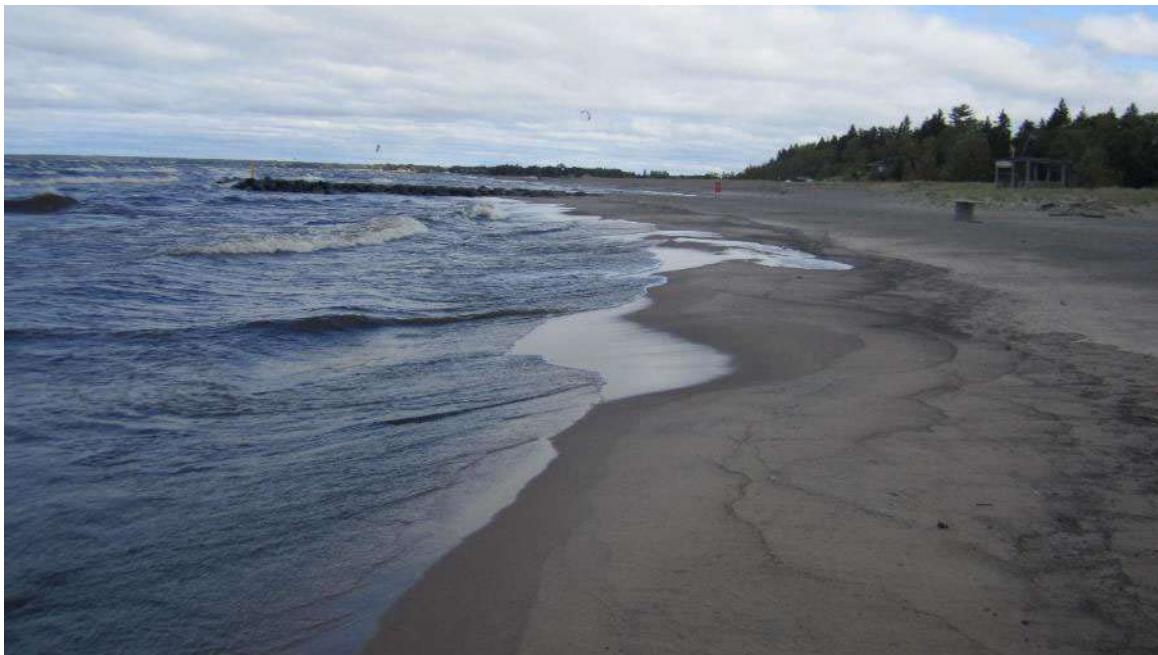
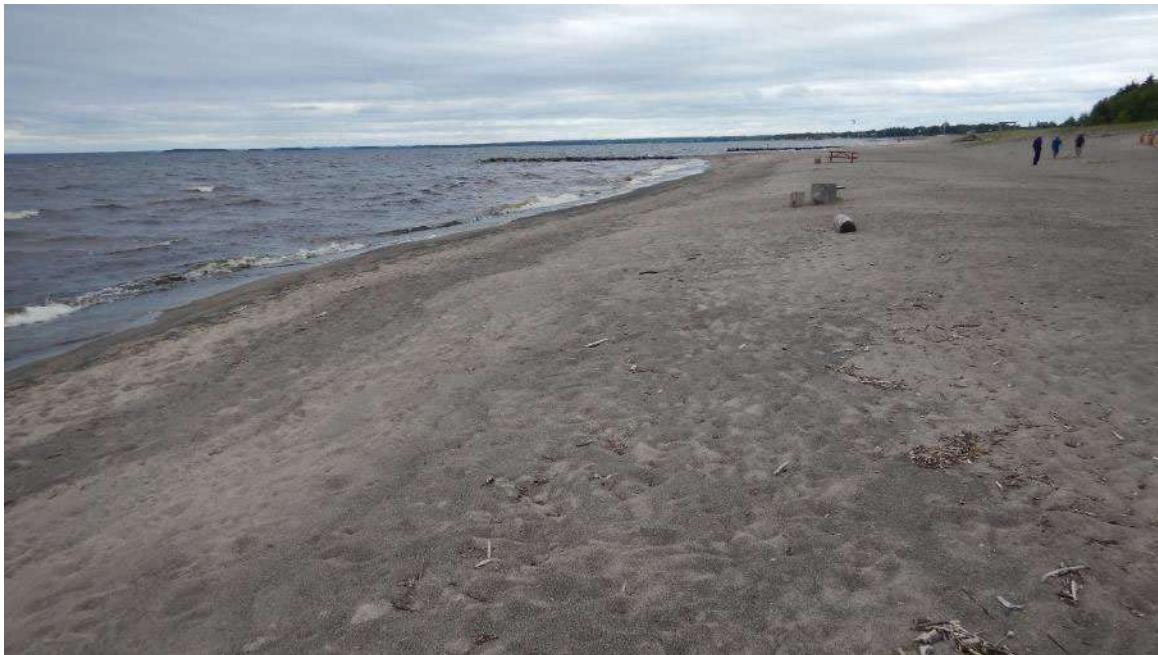
Au sud-ouest de l'épi 7, l'inspection visuelle n'a pas permis de constater de changement significatif sur la plage par rapport aux années précédentes (photos 21 à 24). La plage conservait une bonne largeur, avec une pente uniforme et douce. Des matériaux provenant du rechargement réalisé au sud-ouest étaient toutefois présents en surface.

Secteur 1 : Vue au sud-ouest de l'épi 7 (8 nov. 2022)
Élévation du lac : 100,82 m (14,1 pi).

Secteur 1 : Vue au sud-ouest de l'épi 7 (15 sept. 2021)
Élévation du lac : 100,08 m (11,7 pi).

Secteur 1 : Vue au sud-ouest de l'épi 7 (24 sept. 2020)
Élévation du lac : 100,94 m (14,5 pi).

Secteur 1 : Vue au sud-ouest de l'épi 7 (12 juil. 2019)
Élévation du lac : 101,24 m (15,5 pi).

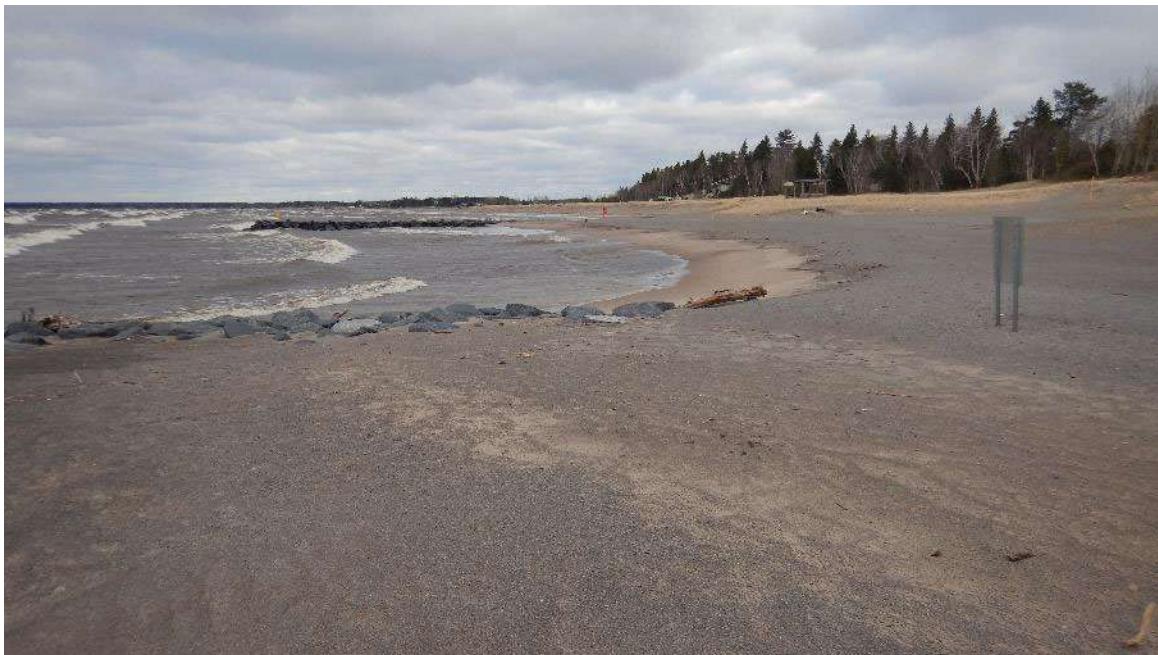
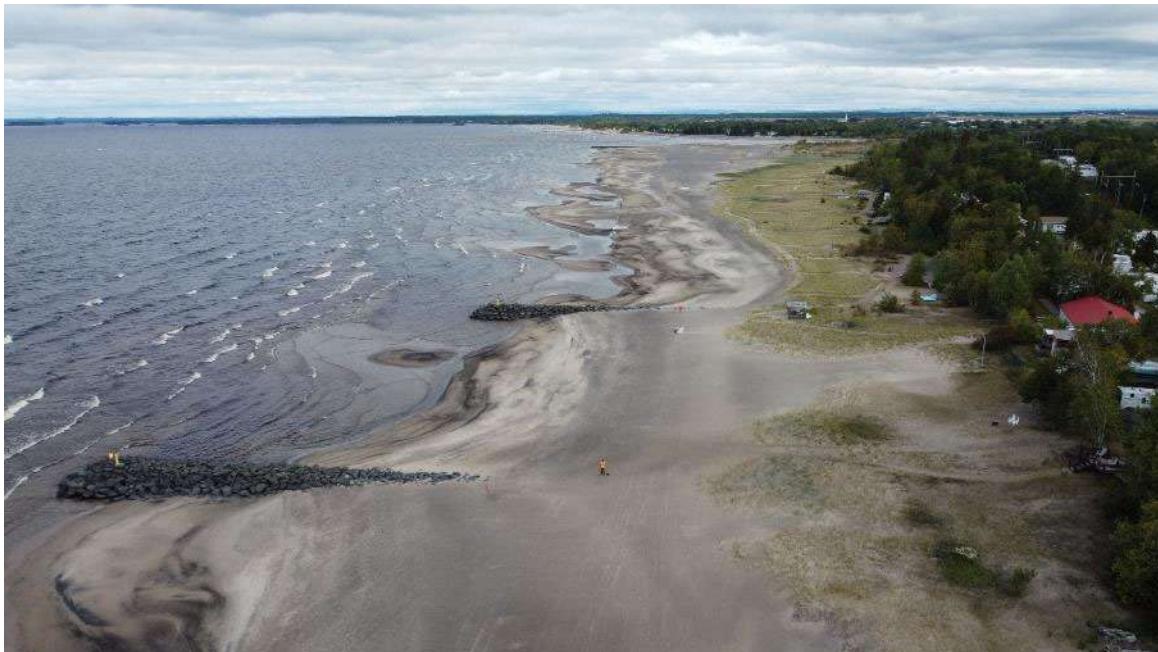
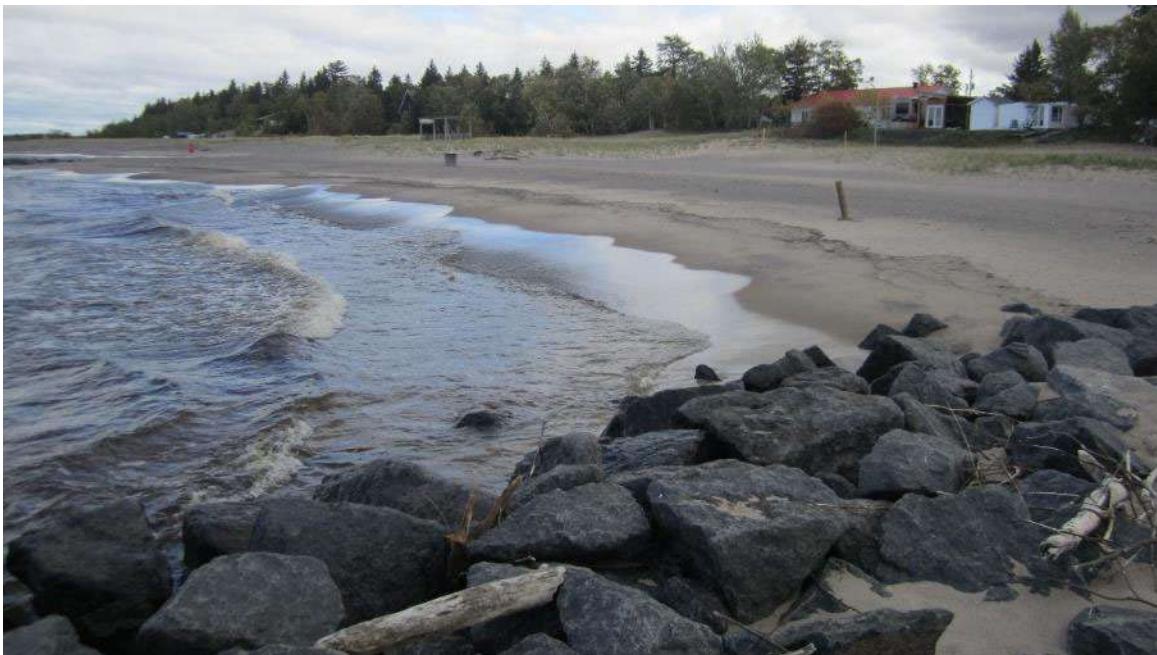
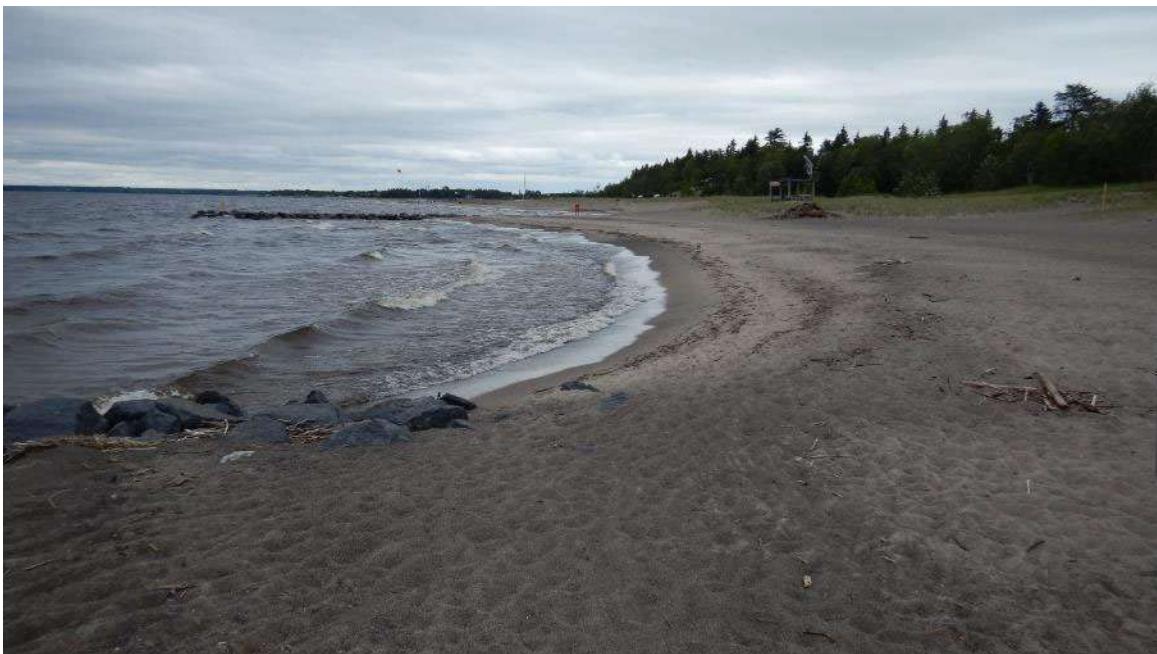
De façon similaire au secteur précédent, les observations visuelles réalisées entre les épis 7 et 8 n'ont pas permis de constater des changements significatifs par rapport aux années précédentes (photos 25 à 28). La plage conservait une largeur importante et sa forme concave était conforme aux attentes.

Secteur 2 : Vue de l'épi 7 vers l'épi 8 (8 nov. 2022)
Élévation du lac : 100,82 m (14,1 pi).

Secteur 2 : Vue de l'épi 7 vers l'épi 8 (15 sept. 2021)
Élévation du lac : 100,08 m (11,7 pi).

Secteur 2 : Vue de l'épi 7 vers l'épi 8 (24 sept. 2020)
Élévation du lac : 100,94 m (14,5 pi).

Secteur 2 : Vue de l'épi 7 vers l'épi 8 (12 juil. 2019)
Élévation du lac : 101,24 m (15,5 pi).
