SITES 94.03.01, 2014.03.01 ET 93.02.02 – MÉTABETCHOUAN–LAC-À-LA-CROIX ET SAINT-GÉDÉON

SUIVI TECHNIQUE 2022

RIO TINTO
PROGRAMME DE STABILISATION DES BERGES DU LAC SAINT-JEAN

FÉVRIER 2023

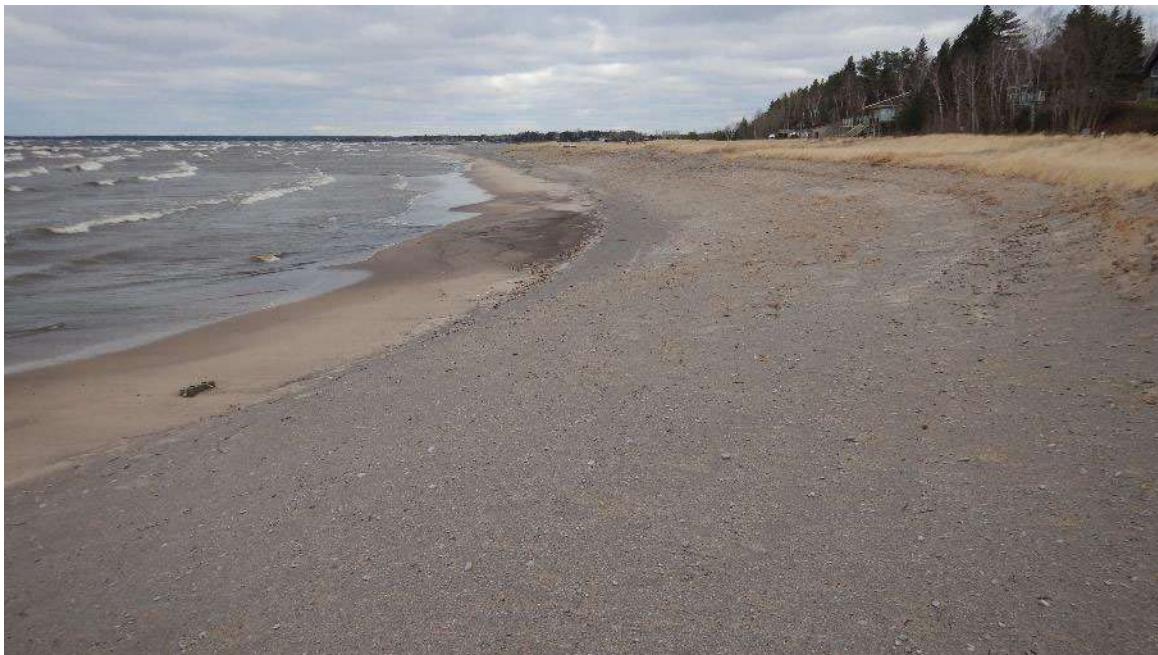
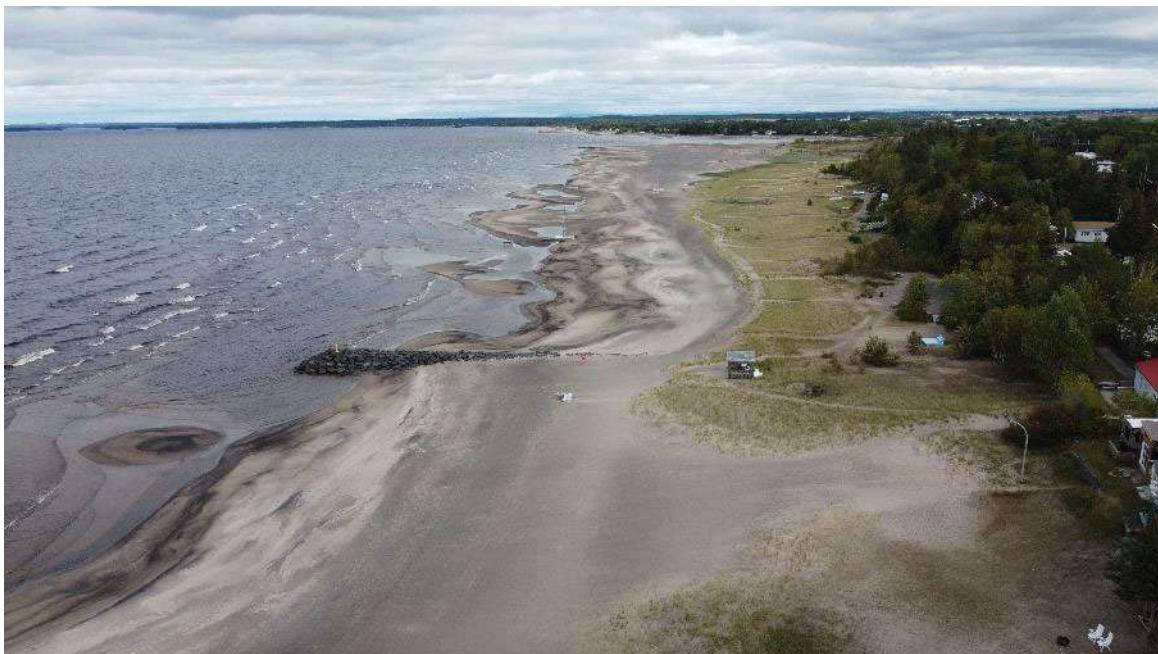
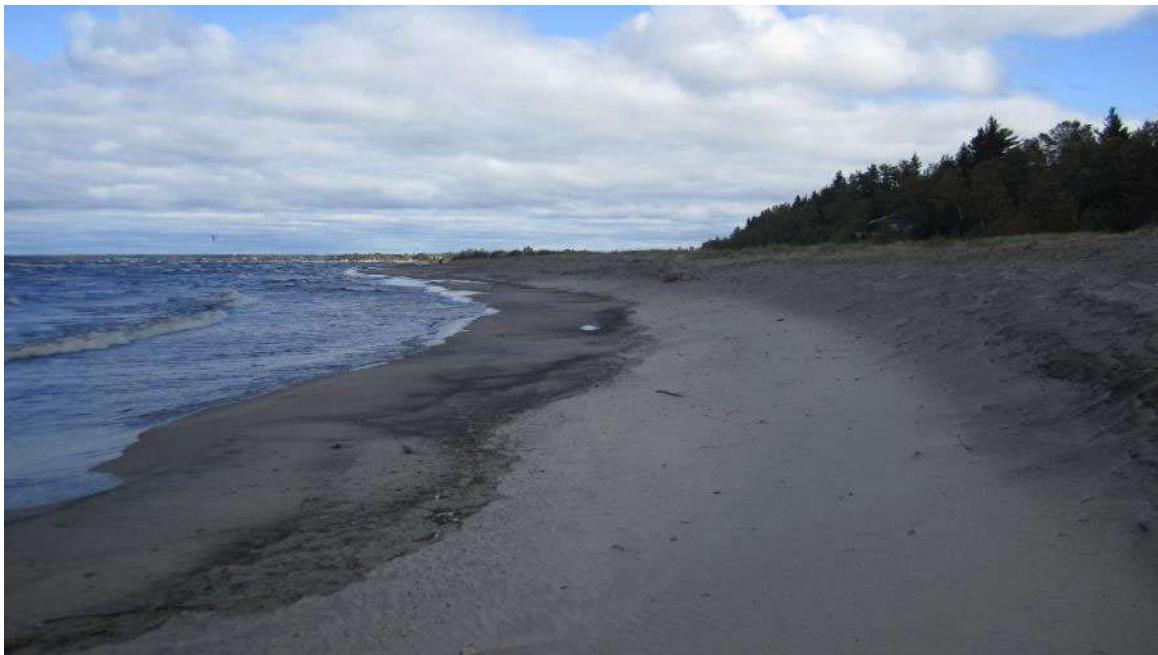
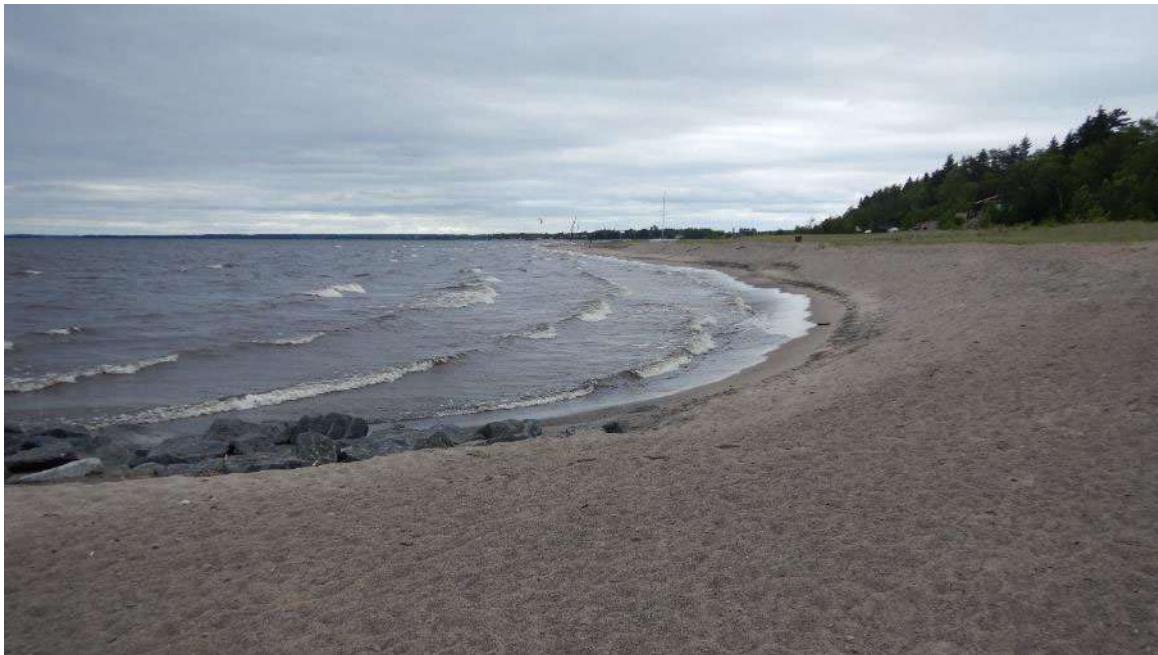
Au nord-est de l'épi 8, la zone d'érosion ne semblait pas avoir évolué depuis l'inspection de 2021 (photos 29 à 32). La pente de la plage paraissait malgré tout légèrement plus douce qu'en 2020. L'adoucissement ne semblait cependant pas avoir modifié la position du haut de talus, ni provoqué la perte de végétation à cet endroit.

Secteur 3A : Vue au nord-est de l'épi 8 (8 nov. 2022)
Élévation du lac : 100,82 m (14,1 pi).

Secteur 3A : Vue au nord-est de l'épi 8 (15 sept. 2021)
Élévation du lac : 100,08 m (11,7 pi).

Secteur 3A : Vue au nord-est de l'épi 8 (24 sept. 2020)
Élévation du lac : 100,94 m (14,5 pi).

Secteur 3A : Vue au nord-est de l'épi 8 (12 juil. 2019)
Élévation du lac : 101,24 m (15,5 pi).

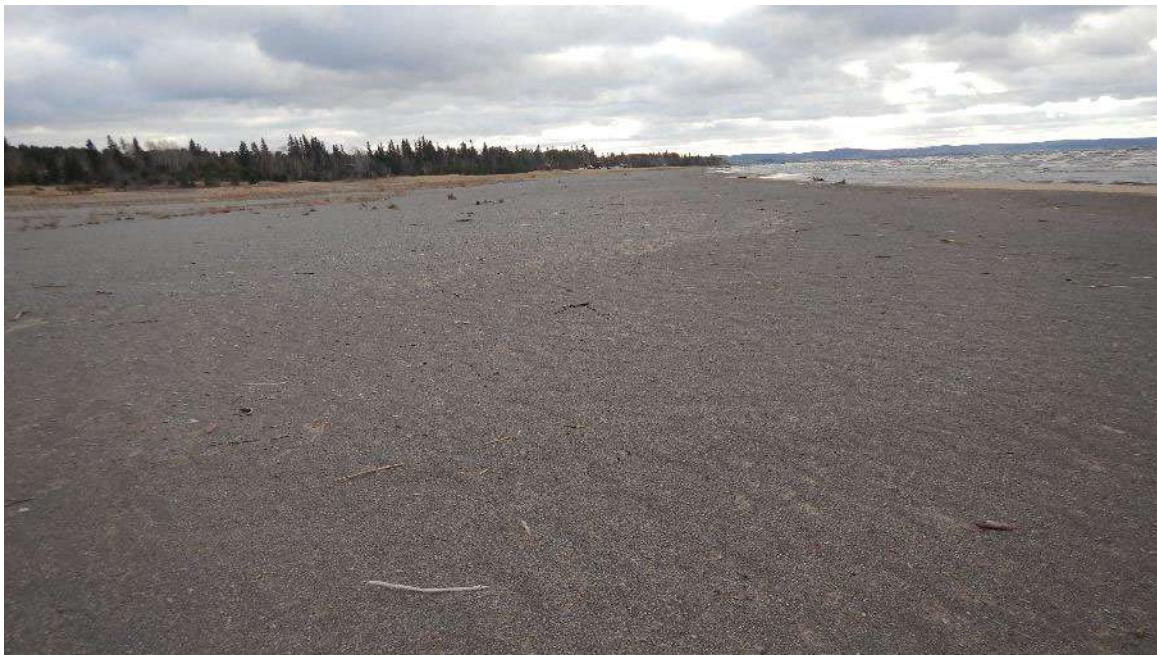
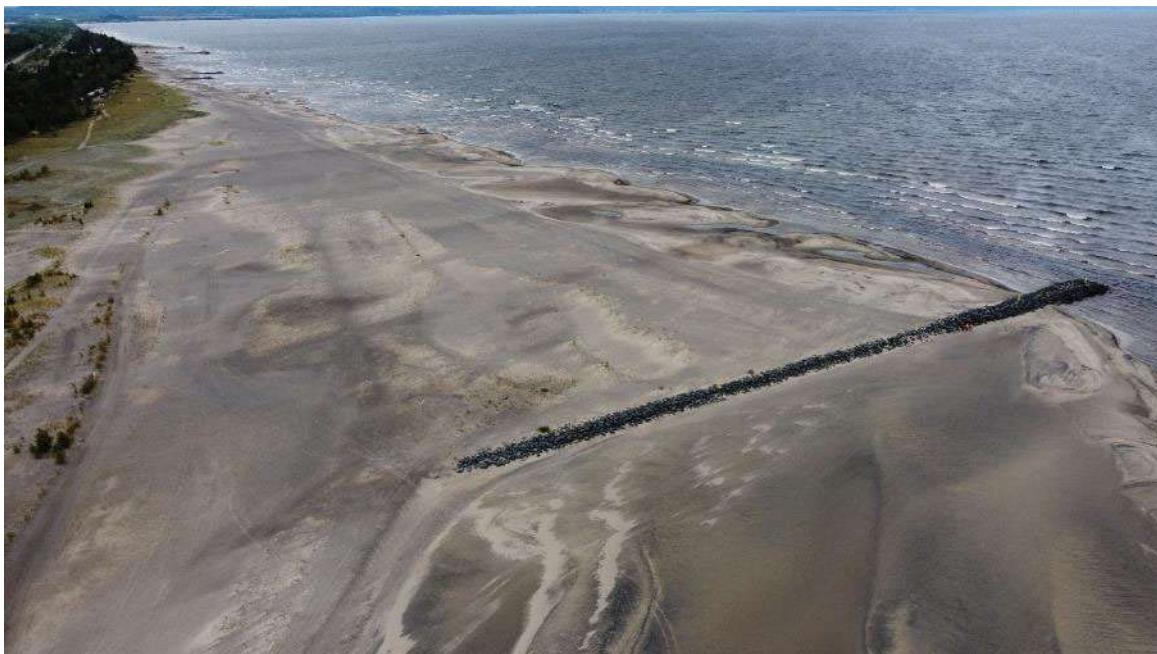
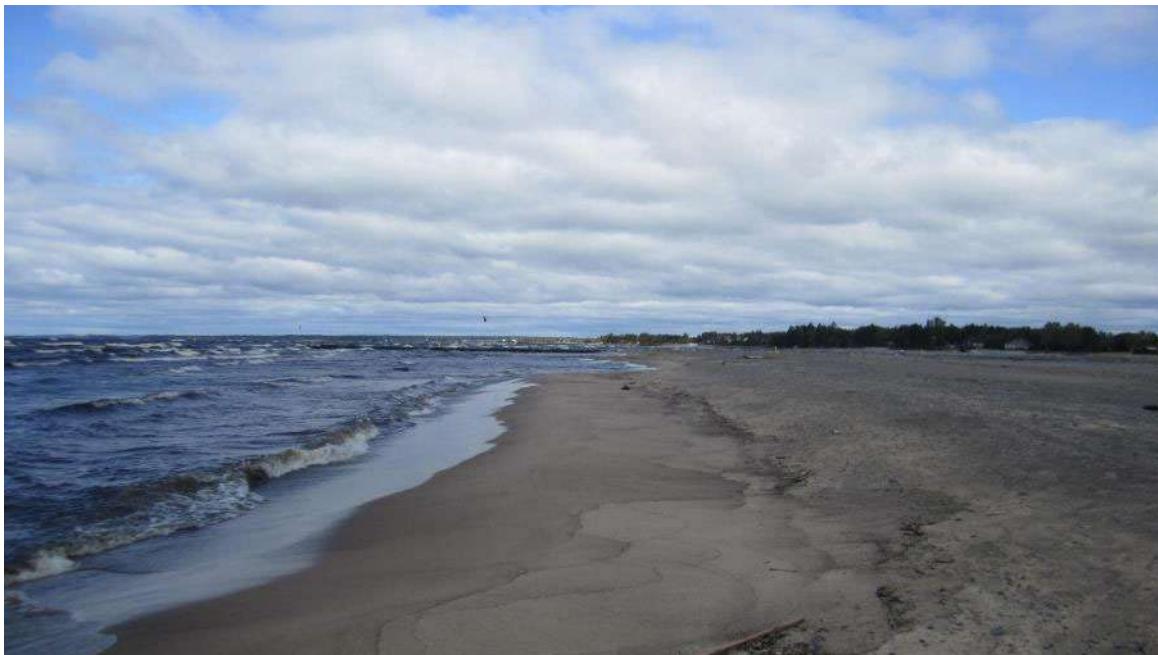
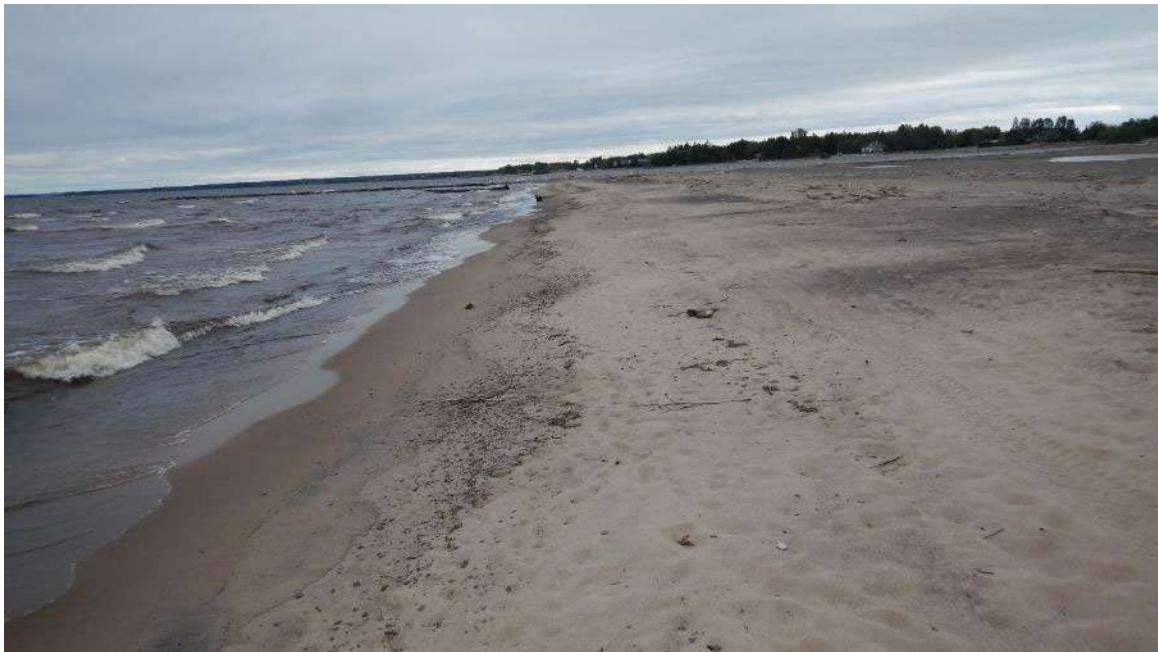
Au sud-ouest de l'épi 9, aucun changement significatif par rapport aux suivis précédents n'a été constaté (photos 33 à 36). La plage conservait une largeur importante et une pente relativement douce.

Secteur 3B : Au sud-ouest de l'épi 9 (8 nov. 2022)
Élévation du lac : 100,82 m (14,1 pi).

Secteur 3B : Au sud-ouest de l'épi 9 (15 sept. 2021)
Élévation du lac : 100,08 m (11,7 pi).

Secteur 3B : Vue du sud-ouest vers l'épi 9 (24 sept. 2020)
Élévation du lac : 100,94 m (14,5 pi).

Secteur 3B : Vue du sud-ouest vers l'épi 9 (12 juil. 2019)
Élévation du lac : 101,24 m (15,52 pi).

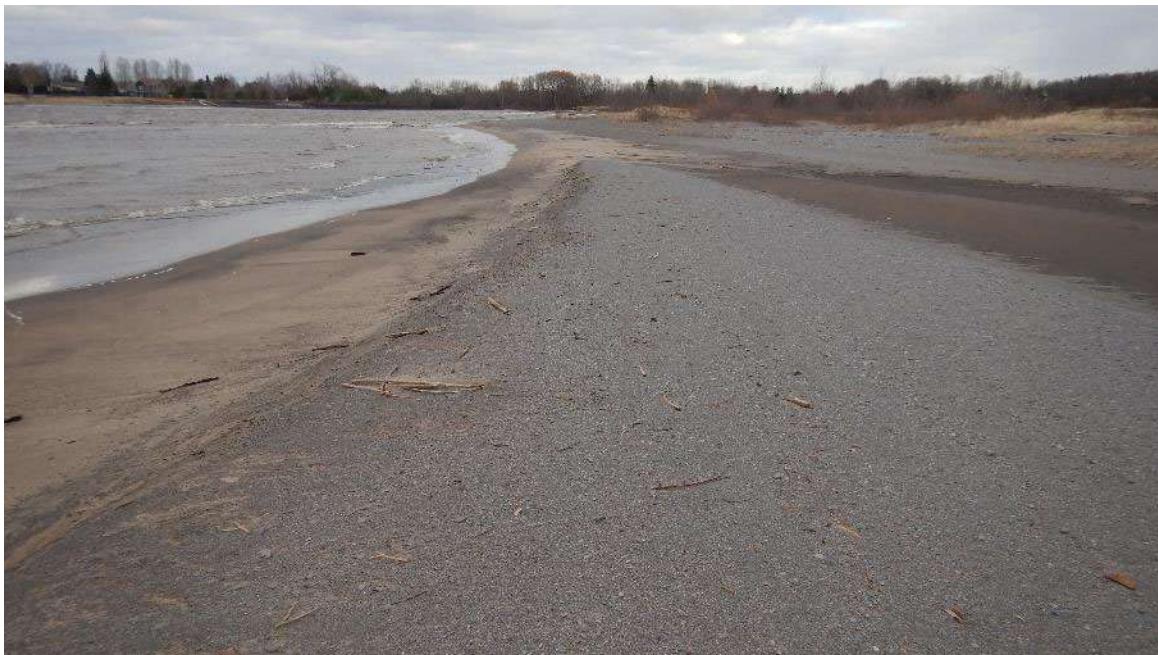
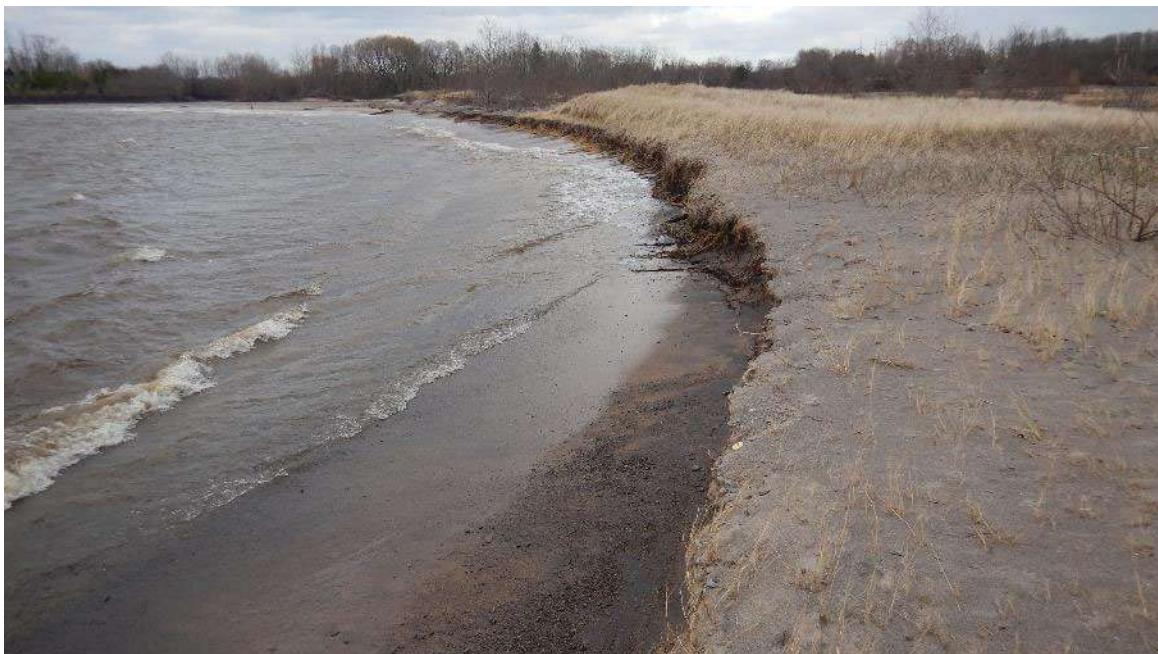
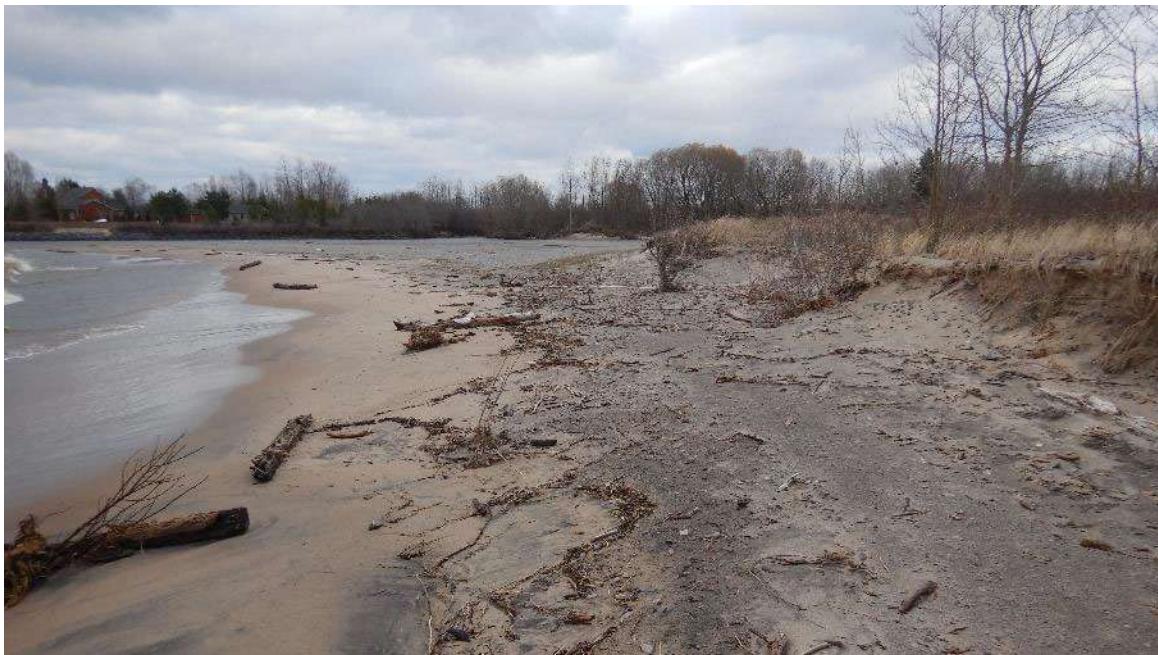
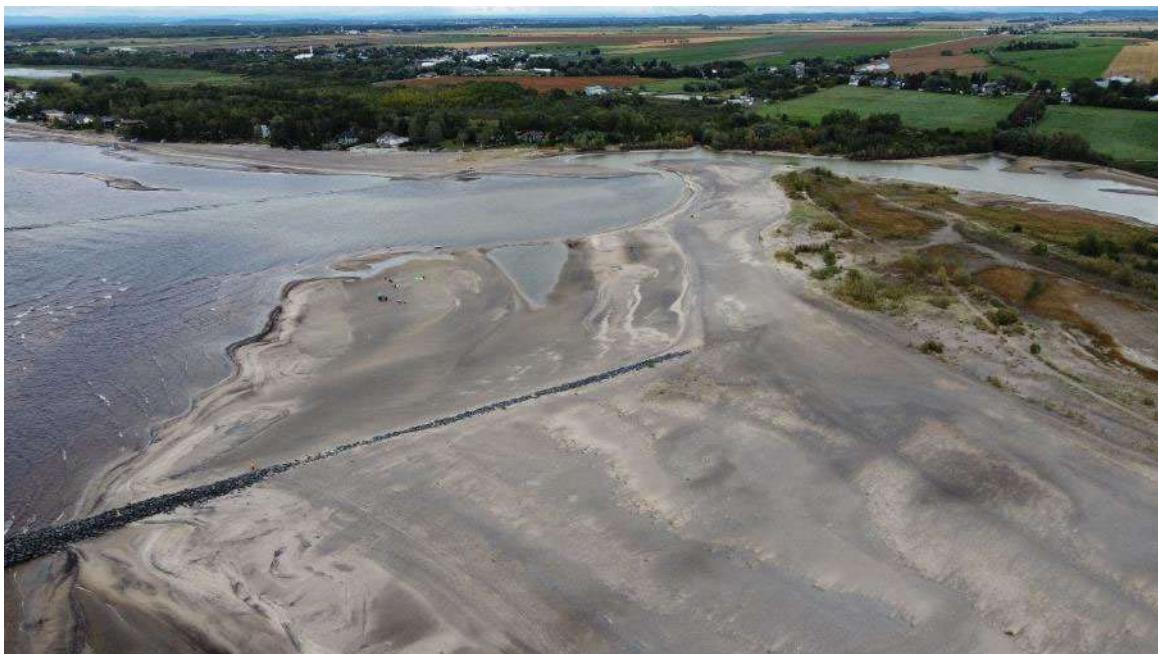
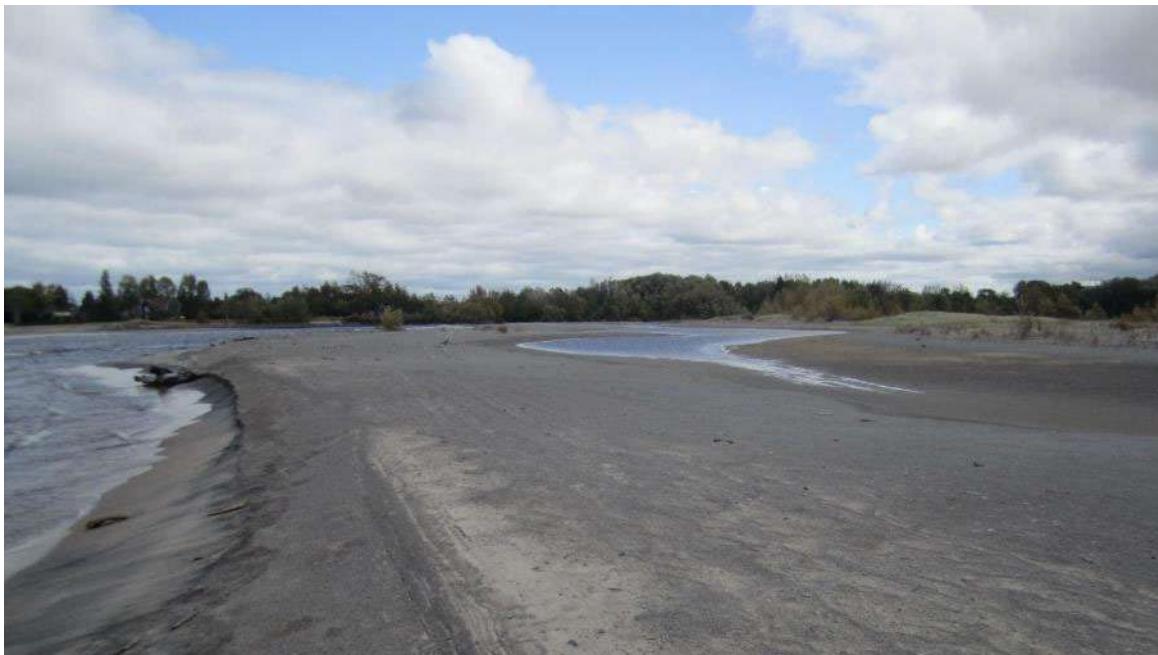
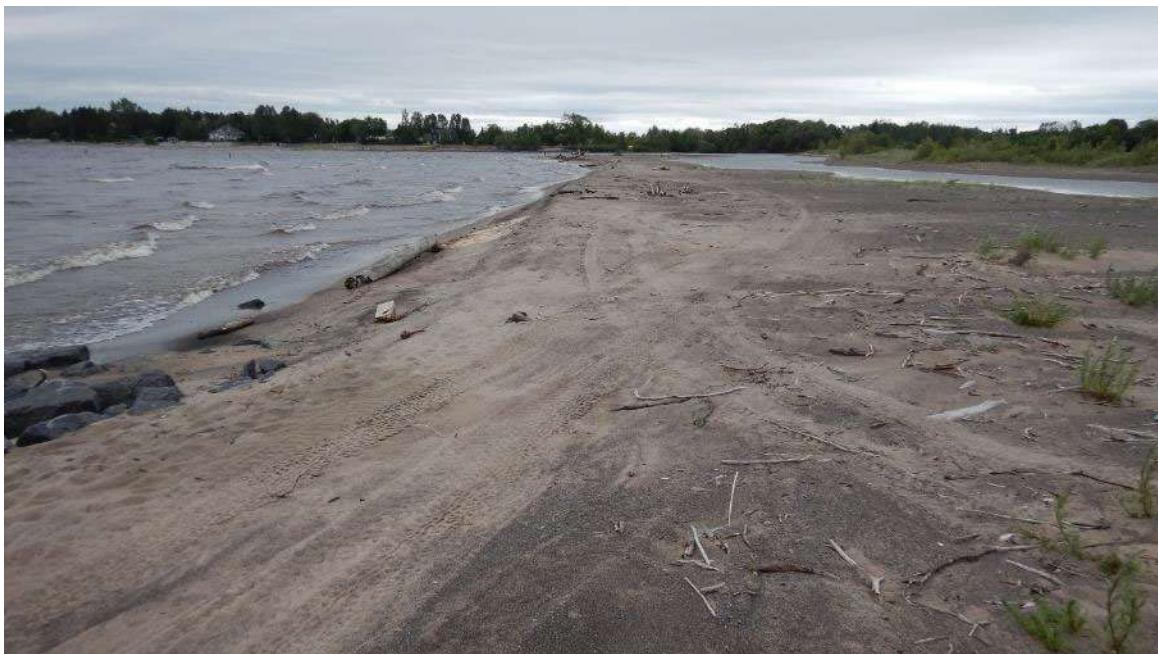
Le secteur situé au nord-est de l'épi 9 était submergé lors de l'inspection visuelle. Il n'était donc pas possible d'y constater des changements distinctifs au niveau de la plaine sablonneuse (photos 37 à 42).

Secteur 4 : Langue de sable reliant l'épi 9 et l'embouchure de la Belle Rivière (8 nov. 2022)
Élévation du lac : 100,82 m (14,1 pi).

Secteur 4 : Au nord-est de l'épi 9 (15 sept. 2021)
Élévation du lac : 100,08 m (11,7 pi).

Secteur 4 : Flèche de sable au nord-est de l'épi 9 (24 sept. 2020)
Élévation du lac : 100,94 m (14,5 pi).

Secteur 4 : Flèche de sable au nord-est de l'épi 9 (12 juil. 2019)
Élévation du lac : 101,24 m (15,5 pi).

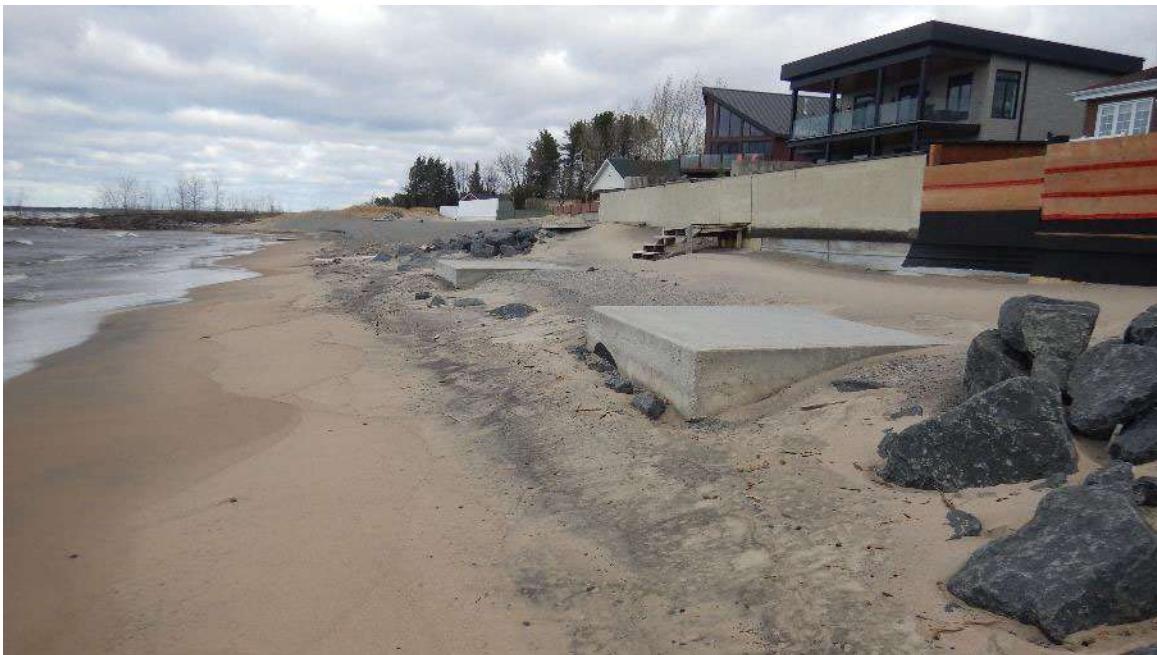
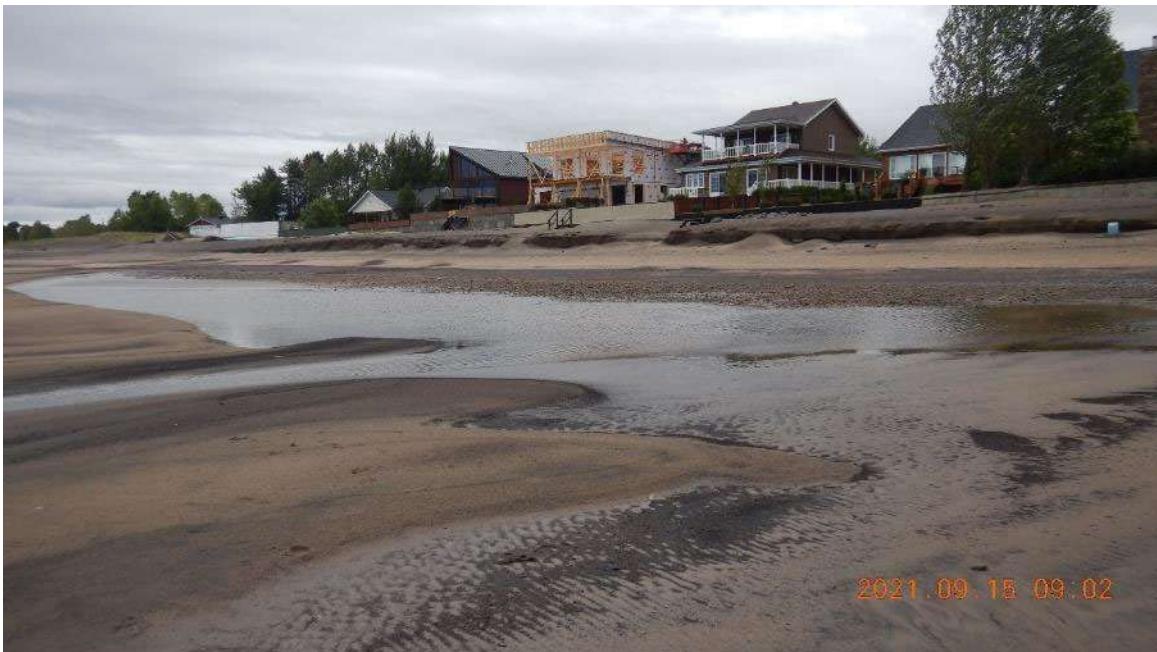
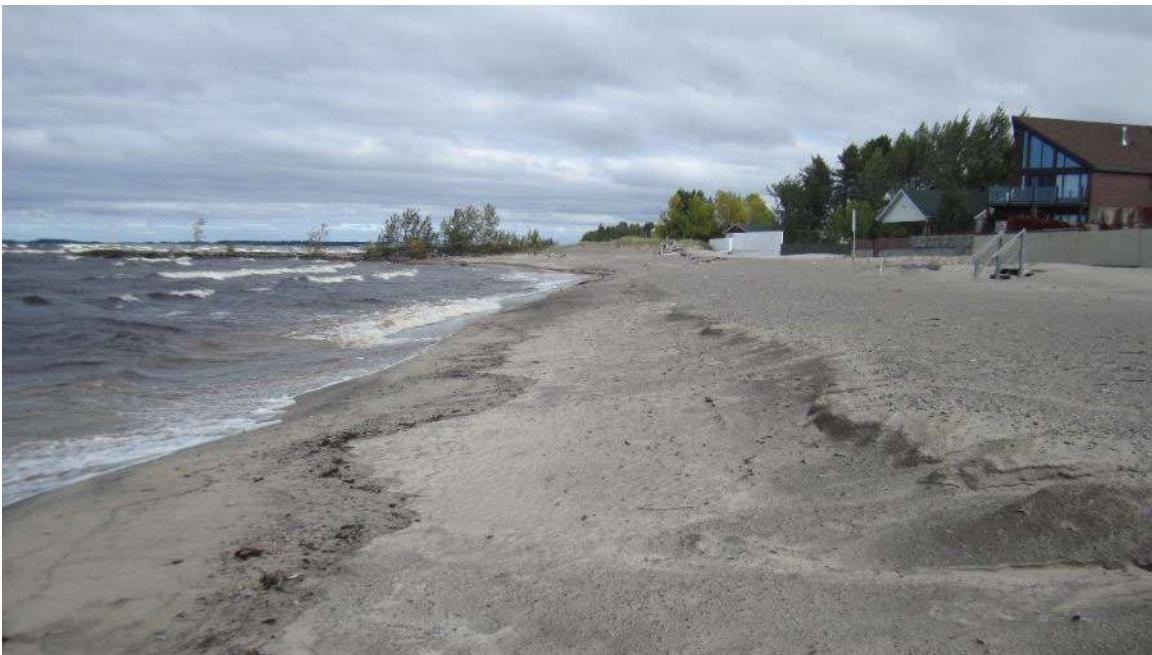
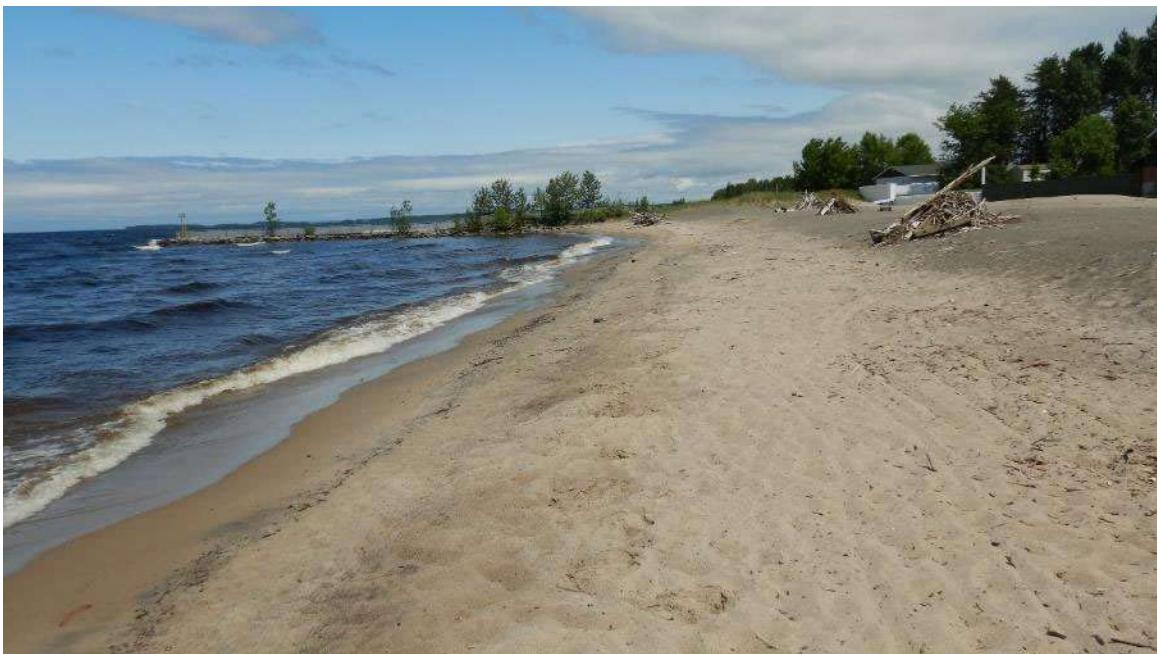
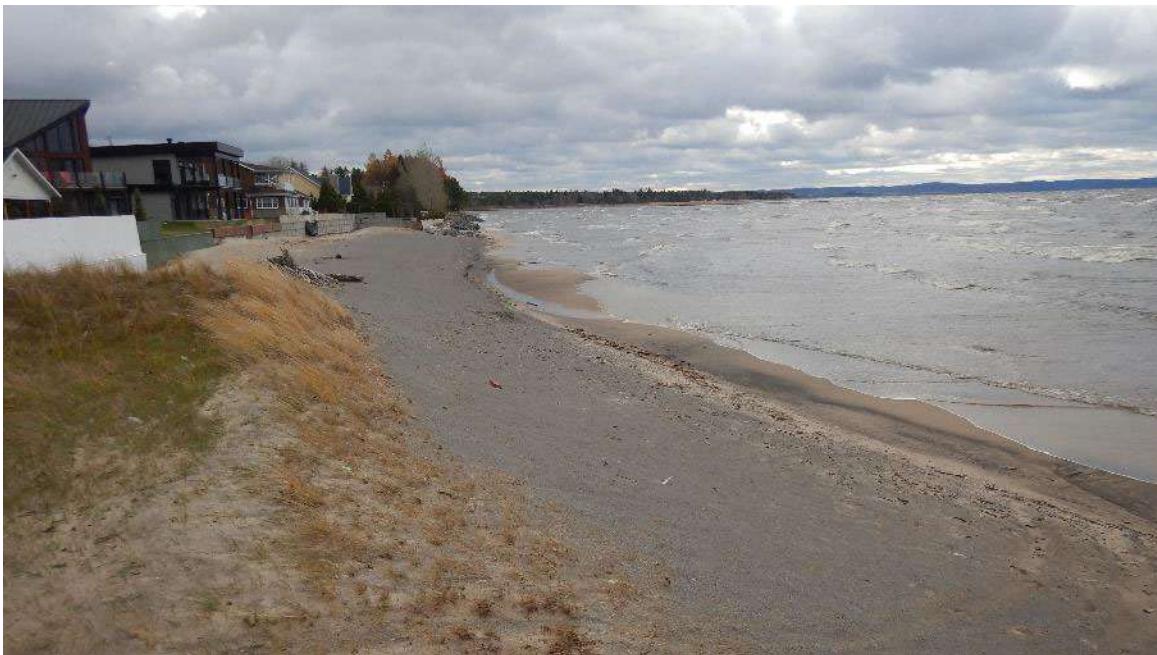
La plage au sud-ouest de l'épi 2 demeure dans un état comparable à celle de l'année précédente (photos 43 à 50). L'escarpement présent sur le haut de la plage en 2021 a toutefois subi un certain nivèlement. La plage demeure malgré tout en régression par rapport aux conditions de 2019 et 2020.

Secteur 1 : Vue au sud-ouest de l'épi 2 (8 nov. 2022)
Élévation du lac : 100,82 m (14,1 pi).

Secteur 1 : Vue au sud-ouest de l'épi 2 (15 sept. 2021)
Élévation du lac : 100,08 m (11,7 pi).

Secteur 1 : Vue au sud-ouest de l'épi 2 (24 sept. 2020)
Élévation du lac : 100,94 m (14,5 pi).

Secteur 1 : Vue au sud-ouest de l'épi 2 (12 juil. 2019)
Élévation du lac : 101,24 m (15,5 pi).

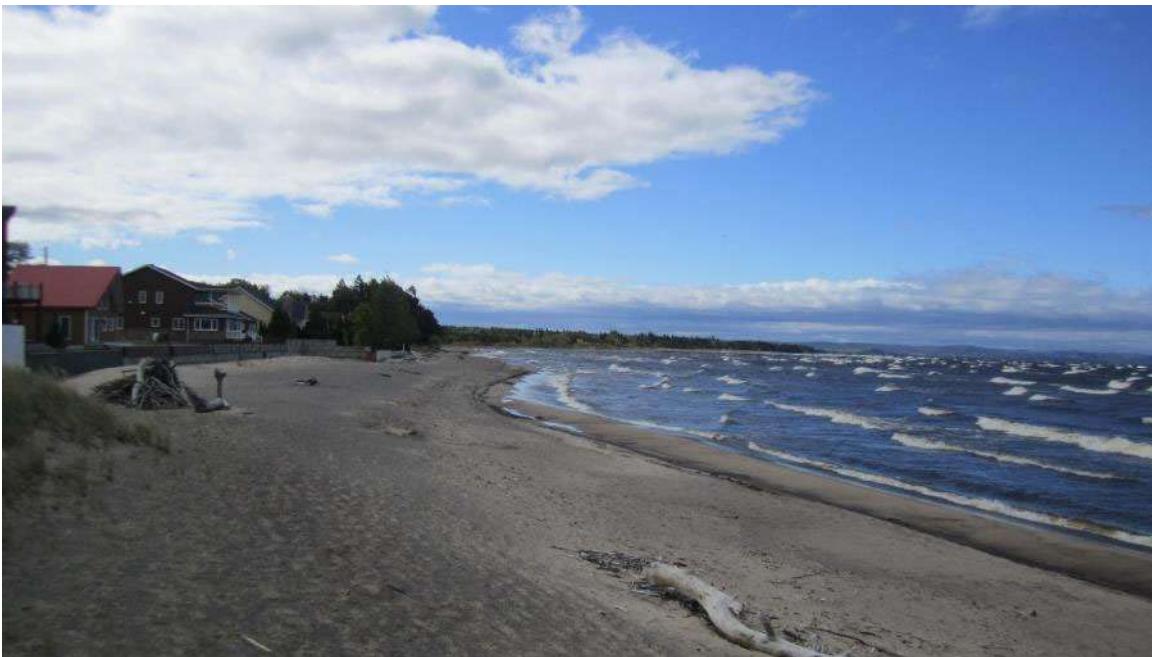
Photo 48
(20210915-JM-2016)

Secteur 1 : Vue au sud-ouest de l'épi 2 (15 sept. 2021)
Élévation du lac : 100,08 m (11,7 pi).

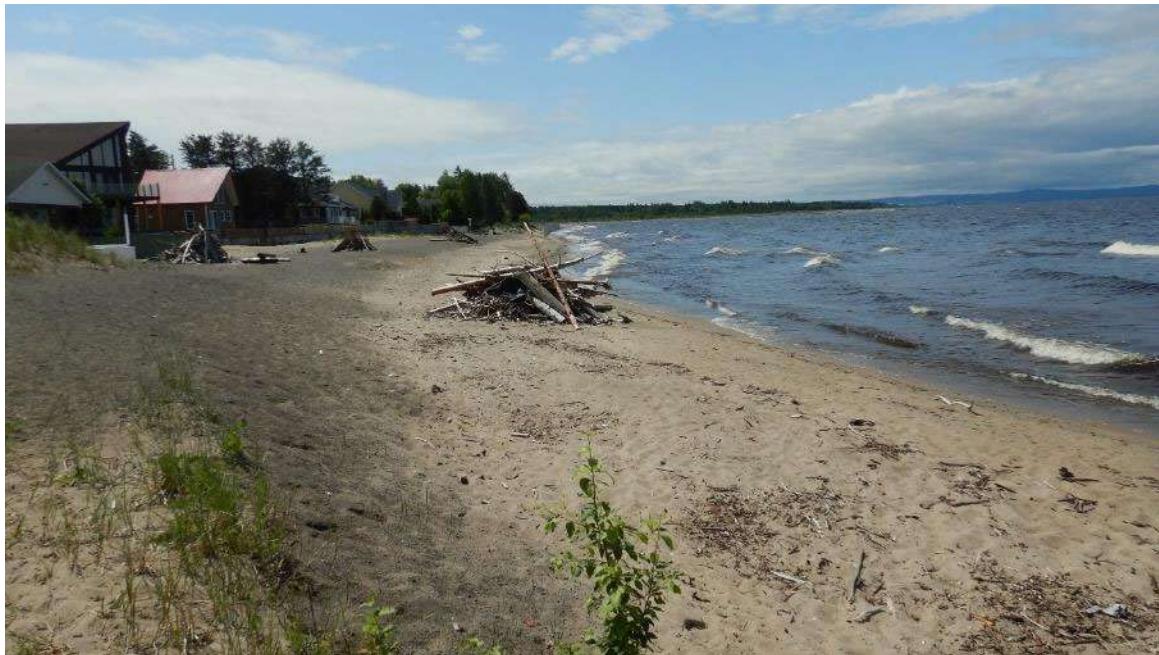
**Photo 49**
(20200924-NB-251)

Secteur 1 : Vue au sud-ouest de l'épi 2 (24 sept. 2020)
Élévation du lac : 100,94 m (14,5 pi).

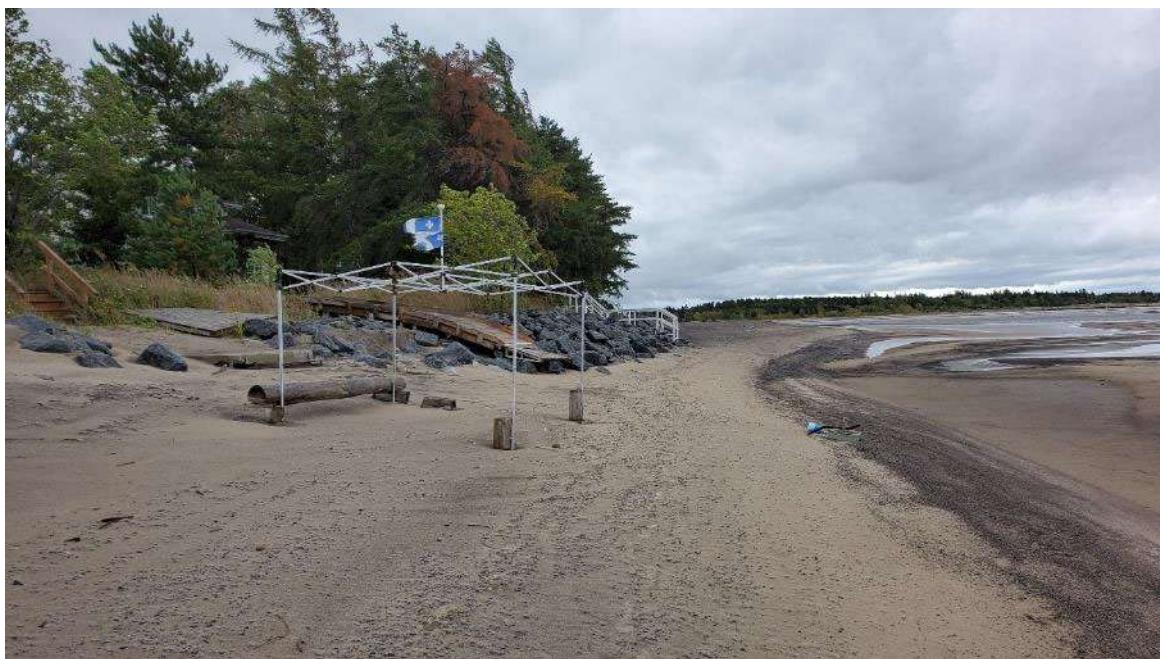
Photo 51
(20221108-JM-2339)

Comme en 2021, le perré de support était toujours fortement exposé (photos 51 à 59). Aucune largeur de plage utile n'était d'ailleurs présente entre l'ouvrage et le lac, alors que le niveau d'eau se trouvait proche de la contrainte de gestion minimale pour la période estivale (100,78 m ou 14,0 pieds). L'effacement de la plage s'était également visiblement prolongé à l'extrémité sud-ouest du perré. Ces conditions demeurent en recul par rapport à celles observées en 2019 et 2020.

Secteur 2 : Vue devant le perré de support (8 nov. 2022)
Élévation du lac : 100,82 m (14,1 pi).

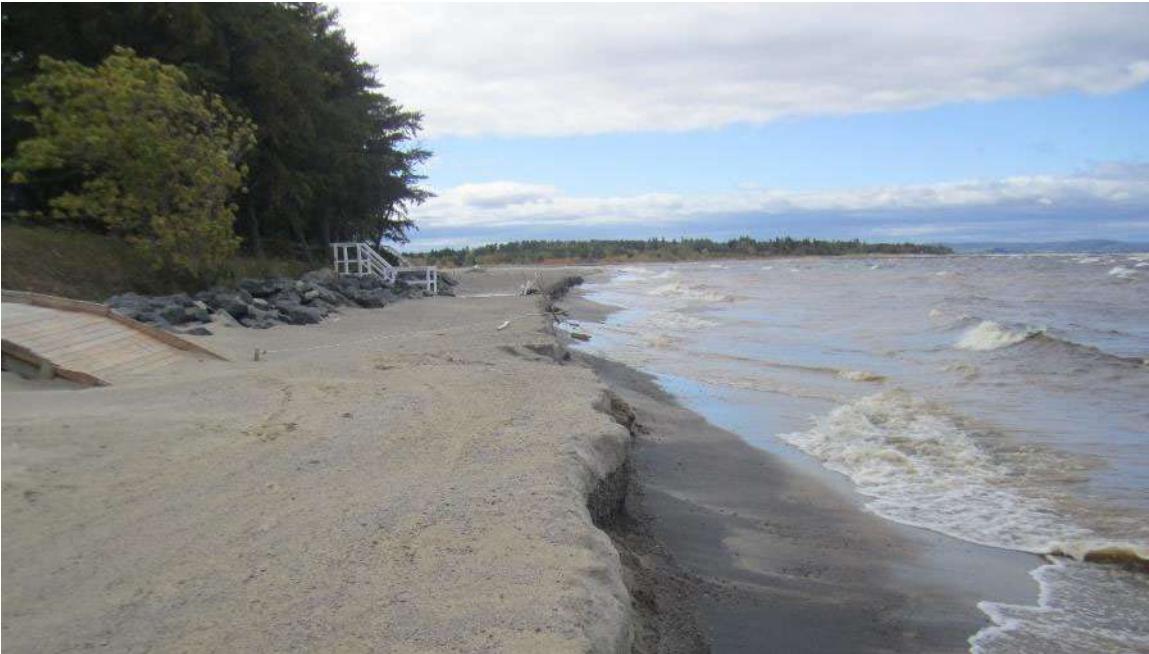
Photo 52
(20210915-FL-038)

Secteur 2 : Vue devant le perré de support (15 sept. 2021)
Élévation du lac : 100,08 m (11,7 pi).

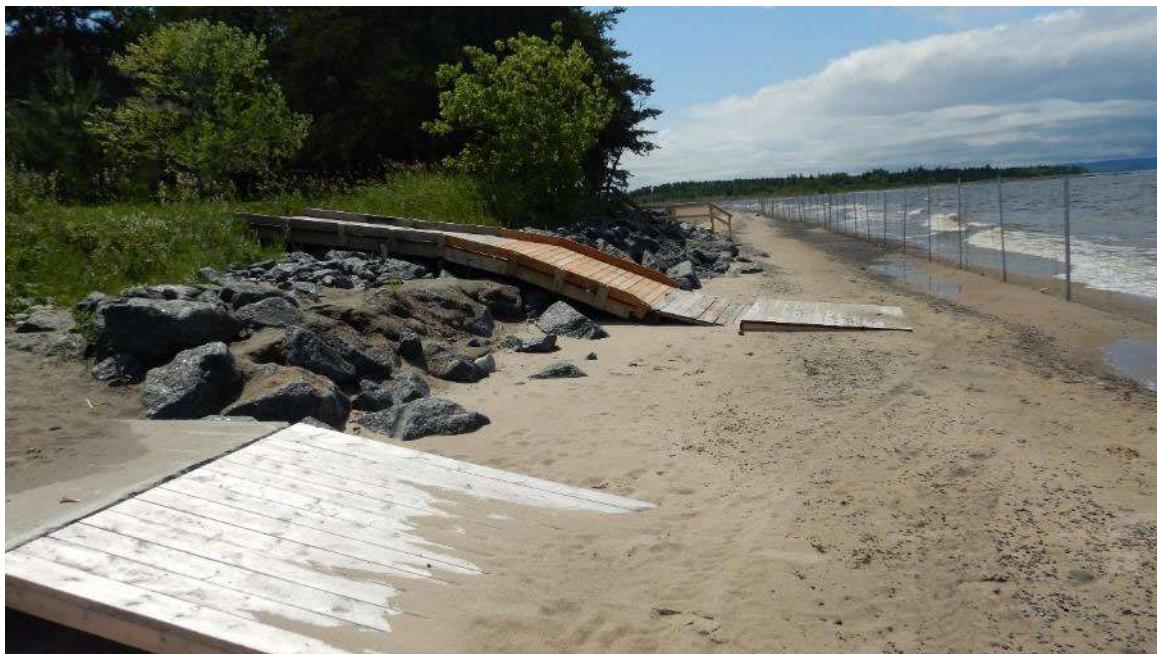
Photo 53
(20200924-NB-219)

Secteur 2 : Vue devant le perré de support (24 sept. 2020)
Élévation du lac : 100,94 m (14,5).

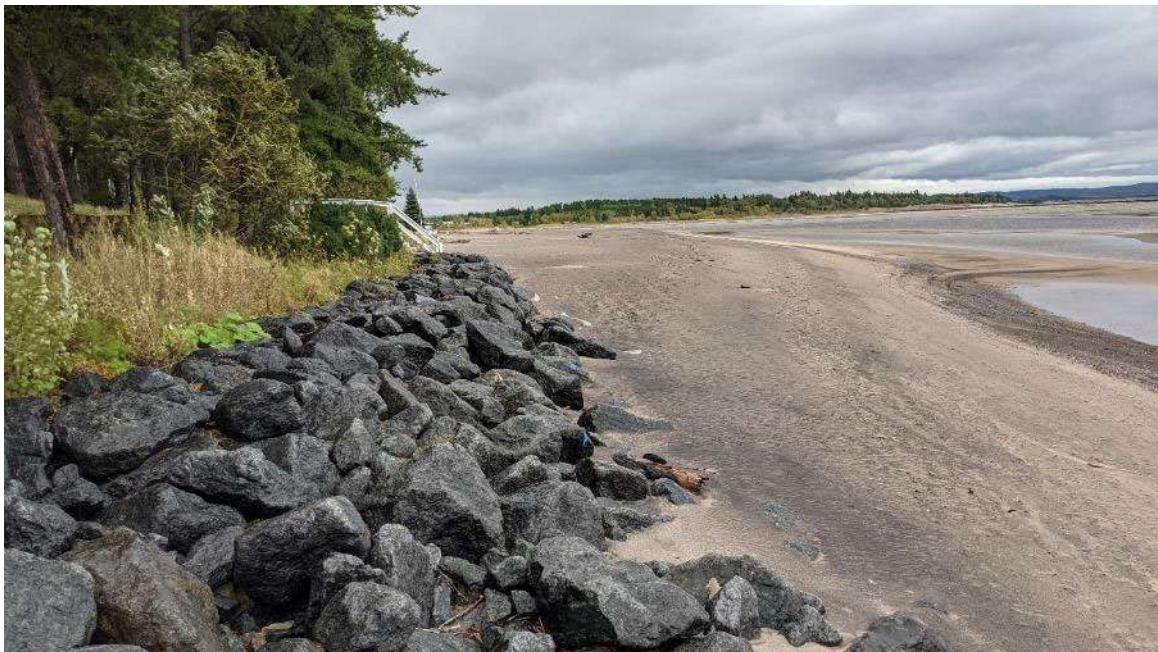
Photo 55
(20221108-JM-2333)

Secteur 2 : Vue devant le perré de support (8 nov. 2022)
Élévation du lac : 100,82 m (14,1 pi).

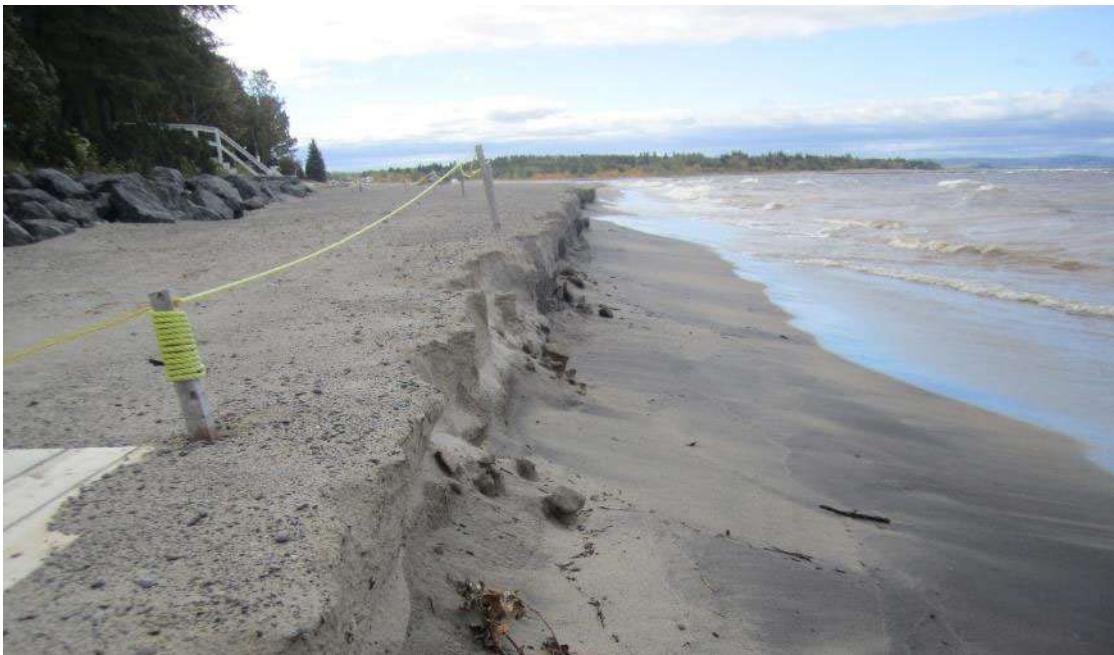
Photo 56
(20210915-JM-7255)

Secteur 2 : Vue devant le perré de support (15 sept. 2021)
Élévation du lac : 100,08 m (11,7 pi).

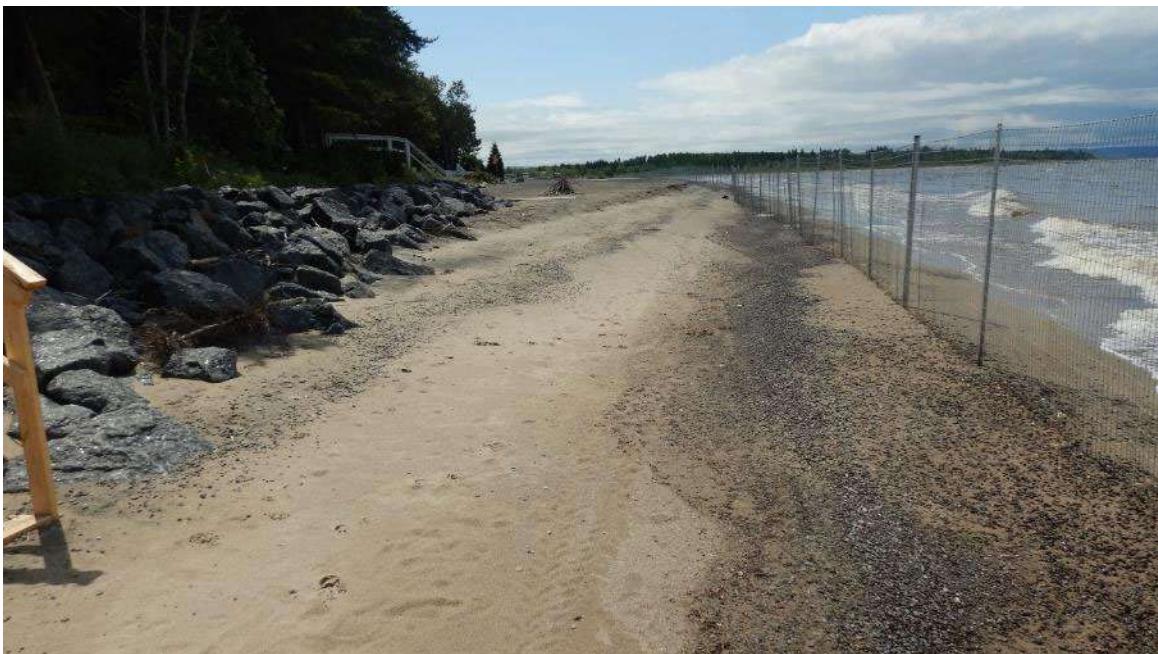
Photo 57
(20200924-NB-215)

Secteur 2 : Vue devant le perré de support (24 sept. 2020)
Élévation du lac : 100,94 m (14,5 pi).

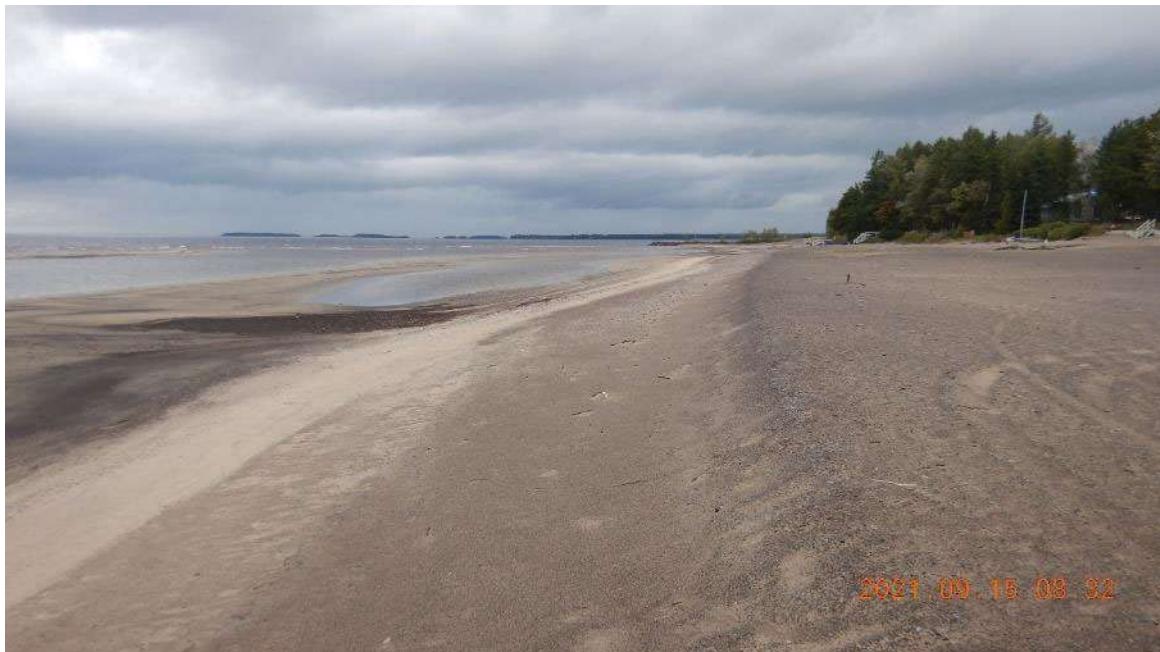
Photo 59
(20221108-JM-2318)

Secteur 3 : Vue au nord-est de la digue submergée (8 nov. 2022)
Élévation du lac : 100,82 m (14,1 pi).

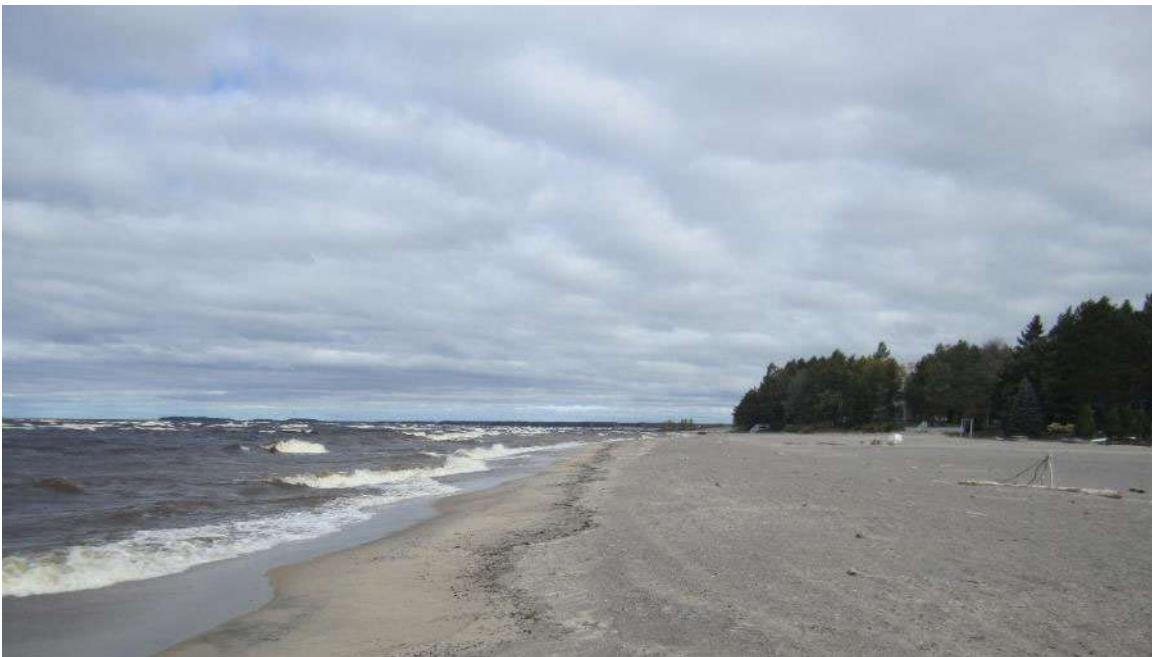
Photo 60
(20210915-JM-1961)

Plus loin au sud-ouest, la plage conservait une largeur importante (photos 60 à 62). Un escarpement d'environ 0,3 à 0,5 m de hauteur était toutefois présent sur le haut de plage, signe que le secteur demeure sous l'influence d'une érosion active. Les relevés topographiques indiquent d'ailleurs un recul léger à cet endroit par rapport à 2021.

Secteur 3 : Vue au nord-est de la digue submergée (15 sept. 2021)
Élévation du lac : 100,08 m (11,7 pi).
