SITES 94.03.01, 2014.03.01 ET 93.02.02 – MÉTABETCHOUAN–LAC-À-LA-CROIX ET SAINT-GÉDÉON

SUIVI TECHNIQUE 2022

RIO TINTO
PROGRAMME DE STABILISATION DES BERGES DU LAC SAINT-JEAN

FÉVRIER 2023

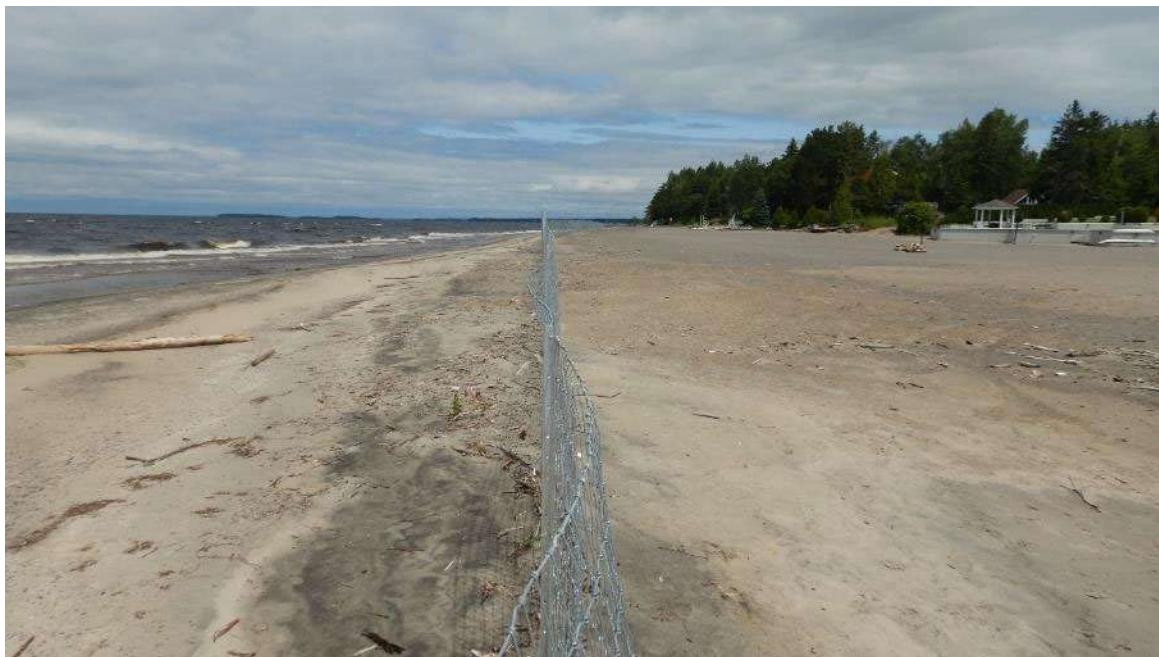
**Photo 61**
(20200924-NB-194)

Plus loin au sud-ouest, la plage conservait une largeur importante (photos 60 à 62). Un escarpement d'environ 0,3 à 0,5 m de hauteur était toutefois présent sur le haut de plage, signe que le secteur demeure sous l'influence d'une érosion active. Les relevés topographiques indiquent d'ailleurs un recul léger à cet endroit par rapport à 2021.

Secteur 3 : Vue au nord-est de la digue submergée (24 sept. 2020)
Élevation du lac : 100,94 m (14,5 pi).

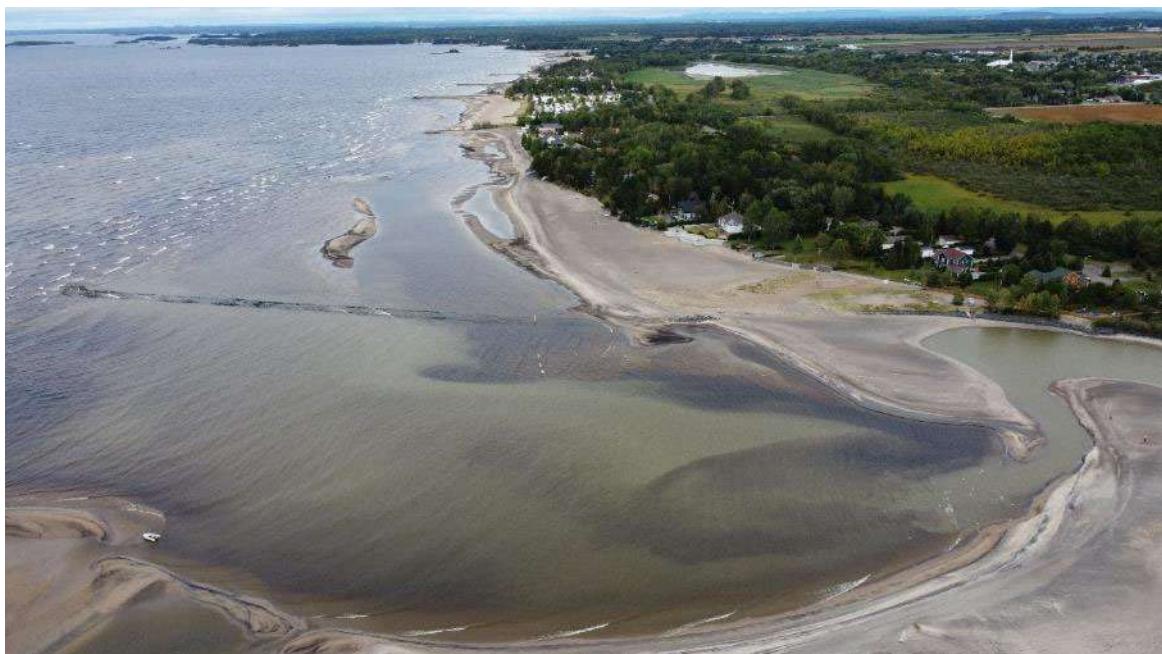
Photo 63
(20221108-JM-2434)

La flèche de sable présente en prolongement de la plage se projetait toujours dans le chenal d’écoulement de la Belle Rivière, qui demeurait très étroit (photos 63 et 64).

Secteur 3 : Vue nord-est de la digue submergée et embouchure Belle Rivière (8 nov. 2022)
Élévation du lac : 100,82 m (14,1 pi).

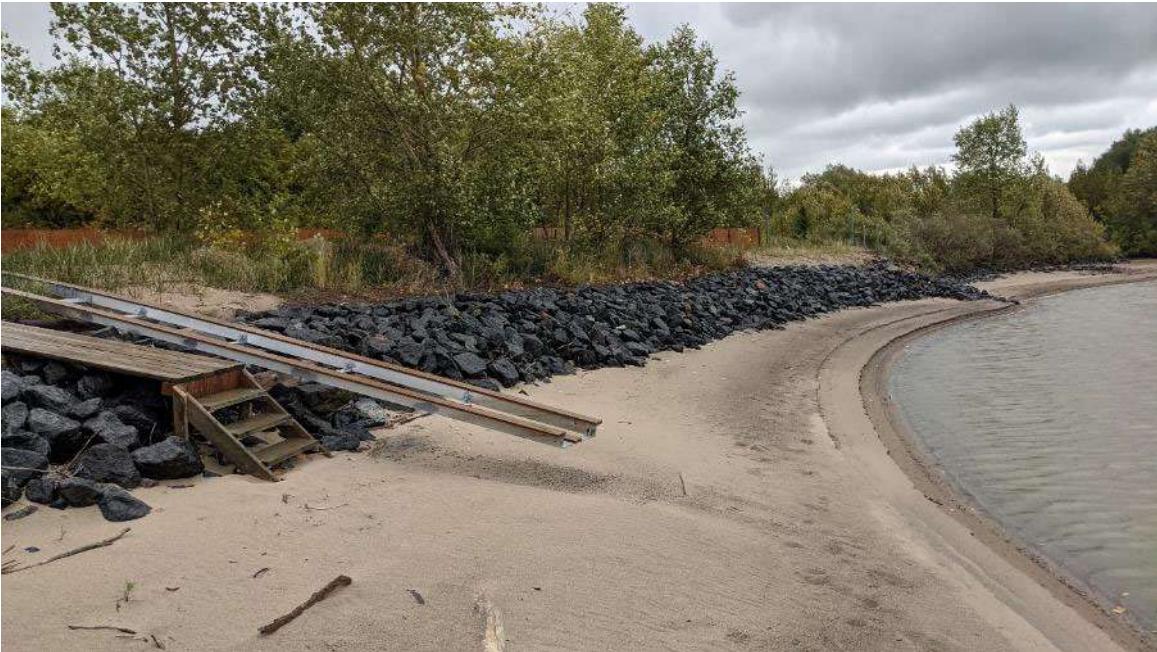
Photo 66
(20221108-JM-2311)

Secteur 3 : Perré à la base de la digue submergée (8 nov. 2022)
Élévation du lac : 100,82 m (14,1 pi).

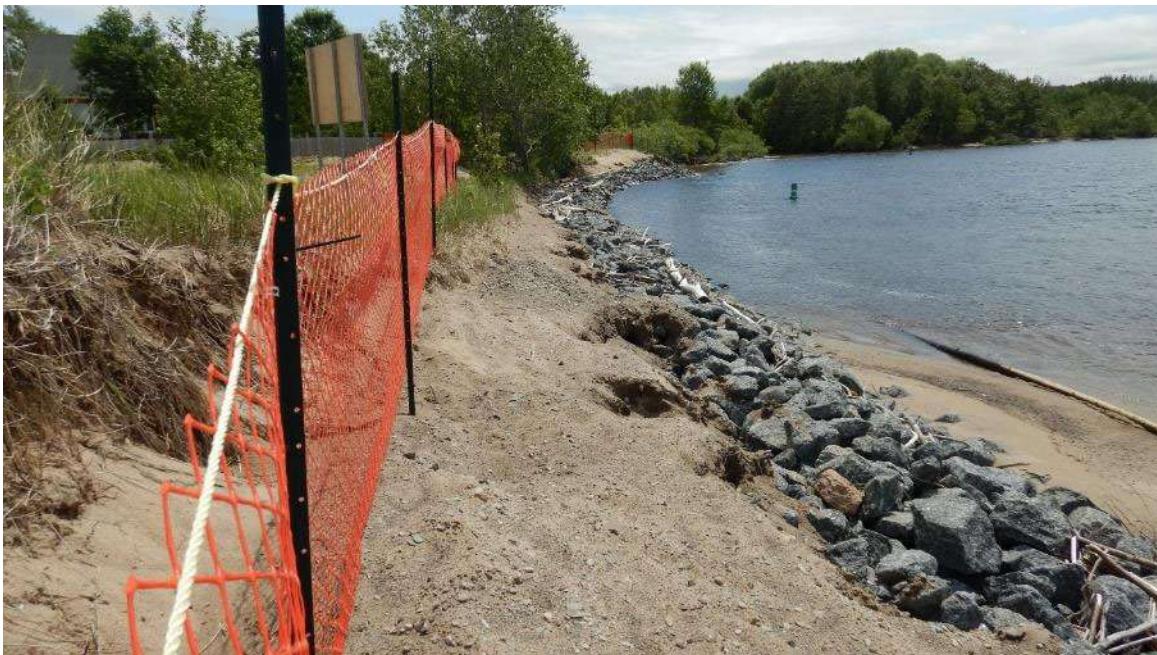
Photo 68
(20200924-NB-170)

Secteur 3 : Perré à la base de la digue submergée (24 sept. 2020)
Élévation du lac : 100,94 m (14,5 pi).
