SITES 94.03.01, 2014.03.01 ET 93.02.02 – MÉTABETCHOUAN–LAC-À-LA-CROIX ET SAINT-GÉDÉON

SUIVI TECHNIQUE 2023

RIO TINTO
PROGRAMME DE STABILISATION DES BERGES DU LAC SAINT-JEAN

FÉVRIER 2024

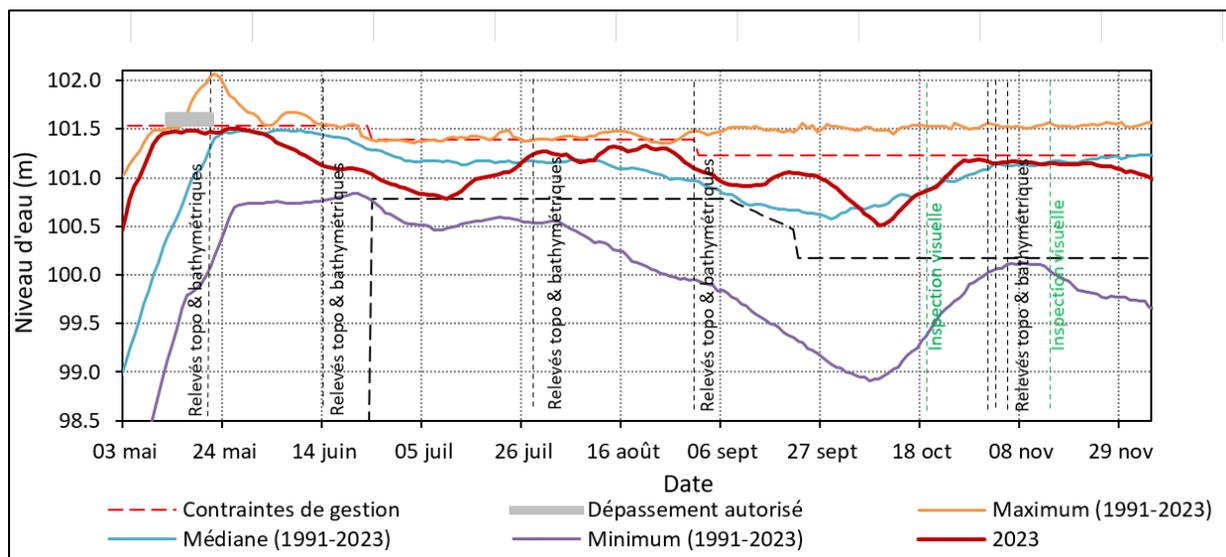
Figure 4.1 Évolution du niveau du lac Saint-Jean pendant la période d'eau libre 2023.

La Figure 4.1 présente l'évolution du niveau d'eau dans le lac Saint-Jean entre mai et décembre 2023. Le niveau d'eau a atteint son maximum durant le printemps à un niveau de 101.5 m, ce niveau a été maintenu du 11 mai jusqu'environ la fin du mois sans excéder la contrainte de gestion maximale soit 101,54 m (16,5 pieds). Le niveau d'eau a par la suite commencé à baisser en maintenant des niveaux d'eau sous la médiane historique (1991-2023), pour atteindre la limite de gestion minimale le 10 juillet pour la période estivale (100,78 m ou 14,0 pieds).

À partir du 26 juillet les niveaux d'eau ont dépassé la médiane, tout en restant sous la limite de la gestion maximale, sauf pour les périodes du 06 octobre au 17 octobre et du 24 novembre au 12 décembre, où les niveaux d'eau étaient sous la médiane pour un maximum de 0.2 m et 0.3 m respectivement.

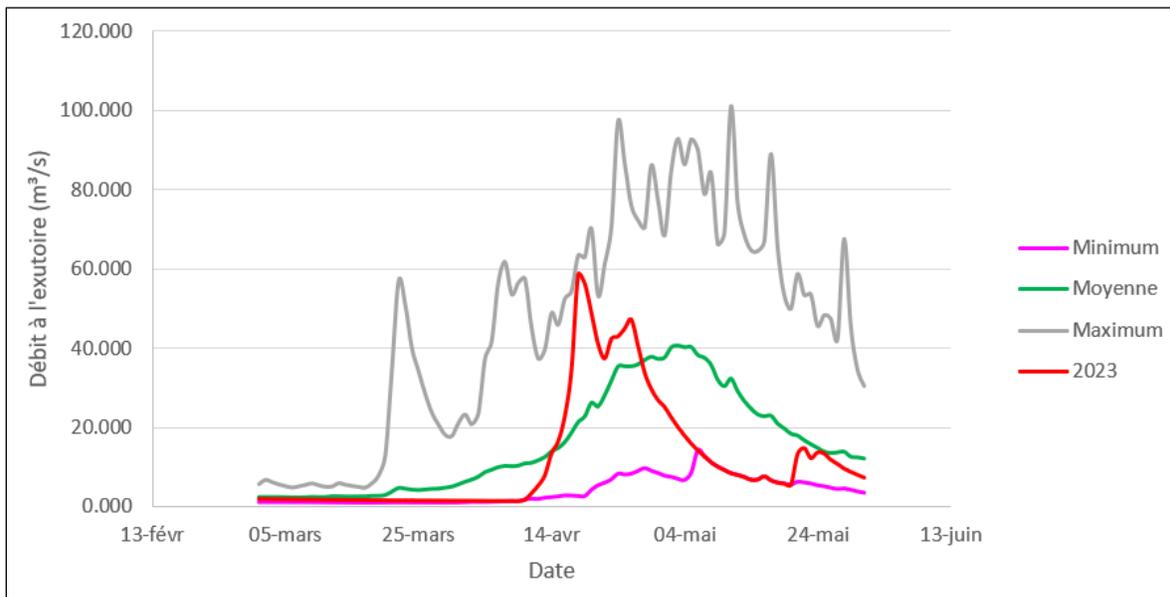
Figure 4.2 Évolution du débit à l'embouchure de la Belle Rivière lors de la crue printanière 2023.

La crue printanière de la Belle Rivière a été relativement faible (Figure 4.2), bien que le débit ait été supérieur à la moyenne entre le 14 avril et le 1^{er} mai, le débit maximal de la rivière a atteint une valeur de 58.36 m³/s le 18 avril, ce qui est au-dessous de la récurrence de 2 ans. Le niveau du lac Saint-Jean à ce moment se trouvait à une élévation de 97,78 m. Une deuxième pointe de crue a ensuite été observée le 26 avril, avec un débit maximum de 47 m³/s, alors que le niveau du lac avait remonté à l'élévation 99,16 m. La crue a atteint les débits minimums enregistrés pour la période du 7 au 20 mai 2023.

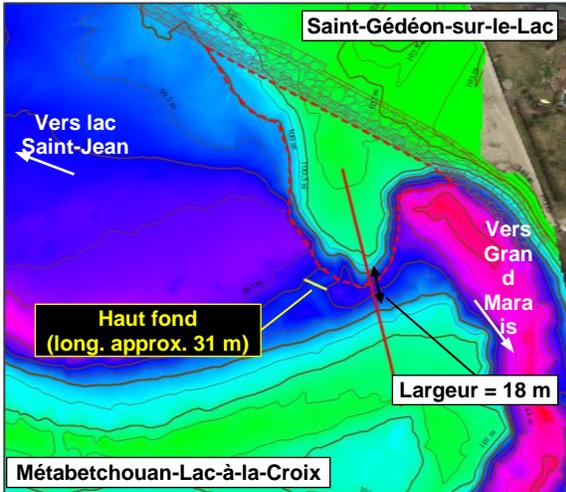
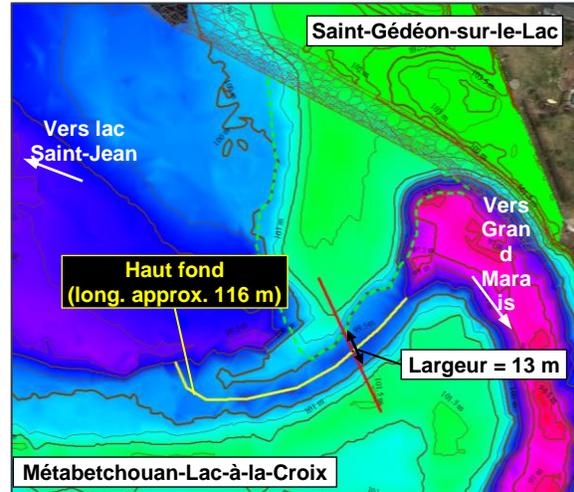
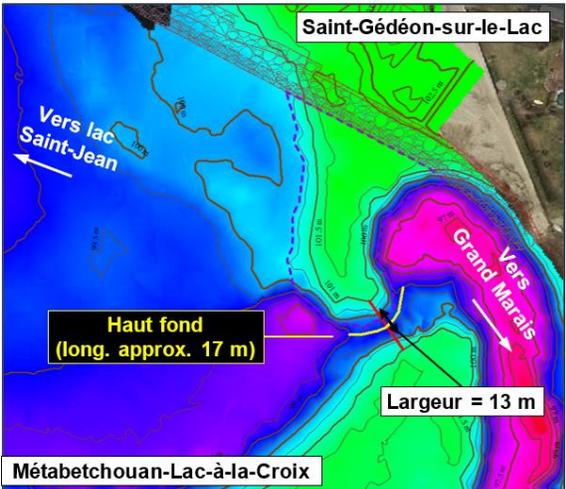
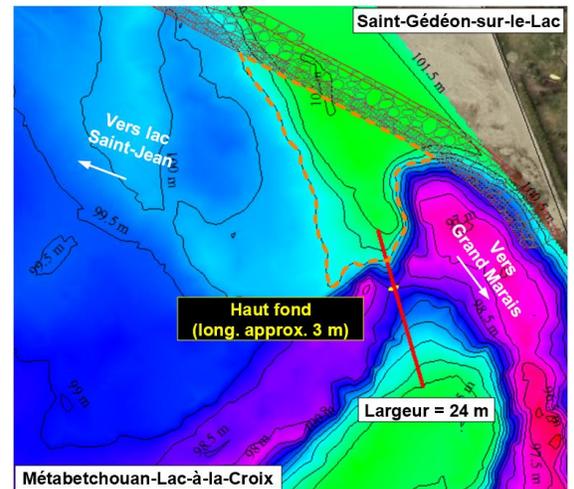
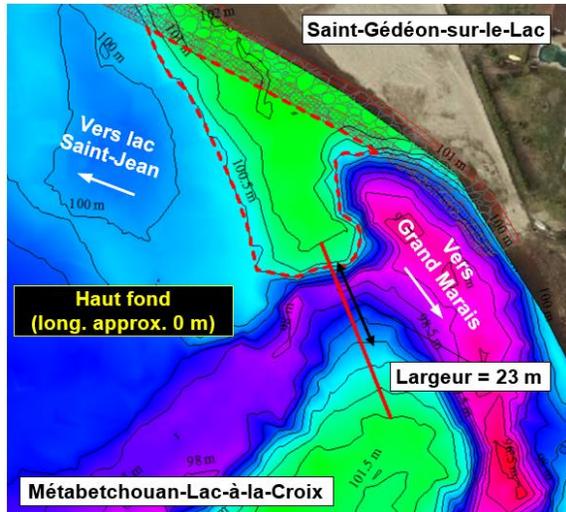
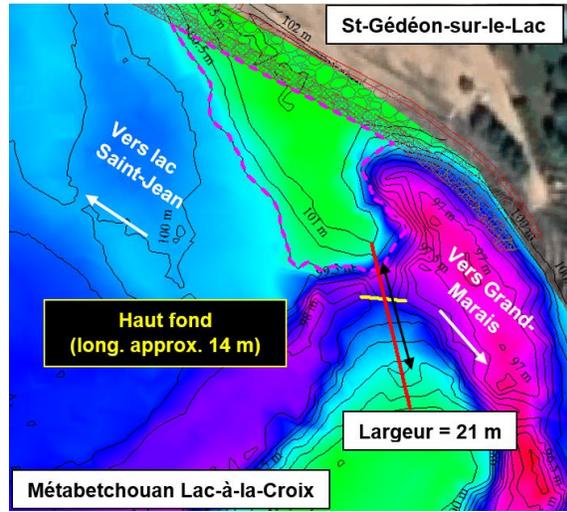
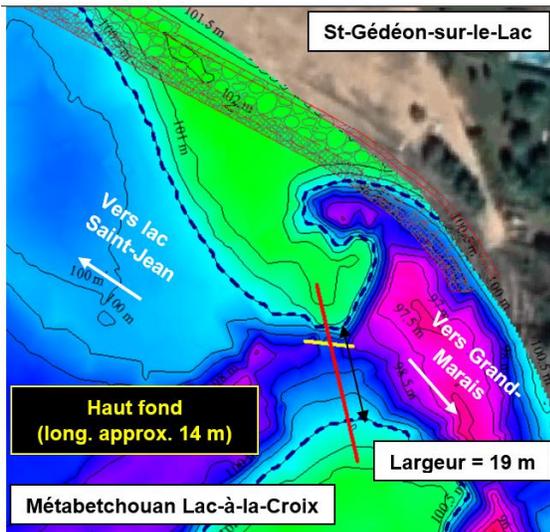
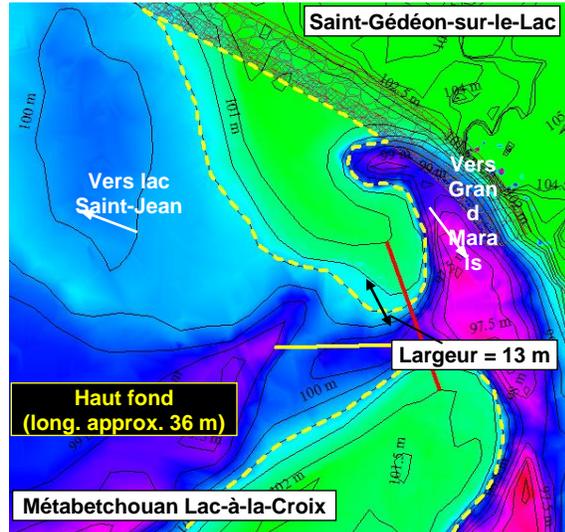
Figure 5.1 Évolution du chenal d'écoulement de la Belle Rivière dans le secteur de la flèche de sable entre novembre 2020 et novembre 2023.

La Figure 5.1 présente l'évolution du chenal d'écoulement de la Belle Rivière dans le secteur de la flèche de sable de Saint-Gédéon-sur-le-Lac, entre novembre 2020 et novembre 2023. Les images illustrent par ailleurs l'emplacement de la section transversale considérée pour évaluer la largeur du chenal (trait rouge), ainsi que la longueur approximative du « haut fond » (trait jaune). La Figure 5.2 illustre l'évolution de la flèche de sable de Saint-Gédéon-sur-le-Lac ainsi que le contour à l'élévation 100,5 m du côté de Métabetchouan-Lac-à-la-Croix pour la même période. Enfin, la Figure 5.3 présente une comparaison des sections transversales observées à chaque relevé. Les Tableau 5.15 et Tableau 5.16 consignent quant à eux l'évolution de la superficie de la flèche de sable et les principales caractéristiques du chenal d'écoulement, respectivement.

Pendant les périodes estivales (panneaux « d », « e » et « f »), la position du chenal d'écoulement est demeurée plutôt stable. Un rétrécissement total de la largeur du chenal est marqué de 4 m (du mois de juin au 29 août) à l'élévation 100,0 m dans sa section la plus étroite.

Les périodes du 29 août 2023 et novembre 2023 (panneaux « g » et « h »), indiquent un rétrécissement de la largeur du chenal de 6 m, dans sa section la plus étroite à l'élévation 100 m, passant de 19 m à la fin août à 13 m en novembre. Finalement, il peut être observé que la flèche de sable a subi une migration vers l'est (vers le Grand Marais), en réponse à l'action des vagues en provenance du Lac Saint-Jean.

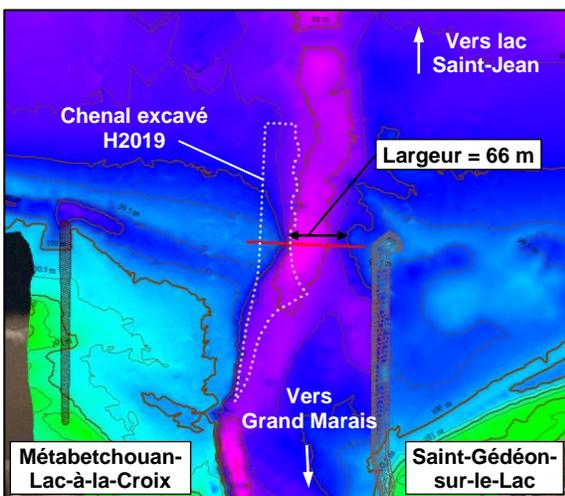
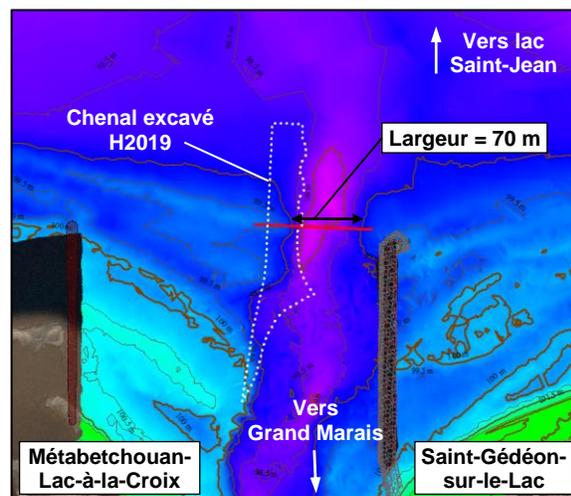
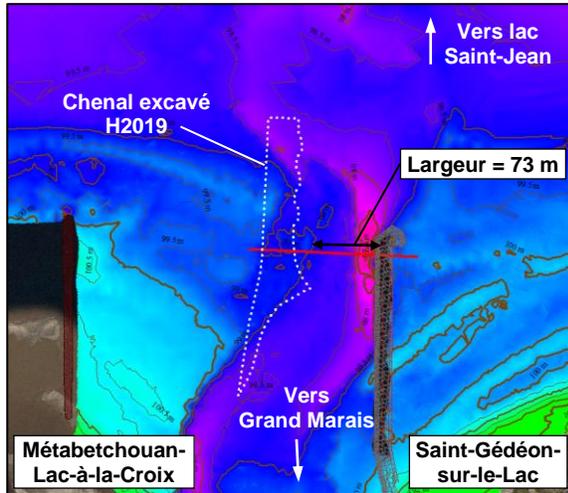
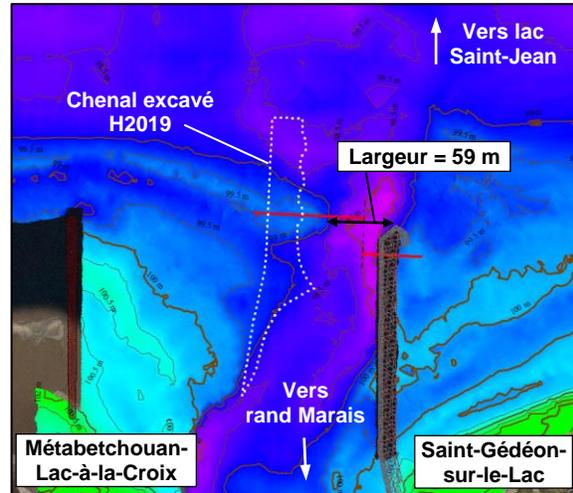
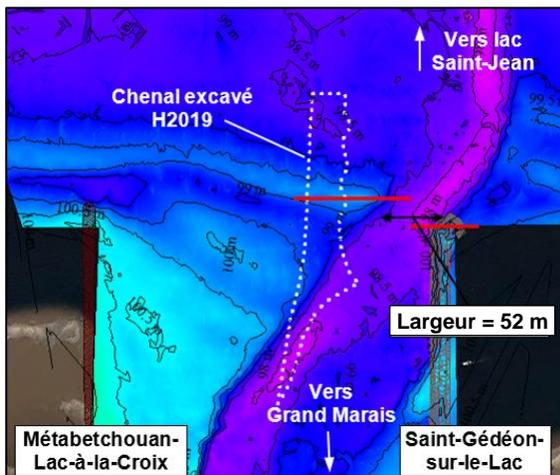
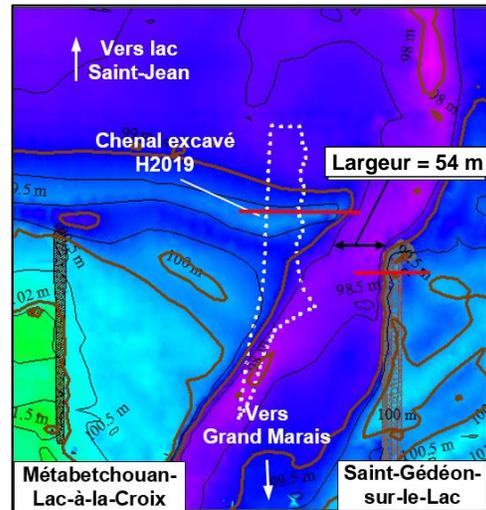
Figure 5.4 Évolution du chenal d'écoulement à la sortie de la Belle Rivière entre novembre 2020 et novembre 2023.

La Figure 5.4 présente l'évolution du chenal d'écoulement à la sortie de la Belle Rivière, où elle rejoint le lac Saint-Jean, entre novembre 2020 et novembre 2023. La Figure 5.5 illustre quant à elle la position du chenal d'écoulement, délimitée par l'isocontour à l'élévation 99,0 m, aux différents moments relevés. Enfin, la présente une comparaison des sections transversales dans la section à plus étroite du chenal. La position où sont extraits les profils est illustrée par un trait rouge sur chaque panneau de la Figure 5.4. Le Tableau 5.17 consigne pour sa part les principales caractéristiques du chenal.

Les panneaux « d » et « e » de la Figure 5.4 illustrent bien la migration du canal de sortie subi lors de la crue printanière de la Belle Rivière en 2023. Le chenal d'écoulement a été déporté davantage vers la digue submergée. Contrairement à la situation de 2022 où un risque d'affouillement de la digue avait été soulevé, le canal s'est légèrement remblayé en 2023 à proximité de la digue pour atteindre des profondeurs avoisinant 98,5 m. Une inspection visuelle de l'ouvrage est malgré tout recommandée lors de la prochaine crue printanière afin de surveiller l'apparition possible de déformations dans la matrice de pierres.

Pendant la période estivale (panneaux « e » et « f »), la position du chenal d'écoulement est demeurée plutôt stable. Quelques accumulations ont toutefois été observées dans les zones les plus profondes du canal et la migration des barres infralittorales au sud-ouest a fait varier sa largeur. En date de novembre 2023, le canal de sortie se trouvait dans un état plus étroit que ceux observés en novembre 2022 et 2021. Le chenal excavé lors des travaux de l'hiver 2019 se trouvait quant à lui complètement enseveli sous la dérive de matériaux en provenance de Métabetchouan-Lac-à-la-Croix.

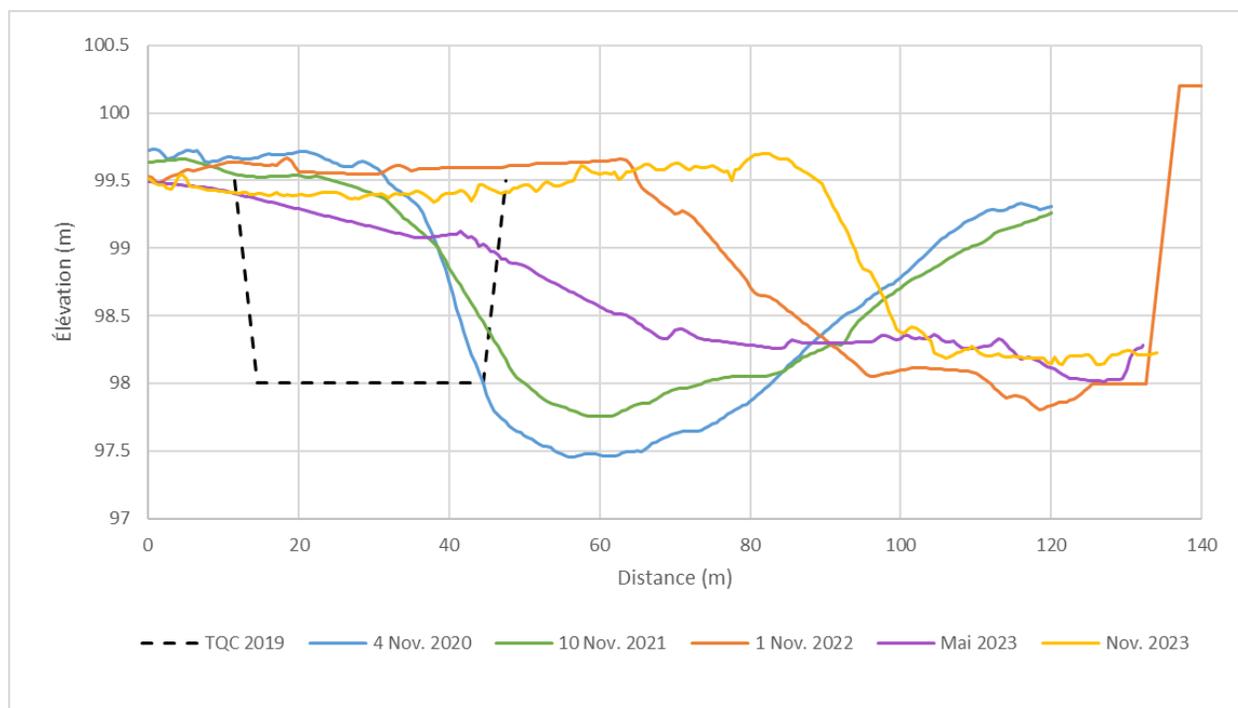
Figure 5.6 Comparaison des sections transversales du chenal d'écoulement à la sortie de la Belle Rivière (période novembre 2020 à novembre 2023).

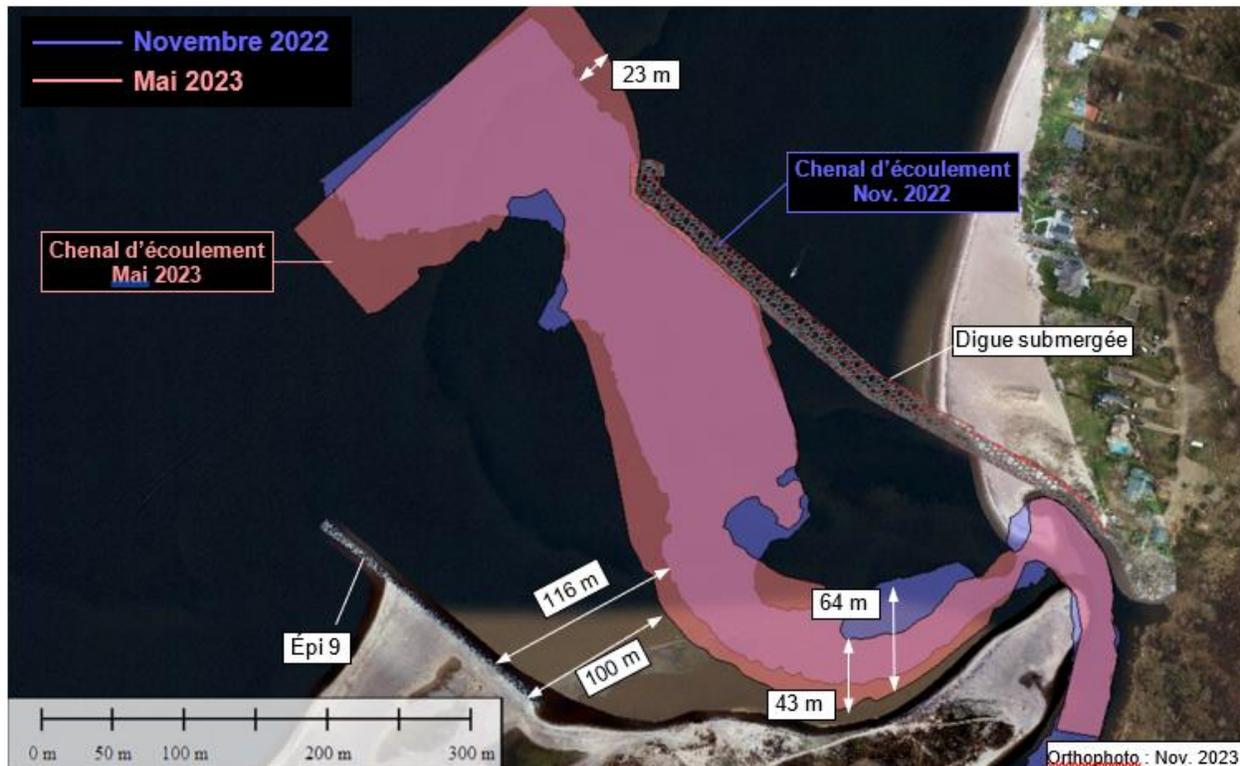
Comme constaté dans le cadre des suivis techniques précédents (WSP, 2023), la langue de sable reliant l'épi 9 à l'embouchure de la Belle Rivière s'amenuise. La Figure 5.7 indique que la régression s'est poursuivie en 2023, mais de moindre ampleur par rapport à 2022. La régression observée entre novembre 2022 et mai 2023 a atteint 6 m, en comparaison à 35 m entre novembre 2021 et mai 2022. Le recul observé en 2023 aurait également été occasionné par la migration du chenal d'écoulement de la Belle Rivière lors de la crue printanière (Figure 5.8).

Figure 5.8 Migration du chenal d'écoulement de la Belle Rivière et régression de la ligne de rivage sur la langue de sable de Métabetchouan-Lac-à-la-Croix, entre novembre 2021 et mai 2023.

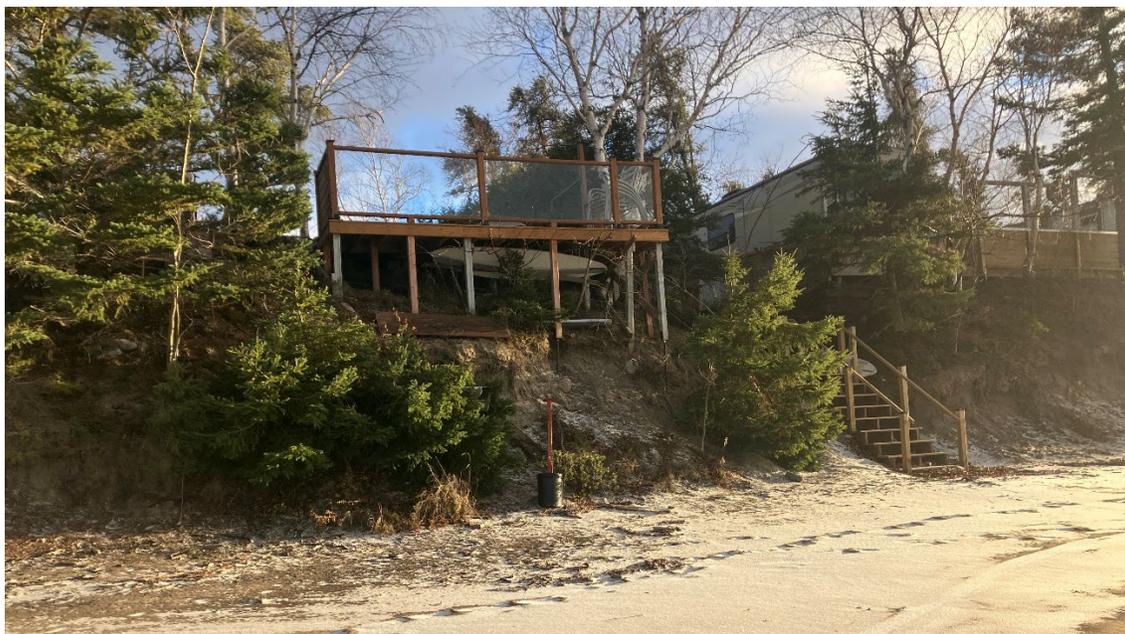
Photo 1
(20230526-RT-9062)

Les inspections visuelles dans le secteur 3A (entre les épis 4 et 5) démontrent que l'état du talus ayant subi une érosion importante au printemps 2022 ne semble pas s'être détérioré depuis le dernier suivi (Photos 1 à 5).

Secteur 3A : Pieux de galerie déchaussés entre les épis 4 et 5 (20 nov. 2023)
Élévation du lac : 101,14 m (15.2 pi).

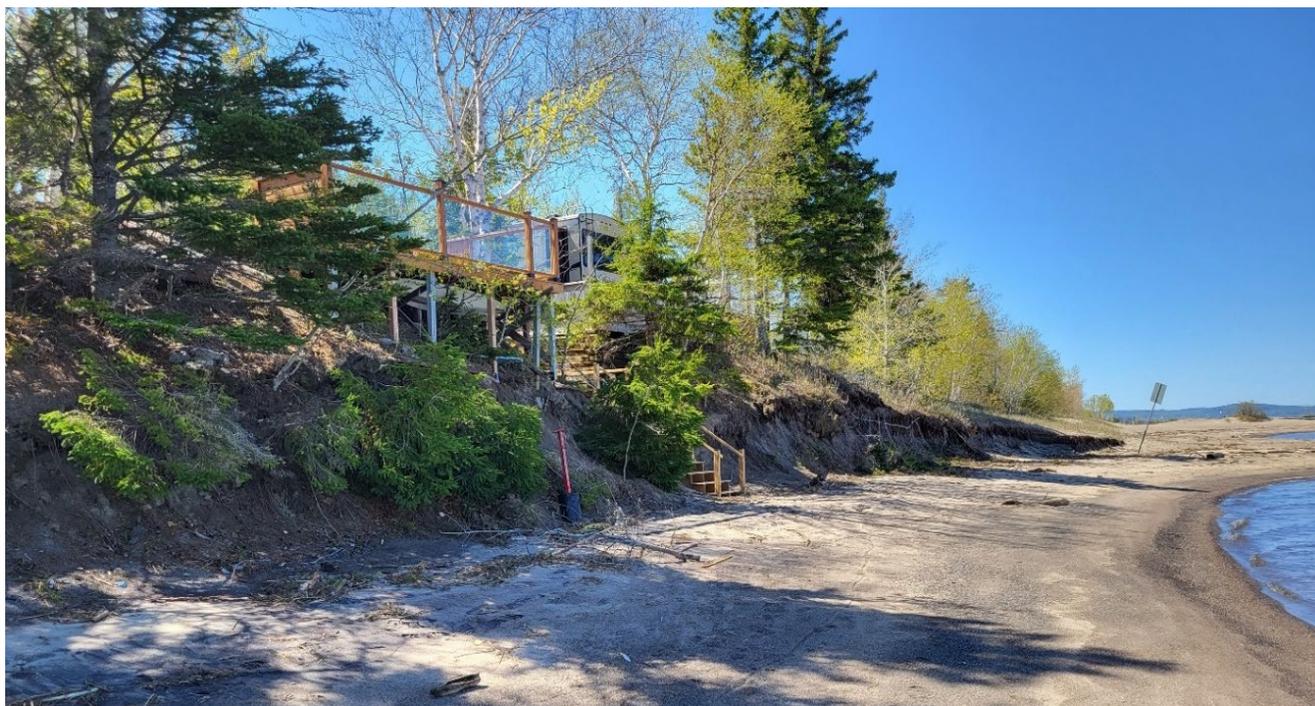
Photo 2
(20230525-NB-3278)

Secteur 3A : Vue de l'épi 5 vers l'épi 4 (25 mai 2023)
Élévation du lac : 101,5 m (16.5 pi).

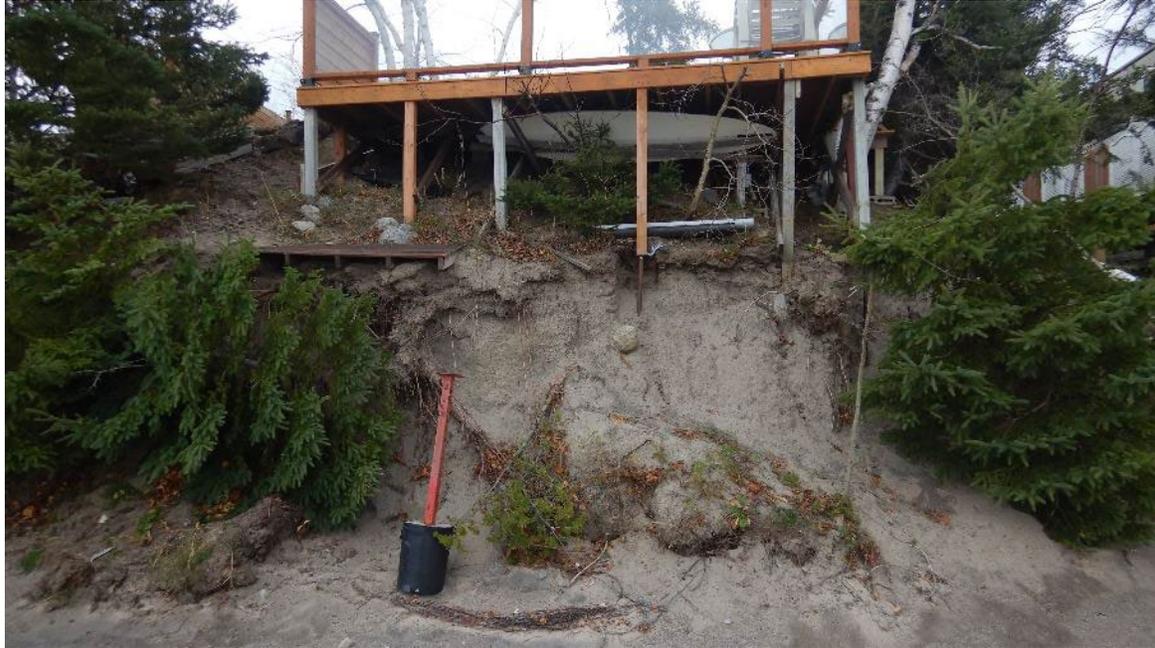
Photo 3
(20221108-JM-2370)

Secteur 3A : Pieux de galerie déchaussés entre les épis 4 et 5 (8 nov. 2022)
Élévation du lac : 100,82 m (14,1 pi).

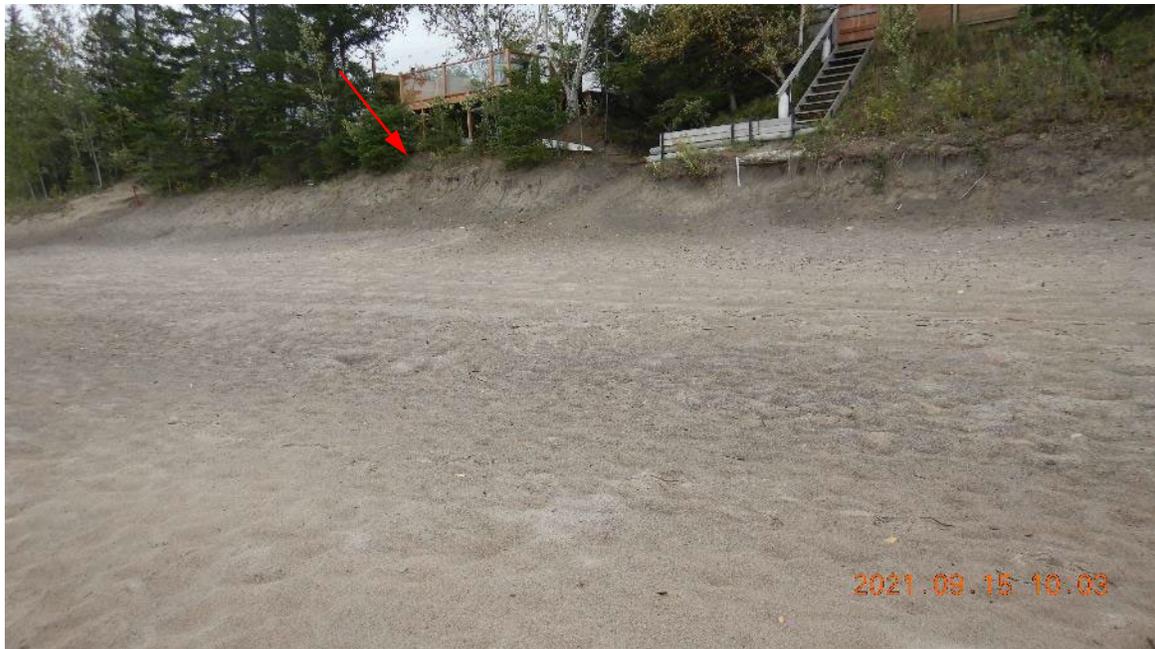
Photo 4
(20210915-JM-2027)

Secteur 3A : Pieux de galerie proche du haut de talus entre les épis 4 et 5 (15 sept. 2021)
Élévation du lac : 100,08 m (11,7 pi).

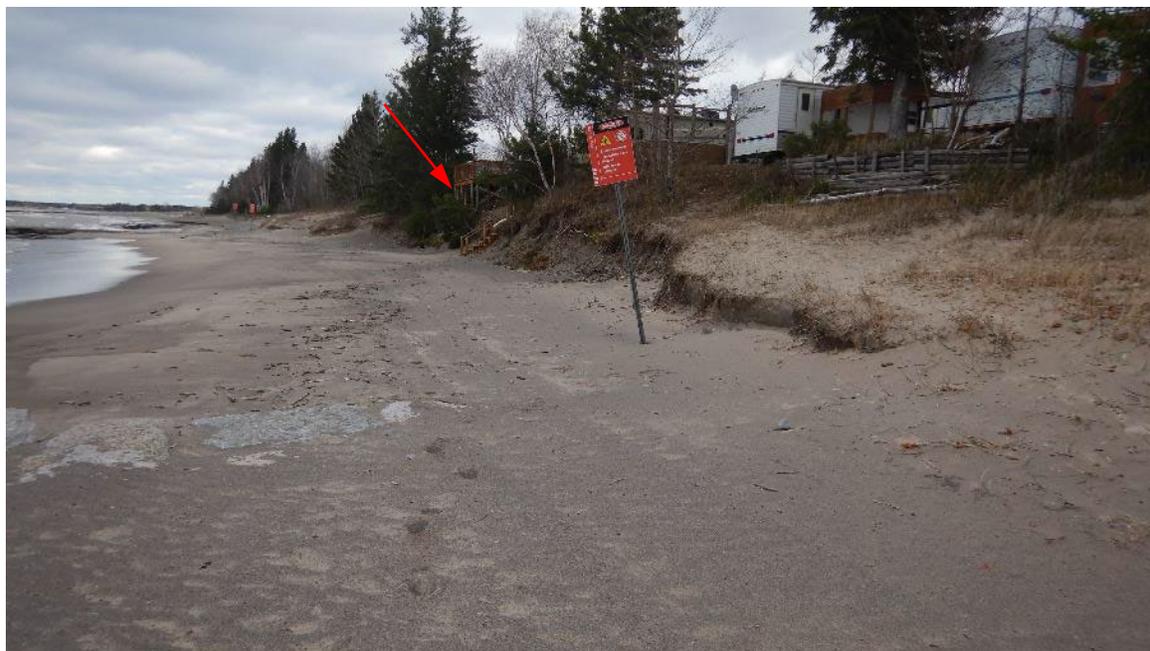
Photo 5
(20221108-JM-2368)

Secteur 3A : Vue de l'épi 4 vers l'épi 5 (8 nov. 2022)
Élévation du lac : 100,82 m (14,1 pi).

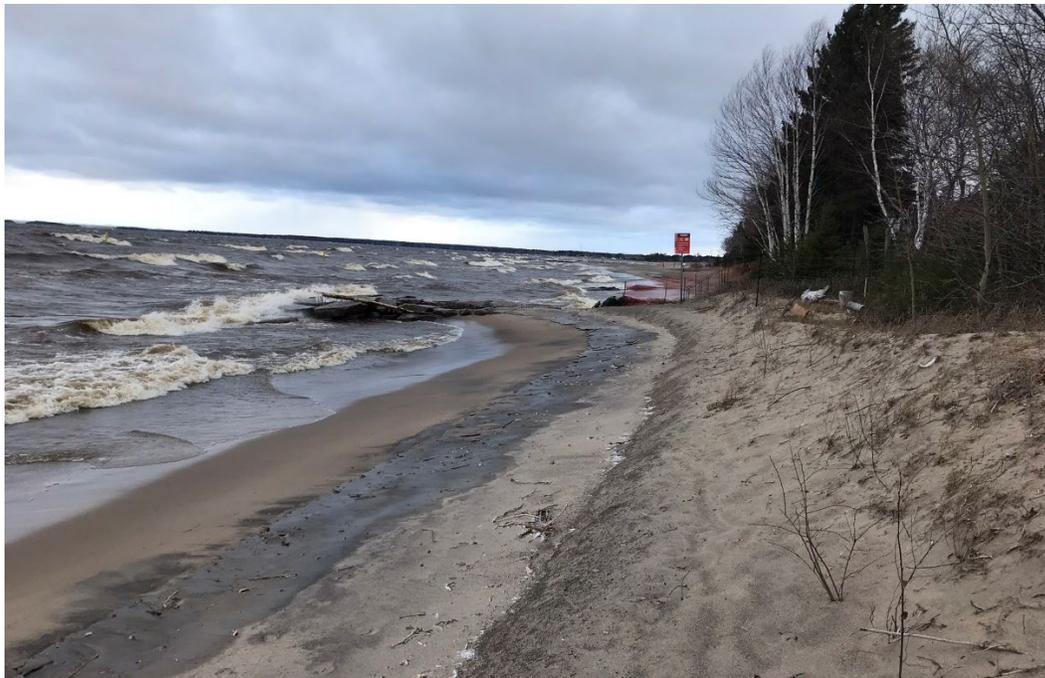
Photo 7
(20231120-NB-7128)

Les inspections visuelles dans le secteur 3B ont révélé une légère encoche d'érosion entre les épis 5 et 6 (Photo 7), alors qu'en 2022, la pente apparaissait plus douce (Photo 8).

Secteur 3B : Vue de l'épi 5 vers l'épi 6/géotube 1 (20 nov. 2023)
Élévation du lac : 101.14 m (15,2 pi).

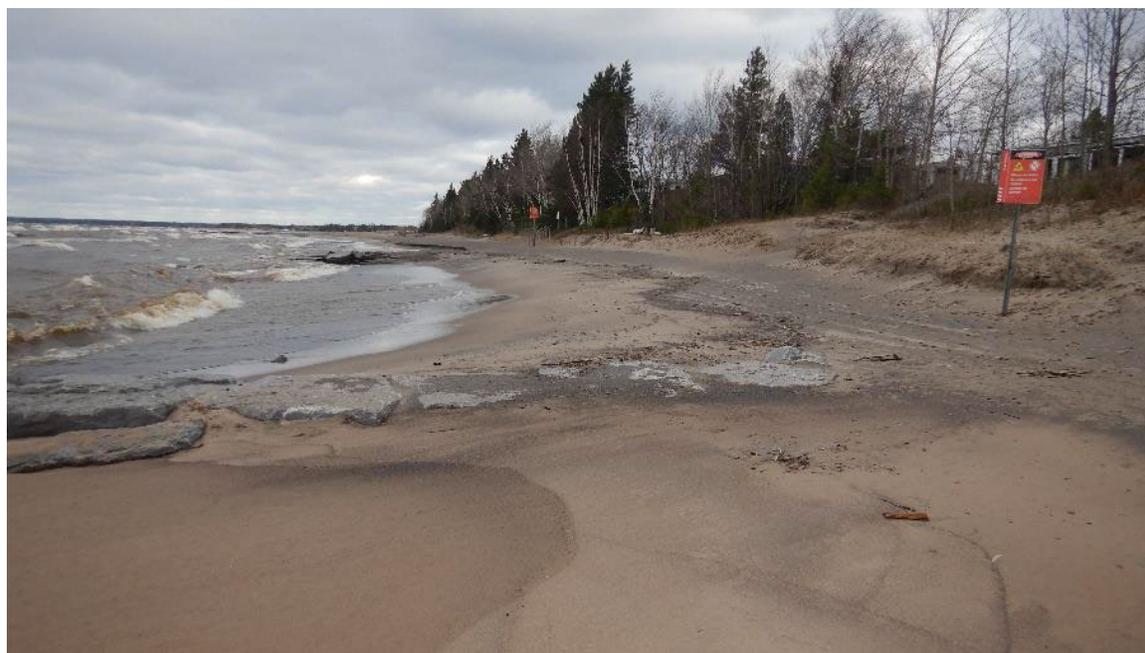
Photo 8
(20221108-JM-2373)

Secteur 3B : Vue de l'épi 5 vers l'épi 6/géotube 1 (8 nov. 2022)
Élévation du lac : 100,82 m (14,1 pi).

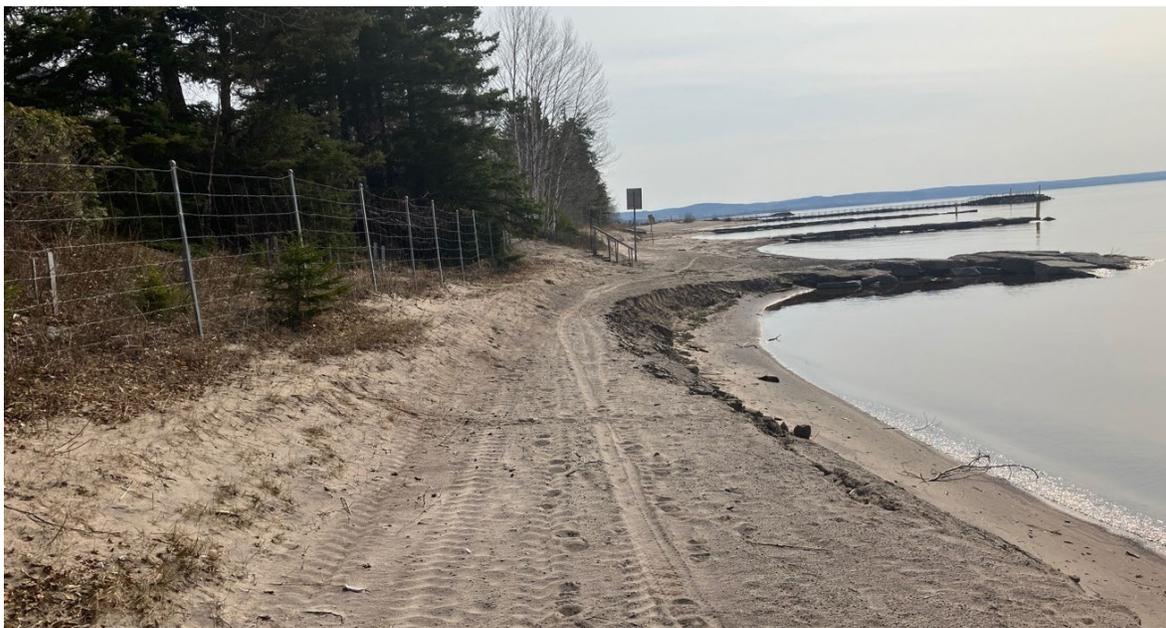
Photo 12
(20230511-RT)

Une érosion significative du haut de la plage a été constatée lors de la visite du 11 mai 2023 par rapport à l'état de la plage en novembre 2022 (Photo 12) pour le secteur entre le l'épi 6/géotube 1 et le géotube 2. Lors de l'inspection du 19 mai 2023, il a été observé que la régression du talus a dépassé la limite de végétation de 1986 et a déchaussé les racines d'arbres et une section de clôture (Photo 13).

Secteur 4A : Vue au sud-ouest du géotube 2 vers le géotube 1 (11 mai 2023)
Élévation du lac : 101,45 m (16,2 pi).

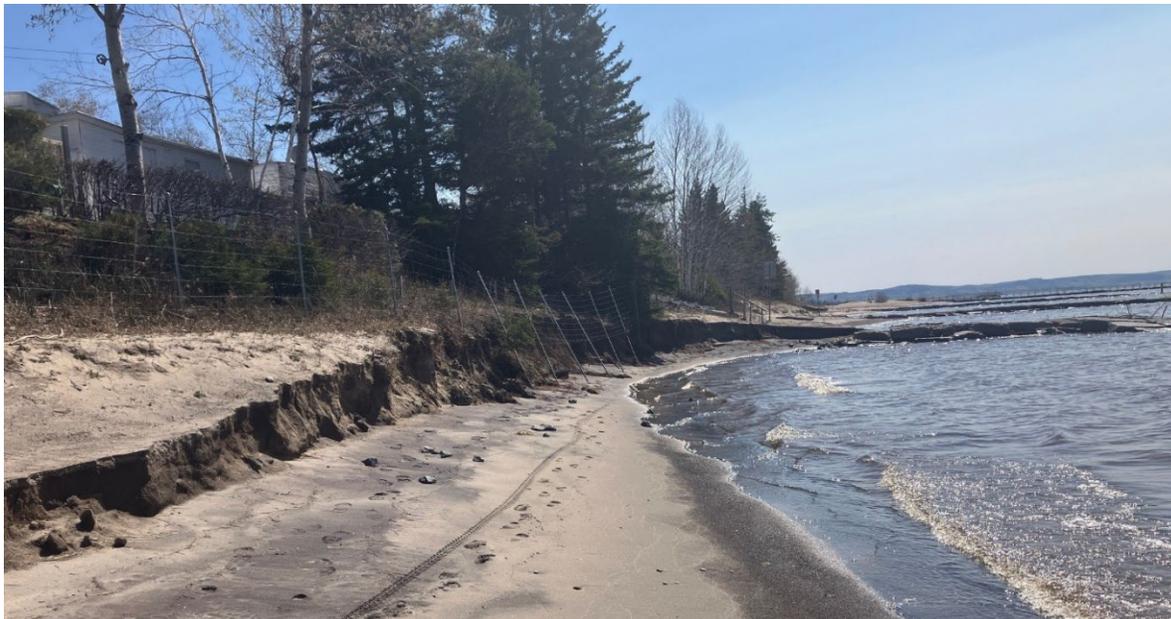
Photo 13
(20230519-RT)

Secteur 4A : Vue au sud-ouest du géotube 2 vers le géotube 1 (19 mai 2023)
Élévation du lac : 101,48 m (16,4 pi).

Le 20 mai 2023, une digue de sacs de sable est aménagée d'urgence afin de réduire les risques d'instabilité du talus en érosion. La crête des sacs de sable a été aménagée à l'élévation 102,25 m en moyenne (Photo 14). Le 18 août, la digue de sacs de sable a été rehaussée afin d'atteindre l'élévation 102,5 m pour assurer une protection adéquate contre des événements de forts vents à niveau d'eau élevé (Photo 15).

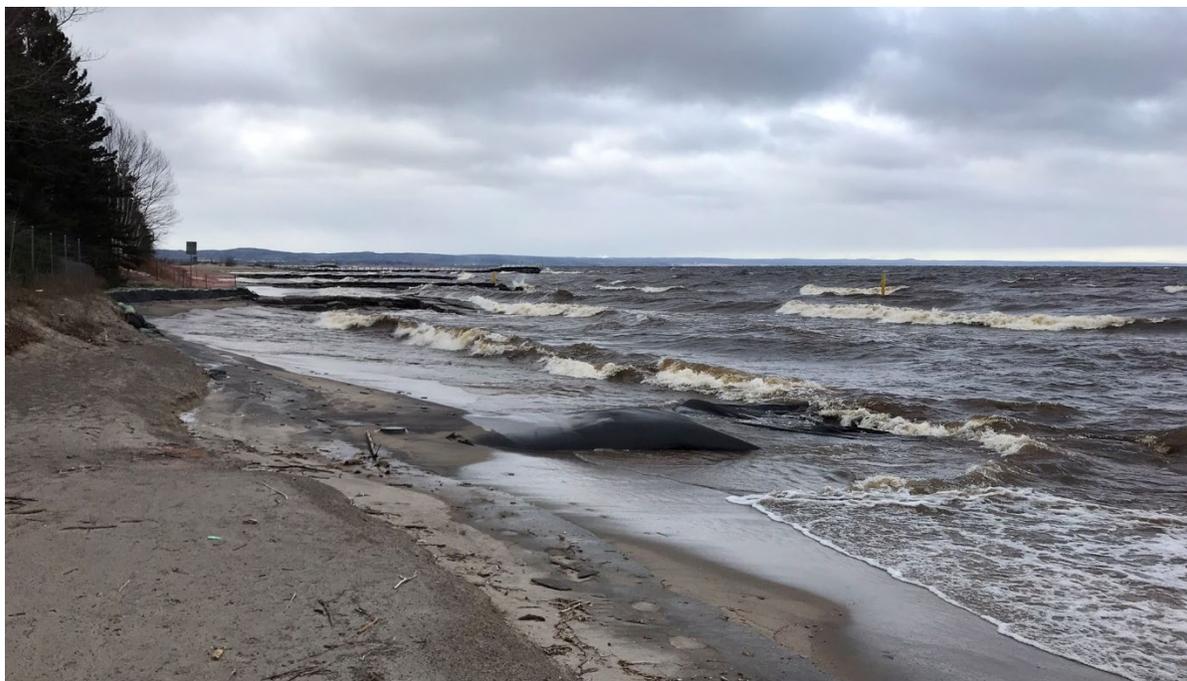
Photo 15
(20231120-NB-7124)

Secteur 4A : Vue au sud-ouest du géotube 2 suivant le rehaussement de la digue (20 nov. 2023)
Élévation du lac : 101,14 m (15,2 pi).

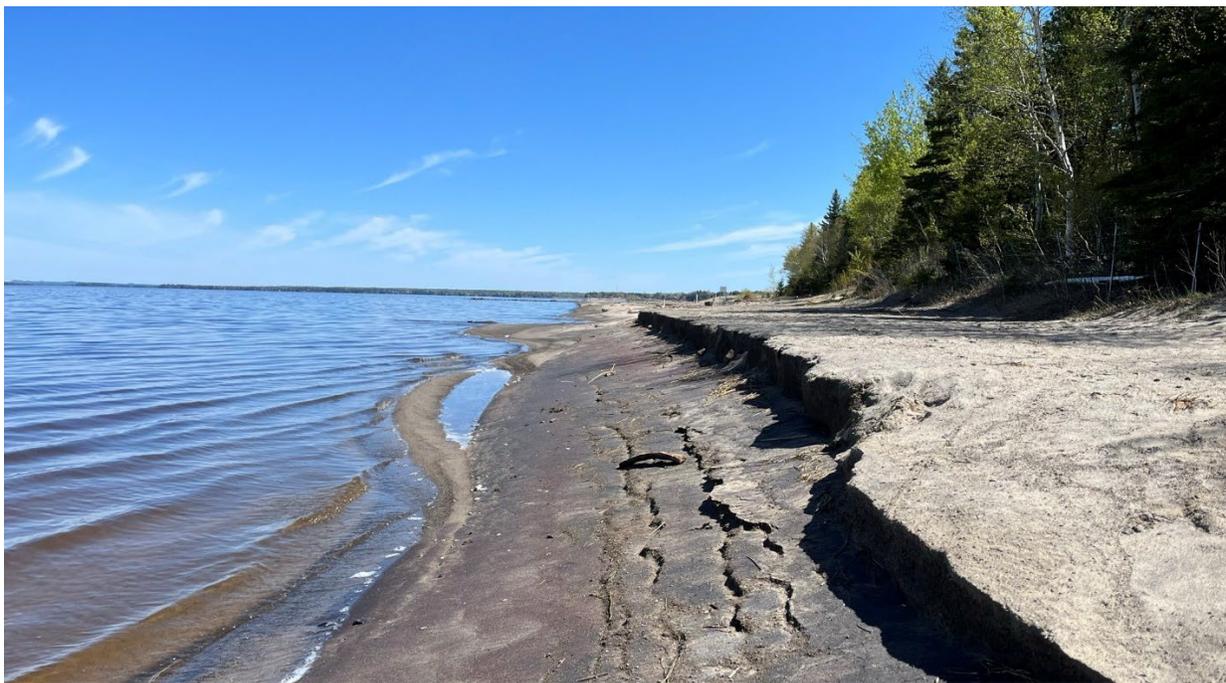
Photo 20
(20230525-NB-3301)

Au nord-est du géotube #2, la largeur de plage demeure suffisante, malgré la présence d'une encoche d'érosion dans le matériel de rechargement mis en place à l'hiver 2022 (Photo 20).

Secteur 4A : Vue au nord-est du géotube 2 (25 mai 2023)
Élévation du lac : 101,5 m (16.5 pi).

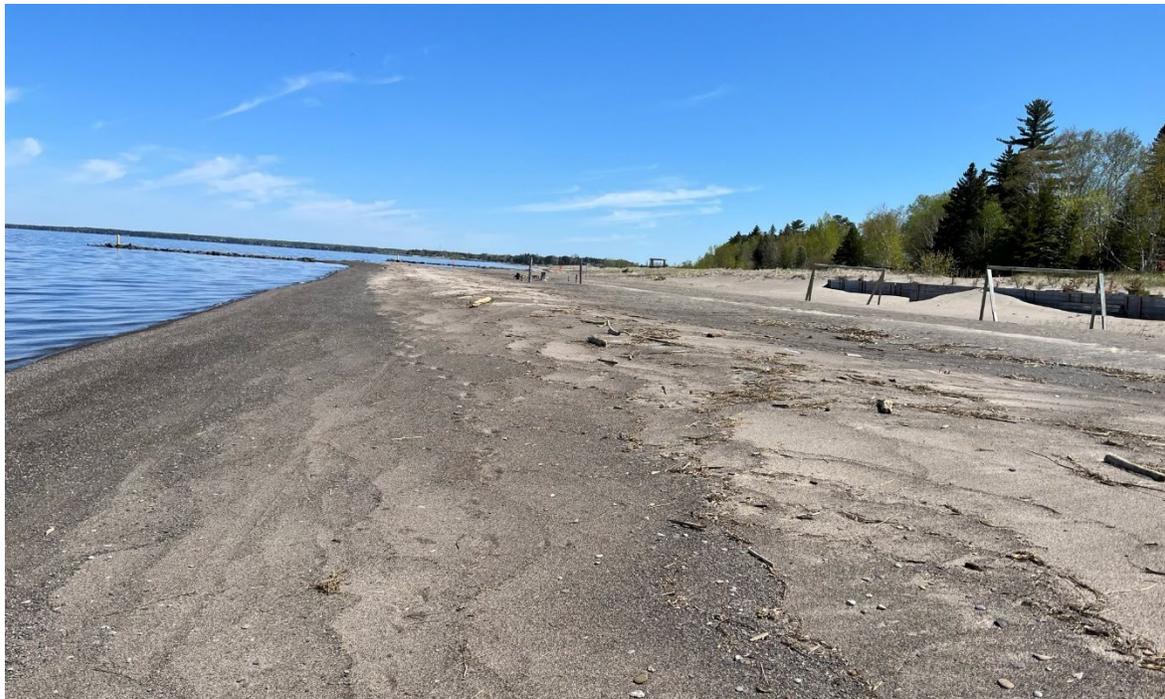
Photo 25
(20230525-NB-3307)

Aucun changement significatif n'a été constaté au niveau du site de manière générale. La plage conservait une bonne largeur, avec une pente uniforme et douce (Photo 25).

Secteur 4A : Vue au nord-est du géotube 3 (25 mai 2023)
Élévation du lac : 101,5 m (16.5 pi).

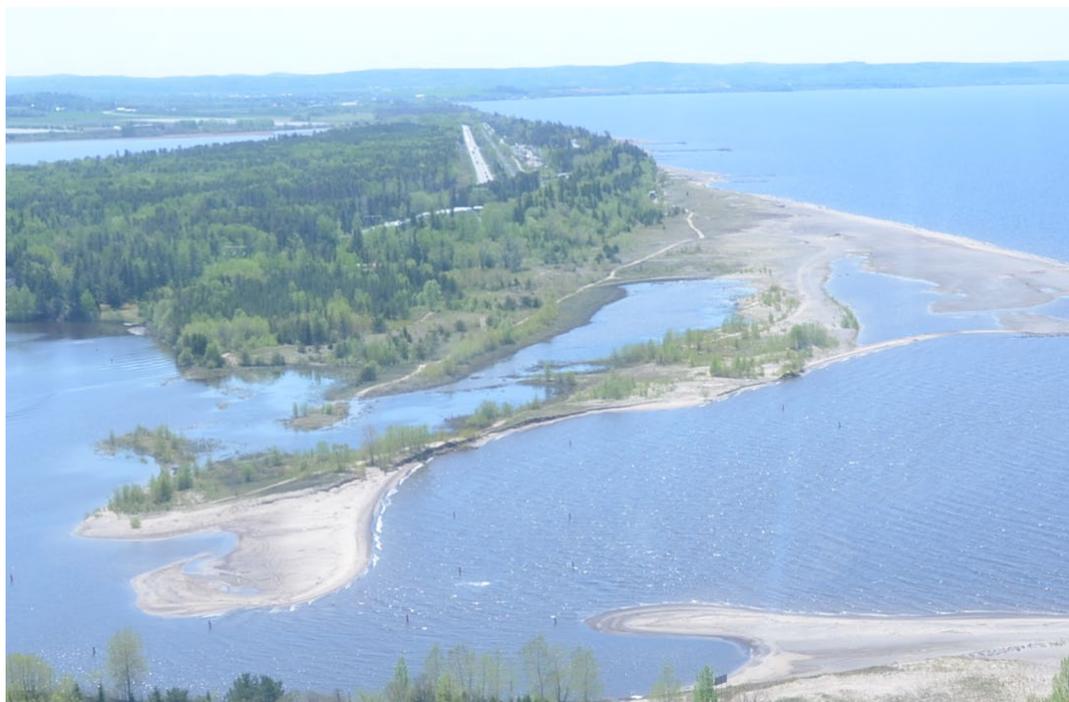
Photo 48
(PSLSJ)

La flèche de sable de Saint-Gédéon-sur-le-Lac semble avoir subi un recul au niveau du chenal d'écoulement, et une migration vers le Grand Marais (Photo 48). En aval de la flèche, l'érosion de la rive du côté de Métabetchouan a progressé comparativement à l'année précédente. Cependant, si l'érosion se poursuit sur la rive de Métabetchouan, une perforation de la langue de sable pourrait subvenir au cours des prochaines années et créer une ouverture vers un petit bassin peu profond.

Secteur 4 : Langue de sable reliant l'épi 9 et l'embouchure de la Belle Rivière (28 mai 2023)
Élévation du lac : 101,48 m (16,3 pi).

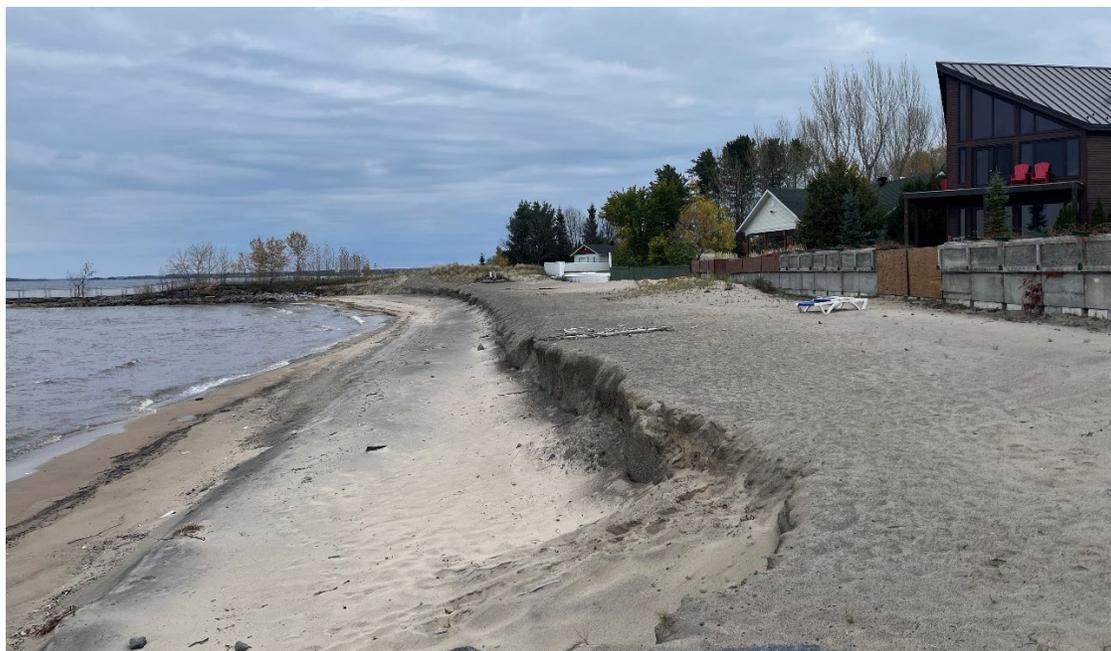
Photo 55
(20231019-NB-4111)

La plage au sud-ouest de l'épi 2 semble être en régression par rapport à l'état de la plage de l'année dernière (Photos 55 à 57, 60 et 61). Des encoches d'érosion ont été observées tout le long de secteur en 2023 alors que la pente de la plage en 2022 semblait douce.

Secteur 1 : Vue au sud-ouest de l'épi 2 (19 octobre 2013)
Élévation du lac : 100,86 m (14,3 pi).

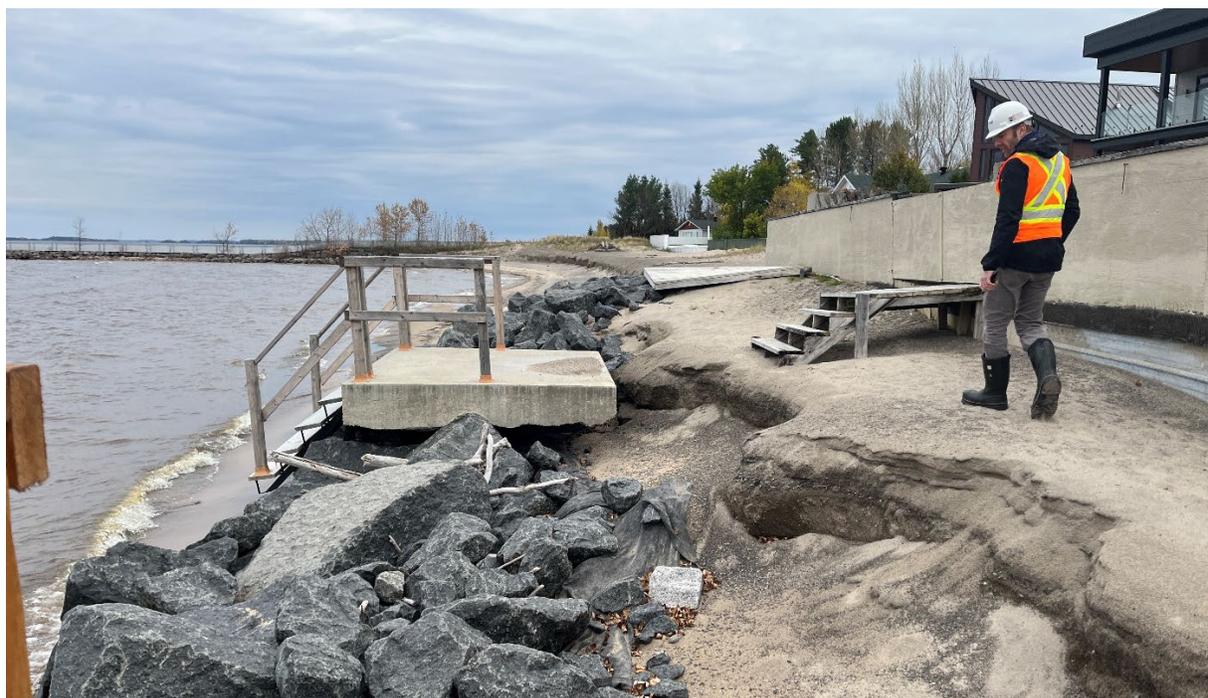
Photo 56
(20231019-NB-4105)

Le perré paraissait maintenir un état satisfaisant. Aucun affaissement discernable des pierres n'a été observé et aucun signe de perte de végétation n'a été constaté au niveau de la berge derrière (Photos 65 et 66, 70 et 71). Cependant, une section du perré de 15 m, à l'extrémité nord-est, se retrouve à une élévation plus basse que le reste de la structure, exposant ainsi les matériaux en haut de talus à l'effet de la remontée des vagues. Les dalles de béton aménagées pour assurer l'accès à la plage sont maintenant exposées, alors qu'elles étaient bien ensevelies lors de la visite de novembre 2022 (Photos 56 et 57).

Secteur 1 : Vue au sud-ouest de l'épi 2 (19 octobre 2013)
Élévation du lac : 100,86 m (14,3 pi).

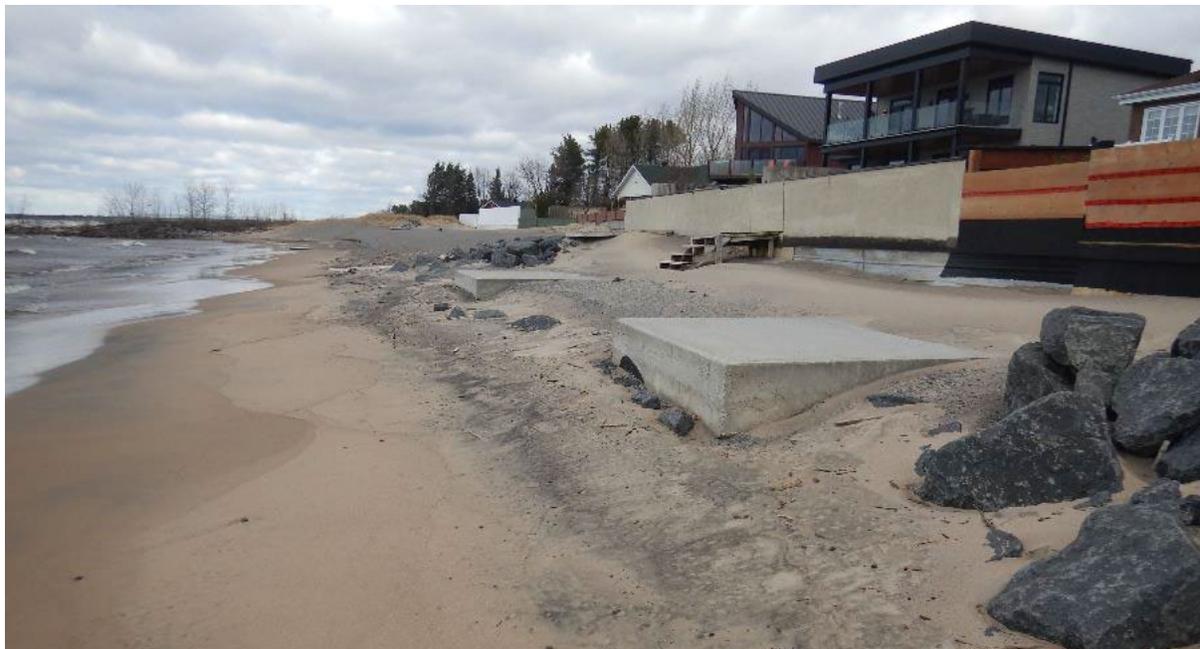
Photo 57
(20221108-JM-2341)

Secteur 1 : Vue au sud-ouest de l'épi 2 (8 nov. 2022)
Élévation du lac : 100,82 m (14,1 pi).
