SITES 94.03.01, 2014.03.01 ET 93.02.02 – MÉTABETCHOUAN–LAC-À-LA-CROIX ET SAINT-GÉDÉON

SUIVI TECHNIQUE 2023

RIO TINTO
PROGRAMME DE STABILISATION DES BERGES DU LAC SAINT-JEAN

FÉVRIER 2024

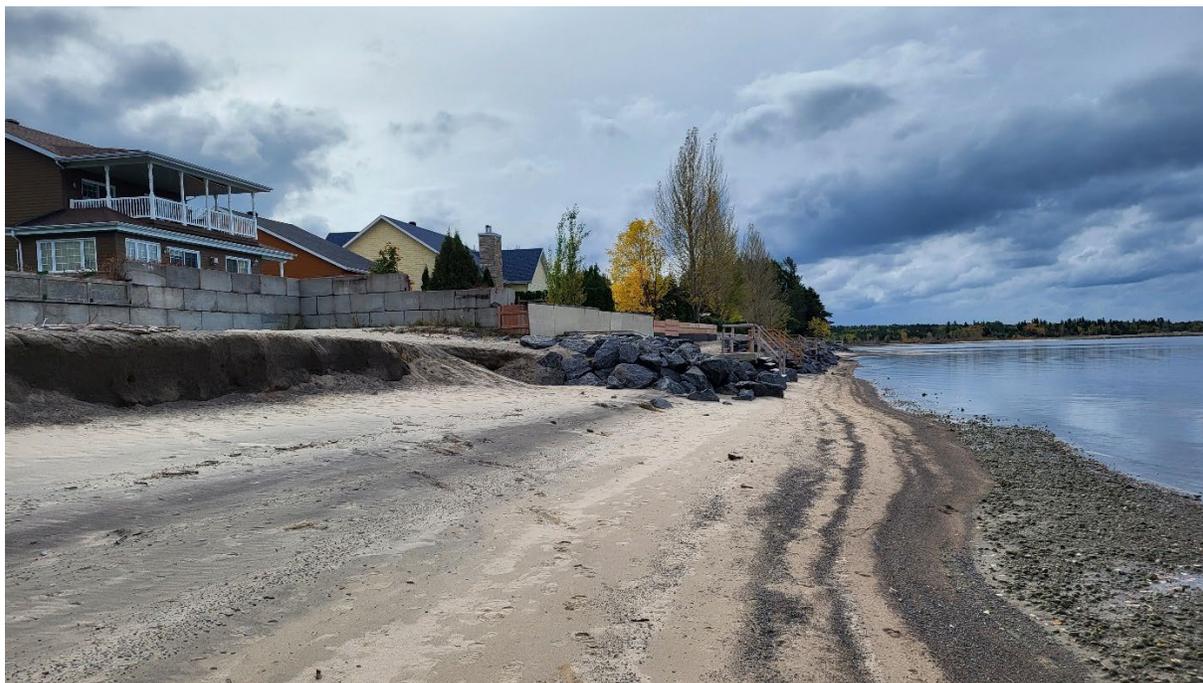
Photo 60
(20231011-MD-114159)

La plage au sud-ouest de l'épi 2 semble être en régression par rapport à l'état de la plage de l'année dernière (Photos 55 à 57, 60 et 61). Des encoches d'érosion ont été observées tout le long de secteur en 2023 alors que la pente de la plage en 2022 semblait douce.

Secteur 1 : Vue au sud-ouest de l'épi 2 (11 octobre 2023)
Élévation du lac : 100,55 m (13,3 pi).

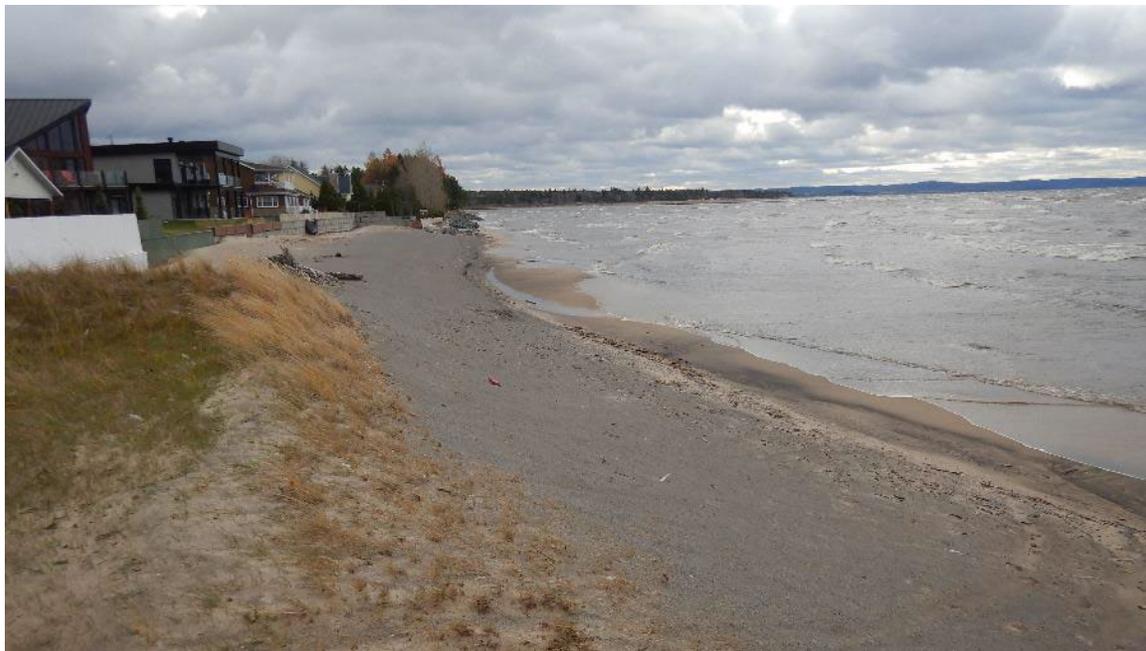
Photo 61
(20221108-JM-2349)

Secteur 1 : Vue au sud-ouest de l'épi 2 (8 nov. 2022)
Élévation du lac : 100,82 m (14,1 pi).

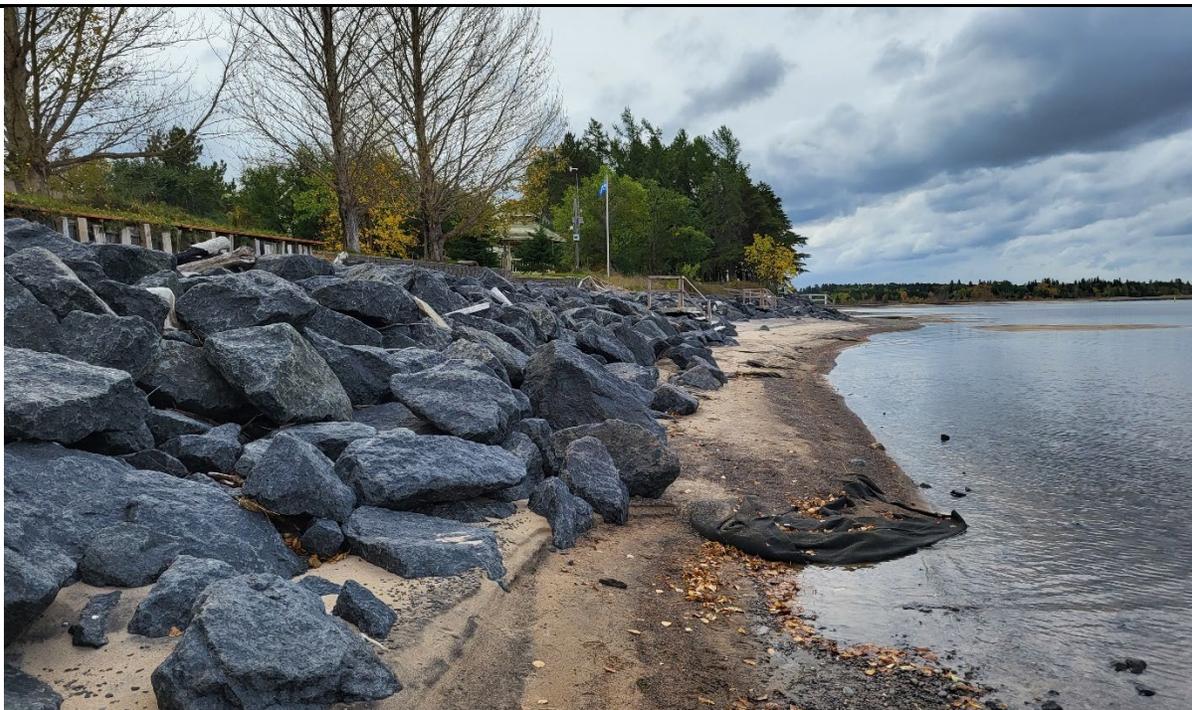
Photo 65
(20231011-MD-114734)

Le perré paraissait maintenir un état satisfaisant. Aucun affaissement discernable des pierres n'a été observé et aucun signe de perte de végétation n'a été constaté au niveau de la berge derrière (Photos 65 et 66, 70 et 71). Cependant, une section du perré de 15 m, à l'extrémité nord-est, se retrouve à une élévation plus basse que le reste de la structure, exposant ainsi les matériaux en haut de talus à l'effet de la remontée des vagues. Les dalles de béton aménagées pour assurer l'accès à la plage sont maintenant exposées, alors qu'elles étaient bien ensevelies lors de la visite de novembre 2022 (Photos 56 et 57).

Secteur 2 : Vue devant le perré de support (11 octobre 2023)
Élévation du lac : 100,55 m (13.3 pi).

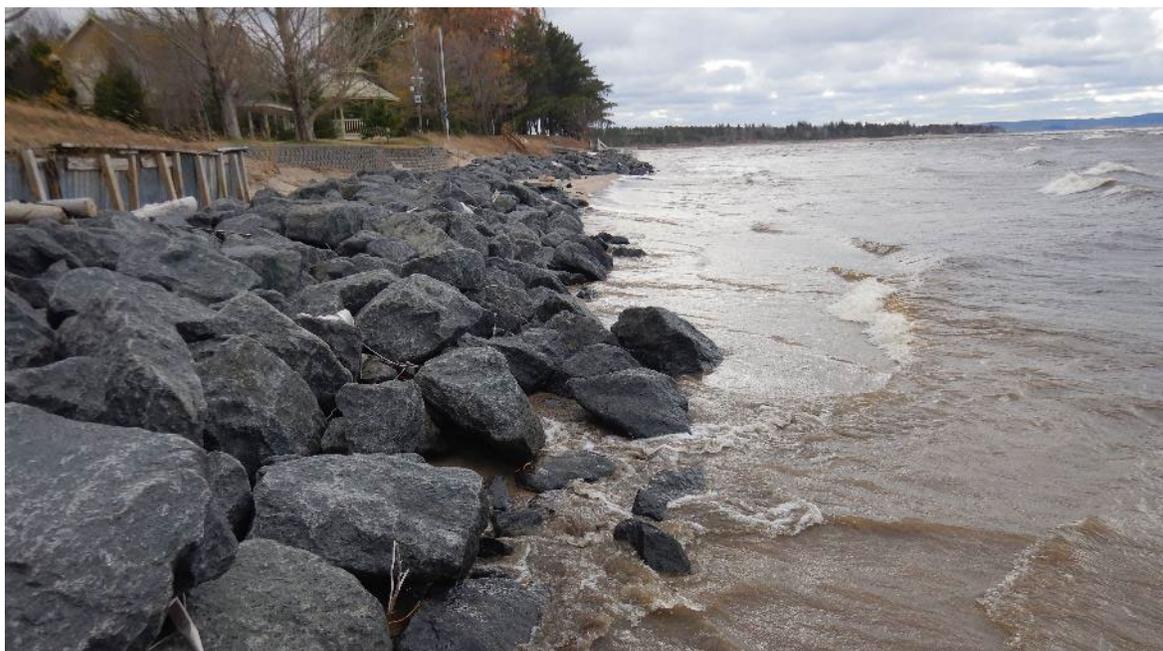
Photo 66
(20221108-JM-2339)

Secteur 2 : Vue devant le perré de support (8 nov. 2022)
Élévation du lac : 100,82 m (14,1 pi).

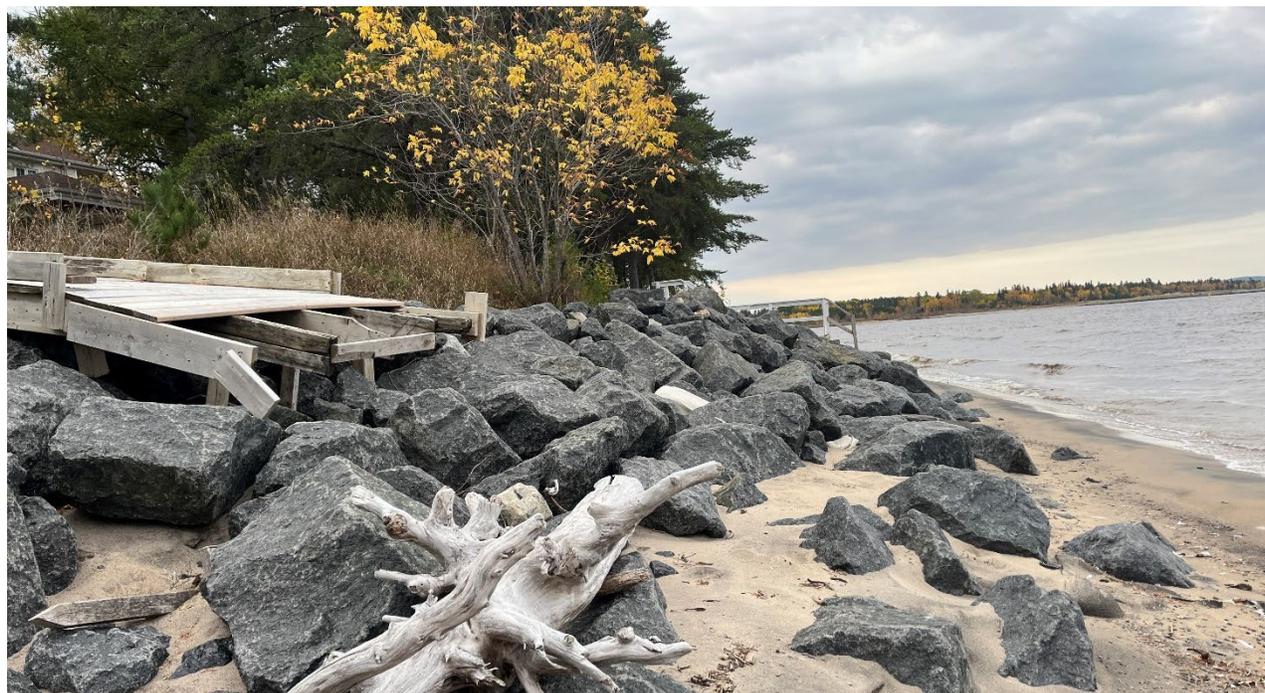
Photo 70
(20231019-NB-4092)

Secteur 2 : Vue devant le perré de support (19 octobre 2023)
Élévation du lac : 100,86 m (14,3 pi).

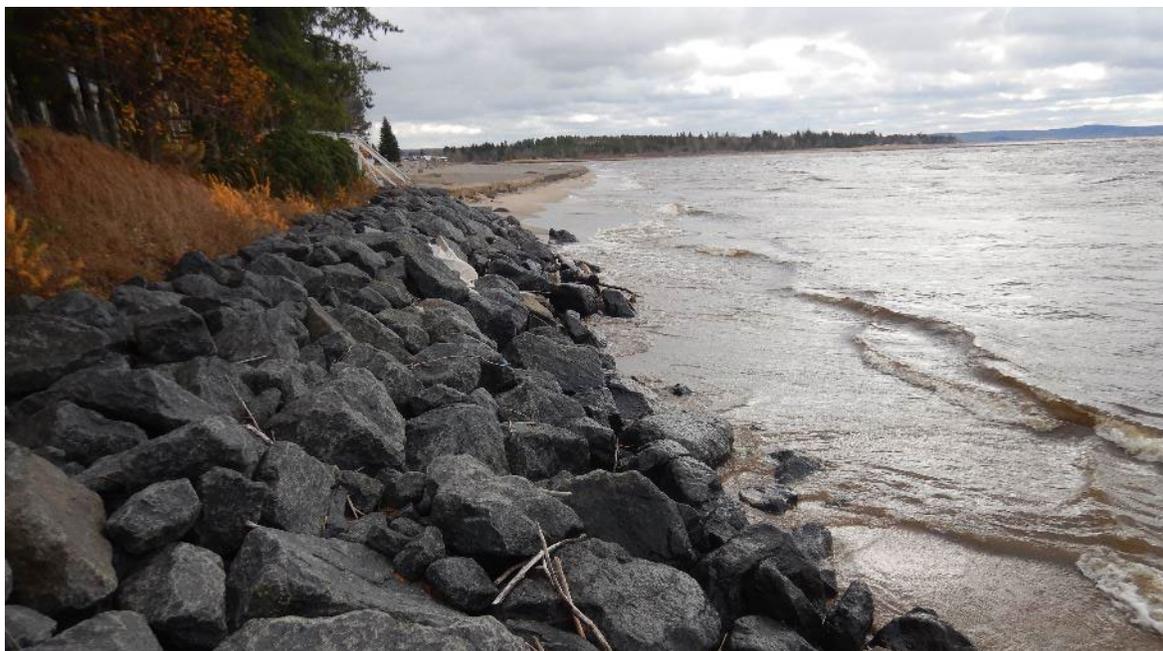
Photo 71
(20221108-JM-2333)

Secteur 2 : Vue devant le perré de support (8 nov. 2022)
Élévation du lac : 100,82 m (14,1 pi).

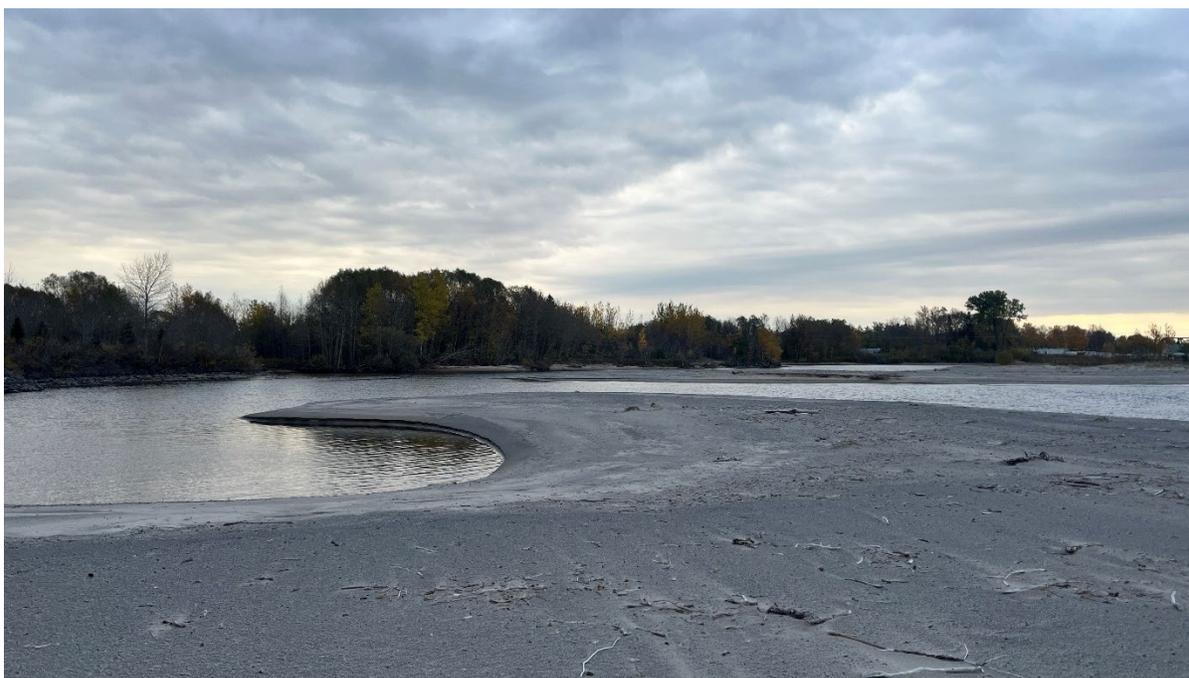
Photo 80
(20231019-NB-4073)

La flèche de sable de Saint-Gédéon-sur-le-Lac présente en prolongement de la plage se projetait toujours dans le chenal d'écoulement de la Belle Rivière, qui demeurait très étroit (Photos 80 et 81). Elle semblait toutefois avoir migré vers le Grand Marais. La formation d'un bassin entre la flèche et le perré de support pouvait être observée.

Secteur 3 : Vue sud-ouest de la digue submergée et embouchure Belle Rivière (19 octobre 2023)
Élévation du lac : 100,86 m (14,3 pi).

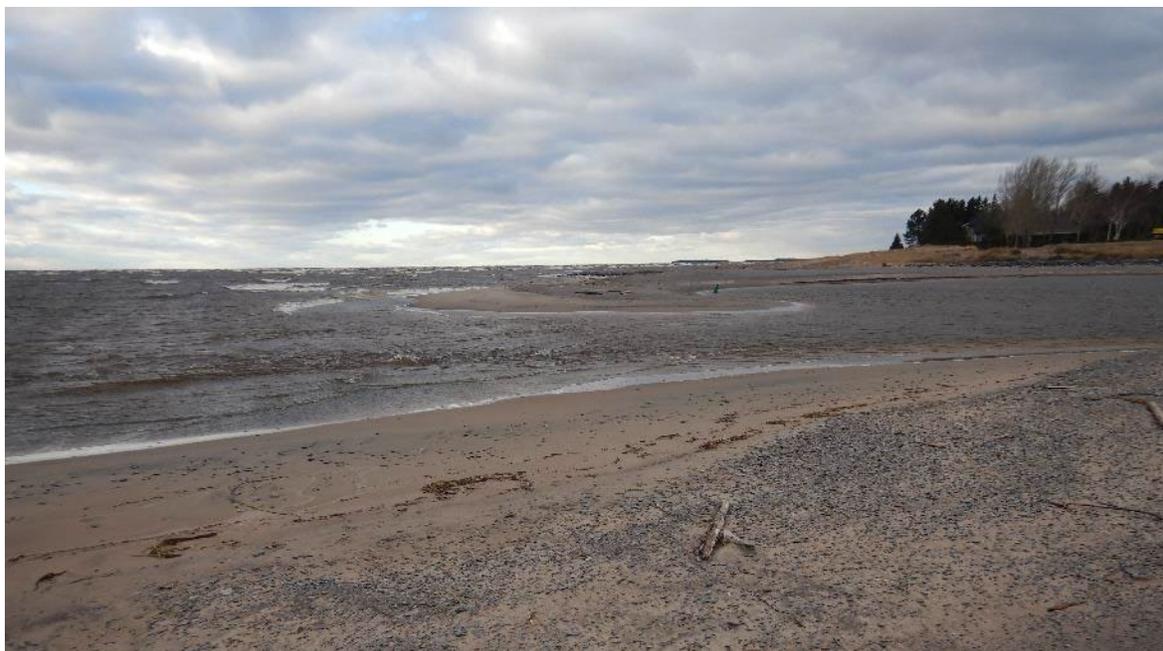
Photo 81
(20221108-JM-2434)

Secteur 3 : Vue nord-est de la digue submergée et embouchure Belle Rivière (8 nov. 2022)
Élévation du lac : 100,82 m (14,1 pi).

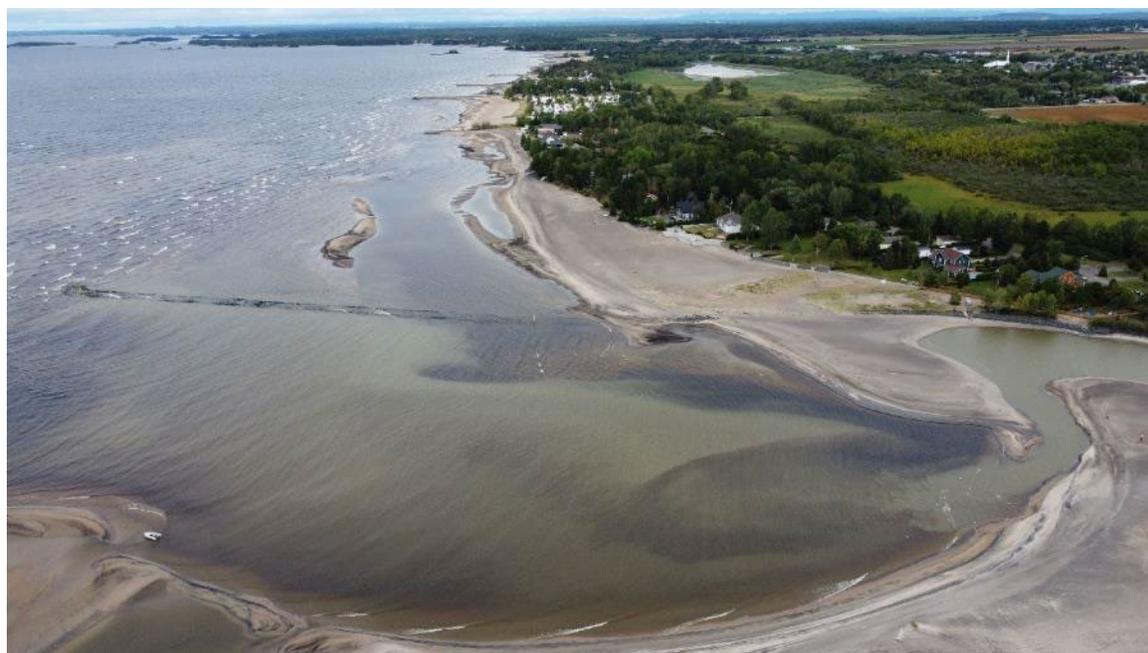
Photo 82
(20210915-JM-043)

Secteur 3 : Vue nord-est de la digue submergée et embouchure Belle Rivière (15 sept. 2021)
Élévation du lac : 100,08 m (11,7 pi).

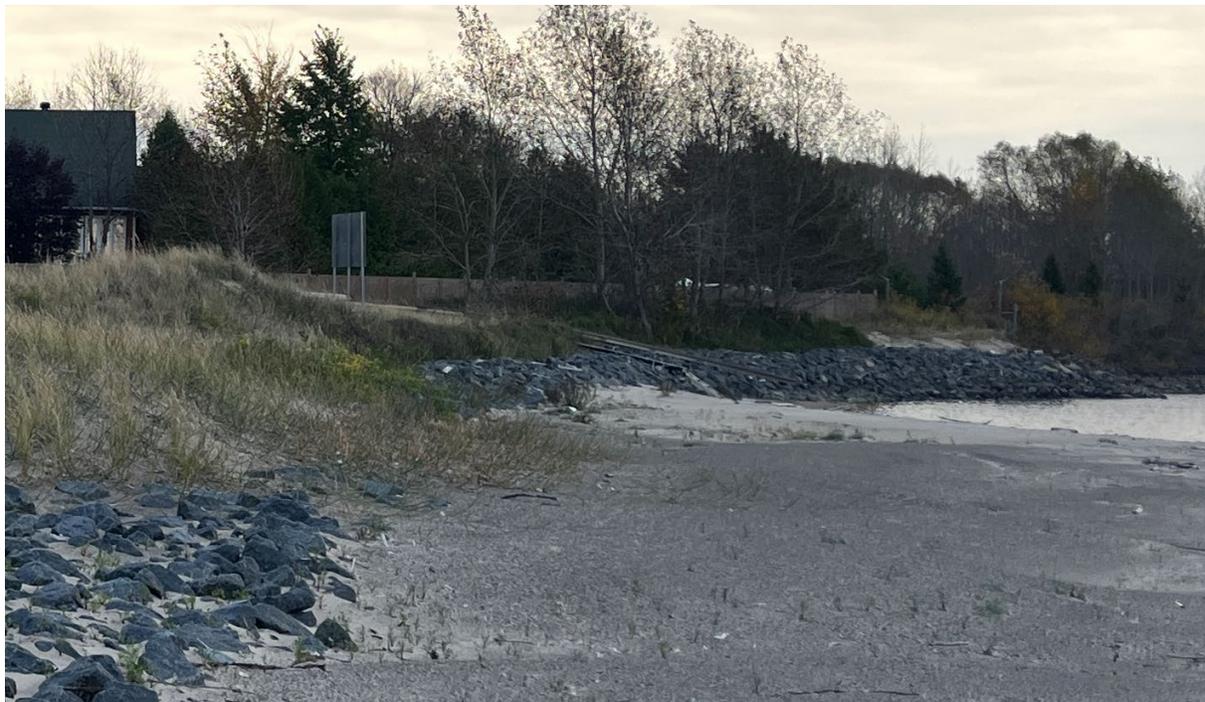
Photo 83
(20231019-NB-4067)

Le perré situé à la base de la digue submergée conservait quant à lui un état satisfaisant (Photos 83 et 84). Aucune détérioration n'a été observée par rapport aux inspections précédentes.

Secteur 3 : Perré à la base de la digue submergée (19 octobre 2023)
Élévation du lac : 100,86 m (14,3 pi).

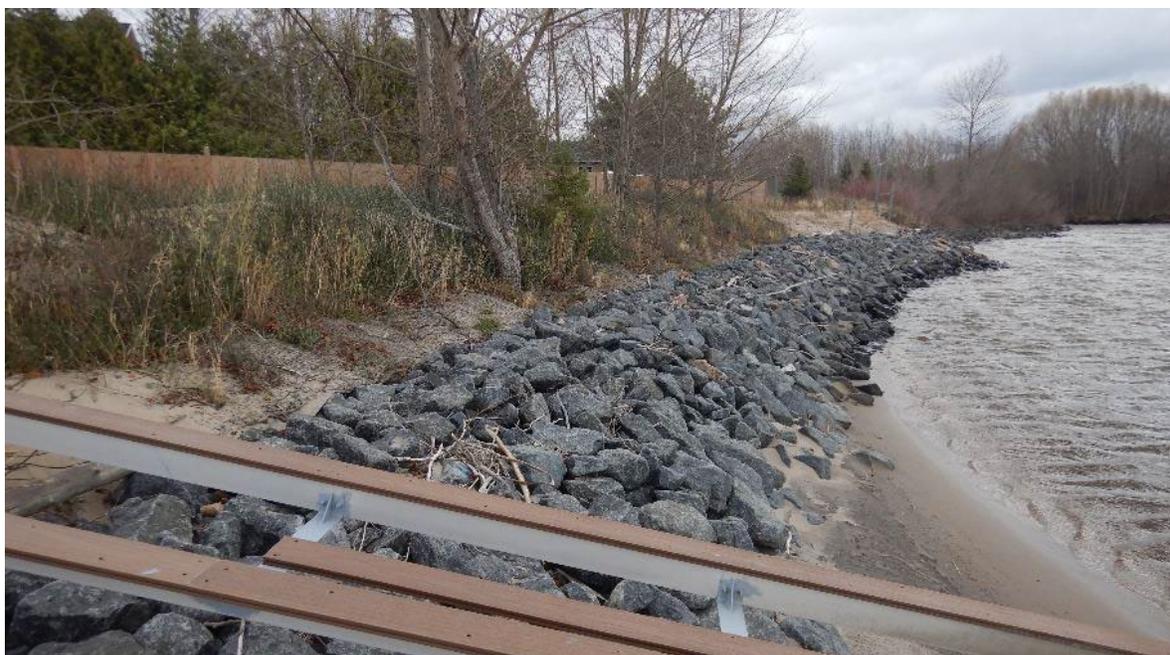
Photo 84
(20221108-JM-2310)

Secteur 3 : Perré à la base de la digue submergée (8 nov. 2022)
Élévation du lac : 100,82 m (14,1 pi).

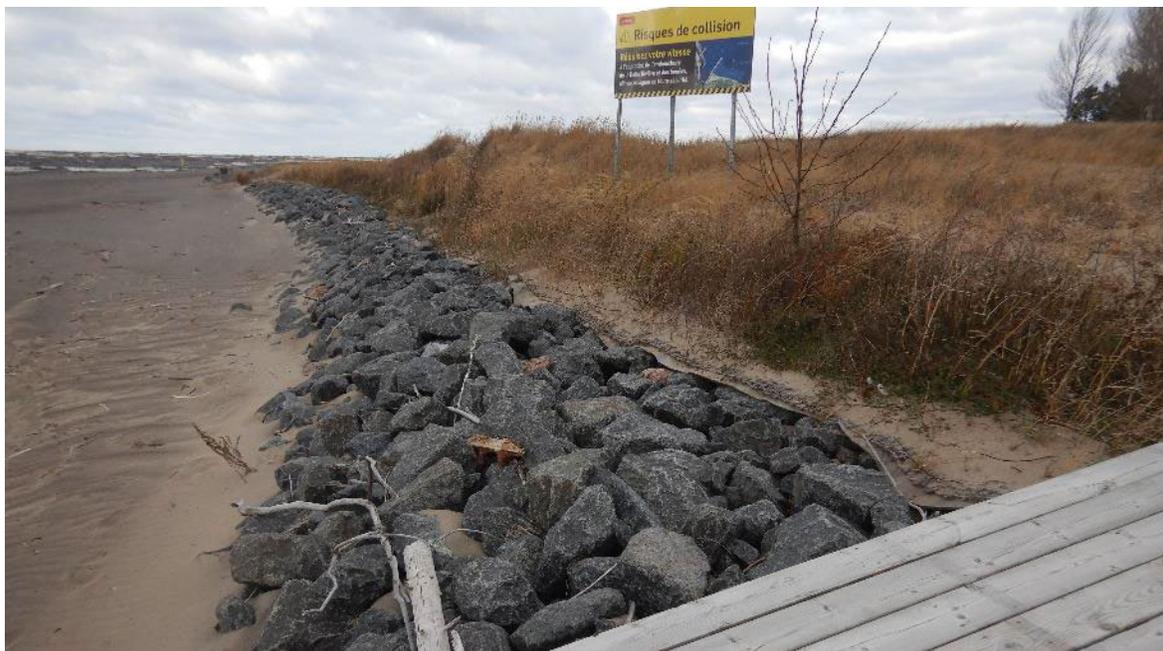
Photo 85
(20221108-JM-2311)

Secteur 3 : Perré à la base de la digue submergée (8 nov. 2022)
Élévation du lac : 100,82 m (14,1 pi).

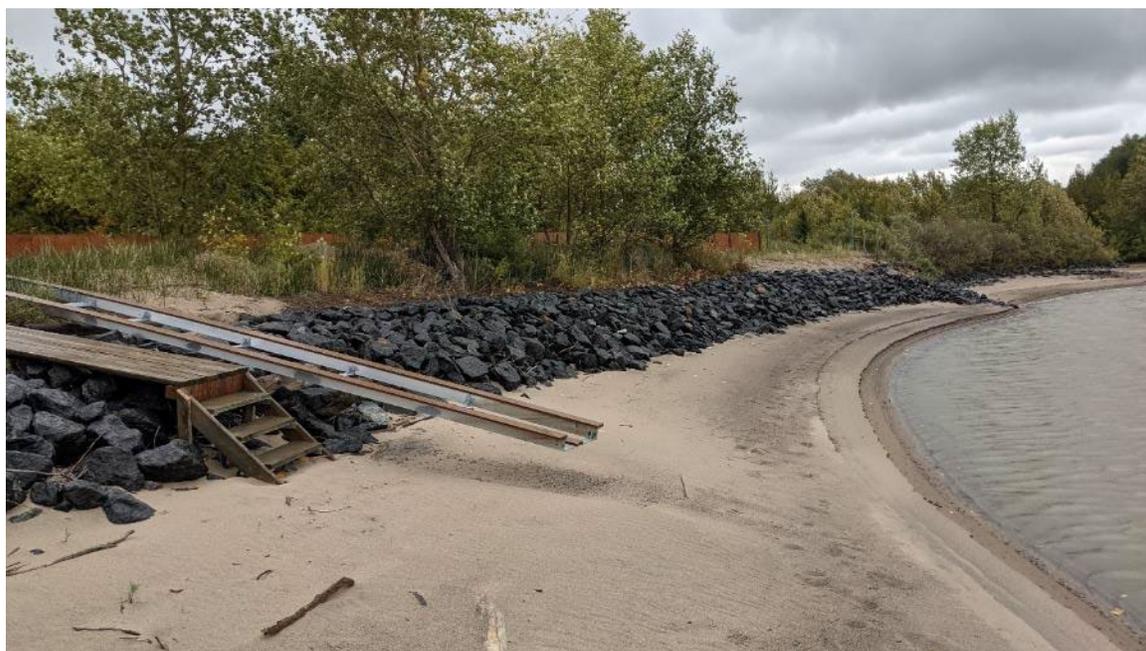
Photo 86
(20210915-JM-9713)

Secteur 3 : Perré à la base de la digue submergée (15 sept. 2021)
Élévation du lac : 100,08 m (11,7 pi).

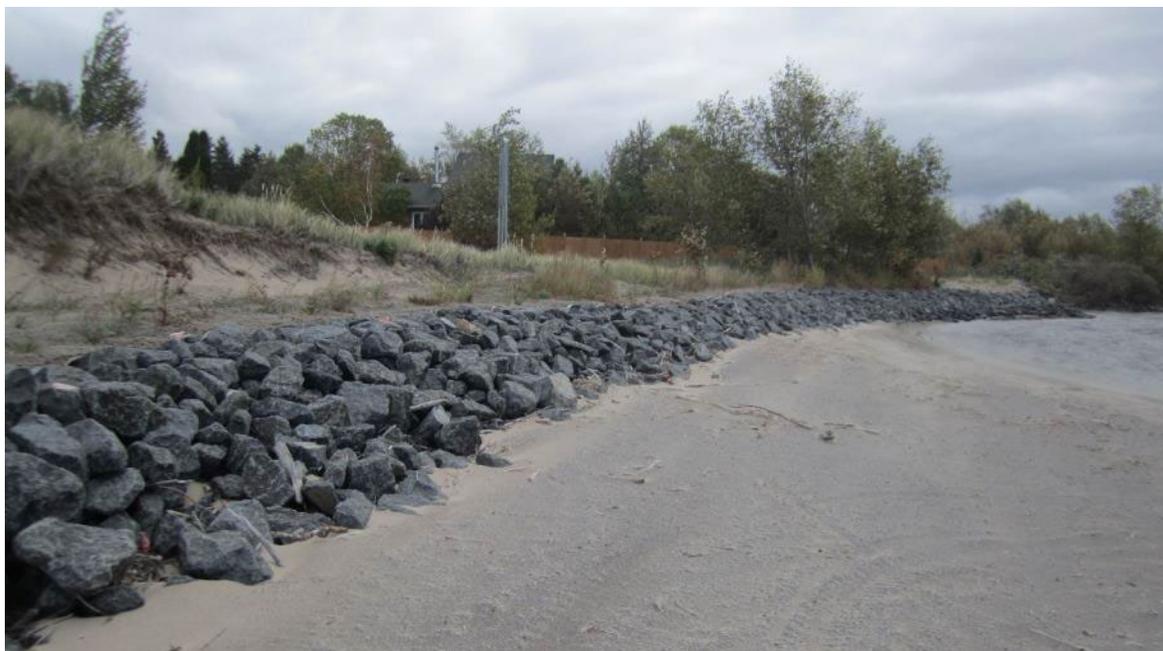
Photo 87
(20200924-NB-170)

Secteur 3 : Perré à la base de la digue submergée (24 sept. 2020)
Élévation du lac : 100,94 m (14,5 pi).

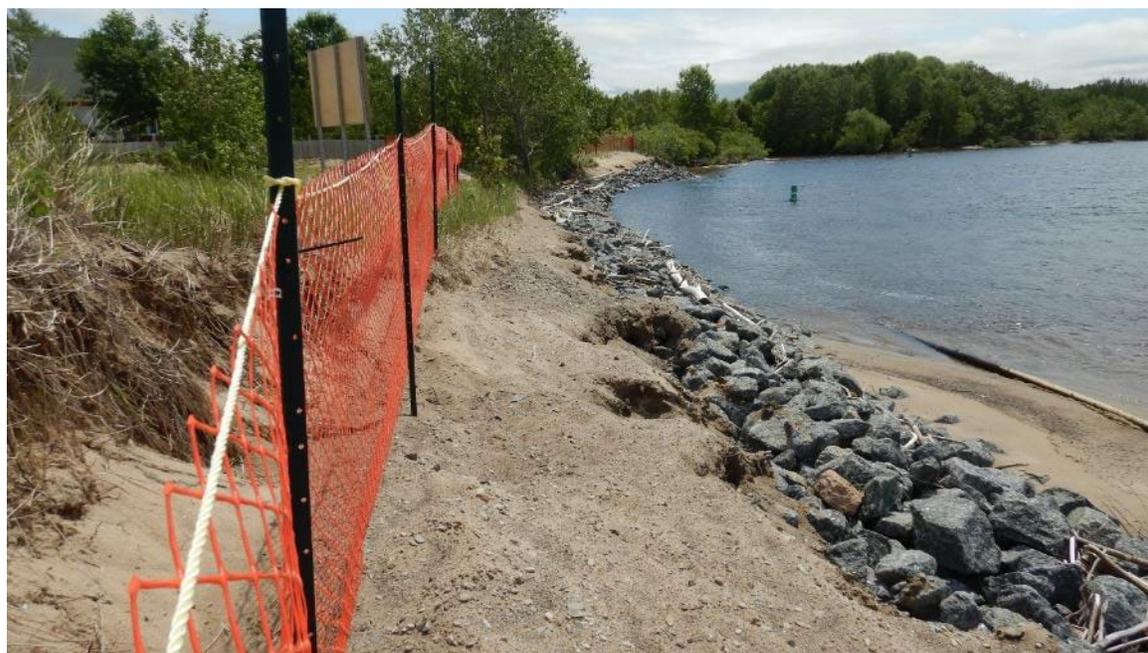
Photo 88
(20190712-JM-1151)

Secteur 3 : Perré à la base de la digue submergée (12 juil. 2019)
Élévation du lac : 101,24 m (15,52 pi).
