SITES 94.03.01, 2014.03.01 ET 93.02.02 – MÉTABETCHOUAN–LAC-À-LA-CROIX ET SAINT-GÉDÉON

SUIVI TECHNIQUE 2019

RIO TINTO
PROGRAMME DE STABILISATION DES BERGES DU LAC SAINT-JEAN

PROJET N° : 191-09491-00
DATE : FÉVIER 2020

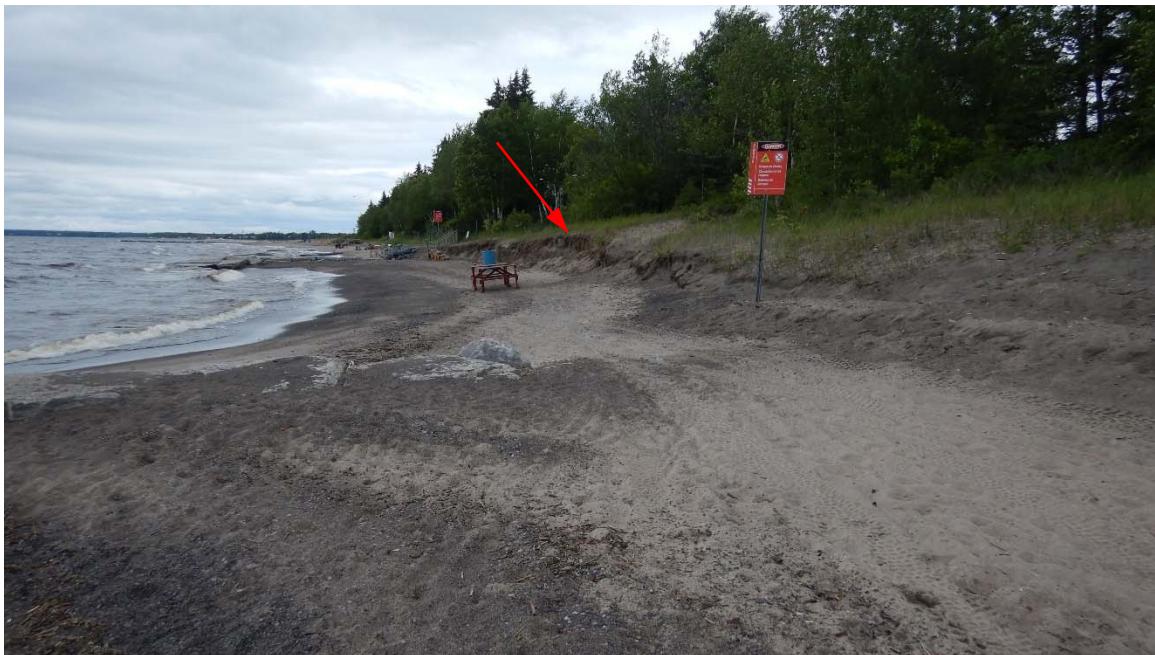
**Photo 1**
(20190712-JM-1234)

Au nord-est de l'épi 5, l'érosion de la plage s'est poursuivie par rapport au suivi précédent (photos 1 et 2). Le haut de la plage avait subi un abaissement généralisé et l'escarpement présent en 2017 était maintenant plus prononcé. La ligne de végétation semblait par ailleurs avoir régressé.

Malgré cette perte de sédiments, la plage à l'élévation approximative de 101,25 m (15,5 pieds) semblait conserver une largeur comparable à celle observée en 2016 (photos 1 et 3).

Secteur 3B : Vue de l'épi 5 vers l'épi 6 (12 juil. 2019)
Élévation du lac : 101,24 m (15,52 pi).

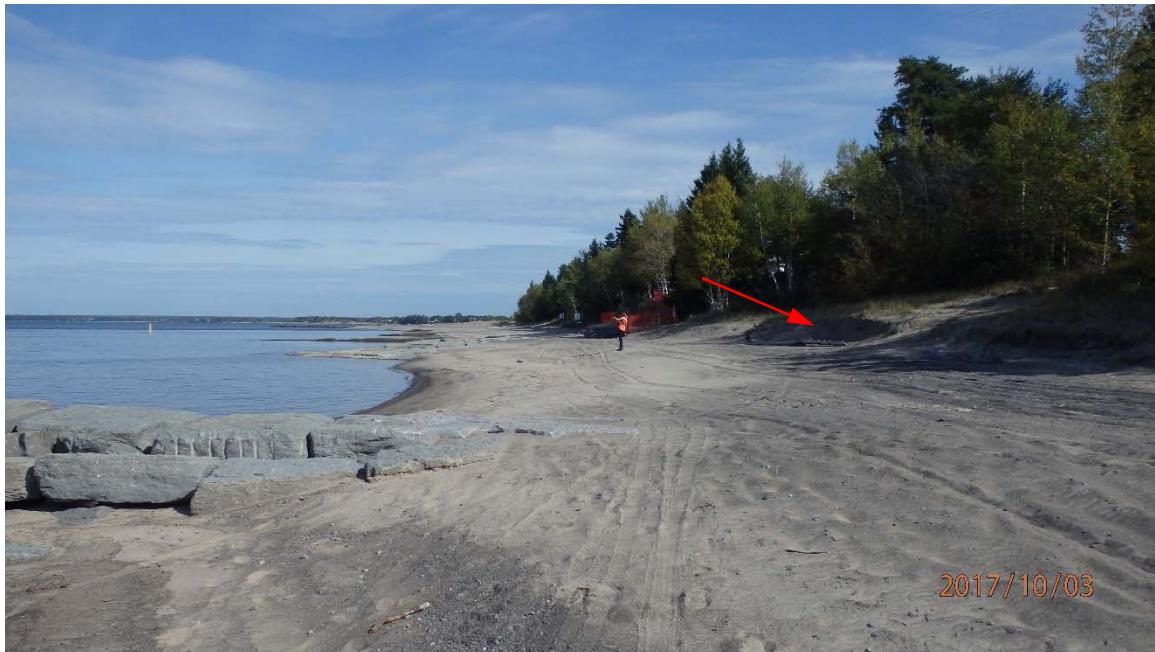
**Photo 2**
(20171003-JM-107)

Secteur 3B : Vue de l'épi 5 vers l'épi 6 (3 oct. 2017)
Élévation du lac : 100,89 m (14,37 pi).

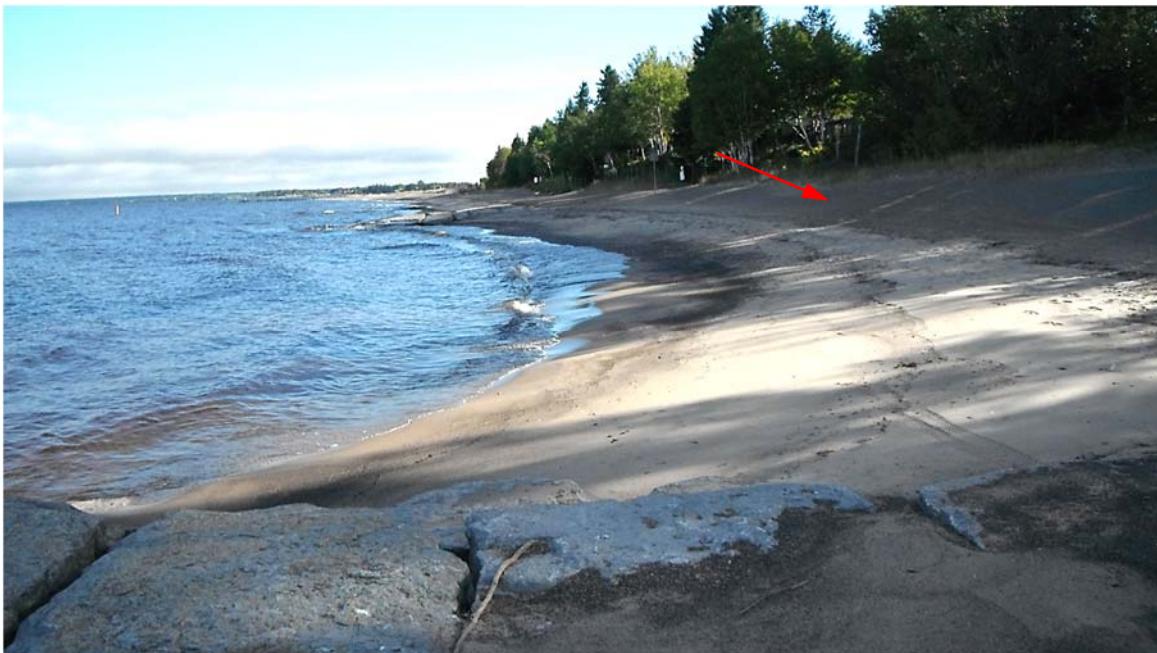
Photo 3
(20160926-JM-017)

Secteur 3B : Vue de l'épi 5 vers l'épi 6 (26 sept. 2016)
Élévation du lac : 101,28 m (15,65 pi).

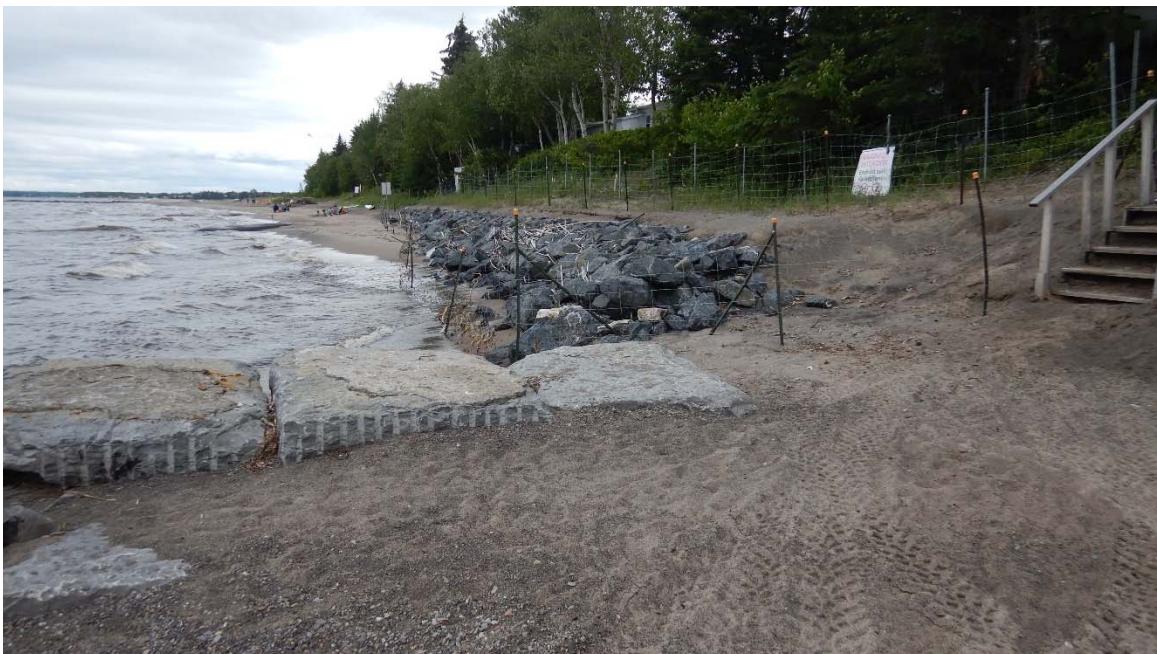
Photo 4
(20190712-JM-1239)

Une régression importante de la plage était également visible dans le secteur des épis en géotubes. Le perré de support présent au nord-est de l'épi 6 se trouvait d'ailleurs encore plus dégagé qu'il ne l'était en 2017 (photos 4 et 5). L'ouvrage constituait maintenant un obstacle infranchissable pour les riverains souhaitant accéder à la plage. À un niveau d'eau de 101,24 m (15,5 pieds), les vagues sapaient directement la base de la structure, menaçant ainsi l'intégrité du pied si la profondeur d'enfouissement de la clé n'est pas suffisante. À terme, le perré pourrait être à risque d'une déstabilisation et d'un affaissement.

Secteur 4A : Vue au nord-est de l'épi 6 (12 juil. 2019)
Élévation du lac : 101,24 m (15,52 pi).

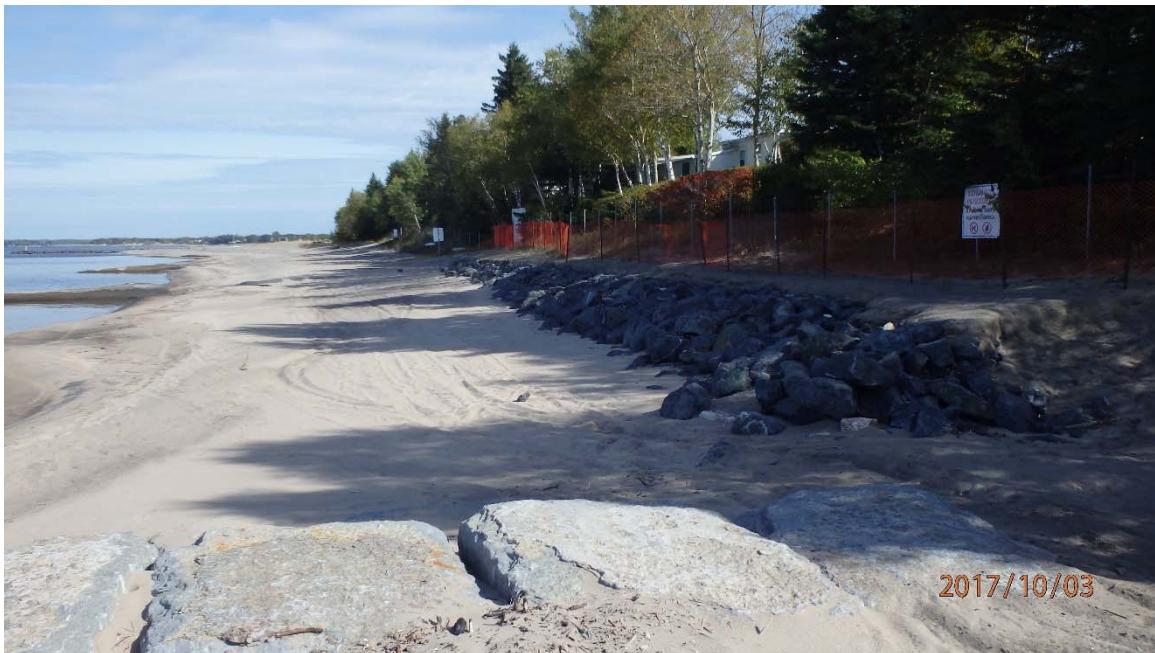
**Photo 5**
(20171003-JM-103)

Secteur 4A : Vue au nord-est de l'épi 6 (3 oct. 2017)
Élévation du lac : 100,89 m (14,37 pi).

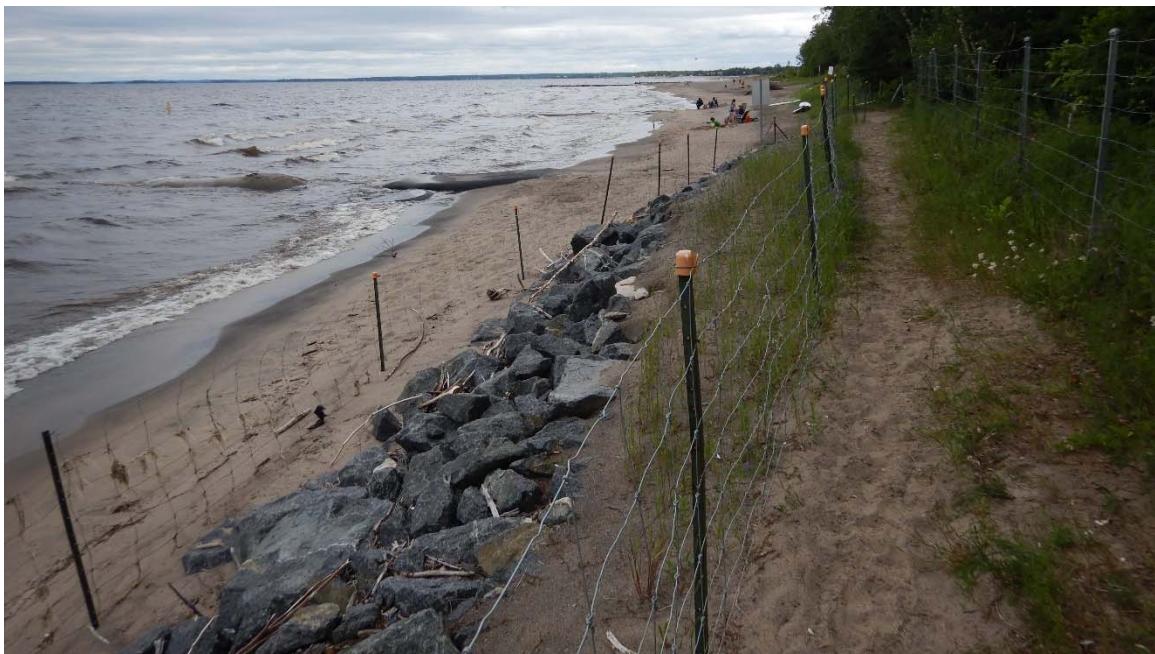
**Photo 6**
(20190712-JM-1246)

La perte de matériaux était aussi perceptible plus au nord-est (photos 6 à 10). Toutefois, bien que légèrement plus étroite qu'en 2017, la plage conservait un état pouvant être qualifié de « satisfaisant », avec une pente relativement douce, libre d'escarpements et avec des sédiments plutôt lâches. Par ailleurs, la ligne de végétation ne semblait pas être menacée à court terme par l'érosion.

Secteur 4A : Vue au nord-est de l'épi 6 (12 juil. 2019)
Élévation du lac : 101,24 m (15,52 pi).

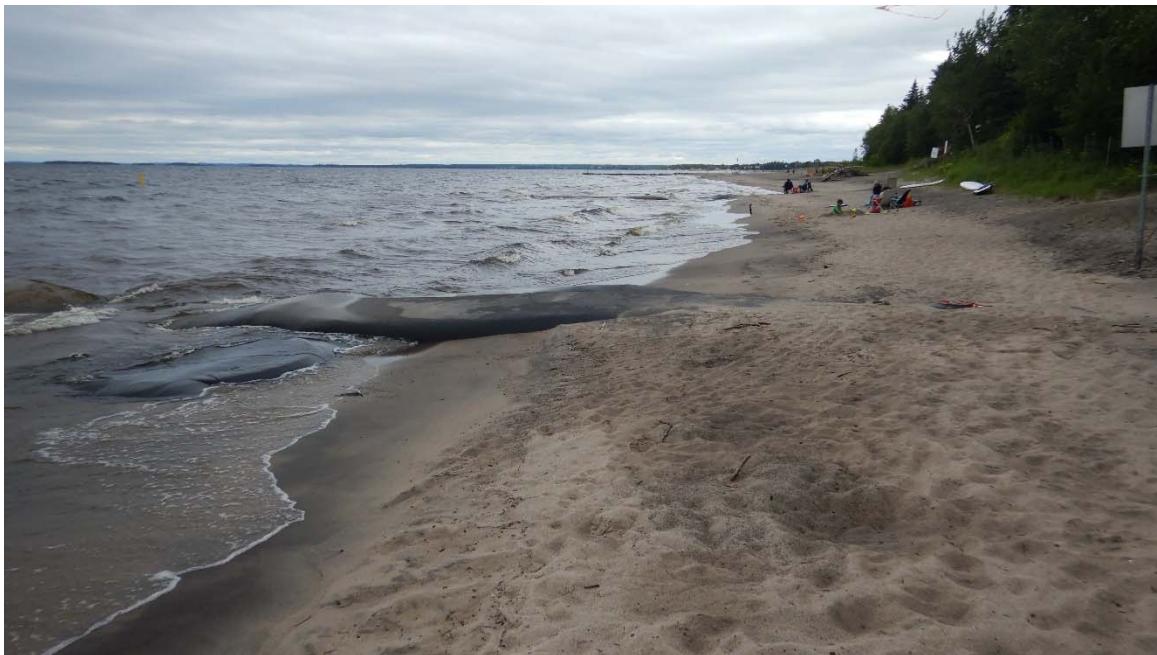
**Photo 7**
(20190712-JM-1251)

Secteur 4A : Vue au nord-est du géotube 2 (12 juil. 2019)
Élévation du lac : 101,24 m (15,52 pi).

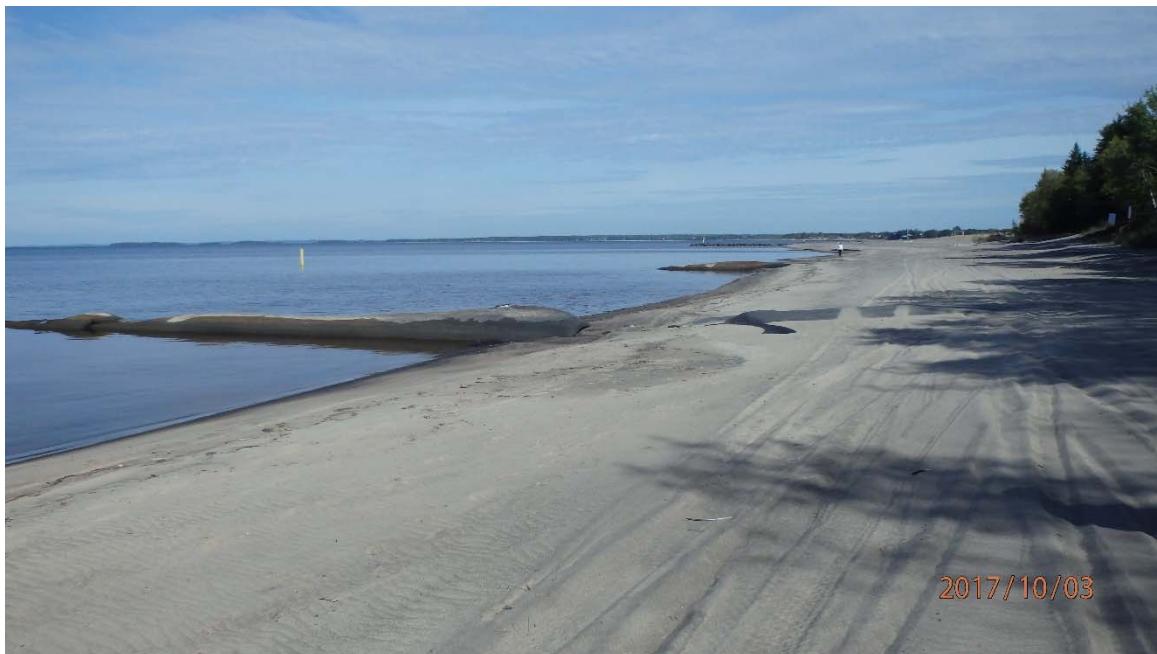
**Photo 8**
(20171003-JM-118)

Secteur 4A : Vue au nord-est du géotube 2 (3 oct. 2017)
Élévation du lac : 100,89 m (14,37 pi).

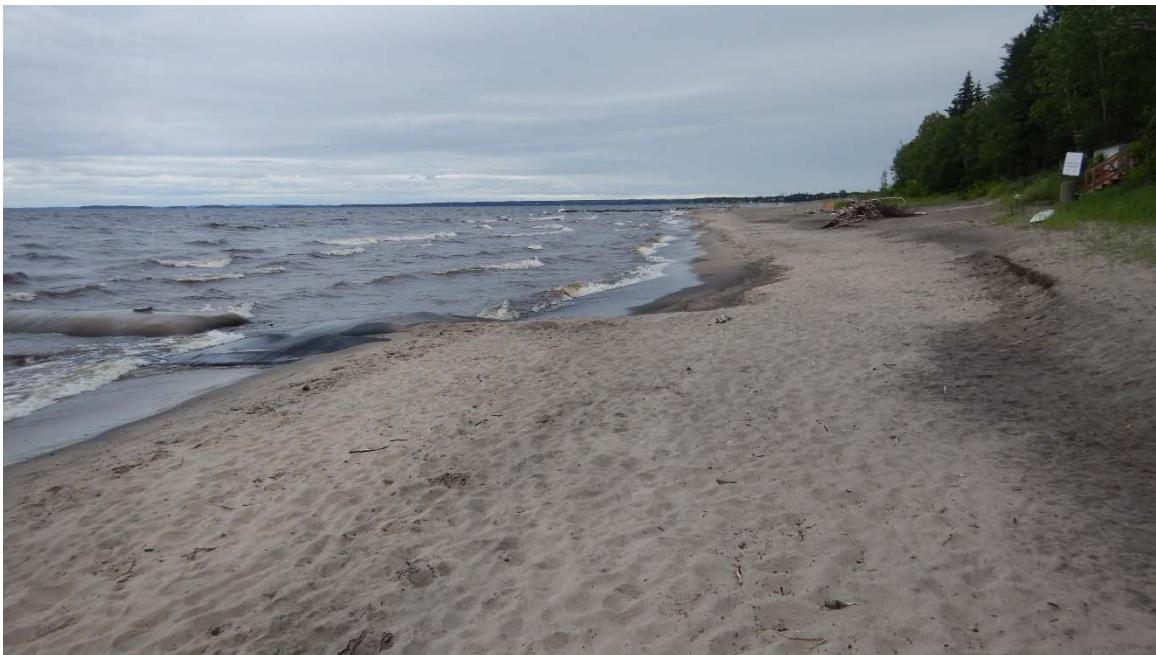
**Photo 9**
(20190712-JM-1325)

Secteur 4A : Vue au nord-est du géotube 3 (12 juil. 2019)
Élévation du lac : 101,24 m (15,52 pi).

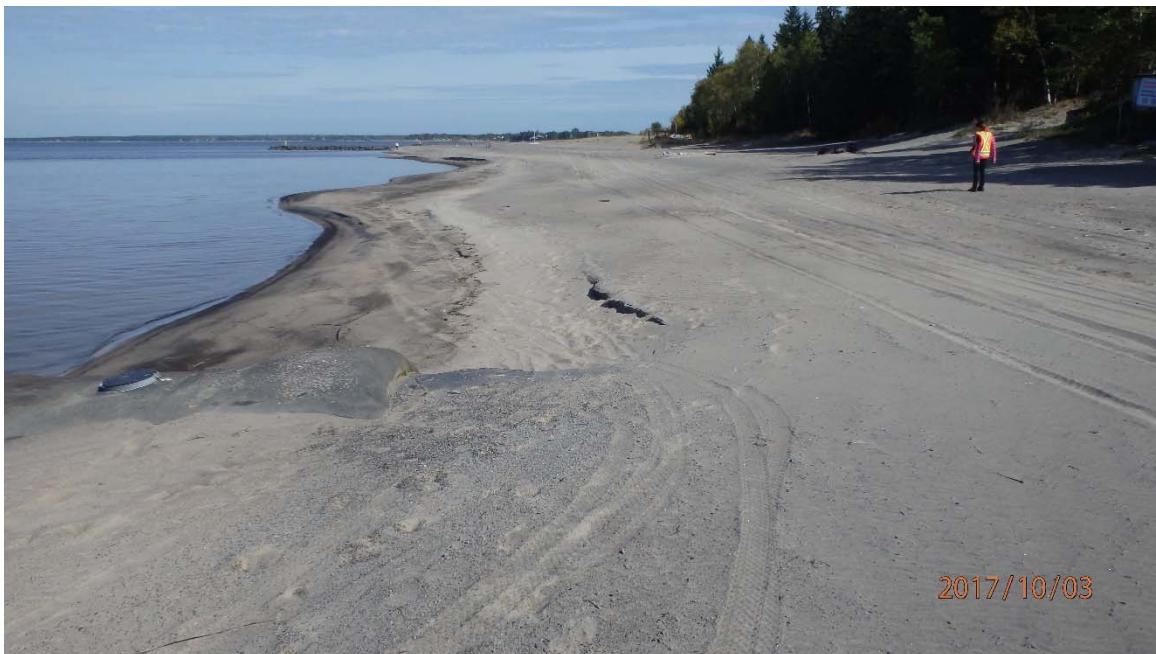
**Photo 10**
(20171003-JM-128)

Secteur 4A : Vue au nord-est du géotube 3 (3 oct. 2017)
Élévation du lac : 100,89 m (14,37 pi).

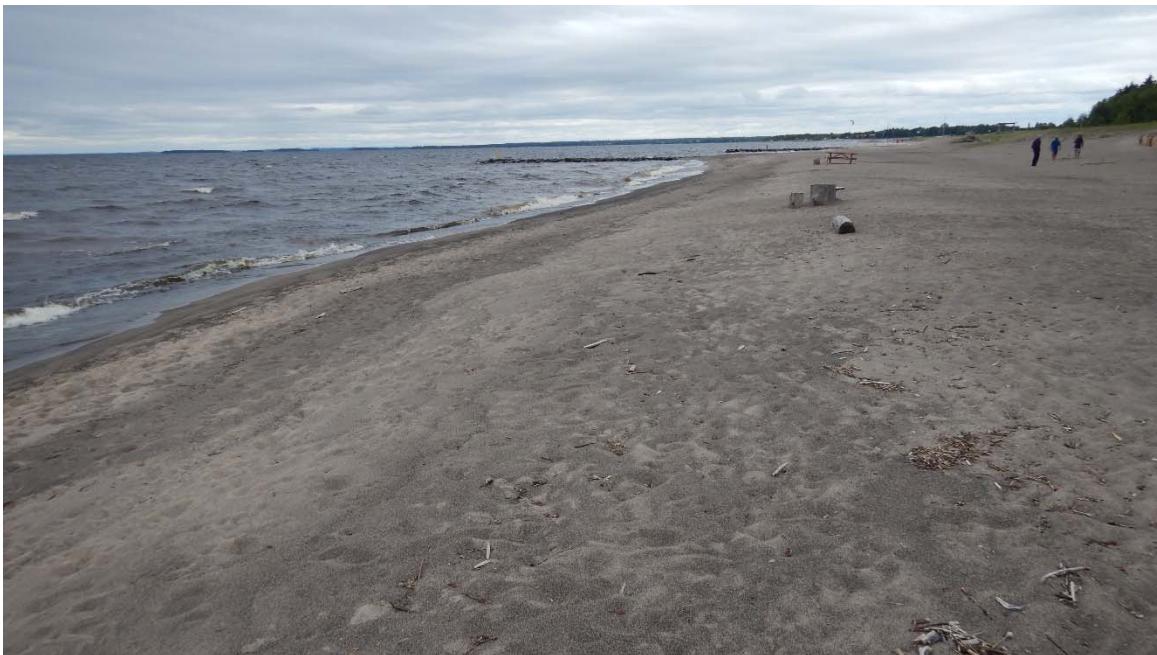
**Photo 11**
(20190712-JM-1255)

Au sud-ouest de l'épi 7, l'inspection visuelle n'a pas permis de constater des changements significatifs sur la plage par rapport à 2017 (photos 11 et 12). La zone d'accumulation s'était maintenue et la plage conservait une bonne largeur, avec une pente uniforme et douce.

Secteur 1 : Vue au sud-ouest de l'épi 7 (12 juil. 2019)
Élévation du lac : 101,24 m (15,52 pi).

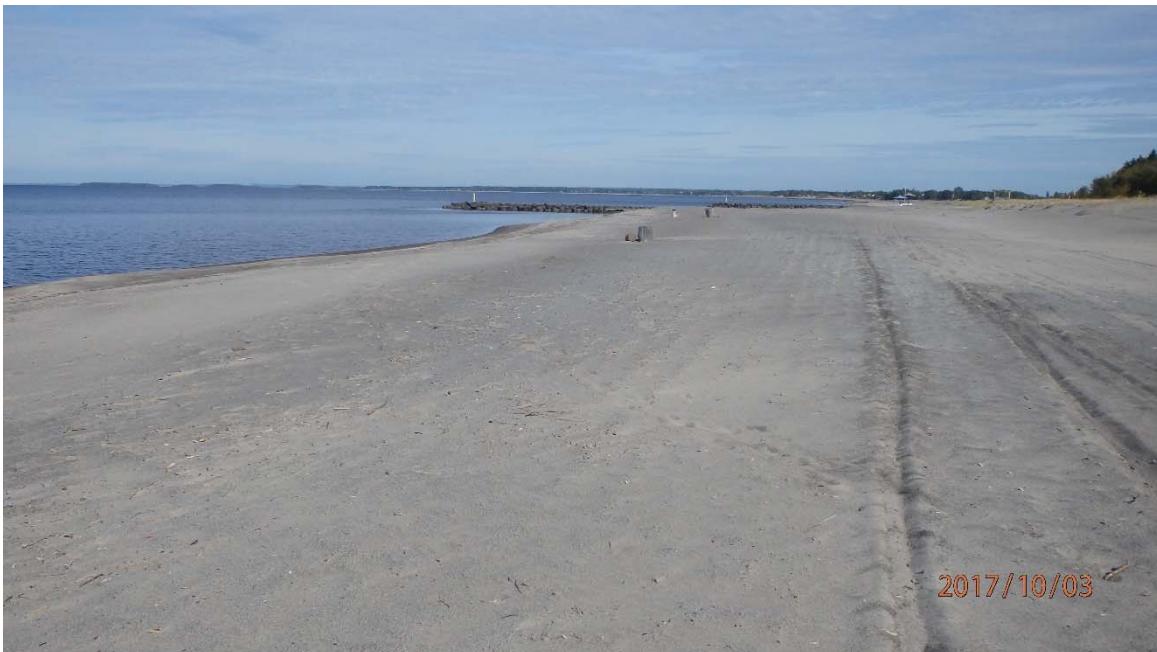
**Photo 12**
(20171003-JM-138)

Secteur 1 : Vue au sud-ouest de l'épi 7 (3 oct. 2017)
Élévation du lac : 100,89 m (14,37 pi).

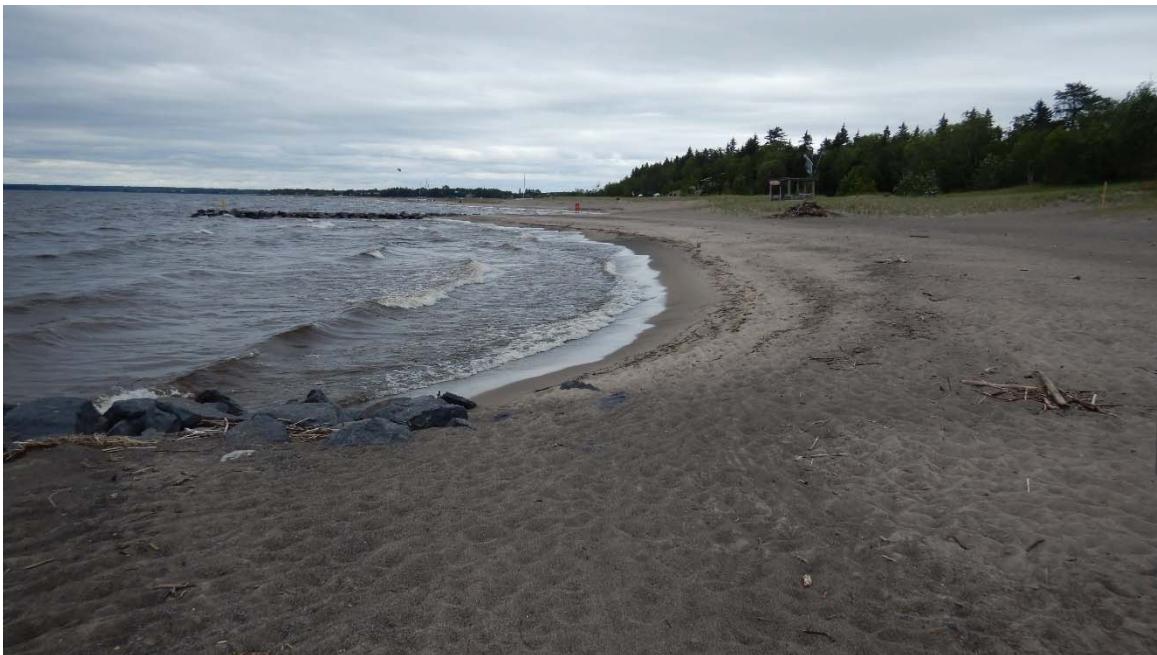
**Photo 13**
(20190712-JM-1258)

De façon similaire au secteur précédent, les observations visuelles réalisées entre les épis 7 et 8 n'ont pas permis de constater des changements significatifs par rapport à l'état de 2017 (photos 13 et 14). La plage conservait une largeur importante et sa forme concave était conforme aux attentes.

Secteur 2 : Vue de l'épi 7 vers l'épi 8 (12 juil. 2019)
Élévation du lac : 101,24 m (15,52 pi).

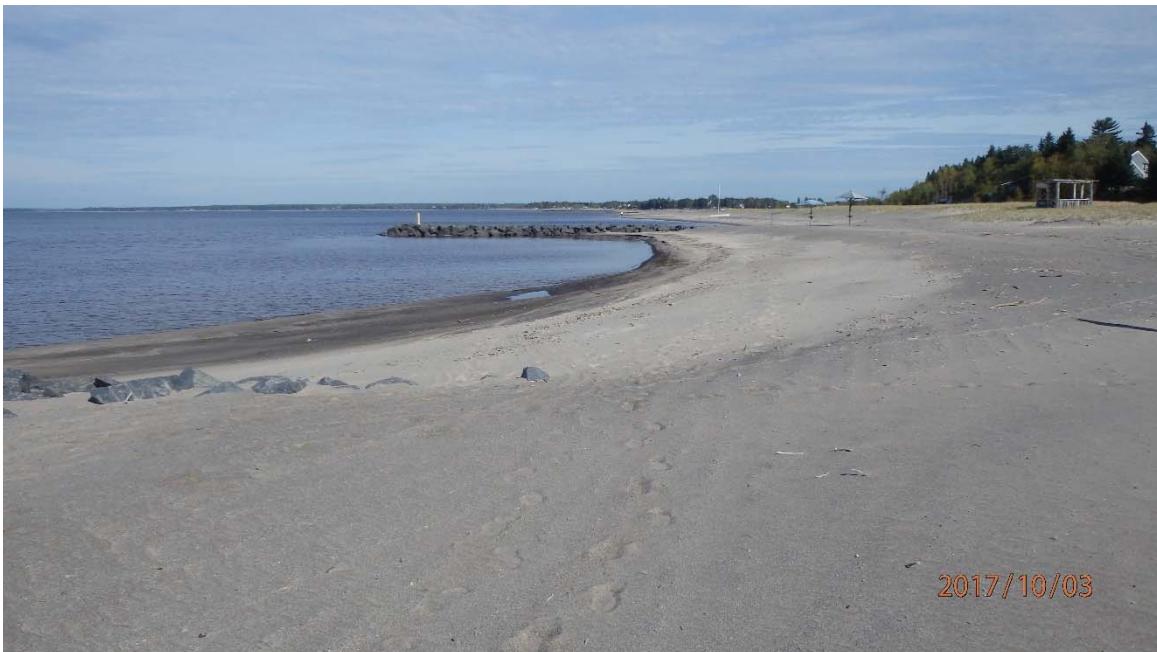
**Photo 14**
(20171003-JM-143)

Secteur 2 : Vue de l'épi 7 vers l'épi 8 (3 oct. 2017)
Élévation du lac : 100,89 m (14,37 pi).

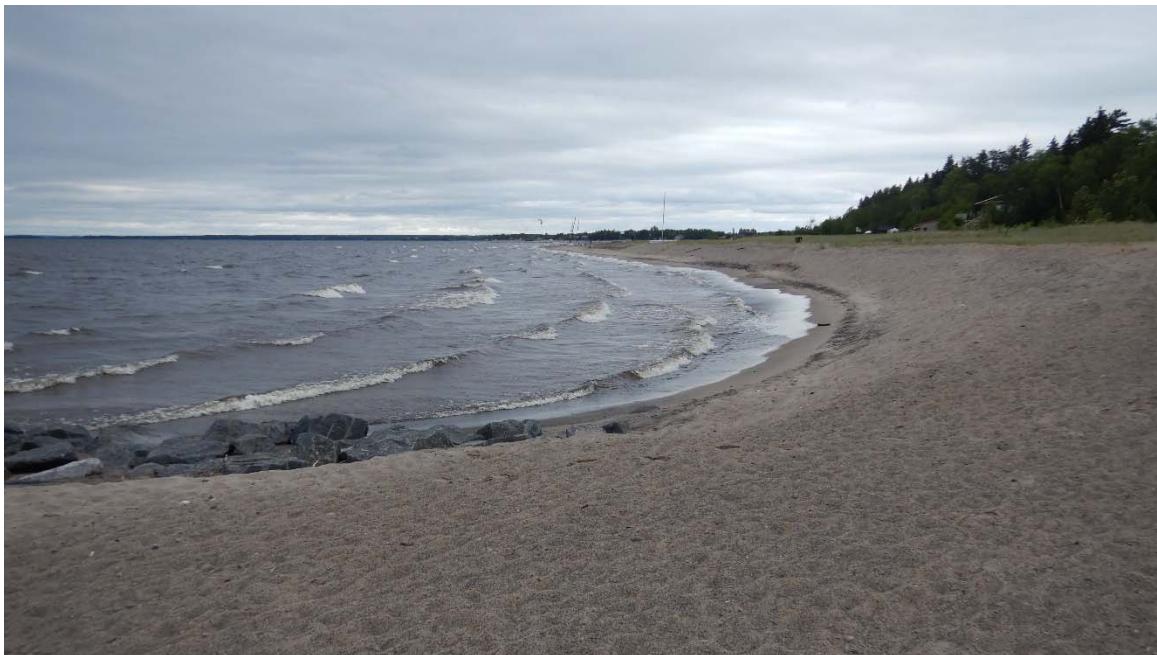
**Photo 15**
(20190712-JM-1262)

Au nord-est de l'épi 8, la zone d'érosion semblait avoir évolué depuis le dernier suivi, dans la mesure où la pente de la plage paraissait plus raide qu'en 2017 (photos 15 et 16). Cette régression ne semblait malgré tout pas avoir modifié la position du haut de talus, ni provoqué la perte de végétation à cet endroit. Elle pourrait néanmoins rendre le secteur plus vulnérable à la formation d'escarpements.

Secteur 3A : Vue au nord-est de l'épi 8 (12 juil. 2019)
Élévation du lac : 101,24 m (15,52 pi).

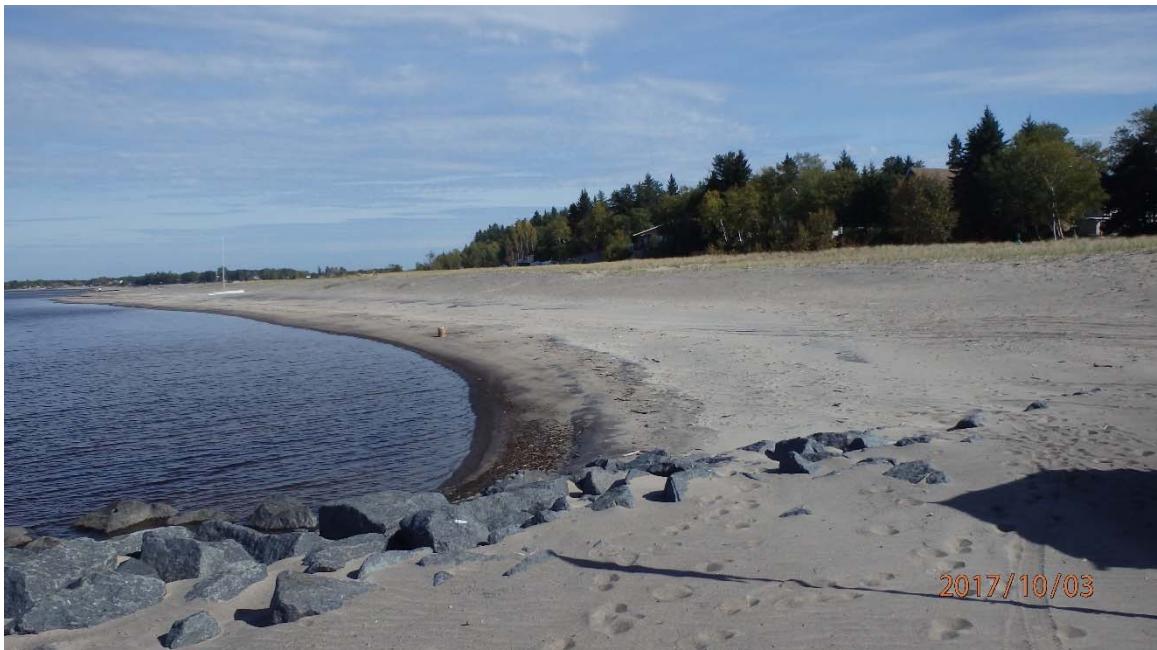
**Photo 16**
(20171003-JM-149)

Secteur 3A : Vue au nord-est de l'épi 8 (3 oct. 2017)
Élévation du lac : 100,89 m (14,37 pi).

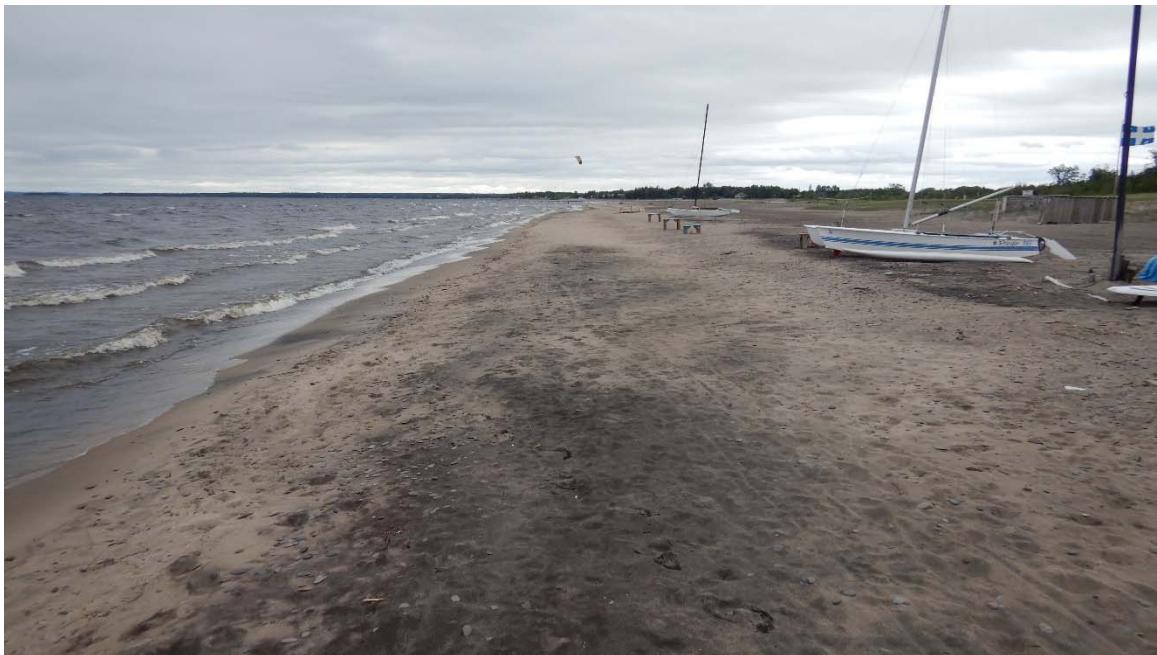
Photo 17
(20190712-JM-1276)

Plus loin au nord-est, la plage demeurait en bon état, avec une largeur importante et une pente relativement douce (photos 17 et 18). Les zones d’accumulations observées en 2017 (photos 19 et 20) ne semblaient plus être présentes. Le niveau d’eau lors de la visite était cependant plus élevé qu’en 2017 et limitait l’observation visuelle de cette partie de la plage.

Secteur 3B : Au sud-ouest de l'épi 9 (12 juil. 2019)
Élévation du lac : 101,24 m (15,52 pi).

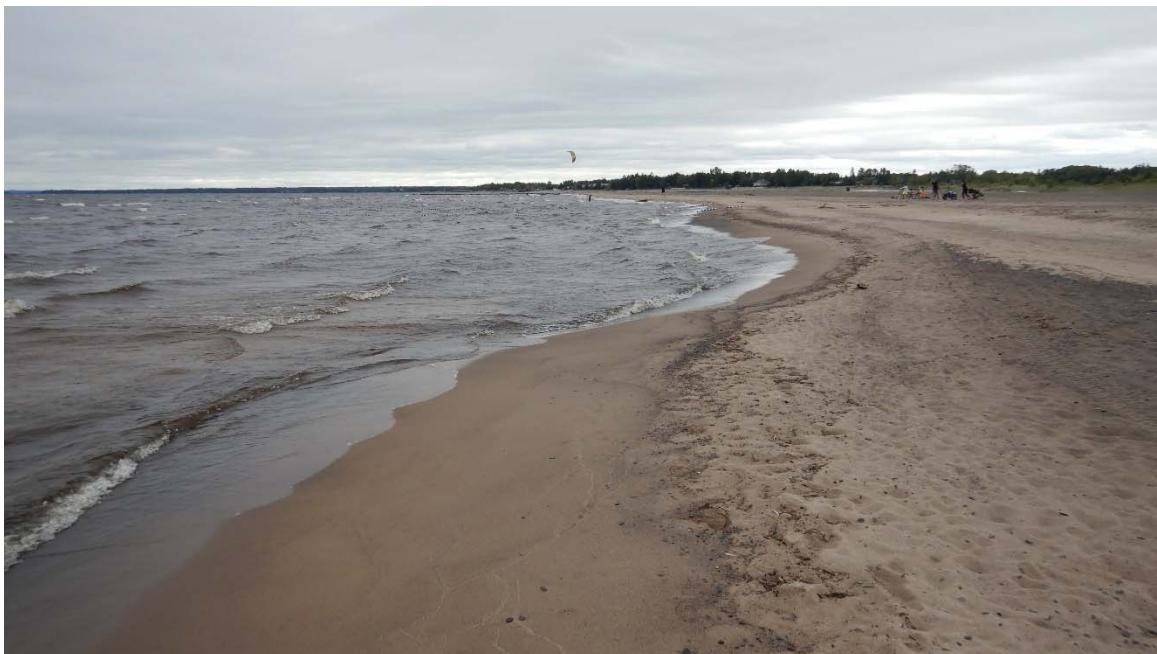
Photo 18
(20190712-JM-1282)

Secteur 3B : Au sud-ouest de l'épi 9 (12 juil. 2019)
Élévation du lac : 101,24 m (15,52 pi).

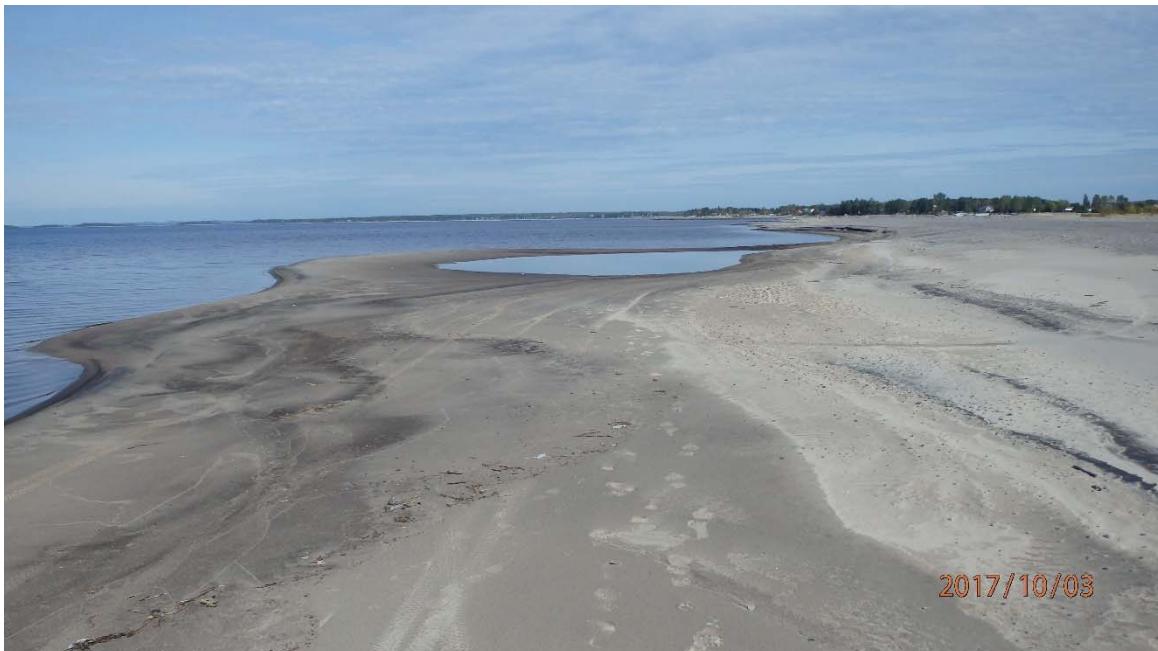
Photo 19
(20171003-JM-163)Secteur 3B : Au sud-ouest de l'épi 9 (3 oct. 2017)
Élévation du lac : 100,89 m (14,37 pi).

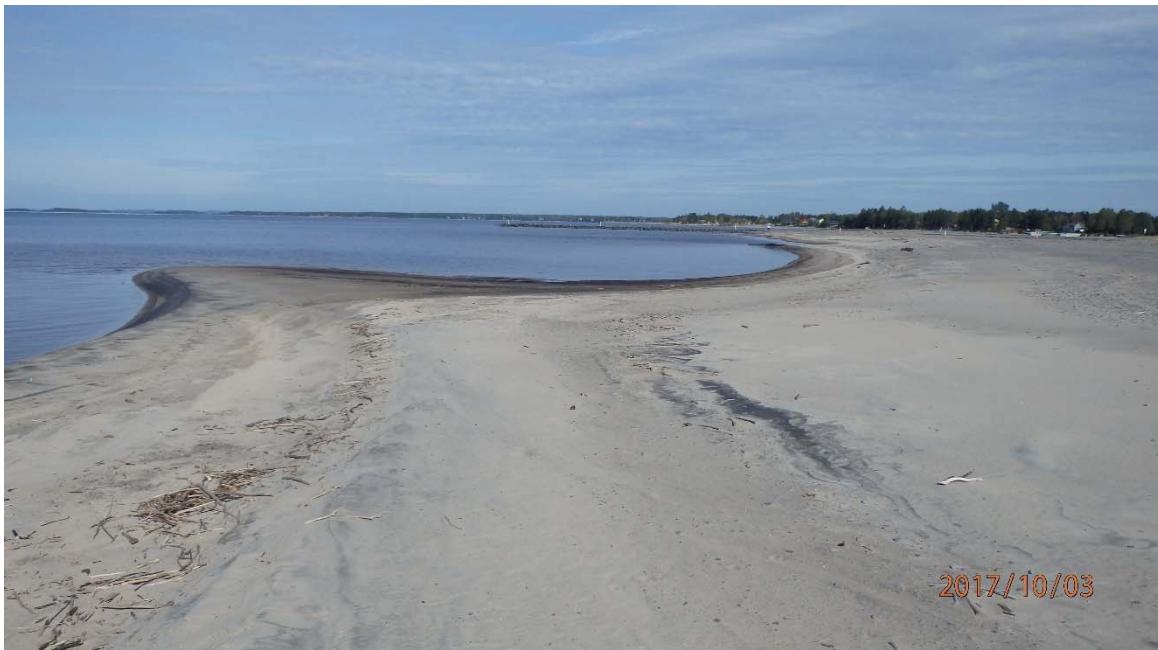
Photo 20
(20171003-JM-168)Secteur 3B : Au sud-ouest de l'épi 9 (3 oct. 2017)
Élévation du lac : 100,89 m (14,37 pi).

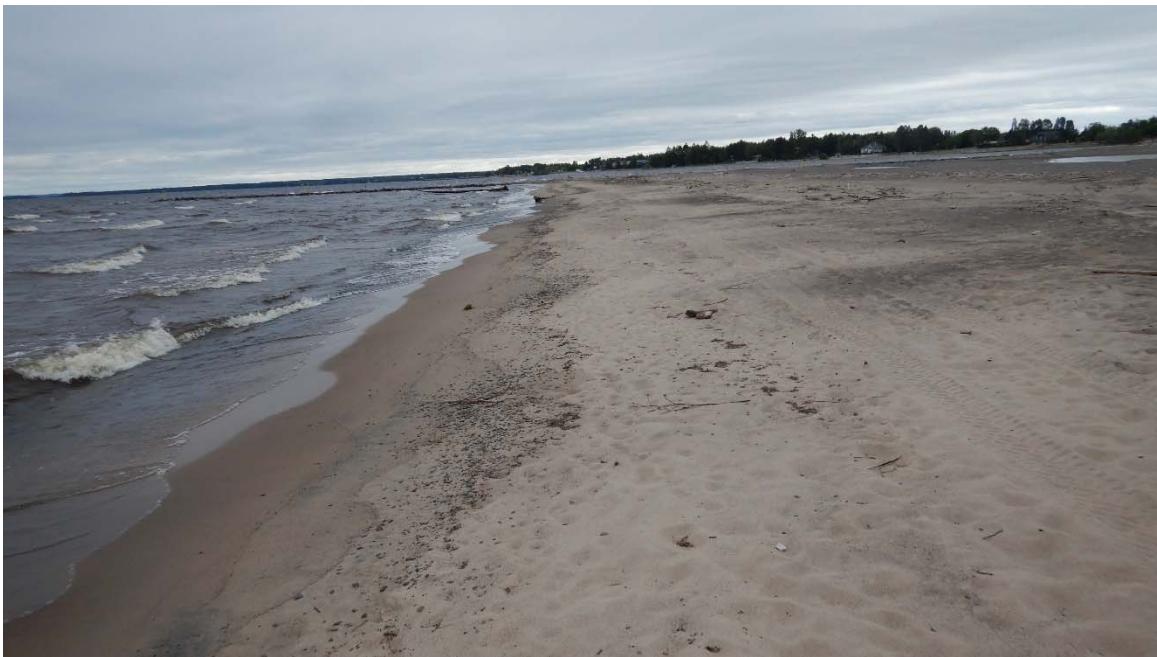
**Photo 21**
(20190712-JM-1289)

À proximité de l’épi 9, l’inspection visuelle n’a pas permis de constater des changements significatifs par rapport à 2017 (photos 21 et 22).

Secteur 3B : Vue du sud-ouest vers l'épi 9 (12 juil. 2019)
Élévation du lac : 101,24 m (15,52 pi).

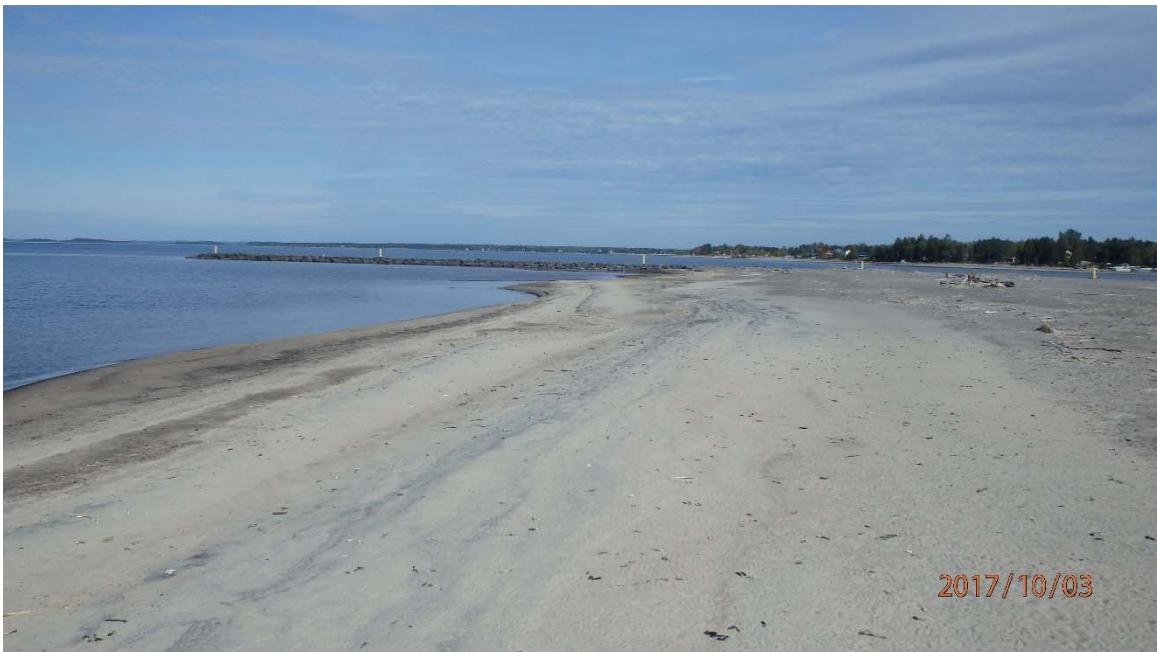
**Photo 22**
(20171003-JM-175)

Secteur 3B : Vue du sud-ouest vers l'épi 9 (3 oct. 2017)
Élévation du lac : 100,89 m (14,37 pi).

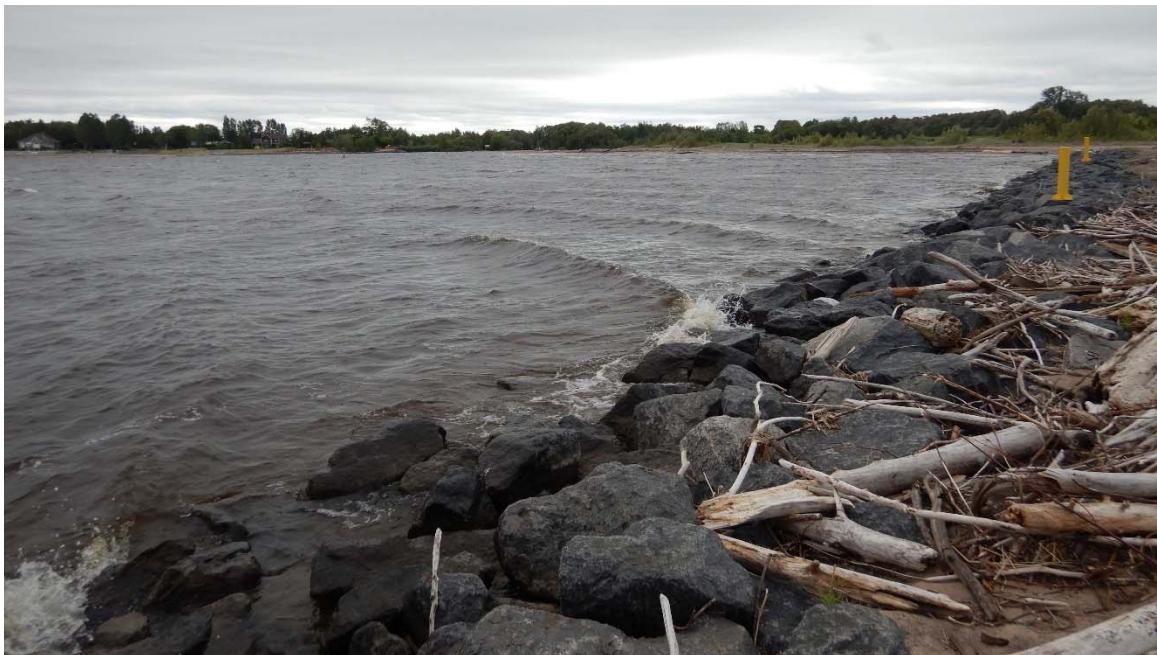
Photo 23
(20190712-JM-1297)

Le secteur au nord-est de l’épi 9 demeurait largement submergé lors de l’inspection 2019 (photos 23). Aucun changement significatif n’a donc été observé par rapport à 2017 (photo 24).

Secteur 4 : Vue de l'épi 9 vers les nord-est (12 juil. 2019)
Élévation du lac : 101,24 m (15,52 pi).

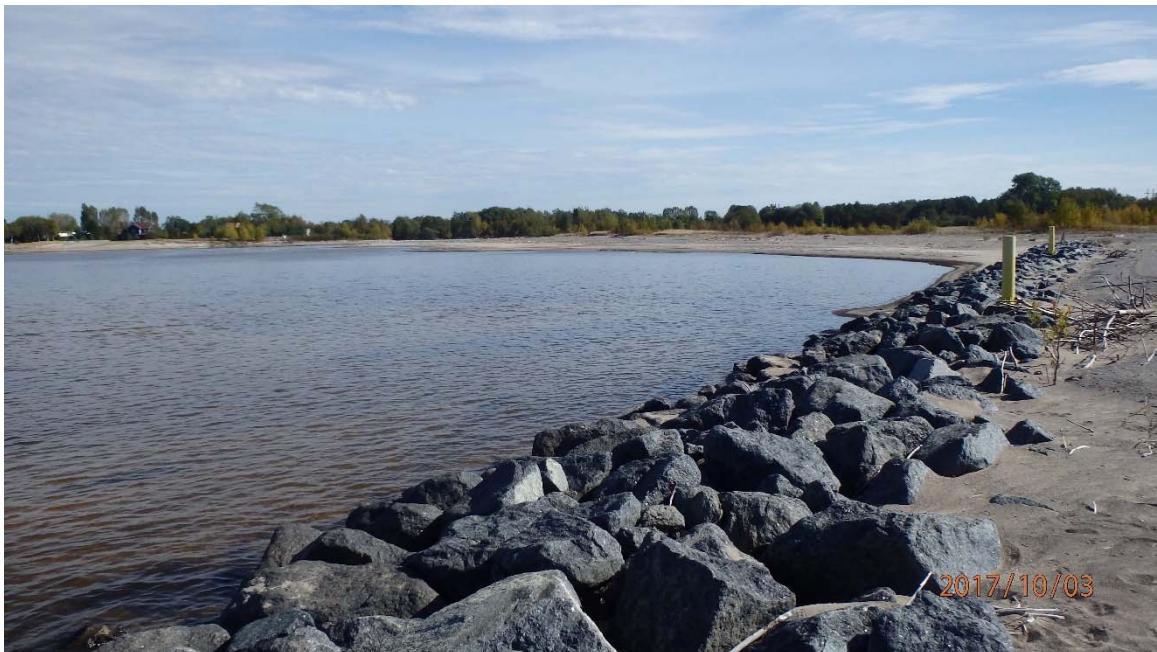
Photo 24
(20171003-JM-180)

Secteur 4 : Vue de l'épi 9 vers les nord-est (3 oct. 2017)
Élévation du lac : 100,89 m (14,37 pi).

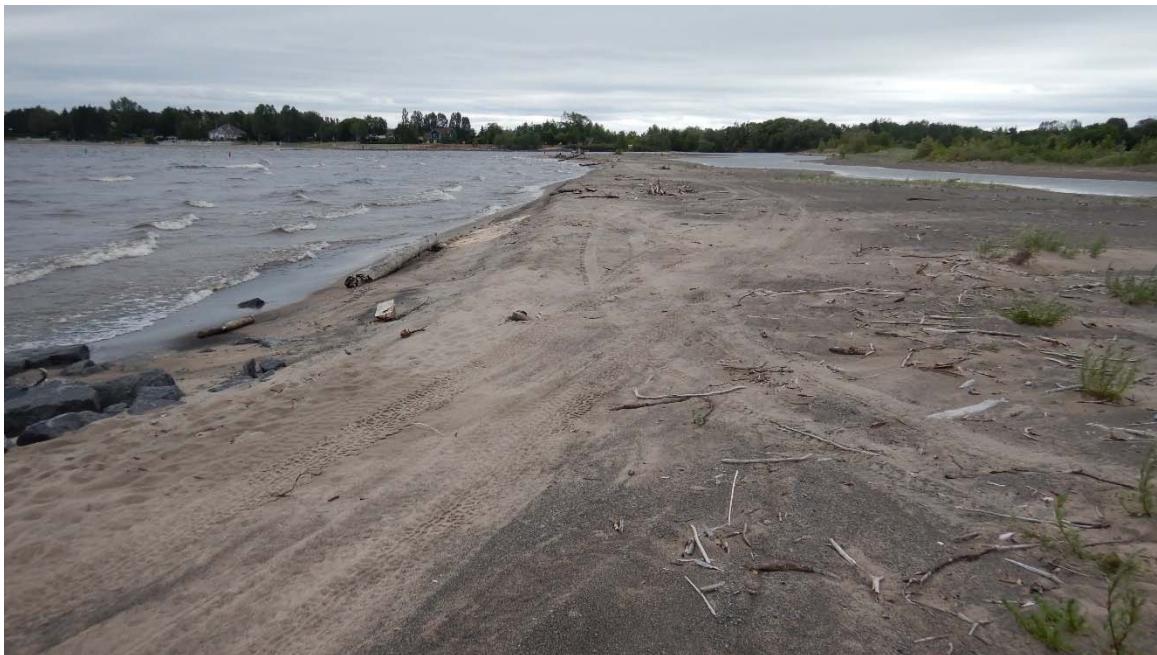
**Photo 25**
(20190712-JM-1298)

Secteur 4 : Flèche de sable au nord-est de l'épi 9 (12 juil. 2019)
Élévation du lac : 101,24 m (15,52 pi).

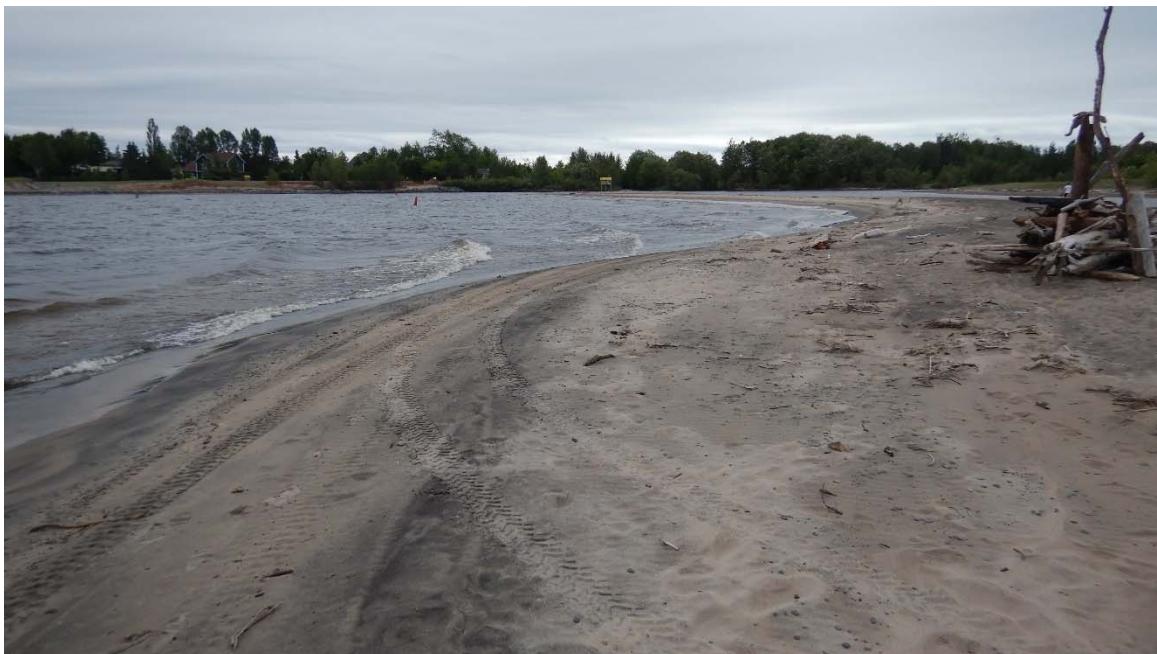
**Photo 26**
(20190712-JM-1304)

Secteur 4 : Flèche de sable au nord-est de l'épi 9 (12 juil. 2019)
Élévation du lac : 101,24 m (15,52 pi).

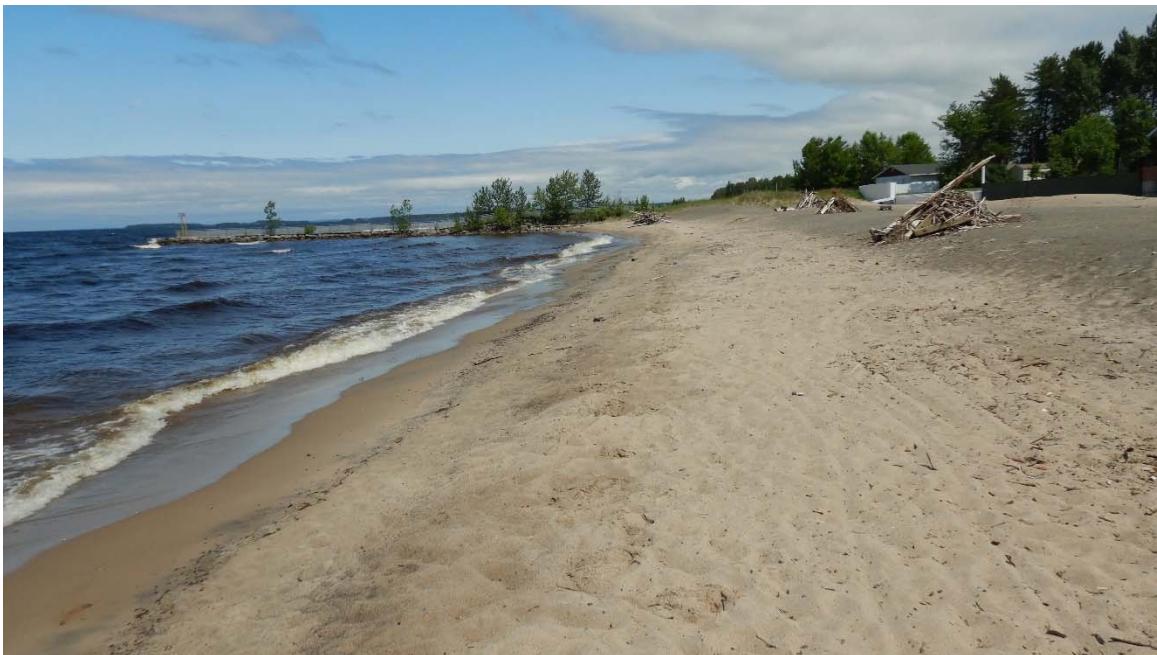
Photo 27
(20190712-JM-1115)

La plage au sud-ouest de l’épi 2 présentait un état pouvant être qualifié de « satisfaisant », avec une largeur adéquate, une pente relativement douce, libre d’escarpements et des sédiments plutôt lâches (photos 27 et 28). L’inspection visuelle ne semblait pas constater de changements significatifs par rapport à 2018 (photo 29). Étant donné le faible nombre d’interventions réalisées dans ce secteur, il est raisonnable de croire que la plage bénéficie d’une certaine stabilité des matériaux.

Secteur 1 : Vue au sud-ouest de l'épi 2 (12 juil. 2019)
Élévation du lac : 101,24 m (15,52 pi).
