SITES 94.03.01, 2014.03.01 ET 93.02.02 – MÉTABETCHOUAN–LAC-À-LA-CROIX ET SAINT-GÉDÉON

SUIVI TECHNIQUE 2019

RIO TINTO
PROGRAMME DE STABILISATION DES BERGES DU LAC SAINT-JEAN

PROJET N° : 191-09491-00
DATE : FÉVIER 2020

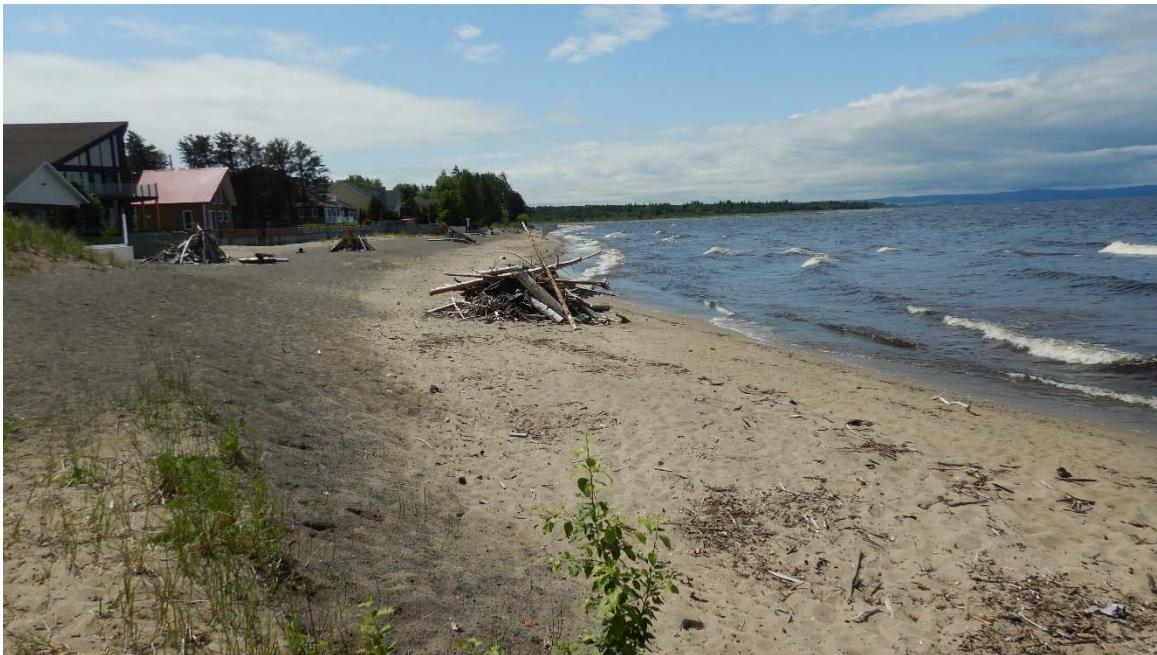
Photo 28
(20190712-JM-1110)

La plage au sud-ouest de l’épi 2 présentait un état pouvant être qualifié de « satisfaisant », avec une largeur adéquate, une pente relativement douce, libre d’escarpements et des sédiments plutôt lâches (photos 27 et 28). L’inspection visuelle ne semblait pas constater de changements significatifs par rapport à 2018 (photo 29). Étant donné le faible nombre d’interventions réalisées dans ce secteur, il est raisonnable de croire que la plage bénéficie d’une certaine stabilité des matériaux.

Secteur 1 : Vue au sud-ouest de l'épi 2 (12 juil. 2019)
Élévation du lac : 101,24 m (15,52 pi).

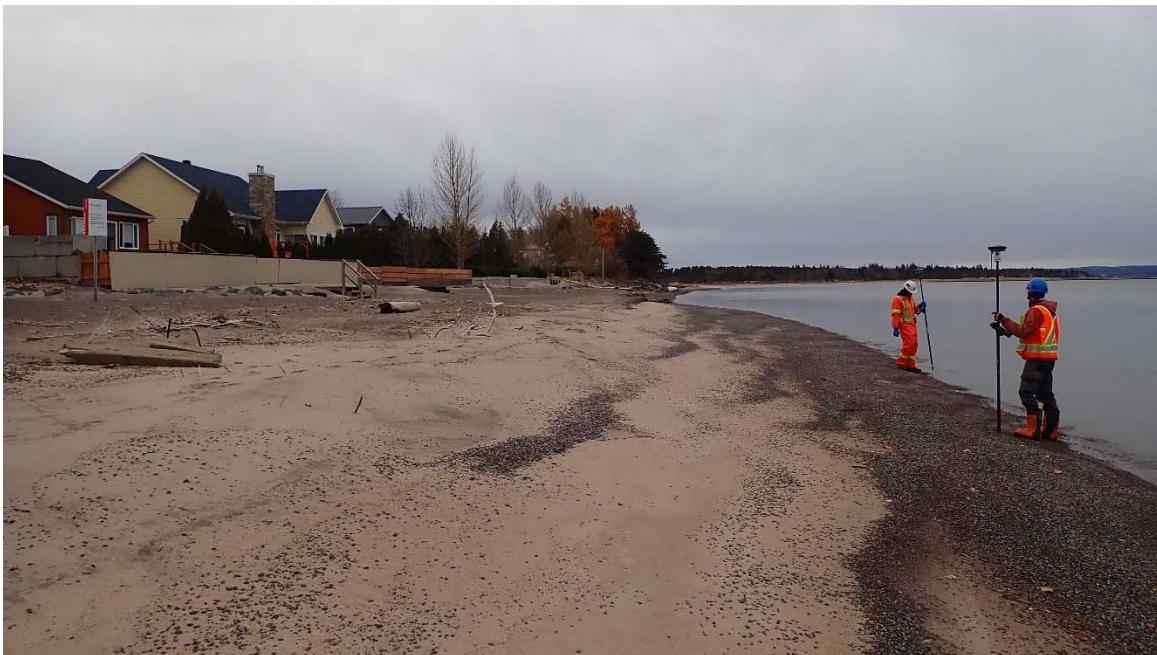
Photo 29
(20181105-PA-001)

Secteur 1 : Vue au sud-ouest de l'épi 2 (5 nov. 2018)
Élévation du lac : 101,06 m (14,93 pi).

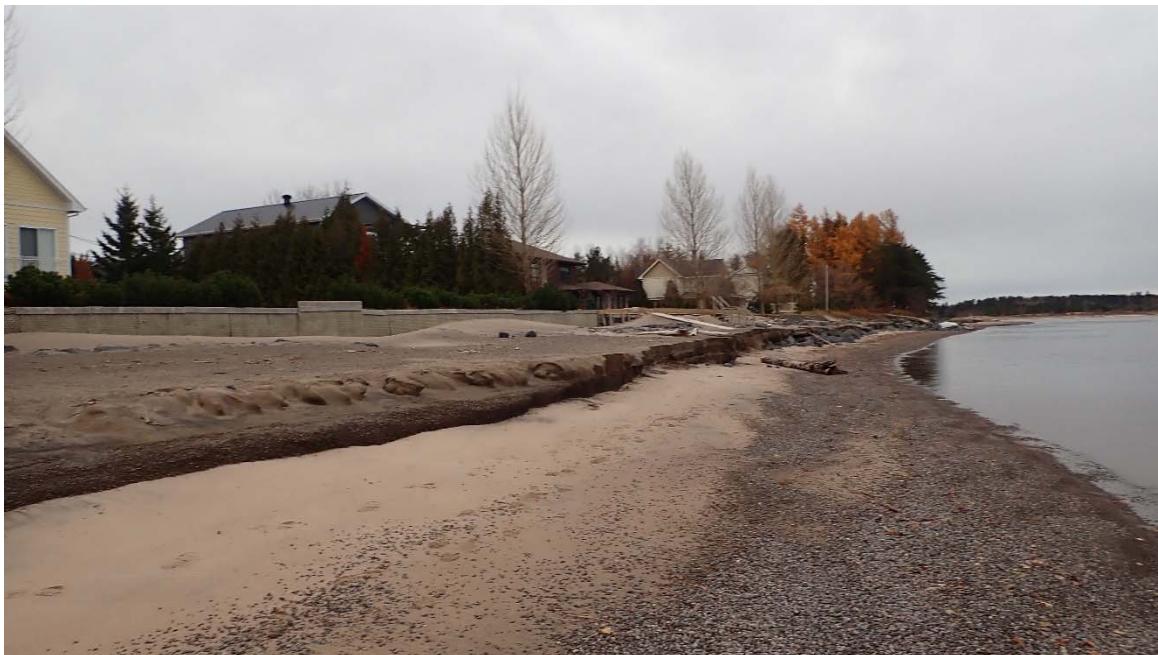
Photo 31
(20181105-PA-006)

Secteur 2 : Vue devant le perré de support (5 nov. 2018)
Élévation du lac : 101,06 m (14,93 pi).

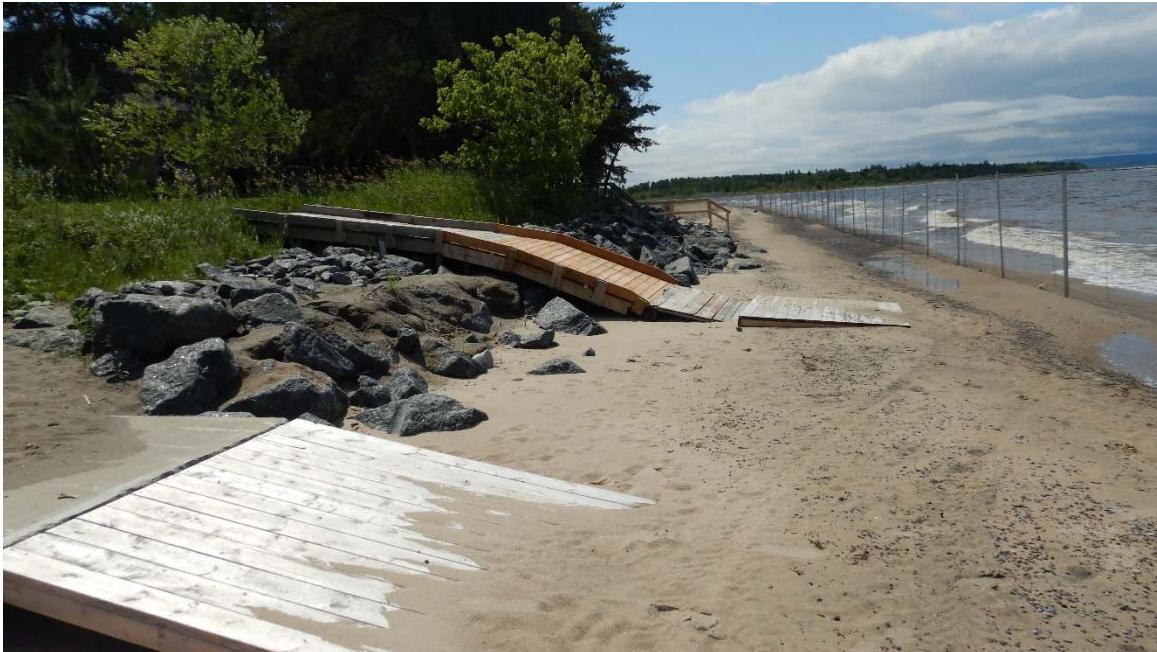
Photo 33
(20190712-JM-1124)

Devant le perré de support, la plage était plus étroite que dans le secteur précédent (photos 30 et 32 à 34). Le perré était d’ailleurs relativement exposé et des petits escarpements de gravillon sur l’ouvrage marquaient l’étendue de l’érosion qu’avait subie le rechargement réalisé quelques mois plus tôt. Une quantité importante des matériaux avait donc été érodée.

Secteur 2 : Vue devant le perré de support (12 juil. 2019)
Élévation du lac : 101,24 m (15,52 pi).

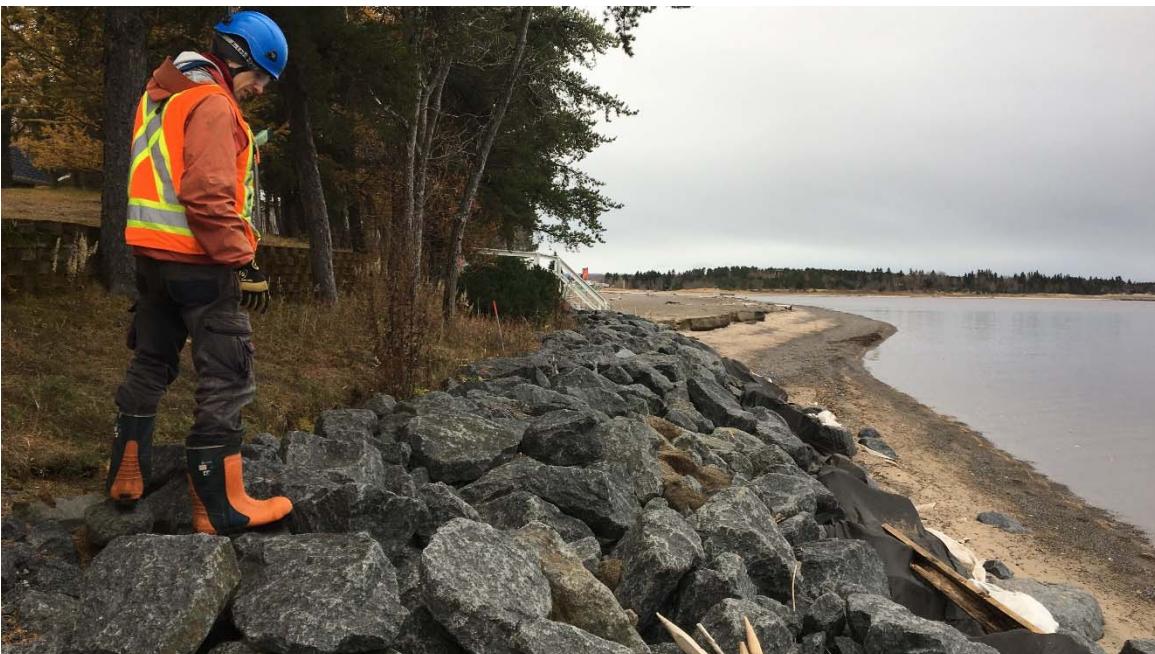
Photo 36
(20181105-PH-006)

Bien que le niveau de dégradation ne semblait pas aussi sévère qu’en 2018 (photos 32, 35 et 36), l’état de la plage paraissant précaire pour affronter plus d’une saison de tempêtes automnales.

Secteur 2 : Vue devant le perré de support (5 nov. 2018)
Élévation du lac : 101,06 m (14,93 pi).

- Bien que le niveau de dégradation de la plage ne semblait pas aussi sévère qu'en 2018, son état paraissait précaire pour affronter plus d'une saison de tempêtes automnales. Le perré de support présent à cet endroit assurait la protection de la berge et un rechargeant est prévu à cet endroit dans le cadre des travaux de l'hiver 2020;

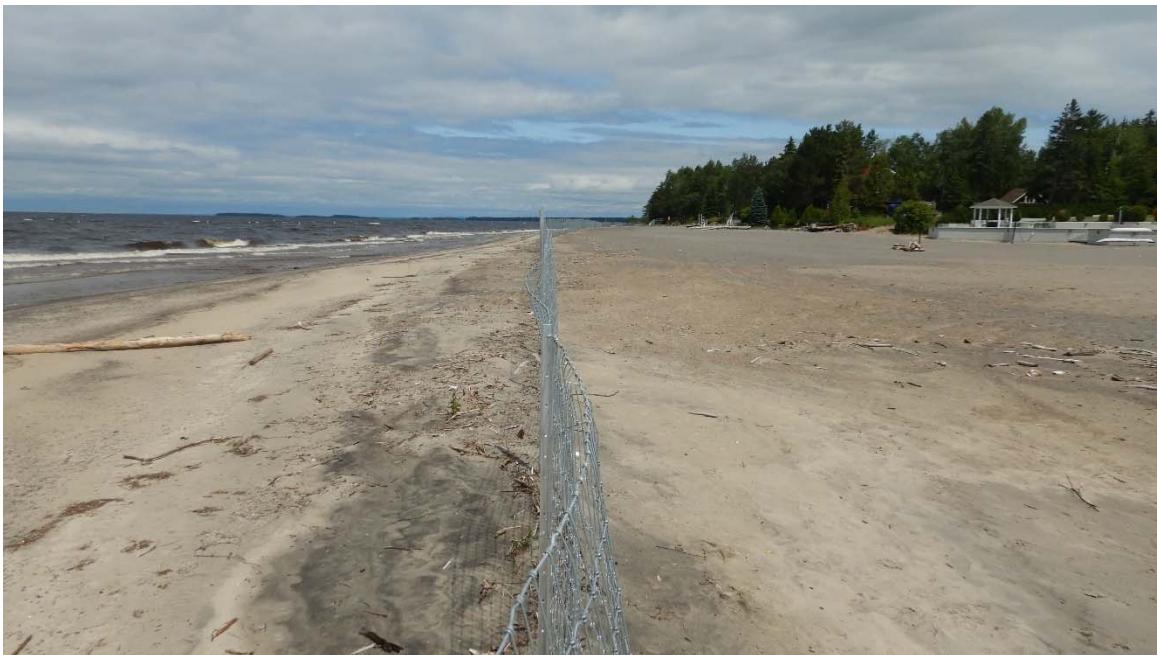
Photo 37
(20190712-JM-1289)

Plus loin au sud-ouest, la plage demeurait en bon état, avec une largeur importante et une pente relativement douce (photos 37 et 39). L'inspection visuelle n'a pas permis de constater des changements significatifs par rapport à 2018 (photo 38).

Secteur 3 : Vue au nord-est de la digue submergée (12 juil. 2019)
Élévation du lac : 101,24 m (15,52 pi).

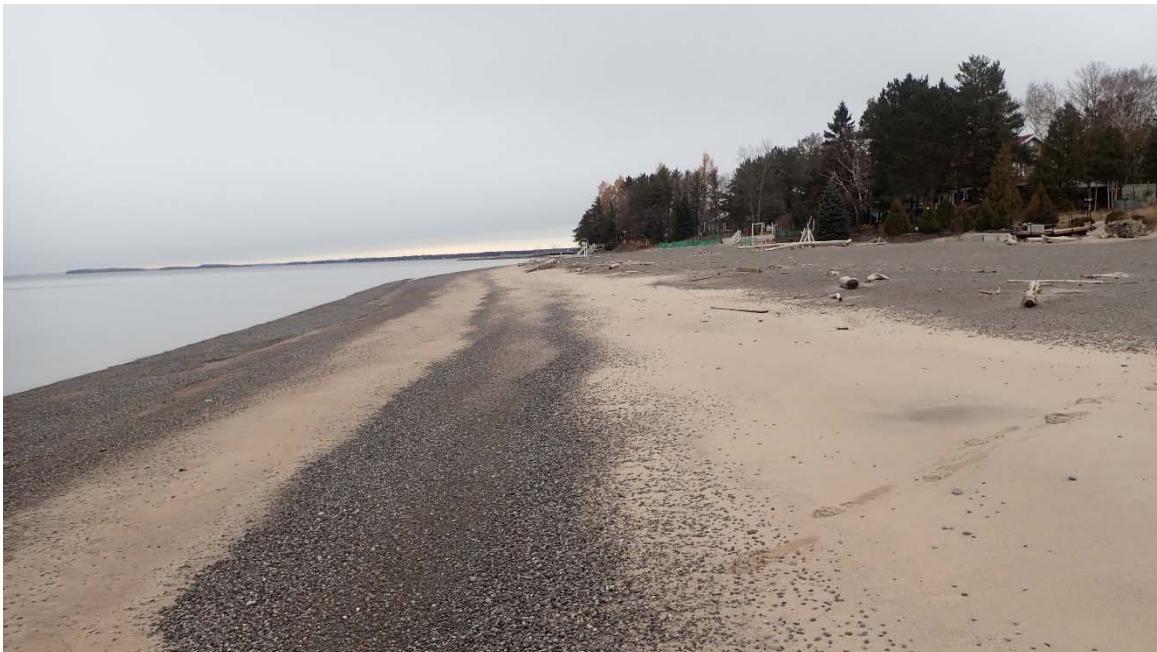
Photo 38
(20181105-PA-041)

Secteur 3 : Vue au nord-est de la digue submergée (5 nov. 2018)
Élévation du lac : 101,06 m (14,93 pi).

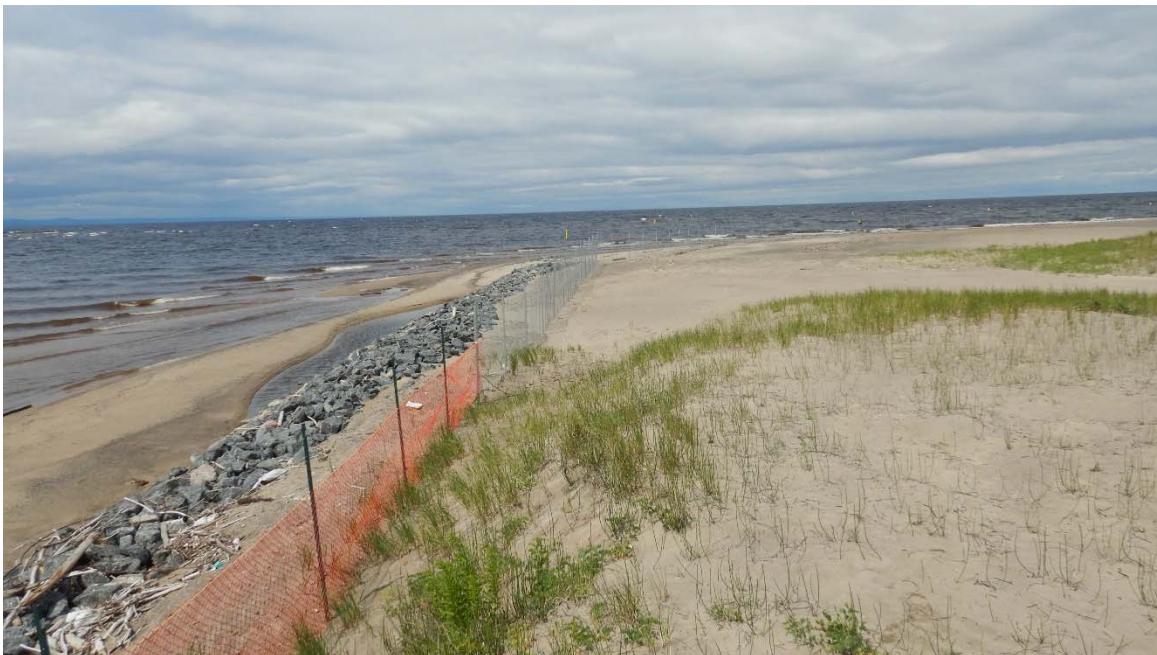
Photo 39
(20190712-JM-1147)

Secteur 3 : Digue submergée (12 juil. 2019)
Élévation du lac : 101,24 m (15,52 pi).
