SITES 94.03.01, 2014.03.01 ET 93.02.02 – MÉTABETCHOUAN–LAC-À-LA-CROIX ET SAINT-GÉDÉON

SUIVI TECHNIQUE 2020

RIO TINTO
PROGRAMME DE STABILISATION DES BERGES DU LAC SAINT-JEAN

FÉVRIER 2021

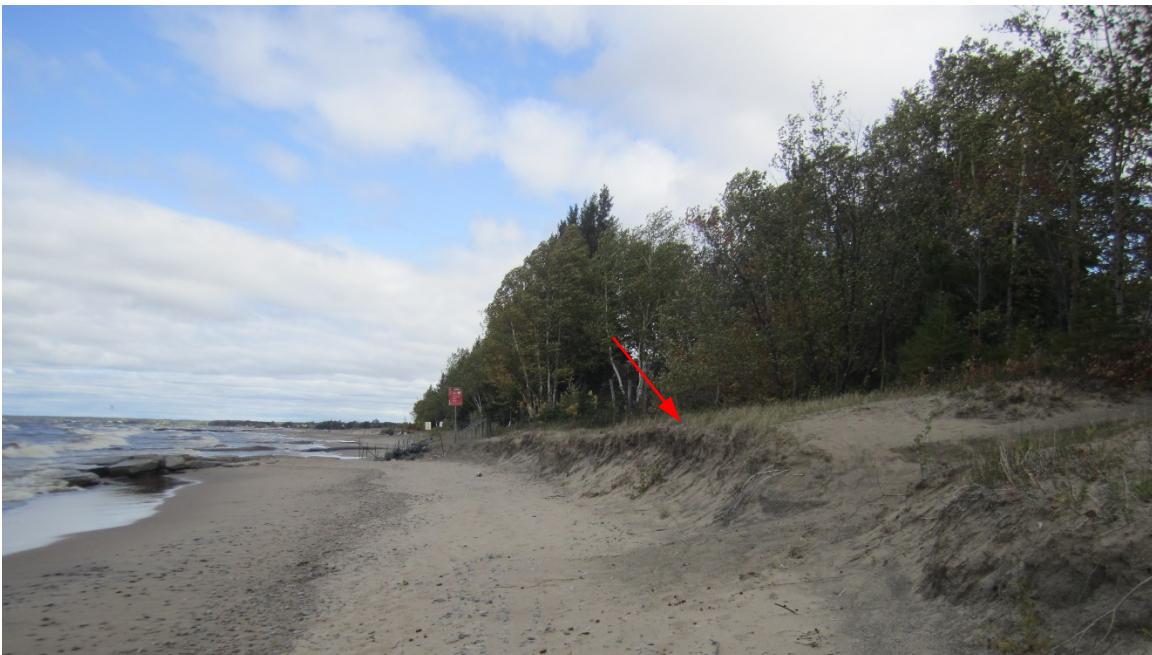
**Photo 1**
(20200924-NB-322)

Au nord-est de l'épi 5, l'érosion de la plage semble s'être stabilisée par rapport au suivi précédent (photos 1 et 2). En effet, le haut de la plage avait subi un abaissement généralisé entre les suivis de 2017 et de 2019 (photos 2 et 3). La ligne de végétation semble s'être aussi stabilisée.

Secteur 3B : Vue de l'épi 5 vers l'épi 6 (24 sept. 2020)
Élévation du lac : 100,94 m (14,5 pi).

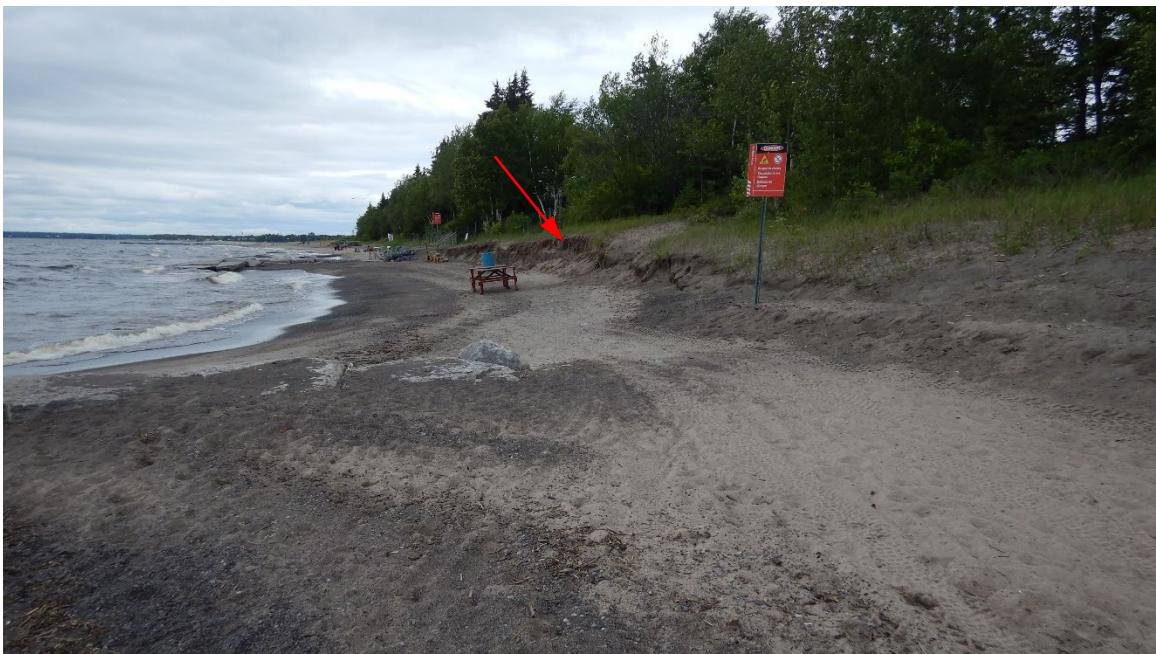
**Photo 2**
(20190712-JM-1234)

Secteur 3B : Vue de l'épi 5 vers l'épi 6 (12 juil. 2019)
Élévation du lac : 101,24 m (15,52 pi).

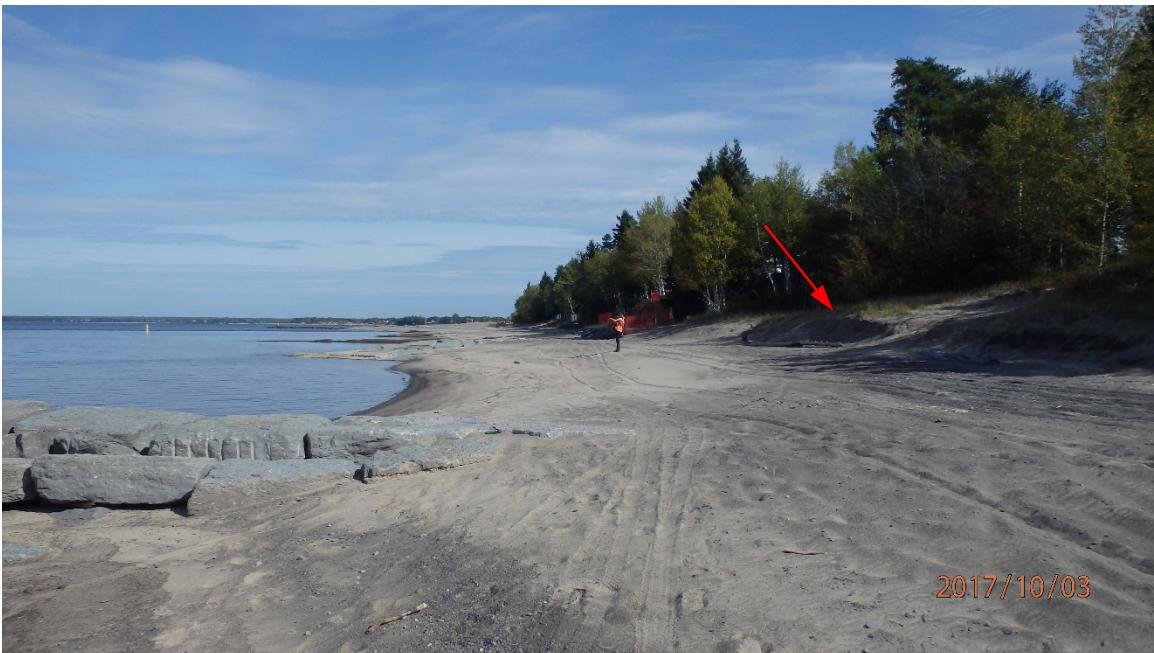
**Photo 3**
(20171003-JM-107)

Secteur 3B : Vue de l'épi 5 vers l'épi 6 (3 oct. 2017)
Élévation du lac : 100,89 m (14,37 pi).

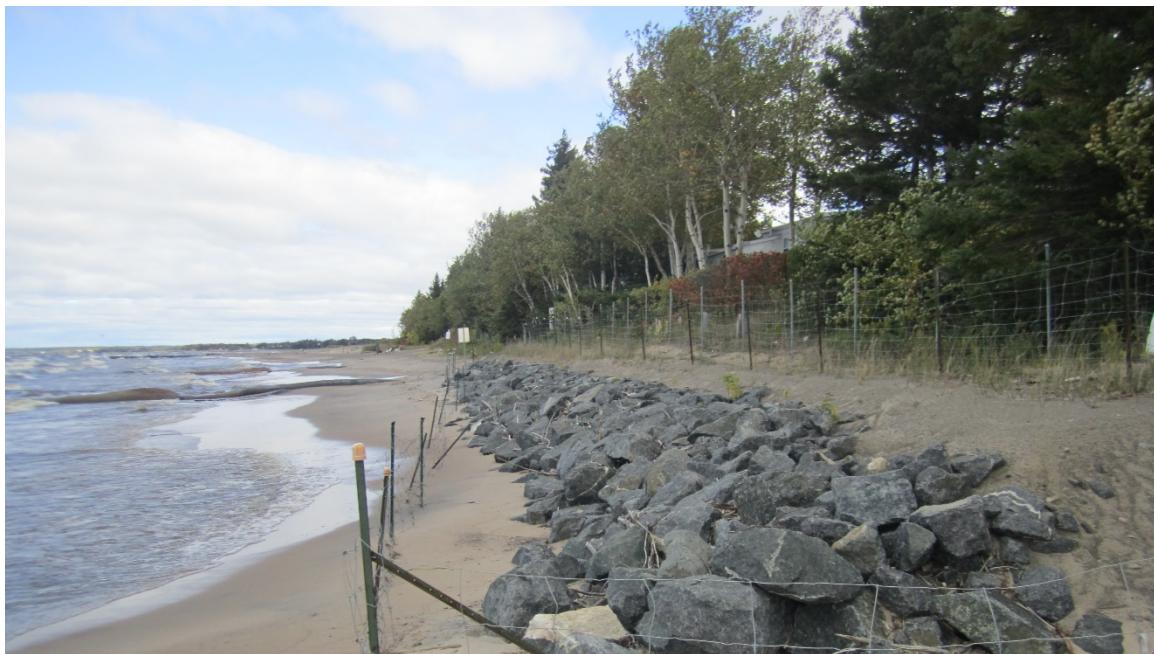
**Photo 4**
(20200924-NB-0327)

Le haut de la plage au nord-est de l'épi 6 ne semblait pas avoir subi de changement notable par rapport au suivi précédent (2019) (photos 4 et 5). De plus, le perré de support était dans un état semblable à l'année précédente.

Secteur 4A : Vue au nord-est de l'épi 6 (24 sept. 2020)
Élévation du lac : 100,94 m (14,5 pi).

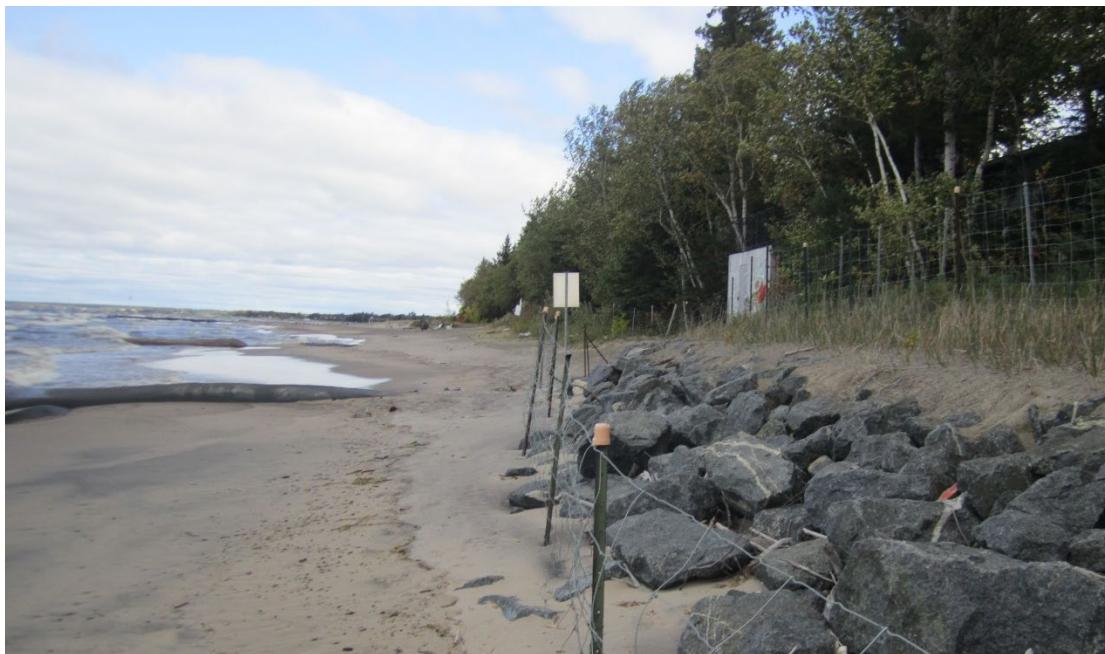
Photo 6
(20200924-NB-331)

Dans le secteur des épis en géotubes 2 et 3 (photos 6 à 10), par contre, un recul de la plage était observé immédiatement au nord-est des structures. La plage dans ces secteurs conservait malgré tout une pente relativement douce, libre d'escarpements et avec des sédiments plutôt lâches. Par ailleurs, la ligne de végétation ne semblait pas être menacée à court terme par l'érosion.

Secteur 4A : Vue au nord-est du géotube #2 (24 septembre 2020)
Élévation du lac : 100,94 m (14,5 pi).

Pour prévenir une régression supplémentaire du talus et de la ligne de végétation dans le secteur des épis en géotubes, un rechargement serait recommandé dans l'une des prochaines programmations annuelles, même si le critère à l'égard de la largeur de la plage n'est pas pleinement rempli (largeur au niveau 101,54 m (16,5 pieds) inférieure à 8 m sur plus de 100 m). Les autres métriques présentées dans le cadre de ce suivi font état d'une dégradation notable de la plage depuis 2017. L'abaissement du haut de la plage expose notamment la berge à une érosion accrue advenant d'autres événements de vagues fortes, combinés à des niveaux d'eau élevés dans le lac Saint-Jean.

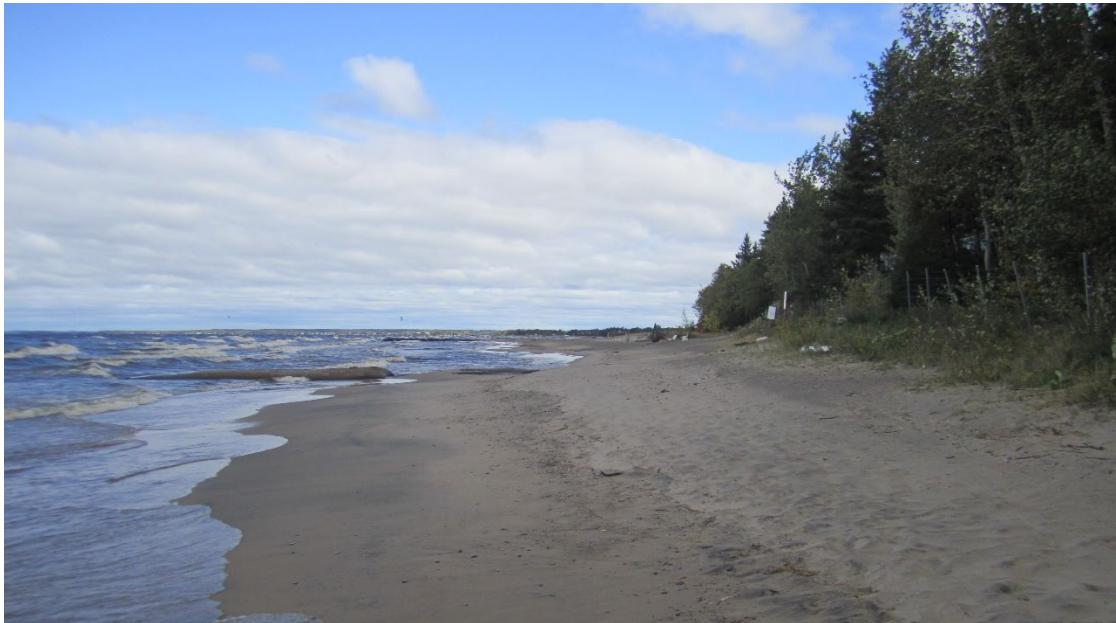
**Photo 7**
(20200924-NB-0337)

Secteur 4A : Vue au nord-est du géotube #2 (24 septembre 2020)
Élévation du lac : 100,94 m (14,5 pi).

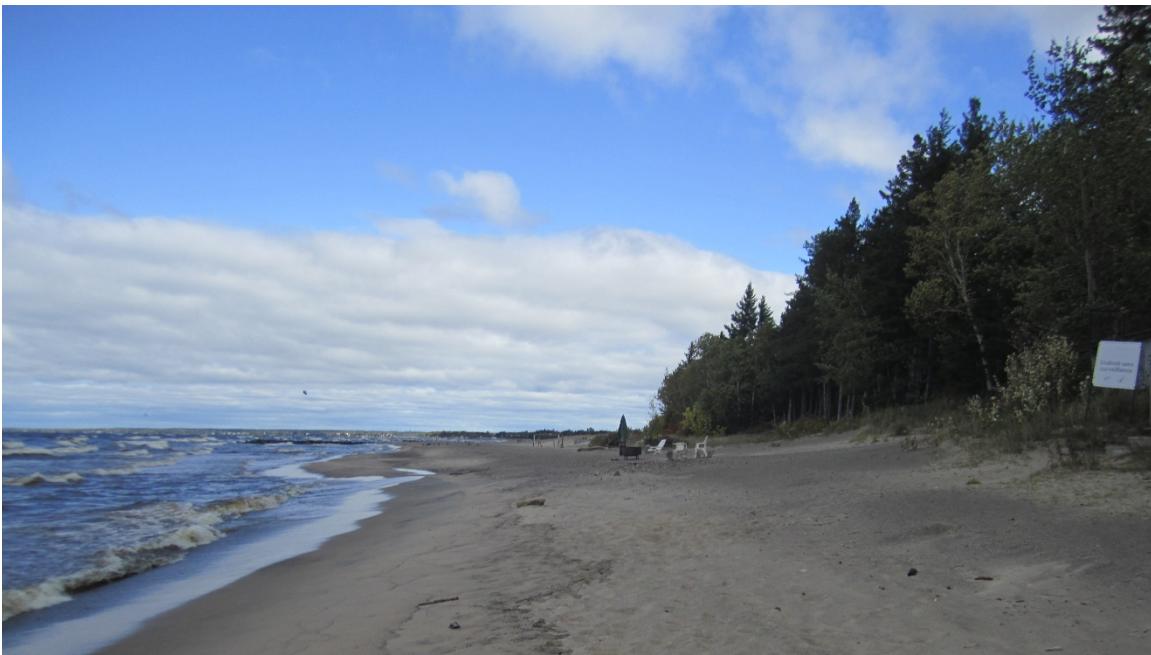
**Photo 9**
(20200924-NB-344)

Secteur 4A : Vue au nord-est du géotube 3 (24 septembre 2020)
Élévation du lac : 100,94 m (14,5 pi).

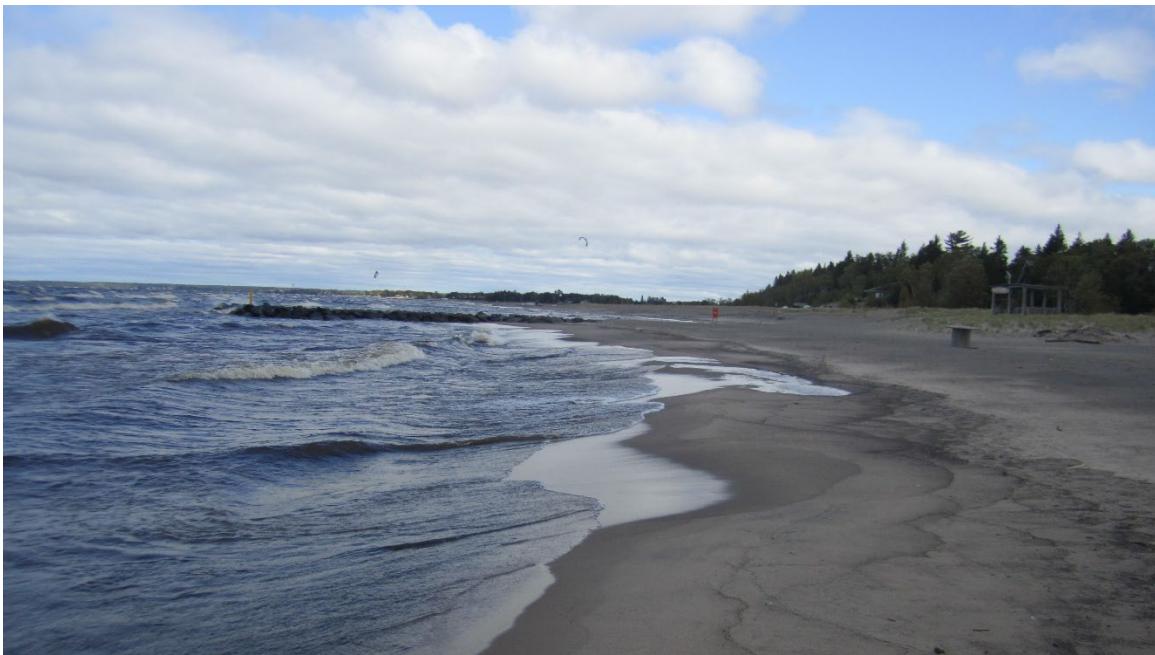
**Photo 11**
(20200924-NB-361)

Au sud-ouest de l'épi 7, l'inspection visuelle n'a pas permis de constater des changements significatifs sur la plage par rapport à 2019 (photos 11 et 12). La zone d'accumulation s'était maintenue et la plage conservait une bonne largeur, avec une pente uniforme et douce.

Secteur 1 : Vue au sud-ouest de l'épi 7 (24 sept. 2020)
Élévation du lac : 100,94 m (14,5 pi).

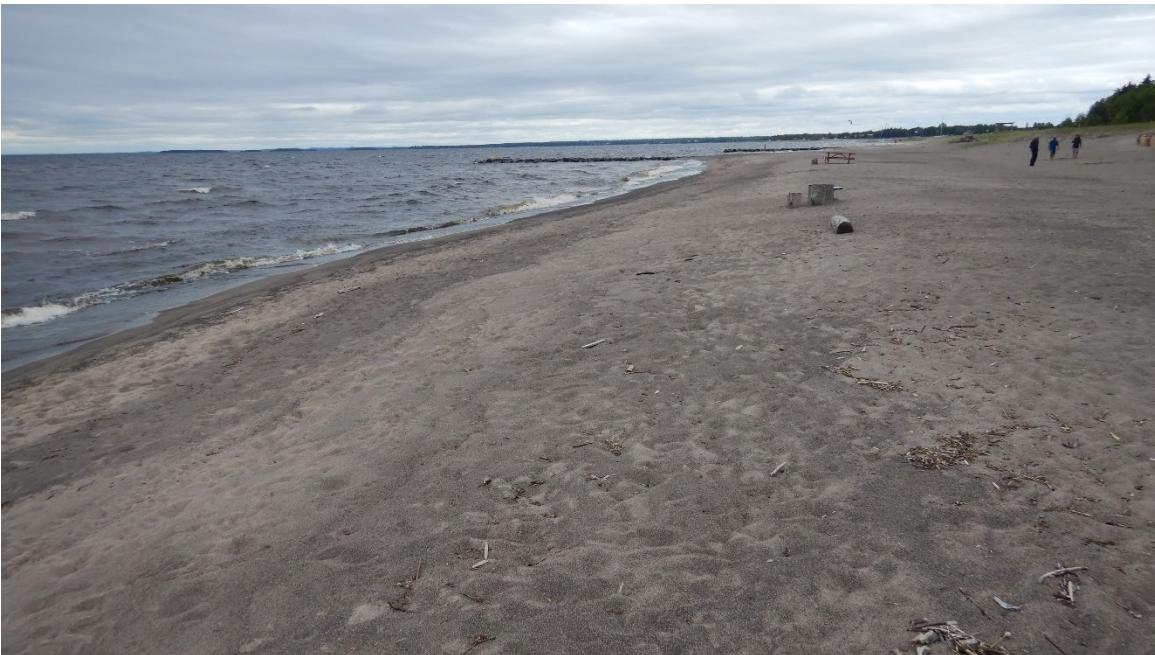
**Photo 12**
(20190712-JM-1255)

Secteur 1 : Vue au sud-ouest de l'épi 7 (12 juil. 2019)
Élévation du lac : 101,24 m (15,52 pi).

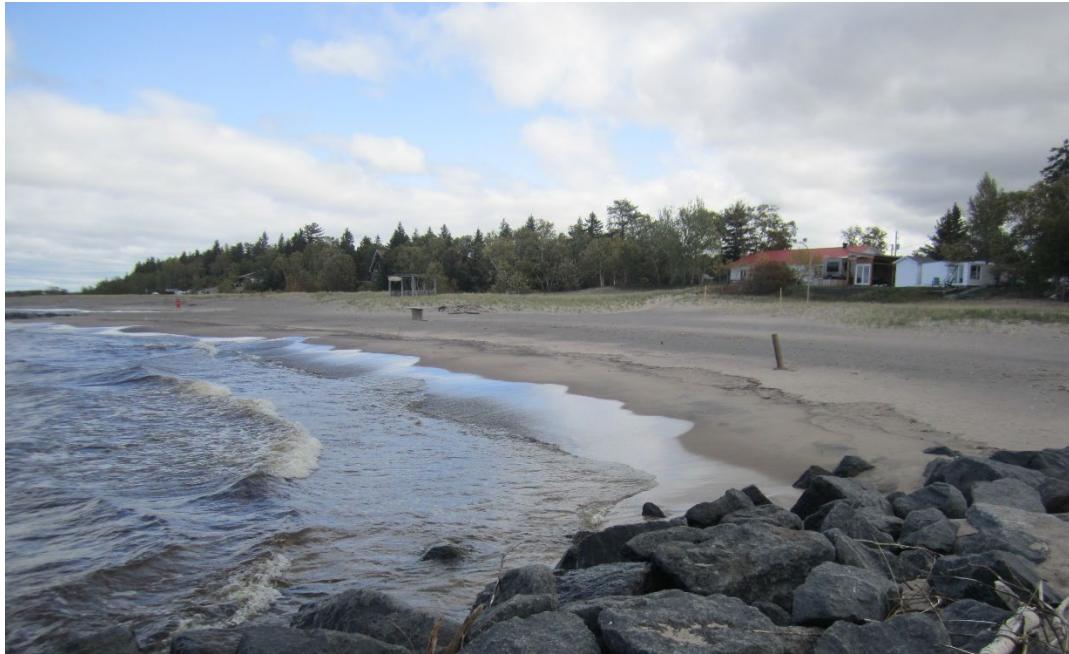
Photo 13
(20200924-NB-359)

De façon similaire au secteur précédent, les observations visuelles réalisées entre les épis 7 et 8 n'ont pas permis de constater des changements significatifs par rapport à l'état de 2019 (photos 13 et 14). La plage conservait une largeur importante et sa forme concave était conforme aux attentes. L'accumulation, à l'extrême nord-est de la cellule, demeure relativement faible, mais ne semble pas constituer un enjeu à l'égard de la pérennité des aménagements.

Secteur 2 : Vue de l'épi 7 vers l'épi 8 (24 sept. 2020)
Élévation du lac : 100,94 m (14,5 pi).

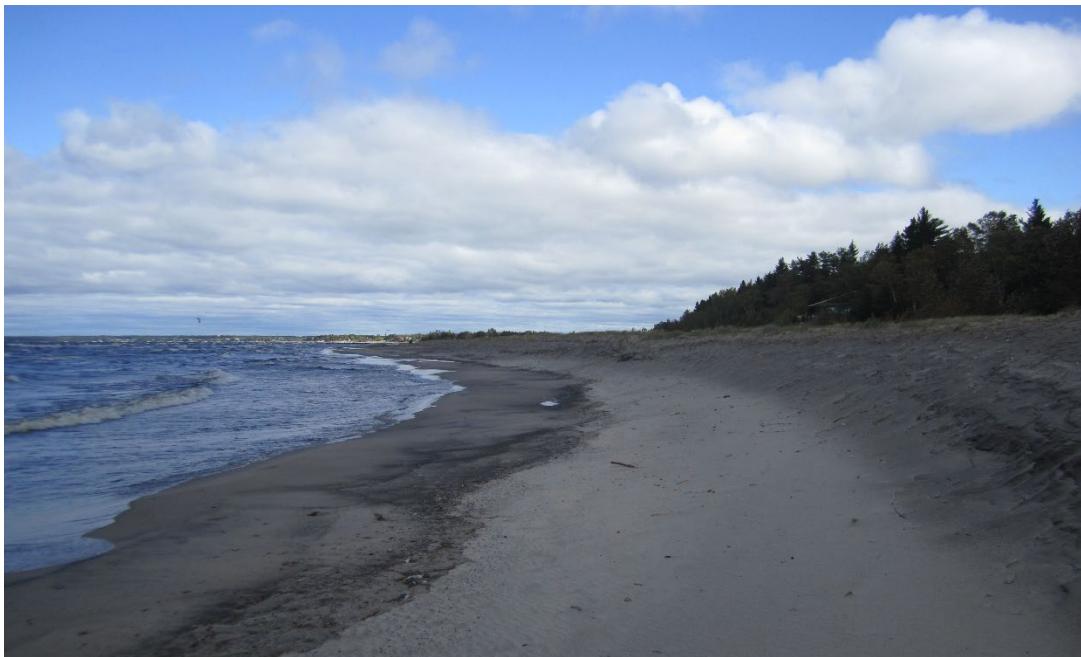
**Photo 15**
(20200924-NB-372)

Au nord-est de l'épi 8, la zone d'érosion semblait avoir légèrement évolué depuis le dernier suivi, dans la mesure où la pente de la plage paraissait plus raide qu'en 2019 (photos 15 à 17). Cette régression ne semblait malgré tout pas avoir modifié la position du haut de talus, ni provoqué la perte de végétation à cet endroit. Elle pourrait néanmoins rendre le secteur plus vulnérable à la formation d'escarpements.

Secteur 3A : Vue au nord-est de l'épi 8 (24 sept. 2020)
Élévation du lac : 100,94 m (14,5 pi).

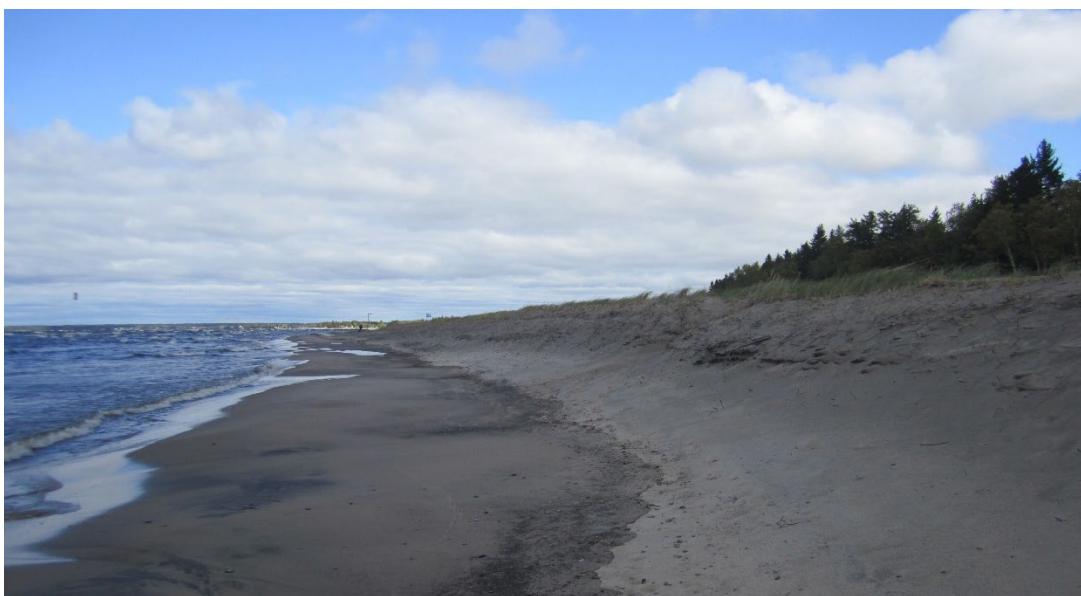
**Photo 16**
(20200924-NB-374)

Secteur 3A : Vue au nord-est de l'épi 8 (24 sept. 2020)
Élévation du lac : 100,94 m (14,5 pi).

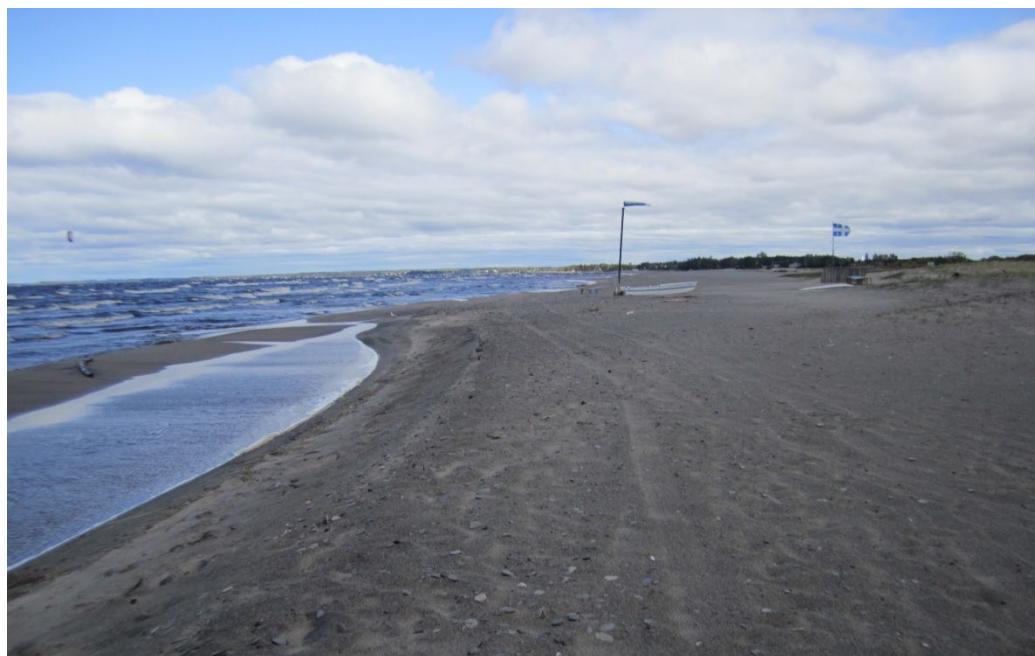
Photo 18
(20200924-NB-388)

Plus loin au nord-est, la plage demeurait en bon état, avec une largeur importante et une pente relativement douce (photos 18 à 20). À proximité de l'épi 9, l'inspection visuelle n'a pas permis de constater des changements significatifs par rapport à 2019 (photos 21 et 22).

Secteur 3B : Au sud-ouest de l'épi 9 (24 sept. 2020)
Élévation du lac : 100,94 m (14,5 pi).

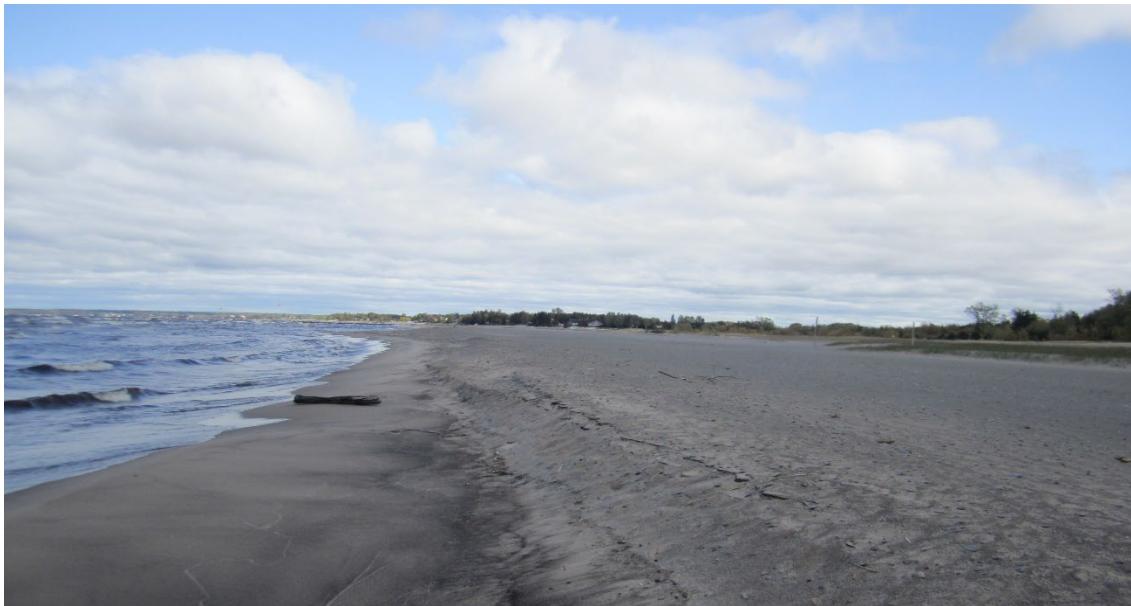
**Photo 19**
(20200924-NB-390)

Secteur 3B : Au sud-ouest de l'épi 9 (24 sept. 2020)
Élévation du lac : 100,94 m (14,5 pi).

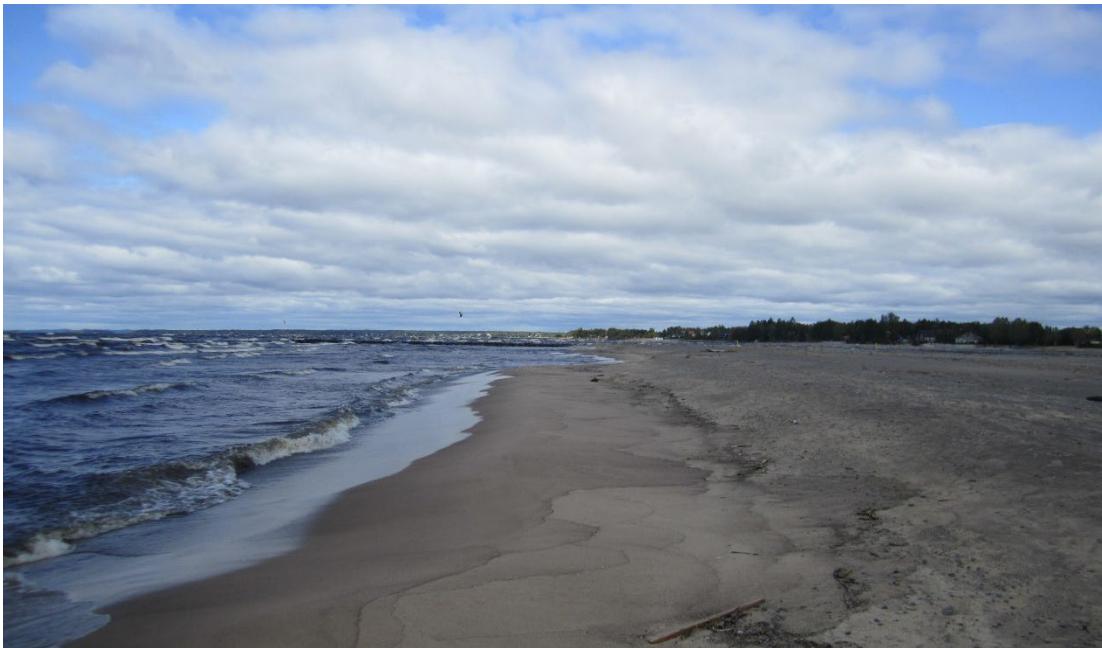
**Photo 21**
(20200924-NB-404)

Secteur 3B : Vue du sud-ouest vers l'épi 9 (24 sept. 2020)
Élévation du lac : 100,94 m (14,5 pi).

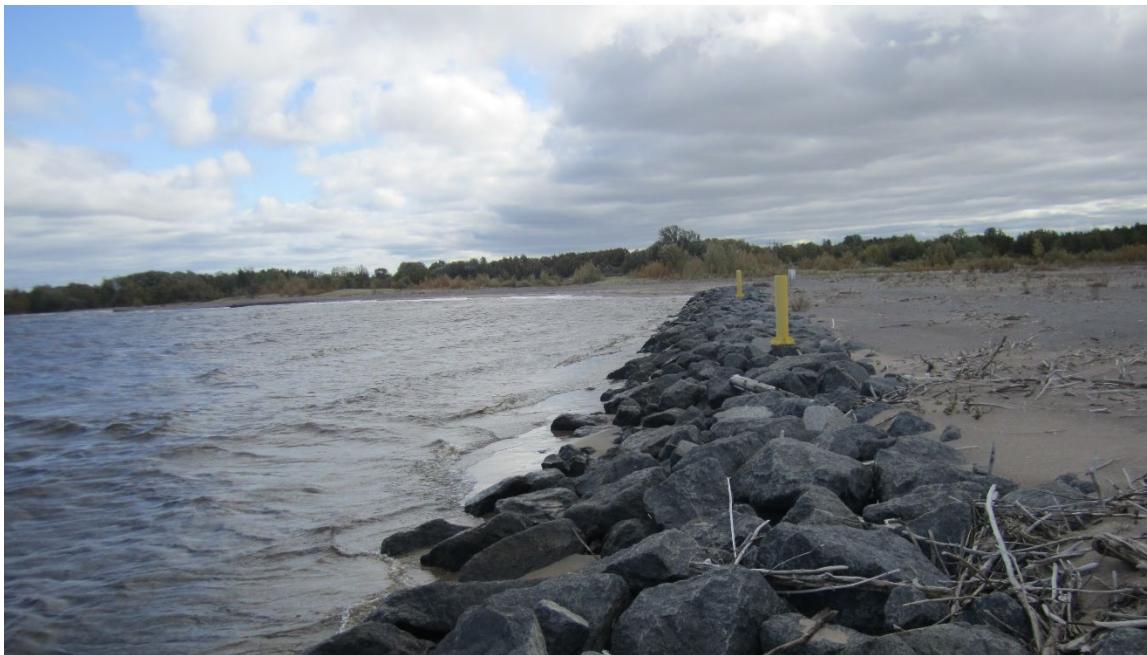
**Photo 23**
(20200924-NB-421)

Le secteur au nord-est de l’épi 9 demeurerait largement submergé lors de l’inspection 2020 (photo 23). Aucun changement significatif n’a donc été observé par rapport à 2019 (photo 24).

Secteur 4 : Vue de l'épi 9 vers les nord-est (24 sept. 2020)
Élévation du lac : 100,94 m (14,5 pi).

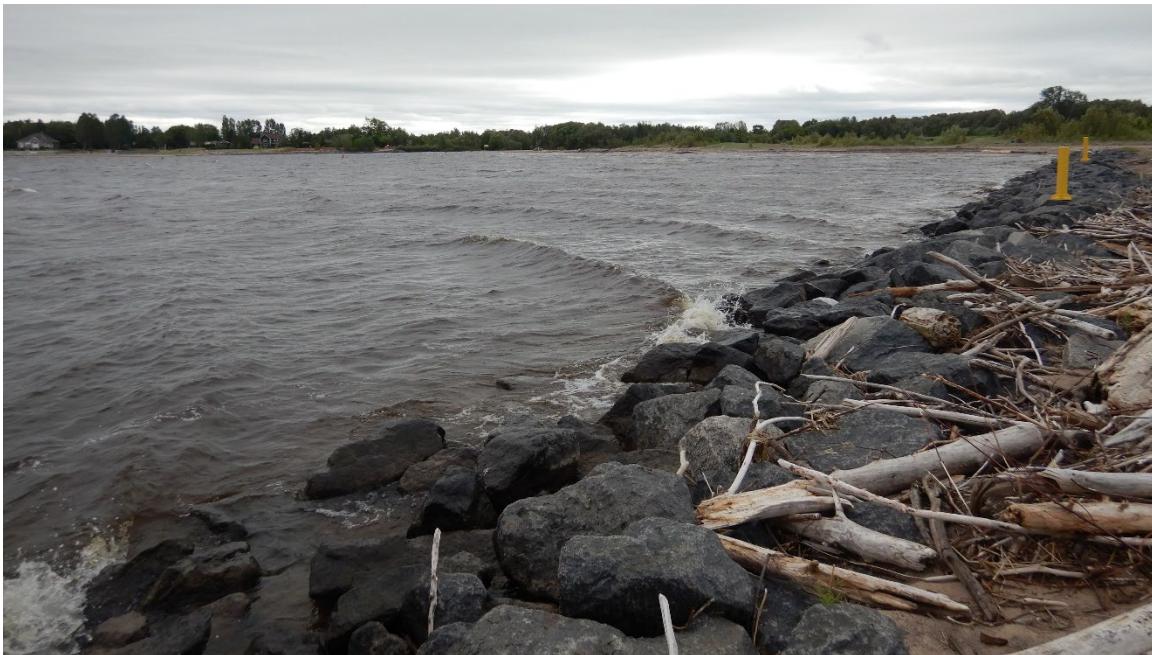
**Photo 24**
(20190712-JM-1297)

Secteur 4 : Vue de l'épi 9 vers les nord-est (12 juil. 2019)
Élévation du lac : 101,24 m (15,52 pi).

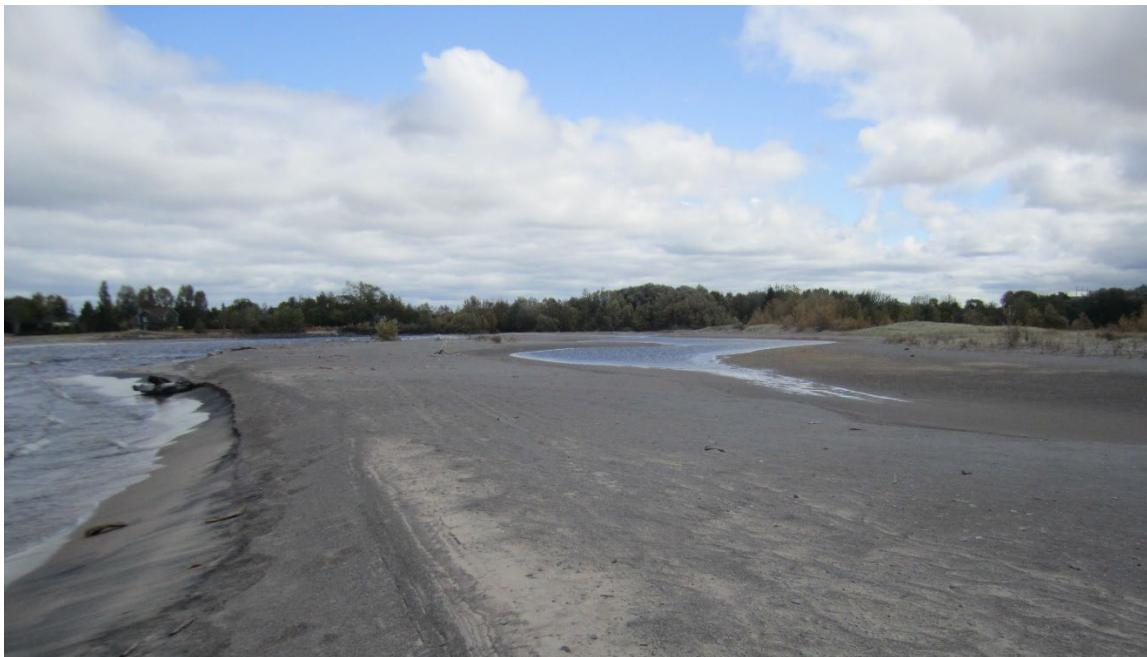
**Photo 25**
(20200924-NB-435)

Secteur 4 : Flèche de sable au nord-est de l'épi 9 (24 sept. 2020)
Élévation du lac : 100,94 m (14,5 pi).

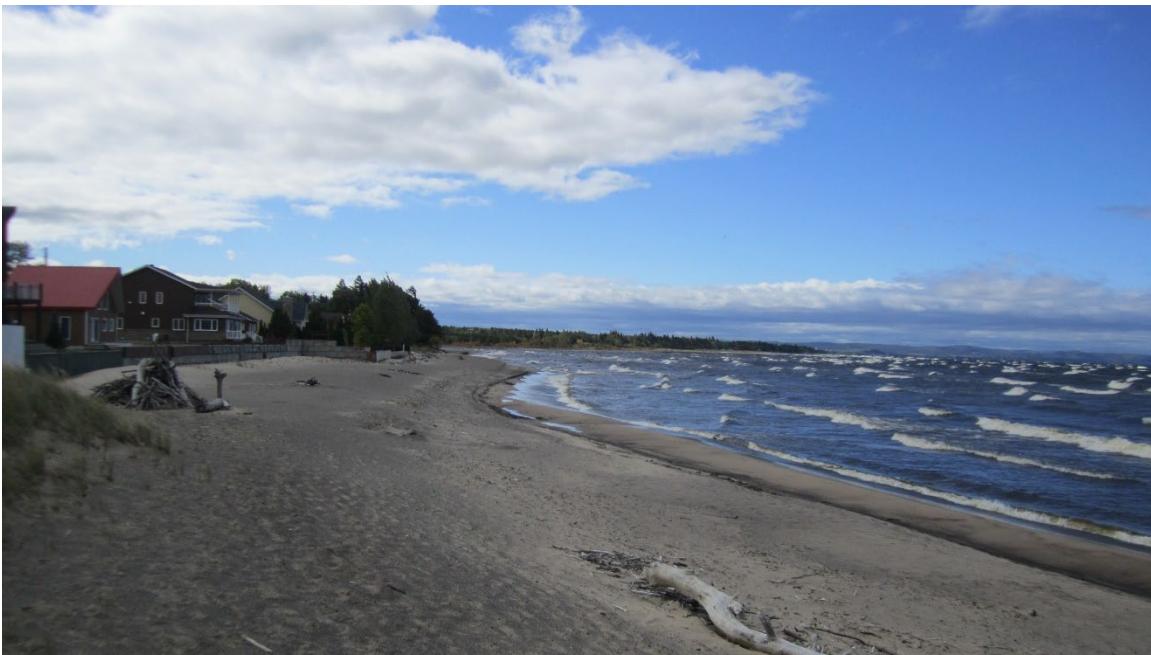
Photo 29
(20200924-NB-251)

La plage au sud-ouest de l’épi 2 présentait un état satisfaisant, avec une largeur adéquate, une pente relativement douce, libre d’escarpements et des sédiments plutôt lâches (photos 27 à 30). L’inspection visuelle n’a pas constaté de changements significatifs par rapport à 2019 (photos 28 et 30).

Secteur 1 : Vue au sud-ouest de l'épi 2 (24 sept. 2020)
Élévation du lac : 100,94 m (14,5 pi).

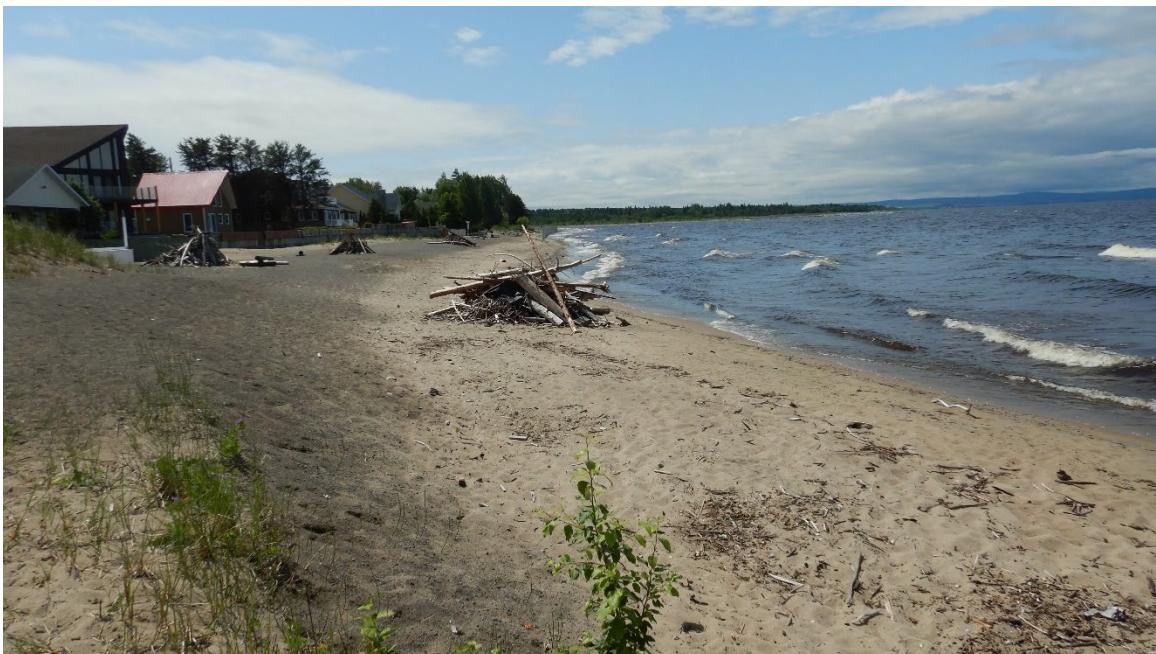
Photo 30
(20190712-JM-1110)

Secteur 1 : Vue au sud-ouest de l'épi 2 (12 juil. 2019)
Élévation du lac : 101,24 m (15,52 pi).

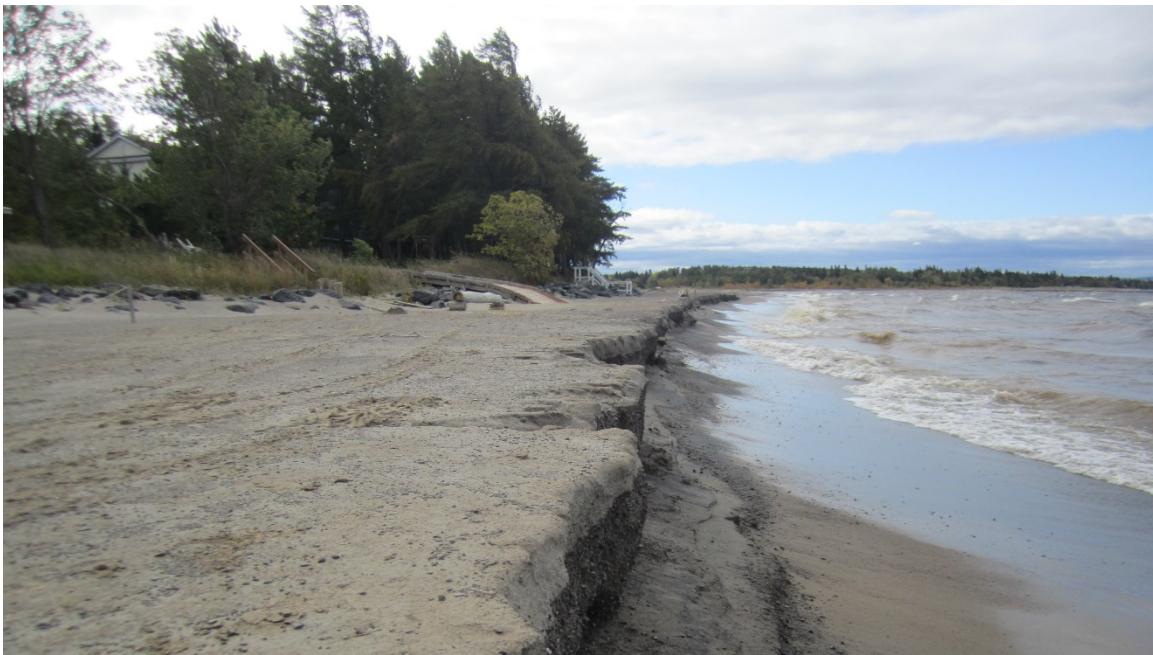
Photo 31
(20200924-NB-224)

Un rechargement de plage en gravillon avec couche de sable fin de 17 000 tonnes a été mis en place en mars 2020 devant le perré de support. Ce rechargement a cependant subi une forte érosion (photos 31 à 38), comme le démontre l’important escarpement en haut de plage. Le perré de support demeurerait malgré tout recouvert des matériaux de recharge.

Secteur 1 : Vue devant le perré de support (24 sept. 2020)
Élévation du lac : 100,94 m (14,5 pi).

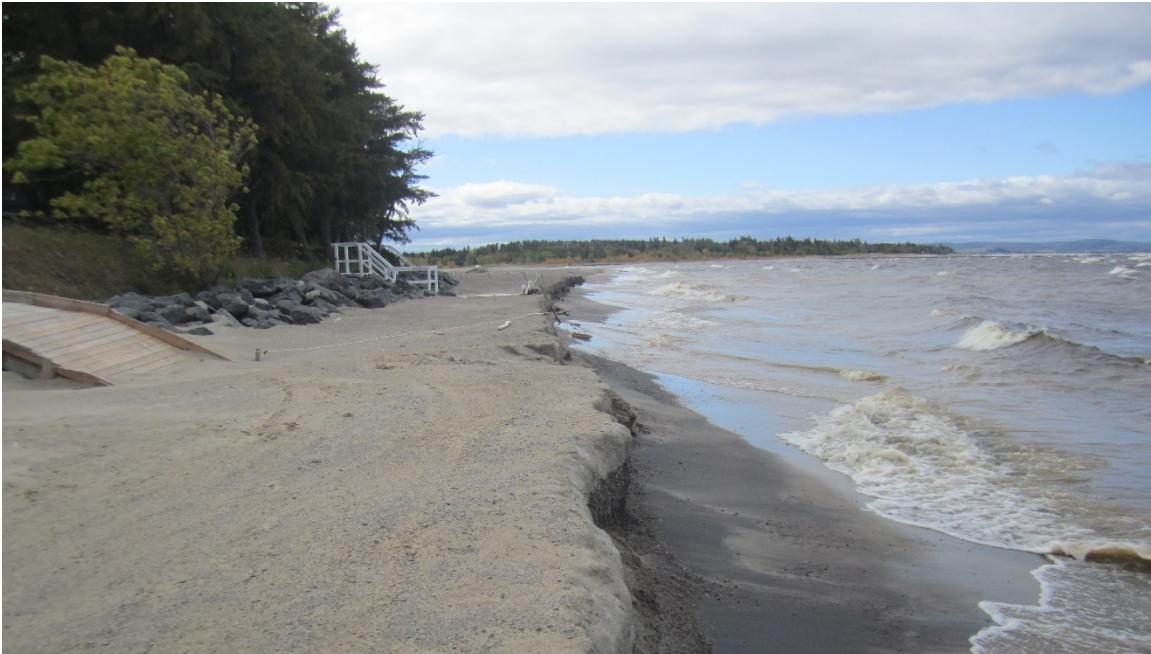
Photo 35
(20200924-NB-219)

Secteur 2 : Vue devant le perré de support (24 sept. 2020)
Élévation du lac : 100,94 m (14,5).

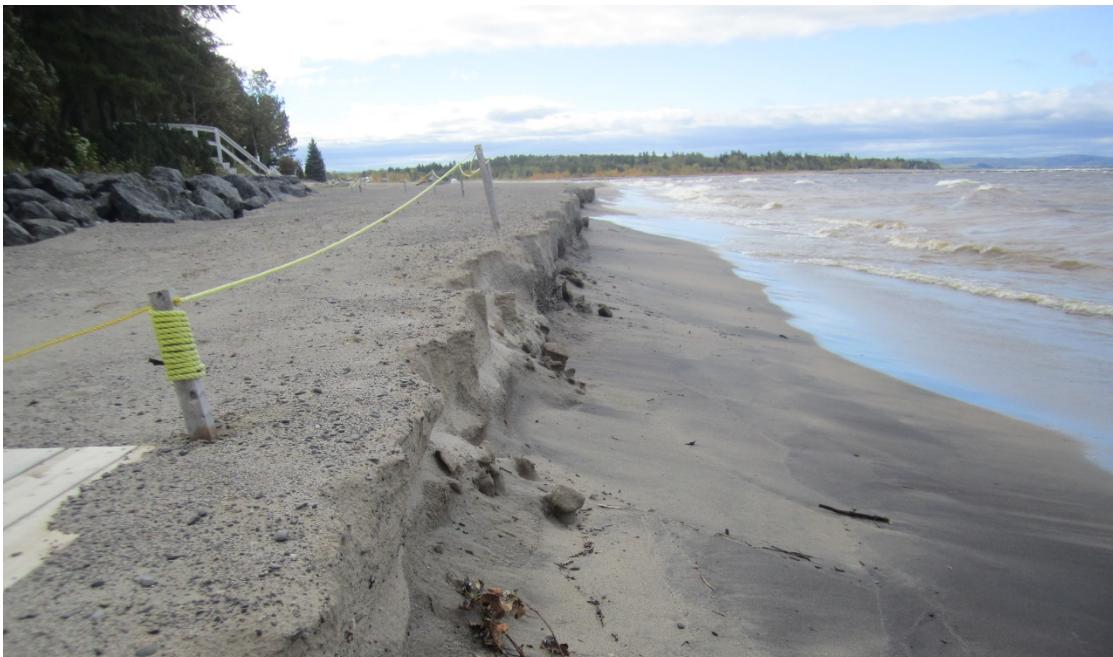
Photo 37
(20200924-NB-215)

Secteur 2 : Vue devant le perré de support (24 sept. 2020)
Élévation du lac : 100,94 m (14,5 pi).

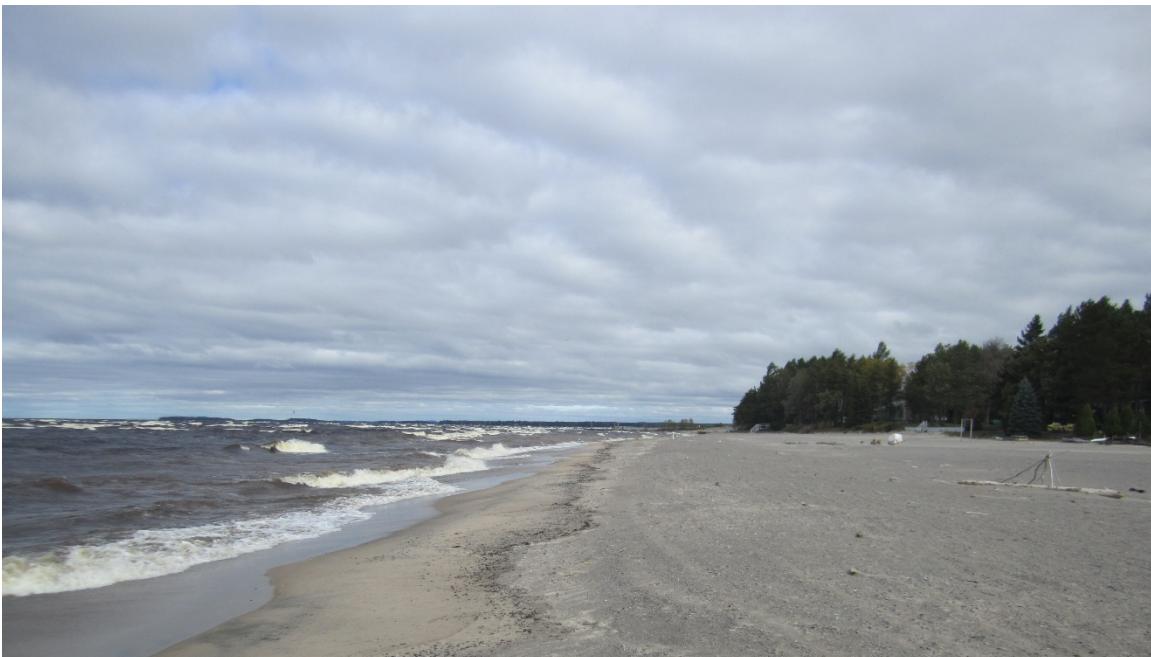
Photo 39
(20200924-NB-194)

Plus loin au sud-ouest, la plage demeurerait en bon état, avec une largeur importante et une pente relativement douce (photo 39). L’inspection visuelle n’a pas permis de constater des changements significatifs par rapport à 2019 (photo 40).

Secteur 3 : Vue au nord-est de la digue submergée (24 sept. 2020)
Élévation du lac : 100,94 m (14,5 pi).

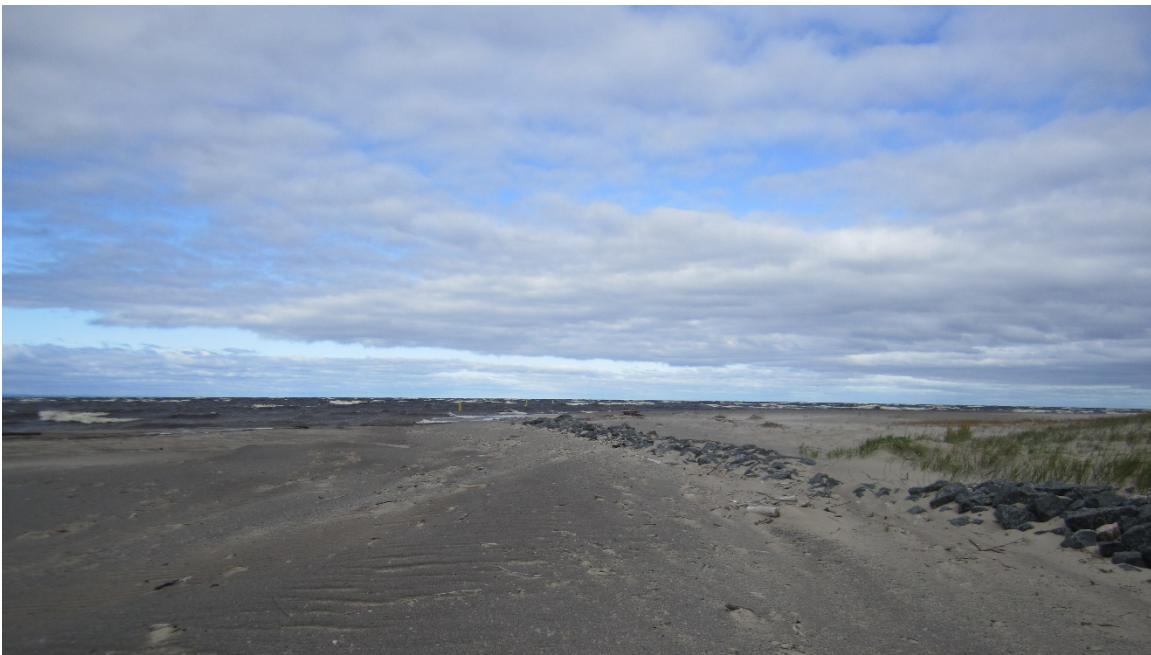
Photo 41
(20200924-NB-168)

Dans le secteur de l’embouchure de la Belle-Rivière, la zone d’ensablement à la base de la digue submergée avait visiblement poursuivi sa progression depuis 2019 (photos 41 et 42). Cette évolution ne menace cependant pas l’intégrité structurale du perré aménagé dans ce secteur.

Secteur 3 : Digue submergée (24 sept. 2020)
Élévation du lac : 100,94 m (14,5 pi).

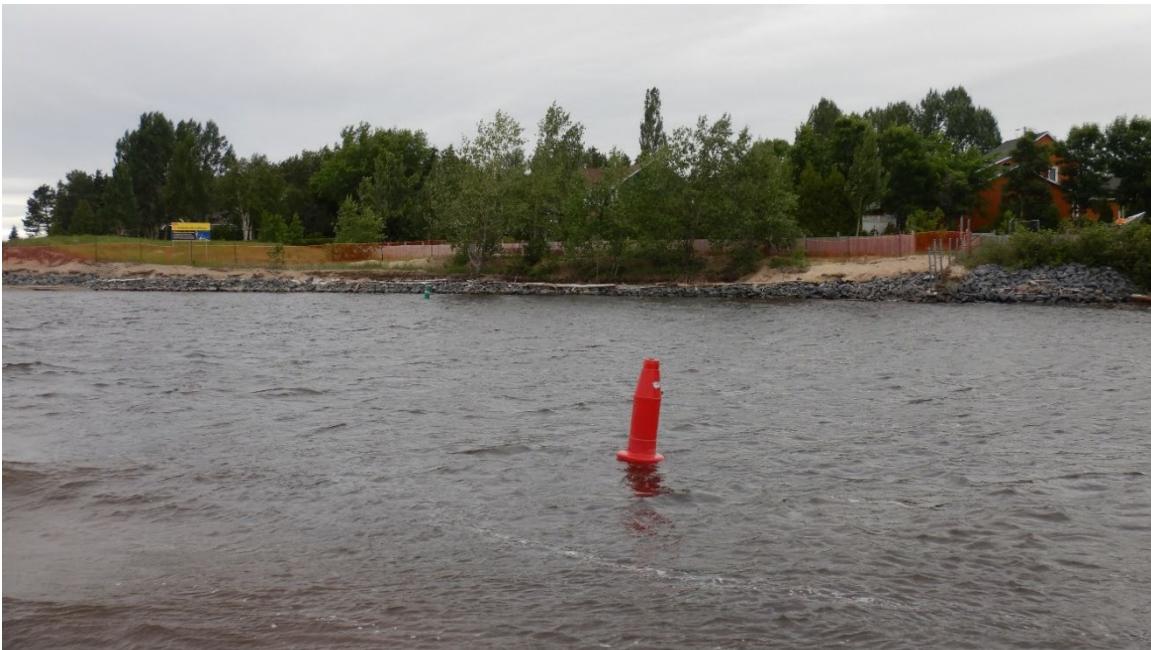
**Photo 46**
(20190712-JM-1311)

Secteur 3 : Perré à la base de la digue submergée (12 juil. 2019)
Élévation du lac : 101,24 m (15,52 pi).
