Réfection de la digue de la centrale des Cèdres - Activités relatives à la faune aquatique en 2022

Suivi des frayères d'achigan à
petite bouche aménagées dans
le bassin de Saint-Timothée

Hydro-Québec
Version finale

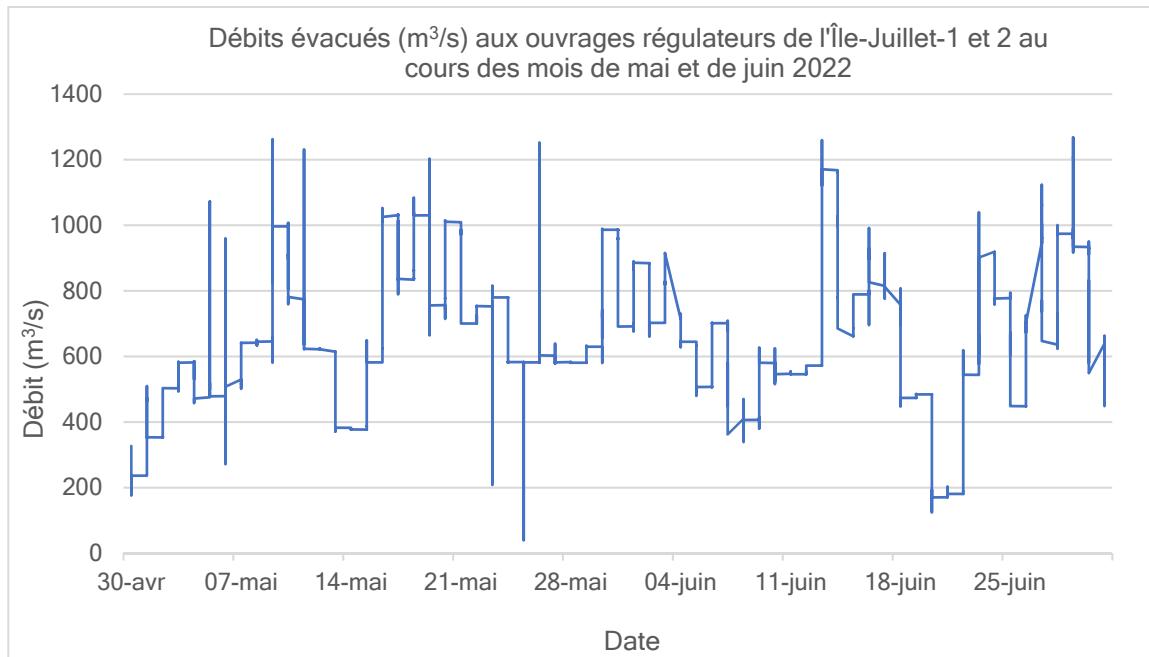
Débits évacués aux ouvrages de l'Île-Juillet-1 et 2 au cours des mois de mai et de juin 2022

Durant la période de fraie potentielle de l'achigan à petite bouche en 2022, les débits évacués aux ouvrages de l'Île-Juillet-1 et 2 étaient relativement élevés avec des valeurs variant de 39 à 1 260 m³/s et une moyenne de 703 m³/s. Malgré ces débits évacués, les conditions de vitesse de courant sur les nids (mesurés à des débits variant entre 703 et 829 m³/s) sont demeurées relativement faibles avec des valeurs au-dessus du gravier de 0,1 m/s ou moins, bien que les vitesses en surface ou à proximité des nids pouvaient atteindre jusqu'à 0,8 m/s à certains endroits situés en bordure de l'écoulement principal. La frayère située dans la portion aval du filtre inverse amont étant celle qui est la plus soumise à une augmentation des vitesses de courant lors d'évacuations. Lors de débits évacués encore plus élevés, il est probable que les vitesses de courant soient trop élevées pour la fraie sur certains nids. Notons que normalement, il n'y a pas d'évacuation durant l'été, bien que des épisodes d'évacuation soient présents certaines années.
